**URUGUAY 49. CENTRO HISTÓRICO DE LA CIUDAD DE MÉXICO
INTERVENCIÓN PARA USO DE ESPACIO PÚBLICO Y OFICINAS**

Criterios para su conservación

SEPTIEMBRE 2012

TESIS
QUE PARA OBTENER EL GRADO DE
MAESTRO EN ARQUITECTURA
PRESENTA:
ARQ. ENRIQUE A. EMBRIZ SÁNCHEZ

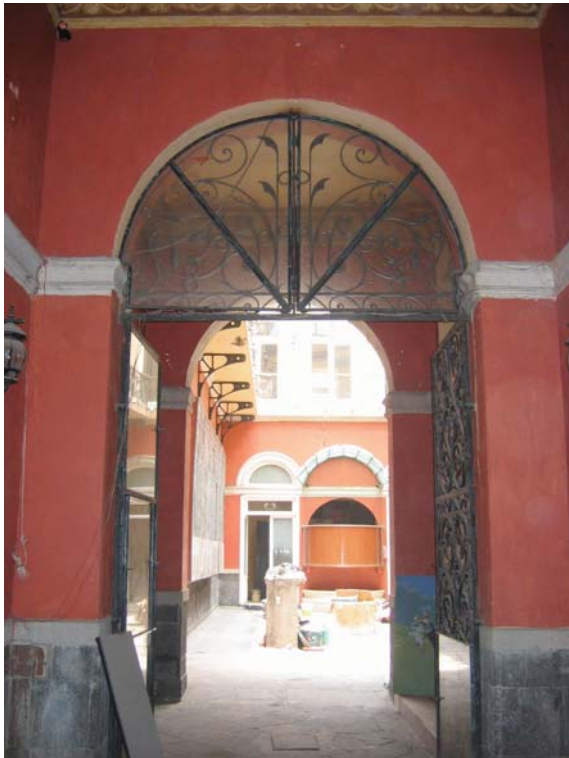
Recibidor de acceso principal (Zagúan). El portón trabajado en acero forjado se someterá a limpieza y eliminación de restos de pintura y óxido. Vista desde el acceso (izq) vista desde el patio central (der)

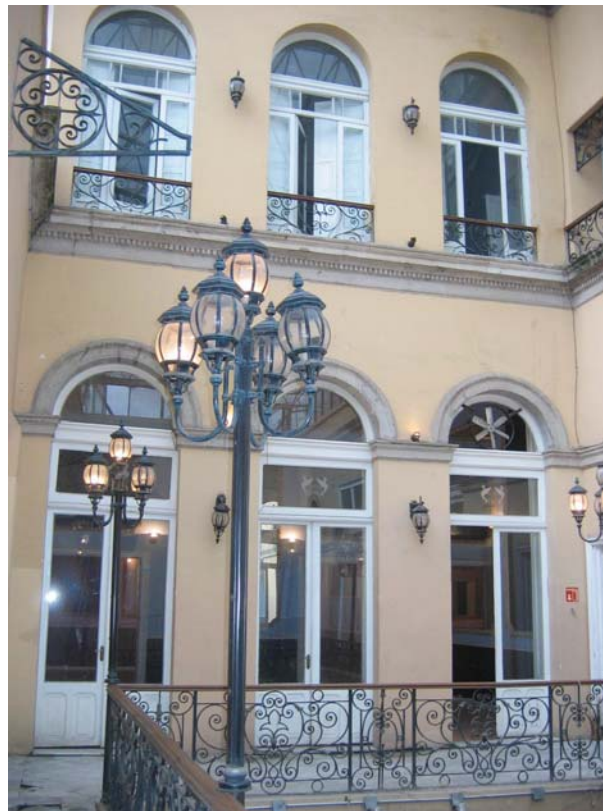
Fotografía época actual tomada por el autor el 8 de agosto de 2008.
En esta fotografía se puede apreciar que desapareció la cubierta sobre los corredores
y el vitral emplomado que se encuentra a la izquierda de la fotografía de archivo.
Las lámparas son agregados al edificio.

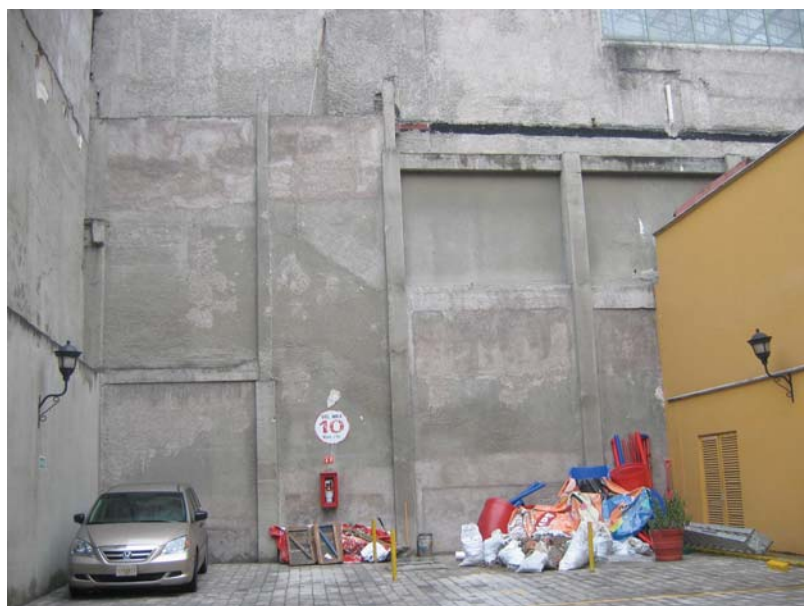
El Inmueble Uruguay 49 no presenta daños estructurales considerables. La fábrica de los muros es de diversos materiales; en planta baja, los muros de la colindancia oriente son de concreto; los muros y columnas de los baños son de mampostería reforzados traveses de concreto armado; las columnas y los arcos que dan al patio central son también de concreto forradas con cantera; la mayoría son de tabique o de piedra braza. En la siguiente fotografía se puede apreciar la combinación de materiales.

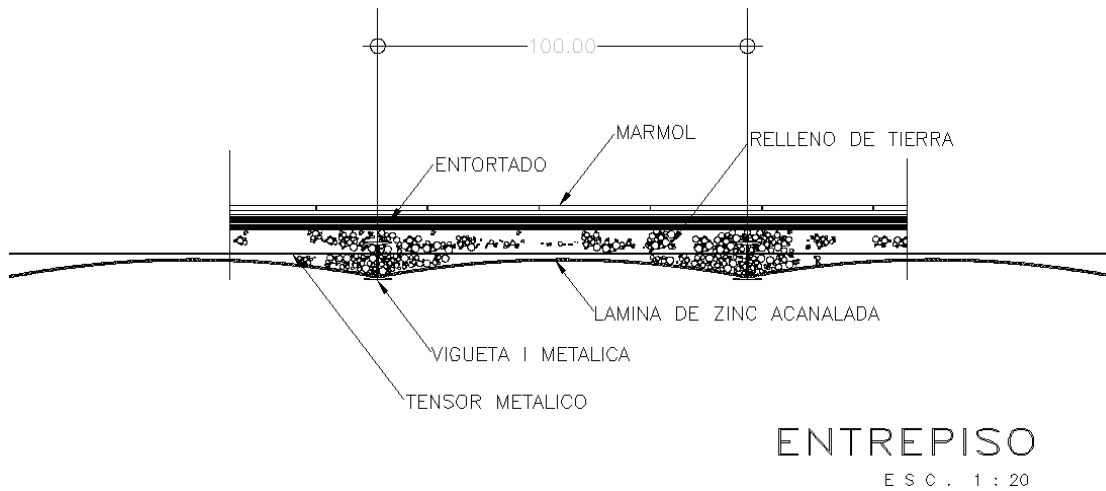
Fig. 15

El sistema de cubiertas ha ido cambiando conforme a las modificaciones que se le han hecho al inmueble durante su vida. En el Inmueble se puede apreciar varios sistemas constructivos que corresponden a cada etapa; las cubiertas realizadas durante la primera etapa usaron un sistema tradicional de lámina acanalada de zinc sobre viguetas metálicas, relleno de tierra y un entortado como capa de compresión, y como acabado final mármol o duela de madera. Figura 15 y fotografía

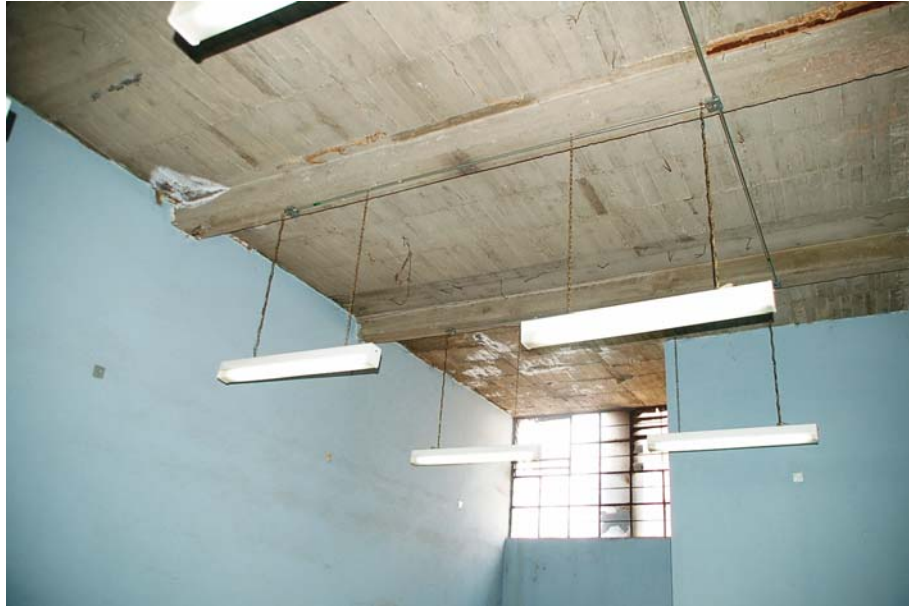
Fotografía de salón en la parte trasera del inmueble. La losa es de concreto armado al igual que las traveses de refuerzo.

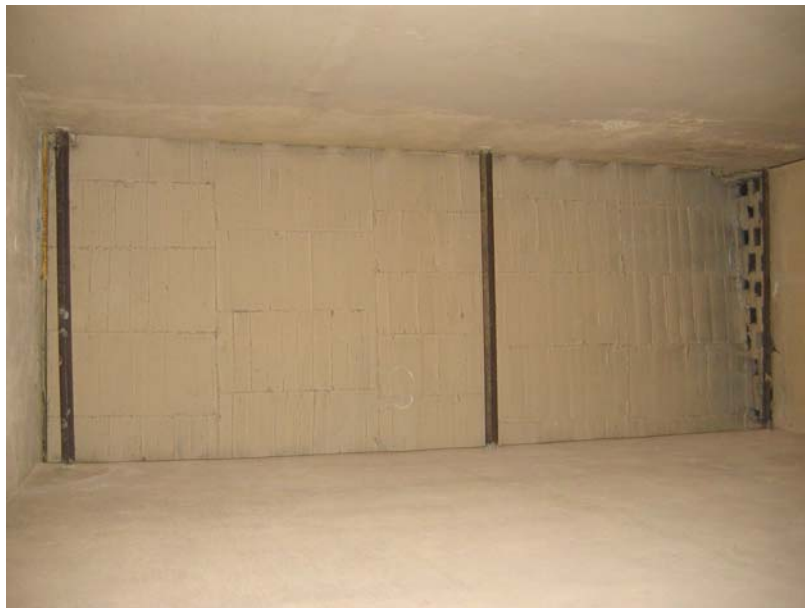
Losa tapa de la escalera de servicio fabricada en concreto armado.

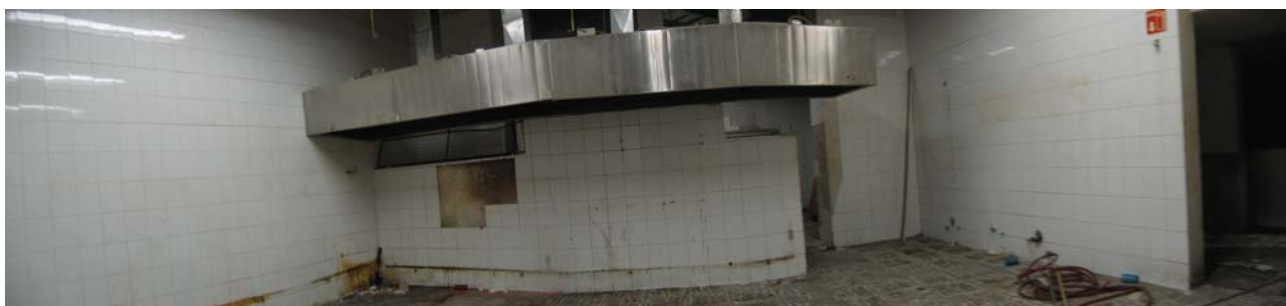
La cocina esta recubierta por lambrines y pisos de azulejo blanco y gris. El murete de en medio es de concreto armado. Y tiene un sistema de extracción a base de campana de acero inoxidable y ductos de lámina galvanizada. Las columnas y muros del salón en la parte trasera son de concreto armado.

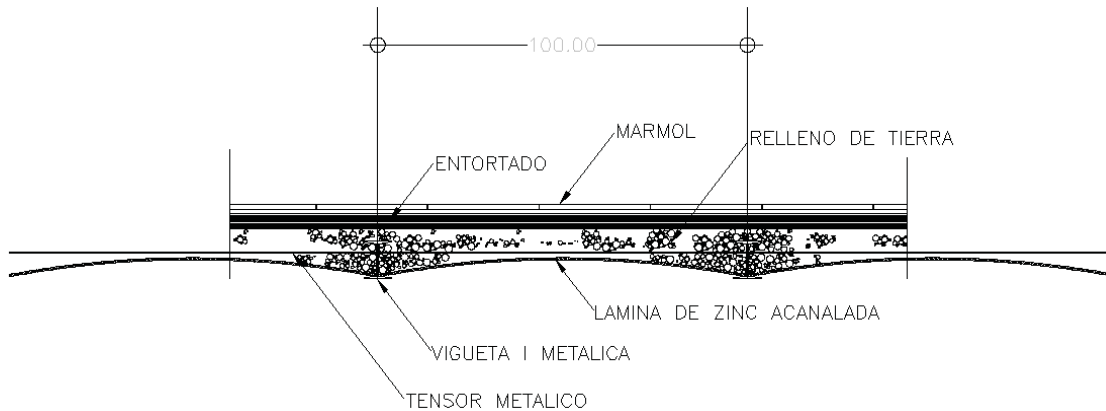
Detalle de entrepiso de lámina acanalada de zinc con capa e compresión de concreto o entortado.

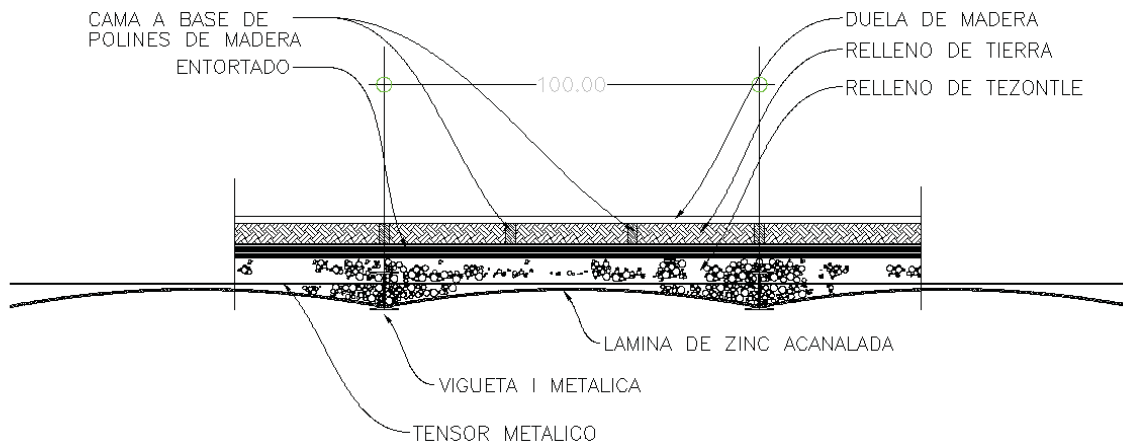
Detalle de entrepiso del tercer nivel. Lámina acanalada de acero recubierta de zinc, relleno de tezontle capa e compresión de concreto o entortado. Y como acabado final piso de duela de madera sobre tablado de madera y terrado.

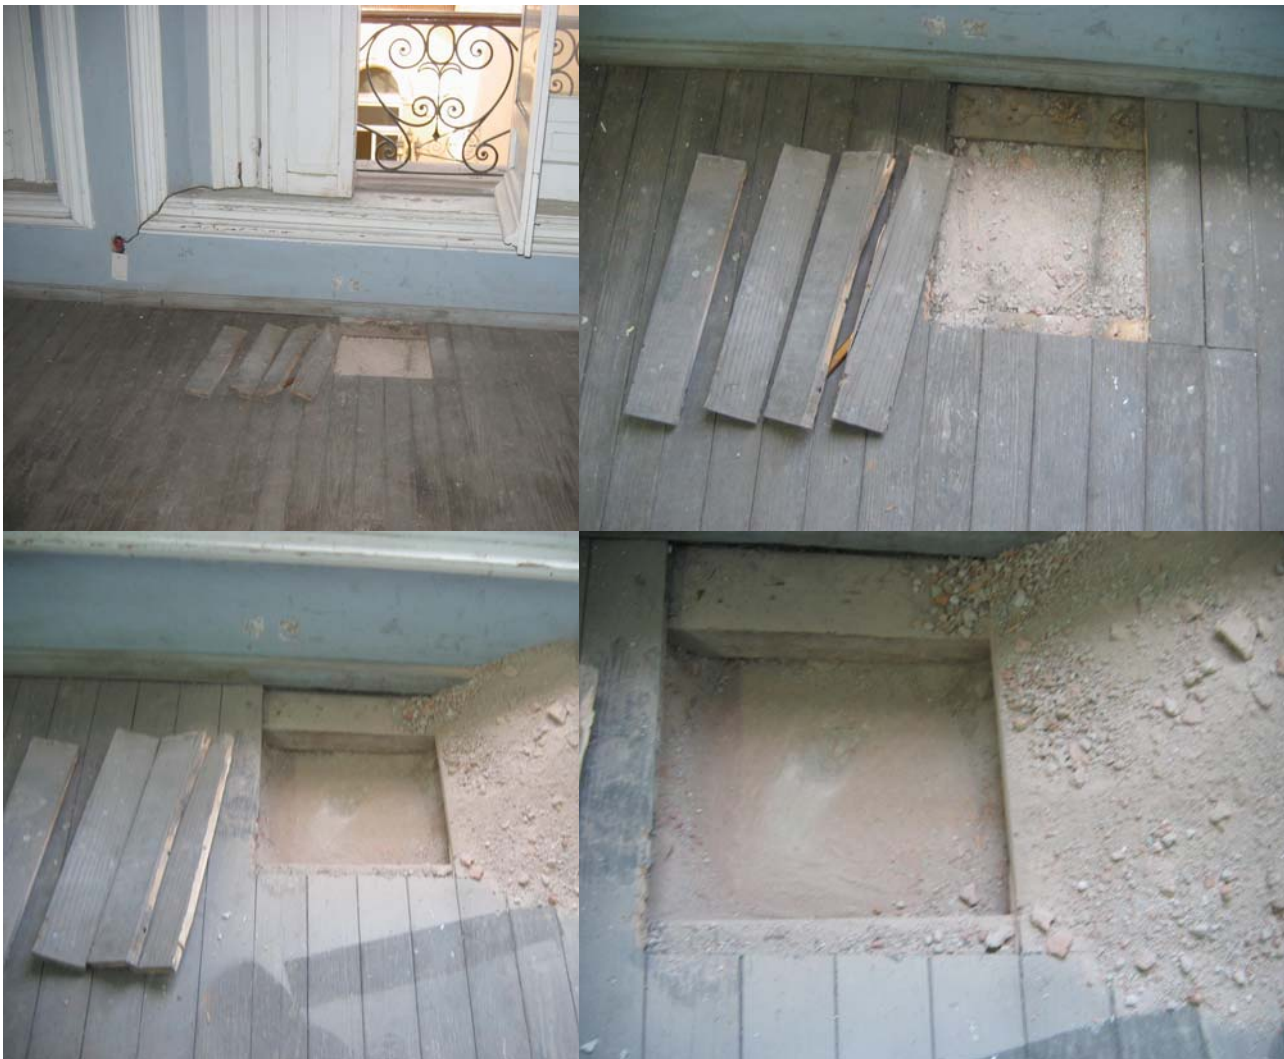
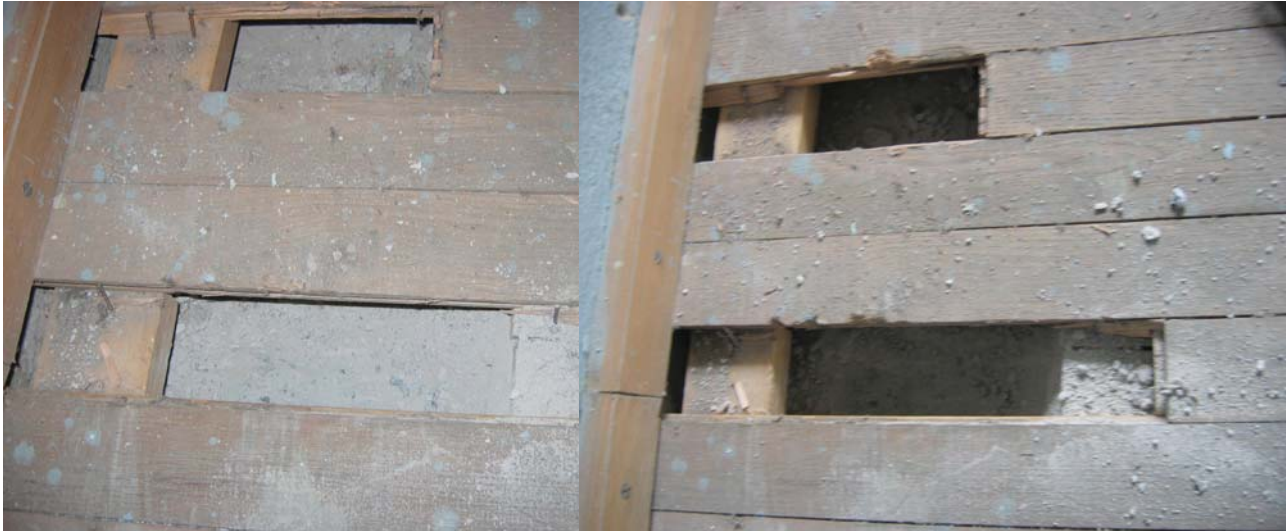
Secuencia de fotografías de las calas realizadas en el entrepiso del tercer nivel

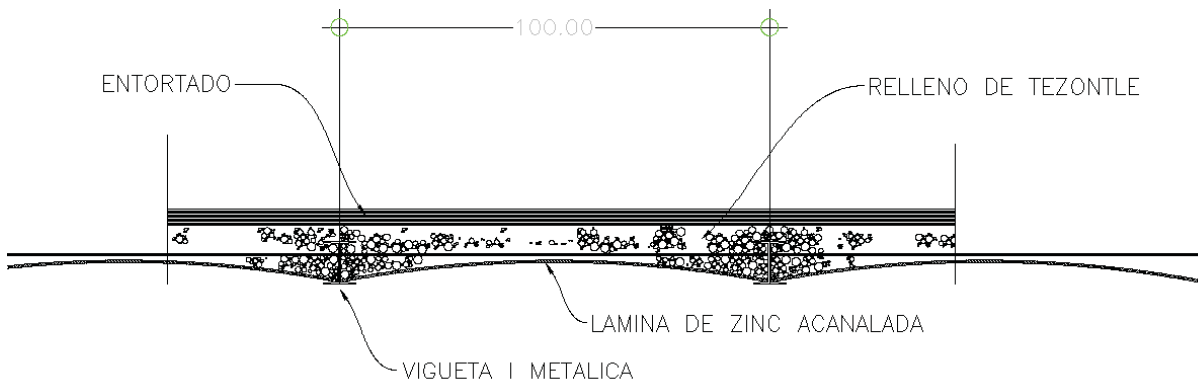
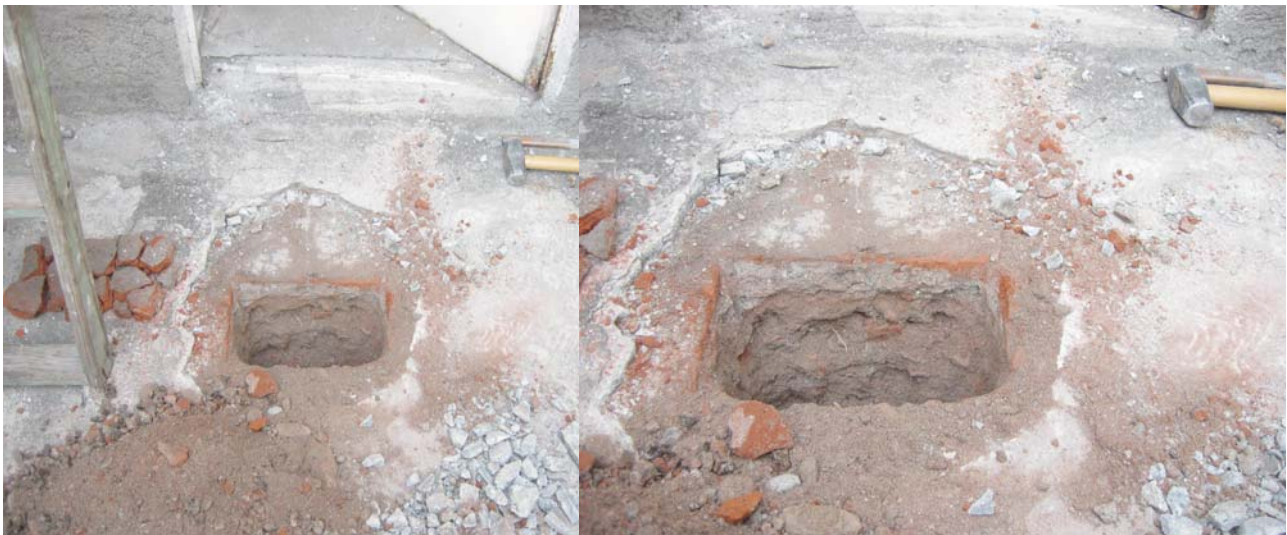
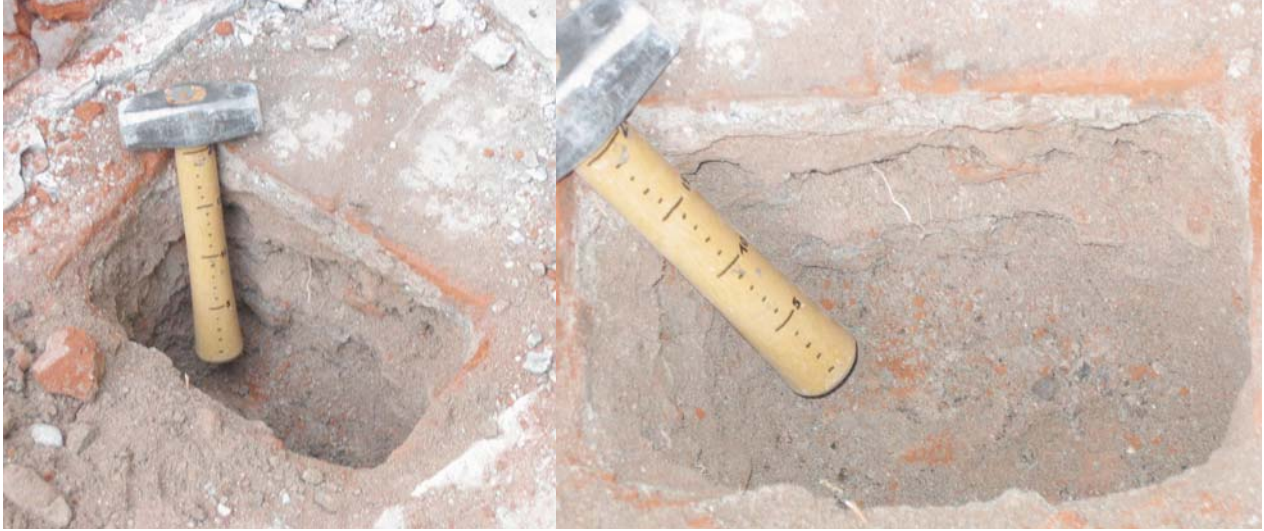
Detalle y secuencia de fotografías de entrepiso de la azotehuela en el cubo de la parte posterior del edificio. Sistema constructivo tradicional a base de lámina acanalada de acero sobre viguetas metálicas, relleno de tezontle o tierra, y capa de compresión de concreto como acabado final.

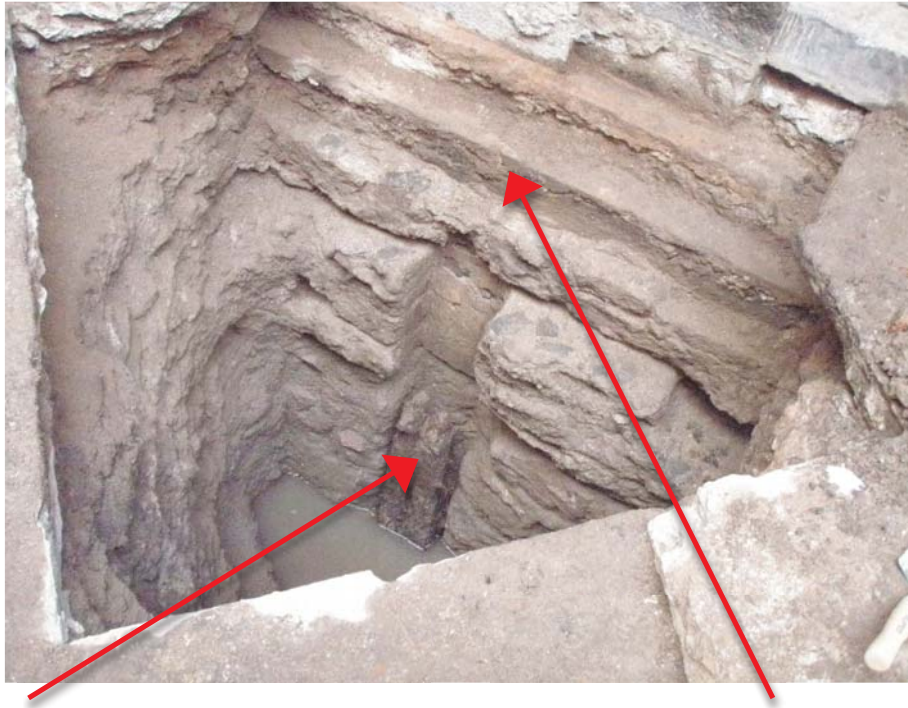
Cala en la cimentación

Gracias a las calas realizadas en la base de los muros de planta baja, fue posible determinar la solución que se dio a la cimentación del inmueble. De esta forma se determinó que la cimentación está conformada por zapatas corridas de sección transversal escalonada, constituidas por mampostería de roca volcánica, las cuales fueron apoyadas directamente sobre el terreno de desplante. Así mismo, fue posible observar que en alguna de las ampliaciones que ha sufrido el edificio, se trató de reforzar la cimentación original por algún posible indicio de hundimiento o únicamente por percepción estructural, utilizando "estacones" de madera; sin embargo, estos nunca llegaron a unirse a la cimentación existente.

estacones de madera

zapata corrida escalonada

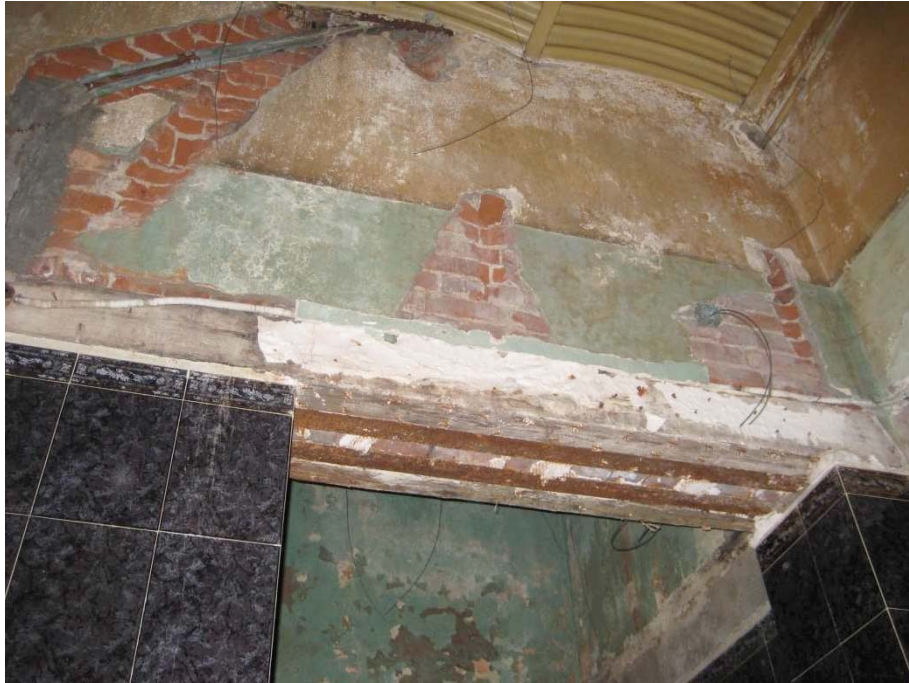
Detalle de las calas realizadas en marcos de muros en baños de la planta baja.
Se puede observar los dinteles reforzados con vigas de madera y metálicas.

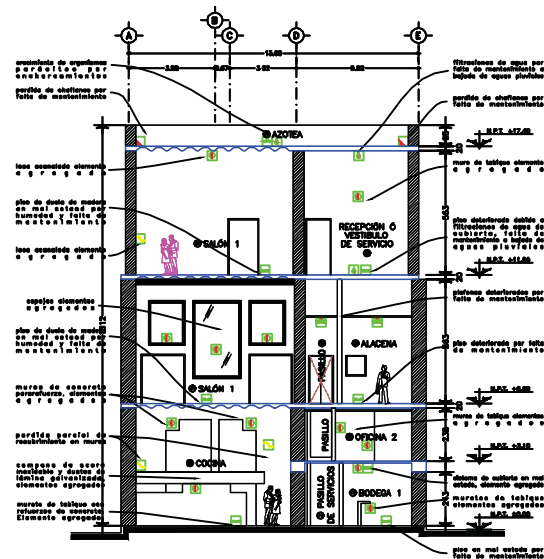
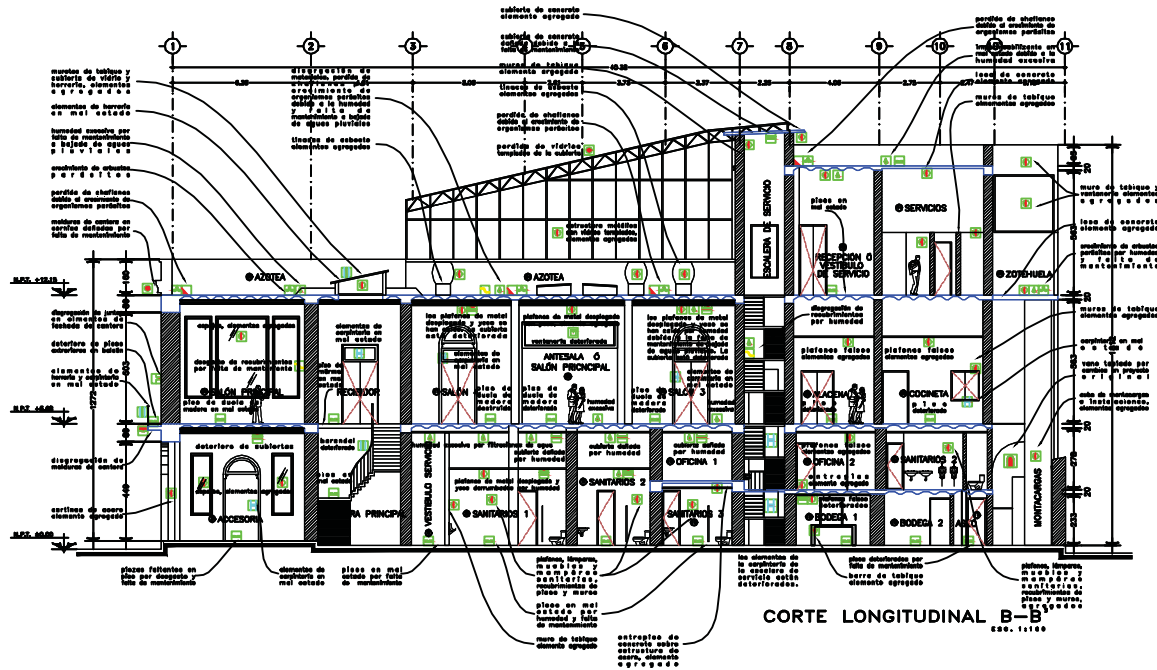
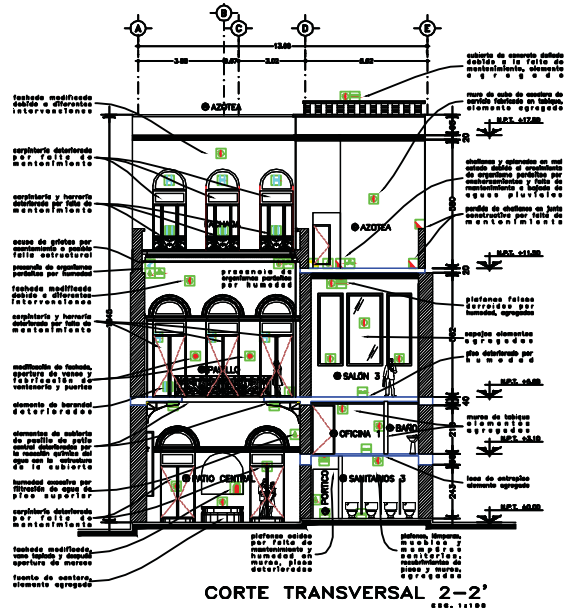
OFICINAS DE GOBIERNO	1:100	m
Republica de Uruguay N°49 Centro Histórico, Dteleg. Cuaahatemec, D.F.	1	10
DETERIOROS	Clave del Plano	
		DET-04
		DETERIOROS

El principal problema del edificio de Uruguay 49, es la falla del sistema de impermeabilización de las azoteas, que junto con el colapso de las bajadas de aguas pluviales, han deteriorado por completo los pisos que se encuentran por debajo de ellas. En temporada de lluvias se anegan las azoteas permitiendo el flujo y filtraciones constantes a los pisos inferiores, dañando muros, plafones, pisos e instalaciones.

La cantera de la fachada principal tiene deterioro en las molduras de la parte superior, y algunas piezas de la parte intermedia han sido dañadas por añadidos que se le han hecho con el tiempo.

Los plafones de los baños de la planta baja, se encuentran totalmente derrumbados por las filtraciones de agua, así como los de los salones intermedios del segundo nivel.

El sistema de impermeabilización de las azoteas es enladrillado y actualmente tiene muchas plantas parásitas, por lo que genera agrietamientos y deterioros sobre el sistema de cubiertas, ocasionando grandes filtraciones para los pisos de abajo.

La fábrica de los pretilos de las azoteas es de tabique, y los aplanados de estos ya están muy dañados.

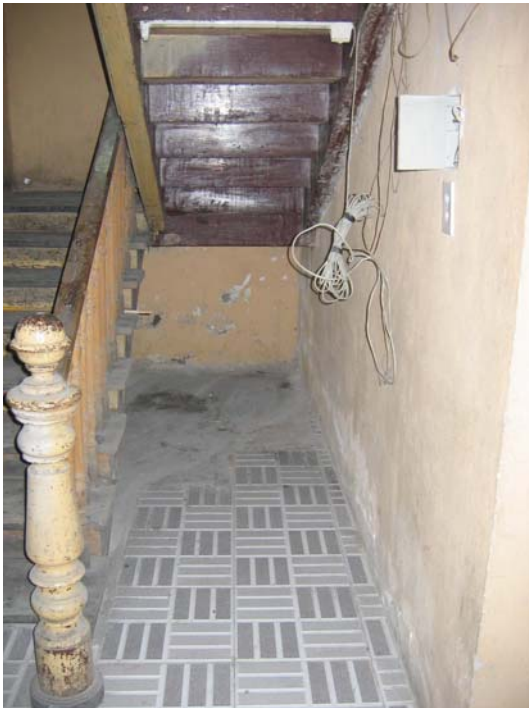
Foto 5

Retiro de lambrines de azulejo, mamparas, mingitorios, lavabos, accesorios de baño, pisos de azulejo, plafones de yeso sobre metal desplegado. Vista general de acabados en baños.

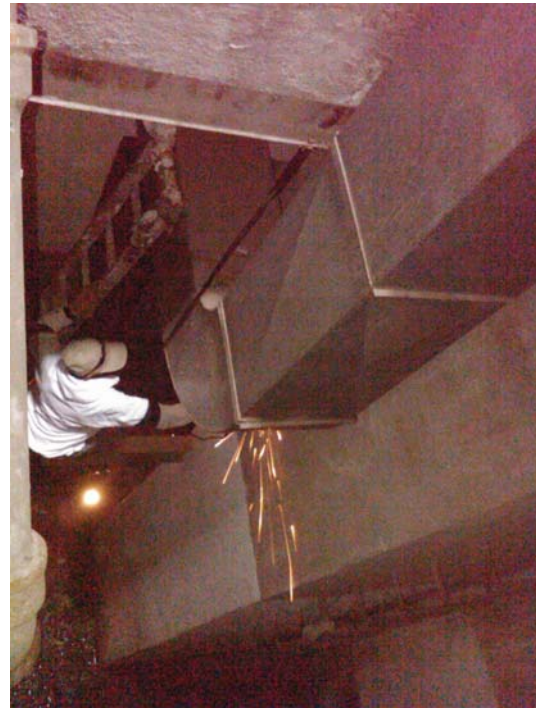
Foto 6

Retiro de escaleras de madera en cubo para elevador de servicio para personas con diferentes capacidades.

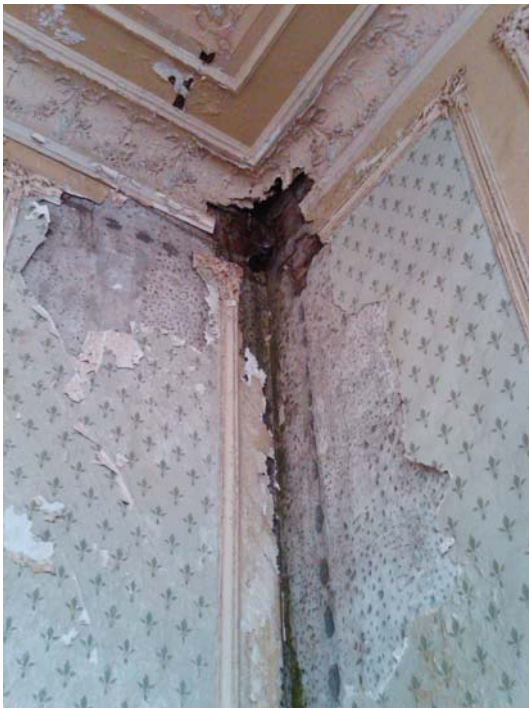
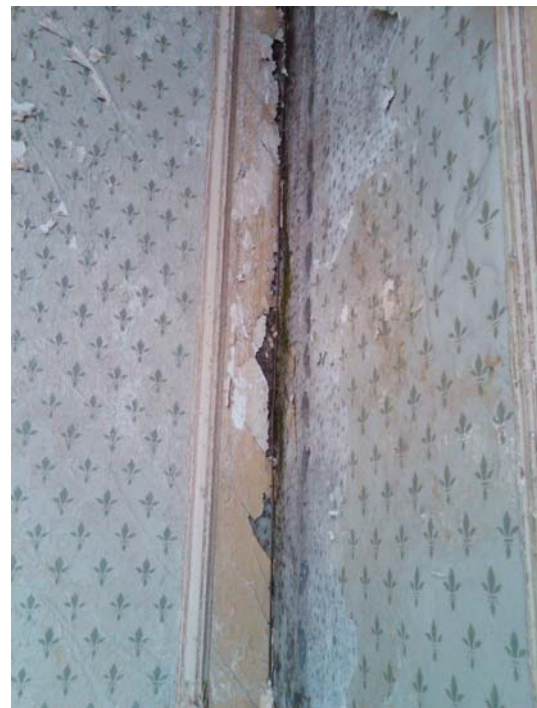
Foto 7

En el segundo nivel es preciso tomar acciones inmediatas en lo que se refiere a instalaciones hidráulicas. Las bajadas de agua pluvial se han colapsado y esto ha provocado que se anegue el agua en las azoteas, causando filtraciones y rupturas en las tuberías, maltratando plafones, pinturas, aplanados, molduras de yeso.

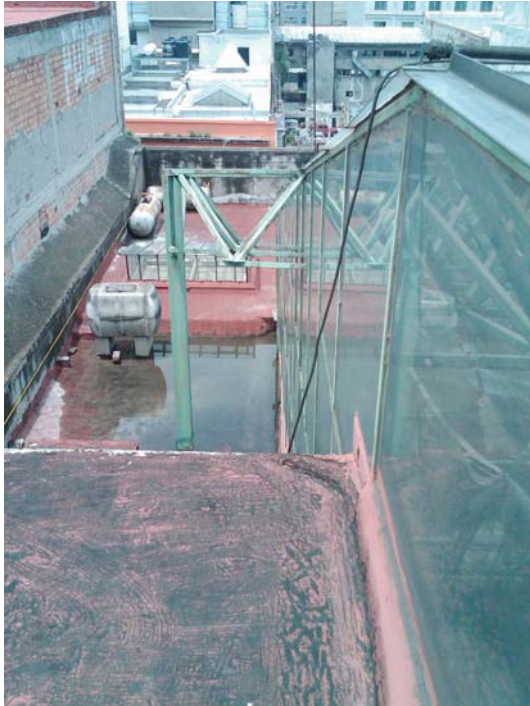
Foto 16

Al fondo del edificio hay un cubo que actualmente tiene una losa que no permite el paso la ventilación e iluminación adecuada de los niveles que se encuentran por debajo de esta. En el proyecto propongo liberar esta área demoliendo la losa y generando un cubo iluminado y ventilado.

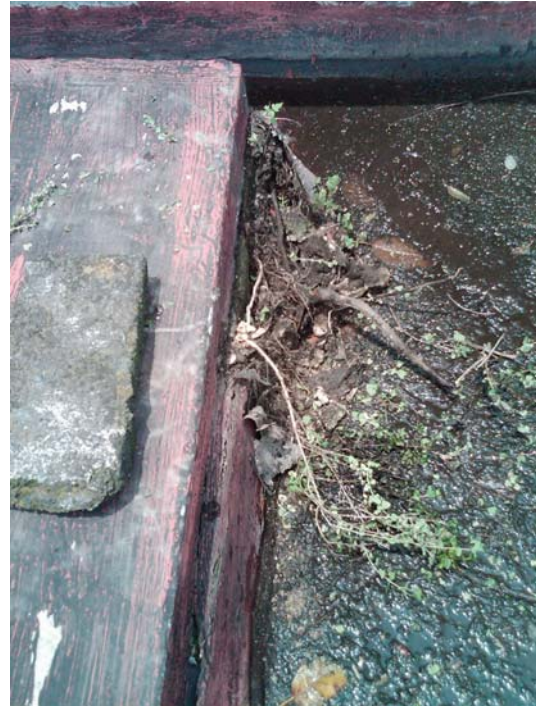
Foto 17

Las bajadas de aguas pluviales están en malas condiciones, y aunado a las plantas parásitas han hecho que la azotea se inunde continuamente en temporada de lluvias, provocando filtraciones en los plafones y salones de los niveles por debajo.
