**INSPECCION DETALLADA Y PROYECTO DE REPARACIÓN DEL
PUENTE ALVARADO UBICADO EN ALVARADO VERACRUZ**

T E S I N A

INSPECCIÓN DETALLADA Y PROYECTO DE REPARACIÓN DEL PUENTE ALVARADO, UBICADO EN ALVARADO VERACRUZ

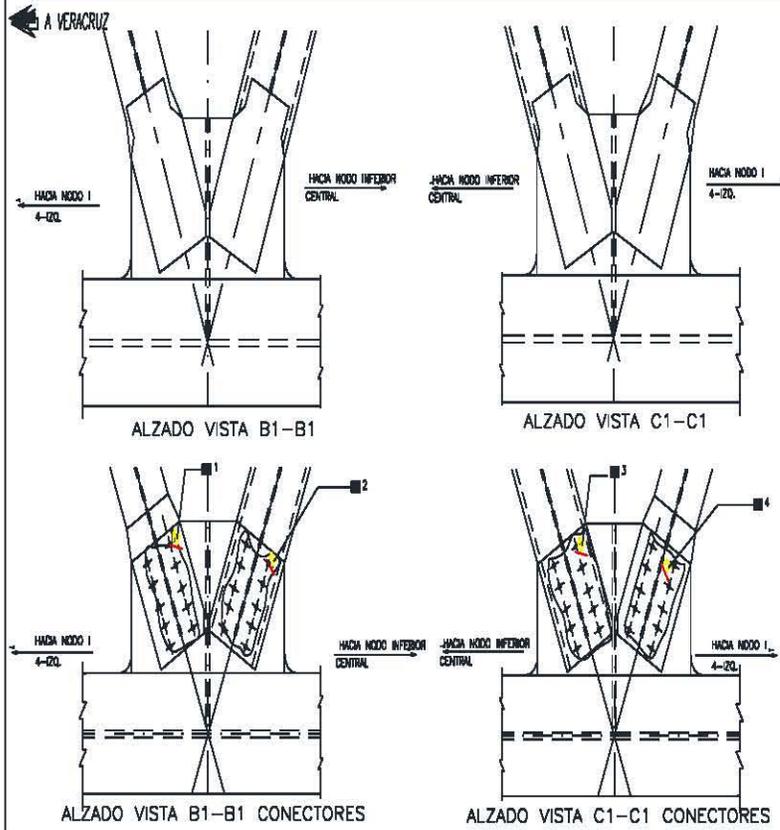
CLARO: 4-5
 NODOS: NODO 5-1-IZO A ABAJO
 A ACAYUCAN

- OBSERVACIONES:**
1. Se observan 8 conectores caralidos apretados con pintura y 4 conectores en buen estado.
 2. Se observan 9 conectores caralidos apretados con pintura y 1 conector en buen estado.
 3. Se observan 7 conectores caralidos apretados con pintura y 3 conectores en buen estado.
 4. Se observan 7 conectores caralidos apretados con pintura y 3 conectores en buen estado.

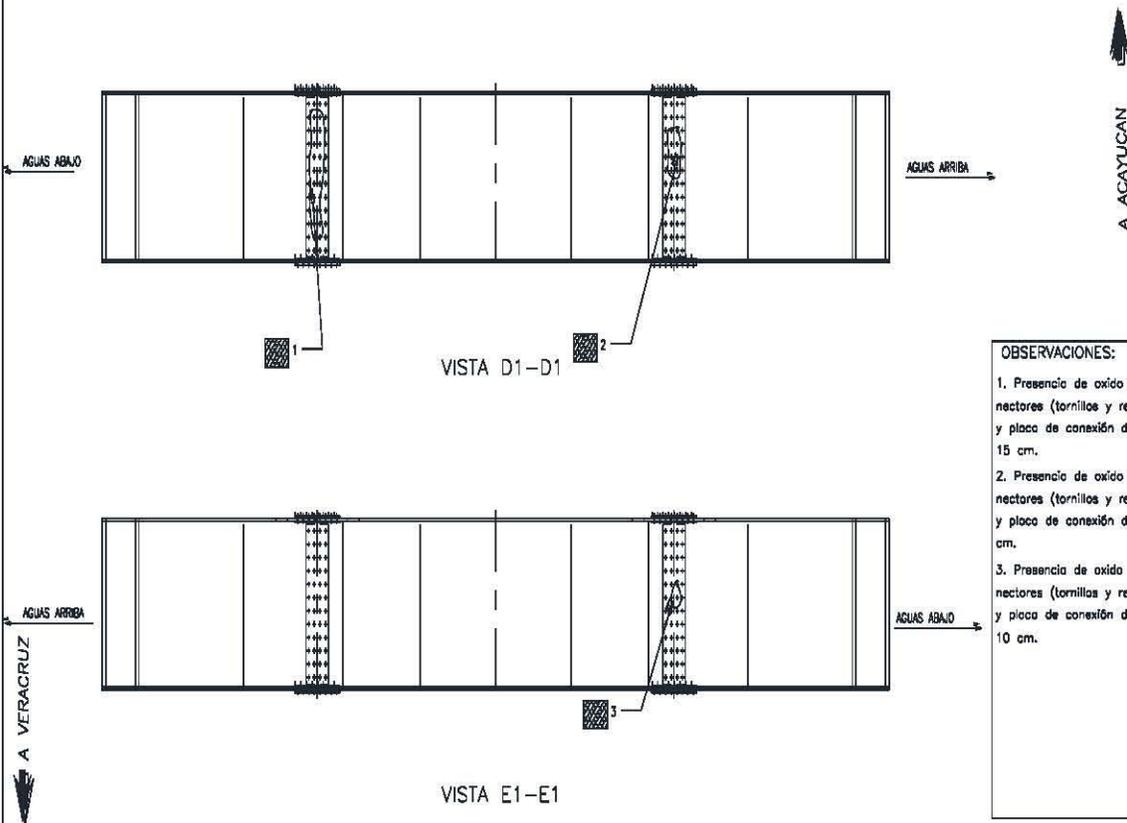
CLARO: 4-5
 ARRIOSTRAMIENTO: ARRIOSTRAMIENTO DERECHO

1. Presencia de óxido en conectores (tornillos y remaches) y placa de conexión de 90x15 cm.
2. Presencia de óxido en conectores (tornillos y remaches) y placa de conexión de 10x25 cm.
3. Presencia de óxido en conectores (tornillos y remaches) y placa de conexión de 15x10 cm.

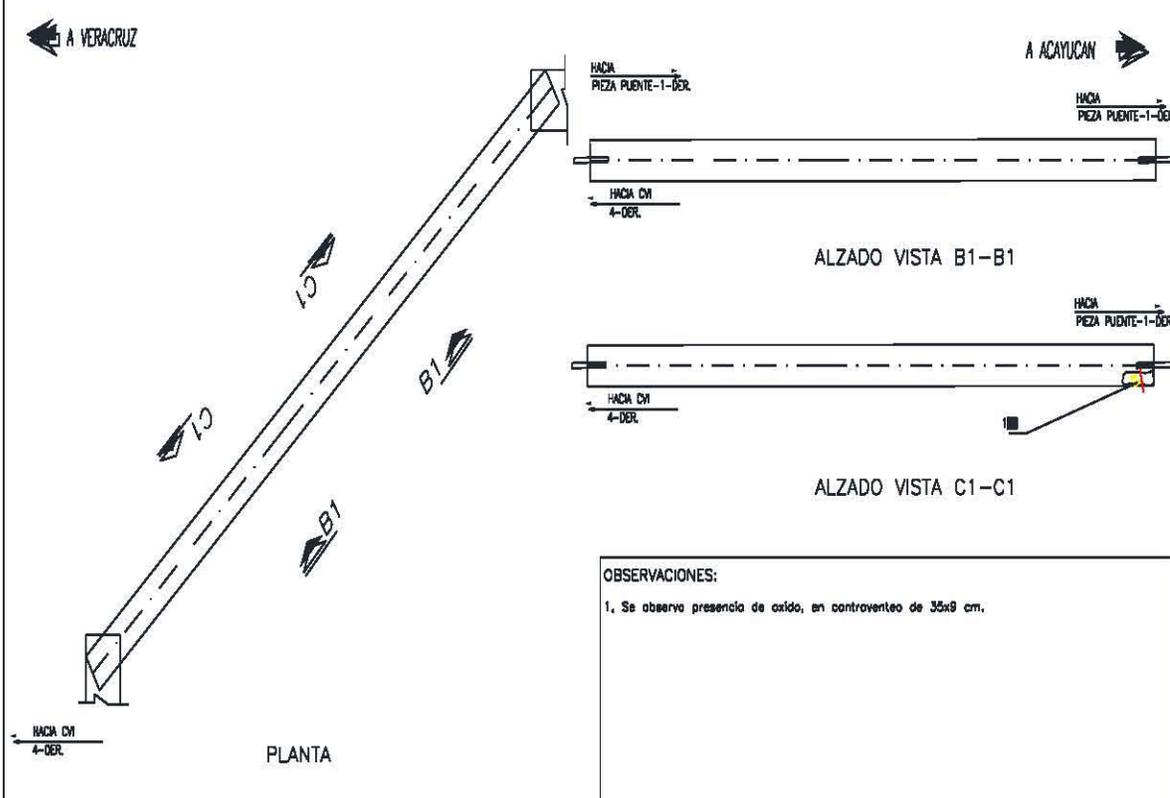
CLARO: 4-5
CONTRAVENTE INF.: CM-1-DERECHO

OBSERVACIONES:
1. Se observe presencia de oxido, en contraente de 35x9 cm.

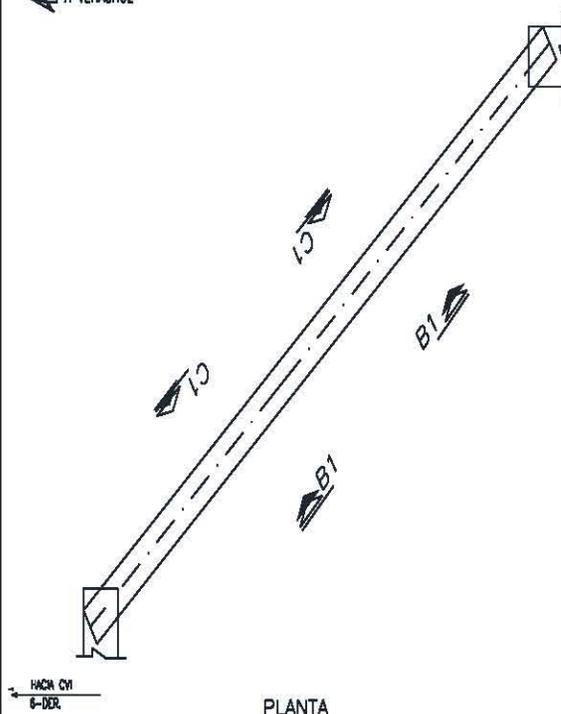
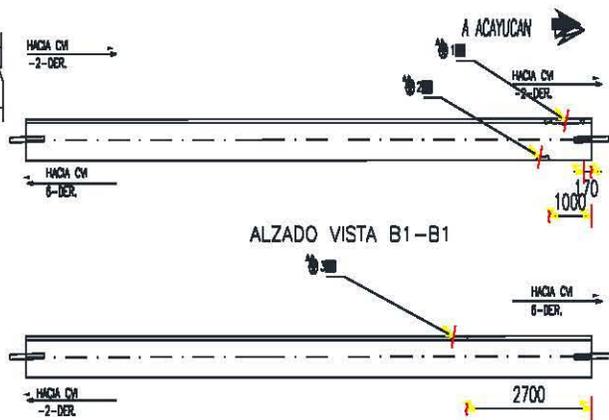
CLARO : 4-5
 CONTRAVENTE INF.: CM-3-DERECHO

- OBSERVACIONES:**
- 1, Presencia de oxido e inicio de corrosión en espesor del ángulo del contraventeo, de 70 cm. longitud.
 - 2, Presencia de oxido e inicio de corrosión en ángulo del contraventeo, de 15x7 cm.
 - 3, Presencia de oxido e inicio de corrosión en espesor del ángulo del contraventeo, de 50 cm. longitud.

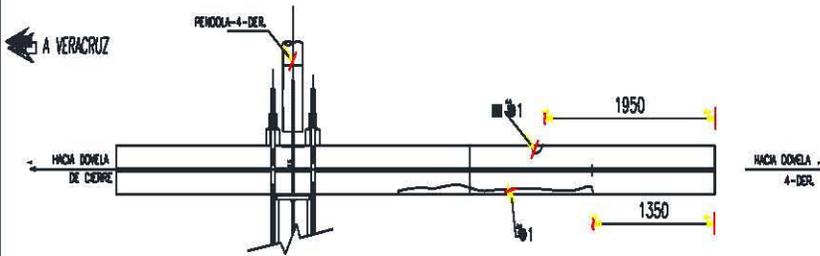
CLARO: 4-5
 DOVELAS: DOVELA-5-DER. A ABAJO
 A VERACRUZ ← → A ACAYUCAN

1. Presencia de oxide e inicio de corrosión en placa de patín, parte inferior de 130x10 cm.
2. Desprendimiento de pintura y presencia de oxide en placa de patín, parte superior 16x7 cm.
3. Presencia de oxide e inicio de corrosión en placa de patín, parte inferior de 48x5 cm.

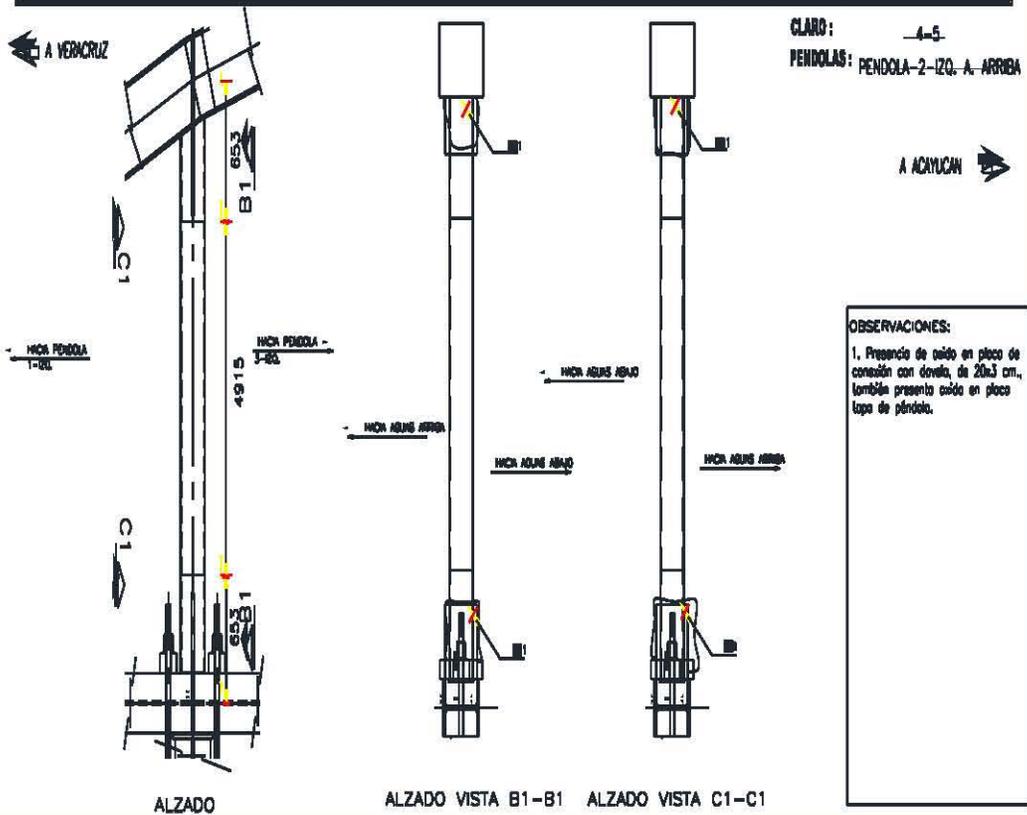
INSPECCION DETALLADA
PUENTE "ALVARADO"
LEVANTAMIENTO DE DAÑOS: SUPERESTRUCTURA
ARMADURA DE ARCO: PENDOLAS

OBSERVACIONES:
 1. Presencia de caída en placa de conexión con dovela, de 20x3 cm., también presenta caída en placa topo de péndola.

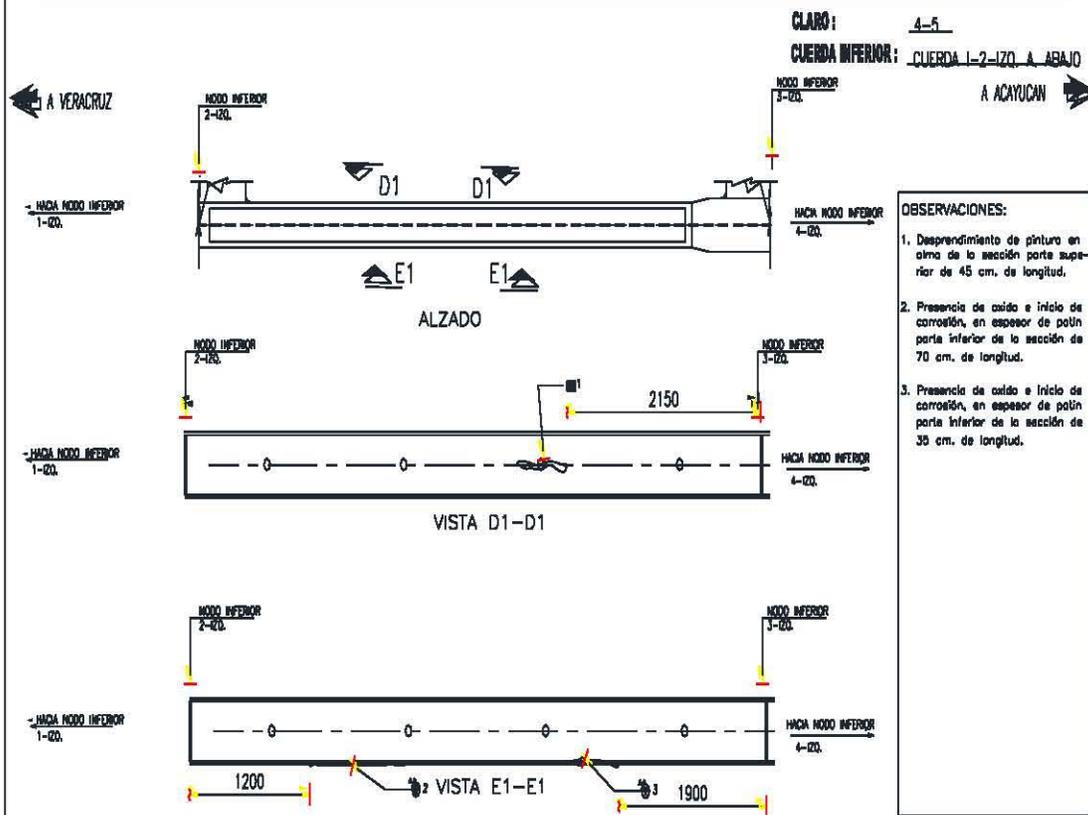
CUERDA INFERIOR-2-IZQUIERDA LADO AGUAS ABAJO

1. Existe presencia de óxido e inicio de corrosión en placa del patín de la sección, parte inferior de 10a5cm.
2. Existe presencia de óxido e inicio de corrosión en placa del patín de la sección, parte inferior de 25a8cm.
3. Existe presencia de óxido e inicio de corrosión en placa del patín de la sección, parte inferior de 10a5cm.

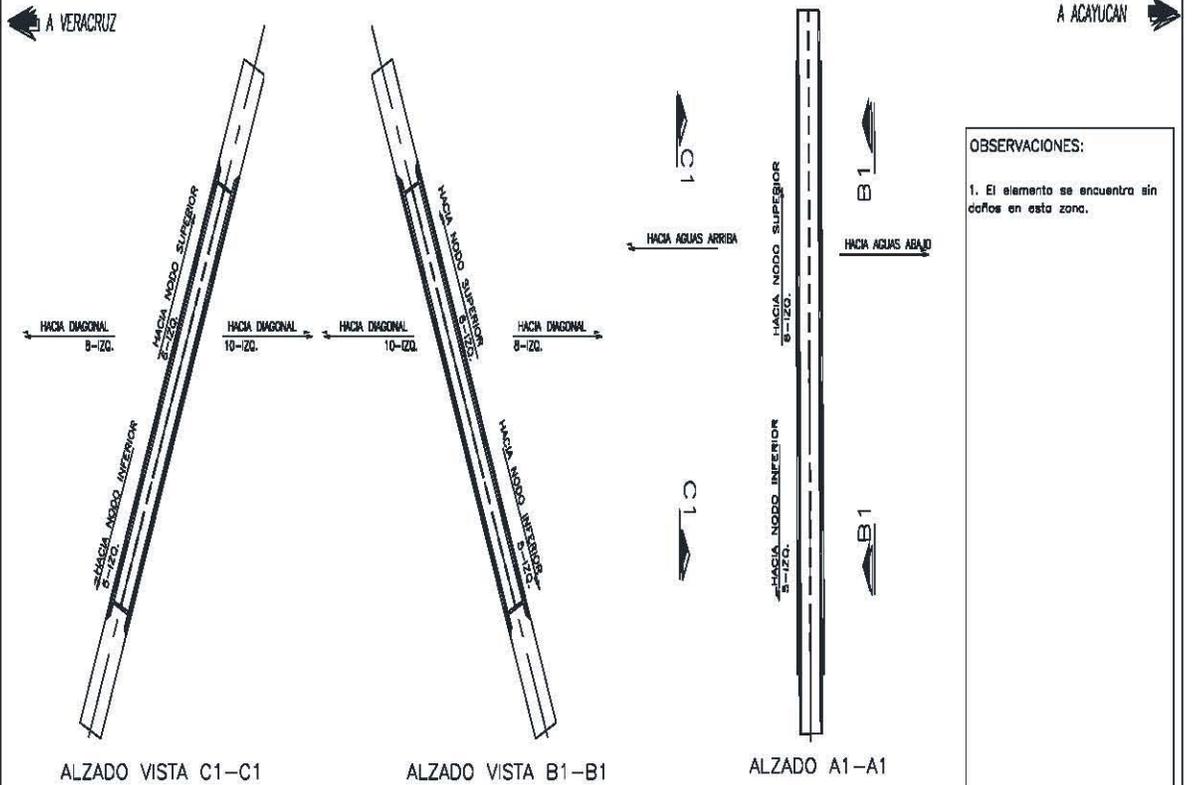
NODOS: DIAGONAL -9-IZQ. LADO A. ARRIBA

1. El elemento se encuentra sin cofos en esta zona.

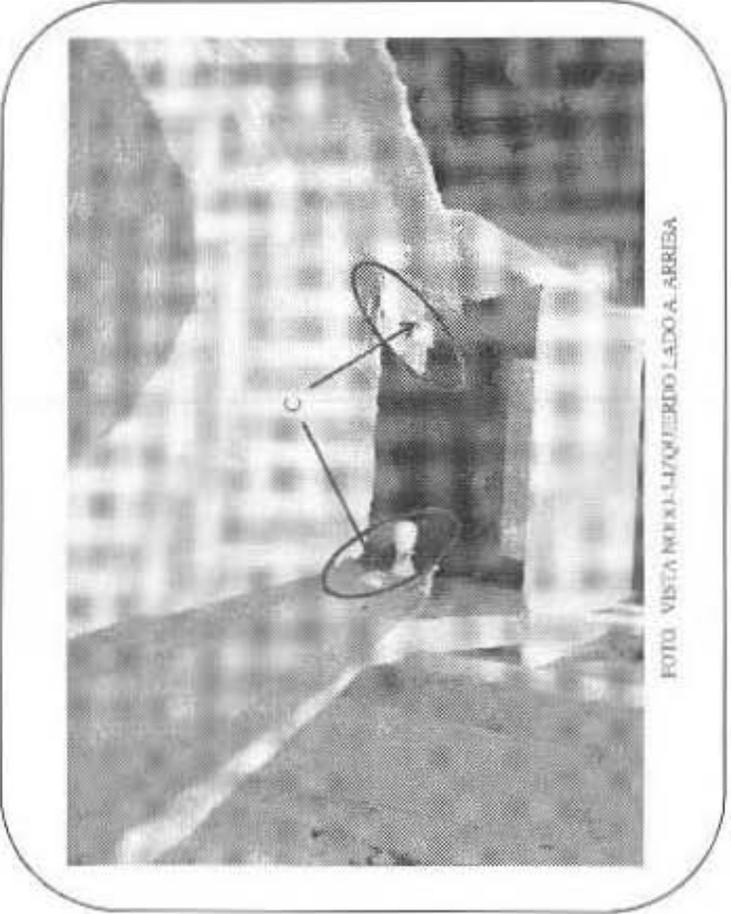
FOTO: VISTA NOROCCIDENTAL LADO A. ARRIBA

1. Se observa conectores (remaches y tornillos) corroídos (C), apurcintados con pintura en nodo 5-izquierdo, lado aguas arriba

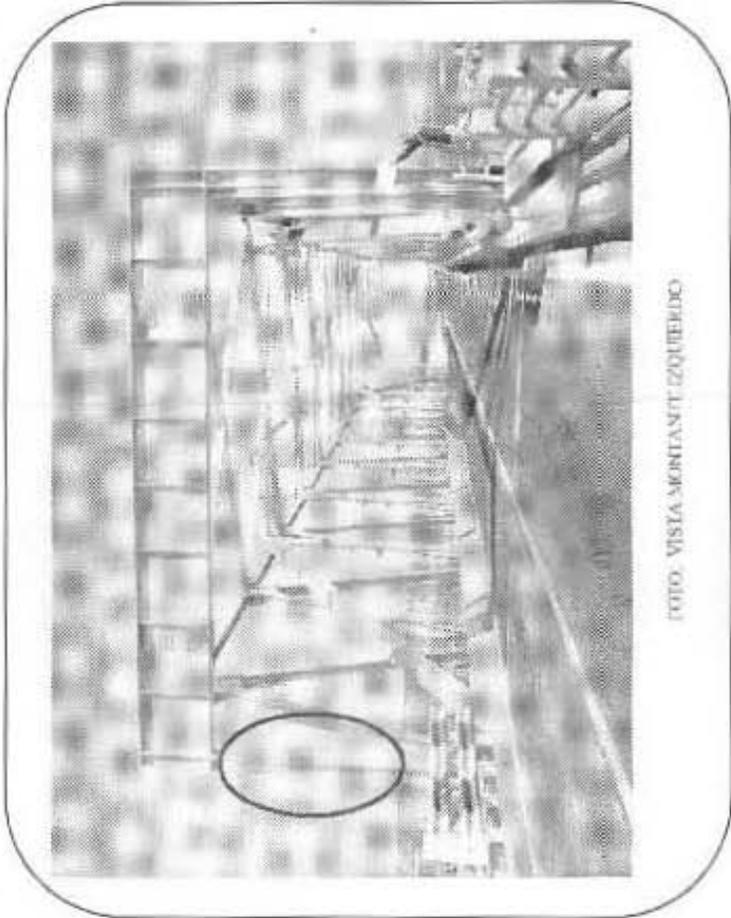
FOTO: VISTA MONTANTE IZQUIERDO

I. Se observa en buen estado, sin daños en esta zona.

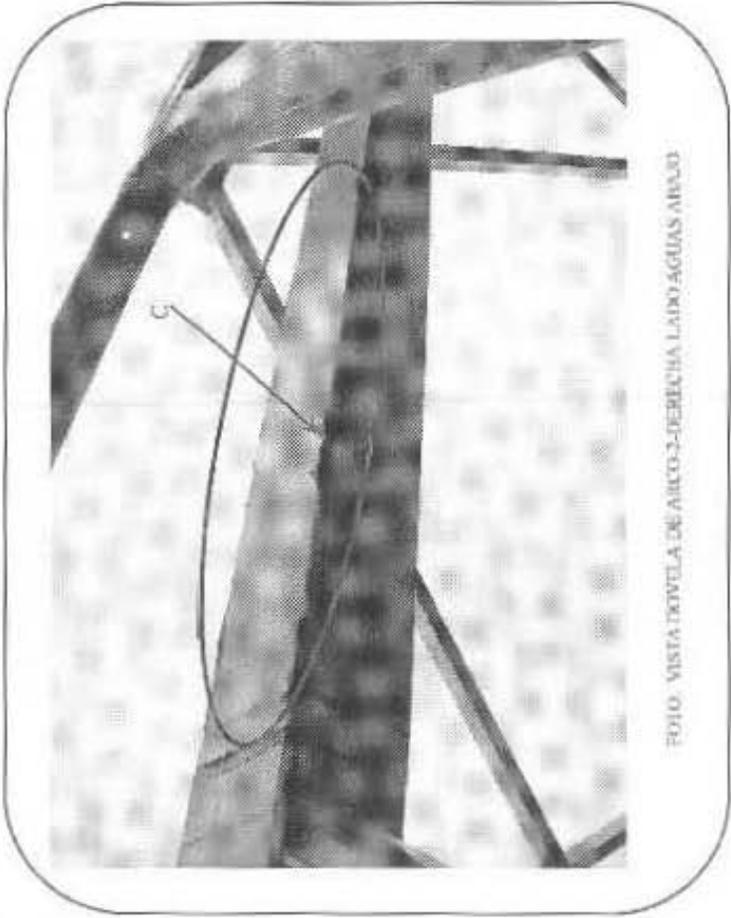
FOTO. VISTA DOVELA DE ARCO-2-DERECHA LADO AGUAS ABAJO

1. Se observa corrosión (C), en arista inferior y superior de dovela de arco-2-derecha lado aguas abajo.

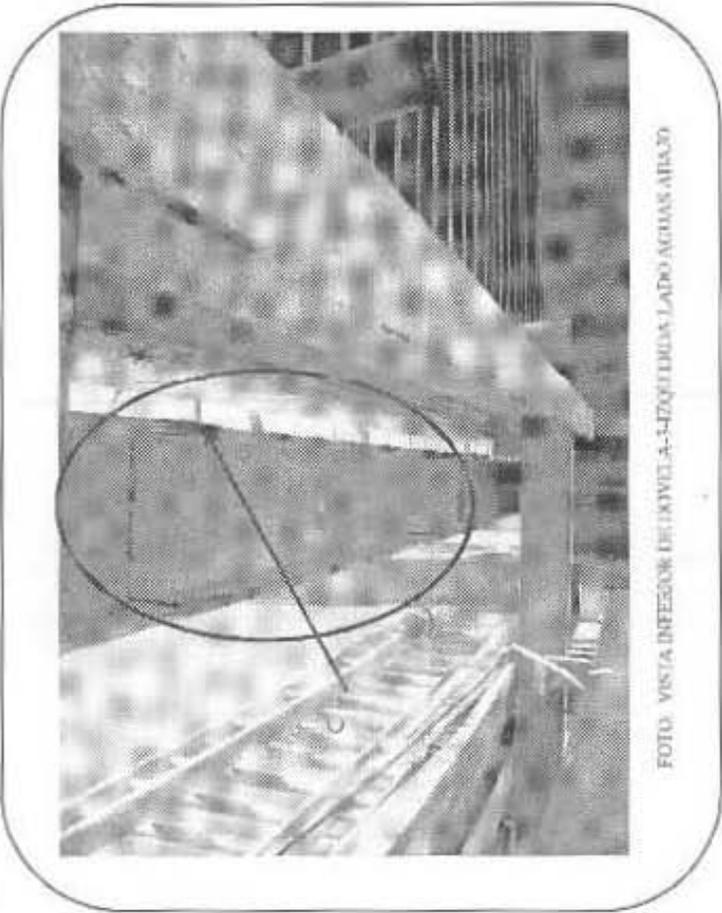
FOTO: VISTA INFERIOR DE LA DOWEL A-3-4ZQUERDA LADO AGUAS ABAJO

1. Se observa corrosión (C), en alma y patín superior e inferior de la sección de la doweila-3-izquierda, lado aguas abajo

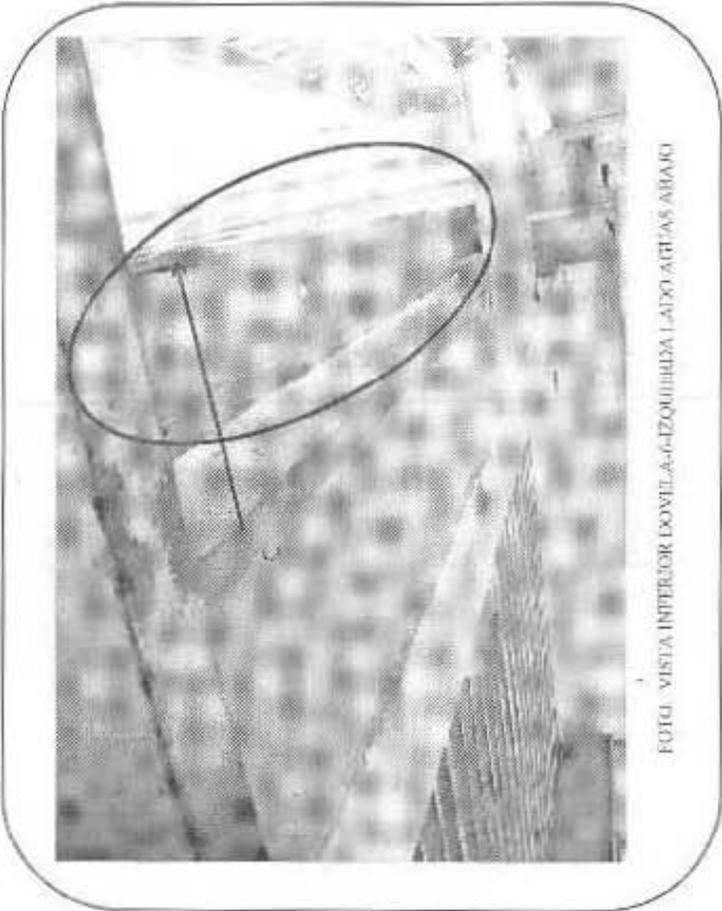
FOTO: VISTA INTERIOR DOVELA-6-IZQUIERDA LADO ARIAS ABAJO

1. Se observa corrosión (C) en alma y patín superior e inferior de la sección de la dovela-6 (izquierda, lado aguas abajo).

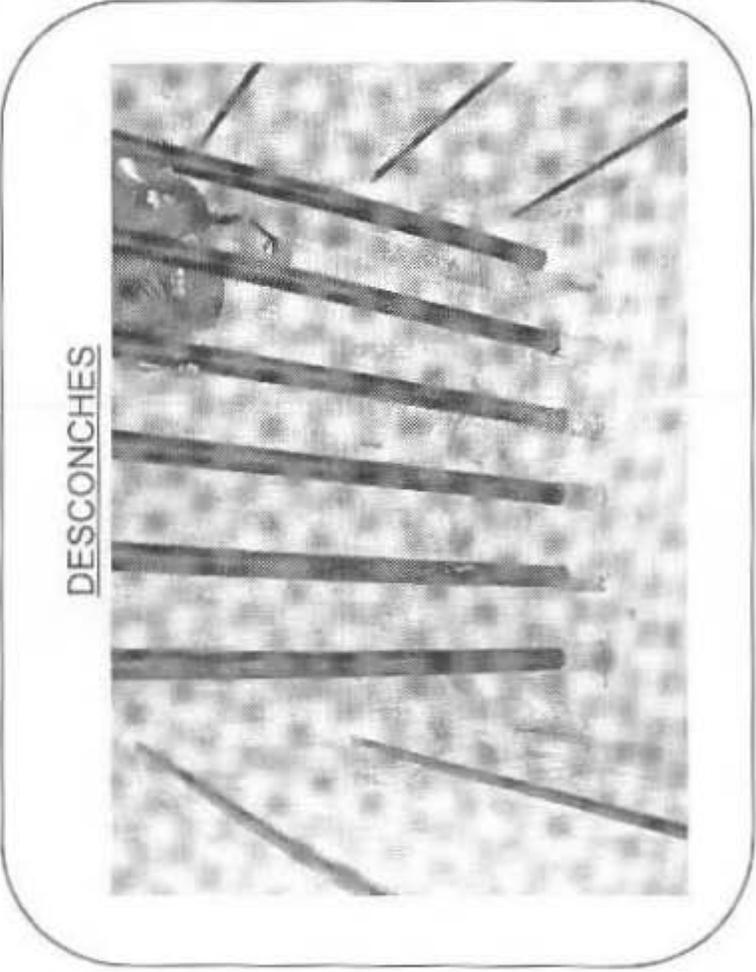
LOSA EN TRAMO OBRERA, SE OBSERVA DESCONCHES Y VARIAS CRUESTA EN LA PARTE INFERIOR, ENTRE 12 Y 13.

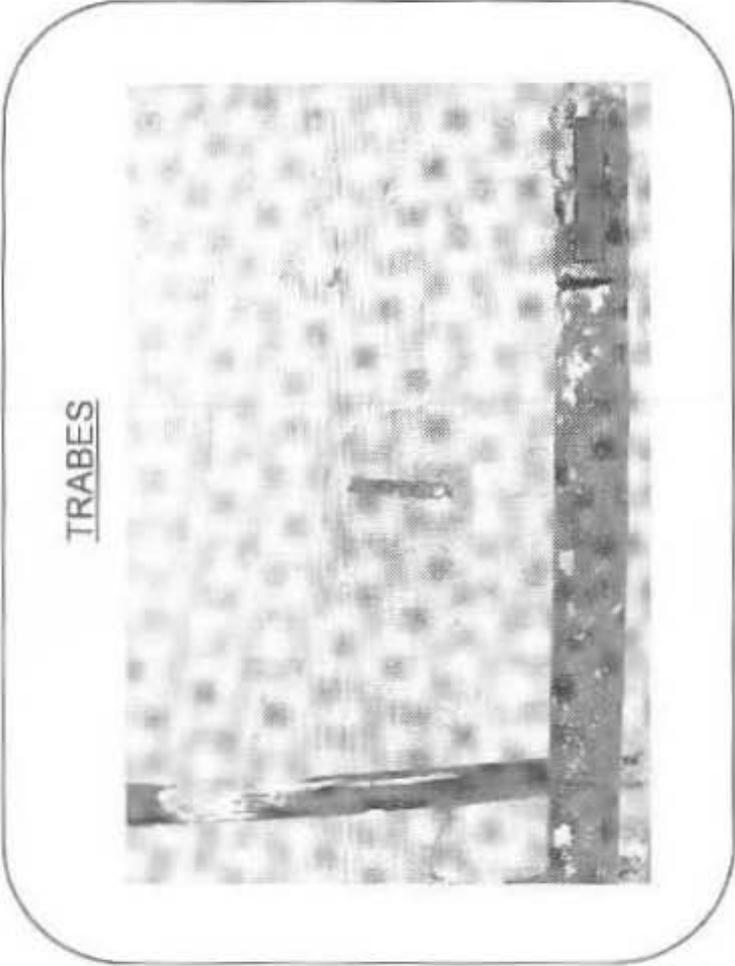
TRABE 3. ALVATORIO AGUAS ARRIBA, DEL TRAMO 6-7 DONDE SE OBSERVA UN DESCONORTE DE 17 X 13 CM EN EL PATIN DE ESTA, CON CORRECCION EN EL ACUDO DE IMPULSO.

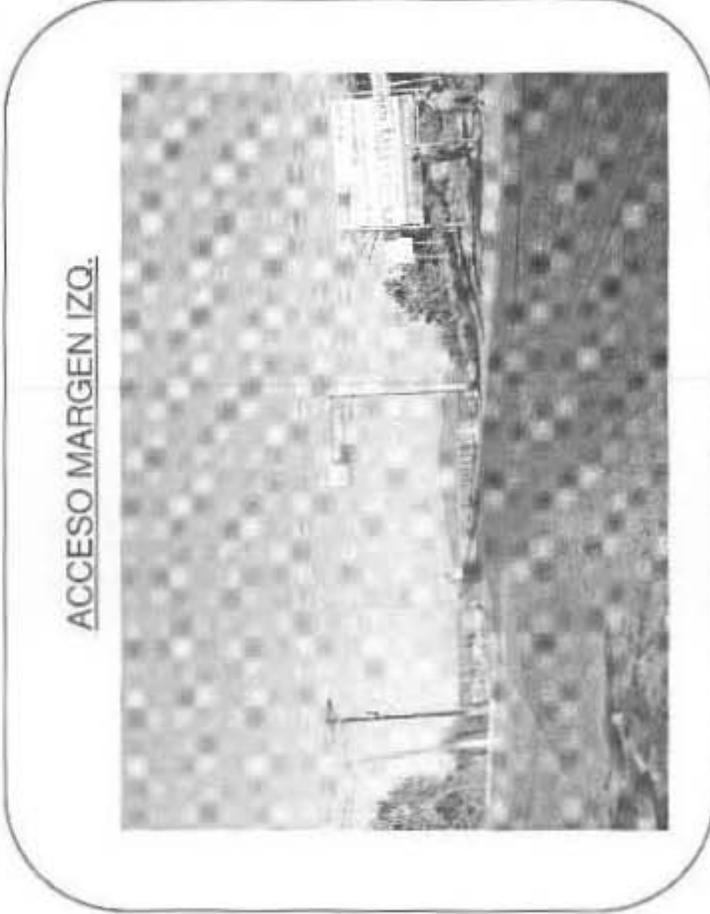
**INSPECCION DETALLADA PUENTE "ALVARADO"
ACCESOS**

ACCESO EN DIRECCION DE MARGEN IZQ. A DERECHA (DE VENTANAS HACIA AYUQUAN) CON CARPETA DE CONCRETO ASFALTO INTERIORADA SIN DERRIVALES QUE OCASIONAN IMPACTOS BRUSCOS A LA SUPERESTRUCTURA DEL PUENTE.

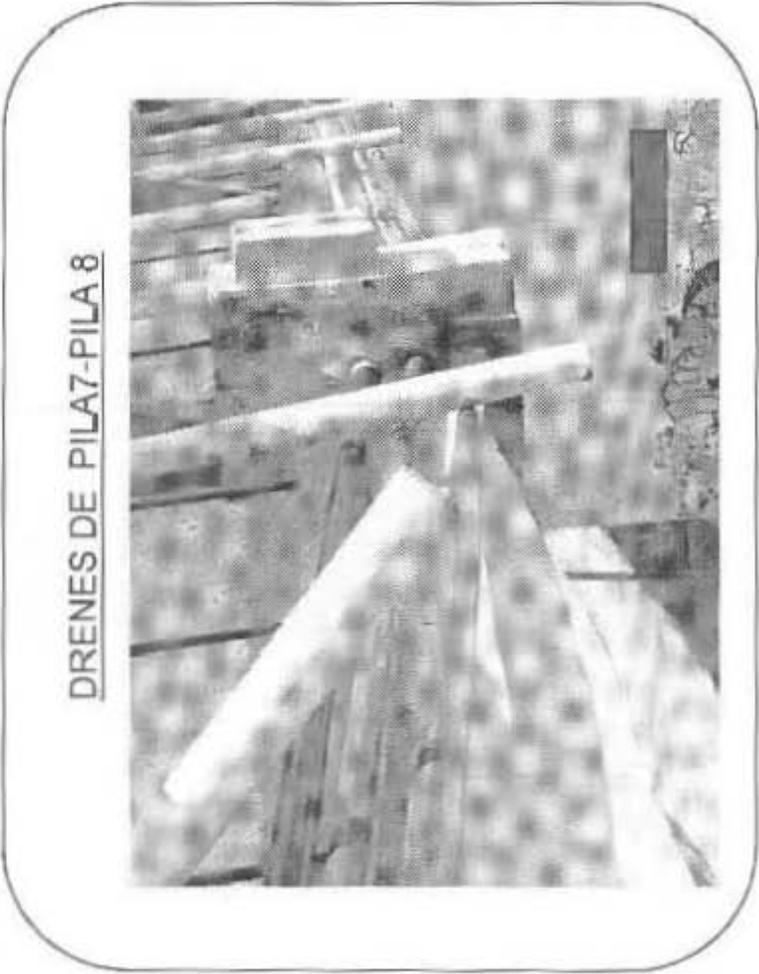
**INSPECCION DETALLADA PUENTE "ALVARADO"
DRENES**

SE OBSERVA EL CORRECTO FUNCIONAMIENTO DE LOS 14 DRENES DESPUES DE UN TIEMPO DE 10 MINUTOS, DE PIV. EN BUEN ESTADO DEL CARRIO 7- 8 AGUAS ARRIBA.

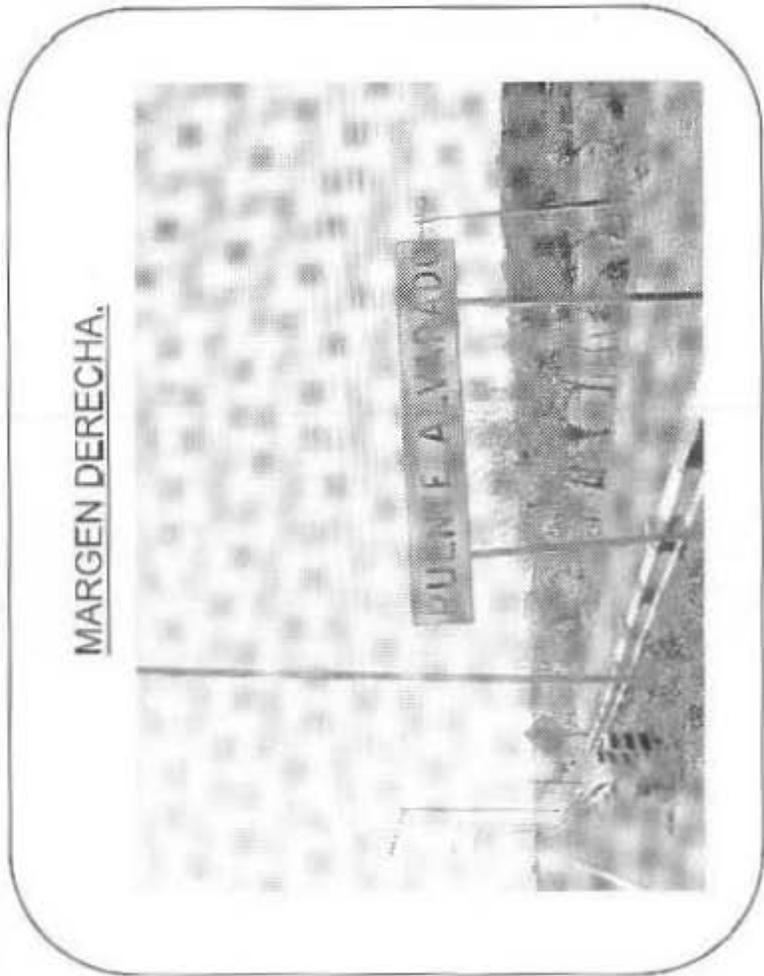
**INSPECCION DETALLADA PUNTE "ALVARADO"
SEÑALAMIENTO**

SEÑALAMIENTO A 400 MTS. DEL ESTRUCO 9 AGUAS ABAJO.
 QUE INDICA EL NOMBRE DEL PUNTE.
 EN BUEN ESTADO.
