FACULTAD DE INGENIERÍA

EVALUACIÓN DE DAÑOS EN LA INFRAESTRUCTURA DE QUINTANA ROO Y YUCATÁN CAUSADOS POR EL HURACÁN WILMA

T E S I S

INGENIERO CIVIL

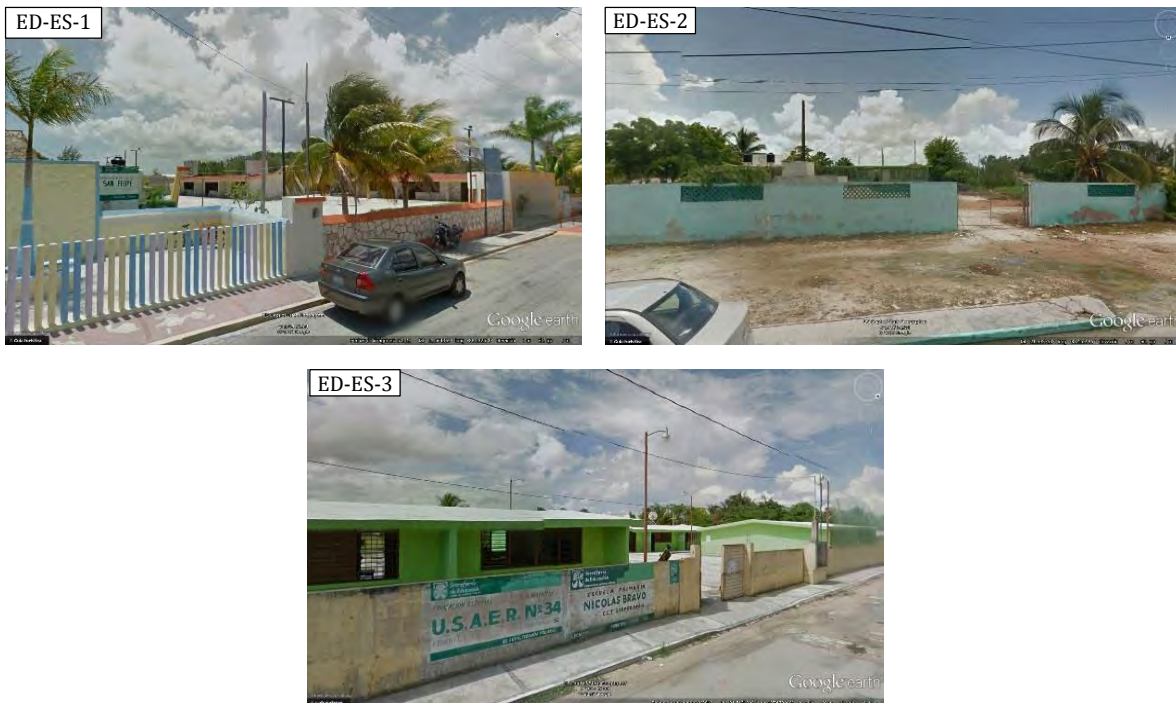
Figura 3.6. Escuelas con registro de daños en Yucatán

Las escuelas afectadas fueron: Escuela Primaria Jose Ma. Morelos y Pavón en San Felipe; Escuela Secundaria Técnica No. 28 en Rio Lagartos y la Escuela Primaria Nicolás Bravo en El Cuyo. Dichas escuelas sufrieron daños en techos, pero principalmente se tuvieron pérdidas en mobiliario y equipo electrónico. Desafortunadamente, la fuente no contiene evidencia fotográfica de dichos daños. Sin embargo, con la herramienta “Google Street View” se examinaron las edificaciones anteriormente mencionadas, esto con el fin de conocer sus sistemas estructurales (Figura 3.6).

Se observa que las escuelas de la Figura 3.6 están construidas con elementos de concreto reforzado y mampostería en columnas y paredes. En las losas se identifica al concreto reforzado como principal material. Se observa también que ninguna de estas escuelas cuenta con una techumbre de lámina en espacios como canchas o patios.

Estas edificaciones se encuentran en localidades pesqueras (San Felipe, Río Lagartos y El Cuyo) que se asientan en el litoral yucateco del Golfo de México en un la isla barrera, específicamente dentro de la Reserva de la Biosfera Ría Lagartos el cual es un estero localizado en el litoral norte del estado. Debido a esta situación geográfica, las edificaciones en estas poblaciones son especialmente susceptibles a los efectos provocados por un huracán, principalmente a inundaciones. Es muy probable que los daños en mobiliario y equipo de cómputo estén relacionados con inundaciones consecuencia de las precipitaciones extraordinarias causadas por el huracán Wilma.

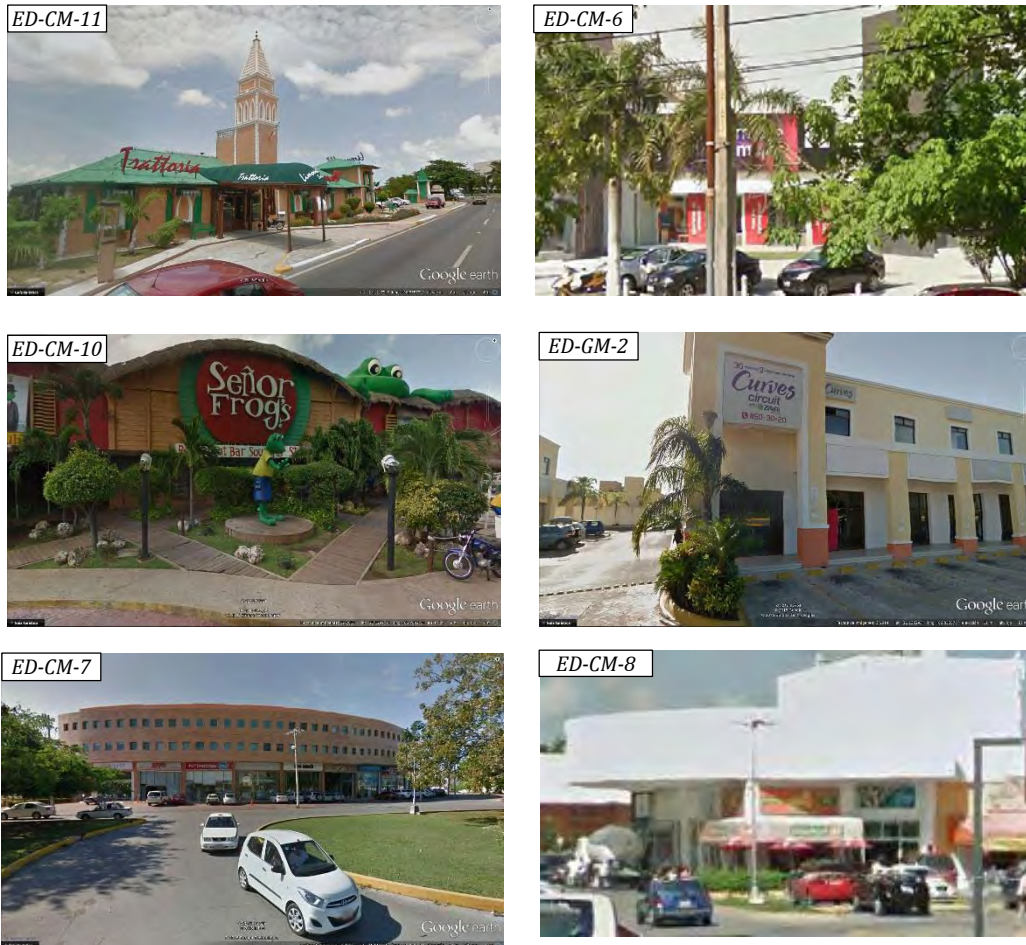
Figura 3.10. Comercios en su estado actual (Google Street View 2014-2015)

Finalmente, todos los establecimientos mencionados fueron reparados y actualmente están en funcionamiento. Nuevamente, usando la herramienta “Google Street View”, se verificó el estado actual de los inmuebles (Figura 3.10). Es visible que siguen usando los mismos elementos no estructurales, aunque probablemente los vidrios tengan especificaciones anticiclónicas para evitar que ocurran nuevamente fallos ante el embate de un huracán en el futuro.

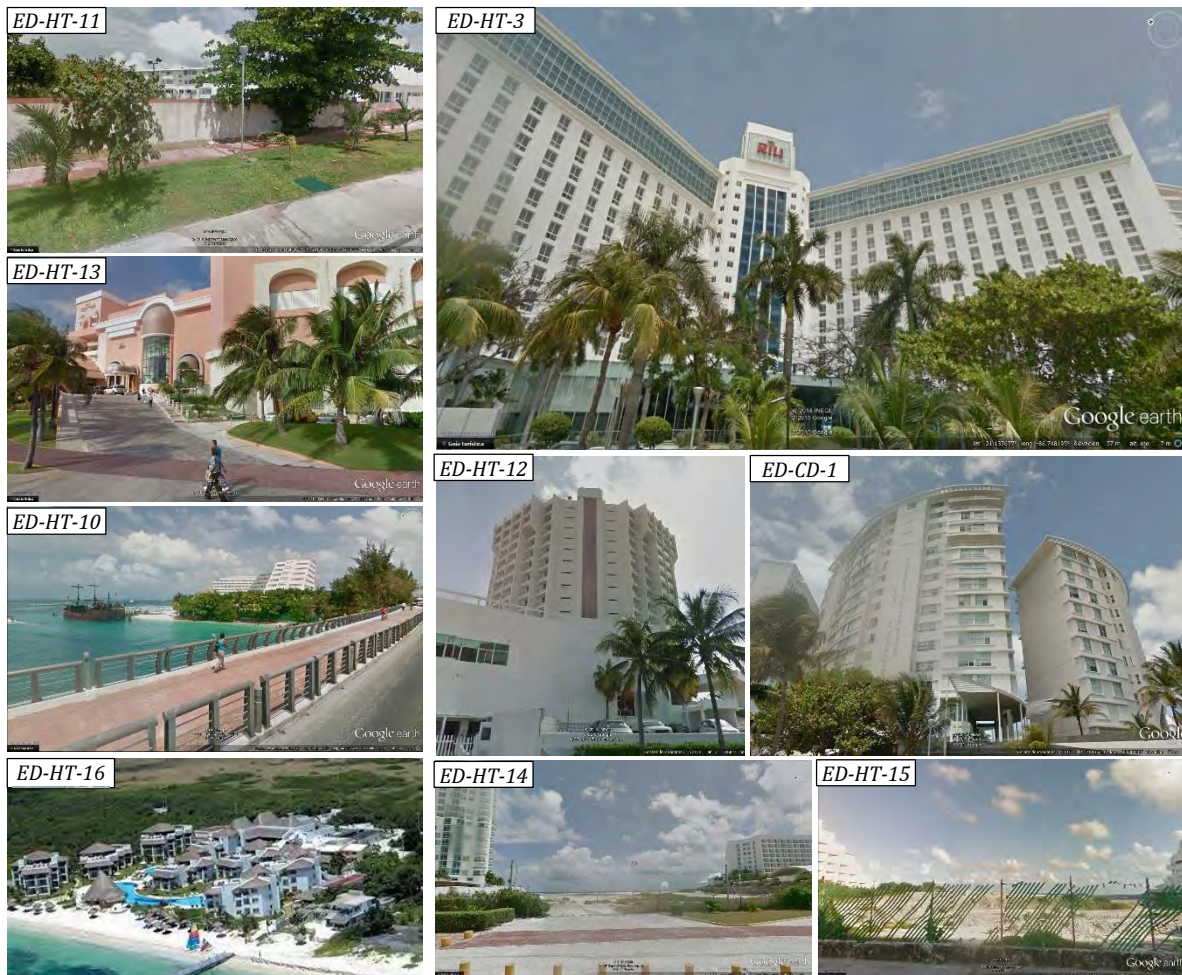
Figura 3.17. Hoteles y condominios en su estado actual (Google Street View 2015)

En la actualidad, la mayoría de estos edificios siguen operando, a excepción de dos hoteles, los cuales fueron demolidos. Se observa que fueron reparados y no se detectaron cambios significativos, únicamente algunas modificaciones en las fachadas (Figura 3.17). Un ejemplo es el hotel *ED-HT-3*, que en su parte superior se observa la sustitución del recubrimiento por ventanas sostenidas por una retícula de aluminio. Es probable que esta nueva configuración fuese apropiadamente diseñada para resistir el empuje de los vientos huracanados pero a la vez puede sea más susceptible a sufrir daños ante el impacto de un huracán en el futuro.

En el caso del hotel *ED-HT-16*, no se observa la construcción de un muro de contención, por lo cual la estructura tiene nuevamente un alto riesgo de presentar daños semejantes a los provocados por el huracán Wilma, en caso de que un nuevo ciclón toque tierra en la zona.

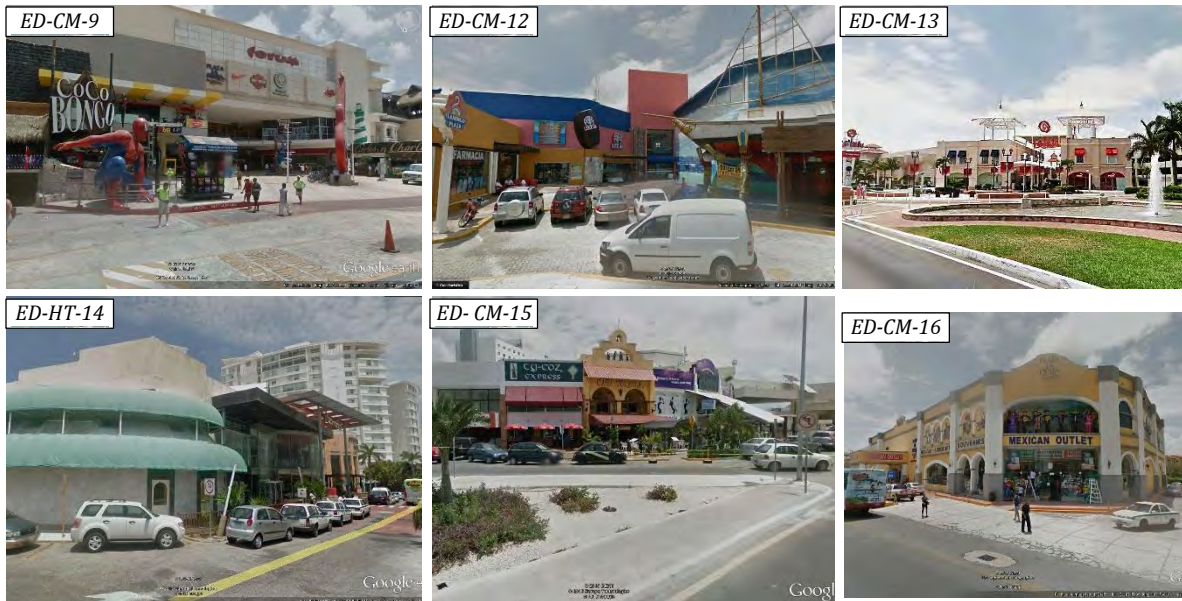
Figura 3.19. Comercios en su estado actual (Google Street View 2015)

Actualmente, todas las plazas antes mencionadas se encuentran operando, es visible que no se hicieron cambios, a excepción del código *ED-CM-14*, el cual tuvo modificaciones significativas en los elementos de fachada y accesos, sustituyendo las columnas y armaduras de perfil tubular de acero por una techumbre de aluminio con amplios ventanales (Figura 3.19). Los edificios siguen usando sistemas ligeros de panel de concreto y aluminio en recubrimientos y accesos. Es probable que, como en el caso de otros tipos de edificaciones, se usaran vidrios con especificaciones anticiclónicas en lugar de vidrio convencional.

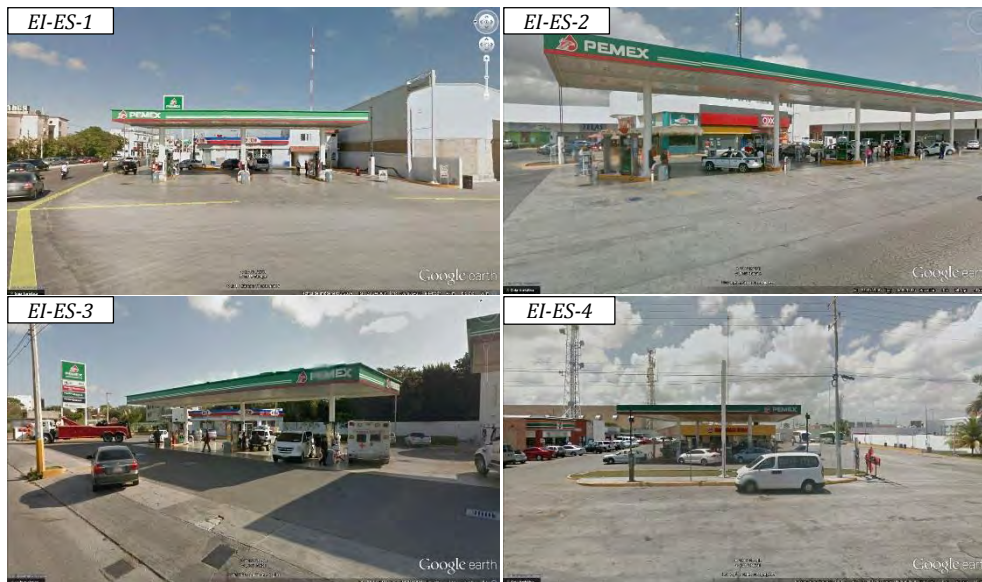
Figura 3.24. Estaciones de servicio en su estado actual (Google Street View 2015)

Hoy en día, las estaciones se encuentran operando de manera normal, se observa que los sistemas estructurales son semejantes a los usados en 2005, acorde a los lineamientos establecidos por los manuales de operación de la franquicia (Figura 3.24). Probablemente cuenten con materiales con especificaciones anticiclónicas así como con mejores sistemas de anclaje.

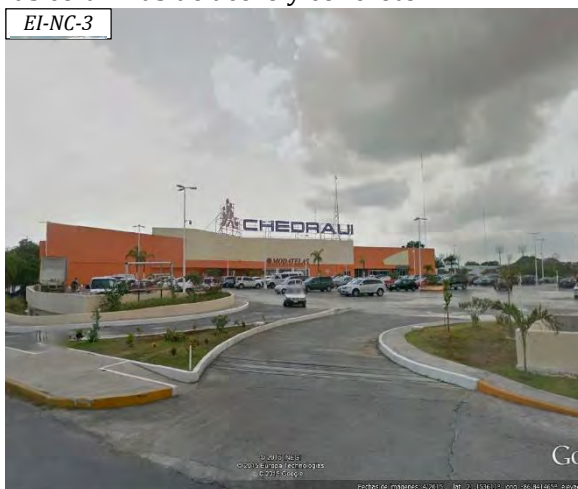
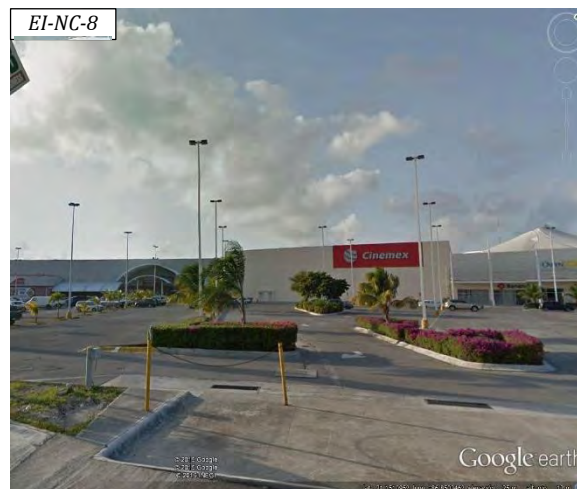
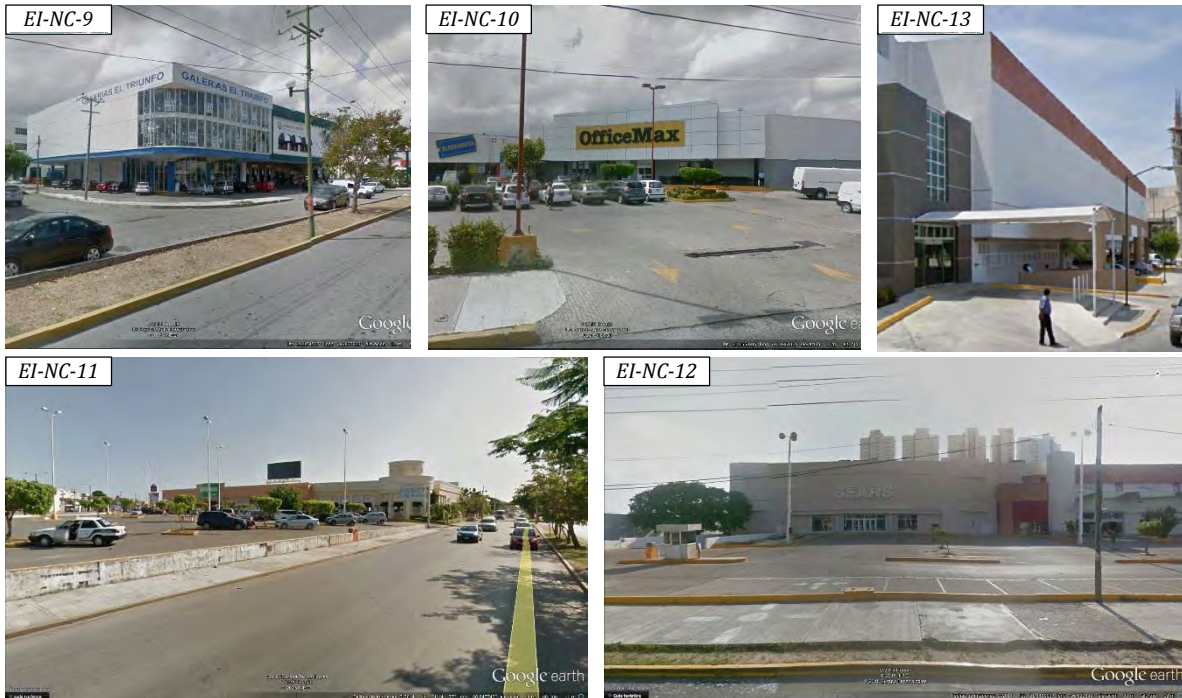
Figura 3.28. Naves Comerciales en su estado actual (Google Street View 2015)

Finalmente, todas las naves mencionadas están nuevamente en servicio sin mayores cambios en sus sistemas estructurales y no estructurales (Figura 3.28). Las cubiertas ligeras siguen usándose en sus envoltentes aunque es difícil saber si sus muros perimetrales fueron reparados adecuadamente o se tengan mejores sistemas de anclaje entre las cubiertas ligeras y las columnas de acero y concreto.

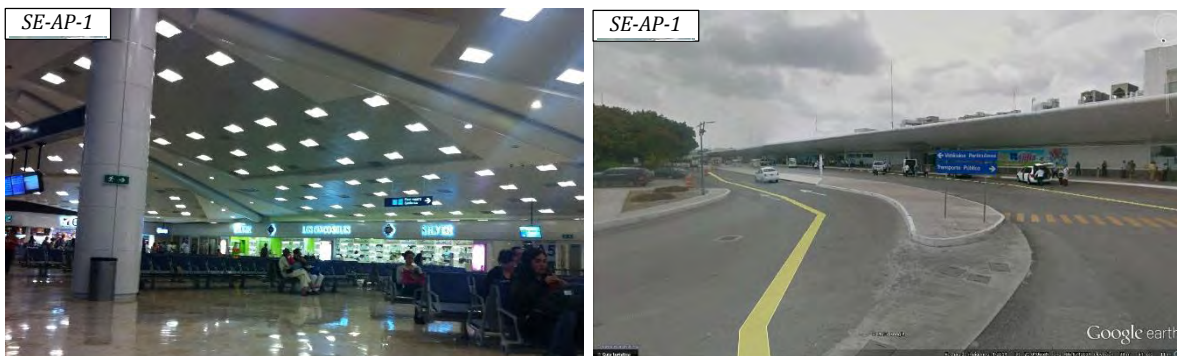
Figura 3.30. Aeropuerto Internacional de Cancún en su estado actual (Google Street View, Wikipedia.org)

Al igual que en algunas estructuras mencionadas anteriormente, es difícil conocer el estado real actual de la estructura, así como el comportamiento que tendrá ante el embate de un nuevo huracán. A simple vista, el aeropuerto utiliza los mismos materiales en los sistemas no estructurales, como lo son fachadas, interiores y recubrimientos (Figura 3.30).

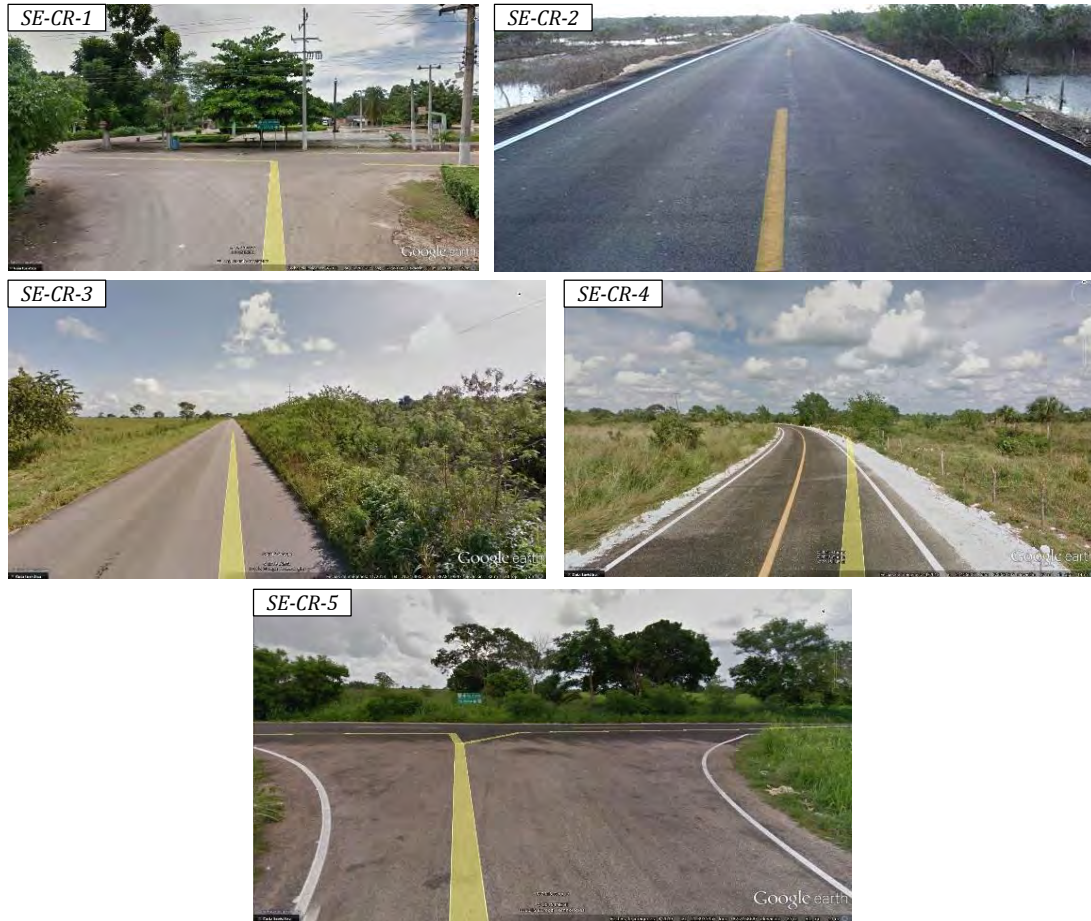
Figura 3.32. Carreteras en su estado actual (Google Street View – CENAPRED)

Todas las carreteras mencionadas anteriormente se repararon y actualmente están operando y muestran un buen aspecto, después de varias temporadas de lluvias desde 2005 (Figura 3.32). Sin embargo, se observa que no están recibiendo un mantenimiento adecuado, en el código *SE-CR-3*, es notorio que ese tramo no cuenta con terraplén ni con un sistema adecuado de drenaje por lo cual sigue siendo vulnerable a inundaciones. En las carreteras afectadas en Yucatán (Figura 3.31), se propuso un mejoramiento a la vía por medio de riego de impregnación para evitar filtraciones durante la época de lluvias, además de incrementar la altura de los terraplenes para evitar inundaciones.

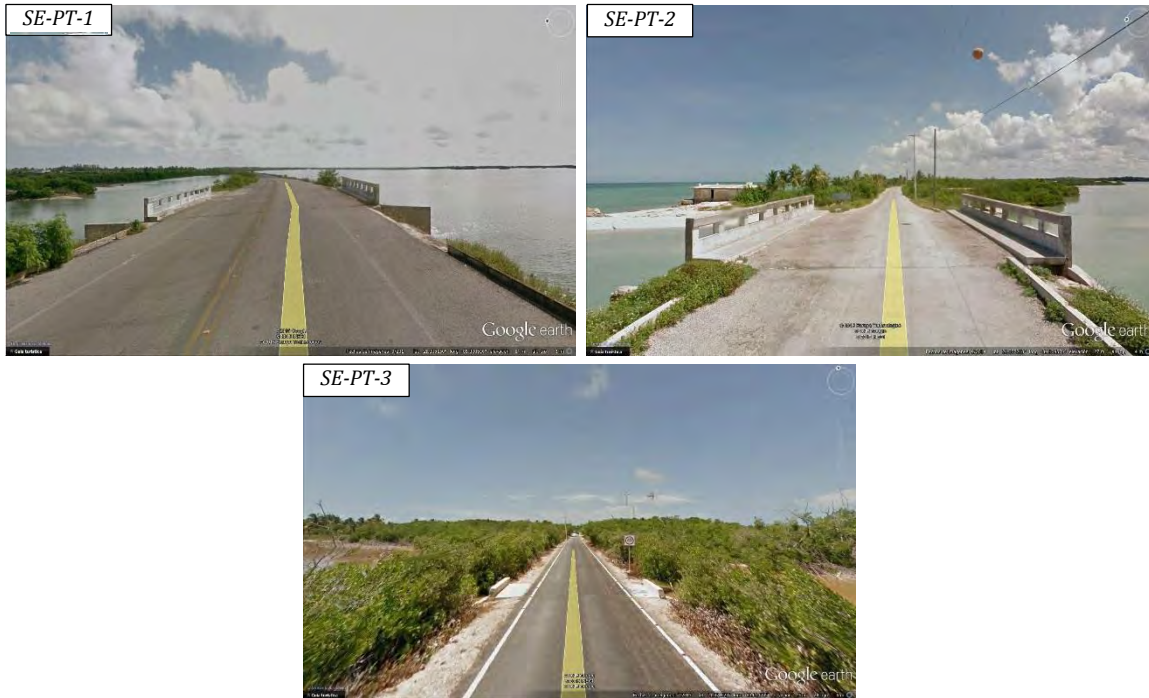
Figura 3.33. Puentes en su estado actual (Google Street View 2015)

La Figura 3.33 muestra a los puentes antes mencionados en su estado actual. Es claro que siguen siendo altamente vulnerables a inundaciones, ya que están en medio de cuerpos de agua de considerable tamaño, además de estar a lo máximo a 2 m de altura con respecto al nivel del agua. Es importante corregir estos problemas para garantizar la comunicación de estas poblaciones con el resto del estado y del país ante una situación de contingencia por fenómenos hidrometeorológicos.

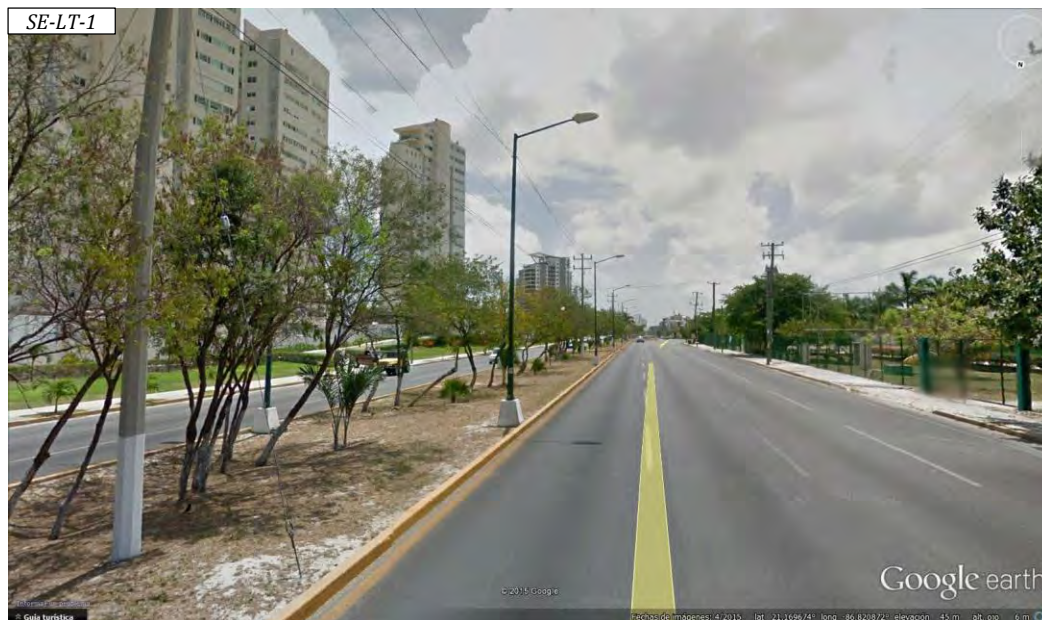
Figura 3.35. Línea de media tensión en Av. Bonampak en la actualidad (Google Street View 2015)

Hoy en día, la línea de transmisión de alta tensión fue sustituida por una de mediana tensión, probablemente para evitar usar estructuras de altura importante, necesarias para las líneas de alto voltaje. Los postes actuales son de concreto reforzado de una altura no mayor a los 15 m para minimizar el riesgo de colapso ante la presencia de vientos de gran intensidad (Figura 3.35).

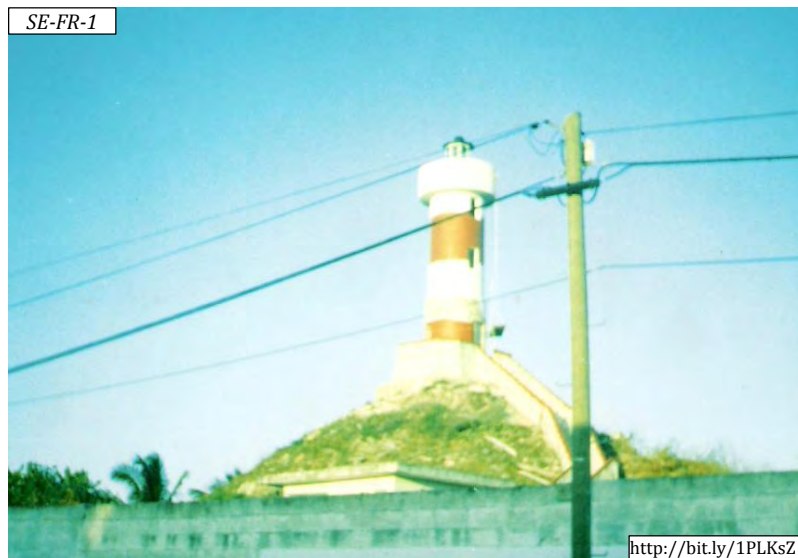
Figura 3.36. Faro de El Cuyo en 1999

De acuerdo a información proveniente de la Secretaría de Marina, el sistema estructural del faro se basa en una torre cilíndrica de concreto armado, la cual se asienta en la cima de un cerro, lo que lo hace vulnerable a la acción del viento. No se sabe realmente si el faro usara esos materiales en su estructura al momento del paso del huracán Wilma, ya que no existe información sobre el historial de modificaciones del faro. La Figura 3.36 muestra el estado del faro en 1999.

Con esta información solo se pueden hacer suposiciones sobre los detalles del colapso del faro. Una de ellas es considerar que el concreto no estaba debidamente reforzado; por lo anterior, el empuje del viento, junto con la lluvia y escombros, provocó colapsos parciales en la parte superior del faro. Tampoco se descarta un colapso por volteo causada por las fuerzas horizontales del viento y un comportamiento deficiente de la cimentación, ya que la torre está construida sobre antiguas ruinas mayas y rellenos inestables.

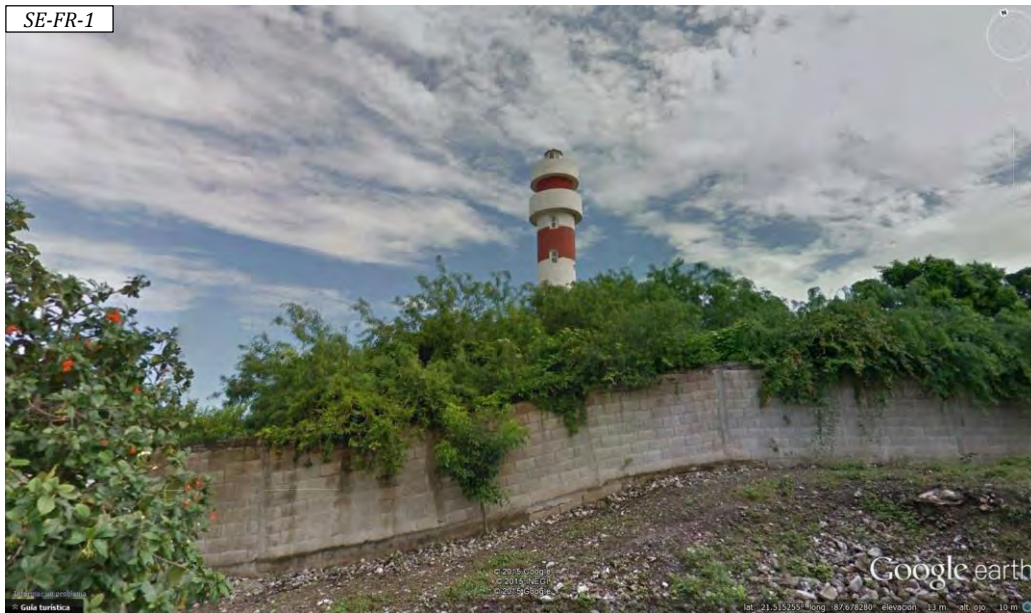
Figura 3.37. Faro de El Cuyo en su estado actual (Google Street View 2013)

El faro en la actualidad está operando normalmente, se observa en la Figura 3.36 que se encuentra en buen estado sin signos de deterioro, indicando un mantenimiento apropiado.

Después del huracán Wilma no se tienen registros de daños al faro en huracanes posteriores, lo que indica que se realizaron correcciones a las deficiencias en la estructura y que ahora muestra un buen comportamiento ante los vientos huracanados, asegurando su operatividad como señalamiento marítimo.

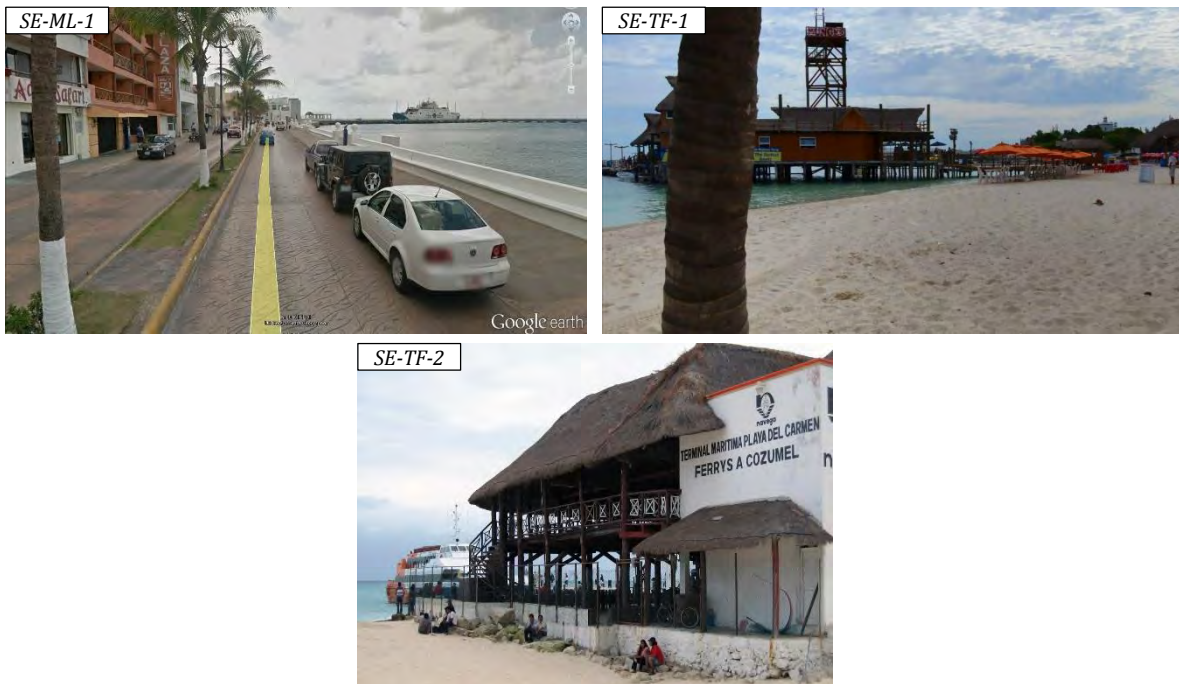
Figura 3.39. Infraestructura portuaria en su estado actual (Google Street View – Panoramio 2015)

En la actualidad las estructuras antes mencionadas están prestando nuevamente servicio. En el caso del malecón, las aceras junto con la calle fueron reconstruidas sin cambios importantes. Los muelles y las terminales para los ferrys continúan empleando sistemas ligeros de recubrimientos y techumbres, por lo cual siguen siendo altamente vulnerables a vientos y oleajes extremos que se presentan durante el impacto de un huracán (Figura 3.39).

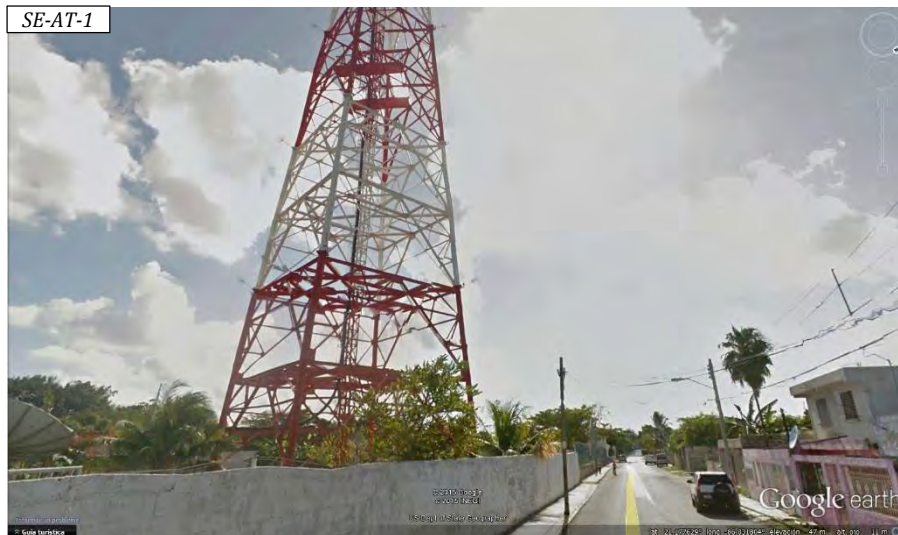
Figura 3.43. Antena repetidora en su estado actual (Google Street View 2015)

Hoy en día, dicha antena se encuentra en operación, conserva el mismo sistema estructural, aunque probablemente sus elementos tengan especificaciones más rigurosas en cuanto a resistencia ante la flexión generada por empujes horizontales. La ubicación de la antena sigue representando un severo peligro para los habitantes de las viviendas aledañas a esta antena, que están prácticamente de frente hacia la estructura (Figura 3.43).

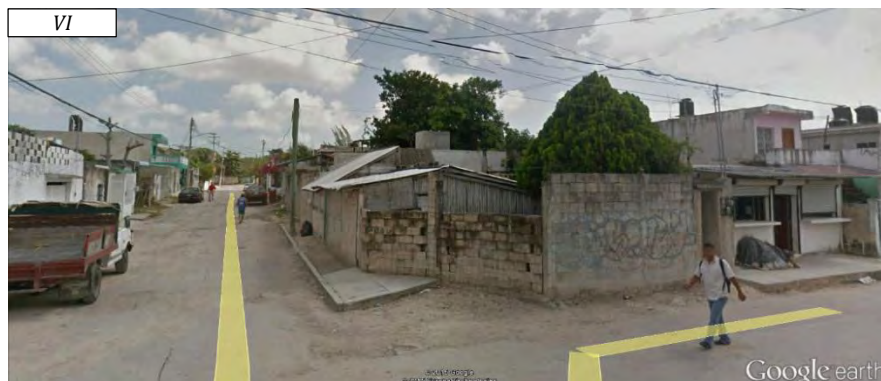
Figura 3.47. Calle dentro de la colonia "Región 94" en la actualidad (Google Street View 2015)

Varias de las viviendas mencionadas fueron reconstruidas con recursos del Fondo Nacional de Habitaciones Populares. Las condiciones de estos hogares siguen siendo precarias y por ende muy susceptibles a daños ante el paso de un huracán en el futuro.
