**UNIVERSIDAD NACIONAL
AUTÓNOMA DE MÉXICO**

**Análisis de las causas del asentamiento diferencial y propuesta de la corrección
geométrica del edificio de la CTM ubicada en Ignacio L. Vallarta No. 8, Col. Tabacalera,
Delegación Cuauhtémoc, Ciudad de México**

TESINA

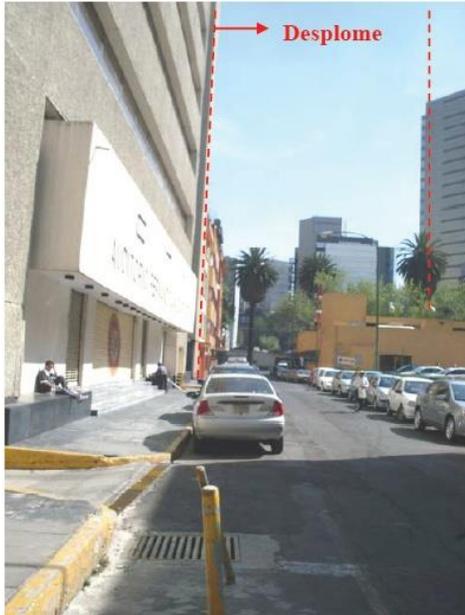
Fotografía 3 Señalización del desplome al sur del edificio

Fachada sur del edificio de la CTM, se observa el desplome hacia la dirección sur.

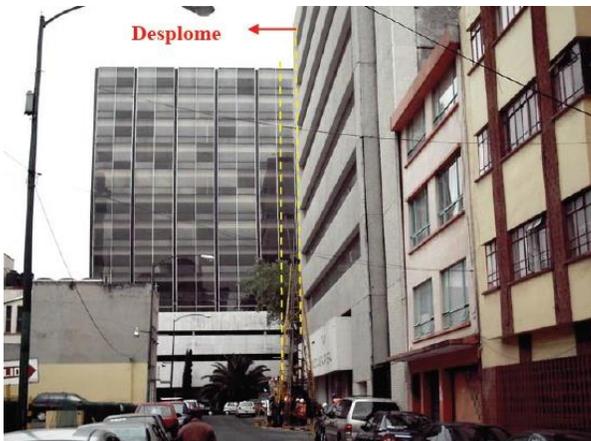
Fotografía 4 Señalización del desplome al norte del edificio

Otra vista de la fachada sur del edificio de la CTM, se observa el desplome hacia la dirección sur.

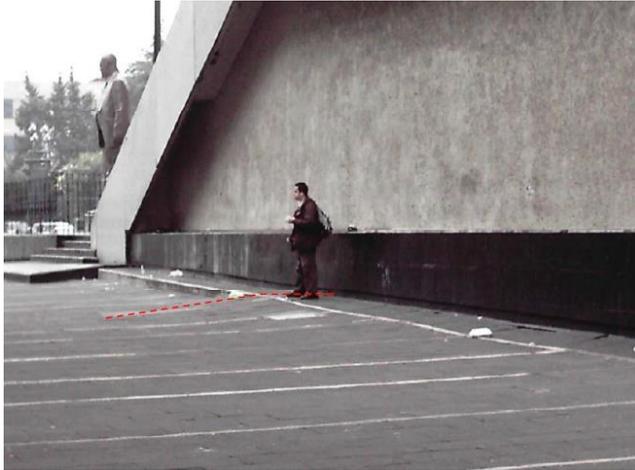
Fotografía 5 Vista de formación de lomo

Formación de lomo en la calle Ignacio L. Vallarta, por la presencia inducida de pilotes de madera de las estructuras anteriores.

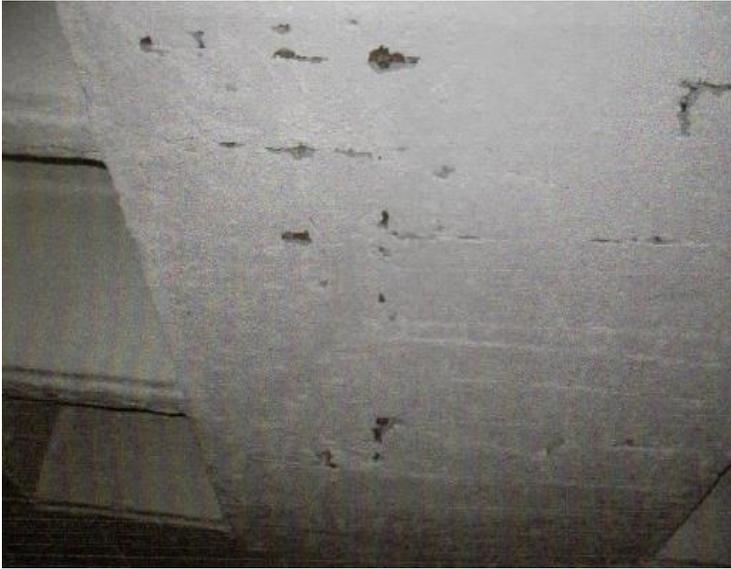
Fotografía 19 Fisuras de los muros

Mal colado y vibrado en capiteles de columnas y muros de sótanos.

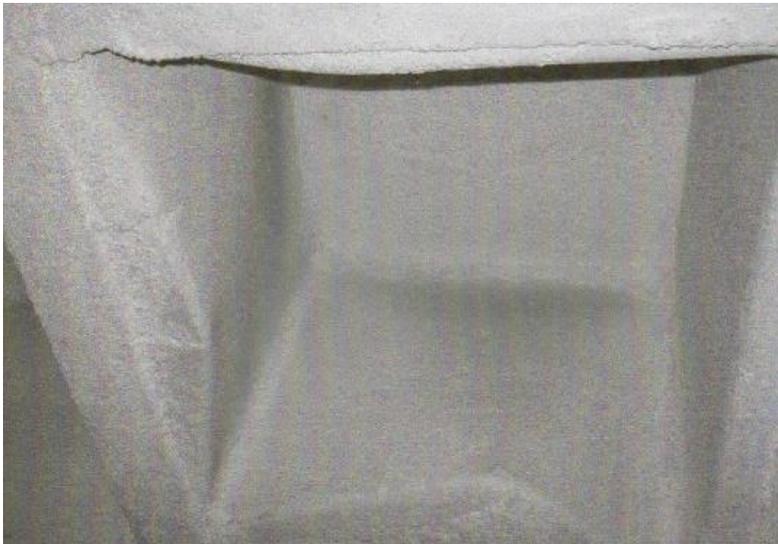
Fotografía 20 Nervaduras del piso

Dimensiones variable en nervaduras en sistema de piso sótanos.

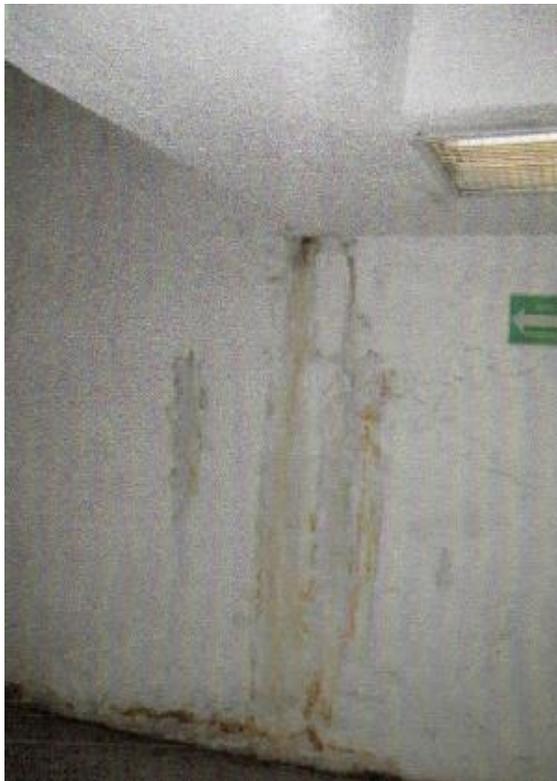
Fotografía 22 Vista de muro del sótano

Humedad en muro de concreto en sótano.

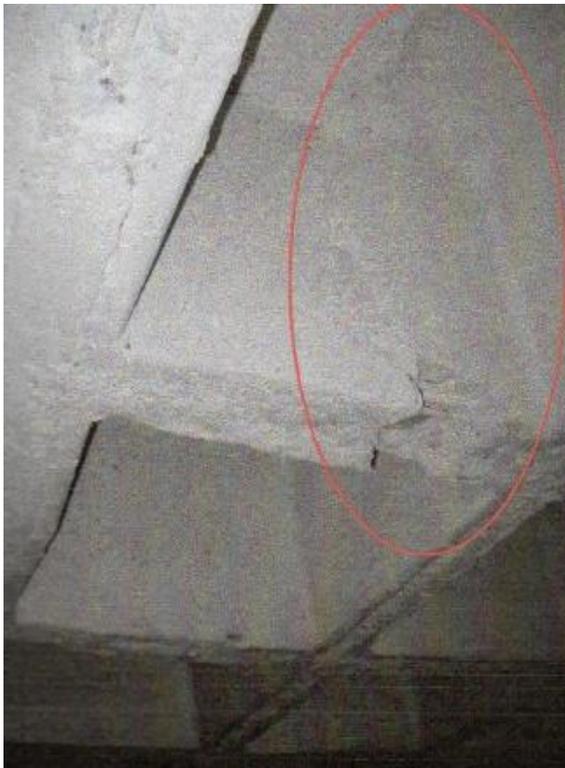
Fotografía 24 Vista de fisura expuesta

Fisura en losa y nervadura y acero expuesto en sistema de piso en sótano.

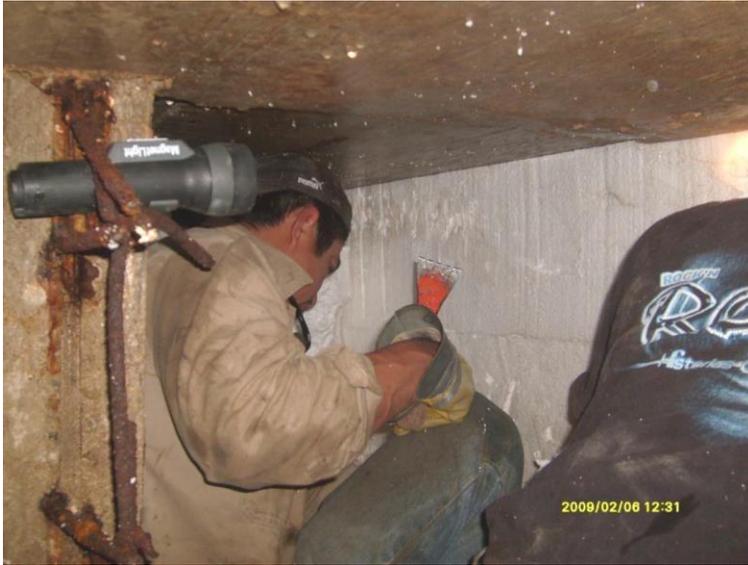
Fotografía 29 Proceso de relleno de celdas de cimentación

Inspección en el interior de la celda de cimentación, rellenas con bloque de Poliestireno.

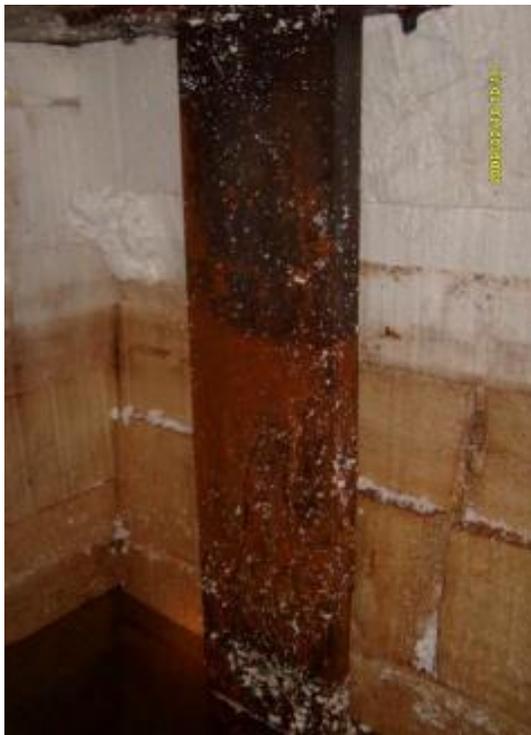
Fotografía 32 Vista de losa tapa y fondo

Perfil "C" 2 7/8" x 12"
rematado en losa tapa y losa
fondo con placas metálicas
de 0.35 x 0.50 m.

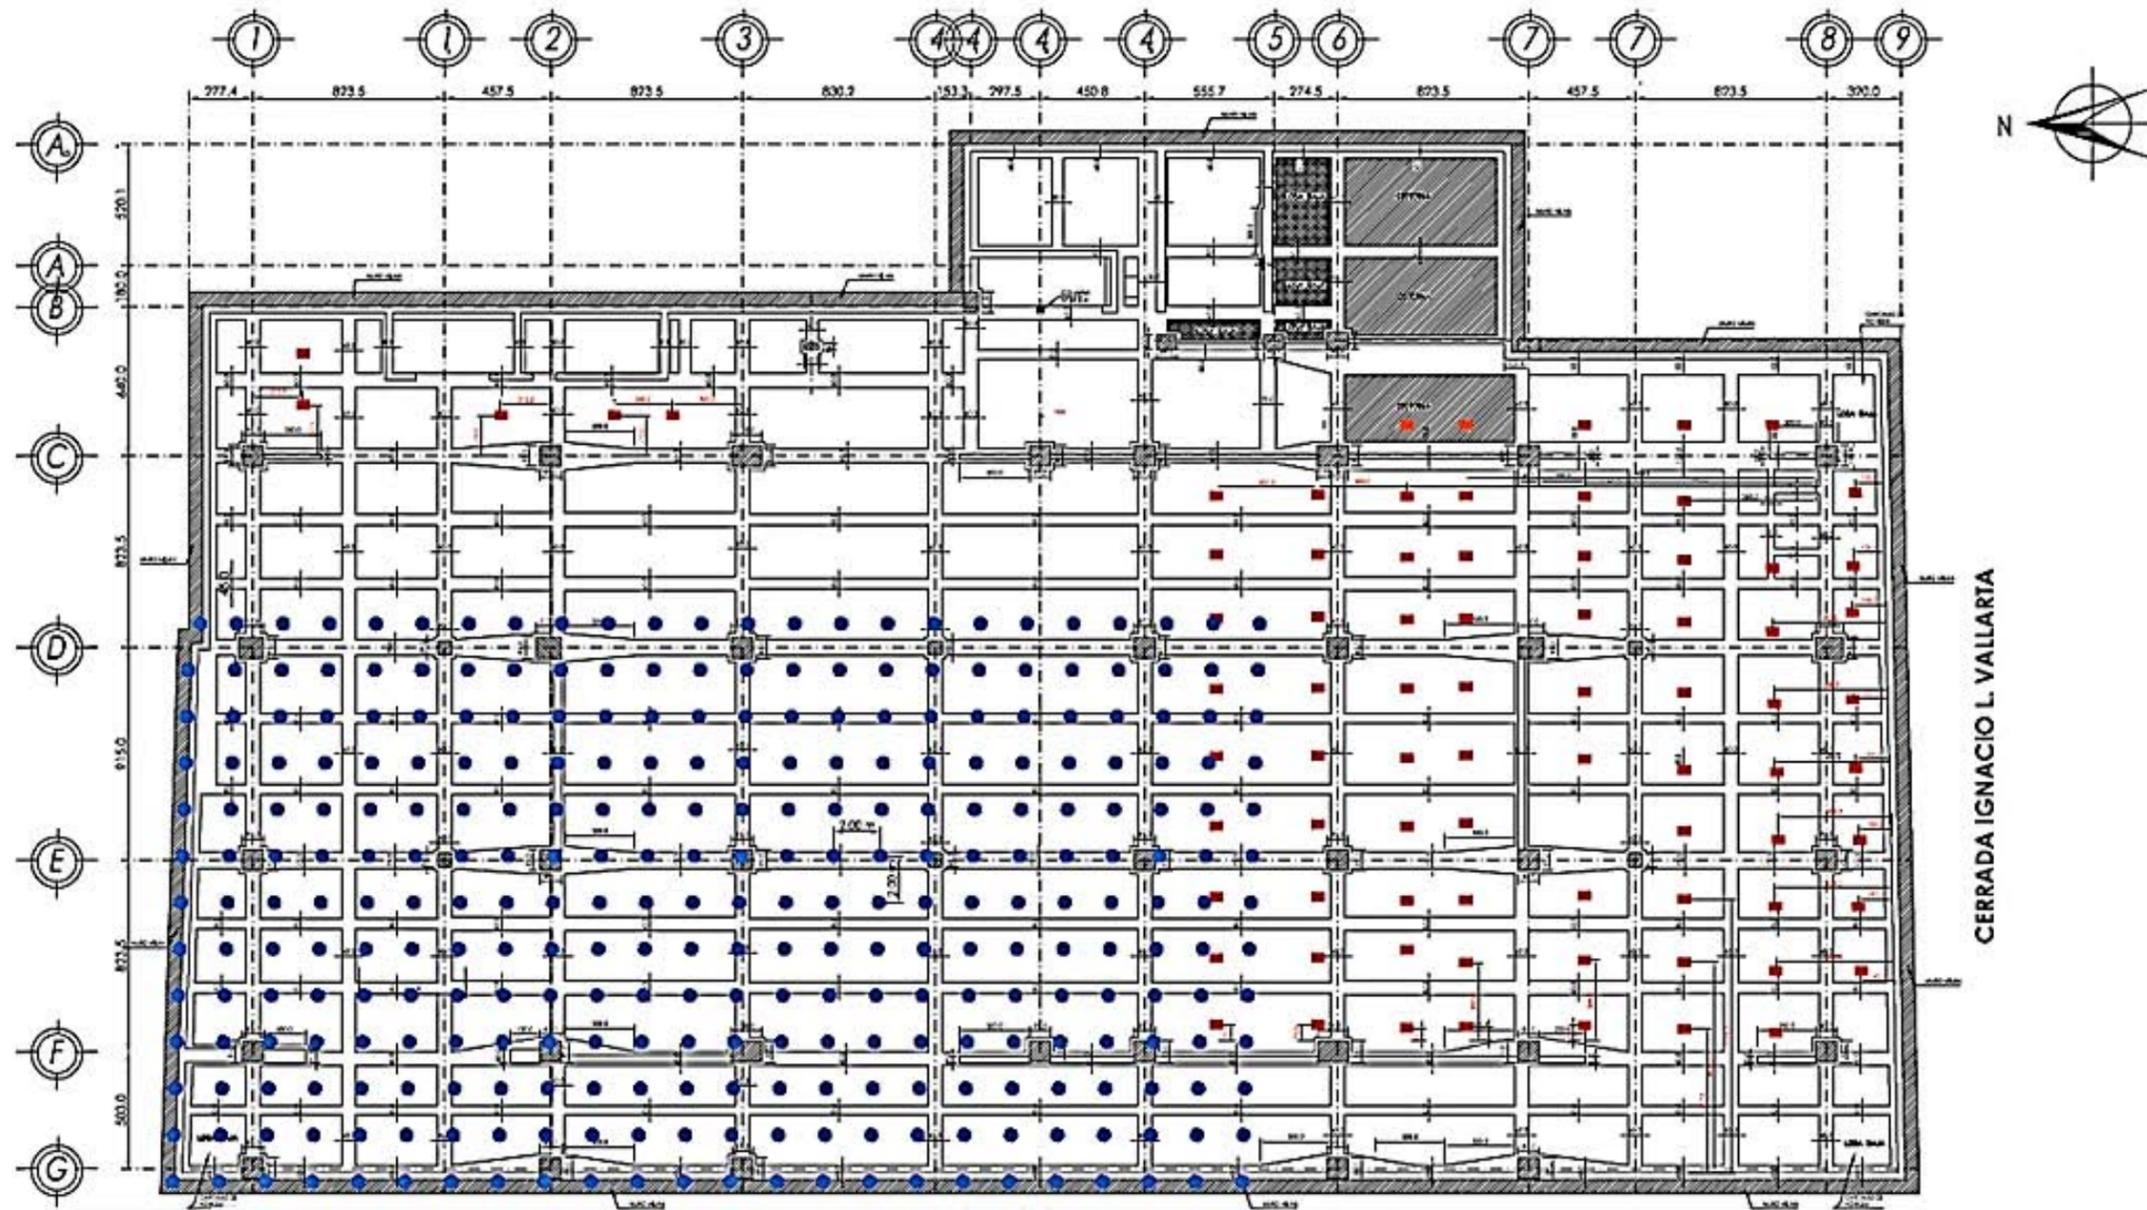
Plano 7. Reforzamiento del cajón de cimentación y ubicación de pilotes de madera

- -Pilotes de madera en retícula de 2.0 x 2.0 m en la zona comprendida entre los Ejes "1" a "5" y "D" a "G" (según ISTME)
- -Reforzamiento del cajón de cimentación, con perfil "C" de 2 7/8" x 12", rematando con losa fondo y tapa con placas metálicas de 0.35 x 0.5 m y 1/2" de espesor
- Probablemente la ubicación de los pilotes de concreto reforzado, coincide con la ubicación del reforzamiento del cajón de cimentación
- Dibujo esquemático

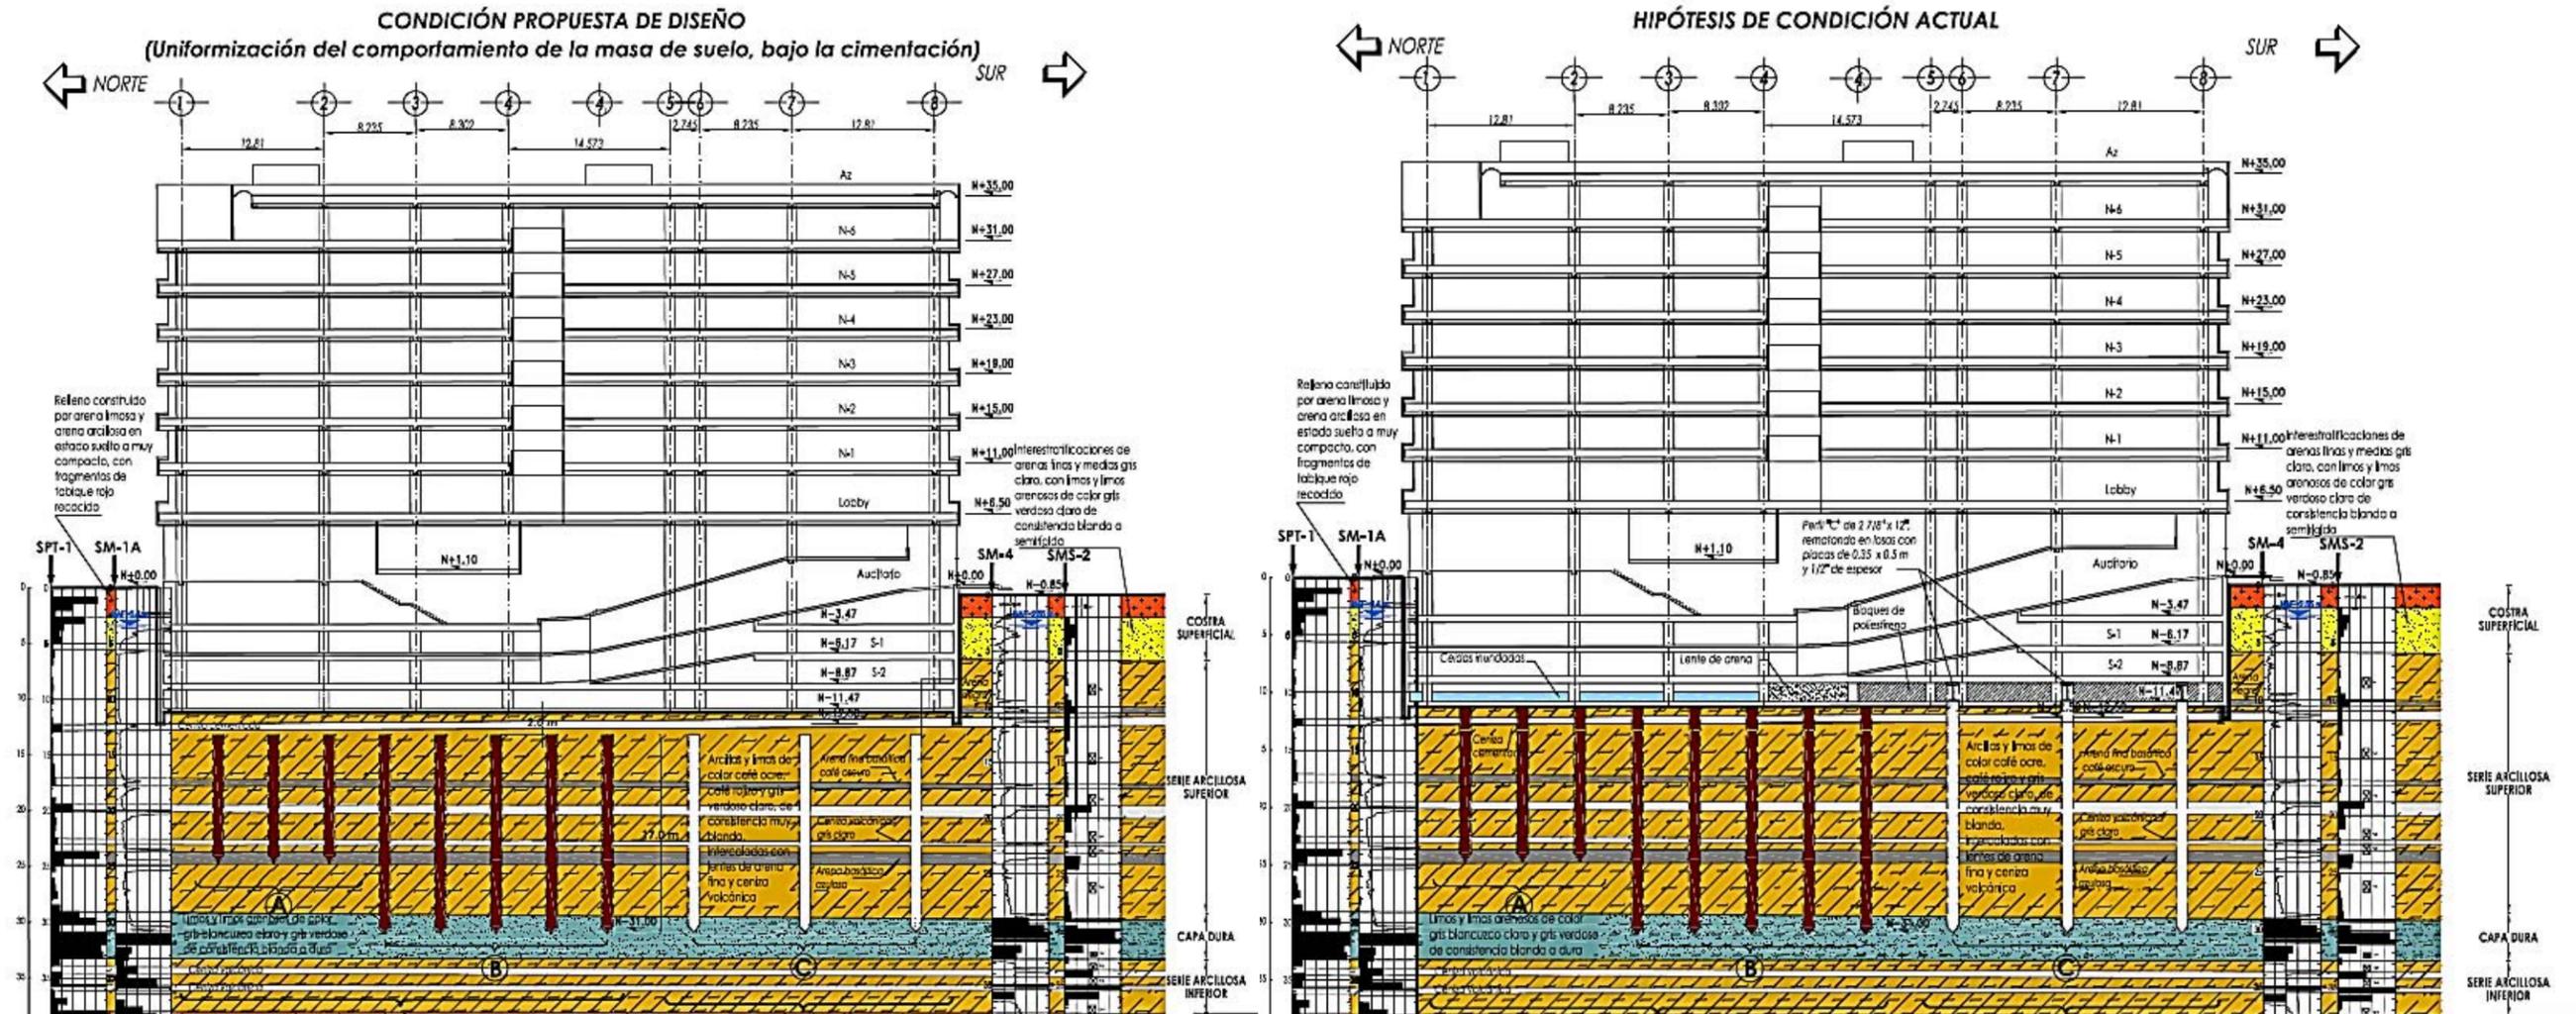
Plano 8. Condición de diseño original y actual del edificio de la CTM

- 1.-Descabece de Pilotes de madera, una longitud de 2.0 m
- 2.-Hincado de Pilotes de concreto reforzado en zona no piloteada a 31m de profundidad y 17m de longitud
- 3.-Colchón de suelo compresible de 2.0 m entre el lecho inferior de la losa fondo y la cabeza de los Pilotes

- 1.-Anulación del colchón de suelo compresible entre la losa fondo y los pilotes, por lo que se presupone un contacto entre ambos elementos
- 2.-Por la Inspección realizada en las celdas de cimentación, se determinaron aquellas con lastre de arena, agua y bloques de poliestireno (Febrero 2009, Ingenieros Cuevas Asociados S.C.,)
- 3.- Pilotes de madera. Se desconoce su diámetro, longitud y distribución
- 4.- Pilotes de concreto reforzado. Se desconoce su sección, longitud y distribución

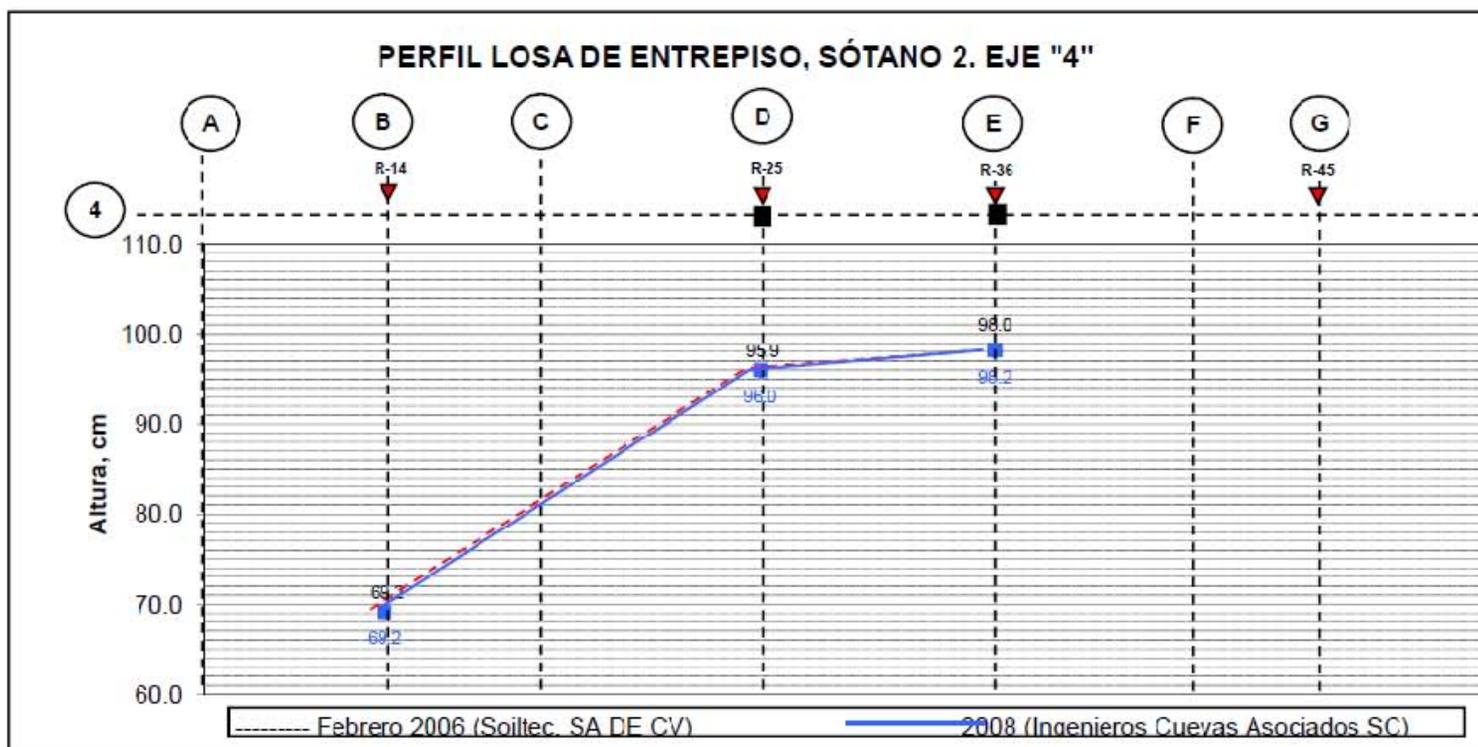
Eje "4"

Nodo	Referencia	Claro (cm)	SOILTEC, SA DE CV, FEBRERO 2006			INGENIEROS CUEVAS ASOCIADOS SC			
			Altura losa-Referencia (cm)	δ (cm)	θ (rad)	Altura losa-Referencia		δ (cm)	θ (rad)
						12-Sep-08	19-Dic-08		
4-A	--	0.0	--	--	--	--	--	--	--
4-B	14	700.0	69.2	--	--	69.5	69.2	--	--
4-C	--	640.0	--	--	--	--	--	--	--
4-D	25	823.5	95.9	--	--	96.0	96.0	-26.80	0.0183
4-E	36	915.0	98.0	19.20	0.0210	98.5	98.2	-2.20	0.0024
4-F	--	823.5	--	--	--	--	--	--	--
4-G	--	503.0	--	--	--	--	--	--	--

Losas de entrepiso, sótano 2.

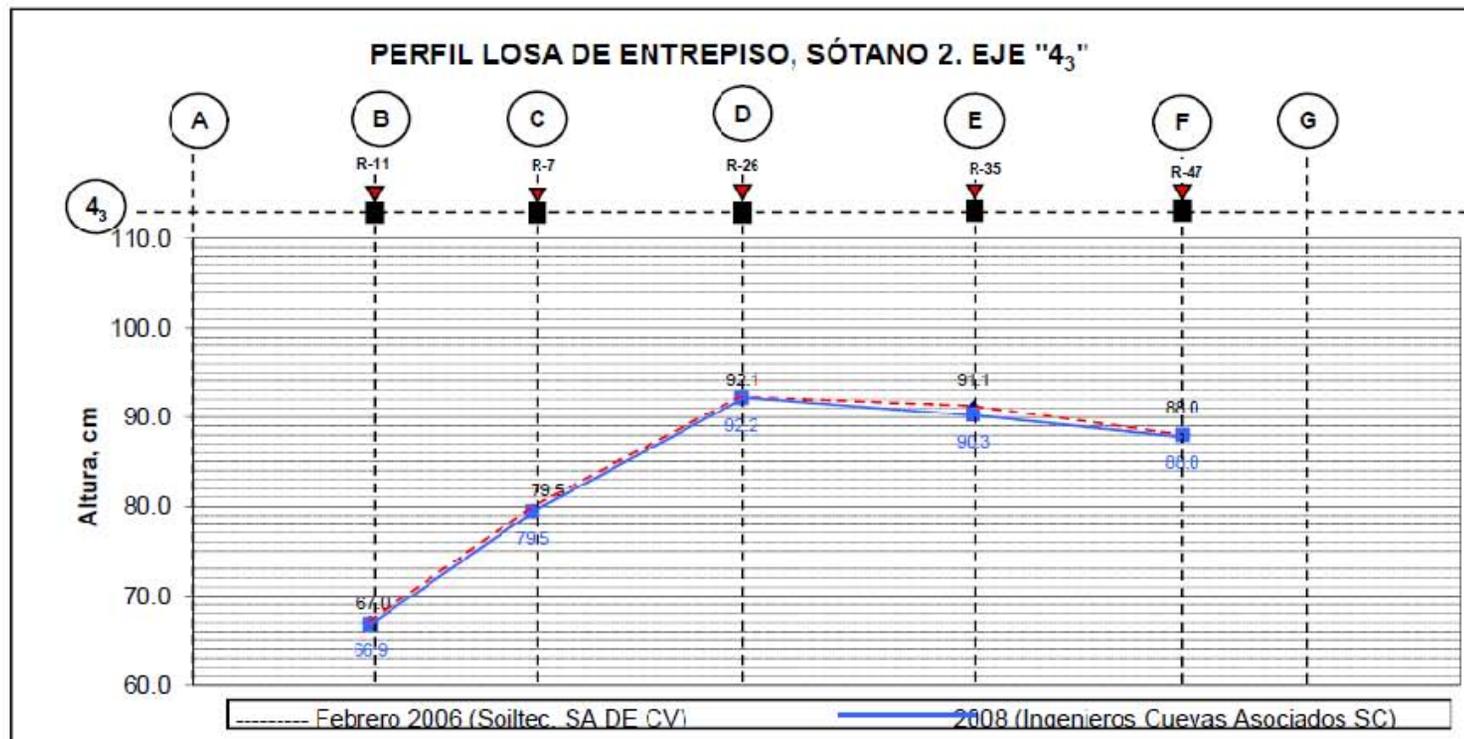
Eje "4₃"

Nodo	Referencia	Claro (cm)	SOILTEC, SA DE CV, FEBRERO 2006			INGENIEROS CUEVAS ASOCIADOS SC			
			Altura losa-Referencia (cm)	δ (cm)	θ (rad)	Altura losa-Referencia		δ (cm)	θ (rad)
						12-Sep-08	19-Dic-08		
4 ₃ -A	--	0.0	--	--	--	--	--	--	--
4 ₃ -B	11	700.0	67.0	--	--	67.2	66.9	--	--
4 ₃ -C	7	640.0	79.5	17.00	0.0266	79.8	79.5	-12.60	0.0197
4 ₃ -D	26	823.5	92.1	2.90	0.0035	92.2	92.2	-12.70	0.0154
4 ₃ -E	35	915.0	91.1	13.40	0.0146	90.2	90.3	1.90	0.0021
4 ₃ -F	47	823.5	88.0	2.30	0.0028	88.0	88.0	2.30	0.0028
4 ₃ -G	--	503.0	--	--	--	--	--	--	--

Losas de entrepiso, sótano 2.

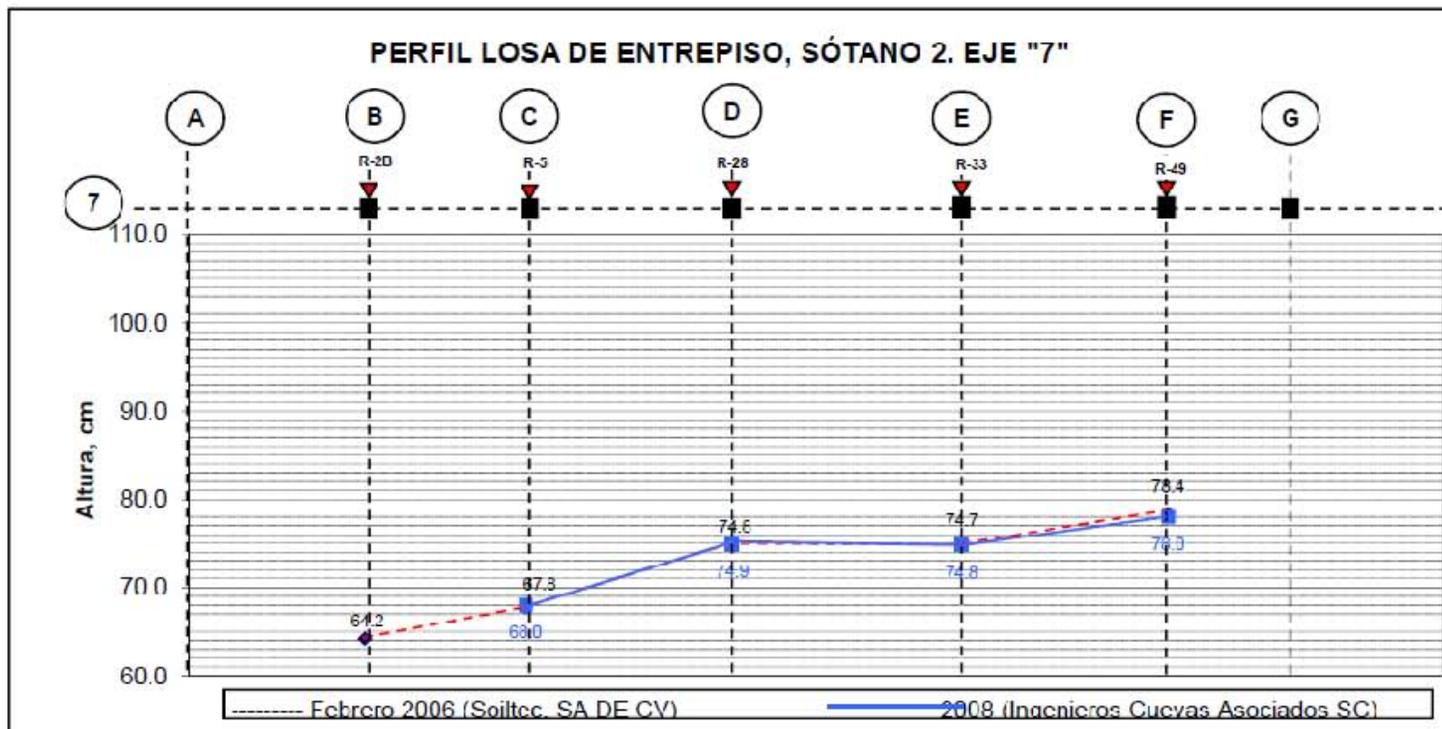
Eje "7"

Nodo	Referencia	Claro (cm)	SOILTEC, SA DE CV, FEBRERO 2006			INGENIEROS CUEVAS ASOCIADOS SC			
			Altura losa-Referencia (cm)	δ (cm)	θ (rad)	Altura losa-Referencia		δ (cm)	θ (rad)
						12-Sep-08	19-Dic-08		
7-A	--	0.0	--			--	--		
7-B	2B	700.0	64.2	--	--	--	--	--	--
7-C	5	640.0	67.8	3.70	0.0058	68.0	68.0	--	--
7-D	28	823.5	74.8	1.90	0.0023	74.9	74.9	-6.90	0.0084
7-E	33	915.0	74.7	6.80	0.0074	74.8	74.8	0.10	0.0011
7-F	49	823.5	78.4	4.50	0.0055	77.9	78.0	-3.20	0.0039
7-G	--	503.0	--			--	--

Losa de entrepiso, sótano 2.

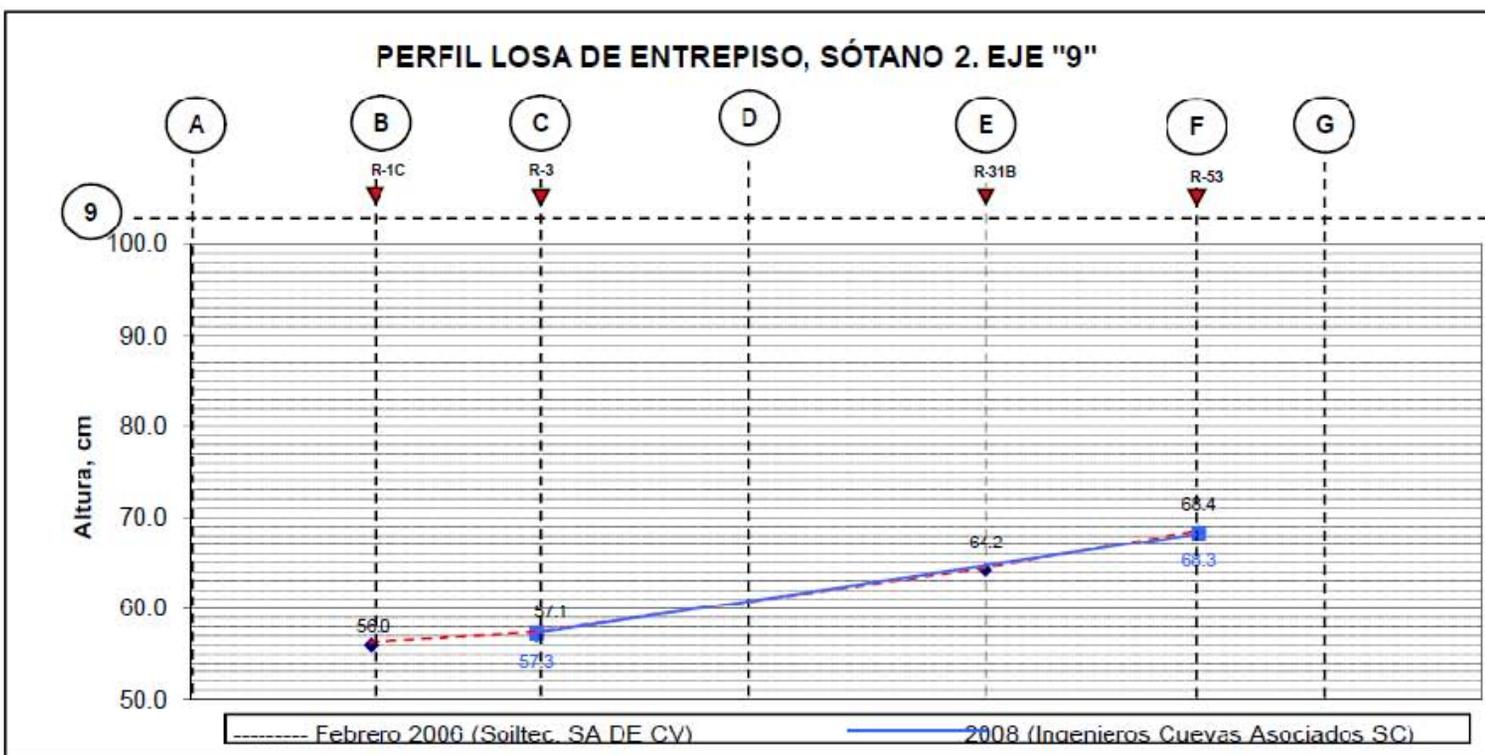
Eje "9"

Nodo	Referencia	Claro (cm)	SOILTEC, SA DE CV, FEBRERO 2006			INGENIEROS CUEVAS ASOCIADOS SC			
			Altura losa-Referencia (cm)	δ (cm)	θ (rad)	Altura losa-Referencia		δ (cm)	θ (rad)
						12-Sep-08	19-Dic-08		
9-A	--	0.0	--	--	--	--	--	--	--
9-B	1C	700.0	56.0	--	--	--	--	--	--
9-C	3	640.0	57.1	--	--	57.3	57.3	--	--
9-D	--	823.5	--	--	--	--	--	--	--
9-E	31B	915.0	64.2	6.00	0.0035	--	--	--	--
9-F	53	823.5	68.4	2.70	0.0033	68.3	68.3	-11.00	0.0043
9-G	--	503.0	--	--	--	--	--	--	--

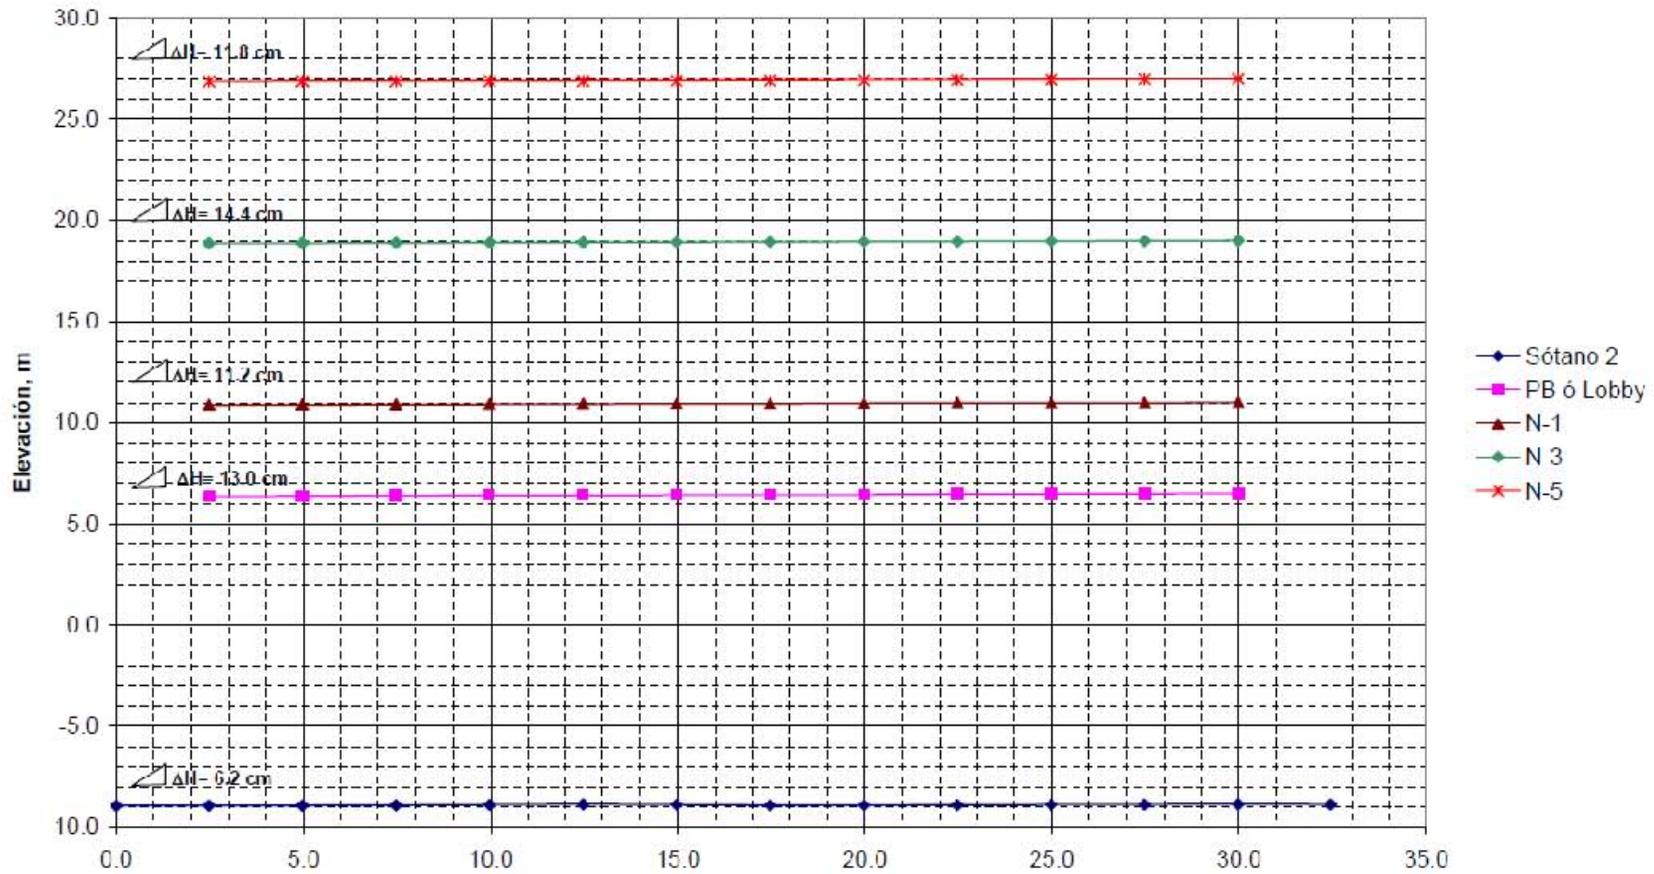
EDIFICIO CTM
NIVELACIÓN DE ENTREPISOS
SECCIÓN 1

Nivelación de firmes de entrepisos, sección 1.

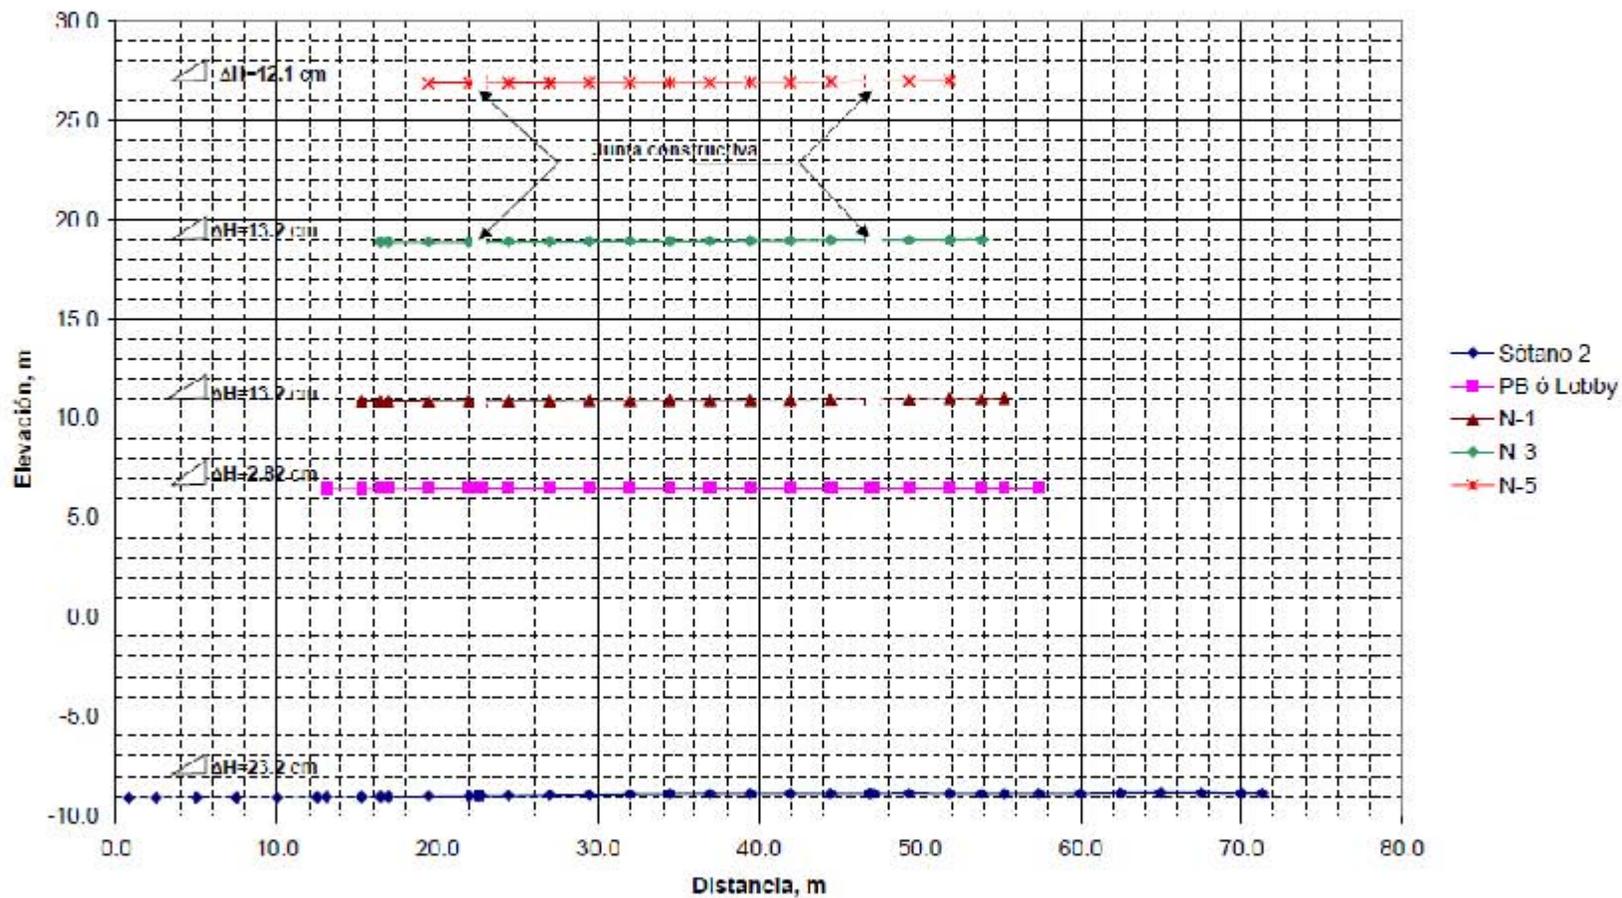
EDIFICIO CTM NIVELACIÓN DE ENTREPISOS SECCIÓN 2

Nivelación de firmes de entrepisos, sección 2.

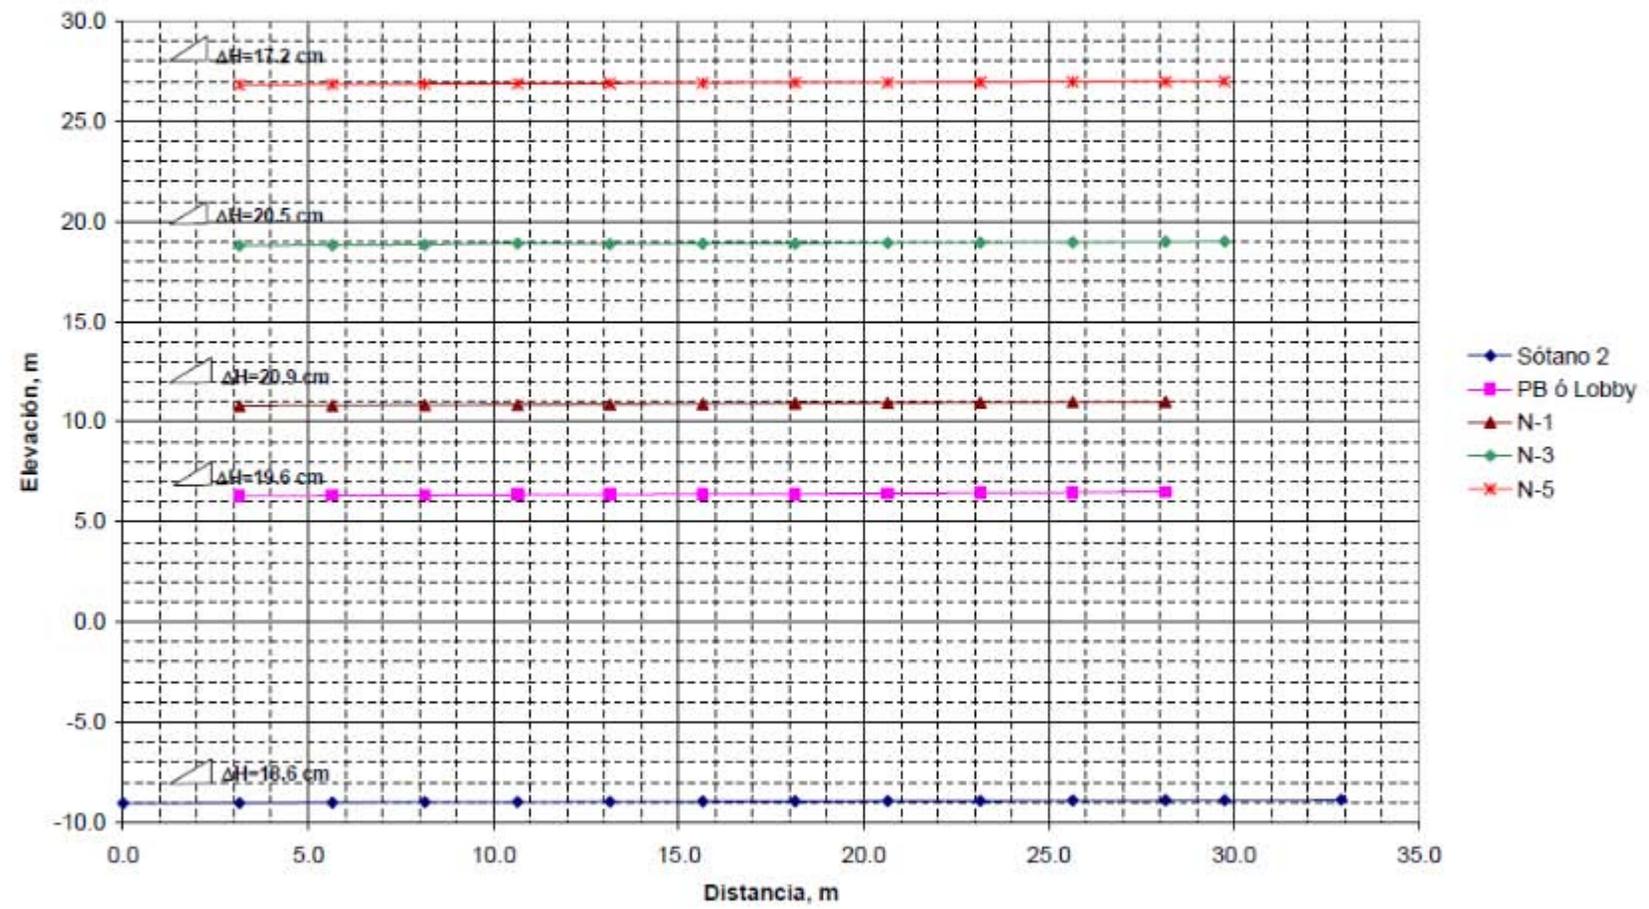
EDIFICIO CTM
NIVELACIÓN DE ENTREPISOS
SECCIÓN 3

Nivelación de firmes de entrepisos, sección 3.
