UNIVERSIDAD NACIONAL AUTÓNOMA DE MÉXICO

FACULTAD DE INGENIERÍA

**ANÁLISIS DE LAS CONSECUENCIAS DEL
DEFECTO DE ESCURRIMIENTO DE ZINC
EN EL GALVANIZADO DENTRO DE LA
INDUSTRIA AUTOMOTRIZ**

TESINA

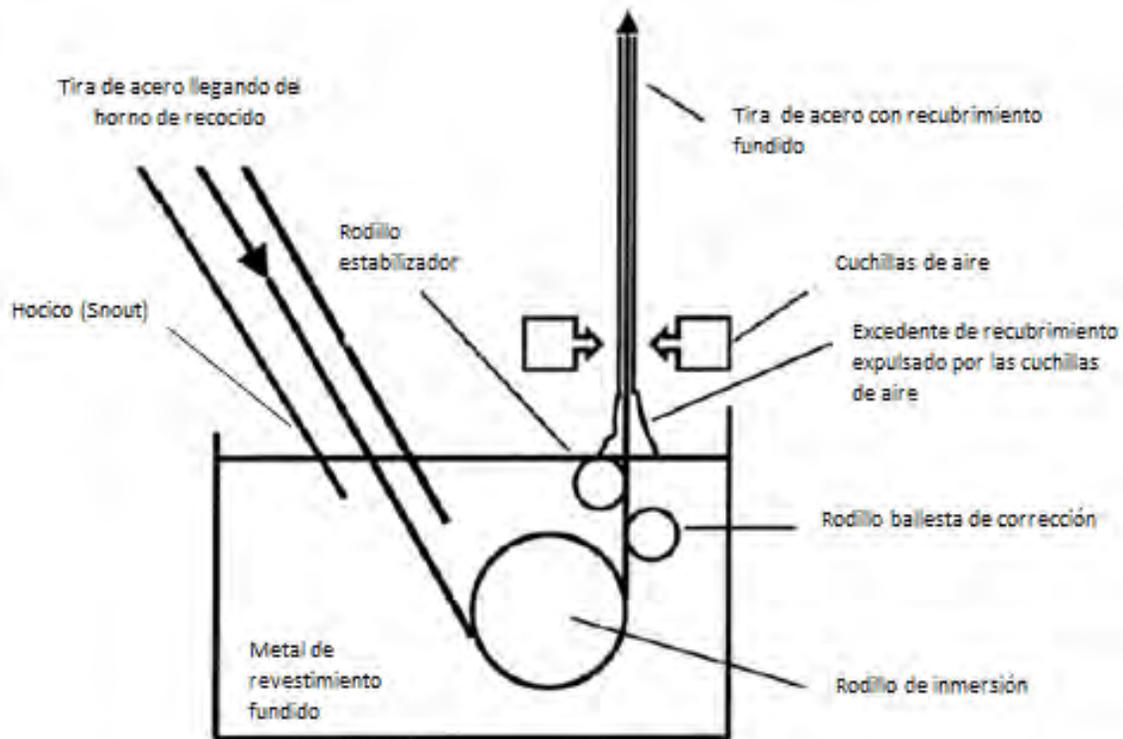
Se origina durante el proceso de galvanizado, cuando las partículas de óxido de Zinc flotan en la superficie de la olla de zinc o se adhieren a la pared del conducto que alimenta con la tira de acero a la olla de zinc, llamado comúnmente “Hocico” (Snout). La figura 3.3 muestra un diagrama durante el proceso de galvanizado.

Figura 3.3.-Diagrama de proceso del galvanizado por inmersión en caliente (Leonard, 2013).
