**La vecindad en los inicios de la colonia Guerrero**  
**(1870-1910)**

*Caso de estudio: Edificio Camelia #59 en la colonia Guerrero,  
Ciudad de México.*

Tesis

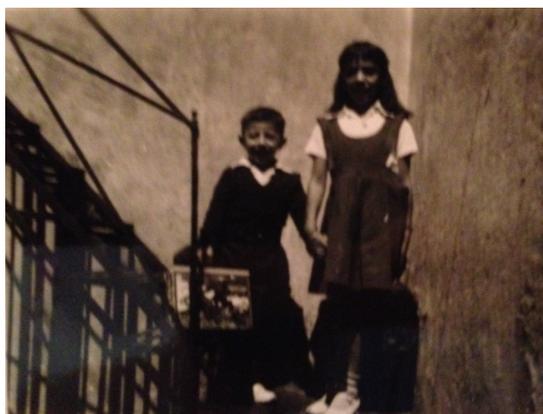
Ilustración 49. Archivo personal. Antes .

También podemos observar cómo es que han quitado el acceso hacia la azotea dejándola inutilizable.

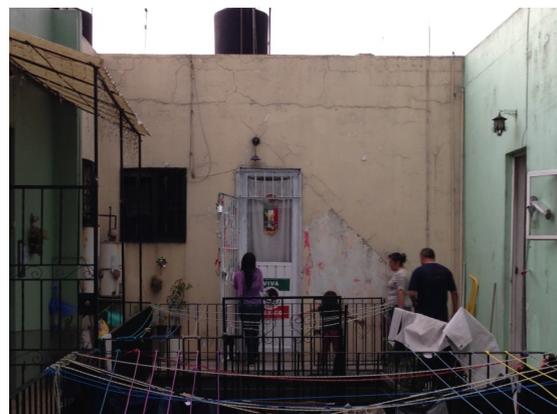
Ilustración 50. Archivo personal. Actual.

Esta falta de accesibilidad a la parte superior dificulta el mantenimiento y limpieza de la azotea, como por ejemplo impermeabilización, supervisión de tinacos y tanques de gas.

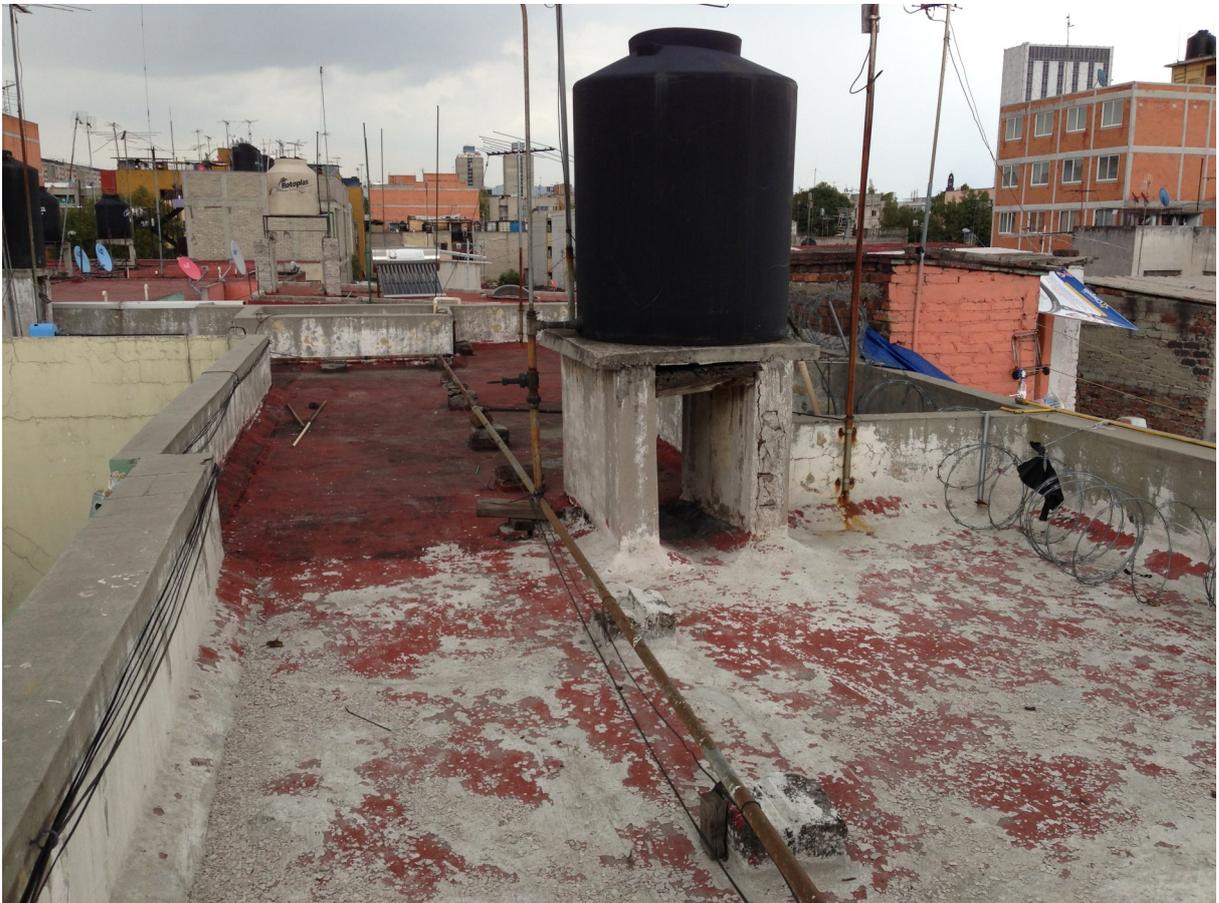
Ilustración 51. Archivo personal. Azotea, estado actual.
