EVALUACIÓN ESTRUCTURAL DEL PSV “JUAN PABLO II” Y
PROPUESTA DE REFORZAMIENTO CON FIBRA DE CARBONO

TESINA
PARA OPTAR POR LA
ESPECIALIZACIÓN EN PUENTES

PRESENTA EL ALUMNO
ALFONSO FERNANDO RAMIREZ ABASCAL

Nezahualcóyotl, Estado de México, junio, 2018

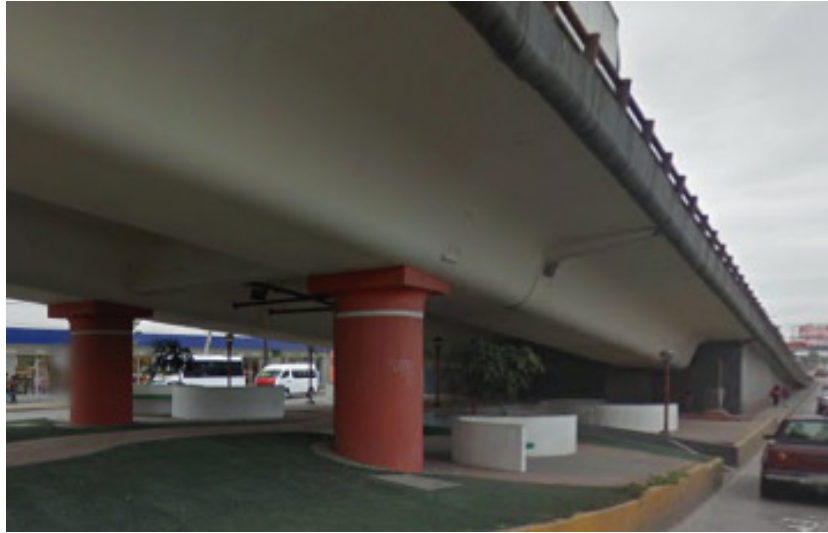
Fig. 15. Cuarto Tramo Suspendido.

Cuarto Tramo Suspendido.- La estructura continua con el cuarto tramo suspendido (tramo 15 – 16) el cual apoya sobre la ménsula del cuarto tramo suspendido y sobre el caballete extremo No. 2. La superestructura está formada de la misma manera que el resto de los tramos y que fue detallada en el punto 2 de este apartado. El trazo geométrico en planta de este primer tramo suspendido es en tangente. Sobre la articulación y sobre el caballete se tienen las juntas de dilatación para este tramo.

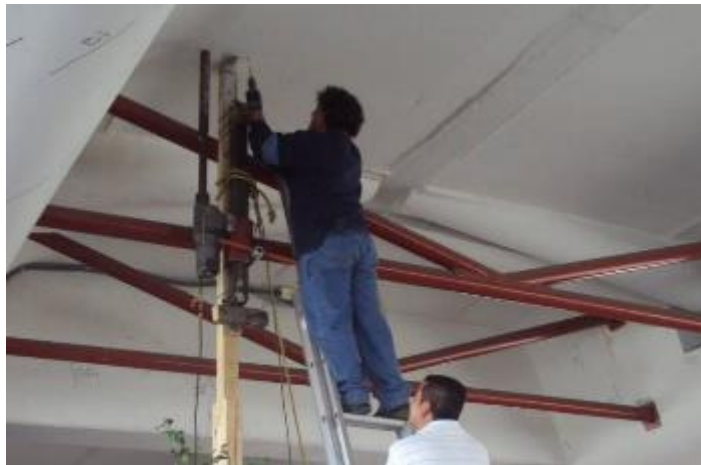
Figura 29. Perforación en la cara inferior de la aleta de la trabe.

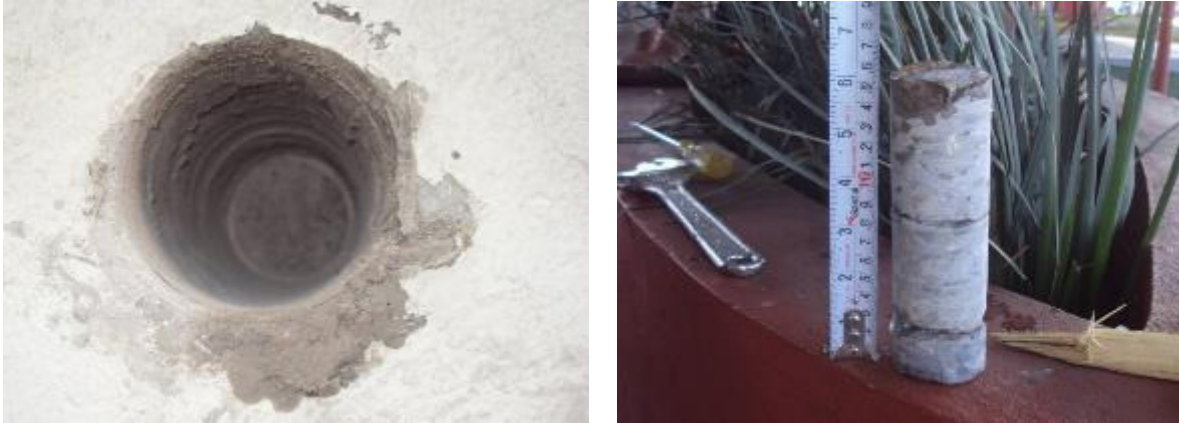
Figura 30. Obtención de muestra de concreto en sitio.

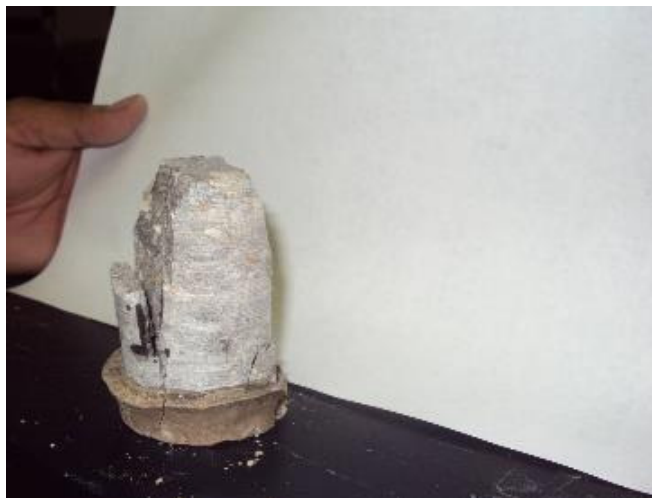
Figura 31. Muestra sometida a la prueba de compresión simple.

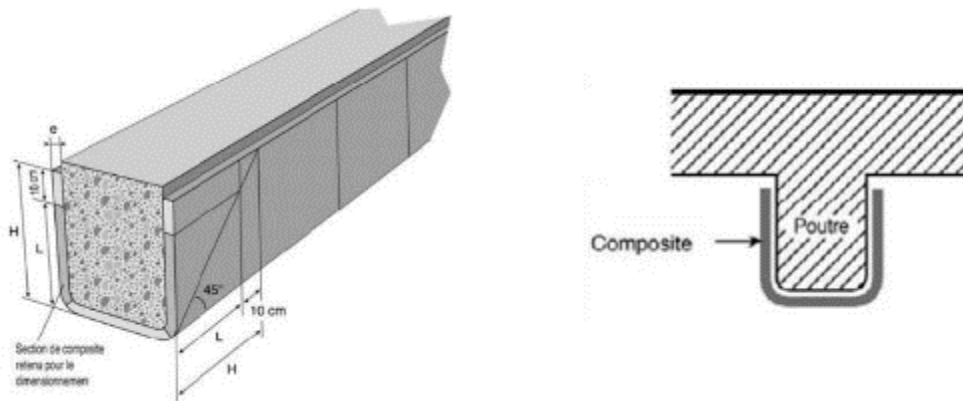
Figura 42. Área de aplicación de Fibra de Carbono por fisuras de cortante. .(Ficha Técnica SIKA)

Para el proyecto de reforzamiento del PSV Juan Pablo II se proponen a colocar franjas de fibra de carbono en los extremos de trabes y sus traslapes con los tramos siguientes que es en donde se presentan los daños por cortante, cubriendo las caras laterales e intermedias.

Los resultados obtenidos en las pruebas de laboratorio nos mostraron que la resistencia del concreto es baja para soportar las cargas para las que se proyectó, por lo que este procedimiento a base de refuerzo tipo tejido o "wrap" es adecuado por su fácil aplicación, por lo que podemos evitar las fisuras a 45° observadas a lo largo de los elementos que conforman el puente.

La Fibra de carbono deberán repararse grietas y fisuras Antes de aplicar la fibra se debe hacer la inyección de Grietas, es muy importante ya que prevenimos fallas por de laminación en la fibra de carbono, además de que se debe garantizar que las superficie de contacto se a la óptima para que exista una buena adherencia. Se deben hacer pruebas para verificar la calidad del concreto para que tenga una resistencia mínima de 15 kg/cm² requerida para que la unión de la fibra con la superficie de contacto sea exitosa.

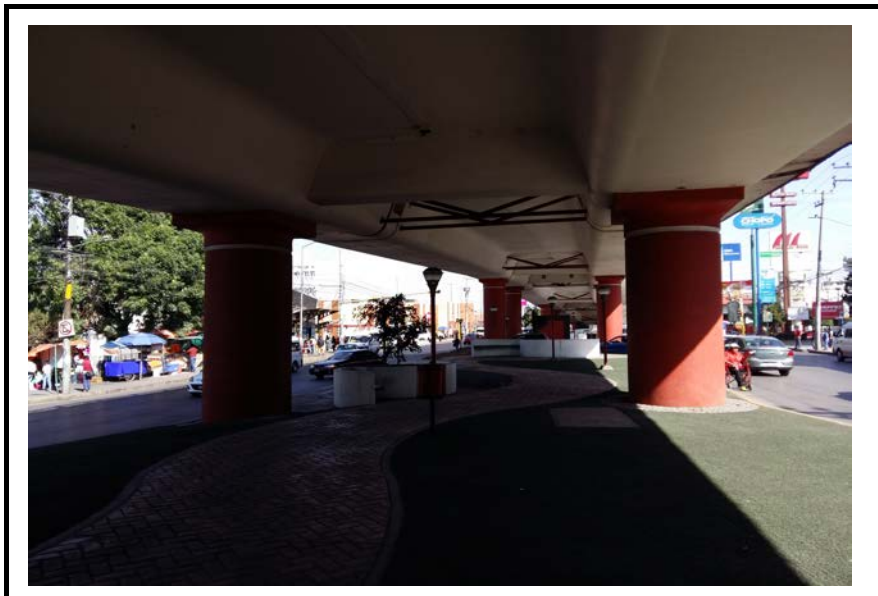
Foto No. 6

FOTO PANORAMICA- Se observa la parte inferior del puente donde se aprecian las 2 traveses tipo ballena que soportan la losa, su colado de ajuste intermedio, las pilas circulares donde se apoya cada tramo.

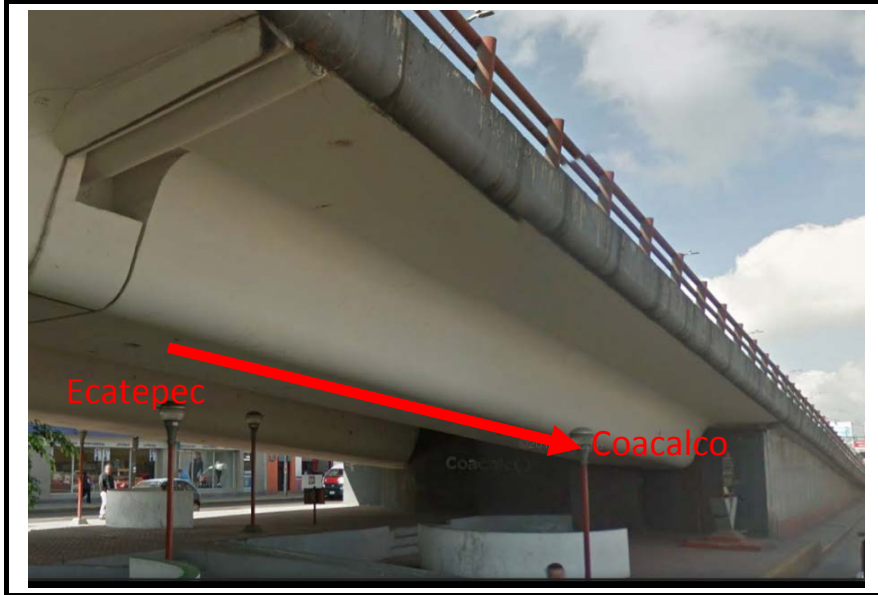
Foto No. 17

FOTO CUARTO TRAMO
 SUSPENDIDO- Se observan
 traves de ultimo elemento que
 forman la superestructura que
 apoyan con tramo de anclaje y
 caballete extremo.
