**Molinos Harineros en Hermosillo, Sonora 1891-1938: Antiguo Molino El
Hermosillense, hoy La Fama**

Tesis que para optar por el grado de:
Maestra en Arquitectura

Presenta:
Arq. Mayra Alejandra Rodríguez Covarrubias

Ciudad Universitaria, Ciudad de México. Noviembre 2018

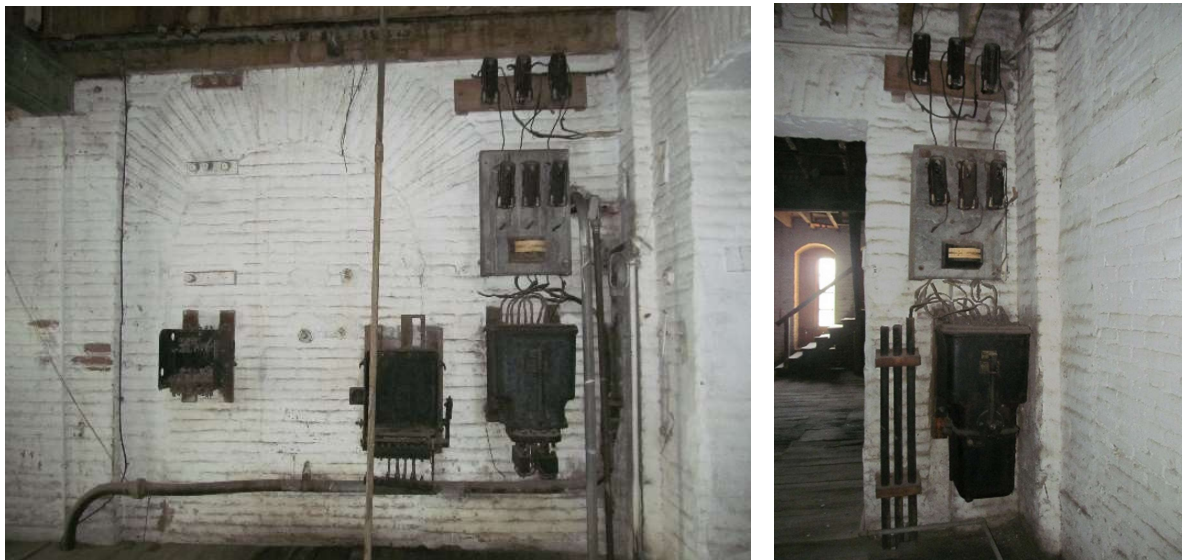
Desde principios del siglo XX el molino contó con energía eléctrica (figura 48) producida por la planta eléctrica con el que él mismo contaba. Aún queda parte de los centros de carga, fusibles y cableado de esa instalación la cual actualmente no sirve. Probablemente después de la segunda mitad del siglo XX, se le introdujo tubería galvanizada y tubo flexible para que se contaba con electricidad nuevamente. La planta baja cuenta con luminarias de tubo incandescente, conectores y apagadores y un centro de carga. En el primer nivel cuenta también con el mismo tipo de luminarias pero en menor cantidad, no cuenta con apagadores ni conectores. En los niveles superiores siguientes no cuenta con luminarias, sin embargo, en el segundo y tercer nivel se ve que pasa tubería galvanizada pero no provee de algún servicio eléctrico a dichos niveles.

Figura 60 y 61. Archivo M.A.R.C. Interruptores y tableros de energía de finales del siglo XIX

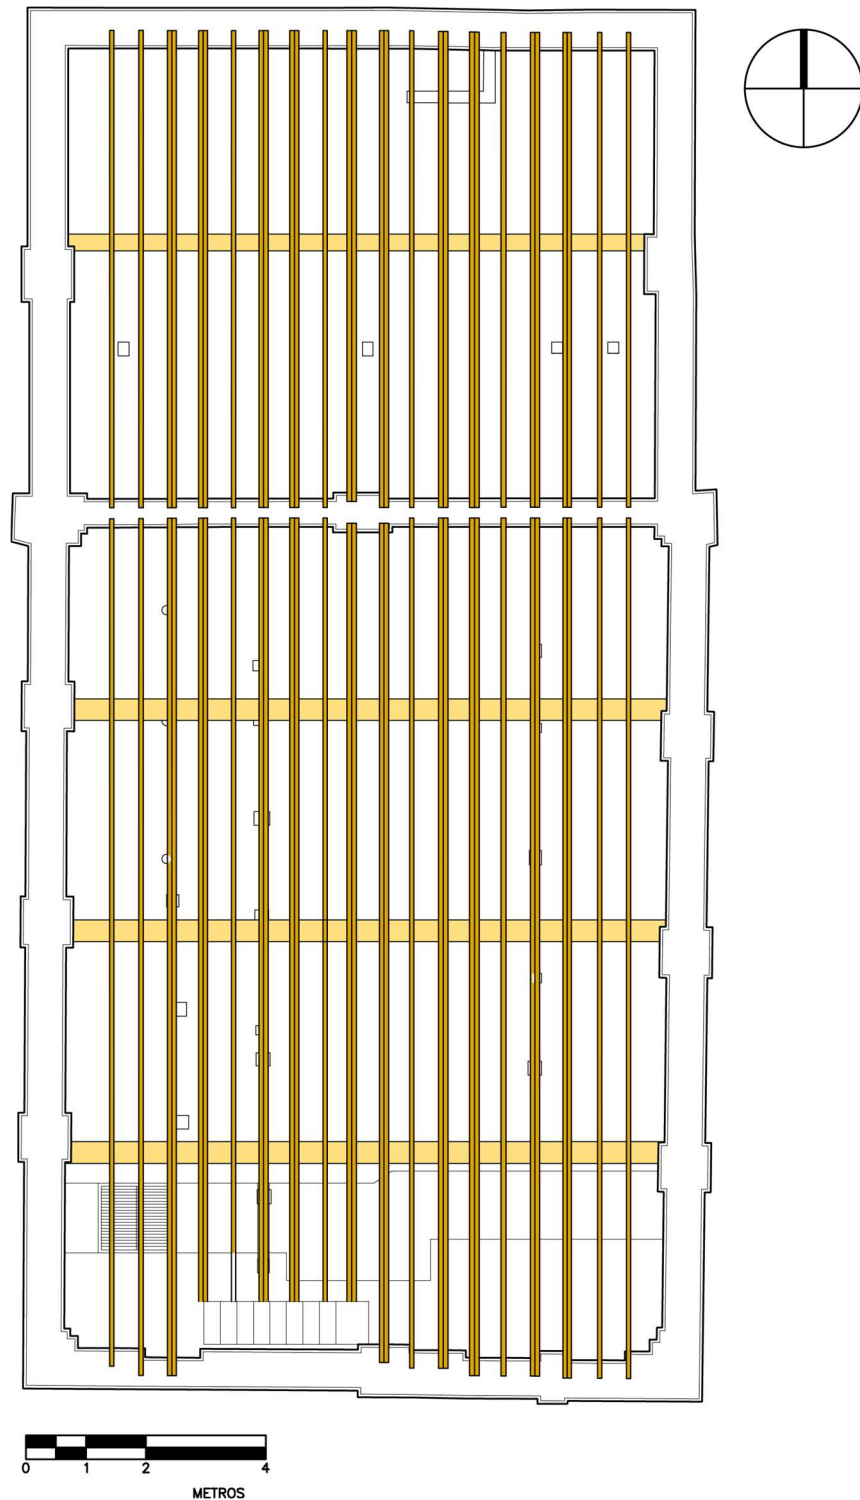
Figura 62. Levantamiento del estado actual. Viguería en planta baja. Dado que es el nivel que recibe el mayor peso, en alguna de sus intervenciones recibió refuerzos de vigas de madera colocándolas cada dos vigas, la distribución de las vigas principales sigue el ritmo de las columnas de los muros de tabique. Elaboración por M.A.R.C.

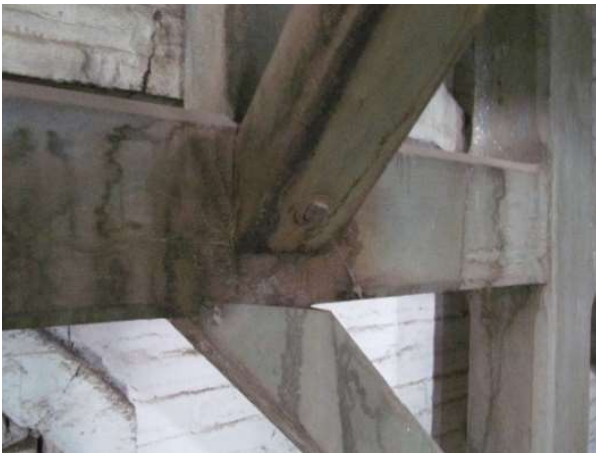
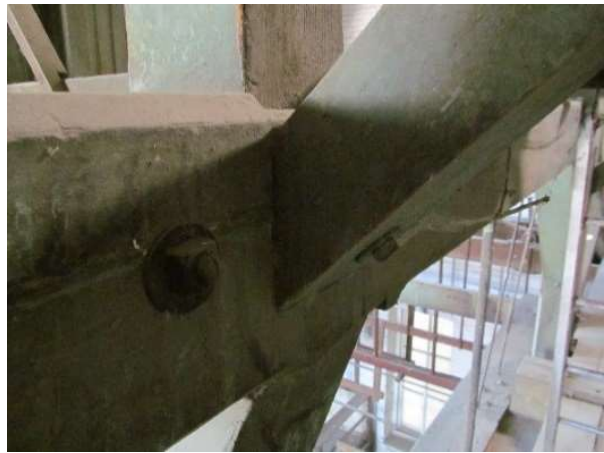
Figuras 73 y 74. Archivo M.A.R.C. En la estructura de la cubierta en la crujía norte, algunas uniones que se utilizaron fueron de acero.

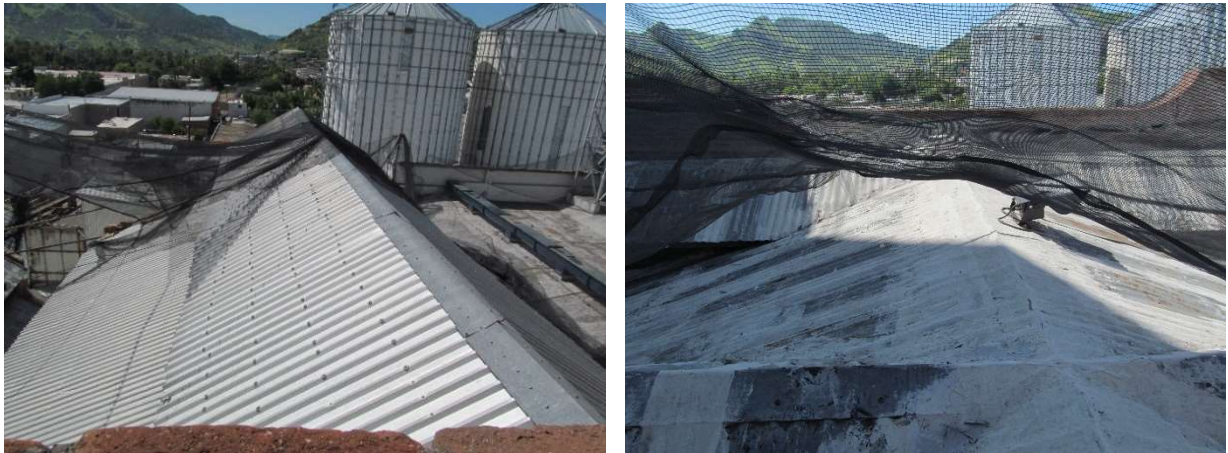
La cubierta del inmueble (figuras 77 y 78) es de lámina galvanizada con elastomérico para impermeabilizar, el exterior del área norte del inmueble se encuentra envuelto por una red de nylon para protección de que las aves no entren a la antigua fábrica.

Figura 77 y 78. Archivo M.A.R.C. Cubierta a dos aguas de la nave correspondiente a la crujía sur (derecha). Cubierta de la crujía norte donde se ven las distintas pendientes por las buhardillas ubicadas en esta área. La cubierta también de lámina galvanizada y cubierta con elastomérico.

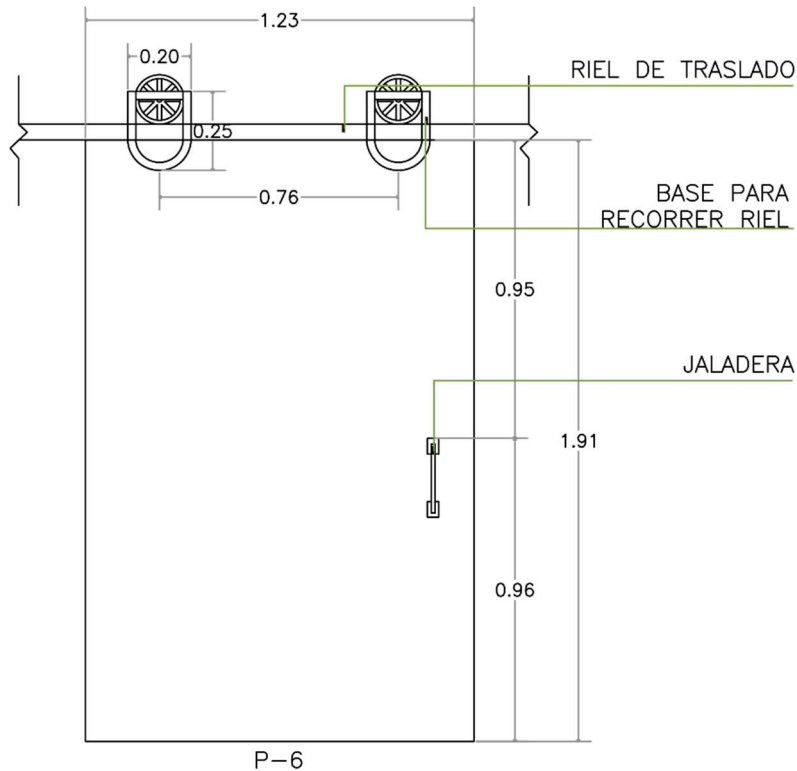
Figura 81. Puertas corredizas metálicas ubicadas en segundo y tercer nivel en los muros sur y oriente. Actualmente no tienen uso ya que sus vanos correspondientes están tapiados. Probablemente su uso era para comunicación con bodegas colindantes al molino para pasar ya sea trigo, harina y paquetes para la harina. Elaboración por M.A.R.C.

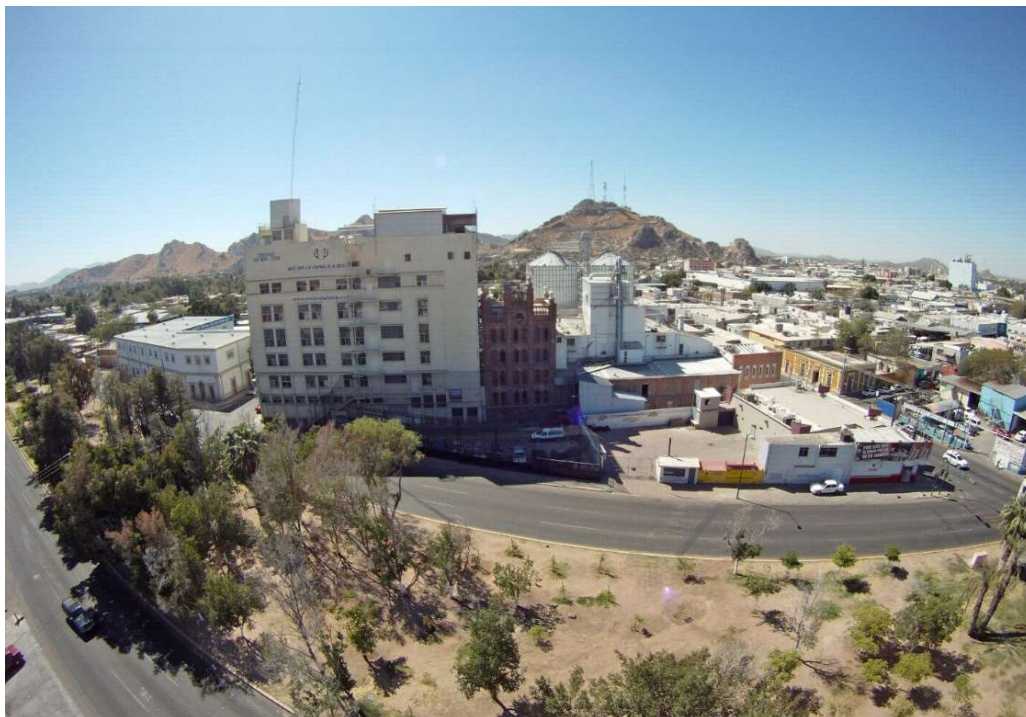
Figura 100. Conjunto de producción de harina actual y camellón de Blvd. Luis Encinas. Archivo Molino la Fama. Se puede observar como el molino de finales del siglo XIX lo ataca visualmente la planta productora actual.

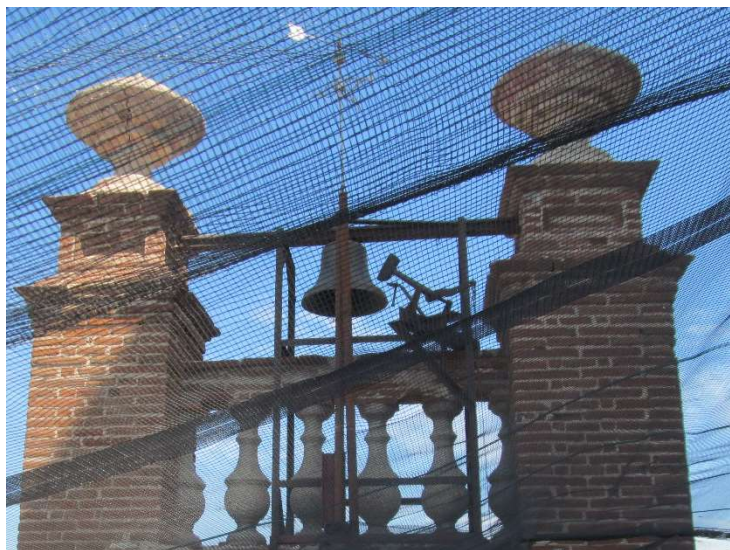
El carrillón ubicado al centro superior del remate de la fachada principal, sostenido por tubulares de acero de 2x2 pulgadas aproximadamente, los cuales ya presentan oxidación por la falta de mantenimiento y el hecho de estar expuesto al aire libre.

Figura 109. Archivo M.A.R.C. Carrillón del reloj monumental soportado por estructura tubular de acero, ubicado junto a la balaustrada del centro del remate de la fachada principal.

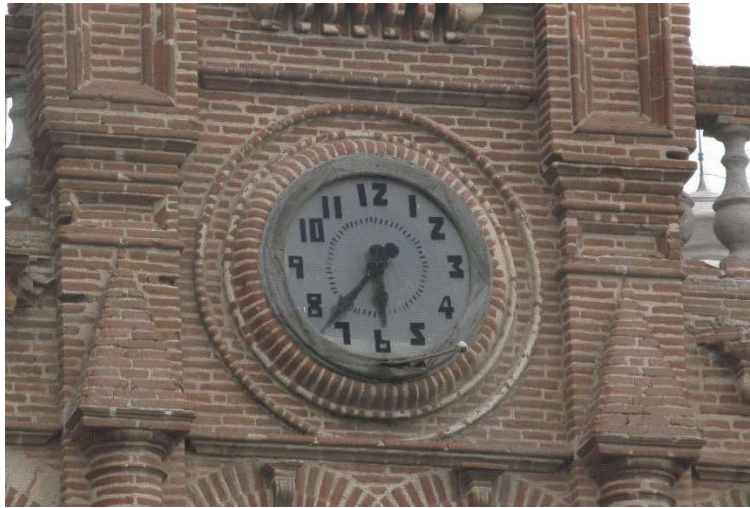
El reloj monumental que se ubica al centro del remate de la fachada principal. se encuentra en uso, dado que se está en frecuente supervisión, limpieza y uso, tal vez requiera una intervención de mantenimiento mínimo y lo que respecta al exterior del reloj, una limpieza y consolidación de los números y manecillas, ya que por estar expuestos al aire libre, presentan algunas manchas por el polvo y la humedad.

Figura 110. Archivo M.A.R.C. Exterior del reloj monumental en la fachada principal. A sus costados se ven los remates piramidales, parte de la ornamentación de la fachada principal.

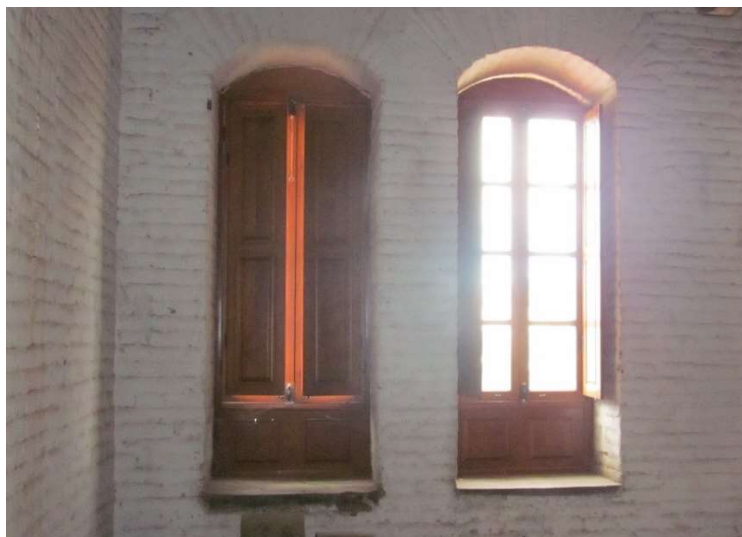
La cancelería de las ventanas de la fachada principal del primer, segundo nivel; son integraciones recientes, se realizó un nuevo diseño y son de madera de pino y herrajes metálicos. A pesar de tener menos de 10 años, ya presentan desgaste sobre todo del lado que da hacia el exterior, a causa del sol y las altas temperaturas del sitio.

Figura 111. Archivo M.A.R.C. Ventanas fachada segundo nivel.

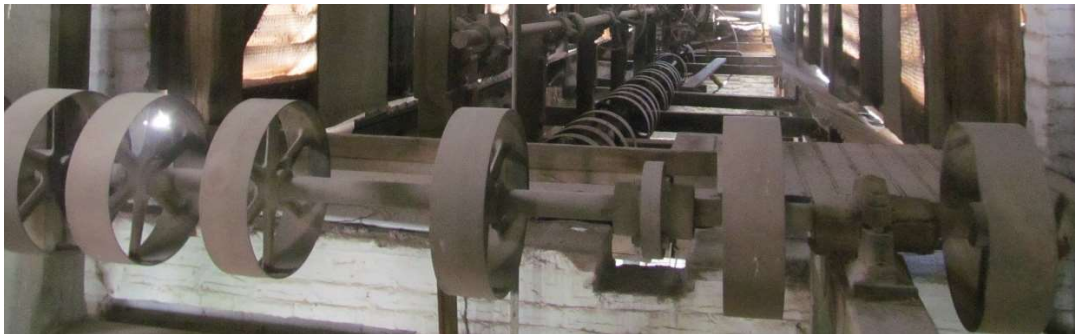
Las ruedas de acero que servían para mover las bandas, que se encuentran entre la cubierta y estructura de madera de la crujía sur, presentan oxidación por la falta de uso y mantenimiento.

Figura 113. Archivo M.A.R.C. Ruedas que eran para hacer girar las bandas que ayudaban al funcionamiento de la maquinaria.

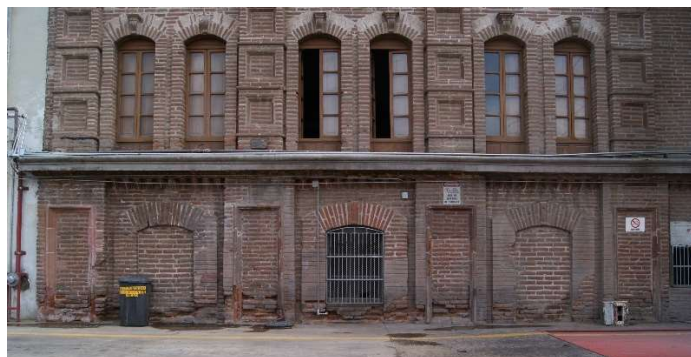
Los muros de tabique exteriores en la fachada principal, presentan erosión y desprendimiento de piezas por la exposición al ambiente y clima extremoso del sitio, en el rodapie presenta mayor desgaste por el paso de vehículos de carga pegada y los trabajadores con producto o piezas pertenecientes a la producción de harina de trigo. Cuenta también con manchas a causa del humo producido por los camiones de carga y otros vehículos que circulan junto a la fachada principal.

Figura 124. Archivo M.A.R.C. Fachada principal planta y segundo nivel. El mayor desgaste del ladrillo (tabique) se encuentra en el área que correspondería al rodapié del muro.

Muros exteriores: Reintegración de tabique de media caña en medidas iguales a las existentes, previa liberación y preparación del área a intervenir. Las piezas nuevas se asentarán y juntarán con mortero cemento/arena 1:3 para después aplicar una capa uniforme de hidrofugante del tipo Masterseal de la casa BASF o el 290 de la casa Wacker a todo el repisón.
