Universidad Nacional Autónoma de México

**Factores arquitectónico-estructurales que influyeron en el daño severo de viviendas multifamiliares ante el sismo del 19 de septiembre de 2017 en la Ciudad de México**

Tesis teórica que para obtener el título de:  
Arquitecta

Ciudad Universitaria, CDMX, octubre 2020

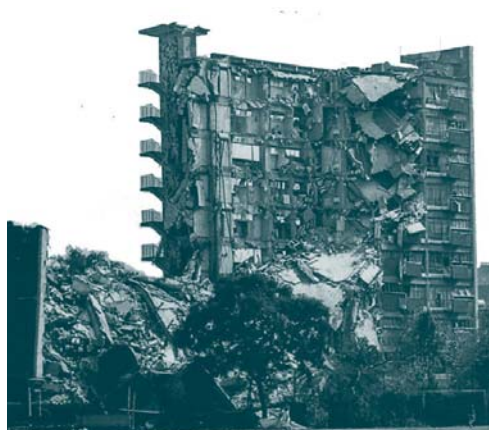
Figura 2.7. Fotografía del multifamiliar Juárez después del sismo de 1985. Fuente: Archivo Excelsior.

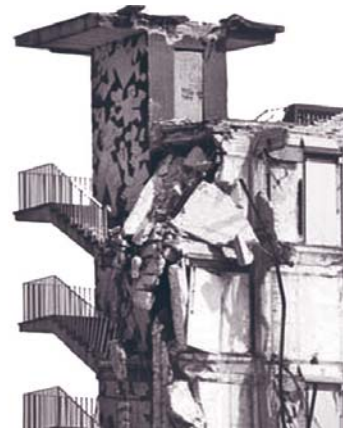
Figura 2.9 Restos del multifamiliar Juárez después del sismo de 1985. Fuente: Milenio. (imagen obtenida de: <https://bit.ly/2QuGcFY>)

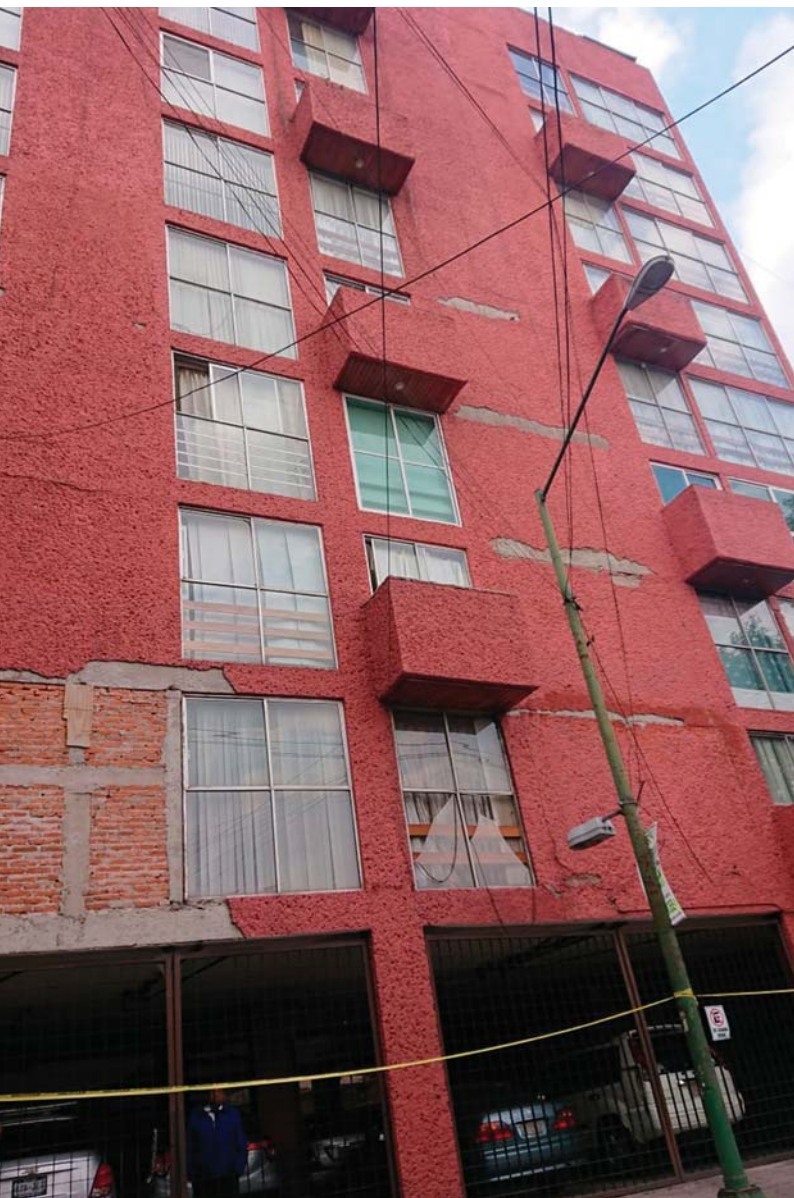
Figura 3.7 Edificio ubicado en la colonia Portales, el cual presenta planta baja débil al destinar el uso de éste nivel a estacionamiento. Agosto de 2019. Créditos fotográficos: Vania Catalán

Dentro de este estudio se hace muy visible algo en común: la mayoría utilizan la planta baja para estacionamientos, cuyas columnas no representan una adecuada solidez y fortaleza para los niveles superiores. Además, varios inmuebles presentan ventanas hacia la fachada, que disminuyen la altura libre de la columna (y posiblemente puede generar efecto de columna corta) mediante un elemento (estructural o no), que no se desliga del muro, que restringe sus desplazamientos laterales y provoca que la columna aumente su rigidez y los esfuerzos cortantes se producen sobre esta zona principalmente, generando una falla.

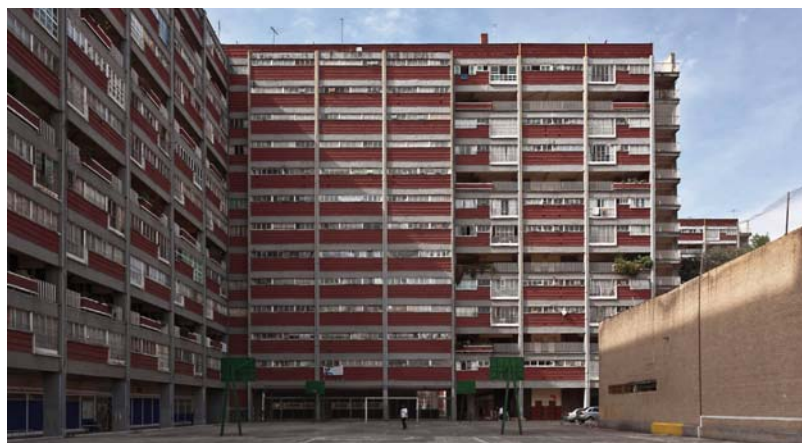
Figura 3.19 Centro Urbano Presidente Alemán. Arquitecto: Mario Pani. Año de construcción: 1949. Fotografía donde se puede observar la planta baja débil de los edificios. Créditos fotográficos: Onnis Luque. (Imagen obtenida de: <https://bit.ly/2JoMxz2>)

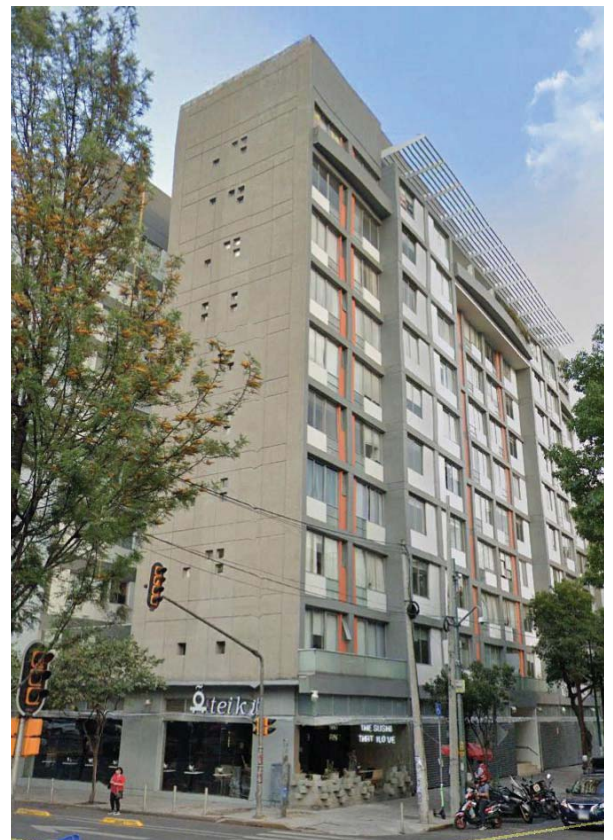
Figura 3.27 Edificio en Avenida Chapultepec registrado con daño menor (DI) de acuerdo con la información obtenida de dictámenes y plataformas en línea. Imagen obtenida de Google Earth. Marzo 2020: <https://bit.ly/2JtxvYG>

No presentó daños en la estructura como columnas, trabes y muros de concreto, así como sus instalaciones. No presentó colapsos, derrumbes parciales, desplomos, asentamientos, ni daños en el suelo.

Estos edificios no requerían apuntalamiento ni maquinaria para remover escombros. En los dictámenes se mencionó que no se requería presencia de protección civil, SACMEX, SSP, SOBSE o Central de Fugas. Las fisuras se podían reparar con diferentes tipos de morteros.

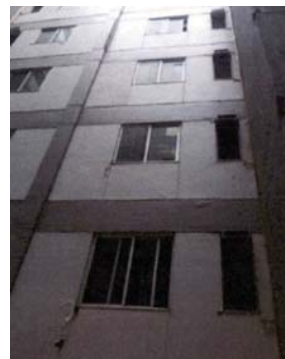
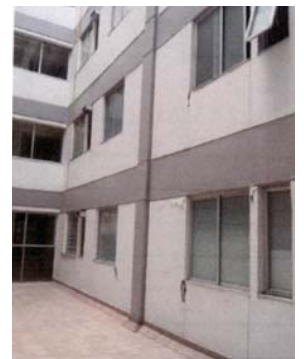
Figura 3.28 Edificio considerado de alto riesgo: (a) Vista aérea del edificio (Abril 2017) (Imagen obtenida de <https://bit.ly/2CyAB9Z>), (b) Fachada norte y oriente del edificio previo al sismo (Abril 2017) (Imagen obtenida de <https://bit.ly/2CyAB9Z>), (c) Desprendimiento de acabados en fachada (Abril 2018) (Imagen obtenida de: <https://bit.ly/2R4TNRQ>), (d) Desprendimiento de acabados en patio interior (Abril 2018) (Imagen obtenida de: <https://bit.ly/2R4TNRQ>)

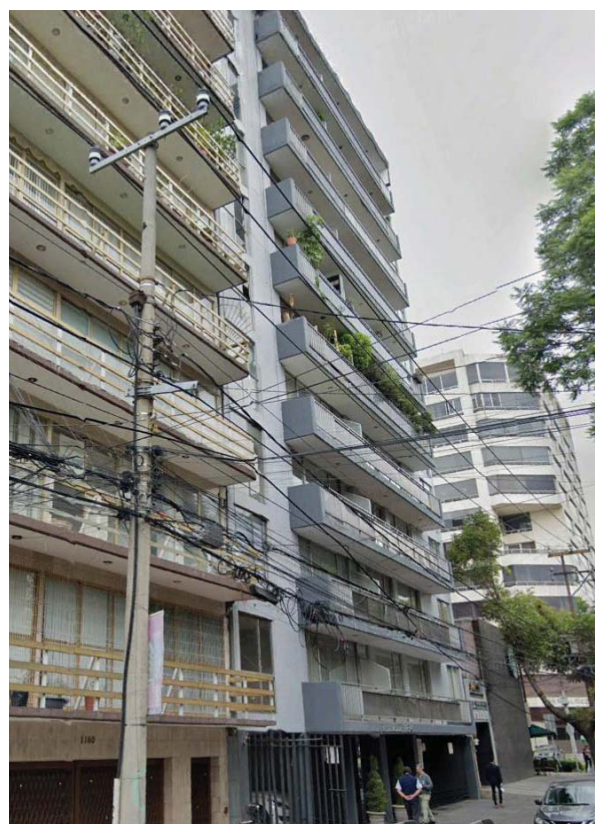
Figura 3.29 Edificio en la colonia Del Valle registrado con daño medio (D2) de acuerdo con la información obtenida de dictámenes y plataformas en línea. Imagen obtenida de Google Earth. Marzo 2020: <https://bit.ly/344Go4D>

La información de los dictámenes consultados arrojó en términos globales, que para este estado de daño era necesario implementar un proyecto de reestructuración, reforzamiento o rigidización según los resultados de la revisión numérica, además, revisar los desplazamientos horizontales ante cargas sísmicas, para corroborar que se encontraban por debajo de los límites reglamentarios vigentes.

Además, fue necesario realizar las reparaciones locales de los elementos dañados. También mencionaron aplicar un programa de mantenimiento integral con el fin de evitar el deterioro de los elementos estructurales. En algunos casos se recomendó un estudio de nivelación topográfica, si presentaba alguna inclinación.

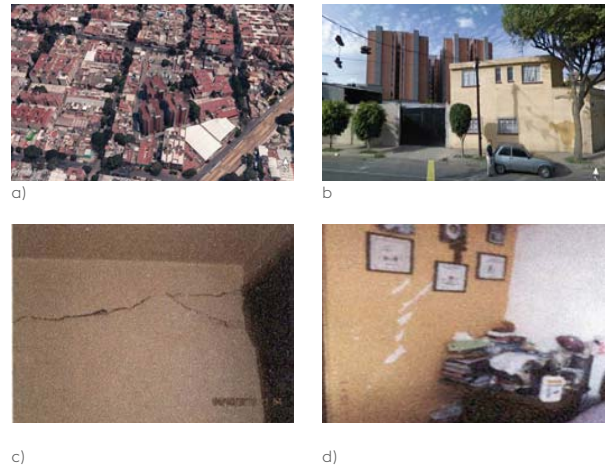
Este ejemplo de daño medio revisa el dictamen de un inmueble ubicado en Av. Felipe Carrillo Puerto no. 206, col. Anáhuac, en la Alcaldía Miguel Hidalgo. Es un edificio de 10 niveles sobre el nivel de banqueta, con uso habitacional. Cuenta con 120 departamentos. Está cimentado a base de celdas de cimentación. Está estructurado a base de columnas y travesaños de concreto. El sistema de entrepiso es a base de losa maciza y los muros son de mampostería.

Se observaron grietas en muros y muros de escaleras, los daños más perceptibles se encontraron desde planta baja hasta el nivel 4. Además, en muros interiores y exteriores se observó desprendimiento de acabados. Se presentaron daños severos en elementos no estructurales únicamente.

Figura 3.30 Edificio considerado de daño medio: (a) Vista aérea del edificio (Abril 2017) (Imagen obtenida de <https://bit.ly/2CxYQVV>), (b) Fachada norte y oriente del edificio previo al sismo (Abril 2017) (Imagen obtenida de <https://bit.ly/2CxYQVV>), (c) Grietas existentes en muros (Abril 2018) (Imagen obtenida de: <https://bit.ly/2CxYQVV>), (d) años en acabados en muros. (Abril 2018) (Imagen obtenida de: <https://bit.ly/2CxYQVV>)

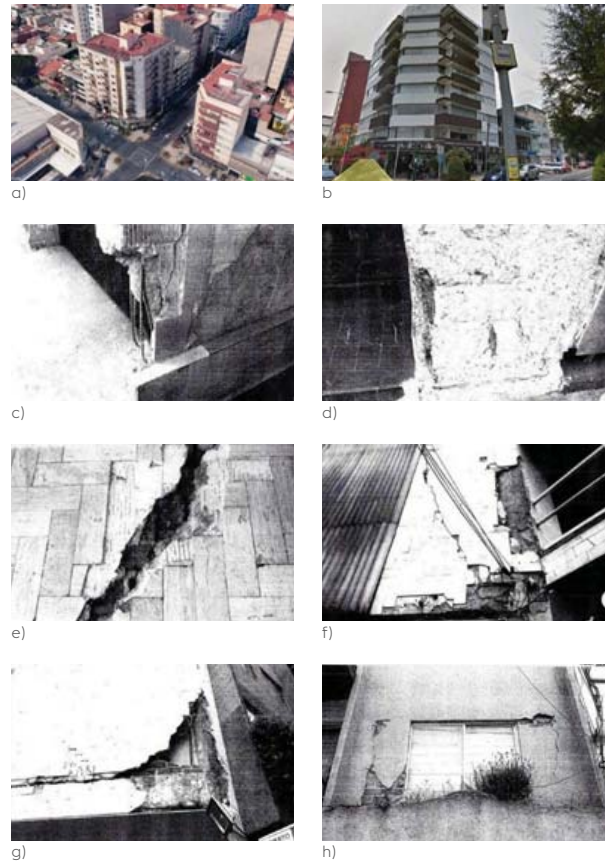
El inmueble había estado presentando un mantenimiento aceptable a lo largo de su historia, sin embargo, se observó que había sufrido asentamientos diferenciales por lo cual el edificio presentó un desplomo hacia el nororiente. A raíz del sismo se observaron daños en los muros de las fachadas, los cuales presentaron grietas, fisuras, caída de acabados, así como pérdida de piezas, vidrios rotos y cancelles dañados. En cerramientos, columnas y muros de concreto se apreciaron fisuras, grietas de 2 a 4 mm, desconchamiento, exposición del armado, en algunos casos se apreciaron estribos con separaciones mayores a 50 cm. En las banquetas se apreciaron grietas. Es probable que el desplomo se hubiera incrementado después del movimiento telúrico. Además, se observó que las separaciones en las juntas de colindancias eran escasas, por lo que se generó golpeteo en el evento sísmico.

Figura 3.32 Edificio considerado de alto riesgo: (a) Vista aérea del edificio (Abril 2017) (Imagen obtenida de: <https://bit.ly/9Kze2W9>), (b) Fachada norte y oriente del edificio previo al sismo (Abril 2017) (Imagen obtenida de: <https://bit.ly/2R19e9L>), (c) Colapso de columnas de planta baja debido al deficiente confinamiento del núcleo de concreto en su base (Abril 2018), (d) Exposición del armado en columnas de concreto (Abril 2018), (e) Grietas en pisos (Abril 2018), (f) Grietas en muros y desprendimiento de acabados dejando expuesto el acero de refuerzo en traves y muros (Abril 2018), (g) Desconchamiento de concreto dejando expuesto el acero de refuerzo en traves y muros (Abril 2018), (h) Grietas en muros de mampostería y desprendimiento de acabados de yeso (Abril 2018) (las imágenes de los interiores se obtuvieron del dictamen estructural consultado en: <https://bit.ly/2Rg1jvs>)

La estructura es de planta baja flexible por lo que se recomendó la revisión numérica de los desplazamientos laterales ante carga sísmica para verificar que no excedieran los límites reglamentarios vigentes.

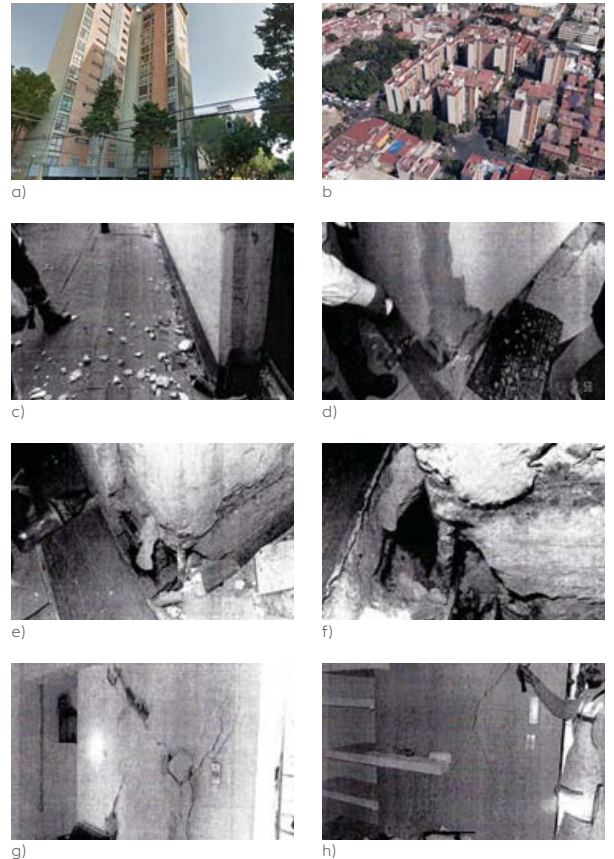
Para ejemplificar este estado de daño se presenta un inmueble con dirección Doctor Rafael Lucio 103 edificio A3 (Osa mayor), colonia Doctores, constituido por 2 torres de 15 niveles con uso habitacional, con irregularidad en planta en forma de "L", con junta de construcción en el cubo de escaleras.

La estructuración se observó a base de columnas y trabes de concreto armado, con muros de rigidez del mismo material y muros de mampostería. Los dos cuerpos presentaron un desplomo superior al límite permisible establecido por el Reglamento de Construcciones (67 cm > 18 cm). El desplomo de cuerpo sur hacia el sur y el cuerpo norte hacia el norte era muy visible, situación que generó importantes separaciones en el cubo de escaleras. Derivado del movimiento telúrico, se incrementó la pérdida de verticalidad, además de ocasionar daños severos en muros de mampostería, con el riesgo de caídos hacia la vía pública.

La cimentación excedió la capacidad de carga en los pilotes de fricción bajo los muros de rigidez, generando una rotación en el cajón de cimentación, ocasionando levantamientos del cajón respecto del nivel de banqueta y fracturas en extremos de los muros de rigidez con varillas expuestas. El número de personas desalojadas en dicho edificio fue de aproximadamente 225.

Figura 3.35 Edificio considerado de muy alto riesgo: (a) Fachada suroriental del edificio previo al sismo (Abril 2017) (Imagen obtenida de: <https://bit.ly/2TzsthO>), (b) Vista aérea de los edificios (Abril 2017) (Imagen obtenida de: <https://bit.ly/2TzsthO>), (c) Desprendimiento de acabados en muros de mampostería, que generan caídos hacia la vía pública (octubre 2017), (d) Fracturas en muros de mampostería, que dejan expuestas las varillas (octubre 2017), (e) Fracturas en muro de rigidez que deja expuestas las varillas (octubre 2017), (f) Detalle de las varillas expuestas en los muros de rigidez (octubre 2017), (g) Grietas en forma de "X" en muros de rigidez (octubre 2017), (h) Grietas en forma de "X" en muros de mampostería (octubre 2017) (las imágenes de los interiores se obtuvieron del dictamen estructural consultado en: <https://bit.ly/2K1TNck>)

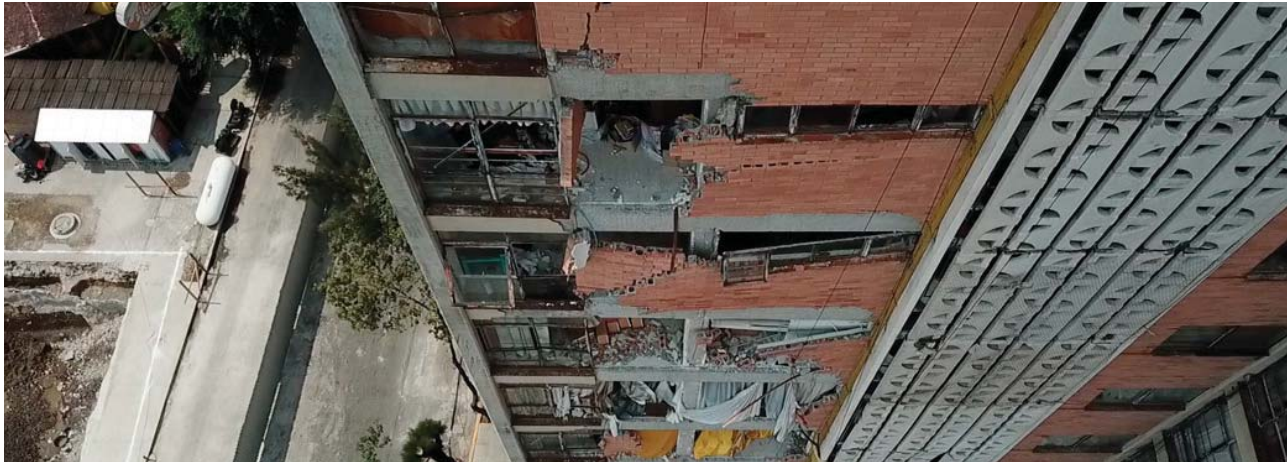
Figura 3.36 Vista de una de las torres de los "Soldominios" después del sismo de 2017. Créditos fotográficos: Isabel Mateos para la página web: Mexicanos contra la corrupción. (imagen obtenida de: <https://bit.ly/2wZP1kB>)

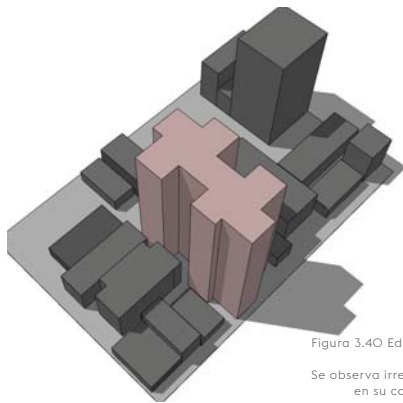
Figura 3.40 Edificio que presentó daño alto (DS3) de 10 niveles. Se observa irregularidad con entrantes y salientes en su configuración geométrica en planta.

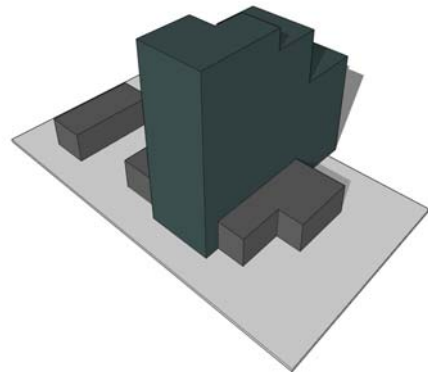
Figura 3.42 Edificio de 10 niveles que presentó daño muy alto (DS4). Durante la inspección de banqueta se observó que la planta baja se utilizaba para estacionamiento, es decir, tenía planta baja débil, además, irregularidad en planta con los edificios en forma de "L" e irregularidad en elevación en forma de escalonamiento.

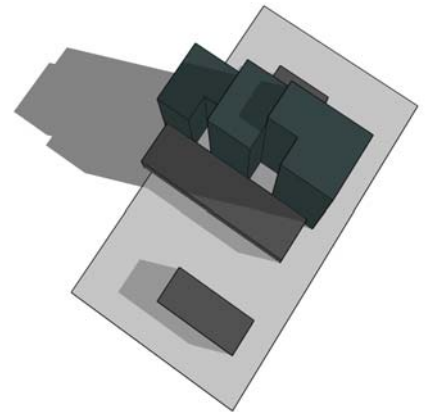
Figura 3.41 Edificio de 10 niveles que presentó daño muy alto (DS4). El edificio presentó golpeteo con el inmueble colindante. Además se observó irregularidad en planta con forma de semicírculo y un saliente. En la evaluación visual se observó que presentaba efecto de columna corta y adicionalmente su localización es en esquina.

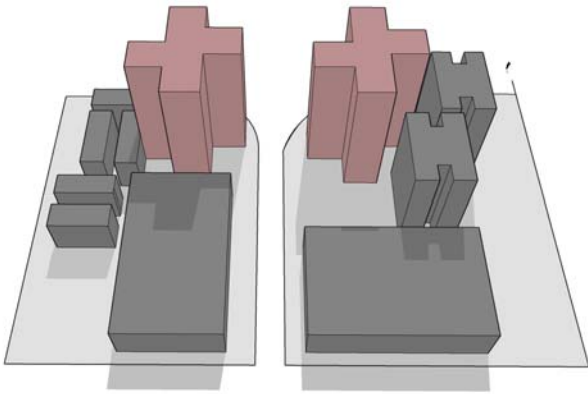
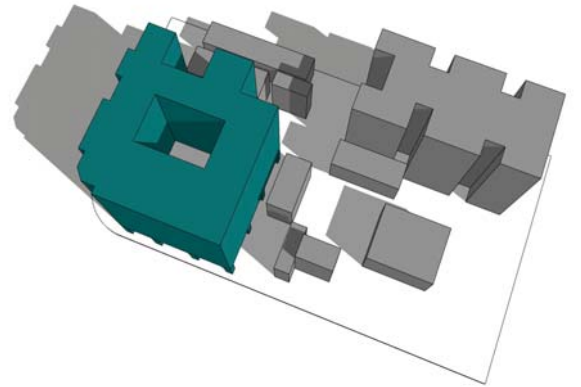
Figura 3.44 Edificio de 9 niveles que en 1985 tenía 5. El inmueble se dictaminó con daño alto y presentó planta baja débil al utilizarla como estacionamiento, irregularidad en planta al tener un patio central y salientes del edificio, además es un edificio localizado en esquina.

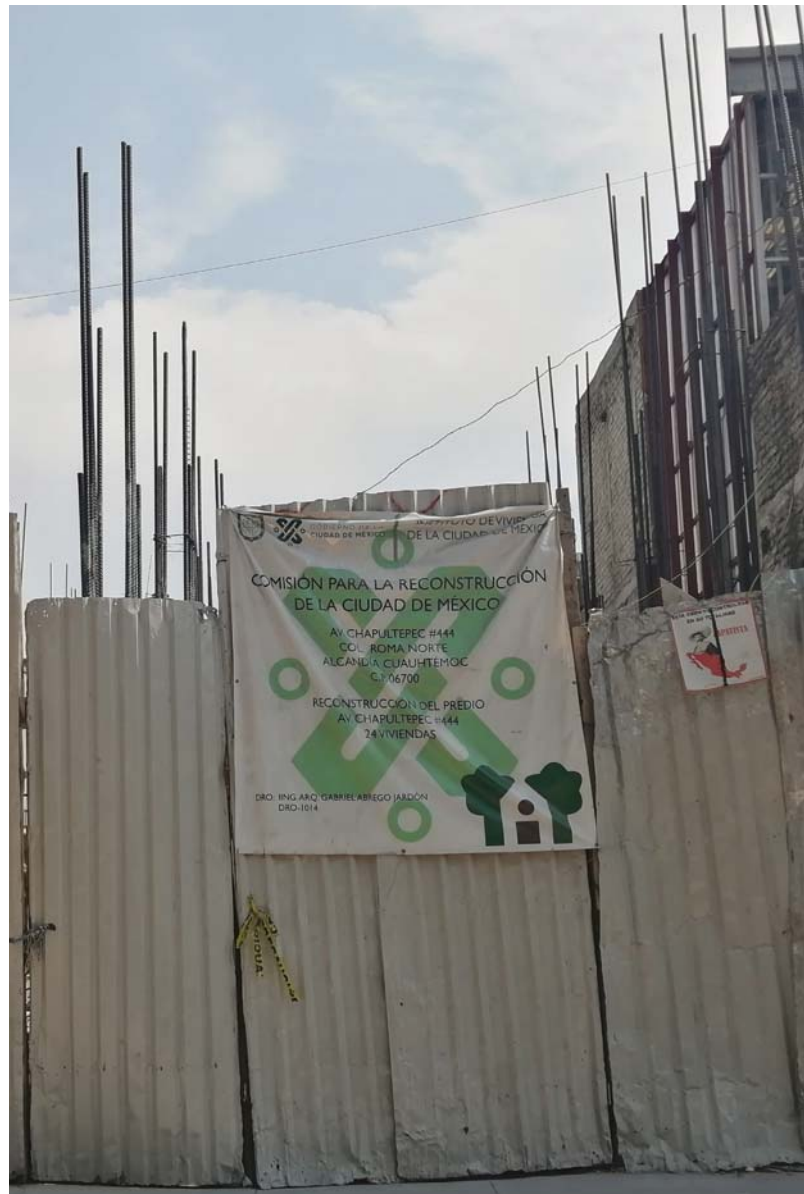
Figura 3.47 Estado de un edificio en Av. Chapultepec a dos años y medio de la ocurrencia del sismo de 2019 que estaba destinado a reconstrucción. Créditos fotográficos: Vania Catalán, Marzo de 2020.

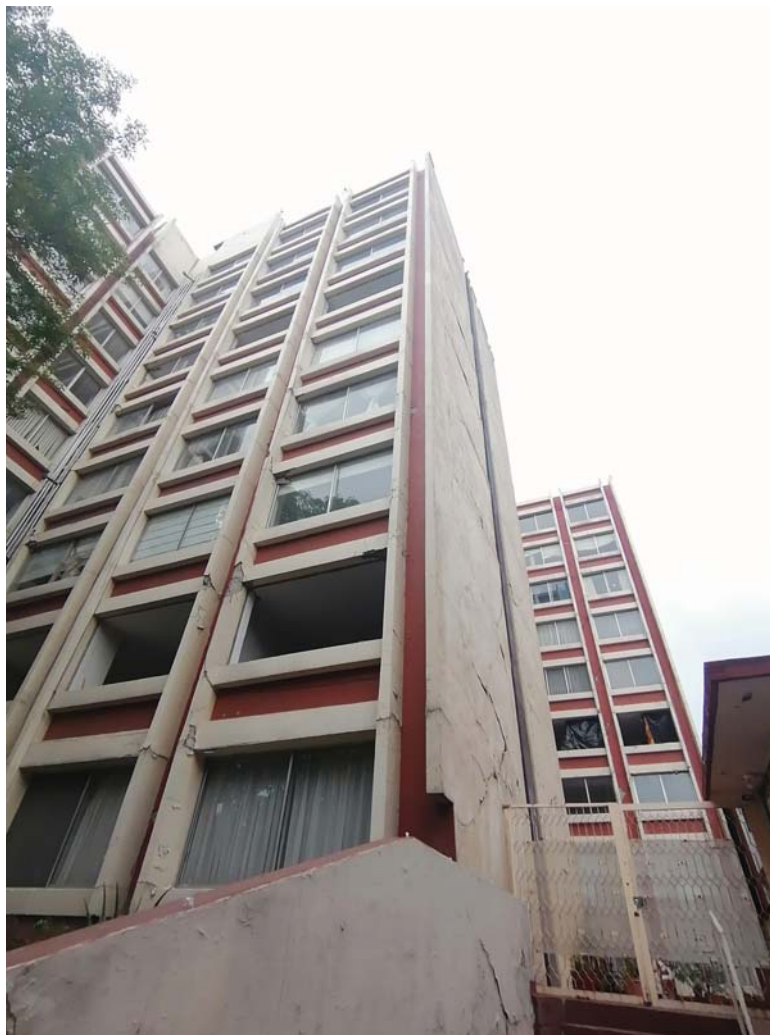
Figura A.1 Fachada del edificio habitacional Aguascalientes 12 a dos años y medio del evento sísmico. Créditos fotográficos: Vania Catalán, Marzo de 2020

Está estructurado a base de columnas de concreto armado y losas planas aligeradas. La edificación presentó afectaciones en columnas del nivel de sótano hasta el tercer nivel, las cuales constan de grietas y fisuras con formación diagonal, afectando toda la sección transversal del elemento.

El edificio además, presentó daños en los muros diafragma cabeceros de fachada de mampostería que mostraron fracturas, el cubo de escaleras, así como en algunos muros divisorios de mampostería exterior.

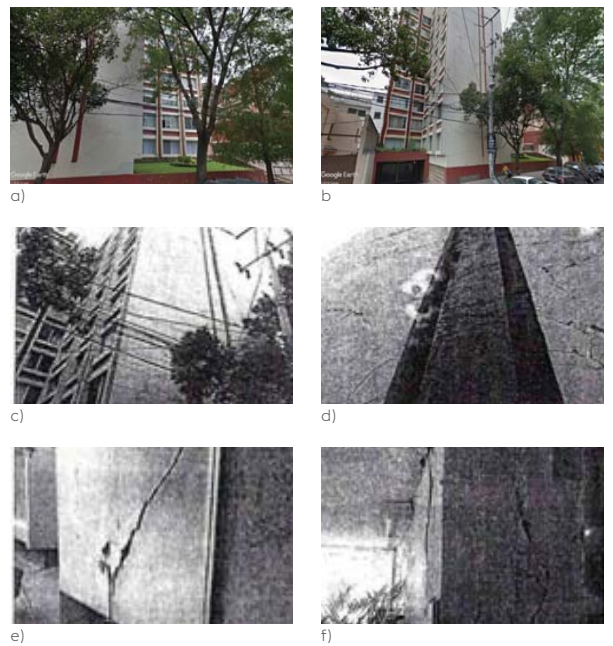
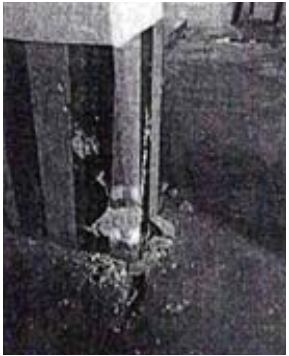
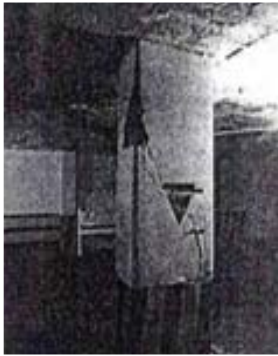
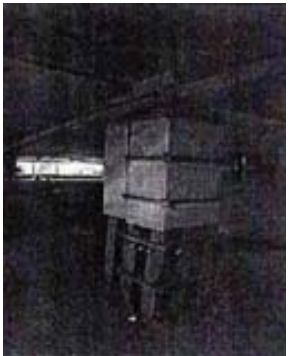
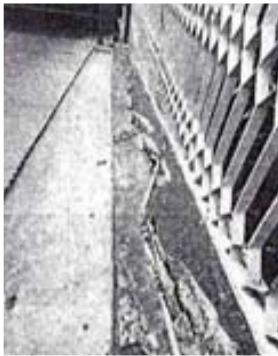
Figura A.3. Edificio considerado de Riesgo Alto: (a) Fachada norte previa al sismo (Imagen obtenida de: <https://bit.ly/2ALCdOt>), (b) Vista exterior de sótano. Acceso vehicular previo al sismo (Imagen obtenida de: <https://bit.ly/2ALCdOt>), (c) Fachada norte con daños presentados después del sismo (Noviembre 2017) (Imagen obtenida de <https://bit.ly/2zuMYII>), (d) Detalle de fracturas en los muros diafragma de fachadas (Noviembre 2017) (Imagen obtenida de <https://bit.ly/2zuMYII>), (e) Grieta diagonal en muro interior (Noviembre 2017) (Imagen obtenida de <https://bit.ly/2zuMYII>), (f) Grietas en columnas que van desde nivel de sótano hasta tercer nivel (Noviembre 2017) (Imagen obtenida de <https://bit.ly/2zuMYII>), (g) Desconchamiento de concreto en muro de planta baja (Noviembre 2017) (Imagen obtenida de <https://bit.ly/2zuMYII>), (h) ????, (i) Desconchamiento de concreto en columnas (Noviembre 2017) (Imagen obtenida de <https://bit.ly/2zuMYII>), (j) Grietas en columnas de sótano en forma diagonal (Noviembre 2017) (Imagen obtenida de <https://bit.ly/2zuMYII>), (k) Falla de columna en sótano (Noviembre 2017) (Imagen obtenida de <https://bit.ly/2zuMYII>), (l) Agrietamiento del suelo (Noviembre 2017) (Imagen obtenida de <https://bit.ly/2zuMYII>)

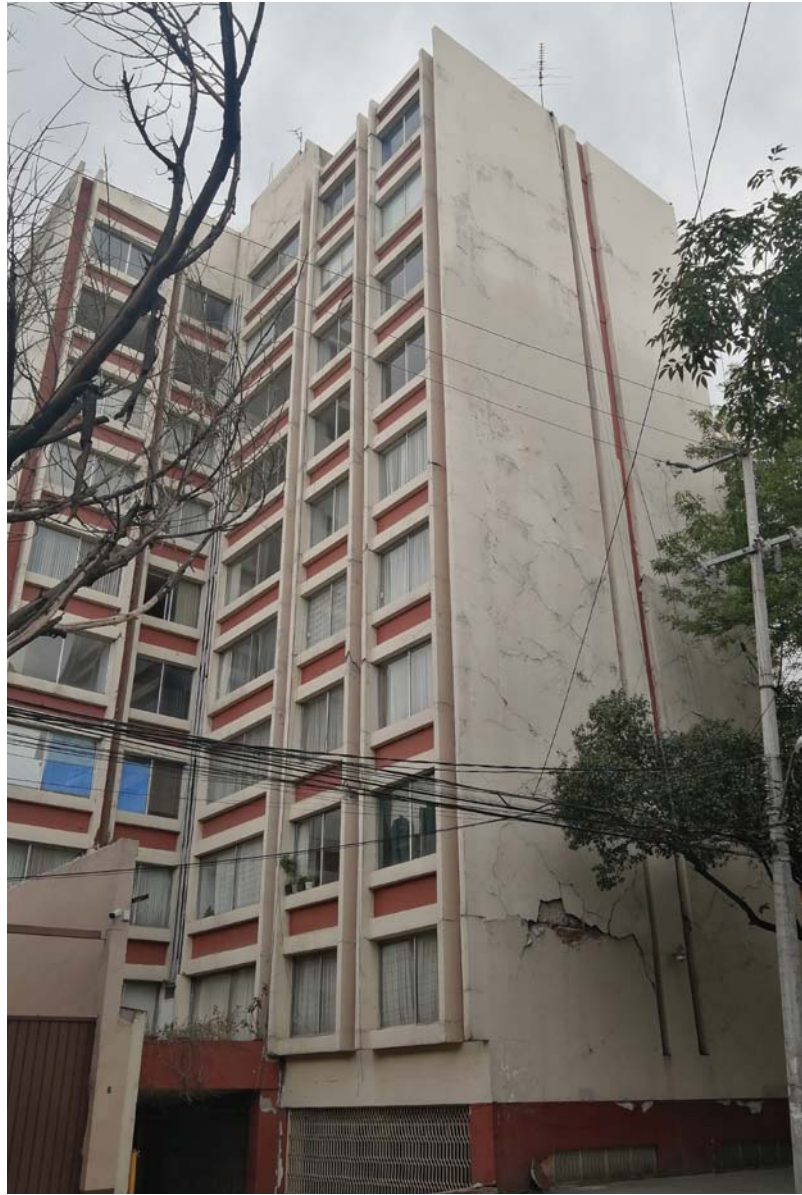
Figura A.4 Estado del edificio a dos años y medio del evento sísmico de 2017. Créditos fotográficos: Vania Catalán, Marzo de 2020.

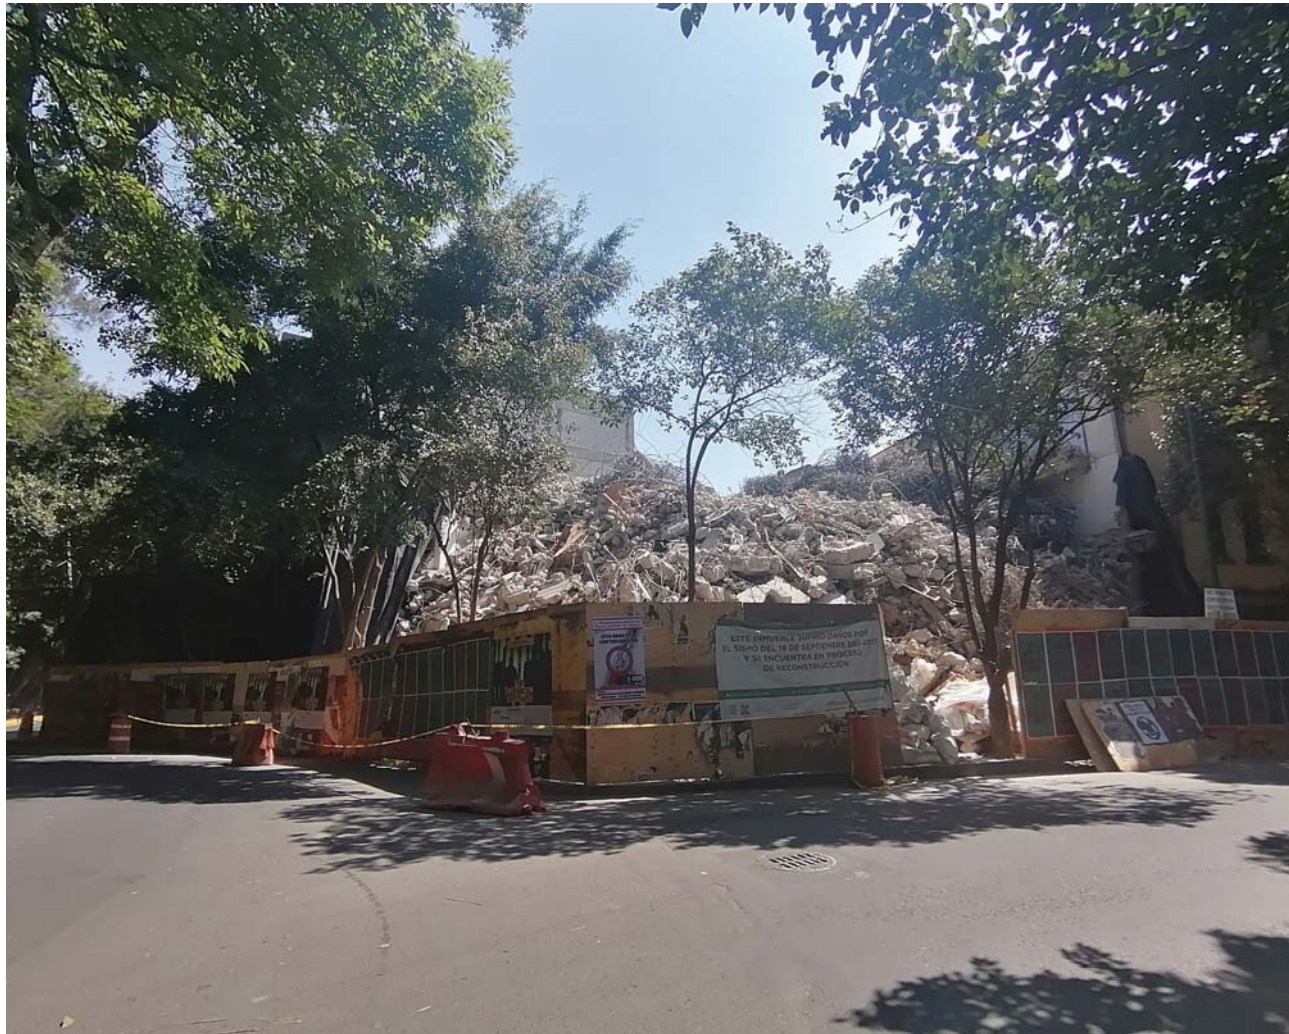
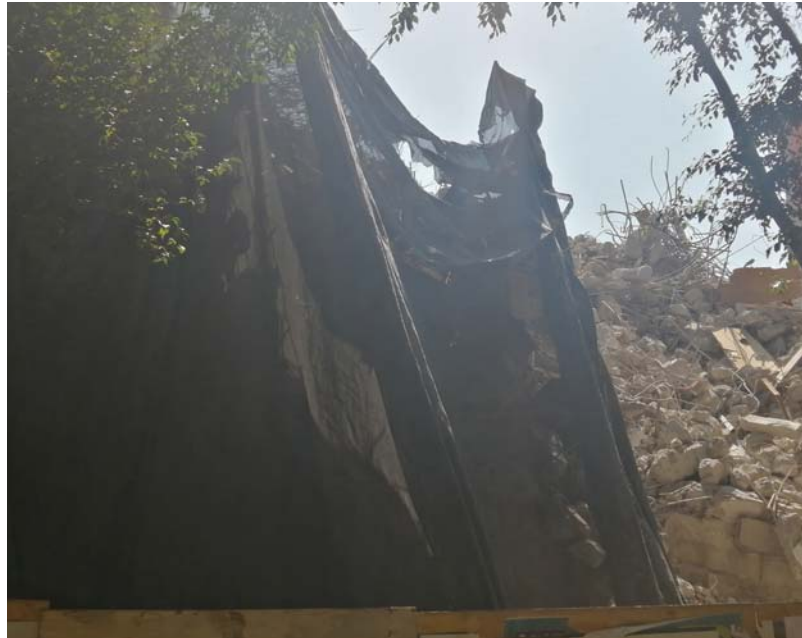
Figura A.5 Trabajos de demolición  
del edificio. Créditos fotográficos:  
Vania Catalán, Marzo de 2020.

De acuerdo con las evaluaciones post sísmicas realizadas al edificio, manifestó un desplome ligero hacia la colindancia norponiente, así como la falta de mantenimiento durante varios años.

Figura A.6 Trabajos de demolición del edificio. Créditos fotográficos: Vania Catalán, Marzo de 2020.

A raíz del sismo de septiembre de 2017, el edificio presentó grandes desplazamientos y distorsiones de entrepiso debido a su tipo de estructuración irregular, losa plana y planta flexible, lo que ocasionó severos esfuerzos de torsión en los elementos estructurales, ocasionando que los muros de mampostería presentaran fracturas diagonales en forma de "X", verticales y horizontales, que en algunos casos ocasionaron colapsos parciales de los mismos hacia el interior de la edificación, lo cual es debido a la interacción de los muros con la estructura, también se generaron severos desprendimientos de acabados en todos los niveles del edificio.

Se llegó a la determinación de solicitar a la Secretaría de Desarrollo Urbano y Vivienda llegar a la reconstrucción del condominio vía demolición.

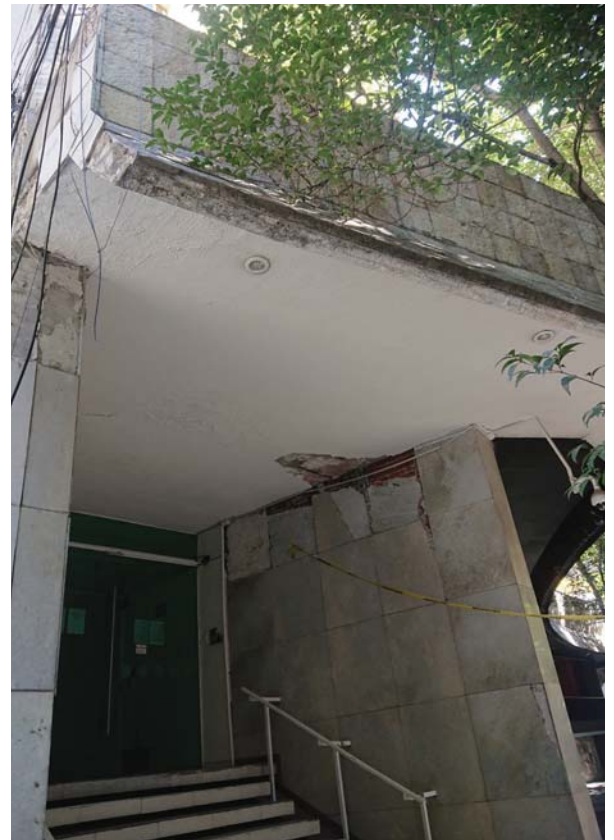
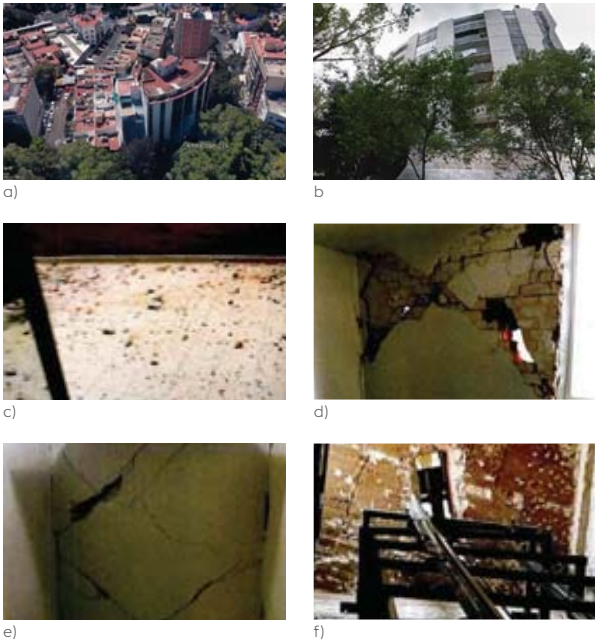
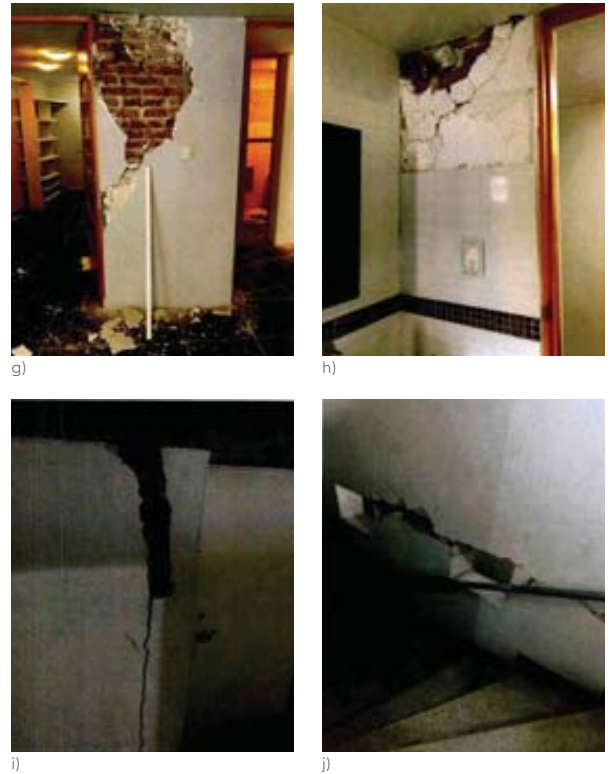
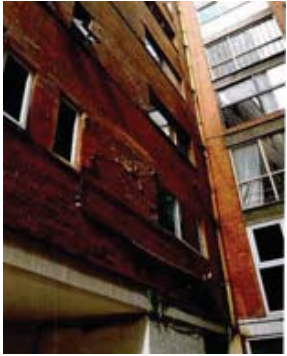
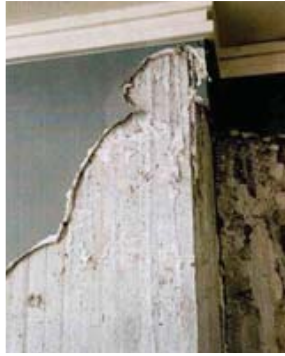
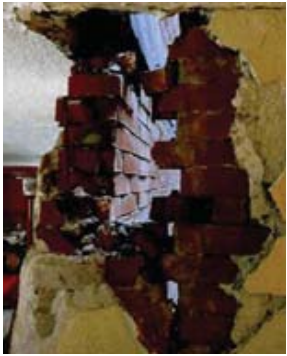
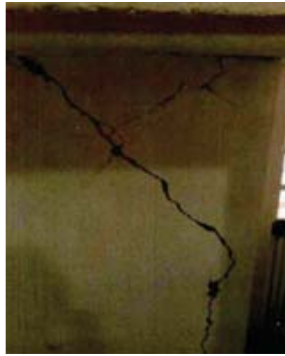
Figura A.8. Edificio considerado para demolición: (a) Vista aérea del edificio. Planta irregular en forma de semicírculo (Imagen obtenida de: <https://bit.ly/2RzkXRx>), (b) Fachada oriente previa al sismo (Imagen obtenida de: <https://bit.ly/2RzkXRx>), (c) Pedacería de mampostería en patios después del sismo (Noviembre 2017) (Imagen obtenida de: <https://bit.ly/2RyeTJ2>), (d) Detalle de fracturas en "X" en los muros diafragma (Noviembre 2017) (Imagen obtenida de: <https://bit.ly/2RyeTJ2>), (e) Grietas en muros interiores (Noviembre 2017) (Imagen obtenida de: <https://bit.ly/2RyeTJ2>), (f) Daños en cubo de circulaciones verticales. Elevador. (Noviembre 2017) (Imagen obtenida de: <https://bit.ly/2RyeTJ2>), (g) Desprendimientos de acabados (Noviembre 2017) (Imagen obtenida de: <https://bit.ly/2RyeTJ2>), (h) Desprendimientos de acabados (Noviembre 2017) (Imagen obtenida de: <https://bit.ly/2RyeTJ2>), (i) ???, (j) Daño en cubo de circulaciones verticales. Escaleras. (Noviembre 2017) (Imagen obtenida de: <https://bit.ly/2RyeTJ2>), (k) Golpeteo con edificios colindantes (Noviembre 2017) (Imagen obtenida de: <https://bit.ly/2RyeTJ2>), (l) Desprendimiento de acabados en columnas (Noviembre 2017) (Imagen obtenida de: <https://bit.ly/2RyeTJ2>), (m) ???, (n) Grietas en "X" en muros interiores divisorios. (Noviembre 2017) (Imagen obtenida de: <https://bit.ly/2RyeTJ2>)

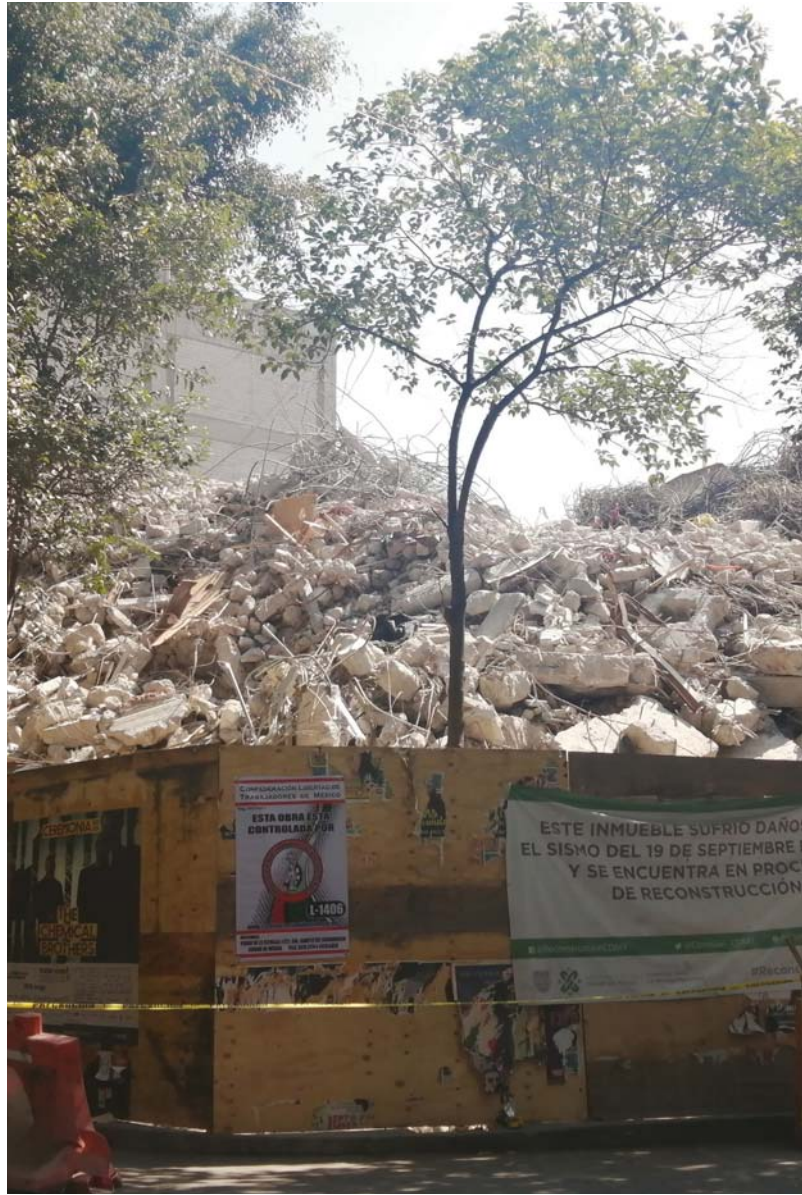
Figura A.9 . Trabajos de demolición del edificio. Créditos fotográficos: Vania Catalán, Marzo de 2020.

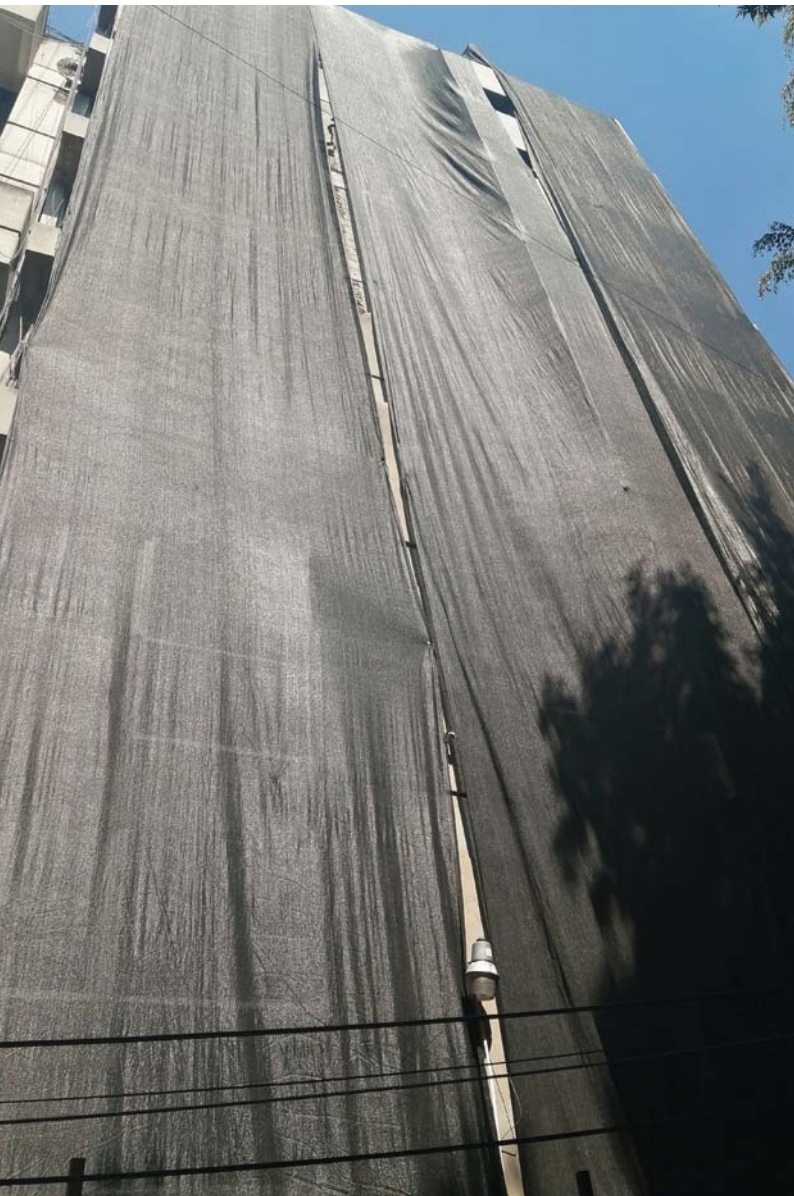
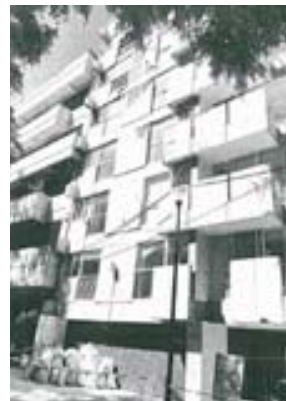
El edificio estructurado a base de columnas de concreto armado y losas planas aligeradas, sufrió afectaciones a causa del golpeteo con el edificio colindante (Ámsterdam 228), fracturando muros de mampostería en los niveles sexto, séptimo y octavo, teniendo además agrietamientos y fracturas en los confinamientos de concreto armado.

Presentó desprendimiento de aplanados de los muros de la fachada principal. Finalmente el edificio se solucionó vía reconstrucción.

Figura A.11 Edificio considerado de alto riesgo: (a) Fachada oriente previa al sismo (Imagen obtenida de: <https://bit.ly/2PbjLHj> ),(b) Vista aérea del edificio (Imagen obtenida de: <https://bit.ly/2PbjLHj> ) , (c) Vista de la fachada oriente posterior al sismo (Diciembre 2017) (Imagen obtenida de <https://bit.ly/2yUa5b8>)

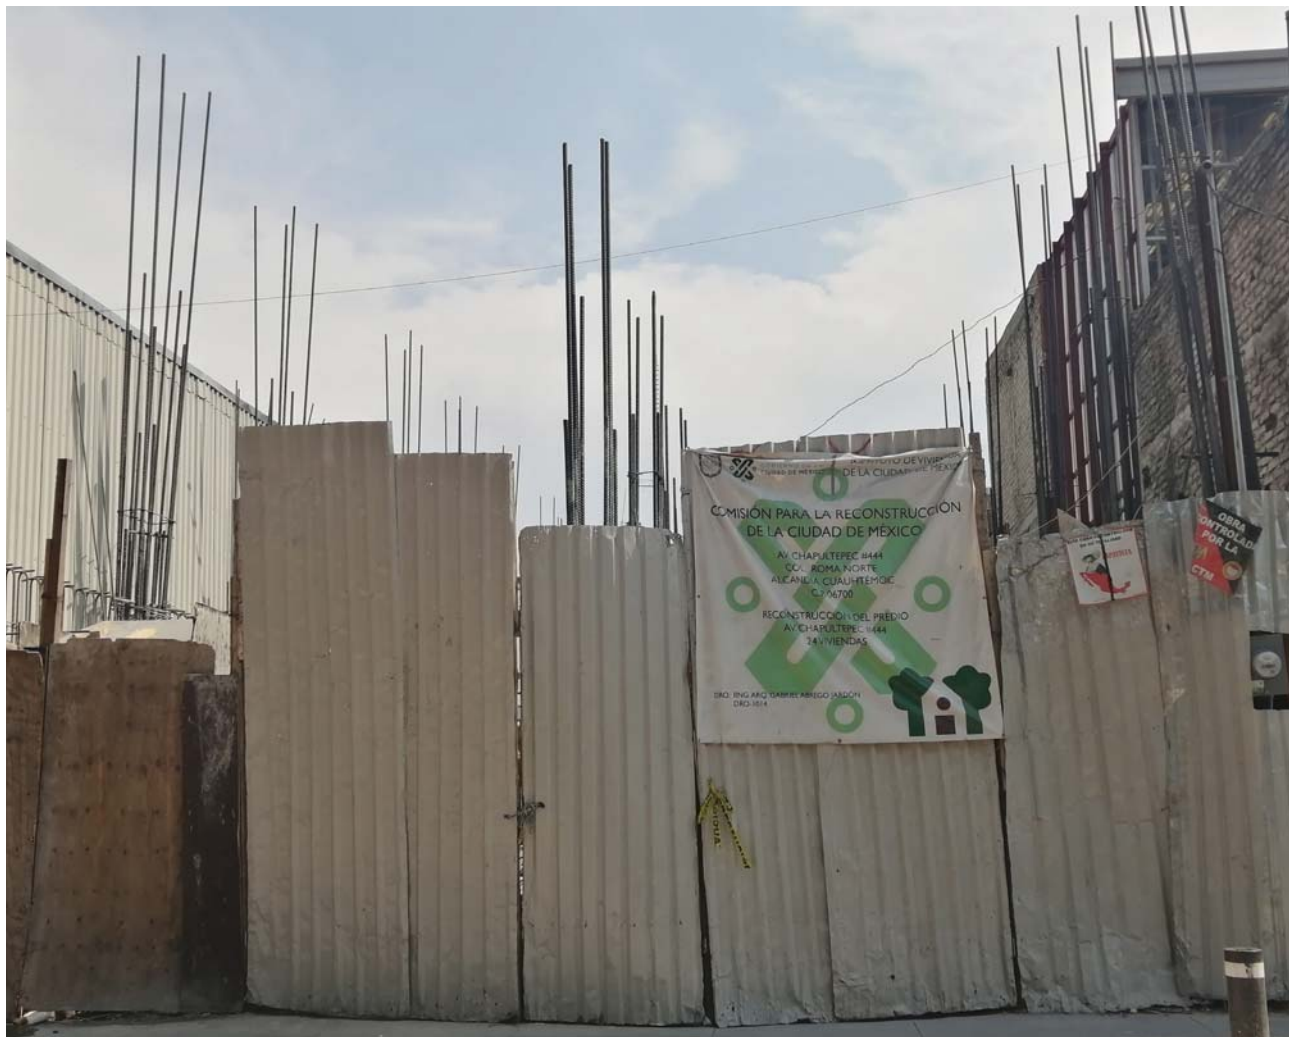
Figura A.13. Edificio en proceso de reconstrucción. Créditos fotográficos: Vania Catalán, Marzo de 2020.

Se trata de un inmueble con dirección Chapultepec 444, Colonia Roma Norte, que constaba de tres torres ligadas estructuralmente: la torre frontal era de 10 niveles, la segunda de 9 y se ubicaba al centro del terreno y la tercera torre contaba con seis niveles, en la parte posterior del predio. La planta baja estaba destinada a estacionamiento. La estructura del edificio era a base de marcos de concreto reforzado formados por columnas y losas planas como sistemas de entrepiso. Contaba con muros de mampostería en cubos de escaleras, colindancias y como muros divisorios en los departamentos. En cubos de iluminación y colindancias se observaron contraventeos de concreto, así como traveses de liga de los marcos. Posterior al sismo la estructura sufrió daños, como grietas en las columnas y dislocamientos de contraventeos de los primeros niveles, además de grietas y desprendimientos de acabados en los muros de mampostería. Se observó que las columnas en la dirección corta de la estructura presentan una escasa sección para resistir fuerzas horizontales. Además, dos niveles de la torre frontal de origen no fueron considerados en el proyecto original. La estructura del edificio era muy esbelta por lo que no cumplía con las condiciones de regularidad del Reglamento de Construcciones.

Finalmente el edificio se reconstruirá.

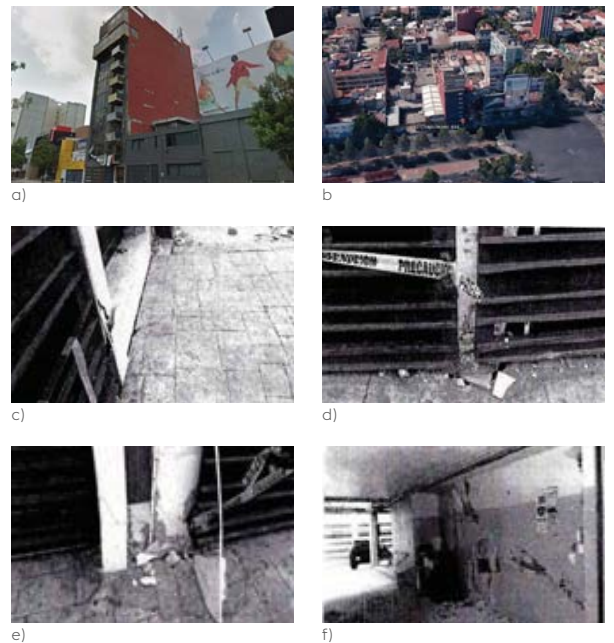
Figura A.14 Edificio considerado de alto riesgo: (a) Fachada norponiente previa al sismo (Imagen obtenida de: <https://bit.ly/2ALCdOt>), (b) Vista aérea del edificio (Imagen obtenida de <https://bit.ly/2ALCdOt>), (c) Daños en parte baja de columnas en fachada principal ??? (Noviembre 2017) (Imagen obtenida de <https://bit.ly/2AMP9mK>), (d) Fracturas en columnas de fachada principal (Noviembre 2017) (Imagen obtenida de <https://bit.ly/2AMP9mK>), (e) Daño en intersección de columna-piso en calle (Noviembre 2017) (Imagen obtenida de <https://bit.ly/2AMP9mK>), (f) Desprendimiento de acabados en muros divisorios de planta baja (Noviembre 2017) (Imagen obtenida de <https://bit.ly/2AMP9mK>), (g) Grietas en muros de mampostería en "X" (Noviembre 2017) (Imagen obtenida de <https://bit.ly/2AMP9mK>), (h) Desprendimientos de acabados en muros de mampostería de fachadas (Noviembre 2017) (Imagen obtenida de <https://bit.ly/2AMP9mK>), (i) ???, (j) ???, (k) Desprendimiento de acabados en muros de mampostería divisorios en interiores (Noviembre 2017) (Imagen obtenida de <https://bit.ly/2AMP9mK>), (l) Vista interior de los departamentos posterior al sismo (Noviembre 2017) (Imagen obtenida de <https://bit.ly/2AMP9mK>), (m) Daños en marcos de ventanas y desprendimiento de acabados en muros de colindancia de mampostería (Noviembre 2017) (Imagen obtenida de <https://bit.ly/2AMP9mK>), (n) Daño en columna y circulación horizontal (Noviembre 2017) (Imagen obtenida de <https://bit.ly/2AMP9mK>), (o) Daños en cubo de circulación vertical (Escaleras), (Noviembre 2017) (Imagen obtenida de <https://bit.ly/2AMP9mK>), (p) ??? (Noviembre 2017) (Imagen obtenida de <https://bit.ly/2AMP9mK>)
