Universidad Nacional Autónoma de México

**Factores arquitectónico-estructurales que influyeron en el daño severo de viviendas multifamiliares ante el sismo del 19 de septiembre de 2017 en la Ciudad de México**

Tesis teórica que para obtener el título de:  
Arquitecta

Ciudad Universitaria, CDMX, octubre 2020

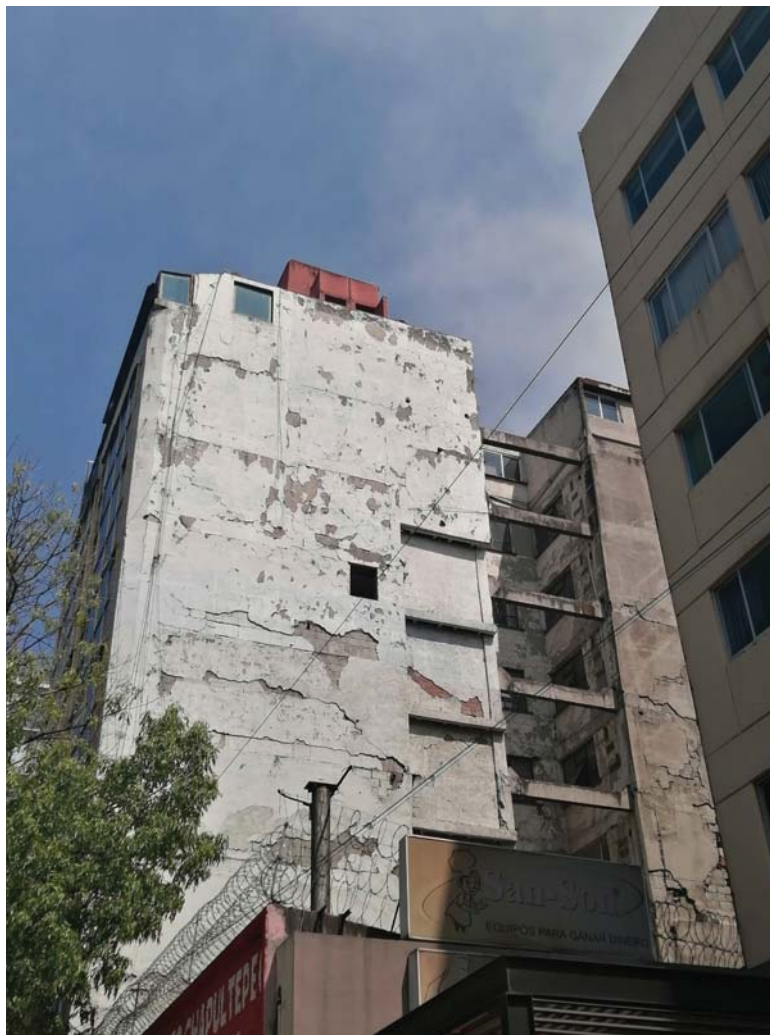
Figura A.15. Estado del edificio a dos años y medio del evento sísmico . Créditos fotográficos: Vania Catalán. Marzo de 2020.

En la azotea se colocó una estructura metálica de un anuncio espectacular de considerables dimensiones. A raíz del sismo, sufrió graves daños graves en los muros de mampostería al grado de ocasionar fracturas y colapsos parciales en las colindancias e interiores, quedando remanentes que podían desprenderse hacia las edificaciones vecinas. La estructura del edificio es irregular y tuvo fuertes desplazamientos laterales y torsiones por la irregularidad.

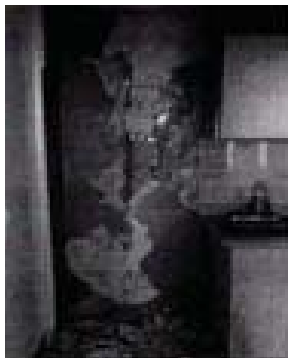
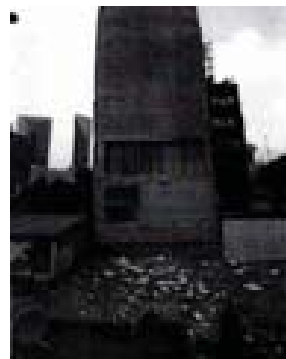
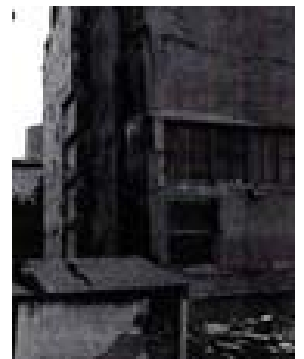
Figura A 16. Edificio considerado de alto riesgo: (a) Fachada norte previa al sismo (Imagen obtenida de: <https://bit.ly/2PfhomR>), (b) Vista aérea del edificio (Imagen obtenida de <https://bit.ly/2PfhomR>), (c) Desprendimiento de acabados en muros interiores (Noviembre 2017) (Imagen obtenida de <https://bit.ly/2PfhomR>), (d) Grietas en columnas (Noviembre 2017) (Imagen obtenida de <https://bit.ly/2PfhomR>), (e) Daños en columnas e interiores de departamentos (Noviembre 2017) (Imagen obtenida de <https://bit.ly/2PfhomR>), (f) Desprendimiento de acabados de muros (Noviembre 2017) (Imagen obtenida de <https://bit.ly/2PfhomR>), (g) Grietas de columnas en fachada norte (Noviembre 2017) (Imagen obtenida de <https://bit.ly/2PfhomR>), (h) Desprendimiento hacia edificaciones vecinas (Noviembre 2017) (Imagen obtenida de <https://bit.ly/2PfhomR>), (i) Vista exterior de la torre después del sismo, desprendimiento hacia edificaciones vecinas (Noviembre 2017) (Imagen obtenida de <https://bit.ly/2PfhomR>), (j) Vista exterior de la torre después del sismo, desprendimiento hacia edificaciones vecinas (Noviembre 2017) (Imagen obtenida de <https://bit.ly/2PfhomR>), (k) Daños en cubo de circulación vertical (escaleras) (Noviembre 2017) (Imagen obtenida de <https://bit.ly/2PfhomR>), (l) Vista del edificio desde el exterior hacia la fachada poniente (Noviembre 2017) (Imagen obtenida de: <https://bit.ly/2PfhomR>)

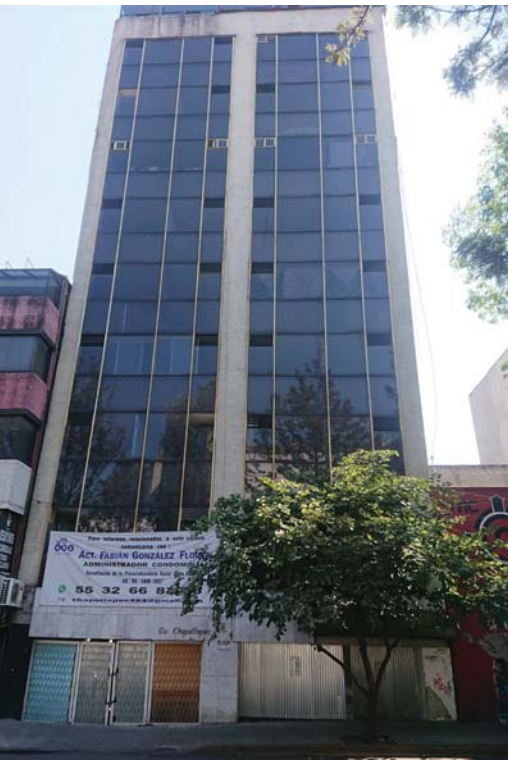
Figura A 17. Edificio deshabitado en espera de proyecto de reestructuración. Vista de fachada. Créditos fotográficos: Vania Catalán, Febrero de 2019.

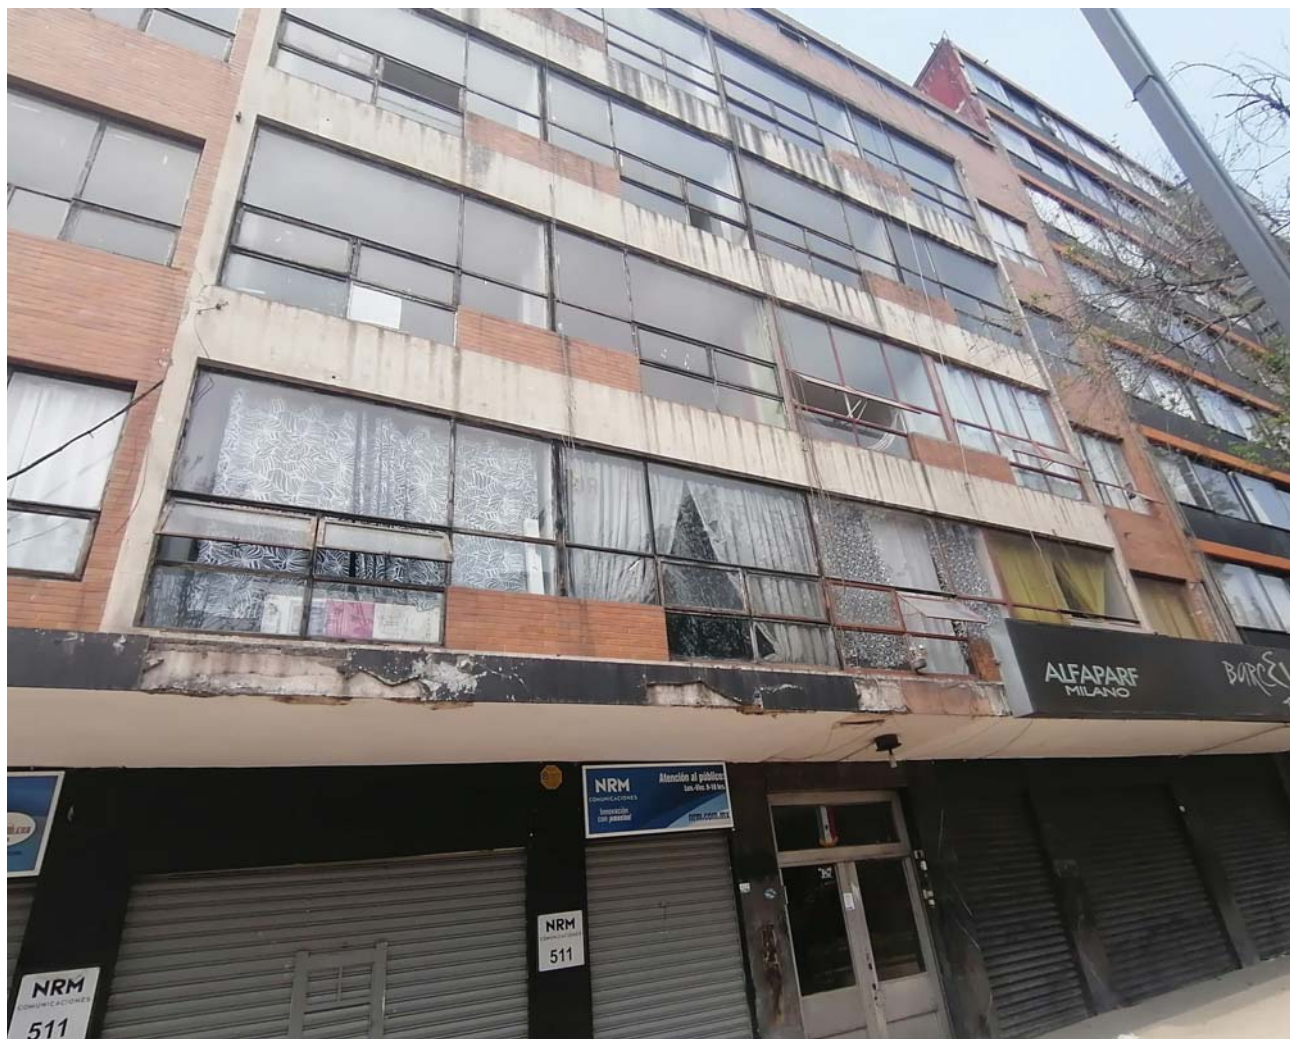
Figura A 19 Estado del edificio a dos años y medio del evento sísmico. Créditos fotográficos: Vania Catalán. Marzo de 2020.

Se trata de un inmueble con dirección Chapultepec 511, colonia Juárez, que fue construido para uso habitacional en 1970 en suelo zona III. Cuenta con 6 niveles. La planta baja estaba destinada a uso comercial. Está estructurado a base de columnas y trabes de concreto, los muros son a base de mampostería y el sistema de entrepiso que utiliza es losa maciza. El edificio se encuentra fuera de verticalidad aproximadamente 40 cm hacia el nororiente. Se observaron desprendimientos de los acabados en colindancia nororiente. Además, de que se encuentra parcialmente recargado en el edificio contiguo.

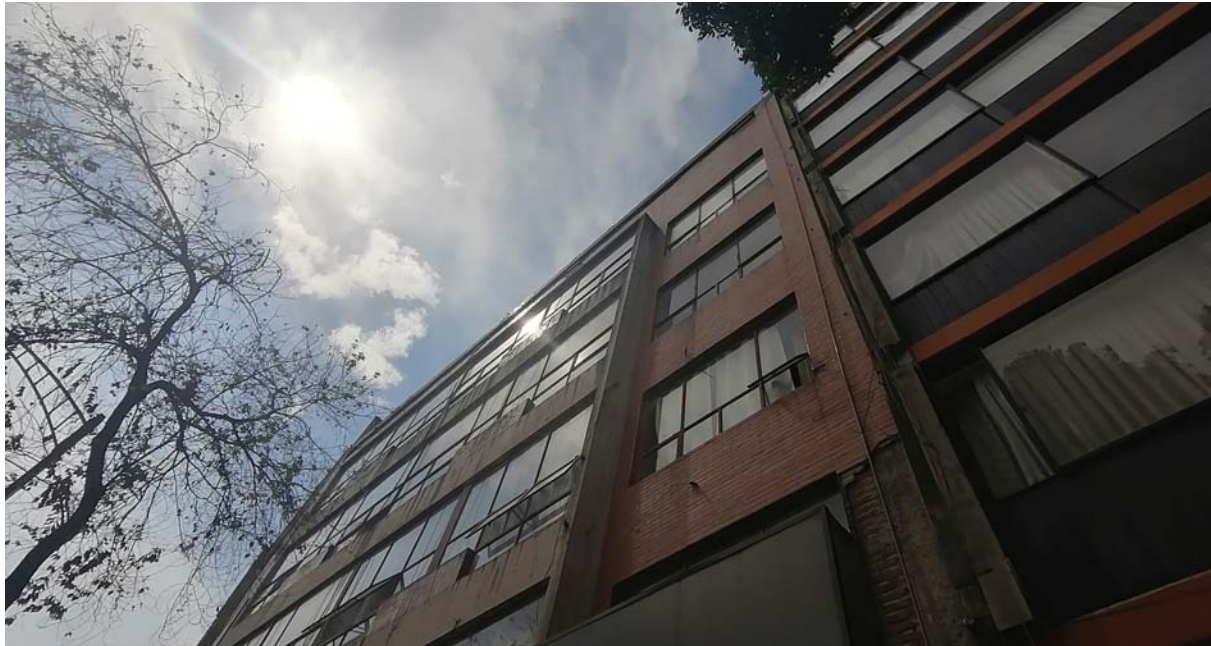
Figura A 20 Fotografía donde se observa que el edificio está recargado en su colindancia. Fachada del edificio. Créditos fotográficos: Vania Catalán. Marzo de 2020.

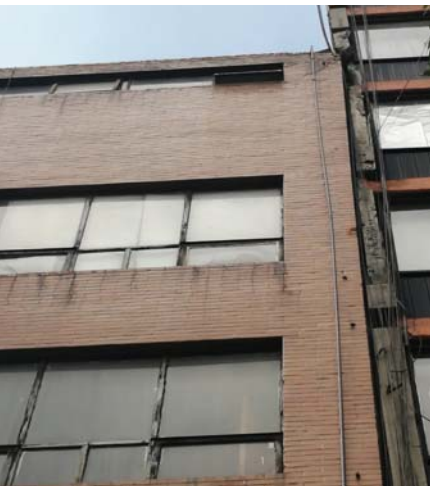
Figura A 21 Fotografía donde se observa el golpeteo que generó el sismo de 2017 entre el edificio de vivienda y su edificio vecino. Choque losa-entrepiso. Créditos fotográficos: Vania Catalán. Marzo de 2020.

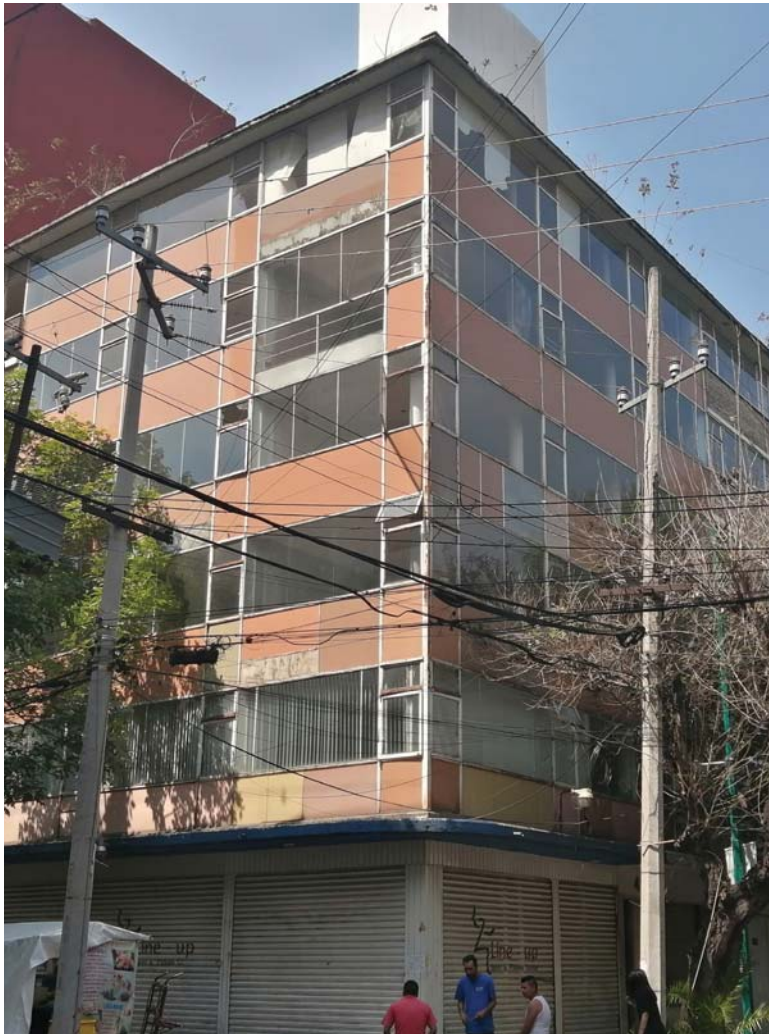
Figura A 23. Estado del edificio a dos años y medio del evento sísmico . Créditos fotográficos: Vania Catalán, Marzo de 2020.

Se trata de un inmueble con dirección Citlaltepec 45, colonia Hipódromo Condesa, que fue construido para uso habitacional y cambió el uso de suelo; ahora está destinado a uso mixto. Cuenta con 7 niveles. El edificio está estructurado a base de columnas de concreto armado y losas planas aligeradas. Después del sismo se observaron daños como fracturas y agrietamientos en columnas, dejando el acero expuesto con un exceso de pandeo, se apreció el refuerzo transversal formado por estribos con grandes separaciones y diámetro pequeño, lo que generó un escaso confinamiento. De igual manera los muros divisorios de mampostería presentaron fracturas en la mayoría de ellos.

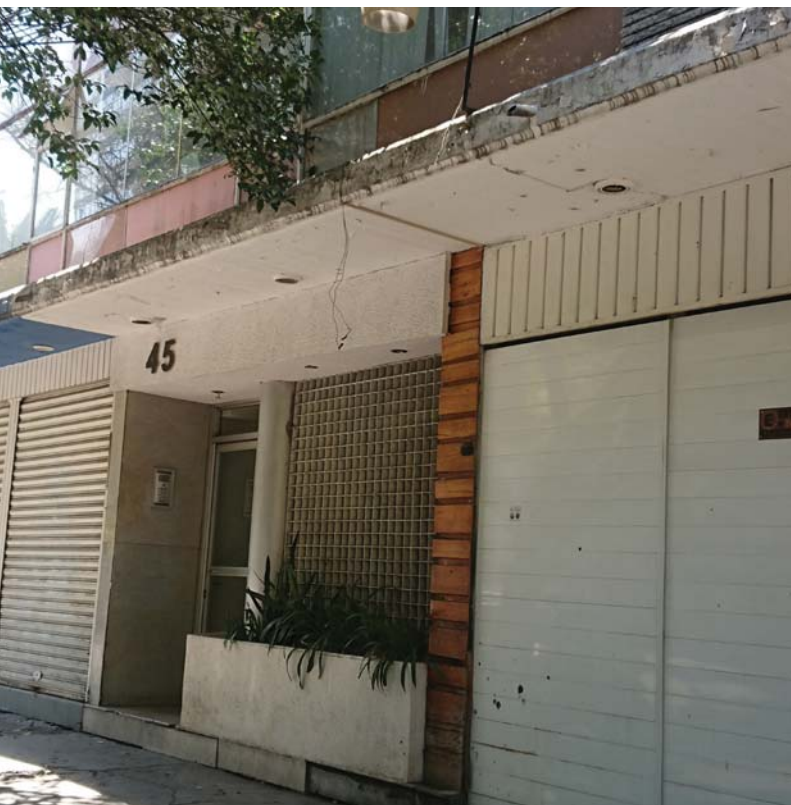
Figura A 24. Acceso vehicular y peatonal. Edificio deshabitado en espera de proyecto de reestructuración. Créditos fotográficos: Vania Catalán, Febrero de 2019

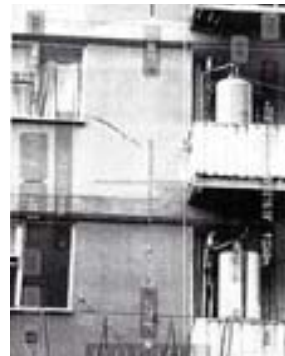
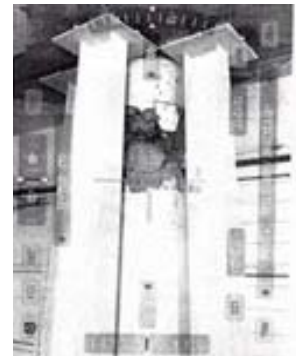
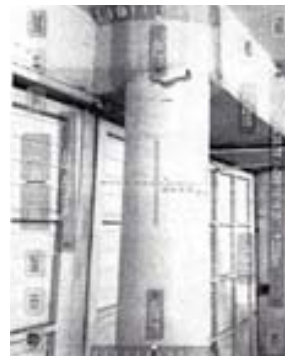
Figura A 25 Edificio considerado de alto riesgo: (a) Fachada surponiente del edificio previa al sismo. (Imagen obtenida de: <https://bit.ly/2Di7M-jW>), (b) Vista aérea del edificio. Planta regular en forma de "L" (Imagen obtenida de: <https://bit.ly/2Di7MjW>), (c) Grietas en fachada del edificio (Noviembre 2017) (Imagen obtenida de <https://bit.ly/2B35aFo>), (d) Daños en columnas de concreto que dejan expuesto el acero de refuerzo (Noviembre 2017) (Imagen obtenida de <https://bit.ly/2B35aFo>), (e) Daños en columnas de concreto armado (Noviembre 2017) (Imagen obtenida de <https://bit.ly/2B35aFo>), (f) Grietas en diagonal en muros (Noviembre 2017) (Imagen obtenida de <https://bit.ly/2B35aFo>)

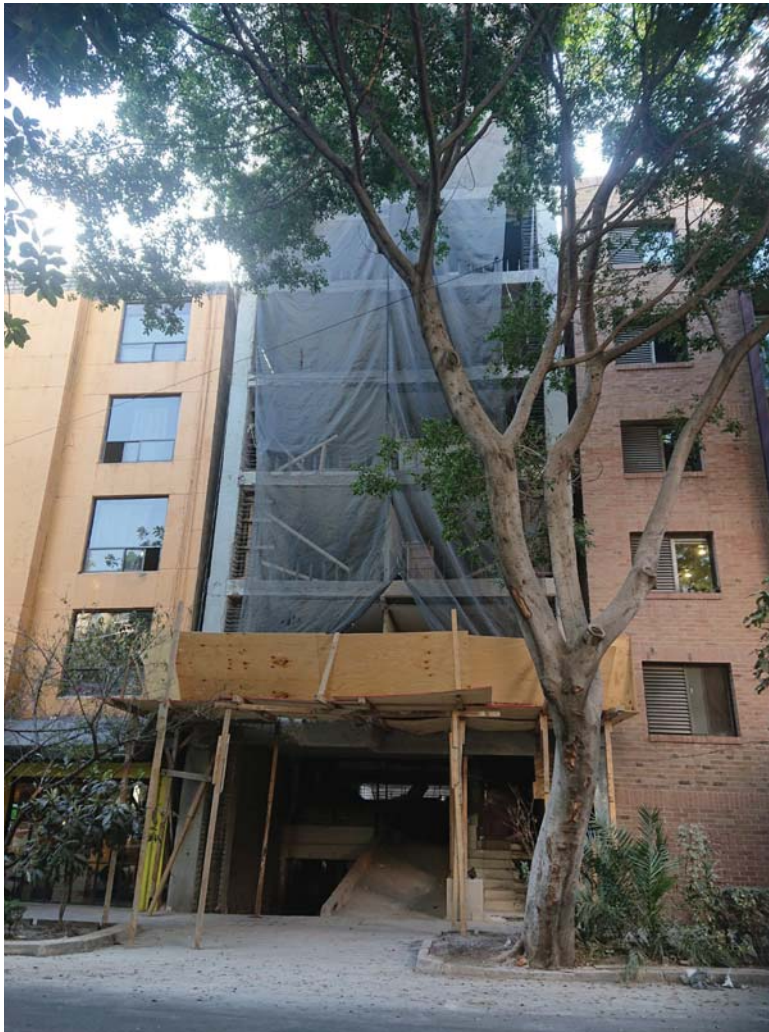
Figura A 26. Estado del proceso de rehabilitación del edificio de vivienda. Créditos fotográficos: Vania Catalán, Febrero de 2019.

No se encontraron afectaciones por humedad, salitre o fugas del sistema hidrosanitario, ni daños en la estructura principal, sin embargo se observaron agrietamientos diagonales en algunos de los muros divisorios de la mayoría de los niveles, así como también la caída de los repellados de la estructura principal y muros de mampostería.

Por una parte el edificio contaba con deformaciones laterales debido a una estructuración de planta baja flexible y al sistema de entrepiso a base de losas planas aligeradas.

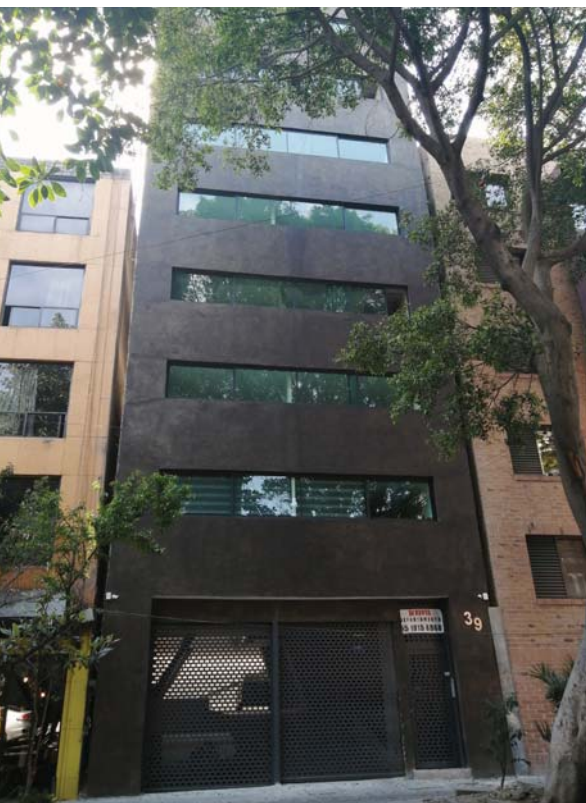
Figura A 27. Edificio rehabilitado completamente y habitado. Estado a dos años y medio del evento sísmico. Créditos fotográficos: Vania Catalán. Marzo de 2020.

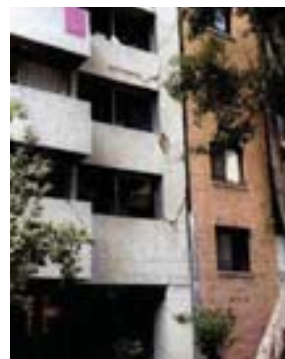
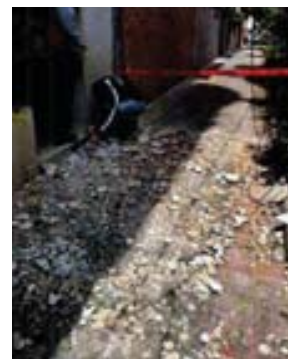
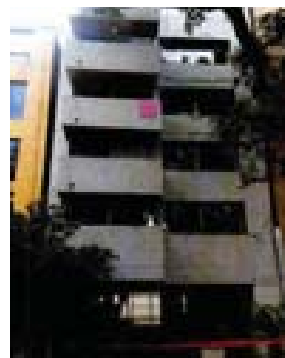
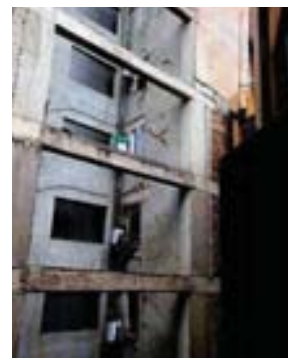
Figura A 28. Edificio considerado de alto riesgo: (a) Vista aérea del edificio (Abril 2017) (Imagen obtenida de: <https://bit.ly/2AbaFA2>) , (b) Fachada oriente del edificio previa al sismo. (Abril 2017) (Imagen obtenida de: <https://bit.ly/2AbaFA2>), (c) Daños en fachada y desprendimiento de acabados (Junio 2018) (Imagen obtenida de <https://bit.ly/2DT6VHF>), (d) Desprendimiento de repellado de estructura principal, (Junio 2018) (Imagen obtenida de <https://bit.ly/2DT6VHF>) , (e) Vista desde la calle con edificios vecinos. Deformaciones laterales. (Junio 2018) (Imagen obtenida de <https://bit.ly/2DT6VHF>) , (f) Daños en acabados y repellado de estructura principal (Junio 2018) (Imagen obtenida de <https://bit.ly/2DT6VHF>)

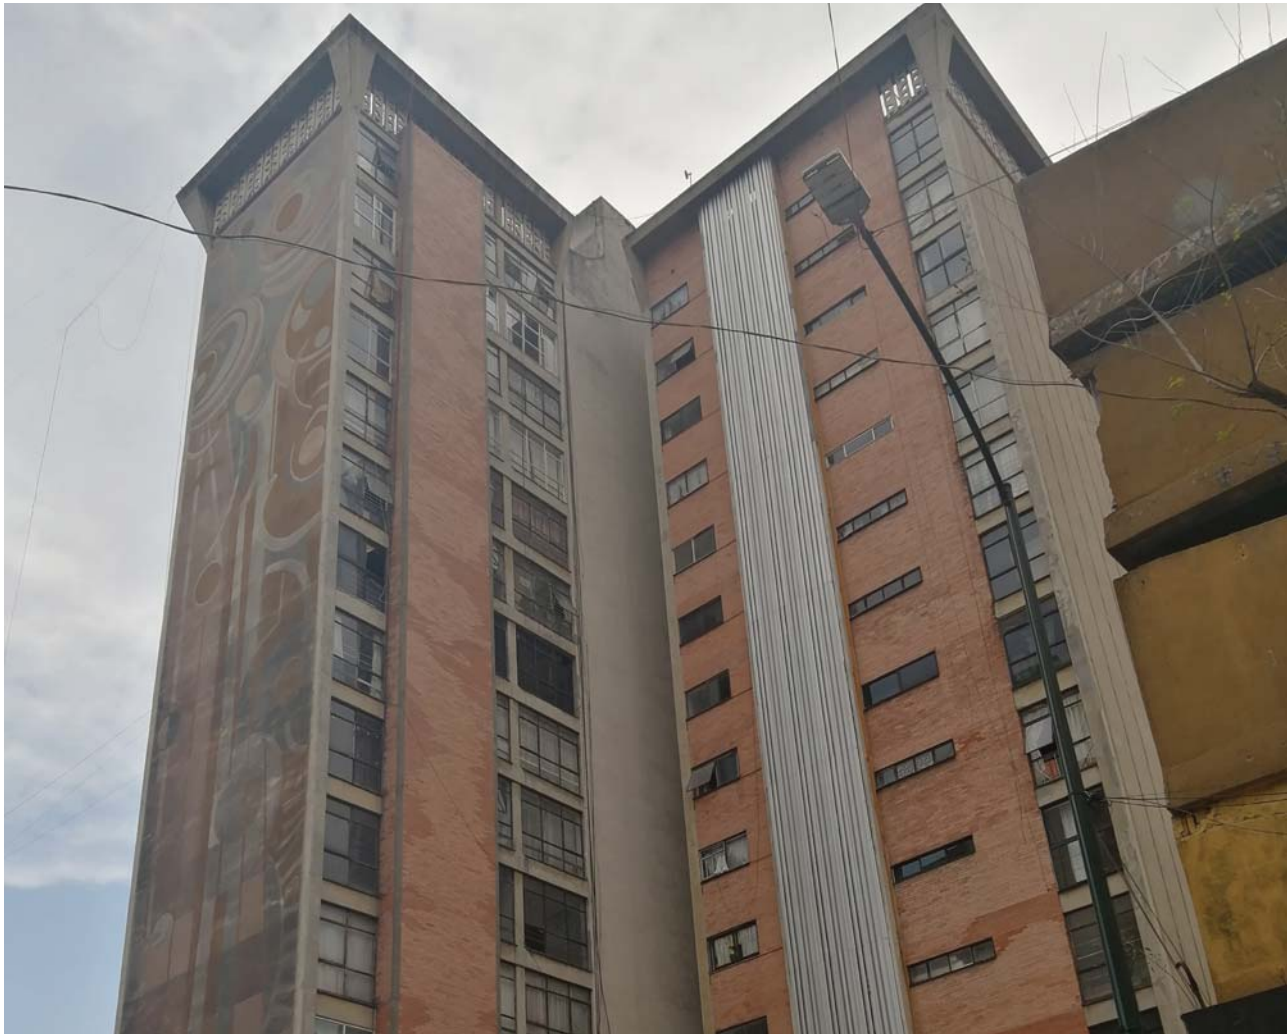
Figura A 29 Estado actual del edificio a dos años y medio del evento. Créditos fotográficos: Vania Catalán, Marzo de 2020.

Se trata de un inmueble con dirección Doctor Rafael Lucio No. 102, colonia Doctores, que cuenta con 15 niveles sobre el nivel de piso. Dicha edificación está destinada a uso habitacional. Se encontró que el inmueble estaba desplomado 1.28 (17.2 cm) en el cuerpo norte y 3.28 (44.4 cm) en el cuerpo sur. Teniendo en cuenta que de conformidad con las Normas Técnicas Complementarias del Reglamento de Construcciones el desplomo permitido es de .7078 ó 9.76 cm, no cumplía con dicha normatividad.

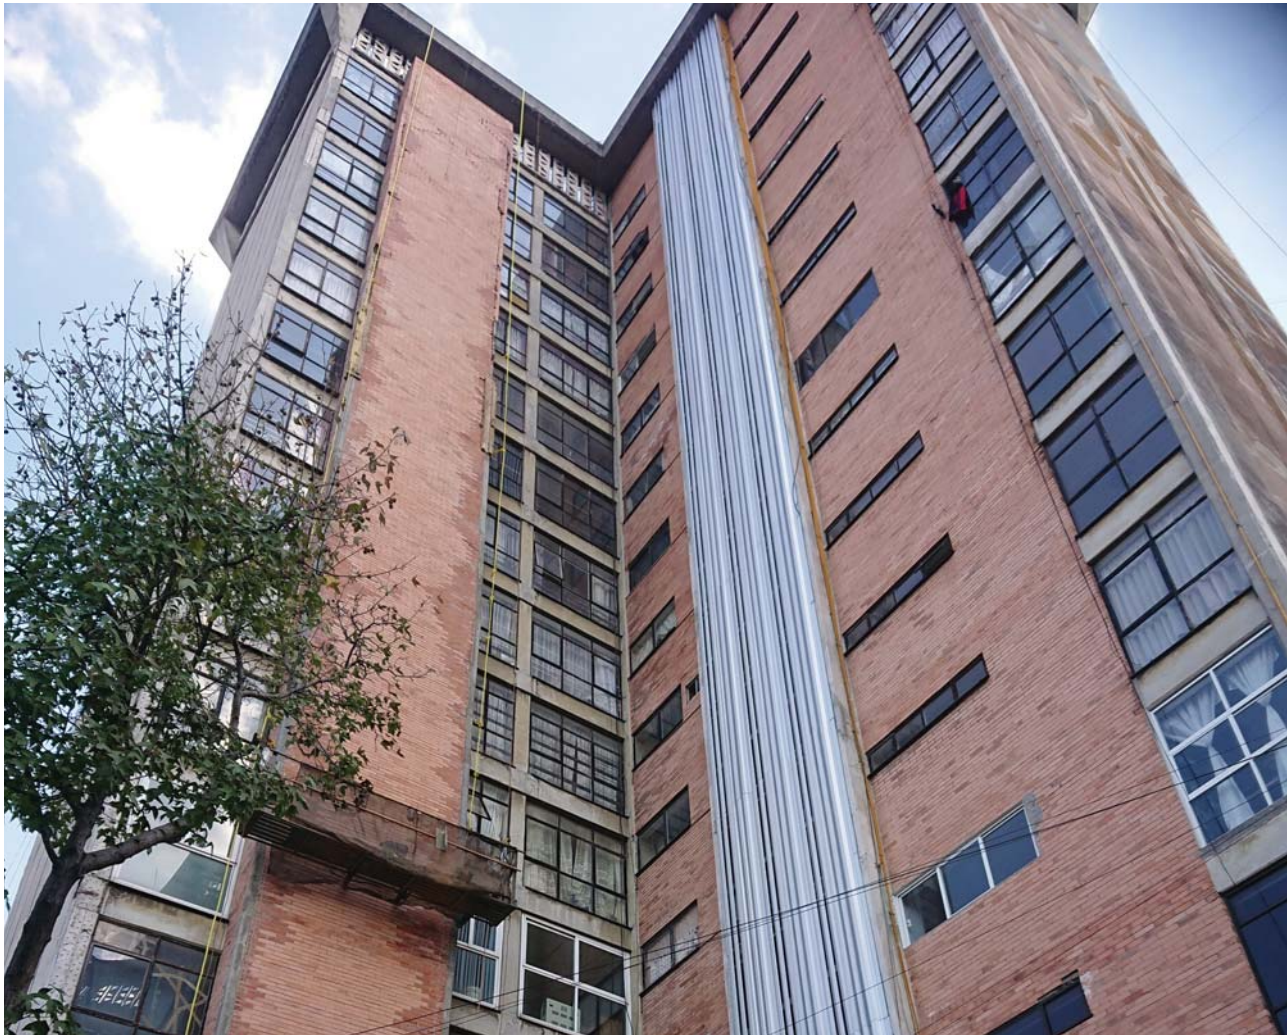
Figura A 39 Estado actual del  
edificio a dos años y medio del  
evento. Créditos fotográficos: Vania  
Catalán. Marzo de 2020.

Se trata de un inmueble con dirección Doctor Rafael Lucio 103 edificio A3 (Osa mayor), colonia Doctores, constituido por 2 torres de 15 niveles con uso habitacional, con irregularidad en planta en forma de "L", con junta de construcción en el cubo de escaleras. Su relación altura base es mayor a 5, con lo cual se considera una estructuración esbelta que propicia grandes desplazamientos y momentos de volteo elevados en su base.

La estructuración es a base de columnas y traves de concreto armado, con muros de rigidez del mismo material y muros de mampostería. Los dos cuerpos presentaron un desplomo superior al límite permisible establecido por el Reglamento de Construcciones (67 cm > 18 cm). Siendo visible el desplomo de cuerpo sur hacia el sur y el cuerpo norte hacia el norte, situación que generó importantes separaciones en el cubo de escaleras. Derivado del movimiento telúrico, se incrementó la pérdida de verticalidad, además de ocasionar daños severos en muros de mampostería, con el riesgo de caídos hacia la vía pública.

La cimentación excedió la capacidad de carga en los pilotes de fricción bajo los muros de rigidez, generando una rotación en el cajón de cimentación, ocasionando levantamientos del cajón respecto del nivel de banqueta y fracturas en extremos de los muros de rigidez con varillas expuestas. El número de personas desalojadas en dicho edificio fue de aproximadamente 225.

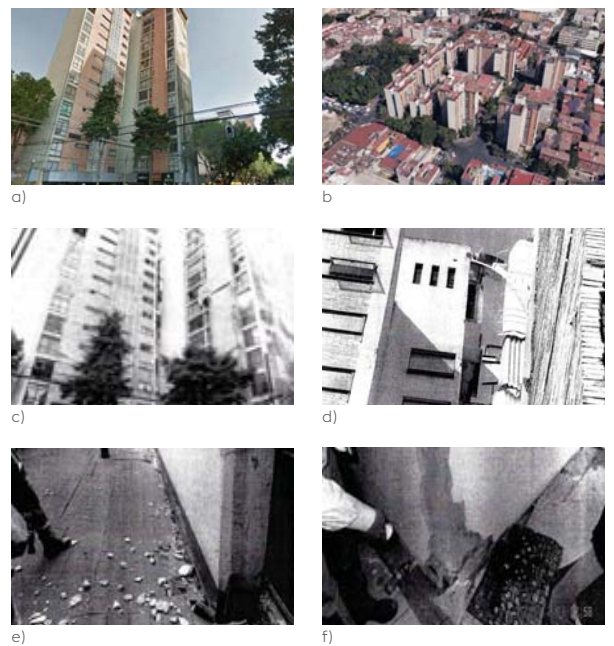
Figura A 33. Edificio considerado de alto riesgo: (a) Fachada suroriente del edificio previo al sismo (Abril 2017) (Imagen obtenida de: <https://bit.ly/2TzsthO>), (b) Vista aérea de los edificios (Abril 2017) (Imagen obtenida de: <https://bit.ly/2TzsthO>), (c) Fachada suroriente posterior al sismo (octubre 2017) (Imagen obtenida de: <https://bit.ly/2KtTNck>), (d) Pérdida de verticalidad en el edificio (octubre 2017) (Imagen obtenida de: <https://bit.ly/2KtTNck>), (e) Desprendimiento de acabados en muros de mampostería, que generan caídos hacia la vía pública (octubre 2017) (Imagen obtenida de: <https://bit.ly/2KtTNck>), (f) Fracturas en extremos de muros de rigidez, dejando expuestas las varillas (octubre 2017) (Imagen obtenida de: <https://bit.ly/2KtTNck>), (g) Fractura en muro de rigidez que deja expuestas las varillas (octubre 2017) (Imagen obtenida de: <https://bit.ly/2KtTNck>), (h) Detalle de las varillas expuestas en los muros de rigidez (octubre 2017) (Imagen obtenida de: <https://bit.ly/2KtTNck>), (i) Daños en muros de mampostería que generan caídos en vía pública (octubre 2017) (Imagen obtenida de: <https://bit.ly/2KtTNck>), (j) Grietas en forma de "X" en muros de rigidez (octubre 2017) (Imagen obtenida de: <https://bit.ly/2KtTNck>), (k) Grietas en forma de "X" en muros de mampostería (octubre 2017) (Imagen obtenida de: <https://bit.ly/2KtTNck>), (l) Fisuras en muros de rigidez (octubre 2017) (Imagen obtenida de: <https://bit.ly/2KtTNck>)

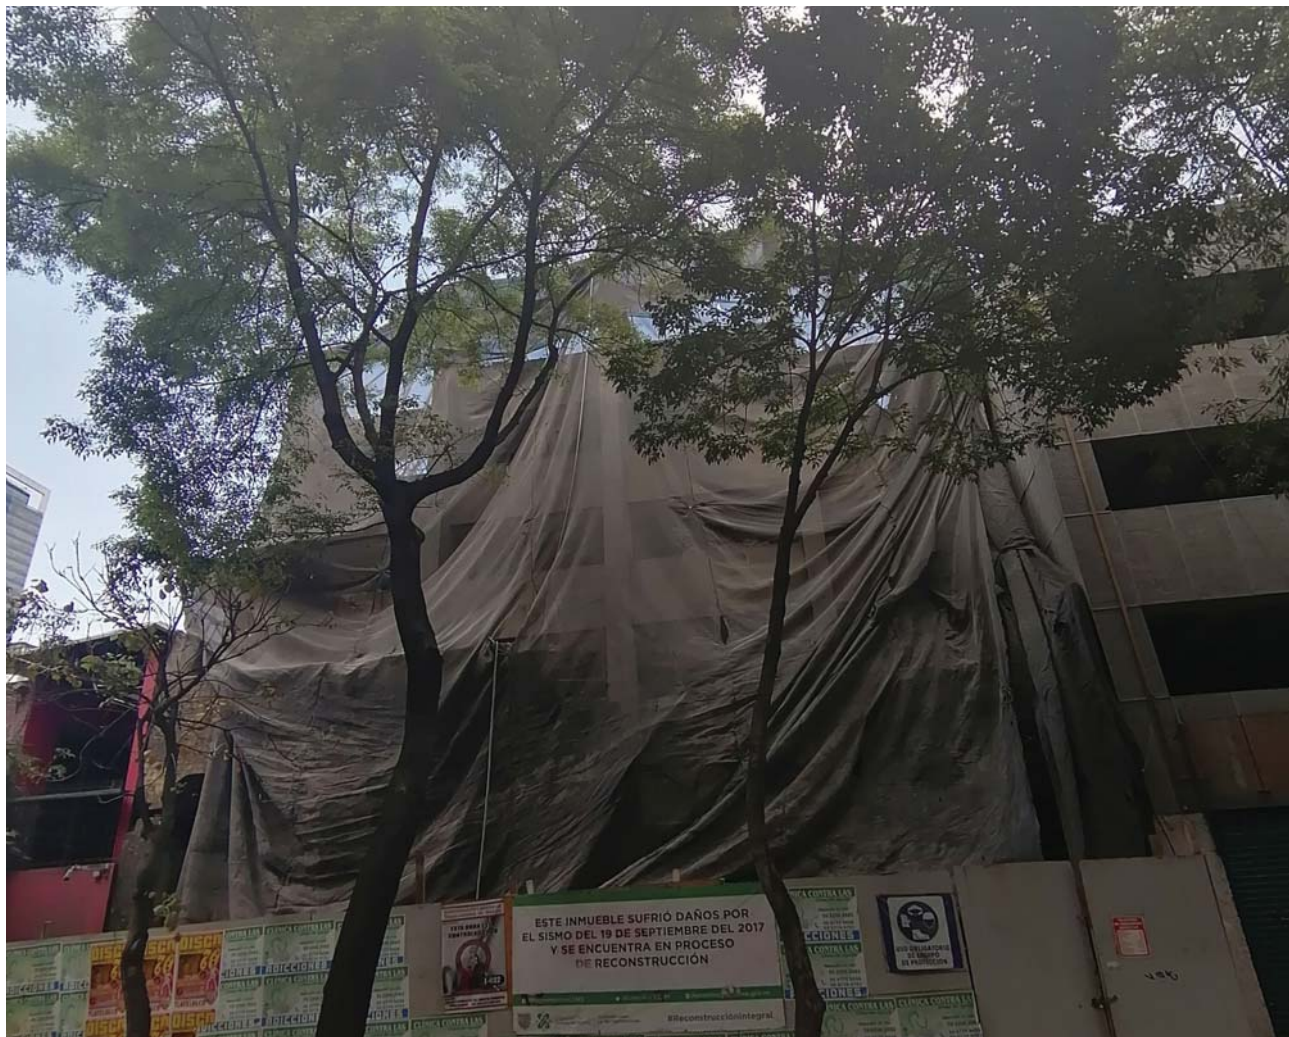
Figura A 35 Estado actual del edificio a dos años y medio del evento. Créditos fotográficos: Vania Catalán, Marzo de 2020.

Como consecuencia del terremoto y por la irregularidad de la estructura, presentó grandes desplazamientos y distorsiones de entrepiso, lo que ocasionó severos esfuerzos de torsión en los elementos estructurales, ocasionando que los muros de los primeros seis niveles presentaran fallas por cortante, con grietas diagonales en forma de "X" y con aberturas de más de 5 mm, que generaron severos desprendimientos de acabados y el riesgo de colapso de dichos muros al desligarse de la estructura. En la zona de las escaleras hubo ruptura y grietas en la conexión de la rampa con las nervaduras. En muros del cubo del elevador se encontraron fallas por cortante y desprendimientos de bloques de los muros. En las uniones de las columnas y trabes se apreciaron grietas diagonales, síntomas de grandes esfuerzos en estos elementos, de los cuales algunas trabes acusaron fuertes desconchamientos de concreto dejando ver el acero longitudinal y estribos con severas deformaciones y en algunas columnas se apreciaron grietas a 45° con exposición del acero vertical y de los estribos. En los niveles superiores se observaron las mismas fallas y en los mismos sitios pero con las diferencias que eran menos severas. En general en todos los niveles había una pronunciada inclinación, señal de la pérdida de verticalidad de la estructura.

2. Era un inmueble de alto riesgo por las fallas estructurales observadas, por lo que era más viable que procediera la demolición.

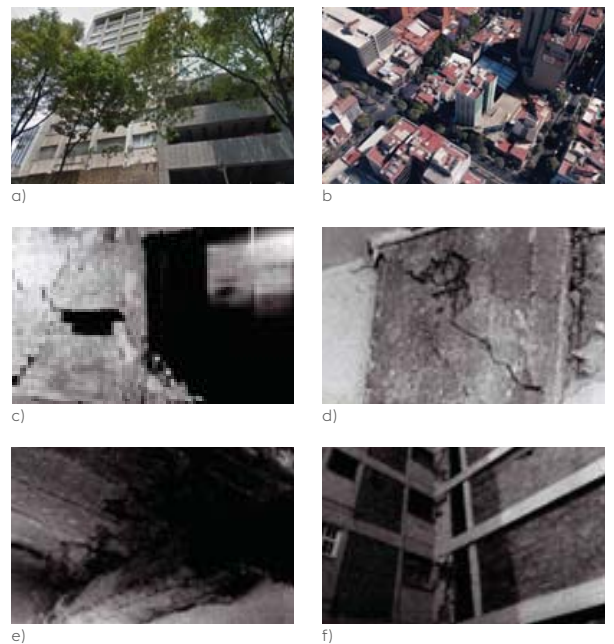
Figura A 36. Edificio considerado de alto riesgo: (a) Fachada sur del edificio previo al sismo (Abril 2017) (Imagen obtenida de: <https://bit.ly/2OZOMe5>), (b) Vista aérea del edificio (Abril 2017) (Imagen obtenida de: <https://bit.ly/2OZOMe5>), (c) Muros sin refuerzo vertical ni horizontal. Daños en mampostería y grietas en "X" (febrero 2018) (Imagen obtenida de: <https://bit.ly/2Au85p9>), (d) Columna con escaso refuerzo por tensión diagonal (febrero 2018) (Imagen obtenida de: <https://bit.ly/2Au85p9>), (e) Concreto mal vibrado (febrero 2018) (Imagen obtenida de: <https://bit.ly/2Au85p9>), (f) Falla de columna a lo largo de todo el edificio. (febrero 2018) (Imagen obtenida de: <https://bit.ly/2Au85p9>)

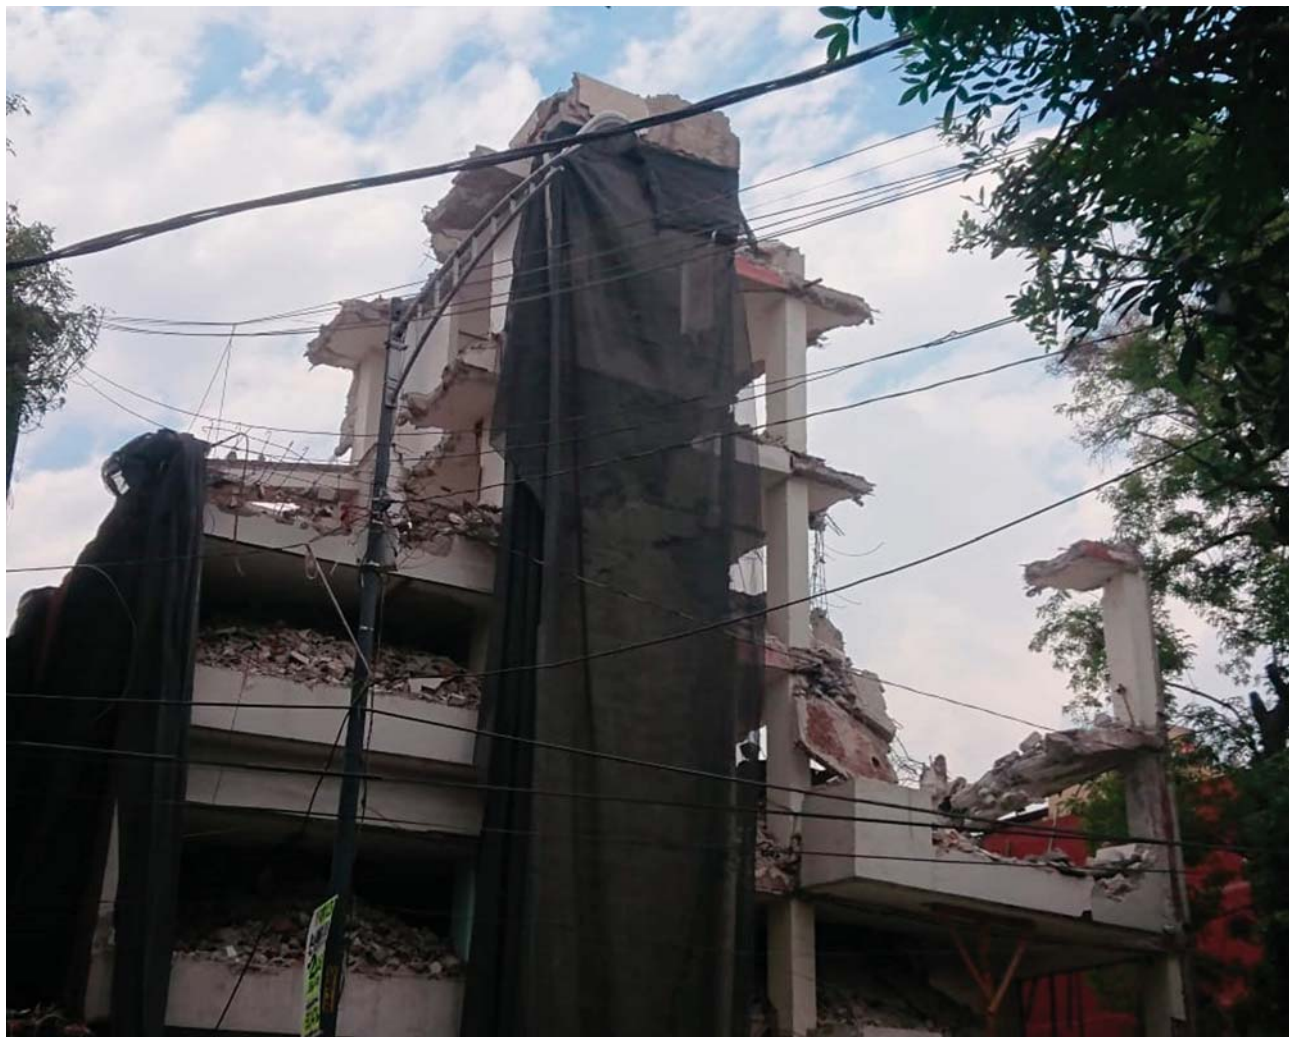
Figura A 37 Edificio en proceso de  
demolición. Créditos fotográficos:  
Vania Catalán, Marzo de 2020.

Se trata de un inmueble con dirección Gabriel Mancera 33, colonia Del Valle Norte. Constaba de sótano y planta baja para uso de estacionamiento y II niveles más destinados a uso habitacional. El edificio estaba estructurado a base de columnas de concreto armado y losas planas aligeradas con muros diafragma de mampostería en algunas zonas. Se infirió que su cimentación era profunda. Ubicado en los límites entre la zona geotécnica II de transición y III de lago, de las Normas Técnicas Complementarias para Diseño por Sismo del Reglamento de Construcciones para el Distrito Federal, por encontrarse en los límites de la zona III, pertenece al grupo BI según la clasificación del artículo 139 del Reglamento. La estructura de la edificación sufrió afectaciones en sus elementos principales, se observaron fisuras en columnas, de igual manera los muros diafragma y divisorios de mampostería mostraron desplomes, fractura y agrietamientos por cortante, esta avería se presentó principalmente en los primeros 6 niveles y en gran parte de las plantas también se tenían desprendimientos de aplanados en fachada. El edificio mostró un desplomo significativo hacia su costado norte que correspondía al .88. La edificación contaba con un apuntalamiento deficiente.

Los daños referidos fueron atribuibles a las grandes deformaciones laterales debido a que presentaba una estructuración de planta baja flexible y de forma geométrica irregular, y al sistema de entrepiso a base de losa plana, por lo que se sugirió que se revisaran numéricamente sus desplazamientos laterales ante cargas sísmicas mediante un análisis estructural, con el fin de corroborar que estuvieran dentro de los límites permisibles por el RCDF-17. Además, hacer las reparaciones correspondientes a los muros de mampostería, realizar un apuntalamiento de las escaleras mediante un marco con polines para dar seguridad durante el periodo de reparación.

Posteriormente a la revisión estructural ocular y física del inmueble se llegó a la conclusión de que debía demolerse en su totalidad.

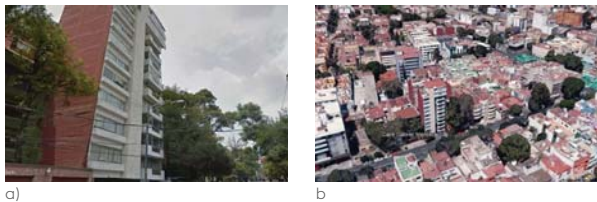
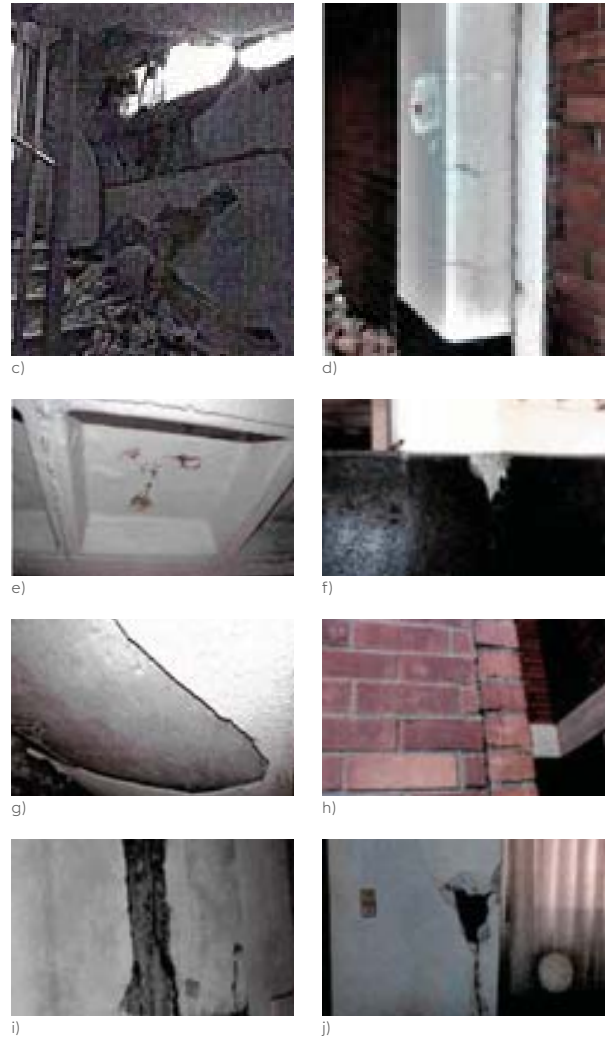
Figura A 38. Edificio considerado para demolición: (a) Fachada sur y oriente del edificio previo al sismo (Abril 2017) (Imagen obtenida de: <https://bit.ly/2R6tOp8>), (b) Vista aérea del edificio (Abril 2017) (Imagen obtenida de: <https://bit.ly/2Re3hv2>), (c) Daños en muros diafragma de cubo de escaleras (febrero 2018) (Imagen obtenida de: <https://bit.ly/2FHvUzr>), (d) Fisuras en elementos estructurales (columnas) (febrero 2018) (Imagen obtenida de: <https://bit.ly/2FHvUzr>), (e) Fisuras en losa aligerada (febrero 2018) (Imagen obtenida de: <https://bit.ly/2FHvUzr>), (f) Calas en traves para determinar profundidad de fisuras y determinar si se había provocado daño en ellas (febrero 2018) (Imagen obtenida de: <https://bit.ly/2FHvUzr>), (g) Desprendimiento de acabados en muros (febrero 2018) (Imagen obtenida de: <https://bit.ly/2FHvUzr>), (h) Falla en muros de mampostería ??? (febrero 2018) (Imagen obtenida de: <https://bit.ly/2FHvUzr>), (i) Grietas en muros diafragma (febrero 2018) (Imagen obtenida de: <https://bit.ly/2FHvUzr>), (j) Daños en elementos estructurales principales (columnas) (febrero 2018) (Imagen obtenida de: <https://bit.ly/2FHvUzr>), (k) Grietas en muros diafragma en forma diagonal (febrero 2018) (Imagen obtenida de: <https://bit.ly/2FHvUzr>), (l) Desprendimiento de acabados en muros de mampostería y grietas en "X" (febrero 2018) (Imagen obtenida de: <https://bit.ly/2FHvUzr>), (m) Grietas en "X" de muros diafragma y desprendimiento de acabados (febrero 2018) (Imagen obtenida de: <https://bit.ly/2FHvUzr>), (n) Separación de la columna del muro diafragma (febrero 2018) (Imagen obtenida de: <https://bit.ly/2FHvUzr>), (o) Daños en sistema de entrepiso y muros divisorios de mampostería y desprendimiento de acabados. (febrero 2018) (Imagen obtenida de: <https://bit.ly/2FHvUzr>), (p) Desprendimiento de acabados en muros de mampostería y grietas en muro. (febrero 2018) (Imagen obtenida de: <https://bit.ly/2FHvUzr>), (q) Grietas en muros diafragma (febrero 2018) (Imagen obtenida de: <https://bit.ly/2FHvUzr>), (r) Daños y grietas en columnas. (febrero 2018) (Imagen obtenida de: <https://bit.ly/2FHvUzr>), (s) Derrumbes parciales en planta baja (febrero 2018). (Imagen obtenida de: <https://bit.ly/2FHvUzr>), (t) Vista de fachada oriente después el evento sísmico. (febrero 2018) (Imagen obtenida de: <https://bit.ly/2FHvUzr>), (u) Separación de elementos estructurales (columnas) (febrero 2018) (Imagen obtenida de: <https://bit.ly/2FHvUzr>), (v) Derrumbes parciales en planta de estacionamiento. Daños en muros de colindancia. (febrero 2018) (Imagen obtenida de: <https://bit.ly/2FHvUzr>), (w) Grietas en diagonal en muros de mampostería de colindancia. (febrero 2018) (Imagen obtenida de: <https://bit.ly/2FHvUzr>), (x) Fisuras en traves de concreto reforzado. (febrero 2018) (Imagen obtenida de: <https://bit.ly/2FHvUzr>), (y) Grietas en muros de mampostería de fachada en "X". (febrero 2018) (Imagen obtenida de: <https://bit.ly/2FHvUzr>), (z) Vista de fachada principal después del sismo. Desprendimiento de acabados, daños en traves y cubo de escaleras. (febrero 2018) (Imagen obtenida de: <https://bit.ly/2FHvUzr>)

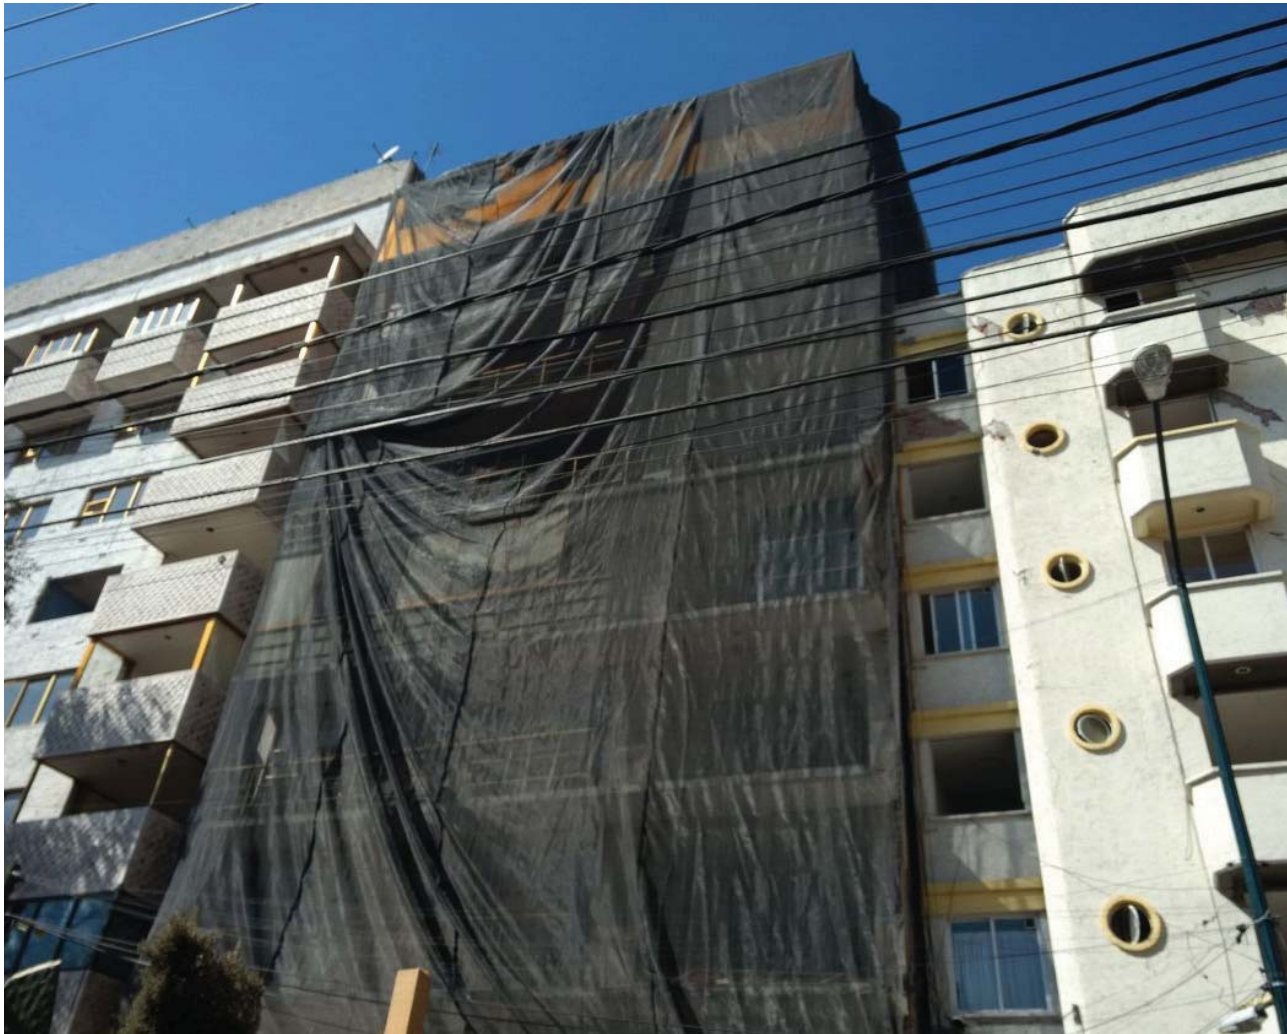
Figura A 39 Proceso de demolición del edificio. Créditos fotográficos: Secretaría de Gestión Integral de Riesgos y PC. Enero de 2018. Imagen obtenida de: <https://bit.ly/3b7Bd6r>

A raíz del terremoto el edificio sufrió golpeteo con el edificio colindante al norte, dañándose localmente los elementos estructurales como columnas y muros de colindancia en dicha zona. Asimismo, al interior de la edificación, se apreció que los muros de niveles inferiores presentaban grietas diagonales y en algunos casos fracturas. Existía gran cantidad de desprendimientos de acabados de yeso y otros recubrimientos en zona de baños y cocinas (azulejos). Los elementos de confinamiento (castillos) de dichos muros presentaban fracturas dejando el acero expuesto, lo que dejó de manifiesto que la estructura era muy flexible ante acciones horizontales, ya que carecía de elementos de rigidez ante las acciones sísmicas. Como resultado de la emersión adicionaron tres escalones en la banqueta para mejorar el acceso de los usuarios al edificio, los cuales presentaron fracturas, dislocamiento de las piezas y agrietamientos de los firmes de concreto de las banquetas.

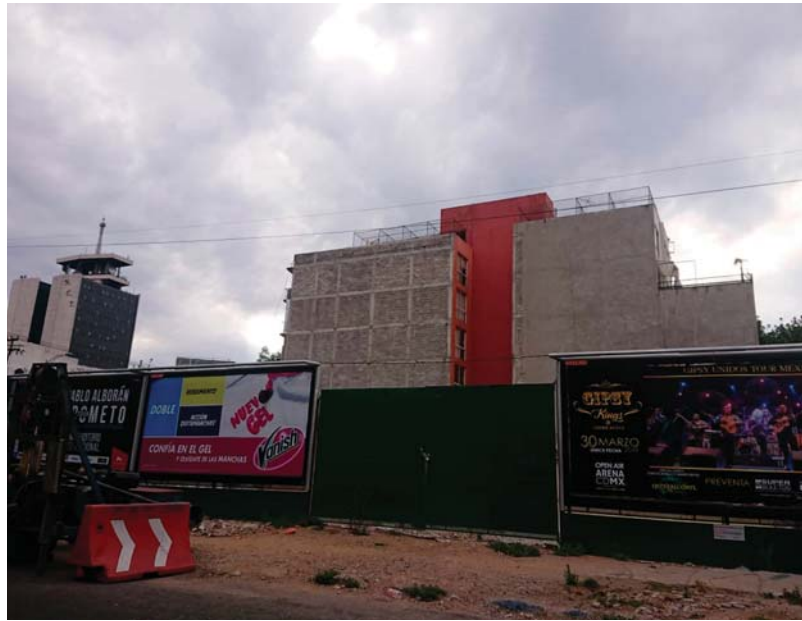
Figura A 4I. Edificio demolido. Créditos fotográficos: Vania Catalán. Febrero de 2019.

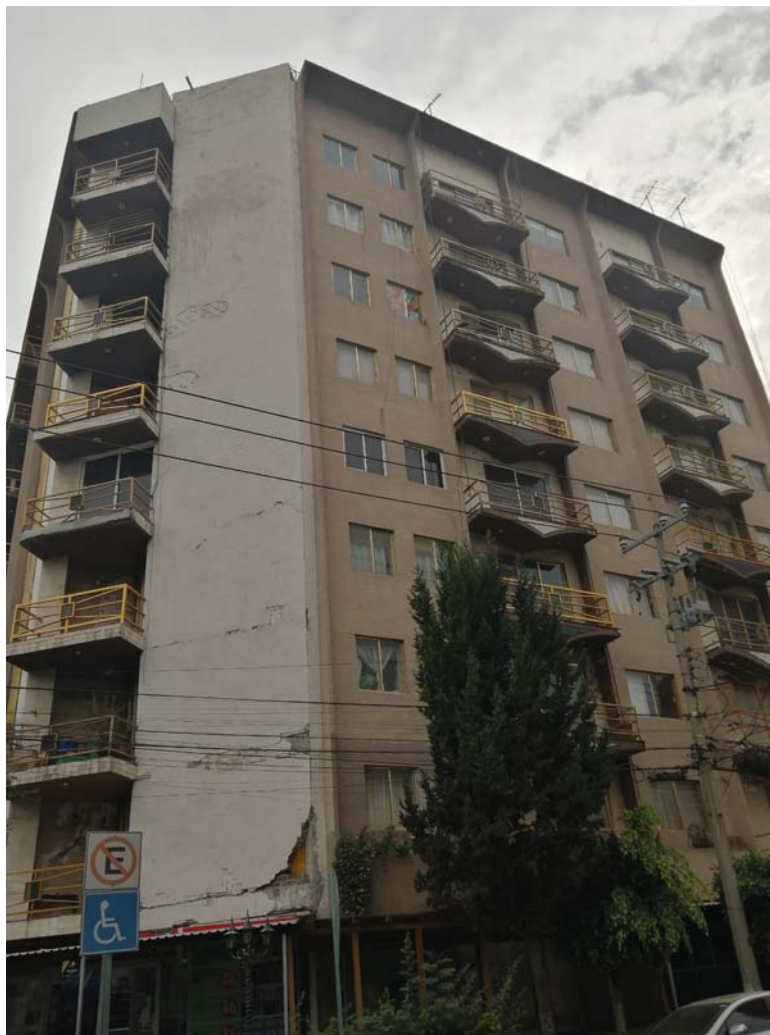
Figura A 42. Estado del edificio a dos años y medio del evento sísmico. Créditos fotográficos: Vania Catalán. Marzo de 2020.

El inmueble ha presentado un mantenimiento aceptable a lo largo de su historia, sin embargo se observó que había sufrido asentamientos diferenciales por lo cual el edificio presentaba un desplomo hacia el nororiente. A raíz del sismo se observaron daños en los muros de las fachadas, los cuales presentaron grietas, fisuras, caída de acabados, así como pérdida de piezas, vidrios rotos y cancelles dañados. En cerramientos, columnas y muros de concreto se apreciaron fisuras, grietas de 2 a 4 mm, desconchamiento, exposición del armado, en algunos casos se apreciaron estribos con separaciones mayores a 50 cm. En las banquetas se observaron grietas. Es probable que el desplomo incrementó después del movimiento telúrico. Además, se observó que las separaciones en las juntas de colindancias eran escasas, por lo que se generó golpeteo.

La estructura es de planta baja flexible por lo que se recomendó la revisión numérica de los desplazamientos laterales ante carga sísmica para verificar que no excedieran los límites reglamentarios vigentes.
