Universidad Nacional Autónoma de México

**Factores arquitectónico-estructurales que influyeron en el daño severo de viviendas multifamiliares ante el sismo del 19 de septiembre de 2017 en la Ciudad de México**

Tesis teórica que para obtener el título de:  
Arquitecta

Ciudad Universitaria, CDMX, octubre 2020

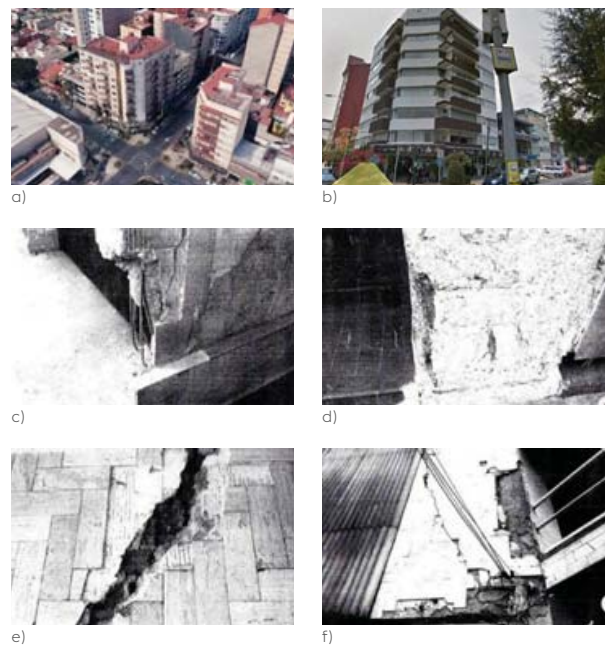
Figura A 43. Edificio considerado de alto riesgo: (a) Vista aérea del edificio (Abril 2017) (Imagen obtenida de: <https://bit.ly/2Kze2W9>), (b) Fachada norte y oriente del edificio previo al sismo (Abril 2017) (Imagen obtenida de: <https://bit.ly/2R19e9L>), (c) Colapso de columnas de planta baja debido al deficiente confinamiento del núcleo de concreto en su base (Abril 2018) (Imagen obtenida de: <https://bit.ly/2RgIjvs>), (d) Exposición del armado en columnas de concreto (Abril 2018) (Imagen obtenida de: <https://bit.ly/2RgIjvs>), (e) Grietas en pisos (Abril 2018) (Imagen obtenida de: <https://bit.ly/2RgIjvs>), (f) Grietas en muros y desprendimiento de acabados dejando expuesto el acero de refuerzo (Abril 2018) (Imagen obtenida de: <https://bit.ly/2RgIjvs>), (g) Fisuras en columnas de concreto (Abril 2018) (Imagen obtenida de: <https://bit.ly/2RgIjvs>), (h) Desprendimiento de acabados en fachada (Abril 2018) (Imagen obtenida de: <https://bit.ly/2RgIjvs>), (i) Desconchamiento de concreto dejando expuesto el acero de refuerzo en traves y muros (Abril 2018) (Imagen obtenida de: <https://bit.ly/2RgIjvs>), (j) Grietas en muros de mampostería y desprendimiento de acabados de yeso (Abril 2018) (Imagen obtenida de: <https://bit.ly/2RgIjvs>), (k) Fachada norte después del sismo (Abril 2018) (Imagen obtenida de: <https://bit.ly/2RgIjvs>)

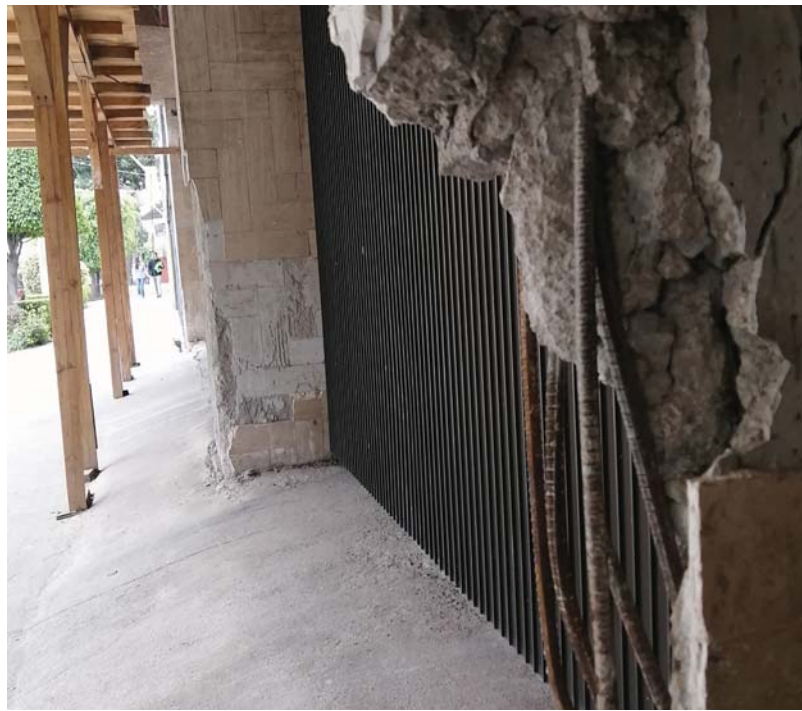
Figura A 44. Estado actual de los accesos peatonal y vehicular al edificio. Créditos fotográficos: Vania Catalán, Marzo de 2020.

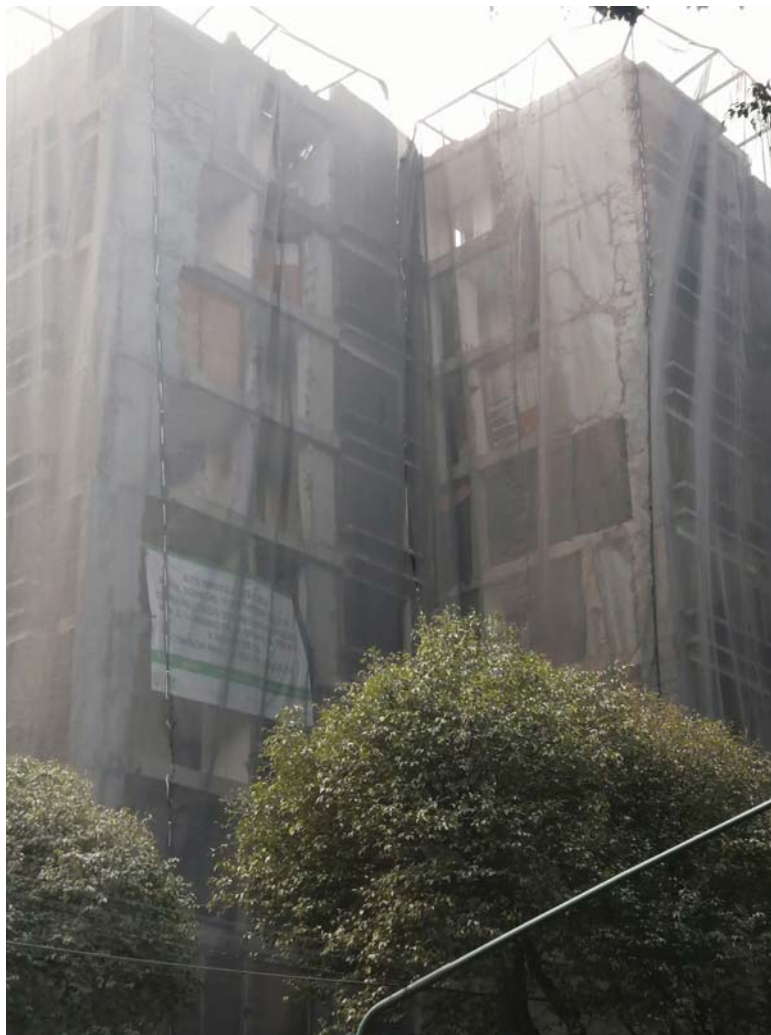
Figura A 45. Estado del edificio a dos años y medio del evento sísmico . Créditos fotográficos: Vania Catalán, Marzo de 2020.

La edificación presentó falta de mantenimiento, por lo que existieron daños severos previos al sismo, tales como: humedad, desconchamientos en traveses de sótano por causa de la humedad ya que el cajón carecía de un sistema de impermeabilización. A raíz del terremoto una columna del lado sur falló, presentando varillas que perdieron continuidad y otras flexionadas, los estribos también fallaron. Además, presentó daño estructural en un nodo entre columna y trabe que se encontraba en la rampa de acceso al estacionamiento de planta baja en la colindancia sur con lo que su resistencia se vio afectada; también, se presentaron daños en muros y recubrimientos a tal grado que urgía reforzar los primeros y eliminar los segundos. En los recubrimientos de fachadas se apreciaron caídos. El inmueble presentó asentamientos diferenciales, inclinaciones notorias que probablemente se incrementaron con el sismo.

Acorde a lo anterior se consideró al edificio de alto riesgo, por lo que no pudo ser habitado por sus ocupantes y se sugirió que se rehabilitara con un proyecto de reforzamiento y verticalización.

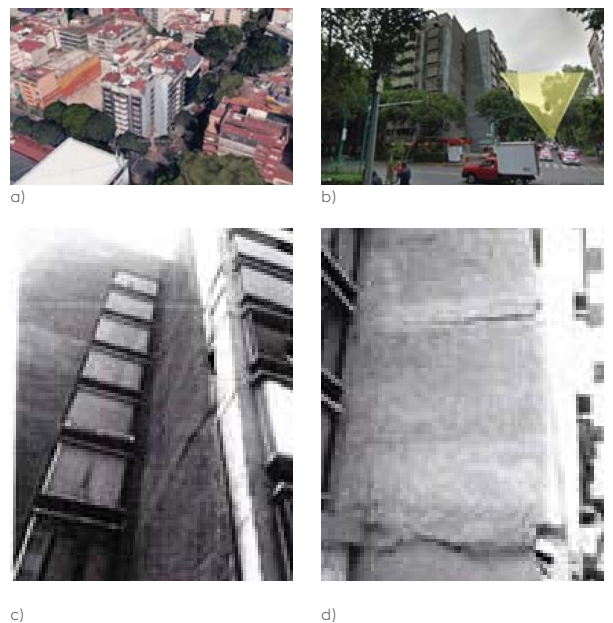
Figura A 46. Edificio considerado de alto riesgo: (a) Vista aérea del edificio (Abril 2017) (Imagen obtenida de: <https://bit.ly/2FJfiaA>), (b) Fachada oriente del edificio previo al sismo (Abril 2017) (Imagen obtenida de: <https://bit.ly/2AsWK8w>), (c) Grietas en muros de fachada y daños por humedad. (febrero 2018) (Imagen obtenida de: <https://bit.ly/2OYQCdz>), (d) Grietas por humedad en muros de fachada (febrero 2018) (Imagen obtenida de: <https://bit.ly/2OYQCdz>), (e) Pérdida de verticalidad del edificio, en el extremo superior se toca con el edificio colindante en la junta constructiva. (febrero 2018) (Imagen obtenida de: <https://bit.ly/2OYQCdz>), (f) Grietas en muros de mampostería y daños en columnas (febrero 2018) (Imagen obtenida de: <https://bit.ly/2OYQCdz>), (g) Fallo de columna que dejó el acero expuesto con las varillas flexionadas. (febrero 2018) (Imagen obtenida de: <https://bit.ly/2OYQCdz>), (h) Vista de varillas flexionadas y que perdieron continuidad. (febrero 2018) (Imagen obtenida de: <https://bit.ly/2OYQCdz>), (i) Grietas en muro de block y daño estructural en un nodo entre columna y trabe en la zona de rampa. (febrero 2018) (Imagen obtenida de: <https://bit.ly/2OYQCdz>), (j) Desprendimiento de acabados en muros de block (febrero 2018) (Imagen obtenida de: <https://bit.ly/2OYQCdz>), (k) Daños en sótano y casetones de losa aligerada. (febrero 2018) (Imagen obtenida de: <https://bit.ly/2OYQCdz>)

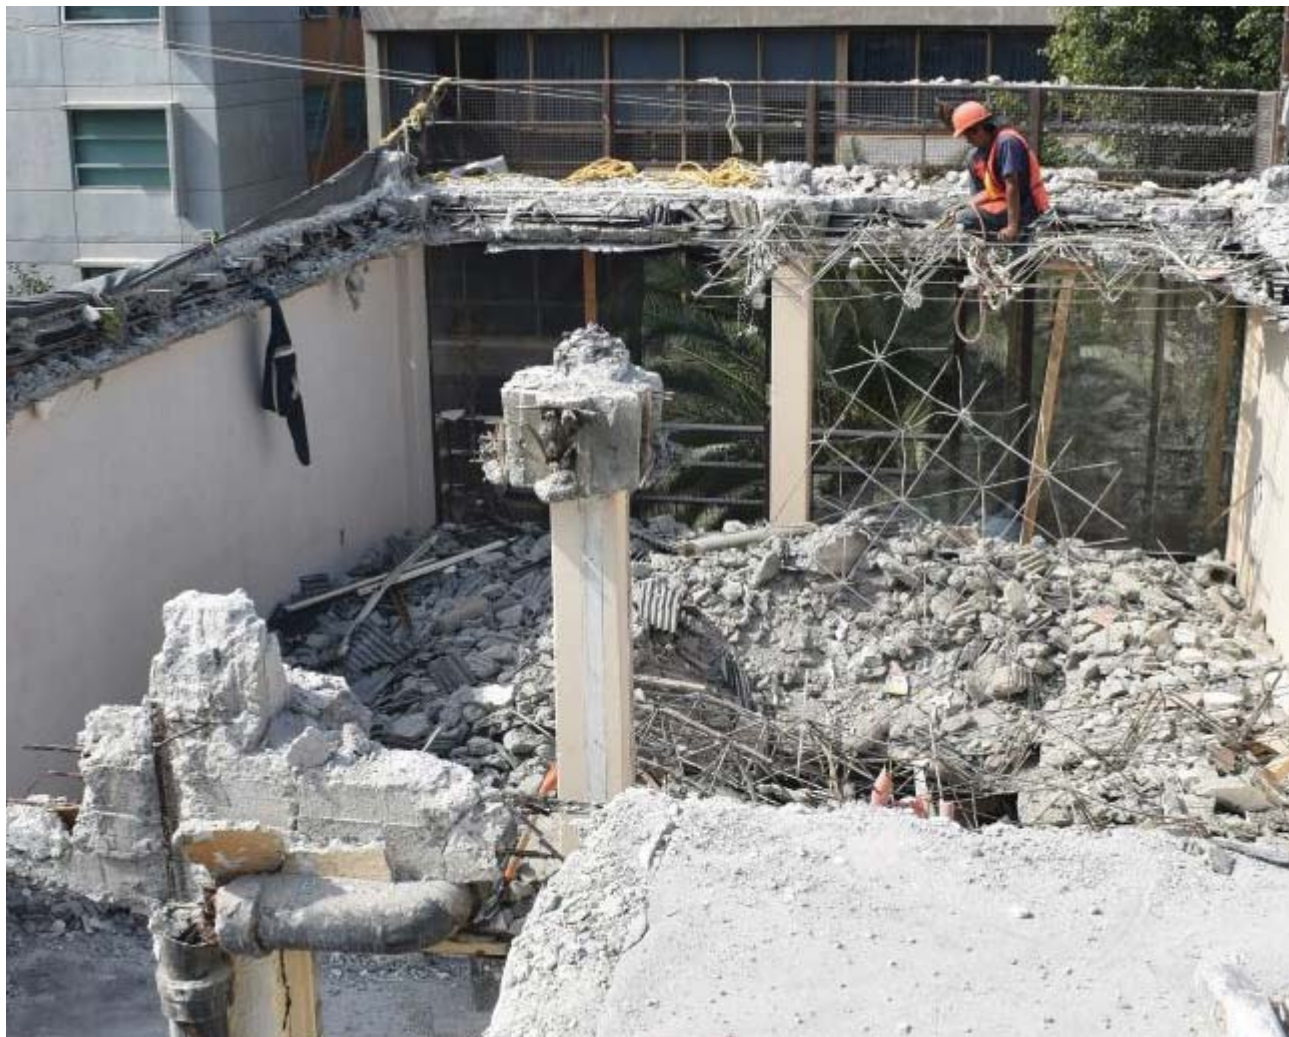
Figura A 48. Trabajos de demolición del edificio. Créditos fotográficos: Secretaría de Obras y servicios. Marzo de 2018. Imagen obtenida de: <https://bit.ly/2VpMnNo>

Los principales daños en la estructura se observaron en columnas, en el segundo nivel de ambos edificios se observaron columnas fracturadas, y en el segundo y tercer nivel se observaron columnas con agrietamiento diagonal y vertical, en la planta baja se observaron fisuras diagonales en las columnas, además se observó fractura en la junta de la losa con la trabe y columna de esquina trasera de cada una de los

edificios, también las losas presentaron deflexiones y fisuras en todos los niveles, incrementándose la deflexión en los niveles inferiores y en el claro de mayor longitud, se observó mala calidad del concreto (concreto pobre) ya que en algunas zonas el material se disgregaba al contacto. Este daño se presentó debido inicialmente al grado y características del sismo del 19 de septiembre de grado 7.1 en la escala de Richter y a que en cada nivel los propietarios realizaron modificaciones y estas al ser diversas generaron un comportamiento irregular ante las acciones sísmicas, por lo que se debía estudiar minuciosamente mediante un proyecto de reestructuración para poder reutilizar y hacer seguros los inmuebles de acuerdo a las nuevas normatividades y reglamento vigente en la Ciudad de México. La estructura del edificio era de planta baja débil y debido a los daños observados el edificio permaneció desalojado.

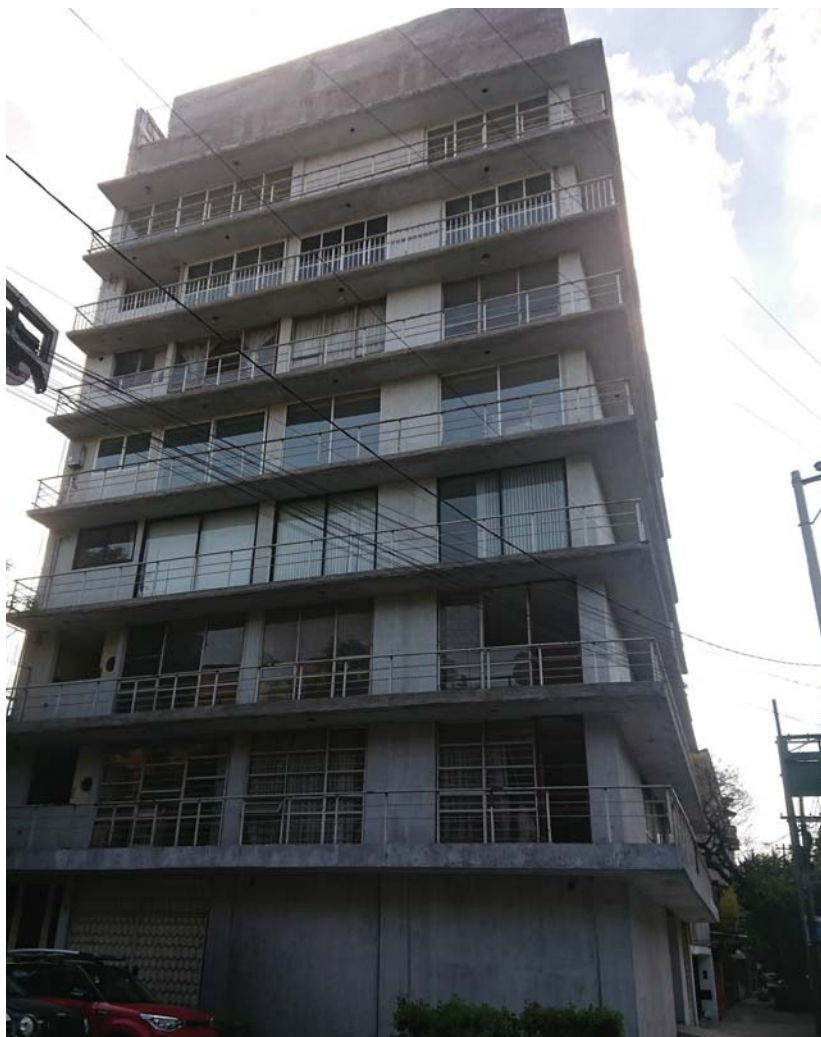
Figura A 50. Edificio deshabitado en espera de solución por parte del gobierno de la CDMX. Créditos fotográficos: Vania Catalán, Febrero de 2019.

Se trataba de un inmueble con dirección Eje 2 Poniente Monterrey 275, colonia Roma Sur; el cual constaba de 9 niveles para uso habitacional, en planta baja se alojaba el acceso y el estacionamiento. Estaba estructurado por columnas que recibían un sistema de piso a base de losas macizas. Contaba con muros de mampostería en cubo de escaleras, colindancias y para dividir los espacios de los departamentos. La edificación a raíz del evento sísmico, sufrió daños en los muros de mampostería al grado de ocasionar grietas y colapsos parciales en las colindancias principalmente en los 3 primeros niveles, quedando remanentes que podían desprenderse hacia las vías de circulación, también en la planta baja se observó que los muros de relleno se separaron de la losa. Asimismo, en estos niveles se detectó al menos una columna con falla por cortante. Por dichas anomalías, los tres primeros niveles se apuntalaron. Se sugirió que el edificio fuera evaluado por un especialista en estructuras para su reforzamiento. Cuando se realizó esta inspección visual, se estaban llevando a cabo las reparaciones en donde se detectó que al menos una columna en el 2° nivel estaba encamisada con soleras de acero.

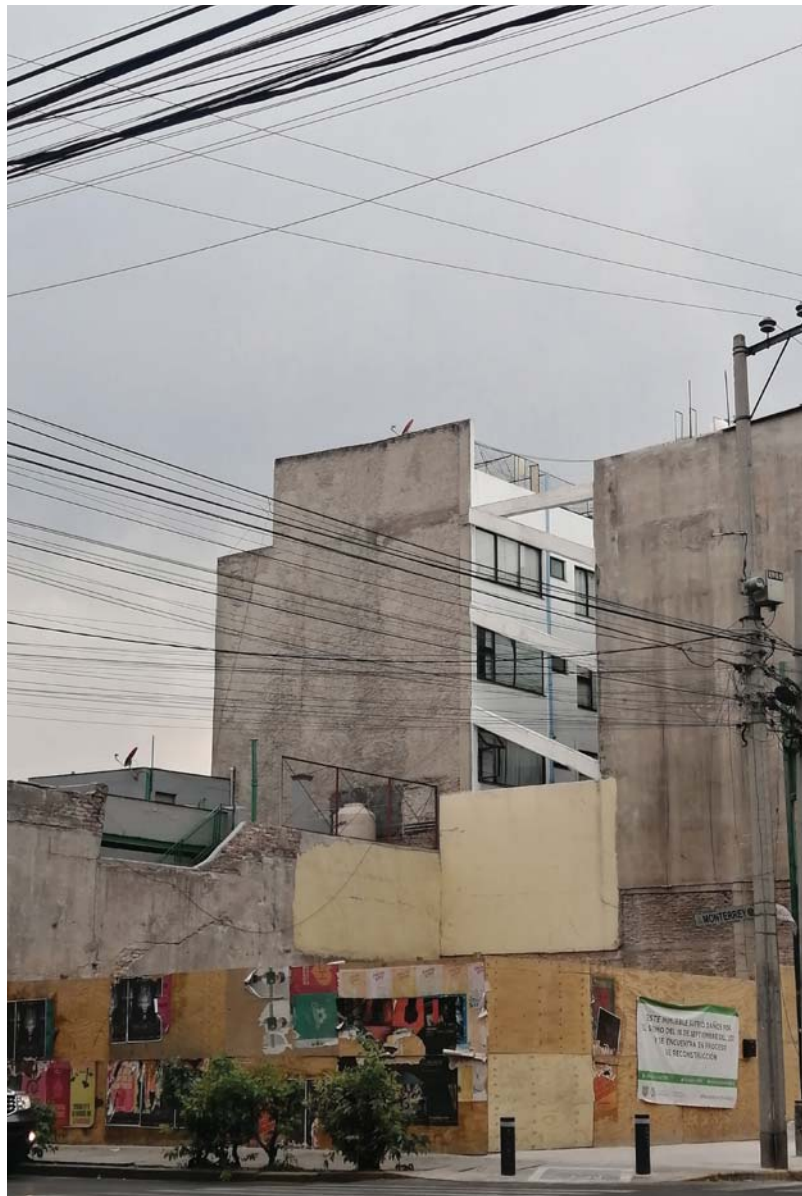
Figura A 53. Edificio en proceso de rehabilitación. Créditos fotográficos: Vania Catalán, Febrero de 2019.

Se trata de un inmueble con dirección Morelia IO7, col. Roma Norte. El edificio consta de 9 niveles, con uso habitacional. Estaba estructurado a base de marcos de concreto reforzado, con un sistema de piso a base de losa plana de concreto y contaba con muros no estructurales de mampostería tanto en fachadas como en interiores. Se observaron elementos estructurales principales como son las columnas con agrietamientos, además de daños en los muros de mampostería interiores y de fachadas, en algunos casos con colapso parcial. Conforme a lo descrito, la estructura de la edificación se consideró en alto riesgo, y solo podía ser ocupado una vez que sea rehabilitado de acuerdo con proyecto estructural de reforzamiento avalado por un Corresponsable en Seguridad Estructural. Actualmente el edificio ya se encuentra rehabilitado y en uso.

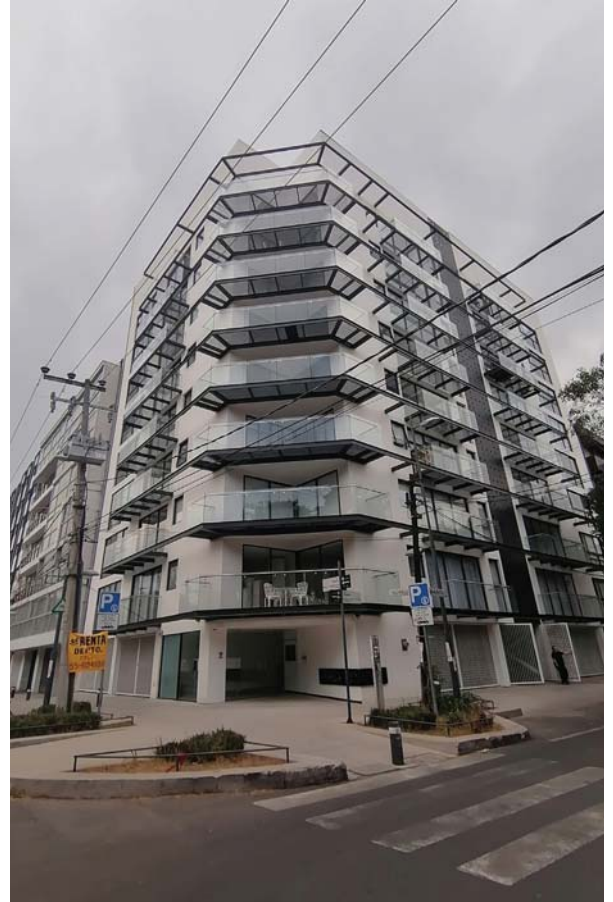
Figura A 55. Edificio rehabilitado y habitado. Créditos fotográficos: Vania Catalán, Marzo de 2020.

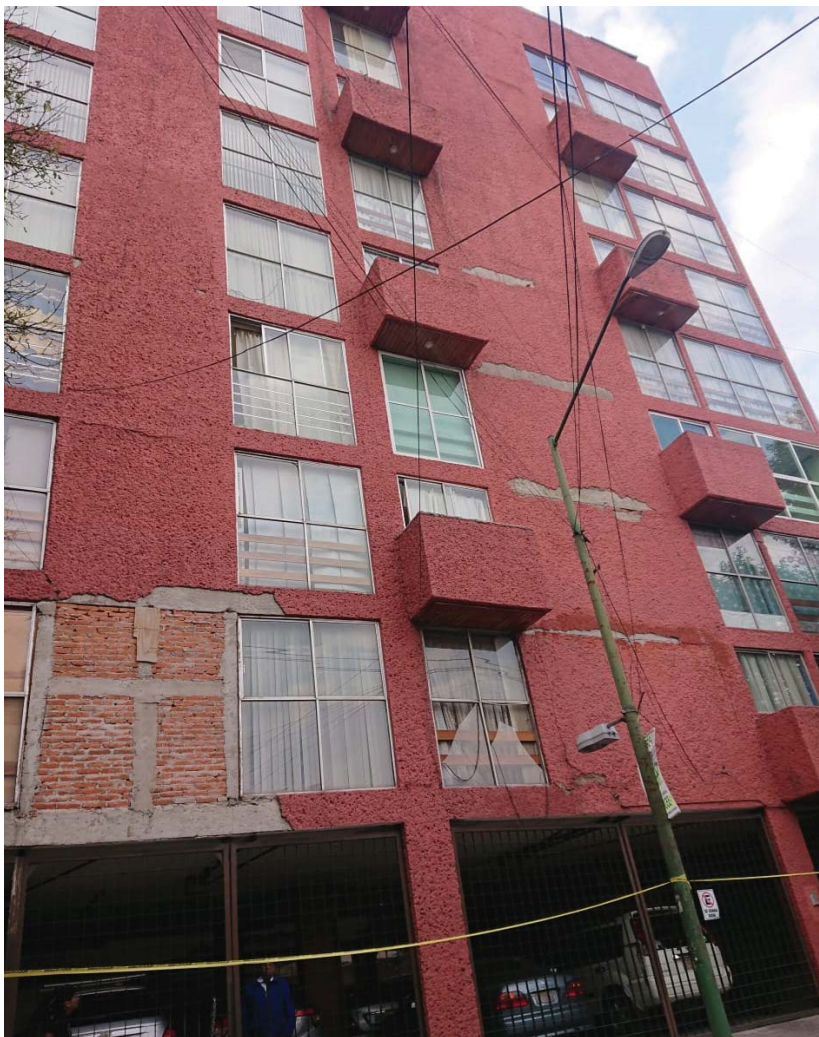
Figura A 56. Edificio deshabitado en espera de solución por parte del gobierno de la CDMX. Créditos fotográficos: Vania Catalán, Febrero de 2019.

La edificación a raíz de los fenómenos sísmicos recientes, sufrió daños en su estructura principal encontrando grietas por cortante en columnas de planta baja, así también se reportaron daños en los muros del cubo de escaleras en la mayoría de sus niveles, de igual manera la mayoría de sus muros diafragma y divisorios de mampostería mostró agrietamientos por cortante. Los daños referidos fueron atribuibles a grandes deformaciones laterales debidos a una estructuración de planta baja flexible y al sistema de piso a base de losa plana, por lo que debían revisarse sus desplazamientos laterales ante cargas sísmicas, con el fin de corroborar que se encontraran dentro de los límites permisibles por el Reglamento de Construcciones para el Distrito Federal vigente.

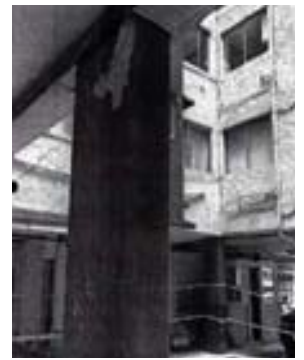
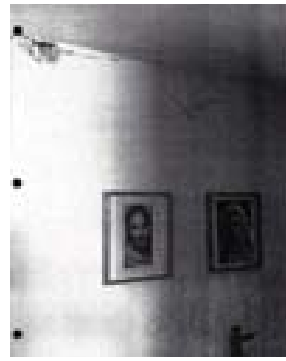
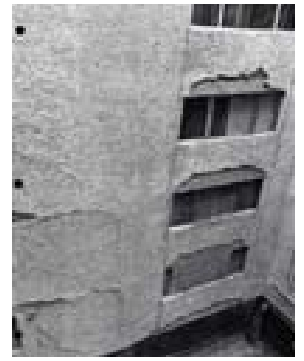
Figura A 57. Edificio considerado de alto riesgo: (a) Vista aérea del edificio (Abril 2017) (Imagen obtenida de: <https://bit.ly/2DYEpEE>), (b) Fachada sur y poniente del edificio previo al sismo (Abril 2017) (Imagen obtenida de: <https://bit.ly/2QjV9vW>), (c) Fachada sur y poniente posterior al sismo (Noviembre 2017) (Imagen obtenida de: <https://bit.ly/2ByTpqa>), (d) Fisuras en muros divisorios y desprendimiento de acabados (noviembre 2017) (Imagen obtenida de: <https://bit.ly/2ByTpqa>), (e) Desprendimiento de acabados al interior de los departamentos y grietas en muros diafragma (noviembre 2017) (Imagen obtenida de: <https://bit.ly/2ByTpqa>), (f) Grietas en "X" en muros diafragma y desprendimiento de acabados. (noviembre 2017) (Imagen obtenida de: <https://bit.ly/2ByTpqa>), (g) Detalle de fisuras en columnas planta baja. (noviembre 2017) (Imagen obtenida de: <https://bit.ly/2ByTpqa>), (h) Fisuras en muros divisorios en departamentos. (noviembre 2017) (Imagen obtenida de: <https://bit.ly/2ByTpqa>), (i) Desprendimiento de acabados y agrietamiento de muros diafragma por cortante. ??? (noviembre 2017) (Imagen obtenida de: <https://bit.ly/2ByTpqa>), (j) Desprendimiento de acabados en muros. (noviembre 2017) (Imagen obtenida de: <https://bit.ly/2ByTpqa>)

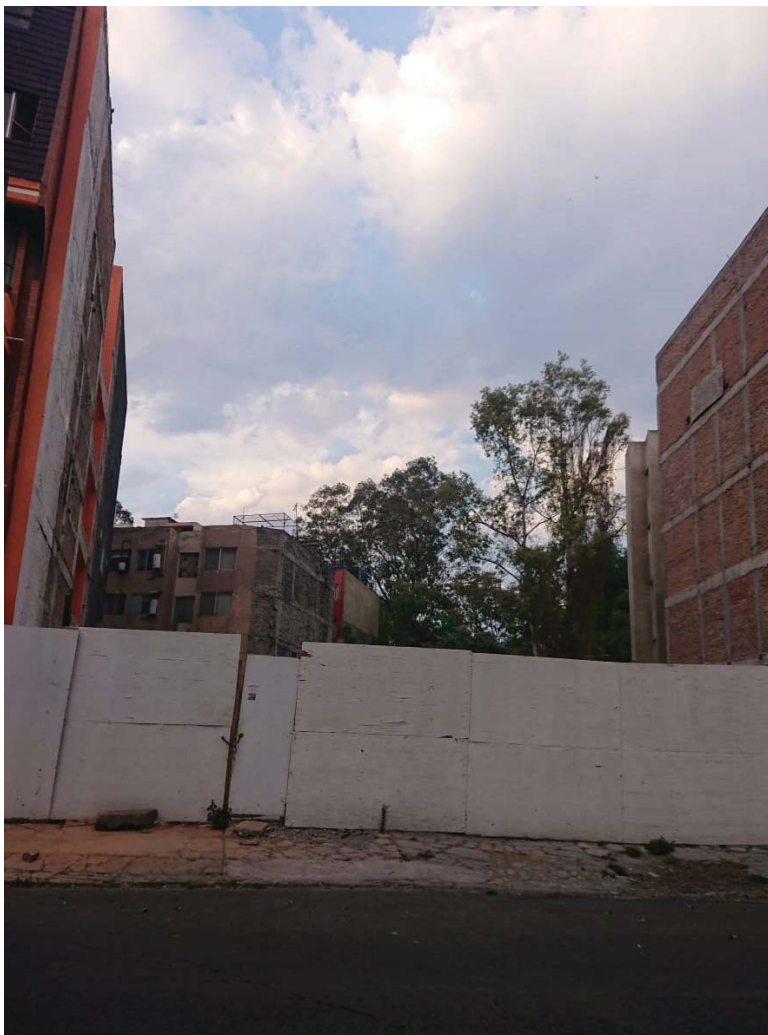
Figura A 58. Edificio demolido.  
Créditos fotográficos: Vania Catalán,  
Febrero de 2019.

La edificación a raíz del terremoto presentó una severa falla en su cimentación la cual ocasionó un asentamiento diferencial provocando una fuerte inclinación de la estructura hacia la colindancia oriente de 3 $\%$ , generando que se recargara en el edificio vecino de cinco niveles induciéndole fuerzas laterales que podían generar inestabilidad. También, se observaron algunas grietas en columnas del 3er y 4to nivel. Se observaron daños severos en los elementos arquitectónicos de la fachada principal.

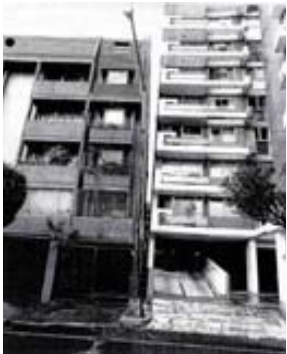
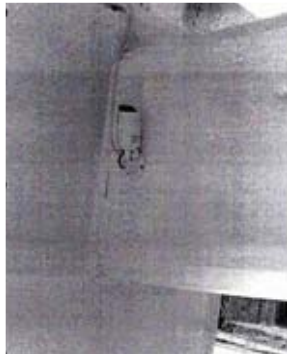
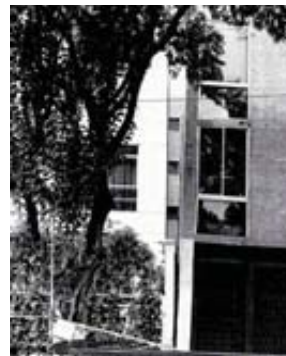
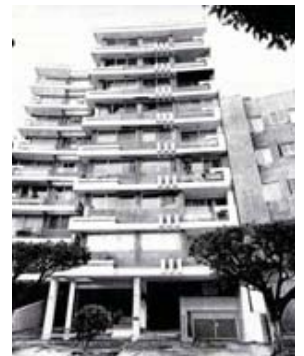
Figura A 59. Edificio considerado de alto riesgo: (a) Vista aérea del edificio (Abril 2017) (Imagen obtenida de: <https://bit.ly/2QOWpot>), (b) Fachada sur y poniente del edificio previo al sismo (Abril 2017) (Imagen obtenida de: <https://bit.ly/2DM51kv>), (c) Vista de fachada y desplomo de edificio hacia colindancia oriente (octubre 2017) (Imagen obtenida de: <https://bit.ly/2RiShwj>), (d) Fallo columna-trabe, (octubre 2017) (Imagen obtenida de: <https://bit.ly/2RiShwj>), (e) Fisuras en fachada y daños en columnas. Desprendimiento de acabados en fachada, (octubre 2017) (Imagen obtenida de: <https://bit.ly/2RiShwj>), (f) Grietas en diagonal en columna y desprendimiento de acabados en fachada, (octubre 2017) (Imagen obtenida de: <https://bit.ly/2RiShwj>), (g) Columna de sótano con desprendimiento de recubrimiento ocasionada por humedades, (octubre 2017) (Imagen obtenida de: <https://bit.ly/2RiShwj>), (h) Losa de planta baja presenta desprendimiento en recubrimiento de concreto por la presencia de humedades, (octubre 2017) (Imagen obtenida de: <https://bit.ly/2RiShwj>), (i) Detalle de desplomo de edificio hacia colindancia oriente, (octubre 2017) (Imagen obtenida de: <https://bit.ly/2RiShwj>), (j) Vista de fachada del edificio posterior al sismo, (octubre 2017) (Imagen obtenida de: <https://bit.ly/2RiShwj>),

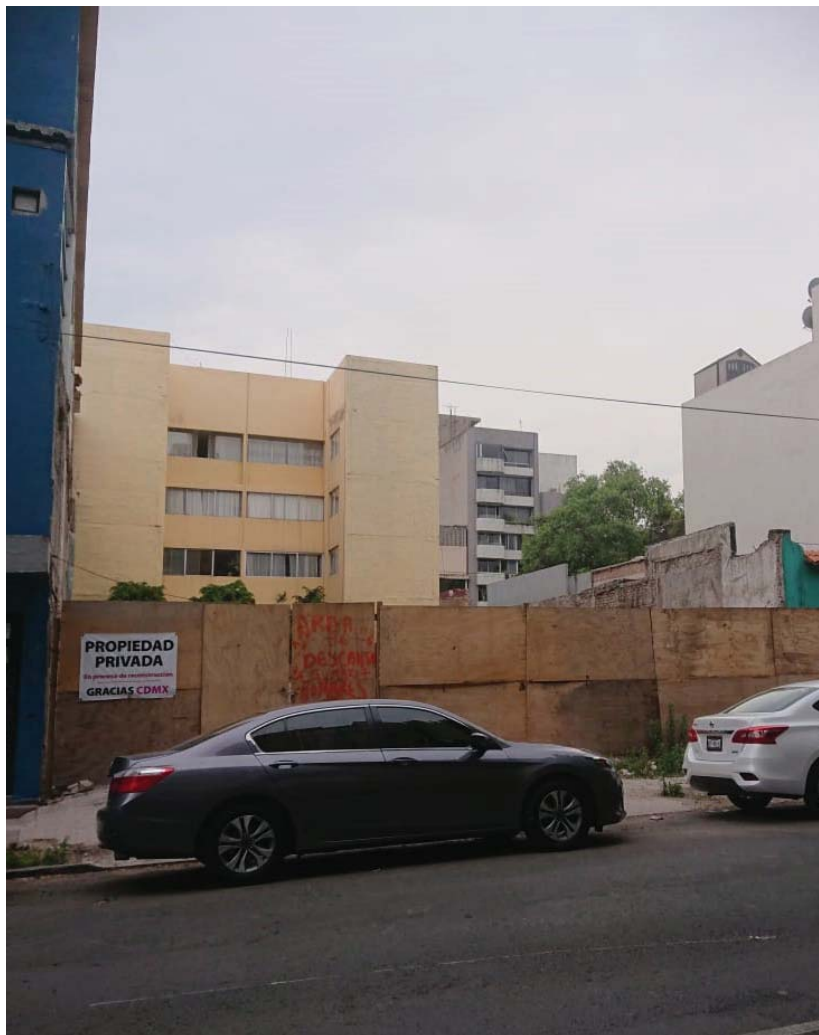
Figura A 60. Edificio demolido.  
Créditos fotográficos: Vania Catalán,  
Febrero de 2019.

Se trataba de un inmueble con dirección Patricio Sanz 612, col. del Valle Norte. Contaba con 6 niveles sobre el nivel de banqueta, y su uso era habitacional. La estructura estaba resuelta en planta baja a base de columnas de concreto reforzado y losas planas como sistema de entrepiso, encontrando muros diafragma de mampostería en algunas zonas. Se infirió que su cimentación era a base de un cajón de concreto reforzado. La edificación a raíz de los eventos sísmicos sufrió daños en su estructura, presentando fractura de columnas en planta baja, observando el acero de refuerzo expuesto, así también fractura de muros diafragma y divisorios en la mayoría de los niveles, lo anterior fue el resultado de los grandes desplazamientos horizontales provocados por el sismo, mismas que la estructura no fue capaz de resistir y no se contó con el apuntalamiento requerido. Los daños de las columnas se consideraron graves, aunado a los resultados presentados por los vecinos, de la resistencia del concreto de las mismas, mediante el informe de la empresa CREA Ingeniería en donde se indicó una resistencia a la compresión de las columnas de  $f'c = 156 \text{ kg/cm}^2$  considerablemente inferior a la indicada en el RCDF-2017, situación que genera una inestabilidad estructural importante, por lo que no se permitió el paso a ninguna persona. Finalmente cuando se realizó la inspección de banqueta el edificio ya se encontró demolido.

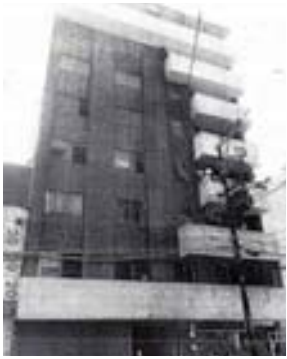
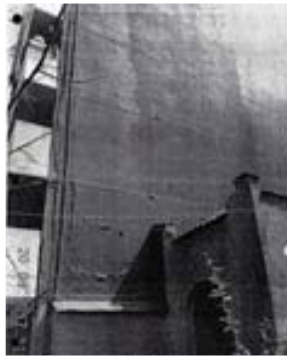
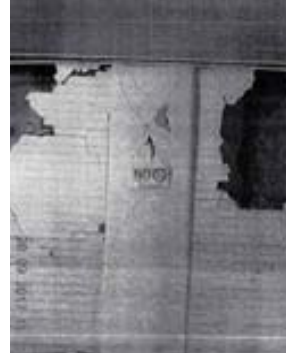
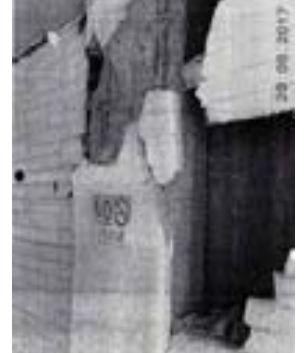
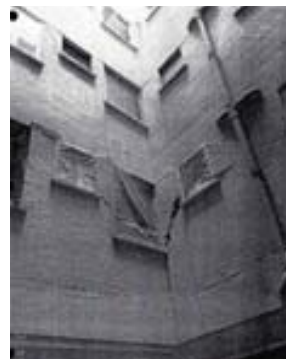
Figura A 6I. Edificio considerado de alto riesgo: (a) Vista aérea del edificio (Abril 2017) (Imagen obtenida de: <https://bit.ly/2KAfoLk>), (b) Fachada poniente del edificio previo al sismo (Abril 2017) (Imagen obtenida de: <https://bit.ly/2RhlpmY>), (c) Desprendimiento de acabados y fracturas de muros divisorios en planta baja. (septiembre 2017) (Imagen obtenida de: <https://bit.ly/2OKCpAO>), (d) Grietas en diagonal en muros de mampostería y desprendimiento de acabados. (septiembre 2017) (Imagen obtenida de: <https://bit.ly/2OKCpAO>), (e) Fracturas y desprendimiento de mampostería en muros divisorios, fisuras en columnas. (septiembre 2017) (Imagen obtenida de: <https://bit.ly/2OKCpAO>), (f) Fractura de columnas en planta baja dejando el acero expuesto, colapso parcial de muros de mampostería al interior del edificio. (septiembre 2017) (Imagen obtenida de: <https://bit.ly/2OKCpAO>), (g) Grietas en diagonal en muros de mampostería. (septiembre 2017) (Imagen obtenida de: <https://bit.ly/2OKCpAO>).

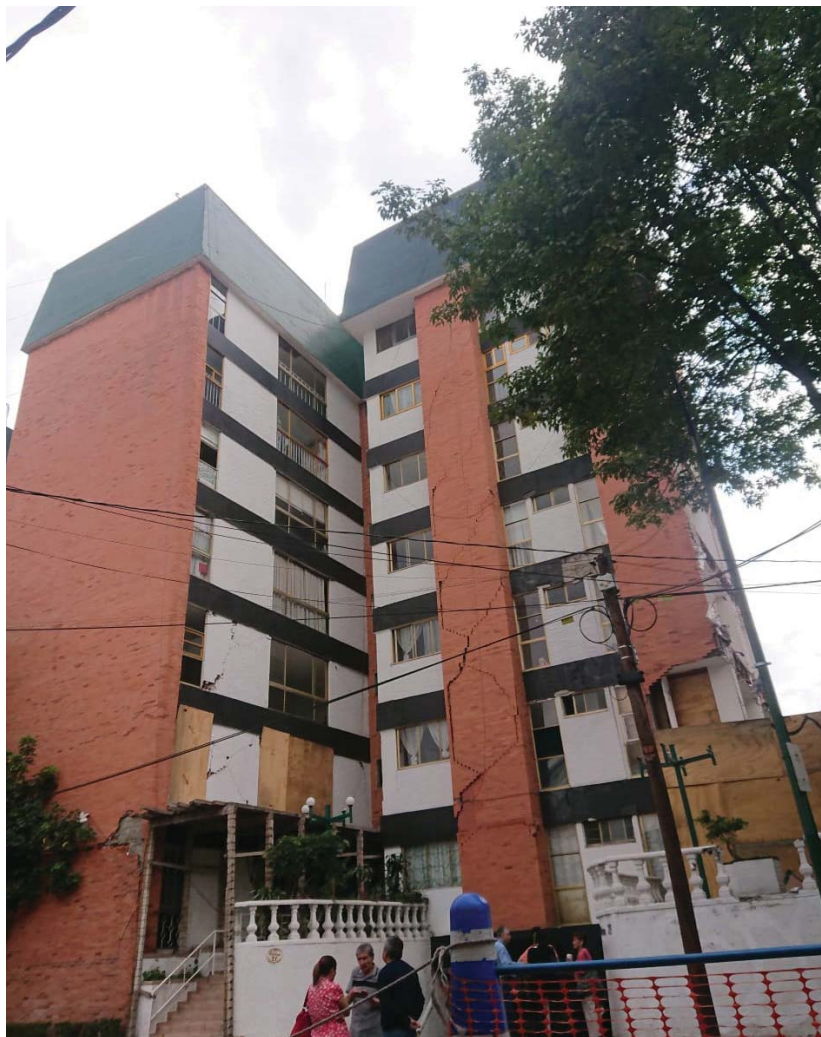
Figura A 62. Edificio en espera de resolución por parte del gobierno de la CDMX. Créditos fotográficos: Vania Catalán, Febrero de 2019.

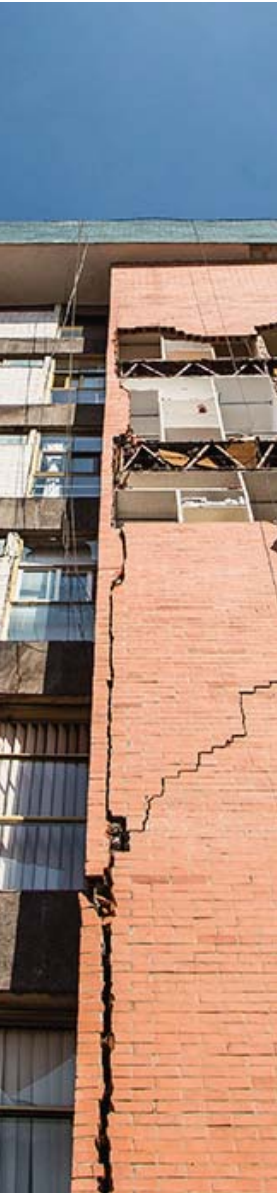
A raíz del terremoto en todas las torres se presentaron fallas estructurales en algunas columnas de los primeros niveles por cortante y torsión. En prácticamente todos los muros existían fisuras y grietas, en algunos casos se encontraron grietas diagonales en "X" existiendo casos de derrumbes parciales. También se apreciaron deformaciones y grietas en los muros de los cubos de elevadores. Además, todas las torres presentaron desplomos significativos, probablemente preexistentes al sismo. Del mismo modo se observaron afectaciones importantes en instalaciones hidráulicas y sanitarias. Los daños antes descritos redujeron la capacidad de resistencia a fuerzas laterales de cada una de las cuatro Torres, y de este modo quedaron inhabilitadas para soportar un sismo de igual magnitud o mayor.

Figura A 63. Daños en el edificio posteriores al sismo de 2017. Créditos fotográficos: Expansión. Imagen obtenida de: <https://bit.ly/2JJ5dWm>

Conforme a lo descrito, las cuatro torres que constituyen el Conjunto Habitacional "Plaza Narvarte" se consideraron en riesgo alto, debido a los daños en columnas y en muros de mampostería, así como por el desplomo que presentaron las cuatro torres, por lo que se sugirió ser rehabilitadas conforme a un proyecto de reestructuración y verticalización.

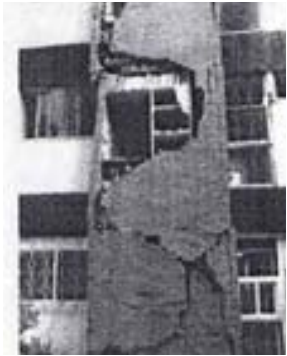
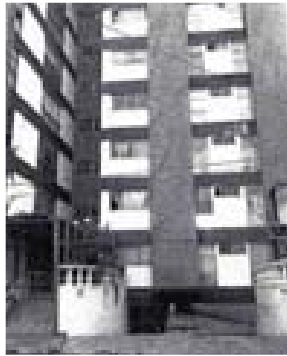
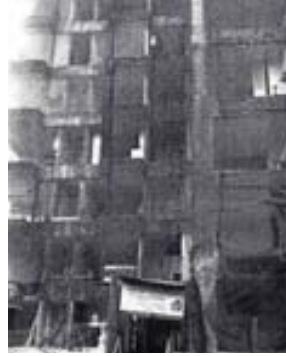
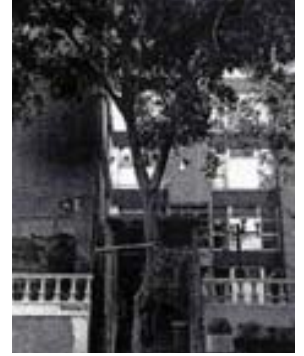
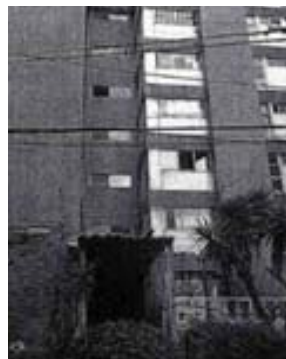
Figura A 64. Edificio considerado de alto riesgo: (a) Vista aérea del edificio (Abril 2017) (Imagen obtenida de: <https://bit.ly/2ArTme7>), (b) Fachada oriente del edificio previo al sismo (Abril 2017) (Imagen obtenida de: <https://bit.ly/2DWaiOO>), (c) Grietas y colapsos parciales en cubo de escaleras. (mayo 2018) (Imagen obtenida de: <https://bit.ly/2AaEOvT>), (d) Fachada de edificio A "Palmas" Pestalozzi 27. Grietas en diagonal en cubo de escaleras y desprendimiento de acabados en fachada. (mayo 2018) (Imagen obtenida de: <https://bit.ly/2AaEOvT>), (e) Daños en cubo de escaleras y desprendimiento de acabados. Grietas en diagonal. (mayo 2018) (Imagen obtenida de: <https://bit.ly/2AaEOvT>), (f) Grietas en "X" en muros divisorios. (mayo 2018) (Imagen obtenida de: <https://bit.ly/2AaEOvT>), (g) Edificio B "Fuentes" Pestalozzi 31. Se observa que se están retirando los elementos de riesgo de caer para estudio y rehabilitación en base a proyecto que autorice el ISC. (mayo 2018) (Imagen obtenida de: <https://bit.ly/2AaEOvT>), (h) Edificio C "Parques" Rébsamen 18. Fracturas en fachada en diagonal (mayo 2018) (Imagen obtenida de: <https://bit.ly/2AaEOvT>), (i) Edificio "D" Bosques Rébsamen 22 posterior al sismo. (mayo 2018) (Imagen obtenida de: <https://bit.ly/2AaEOvT>), (j) Fracturas en muros de mampostería, colapsos parciales de muros. (mayo 2018) (Imagen obtenida de: <https://bit.ly/2AaEOvT>)
