Propuesta de intervención en inmueble patrimonial.

“La casa de las Monjas en la calle de San Ildefonso No. 48”

Calle de San Ildefonso No.48, Centro Histórico de la Ciudad de México,  
Col. Centro, Alc. Cuauhtémoc, C.P. 06000, Ciudad de México, México.

Tesis para obtener el título de Arquitecto presenta:

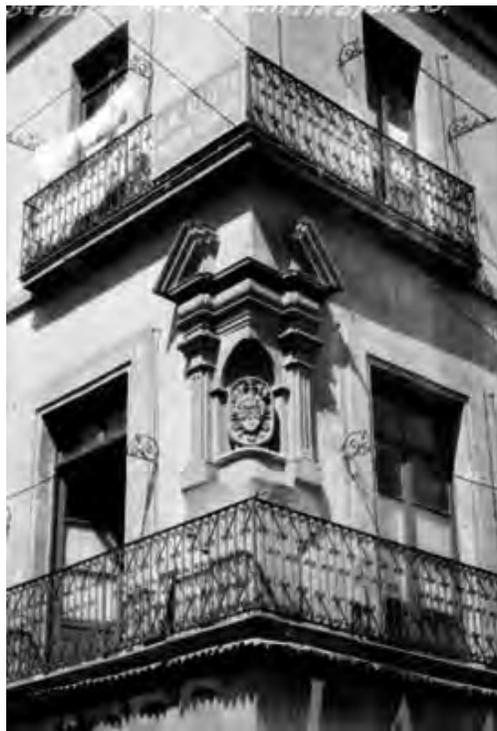
Imagen 5. Nicho con escudo en la esquina "3ª. Del Carmen y San Ildefonso".  
Autor. Casasola. 1930. colección Archivo Casasola-Fototeca Nacional.

Una de las pocas fotos encontradas de la casa es de 1930 por parte de la fototeca virtual del INAH; en la cual se observa el nicho que se encuentra en la esquina de esta. Podemos observar de manera detallada el nicho y los arcos que dan hacia los balcones, se puede notar de igual manera que la casa no se encuentra deteriorada en sus aplanados, cancelerías de madera y en sus herrerías comparándolo con el estado actual.

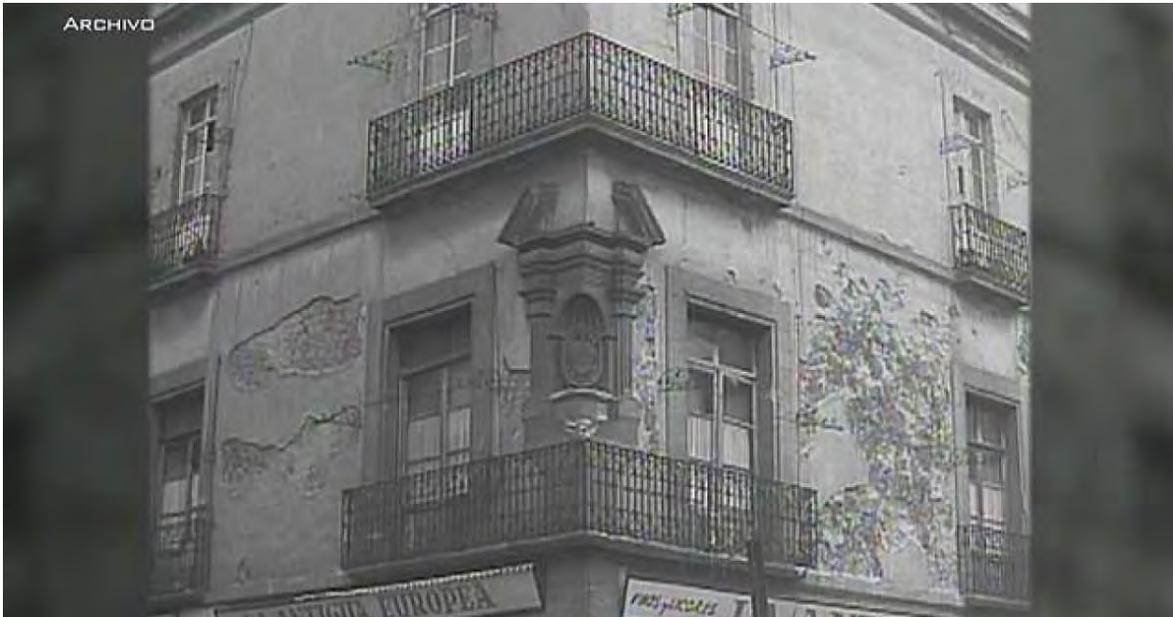
Imagen 6. Nicho con escudo en la esquina Fuente: [https://www.google.com/search?q=HORNACINAS+EN+LA+CDMX&source=lnms&tbm=isch&sa=X&ved=2ahUKEwjxksO8tpHqAhVMS6wKHV5qC8gQ\\_AUoAXoECAsQAw&biw=1517&bih=730#imgrc=DuQRMOoo7ROZaM](https://www.google.com/search?q=HORNACINAS+EN+LA+CDMX&source=lnms&tbm=isch&sa=X&ved=2ahUKEwjxksO8tpHqAhVMS6wKHV5qC8gQ_AUoAXoECAsQAw&biw=1517&bih=730#imgrc=DuQRMOoo7ROZaM)

En esta imagen fue encontrada en la red, en ella no hay descripción sobre por quien fue tomada o en que archivo se encuentra, pero se observa el nicho, los barandales, y arcos dando hacia los balcones. Se observa en esta imagen a comparación de la imagen 5 que los deterioros se empiezan a notar en los aplanados de ambas fachadas, pero los más graves son en la fachada oriente que da hacia la calle 3ra Del Carmen y que hasta el momento son los que siguen teniendo presencia.

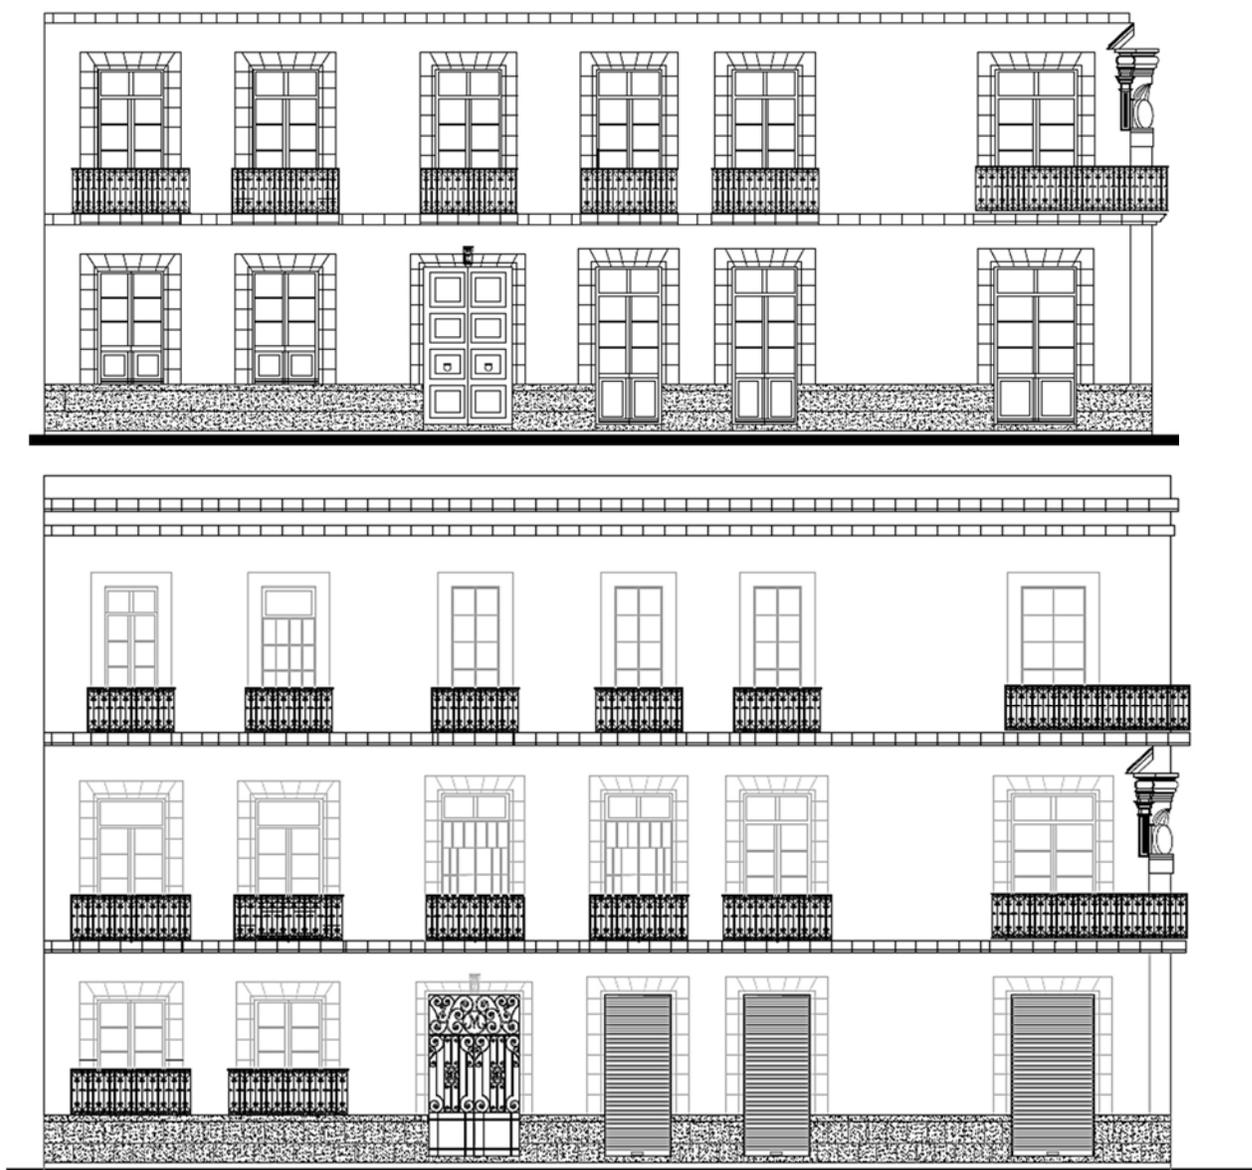
La mayoría de las casas de estilo barroco han sufrido varias modificaciones a lo largo del tiempo y esta casa no es la excepción ya que en el siglo XIX sufrió una alteración en la cual se le añadió un nivel extra el cual encerró al nicho con el que contaba en la esquina y este perdió su función de remate.

Imagen 7 y 8. Diferencias en los niveles y el encierro del nicho. Dibujos por el autor.

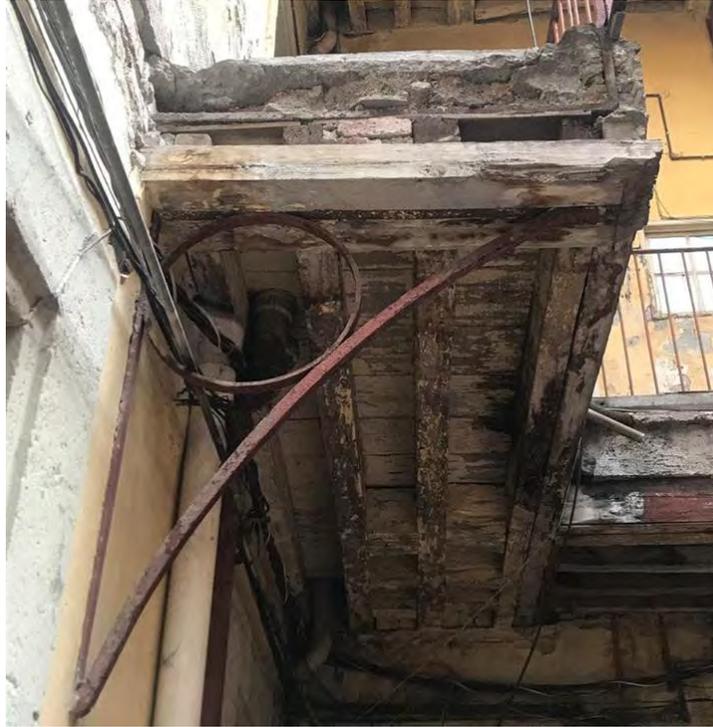
Se puede notar que los pasillos cuentan con un estilo de entepiso de viga franciscana el cual consiste en viguería de madera en ambas direcciones que funciona como la estructura principal, un tejamanil el cual consiste en la colocación de tablas delgadas para el soporte del relleno de tierra que sostendrá, y al final un firme de mortero-cal-arena que será el acabado en esos pasillos.

Imagen 11. Fotografía donde se muestra sistema constructivo y materiales del pasillo. Fotografía tomada por el autor.

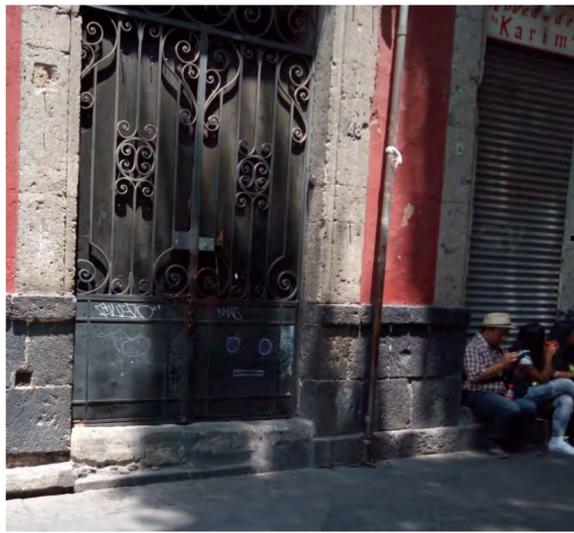
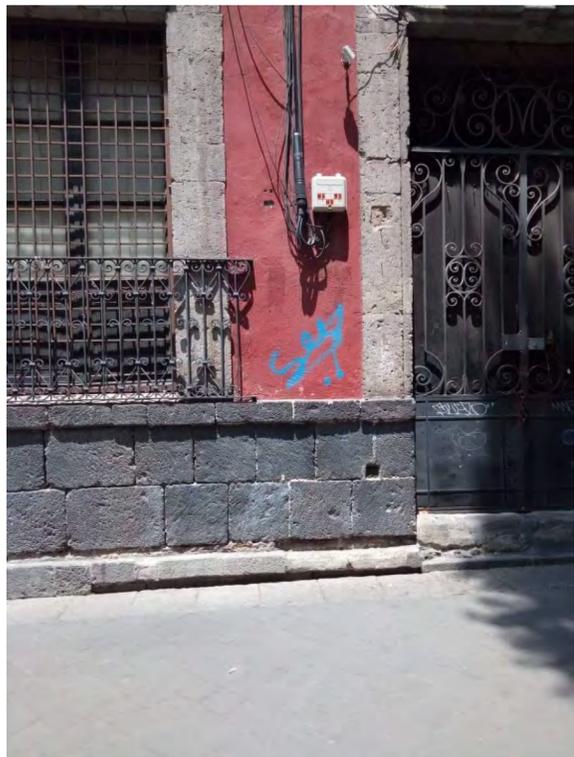
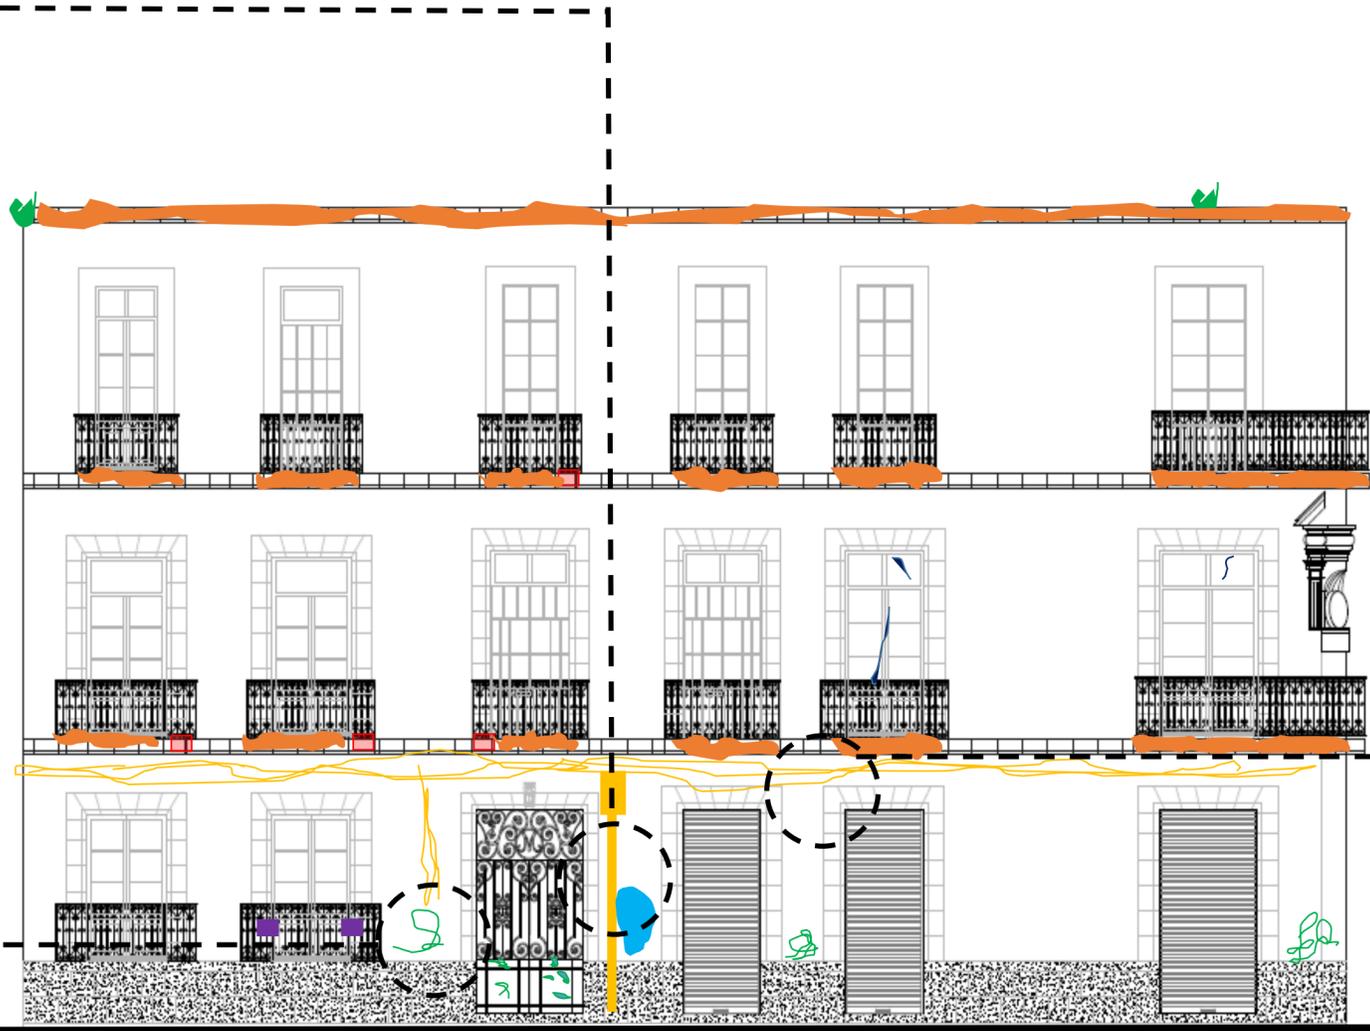
FACHADA SUR. (SAN ILDEFONSO 48)

Pudrición de cancelas de madera que aun se conservan del estado original.  
 Vidrios rotos o faltantes en las ventanas.  
 Oxido en cancelas de hierro.

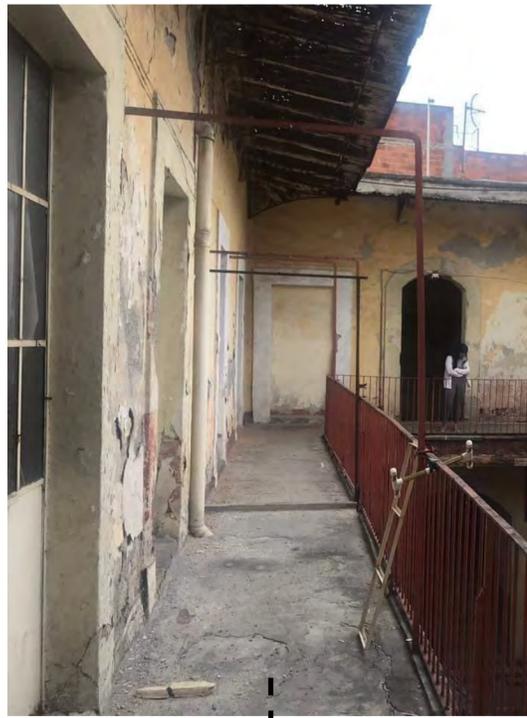
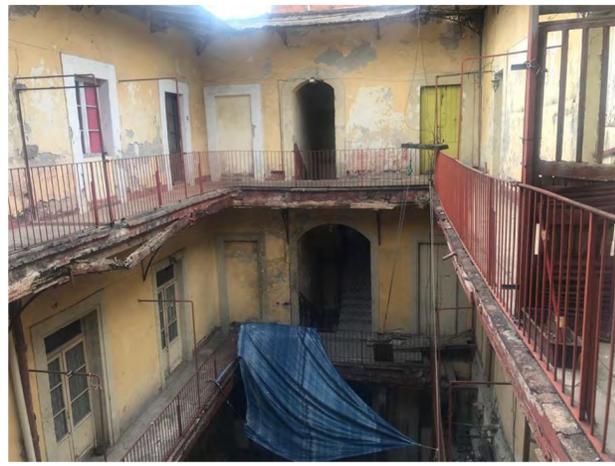
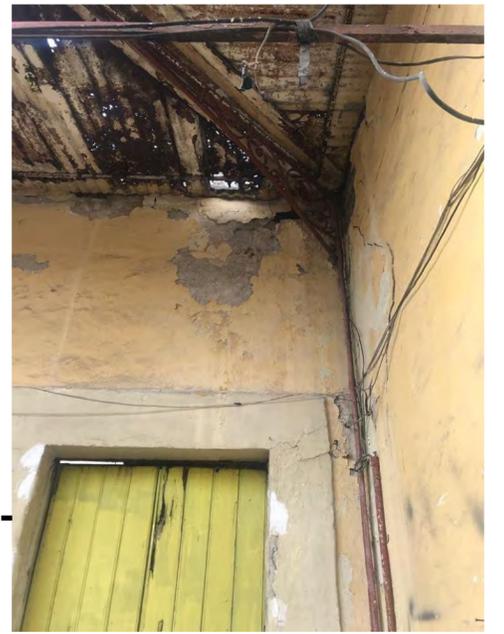
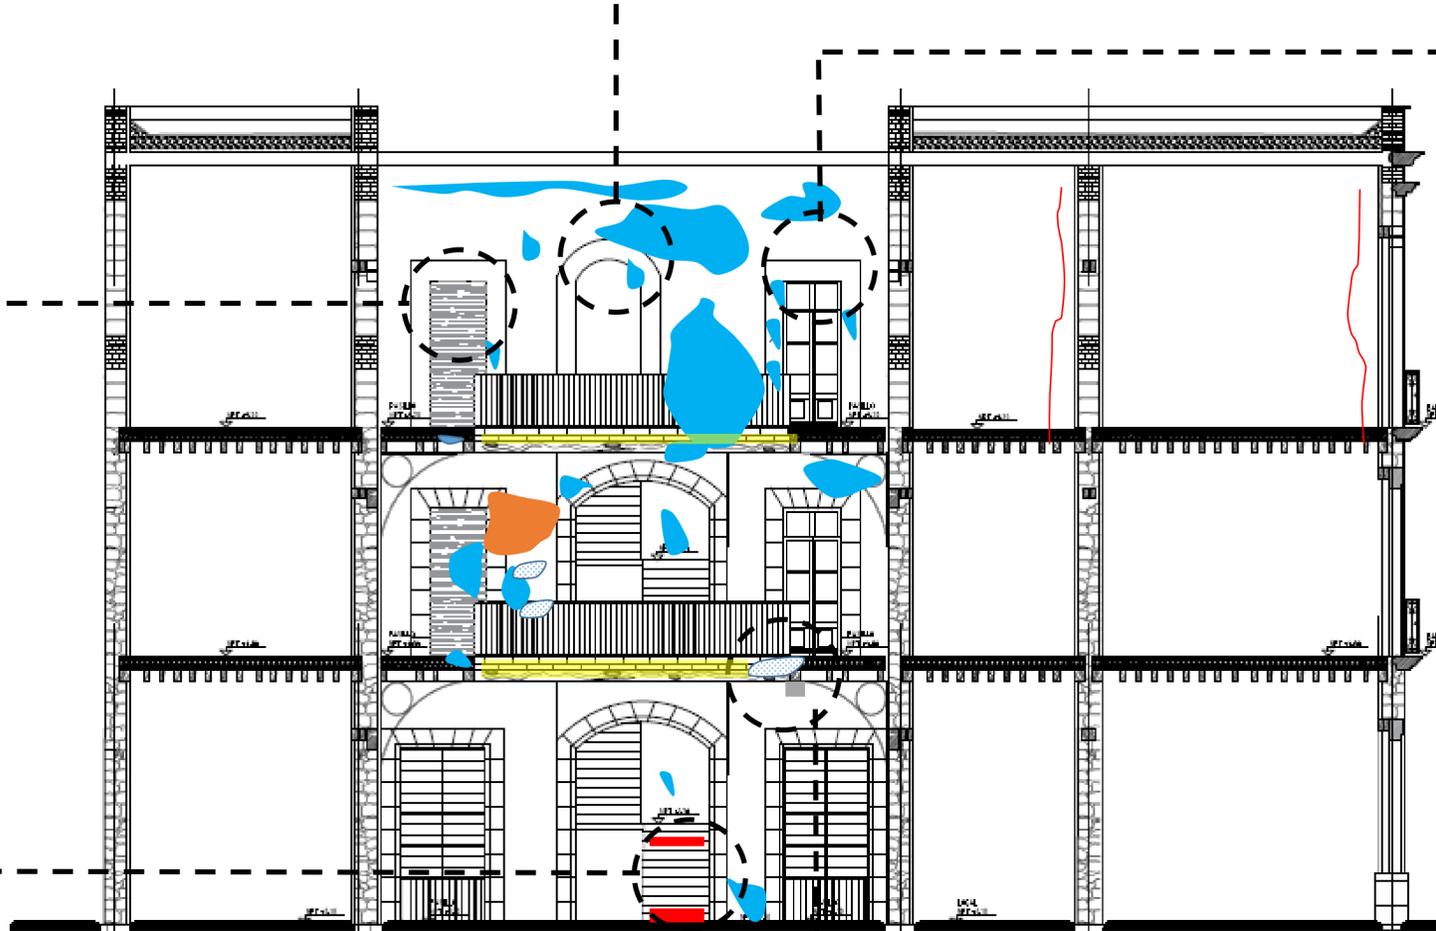
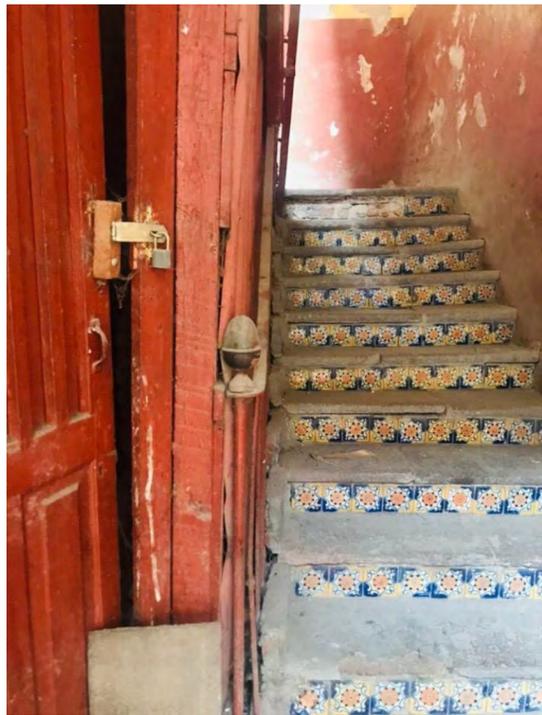
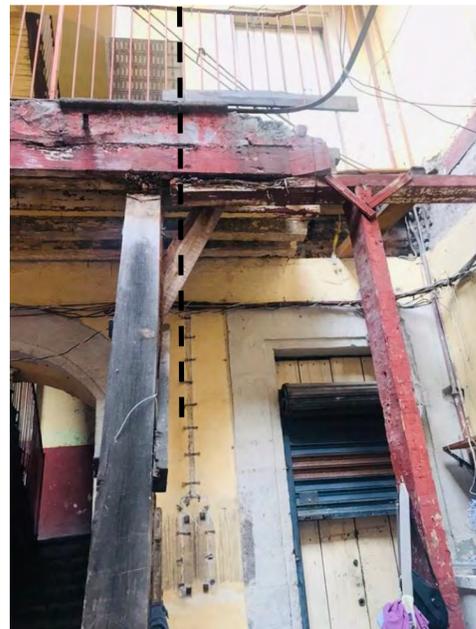
AGRIETAMIENTOS
-

VEGETACIÓN PARASITARIA

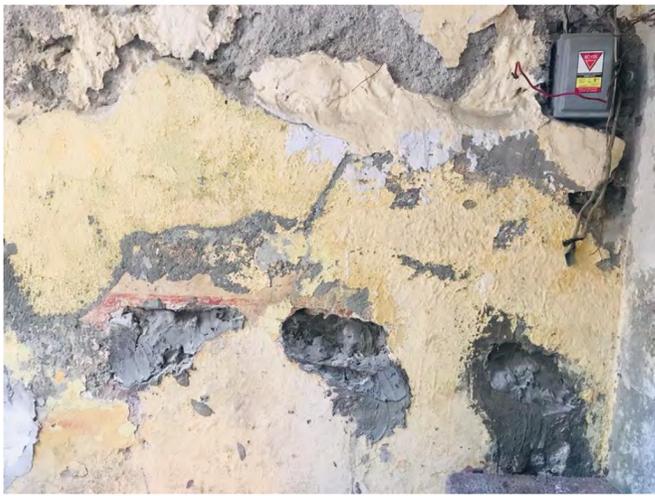
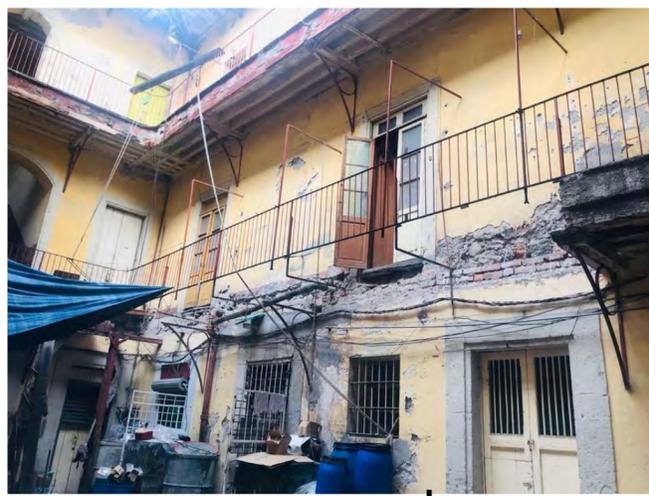
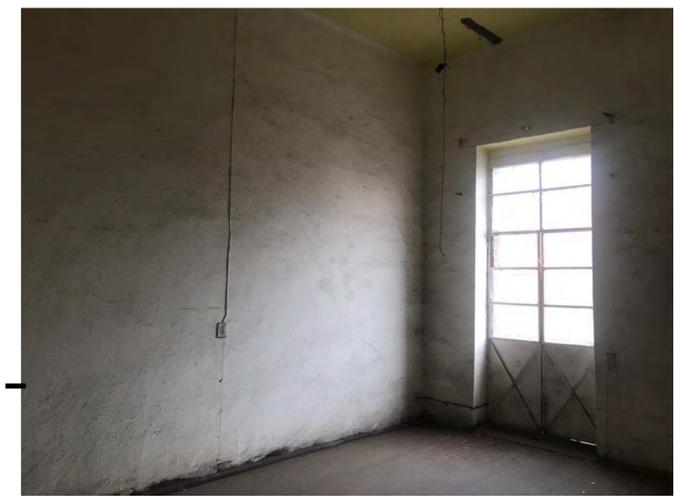
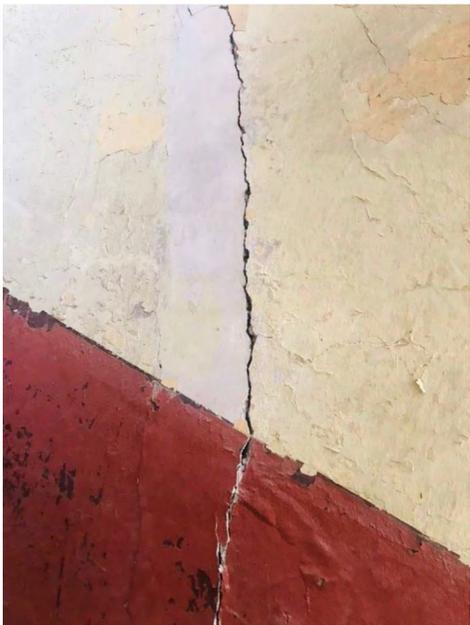
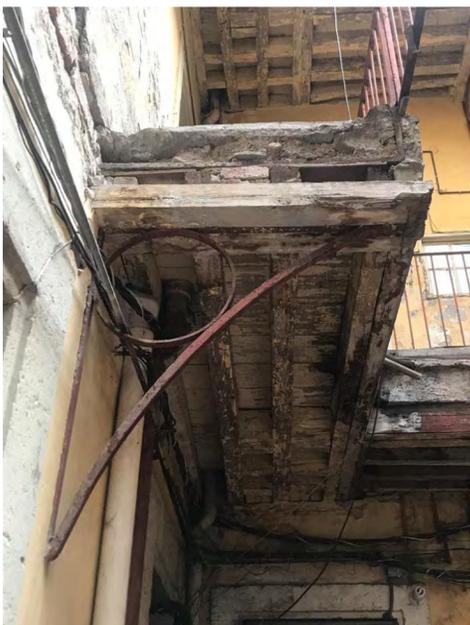
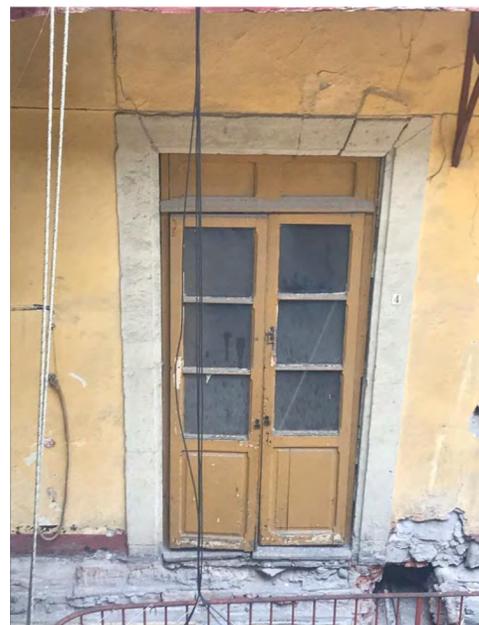
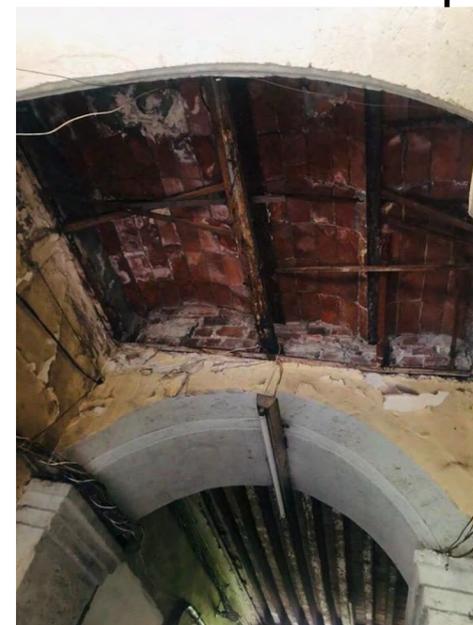
HUMEDADES
-

TAPIADO DE ABERTURA CON TABIQUE
-

PERFORACIONES EN MURO
-

DESPRENDIMIENTO DE APLANADOS Y PINTURA EN MUROS
-

AGRIETAMIENTOS
-

PIEZAS DE CANTERA FALTANTES
-

VEGETACIÓN PARASITARIA
-

PUDRISION DE VIGAS DE MADERA DE ENTREPISO

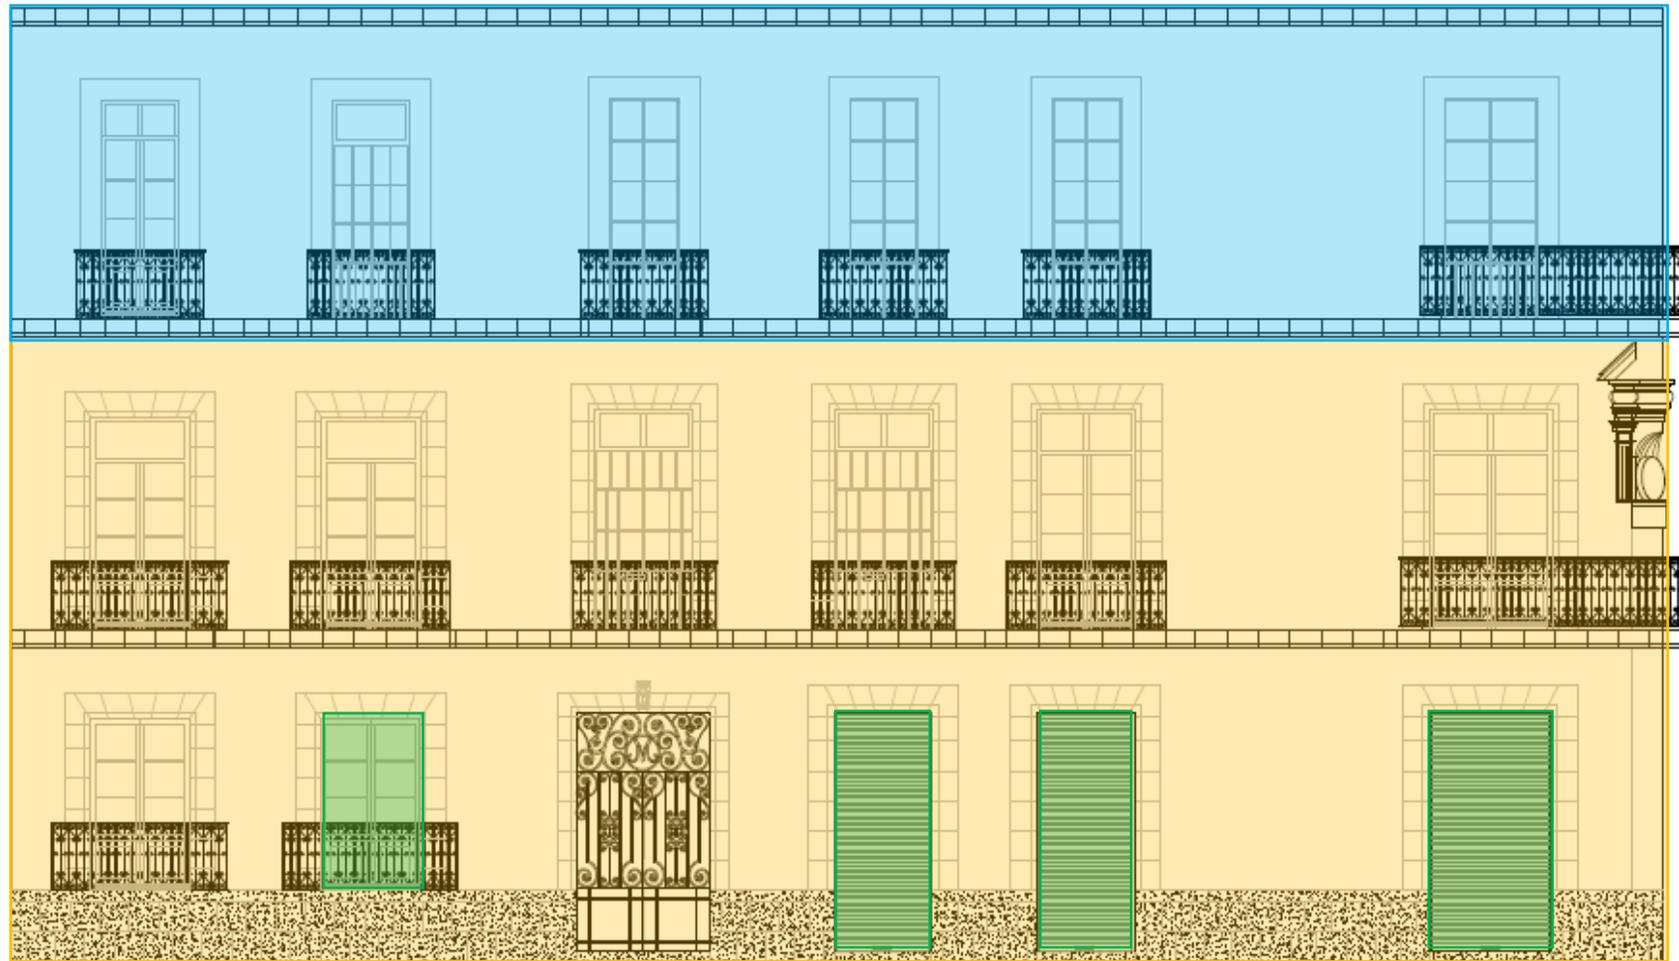
HUMEDADES
-

TAPIADO DE ABERTURA CON TABIQUE
-

RESANE DE MORTERO
-

DESPRENDIMIENTO DE APLANADOS Y PINTURA EN MUROS
-

AGRIETAMIENTOS
-

PIEZAS DE CANTERA FALTANTES
-

PUDRISION DE VIGAS DE MADERA DE ENTREPISO
-

OXIDO DE VIGAS
