La arquitectura religiosa del siglo XVII, del sur de Villa Alta, Oaxaca
San Bartolomé Zoogocho, un caso de restauración y apropiación social.

TESIS
QUE PARA OPTAR POR EL GRADO DE
MAESTRA EN ARQUITECTURA
En el campo de conocimiento de Restauración del Patrimonio Arquitectónico

PRESENTA:
Arq. Ana María Lara Gutiérrez

Ciudad Universitaria, Ciudad de México, agosto 2022

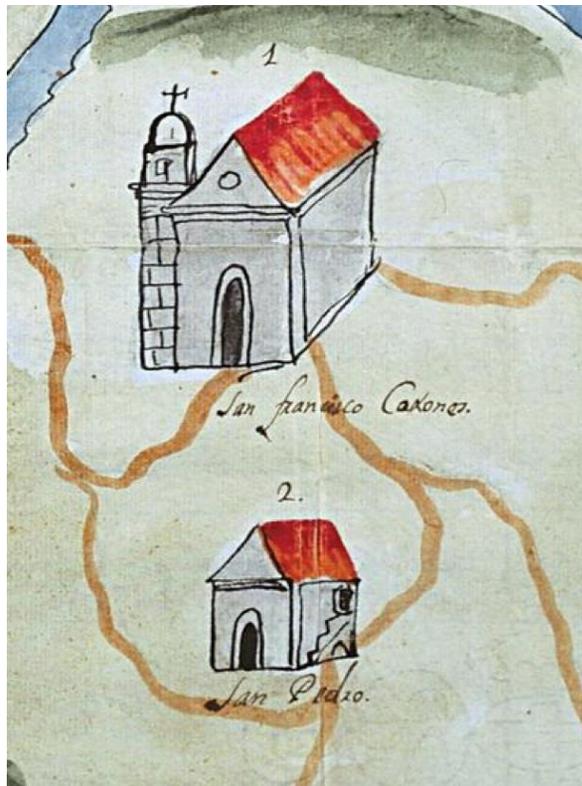
Imagen núm. 7: Detalle del plano "Vicaría de San Francisco Caxones", 1706; AGI. Donde se aprecia el templo de San Francisco y la capilla de San Pedro, con grietas en uno de los muros laterales.

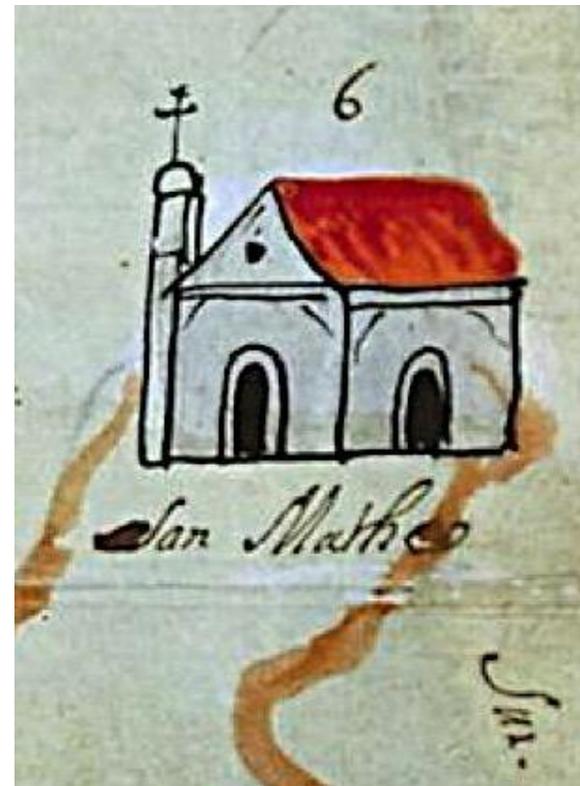
Imagen núm. 8: Detalle del plano "Vicaría de San Francisco Caxones", 1706; AGI, la capilla de San Mateo, con grietas en uno de los muros laterales y en la fachada principal.

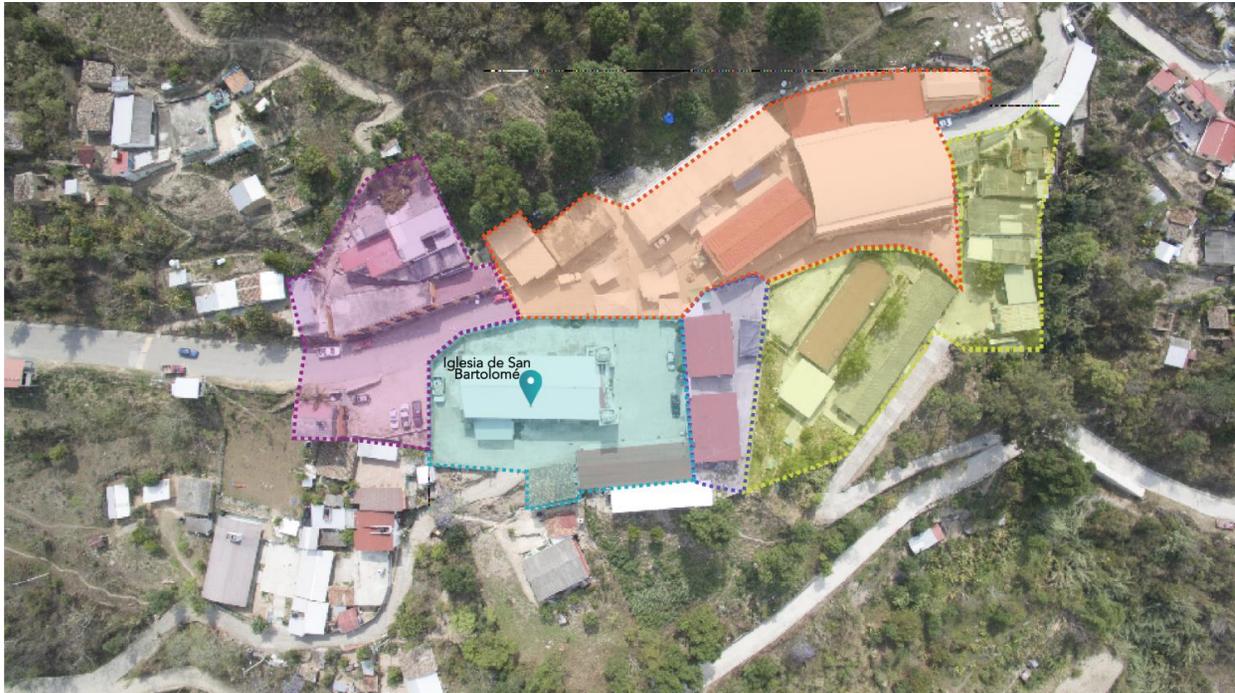
El templo de San Bartolomé Zoogocho se encuentra desplantado en una terraza artificial, en la cual para lograr tener una superficie uniforme, realizaron cortes al talud natural del cerro dejando como resultado una serie de explanadas, una de ellas, la más importante sirvió para ubicar la iglesia y otros edificios importantes; seguidas por las terrazas donde se realiza el mercado y se encuentra el Palacio Municipal, así como la terraza donde se encuentra la escuela de música llamada Centro de Integración Social núm. 8 CIS (desplantada en una terraza un poco más baja), a la par que se desarrollaron una serie terrazas tanto arriba como en la parte baja del cerro, donde sus habitantes desplantaron sus casas y comercios; dichas terrazas han sido construidas de manera sencilla, sin ningún apuntalamiento, refuerzo o método de contención. (Imagen núm. 24)

Imagen núm. 24, terrazas realizadas en la ladera del cerro, que se aprecian a simple vista.
Elaboración propia sobre una fotografía tomada con un dron, AMLG, abril 2016

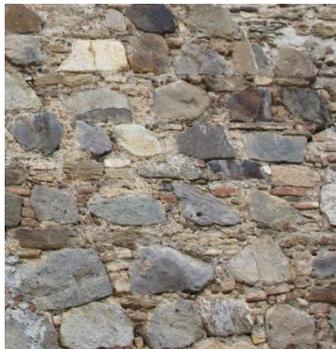
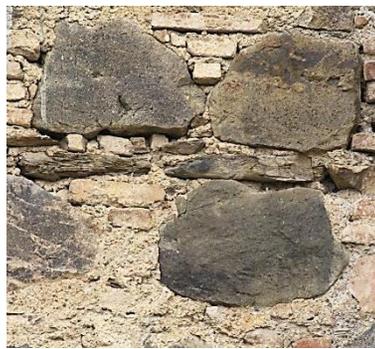
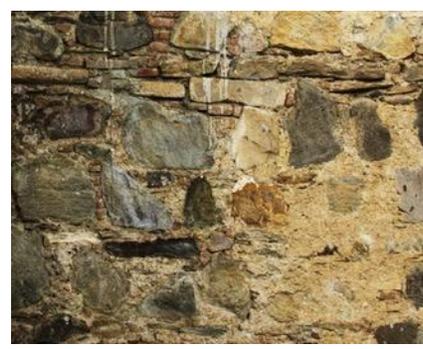
Los muros del templo, son de mampostería irregular, fabricados con piedra de tipo caliza, sin labrar, distribuidas de forma irregular, asentadas con un mortero de cal-arena, sin aplanar al exterior, como se aprecia en las imágenes adjuntas. (Imagen núm. 30)

Imagen núm. 30, detalles de los muros laterales y testero del templo, dónde se ve el tipo de mampostería con el que está fabricado. Fotografía AMLG, abril 2016.

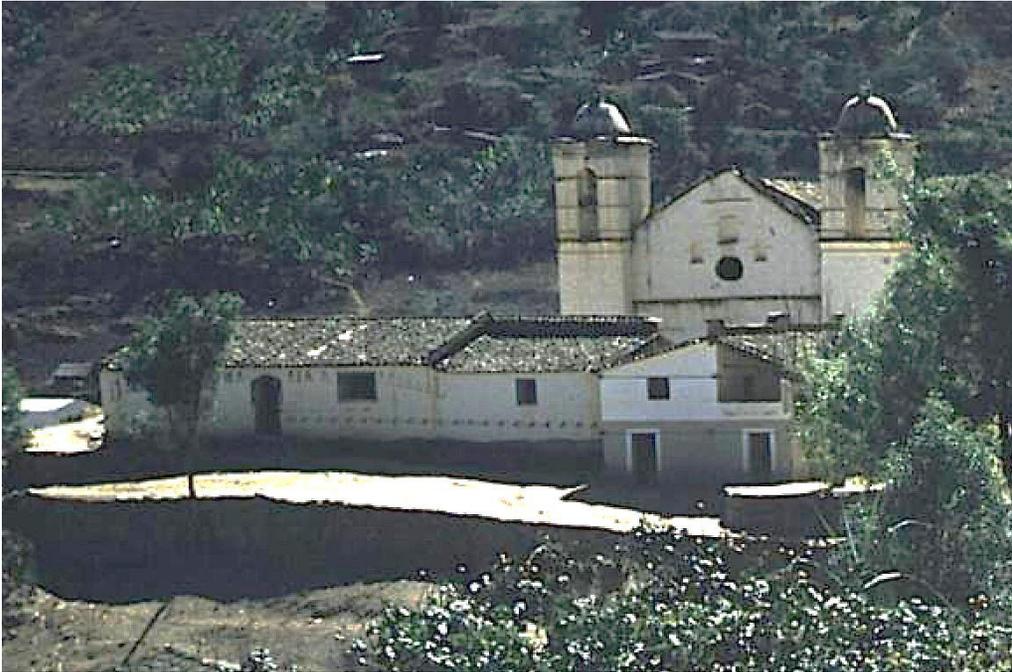
Imagen núm. 32. Detalle de la fotografía dónde se observa el muro de contención que delimita la explanada dónde se encuentra construido el templo.

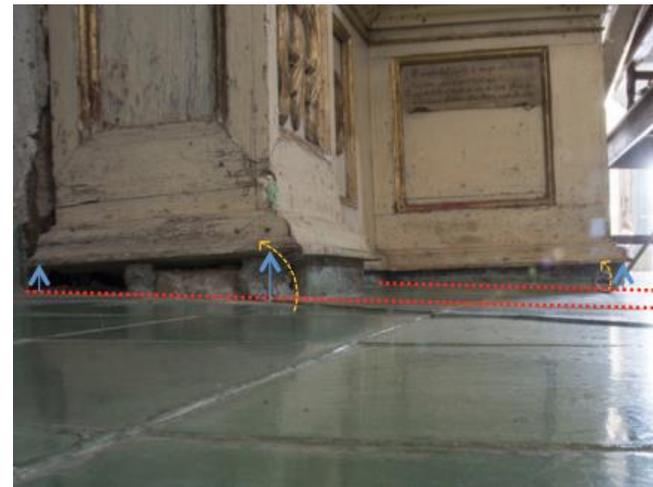
Entre las deformaciones y deterioros visibles, existen algunas grietas que se observan en el piso y que se prolongan por los muros, han fracturado incluso los refuerzos de concreto armado que se hicieron en el coro; el desplomo que presenta el muro poniente así como las fracturas horizontales en el tercio bajo del muro y sus respectivos contrafuertes, nos habla de la gravedad de los deterioros; en este muro se encuentra anclado el retablo neoclásico (que data de 1928), que presenta una inclinación muy acentuada, que han solucionado, colocándole calzas en la parte del banco. (Imágenes núm. 34)

Calzas colocadas para nivelar el retablo neoclásico.

Imagen núm. 34. Detalle del muro poniente y del retablo neoclásico.
Fotografía AMLG, abril 2016

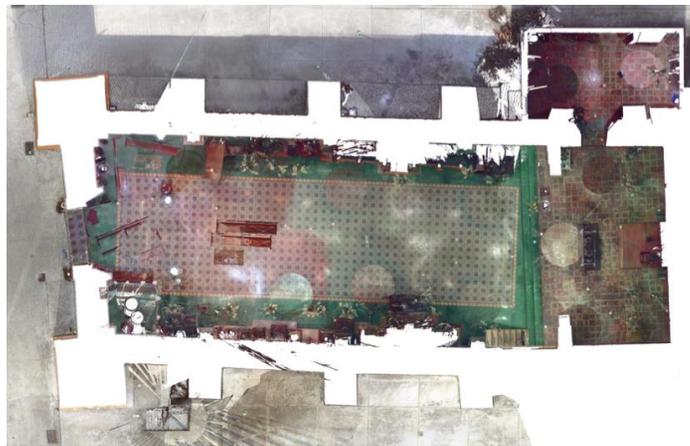
En cuanto a los pisos, se observa que debido al corrimiento y consecuente deformación de la planta arquitectónica, los usuarios se han adaptado a estas condiciones, pues los despieces que presentan los pisos de mosaico de pasta, de reciente colocación, han sido puesto a regla y escuadra -por lo que la deformación se hace más evidente- (Imagen núm. 36), por otro lado se observa que dichos pisos continúan moviéndose junto con la construcción, por lo que ahora presentan fuertes agrietamientos. (Imagen núm. 37)

Imagen núm. 36. Planta arquitectónica, donde se aprecia el tapete de mosaico de pasta colocado a regla y escuadra. Obtenida del levantamiento con escáner láser. AMLG abril 2016.

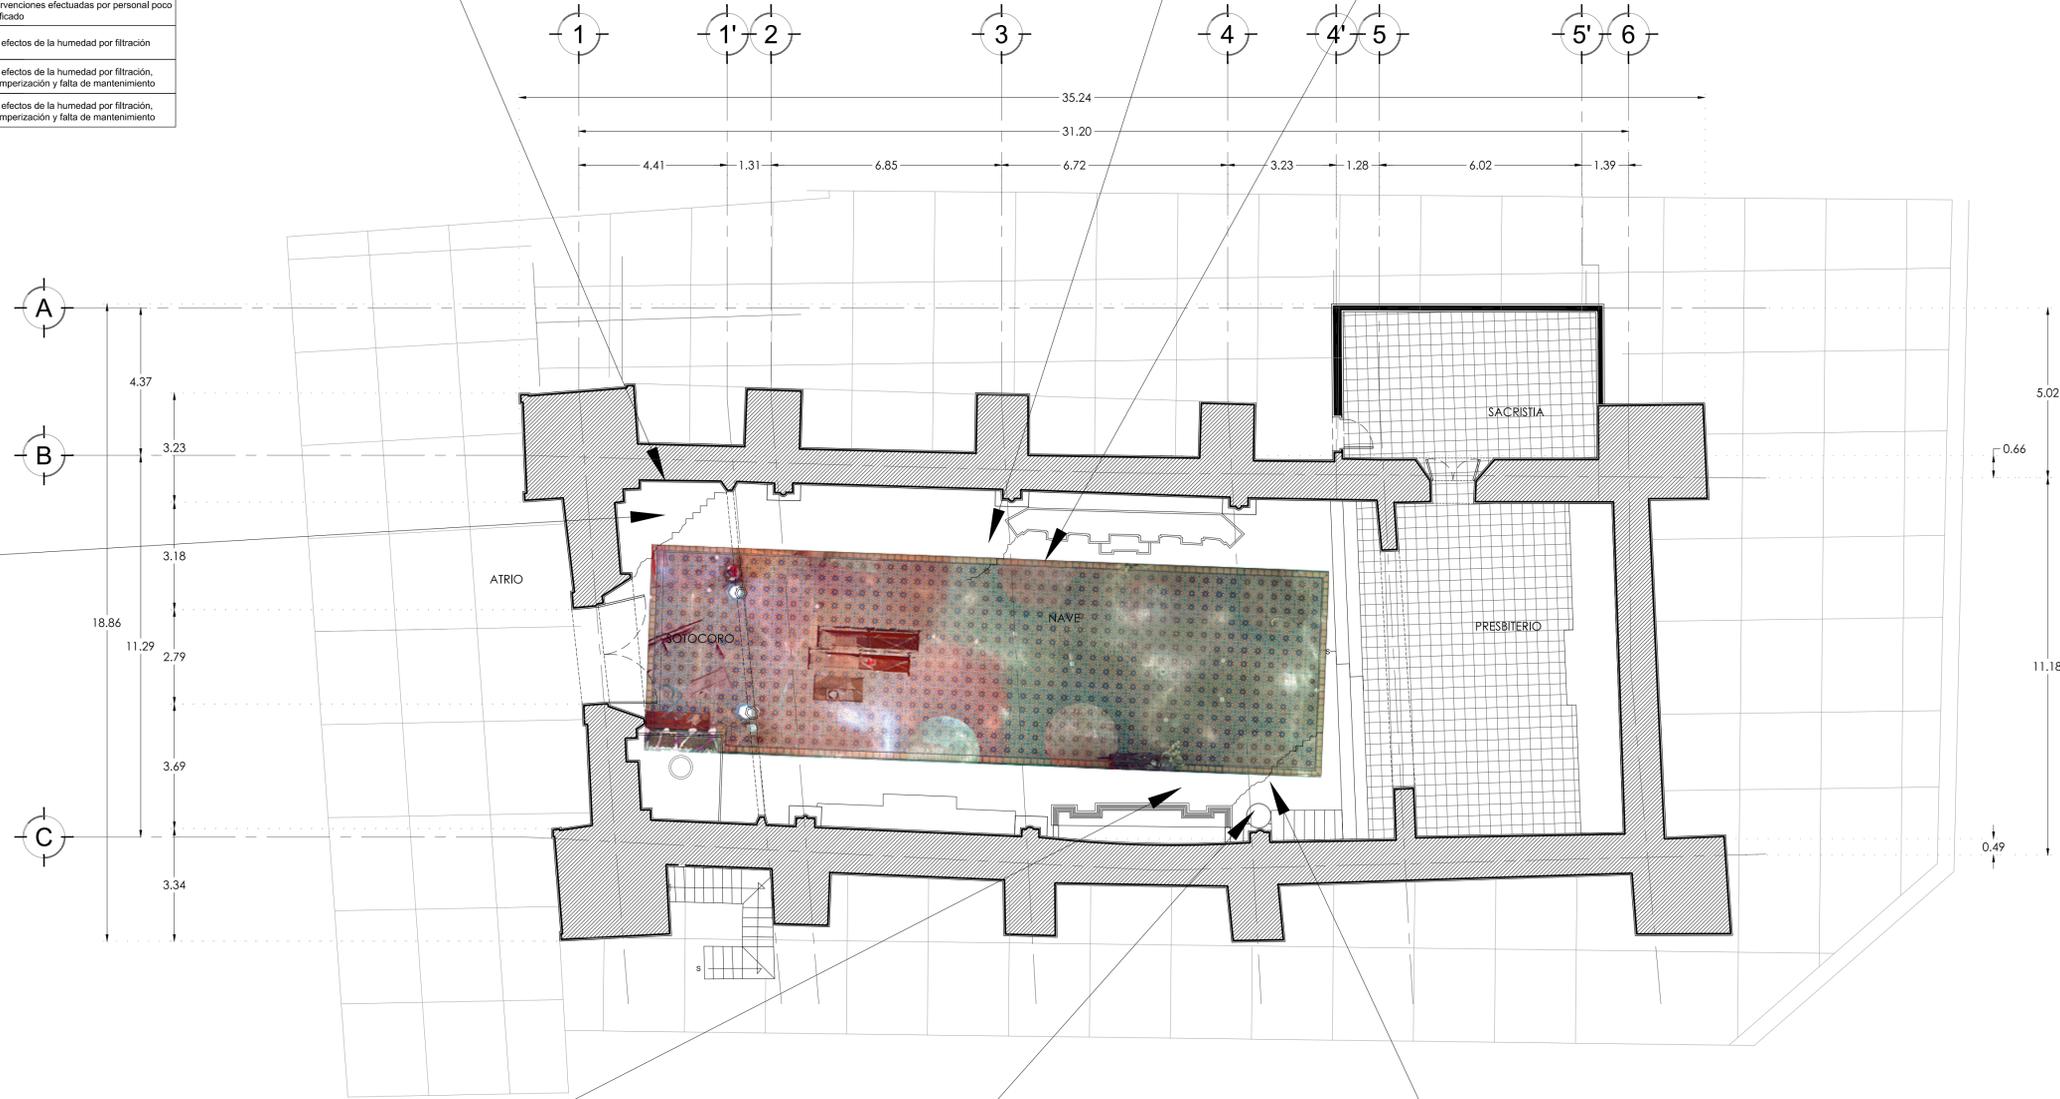
PLANTA ARQUITECTÓNICA

| SÍMBOLO | DETERIORO | CAUSA |
|---|--|---|
| G | Grietas | Por asentamientos diferenciales y deslizamiento del terreno donde se desplanta |

Grieta en el piso del coro

Grieta en el piso de la nave, con dirección en diagonal hacia el muro oriente

Grieta en el piso de la nave, con dirección en diagonal hacia el muro oriente y continúa bajo el retablo barroco

Grieta en el piso del coro que continúa en el basamento de la pilastra del eje 2-2

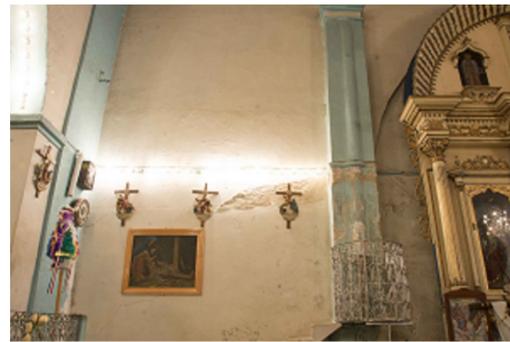
Aplanados pulverulentos, pérdida de pintura y fisuras en el muro poniente de la nave.

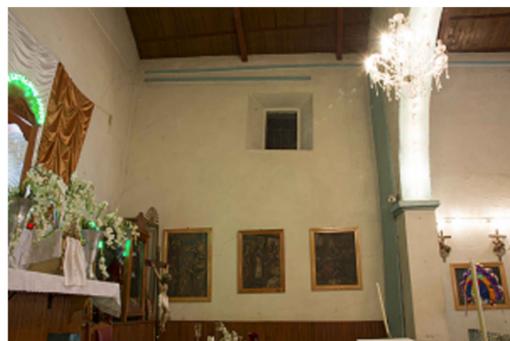
Múltiples fisuras en diagonal en el muro poniente del presbiterio.

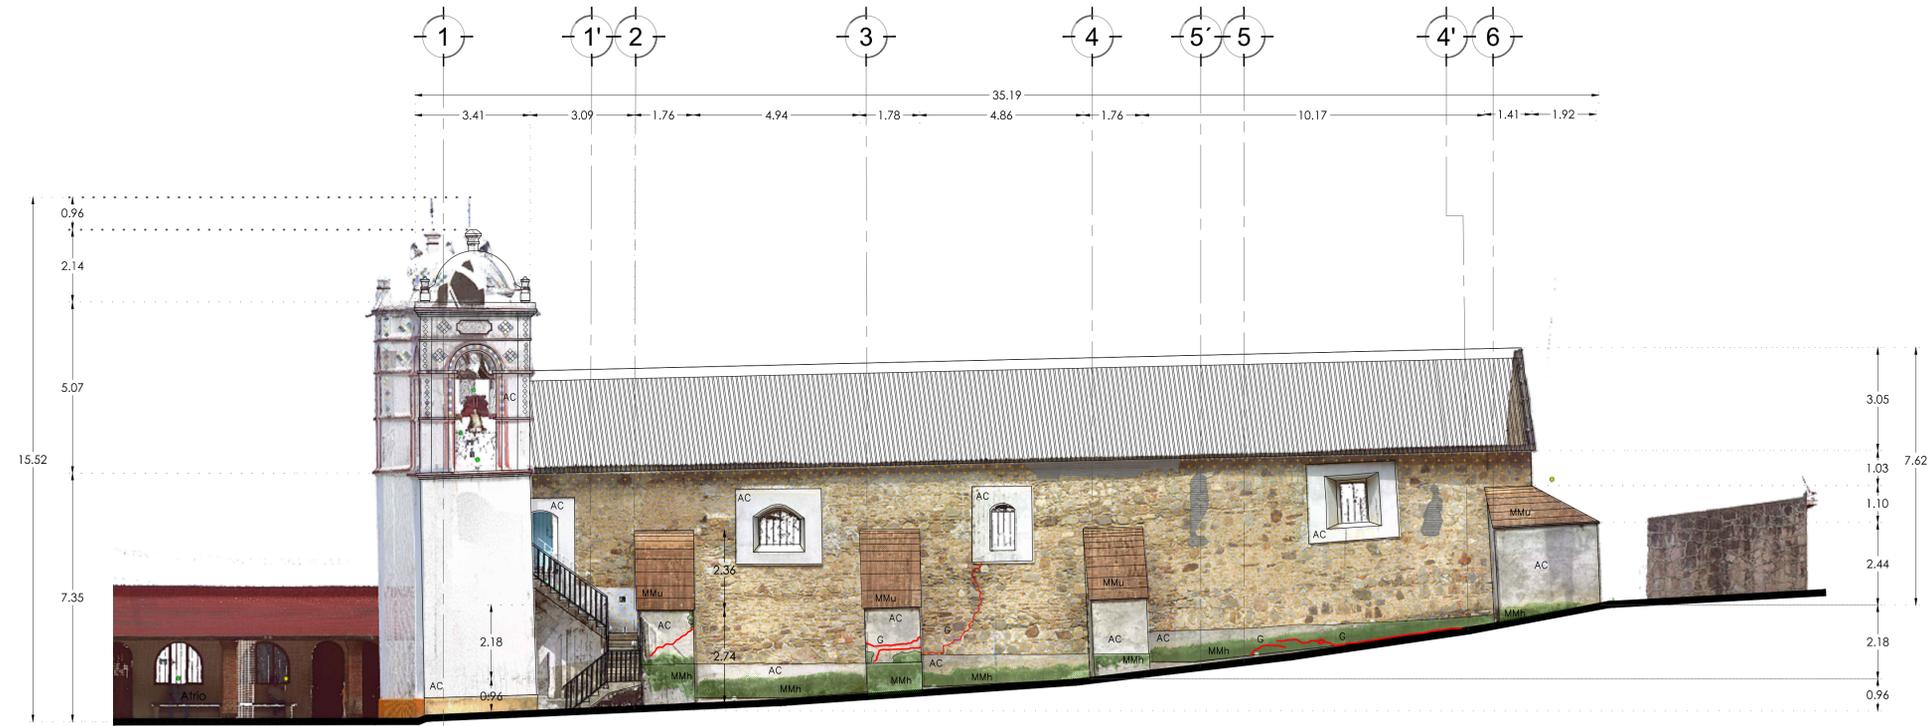
Fachada Poniente

Los contrafuertes tienen aplanados de cemento con manchas de hongos y grietas horizontales.

Detalle de las grietas del contrafuerte que corren por la mampostería del muro.

Esta otra familia de grietas fracturó el rodapie de cemento que tiene el muro y continúa por el desplante del mismo.

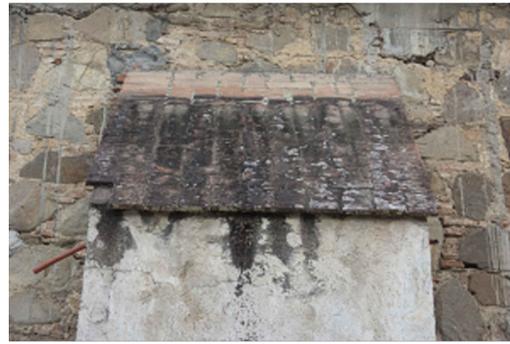
El entablado de los contrafuertes, presenta manchas por moho y musgo seco.

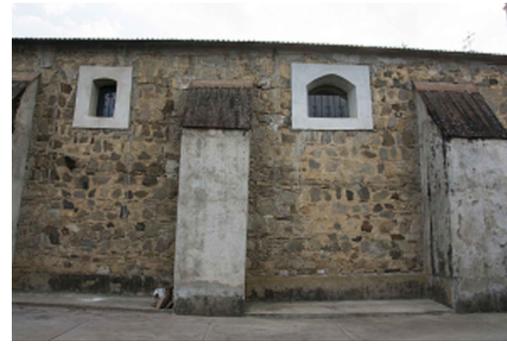
El aplanado de cemento de los contrafuertes tiene manchas por moho, así como el rodapié de cemento del muro.

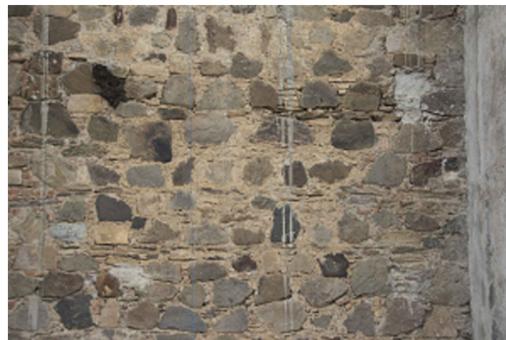
El muro de mampostería, presenta pérdida de juntas entre elementos pétreos, con disgregación de juntas y escurecimientos de concreto de trabajos mal ejecutados.

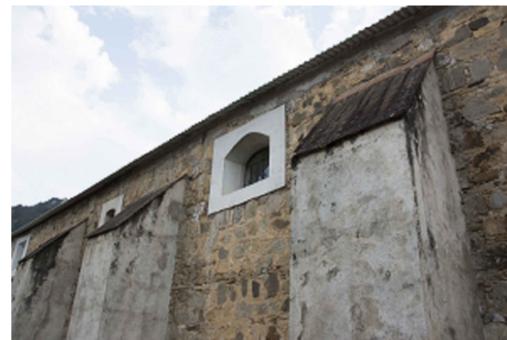
Vista d los ocntrafuertes que presentan entablados con musgo seco y manchas por escurecimientos de agua pluvial.

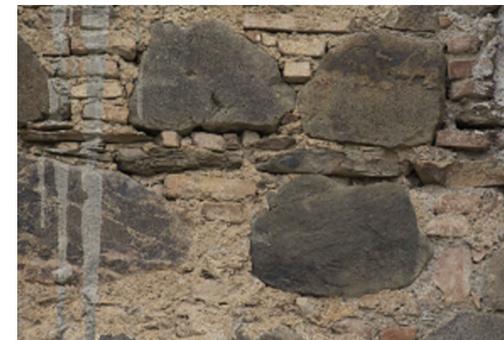
Detalle de la pérdida de juntas entre la mampostería, disgregación de material y los escurecimientos de cemento.

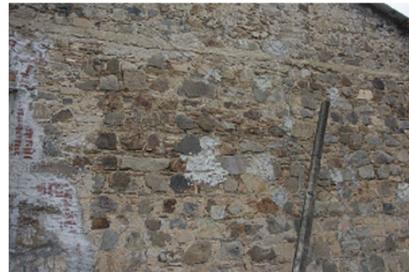
El muro Testero, presenta agregados como una trabe de concreto, intervenciones inadecuadas, disgregación de material constitutivo y pérdida de juntas.

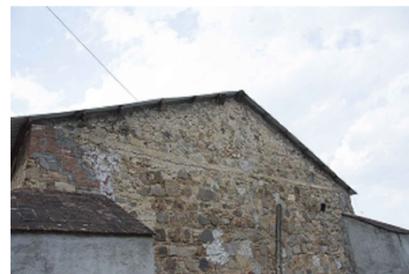
Las vigas de acero de cubierta, sobresalen los cabezales en el muro testero, donde se aprecia que están asentados en concreto.

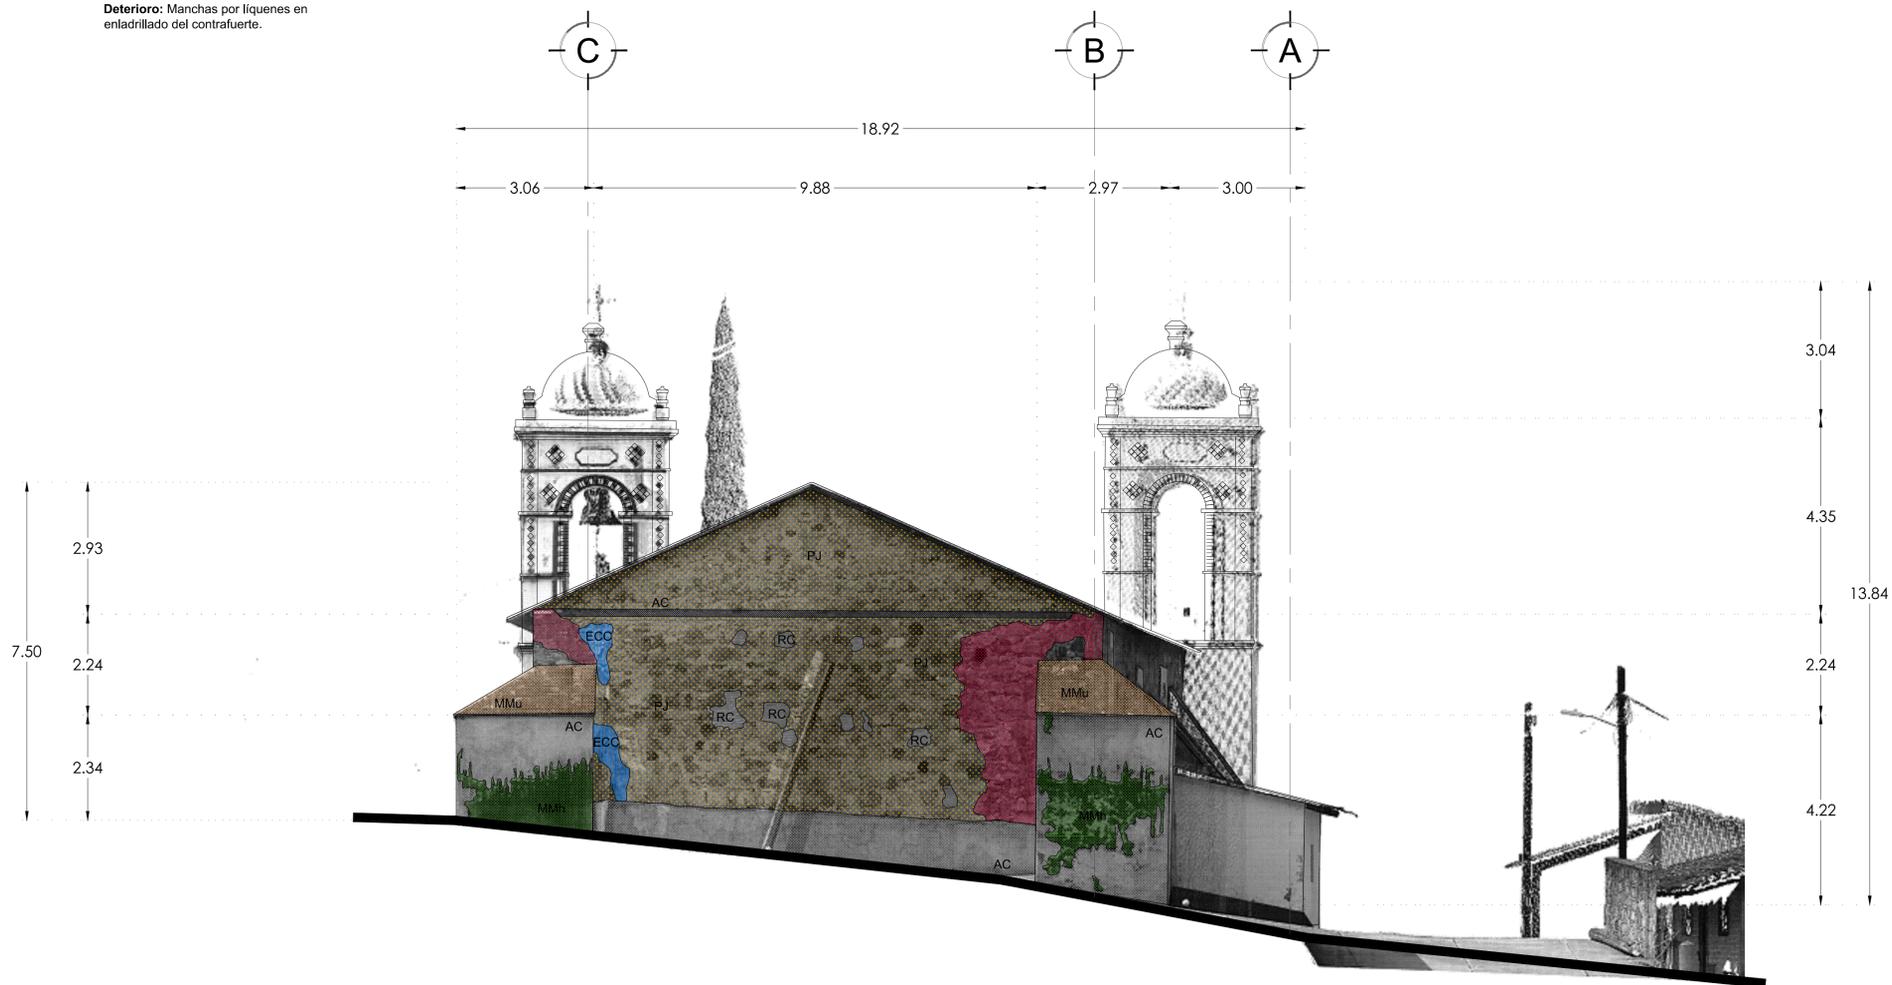
Deterioro: Reparación de grieta con ladrillo y mortero de cemento.

Deterioro: Trabe de concreto armado.

Deterioro: Manchas por líquenes en enladrillado del contrafuerte.

| SÍMBOLO | DETERIORO | CAUSA |
|---|---|---|
| PJ | Pérdida de juntas entre elementos pétreos en muros de mampostería | Intemperización y erosión del viento, aunado a falta de recubrimiento o aplanados de sacrificio |
| G | Grietas | Por asentamientos diferenciales y deslizamiento del terreno donde se desplanta el inmueble, sismos. |
