**UNIVERSIDAD NACIONAL AUTÓNOMA  
DE MÉXICO**

"Planeación, Inspección y Evaluación mediante Pruebas  
No Destructivas de equipos industriales"

# **INFORME DEL EJERCICIO PROFESIONAL**

**ARMANDO GARRIDO SANJUAN**

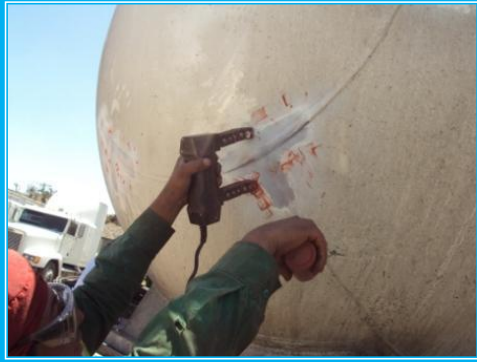
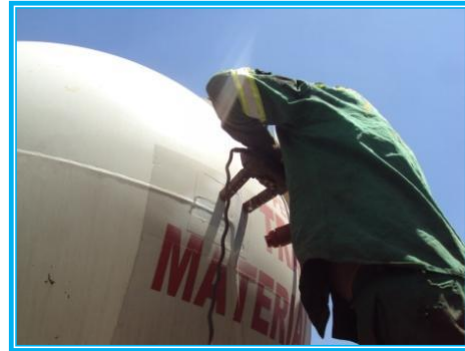
Reporte: RPM-12-130 Fecha de Inspección: ABRIL 26, DEL 2012. Hoja 3 de 3

En las fotografías se observan los cruces de soldadura inspeccionados del semirremolque

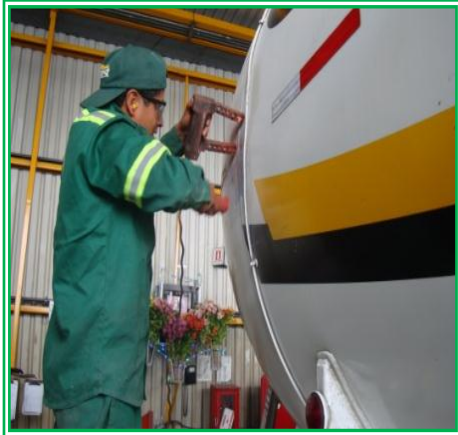
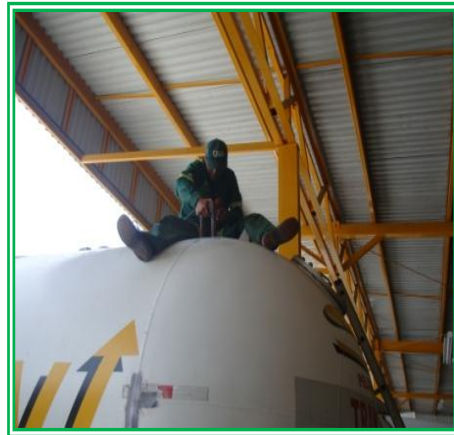
Reporte: RPM-12-134 Fecha de Inspección: MAYO 09, DEL 2012. Hoja 3 de 3

En las fotografías se observan los cruces de soldadura inspeccionados del semirremolque

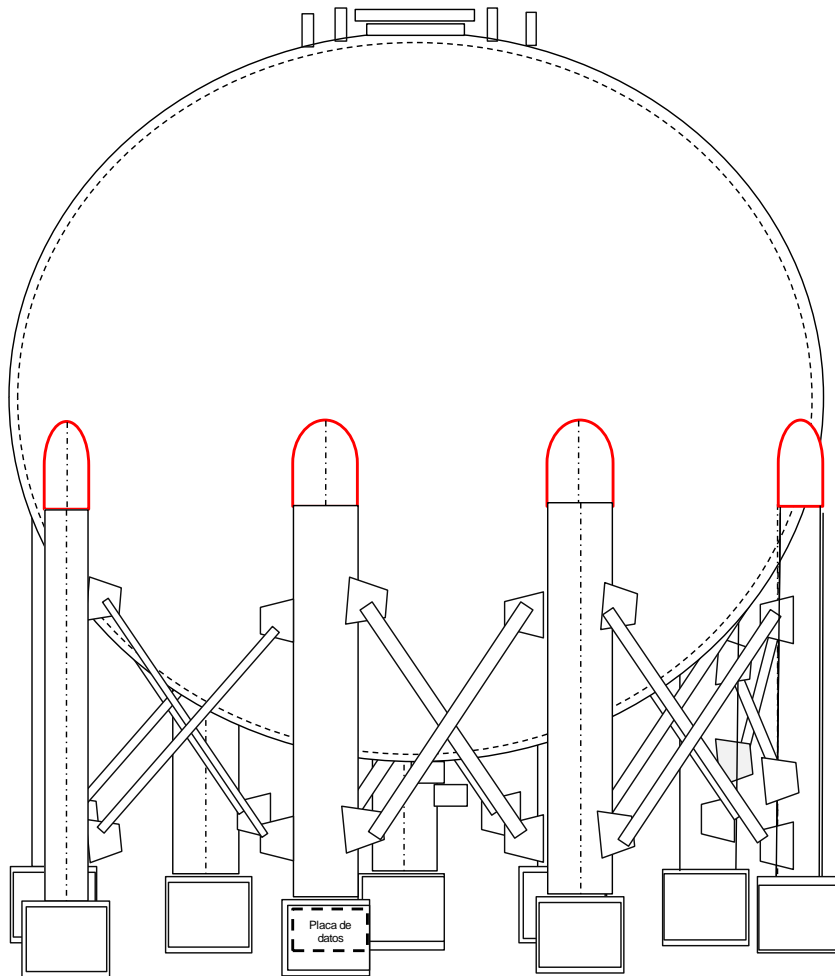
## ESFERA PARA ALMACENAMIENTO DE ÓXIDO DE ETILENO (T-100-D)

Zonas inspeccionadas con Partículas Magnéticas a nueve soportes.

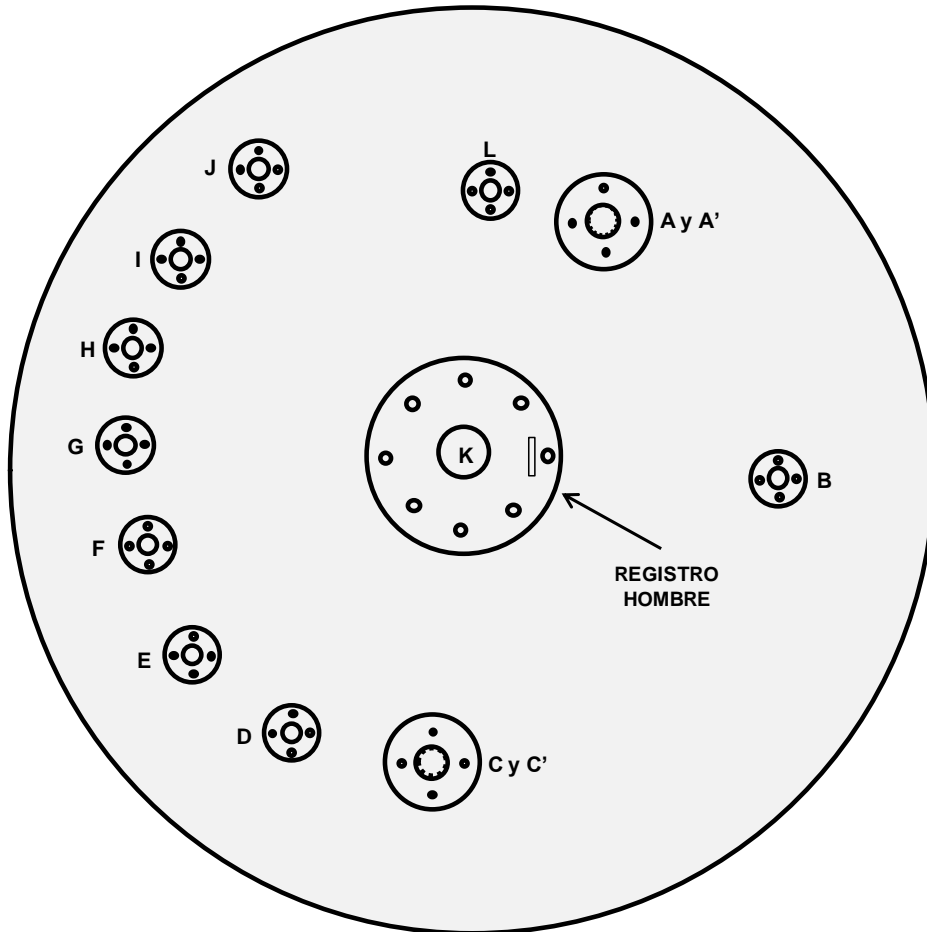
ESFERA PARA ALMACENAMIENTO DE OXIDO DE ETILENO  
BOQUILLAS, ENTRADA HOMBRE

A' y C' se refiere a otras boquillas montadas sobre las boquillas principales

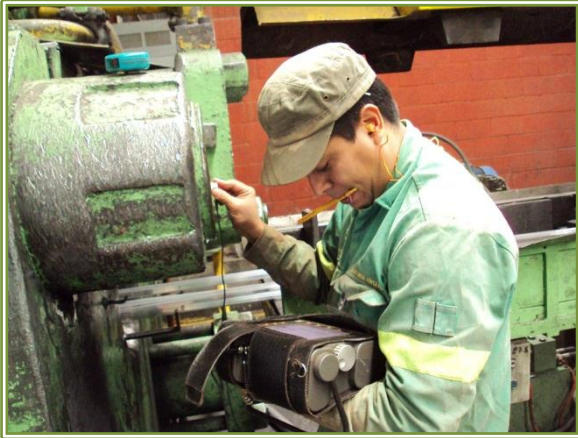
### FLECHA No.1 DE LA PRENSA TRES HAMILTON

En la fotografía se aprecia al técnico en el momento de realizar la inspección a la flecha No. 1 de la prensa 3.

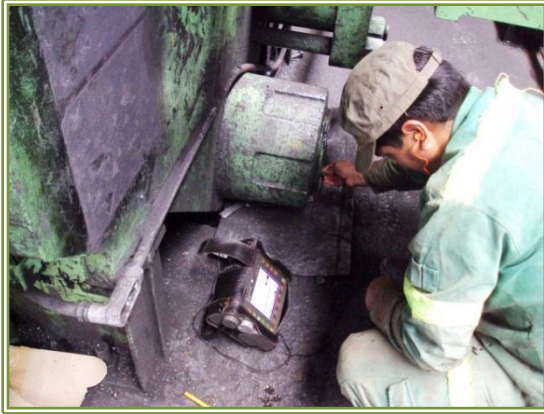
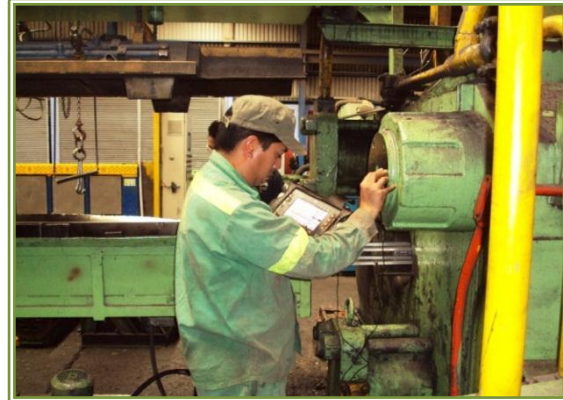
### FLECHA No.2 y No.3 DE LA PRENSA TRES HAMILTON

En la fotografía se aprecia al técnico en el momento de realizar la inspección desde la cara frontal de las flechas No. 2 y No. 3 respectivamente.

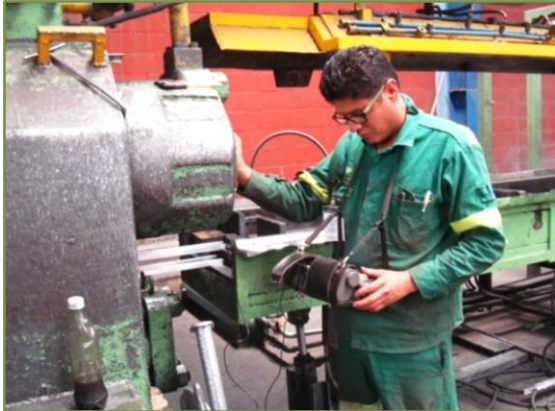
### FLECHA No. 1 DE LA PRENSA TRES HAMILTON

En la fotografía se aprecia al técnico en el momento de realizar la inspección a la flecha No. 1 de la prensa 3.

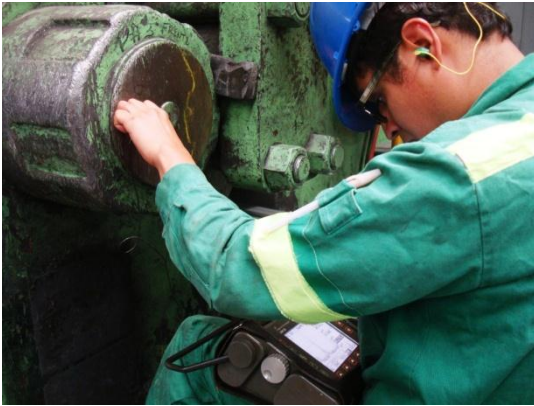
### FLECHA No. 1 DE LA PRENSA TRES HAMILTON

En la fotografía se aprecia al técnico en el momento de realizar la inspección a la flecha No. 1 de la prensa 3.
