**REHABILITACIÓN DE UN PISO ESTRUCTURAL
CON FIBRA METÁLICA EN SÓTANO 6 DEL
CENTRO COMERCIAL ARTZ PEDREGAL, DEBIDO A
UNA SATURACIÓN EN LOS MATERIALES DE
APOYO.**

DESARROLLO DE UN CASO PRÁCTICO

INGENIERO CIVIL

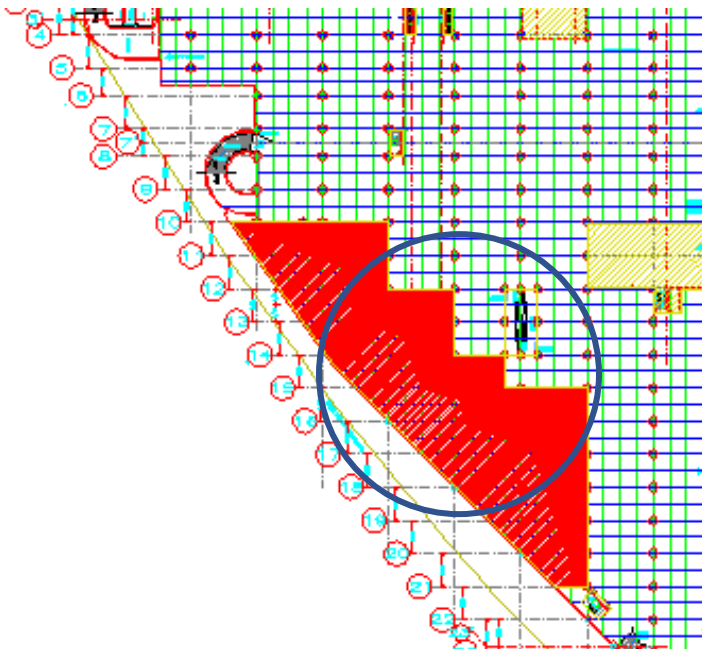
La zona indicada, es la zona de sótanos en construcción, las losas se modifican a losas macizas debido a que la Grúa 7 se retira de la obra.

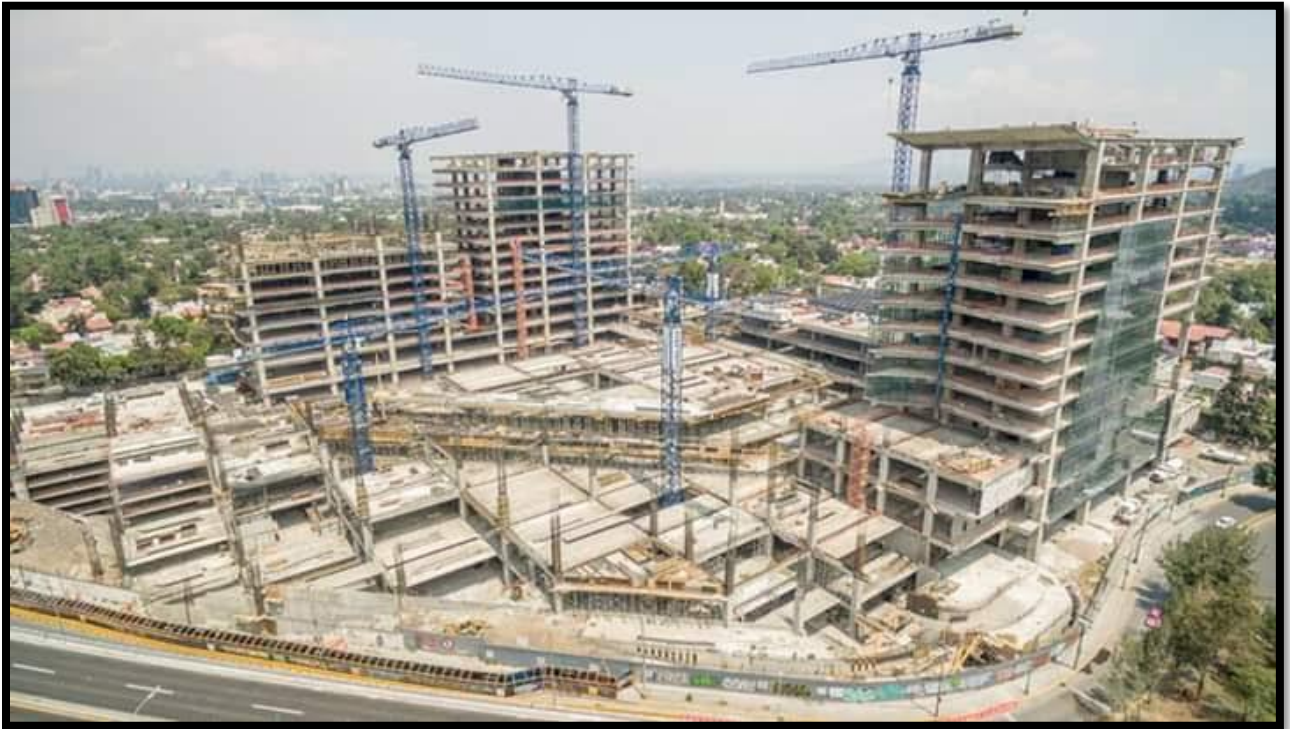
Ilustración 53. Construcción ARTZ PEDREGAL.

En la siguiente imagen, se muestra la construcción en febrero de 2017, días después del derrumbe del talud. Como se puede observar en la zona del Periférico, se colocó un tapial ya que la caída de los materiales parte de la vialidad y el carril para automóviles, dicho tapial fue temporal, en cuanto se llegará a la Planta baja, se procedería a construir la zona Peatonal y se retiraría el tapial para construir la vialidad y parte del periférico.

De igual manera se muestra la zona donde se construyen los sótanos y se observa claramente que en el eje (B-G, 10-21) no hay estructura de estacionamientos.

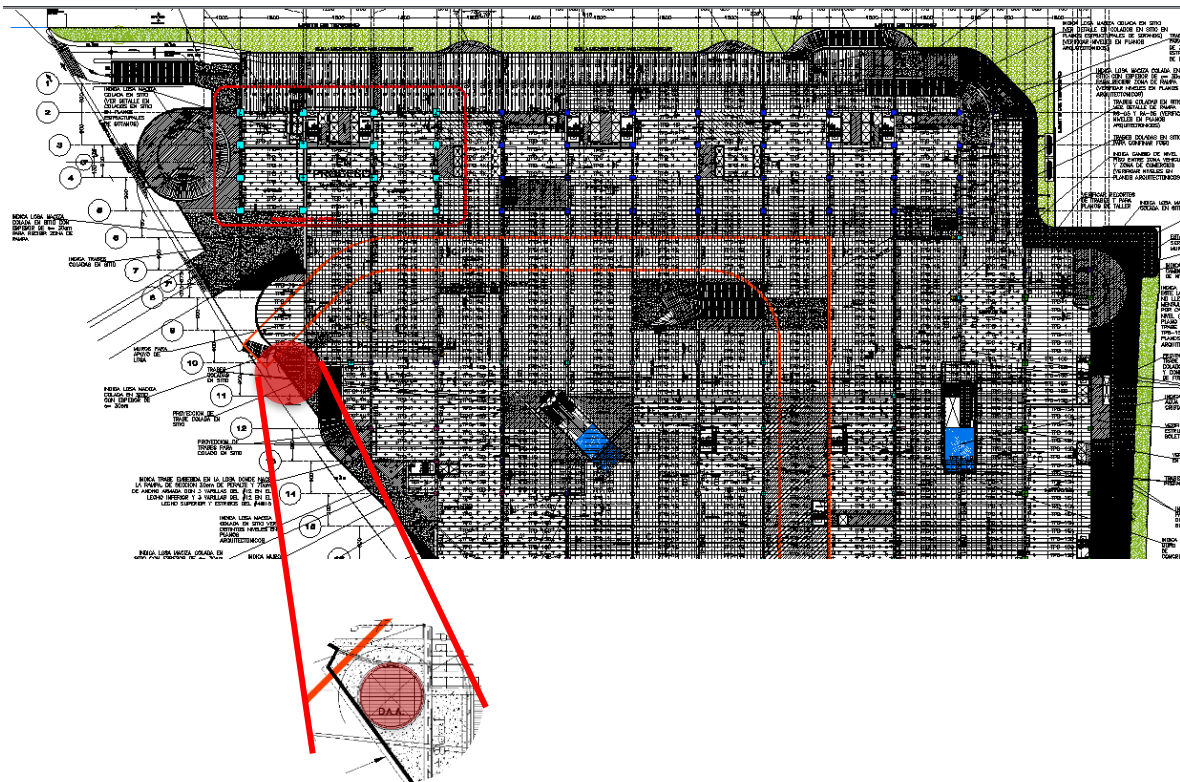
Ilustración 55. Ducto de ventilación en PB.

La logística para ingresar el material podría imaginarse de la siguiente manera, los minicargadores que están subiendo el material producto del derrumbe a planta baja, regresen con el material sano y lo esparzan en la zona donde sería el colado, pero de esa manera incrementábamos los tiempos y los rendimientos eran muy lentos, así que se tomó la decisión de separar a los minicargadores por actividades. Unos se encargaban de **sólo sacar** el material que no se utilizaría, y una máquina retroexcavadora 330c Junto con un minicargador, ingresarían el material por medio de un ducto de ventilación de aire que se encontraba a un costado del tornillo 2, como se muestra en la siguiente imagen.

La manera más rápida era arrojar el material de relleno hacia la parte del sótano 6 y hacer que cayera por gravedad, así las maquinarias solo se enfocaban en arrojar el material por el ducto y posteriormente un minicargador lo llevaba a la zona de afine.

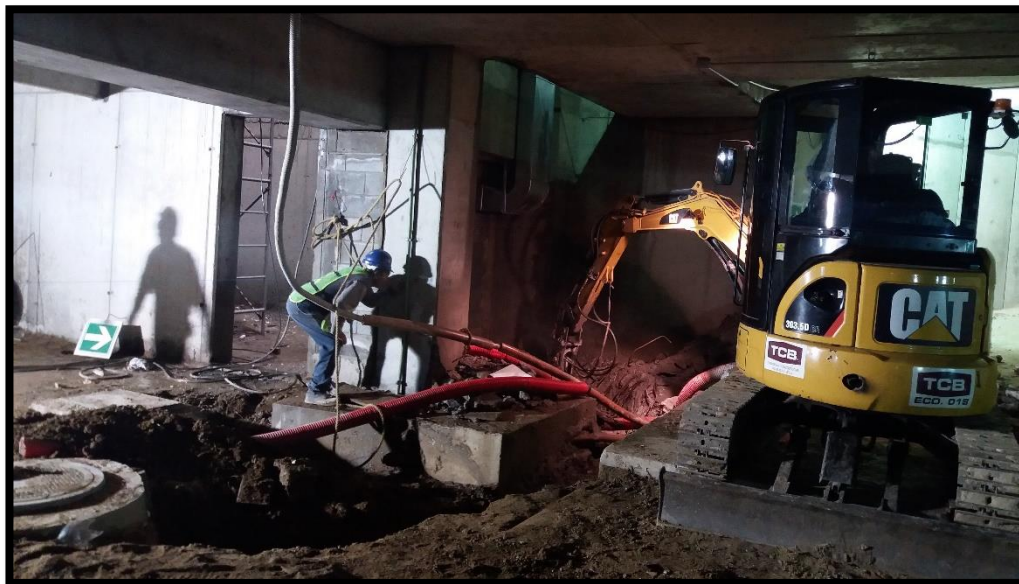
Ilustración 59. Mini retroexcavadora con rompedora.

Es necesario contar con una mini retroexcavadora con rompedora, para eliminar aquellos boleros que se encuentran por arriba del nivel -22.225 m en el nivel de terracería, de igual manera al hacer las conexiones entre los registros y pozos de visita, nos encontramos con roca y boleos que deben de ser demolidos.

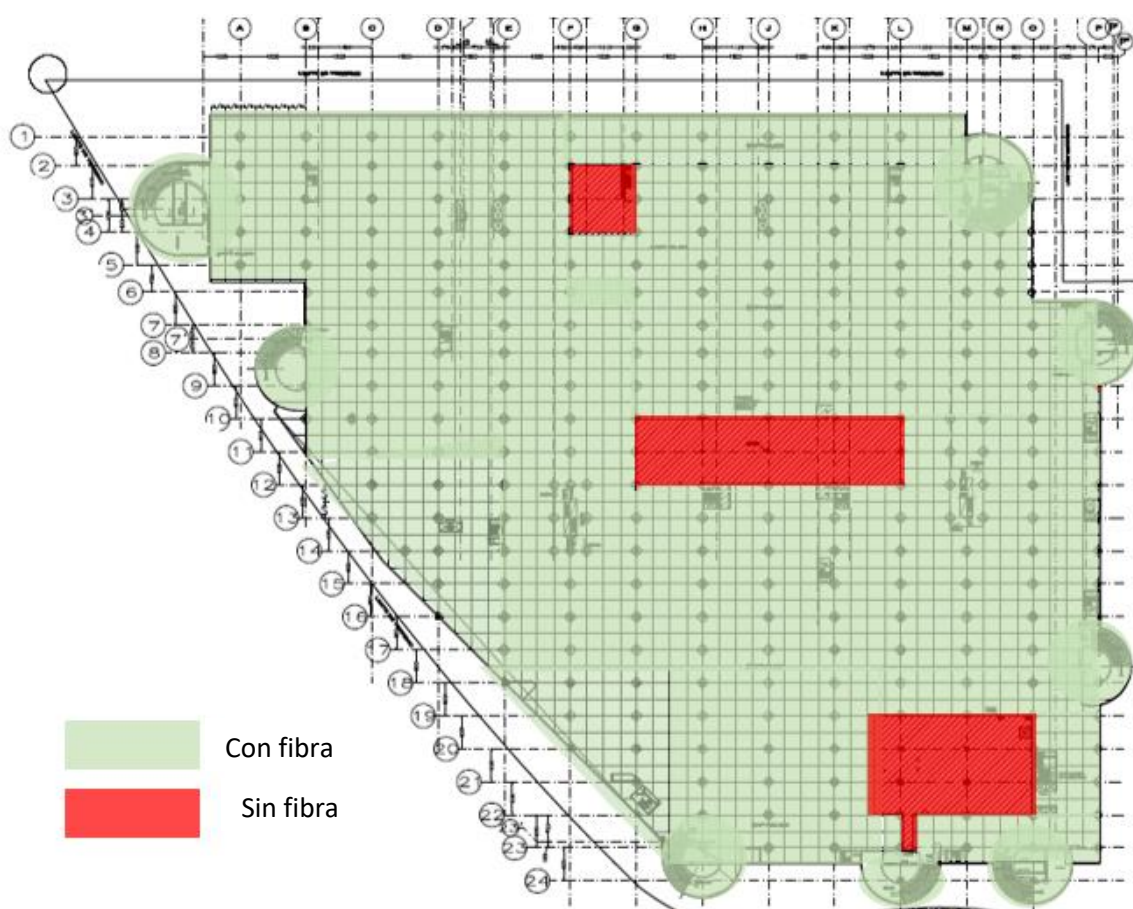
Ilustración 67. Firme estructural que lleva fibra metálica.

En el caso de las losas sobre piso, en espesores menores, se considera que no es conveniente emplear acero de refuerzo, ya sea varilla corrugada o malla electrosoldada. En dado caso que, si se emplea, esta especificación debe de cumplir las Normas Técnicas Complementarias correspondientes. Para este caso, el sótano 6 del centro comercial, las especificaciones estructurales iniciales, dictaban un firme estructural de un refuerzo con doble malla electrosoldada 66 – 1010, en donde se tenga área de terracería en el sótano, ya que existen zonas, como la losa tapa de la planta de tratamiento de aguas residuales y la losa tapa del tanque de tormentas, donde se metieron prefabricados para cubrirlas. Esas tapas llevan un proceso constructivo diferente.
