**ASPECTOS GEOTECNICOS DEL PROYECTO  
HIDROELECTRICO HUITES, SISTEMA DEL  
RIO FUERTE, SINALOA**

**QUE PARA OBTENER EL TITULO DE  
INGENIERO GEOLOGO**

- I.- Generalidades
  - II.- Geología regional
  - III.- Aspectos geotécnicos
  - IV.- Geofísica
  - V.- Conclusiones y recomendaciones
- Bibliografía

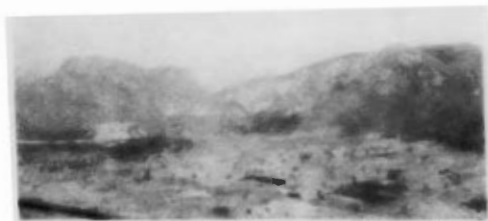
Foto. No. 1. Las rocas volcánicas son las que dominan la estructura geomorfológica. (Parroquia afuera cerca del sitio).

ácida, con pendientes fuertes (Foto No. 1), lomeríos y mesetas que son el resultado de la erosión de los basaltos. Complica la geomorfología de la zona el fracturamiento y fallamiento, que han propiciado el desarrollo de casi todos los arroyos. Se pueden distinguir a través de estos drenajes la orientación del fracturamiento, espejos de fallas, contactos geológicos, zonas de alteración, etc.
