2ej 155  
**UNIVERSIDAD NACIONAL AUTONOMA DE MEXICO**

**FACULTAD DE INGENIERIA**

»CONSTRUCCION DEL TRAMO DE LIGA ENTRE  
LOS MUELLES 3 Y 4 DENTRO DEL RECINTO  
PORTUARIO EN MAZATLAN, SIN.«

**T E S I S**  
QUE PARA OBTENER EL TITULO DE  
INGENIERO CIVIL  
P R E S E N T A :  
RAFAEL SANDOVAL AGUIRRE

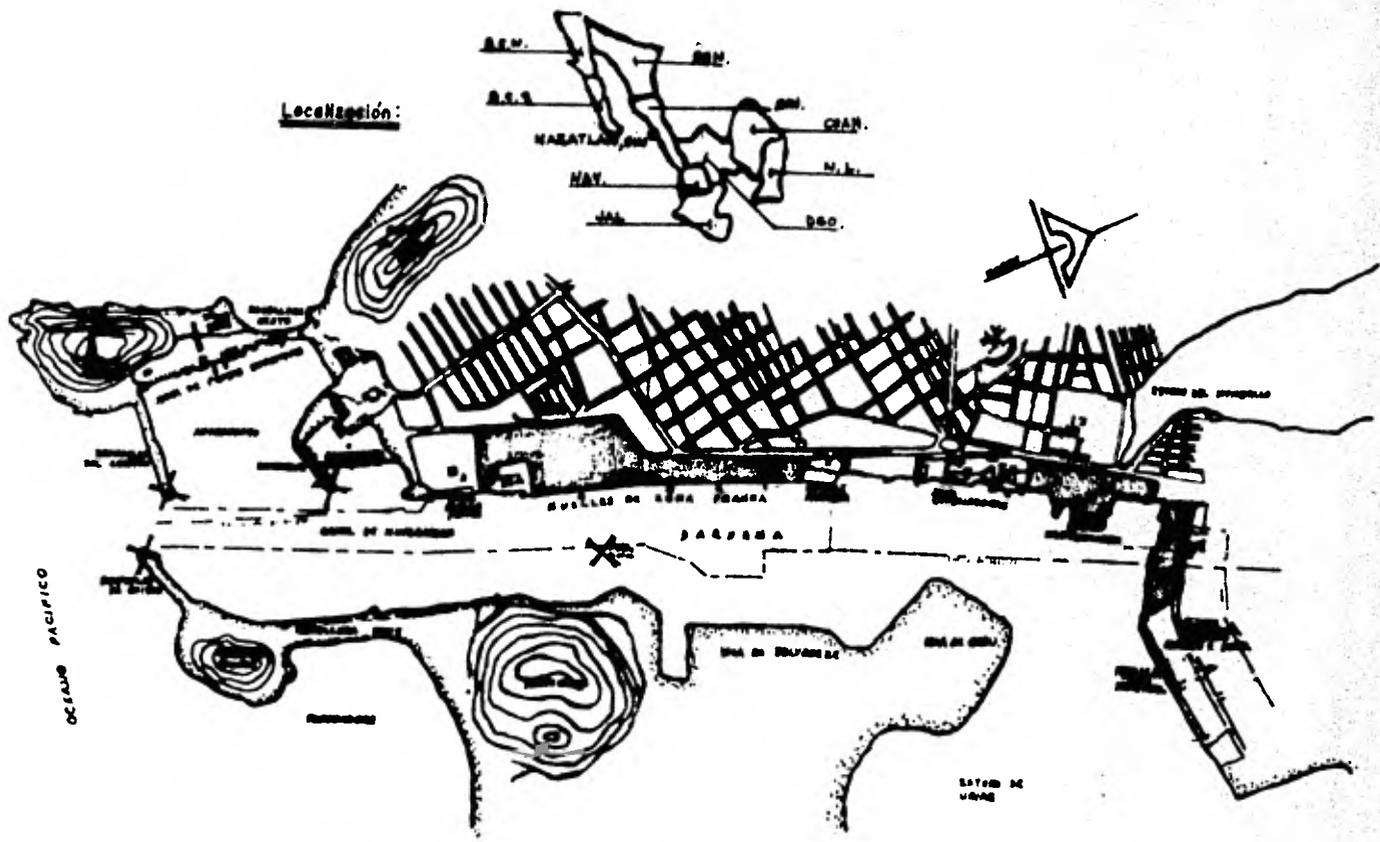
FIG. I-1 RECINTO PORTUARIO EN MAZATLAN, SINALOA.

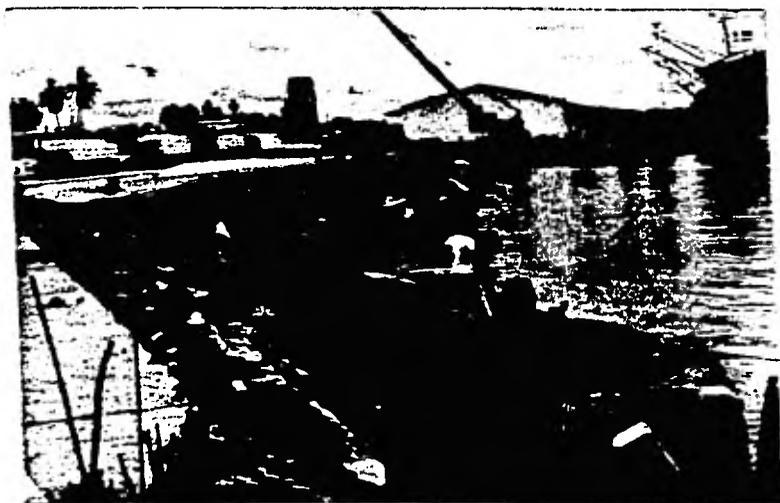
Fig. II.1 Chalán hundido.

En la cabecera norte del Muelle 4, aproximadamente a la cota - 8 m, se encontraba hundido un chalán, que posiblemente fue dejado en este lugar, por encontrarse en pésimas condiciones de trabajo, ó simplemente fue abandonado ( Ver fig. II.1).

Las dimensiones de la embarcación hundida, eran de: ---  
punta 2 m, manga 7.30 m y eslora 12.50 m, encontrándose completamente enterrado, con roturas en la cubierta y lodo en su interior.

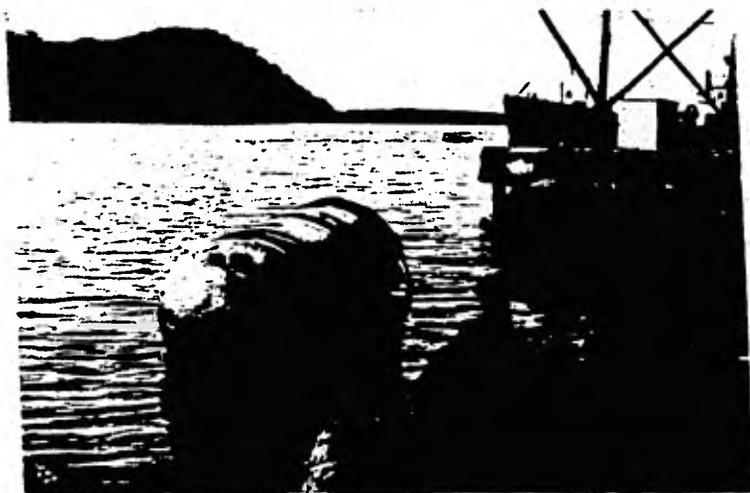
Fig. II.2 Flotadores metálicos utilizados.

La extracción del chalán hundido, consistió en utilizar dos flotadores metálicos de forma cilíndrica, conteniendo aire --- inyectado a presión en su interior, y que era suministrado por un compresor portátil, localizado encima del pedraplén existente ----- (vease Fig. II.2).

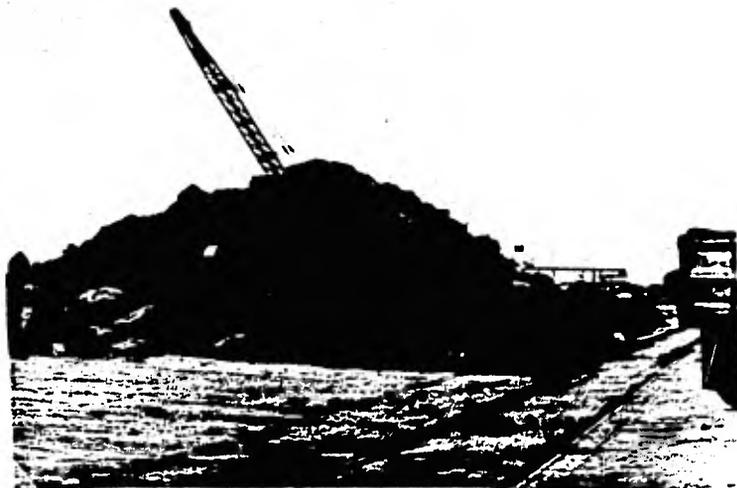
Fig. II.4 Cargando camiones con material de dragado.

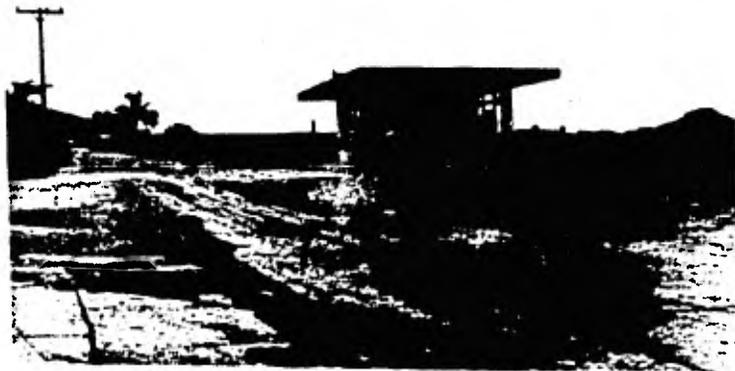
Fig. II.5 Lugar de tiro del material de dragado.

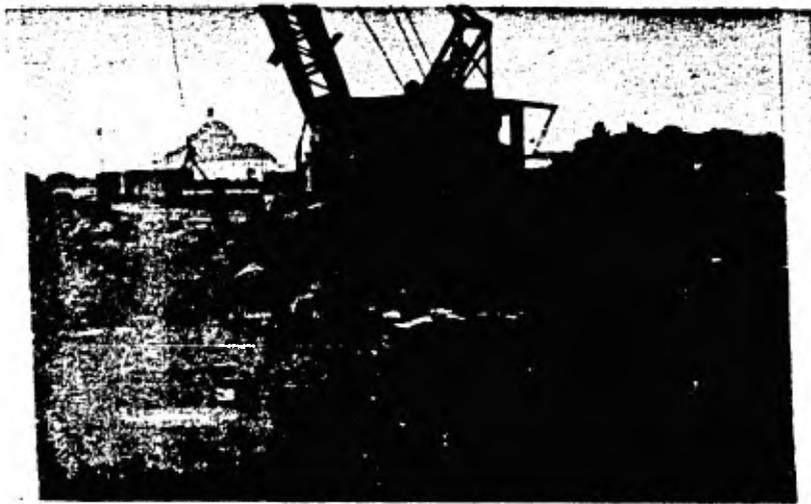
Fig. II.9 Roca y Pilotes en el Pedraplén.

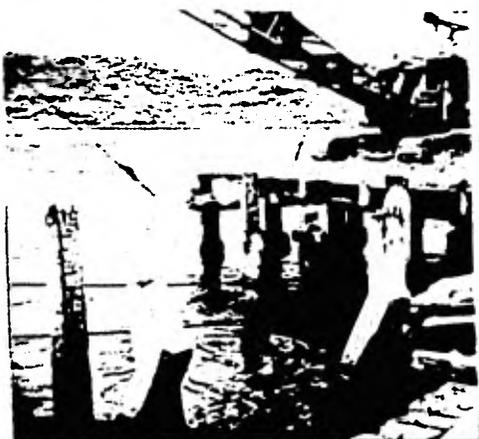
Fig. II.12 Extracción de pilotes.

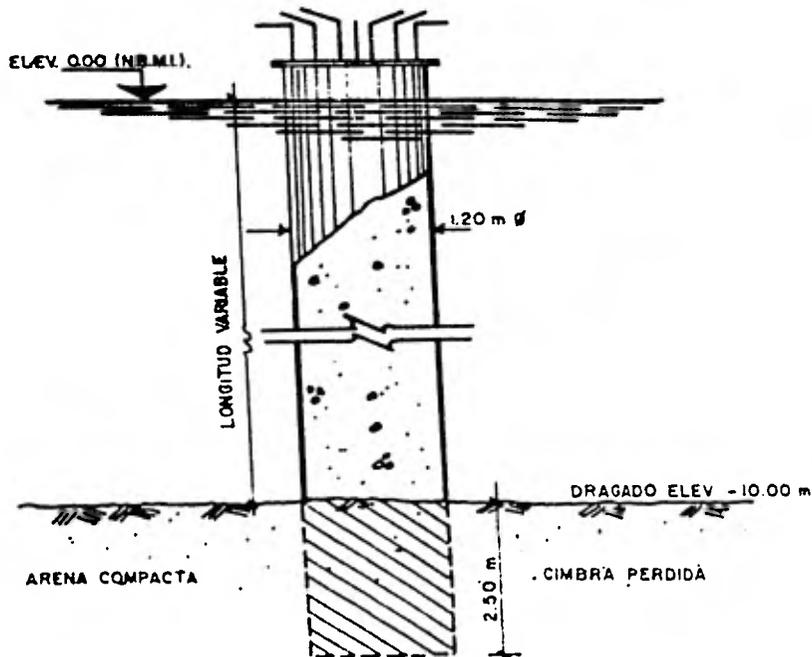
Fig. III.1 Corte esquemático de pila.

El método empleado en la construcción de la subestructura del Muelle de Liga, fue obtenido por el estudio de Mecánica de Suelos realizado en la zona, recomendándose el uso de pilas de concreto reforzado de 1.20 m de diámetro, e hincadas en el terreno con ayuda de camisas metálicas de longitudes variables, dejándose únicamente en el fondo, una parte de camisa metálica como cimbra perdida (ver fig. III.1).

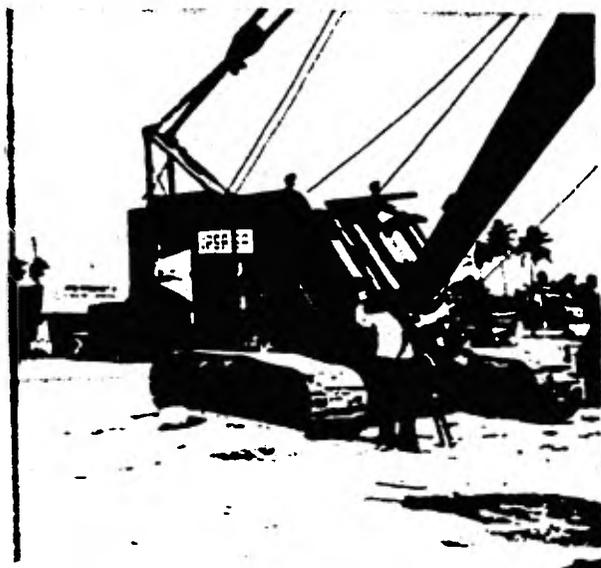
Fig. III.3 Dando trazo y --- nivel para pilas.

Las maniobras en la colocación de la obra falsa para -- las pilas del muelle, se realizaban dando trazo y niveles con refe-- rencia a los bancos de nivel previamente establecidos, mientras -- tanto, una grúa desde tierra, era operada para colocar el escanti-- llón en la posición adecuada, y una persona sobre el escantillón - colocado, señalaba al Topografo los puntos que se requerían ali--- near en ambas direcciones, según se tratase (veanse Fig. III.3 y - 4).

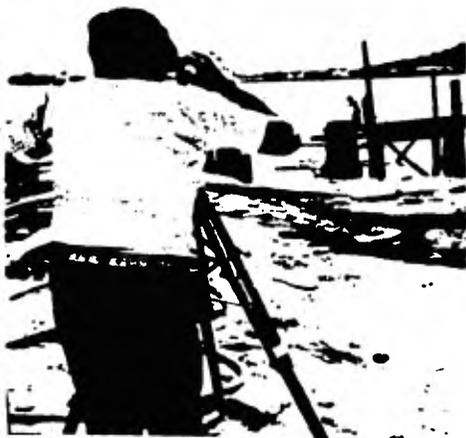
Fig. III.4 Trazo en pilas.

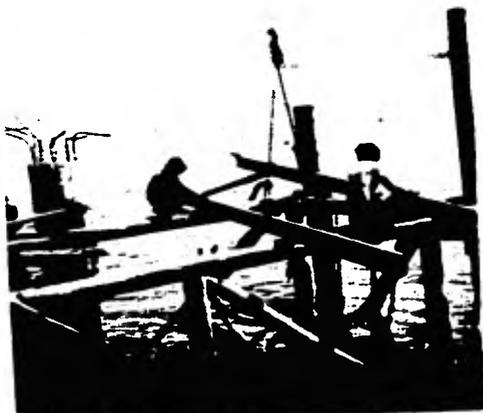
Fig. III.5 Viguetas sobre - los escantillo-- nes.

Una vez listos los puntos alineados, la grúa mantenía - fijo el escantillón, hasta que éste quedara perfectamente hincado - en el terreno, enseguida se le soldaban unas viguetas, que funcio- naban como guías durante el hincado de las camisas y no permitían - movimientos ni deslizamiento de éstas (ver Fig. III.5).

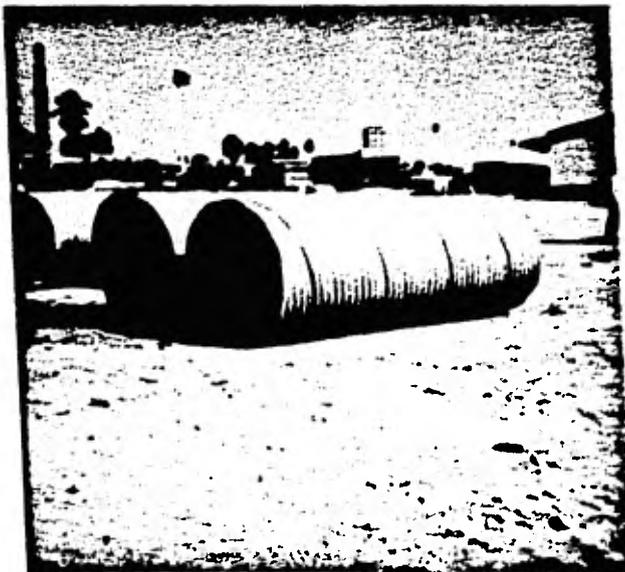
Fig. III.7 Cimbra metálica (Spiroform).

En la Fig. III.7, se muestra la cimbra que fue utilizada en un principio, consistiendo básicamente en tubos metálicos - corrugados (Spiroform) de 1.2 m de diámetro y 3.0 m de longitud, - que fueron desechados porque sus corrugaciones hacían más difícil su penetración. Motivo por el cual, se optó por utilizar camisas metálicas lisas con iguales dimensiones a las anteriores, pero -- con la diferencia de que éstas, eran de media caña, y podían unirse entre sí y formar tramos de cimbra requerida en cada pila.

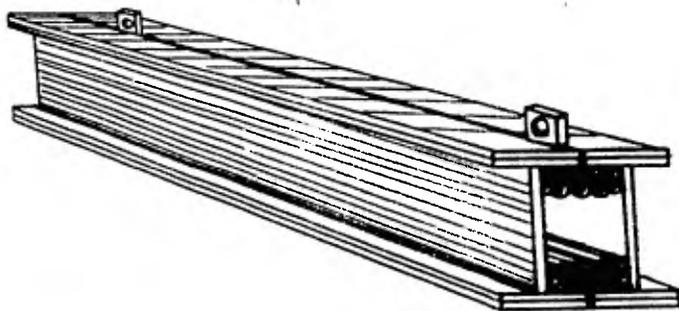
Fig. III.13 Vigüeta utilizada.

La vigüeta anteriormente mencionada, estaba formada con dos perfiles "H" de 12 pulgadas de peralte, soldadas entre sí por medio de cubre placas con solera de 1/4 de pulgada de espesor, y reforzada en el interior del cajón formado, con varillas de 1" de diámetro, soldadas entre sí para darle mayor rigidez (ver Fig. --- III.13).

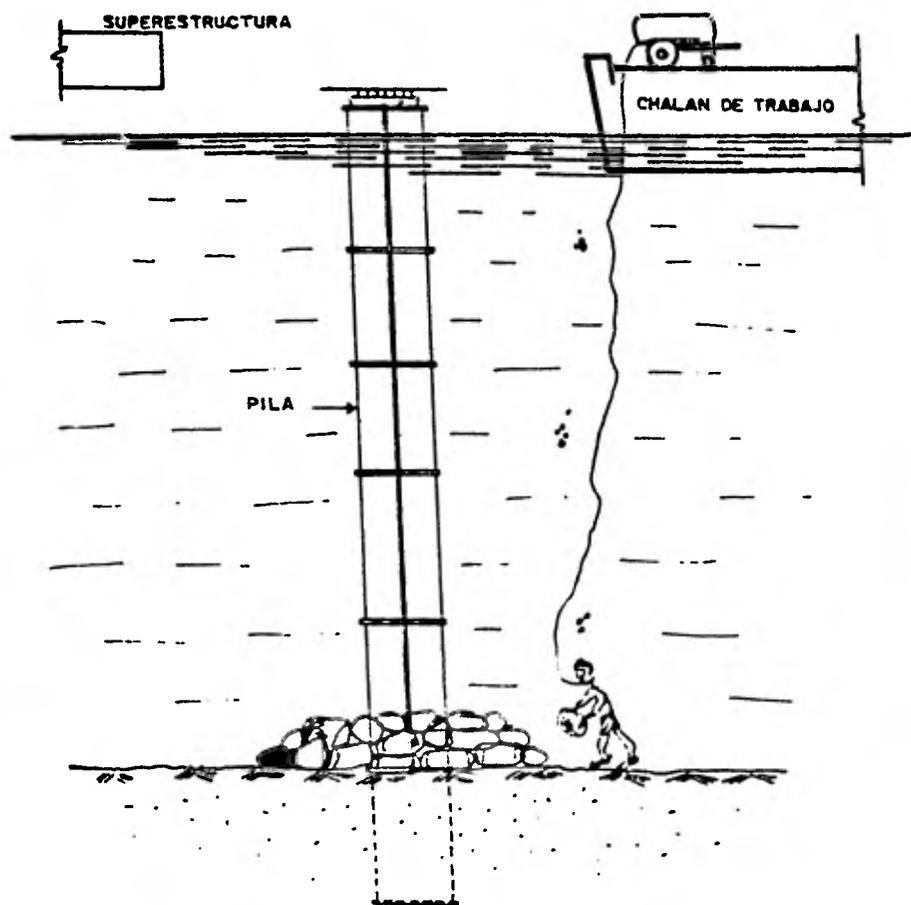
Fig. III.17 Buzo colocando costales y piedras en el fondo marino.

Debido a la succión que se realizaba con el tubo dragador, durante el hincado de las camisas, sucedía con frecuencia --- que conforme penetraba la cimbra en el fondo, se formaba un cono - en todo el perímetro de la misma, que permitía que penetrara material arenoso. Para remediar esta situación, el buzo se encargaba de colocar costales de plástico o yute, llenos de arena para ----- sellar los huecos por donde se introducía la arena, y a su vez, la reforzaba con piedras tomadas del fondo, encima de los costales, - lográndose con ésto, que no se formara más el cono antes mencionado, y poder continuar con el hincado de la cimbra (ver Fig.III.17).

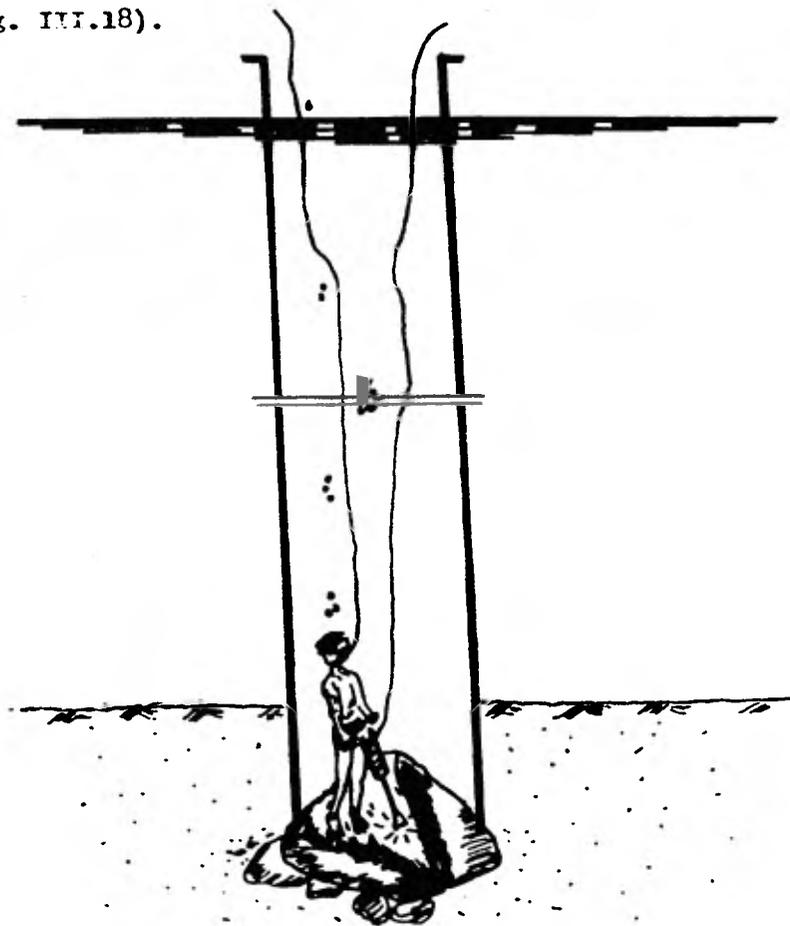
Inicialmente, en la construcción de las pilas del primer trazo del muelle, se presentó el problema de una roca demasiado grande, que impedía la penetración de la canisa, por lo cual, fue necesario introducir al buzo al interior de la sifra con una rompedora neumática, acoplada con una espátula rompedora especial

para romper la roca y así continuar con el hincado de la camisa -  
(ver Fig. III.18).

Fig. III.18 Buzo en el interior de la camisa, -  
rompiendo una roca grande.

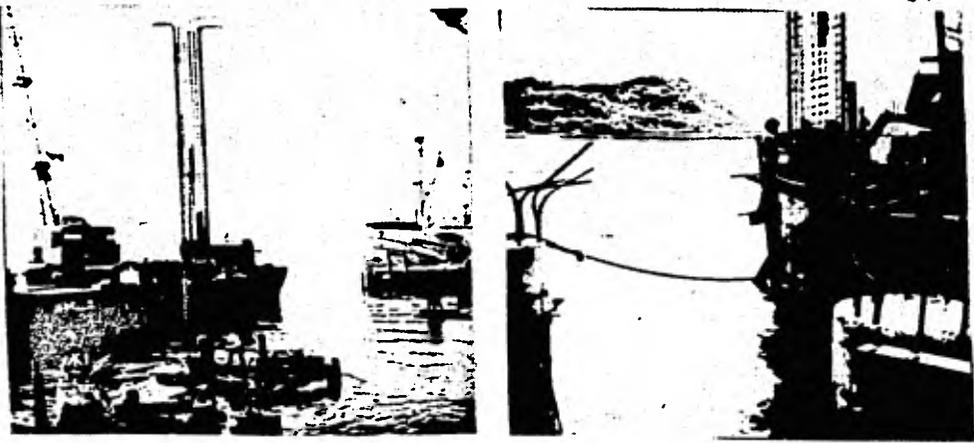
Fig. III.21 Dos aspectos diferentes en la ---  
introducción del armado de la ---  
pilas.

Antes de introducir el armado de las pilas, se revisaba cuidando siempre de que el acero de refuerzo estuviera perfectamente amarrado y se le colocaban pollos ( silletas de concreto), en cada tercio de la longitud del armado, para obtener el recubrimiento pedido (vease Fig. III.20 y 21).

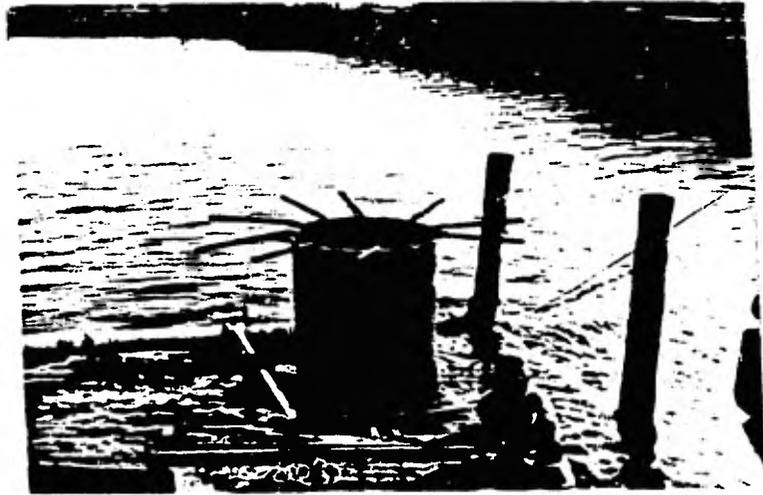
Una vez lista y nivelada la camisa de la pila por colar se, se introducía un tubo metálico de 18.0 m de longitud, en forma de embudo para colar la pila, utilizando el procedimiento de colado de concreto bajo agua con "TUBO TREMIE", como se muestra en la-  
Fig. III.22.

Fig. III.22  
Pila lista-  
para colar-  
se.

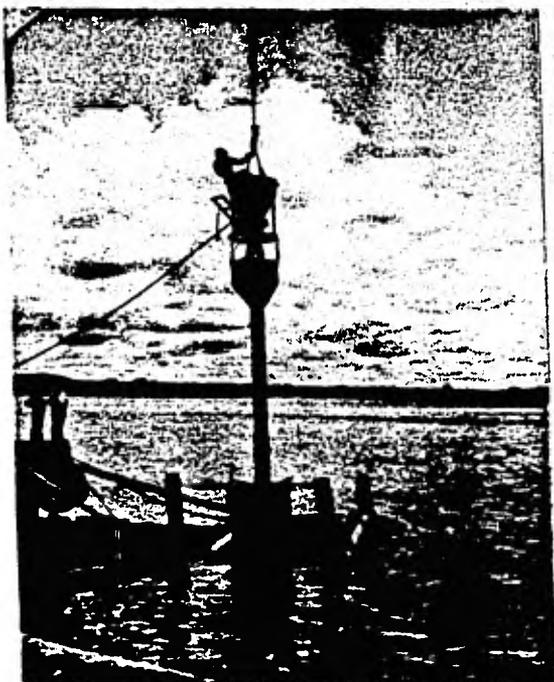
Las maniobras del colado de las pilas, se continuaban - hasta que salían el concreto contaminado y la pelota a la superfi- cie, mientras tanto, los ayudantes en la maniobra quitaban el ---- excedente de concreto contaminado, de la parte superior de la ---- pila colada, dejandola al nivel requerido.

Fig. III.24 Colado de la primera pila.

Antes de iniciarse el colado, era introducida en el tubo tremie una pelota de plástico con diámetro igual al del tubo, ---- comenzandose en ese momento el colado, utilizandose una bacha de - 1.0 m<sup>3</sup> de concreto, accionada por la grúa colocada en tierra y con la ayuda de dos operarios encima de la misma, encargados de abrir- la compuerta para que cayera el concreto en el tubo tremie. A su- vez, el operador de la grúa hacia el movimiento de sacar y meter - la bacha y el tubo tremie, para lograr un pequeño bombeo en el --- interior de la camisa, que permitía que el concreto depositado, no sufriera una mayor disgregación y quedara mejor acomodado (ver --- Fig. III.23 y 24).

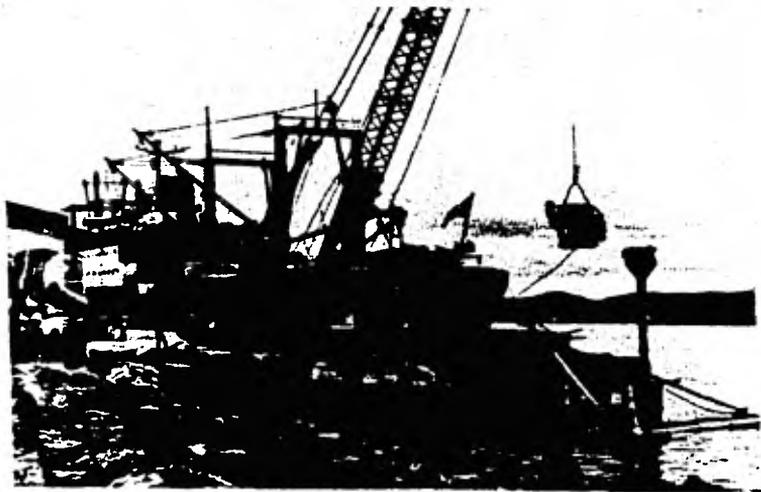
Fig. III.25 Grúa encima del Muelle 3, utilizada en las maniobras del colado de las pilas.

El procedimiento anteriormente descrito se realizaba - en las pilas cercanas a tierra y en donde la grúa alcanzaba a --- efectuar el colado; en cambio, para las pilas más alejadas de tie rra, el colado se hacía con la ayuda de otra grúa encima de un -- chalán de trabajo, en donde la grúa colocada en tierra vaciaba -- concreto, para que la grúa del chalán se encargara de llevarlo y- depositarlo a la pila en turno por colarse (ver Fig. III.25 y 26).

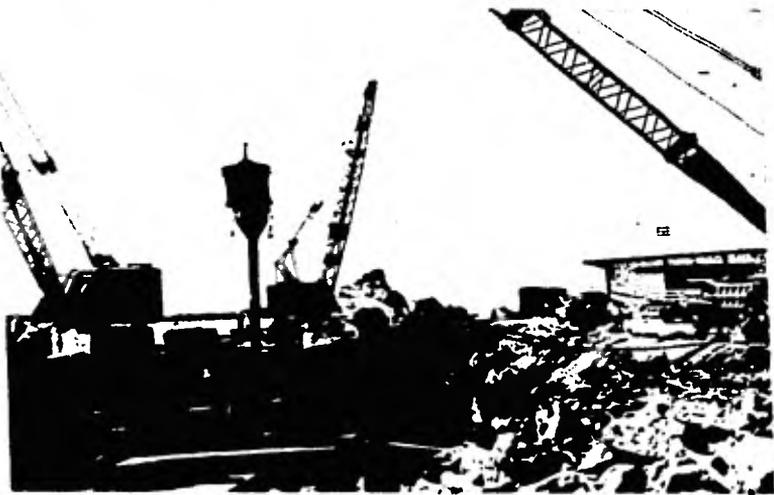
Fig. III.26 Grúa sobre el chalán, colando pilas.

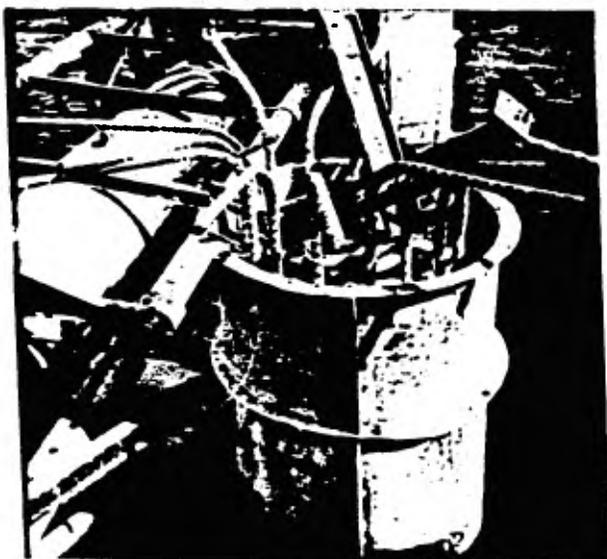
Fig. III.27 Pila colada lista para descimbrarse.

Como el colado de las pilas, se realizaba utilizando - concreto de resistencia rápida, la cimbra de las pilas se quitaba a los 5 o 7 días de haberse colado, encargandose el buzo de desa- tornillar uno a uno, los tramos de tubo que formaban la camisa y-

después eran jalados con la grúa y se sacaban, quedándose únicamente en el fondo, la parte de camisa lisa de 2.5 m o sea la cimbra perdida. (verse Fig. III.27 y 28).

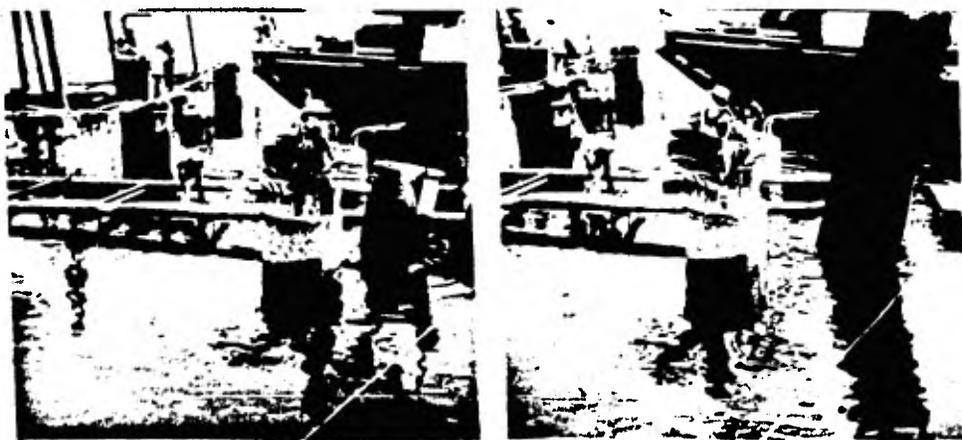
Fig. III.28 Dos aspectos en el descimbre de pilas.

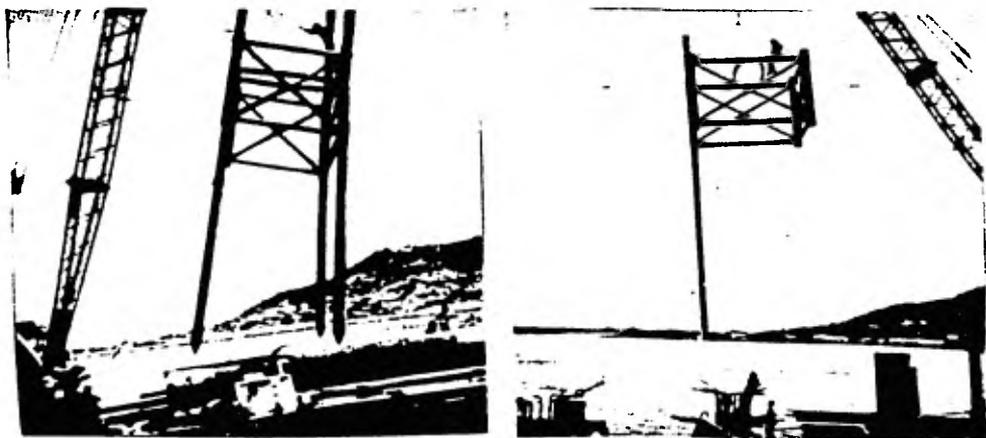
La maniobra anteriormente descrita, en algunas ocasiones no resultaba tan fácil, pues el escantillón se enterraba ---- demasiado o se apretaba por efecto del golpeteo efectuado con el- pizón, e inclusive por el succionamiento del tubo dragador, motivo por el cual, la maniobra podía hacerse en un par de horas y a- veces podía tardarse hasta un día o más, según se pudiera resol-- ver el problema (ver Fig. III.29).

Fig. III.29 Retiro de la obra falsa (escantillón).

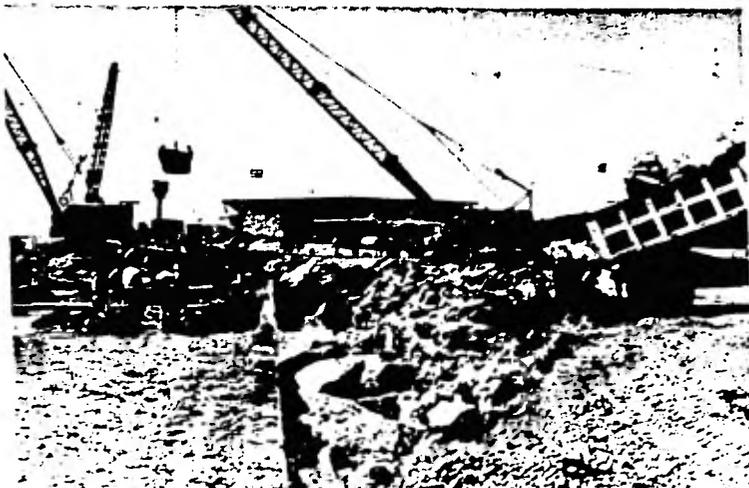
Todo el equipo consistía únicamente en camiones de volteo de 6 m<sup>3</sup>, que se encargaban de depositar el material procurando dar el talúd, para que posteriormente todo el material que no alcanzaba a rodar, era empujado con el cargador frontal que trataba de acomodarlo (vease Fig. III.32).

Fig. III.32 Recargue de piedra en la parte posterior del muelle.

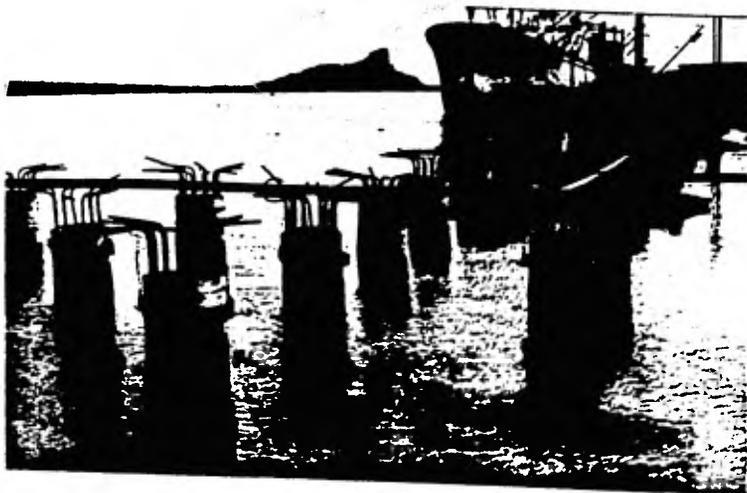
Fig. IV.1 Mordazas colocadas en las pilas.

La obra falsa consistió en la utilización de mordazas ó abrazaderas metálicas, sujetas a las pilas por medio de pernos dispuestas en todo su perímetro, atornillándolas a éstas, previa hechura de los barrenos para tal objetivo (ver Fig. IV.1).

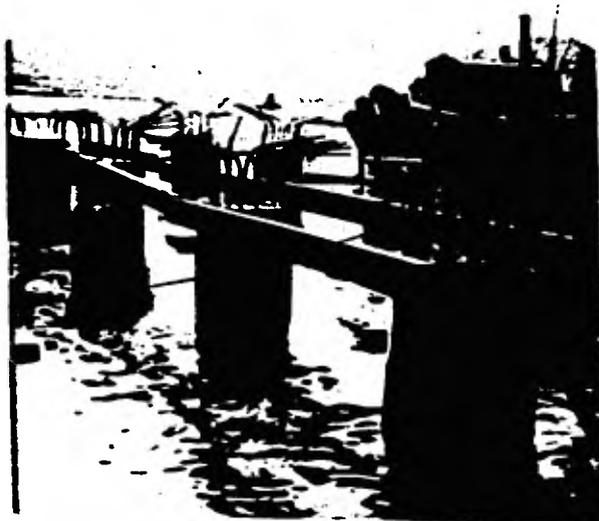
Una vez puestas las mordazas, enseguida se colocaban viguetas I de 12 pulgadas, con longitudes variables en el sentido transversal del muelle, sobre las cejas que tenían las mordazas - para tal propósito (ver Fig. IV.3).

Fig. IV.3 Viguetas transversales sobre las mordazas.

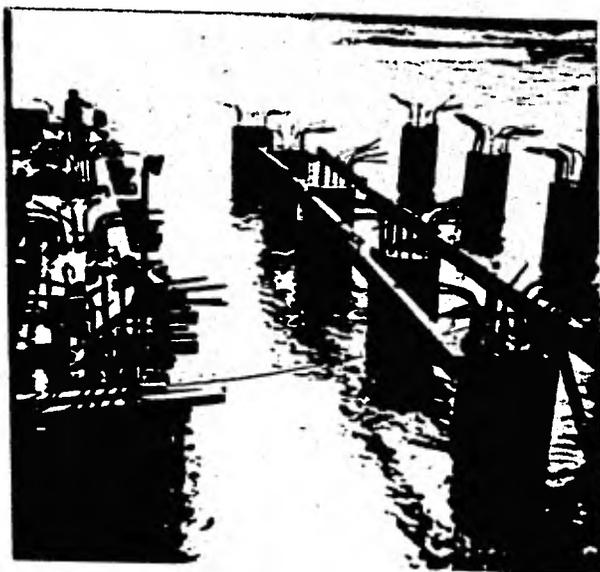
Fig. IV.5 Obra falsa en cabezales.

En la cimbra utilizada en los cabezales, se colocaban polines de 4 pulgadas, apoyados sobre las viguetas transversales, y enseguida se acomodaban tiras de madera de 1 pulgada para formar un entarimado en el fondo. También en las pantallas se hacía el cimbrado de las mismas, casi al mismo tiempo que los cabezales, con la diferencia de que en las pantallas, la cimbra no quedaba en el lecho bajo de la losa, sino que cada una de éstas, tenía un nivel requerido como se muestra en las Fig. IV.5 y 6.

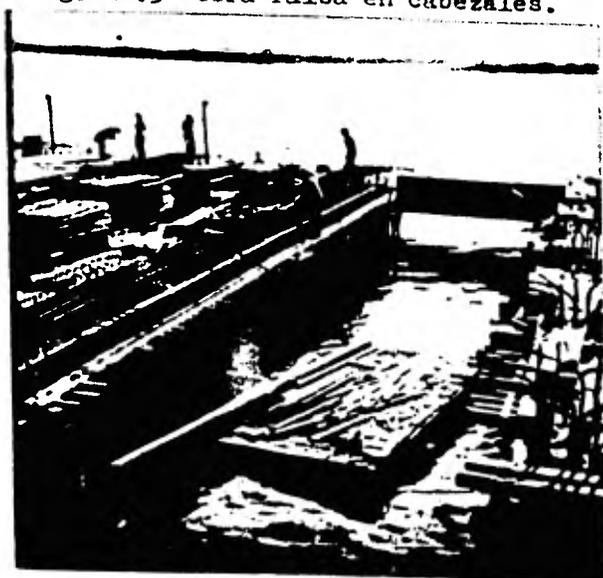
Fig. IV.6 Cimbra y acero de refuerzo en cabezales.

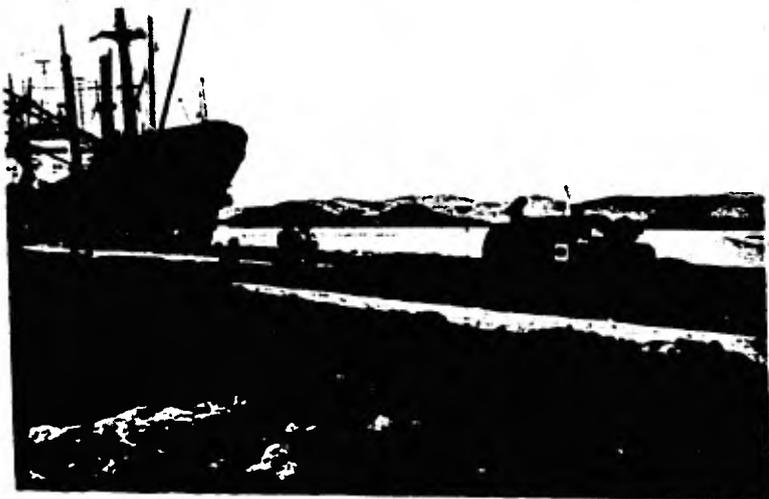
Fig. V.6 Tendiendo y compactando material de base -  
encima del muelle y en patios.

Tanto el espesor de la base en el muelle, como en los patios de maniobras, se hizo de 15 cm medidos compactos al 95 % de su peso volumétrico seco máximo, tal como se muestra en las -- Figs. V.4, 5 y 6.

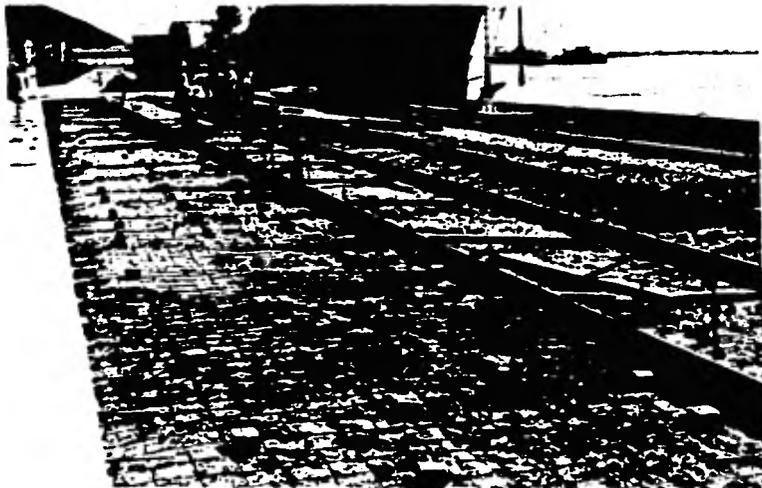
Fig. V.7 Pavimento listo para su colado.

Una vez terminada la base para recibir los pavimentos, -- se colocaba la malla electrosoldada sobre silletas de concreto --- (pollos) y enseguida se acomodaban las varillas pasajuntas impregnadas con asfalto en un extremo.

Antes de proceder al colado de los pavimentos, se nivelaban y alineaban con la ayuda de reventones, y a continuación se humedecían perfectamente las superficies por colarse, como se --- muestra en la Fig. V.7.

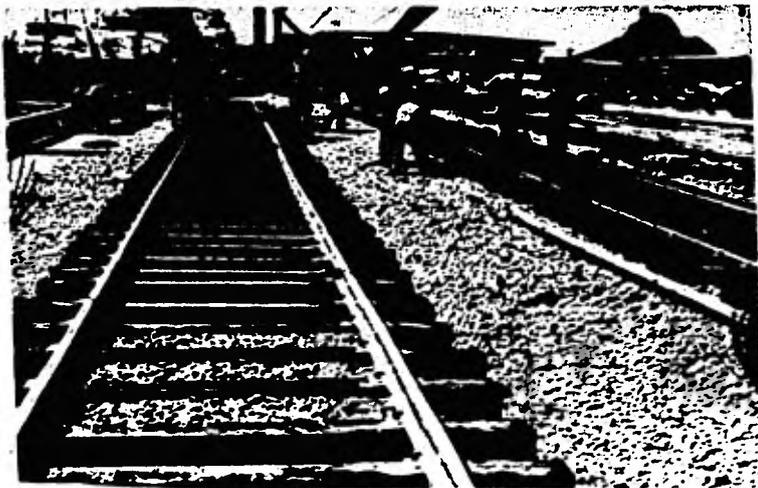
Fig. VI.1 Conexión de las vías existentes en los Muelles 3 y 4 con el de Liga.

Conforme a los planos del proyecto, se construyeron dos líneas de vías sobre el muelle de liga; localizándose la primera a 4 m del paño de la pantalla de atraque y la segunda a 6 m del eje de la primera.

Puesto que en los muelles 3 y 4 ya existían vías, los nuevos tramos se conectaron haciendo una pequeña curva, que fue necesario localizarla en el terreno para realizar la conexión de las vías adecuadamente, como se muestra en la (Fig. VI.1).

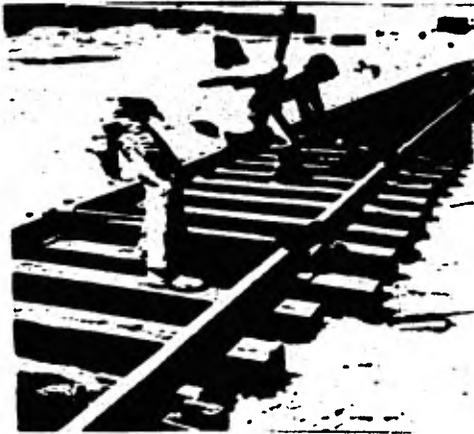
Fig. VI.4 Clavando vías sobre los durmientes.

Una vez tendido el balasto y acomodado, se asentaban -- los durmientes a cada 50 cm a ojo, y encima de éstos, se colocaban los rieles que eran asidos a los durmientes por medio de planchuelas, que a su vez se sujetaban al riel con clavos (uno a cada lado del riel) y los tramos de riel se unían con amarres que se fijaban con tornillos, como se muestra en las Fig. VI.3 y 4.

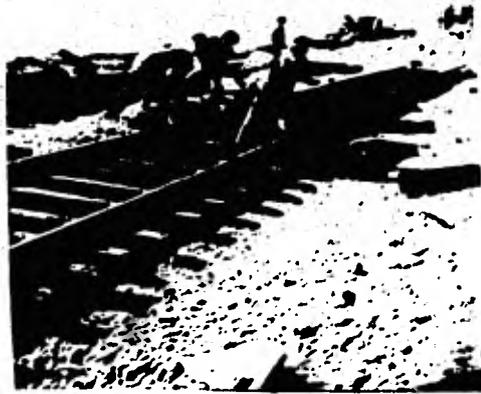
Fig. VI.5 Alineando y alzando las vías.

En la fig. VI.5, se observa la maniobra realizada en la alineación de las vías, misma que se ejecutaba colocándose en un extremo de las mismas la persona que supervisaba, mientras tanto, los trabajadores metían sus barretas para levantar las vías, ----- lográndose con esto, que los rieles se movieran como "chicle", a pesar de ser elementos de mucha rigidez, ya que a simple vista, -- parece imposible que se doblen, pero sólo viendolo se dá una cuenta de que así sucede.

En la alineación de las vías, intervenían de 8 a 10 --- personas, que con ayuda de barretas de acero introducían bajo los rieles, y en los lugares requeridos para que las vías quedaran --- perfectamente alineadas y niveladas. La maniobra anteriormente -- descrita, se realizaba cuantas veces fuera necesario para tener -- las vías listas (ver Fig. VI.5).

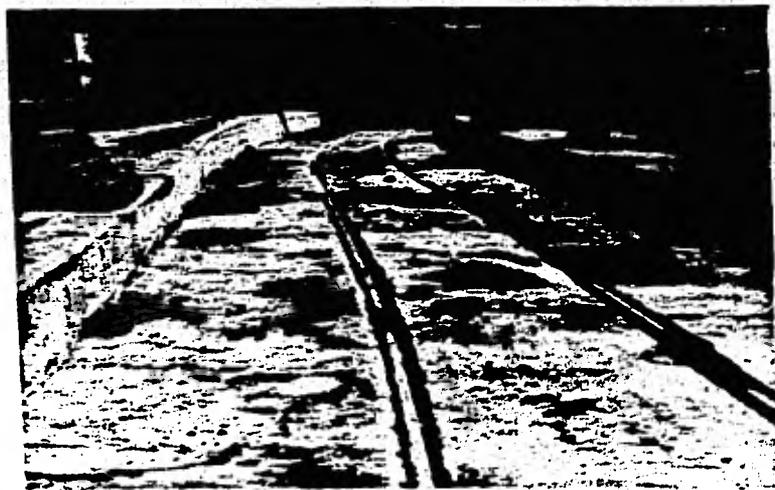
Fig. VI.8 Pavimento de concreto en vías terminado.

Una vez terminados los trabajos de reparación y de ---- conexión de las vías, se realizó un pavimento de concreto hidráulico con una resistencia  $f'c = 200 \text{ kg/cm}^2$ , reforzado con mallalac-66-66 y acero de refuerzo  $f_y = 4000 \text{ kg/cm}^2$  de  $3/8"$  y  $1/2"$  de diámetro, donde se requería. Así mismo, se rellenaron también, huecos y baches con el mismo concreto utilizado, vibrándose adecuadamente todo el concreto vaciado y terminando las superficies, perfectamente niveladas, escobilladas y curadas; así como también, la hechura de los huecos para las ruedas del ferrocarril (veanse Figs. VI.6, - 7 y 8 ).

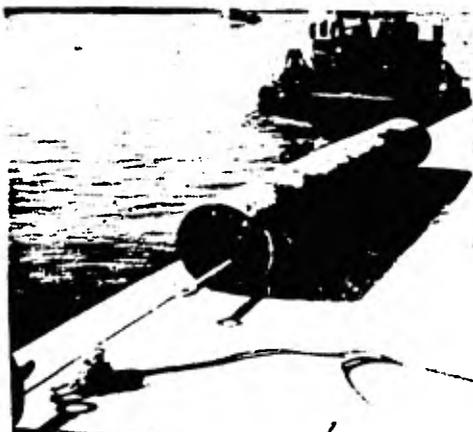
Fig. VII.7 Defensa armada sobre el muelle.

A continuación, la defensa se armaba introduciendo un perno de doble ojo de 3" de diámetro y 4.20 m de longitud, agarrado por cadenas de eslabón redondo de 3/8" de diámetro en cada extremo, que eran conectadas a las cajas en donde se encontraban las preparaciones para recibirlas y por último los elementos eran bajados ya armados a su posición definitiva (ver Figs. VII.6, 7 y 8).

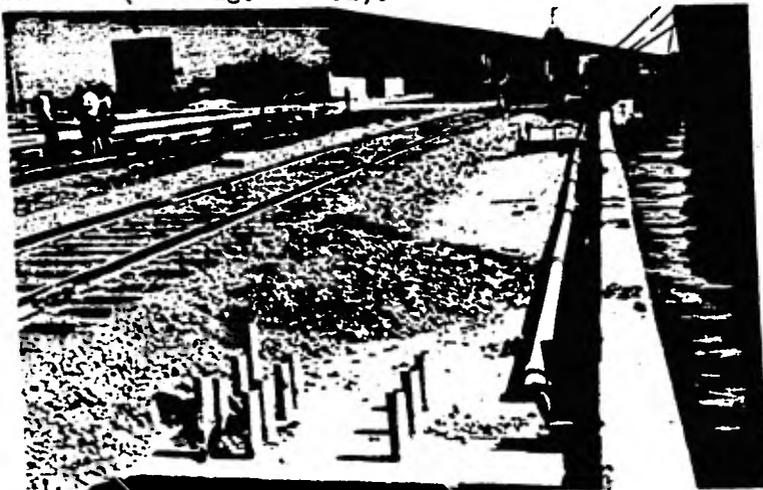
Fig. VIII.2 Tubería de agua potable en el muelle.

El tendido de la tubería, se realizó una vez que la --- losa del muelle fue terminada, asentandose la línea sobre bancos - de concreto y sujeta con abrazaderas forjadas sin juego de  $3/8"$  x  $2"$ , uniendose los tramos de tubería con coples de asbesto-cemento- de 6" de diámetro (ver Fig. VIII.2).

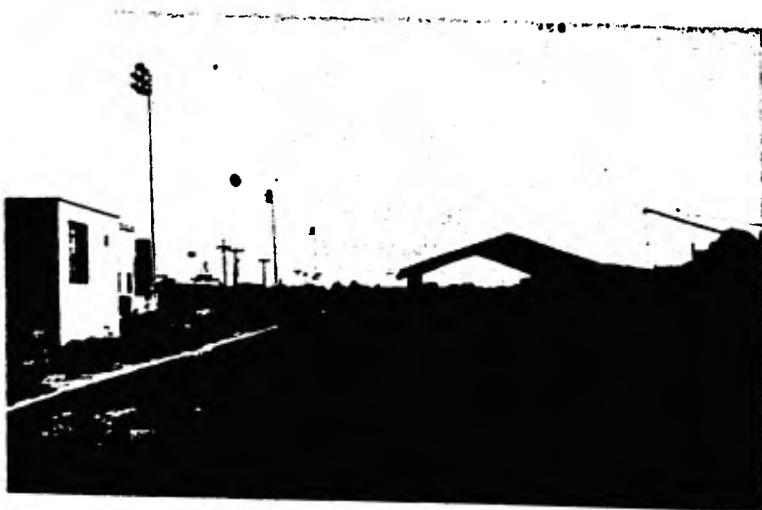
Fig. VIII.9 Torres de alumbrado en patios.

Básicamente todo el trabajo de alumbrado, consistió en el acondicionamiento de las torres metálicas ya existentes, aumentandoles un panel de nueve luminarias a cada una, además de tres - torres nuevas que fueron instaladas.

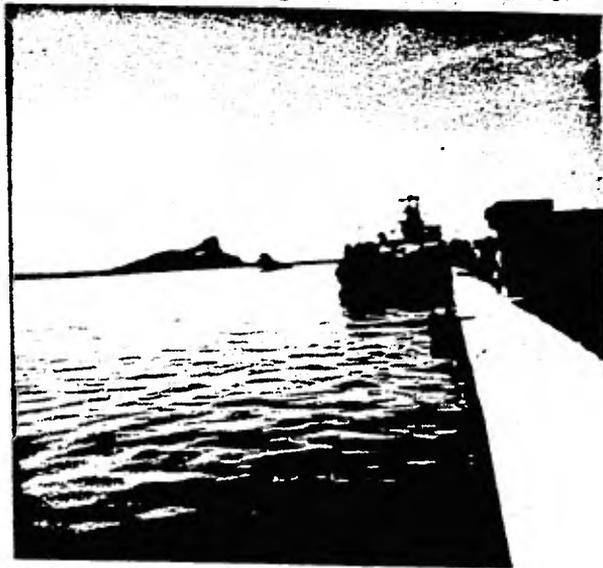
Fig. X.1

En las siguientes cinco figuras, se aprecian detalles constructivos de la obra, en varias etapas del proceso constructivo del muelle de liga que fue construido.

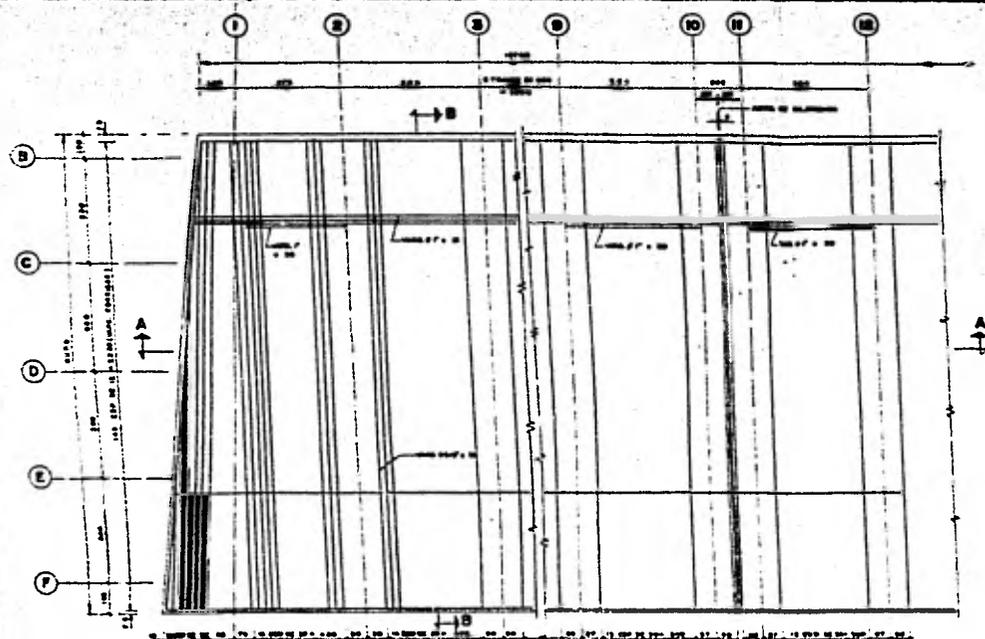
**LECHO INFERIOR**  
ESC. 1/100

**CORTE A-A**  
ESC. 1/100

**PANTALLA DE ATRAQUE - ELEVACION**

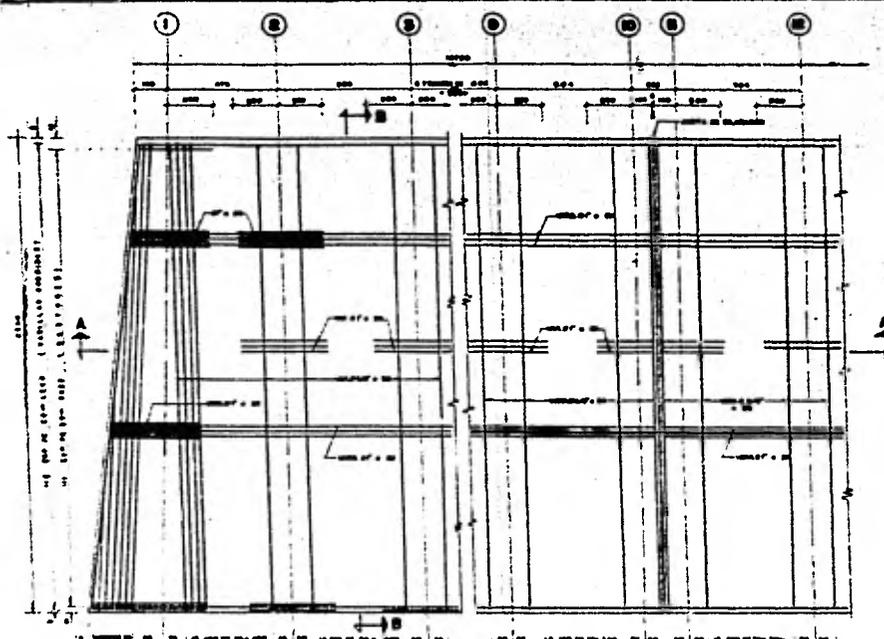
**LECHO SUPERIOR**  
ESC. 1/100

**CORTE B-B**  
ESC. 1/100

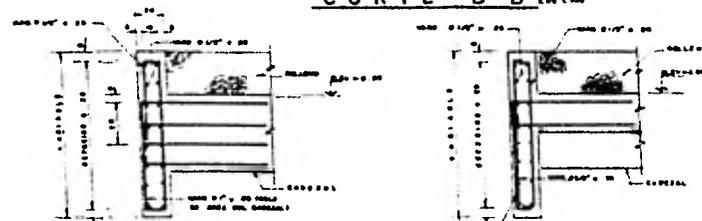
**CORTE C-C**  
ESC. 1/20

**CORTE D-D**  
ESC. 1/20

**GUARNICION**  
ESC. 1/20

**MURETE EN EXTREMOS Y JUNTAS**  
ESC. 1/20

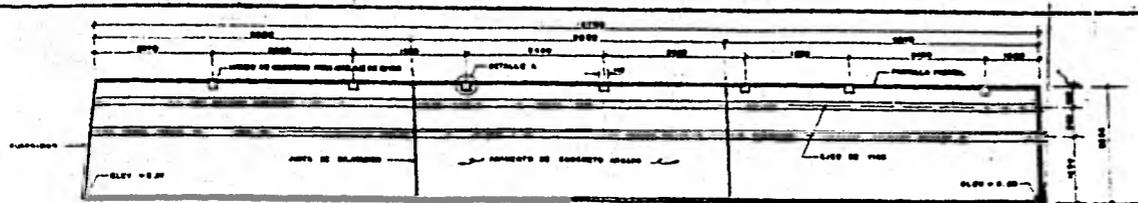
**PLANTA LOCALIZACION MACIZO PARA BITAS**

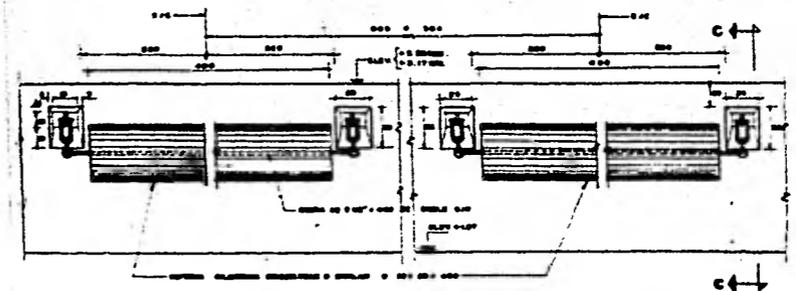
**DEFENSAS-VISTA PARCIAL FRONTAL**

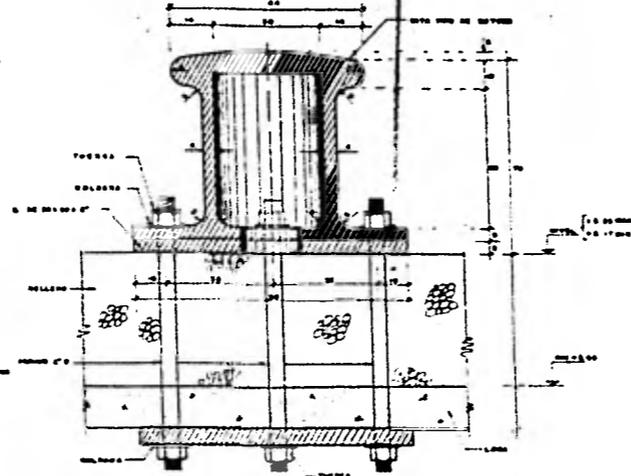
**CORTE A-A  
BITA TIPO DE 30 TONS.**

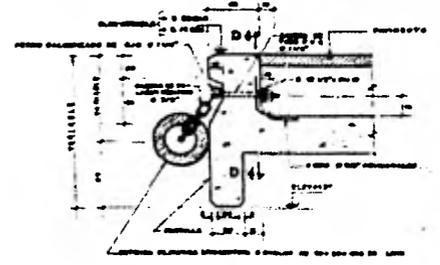
**CORTE C-C**

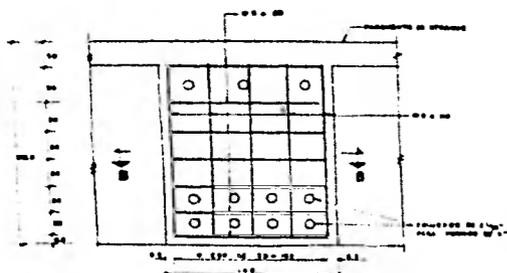
**PLANTA-ARMADO EN MACIZO DE BITA  
DETALLE A**

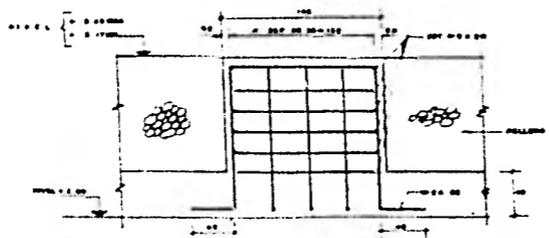
**CORTE B-B**

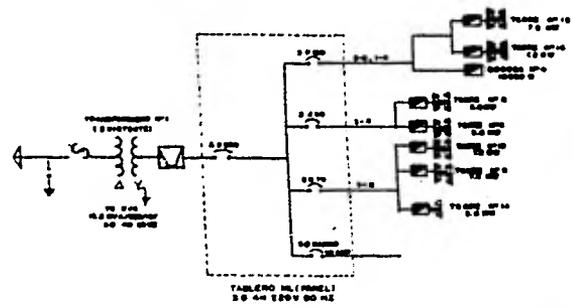
**DIAGRAMA UNIFILAR DE TRANSFORMADOR Nº1**
