RELACION ENTRE LA DEFORMACION,  
MICROESTRUCTURA Y RESISTENCIA  
A LA CORROSION DEL ZINALCO

**T E S I S**

QUE PARA OBTENER EL TITULO DE  
INGENIERO QUIMICO METALURGICO  
P R E S E N T A :  
BLANCA ESTELA HERNANDEZ GOMEZ

1991

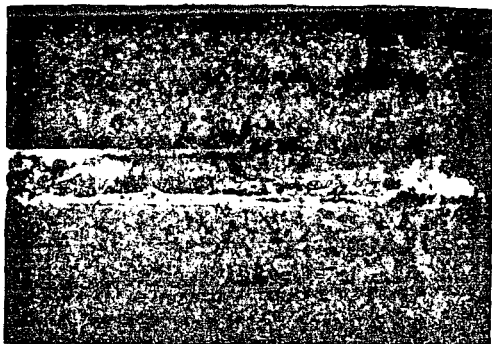
*FIGURA 3* MORFOLOGIA DEL PRODUCTO DE CORROSION

**FIGURA 3** Muestra la cara lateral, en donde se tiene un producto de corrosión compacto y uniforme.

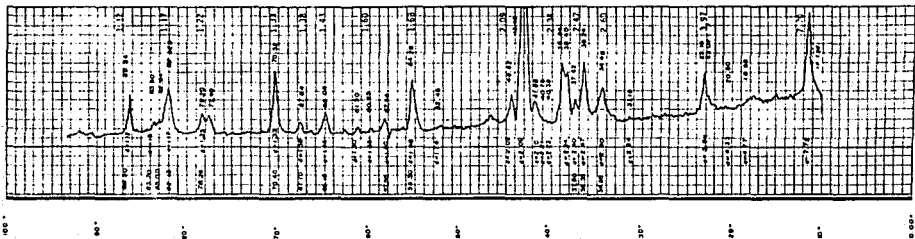
PT2- 20. 10. 86.  
Zn, Al, Cu

$2 \theta$	dA	I
11.38	7.77	68
23.35	5.95	18
34.48	2.60	17
36.24	2.47	59
38.40	2.34	59
43.10	2.09	100
44.62	2.02	17
54.28	1.68	31
57.56	1.60	7
70.32	1.33	38

**TABLA 20**  
**VALORES DE LOS PARAMETROS**  
**DEL PRODUCTO DE CORROSION DE**  
**LA PROBETA DE TEMPLE (PT)**

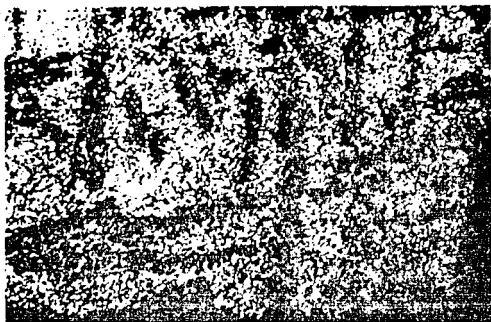
FOTO 1 TEMPLE SIN DEFORMACION  
Y SIN CORROSION 400 X

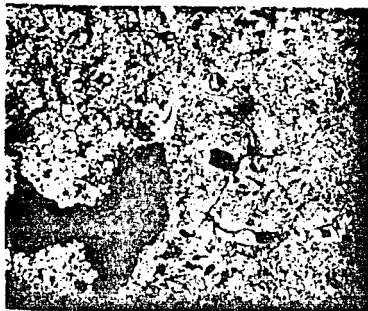
FOTO 5 TEMPLE DEFORMADA 40%  
CON CORROSION 100 X

**FOTO 5** Temple deformada 40% con corrosión, a bajos aumentos se presenta una estructura de grano fino con  $\alpha'$ , en la cual se observa el deterioro causado por la corrosión en la superficie y límites de grano.

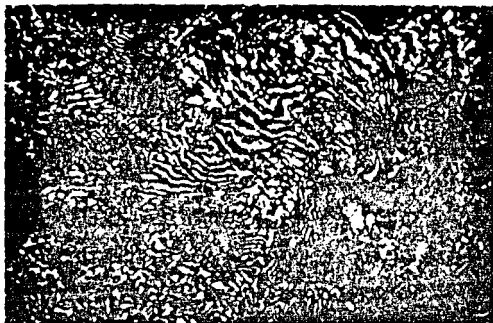
FOTO 7 RECOCIDA SIN DEFORMACION

SIN CORROSION 100 X

FOTO 7 Recocida sin deformación sin corrosión, presenta una estructura de colonias perlíticas con laminillas alternadas.

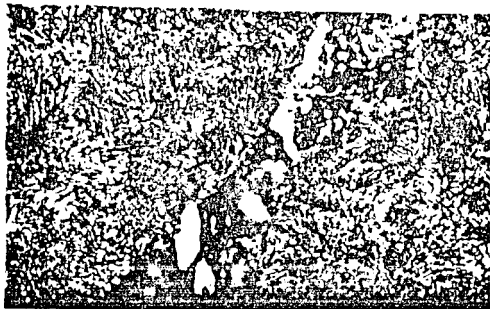
FOTO 10 RECOCIDA DEFORMADA 5%

CON CORROSION 400 X

**FOTO 10** Recocida deformada 5% con corrosión, presenta una estructura perlítica en forma de colonias variando el tamaño de las laminillas, en el límite de grano se presentan segregados intergranulares. En los huecos producidos por la corrosión alrededor de estos se notan segregados finísimos, que no tienen buena resolución para poder determinarlos, mediante la técnica de microscopía óptica.

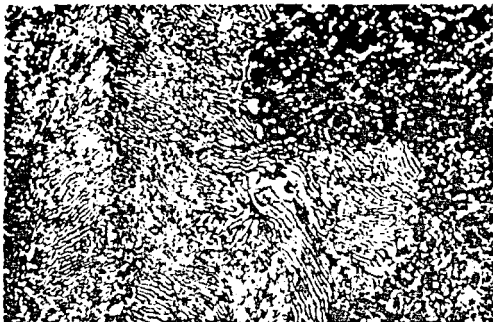
FOTO 11 RECOCIDA DEFORMADA 40%

SIN CORROSION 400 X

**FOTO 11** Recocida deformada 40% sin corrosión, presenta una microestructura perlítica observándose que las laminillas son más alargadas y delgadas, se nota el límite de grano.

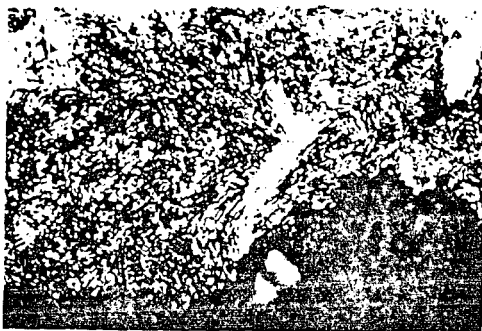
FOTO 12 RECOCIDA DEFORMADA 40%

FOTO 13 RECOCIDA DEFORMADA 40%  
CON CORROSION 400 X

FOTO 14 RECOCIDA DEFORMADA 40%  
CON CORROSION 400 X

**FOTO 12 a 14** Recocida deformada 40% con corrosión, presenta una estructura perlítica con laminillas alargadas y menos gruesas, se nota el límite intergranular en donde se inicia el efecto corrosivo y los huecos producidos por la corrosión.

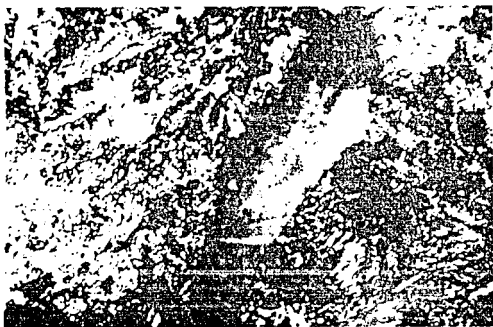
FOTO 16 NORMALIZADA SIN DEFORMACION  
CON CORROSION 400 X

**FOTO 16** Normalizada sin deformación con corrosión, presenta una estructura de esferulitas seccionadas, en la cual se nota una matriz granular, las zonas borrosas son los focos de ataque de corrosión, presenta en su superficie figuras geométricas.

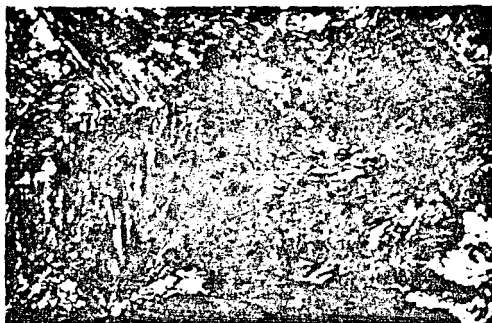
FOTO 17 NORMALIZADA DEFORMADA 5%

**FOTO 17** Normalizada deformada 5% sin corrosión, presenta una estructura laminar en donde se aprecia el crecimiento radial de las mismas.

SIN CORROSION 400 X

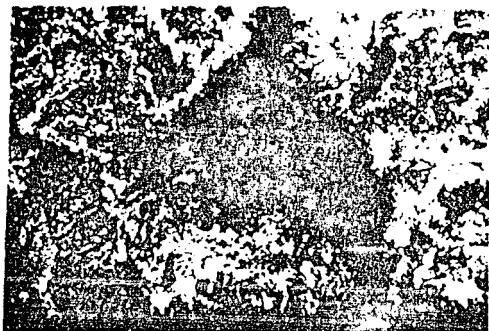
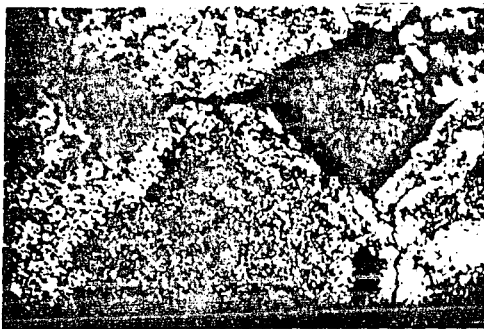
**FOTO 20 a 22** Normalizada 40% con corrosión, presentan una estructura arborescente a bajos aumentos notese el límite de grano y la propagación de las picaduras. A mayores aumentos se define la estructura laminar y granular que se encuentran presentes. Observándose el gran deterioro del material, alrededor de los huecos hay una precipitación de segregados.

FOTO 20 NORMALIZADA DEFORMADA 40%  
CON CORROSION 400 X

FOTO 21 NORMALIZADA DEFORMADA 40%  
CON CORROSION 400 X

FOTO 22 NORMALIZADA DEFORMADA 40%  
CON CORROSION 400 X
