**ESTUDIO SOBRE LOS DEFECTOS Y RUPTURAS EN
PALANQUILLAS OBTENIDAS POR COLADA CONTINUA,
SUS EFECTOS Y MEDIDAS PREVENTIVAS**

T E S I S
QUE PARA OBTENER EL TITULO DE
INGENIERO QUIMICO METALURGICO
P R E S E N T A

MEXICO, D. F.
1974

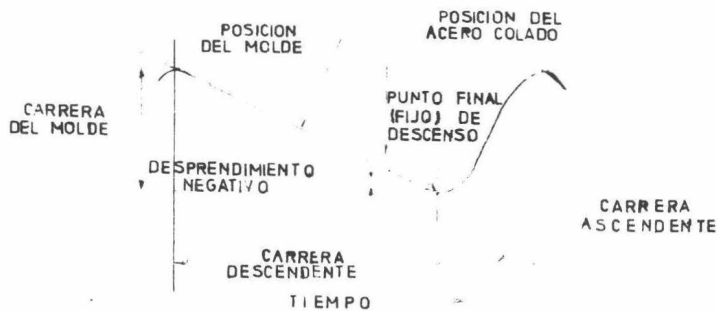
Fig. 1 .- En el desprendimiento negativo, el molde desciende algo más que el acero.

Holliday explicaba ésta diciendo que "Se logran resultados muy superiores si el recorrido de descenso del molde se efectúa a una velocidad ligeramente mayor que la de extracción de la palanquilla. Así, la capa solidificada inicialmente, se desprende en dos formas: durante la carrera ascendente-relativamente rápida-, y muy lentamente durante la carrera descendente". Como ésta actúa en dirección opuesta a la primera se le llama de "desprendimiento negativo". (Fig. 1)

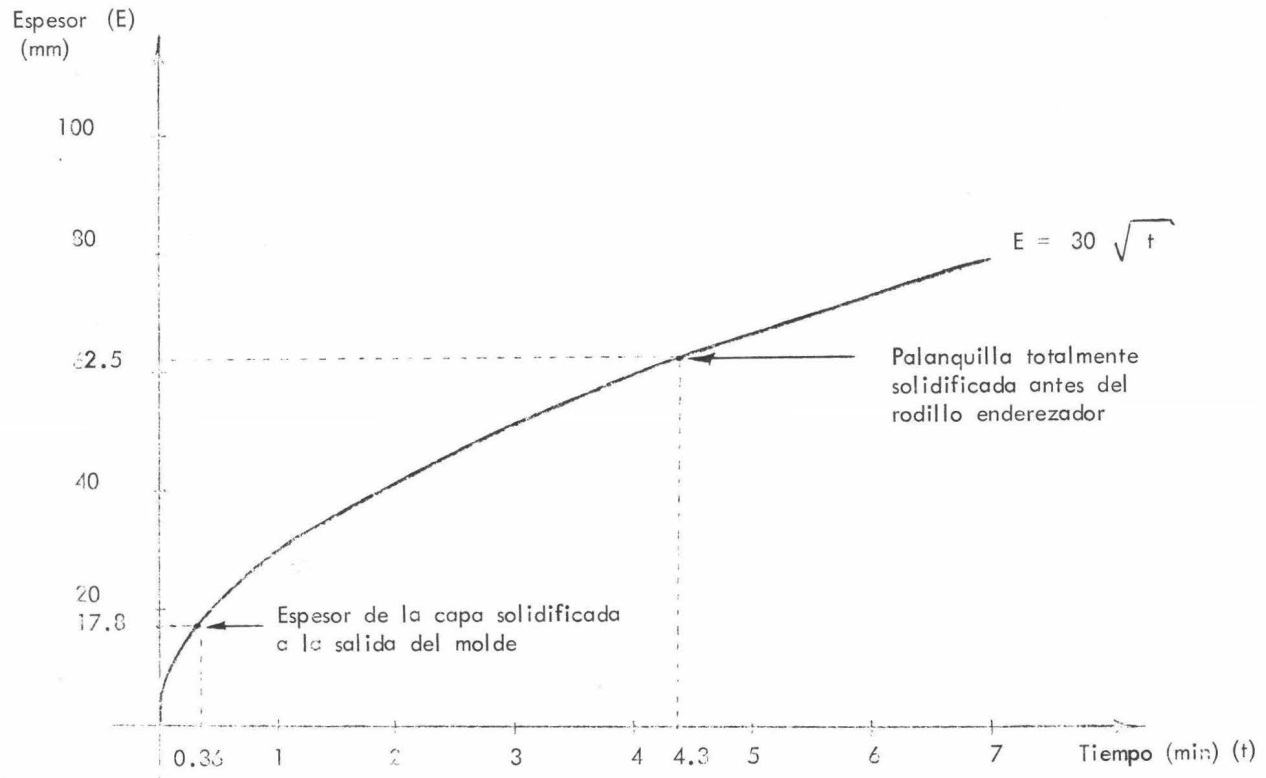
Fig. No. 8 Velocidad de crecimiento de la capa solidificada, considerando una velocidad de colada de 2.2 m/min

La velocidad máxima de colada adecuada para la seguridad de la operación depende, principalmente, de aquellos factores que rigen la velocidad con que aumenta el espesor de la capa. Este espesor es una función de la velocidad de eliminación de calor y del tiempo de permanencia de la palanquilla en el molde (Fig. No.7; ver también Fig. No. 8)
