COMPORTAMIENTO DE LA PRESA PEÑITAS

TESIS

MAESTRO EN INGENIERIA
(MECANICA DE SUELOS)

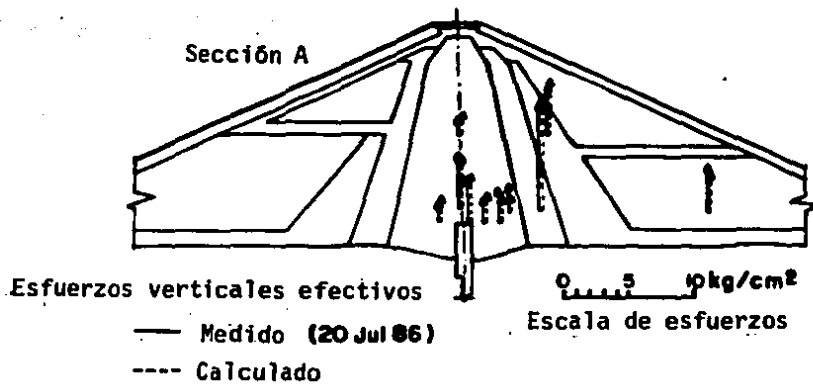
Fig 6.24 Esfuerzos verticales medidos vs. calculados

La comparación entre los esfuerzos verticales efectivos medidos y calculados se presenta en la fig 6.24, donde se ha dibujado, la magnitud de los esfuerzos registrados por las celdas verticales de la secc A el 20 de julio 1986. Las diferencias son mínimas, aún cuando aumentan en la cercanía de la frontera corazón-filtro.

- Fig 6.22 Distribución de asentamientos y esfuerzos
verticales en un silo
- Fig 6.23 Distribución de esfuerzos verticales efectivos en
el corazón
- Fig 6.24 Esfuerzos verticales medidos vs. calculados
- Fig 6.25 Trayectorias de esfuerzos totales de ensayos
triaxiales consolidados no drenados (CU) y de campo
- Fig 6.26 Zonas plastificadas
- Fig 6.27 Red de flujo
