Universidad Nacional Autónoma de México

FACULTAD DE ARQUITECTURA

ESTUDIO Y MEJORAMIENTO DE LA VIVIENDA EN LA COLONIA ROMA
A PARTIR DE LOS SISMOS DE 1985

TESIS PROFESIONAL
que para obtener el Título de
A R Q U I T E C T O
P r e s e n t a n
Oscar Antonio Damián Alvarez
Alfredo Ortiz Flores
Pedro Leobardo Nieva Ramirez

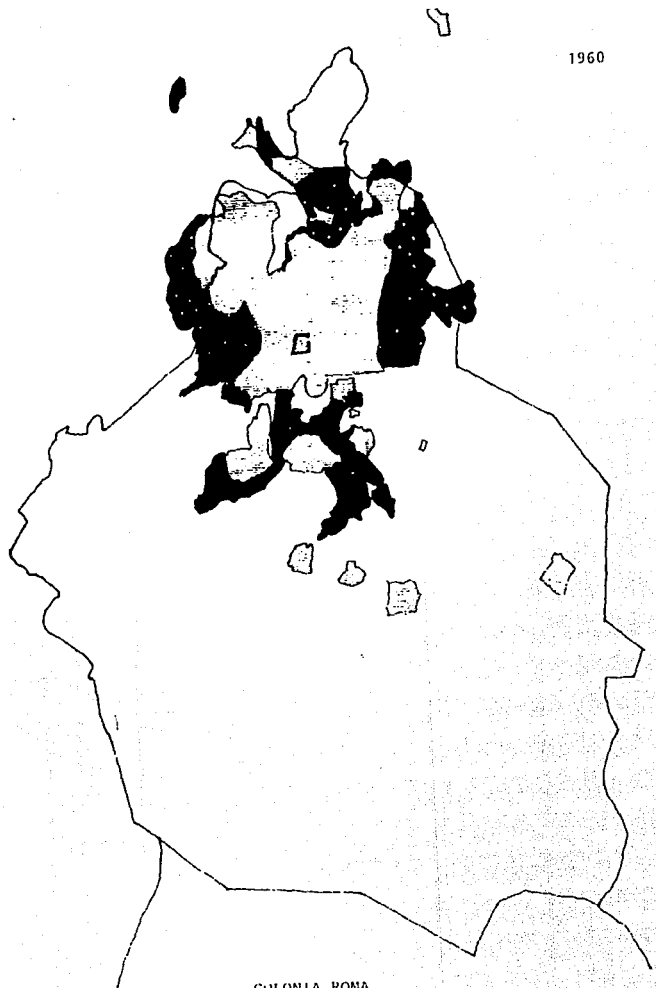
COLONIA ROMA
MANCHA URBANA DE LA CIUDAD DE MEXICO EN 1960

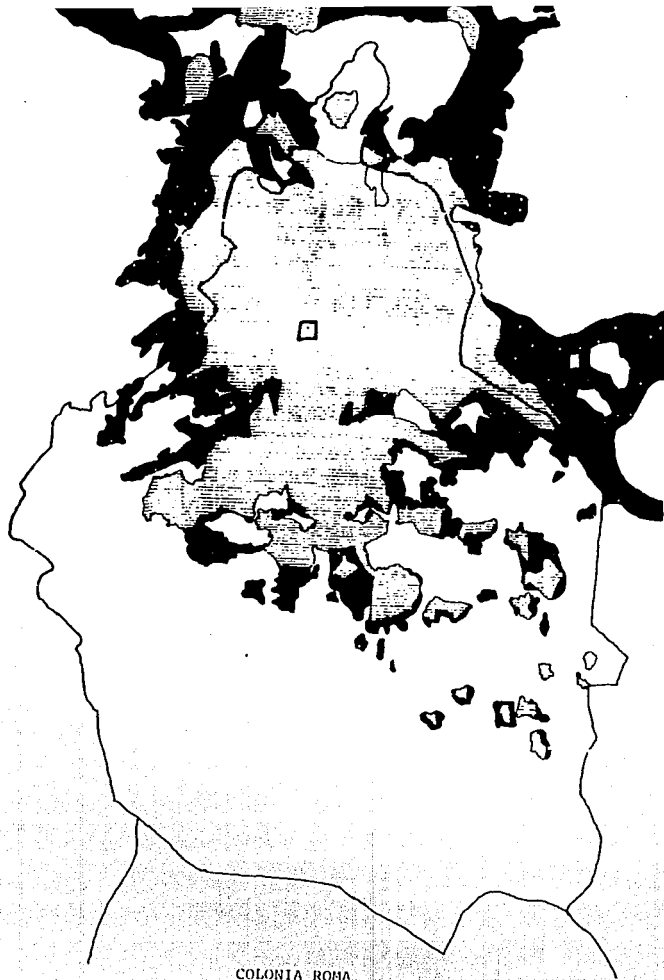
MANCHA URBANA DE LA CIUDAD DE MEXICO EN 1980
