TITULO: PROCEDIMIENTO CONSTRUCTIVO DE UNA TIENDA
DE AUTOSERVICIO

QUE PARA OBTENER EL TITULO DE:
INGENIERO CIVIL

**PROCEDIMIENTO CONSTRUCTIVO DE UNA TIENDA DE
AUTOSERVICIO**

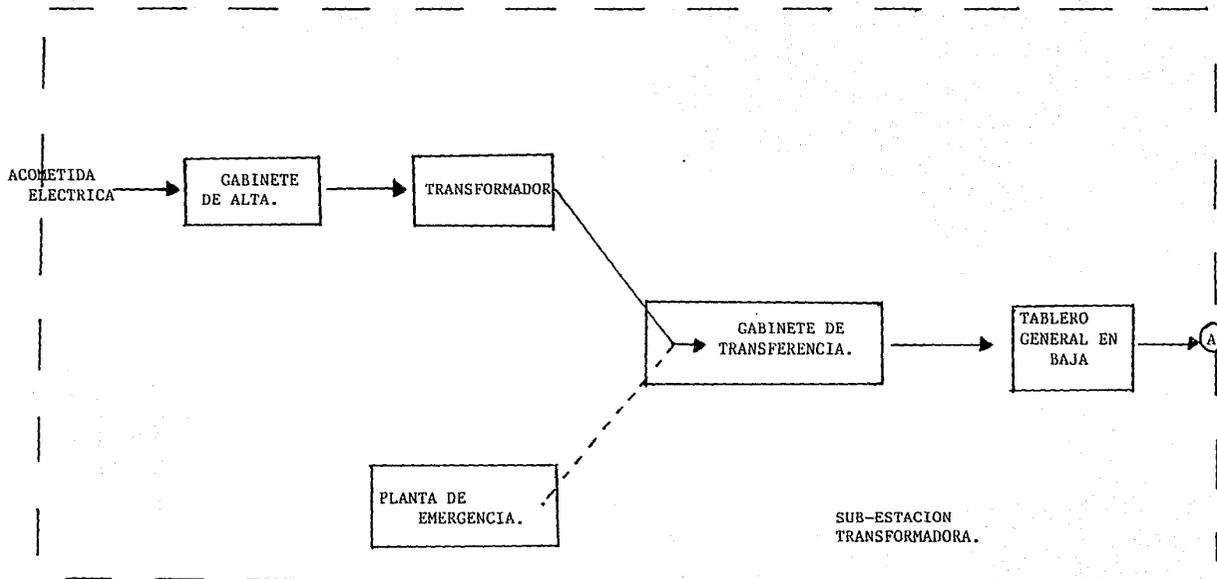
SISTEMA ELECTRICO

A CONTINUACIÓN DEL GABINETE DE TRANSFERENCIA SE ACOPLA EL TABLERO GENERAL DE BAJA TENSION 202/127 V, 1,600 AMPS. 3 POLOS. ESTE TABLERO CONTROLA TODO EL SISTEMA, Y DE ÉL PARTEN LAS ALIMENTACIONES A LOS TABLEROS DE DISTRIBUCIÓN; DE LOS TABLEROS PARTEN LOS CIRCUITOS, Y FINALMENTE HASTA LOS ACCESORIOS (LÁMPARAS, CONTACTOS, ETC.)

EN EL PLANO DE ALIMENTACIONES GENERALES - PLANO 14 - PODEMOS VER LA DISTRIBUCIÓN DE LOS TABLEROS EN TODA LA TIENDA; ASÍ PODEMOS VER QUE DE LA SUBESTACIÓN TRANSFORMADORA (ENTRE LOS EJES G.1 - H Y 13 - 15) SE ALIMENTAN 2 CUARTOS ELÉCTRICOS EN LOS QUE SE CONCENTRAN LOS TABLEROS.

LOS TABLEROS DEL CUARTO ELÉCTRICO DELANTERO CONTROLAN LOS CIRCUITOS DE CONTACTOS DE LAS CAJAS REGISTRADORAS, DE LOS CONTACTOS EN EL PISO DE VENTAS; DE ILUMINACIÓN Y DE LAS SALIDAS PARA LAS PILAS DEL ALUMBRADO DE EMERGENCIA (VELADORAS). EN EL CUARTO ELÉCTRICO TRASERO SE CONTROLAN LOS CIRCUITOS DE LOS EQUIPOS DE AIRE ACONDICIONADO, DE LOS EQUIPOS DE REFRIGERACIÓN Y DE ILUMINACIÓN DEL PISO DE VENTAS.

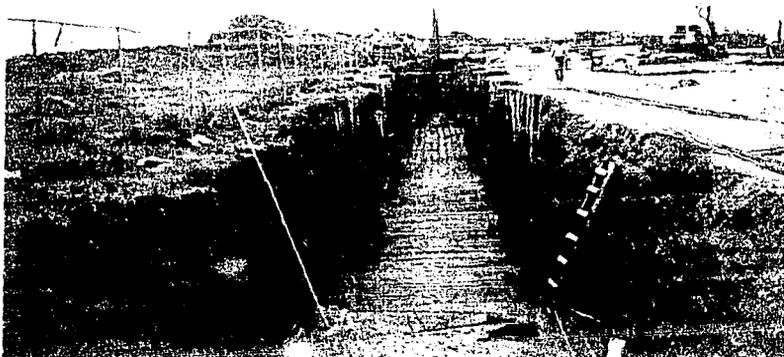
FOTO. 1 CIMENTACIÓN, EXCAVACION, PLANTILLA E INICIO DE ARMADO DE ACERO DE LAS TAPAS CORRIDAS.

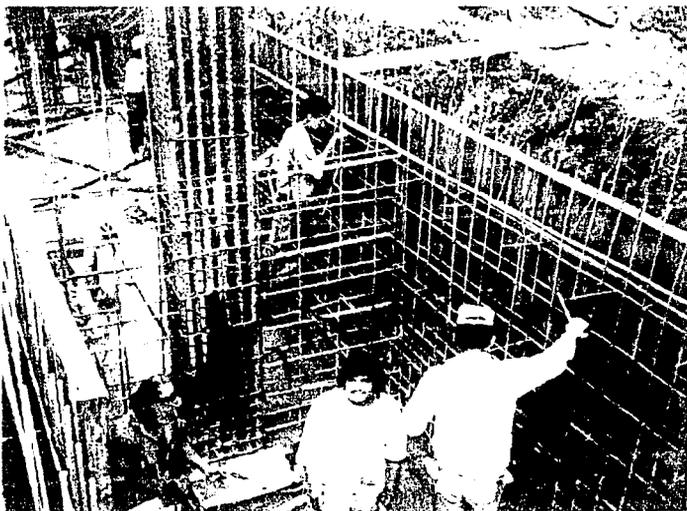
FOTO. 2 CIMENTACIÓN, LAMA DE FONDO COLMATA; ARMADO DE LOS MUROS LATERALES Y DEL MERO DE REFUERZO DE LA COLUMNA; CIMBRA.

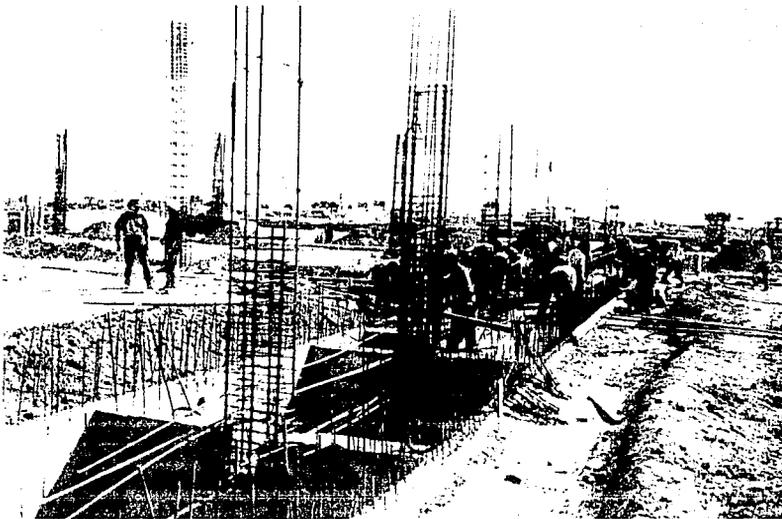
FOTO. 3 CIMENTACIÓN. MUROS LATERALES Y TRANSVERSALES COLADOS; CIMBRADO Y ARMADO DE LA LOSA TAPA Y TRABE PERIMETRAL; CONTINUACIÓN DEL ARMADO DE LAS COLUMNAS.

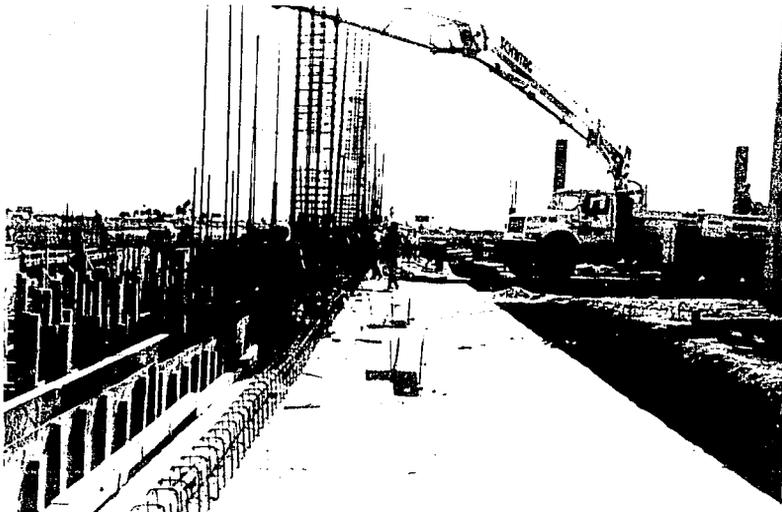
FOTO. 4 CIMENTACIÓN. LOSA TAPA COLADA.

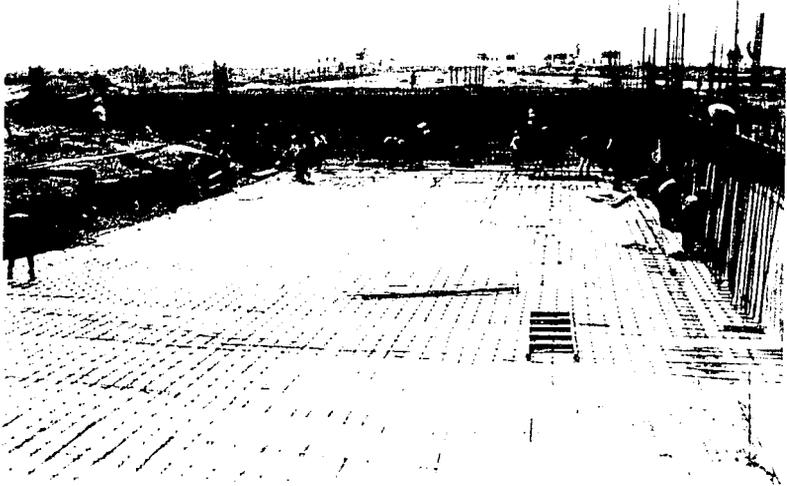
FOTO. 5 CIMENTACIÓN. EXCAVACIÓN; PLANTILLA, INICIO DE ARMADO DE LOSA DE FONDO, DE CONTRATRABES Y COLUMNAS EN ZONA DE SERVICIOS Y OFICINAS.

EN LAS JUNTAS DE COLADO SE EMBEBIÓ UNA BANDA DE P.V.C. PARA PREVENIR POSIBLES INFILTRACIONES DURANTE EL CIMBRADO SE TUVÓ LA PREVENSIÓN DE DEJAR LOS PASOS NECESARIOS PARA LAS SALIDAS DEL DRENAJE.

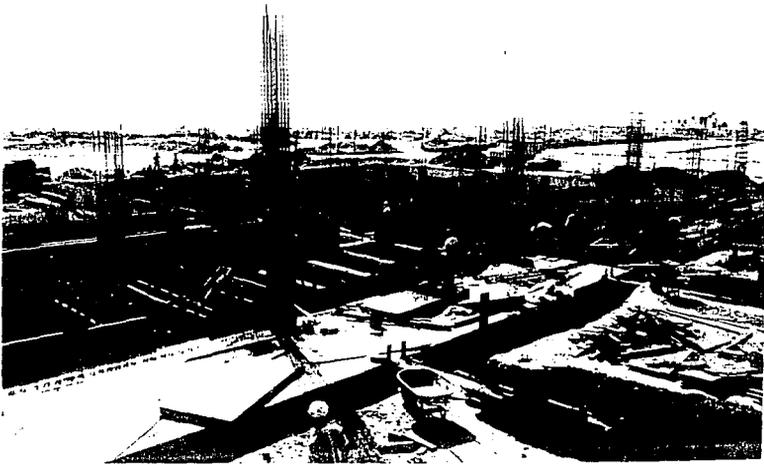
FOTO. 8 CIMENTACIÓN. JUNTA CONSTRUCTIVA; CAJÓN EN ZONA
DE SERVICIOS Y OFICINAS Y ZAPATAS HUECAS CORRIDAS EN
VENTAS.

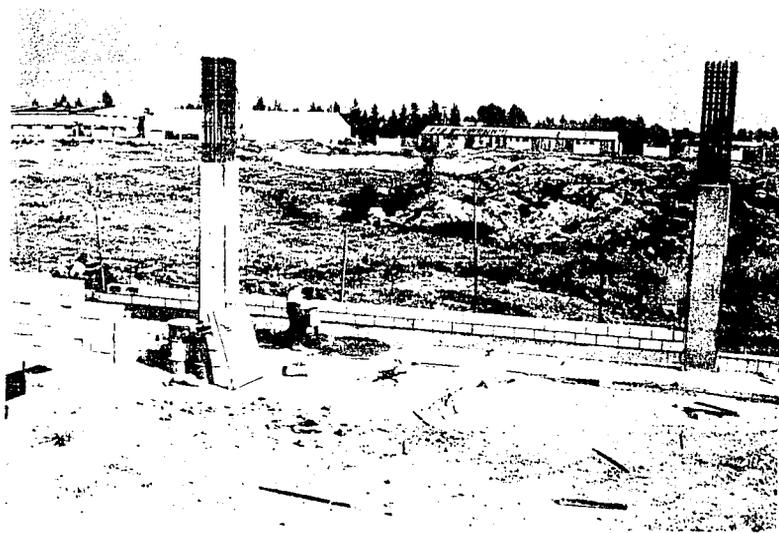
FOTO.9 1era. ETAPA DE COLADO DE LAS COLUMNAS PERIMETRALES A UNA ALTURA DE 3.2m; VARILLAS DEL No. 10 ENTERAS

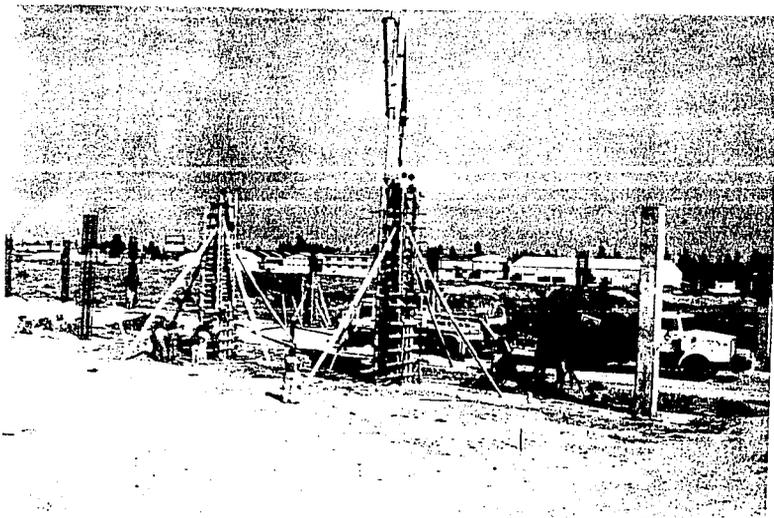
FOTO. 10 COLADO SIMULTANEO Y EN UNA SOLA ETAPA DE 2 COLUMNAS INTERMEDIAS HASTA SU ALTURA FINAL DE 6.58m.

EN EL CASO DE LAS COLUMNAS INTERMEDIAS (EJES C Y F), DEBIDO A SU ALTURA DE 6.58 M. Y A QUE SE DECIDIÓ COLARLAS EN UNA SOLA ETAPA, SE TUVÓ NECESIDAD DE REFORZAR LA CIMBRA Y SE COLARON SIMULTANEAMENTE VARIAS COLUMNAS PARA DAR TIEMPO A QUE FRAGUARAN; ESTO ES, SE VACIABA CONCRETO A 1/4 DE ALTURA DE LA 1er. COLUMNA Y SE PASABA LA BOMBA A VACIAR EN OTRA COLUMNA, DANDO CON ÉSTO TIEMPO PARA QUE EL CONCRETO DE LA 1era. COLUMNA FRAGUARA, Y PERMITIERA A LA CIMBRA SOPORTAR LOS SIGUIENTES VACIADOS SIN FALLAR A CAUSA DE LA PRESIÓN DEL CONCRETO FLÚIDO. EN LA CORONA DE ÉSTAS COLUMNAS SE INCRUSTARON LAS ANCLAS PARA RECIBIR POSTERIORMENTE A LAS ARMADURAS. FOTOGRAFÍA 10

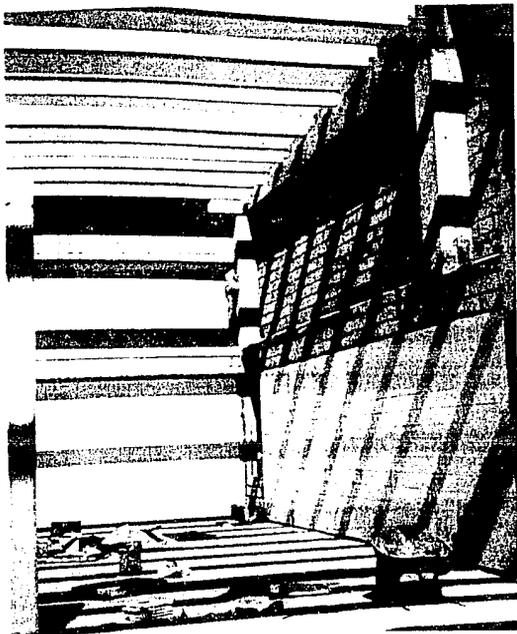
FOTO. 12 Y 13
ESTRUCTURACIÓN DE LOS EJES
1 Y 12; LAS DALAS D4
Y D5 PARTEN PRACTICAMENTE
DESDE UNA MISMA ALTURA DES-
DE LOS EJES A Y H,
SOLO QUE LA DALA D4
PERMANECE HORIZONTAL, Y LA D5
FORMA UN PARTEAGUAS
AL CENTRO DE LA TIENDA.

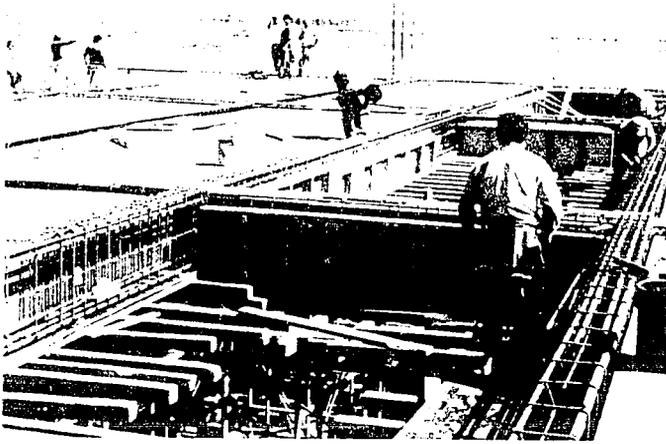
FOTO. 14 CIMBRADO Y ARMALO DE TRABES DE LA LAMA DE
TECHO EN LA ZONA DE SERVICIOS Y OFICINAS.

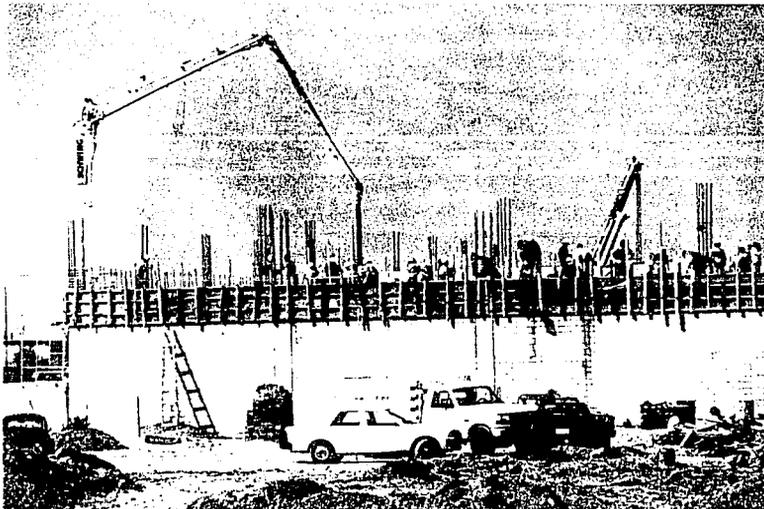
FOTO. 15 COLUMNAS PERIMETRALES; COLADO DE LA LAMA.

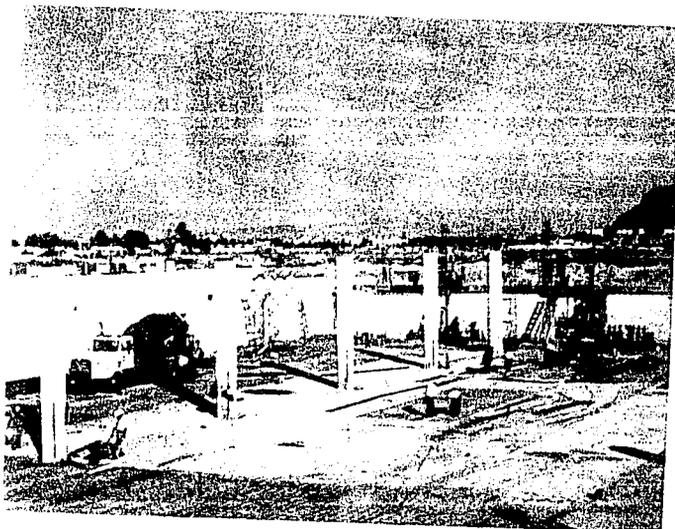
FOTO. 17 COLADO DE FIRME DE CONCRETO ARMADO; LEVANTAMIENTO DE MUROS DE BLOCK.

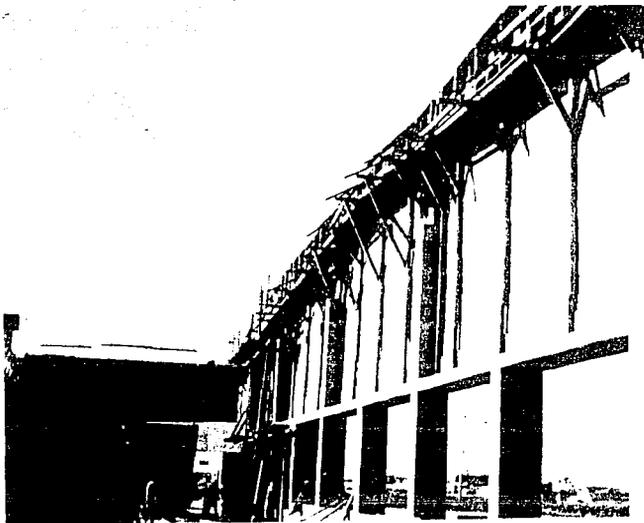
FOTO. 18 MURO DE LA FACHADA PRINCIPAL; SE OBSERVAN LOS HUECOS PARA LAS VENTANAS Y EL CIMBRADO PARA LA DALLA QUE FORMA EL PARTEAGUAS.

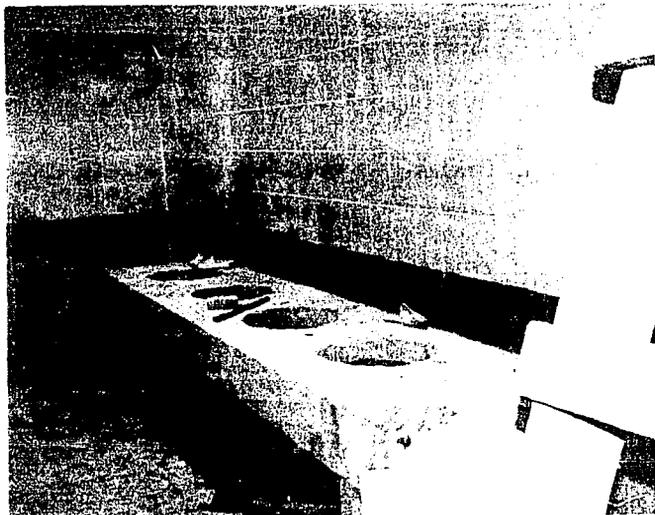
FOTO. 22 RECUBRIMIENTO DE MUROS CON LOSETA CERÁMICA;
MESETA PARA LAVABOS EN ESPERA DEL FORRO DE MÁRMOL.

SIMULTANEAMENTE CON LOS PISOS SE EJECUTÓ EL RECUBRIMIENTO DE LOS MUROS. EN LAS ZONAS DE LOS SANITARIOS, EN LA PANADERÍA, CAFETERÍA Y EN LA TORTILLERÍA SE COLOCÓ LOSETA CERÁMICA DE 20 X 20 CM. A UNA ALTURA DE 2.60 M.; EN LOS SANITARIOS ADEMÁS SE FORRÓ CON MÁRMOL LAS MESETAS DE LOS LAVABOS, - PLANO No. 7 - FOTO. 22

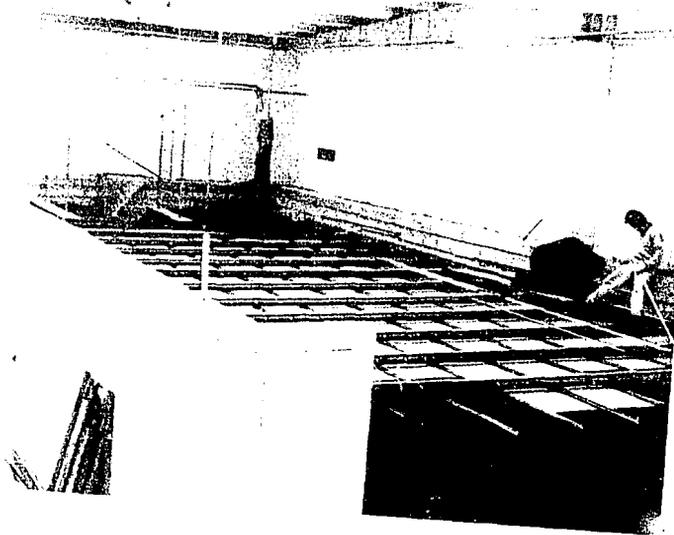
FOTO. 24 COLOCACIÓN DE PLAFÓN EN LA TORTILLERÍA.

POCO ANTES DE TERMINAR LAS INSTALACIONES AÉREAS EN LA ZONA DE SERVICIOS SE INICIARON LAS ACTIVIDADES PARA LA COLOCACIÓN DE PLAFÓN FALSO: SE UTILIZÓ TABLAROCA. DE ACUERDO CON EL PLANO 7 DE ACABADOS SE PUSO PLAFÓN EN LAS ÁREAS DE LA GERENCIA, SALA DE JUNTAS, PASILLO DE LOCKERS, CAFETERÍA , SANITARIOS, SALA DE COMPUTO, TORTILLERÍA, SALCHICHONERÍA, OFICINA ADMINISTRATIVA Y MARQUESINA DE ACCESO. EL PROCEDIMIENTO EMPEZÓ CON EL TAQUETEADO DE COLGANTES DE ALAMBRE SOBRE LA LOSA, LUEGO SE FUÉ COLOCANDO EL TRABLAROCA AJUSTÁNDOSE A LOS PASOS DE LOS DUCTOS TERMINALES DEL AIRE ACONDICIONADO, Y DEJÁNDOSE LOS HUECOS PAR LAS LÁMPARAS. LAS JUNTAS SE SELLARON CON REOIMIX Y PERFACINTA. EN LAS ÁREAS DONDE NO SE COLOCÓ PLAFÓN LA ESTRUCTURA ES APARENTE, INCLUSIVE EN EL ÁREA DE VENTAS. FOTO. 24

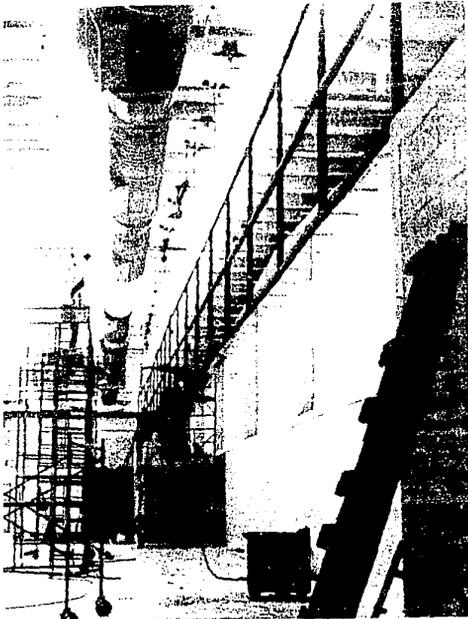
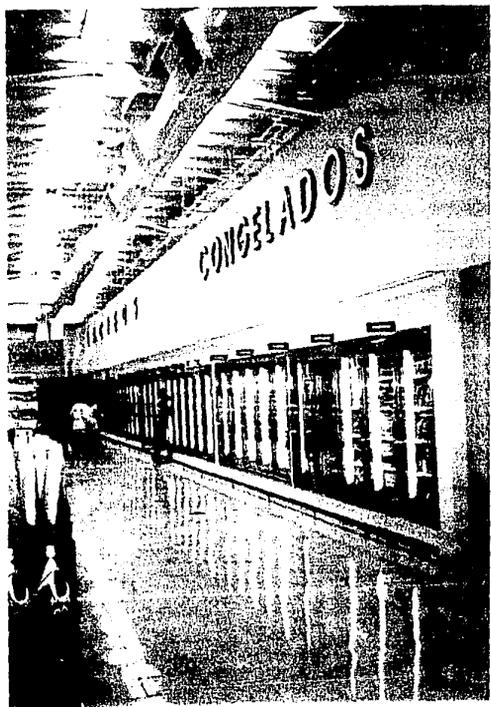
FOTO. 25 Y 26
COLOCACIÓN DE ARMADURA
PARA POSTERIOR MON-
TAJE DEL FALDÓN DE
TABLAROCA.

EN LAS FACHADAS SUPERIORES DE LOS MODULOS DE LA OFICINAS ADMINISTRATIVA, DE LOS BAÑOS PÚBLICOS, PROBADORES, SALCHICHONERÍA, TORTILLERÍA Y LÁCTEOS. SE MONTÓ UN FALDÓN DE TABLAROCA SOBRE UNA ARMADURA COLOCADA PREVIAMENTE (VER ESTRUCTURA METÁLICA) FOTO. 25 Y 26

LAS ARMADURAS QUE SOPORTAN LOS PLAFONES SE CONSTRUYERON CON PERFIL TUBULAR RECTANGULAR, Y SE SOPORTARON POR BARRAS DE ACERO COLGANTES DE LAS ARMADURAS DE LA TECHUMBRE, Y POR PTR TAQUETADO A LOS MUROS. FOTOGRAFÍA 25

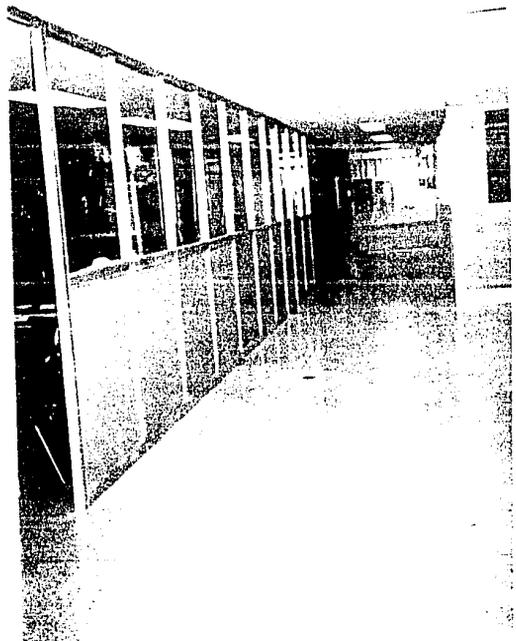
FOTO. 28 ACABADOS PLAFÓN
DE TABLAROCA EN ÁREA DE
OFICINAS; CANCELERÍA DE
ALUMINIO Y PISO
DE TERRAZO PULIDO.

FINALMENTE EN LOS BAÑOS Y DESPUES DE COLOCAR LOS MUEBLES SANITARIOS, SE FIJARON LAS MAMPARAS Y PUERTAS, ASÍ COMO LOS ESPEJOS. EN LAS ENTRADAS A PROVEEDORES Y CLIENTES, Y EN LAS VENTAS DE LA FACHADA PRINCIPAL SE COLOCARON CORTINAS METÁLICAS DE SEGURIDAD; Y EN LOS CORREDORES DE LA ENTRADA, PROTECCIONES METÁLICAS CROMADAS Y RIELES PARA LOS CARRITOS DE COMPRAS.
FOTOGRAFÍAS 27 Y 28

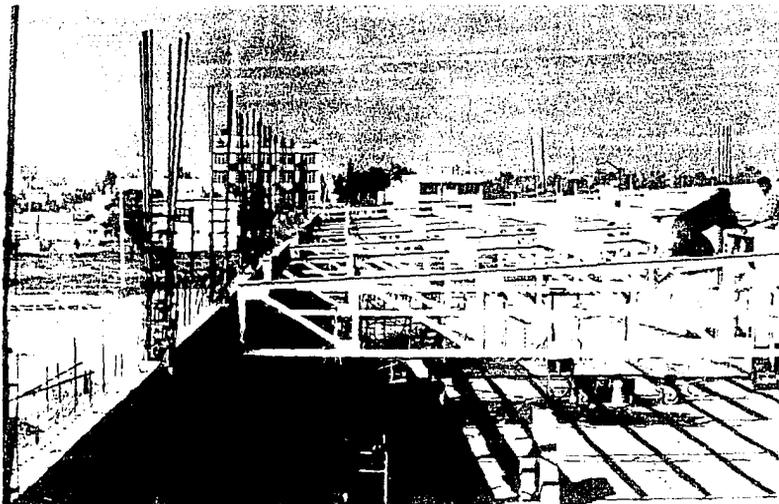
FOTO. 30 ESTRUCTURAS MONTADAS EN LAS COLUMNAS DE ORILLA, Y COLOCACIÓN DE LARGUEROS ENTRE ÉLLAS.

CONFORME SE FUERON REPARANDO LAS ARMADURAS SE PROCEDIÓ A SU MONTAJE. SOBRE LAS ARMADURAS MONTADAS SE COLOCARON EN SENTIDO PERPENDICULAR, Y A CADA 1.30 M., LARGUEROS DE PERFIL "C", ASÍ COMO LOS CONTRAVENTEOS VERTICALES Y HORIZONTALES Y LOS ATIEZADORES PARA LOS LARGUEROS. FOTOGRAFÍAS 29 Y 30

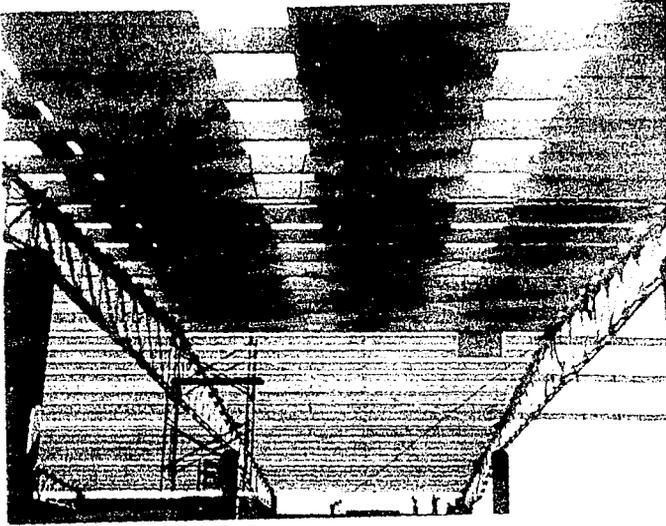
FOTO. 31 COLOCACIÓN DEL AISLANTE TÉRMICO DEJANDO LOS HUECOS PARA LAS LÁMINAS TRASLÚCIDAS.

ENSEGUIDA DEL MONTAJE DE LAS ARMADURAS SE FUE TENIENDO LA COLCHONETA, Y SOBRE ESTA LAS LÁMINAS, LAS CUALES SE FIJARON A LOS LARGUEROS TRANSVERSALES Y SE ENGARGOLARON LAS JUNTAS ENTRE ÉLLAS MISMAS. COMO TRAGALUZ, SE COLOCARON PANELES DE ACRÍLICO TRASLÚCIDO INTERCALADOS CON LA LÁMINA GALVANIZADA. FINALMENTE SE COLOCARON TODOS LOS ACCESORIOS DE CERRAMIENTO COMO CUMBRERA Y BOTAGUAS, ASÍ COMO LOS CANALONES COLECTORES DE AGUAS PLUVIALES EN LOS COSTADOS LARGOS DE LA TECHUMBRE, FOTOGRAFÍA 31.

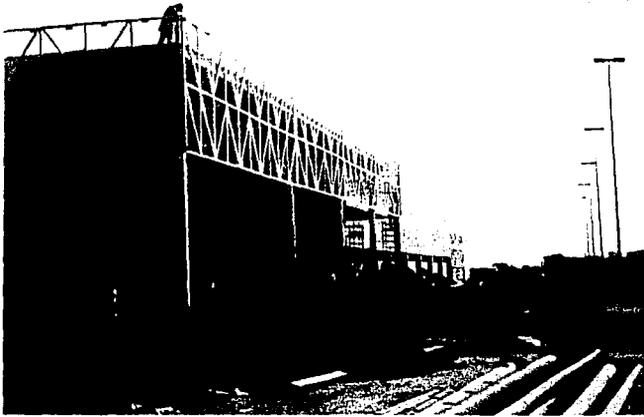
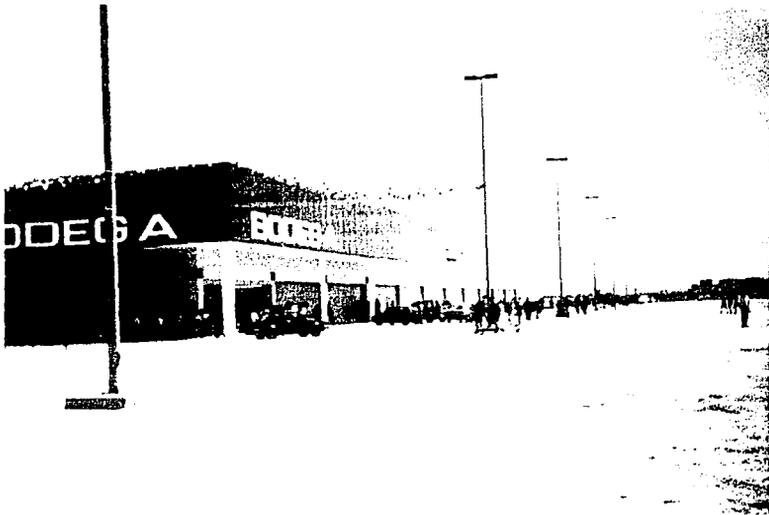
FOTO. 32 Y 33 ESTRUCTURACIÓN DEL FALDÓN DE LA FACHADA Y ACABADO FINAL.

LAS ARMADURAS DE LA FACHADA BÁSICAMENTE SE RESOLVIERON CON PERFIL TUBULAR RECTANGULAR Y TUVIERON SU PRINCIPAL APOYO EN COLUMNAS HUECAS DE ACERO DESPLANTADAS EN ZAPATAS AISLADAS PREVIAMENTE COLADAS - VER PLANO 3 DE LA PLANTA DE CIMENTACIÓN - UNA VEZ QUE SE LEVANTARON LAS COLUMNAS Y SE MONTARON LAS ARMADURAS, SE FIJÓ A ÉSTAS ÚLTIMAS LÁMINA GALVANIZADA PARA COMPLEMENTAR EL FALDÓN Y RECIBIR LA PINTURA. FOTOGRAFÍAS 32 Y 33.

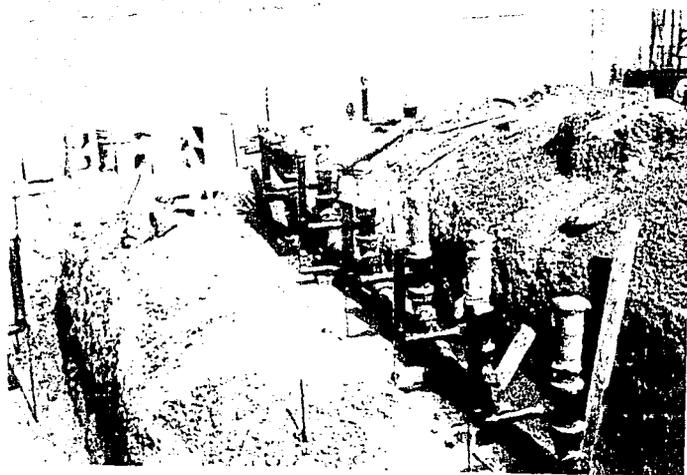
FOTO. 34 EXCAVACIÓN Y TENDIDO DE TUBERÍA DE LA RED DE EVACUACIÓN DE LOS SANITARIOS EN EL PISO DE VENTAS.

EN LAS AREAS DE LOS BAÑOS ADEMAS DE LA RED DE EVACUACIÓN, SE COLOCÓ UNA RED DE VENTILACIÓN CON TUBERÍA DE P.V.C., A FIN DE EVITAR EL PASO DE MALOS OLORES. FOTOGRAFÍAS 34, 35 Y 36

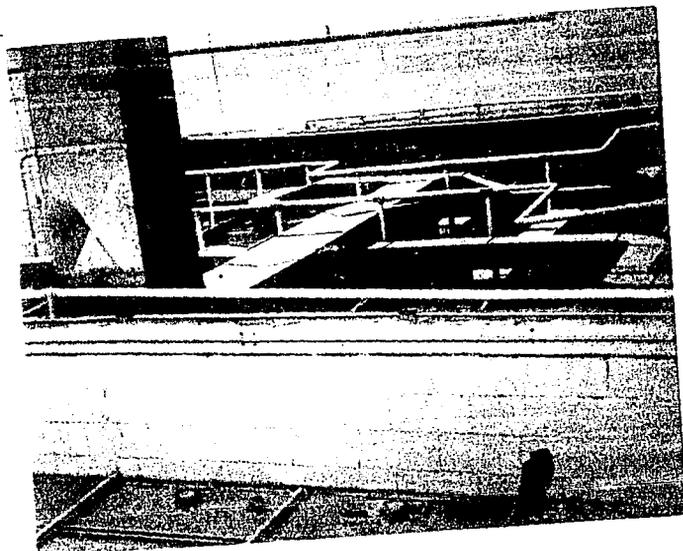
FOTO. 36 DUCTERÍA DE LÁMINA GALVANIZADA DEL SISTEMA LE AIRE ACONDICIONADO, Y RED DE TUBERÍA DE F. A.C. PARA LA VENTILACIÓN DE LOS MUEBLES SANITARIOS.

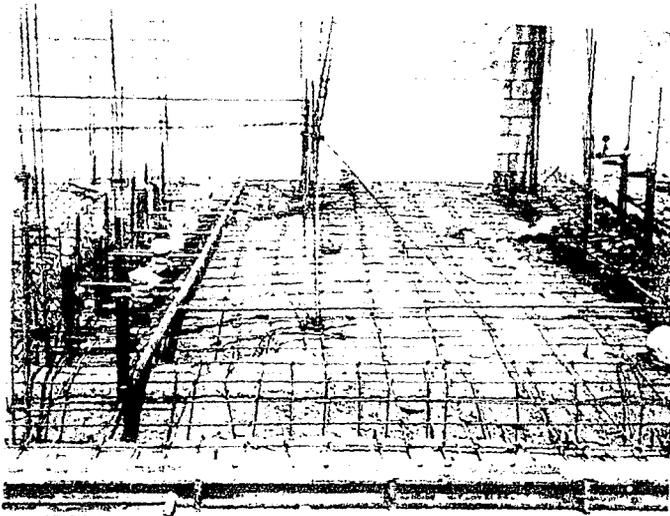
FOTO. 38 TENDIDO HORIZONTAL DE LA TERERÍA DE OMBRE PARA ALIMENTAR LOS MUEBLES SANITARIOS ANTES DEL COLADO DEL FIRME.

UNA VEZ QUE SE DIÓ ACABADO DE RECUBRIMIENTO Y PINTURA AL PISO, MUROS, PLAFONES Y ARMADURAS, EN TODA LA TIENDA SE INICIÓ LA COLOCACIÓN DE LOS MUEBLES SANITARIOS - TALES COMO LAVABOS, W.C., TARIAS, FLUXOMETROS, ETC. - Y A LA COLOCACIÓN DE LOS GABINETES CONTRA INCENDIO. FOTOGRAFÍAS 37 Y 38

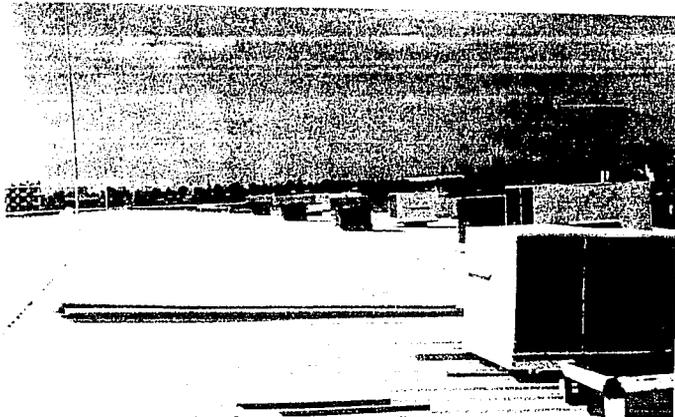
FOTO. 40 VISTA DE LA TECHUMBRE. PARARRAYOS EN EL PARTE-
AGUAS; EN EL ÁNGULO INFERIOR DERECHO SE VE UN SOPORTE DE
LOS EQUIPOS, Y AL FONDO LAS U.L.A. (COLOR BEIGE), Y
LOS VENTILADORES DE EXTRACCIÓN (LÁMINA SIN PINTAR).

YA COLOCADOS LOS DUCTOS EN OFICINAS, SE DIÓ PASO A LOS PLAFONES PARA DESPUÉS COLOCAR REJILLAS EN LOS DUCTOS DE EXTRACCIÓN Y DIFUSORES EN LOS DE INYECCIÓN. FOTOGRAFÍAS 39, 40 Y 41

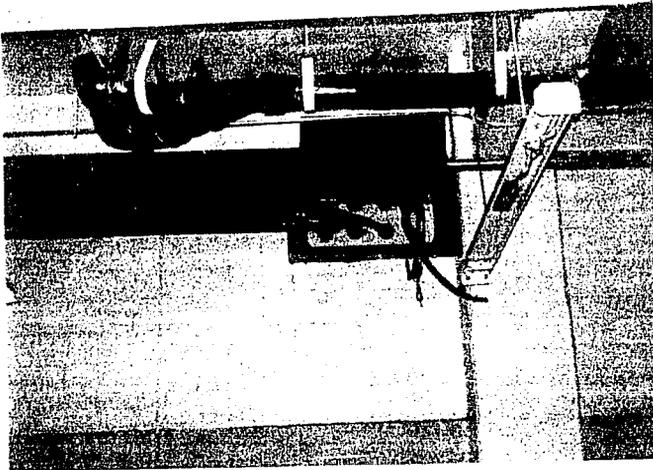
FOTO. 43 CRECIMIENTO DE INSTALACIONES DE REPARTICIÓN LINE DUCTAS DEL AIRE CONDICIONADO Y LAS BAJAS INSTALACIONES DE DESVIO A LOS PUNTOS ELECTRICOS.

DESPUÉS DE LA CANALIZACIÓN, EL CABLEADO FUE LA ACTIVIDAD SIGUIENTE. LUEGO LA COLOCACIÓN DE LOS ACCESORIOS, TALES COMO LÁMPARAS, INTERRUPTORES Y CONTACTOS, ASÍ COMO LA CONEXIÓN DE LOS EQUIPOS DE AIRE ACONDICIONADO E HIDRAÚLICOS FOTOGRAFÍAS 42 Y 43.

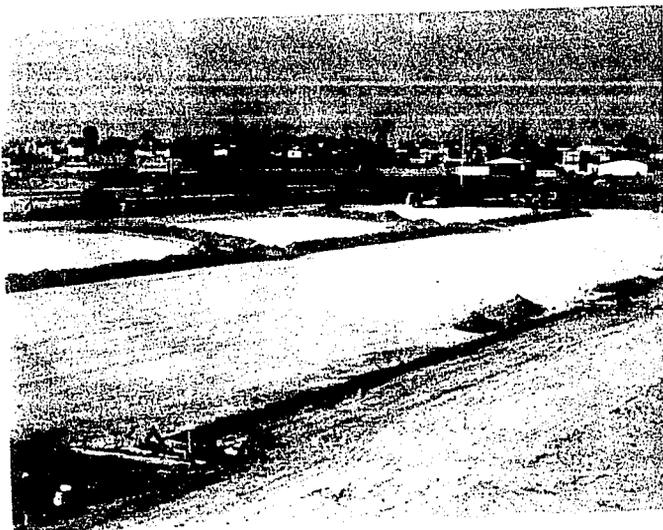
FOTO. 44 EXCAVACIONES DE LAS ACERCIAS DE SERVICIOS PÚBLICOS.

UNA VEZ QUE SE TERMINARON TODOS LOS TRABAJOS ANTES DESCRITOS. SE DIÓ PASO AL PAVIMENTO, Y LUEGO DE ÉSTE SE CONSTRUYERON LAS GUARNICIONES QUE FORMAN LAS ISLETAS DE LOS CAJONES DEL ESTACIONAMIENTO. POR ÚLTIMO SE PINTARON LOS SEÑALAMIENTOS, LAS GUARNICIONES Y LOS CAJONES DE COLOR AMARILLO. TRÁNSITO. FOTOGRAFÍAS 44, 45 Y 46

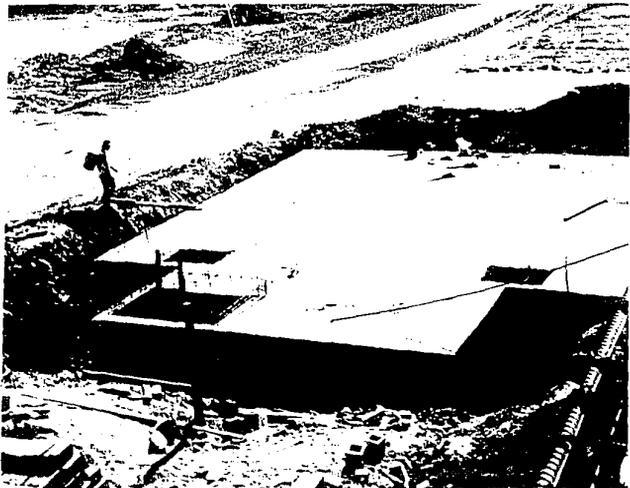
FOTO. 45
OBRA NEGRA
DE LA CIS -
TERNA.

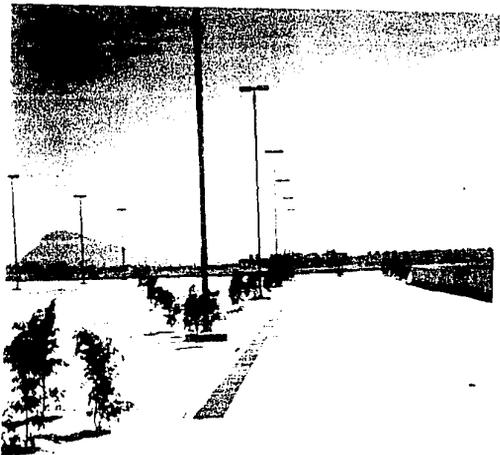
FOTO. 46
REJILLA COLECTORA DE
AGUAS PLUVIALES EN
ESTACIONAMIENTO Y ACABADO
FINAL DEL ALUMBRADO
EXTERIOR.

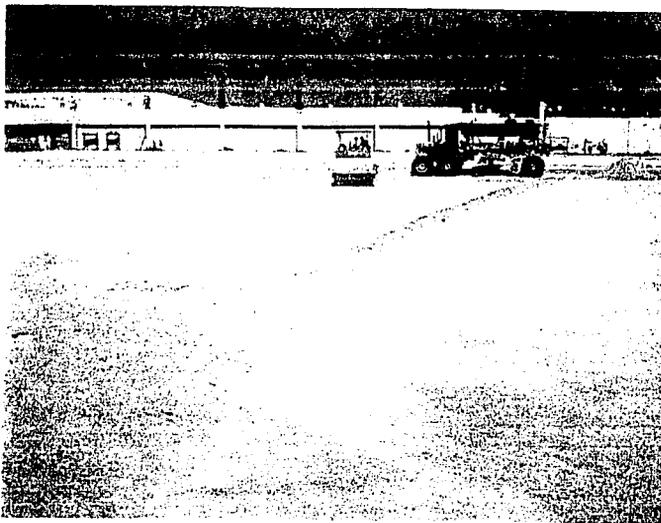
FOTO. 47 CONFORMACIÓN Y COMPACTACIÓN DE LA BASE EN EL ESTACIONAMIENTO. AL FONDO, EL LEVANTAMIENTO DE LOS MUROS Y MONTAJE DE ARMADURAS Y TECHUMBRE.

CUANDO HUBO TRAMO POR ACOMETIDAS TERMINADAS A LA BASE SE LE DIÓ UN BARRIDO CON CEPILLO PARA ABRIR SU TEXTURA Y PROCEDER A LA COLOCACIÓN DEL PAVIMENTO. SE APLICÓ UN RIEGO DE IMPREGNACIÓN CON ASFALTO TIPO FM-1 A RAZÓN DE 1.5 l/m². DESPUÉS DE 24 HORAS SE APLICÓ UN RIEGO DE LIGA CON EL PRODUCTO FR-3 A RAZÓN DE 0.7 l/m². DESPUES DE LO ANTERIOR SE PROCEDIÓ A LA COLOCACIÓN Y COMPACTACIÓN DE LA CARPETA DE PAVIMENTO. FINALMENTE SE DIÓ UN SELLADO CON CEMENTO FOTOGRAFÍAS 47, 48, 49 Y 50

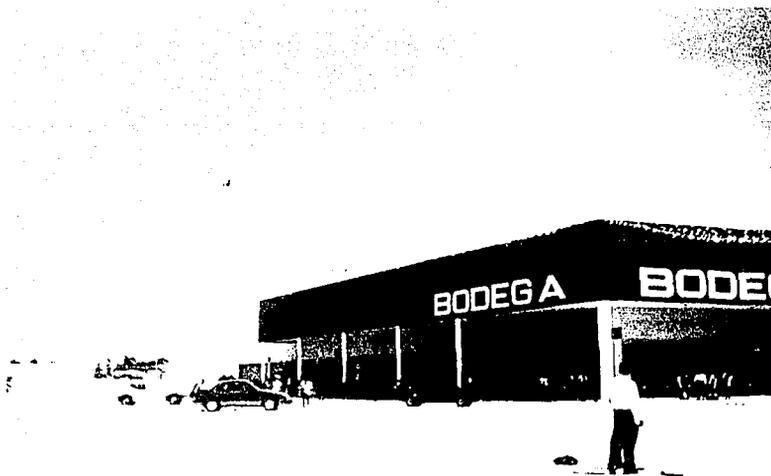
FOTO. 50 ACABADO FINAL DE LA TIENDA.

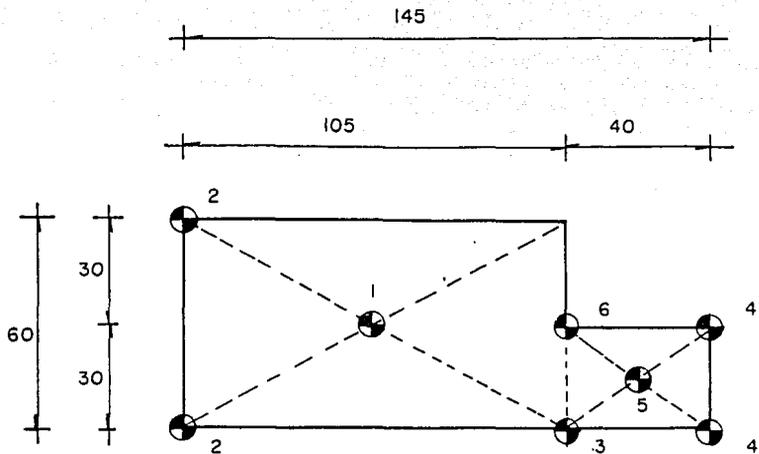
Fig (2)

Punto	Hundimiento cm
1	33.0
2	7.0
3	23.7
4	19.5
5	26.5
6	30.8

Acotaciones en metros

GEOMETRIA DEL ALMACEN Y
HUNDIMIENTOS TOTALES A
LARGO PLAZO PARA
 $\Delta\sigma = 0.7 \text{ tn/m}^2$

- LOS HUNDIMIENTOS A LARGO PLAZO PRESENTADOS EN EL FIGURA 2 SON VALIDOS PARA UNA SOBRE CARGA DE 0.7 T/M² (33 CM. AL CENTRO DE LA BODEGA), Y SE PODRAN DISMINUIR SI SE SUSTITUYE EL TERRENO NATURAL HASTA 2M. DE PROFUNDIDAD POR UN RELLENO DE TEZONTLE LIGERO CUYO PESO VOLUMÉTRICO SEA COMO MÁXIMO DE 1.1 T/M², Y LOS HUNDIMIENTOS SE REDUCIRAN UN 50% APROXIMADAMENTE (17 CM. AL CENTRO DE LA BODEGA) FIG. 3

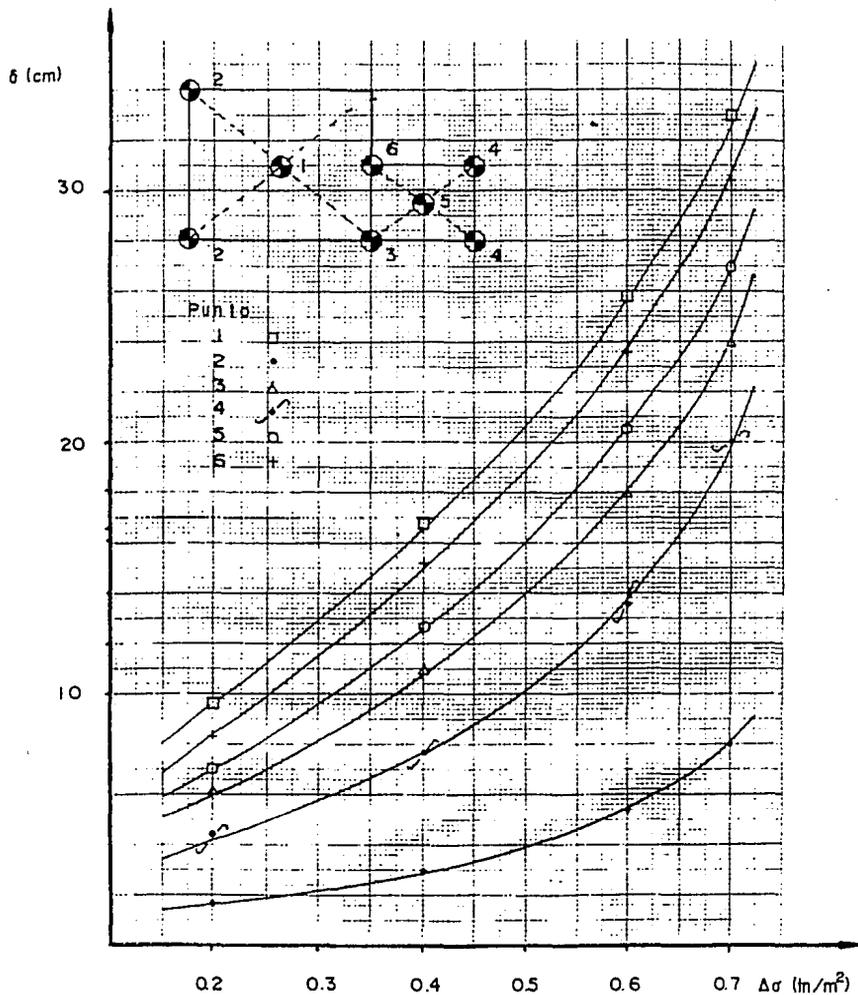
Fig 3

δ Asentamiento en cm

$\Delta\sigma$ Sobrecarga en el piso de la tienda, en tn/m²

ASENTAMIENTOS EN PUNTOS CLAVE PARA $\Delta\sigma$ VARIABLE

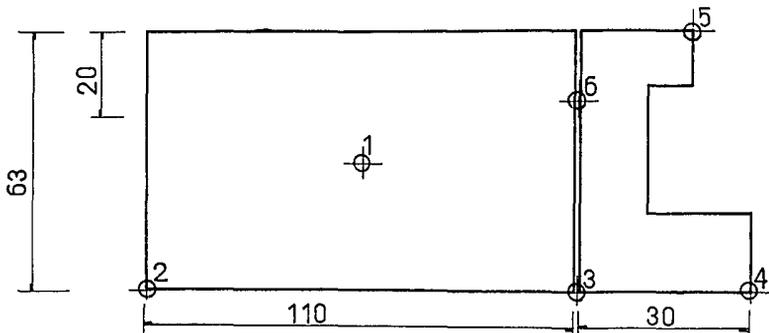
FIG. (4)

HUNDIMIENTOS TOTALES A LARGO
 PLAZO PARA $\Delta \sigma = 0,96 \text{ T/m}^2$

PUNTO	HUND. cm
1	19,0
2	5,4
3	9,2
4	5,1
5	5,2
6	16,6

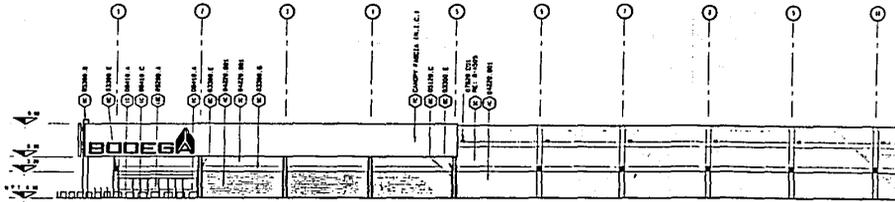
1 ELEVATION
FACHADA LATERAL
ESC.: 1/200 REF.: 1-1121

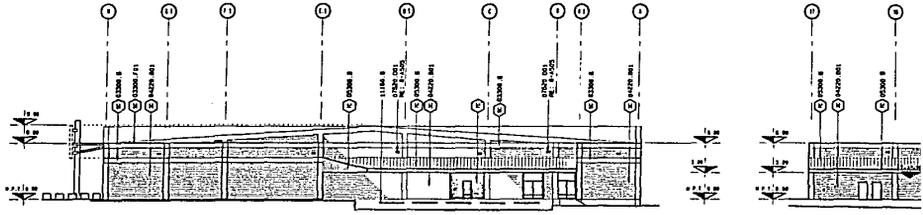
2 ELEVATION
FACHADA POSTERIOR
ESC.: 1/200 REF.: 1-1121

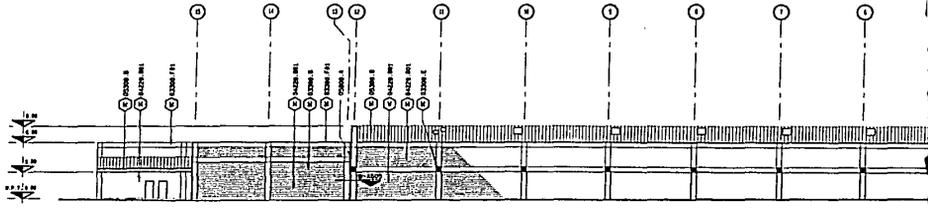
5 ELEVATION
FACHADA LATERAL
ESC.: 1/200 REF.: 1-1121

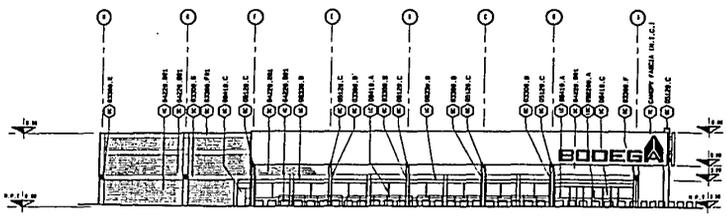
6 ELEVATION
FACHADA PRINCIPAL
ESC.: 1/200 REF.: 1-1121

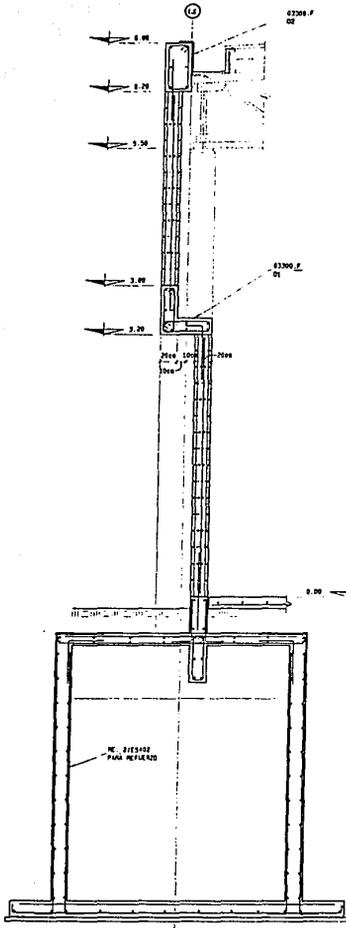
SECTION
CORTA
4
ESC. 1:20

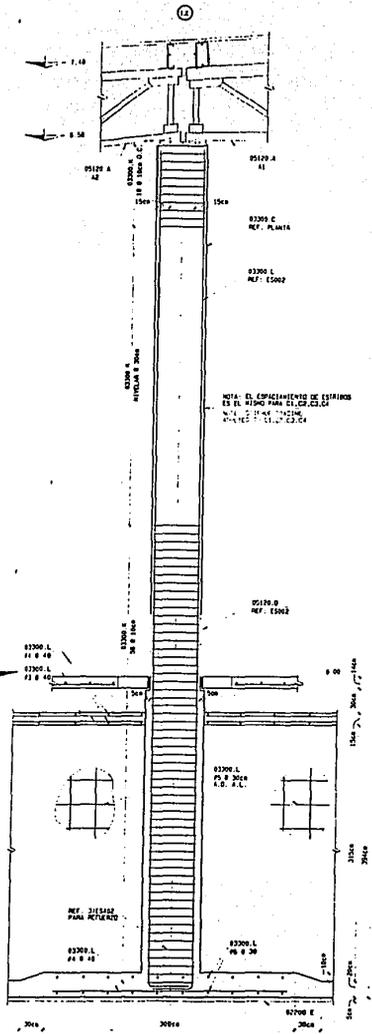
SECTION
CORTA
3
ESC. 1:20

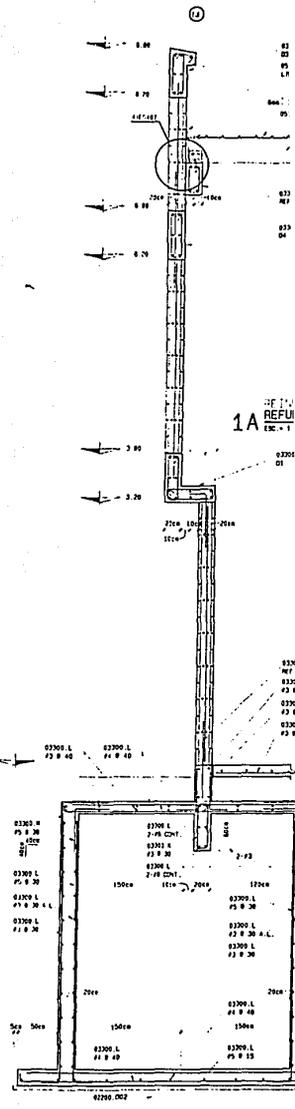
SECTION
CORTA
2
ESC. 1:20

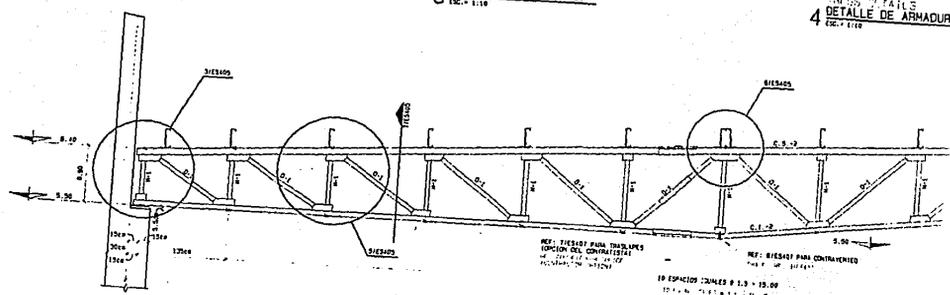
2 TRUSS A2
ARMADURA A2
ESC. = 1:20

ANTES DE CONTINUAR CON EL PROCESO ES NECESARIO AQUÍ APUNTA LA PROBLEMÁTICA SURGIDA EN ESTA PARTIDA. COMO LAS ARMADURAS FUERON CONSTRUÍDAS EN TALLES LA INSPECCIÓN RADIOGRÁFICA DE LAS SOLDADURAS SE EFECTUÓ EN OBRA; SE ENCONTRÓ QUE UN 30% DE LAS SOLDADURAS ESTABAN DEFECTUOSAS; LOS DEFECTOS MÁS CRÍTICOS RESULTARON LA FALTA DE FUSIÓN Y LA POROSIDAD AGLOMERADA. A CAUSA DEL ELEVADO NÚMERO DE SOLDADURAS DEFECTUOSAS ÉSTAS NO SE REPITIERON TOTALMENTE, YA QUE SE PODRÍA PROVOCAR QUE LA ARMADURAS SE DESALINEARA Y QUE EL ACERO PERDIERA SU TEMPLE POR EL CALENTAMIENTO; CON LO ANTERIOR Y DESPUÉS DE QUE EL ING. ESTRUCTURISTA REVISÓ LAS TOLERANCIAS SE OPTÓ POR REPETIR SOLO LAS SOLDADURAS CON FALTA DE FUSIÓN QUE SE ENCONTRARÁN EN LA CUERDA INFERIOR (QUE ES DONDE SE CONCENTRAN LOS ESFUERZOS DE TENSIÓN), Y PARA EL CASO DE LAS SOLDADURAS DEFECTUOSAS DE LOS ELEMENTOS A COMPRESIÓN SE COLOCARON TRAMOS DE ANGULOS DE RESPALDO A LOS ANGULOS PROPIOS DE LA ARMADURA.

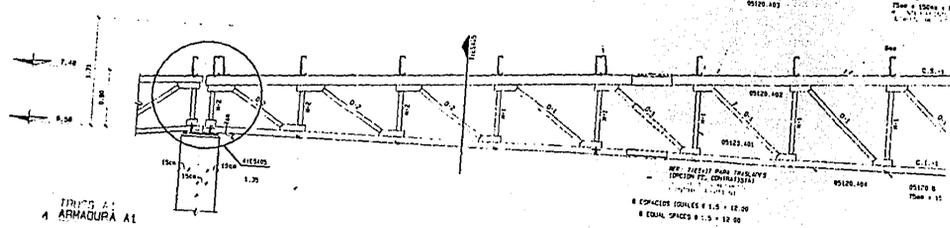
4 TRUSS A1
ARMADURA A1

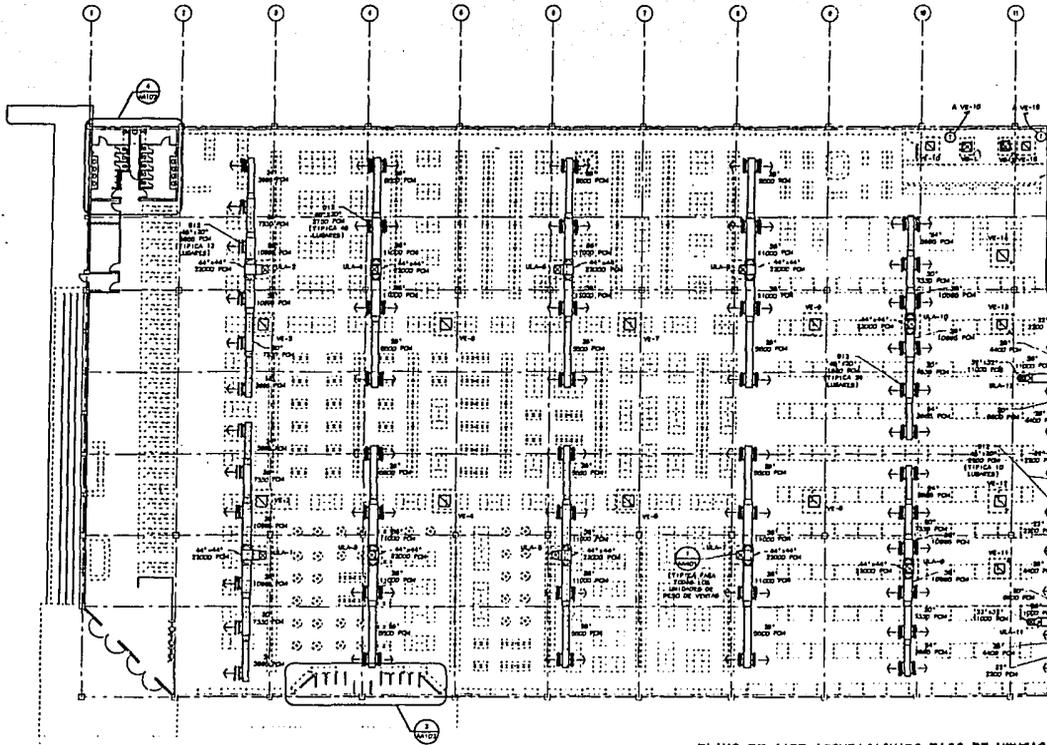
1 PLANO DE AIRE ACONDICIONADO PISO DE VENTAS

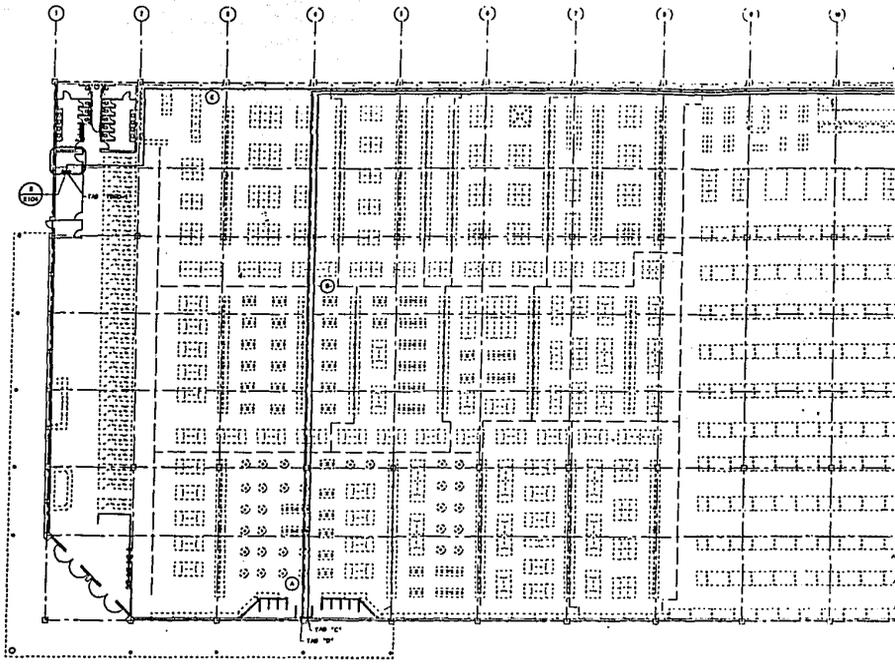
1 PLANO DE ALIMENTACIONES GENERALES
 ESC. 1: 1/200
 VER. 2/11/04, 2/1/04

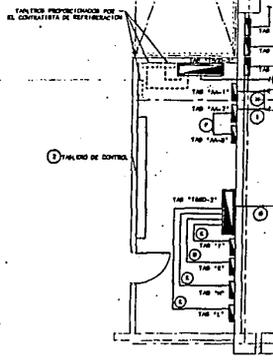
2 CUARTO DE CONTROL
