FACULTAD DE ARQUITECTURA

PROYECTO DE TESIS

"VIVIENDA DE 4 PUERTAS, COLONIA ROMA"

LORENA MACIAS GARCIA NAVES

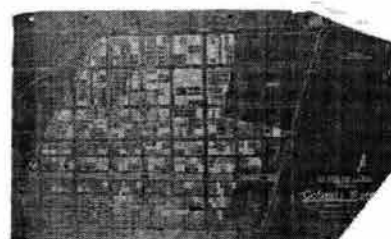
Plano de la colonia Roma en 1913. Se aprecia el trazo original de calles, parques y avenidas, así como tamaño de lotes y manzanas.

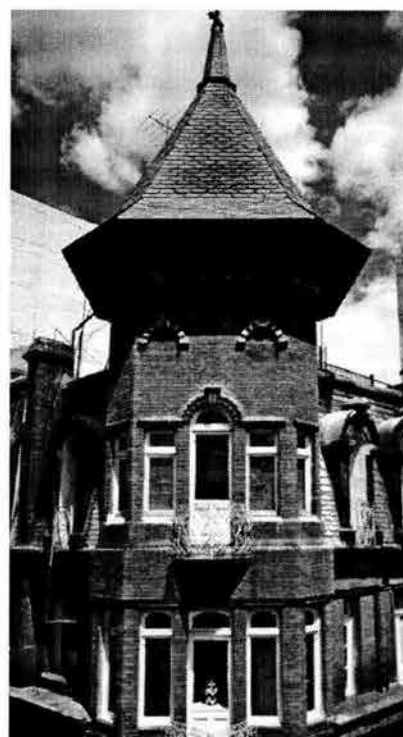
Edificio Rio de Janeiro 56,
ejemplo de arquitectura ecléctica.

ESTILO ECLÉCTICO. A mediados del siglo XIX se desarrolló en Europa una corriente ecléctica que fue traída a México por los arquitectos extranjeros y algunos estudiantes mexicanos que tuvieron la oportunidad de estudiar en el viejo continente. El estilo ecléctico en la arquitectura consistía en imitar edificios de épocas remotas y mezclar los elementos formales y ornamentales de varios estilos mediante composiciones libres y caprichosas; dos elementos ornamentales de origen francés predominan en las fachadas de los inmuebles de esta colonia; la Cartela y la Consola. Los balcones de la Roma, suelen distinguirse por su diseño ya fuera por formas geométricas, vegetales o de animales fantásticos y se ejecutaba en hierro colado y forjado; también se observan las clásicas balaustradas de piedra, que armonizan perfectamente con las cartelas, consolas y guirnaldas.

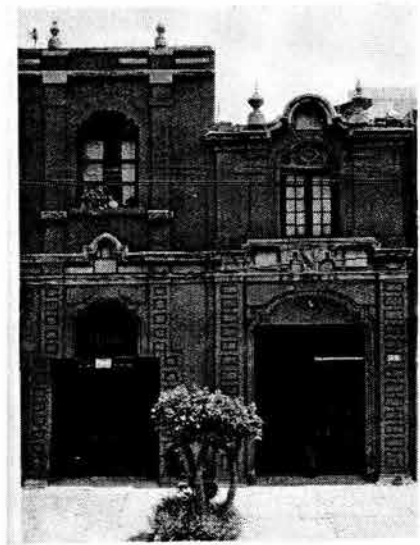
Casa Alvaro Obregón 287,
ejemplo arquitectura neo colonial.

Se caracterizó por emplear elementos formales (nichos, rodapiés, gárgolas, ventanas y arcos de forma mixtilínea), ornamentales (roleos, guardamalletas, pináculos, crucifijos, escudos nobiliarios) y materiales (tezontle, cantera, mosaico, hierro) típicos de la época colonial.

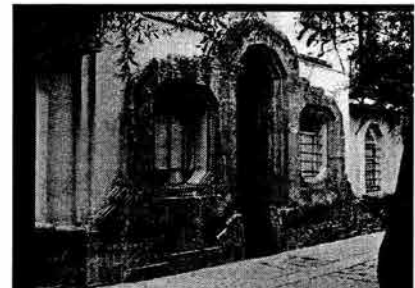
Acceso departamento Puebla 82, ejemplo arquitectura art deco.

En la Roma se encuentran algunos ejemplos de este estilo como el conjunto de departamentos con pequeñas privadas de la calle de Puebla #78-82, cuya silueta, así como los dinteles de las puertas y ventanas, se recortan en líneas quebradas.

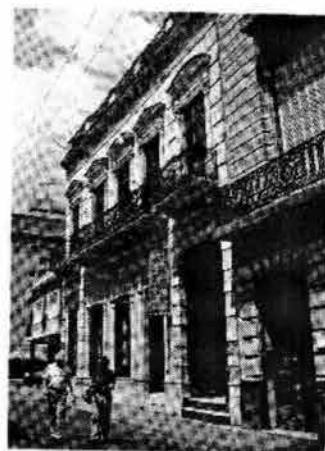
Ejemplo de Intervención,
vivienda de San Pancrazio.

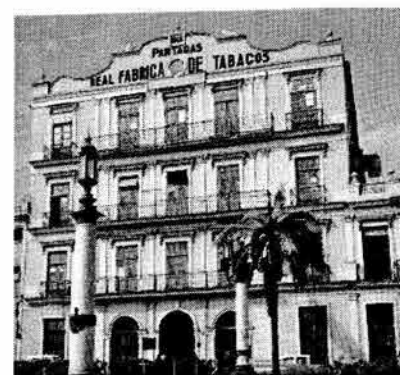
Ejemplo de edificio intervenido,
La Habana, Cuba

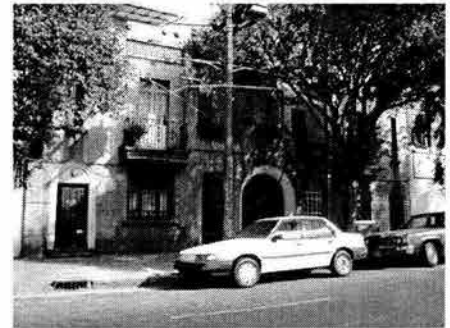
Proporciones en fachada

E) El conjunto se compone en fachada por dos volúmenes de igual magnitud a los extremos y otro al centro que enfatiza con su altura y composición el acceso al patio y dos terrazas de los departamentos del primer nivel.

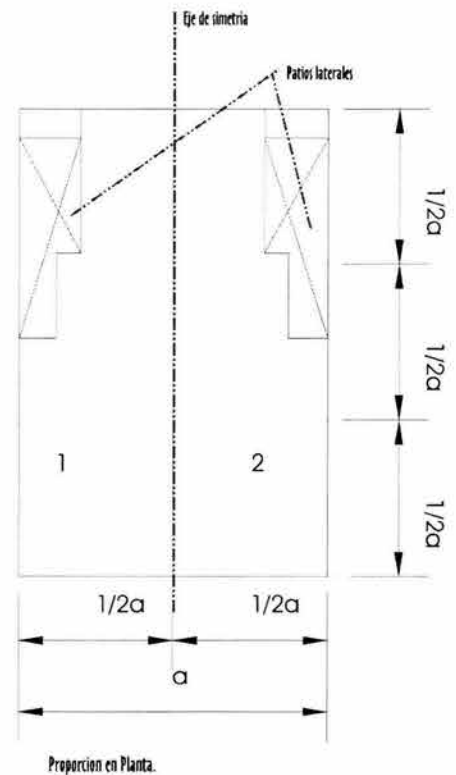
El estilo arquitectónico que las distingue es el Industrial Californiano, el cual se evidencia en fachada por su composición con tabique aparente. Resulta interesante el análisis de las proporciones tanto en planta como en fachada, los cuales se ilustraran a continuación.

Proporción en Planta.

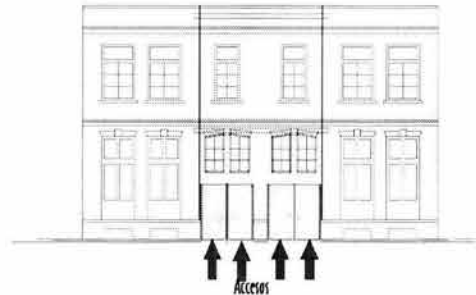
Fachada principal.

Los vanos de la fachada principal son verticales, rematando en su mayoría con dinteles; en ambos niveles se remata con cornisa de cantera y en la parte superior con un pretil; en cuanto al material que se utiliza en el semisótano en fachada es piedra volcánica, lo que además de contrastar muy bien con el tabique del resto de la fachada, da la impresión de que el edificio es soportado con mayor rigidez. Tanto las cornisas como el tabique aparente presentan daños y faltantes.

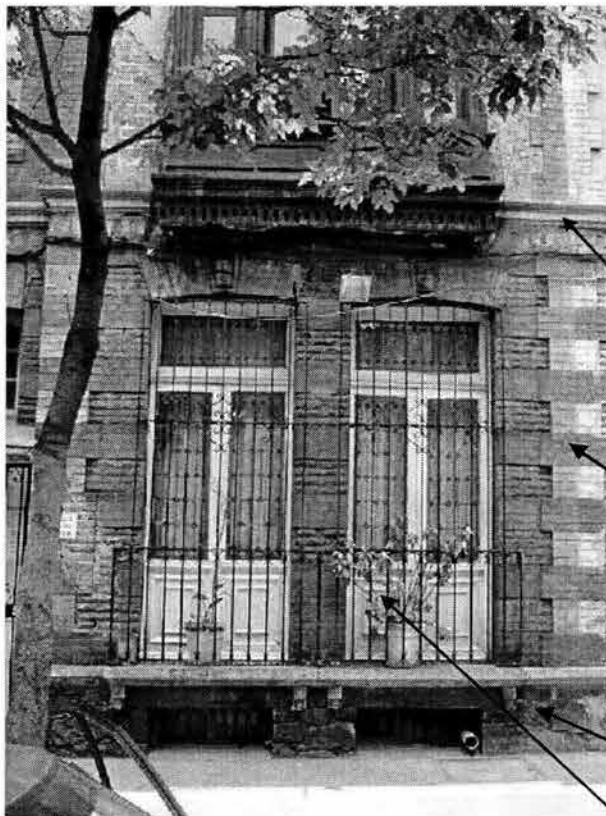
Sección de la fachada principal

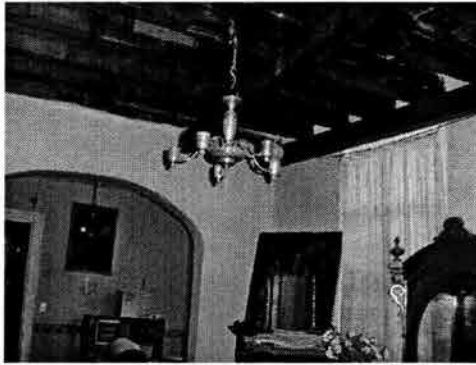
En cuanto a la estructura del edificio, está compuesta de muros y columnas de tabique. Los entresijos son de tablones de madera, sostenidas por vigas de madera y un relleno de tierra lo cual logra un sistema térmico. La parte de la cocina cuenta con bóveda catalana, realizada con ladrillo pegado con yeso y sostenido por vigas de madera, en el interior los muros tienen aplanado de yeso, las molduras, puertas, barandales y cancelerías en general son de madera.

Espacio interior con estructura de vigas de madera, comedor.

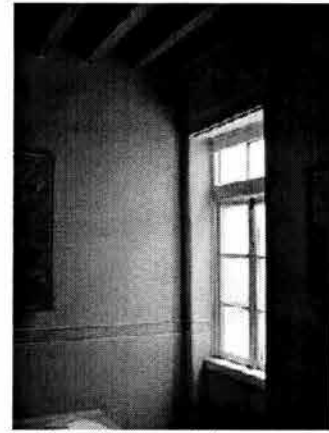
Cancelería de madera, muros con aplanado de yeso, estancia

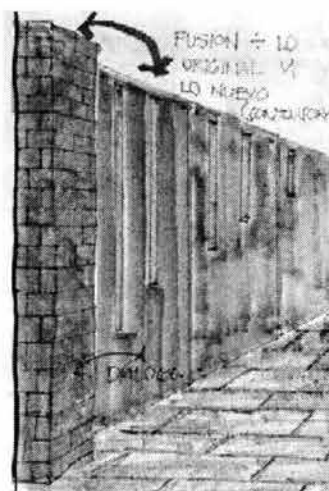
- A partir de las plantas preexistentes, se traza un esquema estructural el cual va a prevalecer en la nueva propuesta.

- Con el criterio anterior se distribuyen los espacios interiores, tales como estancia, comedor, cocina, baños, recámaras, estudios y cuartos de servicio, considerando las áreas adecuadas para cada función, todo en torno al patio y a la marcada morfología del predio rectangular.

Croquis de procesos de diseño

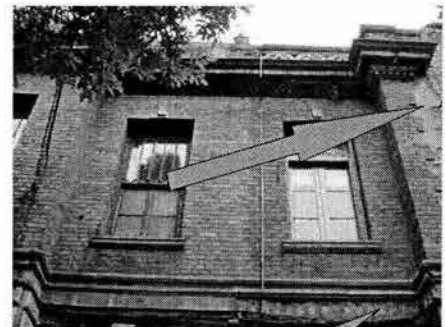
Faltantes de cantera, tabique desprendido.

Inventario de danos, faltantes, elementos adicionados.

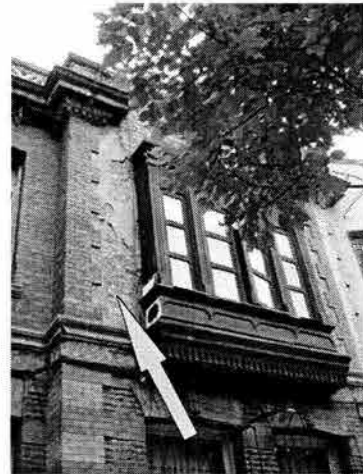
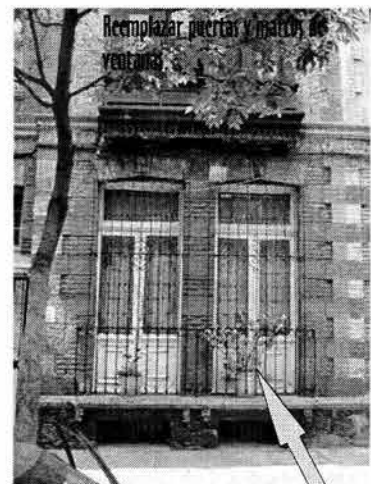
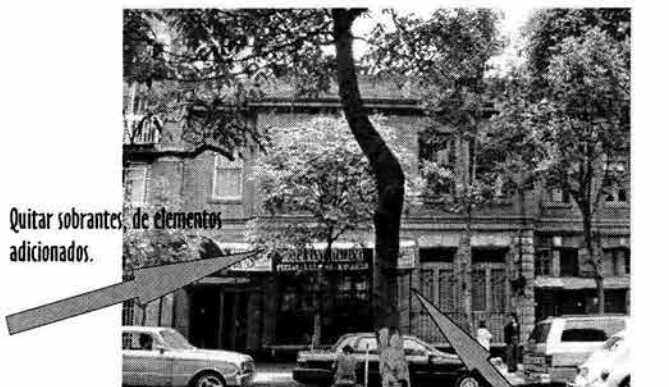
4. Restitución: de elementos mutilados, faltantes, erosionados o lajados que tengan que ser sustituidos.

Faltantes- colocar piezas nuevas.

Elementos dañados- cambiar los muy deteriorados, completar los pedazos faltantes.

En caso de tabique faltante, completar con nuevo, en caso de faltantes de cantera preparar pasta a base de polvo de cantera y así completar las piezas, así como cubrir grietas o piezas lajadas. Tabique pintado, limpieza con sustancias especiales de pintura. Herrería dañada, cambiar piezas, o ponerle pintura antioxidante. Puertas y marcos de ventanas sustituirlos por nuevos, ya que se encuentran en general dañados o pintados posteriormente, siguiendo el mismo patrón de diseño original.
