TEMA
EDIFICIO DE USO MIXTO "CALLE VALERIO
TRUJANO"

BARRIO
"SANTA VERACRUZ"

TESIS PROFESIONAL
PARA OBTENER TÍTULO DE:
ARQUITECTO

5. PROPUESTA: EDIFICIO DE USO MIXTO.
CALLE VALERIO TRUJANO.

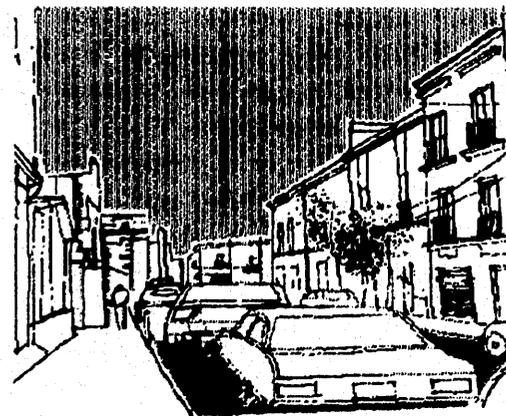
fig. 9 Perspectiva calle Pensador Mexicano (Entre Eje Central y Plazuela 2 de Abril, hacia el interior del barrio).

El trazo de esta calle es recto con un ancho de 5 m con un predominio del macizo sobre el vano. El paramento de los edificios hacia la calle no guarda el mismo alineamiento, creando remetimientos como la plaza que se encuentra a la altura del mercado. La relación de alturas del tramo comprendido entre las calles de Valerio Trujano y 2 de Abril, presenta un perfil muy variado gracias a la diferencia de alturas que existe entre los edificios antiguos y las viviendas construidas después del sismo del '85, ya que estas viviendas tienen una altura mucho menor, teniendo estos una altura potencial desaprovechada, además de tener poco mantenimiento, lo cual provoca una imagen de franco deterioro (fig. 9).

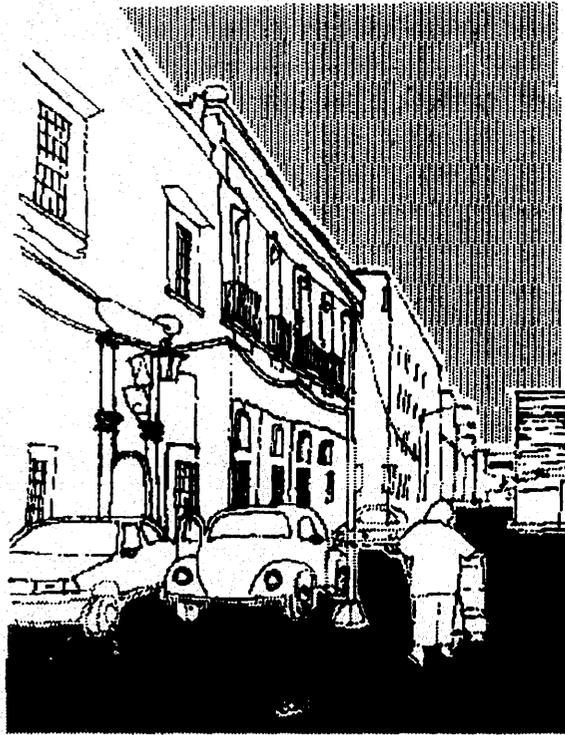
fig. 10° Cjón. 2 de Abril (vista hacia el interior del barrio desde la salida del metro sobre Av. Hidalgo).

La calle 2 de Abril va desde Av. Hidalgo hasta la calle de Mina, con sentido vehicular de norte a sur. Debido a su anchura de 7 mts. y alturas de 3 niveles en el tramo comprendido entre Santa Veracruz y Pensador Mexicano, es muy curiosa, mientras que entre Pensador Mexicano y Mina, es más generosa en cuanto a radiación

solar. En su trazo se encuentran representadas distintas anchuras y calidades espaciales (fig. 10).

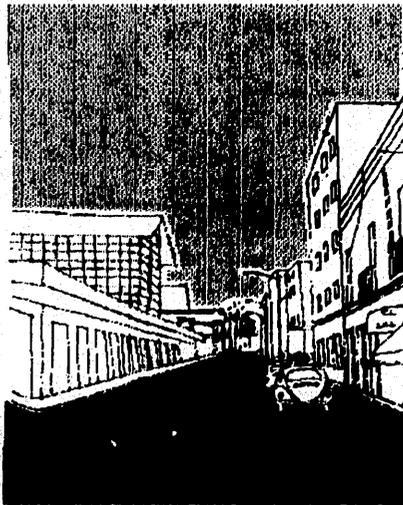
fig. 11 3° Cjón. 2 de Abril (vista hacia el interior del barrio desde la calle de Mina).

El último tramo de esta calle presenta una gran diversidad en las épocas de construcción, ya que por un lado tenemos edificios del siglo XIX con un uso habitacional y comercio en planta baja, el hotel que es de los años 70's de este siglo en el predio 40 de la calle, y en el No 38 un edificio de los 50's con uso habitacional y de comercio. Tiene una altura promedio de 10 mts. y un predominio también del macizo (fig. 11).

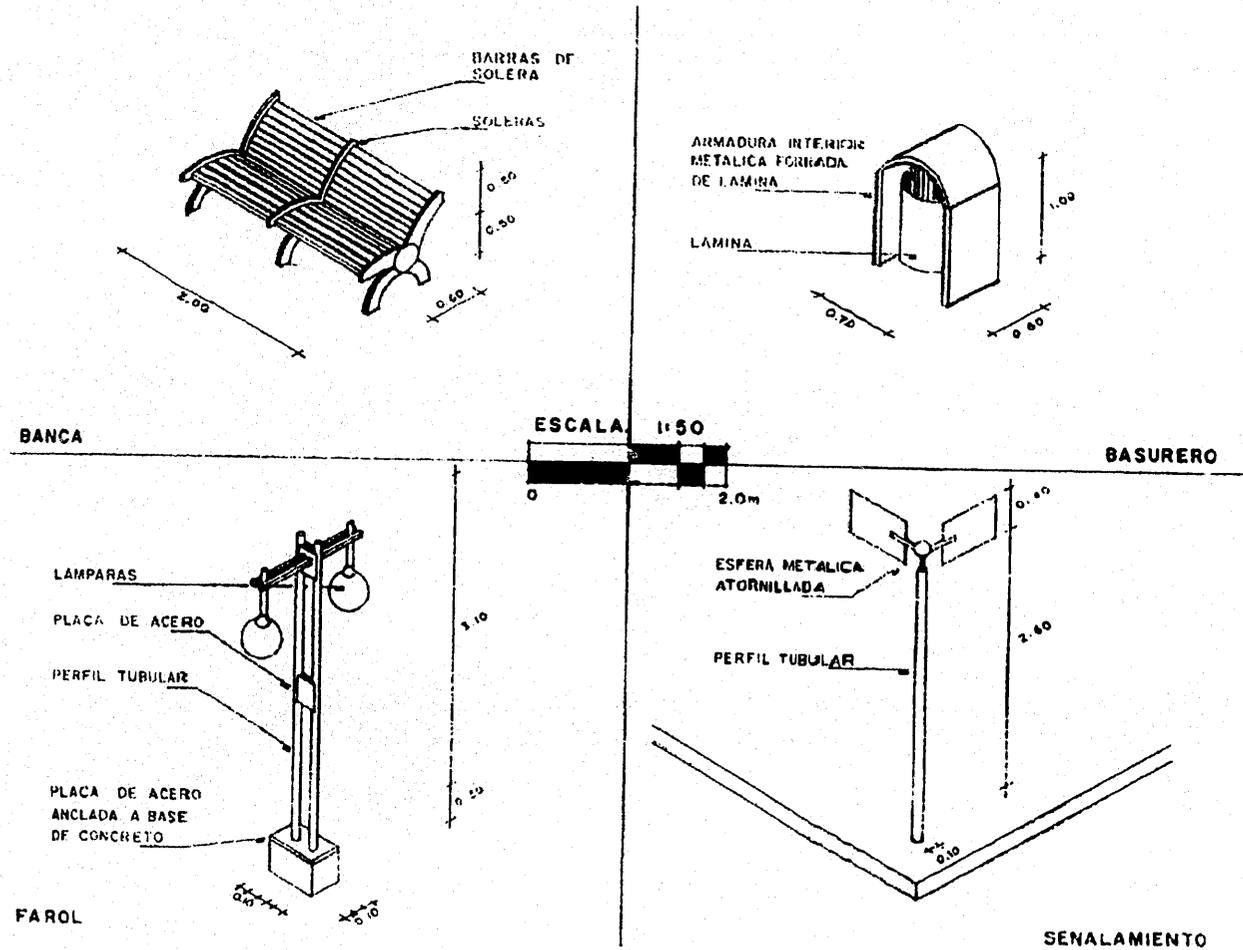
Fig 12

↑ Proveer de los servicios de alumbrado público, drenaje y suministro de agua, de los que parcialmente carece. Incluyendo su diseño y ubicación. (fig. 12 y tabla 2).

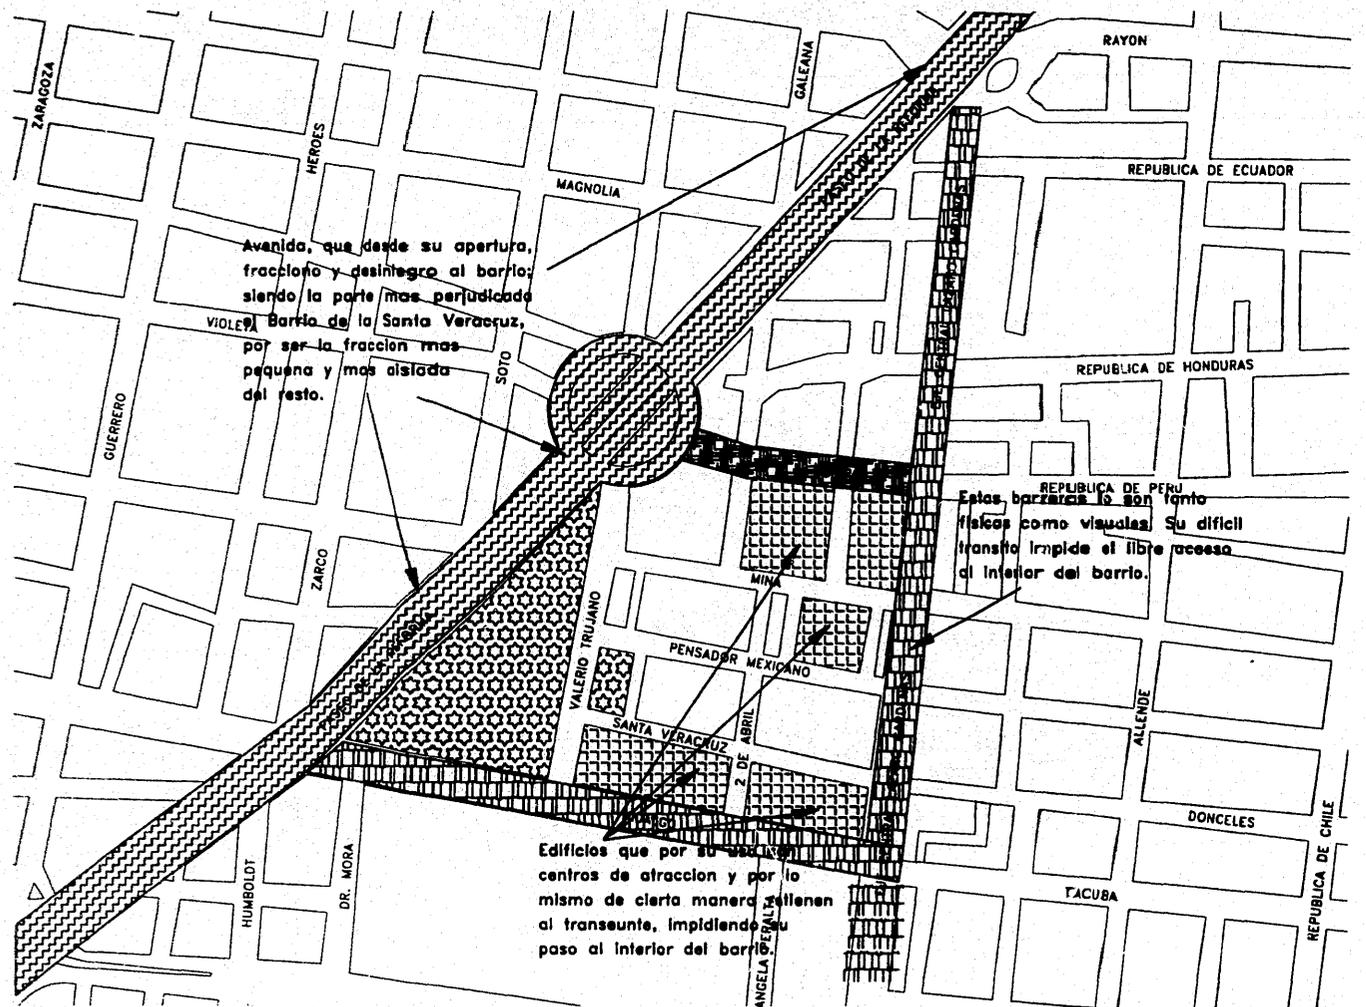
Avenida, que desde su apertura, fracciona y desintegra al barrio, siendo la parte más perjudicada (VIOLETA) Barrio de la Santa Veracruz, por ser la fracción más pequeña y más aislada del resto.

Estas barreras lo son tanto físicas como visuales. Su difícil tránsito impide el libre acceso al interior del barrio.

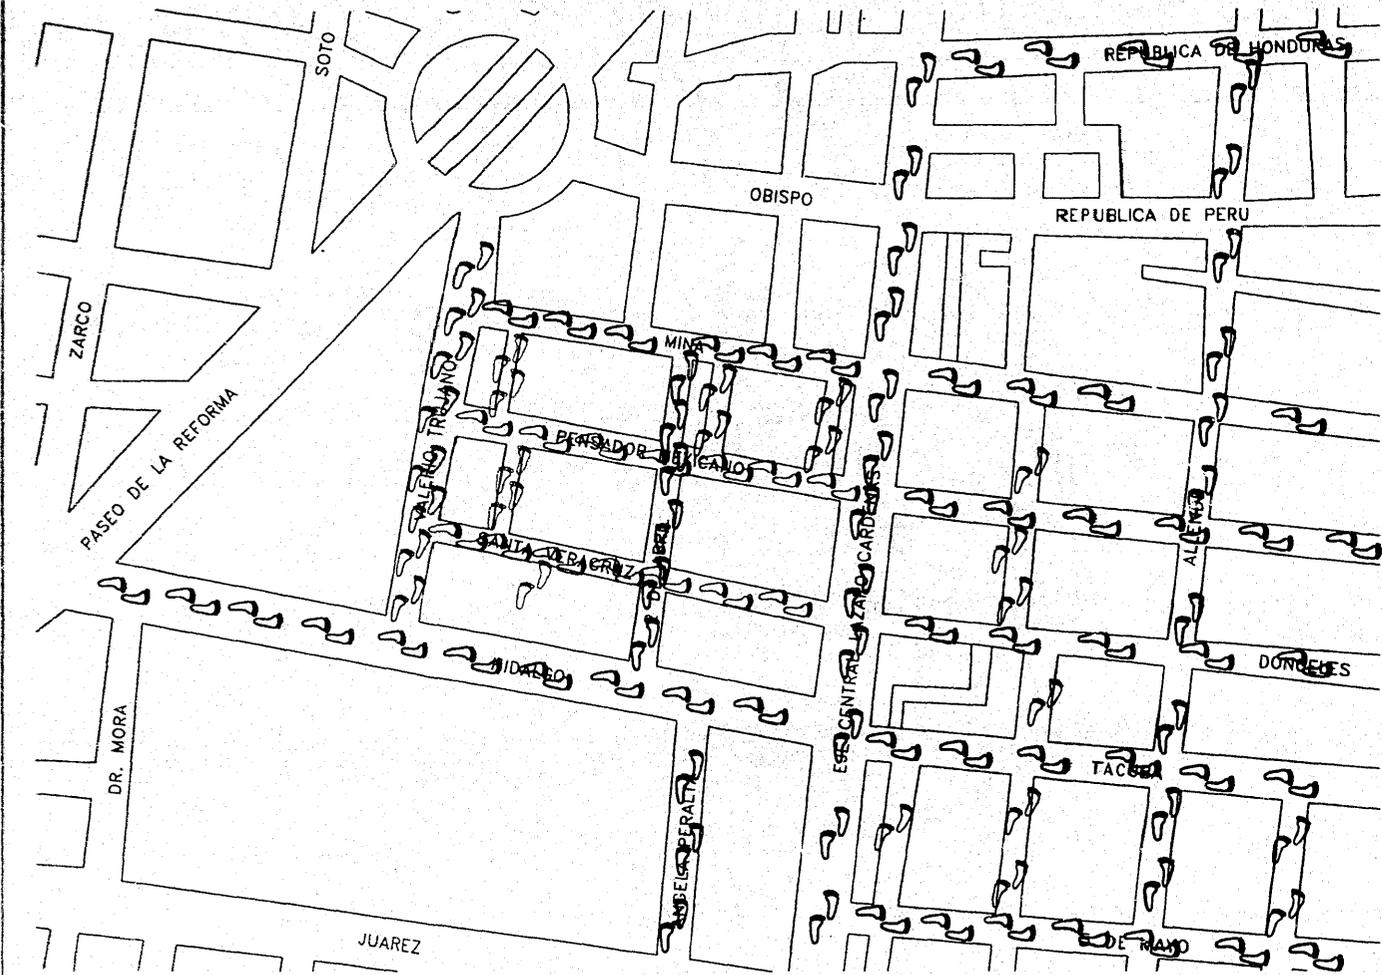
SENDAS PEATONALES

- simbología
- Máxima afluencia peatonal
 - Afluencia peatonal media
 - Mínima afluencia peatonal

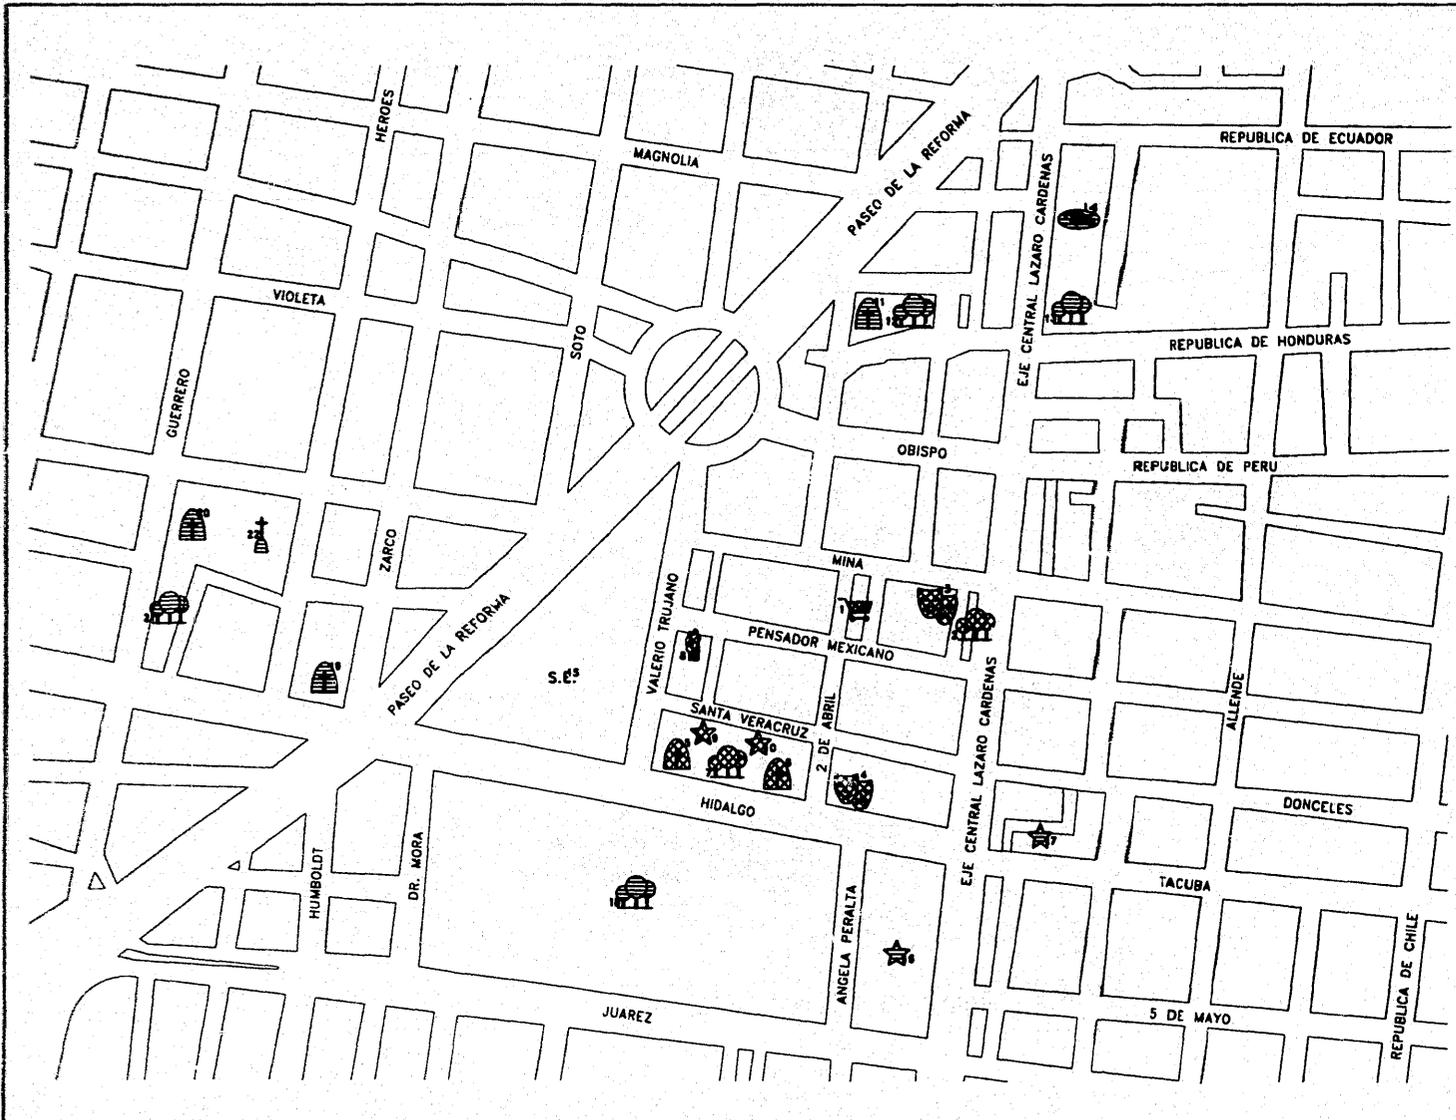
HITOS

- simbología
- Hitos en el barrio
 - Mercado 2 de Abril
 - Plaza Aquiles Serdan
 - Teatro Blanquita
 - Teatro Hidalgo
 - Iglesia Sn. Juan de Dios
 - Iglesia Sta. Veracruz
 - Plaza Sta. Veracruz
 - Salon Mexico
 - Museo Franz Mayer
 - Museo de la Estampa
 - Hitos fuera del barrio
 - Iglesia de Sta. Maria
 - Plaza Sta. Maria
 - Plaza Garibaldi
 - Mercado de Comida
 - S.E. Secretaria de Estado
 - Museo Nal. de las Bellas Artes
 - Museo Nal. de Arte
 - Alameda Central
 - Iglesia de San Hipolito
 - Iglesia San Fernando
 - Plaza San Fernando
 - Panteon San Fernando

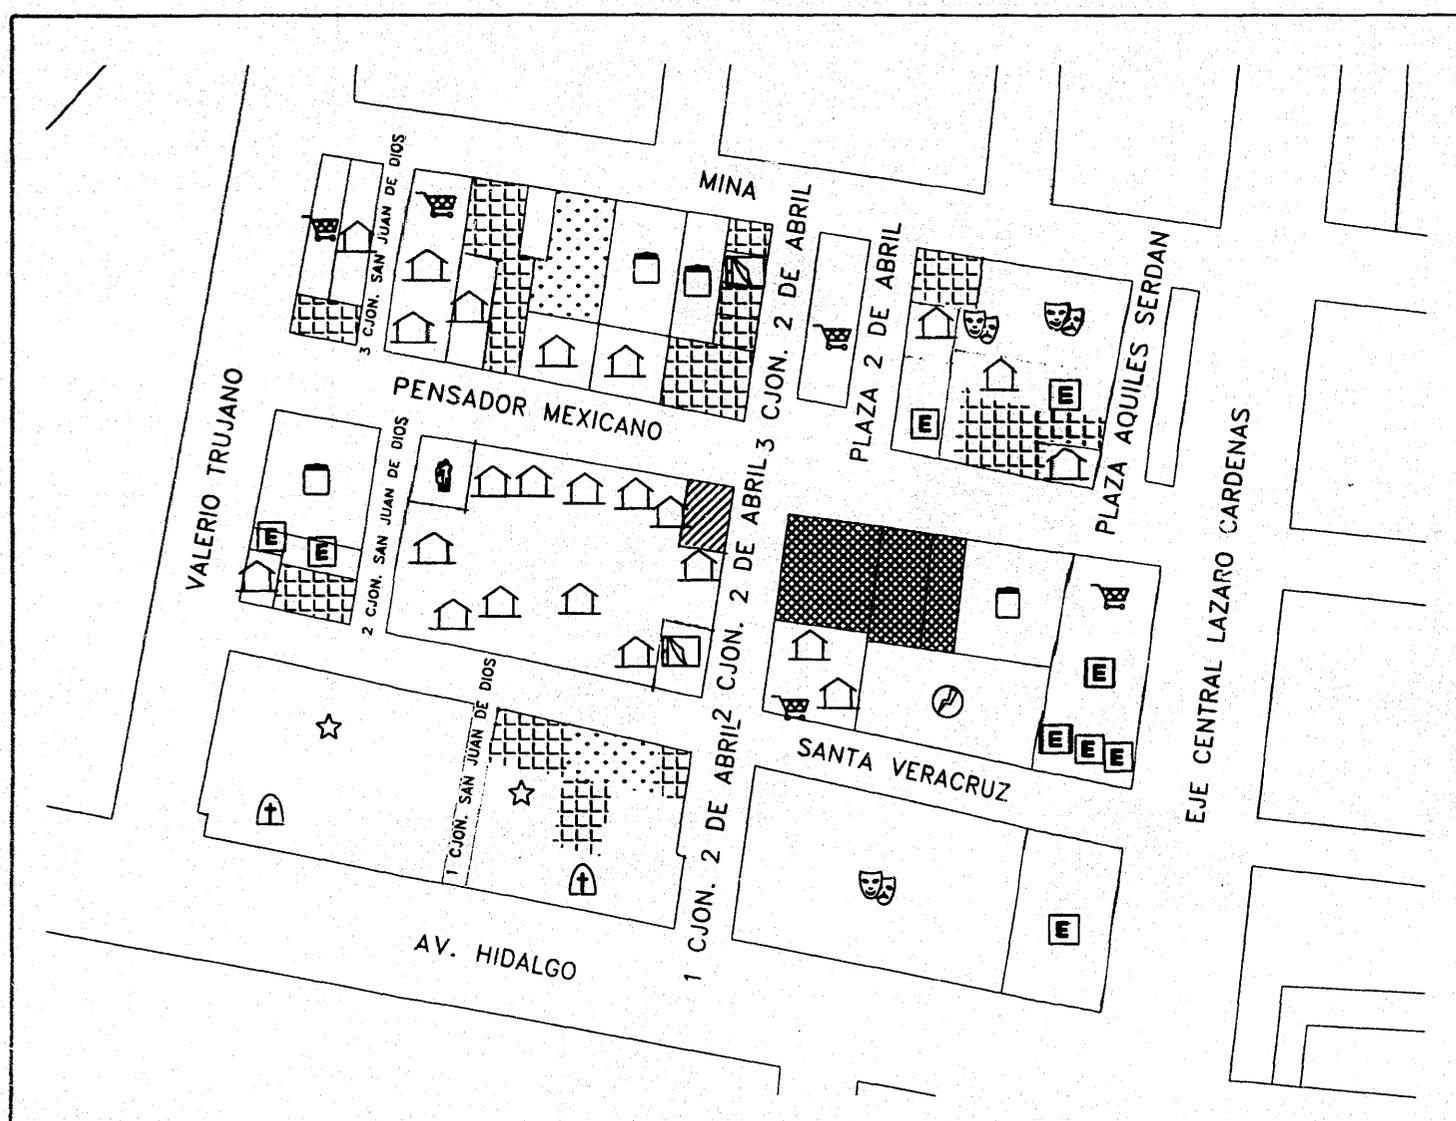
USO DE SUELO ACTUAL
BARRIO SANTA VERACRUZ

- simbolio
- Habitacional
 - Servicios:
 - Oficinas
 - Hoteles
 - Estacionamientos
 - Subestacion electrica
 - Comercios establecidos
 - Recreacion:
 - Museos
 - Teatros
 - Salon de baile
 - Culto
 - Mixto:
 - Vivienda-comercio
 - Vivienda-oficinas
 - Viv-com-oficinas
 - Abandonado

El barrio cuenta con actividades importantes tales como oficinas, museos, teatros, iglesias, salón de baile; pero existen también otros usos que lo afectan de manera negativa como las cantinas, prostibulos y en general aquellos predios invadidos, que se vuelven focos de vandalismo.

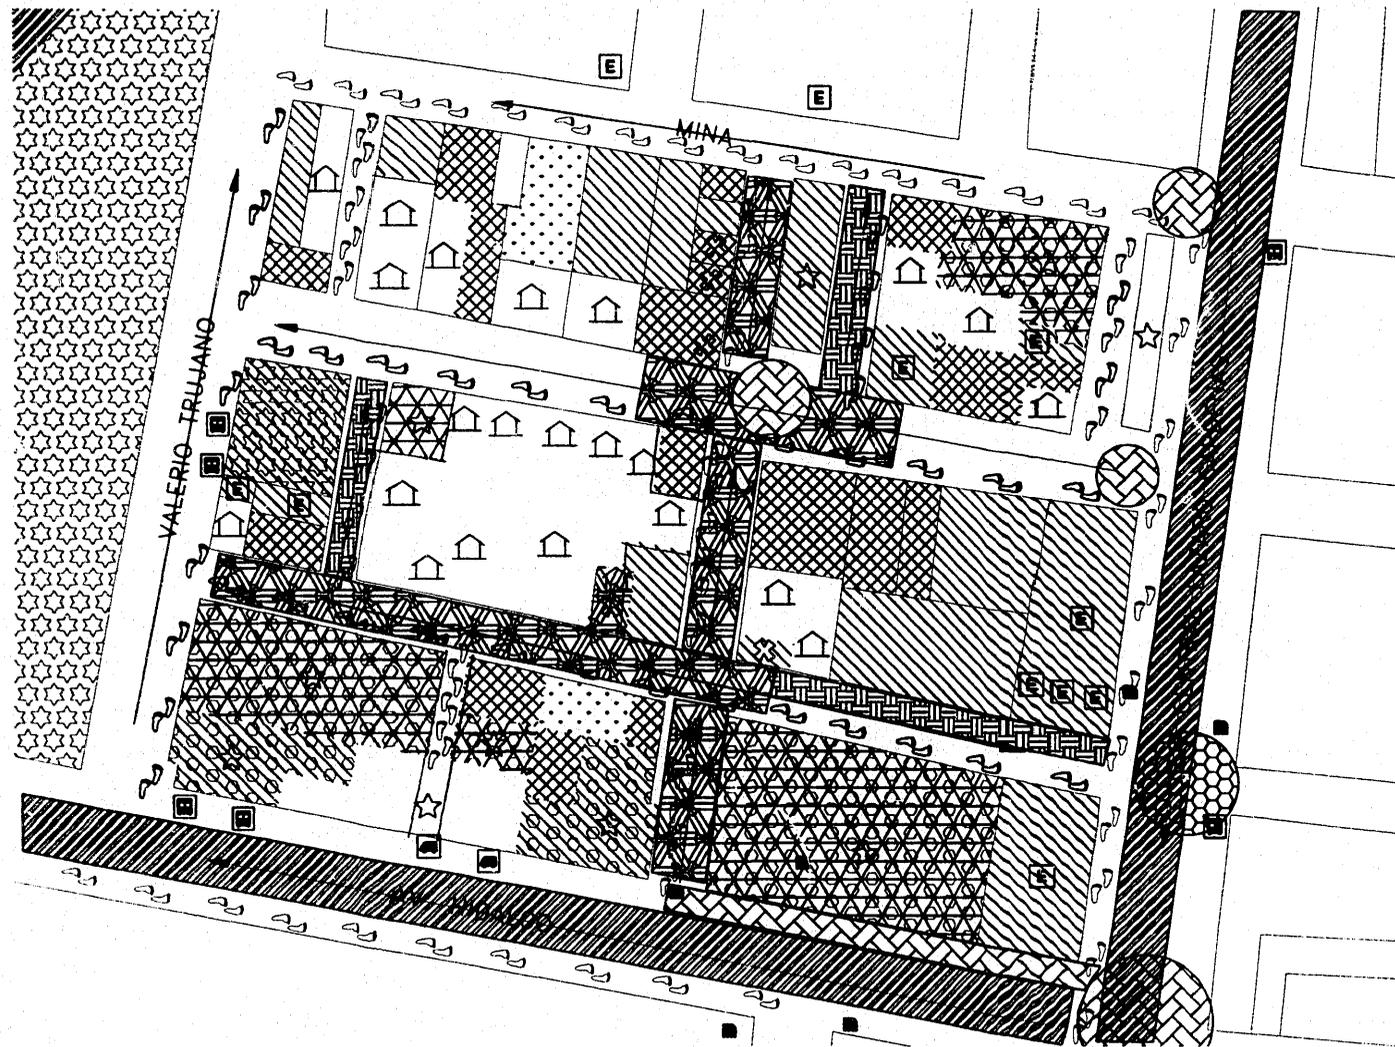
RESUMEN

- simbología
- ▲ Vialidades primarias existentes
 - ▲ Vialidades secundarias
 - ▲ Vialidades locales
 - ~ Calles peatonales
 - E Estacionamientos
 - R-100 Paraderos R-100
 - Paraderos peseros
 - Salidas de metro
 - Maxima afluencia peatonal
 - Afluencia peatonal media
 - Minima afluencia peatonal
 - Edificios que salen de contexto
 - Edificios que dan la espalda al barrio
 - Barreras viales
 - Hilos positivos
 - Hilos negativos
 - Nodos poles. vehiculares, peatonales
 - Habitacional
 - Servicios
 - Mixto
 - Recreacion
 - Sin uso
 - Zonas peligrosas para la seguridad
 - Conflictos causados por la insuficiencia de estacionamientos
 - Conflictos vehiculares

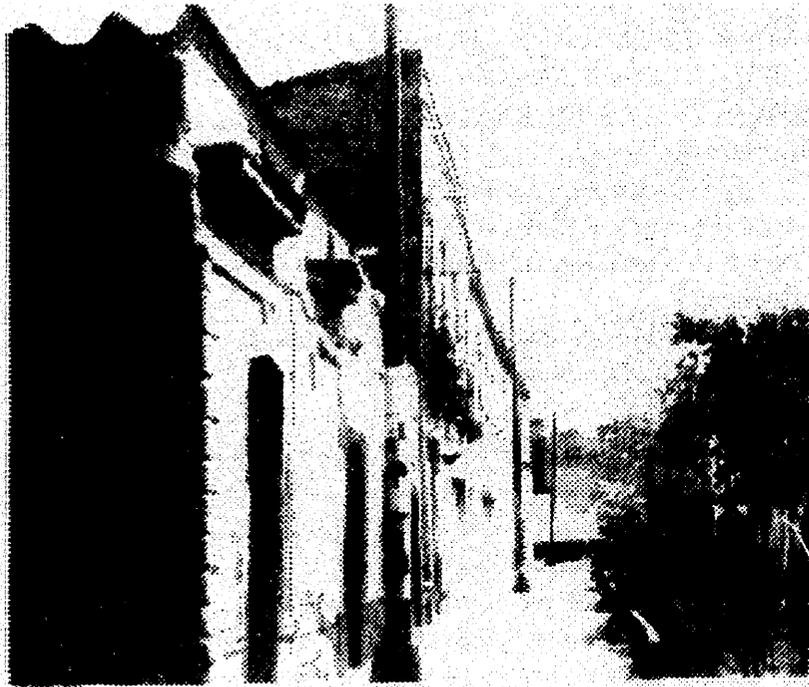
Fachada que presenta alteraciones y vanos que han sido tapiados y son adecuados en pequeñas habitaciones. (fig 15).

La fachada en Valerio Trujano se compone de un paramento con rodapie en un solo plano. El único vano que se observa es el acceso. Tanto el rodapie como el enmarcamiento del vano son pintados. Tiene una composición más formal la fachada a Pensador Mexicano ya que presenta una serie de vanos de proporción vertical rematados con un arco de estilo escamozano y enmarcados por jambas de cantera. Predomina el macizo sobre el vano. Como desplante se tiene un rodapie de piedra con platabanda y como remate una cornisa de cantera, que se encuentra mutilada y con fisuras. Sobre el Tercer Callejón de San Juan de Dios la fachada presenta alteraciones a su construcción original (fig.15) en cuanto a la forma, tamaño, composición y vanos, predomina el macizo sobre el vano, puertas verticales con jambas pintadas con rodapie. En la fachada se observan perforaciones circulares que se realizaron después de su época original. Al interior del inmueble se accede

por la calle de Valerio Trujano generando un pasillo como distribuidor a las viviendas, tiene una altura de 3.80 metros. Las habitaciones cuenta con 2 espacios pequeños divididos por muros de 40 centímetros, cuenta con tapancos a una altura de dos metros para aprovechar mejor el espacio. Sus fachadas interiores se dan a través de un solo plano siendo sus vanos puertas y pequeñas perforaciones, predominando el macizo sobre el vano, se observa un deterioro ocasionados por los escurmimientos que causan las techumbres.

La techumbre esta compuesta por láminas acanaladas con falso plafón. Existen tres viviendas que conservan su techumbre original (bóveda catalana) se encuentran en condiciones deplorables.

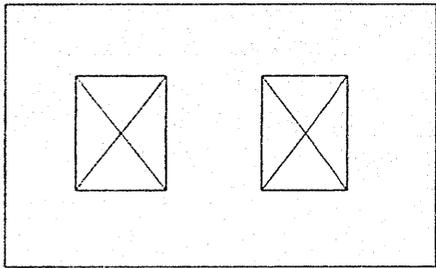
<ul style="list-style-type: none"> - Rige al proyecto la forma. - Patios interior que se utilizan para ventilar los patios de servicios. - Se encuentran accesos separados para los locales. - Integración de la traza urbana con el contexto con el nuevo edificio. 	<ul style="list-style-type: none"> - No hay vinculación directa a la calle. - Solo permite entrar a la gente por un solo acceso. - No existe relación con lo exterior solo se vive al interior.

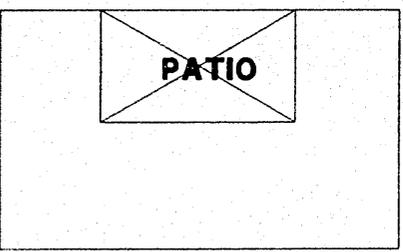
<ul style="list-style-type: none"> - Integración de la traza urbana con el contexto con el nuevo edificio. - Rige al proyecto la forma. - Logra integrarse a la traza urbana. - Patio central libre visualización agradable. - Acceso nos da la libertad amplia para introducirse al interior - Accesos que son independientes para los comercios y oficinas. - Patio se convierte en un espacio privado. 	<ul style="list-style-type: none"> - No hay vinculación con la calle directa. - Dar jerarquía al edificio. - Impacto visual bueno. - Remosamiento en las otras construcciones

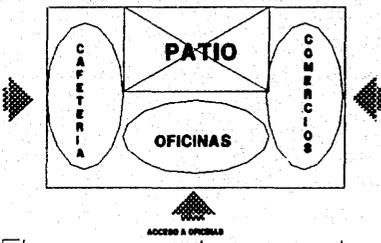
TABLA 7

HIPOTESIS			
ELEMENTO REGENTE	PLANTA BAJA	PLANTA 1ER NIVEL	PLANTA 2DO Y 3ER NIVEL

<p> <ul style="list-style-type: none"> -Elemento regente el patio central para crear un ambiente de convivio formal. -La escalera elemento de vinculación para los niveles superiores esta colocada adentro del patio central para tener mejor disposición del espacio. -La cafetería se crea un espacio de convivio en esta zona se integra al patio central hacia el interior. -Oficinas sensación de privacidad. </p>

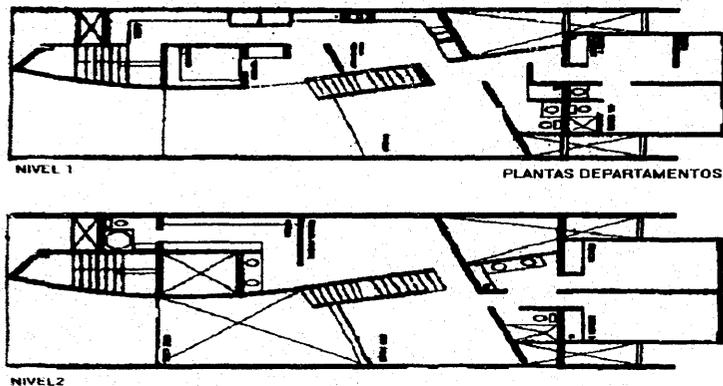
fig 17 plantas arquitectónicas

Dentro de las premisas de diseño para este edificio, se busco que todos los espacios incluyendo los servicios contaran con iluminación y ventilación natural. (ver plantas arquitectónicas fig 17).

El sistema constructivo es de concreto y acero, logrando una planta estructural muy libre en espacios que así lo requieran. La imagen total del edificio es de color blanco.

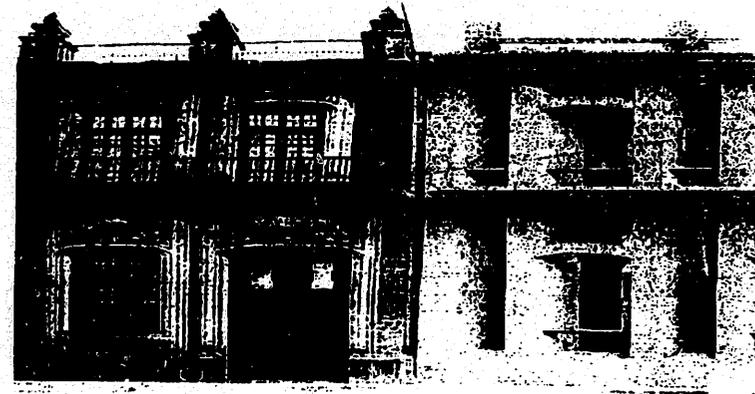
fig. 18 fachada principal.

Primer nivel 1. oficinas, 2. sala de usos múltiples, 3. patio, 4. máquinas, 5. sanitarios. (fig. 18)

El acabado en fachada es de concreto cincelado aparente (contiene arena de tezontle, piedra volcánica que esta presente en múltiples obras del periodo virreinal). Con ello se creo otro lazo de unión con material rojizo que vendrá hacer distintivo del perfil urbano.

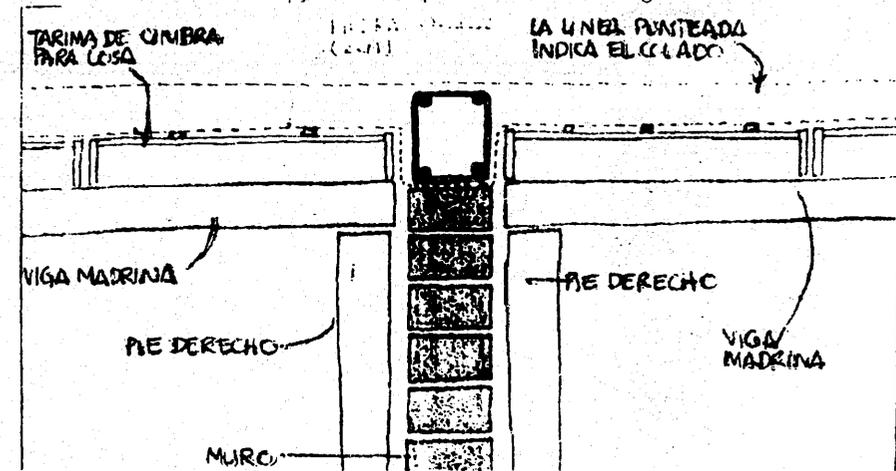
fig. 19

Para la construcción de los muros se coloca un hilo de lado a lado del muro, esto ayuda a tener una correcta alineación, también se verificara la verticalidad del muro con una plomada. En el muro se colocan los castillos o donde lo requieran las columnas, estos se colocan alineados a los muros para que el colado quede fundido a la pared, los castillos o columnas se amaman desde las contratraves. El armado de los castillos y columnas serán con varilla del núm. 3 con estribos de 2.5 centímetros y serán colocados a cada 15 centímetros. Para el colado del castillo se colocan tablas de pino que midan 10 centímetros de ancho y 2.70 centímetros de largo, al interior de la cimbra. Una vez colocada la cimbra se vacía la mezcla en el castillo o la columna y con una varilla se va picando, las varillas sobrepasaran por lo menos 25 centímetros para ser amarradas a las cadenas y la losa. (fig 19).

Se colocará una cadena de remate de concreto armado y su cimbra se apuntala en los lados del hueco de las ventanas y puertas durante el colado no se mueva, el colado se realiza igual al de los castillos y columnas. La cadena reparte el peso de la losa sobre los muros, es colocada la cimbra se instalan los pies derechos se fijan las vigas maderinas que son cubos de madera de 10x10x2.40 cms. de largo y enciman van los cajones o tablas que serán el soporte de la losa, las cuñas o armastres son necesarios para ajustar los pies derechos en el momento de descimbrar. Para evitar que la cimbra se

derrumbe por falta de resistencia en los soportes, es necesario colocar contravientos, estos son fijados a los pies derechos en diagonal.

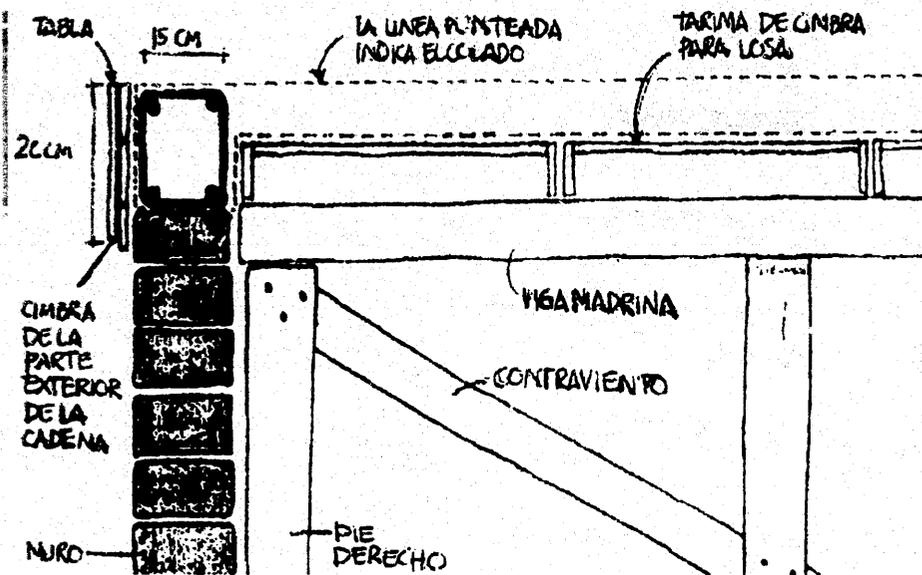
Fig 20

Una vez realizado este procedimiento, se procede a realizar las trabes este elemento sirve como apoyo a la losa, así contribuye al sostén de la losa. Las trabes entran a losa y quedan 10 centímetros por debajo de la losa. Para el armado de las trabes se utilizaran varillas del núm. 4 armado con estribos del núm. 2.5, para el colado de las trabes se necesita hacer un cajón de madera (fig. 20), armado con barrotes, apoyado con polines. El acomodo de las varillas adentro del cajón, dejando 10 centímetros fuera del cajón. La trabe se colara al mismo tiempo que la losa. La losa en entresijos será con varilla del número 3 se toma el momento mayor para realizar el armado. El armado de entresijos será igual a la losa de azotea y la separación de estas son diferentes de acuerdo a la bajada de carga que tenga cada una de ellas.

Cabe destacar que en el cimbrado para la losa de concreto se colocara cajas y manguera para la instalación eléctrica que serán fraguados en la losa, junto con las cajas se coloca la tubería por donde van a pasar los cables.

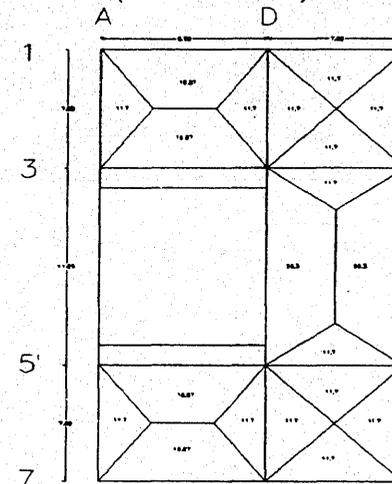
Area Tributarias. (losa de cimentacion)

Nota: Para el calculo del número de varilla se considero la varilla del número 4.
El peralte de la losa de cimentación será de 18 cm.

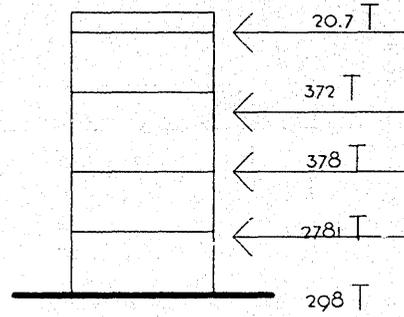
MOVIMIENTO SÍSMICO

4 Nivel Azotea : 20.7 Ton
 3 Nivel Entrepisos : 372 Ton
 2 Nivel Entrepisos : 378 Ton
 1 Nivel Entrepiso : 278 Ton
 Nivel Planta Baja 298 Ton.

$$\begin{aligned}
 6.48 \times 20.7 &= 134 \text{ Tm} \\
 6.04 \times 378 &= 2283 \text{ Tm} \\
 4.53 \times 378 &= 1762 \text{ Tm} \\
 3.02 \times 278 &= 839 \text{ Tm} \\
 1.51 \times 298 &= 450 \text{ Tm}
 \end{aligned}
 \left. \vphantom{\begin{aligned} 6.48 \times 20.7 \\ 6.04 \times 378 \\ 4.53 \times 378 \\ 3.02 \times 278 \\ 1.51 \times 298 \end{aligned}} \right\} \text{Reducción de movimiento sismico}$$

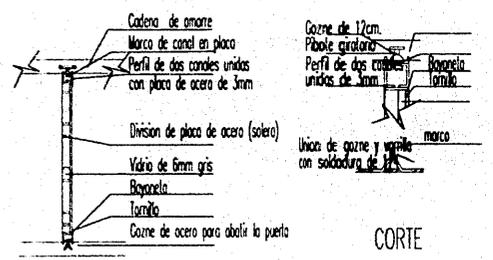
DETALLES DE HERRERIA

CORTE

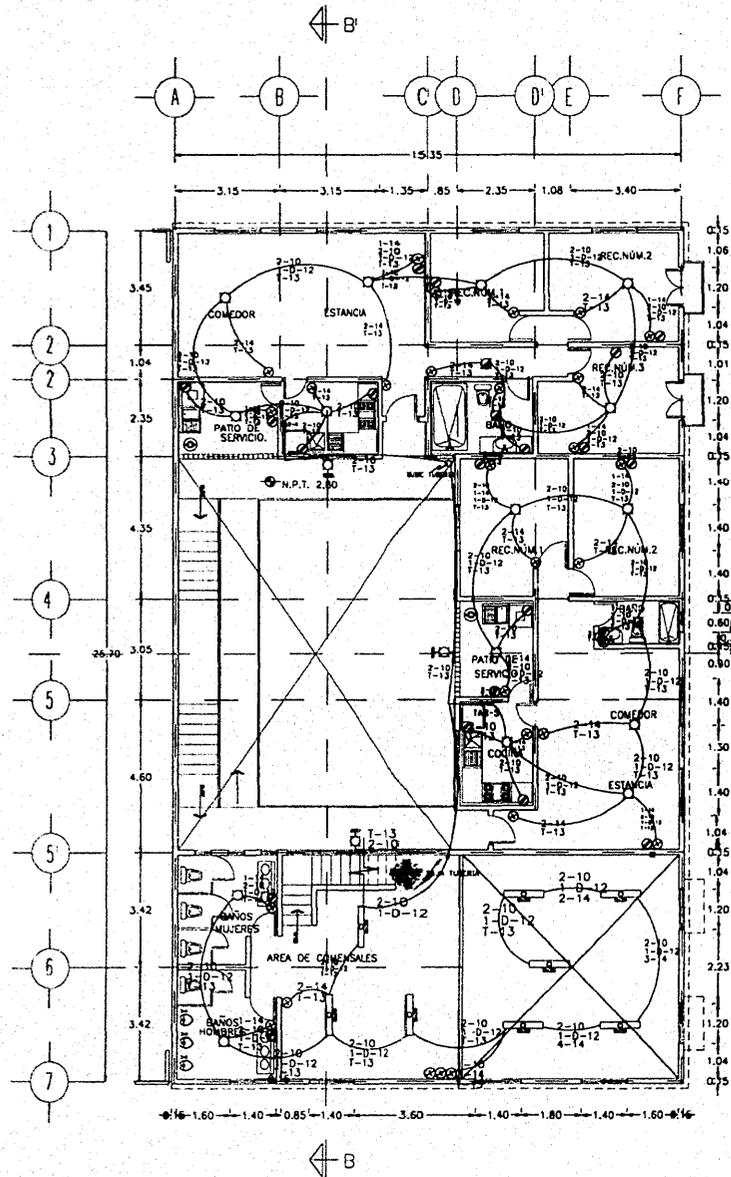
PLANO: **INSTALACION ELECTRICA**

A Tablero general

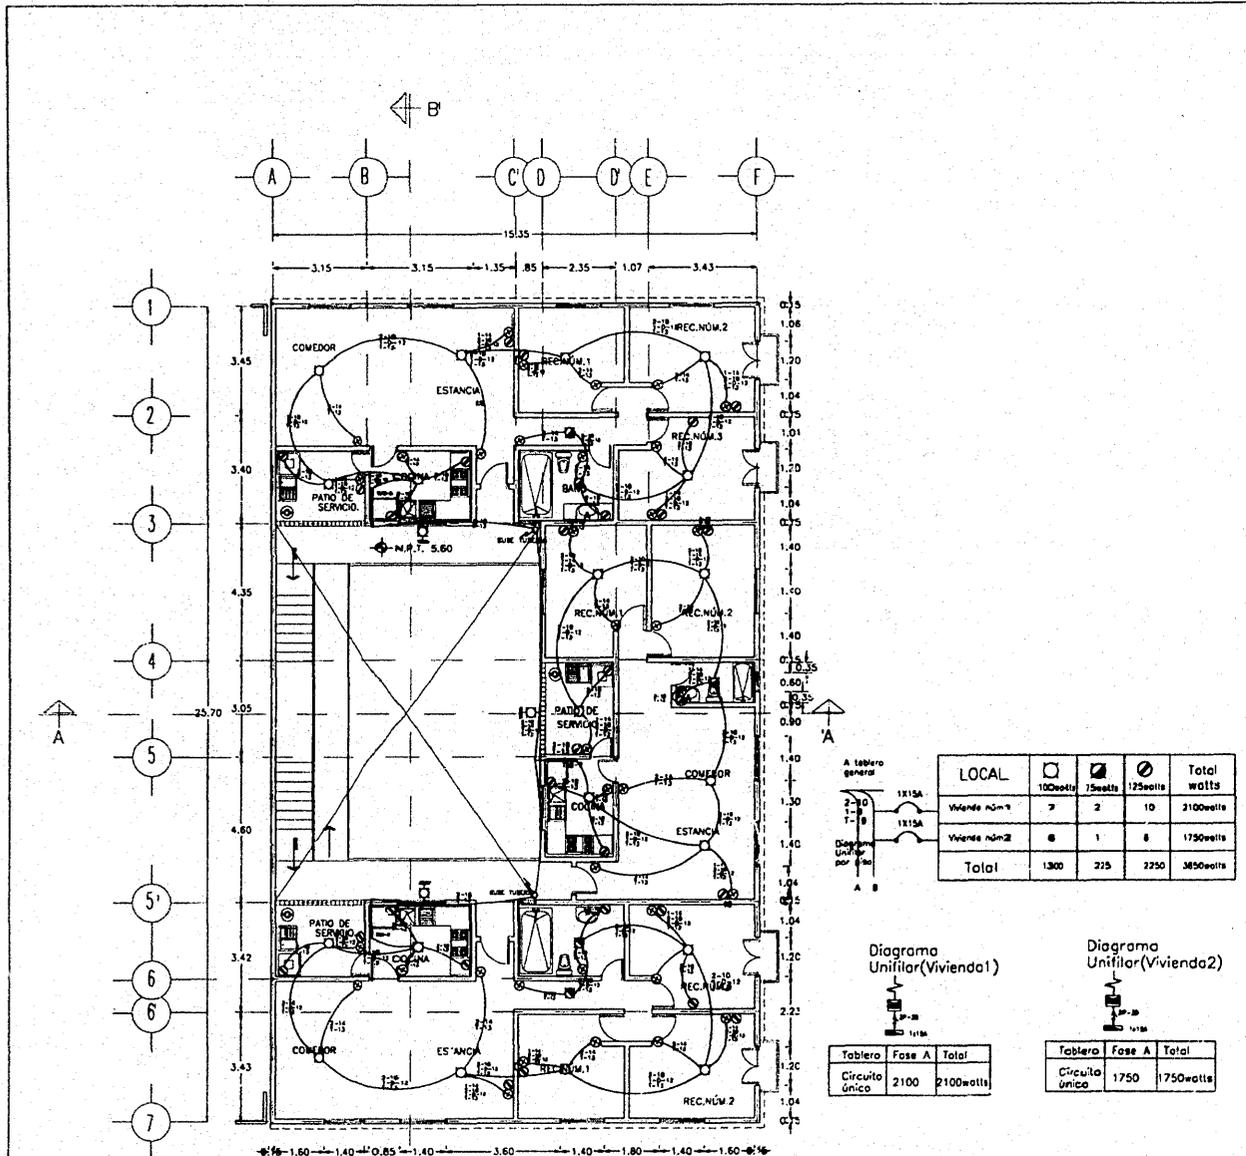
A tablero general

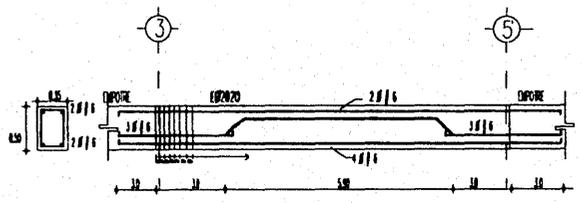
CONTRATRABE T-1 EJE D'

CASTILLO	DIMENSIONES	ARMADO	UBICACION
C-1	150	4 # 4/8 1/4 0.02 c.c.c.	A-1, A-2, C-1, C-2, D-1, D-2, F-1, F-2, E-1, E-2, B-1, B-2, E-1, E-2, A-1, A-2, E-1, E-2
COLUMNAS	DIMENSIONES	ARMADO	UBICACION
C-2	200	4 # 4 1/4 0.02 c.c.c.	B-1, B-2, E-1, E-2, E-3, B-3, D-1, D-2
TRABES	DIMENSIONES	ARMADO	UBICACION
T-1	20 x 200	RA: 3 # 4/8 RB: 2 # 4/8 Rebarra: 2 # 4/8	1-1, B-1, B-2, 1-1, B-2, C-1, C-2, 2-1, 2-2, 1-1, D-1, E-1, E-2, B-1, B-2
CONTRABES	DIMENSIONES	ARMADO	UBICACION
T-1	90 x 5	RA: 2 # 4/8 RB: 3 # 4/8 Rebarra: 3 # 4/8	Eje: D Tramo 3-5 Eje: 3 Tramo A-D Eje: 5 Tramo A-D
