UNIVERSIDAD NACIONAL AUTÓNOMA DE MÉXICO
FACULTAD DE ARQUITECTURA

Tesis Profesional

Proyecto: Conjunto Nuevas Imprentas
En el Centro Histórico de la Ciudad de México

Junio de 2000

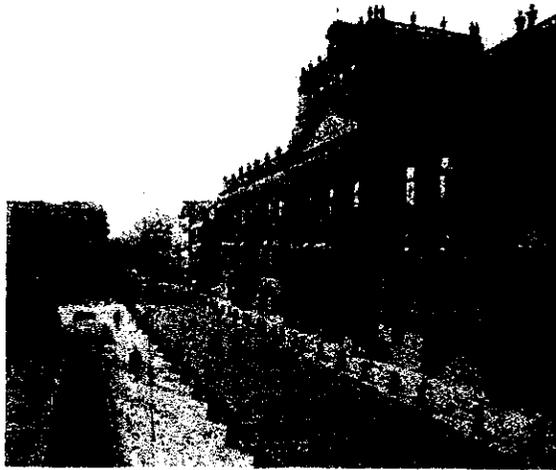
Recuperación del Espacio Urbano

En esta calle se han encontrado recintos de alto valor histórico como el Convento de Monjas de Santa Clara, el Palacio de Minería, el Museo Nacional de Arte y la Plaza Manuel Tolsá; asimismo, se llevó a cabo un levantamiento de las fachadas en esta calle para, con base en un estudio histórico, restaurarlas e intervenirlas correctamente. Los resultados están a la vista: se construyeron banquetas nuevas con materiales resistentes, rampas para minusválidos, se revisó la iluminación y se colocaron botes de basura.

En cada fachada se respetó el aspecto original y se recuperaron los vanos, se acomodaron los anuncios, cambiaron los toldos, se repararon acabados, cornisas, molduras, rodapiés y se recuperó la presencia de portones y la herrería de los balcones y así, la calle de Tacuba volvió a ser lo que su pasado le exige.

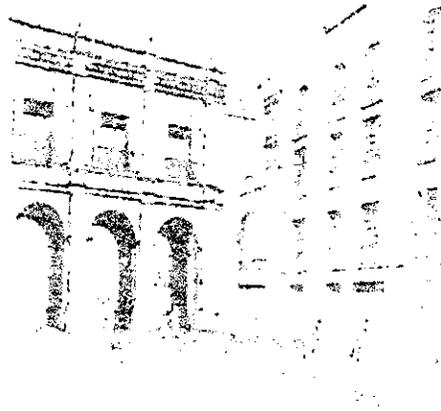
Edificio de vivienda en Leandro Valle

En este ejemplo se observa la intervención planteada en la calle de Leandro Valle, contigua a la zona de intervención. Se aprecia la manera en que los materiales contemporáneos empleado tales como perfiles metálicos, cristales y concreto aparente, se integran al contexto original y a los elementos arquitectónicos propuestos.

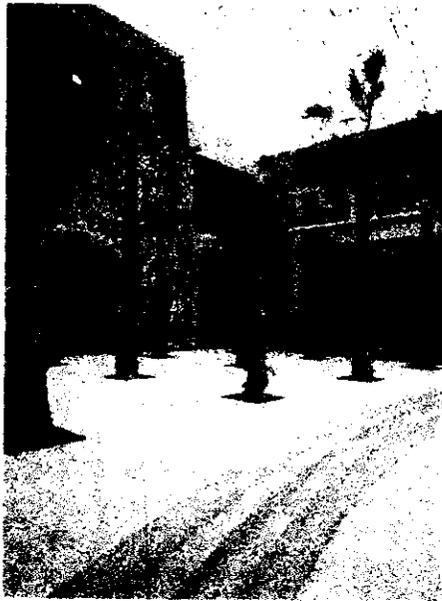
Biblioteca Nacional de la Educación

Este edificio se encuentra en la calle de Leandro Valle, en el entorno de Santo Domingo. Dadas las características del inmueble y el estado de ruina en que se encontraba, el proyecto se enfocó a una intervención arquitectónica que buscó rescatar y consolidar la estructura original, así como evidenciar y respetar el carácter histórico y las cualidades especiales del edificio, logrando la mayor expresividad posible de los elementos originales como muros de tezontle aparentes, pilares y arcos de cantera. También se buscó conservar la imagen urbana que la construcción mantiene desde mediados del siglo pasado.

Los elementos nuevos se evidencian en el esquema compositivo y volumétrico original, como el concreto aparente, el acero, las estructuras metálicas, las superficies de cristal y otros materiales transparentes que contrastan con las pesadas obras originales.

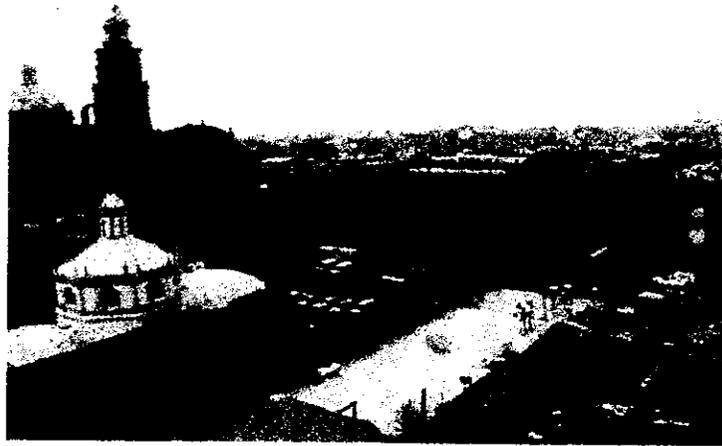
Vista de la Plaza y Convento de Santo Domingo

Se aprecia como en el área del Convento de Santo Domingo los edificios presentan estilos y alturas similares. El último predio que forma parte de este contexto es el que se observa en la parte inferior de la fotografía: el de la esquina de la calle Belisario Domínguez y la Plaza. Es conveniente destacar que este terreno es contiguo al que hemos propuesto para desarrollar el proyecto, por lo que habrá de tomar en cuenta sus características pensando siempre en lograr una correcta integración de la zona.

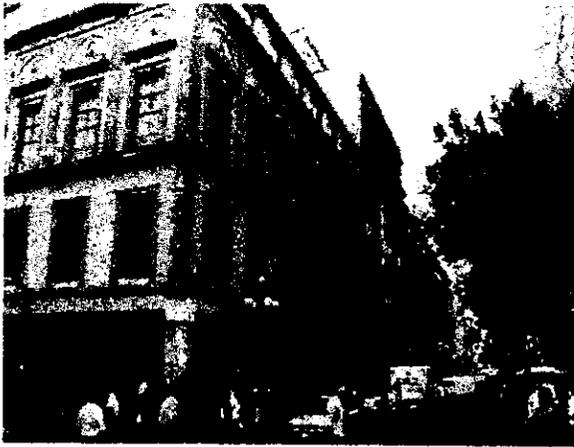
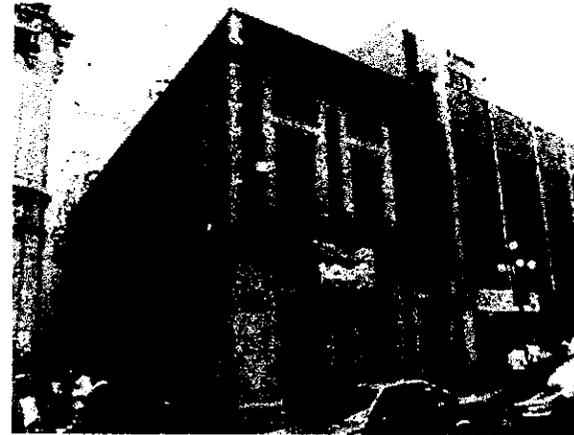
Palma: Contexto urbano

Fachadas de los edificios en la calle de Palma en un tramo ubicado al sur de la zona de intervención. Se observa un contexto arquitectónico más definido que en la parte norte de la misma calle.

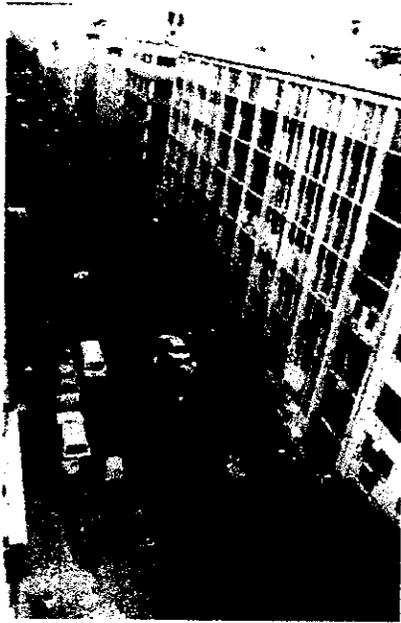
Aspecto de la calle Palma Norte

En esta imagen se observa el contexto que impera sobre el tramo que se intervendrá en Palma Norte. En esta área, las alturas de los edificios son muy similares, por lo que será necesario que el proyecto que se proponga considere este factor.

También es posible percibir que sobre la calle no existe un diseño urbano adecuado y que por lo tanto el aspecto de la misma es un tanto sombrío. La intención del planteamiento es ofrecer un ambiente mucho más agradable que pueda ser disfrutado por quienes visiten la zona.

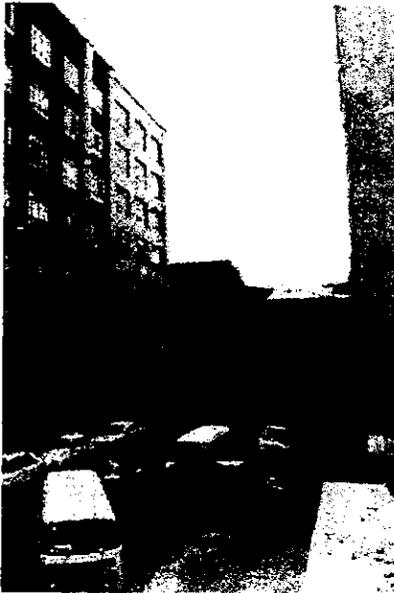
Fachadas sobre la calle Palma Norte

En la fotografía se aprecia el contexto urbano actual en Palma Norte. La calle no cuenta con mucho tránsito vehicular ya que las principales vías por las que circulan los automóviles son: República de Brasil, Isabel la Católica y Cinco de Mayo. Es factible la propuesta de cerrar la calle para convertirla en corredor urbano (peatonal), pero habría que contemplar que quienes hoy acuden a los comercios ubicados en Palma necesitarán estacionarse en una zona contigua, por lo que habrá que incluir, a esos vehículos, en nuestra propuesta de estacionamiento.

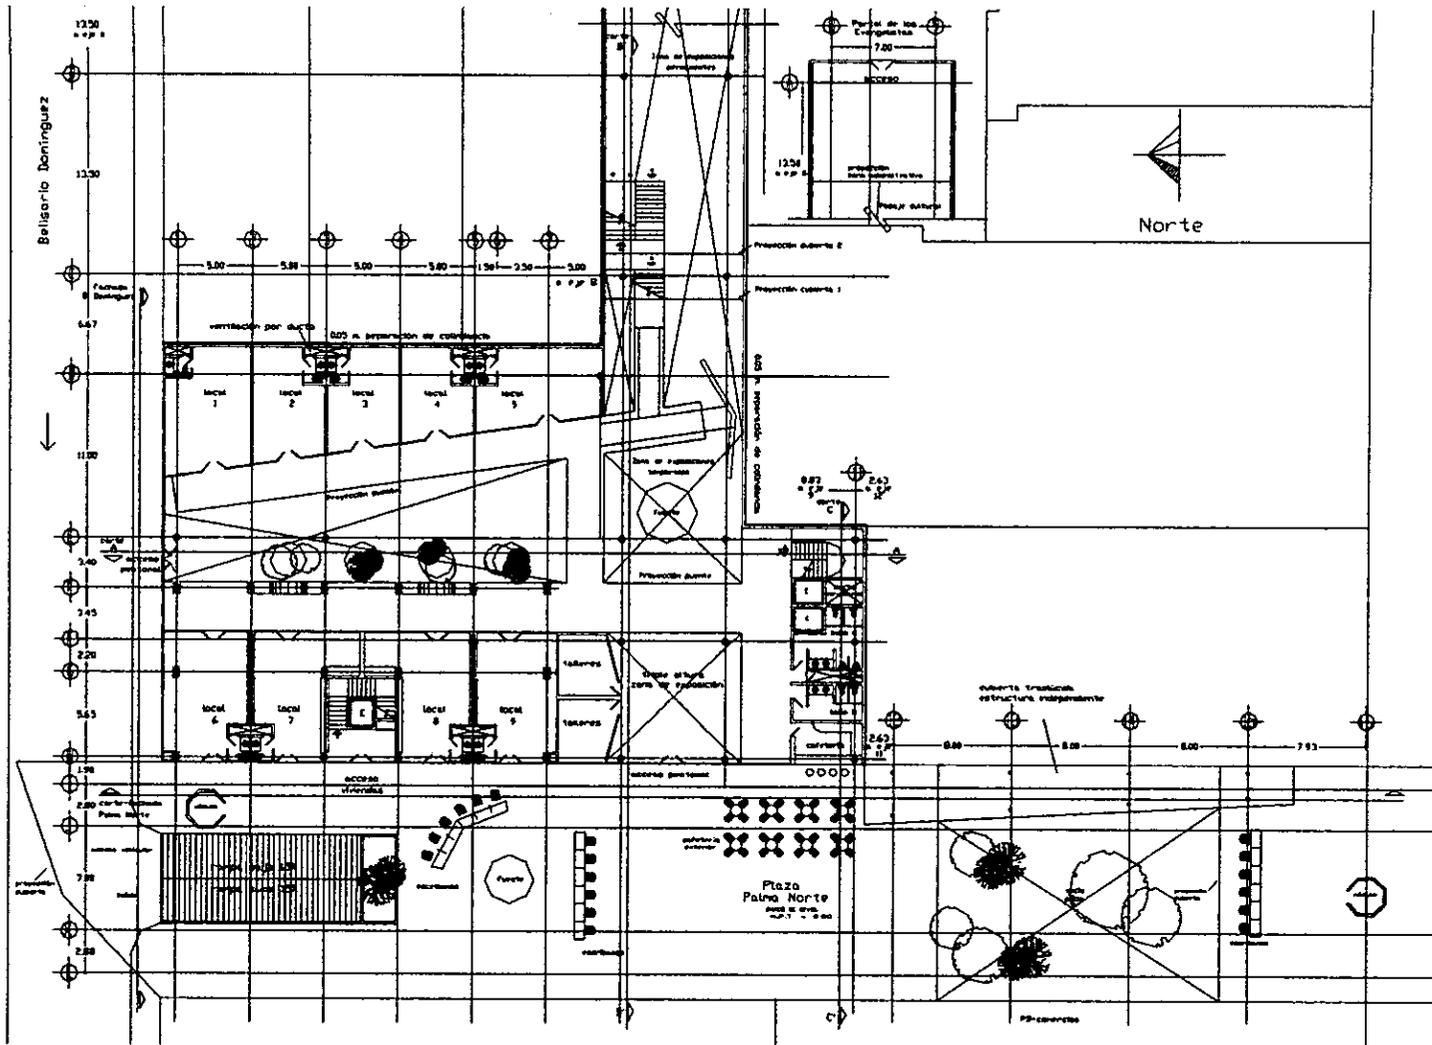
Clave
A-2

Plano: Arquitectónicos
Tipo de plano: Planta Baja General
Taller E: Arg. Jorge González Reyna

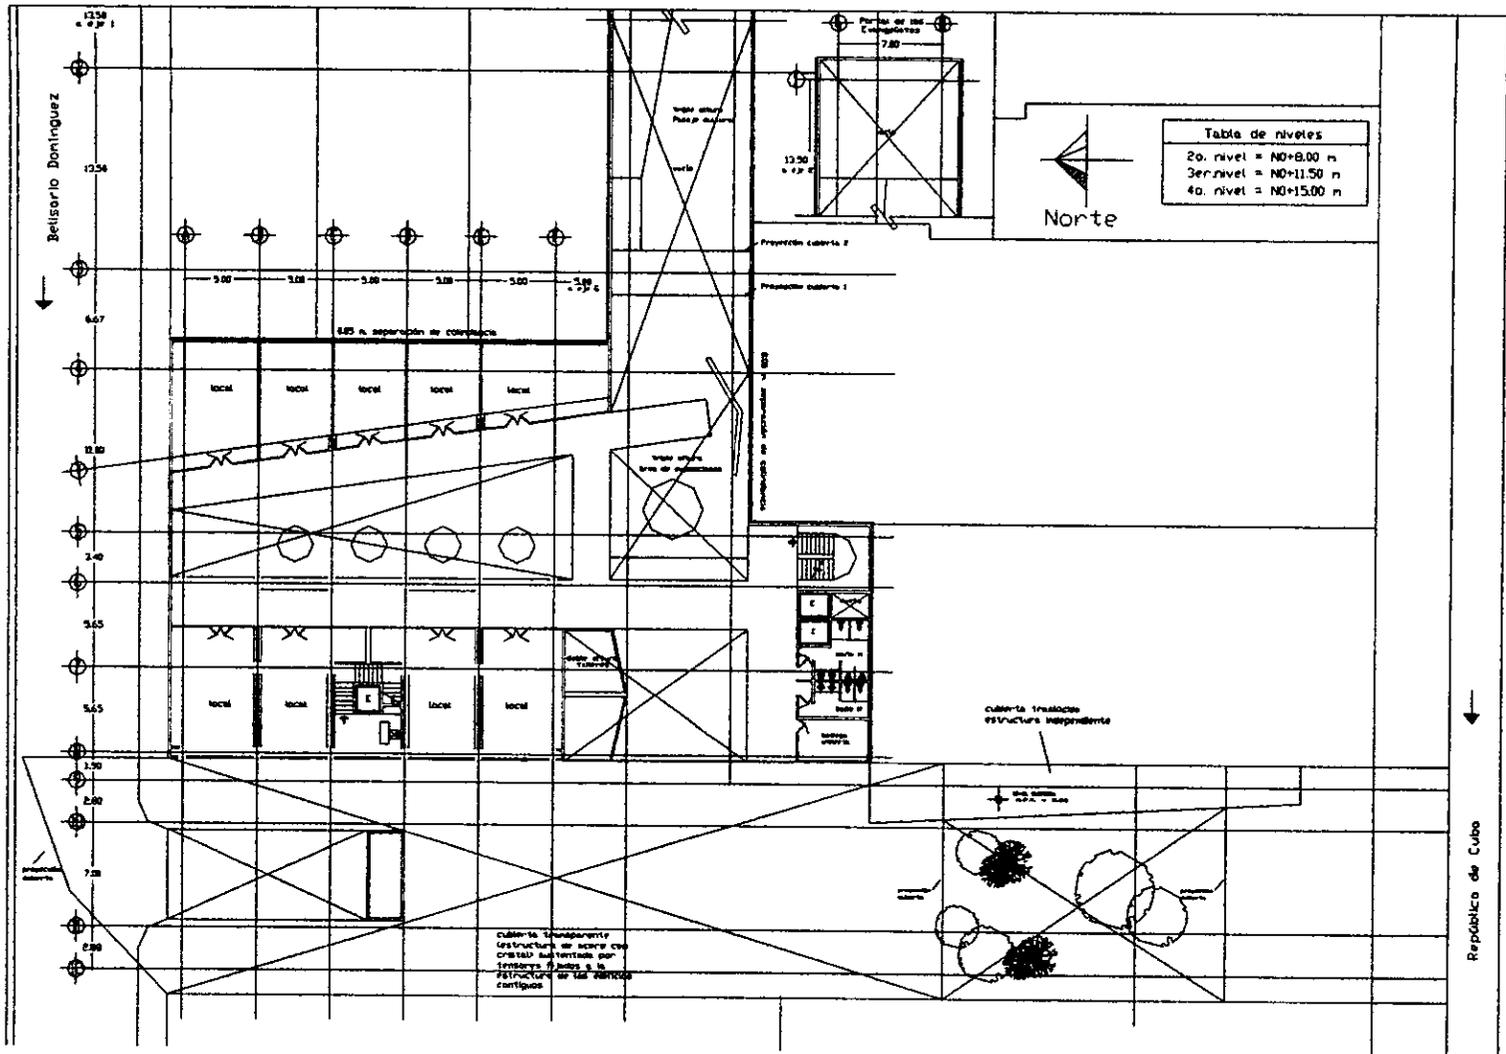
Clave
A-4

Plano: Arquitectónicos
Tipo de plano: Planta tipo 1 (2o. al 4o. Nivel)
Taller E: Arg. Jorge González Reyna

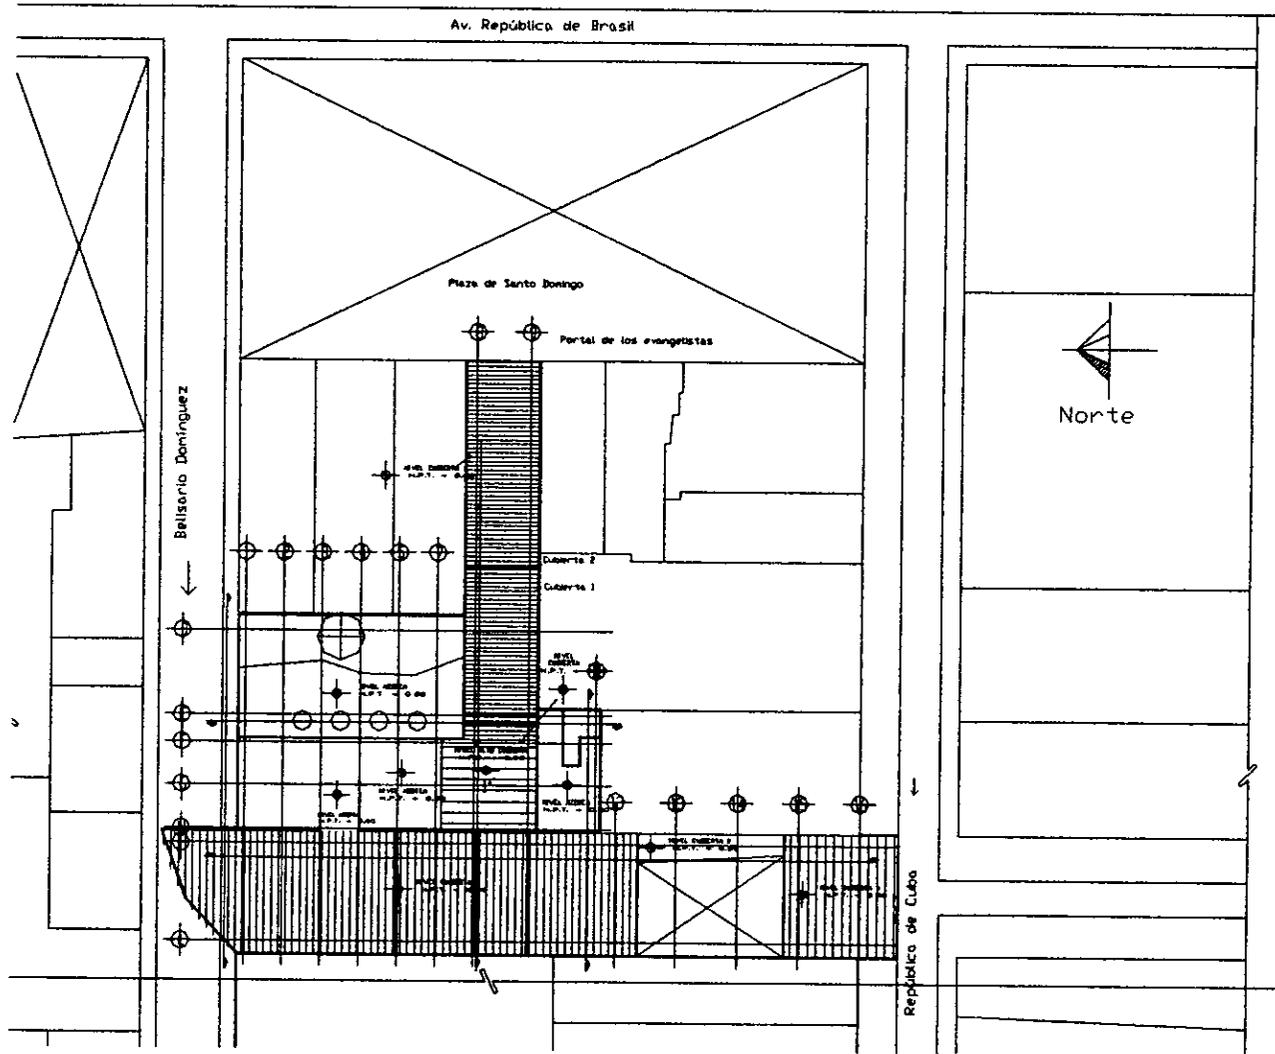
Clave
A-7

Planos: Arquitectónicos
Tipo de plano: Planta Conjunto
Taller E: Arq. Jorge González Reyna

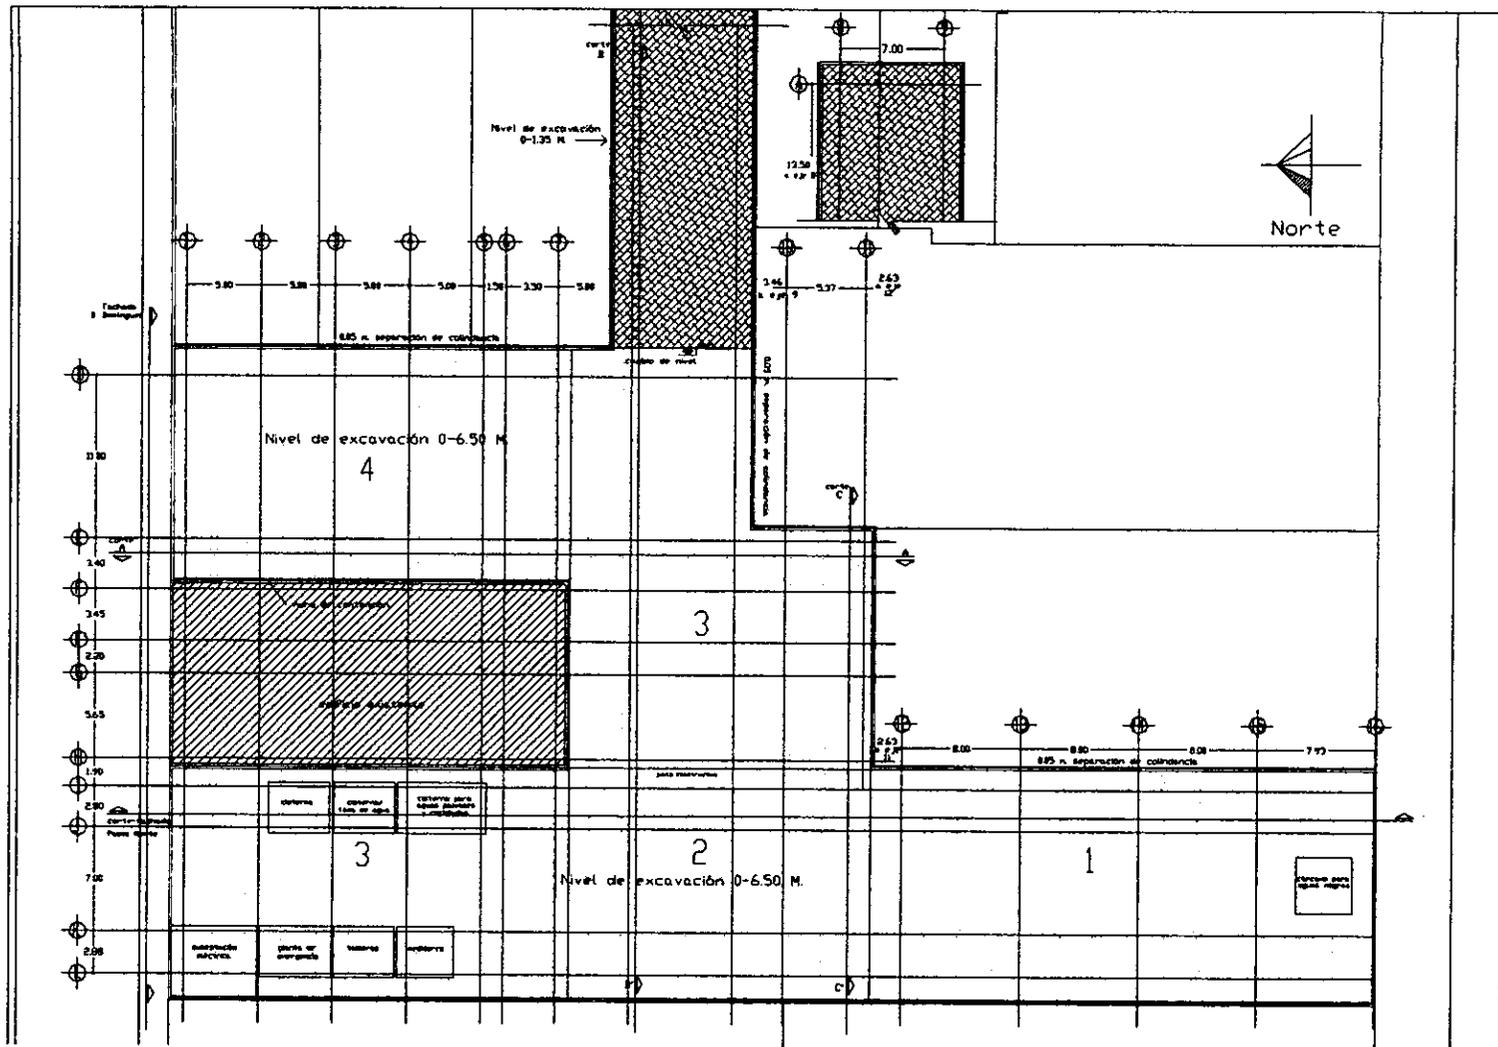
E-1

Tipo de plano: Planta Excavación
Taller E: Arg. Jorge González Reyna

- Nivel de excavación= 0-6.50 m. (sótano + cimentación).
- Nivel de Aguas Freáticas en el Centro Histórico de la Ciudad de México= 0-2.00 m.
- Se abatirá el agua con bombeo permanente en la zona excavada.
- La excavación se dividirá en cuatro etapas, mismas que se indican en el plano E-1.

- Se plantea un muro de contención (ataguía) en colindancia de concreto con resistencia $f'c = 250 \text{ kg/cm}^2$ de 20 centímetros de espesor. (ver detalle)
- El acero tendrá una resistencia $f'y = 4,200 \text{ kg/cm}^2$.
- El recubrimiento será, en todos los casos, de 1.5 veces el diámetro de la varilla a recubrir.
- Todas las varillas se rematarán en gancho estándar de 90° de 12 diámetros de longitud, trazado con radio mínimo de 6 diámetros.
- Los requisitos de construcción relativos a cimbras, mezclado, colocación de concreto, juntas de colado, curado, características de resistencia y colocación de refuerzo, deberán cumplir con lo especificado en el Reglamento de Construcciones para el Distrito Federal.

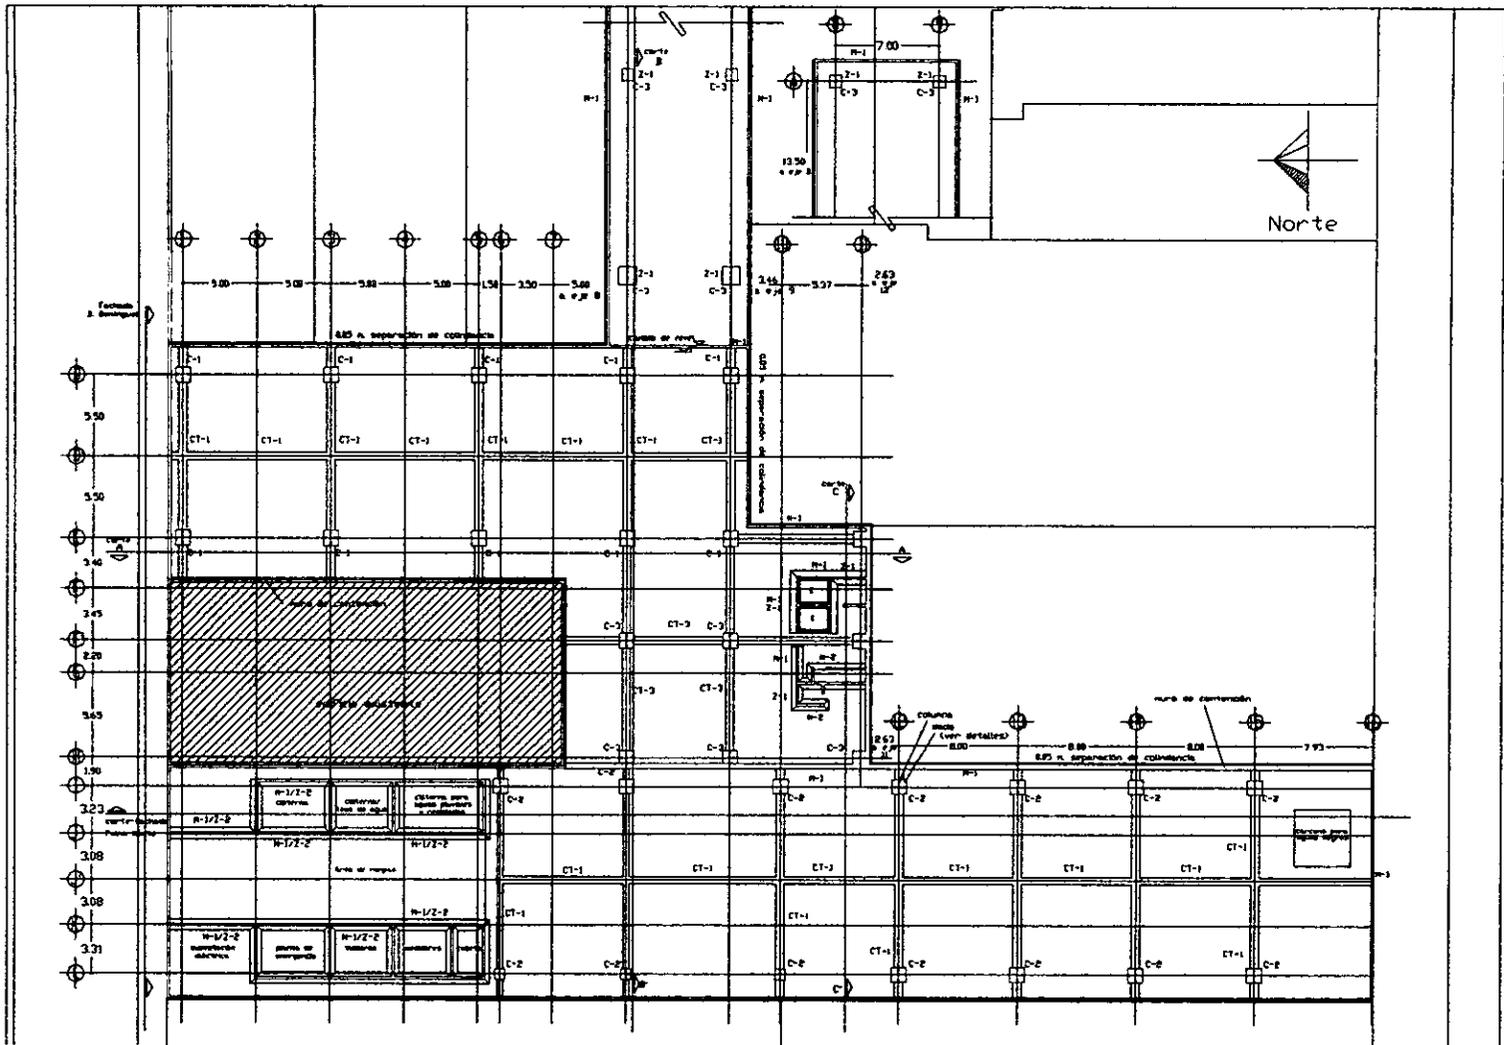
E-2

Tipo de plano: Planta Cimentación
Taller E: Arg. Jorge González Reyna

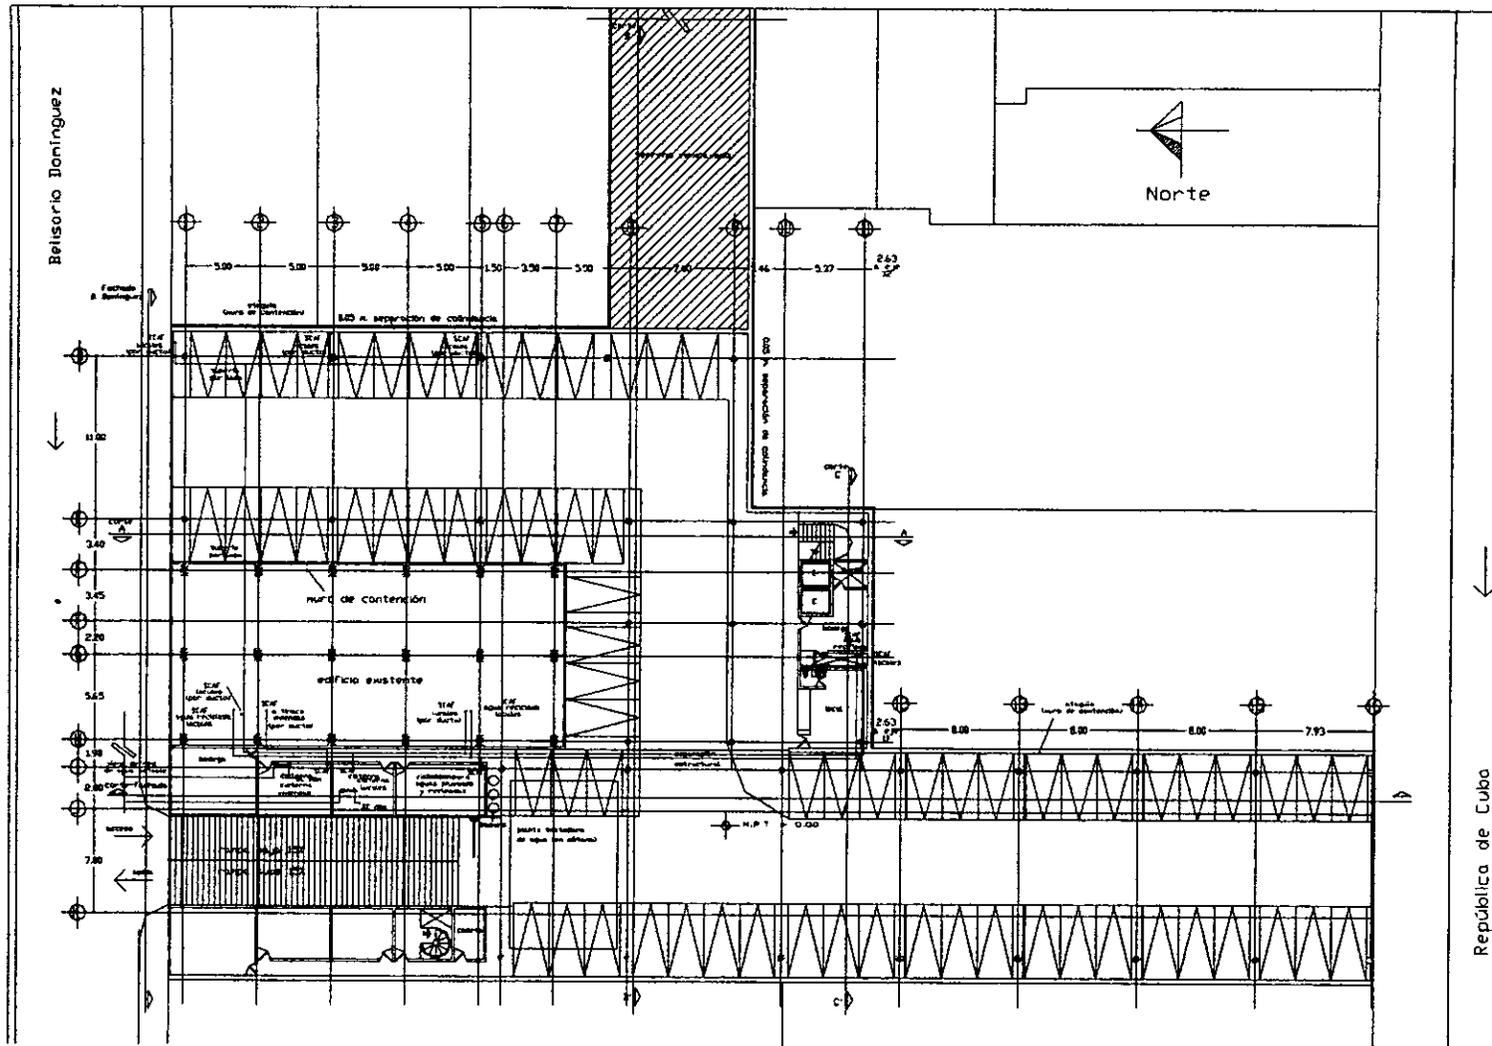
Clave
 IH-1

Plano de Instalaciones
Tipo de plano: Planta Estacionamiento
Taller E: Arg. Jorge González Reyna

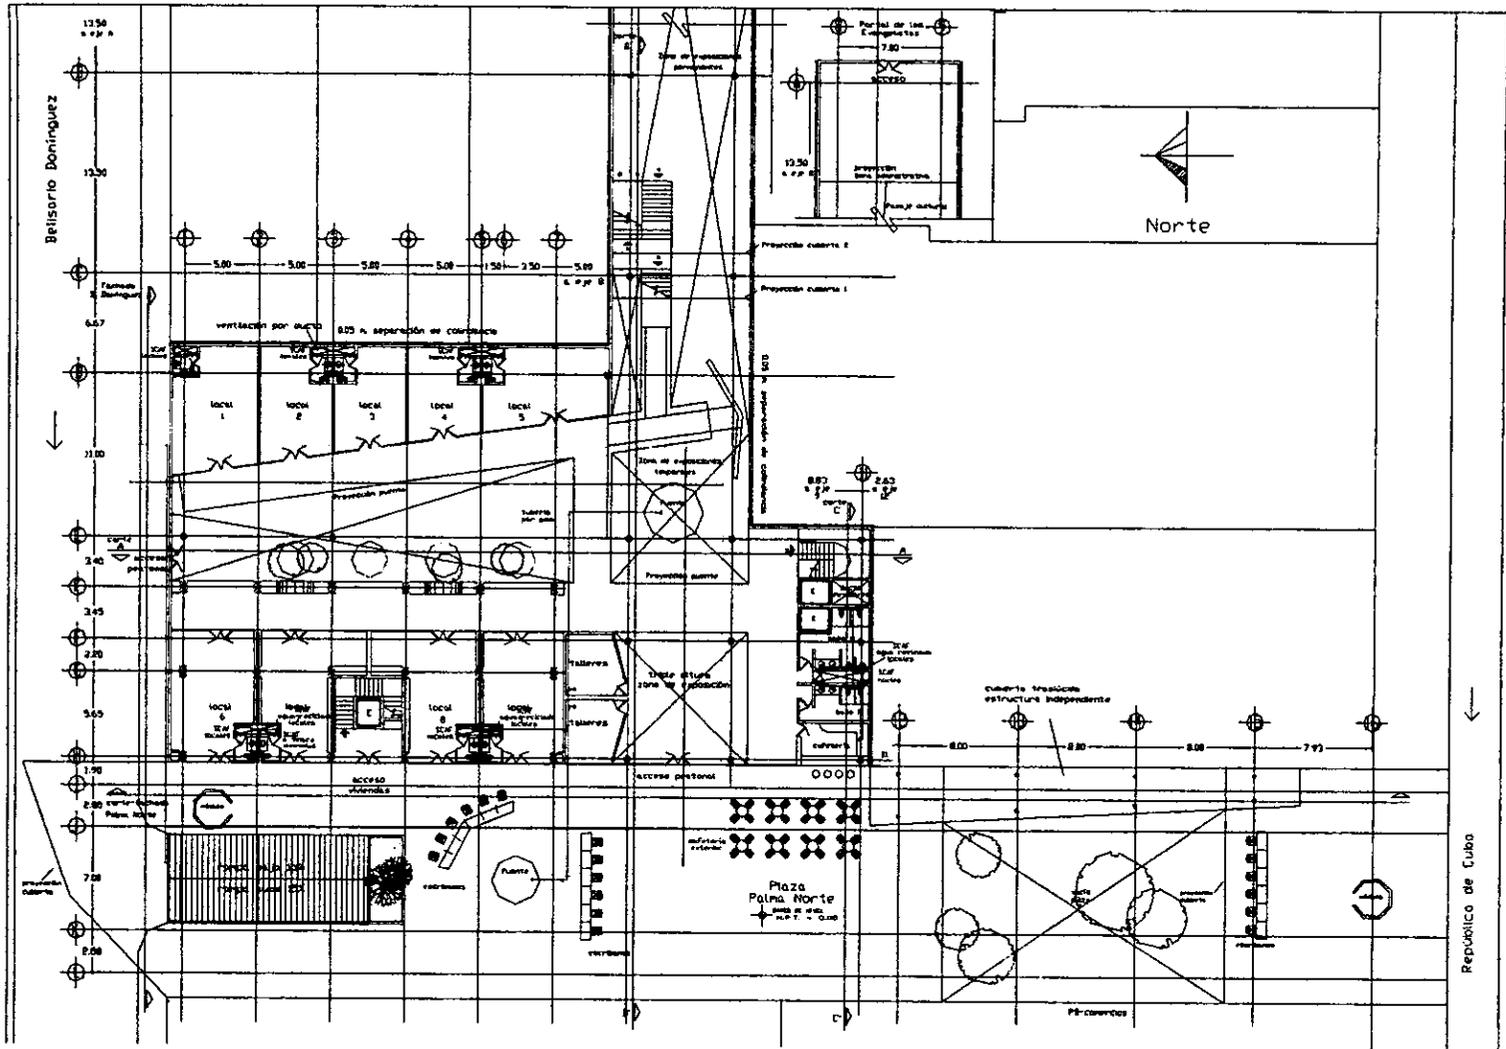
Clave
11-4

Planos de Instalaciones
Tipo de plano: Planta 1er. Nivel
Taller E: Arg. Jorge González Reyna

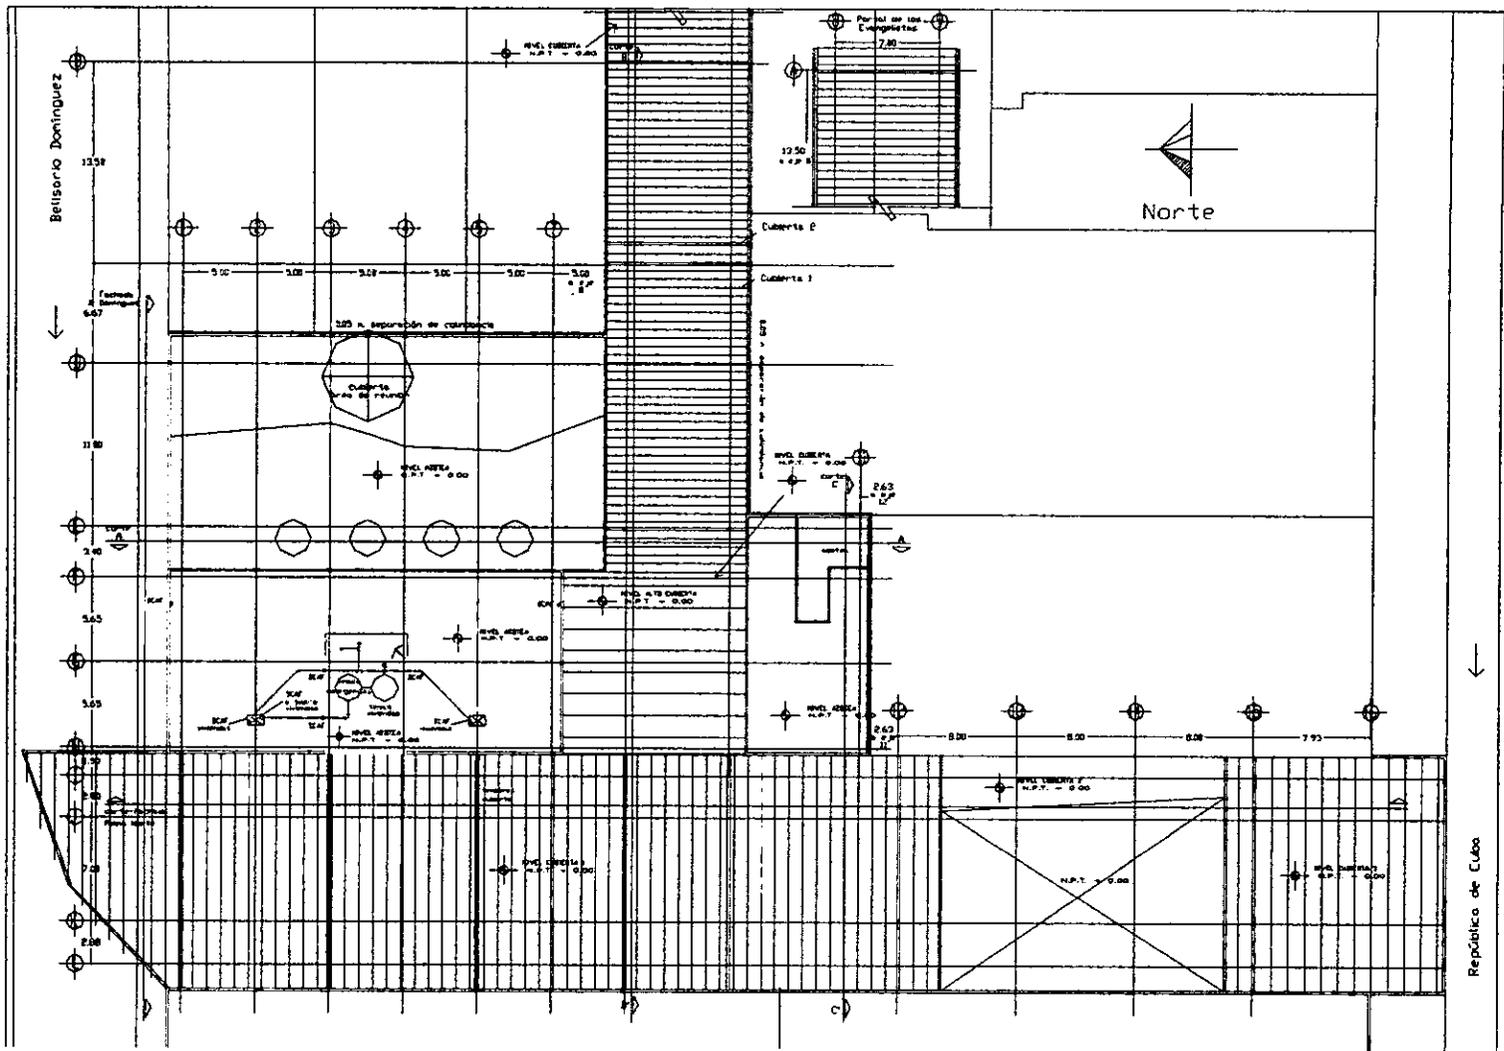
Clave
IN-4

Planos de Instalaciones
Tipo de plano: Planta Azoteas
Taller E: Arg. Jorge González Reyna

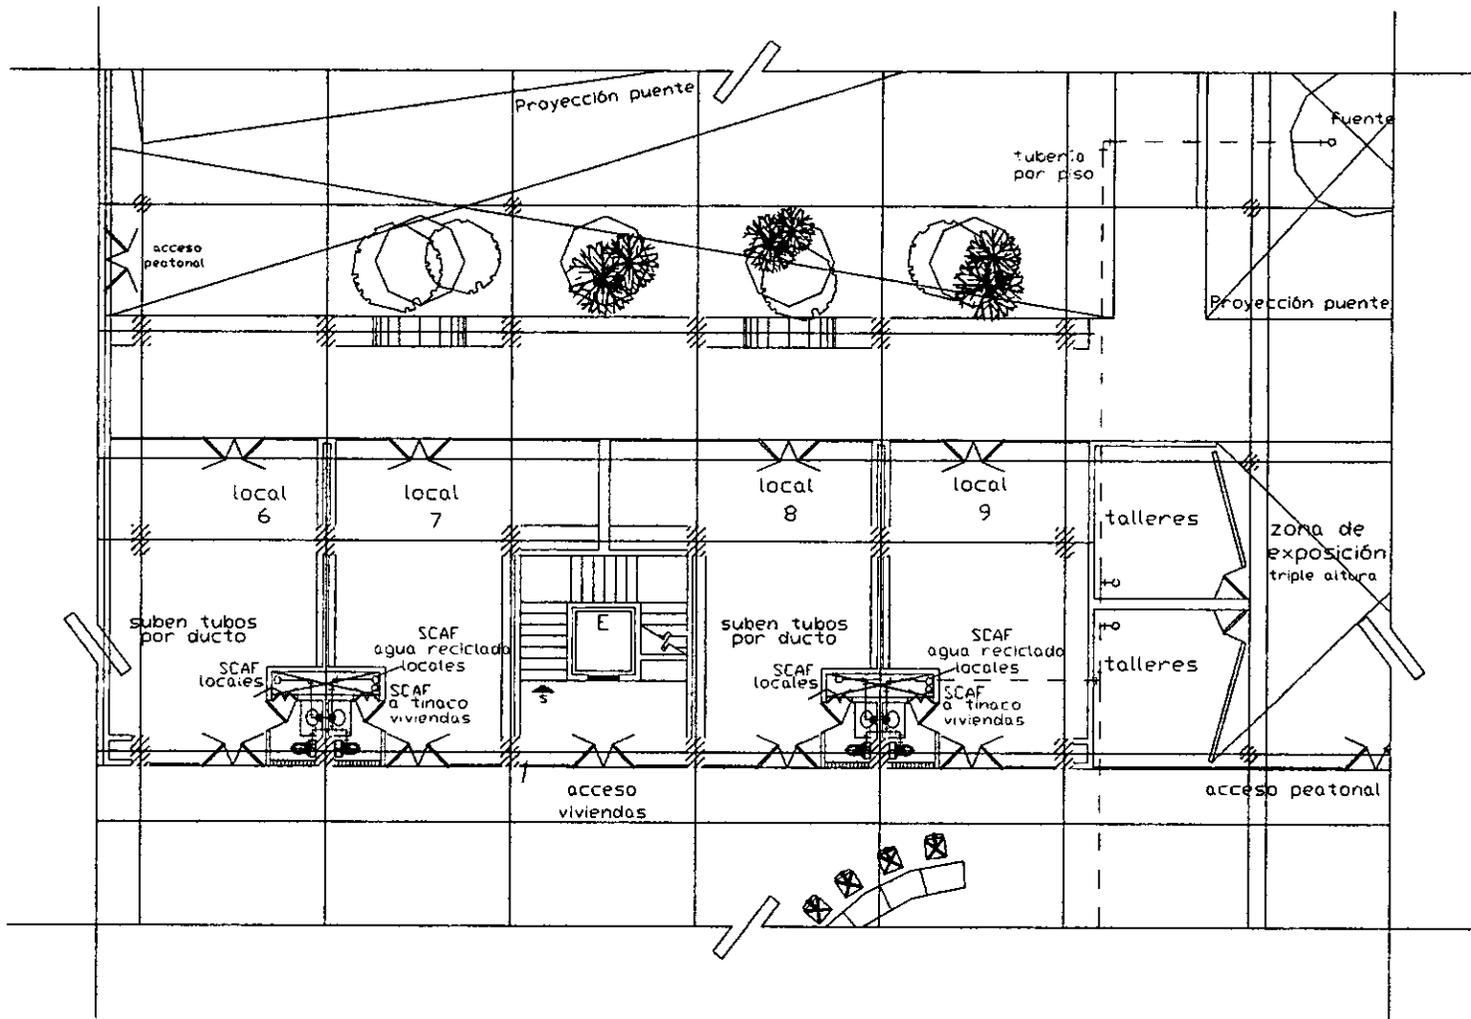
Clave
 in-1

Plano de Instalaciones
Tipo de plano: Detalle Instalaciones 1
Taller E: Arq. Jorge González Reyna

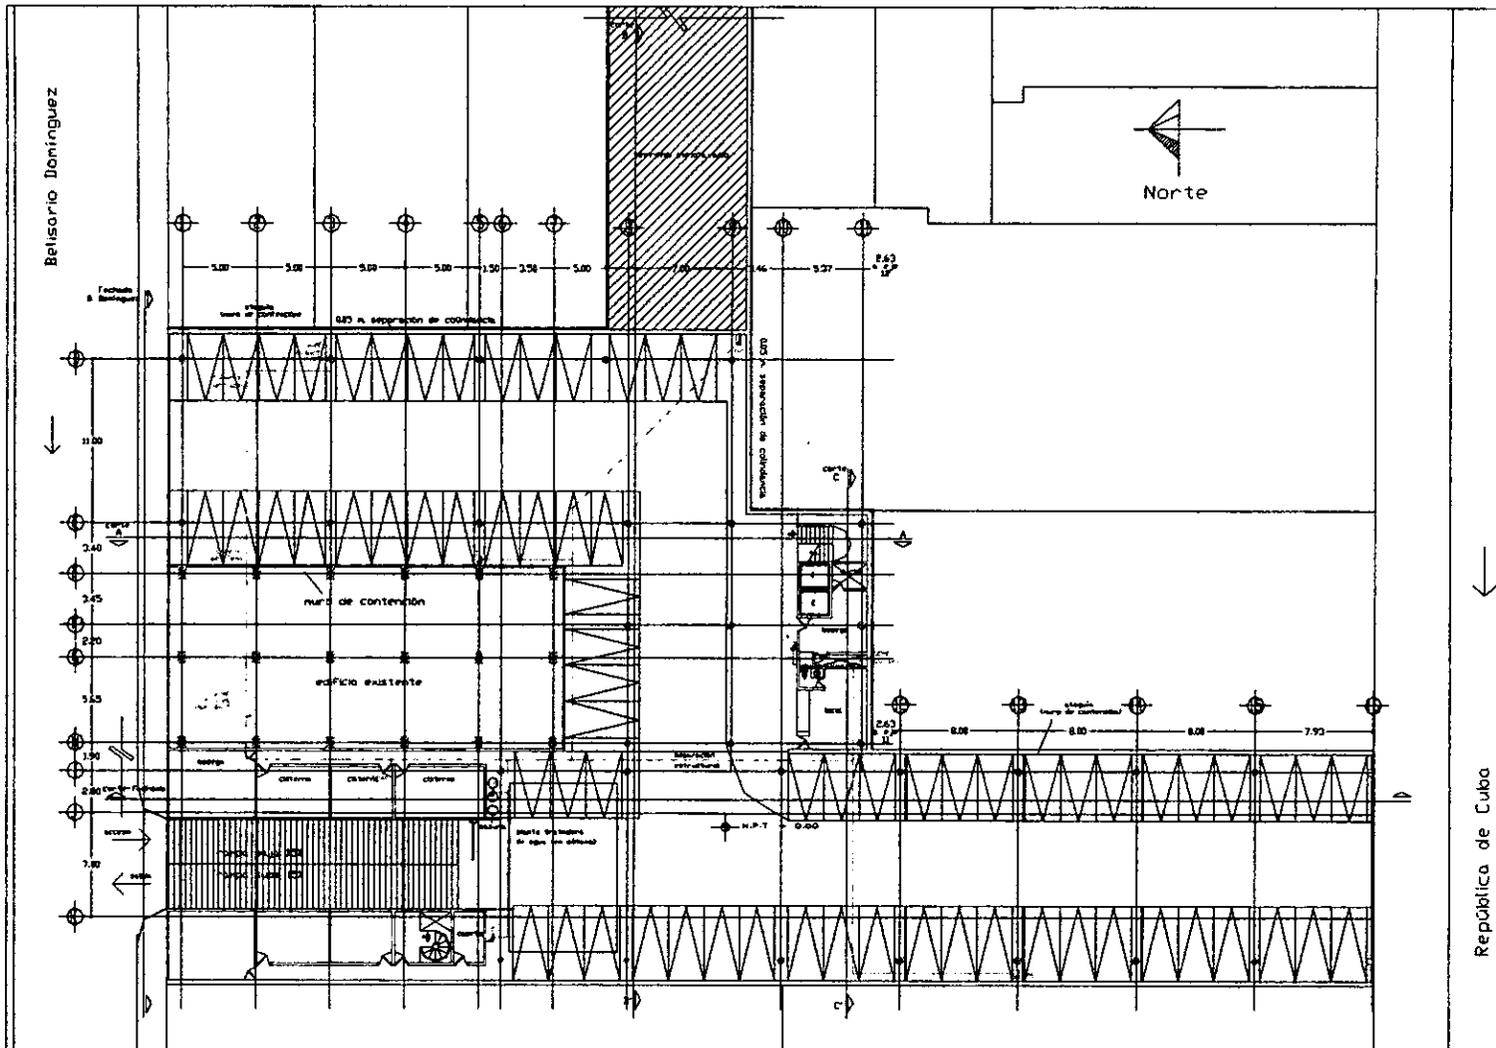
Clave
 156-1

Sistema: Contra Incendio
Tipo de plano: Planta Estacionamiento
Taller E: Arq. Jorge González Reyna

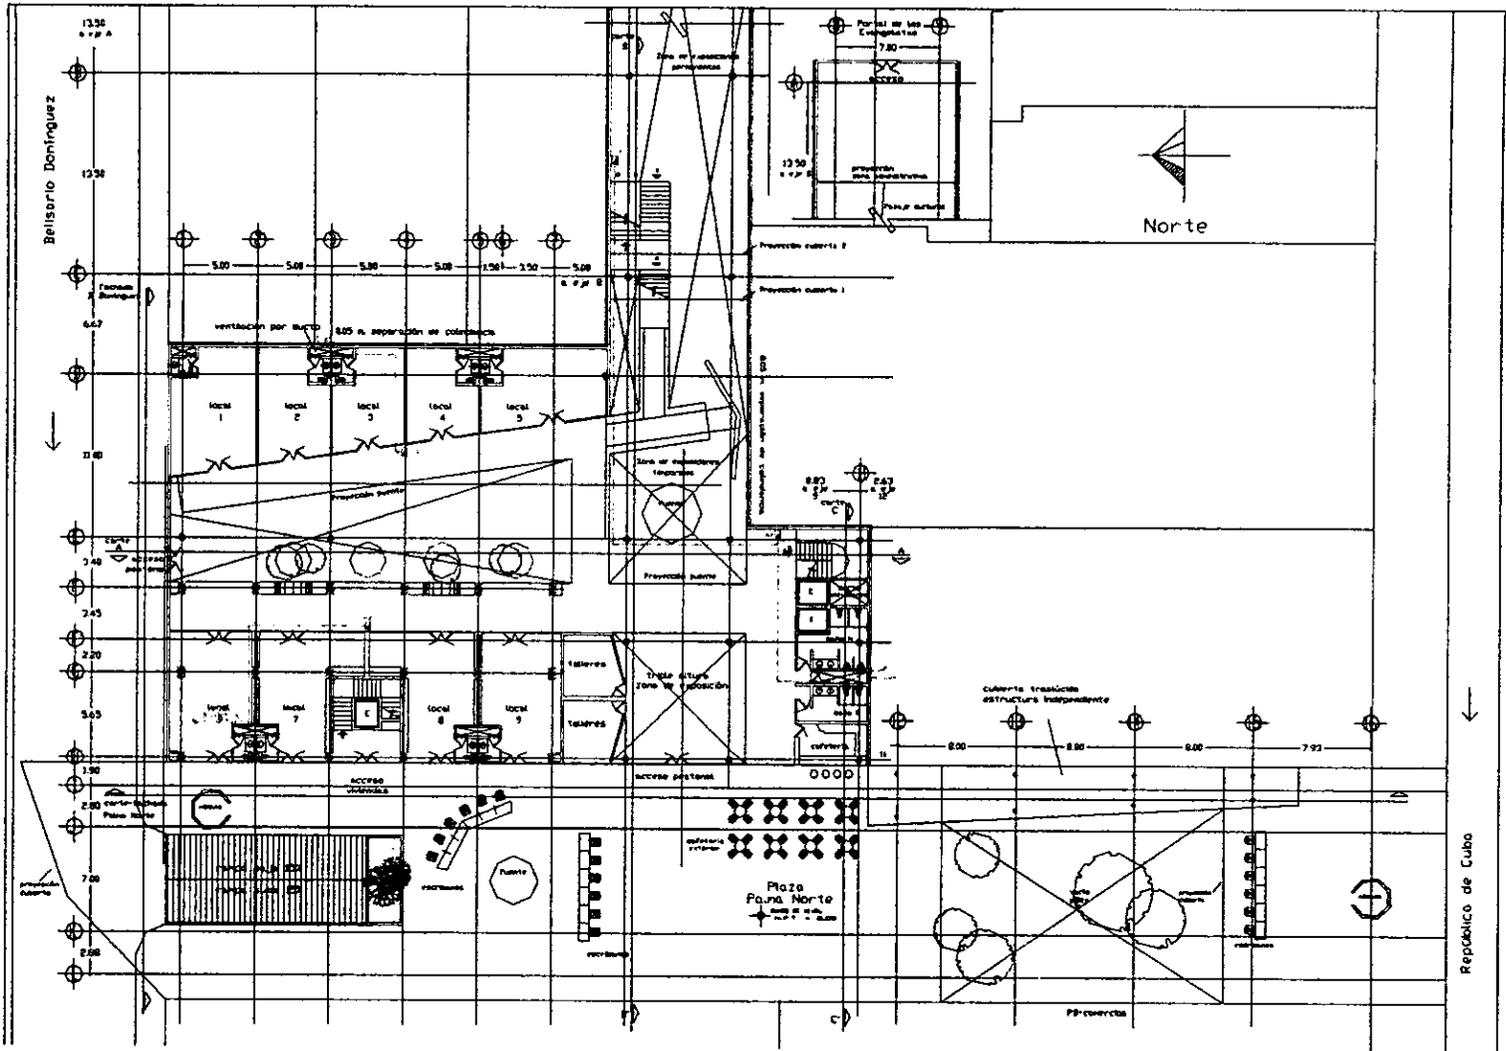
Clave
 ISC-2

Sistema: Contra Incendio
Tipo de plano: Planta Baja
Taller E: Arg. Jorge González Reyna

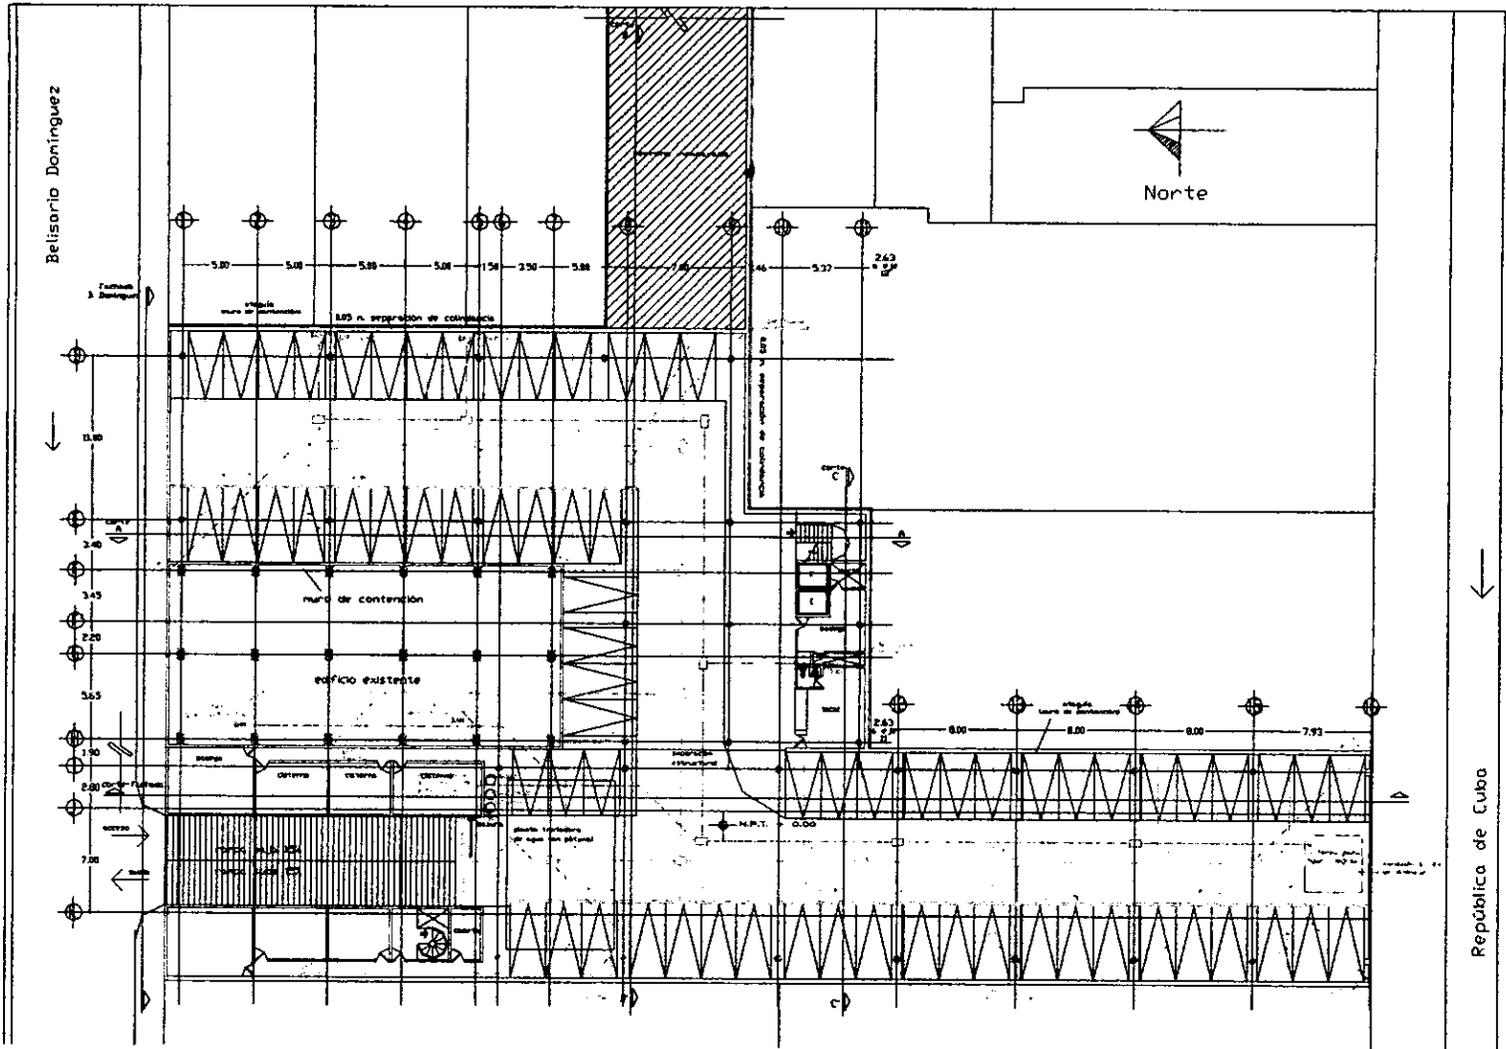
Clave
IS-1

Instalación Sanitaria
Tipo de plano: Planta Estacionamiento
Taller E: Arq. Jorge González Reyna
