UNIVERSIDAD NACIONAL AUTÓNOMA DE MÉXICO
FACULTAD DE ARQUITECTURA

Tesis Profesional

Proyecto: Conjunto Nuevas Imprentas
En el Centro Histórico de la Ciudad de México

Junio de 2000

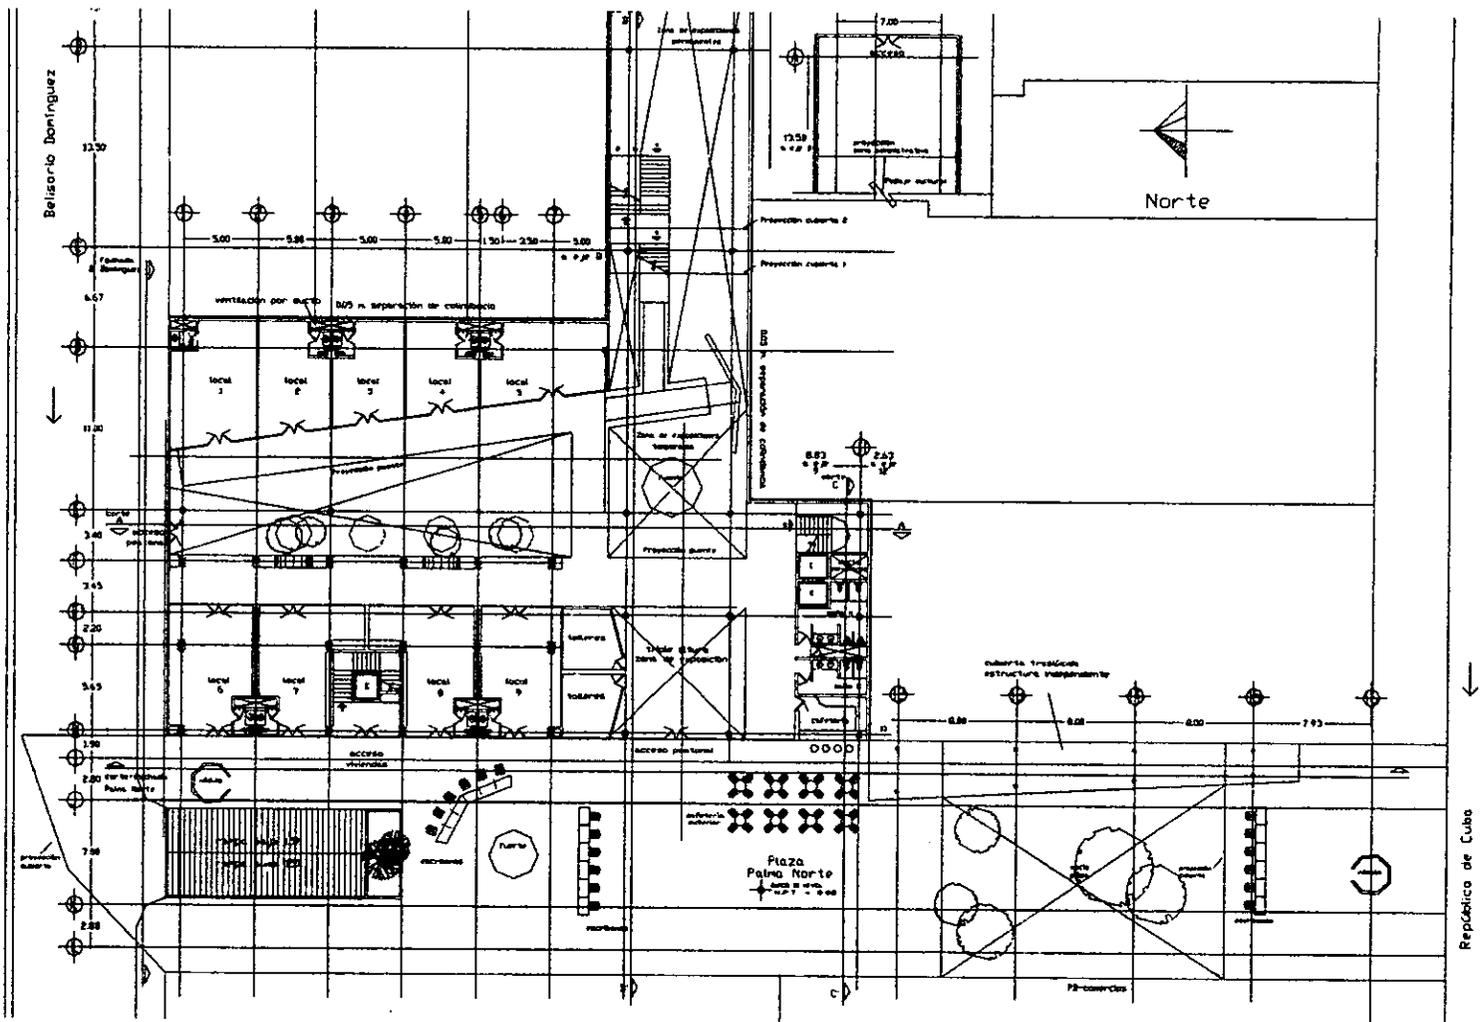
Clave
IE-2

Instalación Eléctrica
Tipo de plano: Planta Baja
Taller E: Arg. Jorge González Reyna

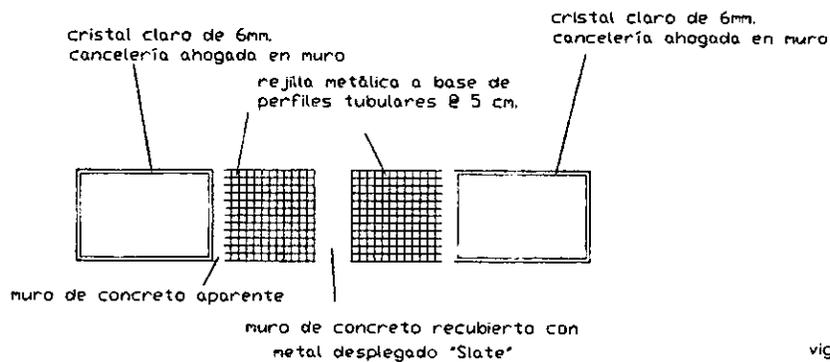
1. Detalle fachada Palma Norte

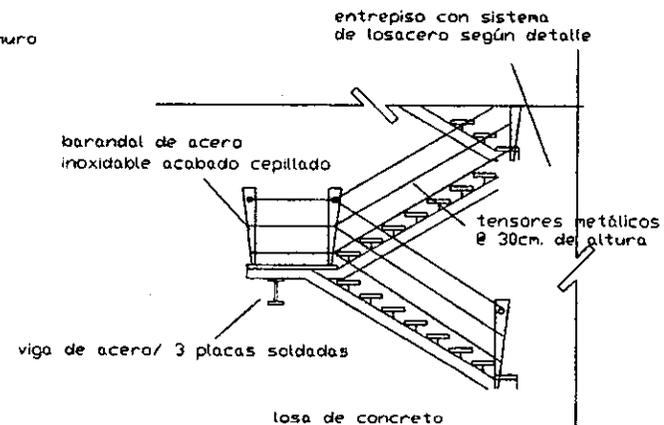
3. Detalle Escalera Zona Comercial

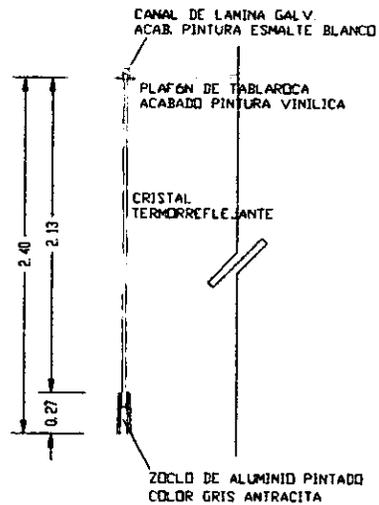
Detalle zoclo en cristal (locales comerciales)

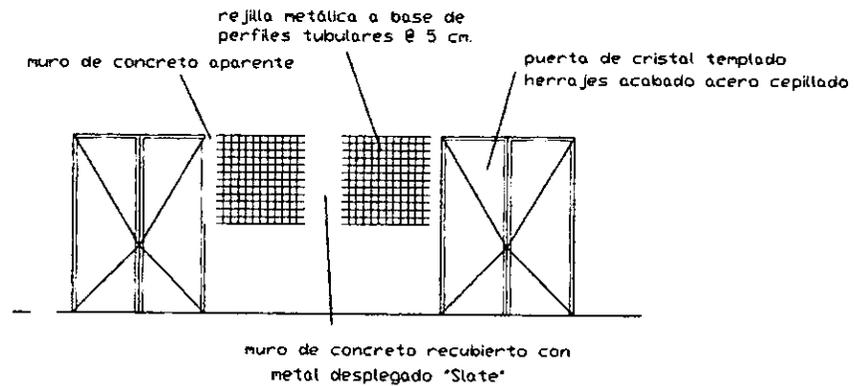
1. Detalle fachada Palma Norte Planta Baja

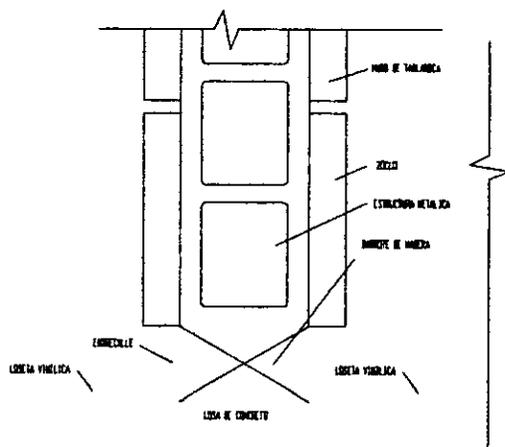
Detalle muros de tablaroca (entre locales)

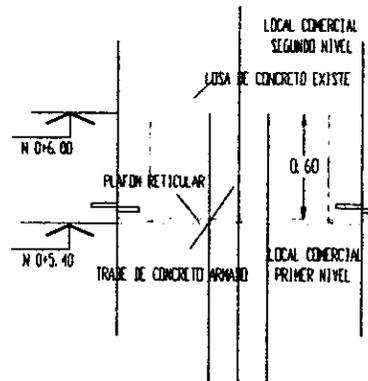
Detalle plafón reticular en edificio existente
