TESIS:

'BITÁCORA DE UNA EXPERIENCIA CONSTRUCTIVA'

CONDOMINIO - MANZANILLO, COLIMA

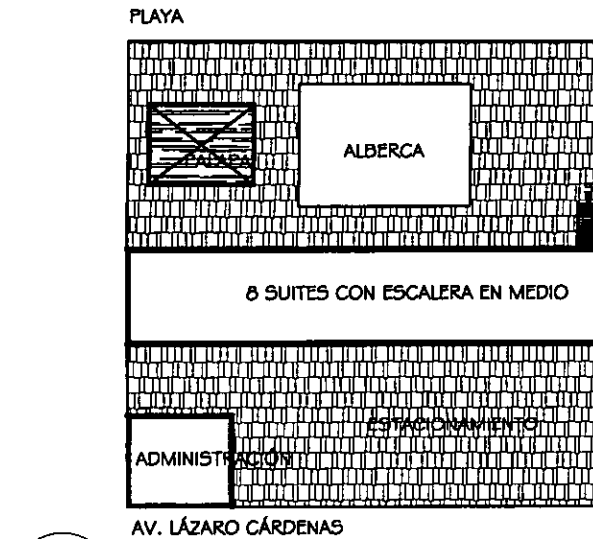
CROQUIS DE CONJUNTO

LA ALHAMBRA: Conjunto de ocho suites, alberca, palapa, administración, estacionamiento y bodega. Cada suite consta de una habitación, un sanitario, cocina, sala, comedor y terraza. Todas con vista al mar.

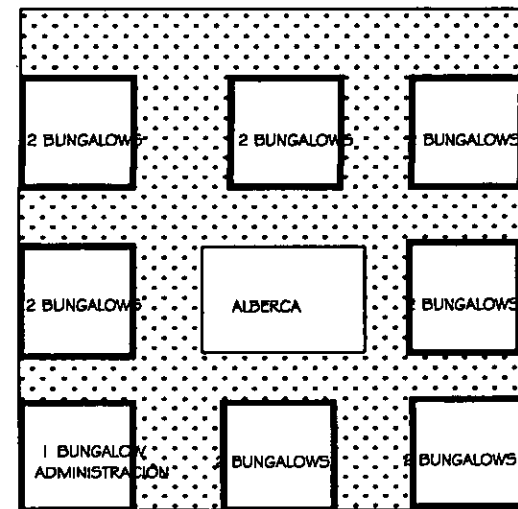
CROQUIS DE CONJUNTO

ANGÉLICA: Conjunto de quince bungalows, alberca, estacionamiento y administración. Cada bungalow cuenta con dos habitaciones, un sanitario, cocina, sala, comedor y terraza. Solo ocho de ellos tienen vista al mar.

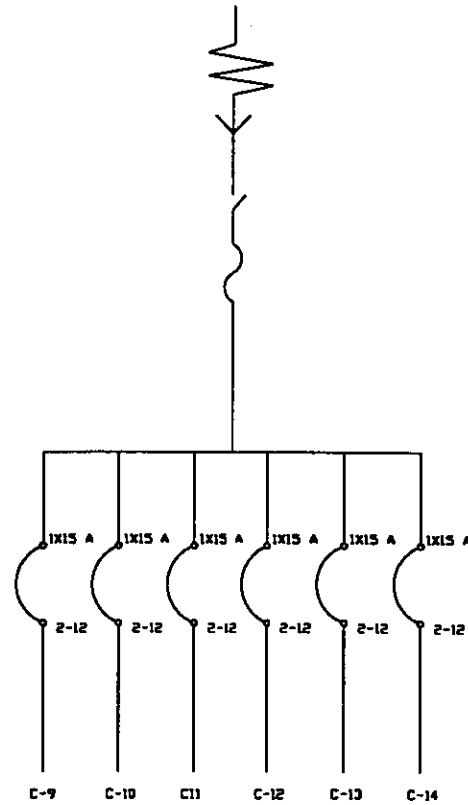
PLANO 1-01

La instalación eléctrica consta de una acometida, la cual a su vez esta conectada a un transformador de alta tensión, el que provee de energía a todo el conjunto. La conexión es trifásica y se emplea un solo medidor.

El tablero principal tiene ocho circuitos, cada uno corresponde a las tres torres, administración, cuarto de máquinas, escalera, palapa y jardines. Estos a su vez se subdividen en circuitos independientes para cada departamento y así sucesivamente con cada local, con la finalidad de tener un total control sobre cada uno de los diferentes espacios del conjunto.

Todo el cable utilizado es marca Condumex, y su calibre va desde el número 8 hasta el 14, asimismo, cada circuito principal posee tierra física independiente, para proporcionar una mayor seguridad.

PLANTA TIPO INSTALACIÓN ELÉCTRICA

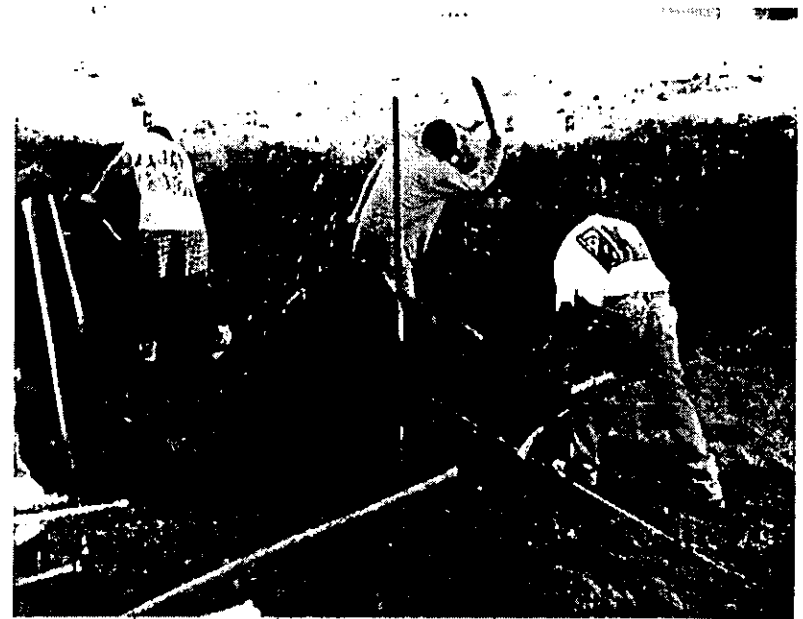
La excavación para el cajón de cimentación se realizó con la máquina de trascavo hasta nivel  $-1.30$  m, y la nivelación fue hecha a mano.

NIVELACIÓN DEL CAJÓN DE CIMENTACIÓN HECHA A MANO EN TORRE DOS.

NIVELACIÓN DEL CAJÓN DE CIMENTACIÓN EN TORRE DOS.

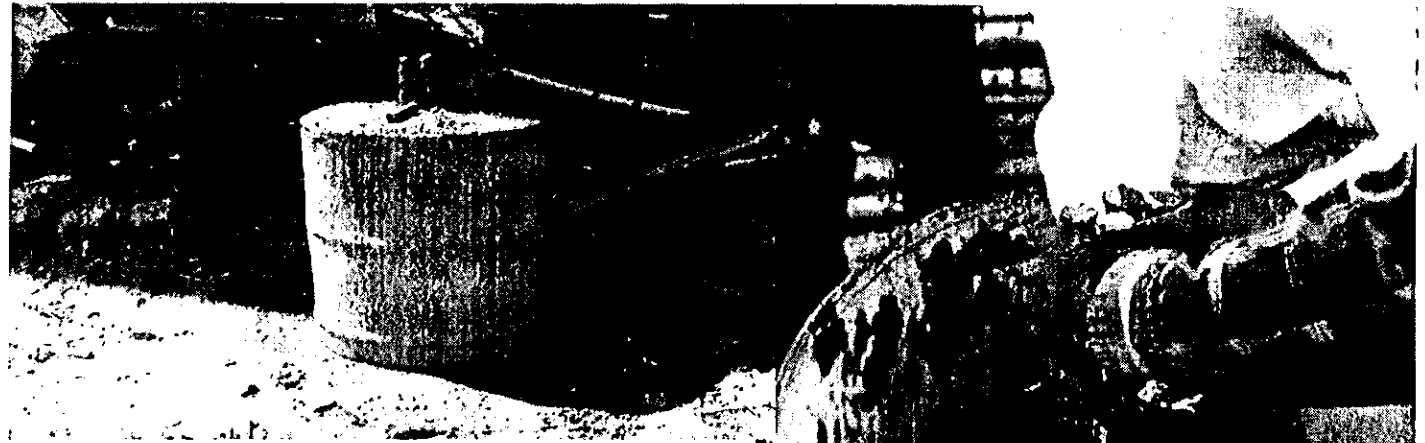
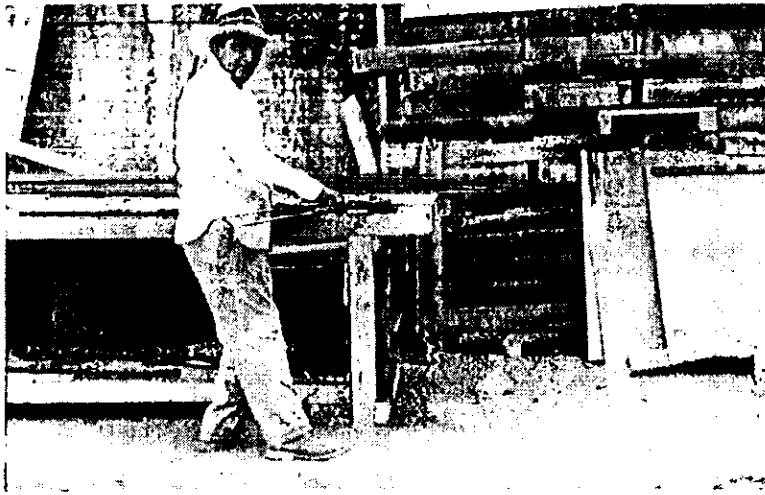
Para realizar el armado en la cimentación, se adaptó un tambo para cortar las varillas, las más gruesas que se usarían serían de 1". A este tambo se le pusieron en medio cuatro trozos de esta misma varilla, se coló y se hincó en la tierra, para que quedará bien fijo, y así poder trabajar con las varillas. Asimismo, se construyó un banco de madera para doblar las varillas para la elaboración de los anillos.

BANCO DE MADERA HECHO PARA EL HABILITADO DE ACERO.

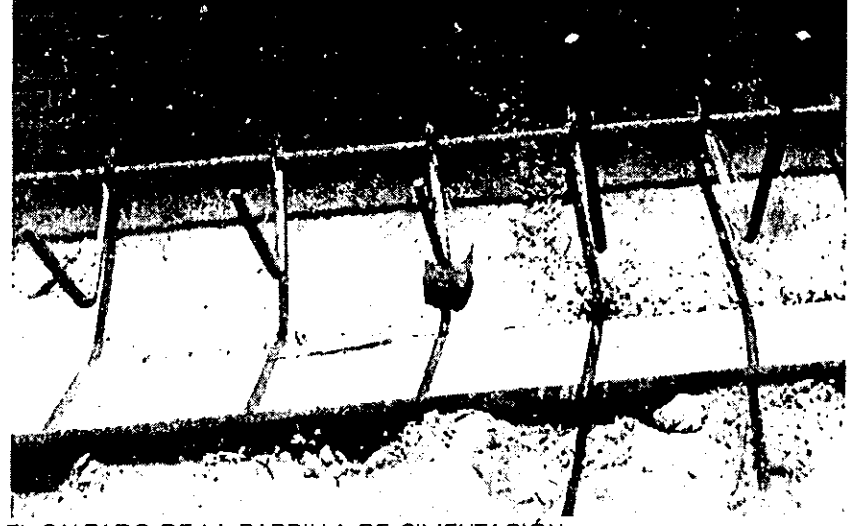
Posteriormente se comenzó con el armado de la cimentación. Las tres torres tendrían una losa de cimentación con trabes y contratrabes, es decir; un llamado cajón de cimentación. Primero se armó la parrilla de cimentación con varilla de 1/2" @25 cm. colocándole "poyos" realizados en obra (cuadritos de cemento de 5x5 cm. que sirven como cuña para calzar la parrilla y que ésta quede dentro del concreto).

UTILIZACIÓN DE "POYOS" REALIZADOS EN OBRA PARA EL CALZADO DE LA PARRILLA DE CIMENTACIÓN.

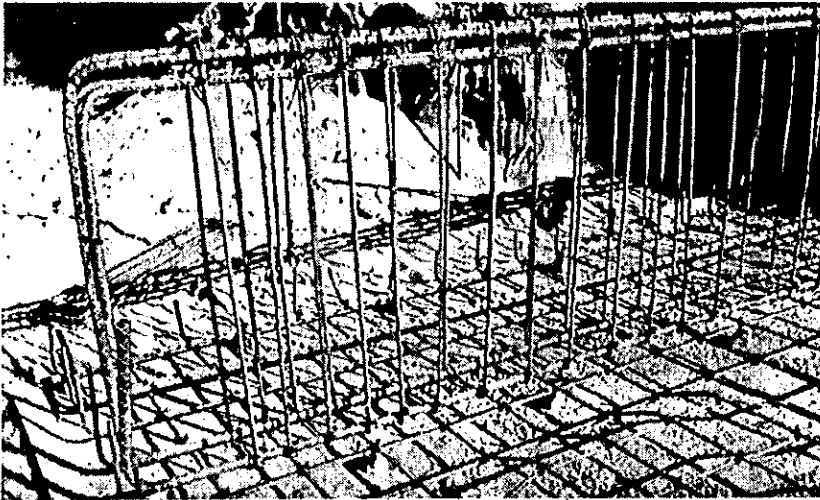
Una vez colocada toda la parrilla, se procedió a armar y colocar las traves y contratraves de la cimentación, armadas con cuatro varillas de 1" y estribos de 3/8", su distancia varía de acuerdo al cálculo estructural (ver planos estructurales).

ARMADO DE CIMENTACIÓN DE ACUERDO AL CÁLCULO EN TORRE DOS, EN EJE 12.

ARMADO DE CIMENTACIÓN EN TORRE DOS.

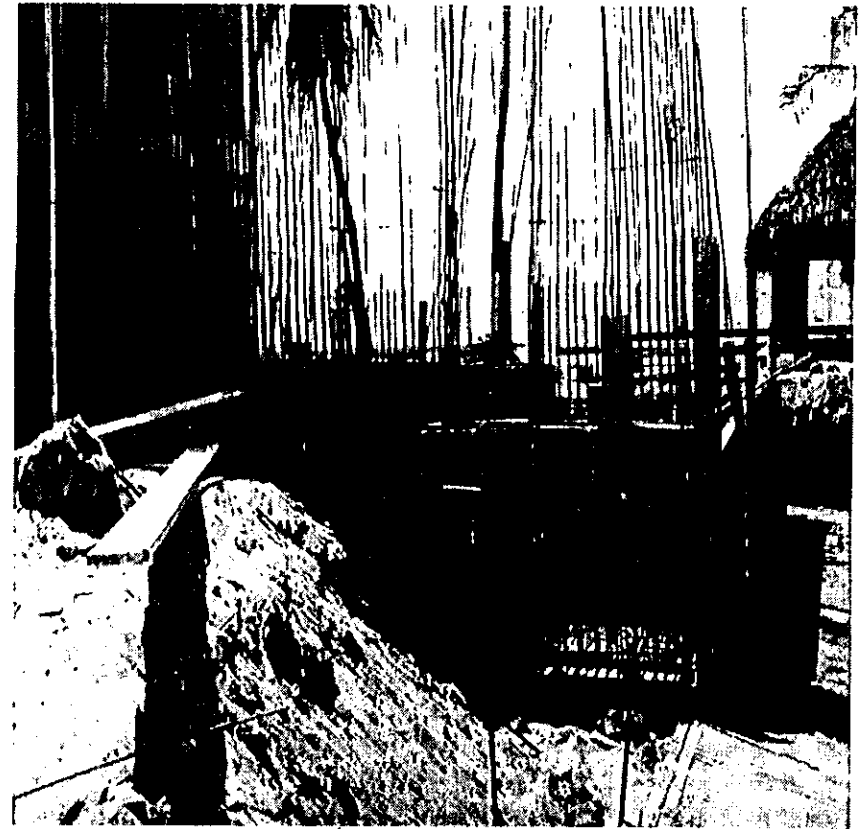
Ya acabado el armado de todo el cajón de cimentación, se cimbró con tarimas y polines.

CIMBRADO DE TRABES Y CONTRATRABES DE CIMENTACIÓN TORRE DOS.

CIMBRADO DE CIMENTACIÓN CON TARIMAS EN TORRE DOS.

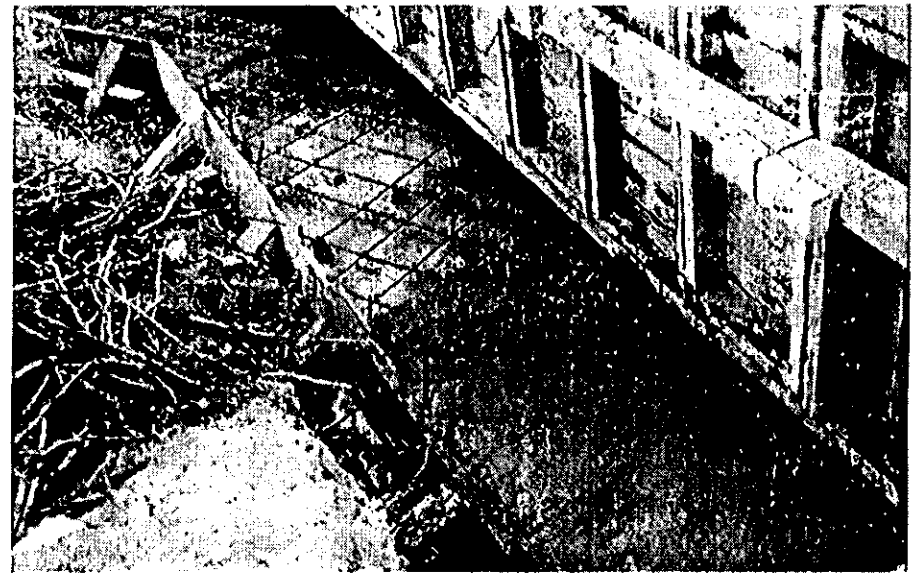
Cuando se terminó de cimbrar, se pidieron revolvedoras en Apasco, con concreto de  $f'c=300 \text{ kg/cm}^2$ . Se utilizaron  $52 \text{ m}^3$  de concreto, un vibrador de gasolina, para repartir uniformemente la grava en el concreto y evitar su hundimiento y la formación de burbujas de aire que debilitarían la estructura.

COLADO DE CIMENTACIÓN EN TORRE TRES.

DURANTE EL COLADO DE LA CIMENTACIÓN SE UTILIZA UN VIBRADOR DE GASOLINA PARA ESPARCIR LOS ELEMENTOS DEL CONCRETO.

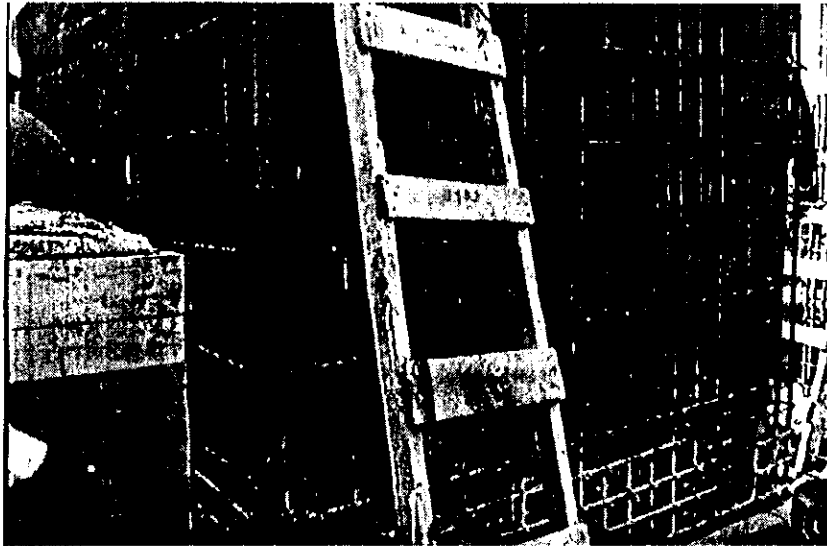
Conforme se construían los muros de tabique, se colocaban los castillos y muros de concreto armado, colados con concreto hecho en obra. Las dalas de cerramiento se colaron junto con la losa.

CIMBRADO DE MUROS DE CONCRETO ARMADO EN TORRE DOS.

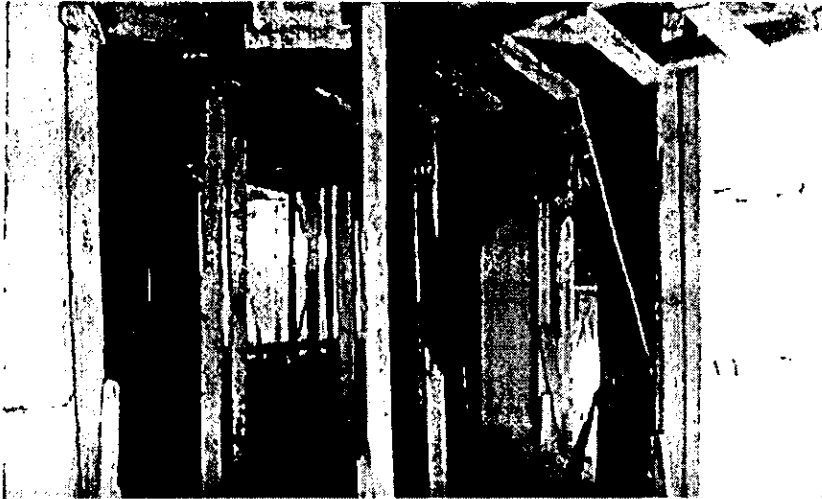
El alzado de muros debía ser rápido, ya que la varilla se oxida fácilmente y se temía que su trabajo no fuera el mismo. Después de esto, se cimbró para hacer el colado de la losa. Se fueron armando las dalas de cerramiento y se comenzó el armado de la losa. En planos estructurales el armado de la losa se marcaba @ 25 cm, pero el D. R. O. lo modificó @ 10 cm.

CIMBRADO DE LOSA CON TARIMAS Y POLINES EN TORRE TRES.

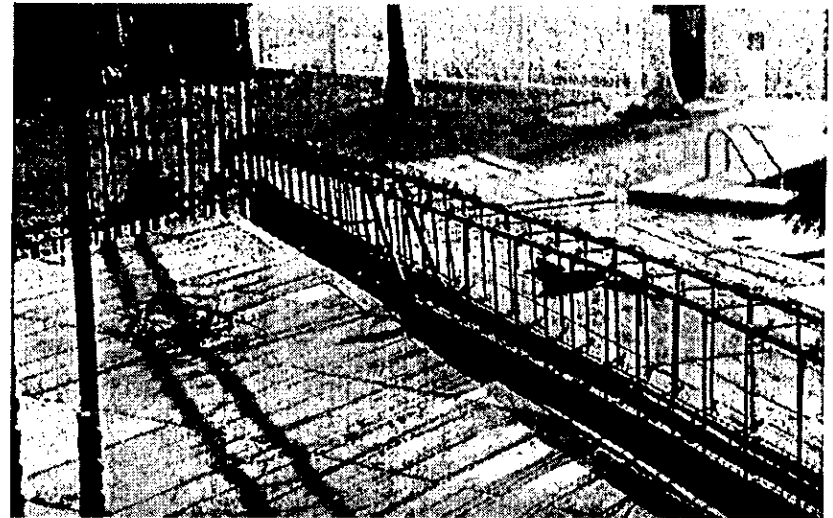
COLOCACIÓN DE DALAS DE CERRAMIENTO EN TORRE TRES.

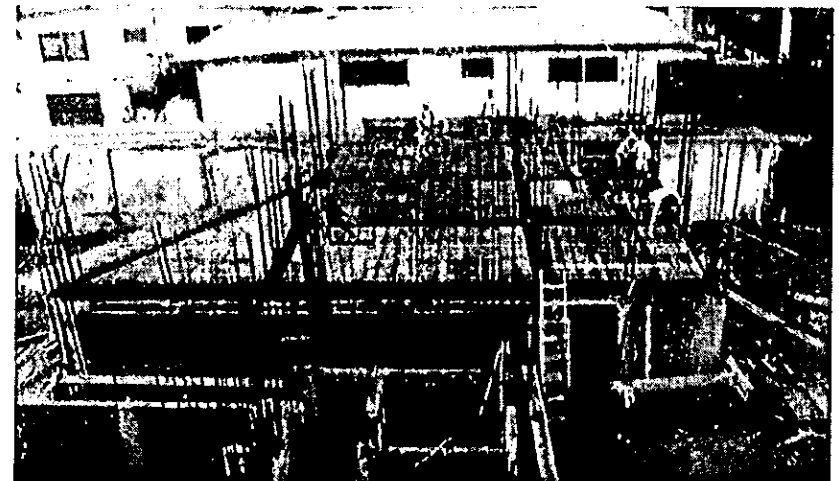
VISTA GENERAL DEL CIMBRADO EN TORRE TRES, QUE RECIBE EL ARMADO DE LOSA DE ENTREPISO.

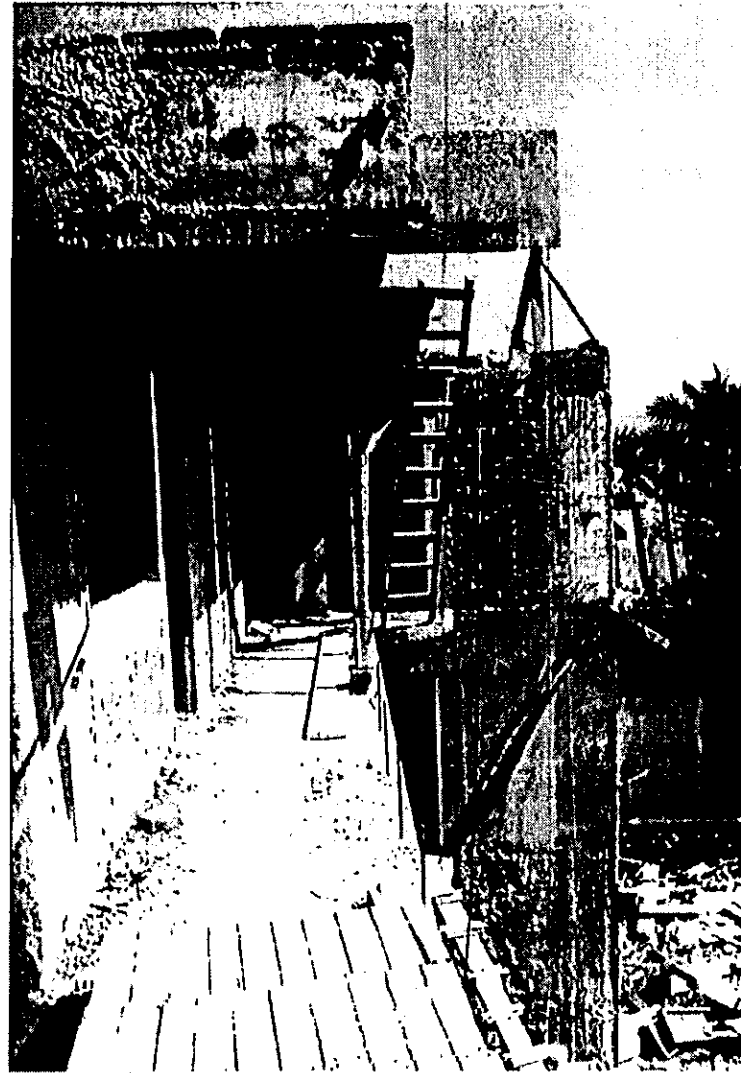
En la torre dos, se amplió la losa un metro, para formar las circulaciones que la comunican con la torre tres y la escalera . A éstas circulaciones se anclaron las vigas I que sostienen los puentes.

AMPLIACIÓN DE LOSA PARA FORMAR PUENTES DE CIRCULACIÓN QUE COMUNICAN A LAS TORRES DOS Y TRES CON LA ESCALERA.

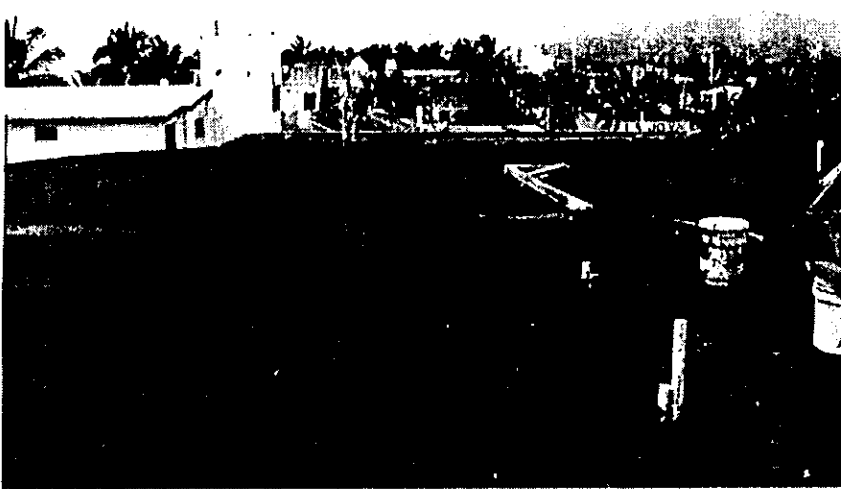
Al terminar el enladrillado se impermeabilizó con Microlastic al igual que en la cimentación.

IMPERMEABILIZADO DE LOSA. POSTERIOR AL ENLADRILLADO.

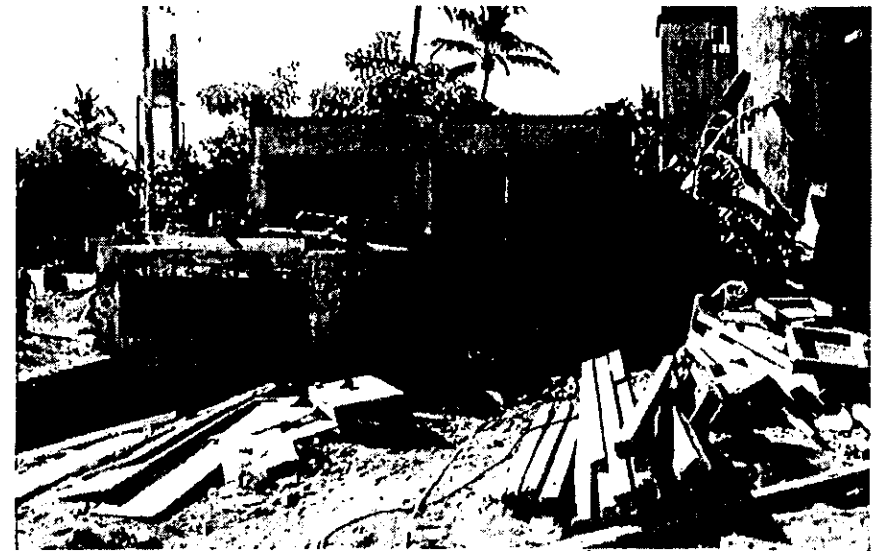
LEVANTAMIENTO DE MUROS EN ADMINISTRACIÓN.

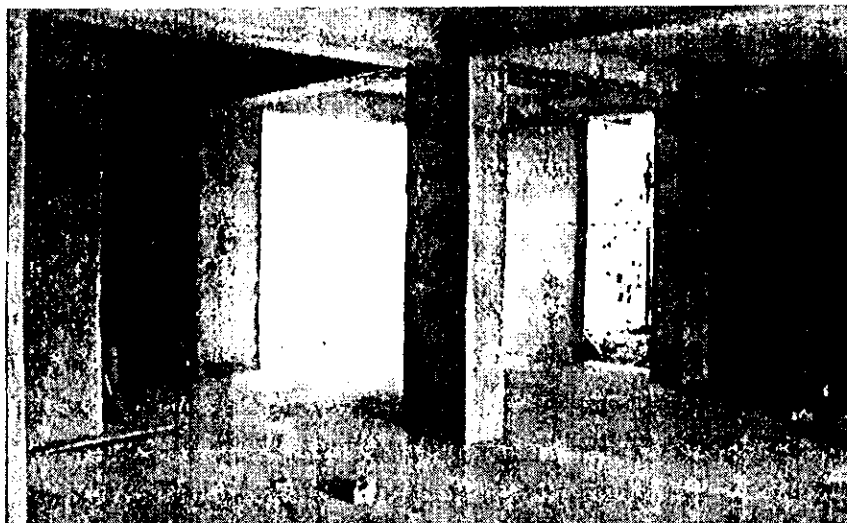
Los aplanados son de cemento arena en toda la obra interior y exterior. Además en el interior se hicieron algunos muebles con tabiques en capuchino (7 cm) y posteriormente aplanados.

ACABADOS. APLANADO INTERIOR EN VESTÍBULO.

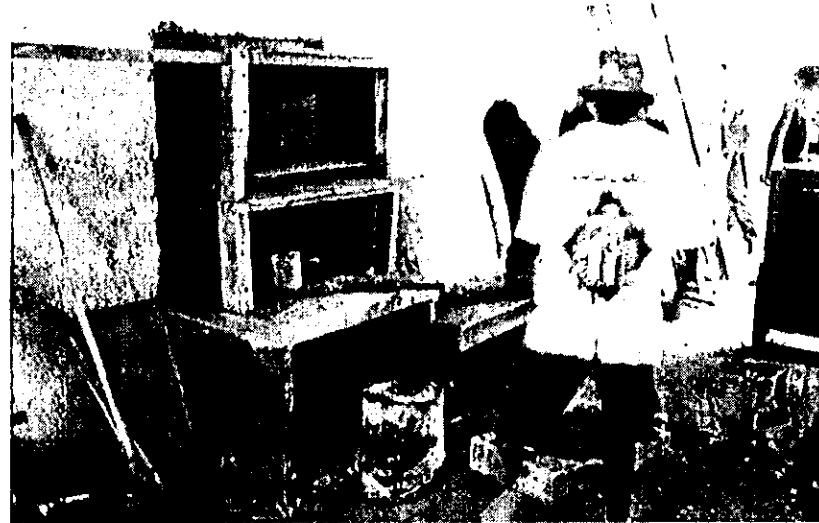
FABRICACIÓN DE MUEBLES CON TABIQUE ROJO EN DEPARTAMENTOS.

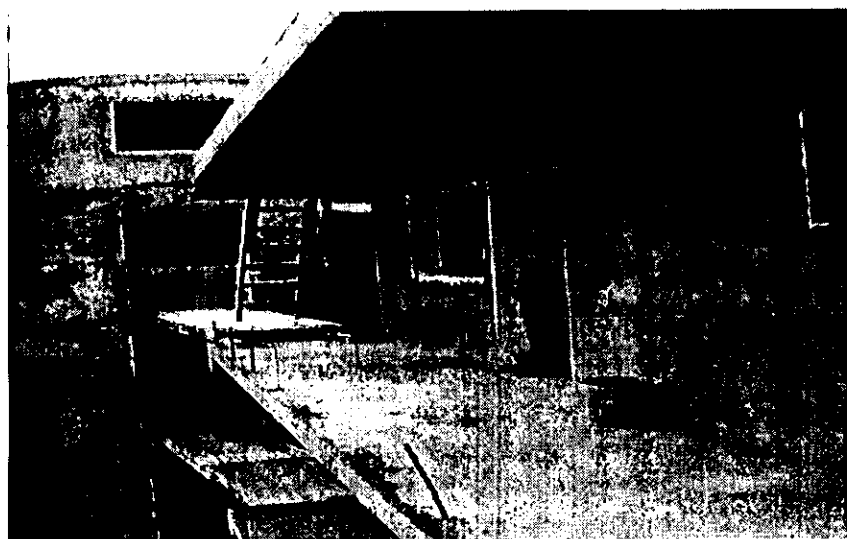
ACABADOS. APLANADO EXTERIOR CEMENTO-ARENA EN TODO EL CONJUNTO.

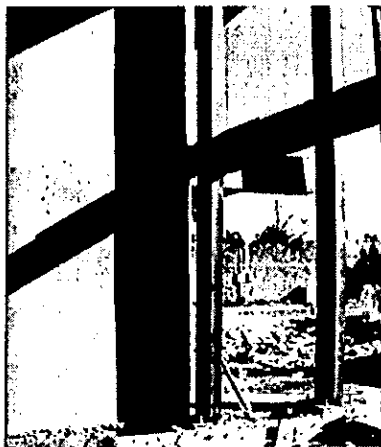
Las vigas I se anclaron a un dado de concreto armado provisto de ocho varillas para insertarse en la base de éstas, colocadas en forma vertical, e intersectadas con las vigas horizontales, realizando así, el trabajo de columna y trabe.

VIGAS INTERSECTADAS PARA PUENTES.

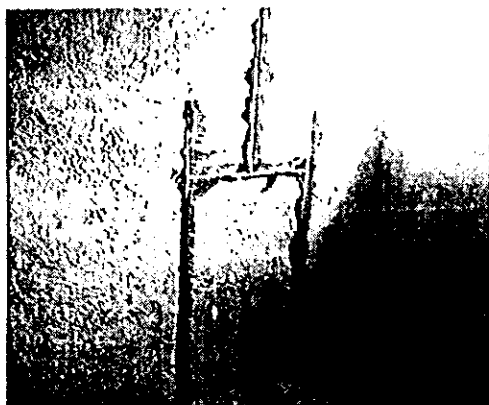
En regaderas; lavabos y tarjas la instalación varió según el gusto de cada cliente, en algunos departamentos se colocaron dos llaves y en otros se colocaron monomandos.

INSTALACIÓN HIDRÁULICA HECHA PARA DOS LLAVES.

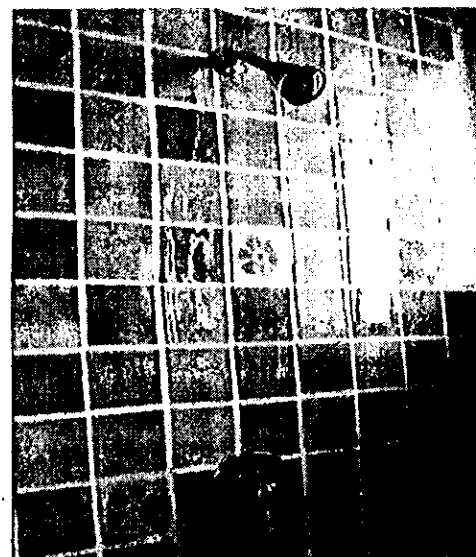
COLOCACIÓN DE LLAVES REGADERA TORRE DOS.

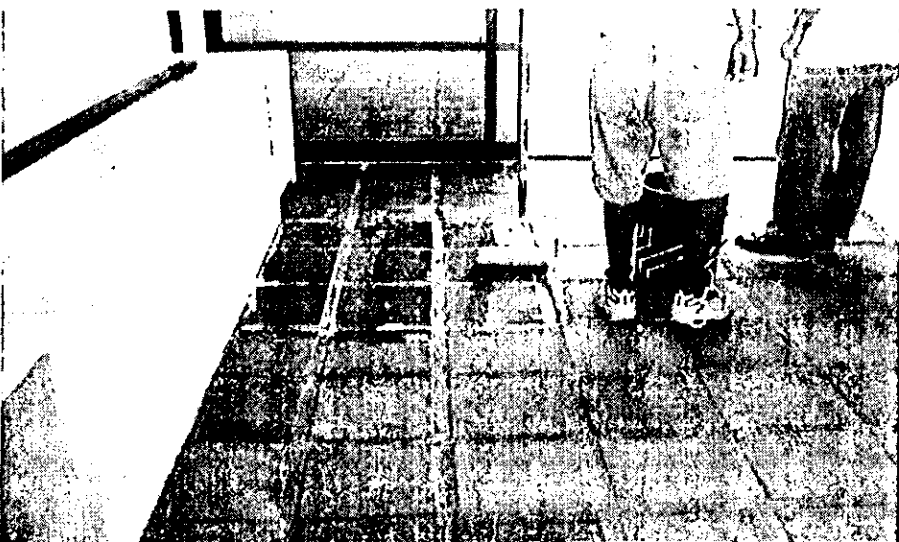
Los pisos son de barro de 40x40 cm hechos en Guadalajara, tanto en el interior como en el exterior de los edificios, con un acabado mate a base de dos capas de *festerbond*, que se utiliza también como sellador.

APLICACIÓN DE *FESTERBOND* COMO SELLADOR EN PISO DE BARRO.

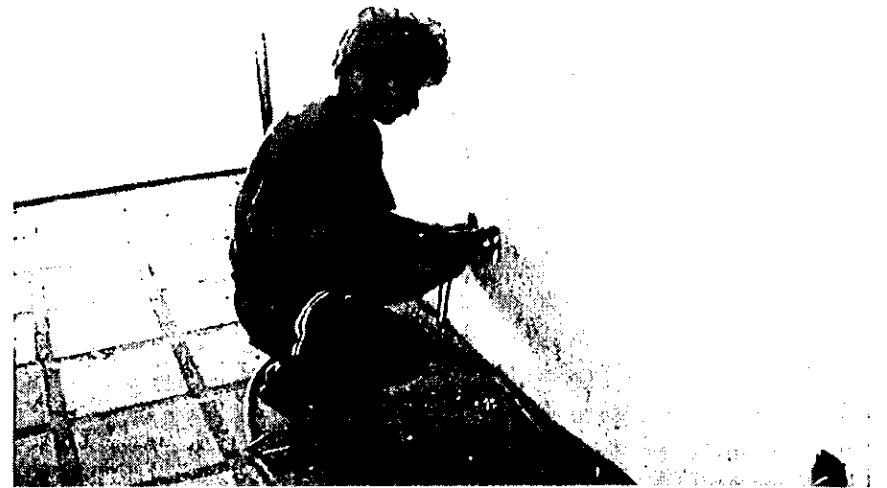
INSTALACIÓN ELÉCTRICA. COLOCACIÓN DE CONTACTOS EN DEPTOS.
