UNIVERSIDAD NACIONAL AUTÓNOMA
DE MÉXICO

REUTILIZACIÓN DEL CONVENTO DE
SAN ANDRÉS DE EPAZOYUCAN
(HOTEL DE CUATRO ESTRELLAS)

TESIS PROFESIONAL

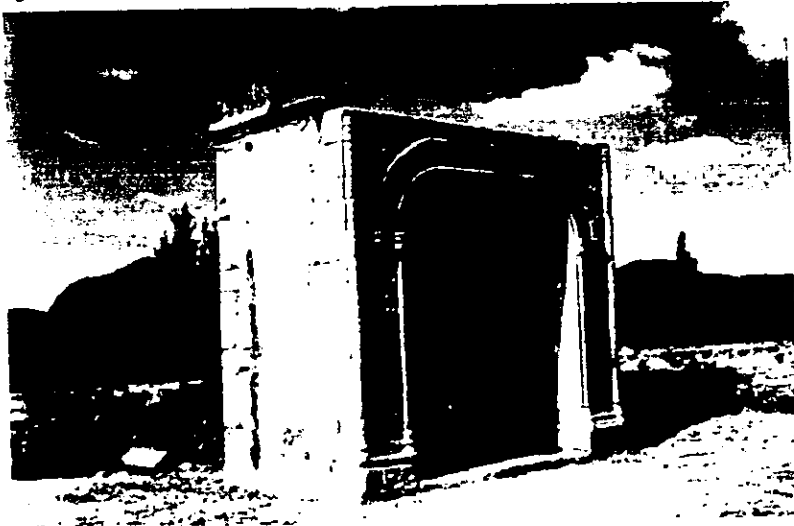
En el atrio existen tres capillas posas de planta rectangular, techadas con bóveda de cañón. Tienen un altar de mampostería en su interior y una portadita compuesta de un arco de medio punto sobre pilastras, todo profusamente decorado con relieves que combinan formas vegetales con motivos que varían en cada una de estas posas: en unas, son coronas estilizadas y flores de lis, y en otra, medallones con monogramas. Los remates de estas capillas consistían en una orla con perfiles de flores de lis, similares al diseño que todavía luce la capilla abierta, sólo queda parte de este adorno sobre una de esas capillitas. Se advierte fácilmente que el trabajo escultórico descrito estuvo a cargo de canteros indígenas, por lo anguloso y poco profundo de las tallas, por las ingenuas representaciones de los motivos, y porque en el arco de la posa del sureste, donde se trataron de repetir las letras del monograma crístico IHS o XPS, éstas aparecen al revés ya que el escultor, que seguramente desconocía el alfabeto, invirtió el calco que le sirvió de guía sin percatarse de su error.

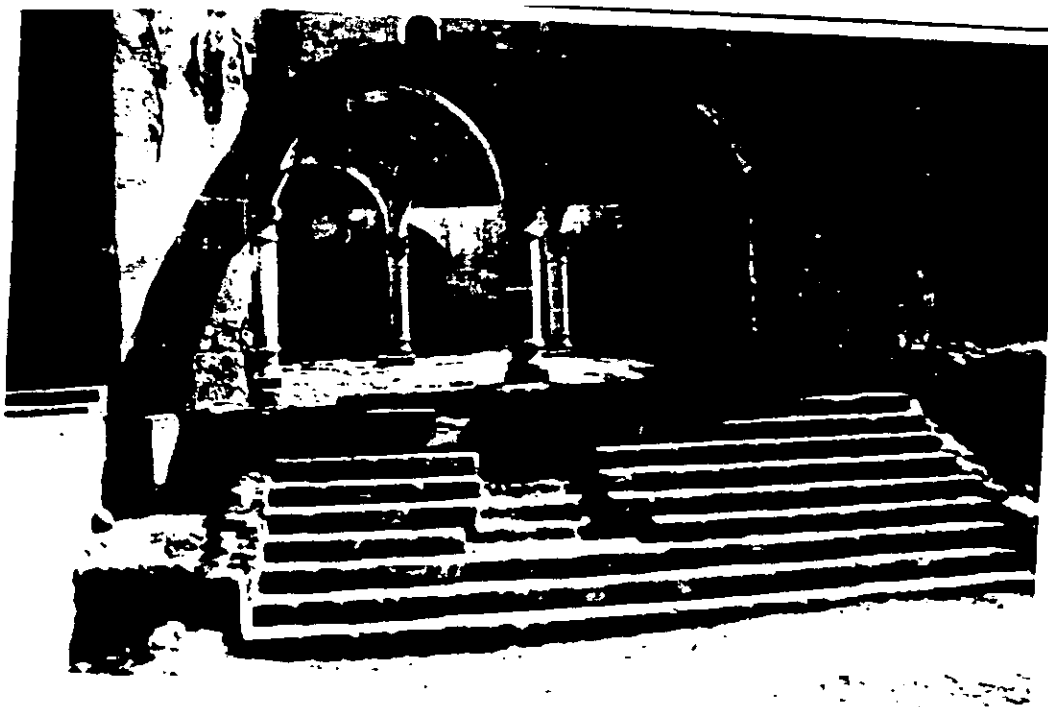
El convento está situado al sur de la iglesia, y se ingresaba a él por este portal. Hace unos diez años se trató de reconstruir, pues de él no quedaba ni un solo arco en pie. Ya José M. Romero, en 1864, escribió que los arcos de la entrada se habían desplomado. Para el trabajo de reconstrucción se tomaron como referencias los restos de cimientos de las columnas. La techumbre del portal hasta la fecha (1998) no se ha reconstruido.

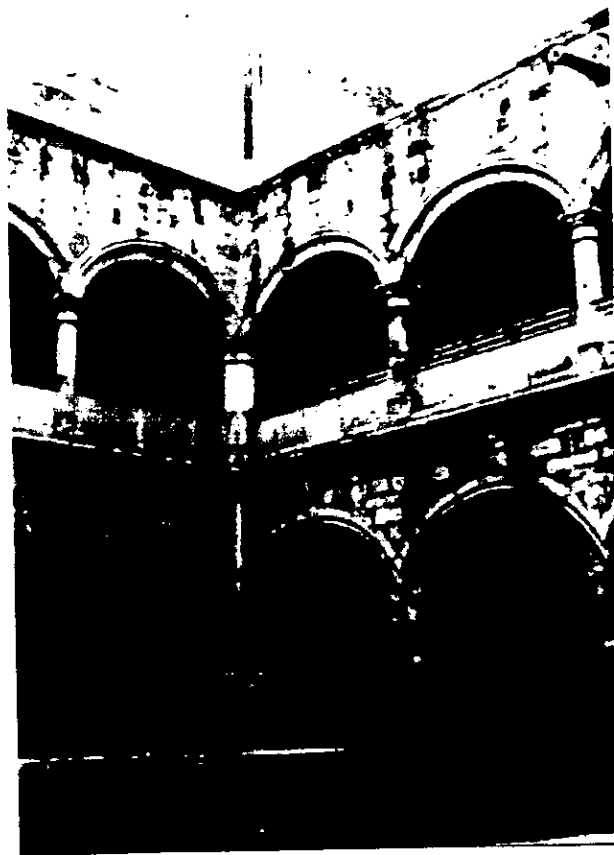
La portería comunica directamente con el claustro del convento, el cual se organiza alrededor de un patio cuadrangular y de dos niveles cubiertos con viguería. Los corredores de la parte baja están limitados al exterior por cuatro arcos de medio punto, mientras que los del segundo nivel poseen arcos rebajados. Los apoyos de ambos son columnas que derivan de las existentes en claustros agustinos muy tempranos tales como los de Molango, Acolman o Atotonilco el Grande. Las columnas de Epazoyucan introducen una variante innovadora pues, sobre el ábaco y adosadas al intradós del arco, se les labraron unas hojas estilizadas, con las puntas enroscadas y los bordes dentados; cuatro para cada columna. No parecen ser de acanto, sino creadas por las fantasías platerescas.

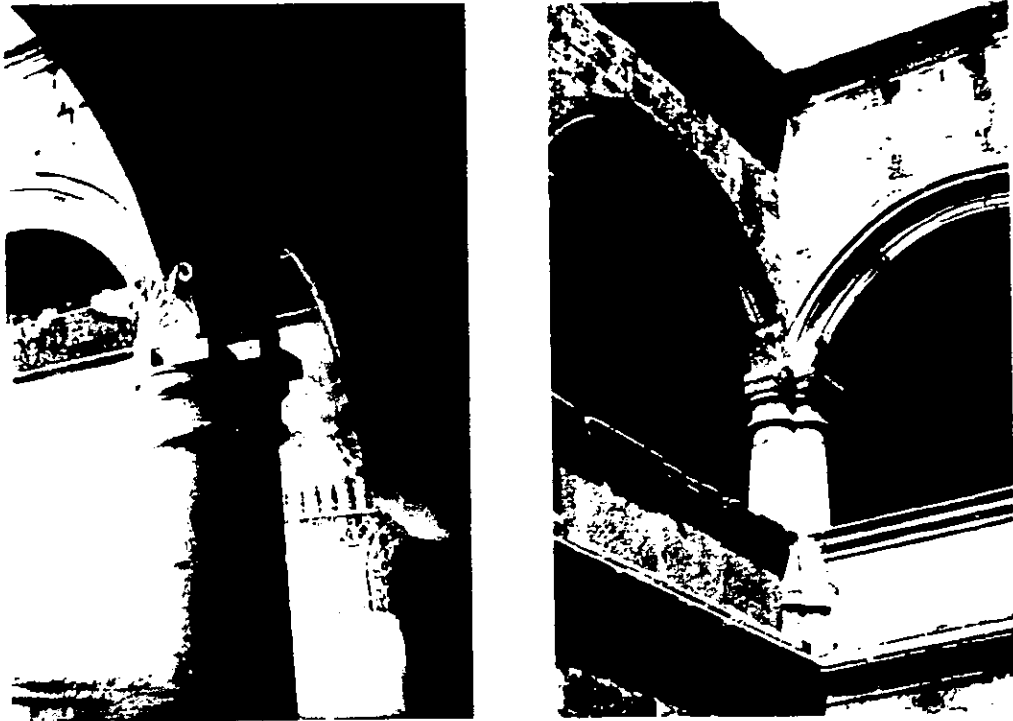
El esquema de composición de las columnas recuerda el orden toscano, sólo que aquí la moldura bajo el ábaco no es ni un equino ni un cuarto bocel (o cuarto de círculo), sino un toro (o semicírculo) entre dos filetes. En las basas también hay diferencias respecto al orden clásico, pues éstas se ensanchan a partir de un anillo también fileteado poco antes de terminar el fuste, y agregan otro anillo similar junto al plinto, que es muy grueso.
