# UNIVERSIDAD NACIONAL AUTÓNOMA DE MÉXICO

## FACULTAD DE ARQUITECTURA

REGENERACIÓN URBANA EN EL BARRIO "LA MERCED"  
TESIS PROFESIONAL QUE PARA OSTENTAR EL TÍTULO DE

CÓRDOVA SALMERÓN MARIO OCTAVIO

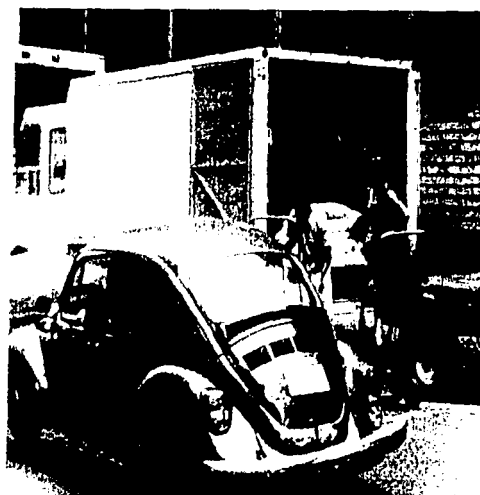
Foto 26. Perspectiva de la calle Regina en donde se agrupa los vehículos de carga en maniobra y los conflictos que ocasiona.

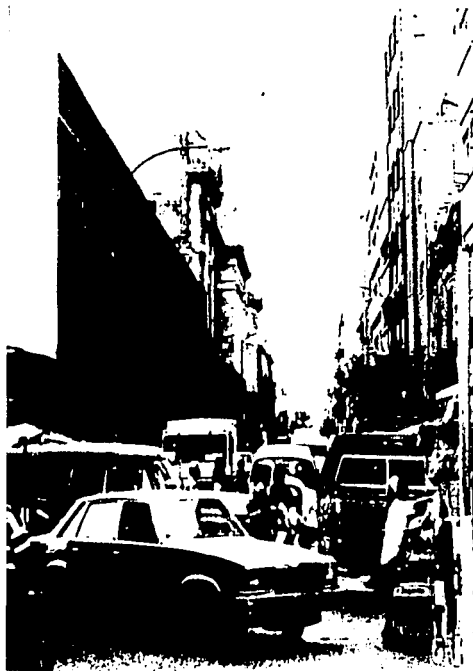
Foto 29. Imagen que nos expone los conflictos que se generan entre los automóviles, los diableros y peatones

Un importante problema, debido a la estrechez de la calle, es la dificultad que tienen los vehículos para circular, pues la dimensión promedio de la misma es de 10 metros de paramento a paramento, lo que se traduce en arroyos vehiculares reducidos (foto 29) y si a esto se añade que en el tramo comprendido entre las calles Las Cruces y Jesús María se permite estacionamiento momentáneo de vehículos de carga, se puede apreciar que en esta zona se originan conflictos viales.

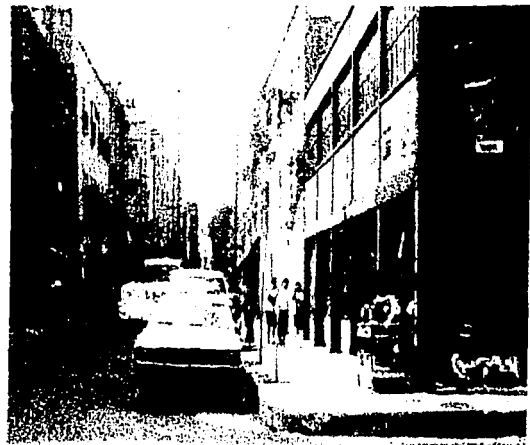
Foto 31. Contundidad vial al extremo poniente de la calle Regina (Misioneros), cerca del cruce con la Avenida Circunvalación.

Muy importante es el destacar que las calles Regina y Mesones no desemboca en Anillo de Circunvalación como el mismo nombre; al llegar a la esquina de la calle Topacio y Talavera, cambia su nomenclatura Regina a Misioneros y Mesones a Ramón Corona, justamente en donde inicia la Plaza Juan José Baz. Por otra parte, al ser la calle Topacio una vía que no conduce al norte y obligar un viraje hacia el este a los automotores, raramente se presentan irregularidades en la afluencia vehicular que a su vez es baja (foto 31).

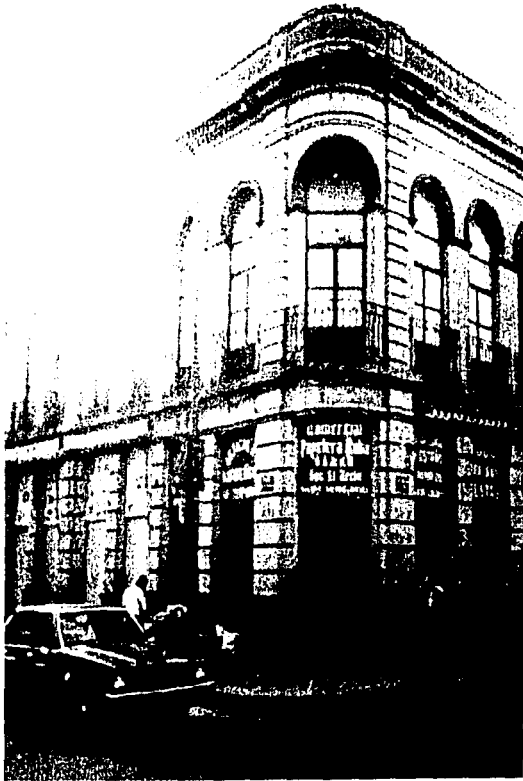
Mesones no. 181-183. Edificio que alberga departamentos y locales comerciales. el proyecto plantea recuperar el patio central y los espacios dedicados a la vivienda reubicando las bodegas de los locales comerciales dentro de los mismos.

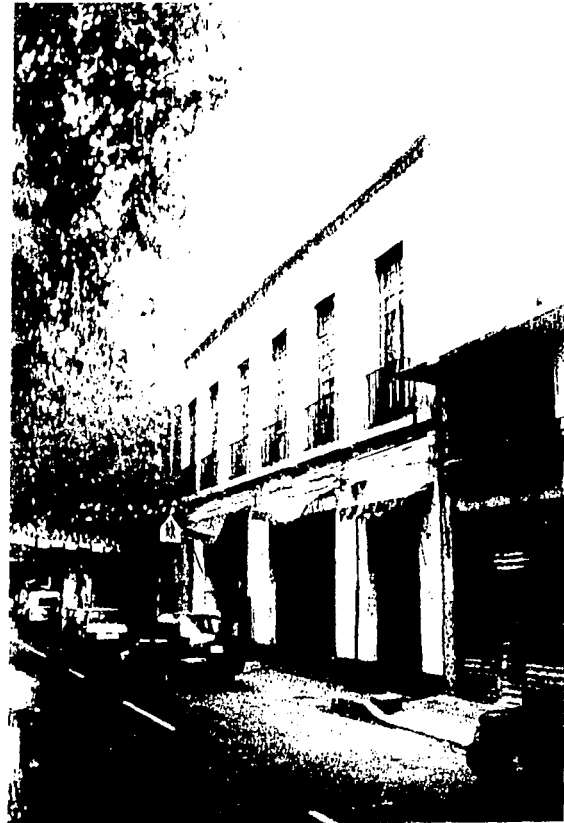
Mesones no. 188. Edificio cuyo uso comercial (papelaría). se conserva, reubicando y ordenando la disposición de los espacios de almacenaje, y los propios para atención al cliente, recuperando los espacios que se encuentran en estado de abandono (gran deterioro)

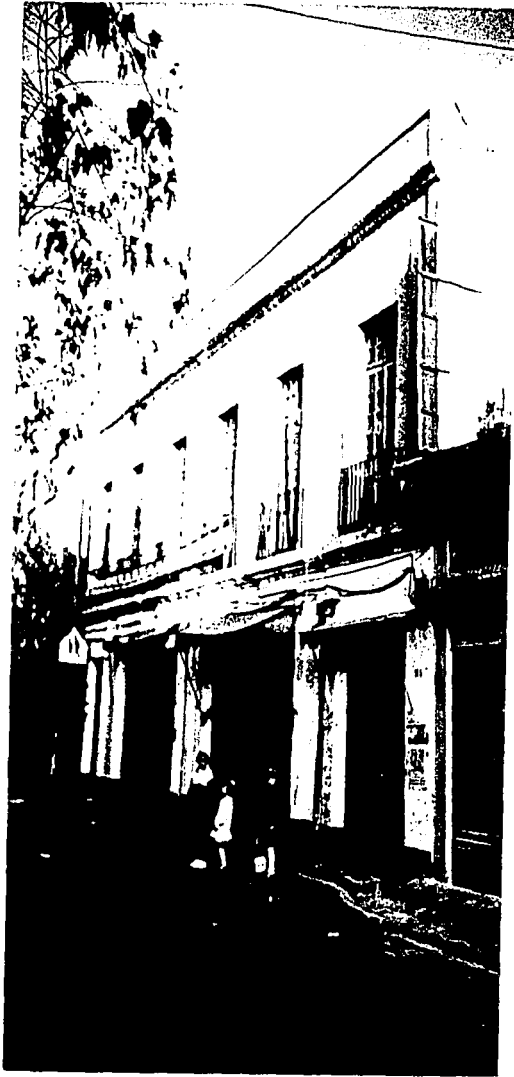
MESONES No. 188 Col. Centro.

Uso Original: Viviendas y comercio.

Equipamiento Urbano: Drenaje, agua, electricidad, alumbrado y red telefónica.

Observaciones: El edificio se encuentra en total estado de deterioro.
