UNIVERSIDAD NACIONAL AUTÓNOMA DE MÉXICO

FACULTAD DE ARQUITECTURA

REGENERACIÓN URBANA EN EL BARRIO "LA MERCED" TESIS PROFESIONAL QUE PARA OSTENTAR EL TÍTULO DE ARQUITECTO

REGENERACIÓN URBANA EN EL BARRIO
"LA MERCED"
CALLE MESONES
ÍNDICE.

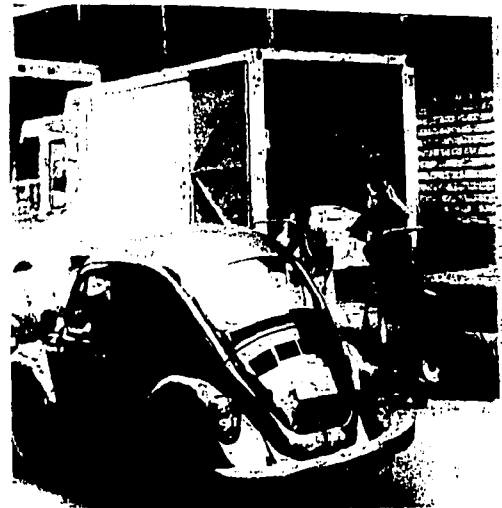
Foto 26. Perspectiva de la calle Regina en donde se aprecia los vehículos de carga en maniobra y los conflictos que ocasionan.

Particularmente en la zona de estudio, los problemas antes citados se presentan de manera cotidiana; algunos en mayor medida que otros: se realizan maniobras de embarque y desembarque de mercancía sobre las aceras, obstruyendo el flujo peatonal, el estacionamiento de vehículos de carga vuelve lento el tránsito de automóviles (fotos 25, 26 y 27), por otra parte el comercio ambulante se ha establecido en algunos puntos de los corredores comerciales Regina y

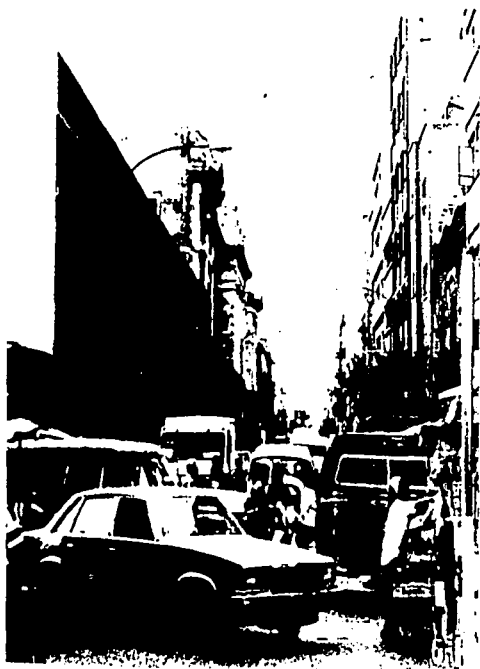
Foto 29. Imagen que nos expone los conflictos que se generan entre los automóviles, los diableros y peatones

Un importante problema, debido a la estrechez de la calle, es la dificultad que tienen los vehículos para circular, pues la dimensión promedio de la misma es de 10 metros de paramento a paramento, lo que se traduce en arroyos vehiculares reducidos (foto 29) y si a esto se añade que en el tramo comprendido entre las calles Las Cruces y Jesús María se permite estacionamiento momentáneo de vehículos de carga, se puede apreciar que en esta zona se originan conflictos viales.

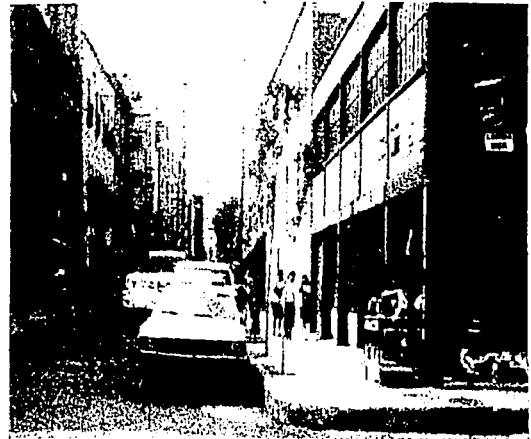
Foto 31. Comodidad vial al extremo poniente de la calle Regina (Misioneros), cerca del cruce con la Avenida Circunvalación.

Muy importante es el destacar que las calles Regina y Mesones no desemboca en Anillo de Circunvalación como el mismo nombre; al llegar a la esquina de la calle Topacio y Talavera, cambia su nomenclatura Regina a Misioneros y Mesones a Ramón Corona, justamente en donde inicia la Plaza Juan José Baz. Por otra parte, al ser la calle Topacio una vía que no conduce al norte y obligar un viraje hacia el este a los automotores, raramente se presentan irregularidades en la afluencia vehicular que a su vez es baja (foto 31).

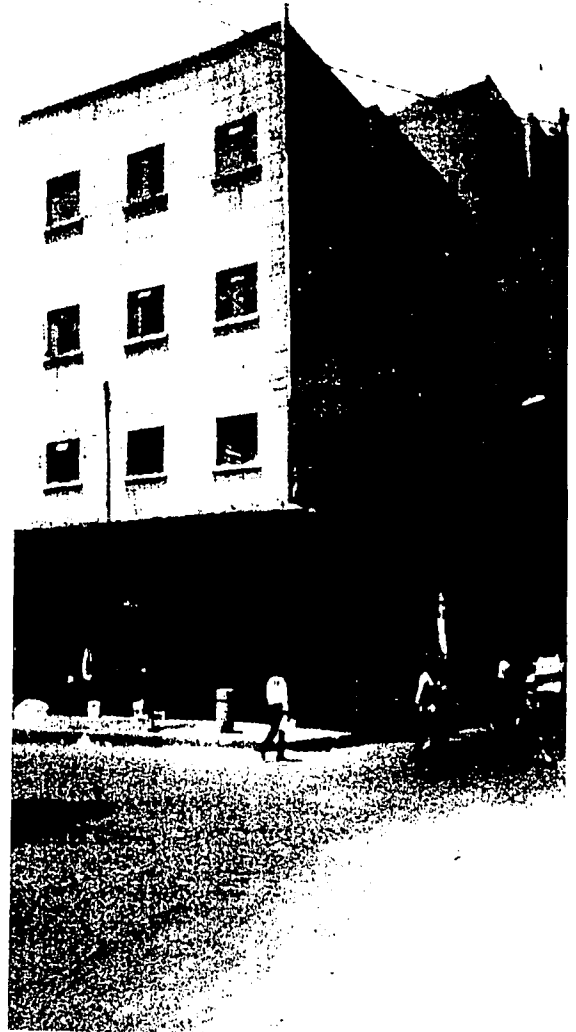
*Regina No. 169 ó Topacio No. 1 "Hotel Merced".
Hotel fuera de funcionamiento. Para el cual se realizó
proyecto de remodelación para un edificio de actividades
multidisciplinarias combinando diversas ocupaciones:
escuela de computación, asociación de profesionistas
(administración), sala de eventos sociales, cafetería, bar
y locales comerciales, en la planta baja, aprovechando
parte de la estructura existente, integrandolo a la plaza
al proponer un nuevo acceso en la esquina.*

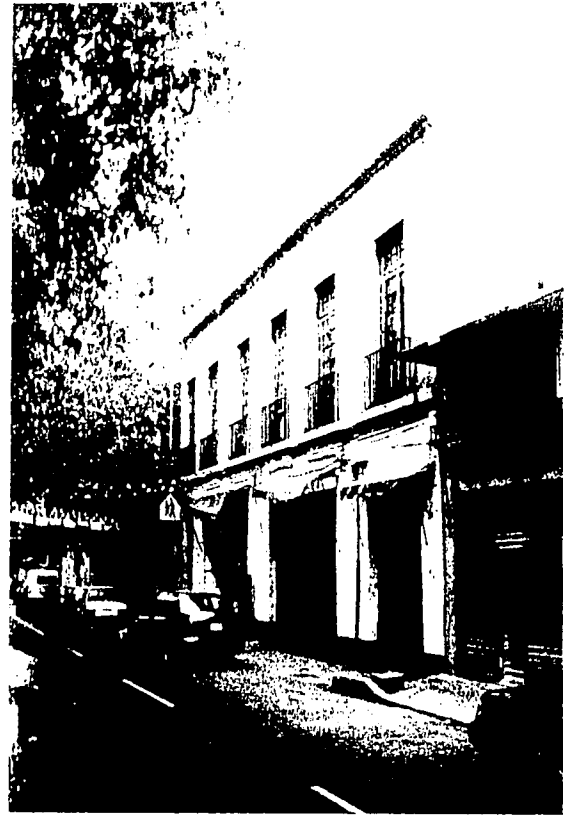
Mesones no. 188. Edificio cuyo uso comercial (papelería). se conserva, reubicando y ordenando la disposición de los espacios de almacenaje, y los propios para atención al cliente, recuperando los espacios que se encuentran en estado de abandono (gran deterioro)

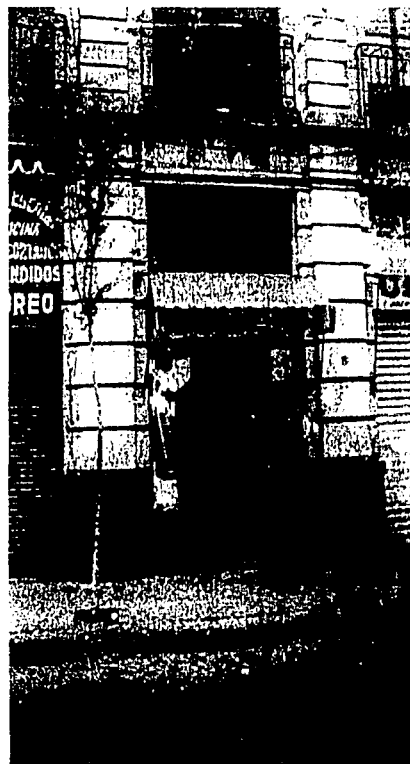
Foto M-2. Acceso principal en fachada poniente calle Jesús María.

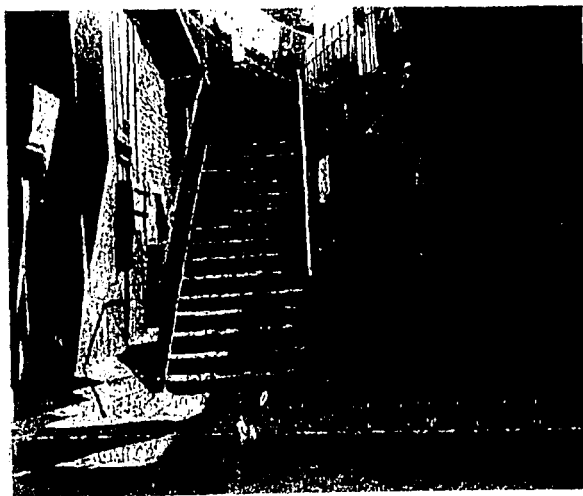
Foto M-3. Interior del edificio, patio central y escalera principal en 1948.

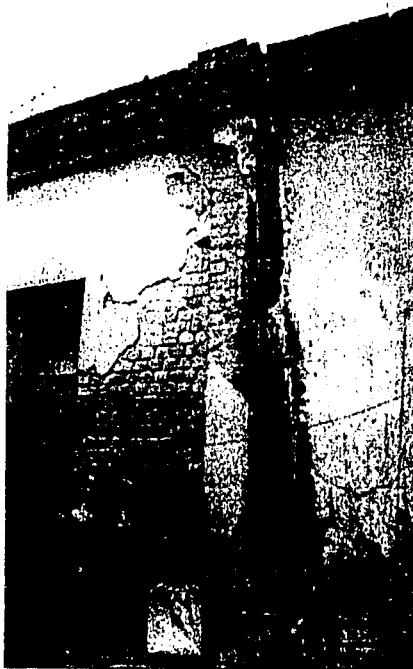
Foto M-5. Deterioro de estructura del edificio.

La falta de mantenimiento, la utilización distinta a la que se habían destinado algunos espacios, el incremento de cargas a las cubiertas y el abandono son las causas principales del deterioro progresivo en el que se encuentra esta construcción. (Foto M-5).

En el interior del edificio, en ambas plantas, una gran parte de la vigería de madera, se encuentra en estado de putrefacción, no existe o en su defecto los residentes de los departamentos colocan puntales para sostener la cubierta; las adecuaciones que hacen los habitantes del edificio a sus viviendas o locales

comerciales concluyen en la demolición de muros de carga poniendo en desequilibrio la estabilidad estructural, sin embargo, gracias a la dimensión del espesor de los muros, el edificio se mantiene en pie; todo esto en un ambiente de hacinamiento.

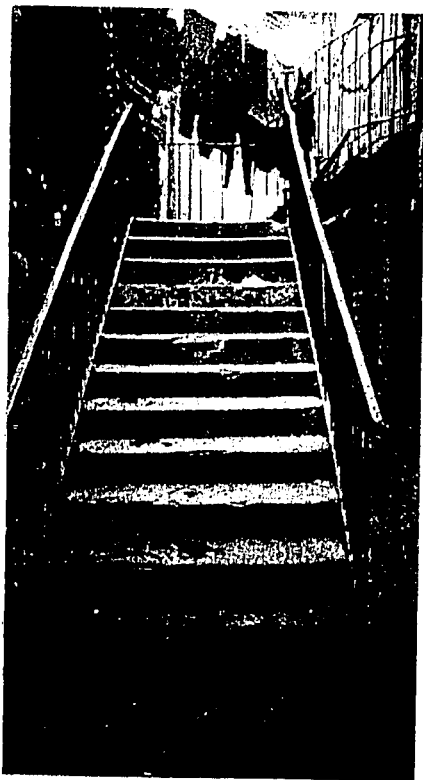
Foto M-8. Estado actual de escalera principal

Se establece la necesidad de recuperar la identidad de este edificio el hecho de rescatar su personalidad, el fin para el cual fue concebido. La distribución espacial se ha deteriorado y modificado en gran escala, lugares destinados a la habitación se dedican al almacenaje de mercancía, espacios como el patio central dedicado a la convivencia se explota para agrandar una bodega o un local ya sea habitacional o comercial; esto es, debido también, a una mala planificación de la distribución inicial. Las modificaciones mal planeadas en un edificio conllevan a un trabajo estructural diferente al original y, aunado a esto, la falta de mantenimiento nos da como resultado una construcción de cierto valor histórico-arquitectónico a punto de colapso. (Foto M-8).

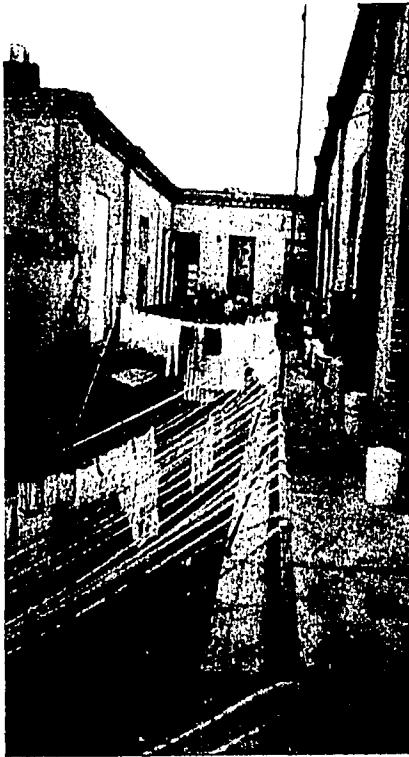
Foto M-10. Planta alta, platera y cornisa, elementos ornamentales.
