REHABILITACIÓN DE VIVIENDA POPULAR
EN EL CENTRO HISTÓRICO DE
LA CIUDAD DE MÉXICO
"PLAZA DE SANTA CATARINA NÚM. 6"

TESIS

PARA OBTENER EL TÍTULO DE ARQUITECTO

REHABILITACIÓN DE
VIVIENDA
POPULAR EN EL
CENTRO
HISTÓRICO
DE LA CIUDAD DE MÉXICO
Plaza de Santa Catarina Núm. 6

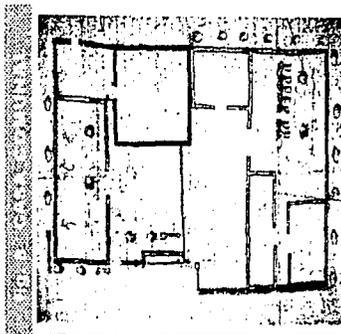
tura habitacional prehispánica era que en un mismo predio vivían varias familias (fig. 8) y el patio servía como espacio común para todos.

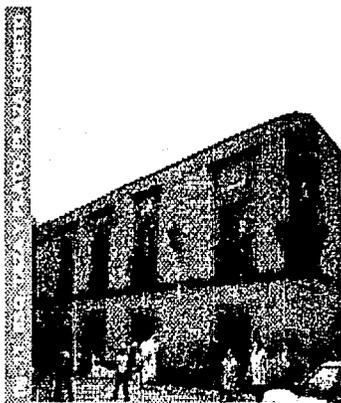
del módulo habitacional, separando sus accesos, al comercio se llega desde la calle, mientras que a los tapancos se puede entrar desde el interior de la casa o desde el patio, sirviendo a la mansión como espacios para la servidumbre. (fig. 11)

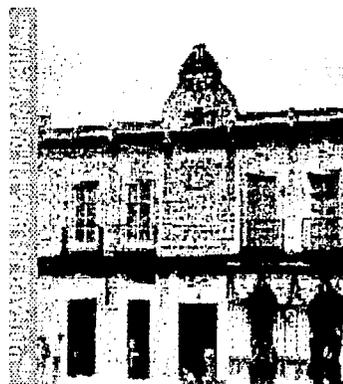
metrópoli crece, aumentando la demanda de vivienda y generando nuevos modelos. Las modificaciones básicas de este siglo son sólo de orden formal u ornamental, por lo cual el patio continúa vigente, pues la estructura del esquema no cambia, pero adquiere una nueva dimensión al articular el interior con el exterior; así, el patio se transforma en un espacio social. (fig. 12)

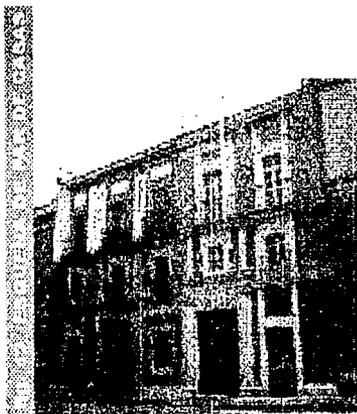
Debido a la escasez de vivienda, muchas de las antiguas mansiones se subdividen, partiendo el patio central por la mitad mediante un muro y generando dos módulos habitacionales idénticos, "par de casas" (fig. 13), que más tarde se construyeron independientes con un esquema de herradura.

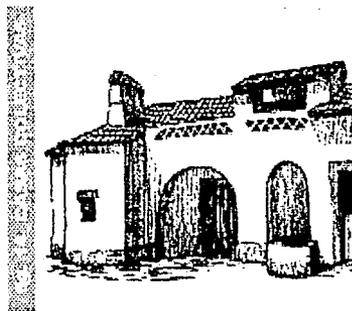
Aunque estas vecindades surgen como un modelo urbano, poco a poco, debido a la pobreza y demanda del suelo, se dan también en los barrios de indios en la periferia de la ciudad; éste fue un modelo que se retoma teniendo su origen en las casas comunales prehispánicas pero amalgamando características de ambas culturas. (fig. 14)

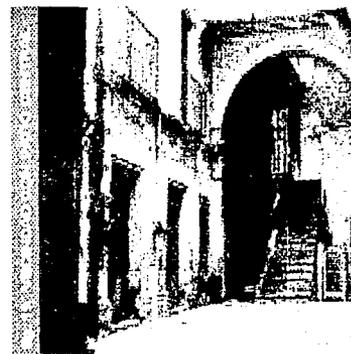
El orden neoclásico del siglo XIX aparece junto con la racionalidad que altera profundamente la vida, tanto en el interior como en los espacios públicos de la ciudad, la ciudad y la forma de habitarla se

transforman. No obstante las modificaciones al esquema, la esencia de patios centrales se mantiene. (fig. 15)

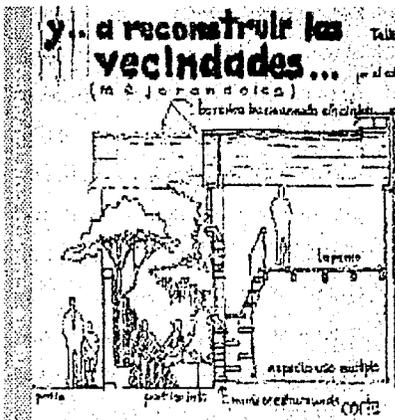
B) En el cuarto "redondo" con tapanco casi se duplica el área habitable. Éste se encuentra precedido de una pequeña azotehuela que sirve de transición entre el patio común de la vecindad y la habitación única. Representa el tipo más difundido e igual que en el tipo "A" los servicios de sanitarios y lavaderos eran comunes. La superficie promedio de estas habitaciones, tomando en cuenta el tapanco y la azotehuela es de 20 m². (fig. 16)

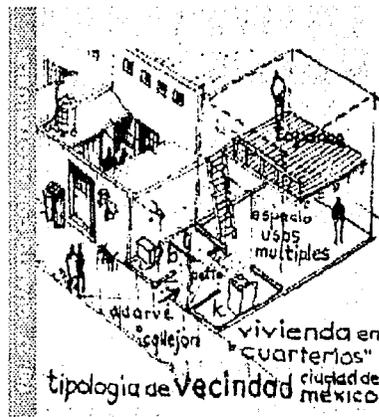
Los que poseían azotehuelas fueron mejorados a medida que se introdujo en la vecindad el agua y el drenaje, techando la azotehuela y aprovechando una parte de ésta para cocina, y mediante una división se hizo un pequeño retrete. (fig. 17)

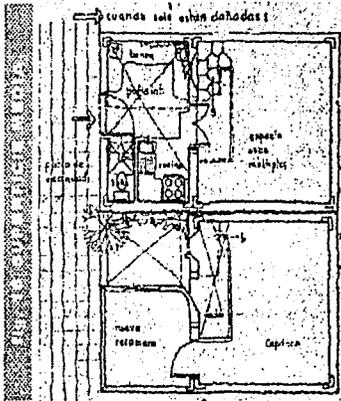
D) Cuando la vivienda, con una superficie media de 35 a 45 m², posee además una pequeña sala, puede asegurarse que sus ocupantes pertenecían comúnmente a las capas más altas del proletariado y comerciantes modestos. (fig. 18)

cionales en que los vecinos festejaban alguna fecha especial. Las diferencias señaladas influyen o determinan la relación de sus moradores entre sí y con el conjunto de la vecindad a través del patio. (fig. 18)

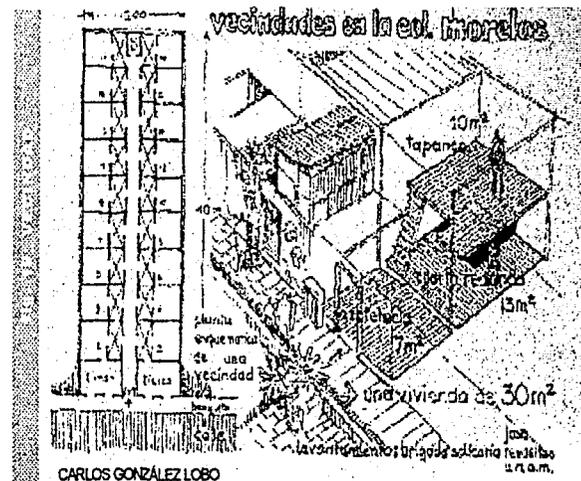
La posición de todas las habitaciones en una o dos plantas, a lo largo o en torno de uno o varios patios; sus limitaciones espaciales; la carencia de servicios o el carácter común de éstos; la pobreza de los materiales empleados en la construcción y la relación de las habitaciones entre sí y la de éstas con la calle. Estos caracteres analógicos permiten aplicarles la denominación genérica de vecindades (fig. 19).

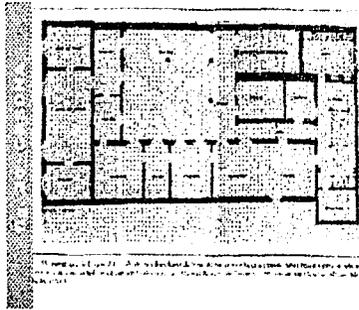
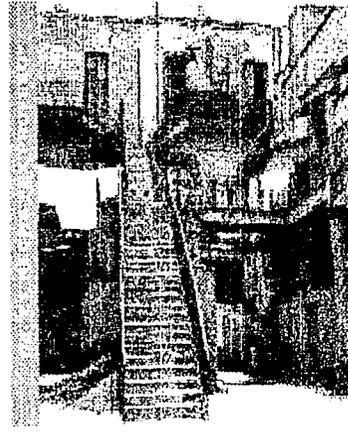
Dentro de estas semejanzas de rasgos existían entre ellas ciertas diferencias que comienzan a manifestarse durante el siglo XIX, entre las que se crearon a partir de viejas casonas coloniales (fig. 20) y las que se construyeron "ex profeso". (fig. 21)

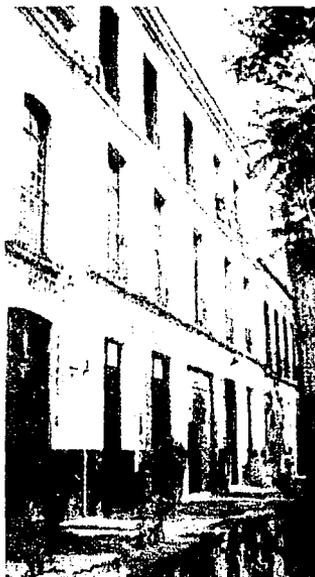
En el edificio "Tagle", fachada norte del conjunto, las proporciones de los vanos son 1 a 2, y el ritmo de los mismos, difieren de las demás; ya que, en general, se respeta el juego de proporciones y relaciones de alturas, características de la transición del siglo XVIII al XIX (proporción de 1 a 3); como en la fachada del edificio de Santa Catarina núm. 6, la cual armoniza perfectamente. (fig. 43)

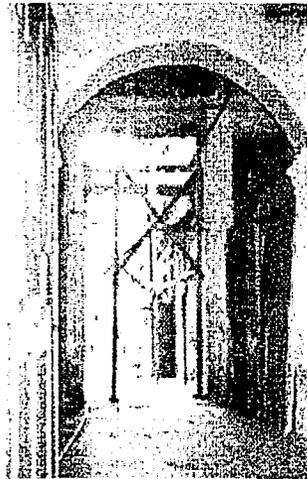
El esquema del edificio se desarrolla en función de un patio central que corre a todo lo largo del predio y distribuye a todas las viviendas de planta baja; en éste se encuentran elementos típicos de la vivienda en vecindad, tal es el caso del zaguán, como primer filtro espacial, que se encarga de vincular lo público de la plaza con lo privado del inmueble. (fig. 44)

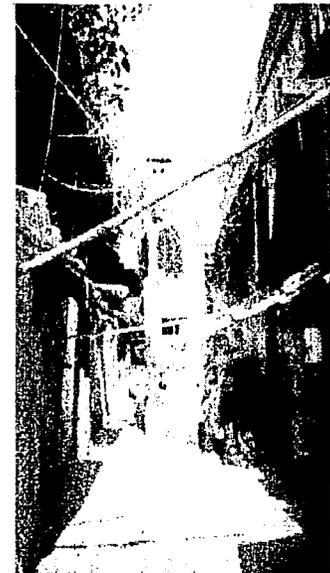
Los servicios comunitarios, que se localizan en la parte final del patio conforman otro elemento importante, característico de las

vecindades; en este caso, aun funcionan y dan servicios a varios habitantes aún cuando en la planta baja, la mayoría integró los baños y cocinas a sus respectivas viviendas. Lo anterior desgraciadamente fue en detrimento de la vida de la comunidad, dado que invadieron gran parte del patio con las azotehuelas, haciéndolo prácticamente un pasillo en el cual difícilmente se pueden realizar actividades diferentes a las de circular. En esos espacios comunitarios, además de encontrarse los sanitarios, se localiza el área de lavado y tendido. (fig. 45)

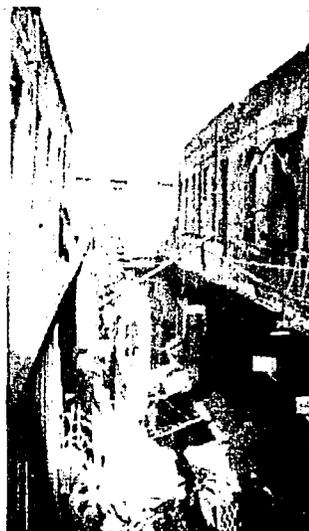
La relación vano-macizo de las fachadas interiores, no parece tener un orden compositivo específico, se trata más bien, de la necesidad de proveer de luz y ventilación a la totalidad de cuartos del conjunto; sin dar demasiada importancia a las relaciones, proporción o ritmo de las correspondientes a los diferentes niveles del inmueble. (fig. 48)

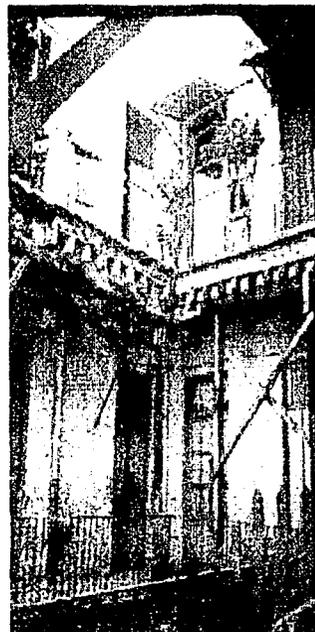
El sistema constructivo de las circulaciones es el mismo antes mencionado, con la diferencia de que el terrado va encofrado con tabiques, (fig. 51) éstas también se encuentran en mal estado, principalmente el puente que sufre grandes daños y está a punto de colapsarse, por lo tanto, se encuentra apuntalado y

contraventado con polines de madera. (fig. 52). Por otro lado, los barandales son de hierro forjado y en su mayoría son originales, pero como le sucede al inmueble, las zonas de apoyo de éste, ya están rotas o débiles y ya no son aptas para que la gente pueda recargarse.

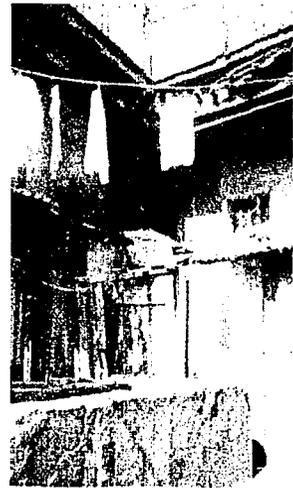
Tras el sismo de 1985, con el plan de apoyo a la rehabilitación de vivienda popular, se restauraron partes importantes de la estructura original, sin embargo, puede notarse que la atención de que fue objeto este edificio no resultó suficiente y que en gran medida esto aceleró el deterioro de los elementos estructurales. (fig. 54)

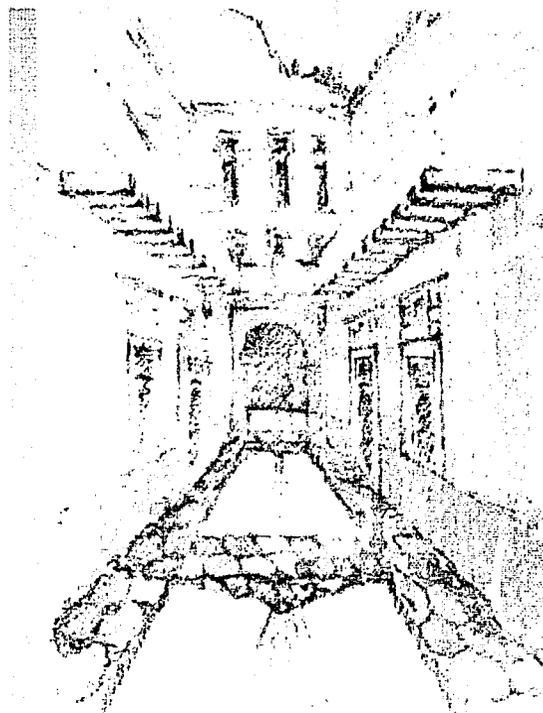
En la propuesta, el área de servicios comunes, se concentra en la última sección del patio, en la cual se conservarán los lavaderos actuales, con la misma función y en el caso de los antiguos sanitarios, se mantendrá como una preexistencia, pero con una función absolutamente distinta, ya que se propone un área de juegos a partir de la volumetría existente. (fig. 56)

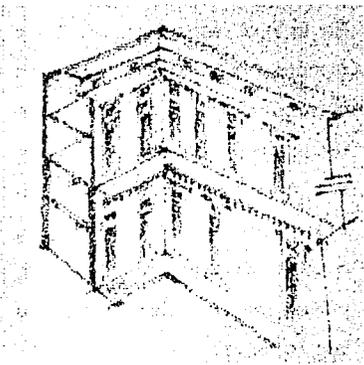
Se integrarán tapancos que permitan distribuir, en las plantas altas de cada vivienda, el área de descanso; se plantean vigas de madera (empotradas por el cabezal y apoyadas en viga de arrastre que permitan distribuir el peso uniformemente), con entablado y firme de concreto armado con malla electrosoldada.

Debido al deterioro actual, se sustituyen las losas de entepiso y se proponen losas macizas para separaciones entre vivienda y vivienda (dadas las reducidas dimensiones de los claros), las cuales se apoyan en unas cadenas de cerramiento perimetrales amarradas a los muros antiguos.

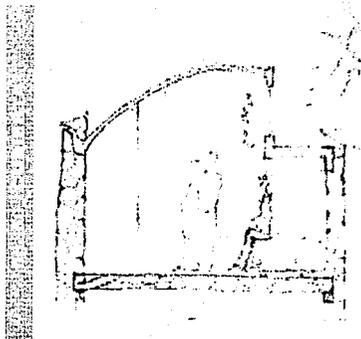
se buscará provocar un remeti-miento de la losa, que sea la transi-ción entre la superficie plana del original y la abovedada de la propuesta. (fig. 50)

REMETIMIENTO DE LOSA PARA RESPETAR
EL PAÑO DE LA FACHADA DEL PATIO
Y CONSERVAR SU PROPORCIÓN

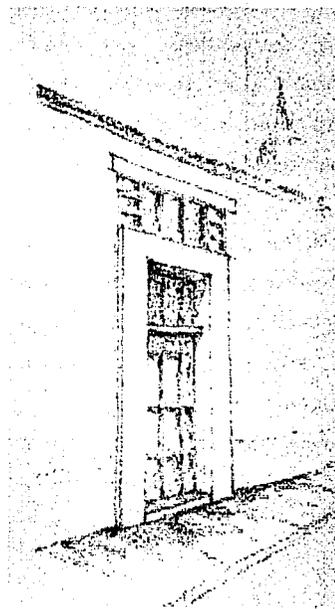
Dada la vital importancia de la ventilación e iluminación dentro de la vivienda, se plantea la posibilidad de crear una unidad "puerta-ventana" (fig 51). Tomando como base el vano de las puertas originales, éste se dividirá, vertical-mente, en dos tramos, uno que corres-ponda a la puerta de acceso y una pequeña que servirá como venti-lación del baño. Al mismo tiempo se agregará una ventana en la parte superior que permita la iluminación y ventilación de las recámaras en el tapanco de cada vivienda. Para fundamentar dicha propuesta se

recrean los marcos de los vanos en la fachada principal y marcos de ventanas de los S. XVIII y XIX (época de construcción de este edificio).

LA UNIDAD PUERTA-VENTANA
SE MODIFICA EN SUS DIMENSIONES
DEBIDO A SU MULTIFUNCIONALIDAD
PERO MANTIENE EN LO POSIBLE SU
PROPORCIÓN ORIGINAL

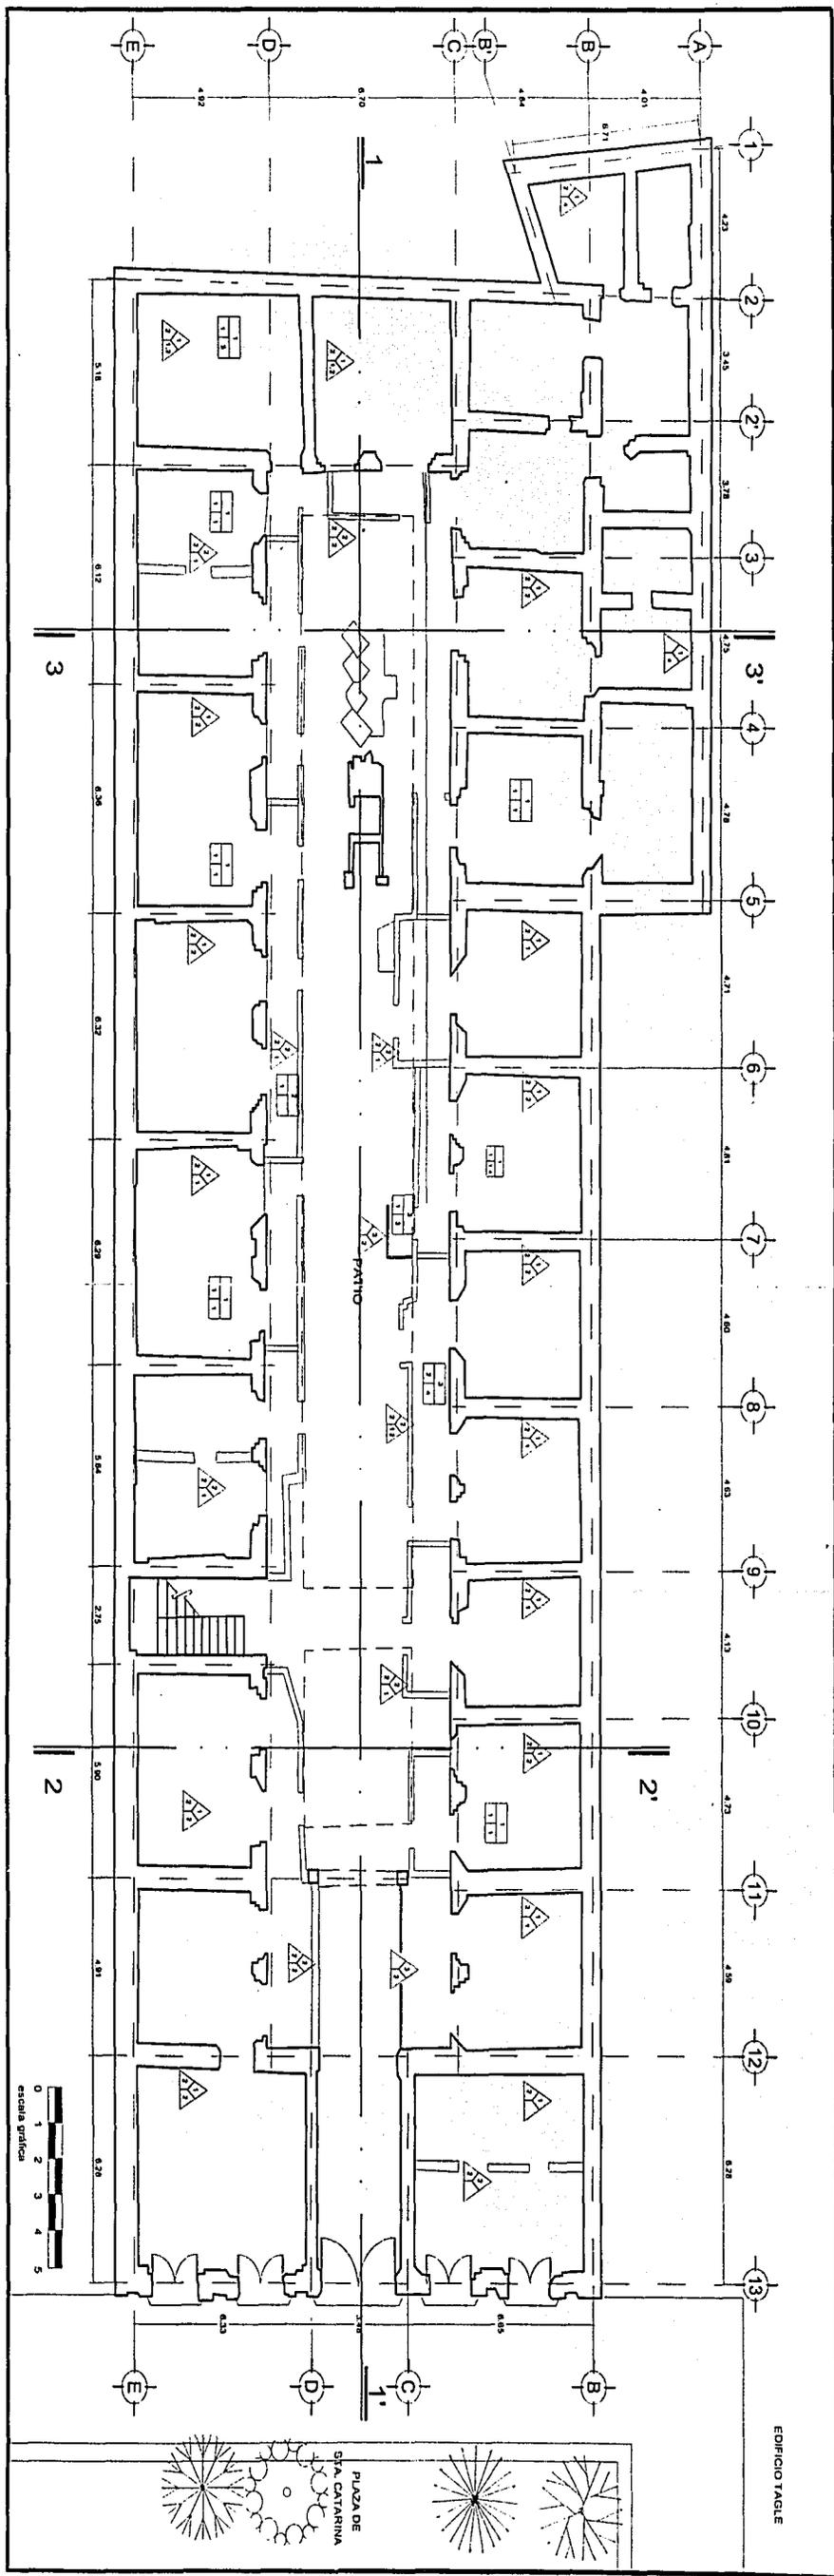
plano **01** clave **EA-01**

DIAGNÓSTICO DE DETERIOROS

- 1.- desprendimiento de acabados
- 2.- presencia de humedad.
- 3.- apertura de vanos.
- 4.- grietas.

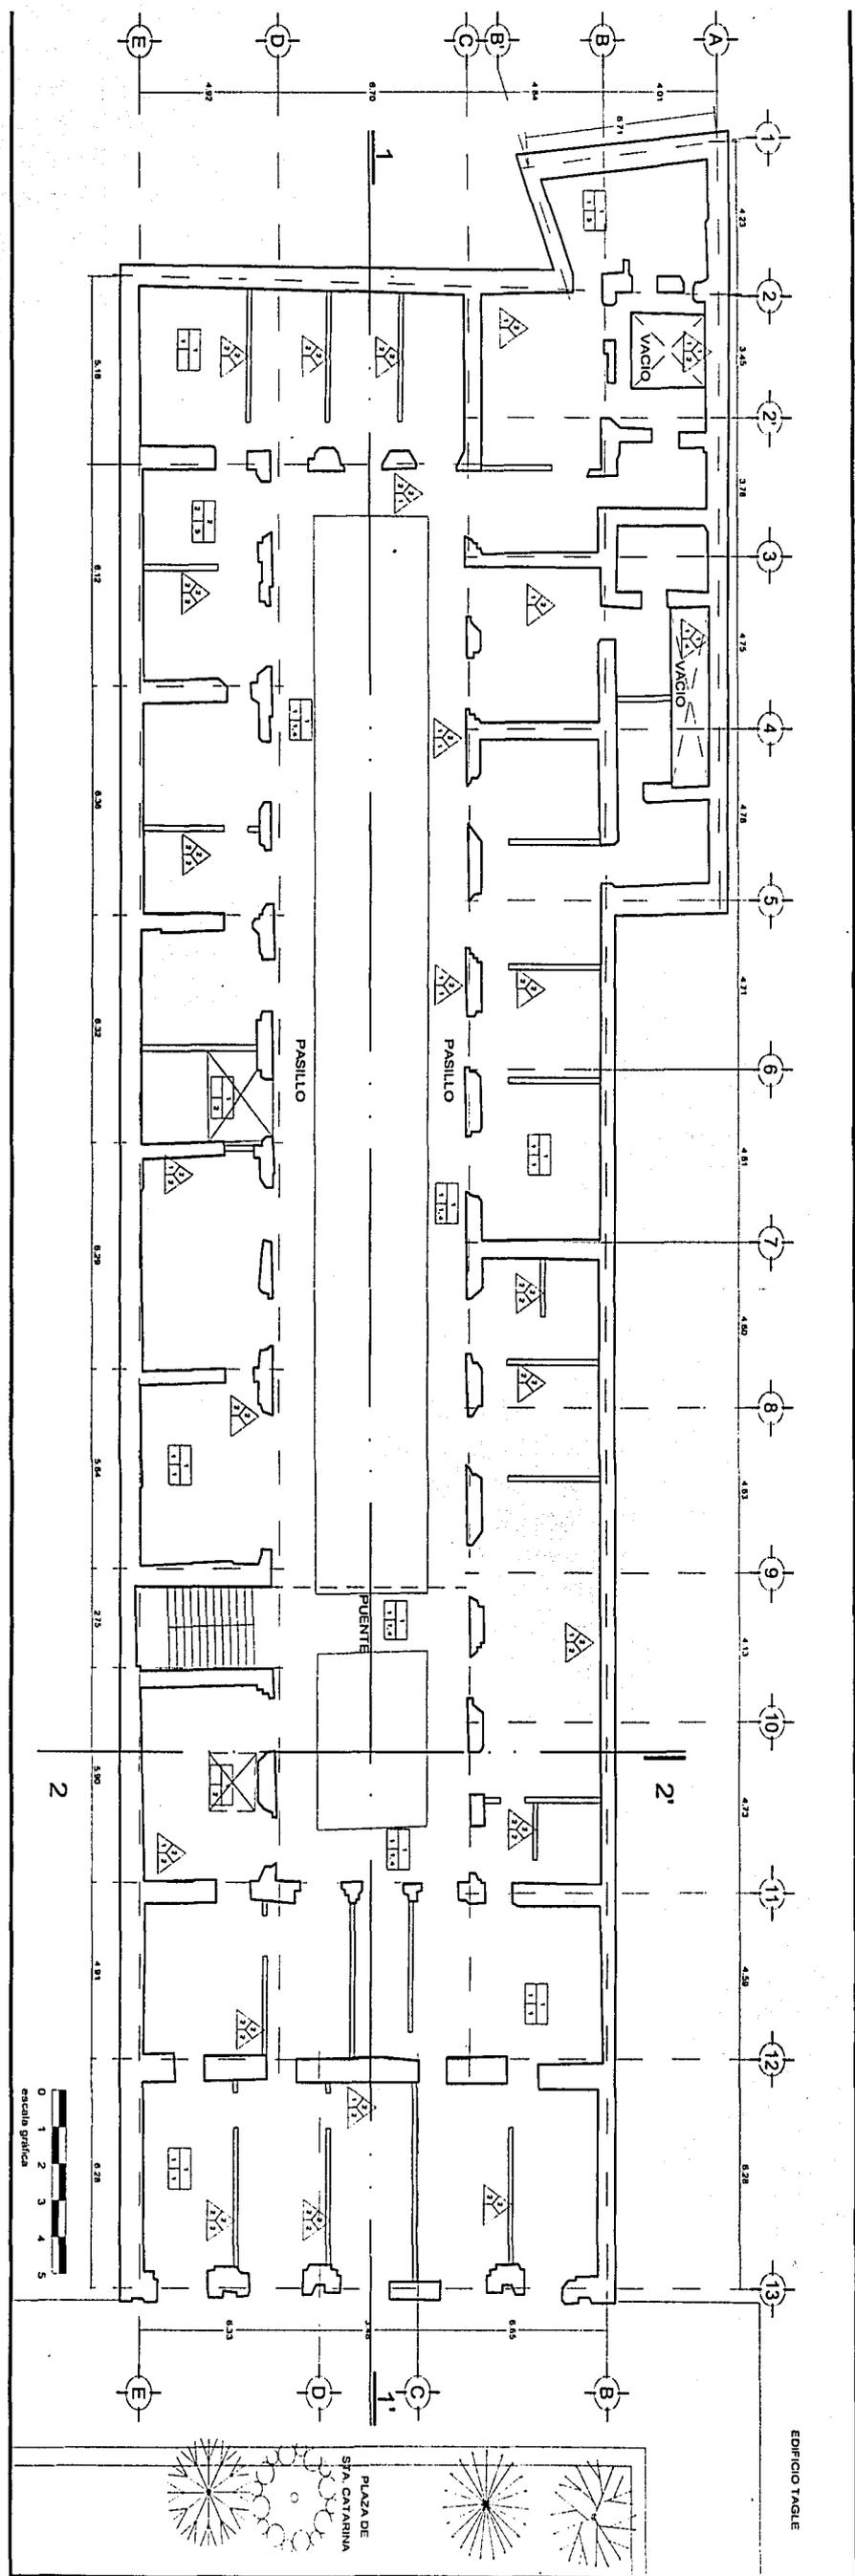
DIAGNÓSTICO DE DETERIOROS

- 1.- desprendimiento de acabados
- 2.- presencia de humedad.
- 3.- apertura de vanos.
- 4.- grietas.

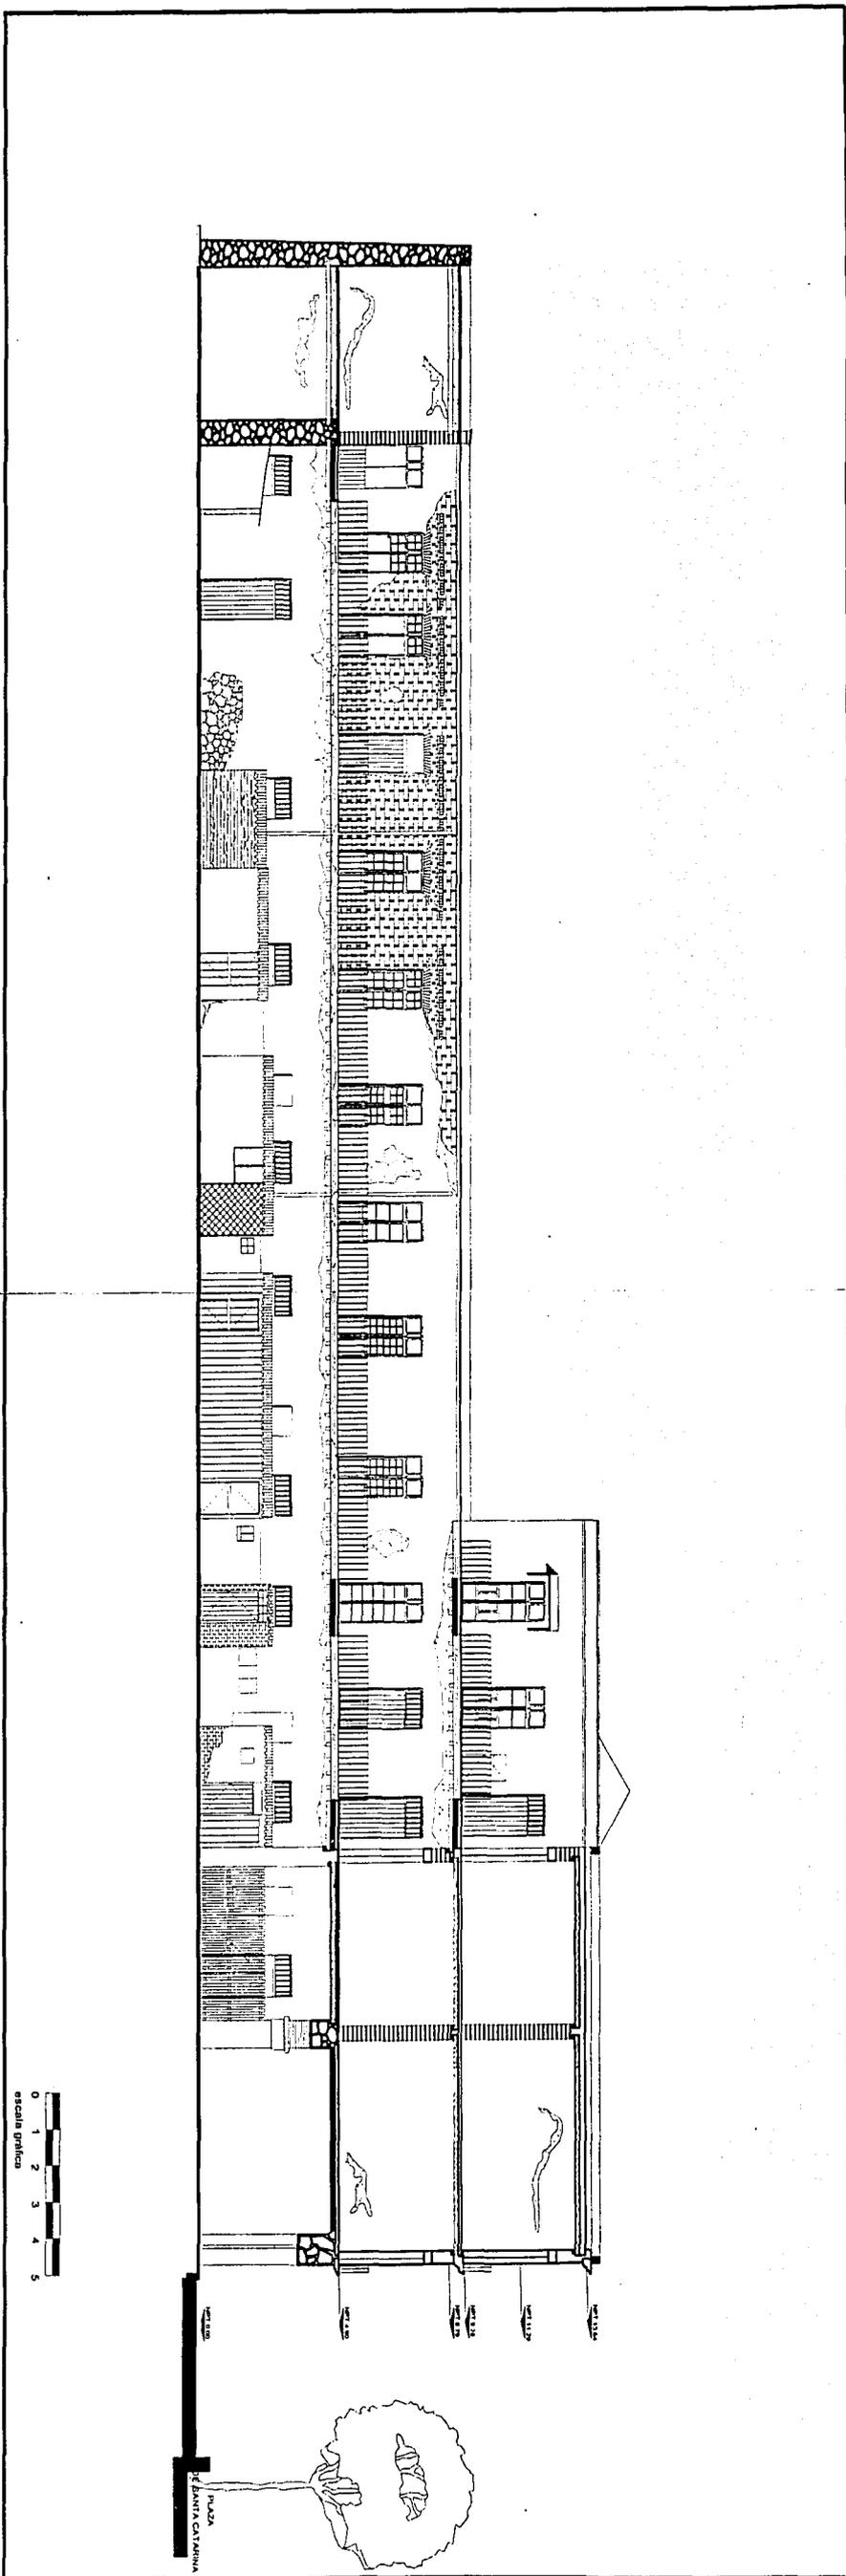
EA-01

DIAGNÓSTICO DE DETERIOROS

- 1.- desprendimiento de acabados
- 2.- presencia de humedad.
- 3.- apertura de vanos.
- 4.- grietas.

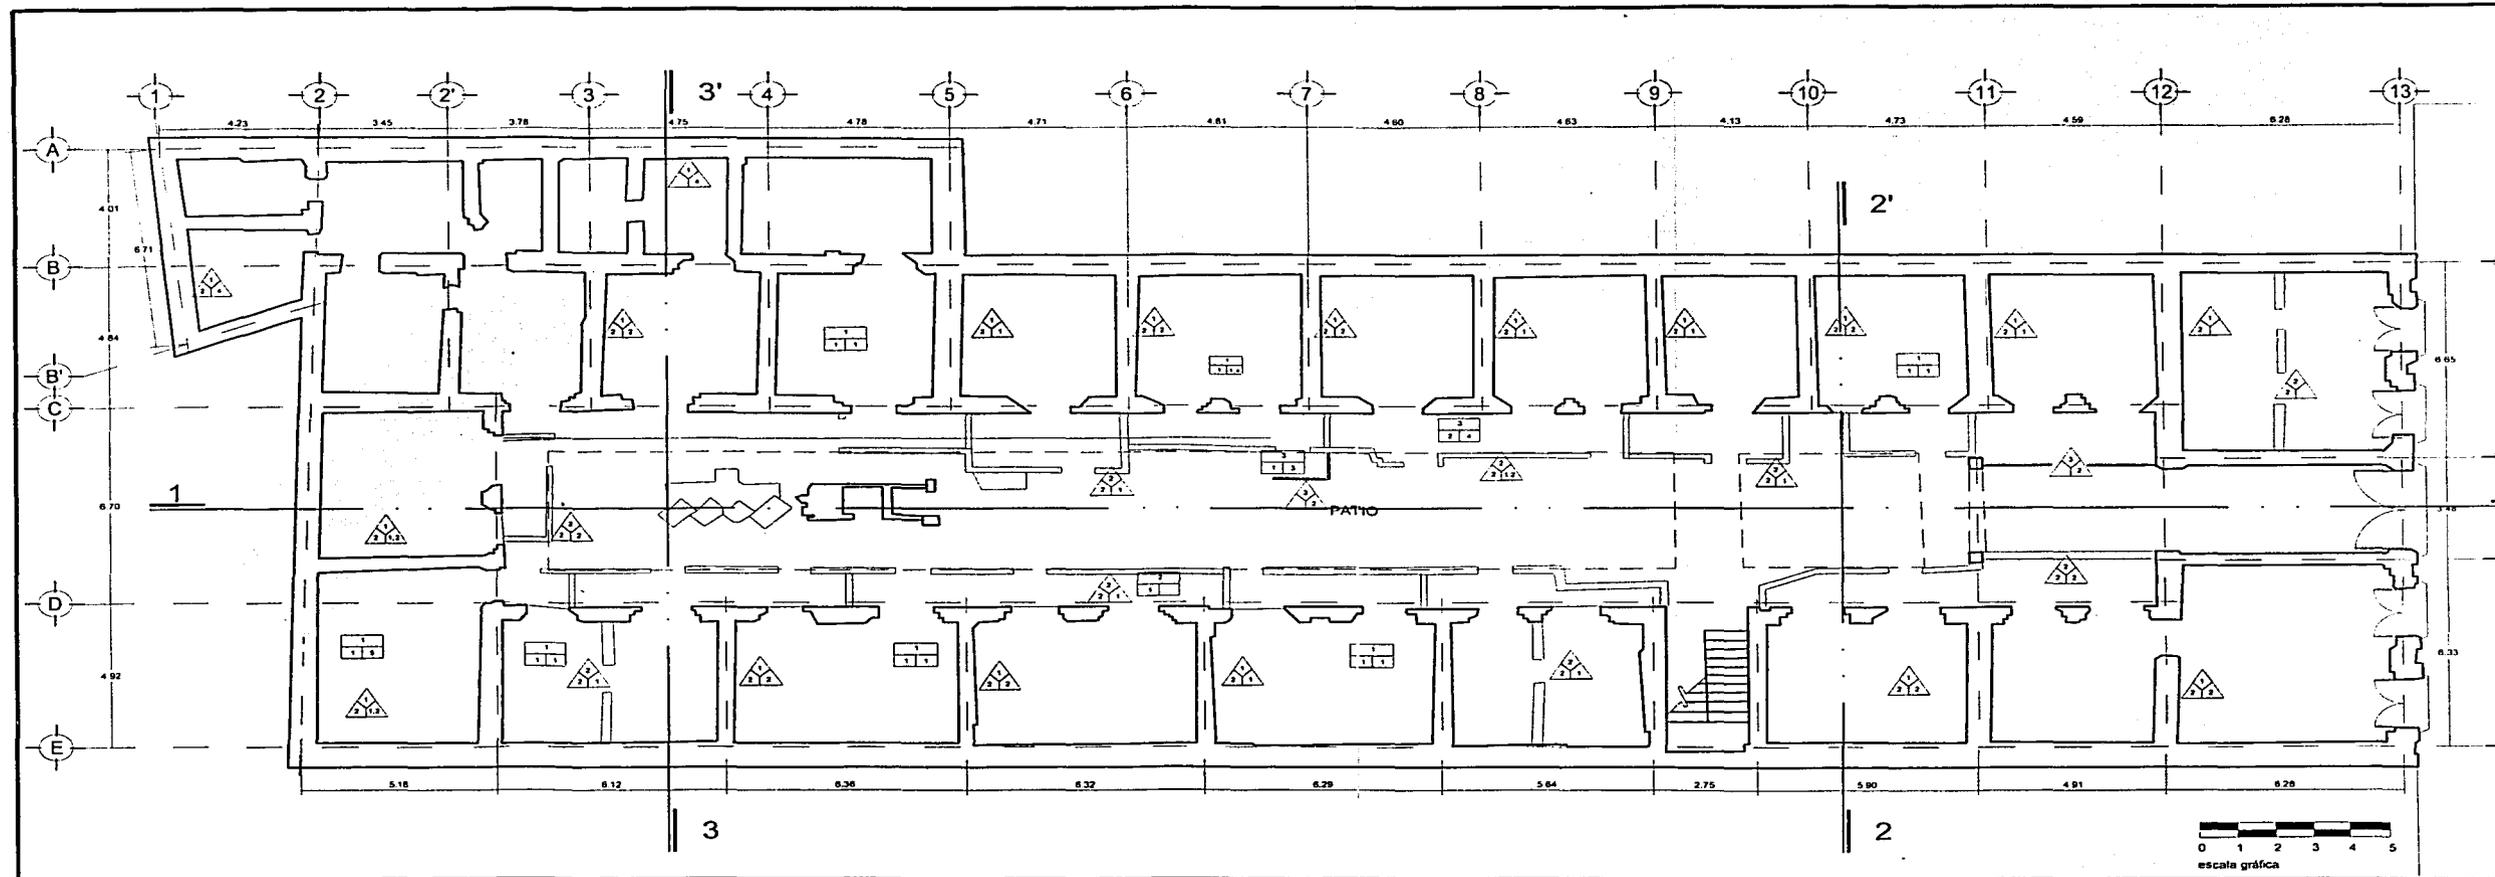
- DIAGNÓSTICO DE DETERIOROS**
- 1.- desprendimiento de acabados
 - 2.- presencia de humedad
 - 3.- apertura de vanos.
 - 4.- grietas.

- DIAGNÓSTICO DE DETERIOROS**
- 1.- presencia de humedad y hongos en vigeria.
 - 2.- apertura de cubos de ventilación.
 - 3.- agentes extrínsecos (vegetación patógena).
 - 4.- desprendimiento de elementos.
 - 5.- losa desplomada.

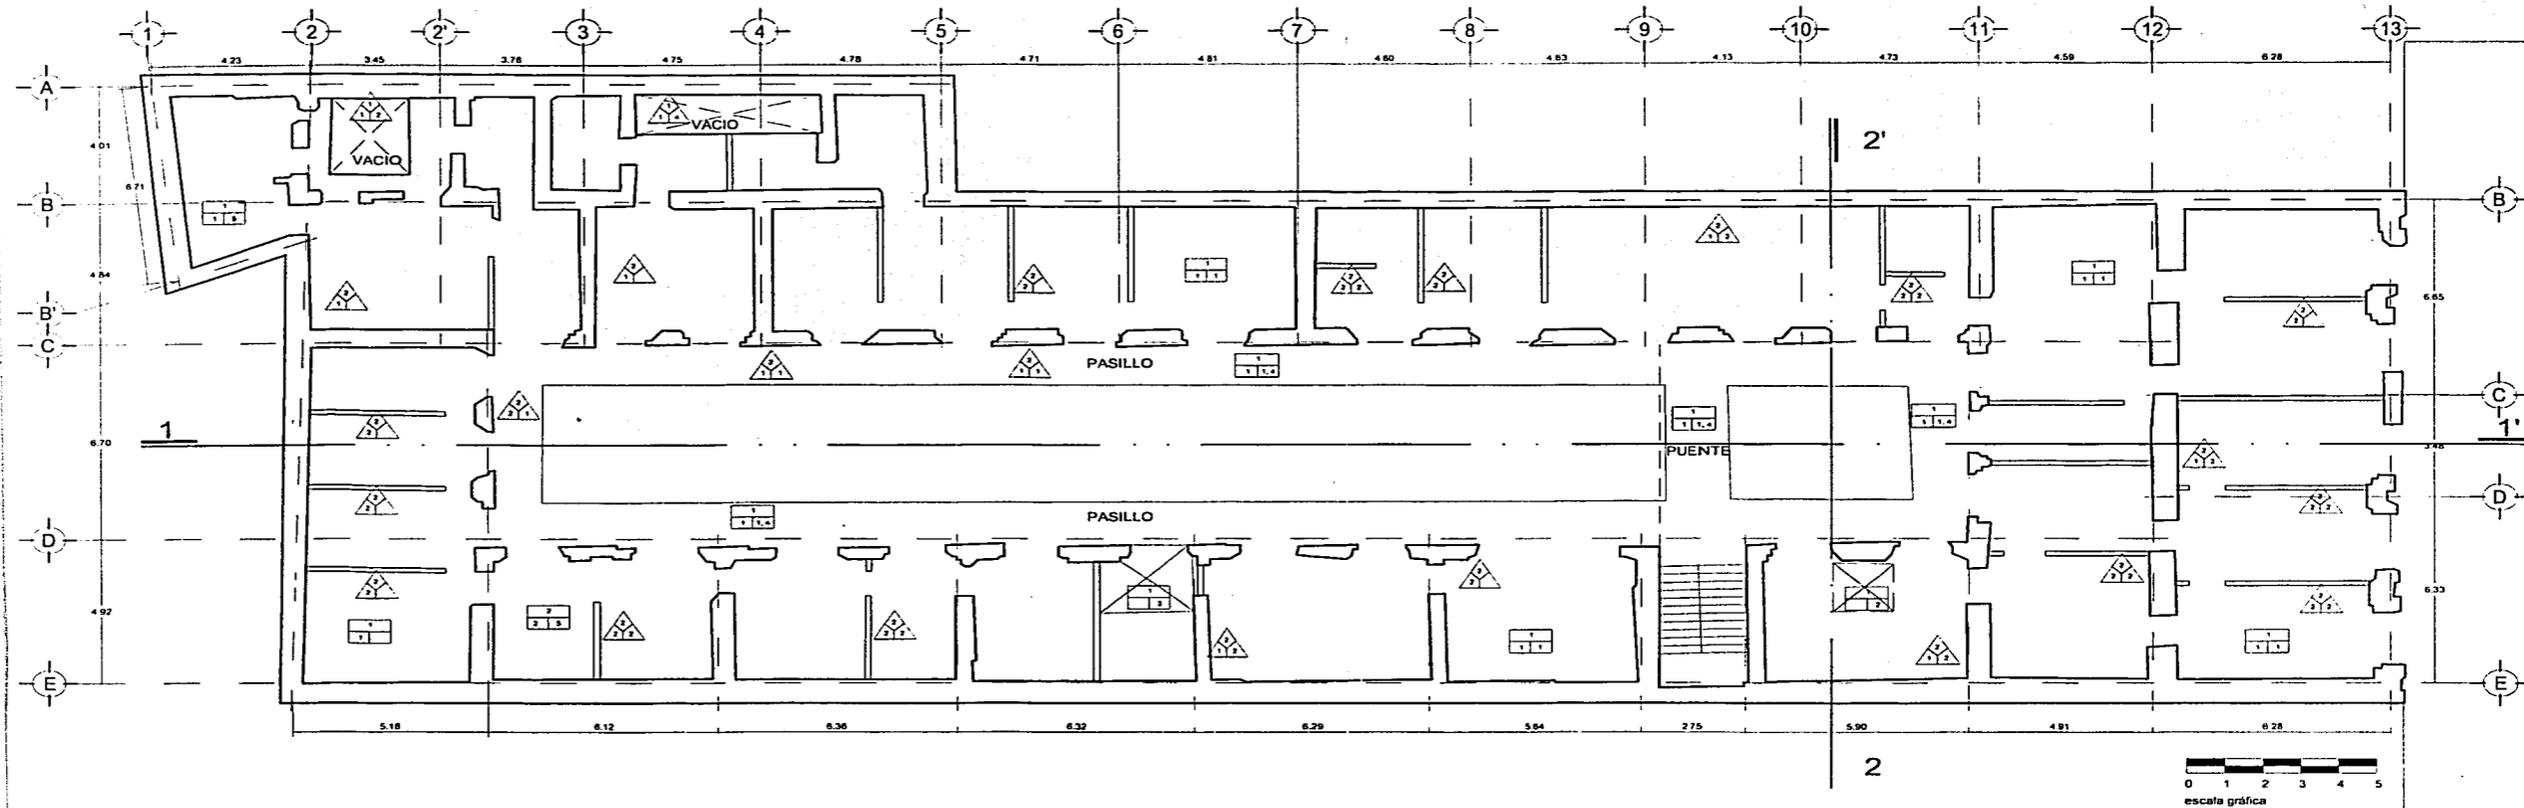
plano **02** clave **EA-02**

DIAGNÓSTICO DE DETERIOROS

1.- desprendimiento de acabados
 2.- presencia de humedad.
 3.- apertura de vanos.
 4.- grietas.

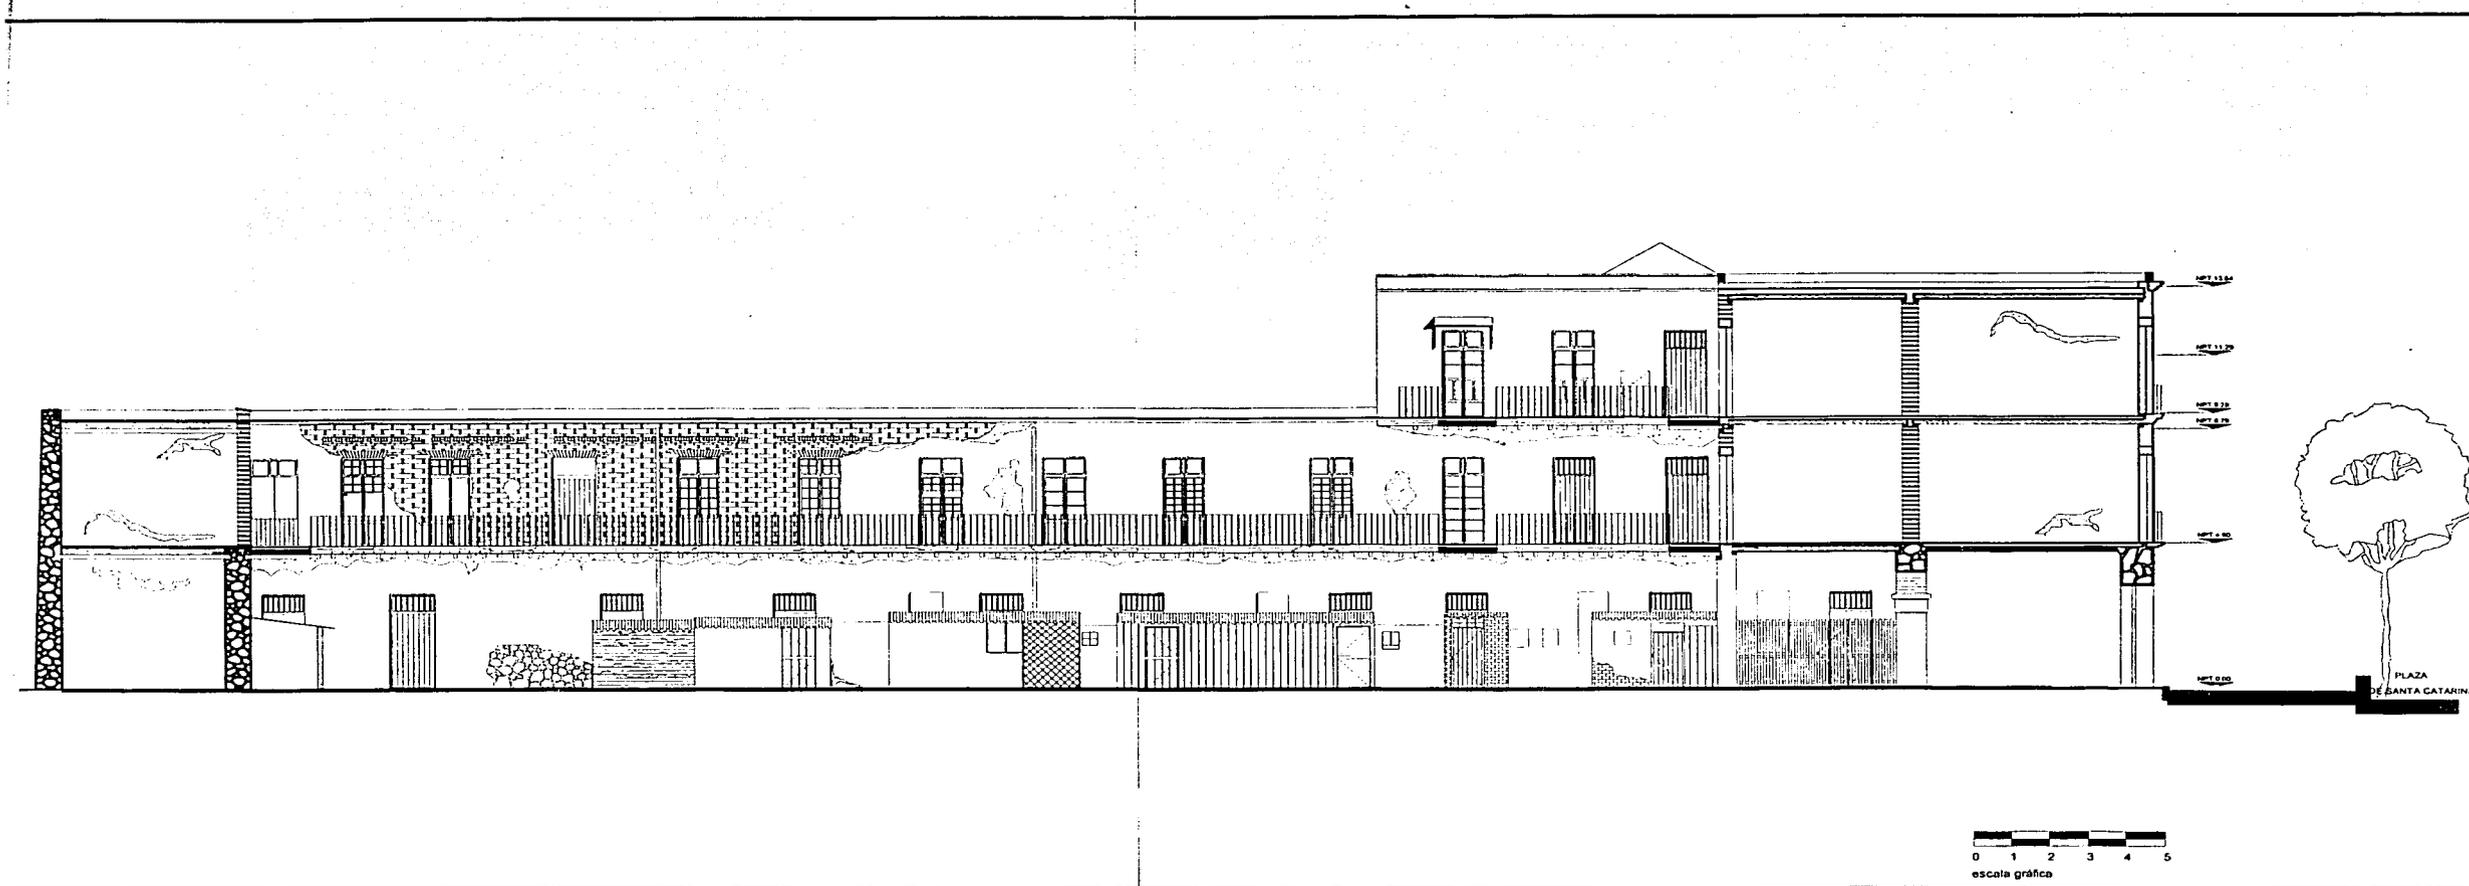
plano **03** clave **EA-03**

DIAGNÓSTICO DE DETERIOROS

1.- desprendimiento de acabados
2.- presencia de humedad.
3.- apertura de vanos.
4.- grietas.

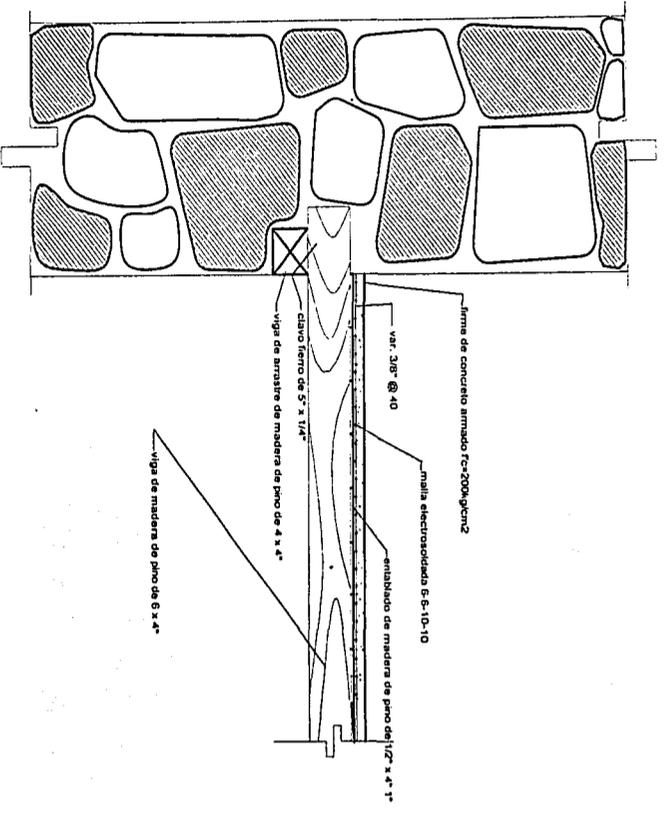
LE 1 losa de tapanco y anclaje a muro de mampostería

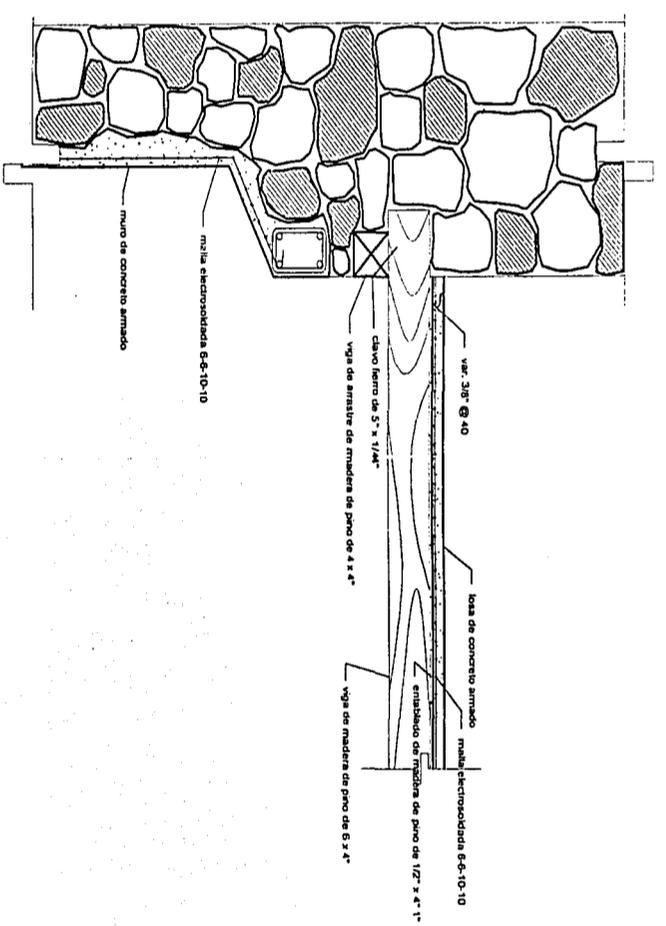
DETALLE 2 Refuerzo en muros ahuecados (corte)

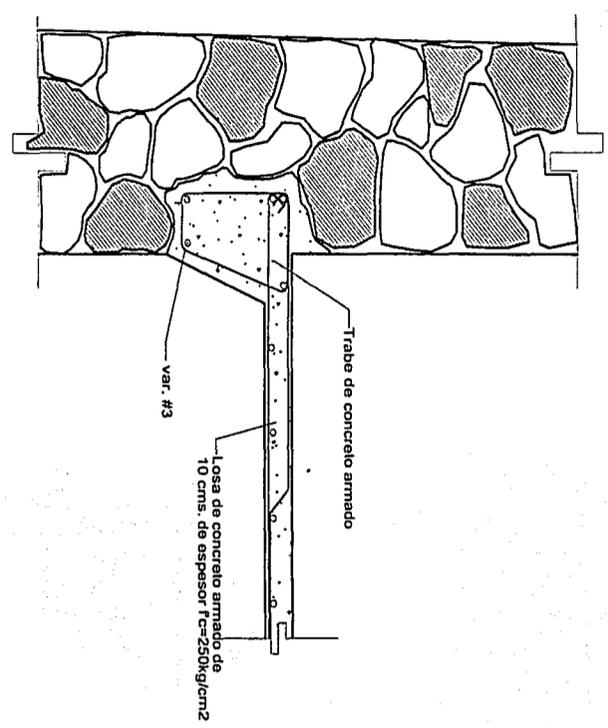
4 Trabe perimetral en muros de mampostería y anclaje de losa de entrepiso

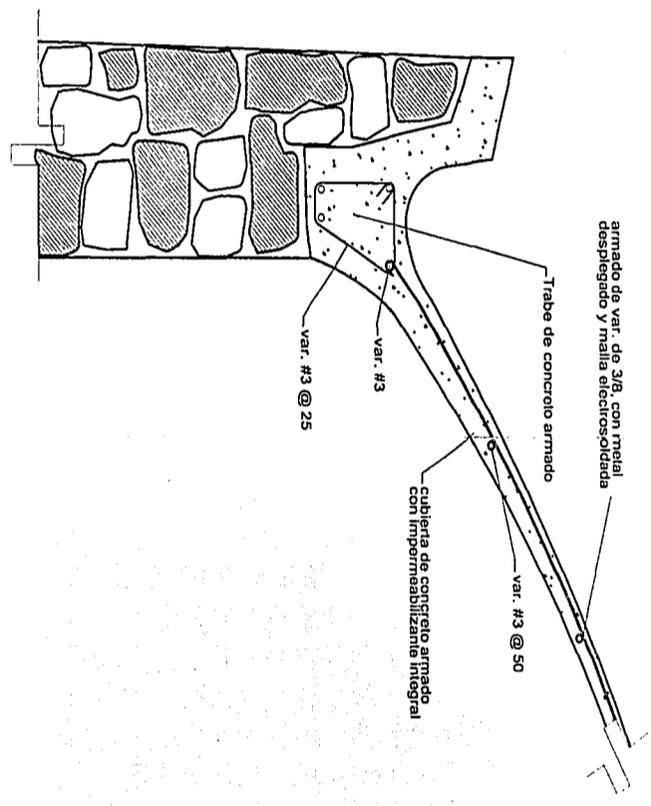
DETALLE 5 Cubierta de concreto armado

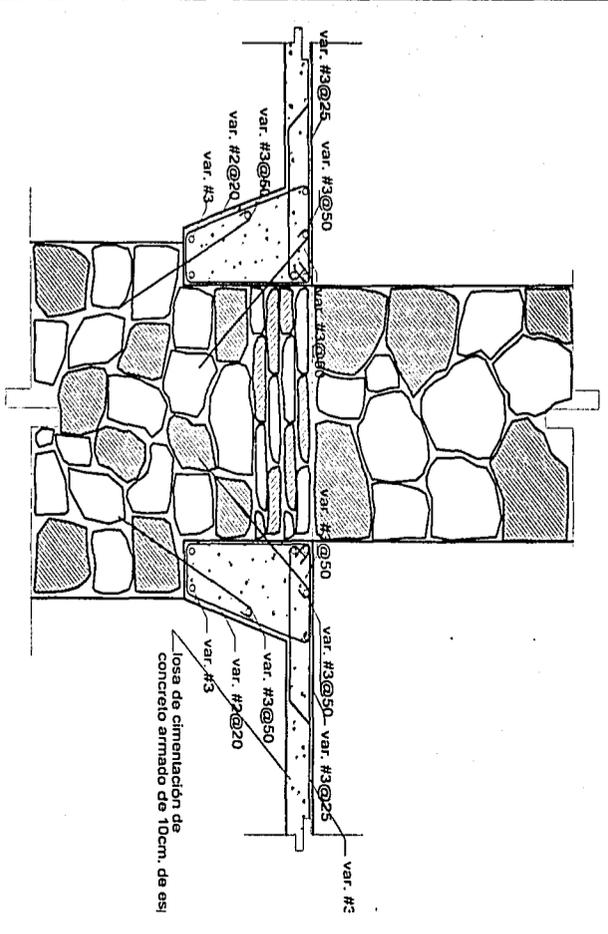
DETALLE 6 anclaje de losa de cimentación a cimentación existente
