"FORO ROMA: CENTRO CULTUBAR ORIZABA"
Rehabilitación de Inmueble de principios del siglo xx en la Colonia Roma

Tesis profesional que presenta
PÁRIZ GONZÁLEZ ORTÍZ
Para obtener el título de arquitecta

CIUDAD UNIVERSITARIA, ENERO DE 2003.

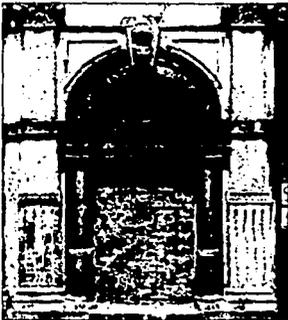
Vano tapiado de Jalapa 13

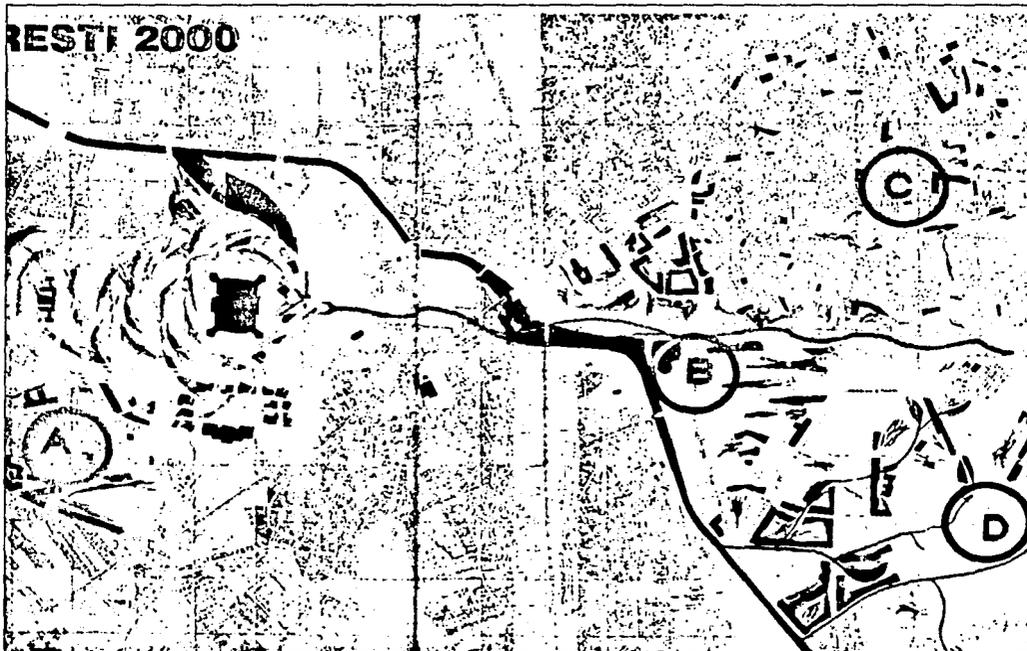
Varias imágenes conceptuales proporcionan un marco para la estrategia de planificación y remodelación de cuatro zonas específicas: A) el vacío urbano se llena con un nuevo tejido de uso mixto B) el eje formal se usa como sustrato para nuevos edificios públicos y espacios urbanos, se recupera y restaura la zona mejor conservada del antiguo Bucarest C) revitalización del tejido urbano tradicional de las calles estrechas y plazas D) se estructura y rejuvenece los espacios libres desolados mediante nuevos ajardinamientos, agua y senderos peatonales, al tiempo que se añaden algunos edificios, afín de consolidar el tejido urbano disperso y desconectado.

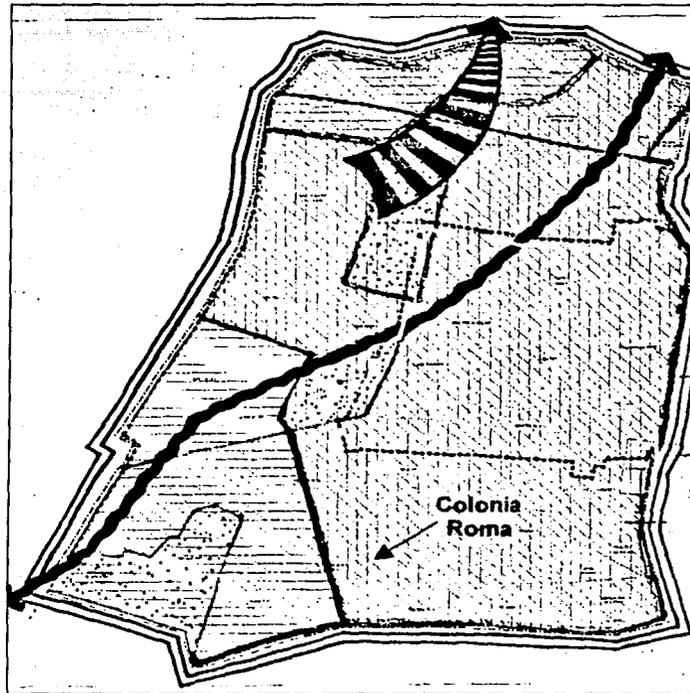
Zonas de Riesgo en la zona central de la delegación Cuauhtémoc

- (1) Suelo de transición
- (1) Suelo lacustre
- (1) Fallas geológicas
- (4) Zonas de máxima accesibilidad con deterioro incipiente (toda la delegación)
- (1) Zonas de mayor vulnerabilidad
- (3) Ducto (trazo verificable)
- (4) Desplazamiento
- (1) Zona sísmica III (se presenta en toda la delegación)
- (4) Colonias con riesgo
- (3) Riesgo socio-urbano

En la delegación Cuauhtémoc se encuentra una falla geológica de surponiente a nororiente que pasa por el centro de esta, atravesando las colonias Condesa, Cuauhtémoc, Guerrero., Hipódromo, Juárez, Morelos, Maza, Peralvillo Roma Norte y Tabacalera, señalando el reglamento de Construcciones para el Distrito Federal las recomendaciones del Centro Nacional de Prevención y Desastres ². Esto convierte a la colonia Roma en una zona altamente vulnerable.

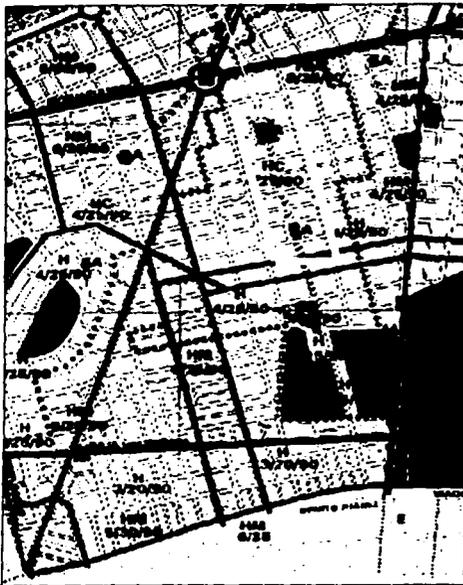
PROGRAMA DELEGACIONAL DE DESARROLLO URBANO DE LA DELEGACION CUAUHTÉMOC EN LA ZONA DE ESTUDIO.

Los números adjuntos a la simbología del uso del suelo se refieren a: Número de niveles/ Porcentaje de área libre/ * Área de vivienda mínima en su caso. Fuente: Folleto del programa Delegacional de Desarrollo Urbano, Secretaría de Desarrollo Urbano y Vivienda, Ciudad de México.

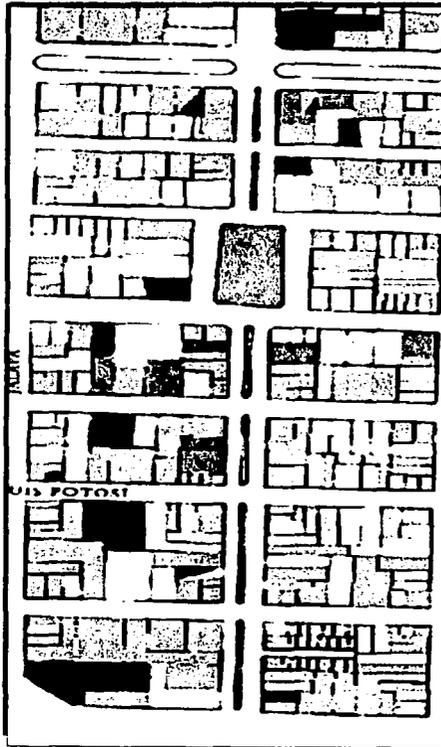
Usos de Suelo 2000. Fuente: Elaboración propia.

- VIVIENDA
Unifamiliar/ agrupación horizontal/ edificio de departamentos
- ADMINISTRACIÓN
Oficinas públicas y privadas
- COMERCIO Y SERVICIOS
Almacenamiento y abasto/ tienda de productos básicos/ vehicular/ tienda de autoservicio/ alimentos y bebidas
- EDUCACIÓN
Elemental/ media/ superior/ instituciones
- RECREACIÓN SOCIAL
Entretenimiento/ recreación
- SERVICIOS PÚBLICOS
Infraestructura
- ESTACIONAMIENTO PÚBLICO
- CULTURA
Librerías, Casa de Cultura, Foros, teatros
- COMERCIO CON OFICINAS
- EQUIPAMIENTO
- TERRENOS BALDÍOS
- HABITACIÓN CON COMERCIO
- ESPACIOS ABIERTOS
- PREDIOS CON USO INDEFINIDO

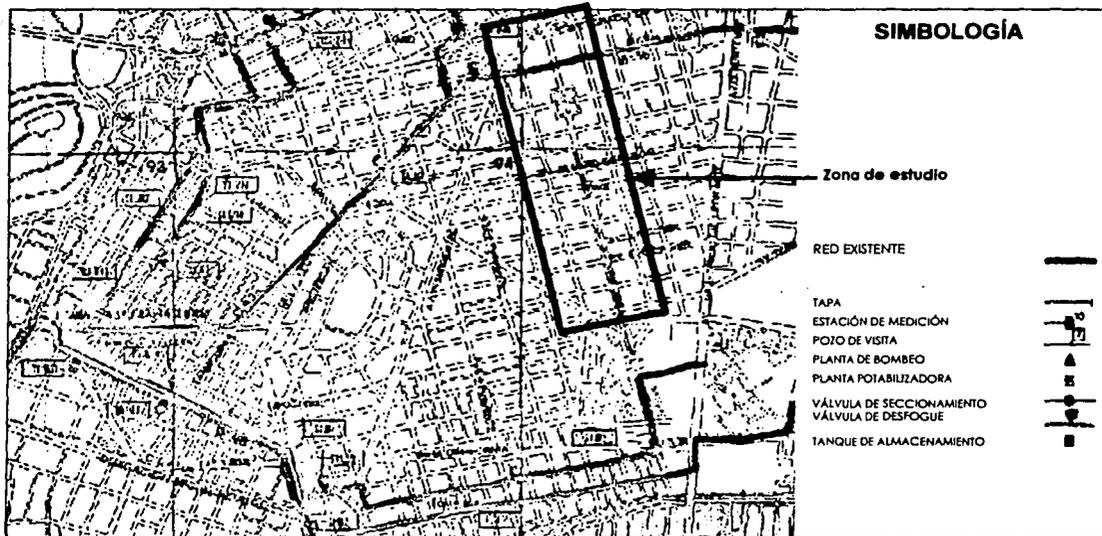
INFRAESTRUCTURA HIDRÁULICA. RED PRIMARIA DE AGUA POTABLE. DEPARTAMENTO DEL DISTRITO FEDERAL. SECRETARÍA GENERAL DE OBRAS, DGGOH.
Red de agua potable. Fuente: Dirección General de Construcción y Obras Hidráulicas

Con relación al agua potable la DGCOH estima que la cobertura en el centro de la ciudad es del 100%, haciendo notar que el deterioro y las fugas, entre otras causas por los hundimientos diferenciales, reducen considerablemente esta cobertura. Las bajas presiones, por otra parte, obedecen a la falta de bombeos programados.

Existen fugas de la red que se deben a la antigüedad de las tuberías y al continuo proceso de asentamientos sufridos por el terreno (suelo urbano). Las bajas presiones son ocasionadas principalmente por falta de bombeo programado que permita el abastecimiento de agua de manera satisfactoria. Este problema se presenta frecuentemente en las zonas sur y poniente, donde se ubica precisamente la colonia Roma, así como la Cuauhtémoc, Hipódromo, Hipódromo-Condessa y Condessa.

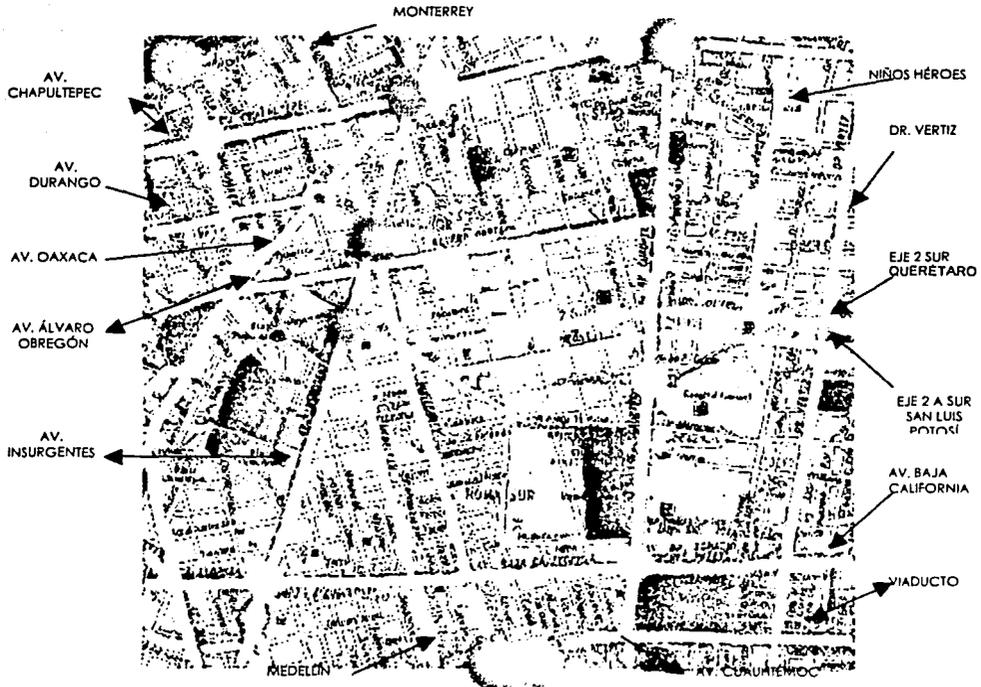
VIALIDADES Y FOCOS DE CONFLICTO URBANO.

} Zona de Estudio
 } Vialidades.

PRIMARIAS
 Insurgentes y Viaducto

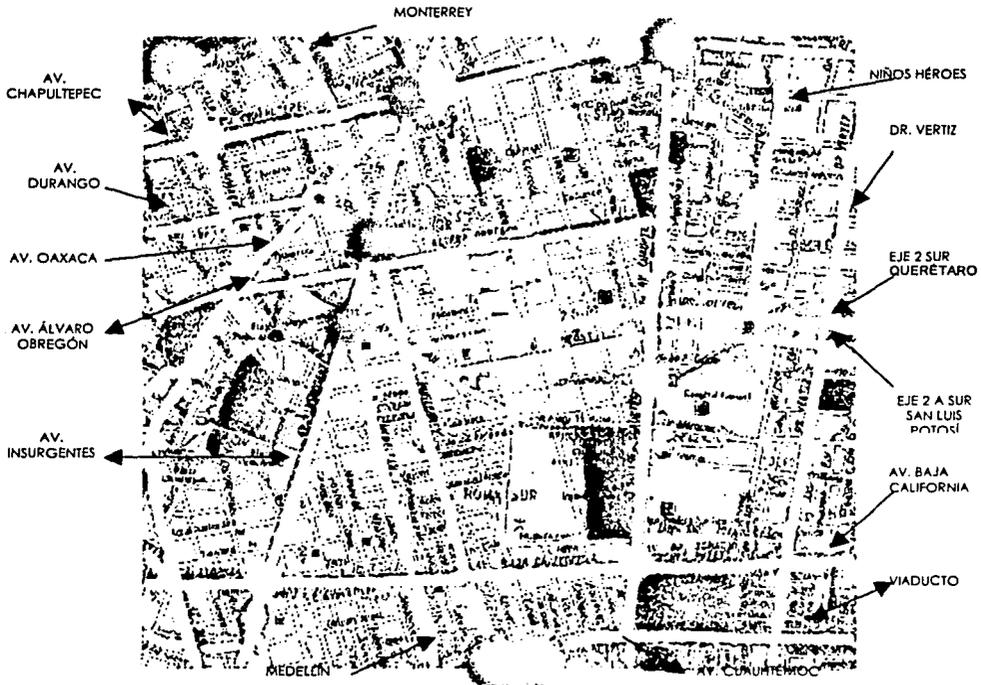
VIALIDADES Y FOCOS DE CONFLICTO URBANO.

- 1 Zona de Estudio
- } Vialidades.

PRIMARIAS
Insurgentes y Viaducto

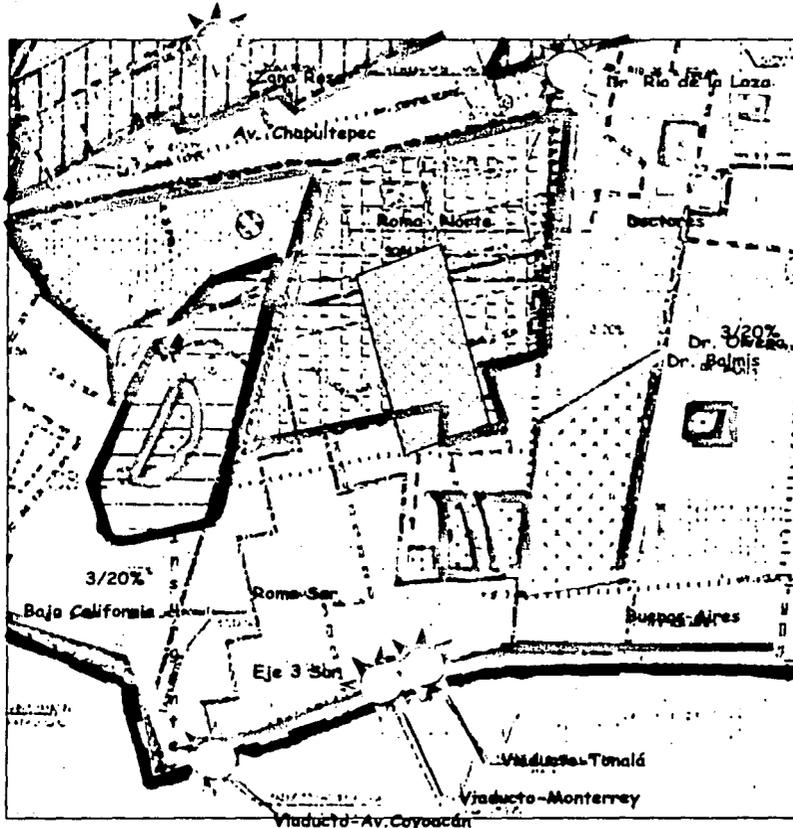
Situación actual de la colonia Roma y colonias aledañas

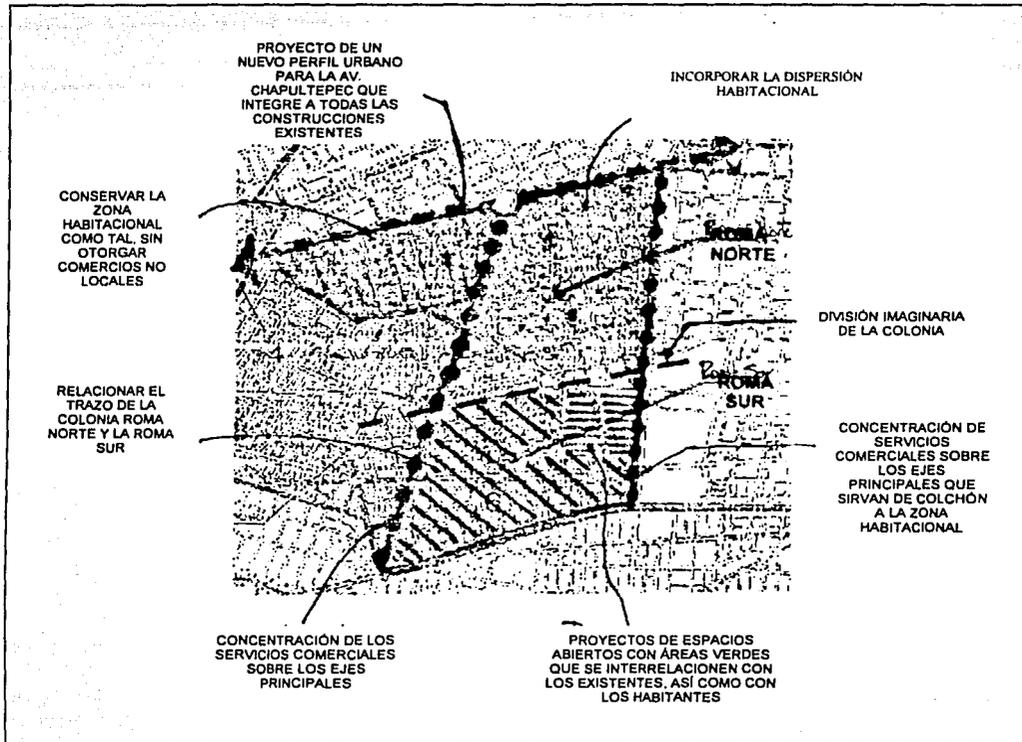
Programa Parcial Propuesto: Colonia Roma. Fuente: Elaboración propia basado en la información proporcionada en el Programa Delegacional de Desarrollo Urbano, Programas Parciales Propuestos, Delegación Cuauhtémoc, 1997

El desarrollo urbano de la colonia Roma consiste en la ordenación de los usos del suelo en base a los siguientes elementos estructurales: centros urbanos; corredores urbanos como Insurgentes, Av. Álvaro Obregón, Viaducto, Cuauhtémoc, los ejes viales y la calle de **Orizaba**; los subcentros urbanos; y el STC Metro, como elementos complementarios a los que se irán agregando los centros de barrio derivados de los Programas de Barrio.

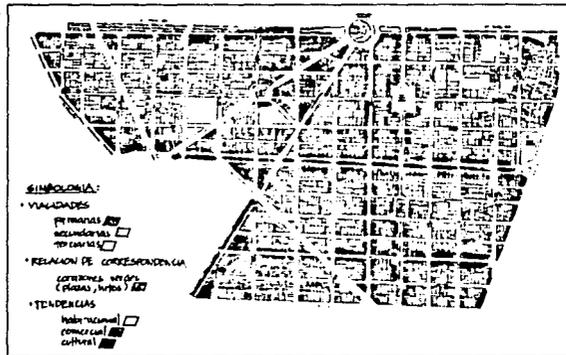
Traza esquemático de la colonia Roma

las colonias aledañas que compartían una característica en común: el trazo de sus calles era perpendicular a sus avenidas en forma paralela con respecto a la vía de mayor importancia, en el caso de la colonia Roma fue la calzada de Chapultepec. Las calles amplias de 20 metros de ancho con un camellón central, como la de Orizaba que la atravesaba de norte a sur

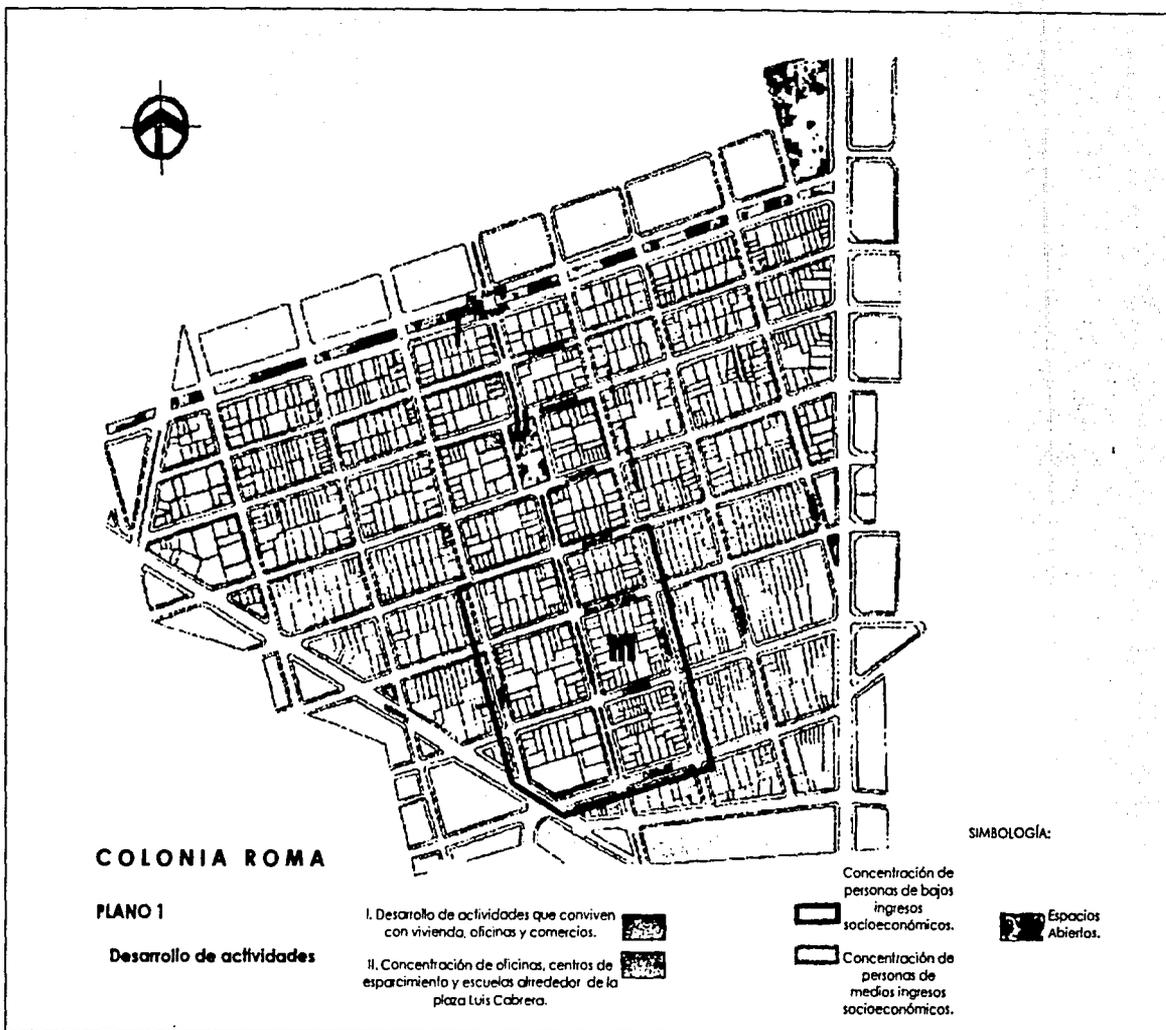
INTERRELACIÓN DE PROBLEMAS

PROBLEMAS FÍSICOS Y SOCIALES														O. P. G	
	A	B	C	D	E	F	G	H	I	J	K	L	M	N		
ZONA DE																
ESTUDIO			X	X	X	X	X					X	X	X		X

FÍSICOS	SOCIALES
A. Edificaciones deterioradas.	K. Inseguridad.
B. Edificaciones abandonadas.	L. Indigentes.
C. Baldíos.	M. Asentamientos irregulares.
D. Falta de mantenimiento.	N. Giros negros.
E. Falta de uso.	O. Comercio establecido en la vía pública.
F. Mala imagen urbana.	P. Migración
G. Basura.	Q. Encarecimiento del suelo
H. Circulación vial conflictiva.	
I. Circulación peatonal conflictiva.	
J. Paraderos conflictivos.

¹. Ver Plano 1 de la Colonia Roma "DESARROLLO DE ACTIVIDADES"

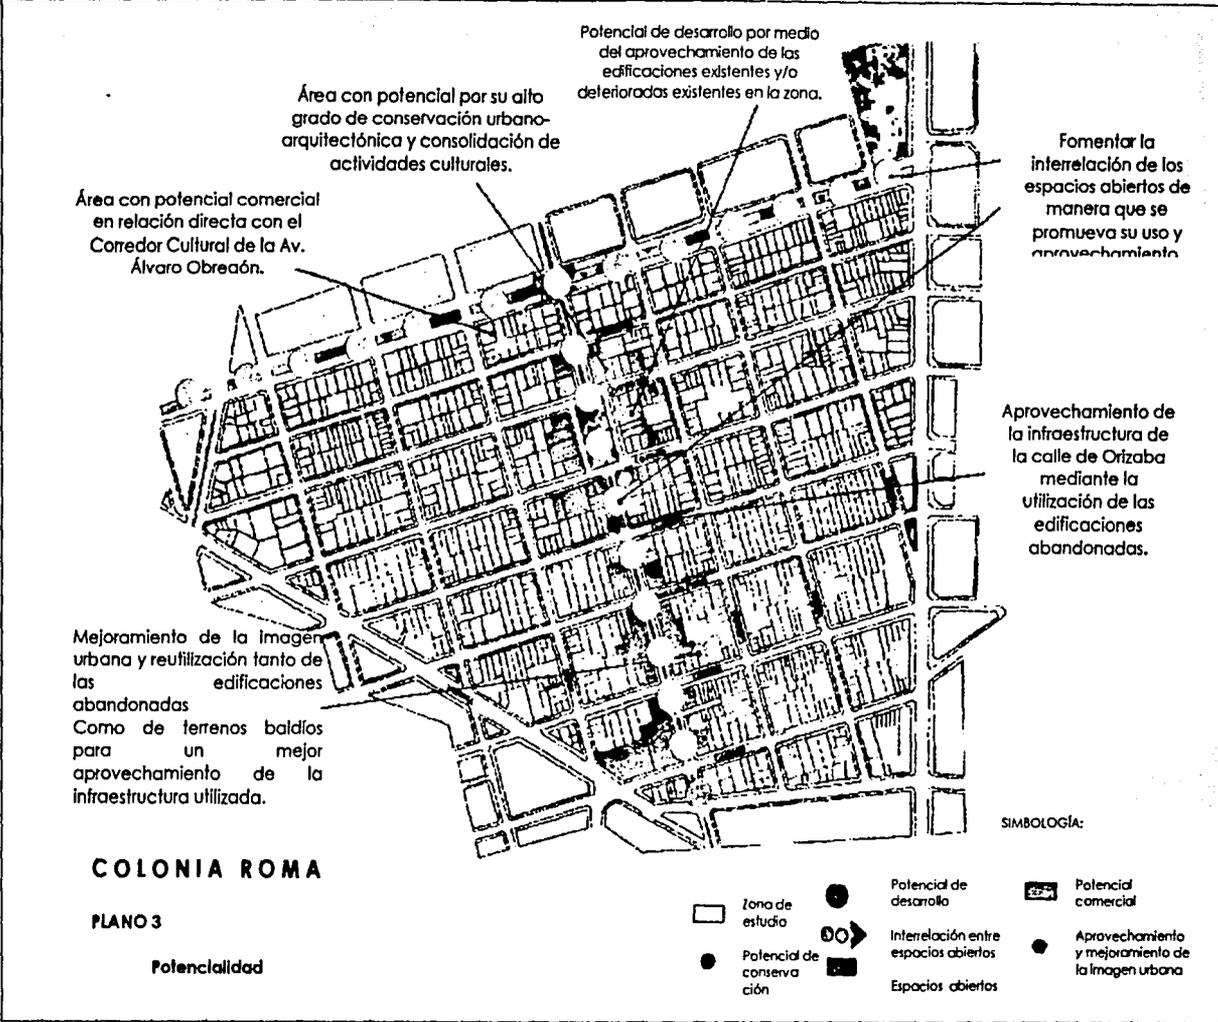
Dentro de los puntos con potencial de desarrollo se encuentra el edificio "Parían" sobre la Avenida Álvaro Obregón. En la Avenida Cuauhtémoc el potencial de desarrollo se encuentra ubicado en construcciones abandonadas, las cuales pueden ser reutilizadas

para lograr el adecuado balance entre los diferentes usos con la vivienda, siempre que estas sigan los lineamientos tipomorfológicos de la zona; de la misma manera sobre la calle de Zacatecas. En la calle Antonio M. Anza el potencial se establece en el espacio abierto que se encuentra a espaldas de Exhibimex, donde actualmente se encuentran algunas oficinas provisionales de la delegación que pueden complementarse con actividades recreativas y culturales, que conformen al Eje de Orizaba como uno de los más importantes dentro de la colonia. Por último en la calle de Yucatán se hace necesario el aprovechamiento de las estructuras abandonadas manteniendo los lineamientos de tipomorfología de la zona.

³. Ver Plano 3 de la Colonia Roma "POTENCIALIDAD".

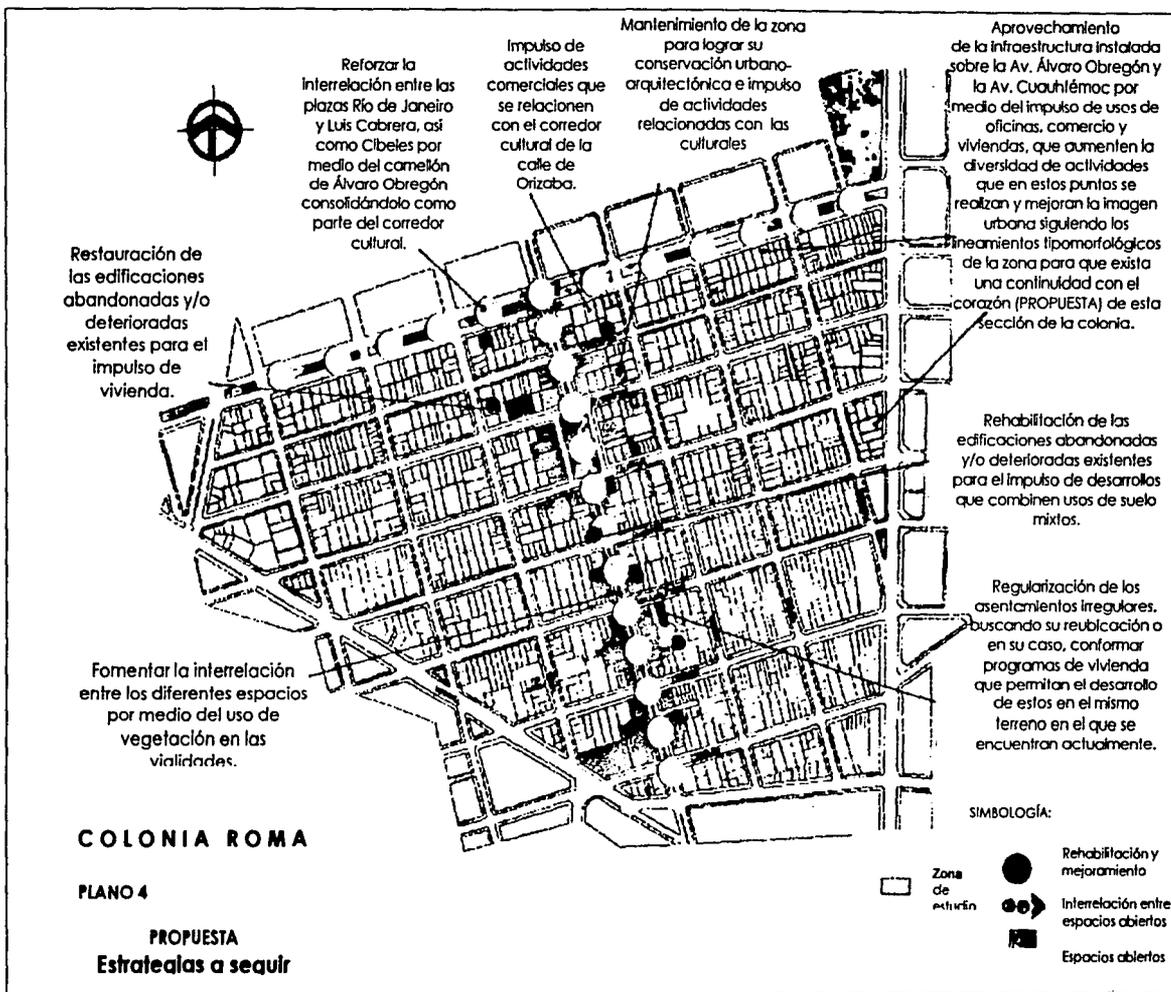
6. Rehabilitación de las edificaciones abandonadas, y/o deterioradas existentes para el impulso de desarrollos que combinen vivienda, oficinas y/o comercio.

7. Restauración de las edificaciones abandonadas para su aprovechamiento para vivienda con comercio en planta baja.
8. Fomentar la interrelación entre los diferentes espacios por medio del uso de vegetación en las vialidades.

4. Ver plano 4. PROPUESTA. Estrategias a seguir.

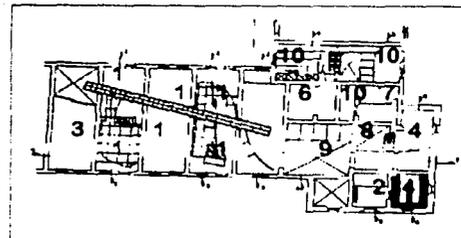
Planta arquitectónica del conjunto

1. Salas de exposición
2. Sanitarios
3. Bodegas
4. Librería
5. Cafetería
6. Sala de Internet
7. Sala de audiovisual
8. Oficinas en la planta baja
9. Patio de distribución
10. Archivo
11. Talleres
12. Bar en la planta alta

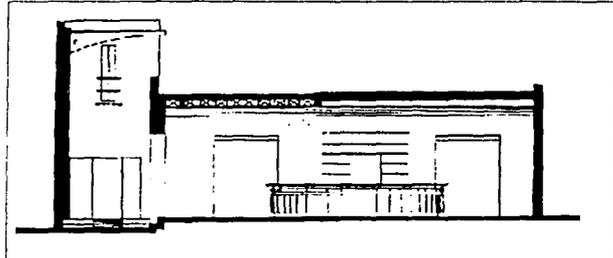
Corte longitudinal

masivo y lo ligero, la secuencia y la ruptura. Como propuesta arquitectónica se planteó quitar los elementos necesarios, y el concepto básico fue establecer un diálogo entre las preexistencias del edificio, hacer evidente su pasado, y la funcionalidad abierta con elementos contemporáneos.

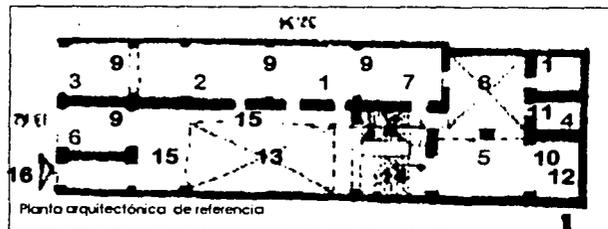
9. Salas de exposición
10. Bodega
11. Sanitarios públicos
12. Área de guardado para artículos para el aseo

13. Patio central de distribución e iluminación
14. Escaleras de conexión de entresijos
15. Pasillos
16. Acceso

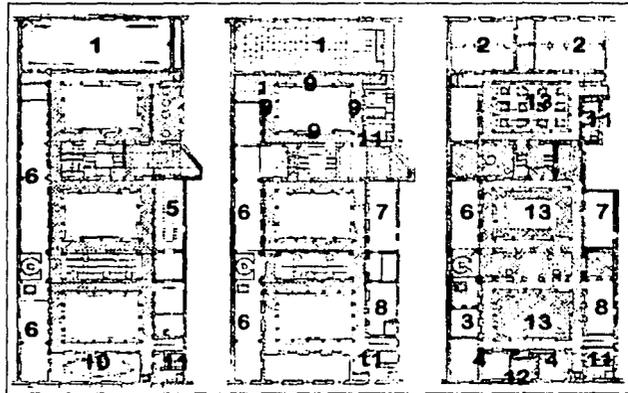
Plantas Arquitectónicas de los tres niveles del Colegio

1. Aula mayor
2. Aulas nuevas
3. Área de computo
4. Área administrativa
5. Sala de Consejo
6. Biblioteca
7. Cafetería
8. Librería
9. Pasillo-Galería
10. Comedor
11. Sanitarios
12. Acceso
13. Pátios

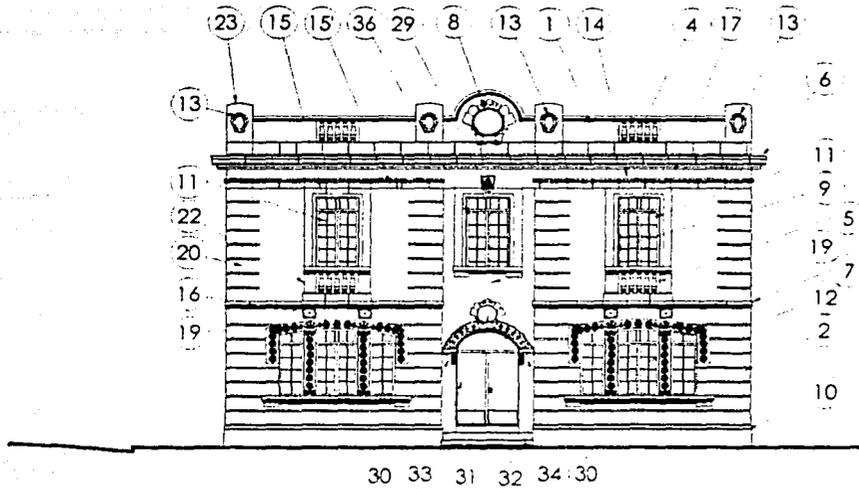
Fachada Orizaba
ACCESO PRINCIPAL

Las fachadas² que conforman la casa están divididas horizontalmente por un cuerpo de cornisas de cantera. El primero corresponde a la planta baja y ostenta el art-decó en el almohadillado que lo reviste con elementos en vanos de formas variables perteneciente a otras corrientes arquitectónicas, así como los sobresalientes en cantera. En el segundo los vanos invocan otro estilo, así como los bajorrelieves y elementos que rematan con un pretil bastante deteriorado a nivel de acabados. En la parte central de la fachada principal existe un cuerpo horizontal en el que destacan elementos pertenecientes a diferentes estilos arquitectónicos como giraldas, florones, mascarones, etc., todos en bajorrelieves de cantera.

26. Dintel
27. Moldura
28. Puerta de lámina
29. Clave de cantera con bajorrelieve
30. Guimada
31. Cartela
32. Arco de medio punto con bajorrelieve
33. Puerta de herrería

34. Escalones de
35. Ventanas de madera con vitral

². Ver plano 1. ELEMENTOS ARQUITECTÓNICOS.

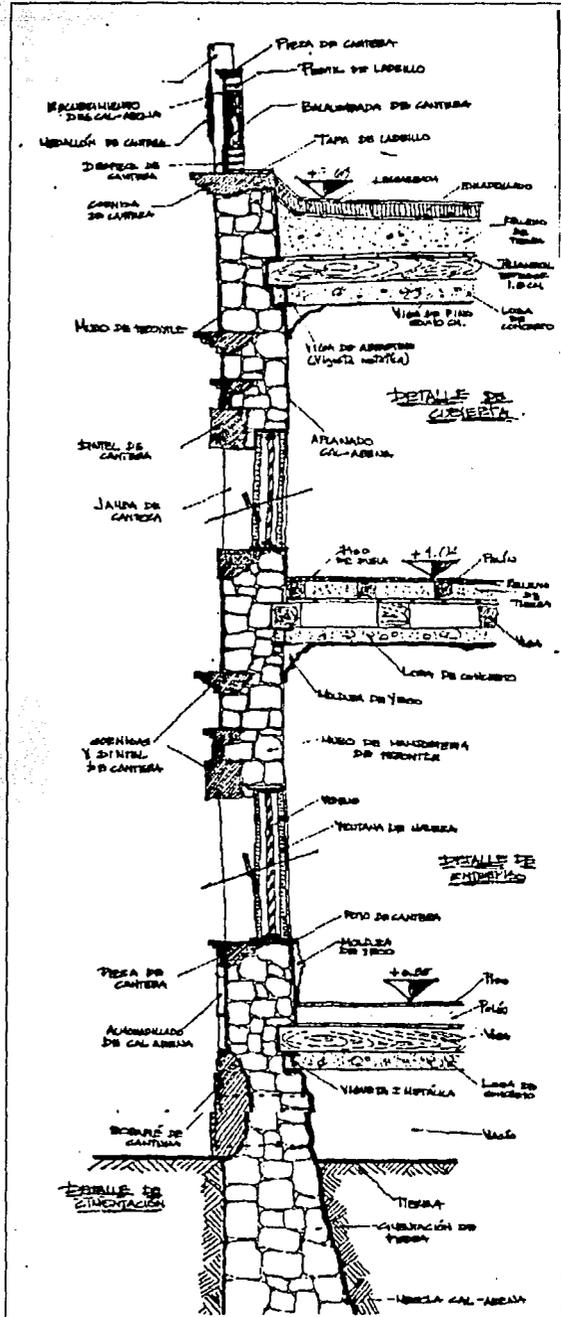
Corte por fachada. Detalle de cubierta, entepiso y cimentación

La estructura de la casa es de muros de mampostería de tezontle en el perímetro del inmueble y de tabique rojo recocado en el interior, que se encuentran ligados a sí mismos por medio de castillos y cadenas de concreto armado.

Los muros tienen dos tipos de espesor, los exteriores son de 35 cm. y los interiores son de 30 cm. considerando el aplanado y terminado por ambas caras.

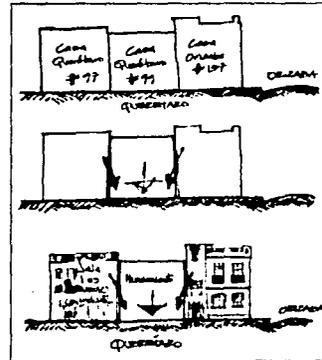
Al encontrarse en una zona lacustre, el edificio tiende a presentar hundimiento diferencial y fracturas. En el sondeo, se detectó que la casa colindante a la casa Orizaba, es la que presenta estos síntomas, causando que se recarguen en ella las

casas contiguas y provocando que las "jale" cada vez que se presenta una nueva inmersión. Por fortuna, este fenómeno solo provoca que entre la casa Orizaba y la vecina que estimula al hundimiento, solo el muro de

Esquema de cómo la casa intermedia se hunde y "jala" a las colindantes

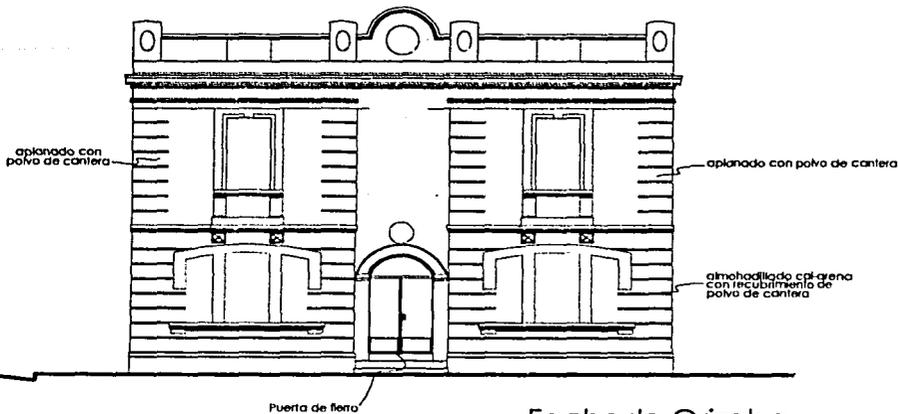
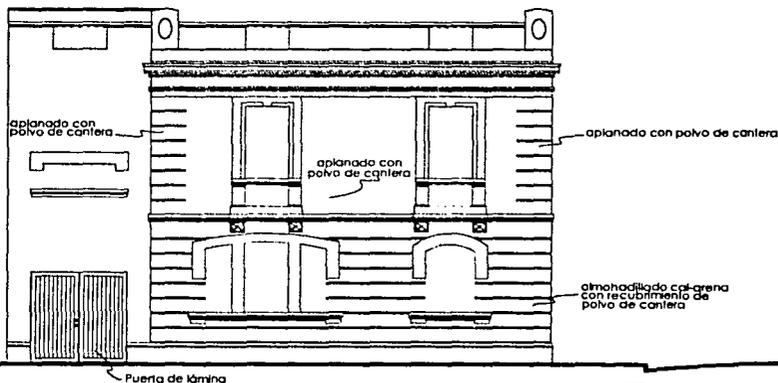
SIMBOLOGÍA	
Materiales	
Piso de cemento	
Piso de loseta	
Piso de madera	
Piso de mosaico	
Muros originales:	
Mampostería de tezontle	
Tabique	
Muros agregados: tabique	
Elementos terminados en madera	
Impermeabilizante	
NOTAS	
<p>1. Este plano es exclusivo para reconocimiento del inmueble. 2. La información que aparece en este plano está basada en el levantamiento del estado actual de la construcción, el cual se ha realizado con la mayor precisión posible.</p>	
REFERENCIA	
<p>1. Este plano forma parte integral del paquete de planos del levantamiento de estado actual.</p>	
CONTENIDO	PLANO 7
Estado actual Materiales	CLAVE
	REC.EaM-02
Orizaba 157 Colonia Roma	
FORO ROMA: Centro Cultural Orizaba REHABILITACIÓN	
ESCALA	1 : 150

Fachada Orizaba
ACCESO PRINCIPAL

Fachada Querétaro

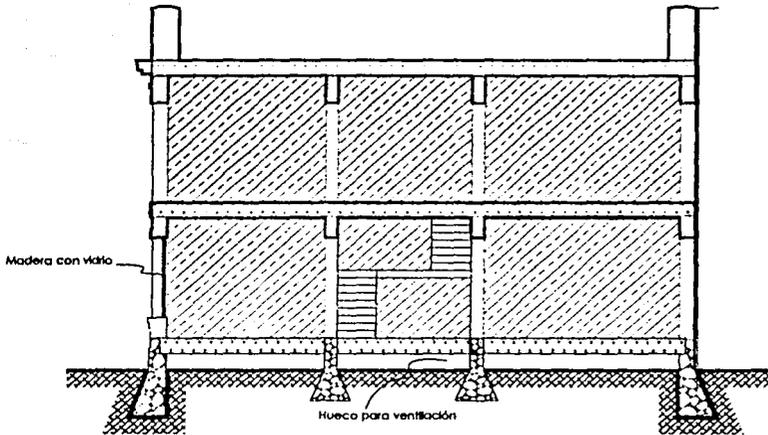
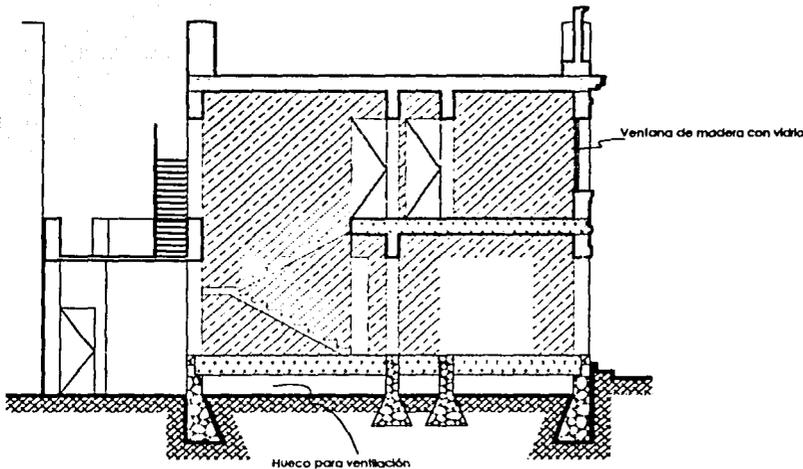
Corte A - A'

Corte B - B'

SIMBOLOGÍA	
Materiales	
Muro de tezonite	
Aplonado de yeso con terminado en pintura vinílica	
Elementos terminados en madera	
Elementos de madera con vidrio (puertas y ventanas)	
Elementos de madera	
Cantera	
Losas:	
Entrepiso piso de guiso, polvos, terrado, losa de ladrillo, vigas de madera, placón de concreto armado, placón yeso, molduras de yeso	
Azotea impresamentizante, lechareada, anticipado, relleno de tierra, losa de ladrillo, placón de concreto armado, aplonado yeso, molduras de yeso	
Cimentación de piedra	
Terreno	
NOTAS	
<p>1. Este plano es exclusivo para reconocimiento del inmueble.</p> <p>2. La información que aparece en este plano está basada en el levantamiento del estado actual de la construcción, el cual se ha realizado con la mayor precisión posible.</p>	
REFERENCIA	
<p>1. Este plano forma parte integral del paquete de planos del levantamiento de estado actual.</p>	
CONTENIDO	PLANO
Estado actual	9

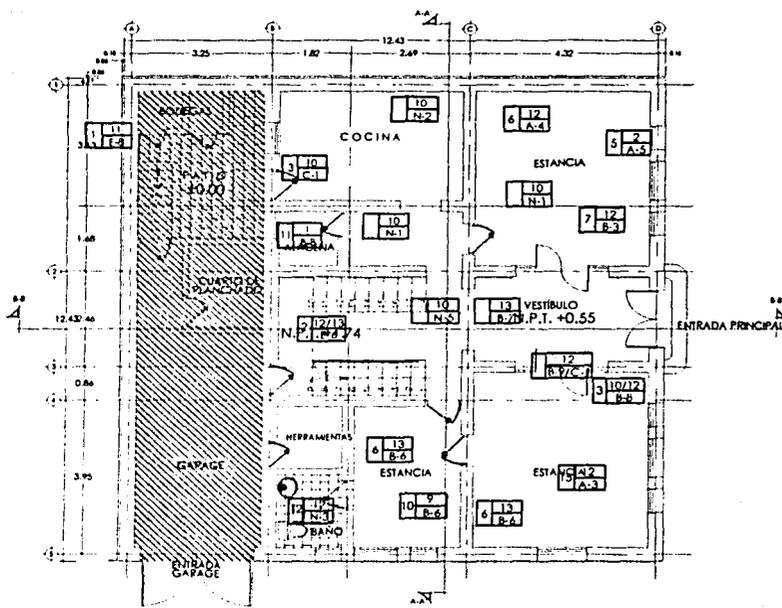
Planta Baja

Se refieren las causas y efectos que intervinieron en el deterioro del inmueble como antecedente para realizar una rehabilitación basada en estas partidas apoyadas en las fotografías de interiores y exteriores como registro que presenta el edificio actualmente.

Estos datos se ordenaron (agregados, desplomes, hundimientos, humedades, exfoliaciones, manchas, decoloración, oxidación, putrefacción, sales, fisuras, grietas) de tal manera que se pudieran sintetizar dentro de una simbología adaptada para una identificación inmediata del tipo de deterioro y de la zona afectada en el momento de consultar los planos correspondientes.

En general, los deterioros (indicados en el levantamiento de deterioros en los planos 6 y 7) que muestra la casa Orizaba, no son muy graves. Esto origina que su rehabilitación sea más sencilla de llevar a cabo.

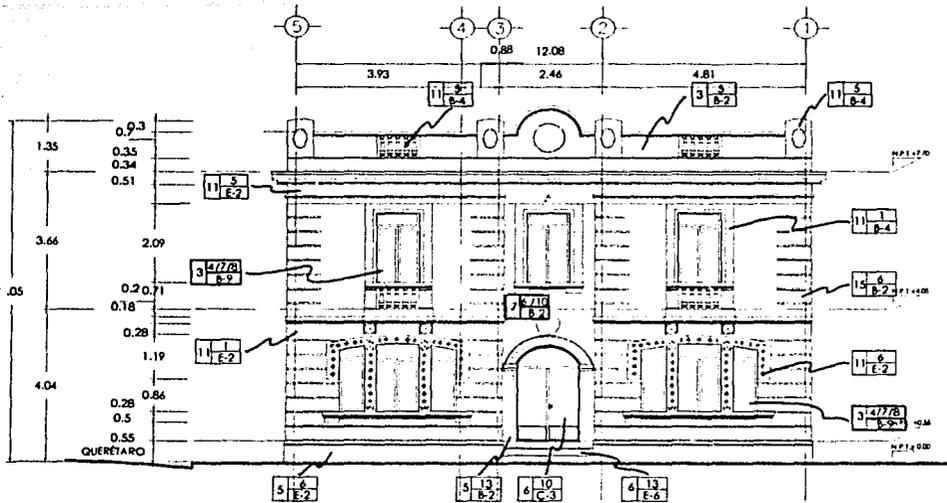
Fachada Orizaba PRINCIPAL

CONTENIDO	PLANO
Estado actual	14
Levantamiento de deterioros	CLAVE
	REC.Eal-03

En el primer acercamiento se denuncian de manera inmediata sus fallas si se observa y deduce en las fachadas. Estas, no delatan un mayor problema que el del desprendimiento de acabados y falta de obras de mantenimiento en los elementos de cantera.

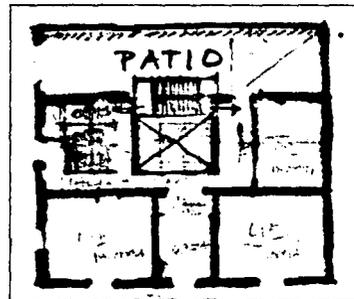
El espacio de las antiguas escaleras puede usarse para resaltar otras con materiales mas contemporáneos, haciendo muy evidente la integración.

El patio recuperado, es el doble elemento de enlace: entre la casa y la calle, y a su vez entre este y los nuevos usos adaptados.

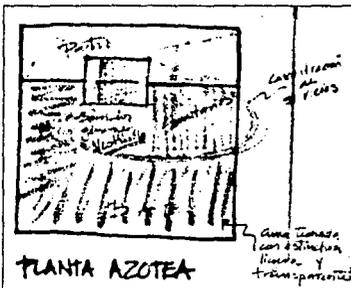
Plantear dos accesos, uno principal y otro de servicio que sea nocturno.

Respetar la ubicación de los actuales servicios y concentrarlos en el mismo lugar en las tres plantas.

Al tener un bloque de servicios como articulador de los espacios, el vestíbulo funciona como espacio de transición entre los diferentes.

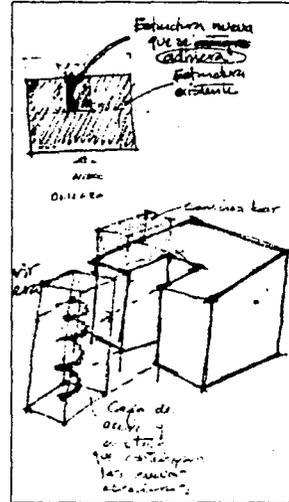
DIFERENTES PLANTEAMIENTOS PARA INTEGRAR LOS SERVICIOS Y LAS CIRCULACIONES

Estructura metálica suelta que este inscrita en una "caja" transparente, además que sea respetuosa de la existente, tratando de evitar el contacto para no lastimar a la casa.

Al lograr la concentración de servicios y circulaciones en un solo lugar, hay que reforzar la estructura existente con otra de acero en los puntos donde se concentran las cargas.

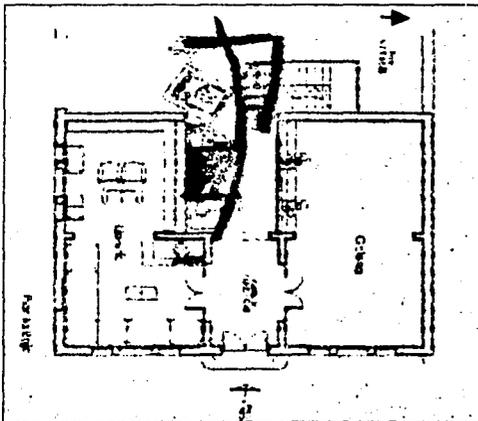
Terminando el gran vestíbulo se encuentran las escaleras junto al pasillo, y cubierto por estos elementos se encuentra el elevador precedido de los servicios.

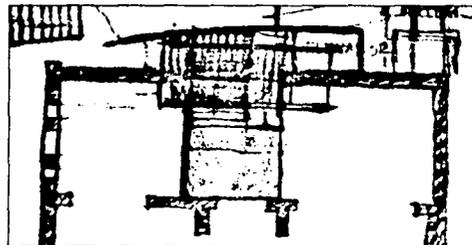
Al finalizar el vestíbulo se encuentran los servicios (cuadro gris), y dialogando con el exterior se encuentran las escaleras y el pasillo. No existe espacio para el elevador.

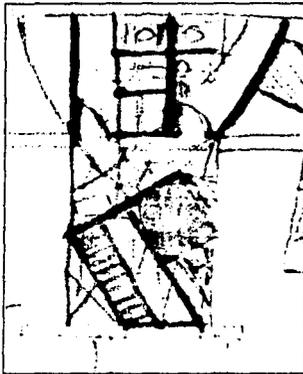
Con una ligera inclinación reciben las circulaciones a los usuarios desde el vestíbulo principal, llevándolos a otro más pequeño que distribuye hacia los servicios.

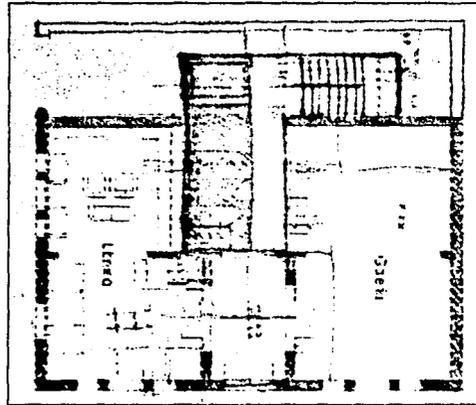
A partir del vestíbulo nace un largo pasillo que primeramente dialoga paralelamente con un bloque de servicios, para finalmente descubrir a las escaleras y el elevador.

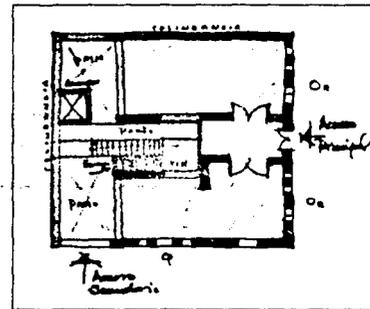
Alternativa 1.

Las circulaciones son la liga que existe entre los espacios interiores de la casa, siendo por medio de puentes ligeros y transparentes desde los que se desprenden las escaleras y el elevador, el recorrido para llegar a vivir las diferentes actividades del Centro Roma.

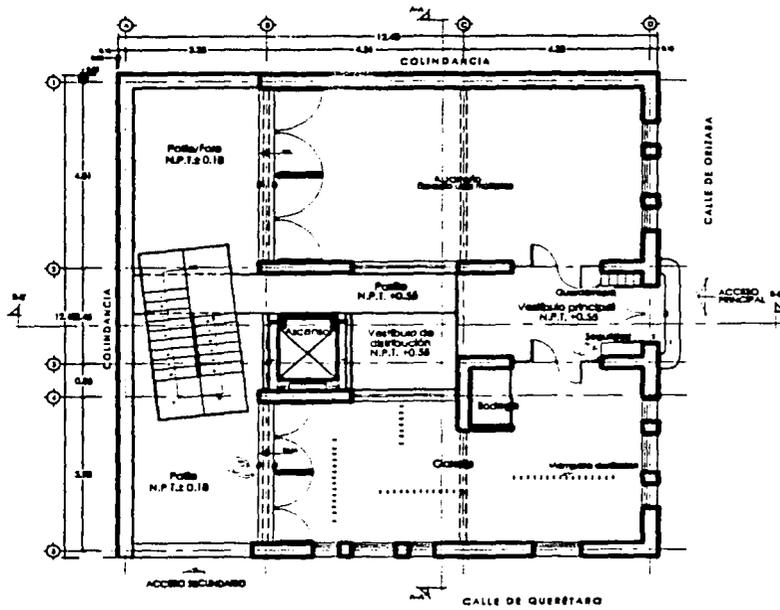
Planta Baja
Auditorio y Galería
N.P.T. +0.36

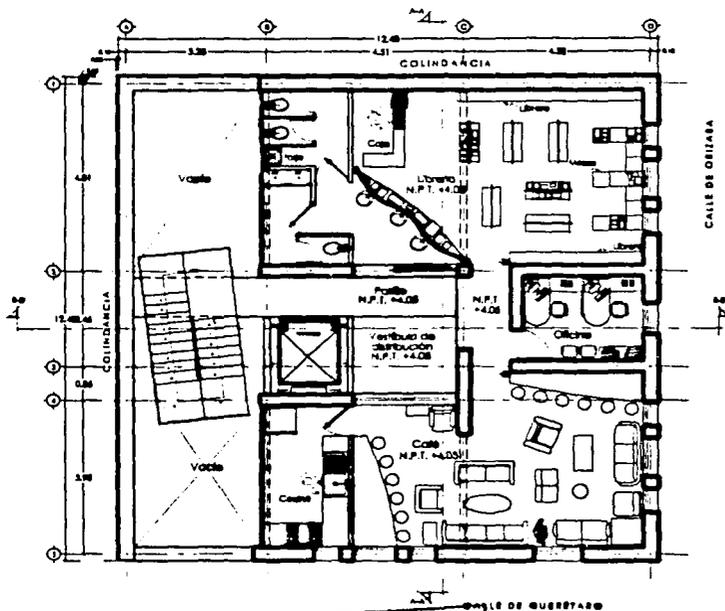
Planta Alta
Librería y Café
N.P.T. +4.08

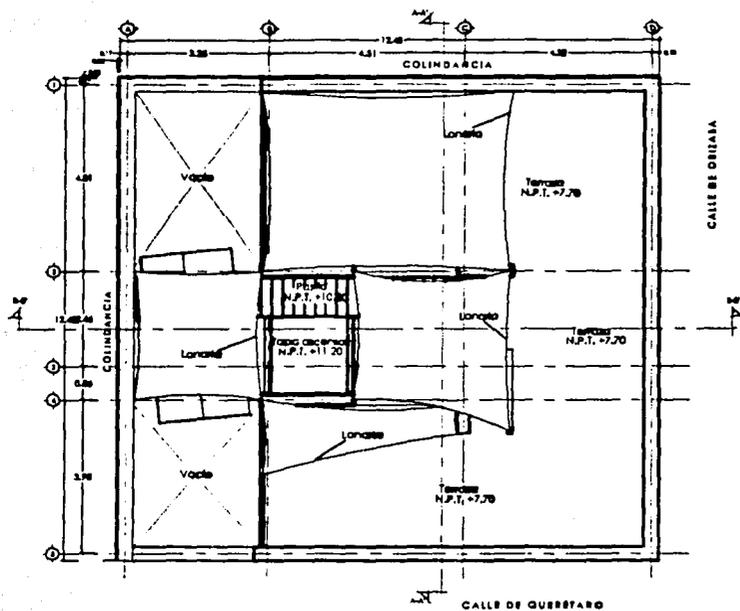
Planta Azotea
Techos

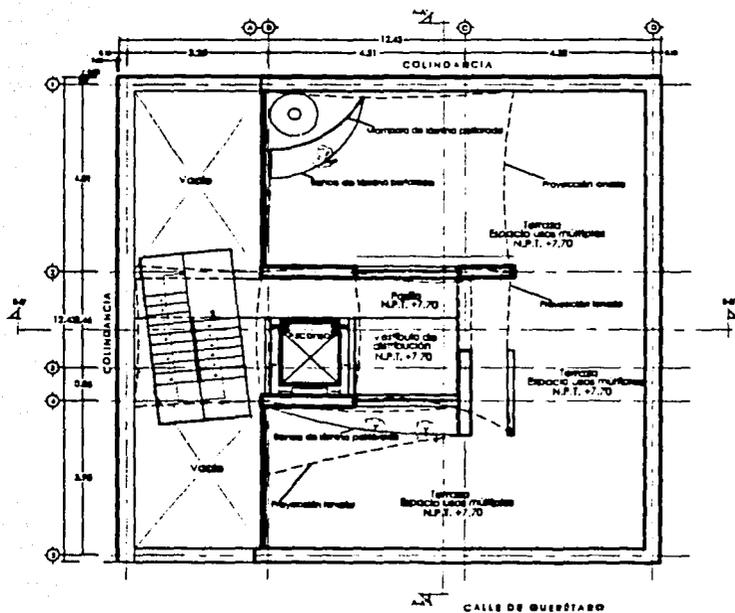
Planta Baja
Terraza/Bar
N.P.T. +7.70

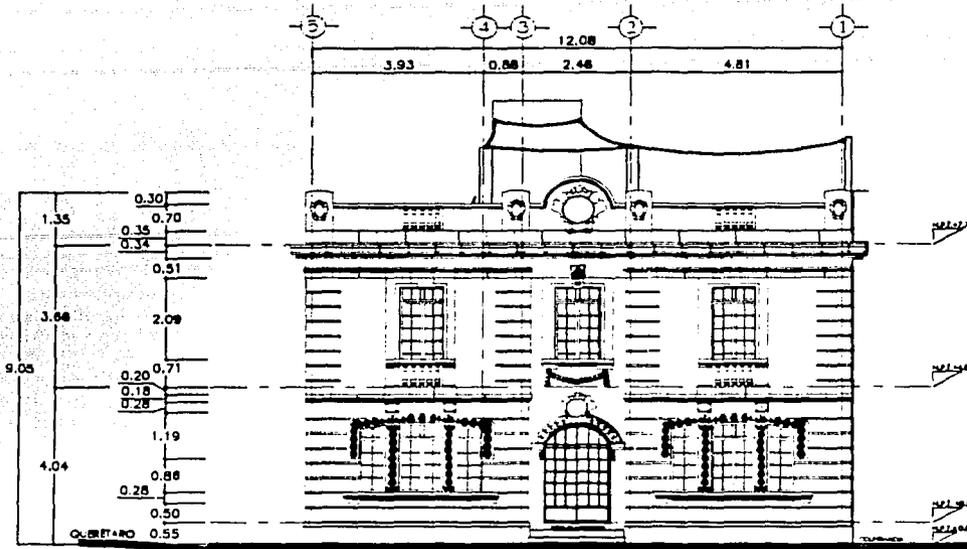
PLANO
22
CLAVE
REH.Ar-03

Fachada Oriente Orizaba

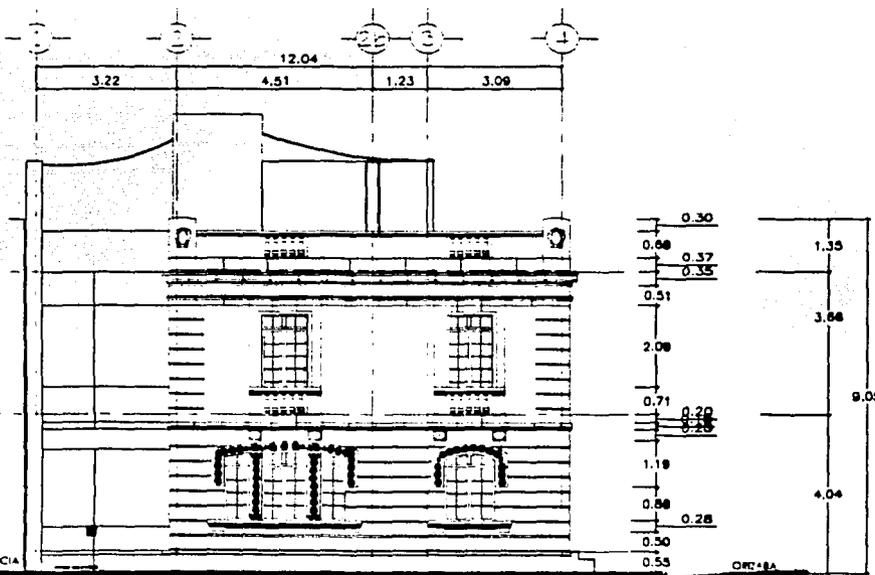
Fachada Poniente Querétaro

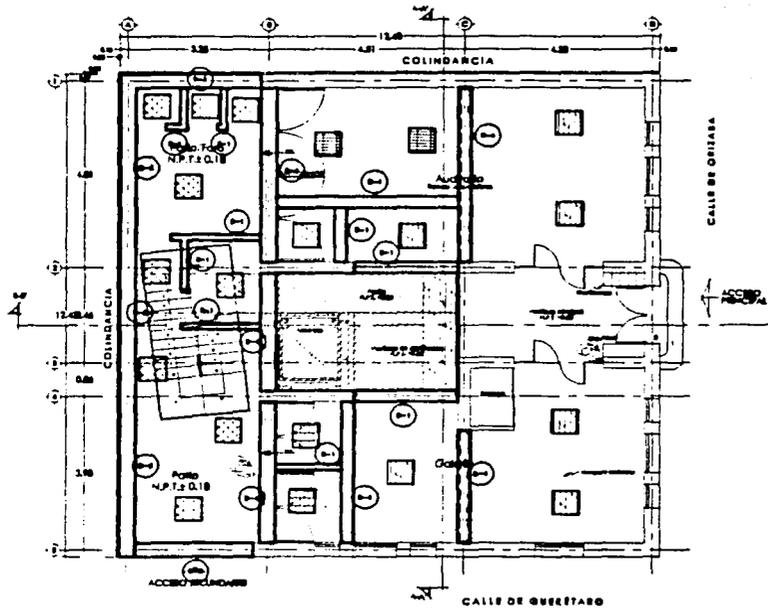
Planta Baja
Auditorio y Galería
N.P.T. 1.0.18

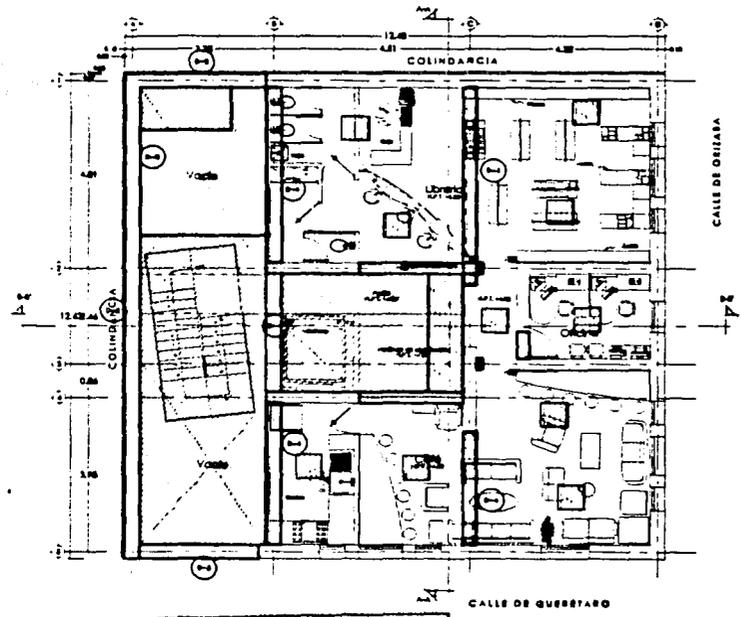
Planta Alta
Librería y Café
N.P.T. 1.0.20

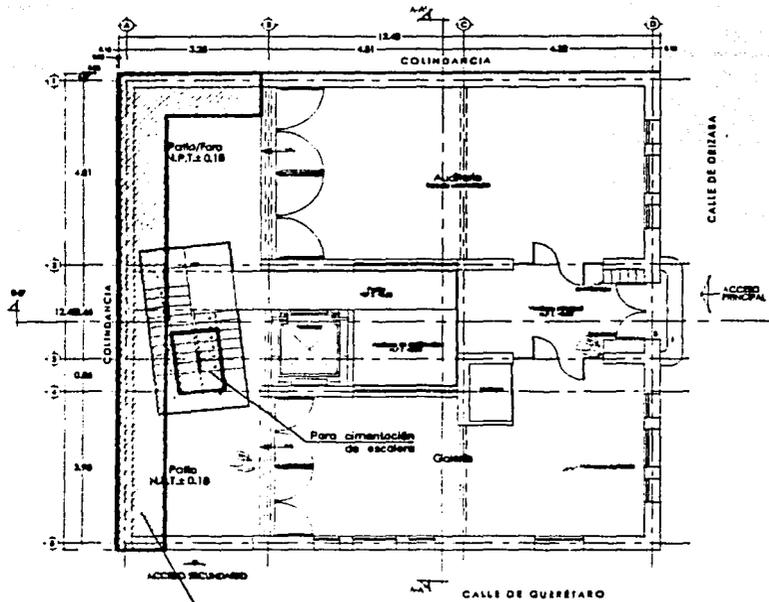
Planta Baja
Auditorio y Galería
N.P.T. 00.33
