"FORO ROMA: CENTRO CULTUBAR ORIZABA"
Rehabilitación de Inmueble de principios del siglo xx en la Colonia Roma

Tesis profesional que presenta
PÁRIZ GONZÁLEZ ORTÍZ
Para obtener el título de arquitecta

CIUDAD UNIVERSITARIA, ENERO DE 2003.

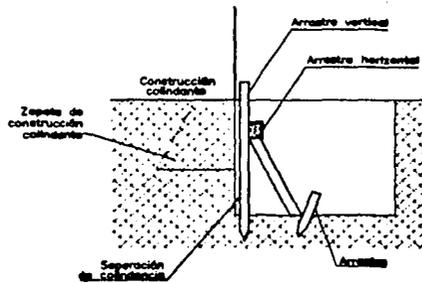
ESQUEMA DE APUNTAMIENTO

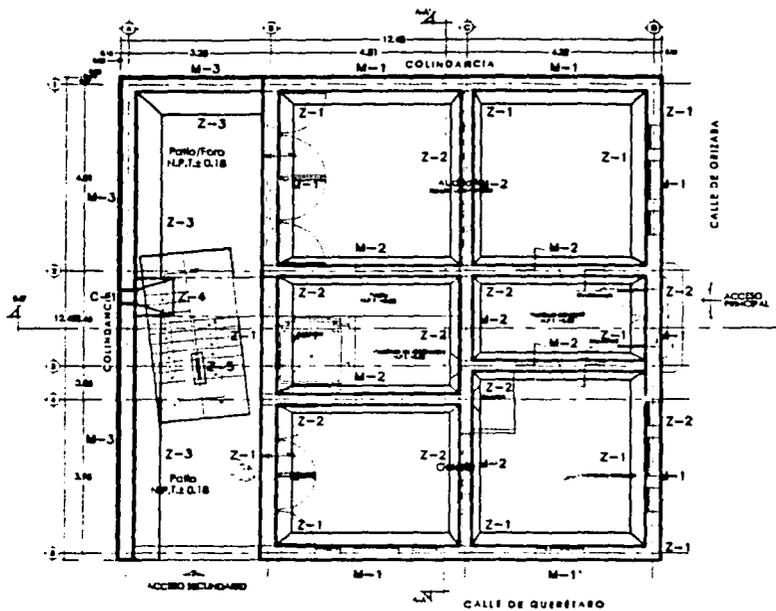
Planta Baja
Auditorio y Galería
N.P.T. - 0.36

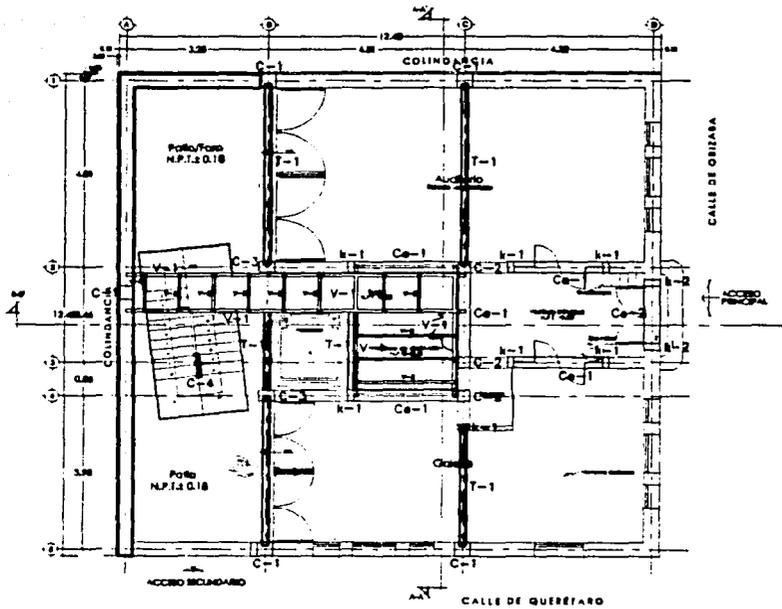
Planta Baja
Auditorio y Galería
N.P.T. 0.58

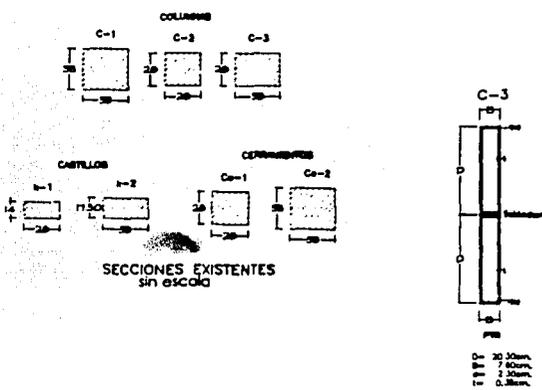
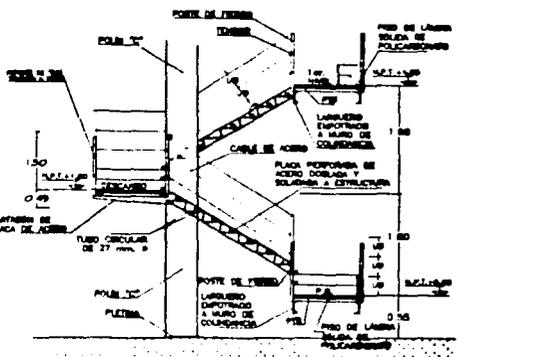
DETALLE DE ESCALERA
sin escala

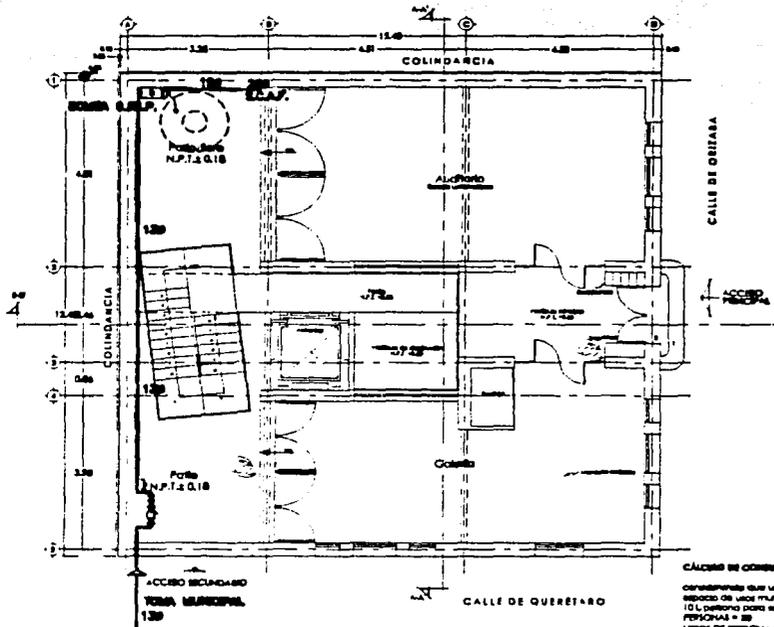
Planta Baja
Auditorio y Galería
N.P.T. -0.36

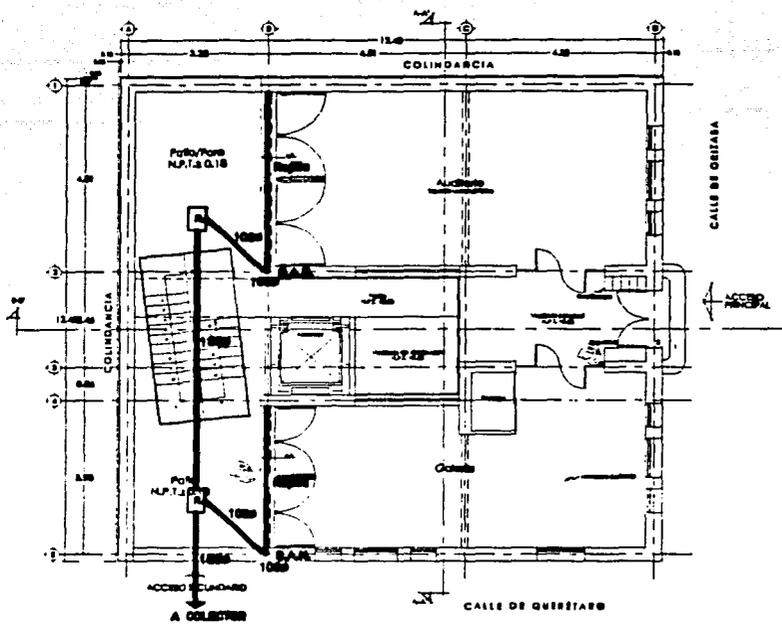
Planta Baja
Auditorio y Galeria
N.P.T. #0-36

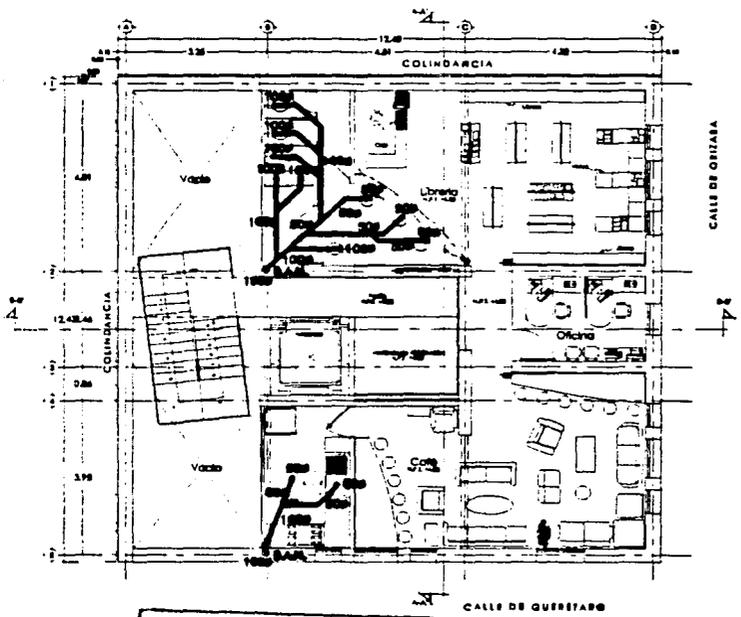
Planta Alta
Libreria y Café
N.P.T. #4-08

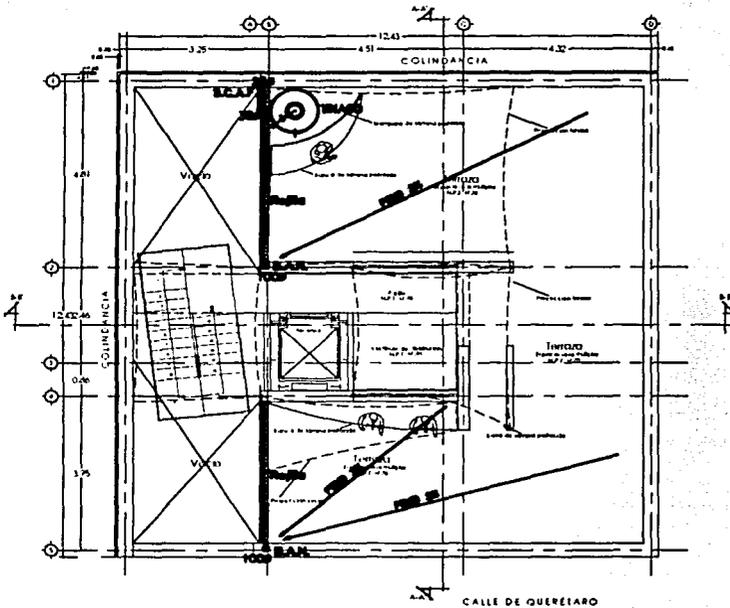
Planta Baja
Terraza/Bar
N.P.L. 47/70

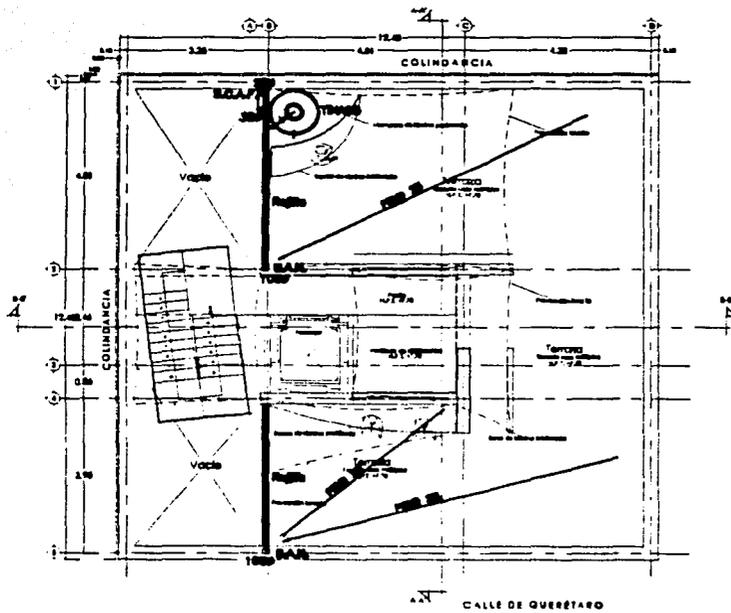
Planta Baja
Terraza/Bar
N.P.T. +7.70

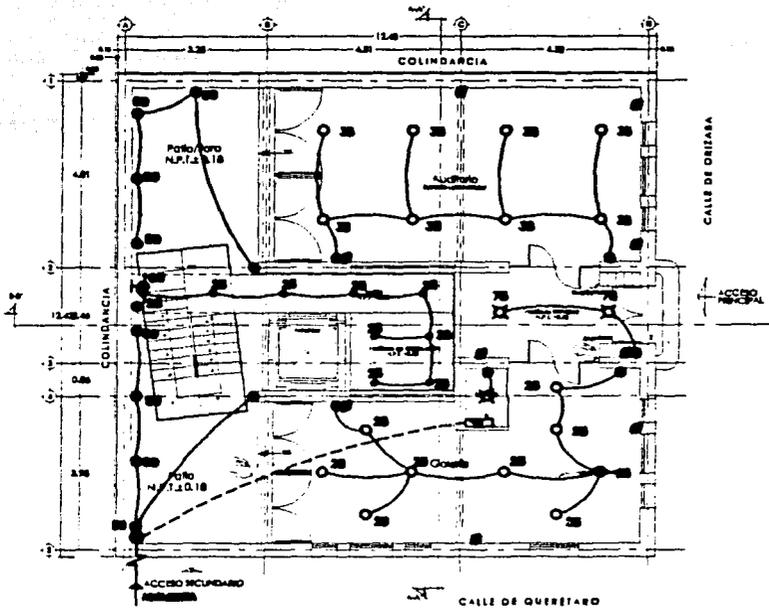
Planta Baja
Auditorio y Galería
N.P.T. 40.58

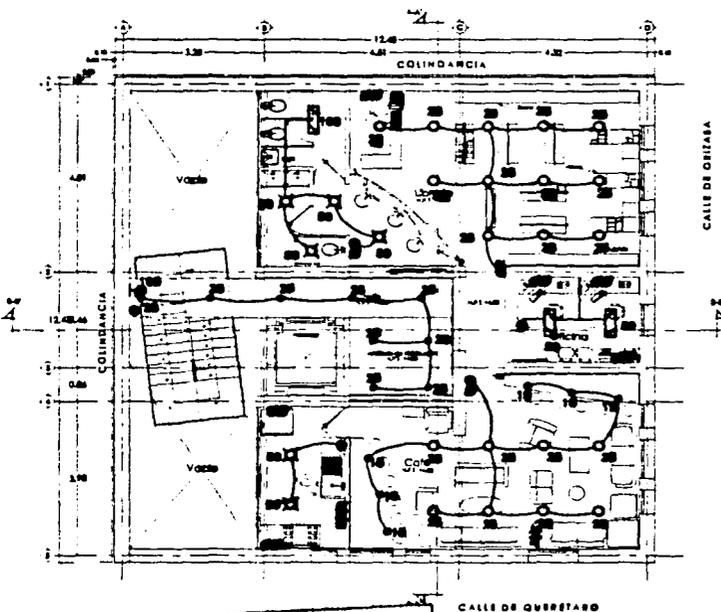
Planta Alta
Librería y Café
N.P.T. 40.59

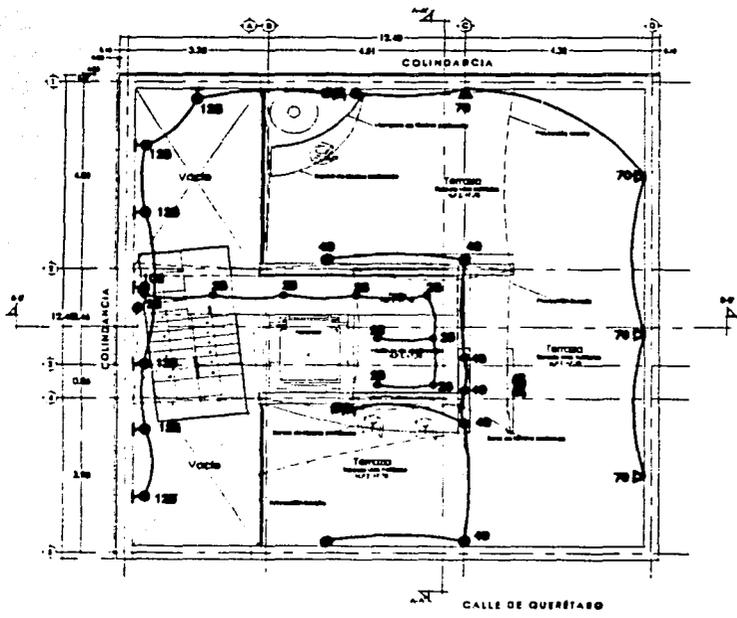
Planta Baja
Terraza/Bar
N.P.I. 47.70

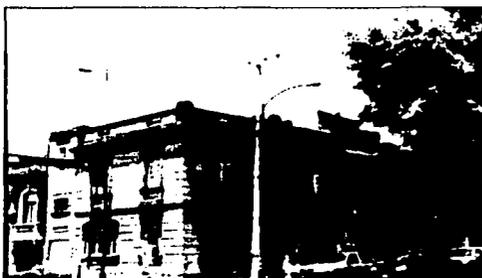
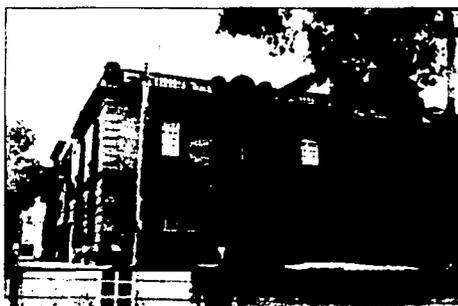
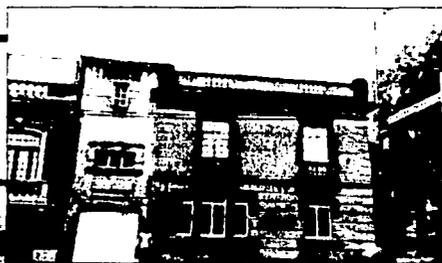
Exterior

6.2. ESTADO ACTUAL Fotografías.
