**APLICACION DE LA INGENIERIA CIVIL EN
LA ESTABILIDAD DE TALUDES DE LAS
FORMACIONES NATURALES**

T E S I S

INGENIERO CIVIL

APLICACIÓN DE LA INGENIERÍA CIVIL EN LA ESTABILIDAD DE TALUDES DE LAS FORMACIONES NATURALES

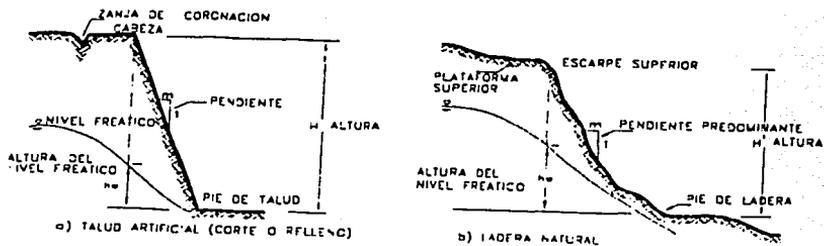
Figura 1.- Nomenclatura de taludes y laderas.

Es la medida de la inclinación del talud o ladera. Puede medirse en grados, o según la relación $m:1$, en la cual m es la distancia horizontal que corresponde a una unidad de distancia vertical.

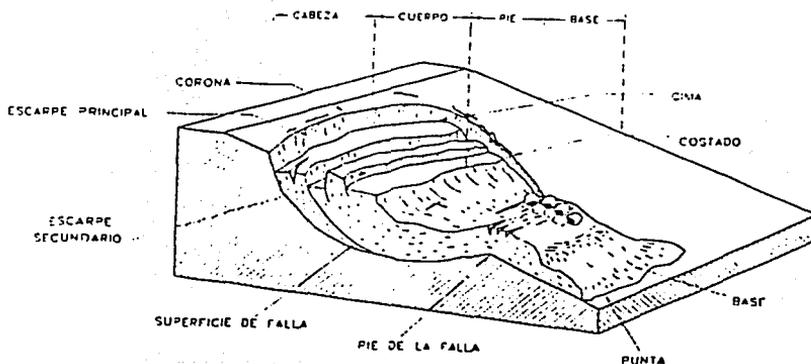
Figura 2.- Nomenclatura de un deslizamiento.

En la **figura 2** se muestra un deslizamiento o movimiento de masa típico, con sus diversas partes cuya nomenclatura es la que se menciona a continuación:

Corresponde a una superficie muy inclinada a lo largo de la parte superior de la masa en movimiento, causada por la pérdida de estabilidad del talud. La continuación de la superficie del escarpe dentro del material forma la llamada superficie de falla.

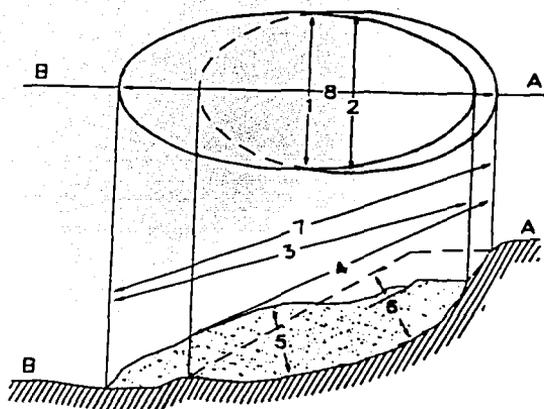
Figura 3.- Dimensiones de los movimientos según la Commission on Landslides en 1990.

Para definir las dimensiones de un movimiento se utiliza la terminología recomendada por el IAEG (**figura. 3**).

II.4.4.- Longitud de la superficie de falla. Lr

II.4.6.- Profundidad de la superficie de falla. Dr

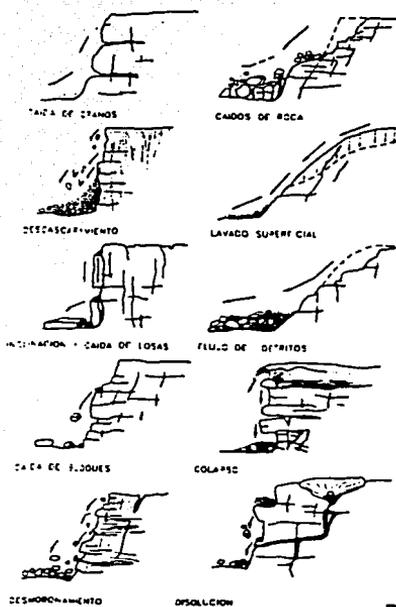
Figura 4.- Procesos de deterioro en macizos rocosos.

Como deterioro se conoce al proceso de alteración física y química en donde los materiales sujetos a él, en este caso las formaciones naturales, se desintegran o descomponen de manera que se puede generar, debido a la relajación de esfuerzos y pérdida en la resistencia del material, la práctica destrucción de la superficie exterior del talud que puede conducir a caídas de roca o bien al colapso total del mismo. (figura 4).

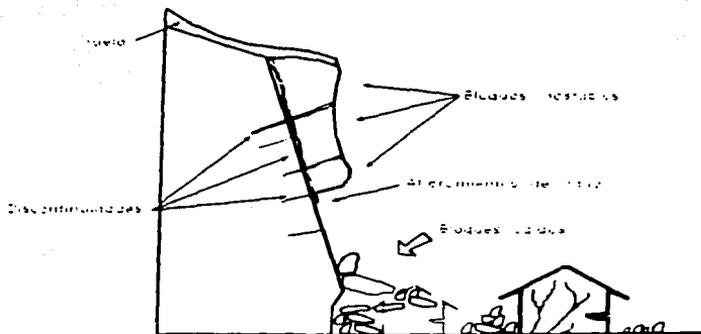
Figura 5.- Caídos de bloques por gravedad en roca fracturada.

Los caídos de cualquier tamaño se presentan cuando se desprenden partes de un talud de pendiente fuerte a lo largo de una superficie y descienden principalmente por caída libre, a saltos o rodando. (**figuras 5, 6 y 7**).

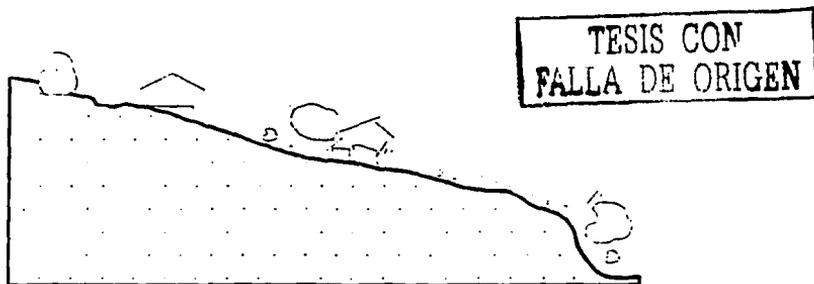
Figura 6.- Caídos de bloques rodando.

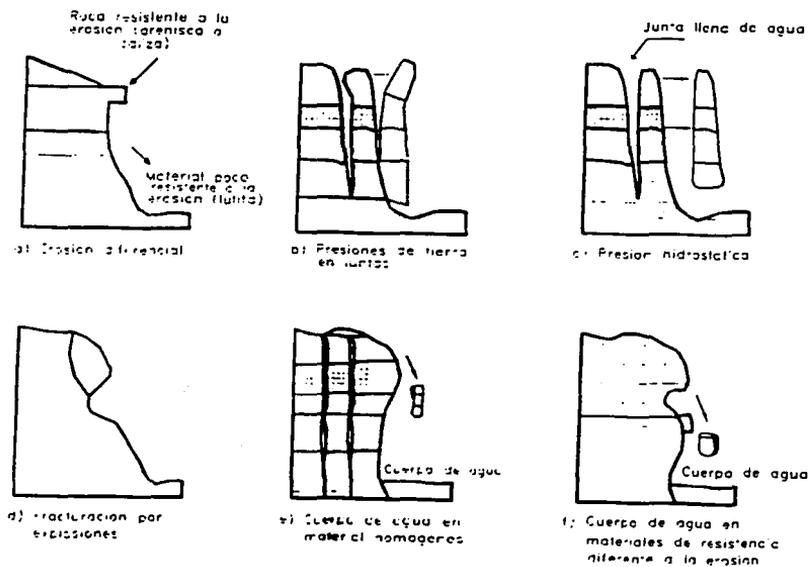
Figura 7.- Diversos mecanismos de falla de caídos.

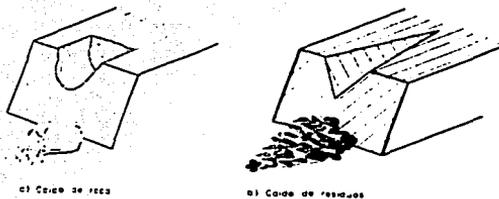
Figura 8.- Esquema de caídos, tanto en roca como en residuos.

Los "caídos de roca" corresponden a bloques de roca relativamente sana, los "caídos de residuos o detritus" están compuestos por partículas sólidas pequeñas de suelo o masas blandas. (**figura 8**).

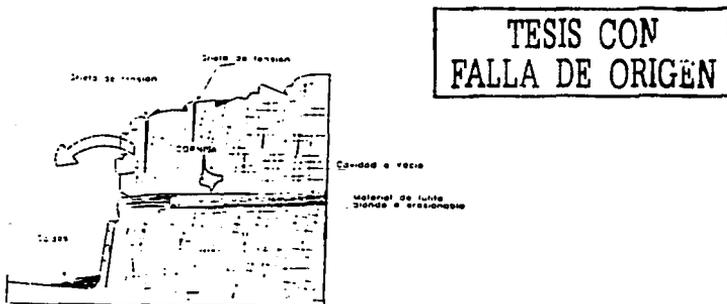
Figura 9.- Inclinación o volteo en materiales granulares.

Este tipo de movimiento consiste en una rotación hacia adelante de una unidad o unidades de material térreo con centro de giro por debajo del centro de gravedad de la unidad y generalmente, ocurren en las formaciones rocosas, (**figura 9**). Las fuerzas que lo producen son generadas por las unidades adyacentes, el agua en las grietas o juntas, expansiones y los movimientos sísmicos. La inclinación puede abarcar zonas muy pequeñas o incluir volúmenes de varios millones de metros cúbicos.

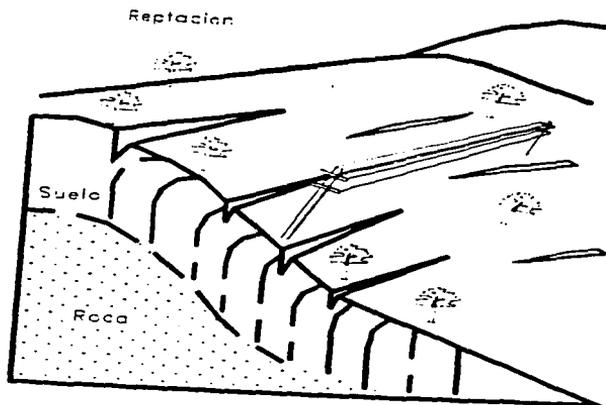
Figura 10.- Proceso de reptación.

Esta se caracteriza por que en ella se presentan movimientos lentos a extremadamente lentos de la masa inestable sin una superficie de falla totalmente definida. Se han observado movimientos de unos pocos centímetros al año y áreas grandes afectadas. (figura 10).

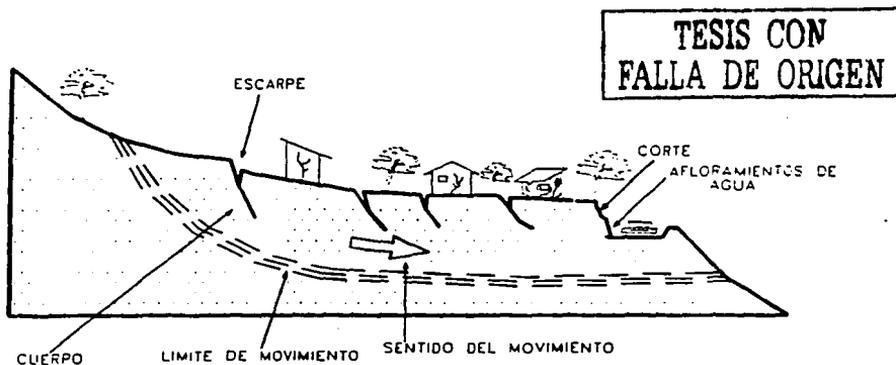
Figura 11.- Esquema de deslizamiento ocurrido en suelo blando.

Es un movimiento de una formación natural que ocurre a lo largo de una o varias superficies de falla en los que la resistencia al esfuerzo cortante de la formación es igualado y rebasado por el esfuerzo cortante que actúa a favor del movimiento o bien, por que disminuye la resistencia al corte del suelo. (figura 11).

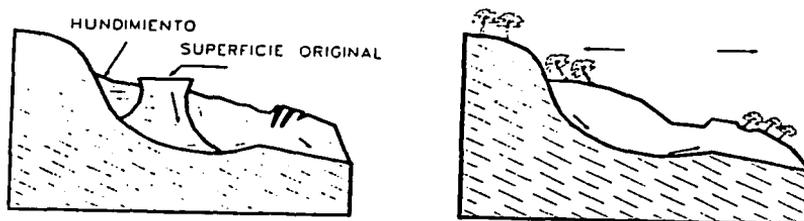
Figura 12.- Típico deslizamiento rotacional.

Una de sus características es que el centro de giro de la superficie de falla, asumiéndola como curva, se ubica por arriba y a la izquierda del centro de gravedad de la masa inestable. **(figura 12).**

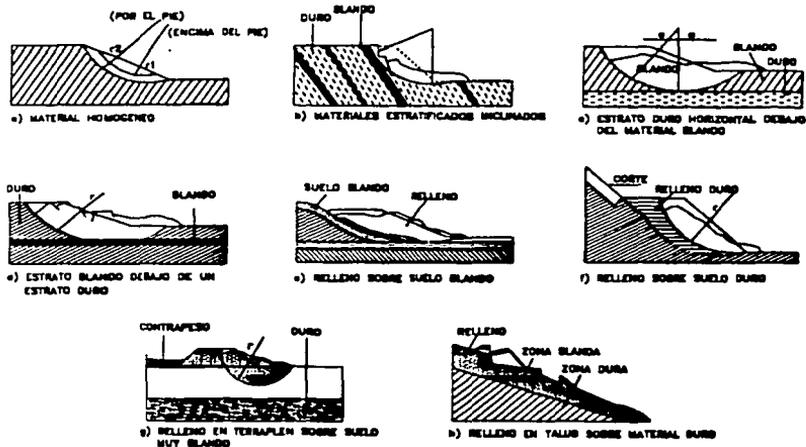
Figura 13.- Efectos de la estructura en la generación de deslizamientos por rotación.

Las juntas, discontinuidades y planos de estratificación influyen de manera frecuente en la forma y localización de la superficie de falla. Todos los análisis de estabilidad, deberán tomar en cuenta el efecto de estas discontinuidades. **(figura 13).**

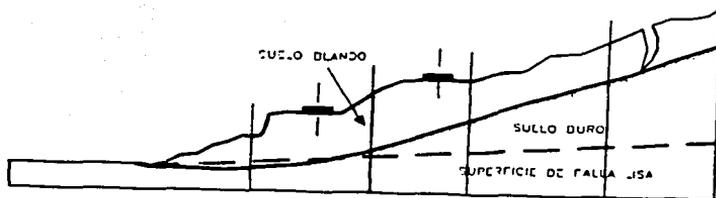
Figura 14.- Esquema de caso de deslizamiento de translación en la autopista Tijuana - Ensenada.

En este caso el movimiento de la formación natural inestable es tal que ocurre generando una superficie de falla prácticamente plana; como es lógico, tal movimiento es hacia afuera y hacia los lados. En la realidad se puede presentar en la superficie de falla una ligera ondulación e inclusive en la parte inferior de la masa en movimiento una rotación, pero si este es el caso, la presencia de tal hecho es despreciable respecto a la translación. (**figura 14**).

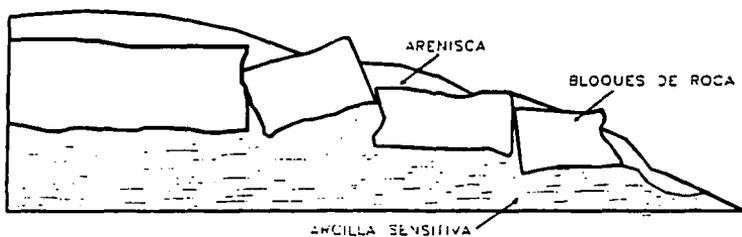
Figura 15.- Presentación esquemática de un esparramiento lateral.

La mecánica del movimiento de los esparcimientos laterales, está integrada por elementos característicos de los deslizamientos de Rotación y de Translación, además de los de flujos.

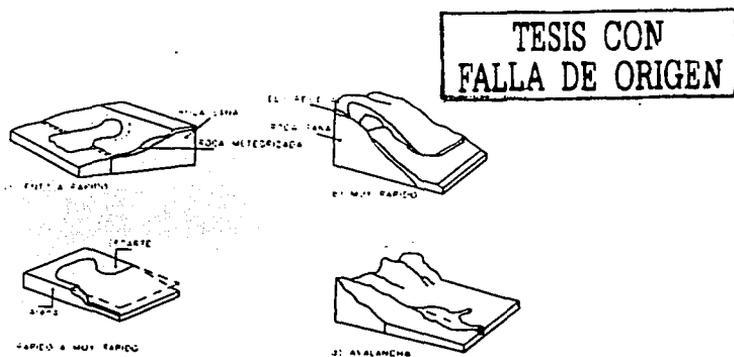
Figura 16.- Diferentes velocidades de flujos.

La velocidad de los flujos en roca es de rápida a muy rápida, estando determinada por el tamaño, distribución y cantidad de las fracturas presentes en los macizos.

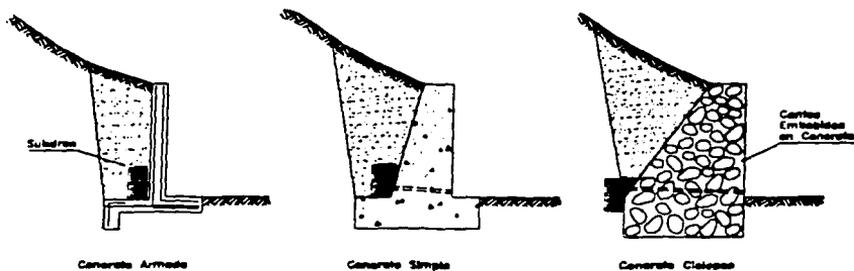
Figura 17.- Algunos tipos de muros rígidos.

Su característica esencial es la de no permitir deformaciones importantes, ya que éstos se comportan como estructuras no flexibles. Su cimentación, en general, debe estar apoyada sobre suelo competente -alta capacidad de carga- para así asumir las fuerzas recibidas por el cuerpo del muro (**figura 17**). Los muros rígidos más usados son enseguida comentados:

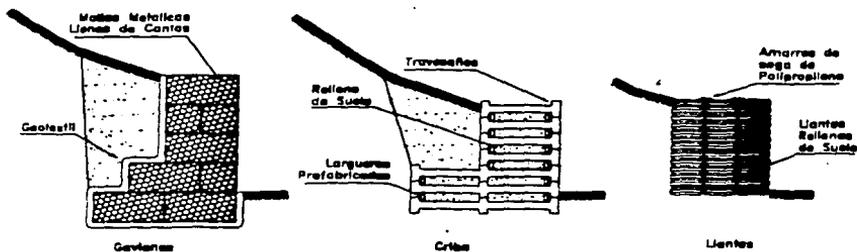
Figura 18.- Algunos tipos de muros flexibles.

Entre sus características se encuentra la de aceptar grandes deformaciones sin que sobrevenga la falla, por tanto se adaptan muy bien a los movimientos. (**figura 18**).

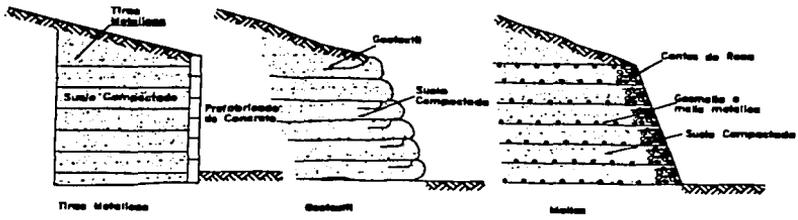
Figura 19.- Diferentes tipos de estructuras de tierra reforzada

Este método de estabilización se compone principalmente de suelo que, gracias a refuerzos en el interior de la masa, aumenta su resistencia a los esfuerzos de tensión, haciendo que el terraplén se sostenga por sí solo y resista las cargas a las que es sometido. Una ventaja atribuible a este método es la de no necesitar de una cimentación especial funcionando bien sobre suelos de cimentación no muy competentes, otra es la de tolerar deformaciones considerables, así como asentamientos diferenciales y es muy adaptable a la topografía del sitio. Como desventaja se puede mencionar la de ocupar grandes áreas. **(figura 19).**

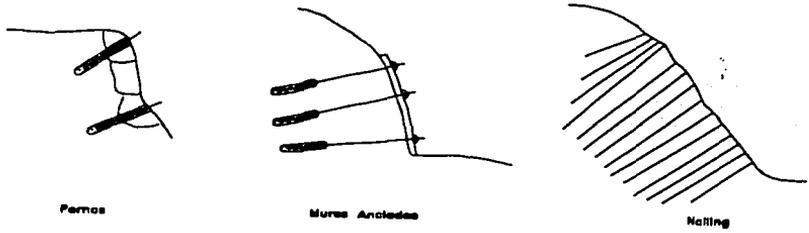
Figura 20 .- Diferentes tipos de anclajes.

La estructura estabilizadora conocida como anclaje, está formada por varillas o tubos metálicos integrados a la masa de la formación natural, generalmente pétreo, que forma la ladera a estabilizar a través de perforaciones realizadas con taladro. Dichas varillas son huecas y una vez incorporadas a las perforaciones son rellenas de concreto así, estas inyecciones penetran en todas las fisuras que intersectan las varillas incrementando con esto la rigidez de toda la masa. Existen dos formas de solución estructural en las que estos anclajes trabajan: simplemente cementadas, sin colocarles carga o bien, pretensados (**figura 20**).

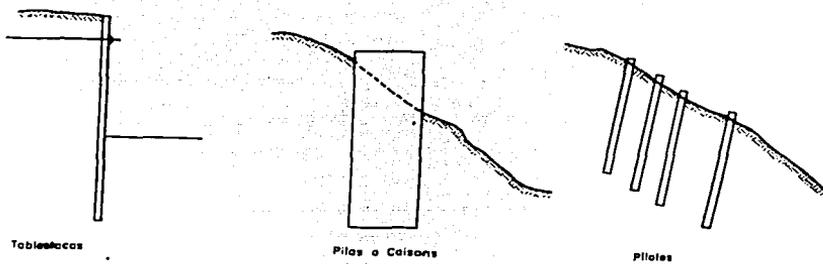
Figura 21.- Tipos de estructuras estabilizadoras enterradas.

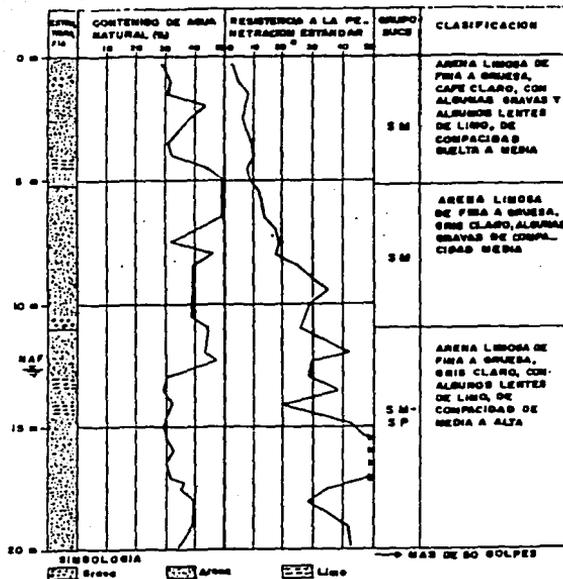
Figura 24.- Perfil estratigráfico de la Zona de Barrancas.

El subsuelo de la zona de Barrancas es generalmente muy similar al de la Ciudad de Guadalajara; es decir, formado, como ya se mencionó, por gravas y arenas compuestas por partículas de pómez. Los estratos superficiales con espesores del orden de 8 m están integrados por gravas y arenas con algún contenido de limo o arcilla de compacidad relativa de suelta a media. Un perfil estratigráfico de esta zona es el que se muestra en la **figura 24**. Por lo anterior, podemos decir que el subsuelo de la ciudad y zona de Barrancas es altamente permeable, ligero, degradable, de comportamiento generalmente friccionante y que exhibe una naturaleza resistente; todo ello hace que estos suelos sean competentes para cimentaciones de todo tipo, pero tal competencia se ve disminuida por la existencia de diversos factores; tales como los inadecuados procedimientos constructivos, la precipitación de tipo torrencial y la alta erosionabilidad, lo que ha conducido a la aparición de problemas como el que se describe a continuación:

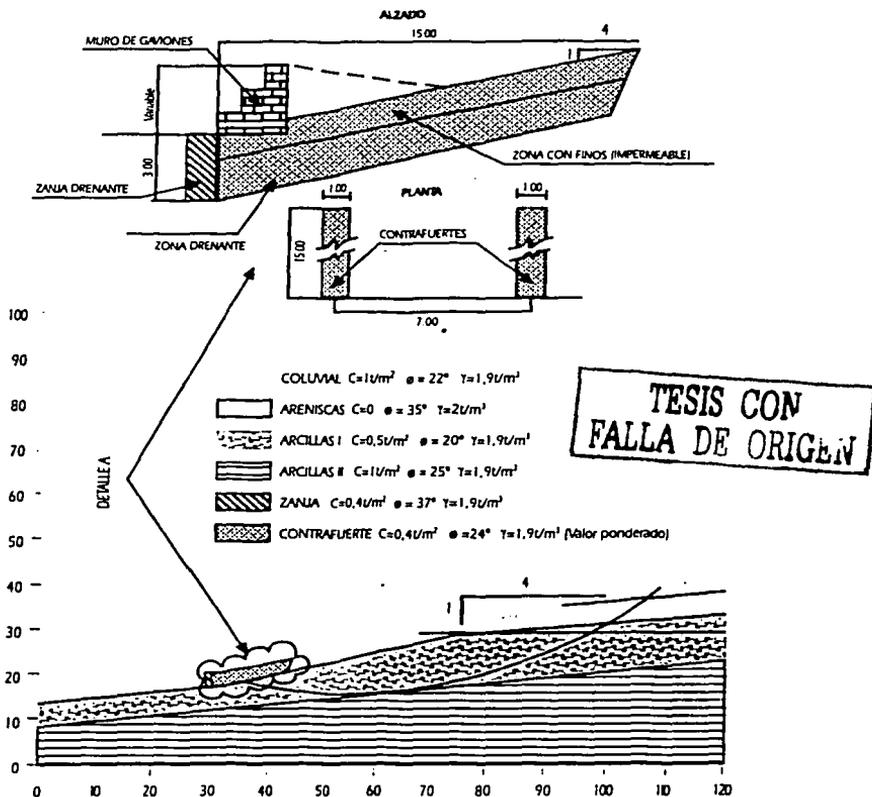
Figura 25.-Medidas finalmente adoptadas en el km 23+400 de la autopista Bailén-Jaen.

En la **figura 25** se presentan las medidas finalmente adoptadas, mismas que se mencionan a continuación:

1.) Zanja drenante a todo lo largo del pie de los taludes con una profundidad de 3 m.

2.) Construcción de bermas drenantes constituidas por rellenos de boleos y gravas, dispuestos a cada 7 m con 1 m de ancho, 3 m de alto y 15 m de longitud.

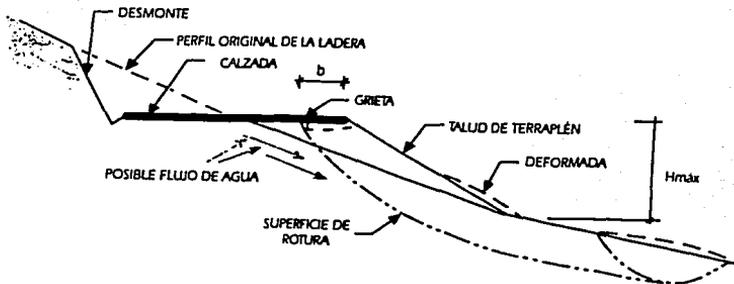
Figura 26.- Esquema típico de inestabilidad de terraplén a media ladera.

Durante la temporada de lluvias de 1996, se observaron en los cortes y terraplenes de la carretera N-322 entre Villanueva del Arzobispo y Úbeda, al sur de España, problemas relacionados con su estabilidad. La problemática comentada se esquematiza en la **figura 26**.

- Grietas relativamente superficiales en los cortes.
- Movimientos de los taludes formados por "margas azules", mismas que al saturarse se desplazan en forma de barro como fluido viscoso.

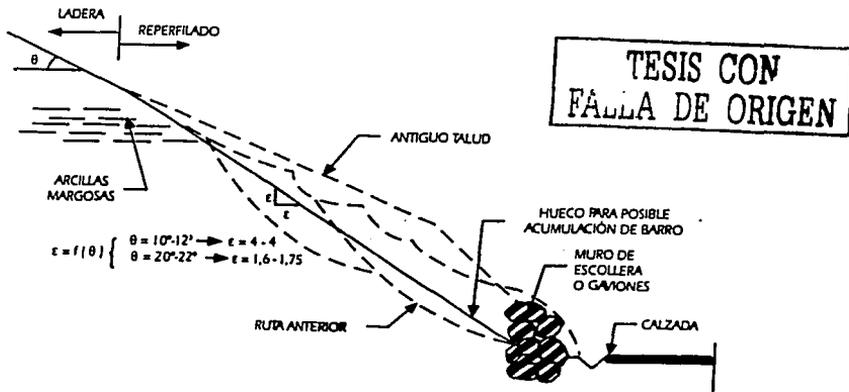
Figura 27.- Soluciones en desmontes inestables en los Cerros de Úbeda.

Estas anomalías encontraron solución al emplear muros de gaviones al pie de los taludes, mismos que, gracias a su capacidad drenante, permitieron el libre flujo de las aguas de lluvia

y, al mismo tiempo, detuvieron los posibles colados de barro que se pudieran generar en lo sucesivo. **figura 27.**

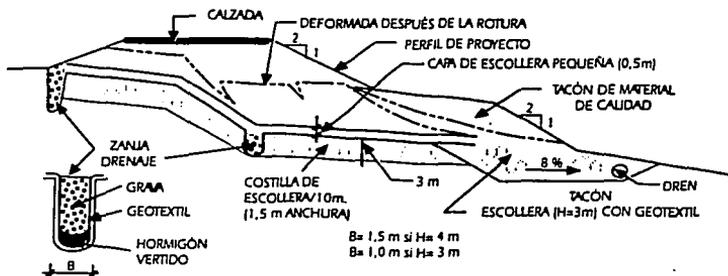
Figura 28.- Solución para estabilizar el deslizamiento de un terraplén sobre media ladera.

Respecto de los terraplenes construidos en la zona fue posible apreciar que en uno de ellos al igual que en el caso de la totalidad de los cortes, en temporada de lluvias se produjo una falla superficial (2 - 3 m de profundidad), lo cual determinó una rotura general del terraplén formado por arcillas margosas. **La figura 28** muestra la solución adoptada, la cual está constituida por cadenas drenantes (zanjas rellenas de gravas) al pie del terraplén.

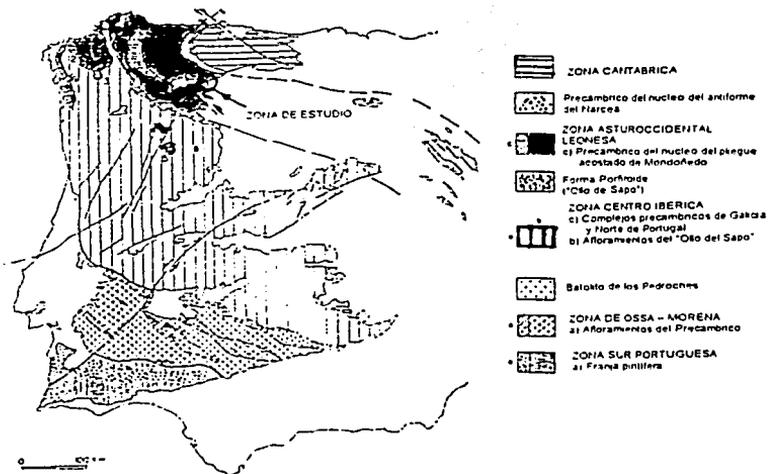
Figura 29.- División del macizo ibérico en zonas.

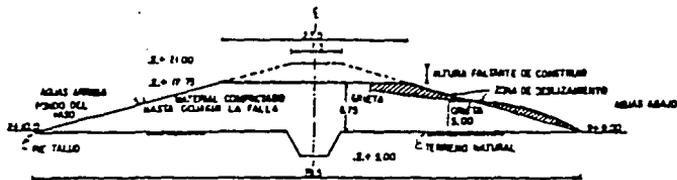
Figura 30.- Sección de proyecto y hasta ocurrir la falla del talud.

La cortina en cuestión tiene una altura de 11 m, un ancho de corona de 6 m y taludes de 3:1 como lo muestra la **figura 30**.

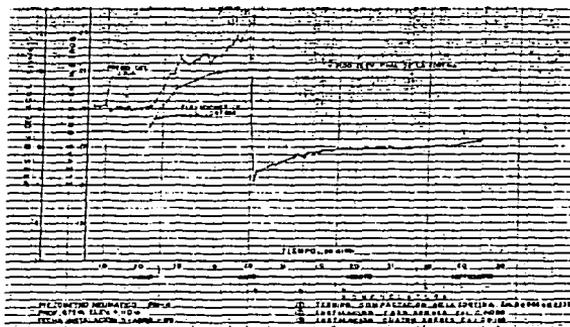
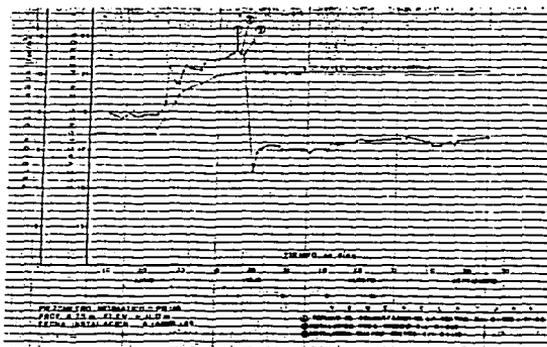
Figura 32.- Lecturas piezométricas de dos de las estaciones de la presa de tierra.

Gracias a la experiencia vivida en este caso, se determinó terminar la cortina bajando la presión del agua intersticial. Lo anterior se consiguió colocando drenes verticales de arena de 9 m y distanciados 1,5 m entre sí y con diámetros de entre 0,3 m y 0,5 m.

La **figura 32** muestra las gráficas piezométricas 4 y 5 en los puntos 1, 2 y 3 posteriores a la instalación de los drenes de arena en las que se observa la reducción de la presión intersticial.

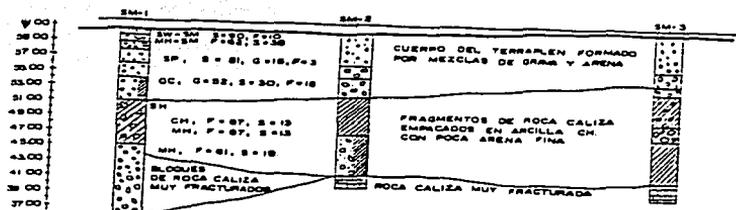
Figura 33.- perfil estratigráfico de la zona del hundimiento de la Vía del ferrocarril.

El perfil estratigráfico se presenta en la **figura 33**, en la que se observa que de los cero a los nueve metros de profundidad se tiene material de grava-arena. A partir de los 9 m y hasta los 19 m se detectaron bloques de roca caliza. De los 19 m en adelante y hasta los 25 m aparecieron bloques de roca caliza limpios y desde los 25 m hasta los 30 m se observó roca caliza poco más sana que la superyacente.
