FACULTAD DE ARQUITECTURA

**T E S I S**  
QUE PARA OBTENER EL TÍTULO DE  
**ARQUITECTO**  
PRESENTA:  
**EDGAR RICARDO SORÍA PÉREZ**

**"REUTILIZACIÓN EX-BODEGAS PALACIO de HIERRO"**

**MARZO 2003**

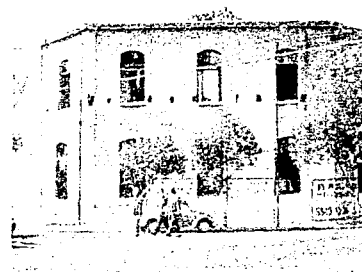
Edificio: ex-bodegas Palacio de Hierro. Fachada de la esquina de 5 de Febrero y F. De Alva Ixtlixóchitl.

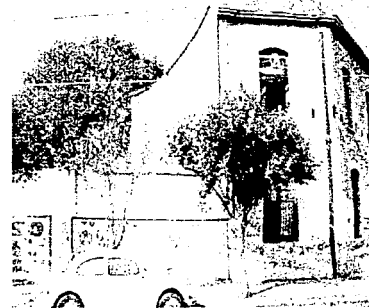
Ex-Bodegas del Palacio de Hierro, vista parcial del edificio administrativo-talleres.

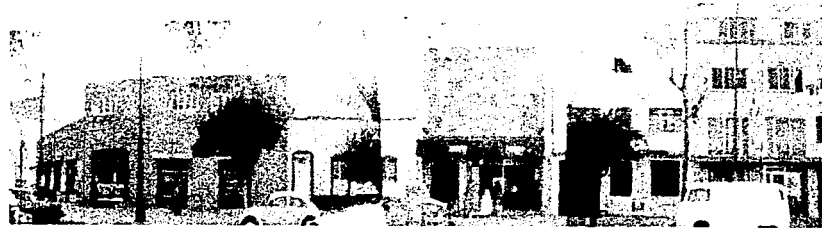
Calle Fdo. De Alva Ixtixóchitl (acera sur). Expresada en su totalidad un concierto de alturas, colores, estilos arquitectónicos, y un toque de la presencia de elementos de infraestructura en la que cada uno de ellos quiere ser el protagonista, causa un gran impacto en la imagen de conjunto.

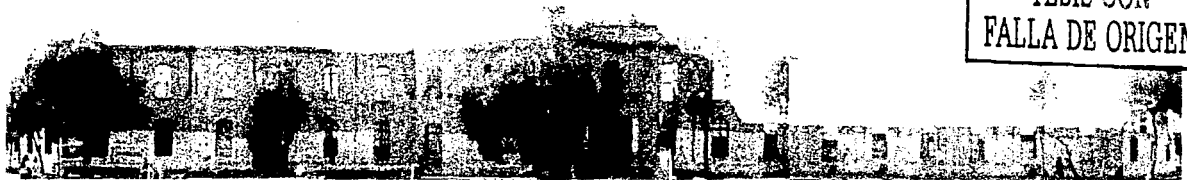
Calle 5 de Febrero (Edificio administrativo del conjunto). Mostrando un semblante de gran cansancio, de gran deterioro, sigue estando ahí este edificio, siendo víctima de abusos de los nuevos propietarios y de los lugareños que no comprenden su origen y su razón de ser.

Actualmente, el mayor daño que se le ha causado al inmueble ha sido la mutilación del que fuera el edificio administrativo (el más importante de las edificaciones por su posición en la organización del conjunto y por ser cabeza de manzana), ya que solamente queda en pie una parte del mismo, como ya cité antes, una parte se vino abajo con el movimiento telúrico y la zona norte del original fue derrumbada por los propietarios actuales del terreno, en el que "estorbaba" esta construcción (**Inmobiliaria Oxígeno S.A. de C.V.**), en consecuencia, queda únicamente la parte baja de la fachada.

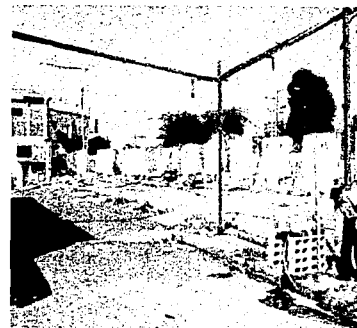
Espacio que fuera ocupado por parte del edificio administrativo destruido actualmente.

Únicamente se conserva la parte baja de la fachada original de la nave.

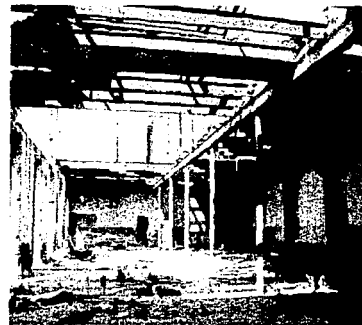
Planta baja del edificio administrativo. Las columnas metálicas lucen esbeltas y libres al interior de este espacio.

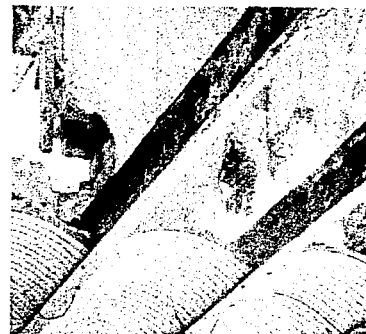
Bóveda catalana: el sistema de entrepiso más recurrido en los edificios de esta época.

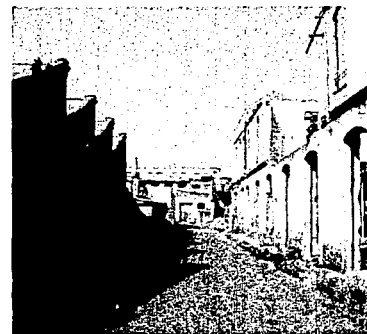
Vista de la calle entre el Edificio Administrativo y el bodega.

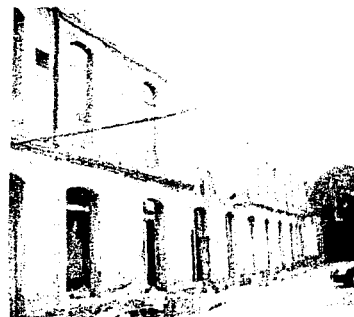
Aproximadamente el 75% del edificio Administrativo se ha derrumbado como consecuencia del sismo de 1985 que azotó la Ciudad de México.

El Edificio Administrativo (en la parte que aún se conserva). Se aprecia el gran porcentaje de derrumbe que ha sufrido.

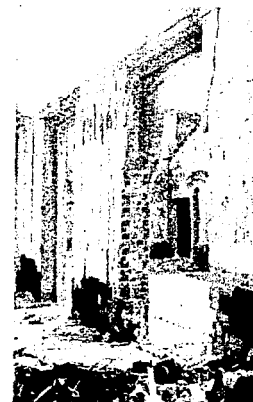
La gran mayoría de los muros del edificio administrativo sufren del desprendimiento del aplanado por humedad o pulverización.

La mayor parte de los aplanados de los muros de los edificios se encuentran dañados aunque en diferente medida.

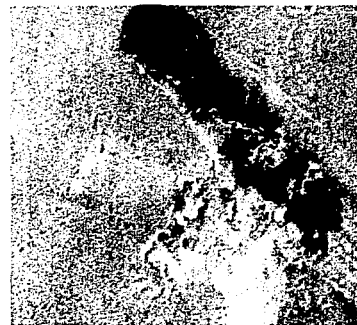
Cuando se agrieta un muro es posible que el agua penetre y se vaya acumulando en este hueco, lo que va ocasionando que aparezca humedad y, al mismo tiempo, puede provocar un daño mayor a los acabados del muro. También se ocasiona cuando se encharca agua en las losas, con lo que el agua se trasmite. Están en:

- Las zonas cercanas a los ventanales de la bodega
- Cara al interior de los muros del Edificio Administrativo
- El falso plafón de la bodega

Las humedades han sido un factor importante para el deterioro de los acabados en ambos edificios. Falso plafón en la bodega que ha sido dañado por humedad.

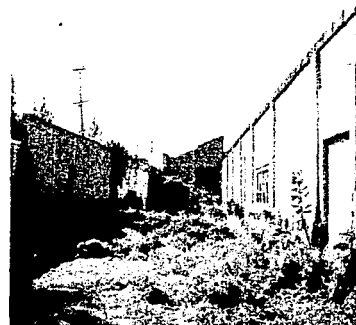
Únicamente se le añadió (en la zona de trabajo) un taller a la bodega en la esquina sur-oeste de la misma para dar mantenimiento a las máquinas que servían en este edificio. Aunque se trate de una adición posterior, puede resultar útil para la propuesta arquitectónica.

Realmente pocas han sido las invasiones que han sufrido estos edificios, la más significativa ha sido esta añadida en la bodega que puede ser útil para mi proyecto.

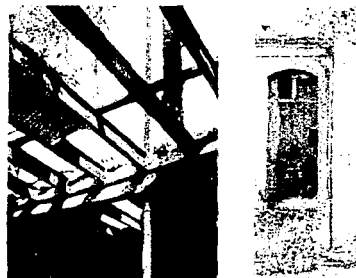
En todos los espacios abiertos, e incluso en algunas partes del edificio Administrativo, existe vegetación parásita que ha encontrado lugar para vivir incrementando los daños a los edificios.

Vegetación parásita en diferentes zonas del edificio administrativo.

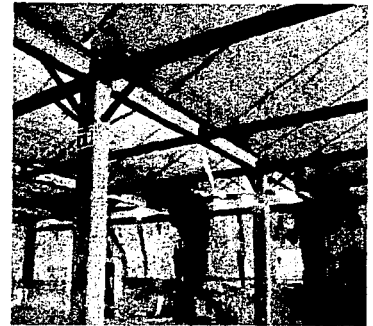
- Algunas de las columnas de acero presentan fatiga y desplomes, por lo cual han sido recubiertas con concreto para reforzarlas, sin embargo esto afecta el trabajo de toda la estructura.
- Algunos nodos de columnas y viguetas han sido reforzados con soleras.

Elementos estructurales que por su fatiga han sido reforzados.

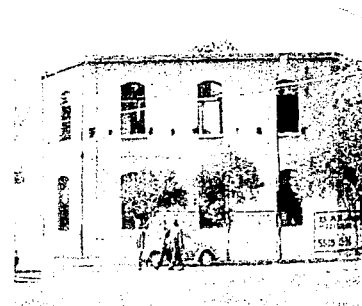
Otro de los graves daños ocasionados por el vandalismo y la ignorancia ha sido la mutilación y el despojo de elementos ornamentales del edificio Administrativo, tal es el caso de antiguos faroles que iluminaban las calles y que eran parte del conjunto. Esta información me la dieron las personas que han habitado en esta colonia desde hace muchos años.

Huecos en las fachadas del edificio administrativo en donde antes se situaran lámparas arbotantes para alumbrar la calle.

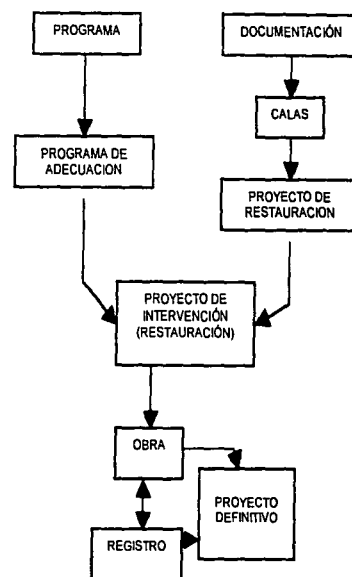
### Esquema I Preponderancia del Proyecto de Restauración sobre el de Adaptación

En el proyecto de Reutilización de las Ex-Bodegas del Palacio de Hierro se presentan 2 objetivos principales: uno es el de rescatar el inmueble ya que es patrimonio histórico (catalogado por el Instituto Nacional de Bellas Artes) y el segundo es el de adecuarlas para ser el nuevo corporativo de la empresa Papelerías Lozano S.A. de C.V., estos propósitos conllevan a que la intervención en los edificios sea del siguiente esquema:

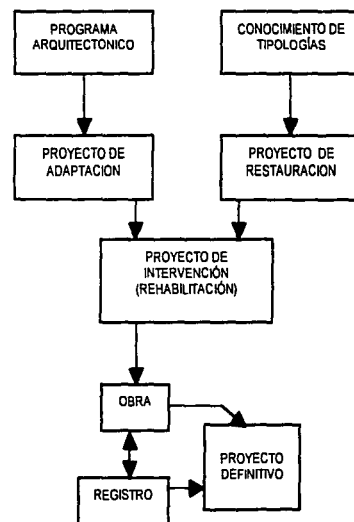
Esquema II  
**Preponderancia del Proyecto de Adaptación sobre el de Restauración**

- **RESTAURACIÓN y RESTITUCIÓN** en fachadas originales y en el núcleo central del original edificio Administrativo (cubo norte del actual y que se encuentra en buen estado).
- **REHABILITACIÓN** de la bodega con la finalidad de adecuarla al nuevo uso de: **almacén de papel**, para que funcione y responda adecuadamente de acuerdo al programa de necesidades; será necesario **restaurar** las fachadas y **reestructurar** el edificio.

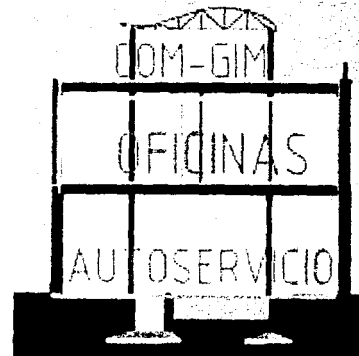
Durante el estudio del edificio en su estado actual, me di cuenta que se encuentra en un estado de deterioro muy avanzado en cuanto a la estructura y sistema de entepiso se refiere, en la zona central del edificio Administrativo original (se hace hincapié que se ha demolido arbitrariamente la zona norte) queda en un estado apto de restauración, así

Corte esquemático del edificio corporativo.

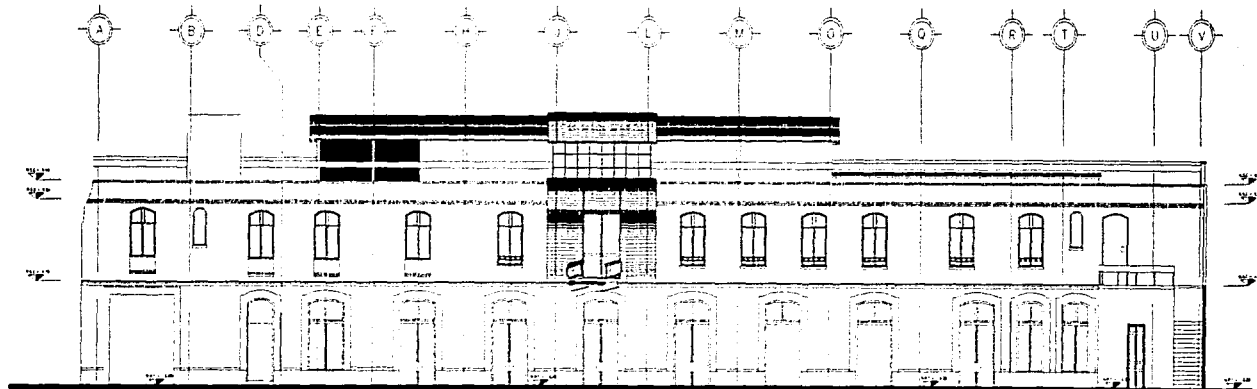
**FACHADA PONIENTE** (INTERIOR)
