“AMPLIACIÓN Y REMODELACIÓN DE LA CASA HOGAR PARA  
ANCIANOS DEL ANTIGUO HOSPITAL CONCEPCIÓN BEÍSTEGUI,  
EXCONVENTO DE REGINA COELLI

TESIS  
QUE PARA OBTENER EL TÍTULO DE:  
ARQUITECTO

PRESENTA:  
ANTONIO MONROY MONTESINOS

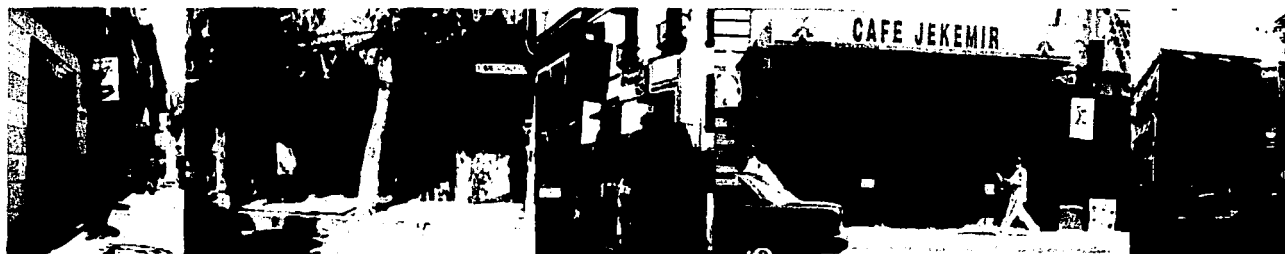
fachada norte

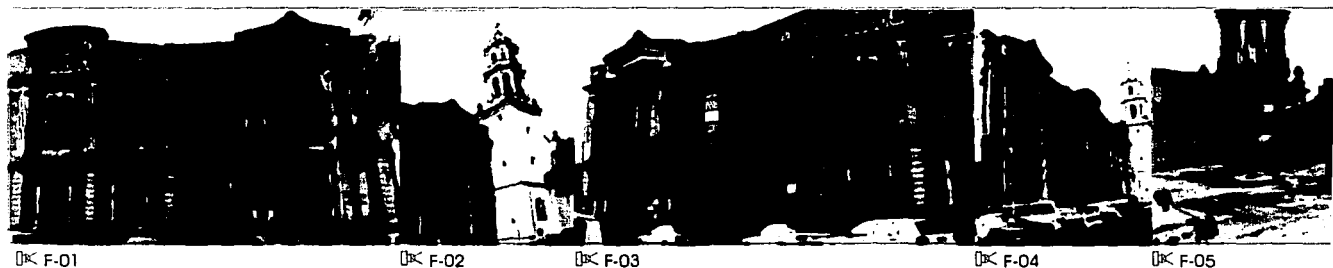
## FACHADA NORTE

La crujia norte está prácticamente desocupada salvo en su colindancia con la iglesia donde se encuentra la entrada principal al asilo, así como la recepción del mismo en lo que parece haber sido el acceso a la torre, cuyo volumen se ensambla en la fachada con el del convento. Esta fachada hacia la calle de Regina fué remodelada cuando el claustro se convirtió en el Hospital Concepción Beistegui durante el siglo XIX, y conserva en buen estado sus elementos. Esta resuelta con estructura de cantería a manera de pilastras estriadas, con un basamento en cada nivel para los vanos encuadrados sobre una superficie de ladrillo. El acceso principal esta resuelto por un portal con pilastras dobles en la planta inferior y columnas dobles en la parte superior, rematado por un frontón. Esta fachada es simétrica, por lo que este portal se repite al otro extremo y funciona como entrada de servicio a una serie de espacios conectados entre sí por patios que se comunican a través de los consultorios con la crujia este del claustro.

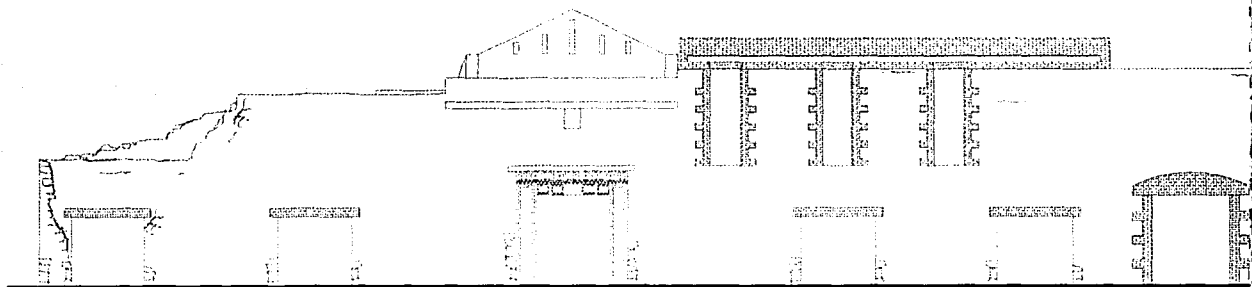
## FACHADA SUR

La crujía sur, en el ala este, semidestruida y desocupada conserva en uno de los patios el ritmo original de vanos en planta alta aunque en planta baja coinciden más con los de la fachada sur que colinda con la calle de San Jerónimo; el ala oeste presenta mayor deterioro y no conserva ninguna de las losas de entrepiso. La herrería de puertas y ventanas se encuentra también semidestruida.

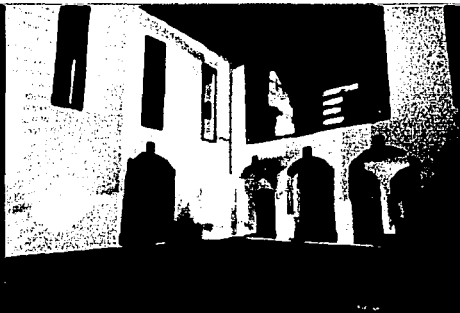
El costado poniente de la crujía sur se encuentra completamente destruida en su planta alta; para completar esta crujía se construyen muros de block ligero color rojo quemado (similar al del tezontle); el resto de la fachada se aplana con mezcla de cal arena. El piso es terminado con cemento pulido y agregado para dar color.

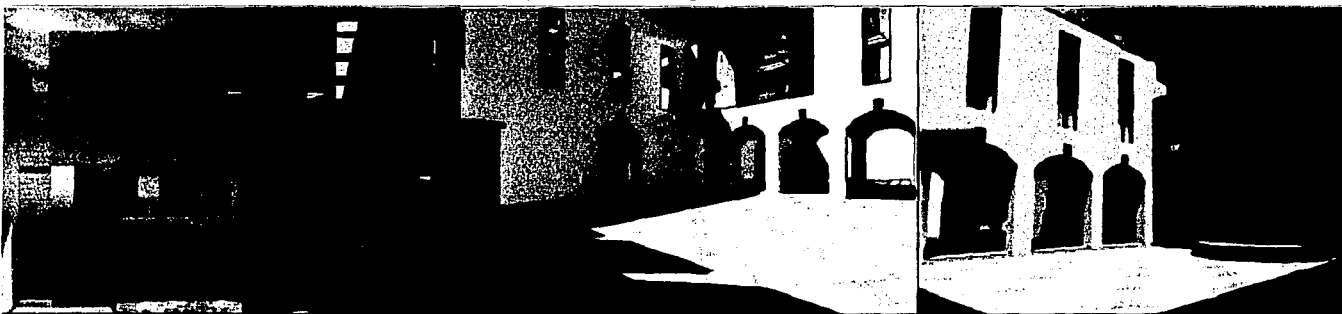
En la crujía sur oriente del antiguo hospital planteamos completar el conjunto con un edificio nuevo que alojaría los servicios del salón de eventos y baños para la casa hogar. La intención formal de este edificio es la de señalar contundentemente la diferencia entre el edificio histórico y la intervención nueva, además de conservar en su trazo geometría del antiguo hospital.

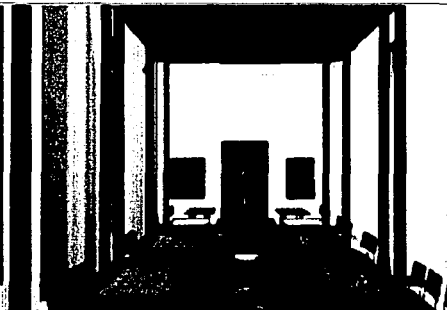
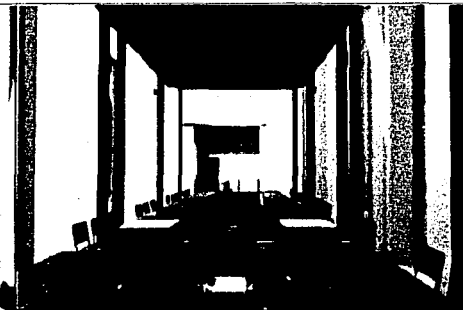
El edificio nuevo se une al histórico por medio de porteluces metálicos. La estructura del edificio nuevo no se apoya en la estructura preexistente. La estructura del edificio es mixta formada por muros de carga de concreto y columnas y traveses de acero; los entrepisos de este edificio de servicios son losacero. El muro del estrado vestibula el acceso al bar y la cocina del salón de eventos.
