TESIS PROFESIONAL

RESTAURACIÓN DE PATRIMONIO HISTÓRICO

Vivienda de cuatro puertas en la colonia Roma

Ubicación: Calle Puebla # 78

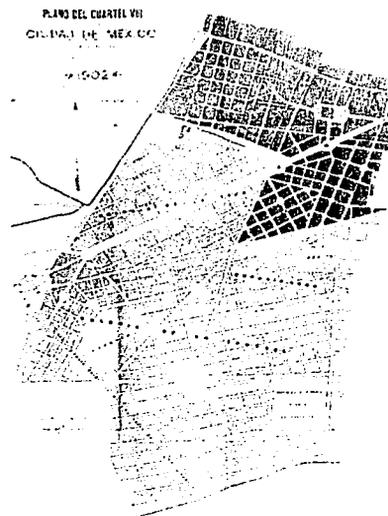
Plano de 1902 con el trazo de las colonias Roma, Condesa y de la Teja

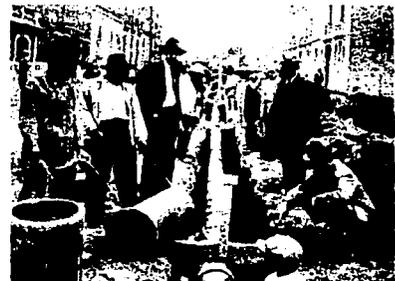
Instalación del sistema de drenaje

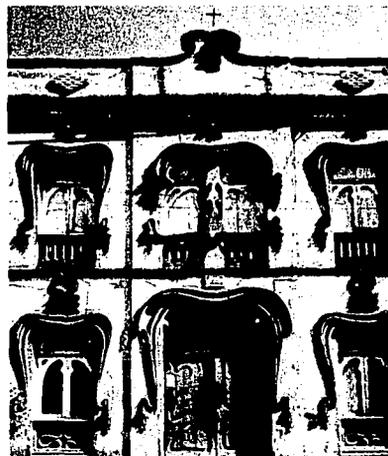
Chihuahua No.78

La Colonia Roma cuenta con algunos ejemplos de este efímero estilo, como el inmueble de la calle Chihuahua #78, que es una casa con línea ondulante que enmarca la totalidad de las ventanas y aparece en el diseño de cancelas y de la puerta de acceso; como clave en los dinteles se distingue una flor de cinco pétalos acompañada de ocho grandes hojas y en los balcones del primer nivel resaltan unas figuras que representan tallos.

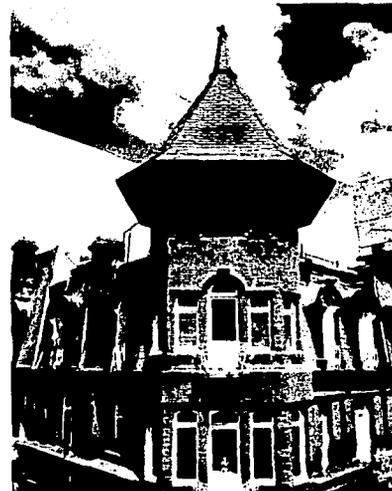
Río de Janeiro No. 56

Como ejemplo de este estilo arquitectónico en la Roma se encuentra el edificio de departamentos situado en la plaza Río de Janeiro #56 y conocido actualmente como el Castillo de las Brujas. Fué realizado en tabique aparente y su característica principal radica en la forma cónica del techo que remata el cuerpo del edificio ubicado en Pancoupé.

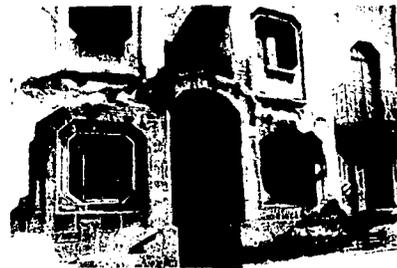
Puebla No. 78

En la Roma se encuentran algunos ejemplos de este estilo como el conjunto de departamentos con pequeñas privadas de la calle de Puebla #78-82, cuya silueta, así como los dinteles de las puertas y ventanas, se recortan en líneas quebradas.

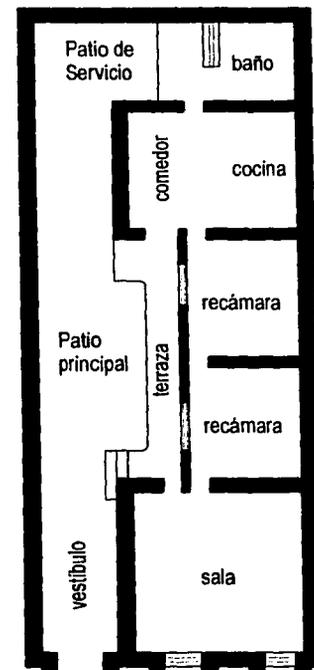
Planta

Ambos ejemplos extremos representan los límites de variación de las viviendas de una planta características de la clase media. Esta adopta dos formas ligeramente distintas una con puerta angosta y otra con portón para carruaje, lo cual releva cierta diferencia de nivel económico, aunque el tamaño y disposición general es casi idéntica. La diferencia entre ambas solamente se advierte en la mayor o menor amplitud del espacio requerido

para el paso del carruaje y para los servicios necesarios de este en el fondo del terreno.

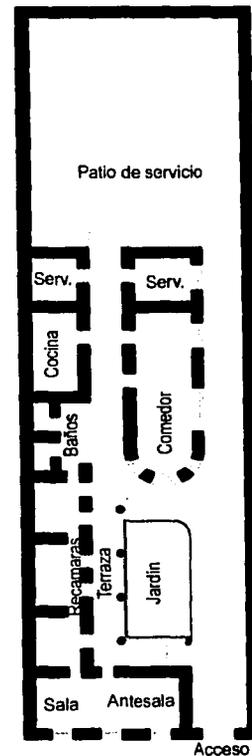
Planta

Acceso

Distribución de los espacios

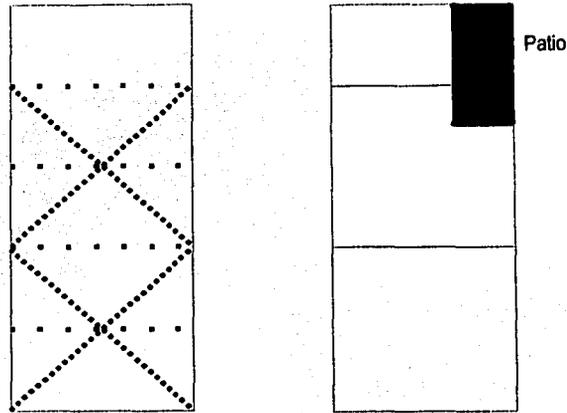
Distribución de los espacios

Proporciones del predio

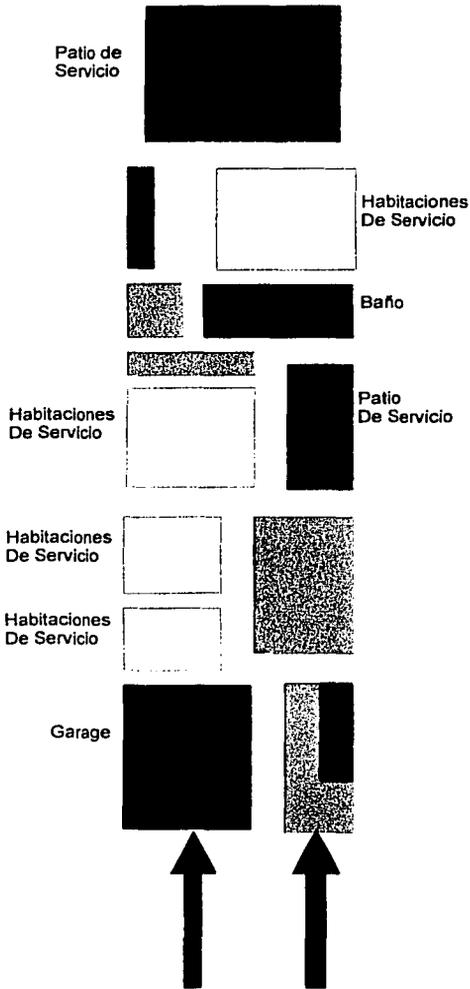
PLANTA BAJA
Servicio

Esta solución desdobra el tipo anterior y se resuelve la aglomeración de habitaciones en un solo nivel mediante la especialización de funciones de cada uno de los pisos. La baja se destinaba a garage o despacho y servicios, el primer piso a la vida en común de la familia y a las actividades sociales, y el segundo se reservaba para la vida íntima. Lo social y común y lo privado tienen sus propios espacios diferenciados superpuestos.

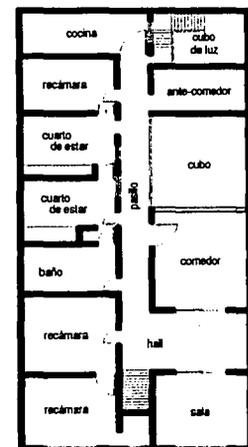
Planta 1er. nivel

Las piezas se suceden a uno y otro lado del eje: la sala, el vestíbulo, las recámaras y baños a un lado y en el otro el comedor y la cocina. La planta baja se destinaba a garage y servicios, y en algunas, uno de los espacios exteriores al despacho.

La mayor anchura del terreno permite una distribución más libre y mejor articulada de los diferentes espacios, comunes y privados, y en su relación con la planta de servicio, y algunas poseen en el fondo un pequeño jardín. Por las proporciones y ornamentación de la fachada, su relativa amplitud y la rigurosa simetría, poseen una fisonomía equilibrada y un aspecto más elegante y comunicativo.

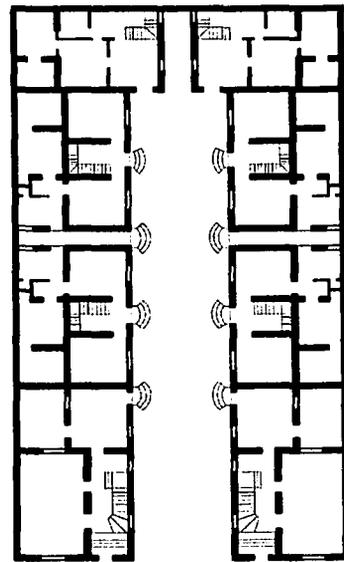
Planta baja, en donde se muestra la distribución de las viviendas en una privada.

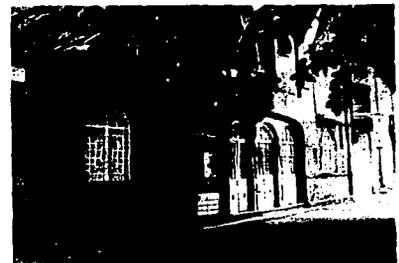
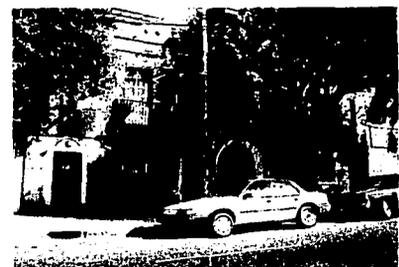
Variante 1

A) Esta variante consta de 2 edificios que se espejean por un eje de simetría longitudinal al centro. Se caracteriza por la ubicación de dos puertas en el extremo izquierdo del primer edificio, en la parte central se encuentra ubicada una puerta que conduce a un patio central con dos edificios laterales y después otro edificio con dos puertas en el extremo derecho, esta unidad se repite de la misma manera formando un conjunto de viviendas de 4 puertas.

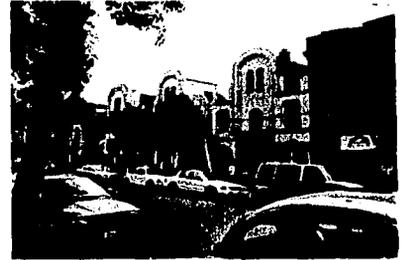
B) Las puertas localizadas en el extremo izquierdo y en el derecho de la unidad sirven de acceso para las viviendas del primer nivel y las dos interiores para las viviendas en planta baja. La puerta central conduce al patio donde se tiene acceso independiente a cada uno de los departamentos que se encuentran longitudinalmente, dispuestos en dos niveles, al primer nivel se le accesa por escaleras localizadas al final del patio y al frente por pasillos exteriores.

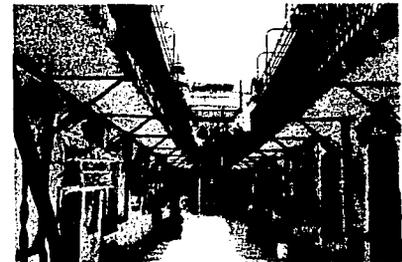
C) La unidad consta de 8 departamentos dispuestos en planta baja, 4 de un lado y 4 del otro localizados longitudinalmente al patio, repitiéndose en el siguiente nivel para sumar un total de 16 departamentos. Cada uno de los dos edificios que dan a la fachada principal alberga un departamento en planta baja y otro en primer nivel, cuentan con un segundo nivel compartido para los cuartos de servicio de los dos niveles a los que se llega por escaleras ubicadas en el patio de cada vivienda y de cada nivel.

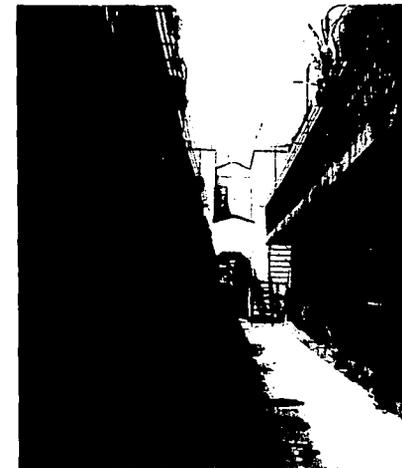
D) El esquema de distribución de cada vivienda consta de una estancia, comedor, cocina, baño, recamara, patio y cuarto de servicio.

E) Los dos edificios de la unidad se componen en fachada por un volumen más alto al centro que los dos que se encuentran a sus lados. En la fachada se aprecian vanos verticales, proporcionales en cada nivel.

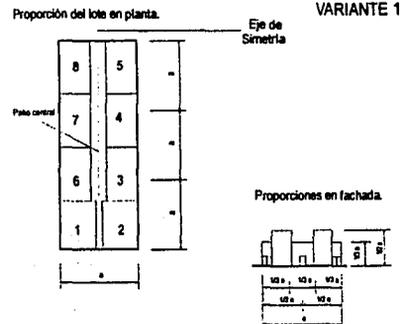
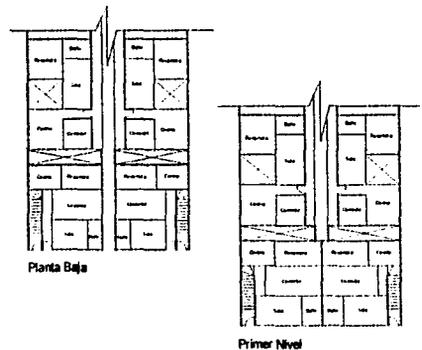
C) En el conjunto existen 4 departamentos que dan a la fachada principal (2 por nivel).

D) El esquema de distribución consiste en estancia, comedor, cocina, dos recamaras, baño, cuarto y patio de servicio ubicado en la parte trasera de cada edificio.

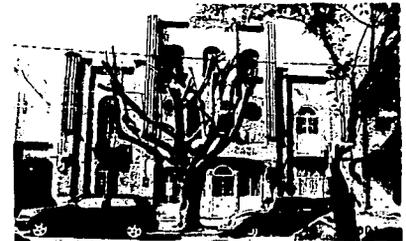
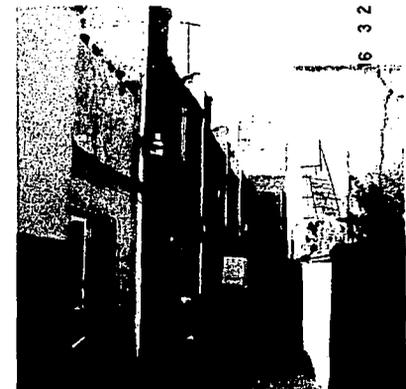
Primer Nivel

cuenta con un segundo nivel compartido para los cuartos de servicio de los dos niveles a los que se llega por escaleras ubicadas en el patio interior de cada vivienda y de cada nivel.

D) El esquema de distribución consiste en sala, comedor, cocina, recamara, baño, cuarto de servicio y patio interior.

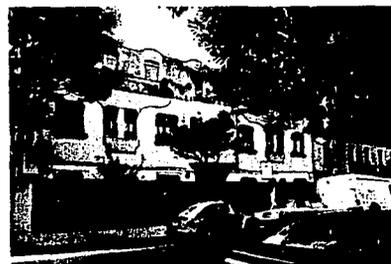
Planta Baja

C) En los edificios posteriores existen 8 departamentos dispuestos en planta baja, 4 de un lado y los otros cuatro del otro localizados longitudinalmente al patio. En cada uno de los edificios que dan a la fachada principal se localizan en primer nivel 4 departamentos a los que también se les accede por el patio y las escaleras interiores además de conducir a segundo nivel donde se encuentran cuartos de servicio de los 8 departamentos, dejando como únicos 4 departamentos en planta baja los que tienen acceso por la fachada principal, dando un total de 16 departamentos.

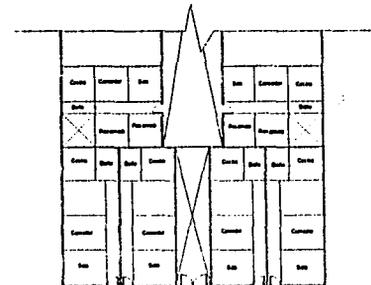
Proporciones en fachada.

VARIANTE 4.

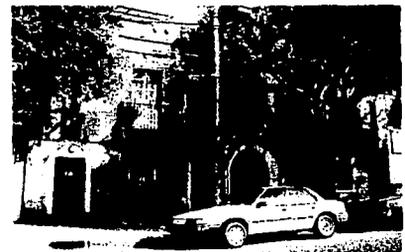
Planta Baja

Tiene un patio central trasero en el que están dispuestos en cada lado otros edificios que corren longitudinalmente.

B) Las dos puertas de los extremos de la unidad tienen acceso al primer nivel y las dos que se encuentran junto a la del patio tienen acceso a los departamentos de planta baja. A los departamentos interiores se les accede por la puerta del patio, que a su vez tienen acceso independiente y solo son de un nivel.

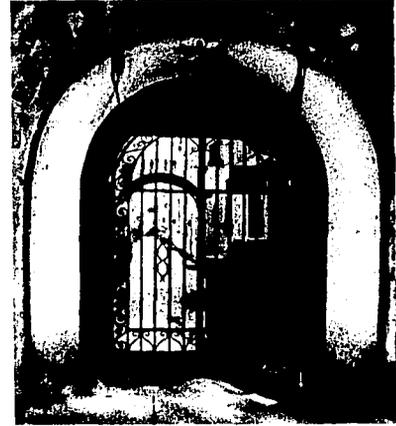
Proporción del lote en planta.

Este tipo de vivienda es muy común en la colonia Roma, lo difícil es poder identificarla entre sus variantes. Se reconocen por ser un conjunto de viviendas con 4 puertas en su fachada y en algunos casos con una puerta que conduce a un patio lateral, central o trasero que se encuentra hundido 2 escalones en donde a su vez se albergan otros departamentos. Es frecuente que estos edificios se encuentren junto a otros formando un conjunto de viviendas de esta misma tipología.

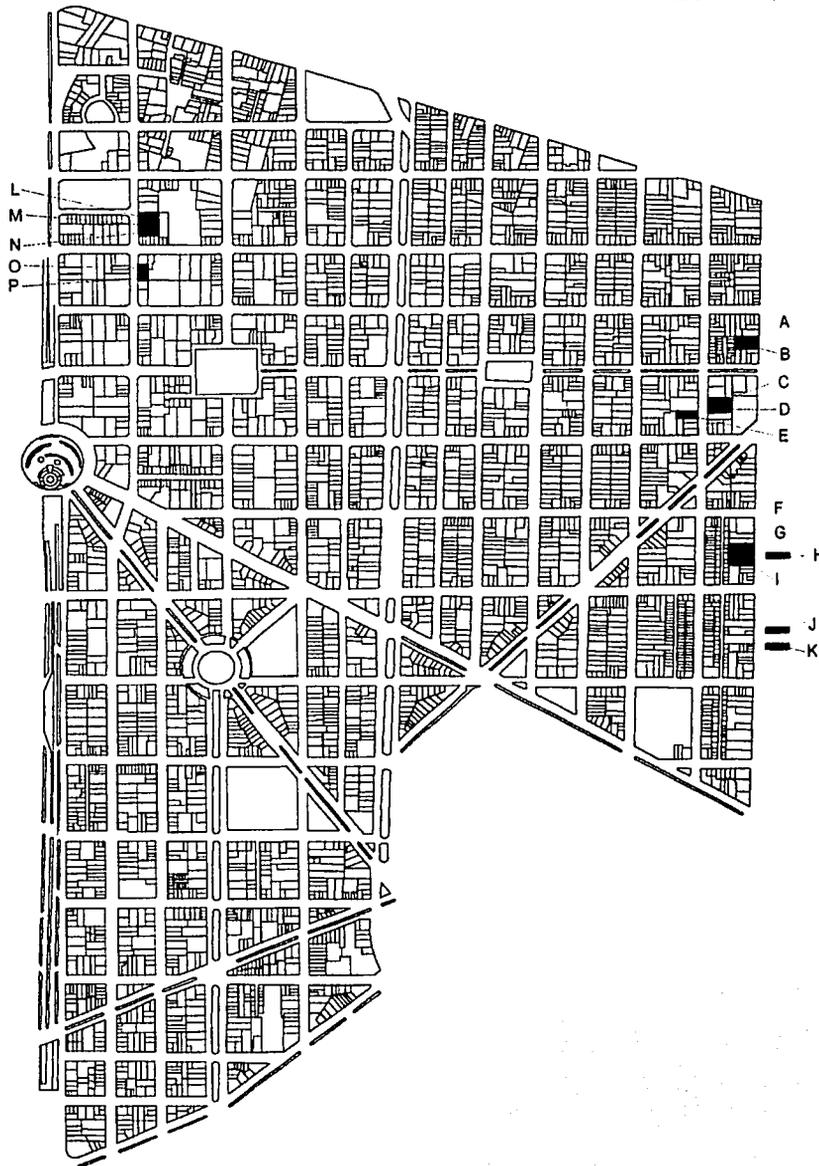
Variante 1	Estado Actual			Uso Actual		
		Bueno	Regular	Muy deteriorado	Vivienda	Comercio	Otro
E	Chiapas No. 87	X			X	X	
D	Chiapas No. 84	X			X		
C	Chiapas No. 82	X			X		
N	Puebla No. 74	X			X		
M	Puebla No. 78			X	X		
L	Puebla No. 82	X			X	X

Variante 2	Estado Actual			Uso Actual		
		Bueno	Regular	Muy deteriorado	Vivienda	Comercio	Otro
H	Coahuila No. 130		X		X		
I	Coahuila No. 135	X			X		
O	Puebla No. 96	X			X	X	
P	Puebla No. 98		X		X	X

Variante 3	Estado Actual			Uso Actual		
		Bueno	Regular	Muy deteriorado	Vivienda	Comercio	Otro
A	Coahuila No. 53		X		X	X	
B	Coahuila No. 55	X			X		
J	Coahuila No. 192	X			X	X

Variante 4	Estado Actual			Uso Actual		
		Bueno	Regular	Muy deteriorado	Vivienda	Comercio	Otro
F	Coahuila No. 129			X	X

Variante 5	Estado Actual			Uso Actual		
		Bueno	Regular	Muy deteriorado	Vivienda	Comercio	Otro
G	Coahuila No. 131	X			X		
K	Coahuila No. 198	X			X

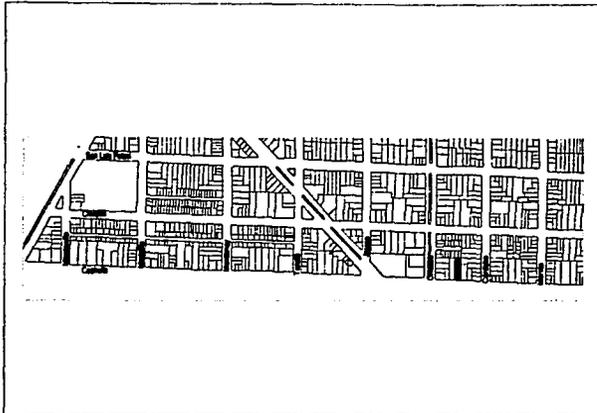
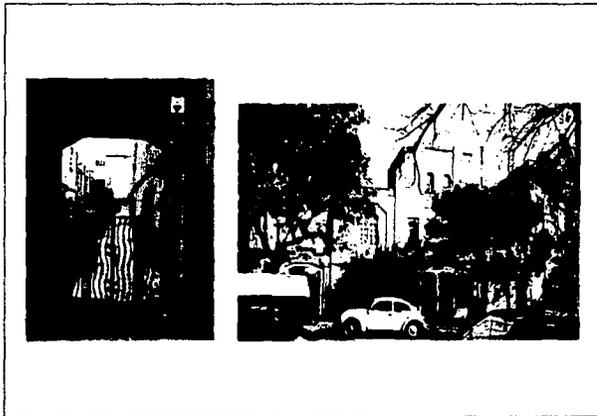
A

Cédula de identificación de inmuebles.

Fachada: Deteriorada

Muros: de tabique / aplanado deteriorado

Ventanas: originales deterioradas/4 cambios cancelería

Ornamentos: deteriorados

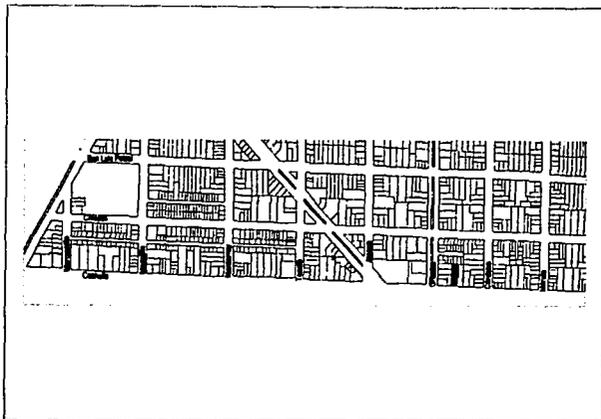
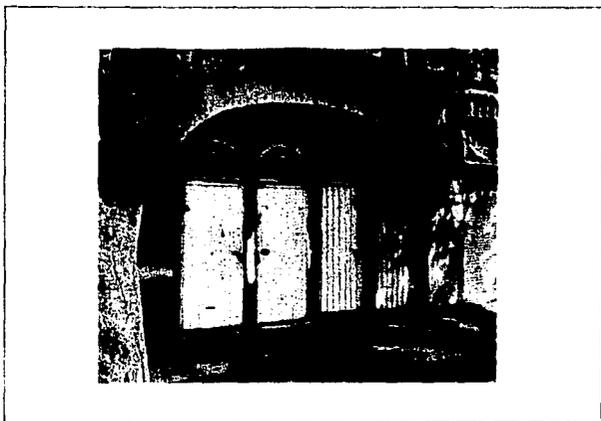
B

Cédula de identificación de inmuebles.

Estado de conservación del exterior de los inmueblesFachada: **Modificada**Basamento: **Si existe a nivel de piso**Muros: **de tabique / aplanado en buen estado**Cubiertas/entrepisos: **en buen estado**Ventanas: **modificadas**Puertas: **modificadas**Ornamentos: **deteriorada****Daños causados por agentes naturales en el inmueble**
 Contaminación Humedad Sismos
 Asentamientos (hundimientos) Otros **óxido**
Mantenimiento Existe No existeEn que etapa del deterioro se encuentra: 1 2 3 4
 TESIS CON
 FALTA DE ORIGEN

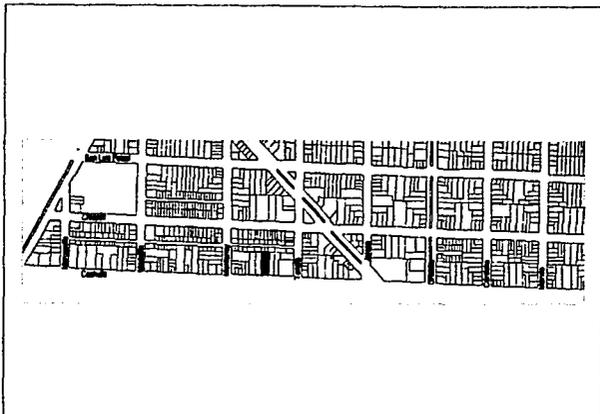
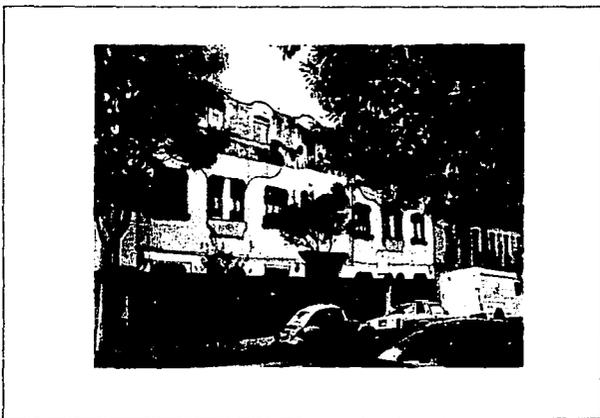
F

Cédula de identificación de inmuebles.

LocalizaciónCalle y número: **Coahuila, 129**No. De niveles: **2**Niveles agregados: No Si cuantos _____

Estado de conservación del exterior de los inmueblesFachada: **Deteriorada**Basamento: **si existe**Muros: **en buen estado**Cubiertas/entrepisos: **en buen estado**Ventanas: **2 originales/6 cambiadas**Puertas: **1 orginial/3 cambiadas**Ornamentos: **azulejo y cantera deteriorada, herrería original****Daños causados por agentes naturales en el inmueble** Contaminación Humedad Sismos Asentamientos (hundimientos) Otros _____**Mantenimiento** Existe No existeEn que etapa del deterioro se encuentra: 1 2 3 4

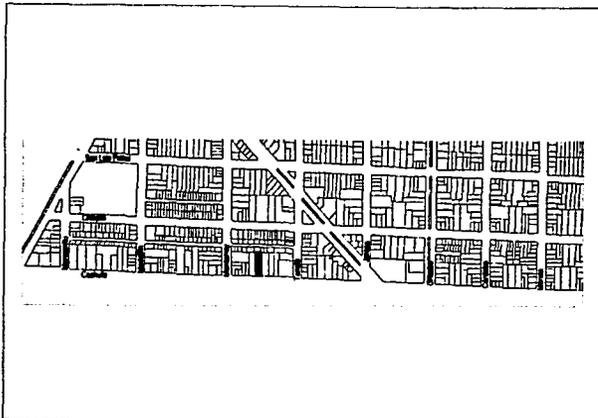
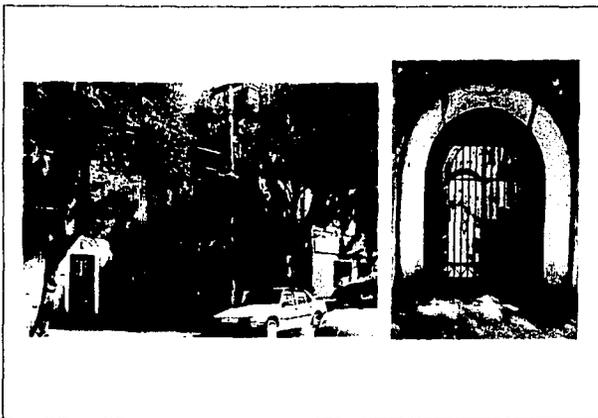
G

Cédula de identificación de inmuebles.

Daños causados por agentes naturales en el inmueble
 Contaminación Humedad Sismos
 Asentamientos (hundimientos) Otros _____
Mantenimiento Existe No existeEn que etapa del deterioro se encuentra: 1 2 3 4

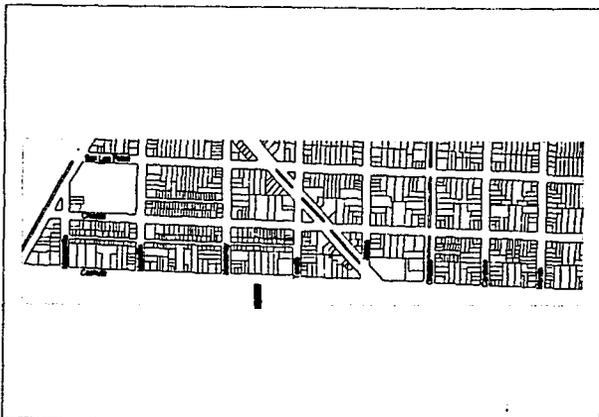
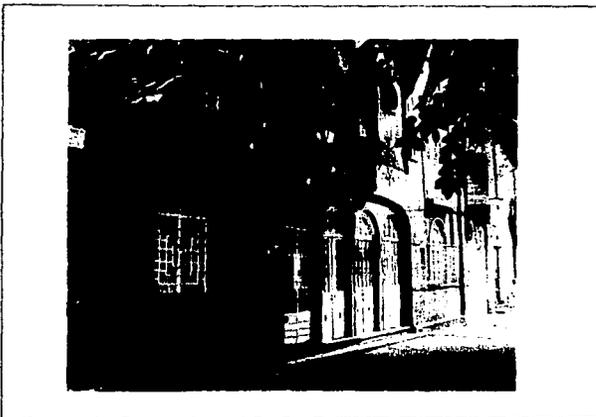
H

Cédula de identificación de inmuebles.

Calle y número: Coahuila, 130

Fachada: deteriorada

Basamento: no existe/hay rodapie de cantera deteriorada

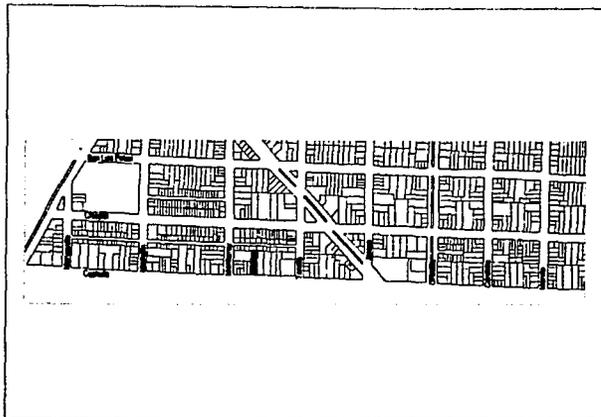
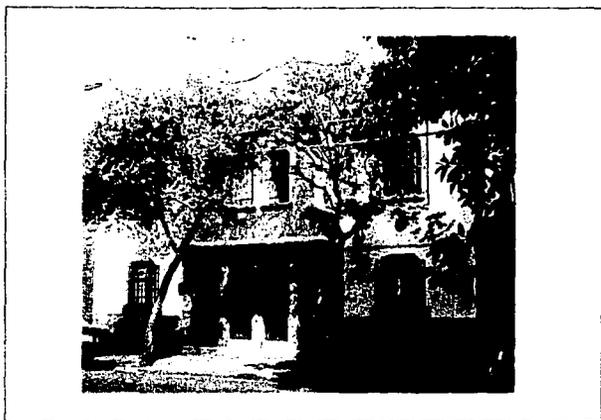
I

Cédula de identificación de inmuebles.

Calle y número: Coahuila, 135

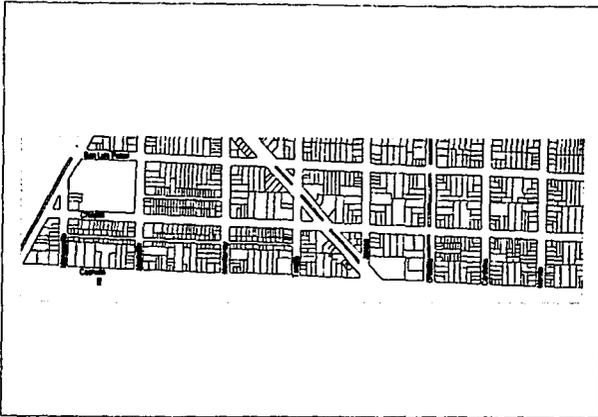
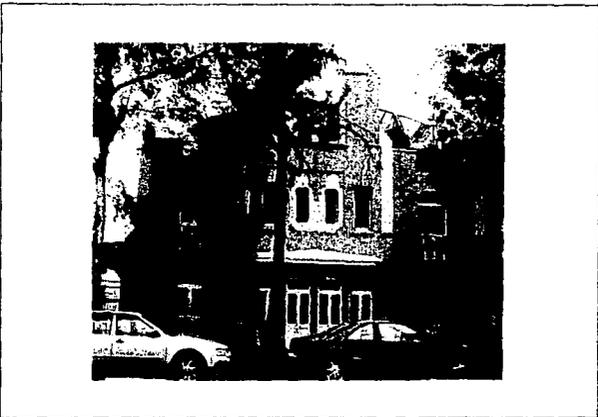
J

Cédula de identificación de inmuebles.

**Localización**Calle y número: **Coahuila, 192**No. De niveles: **2**Niveles agregados: No Si cuantos _____

Estado de conservación del exterior de los inmueblesFachada: **en buen estado**Basamento: **en buen estado**Muros: **en buen estado**Cubiertas/entrepisos: **en buen estado**Ventanas: **6 originales/2 agregadas**Puertas: **1 original/4 cambiadas**Ornamentos: **bajo relieve en buen estado/ herrería en buen estado****Daños causados por agentes naturales en el inmueble**
 Contaminación Humedad Sismos
 Asentamientos (hundimientos) Otros _____
Mantenimiento Existe No existeEn que etapa del deterioro se encuentra: 1 2 3 4
**TESIS CON
FALLA DE ORIGEN**

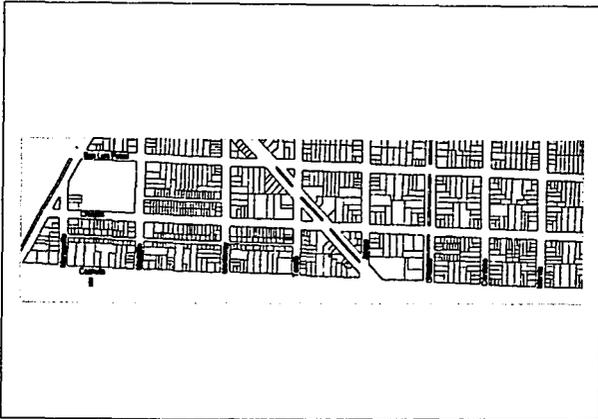
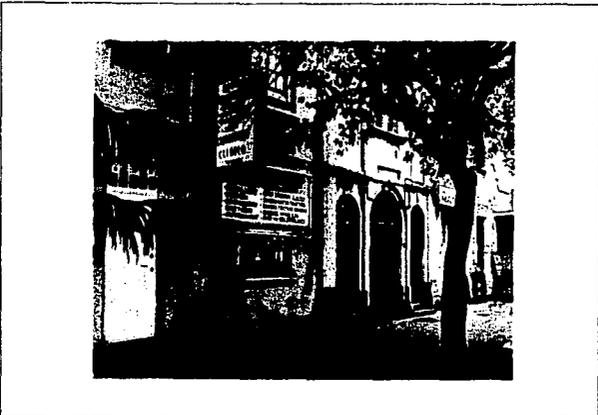
K

Cédula de identificación de inmuebles.

Daños causados por agentes naturales en el inmueble
 Contaminación Humedad Sismos
 Asentamientos (hundimientos) Otros _____
Mantenimiento Existe No existeEn que etapa del deterioro se encuentra: 1 2 3 4

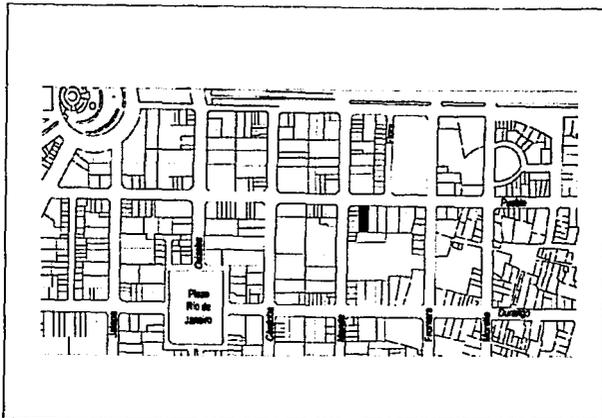
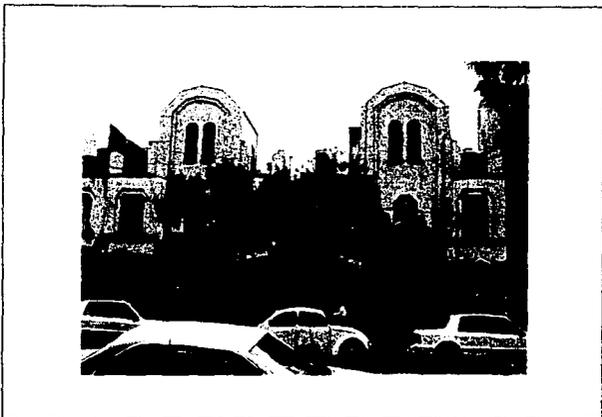
N

Cédula de identificación de inmuebles.

LocalizaciónCalle y número: **Puebla, 74**No. De niveles: **2**Niveles agregados: No Si cuantos _____

Estado de conservación del exterior de los inmueblesFachada: **en buen estado**Basamento: **no existe**Muros: **en buen estado**Cubiertas/entrepisos: **en buen estado**Ventanas: **originales**Puertas: **originales**Ornamentos: **herreria en buen estado****Daños causados por agentes naturales en el inmueble**
 Contaminación Humedad Sismos
 Asentamientos (hundimientos) Otros _____
Mantenimiento Existe No existeEn que etapa del deterioro se encuentra: 1 2 3 4
**JESIS CON
FALLA DE ORIGEN**

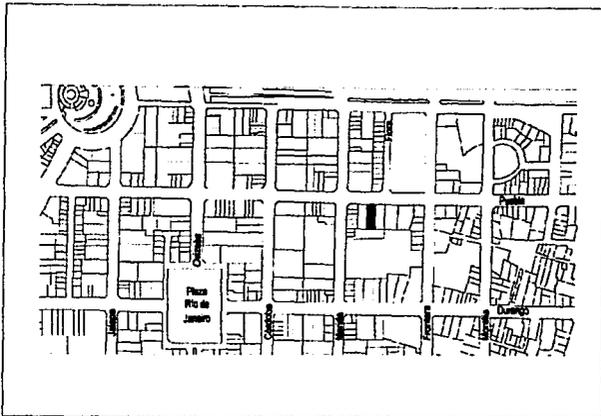
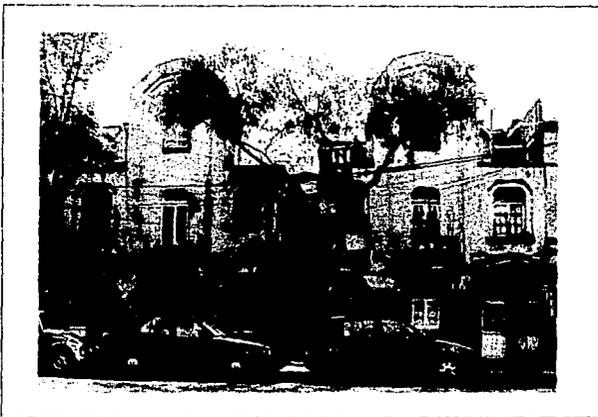
M

Cédula de identificación de inmuebles.

LocalizaciónCalle y número: **Puebla, 78**No. De niveles: **2**Niveles agregados: No Si cuantos _____

Estado de conservación del exterior de los inmueblesFachada: **en mal estado**Basamento: **no existe**Muros: **en buen estado**Cubiertas/entrepisos: **en buen estado**Ventanas: **en mal estado/4 cambiadas**Puertas: **3 originales/1 cambio**Ornamentos: **cantera deteriorada****Daños causados por agentes naturales en el inmueble**
 Contaminación Humedad Sismos
 Asentamientos (hundimientos) Otros _____
Mantenimiento Existe No existeEn que etapa del deterioro se encuentra: 1 2 3 4
**TESIS CON
FALLA DE ORIGEN**

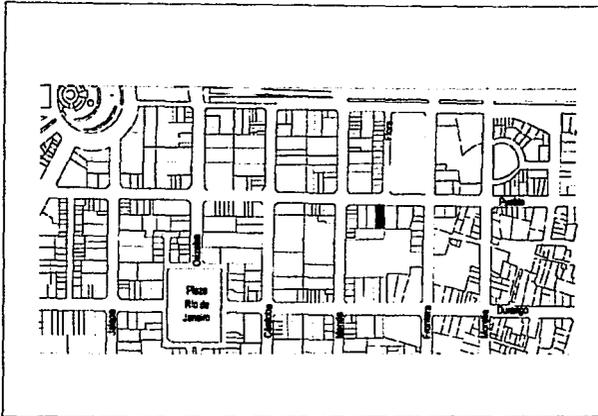
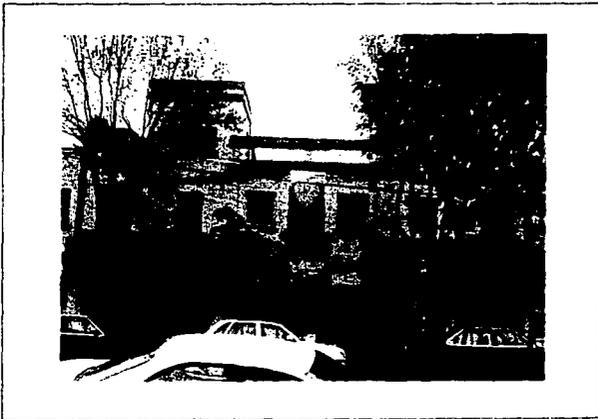
L

Cédula de identificación de inmuebles.

LocalizaciónCalle y número: **Puebla, 82**

Estado de conservación del exterior de los inmueblesFachada: **deteriorada**Basamento: **deteriorada**Muros: **en buen estado**Cubiertas/entrepisos: **en buen estado**Ventanas: **todas fueron cambiadas**Puertas: **todas fueron cambiadas**Ornamentos: **herreria en buen estado****Daños causados por agentes naturales en el inmueble**
 Contaminación Humedad Sismos
 Asentamientos (hundimientos) Otros _____
Mantenimiento Existe No existeEn que etapa del deterioro se encuentra: 1 2 3 4

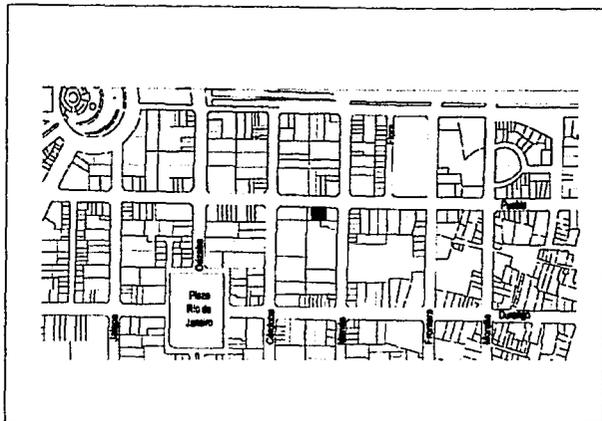
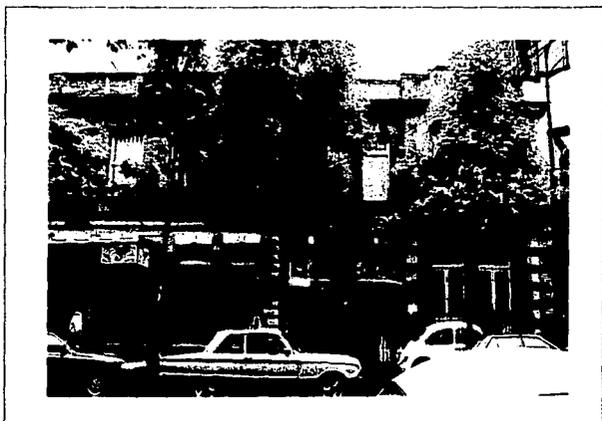
0

Cédula de identificación de inmuebles.

Ornamentos: **deteriorados**

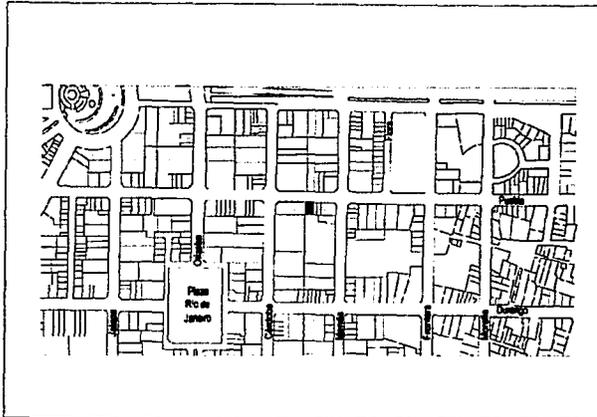
P

Cédula de identificación de inmuebles.

Fachada: **deteriorada**
 Basamento: **deteriorado/sub-utilizado**
 Muros: **en buen estado**
 Cubiertas/entrepisos: **en buen estado**
 Ventanas: **originales**
 Puertas: **2 originales/1 intervenida**
 Ornamentos: **herrera en buen estado**

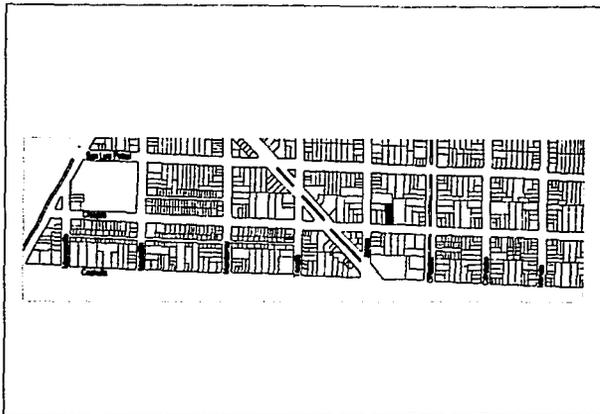
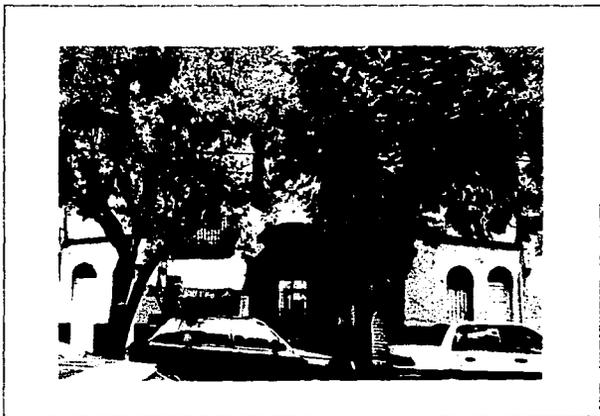
E

Cédula de identificación de inmuebles.

LocalizaciónCalle y número: **Chiapas, 87**No. De niveles: **2**Niveles agregados: No Si cuantos _____

Estado de conservación del exterior de los inmueblesFachada: **en buen estado**Basamento: **no existe**Muros: **en buen estado**Cubiertas/entrepisos: **en buen estado**Ventanas: **originales en mal estado/2 cambiadas**Puertas: **originales en mal estado/1 cambiada**Ornamentos: **en buen estado****Daños causados por agentes naturales en el inmueble**
 Contaminación Humedad Sismos
 Asentamientos (hundimientos) Otros _____
Mantenimiento Existe No existeEn que etapa del deterioro se encuentra: 1 2 3 4

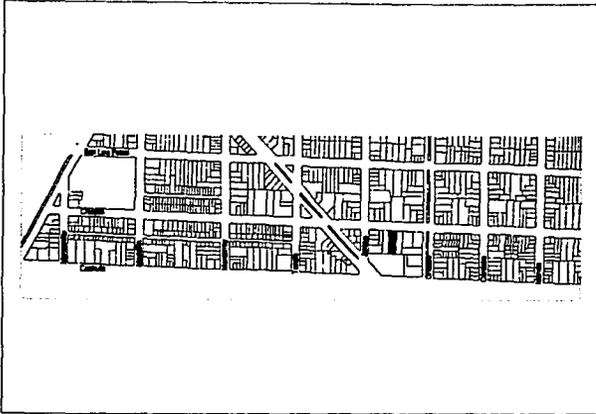
D

Cédula de identificación de inmuebles.

**Localización**Calle y número: **Chiapas, 84**

Estado de conservación del exterior de los inmueblesFachada: **El aplandado esta deteriorado**Basamento: **No existe**Muros: **En buen estado**Cubiertas/entrepisos: **En buen estado**Ventanas: **Todas han sido reemplazadas**Puertas: **Todas han sido reemplazadas**Ornamentos: **En buen estado****Daños causados por agentes naturales en el inmueble**
 Contaminación Humedad Sismos
 Asentamientos (hundimientos) Otros _____
Mantenimiento Existe No existeEn que etapa del deterioro se encuentra: 1 2 3 4

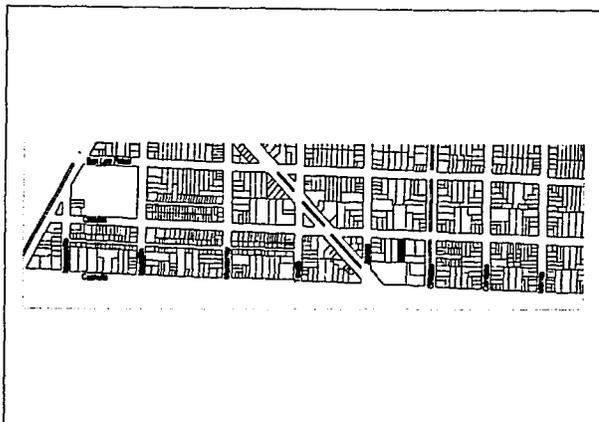
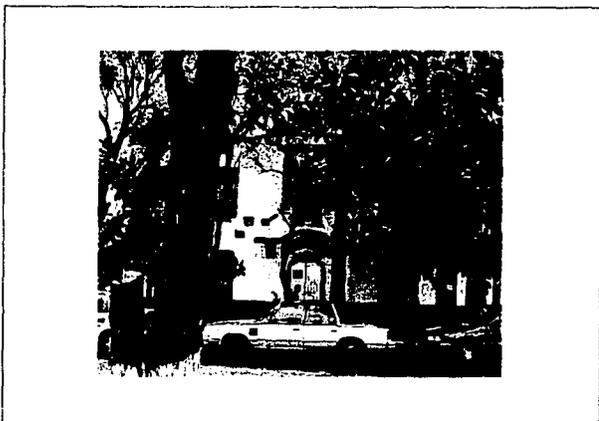
C

Cédula de identificación de inmuebles.

Calle y número: Chiapas, 82

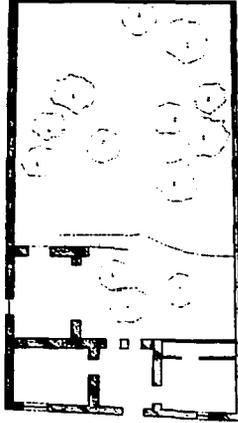
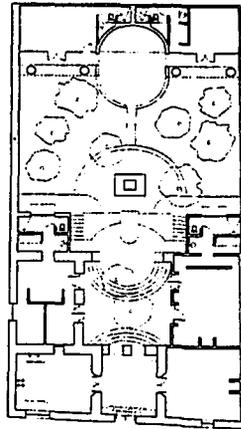
Amsterdam 121, México, D.F., 1992.
Sánchez Arquitectos y Asociados.

Criterio de intervención.
Adecuación cuidadosa de la construcción preexistente.

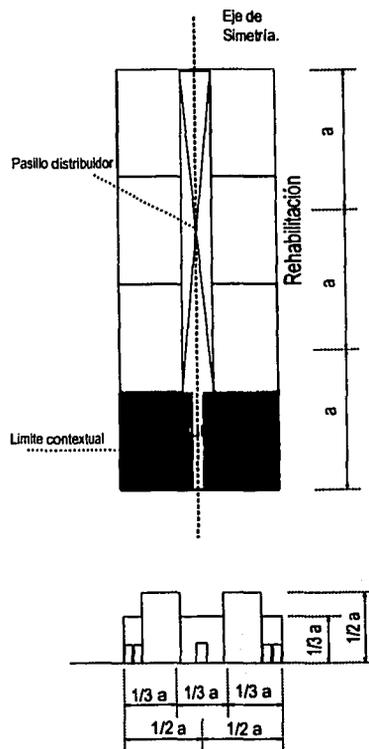
Esquema Variante 1, Casa de 4 puertas

La falta de mantenimiento ha ido deteriorando el inmueble y se percibe desde el cambio de la manguetería hasta las modificaciones estructurales. La fachada original se conserva sin embargo la contaminación y la humedad han desgastado y manchado la cantera perdiendo elementos como las líneas en bajo-relieve y los ornamentos florales propios del estilo.

Los cuartos de servicio ya no poseen losas de azotea por lo cual estan abandonados.

Los requerimientos ya nos son cubiertos ya que las viviendas de este y otros conjuntos similares fueron pensadas para familias pequeñas o personas solas esto lo podemos deducir a partir de que solo tienen una recámara. Actualmente las familias que las habitan tienen un número promedio de integrantes de 4 o más personas. Y debido a la estructura, forma y función de las células, el espacio es insuficiente.

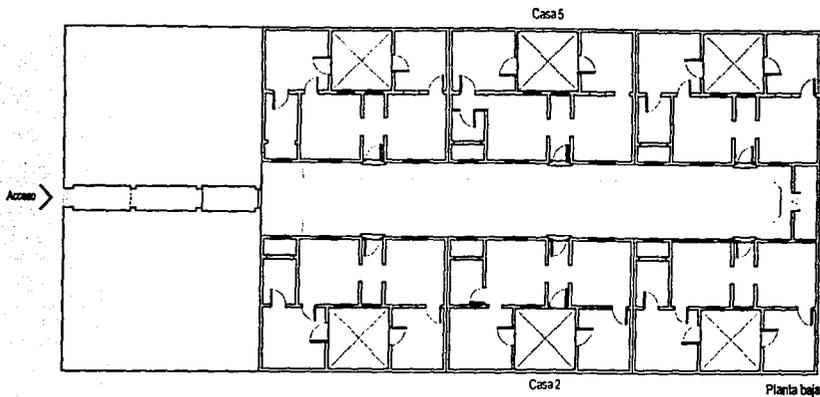
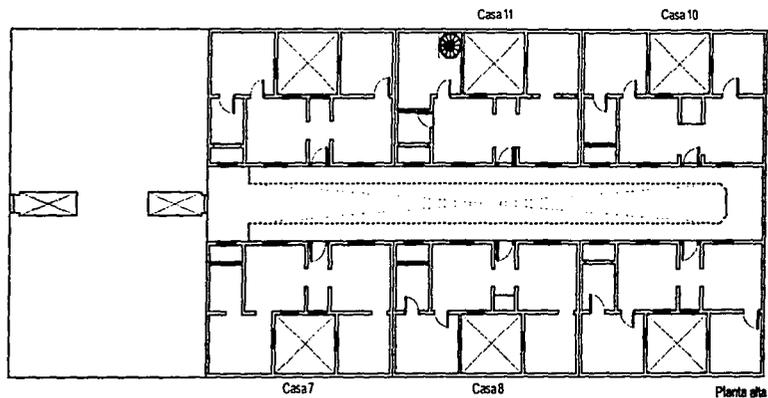
Plano de conjunto
 Estado Actual
 Escala Gráfica

Notas
 Las viviendas señaladas son en las cuales se nos permitió por los propietarios hacer el levantamiento del estado actual.

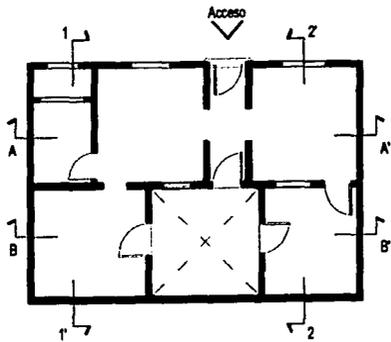
corte A - A'

- 1.Estado Actual
- 2.Elementos originales de carpintería y plafones
- 3.Reemplazos de puertas y ventanas
- 4.Modificaciones estructurales
- 5.Pisos originales

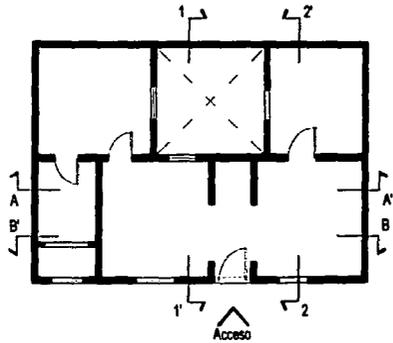
corte A - A'

1.Estado Actual
2.Elementos originales de carpintería y plafones
3.Reemplazos de puertas y ventanas
4.Modificaciones estructurales
5.Pisos originales

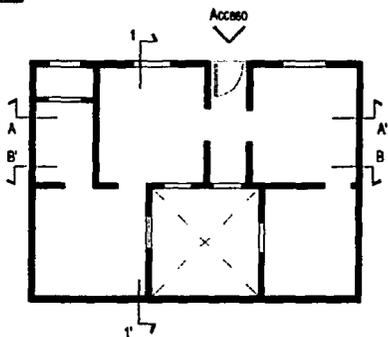
corte A - A'

1. Estado Actual
2. Elementos originales de carpintería y plafones
3. Reemplazos de puertas y ventanas
4. Modificaciones estructurales
5. Pisos originales

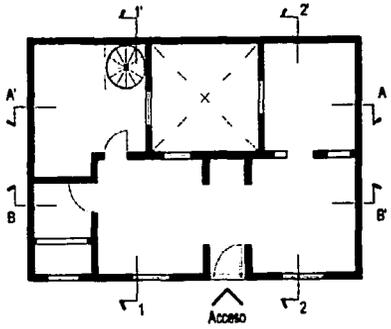
corse A - A'

1. Estado Actual
2. Elementos originales de carpintería y plafones
3. Reemplazos de puertas y ventanas
4. Modificaciones estructurales
5. Pisos originales

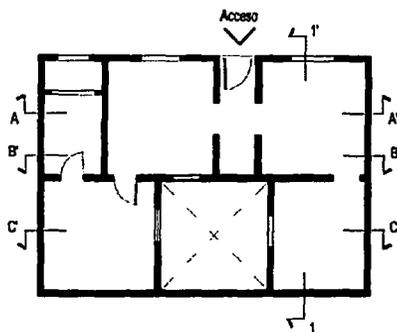
Caso B
Estado Actual / Cortes

1. Estado Actual
2. Elementos originales de carpintería y plafones
3. Reemplazos de puertas y ventanas
4. Modificaciones estructurales
5. Pisos originales

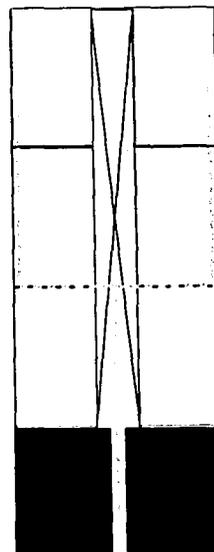
Redes de instalación en el conjunto

- Los únicos elementos fijos son las escaleras y las redes de instalación.

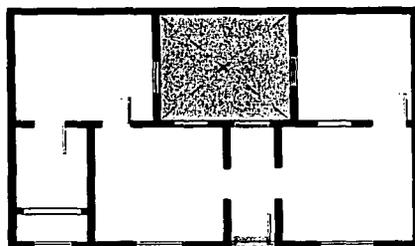
Elementos inamovibles del estado actual

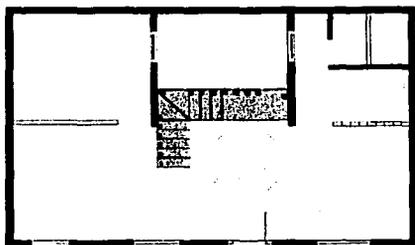
Elementos fijos en la propuesta
Planta Nivel 1

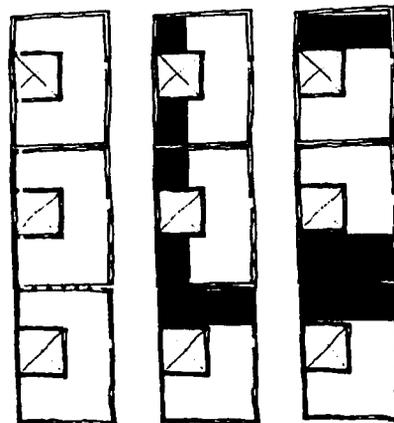
Alternativas acomodo de servicios en base a las redes de instalación

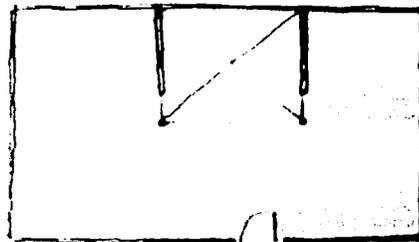
Alternativas para bloques de servicio
Planta Baja

Todo el espacio es continuo y flexible, es sugerente a algunas áreas de servicio pero da al usuario la libertad de adecuarlo totalmente a sus necesidades.

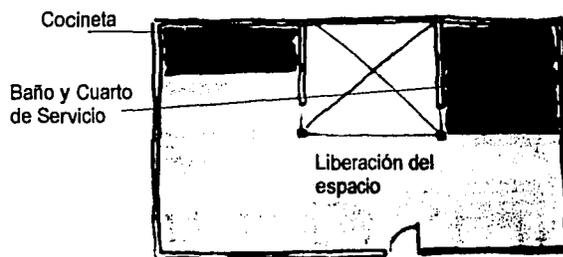
Pueden darse diversas exploraciones del acomodo de los servicios, sujetas a las redes principales de instalaciones del conjunto pero el planteamiento final será decisión del habitante.

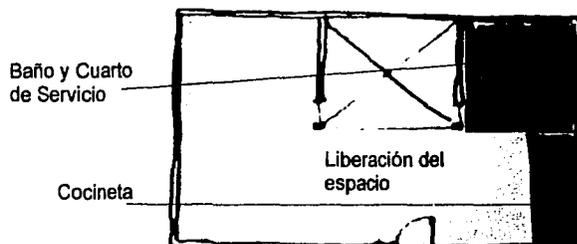
La flexibilidad en la célula permite que el uso del espacio sea determinado por el usuario, todo esto dependiendo de sus necesidades y actividades.

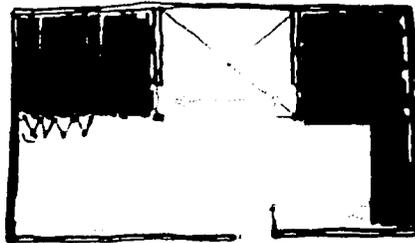
Área Privada
Delimitada por
un muro móvil.

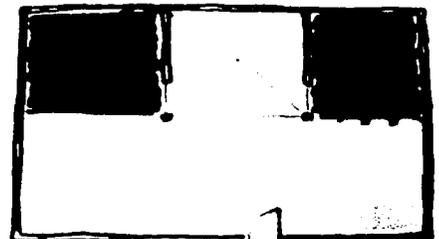
Área Privada
Delimitada por
un muro móvil.

Los servicios están contenidos en un bloque, existe un área privada al otro lado, la cual tiene una conexión directa con los servicios atravesando el patio, y el área flexible queda al centro.

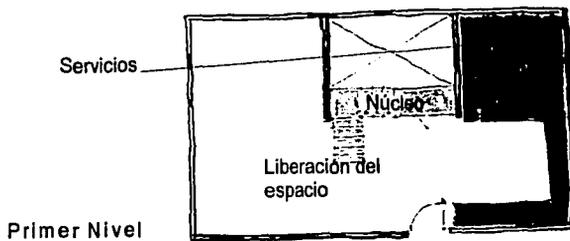
Primer Nivel

Proceso de distribución
Planta Nivel 1 y 2

Al igual que en la propuesta hecha para la planta baja la búsqueda es proporcionar espacios libres. La propuesta básica es tener los servicios en el primer nivel, así como las áreas públicas y dedicar el segundo nivel a áreas privadas. Las alternativas de acomodo del bloque de servicios son las mismas que en planta baja, pero el uso final será decisión del habitante.

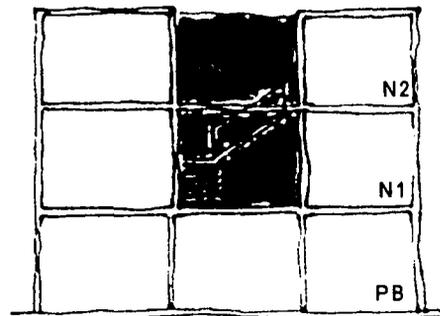
Corte

El movimiento vertical de la casa se encuentra determinado por el núcleo.

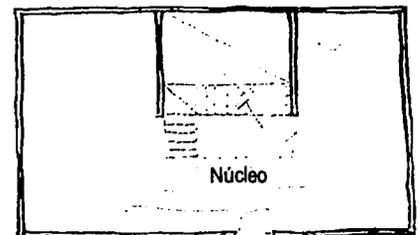
Flujo de circulaciones

La barrera contextual es el elemento de interrelación más estrecha con la calle. El corredor funciona como filtro hacia un ambiente semi-público. Y el siguiente punto de inflexión son las escaleras del fondo, en donde cambia aún más el nivel de privacidad. Por lo anterior el edificio en cuanto a usos cambia.

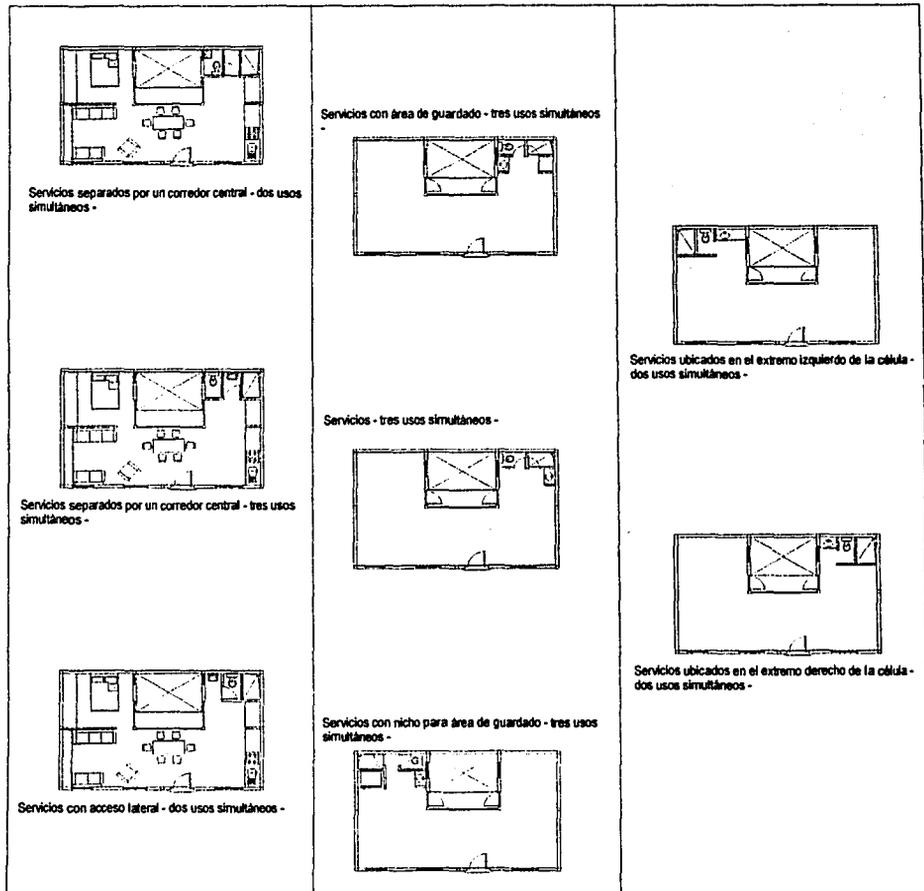
Proceso de diseño de Escaleras

Las redes de instalación son la parte fija de la célula y es la única restricción de la flexibilidad del espacio. Para contrarrestar esto nace la necesidad de diseñar un espacio sanitario multifuncional, que logre optimizar el uso por medio de la ubicación de los elementos que lo conforman.

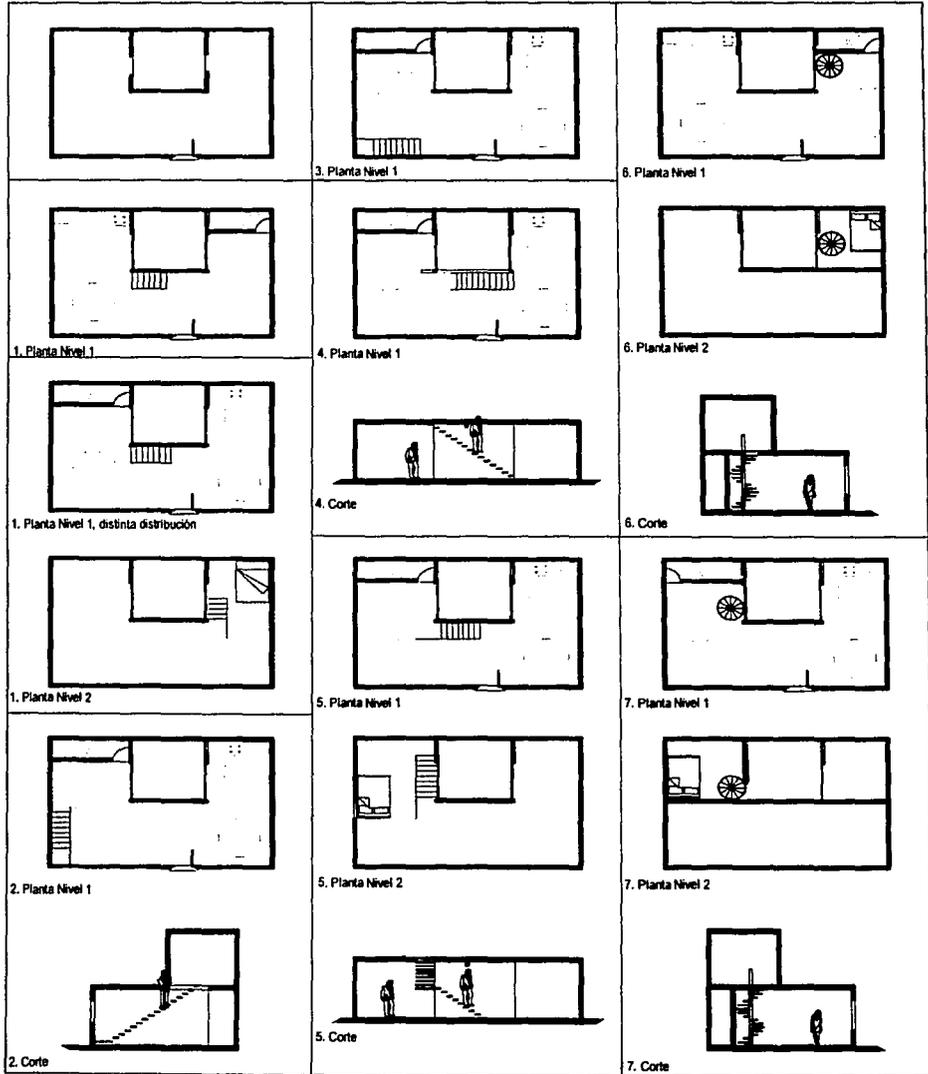
Proceso de diseño - Escaleras

Para no romper con la flexibilidad, se realizó un análisis de las alternativas tanto de forma como de posicionamiento de las escaleras
