TESIS PROFESIONAL

RESTAURACIÓN DE PATRIMONIO HISTÓRICO

Vivienda de cuatro puertas en la colonia Roma

Ubicación: Calle Puebla # 78

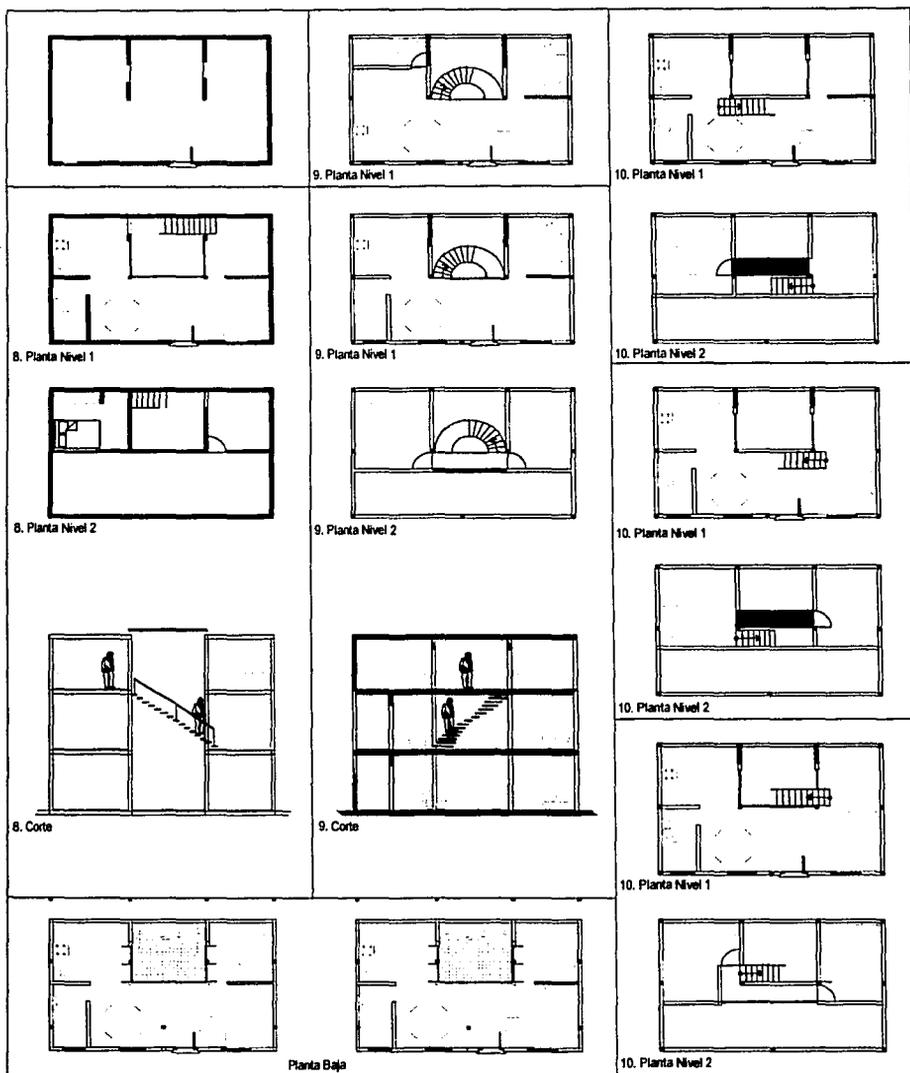
Proceso de diseño - Escaleras

8. Escalera descubierta en el patio
9. Escalera helicoidal en el patio
10. Escalera paralela al cubo de iluminación

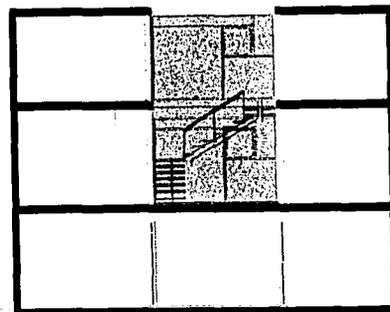
Corte longitudinal

El resultado final de toda esta exploración ubica la escalera en el centro del esquema, creando así un núcleo de conversión de circulaciones horizontales en verticales.

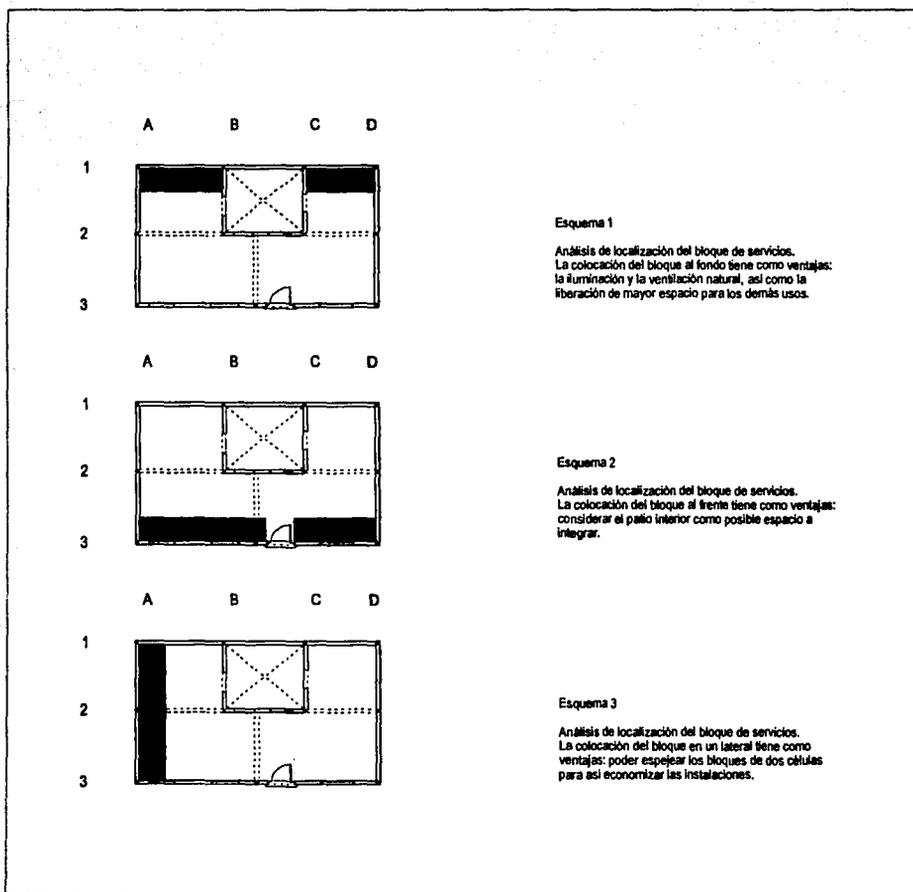
Proceso de diseño - Bloque de servicios

Variantes de uso.

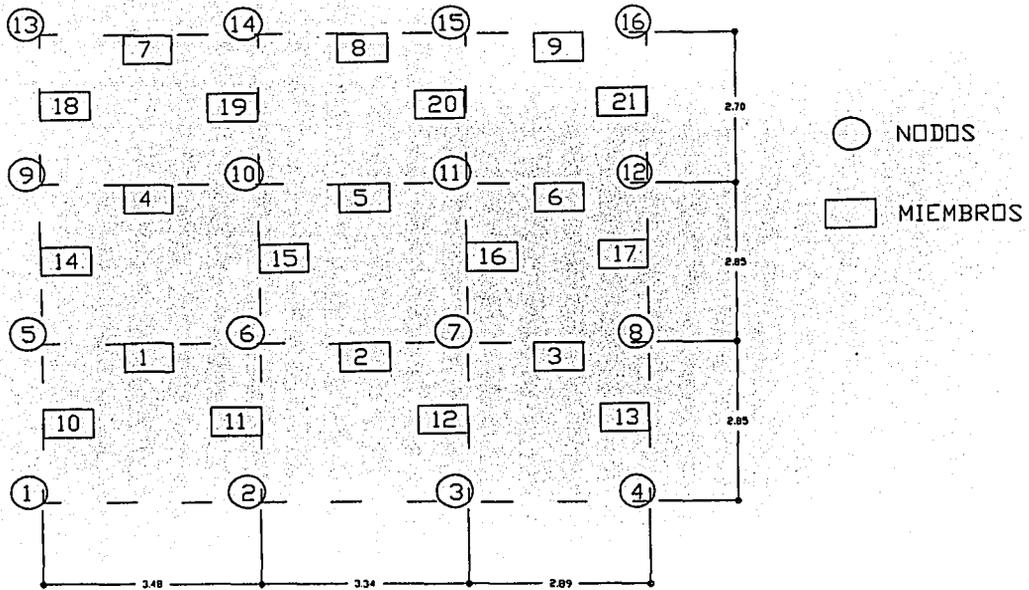
SE ANEXAN LOS RESULTADOS DE LOS MIEMBROS DE NUMERO NON, DE SU ESTUDIO SE DA POR CORRECTA LA SELECCION DE LAS SECCIONES.
 PARA LA PROPUESTA DE CIMENTACION SE CONSERVA LA CIMENTACION EXISTENTE EN LOS MUROS PERIMETRALES Y SE PROPONE INCORPORAR ZAPATAS AISLADAS BAJO LOS POSTES METALICOS PARA CARGAS DE 10 Y 18 TON.

Las áreas de las secciones propuestas se toman para los IPR del Manual de Ahmsa página 173 o también del manual de la Compañía Ferretera Collado (se anexa copia con las secciones destacadas para la comprobación de los datos.

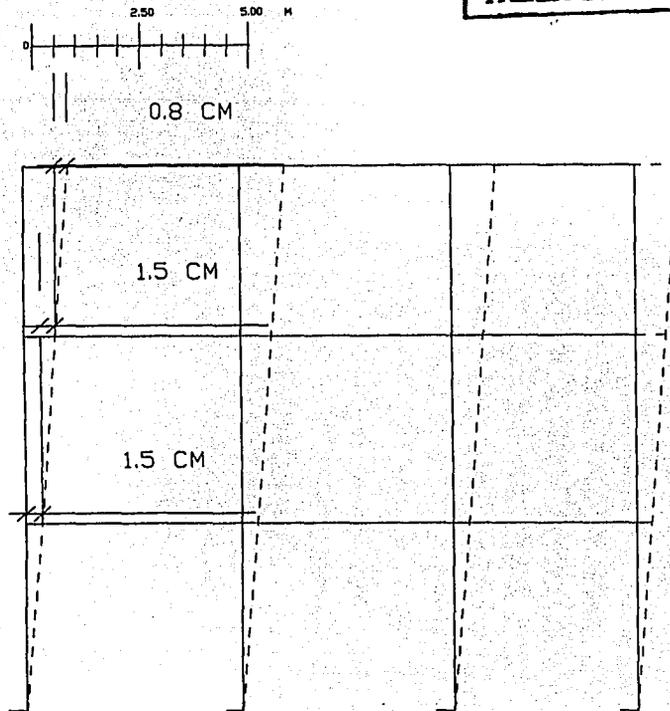
Desplazamiento relativo por sismo

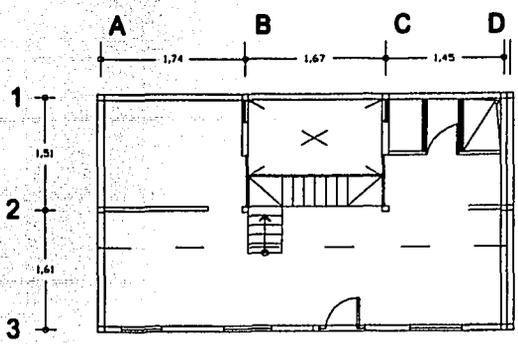
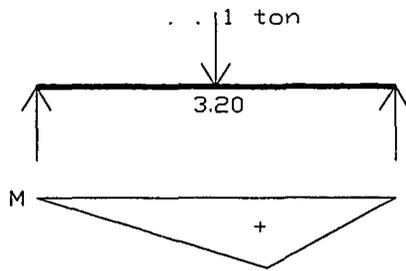
TRABE A, (T-A) RECIBE LA ALFARDA DE LA ESCALERA.

$$M = \frac{P \cdot l}{4} = \frac{1 \text{ ton} \cdot 3.2 \text{ m}}{4} = 0.80 \text{ tm}$$

$$S = \frac{M}{\gamma} = \frac{80,000 \text{ kgcm}}{1520 \text{ kg/cm}^2} = 53 \text{ cm}^3$$

PUEDEN SER UNA VIGA IPR 6"x4"

DE PESO= 13.4 $\frac{\text{kg}}{\text{m}}$
 I= 683 cm⁴
 S= 91 cm³

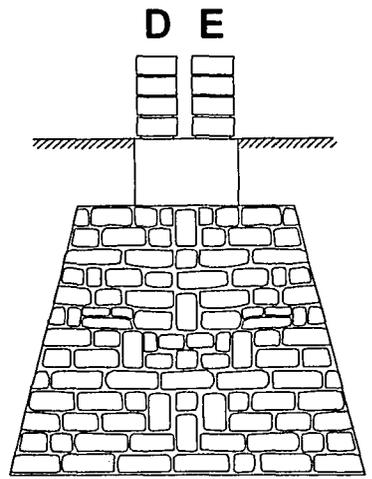
EJEMPLOS EJES D-E Y H-I

LOS RESULTADOS SE PRESENTAN EN TABLAS Y GRÁFICAS ADJUNTAS.
LOS CIMENTOS EXISTENTES (ZAPATAS CORRIDAS) BAJO MURO SE CONSERVAN.

CARGA EN "D" "E": 10450 KG DE 1-2 O 5-6

$$\frac{10.450 \text{ T}}{3\text{m} \times 4 \text{ T/m}^2} = 0.87 \text{ m} + \text{P.P DEL CIMENTO}$$

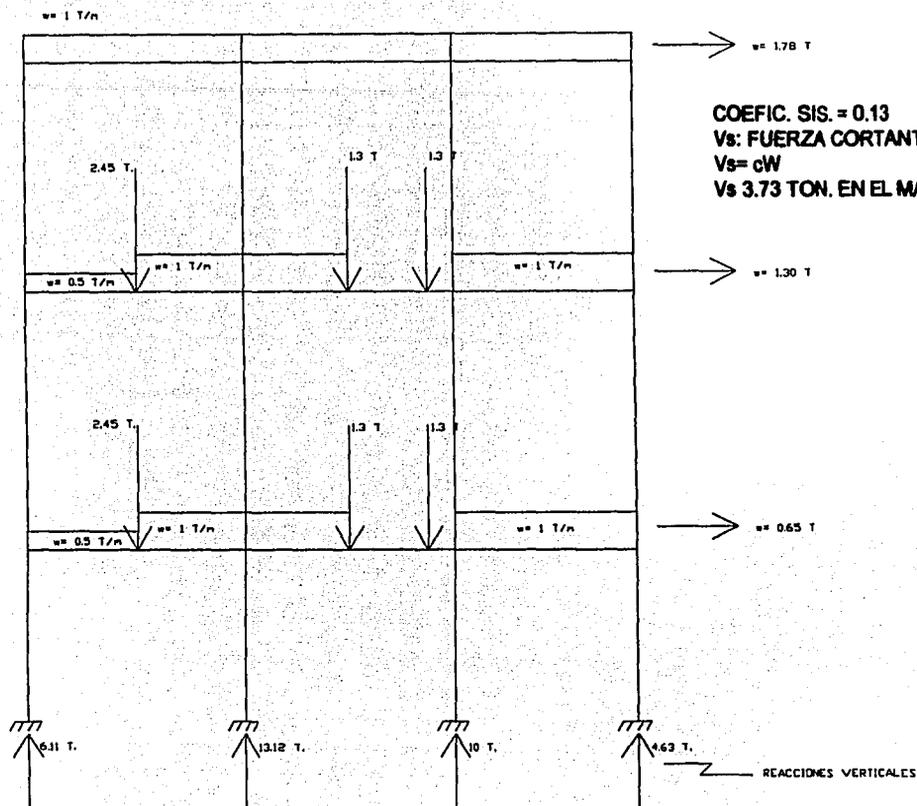
COEFIC. SIS. = 0.13
 Vs: FUERZA CORTANTE SISMICA
 Vs = cW
 Vs 3.73 TON. EN EL MARCO

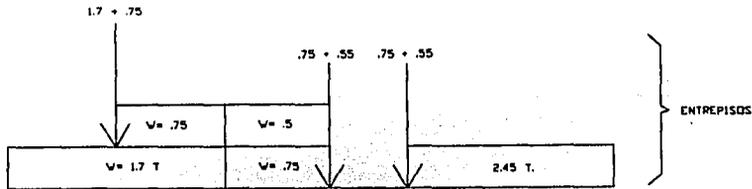
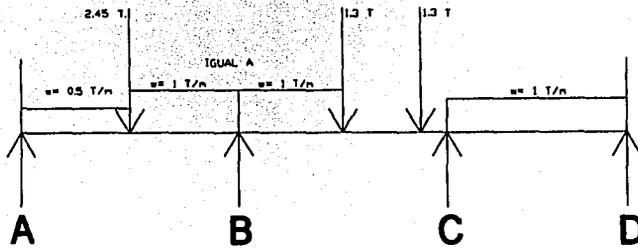
Marcos en ejes 2 y 5
Fuerzas Sísmicas

UN ANALISIS DETALLADO DE LAS CARGAS, EN BASE A LAS AREAS TRIBUTARIAS PERMITE ESTABLECER LAS FUERZAS SOBRE EL MARCO CON MAYOR PRECISION.

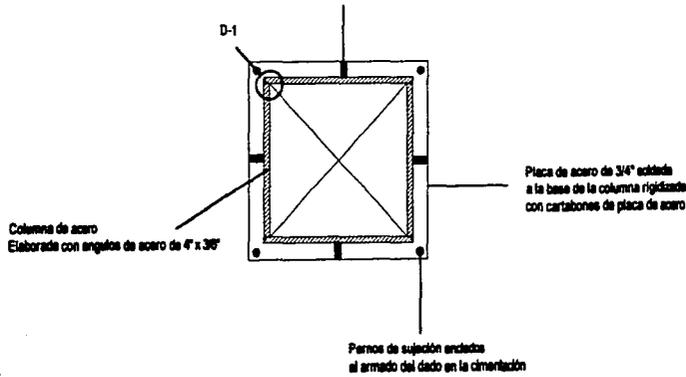
D-1

DETALLE COLUMNA

Cartabones de placa de acero cortados a 45 y soldados a la base de la columna y a la placa

Soldadura y muesca en el ángulo para unión

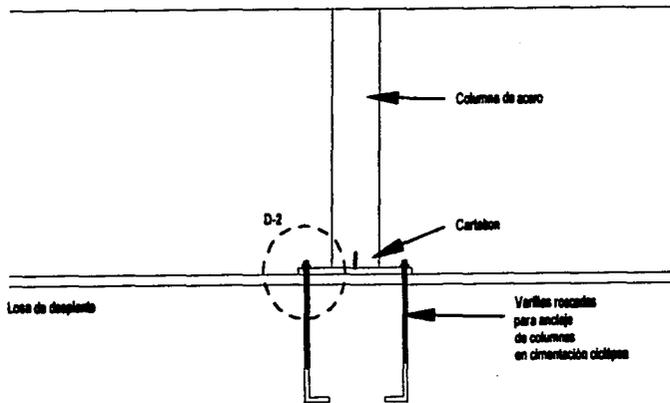
D-2

DETALLE COLUMNA
Y SU ANCLAJE A LA CIMENTACIÓN

Varillas roscadas para anclaje de columnas en cimentación ciclópea

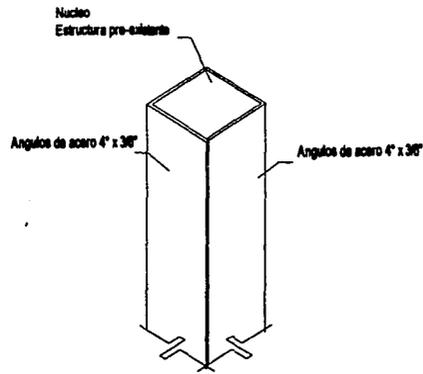
DETALLE DE REFUERZO DE ESTRUCTURA
CON ANGULOS DE ACERO

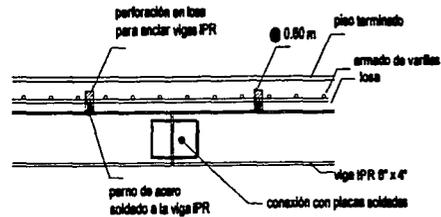
DETALLE DE LOSA CON VIGAS
ALZADO

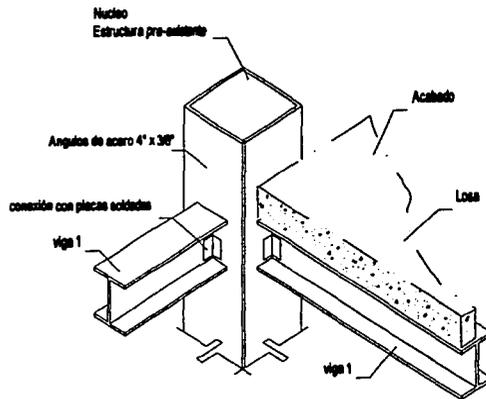
Detalle 3

DETALLE
UNIÓN DE COLUMNA Y TRABE
