**Universidad Nacional Autónoma de
México**

Facultad de Arquitectura

**Tesis Profesional que para obtener
El título de Arquitecto presenta
Fuentes Quezada/Jack Sinhue**

**Centro de Formación Teatral San
Cayetano
Reutilización de Ex-Noviciado menor
Jesuita
El Molino de San Cayetano
Santiago Tlanguistenco Estado de
México**

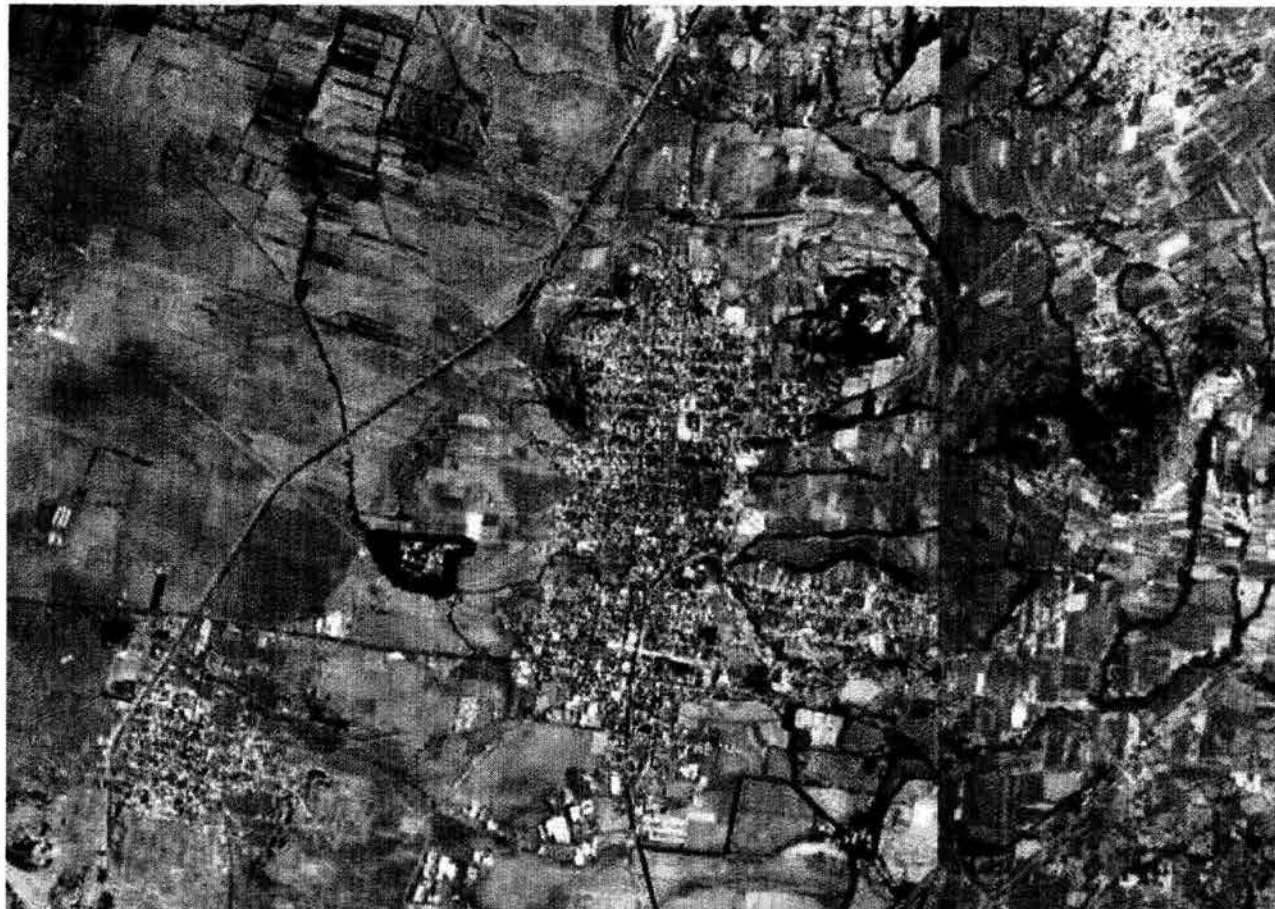
Fotografía aérea del Distrito de Tenango del Valle de Arista 1983, en la que podemos observar el tamaño de las manchas urbanas de los diferentes pueblos que componen esta región, el Molino de San Cayetano, El Río Xalatlaco y lo mas importante de esta fotografía es que en ella podemos observar que los pueblos todavía no alcanzaban al Río, sin embargo por el estado actual del Río Xalatlaco podemos inferir que desde hace más de 20 años los desechos de ambos pueblos son vertidos al mismo.

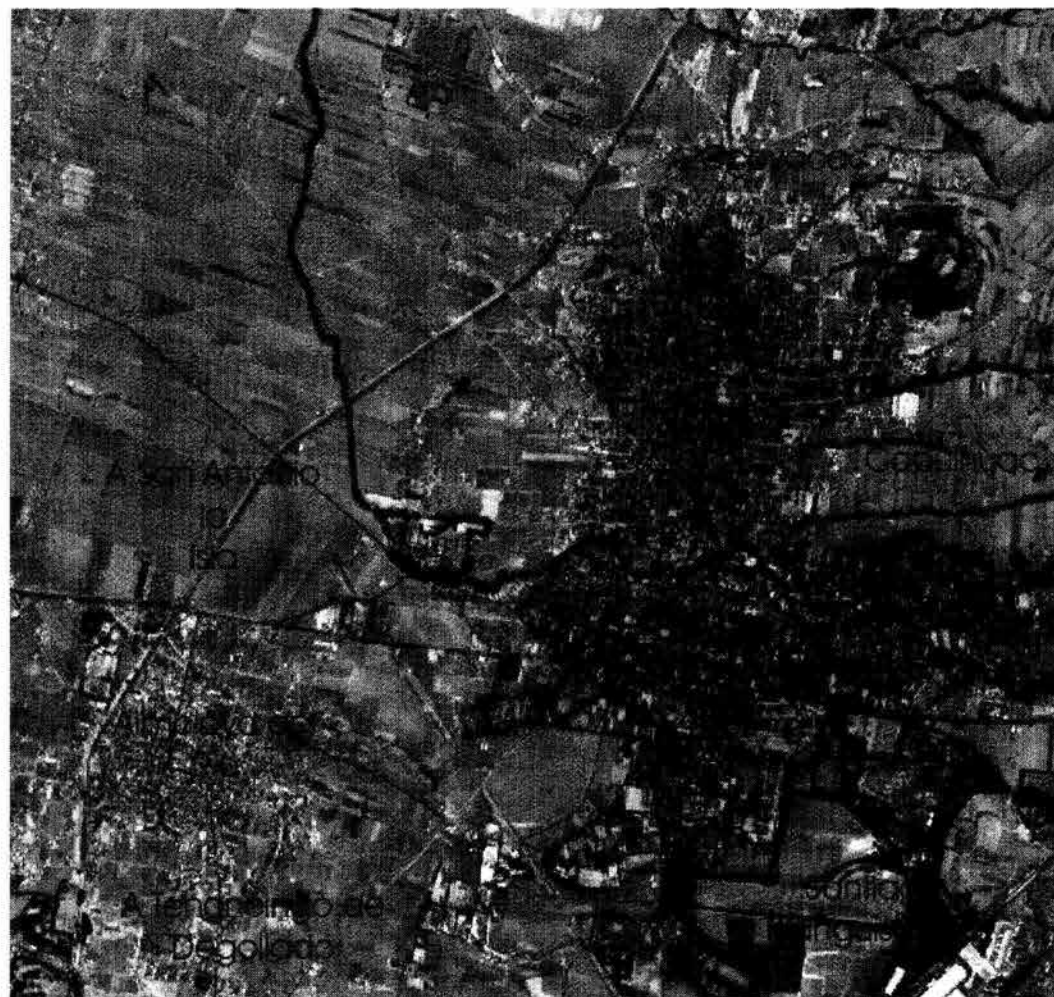
En esta fotografía se puede observar lo que he mencionado del crecimiento de los pueblos como vemos los pueblos han crecido hacia el Río Xalatlaco, insisto en que en esta zona lo que debió hacerse hace 20 años fue una reserva ecológica y no permitir el crecimiento anárquico que se ha generado.

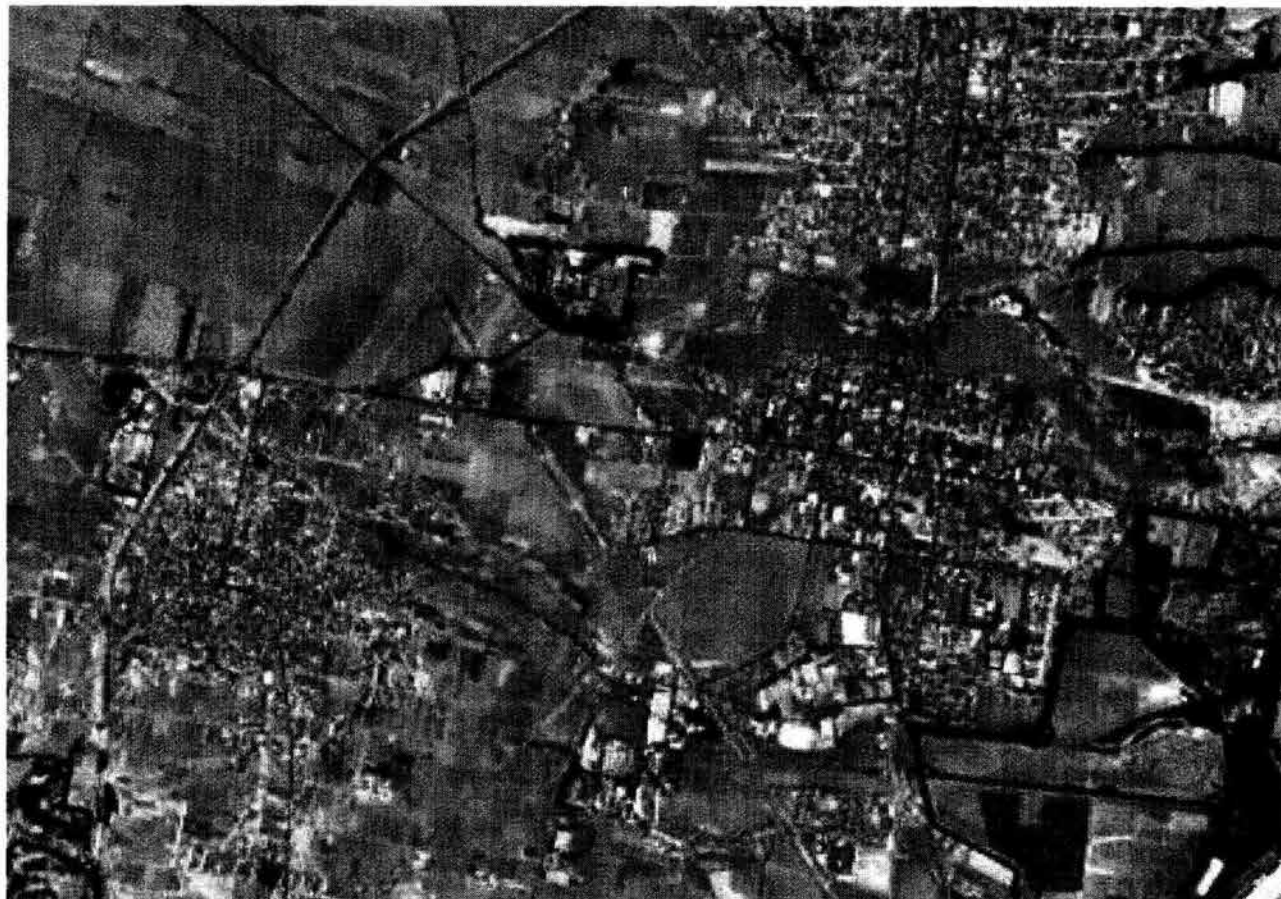
En esta imagen podemos observar el área de mayor influencia de la propuesta en que se buscaría fomentar la creación de zonas inundables y entornos donde se de la recreación y lo convivencia entre la gente de la comunidad.

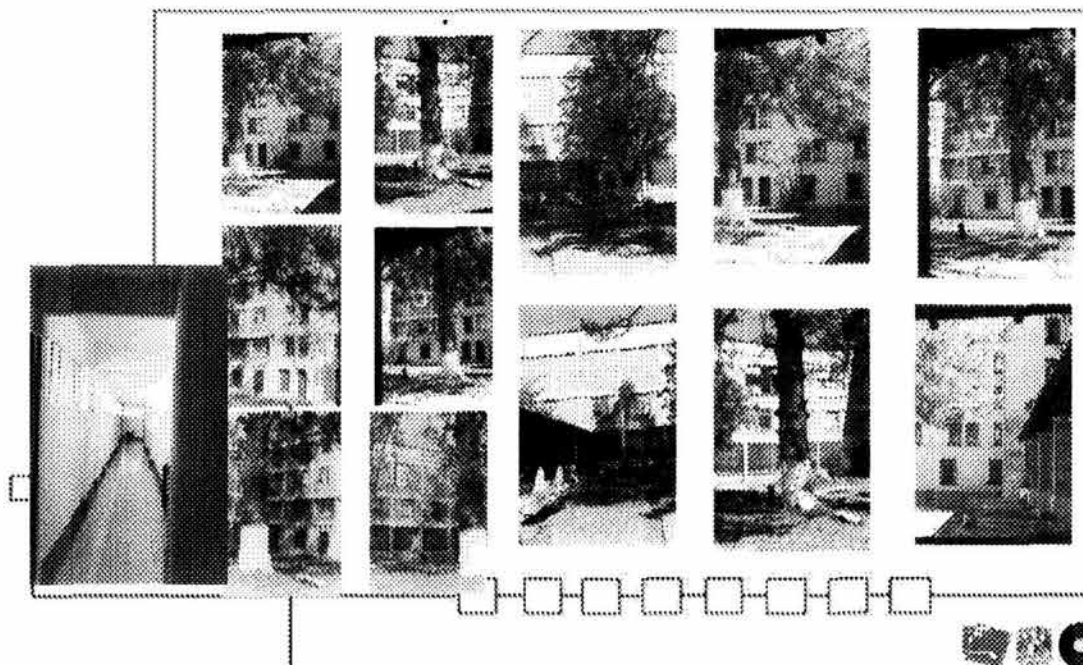
Vistas desde el patio interior, hacia las fachadas del edificio descrito, así como una vista del interior del pasillo del edificio.

Los acabados son en terrazo en todos los pisos, salvo los de los sanitarios, en los que encontramos azulejos de 15 x15 cm. y podemos observar que los muebles fueron recientemente colocados; los muros interiores de todo el edificio están aplanados con cemento arena y pintados con pintura vinílica; en las fachadas los acabados son con el mismo tabique acabado aparente los elementos estructurales quedan vistos; la cancelería es prácticamente la misma del edificio anterior.

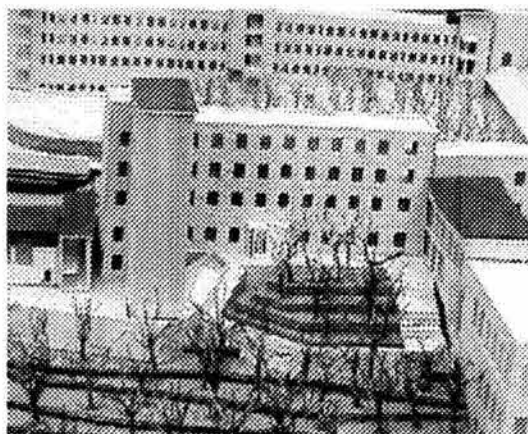
El centro de investigación está ubicado en el lugar que ocupaba la antigua biblioteca, este espacio contaba con un excelente lugar para intervenirlo y transformarlo, por su altura de 5.00 m era ideal para llevar a cabo un juego de dobles alturas mismas que vestibularían las actividades en dicha planta.

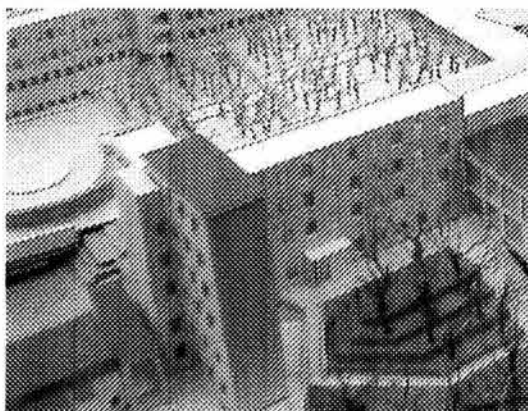
Dicho edificio como podemos ver, esta compuesto por dos cuerpos perpendiculares en forma de cruz, resultó muy interesante intervenir este cuerpo, por que ostentaba posibilidades de combinar un lenguaje contemporáneo al interior, ya que el cuerpo transversal presentaba un semisótano y mayor altura que el longitudinal, entonces mi propuesta se basa en crear unos juegos de dobles alturas para generar tres departamentos de 150 m cada uno y rematarlos con una cubierta inclinada que se proyecta hacia el río y en el

cuerpo longitudinal se concentran las celdas para los profesores que no requieran de un departamento en forma y que puedan hacer uso de las instalaciones como los alumnos, además de que en planta de acceso se ubican un patio con rosales y una escalinata por la cual se tiene acceso al patio de la ludoteca y un patio Inglés que mantiene aislado al centro de investigaciones de cualquier posible ruido o intrusión que distraiga a los

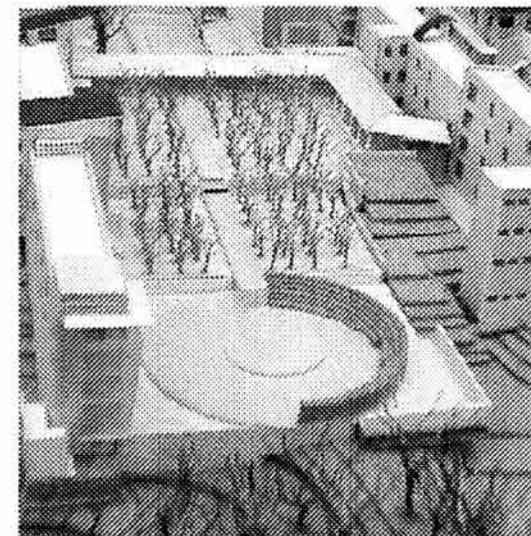
+Los muros serán construidos con piezas precoladas de concreto de 30 cm

+Las gradas serán construidas con estructura metálica y lamina de acero galvanizado con firme de concreto de 4 cm

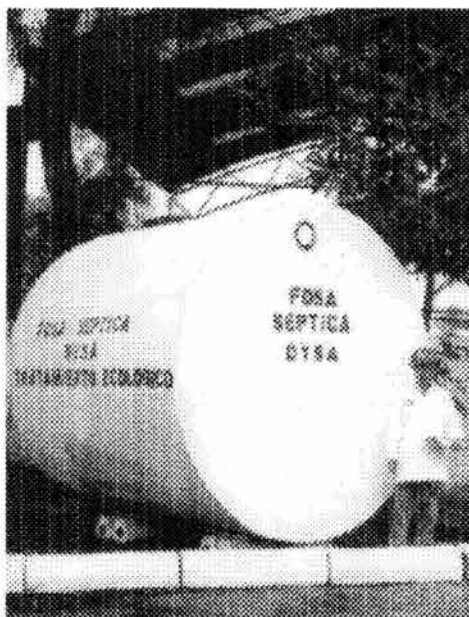
- oxidación o filtración) para reutilizarse en el riego de áreas verdes.
- b) Descarga de aguas negras y jabonosas, consistirá en conducir la descarga de los muebles sanitarios en tubería y accesorios mixtos contara con registros de tabique con tapa de concreto armado de 0.40 x 0.60 m con una distancia máxima de 10 m que desembocara en fosas sépticas prefabricadas.

Fosa séptica prefabricada

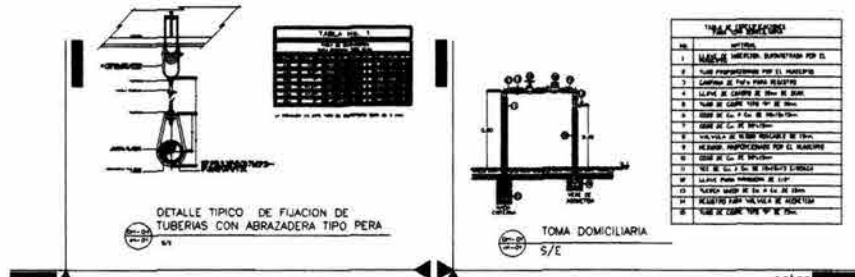
DETALLE TÍPICO DE FLUJÓN DE TUBERÍAS CON ABRAZADERA TIPO PERA
