FACULTAD DE ESTUDIOS SUPERIORES  
ACATLAN

HUNDIMIENTOS DIFERENCIALES NO ADMISIBLES EN  
UNIDADES HABITACIONALES DEL VALLE DE MEXICO Y  
AREA METROPOLITANA.

SEMINARIO TALLER EXTRACURRICULAR  
QUE PARA OBTENER EL TITULO DE:  
INGENIERO CIVIL  
P R E S E N T A :  
ALEJANDRO MATEO CORTES HERNANDEZ

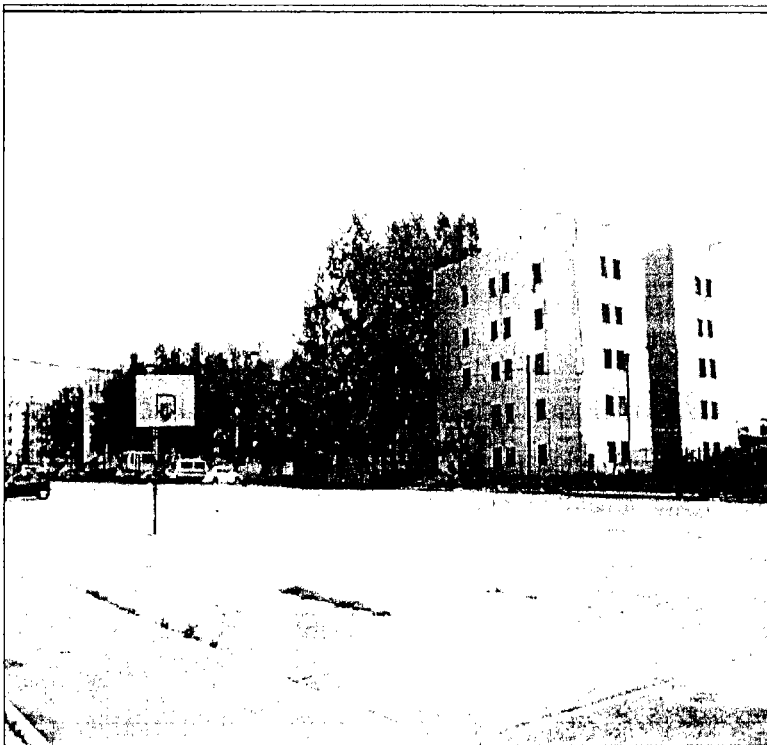
Fig. 1.1 Hundimiento diferencial en una unidad habitacional en Tultitlan, Mex.

La inclinación de una estructura, ocurre como resultado del comportamiento deficiente de una cimentación ante fuertes asentamientos diferenciales Fig,1.1.

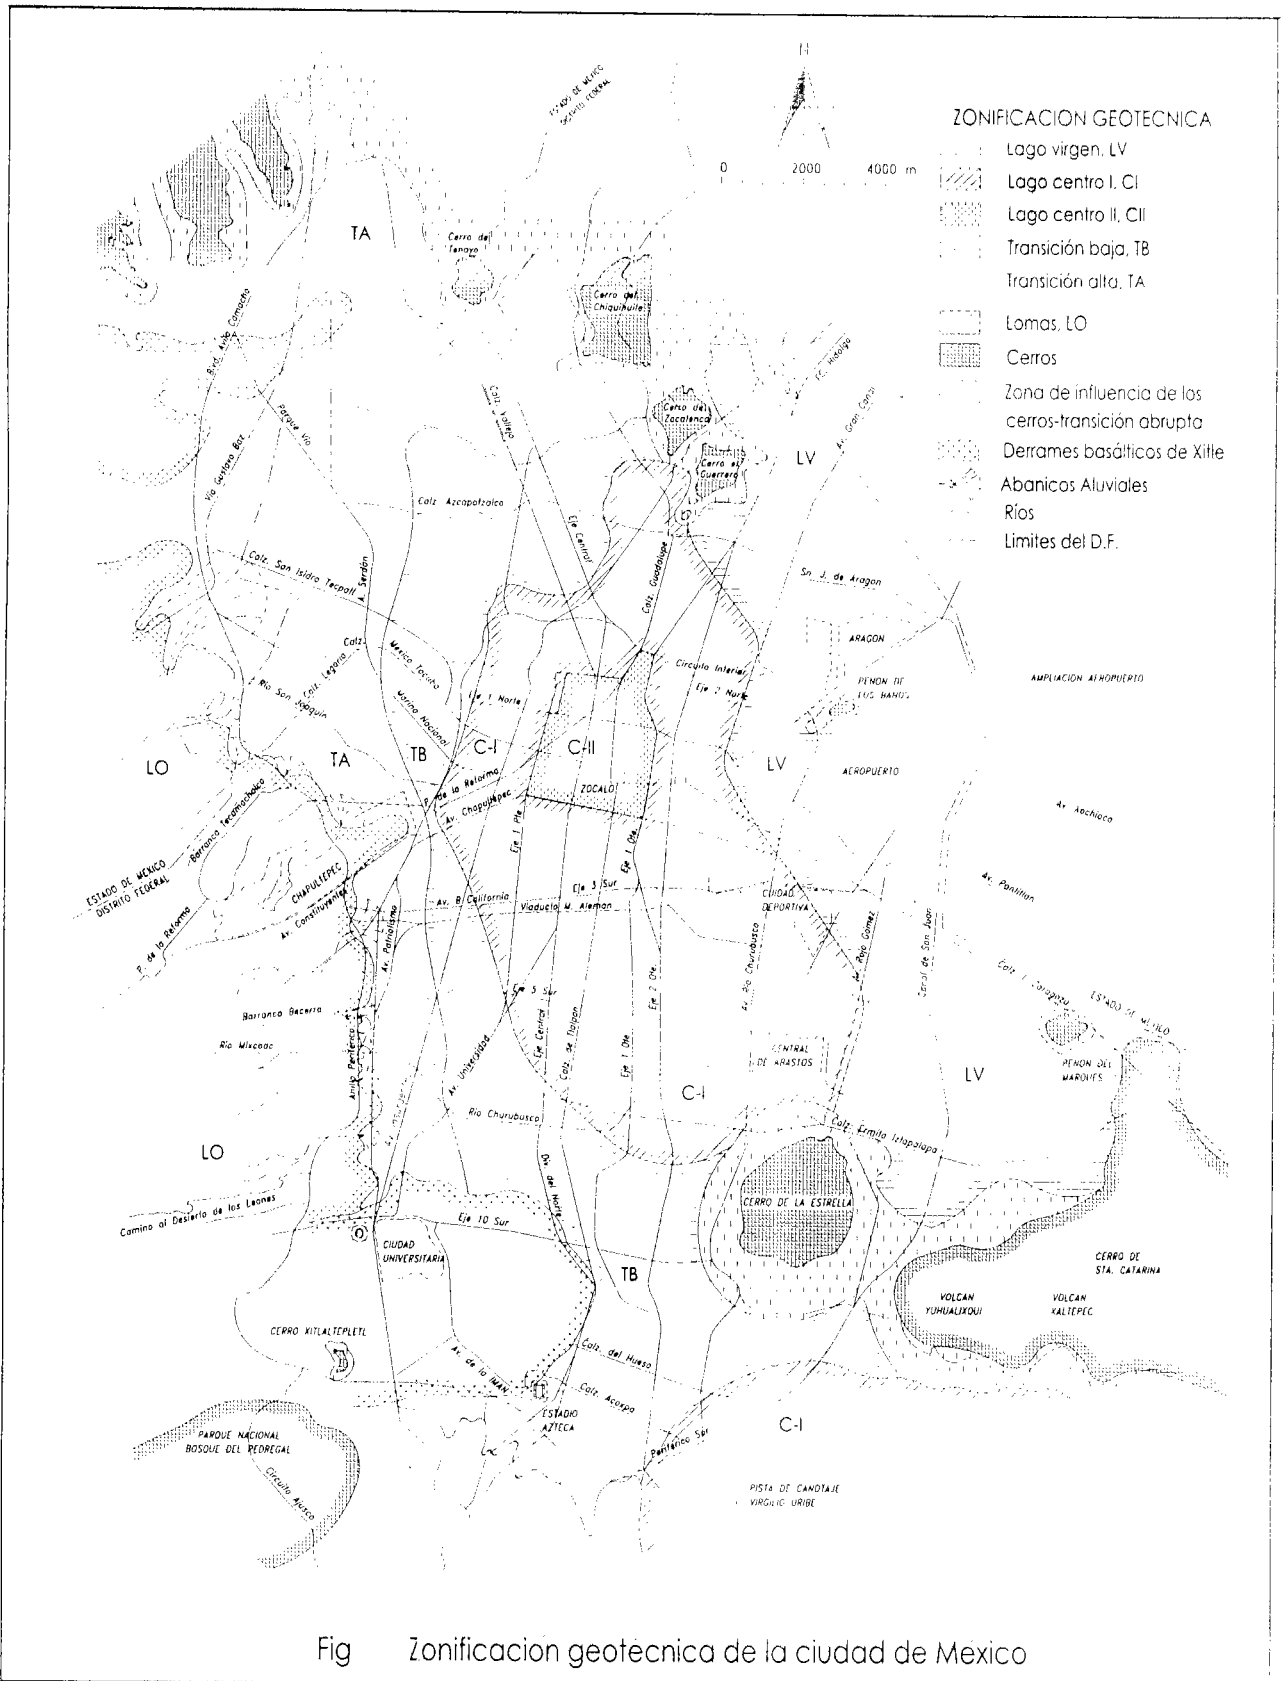
Fig Zonificación geotécnica de la ciudad de México

Por principio, se establece como área de estudio para el presente trabajo el Valle de México y algunas zonas del área metropolitana; considerando como marco de referencia la zonificación geotécnica de dicha región Fig. 1.2.

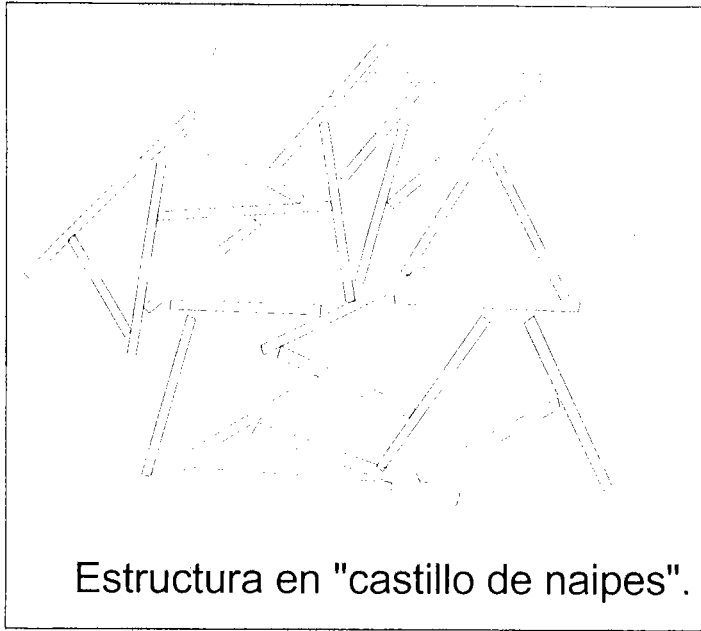
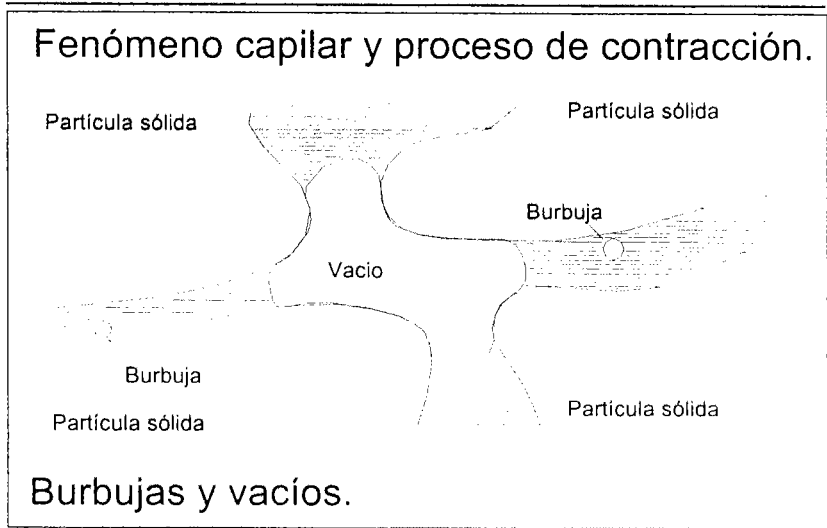
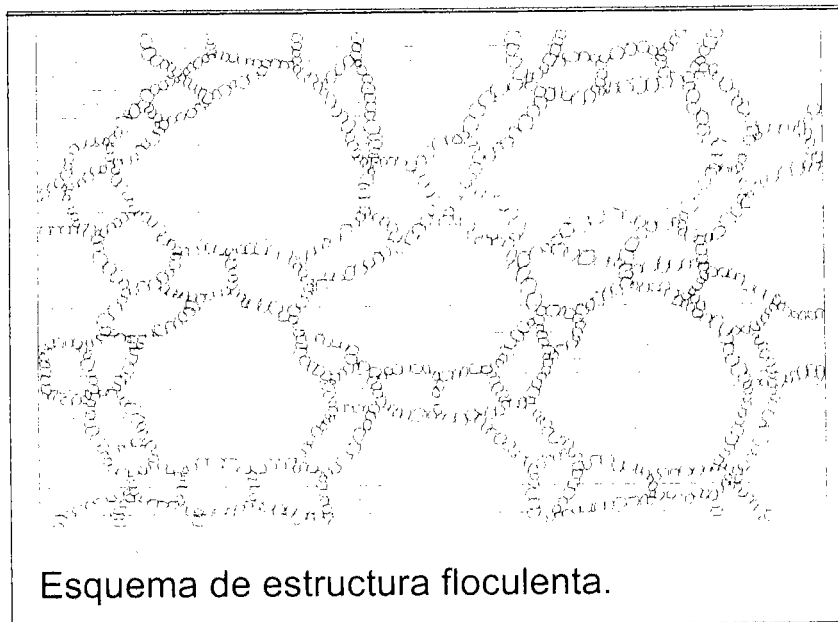
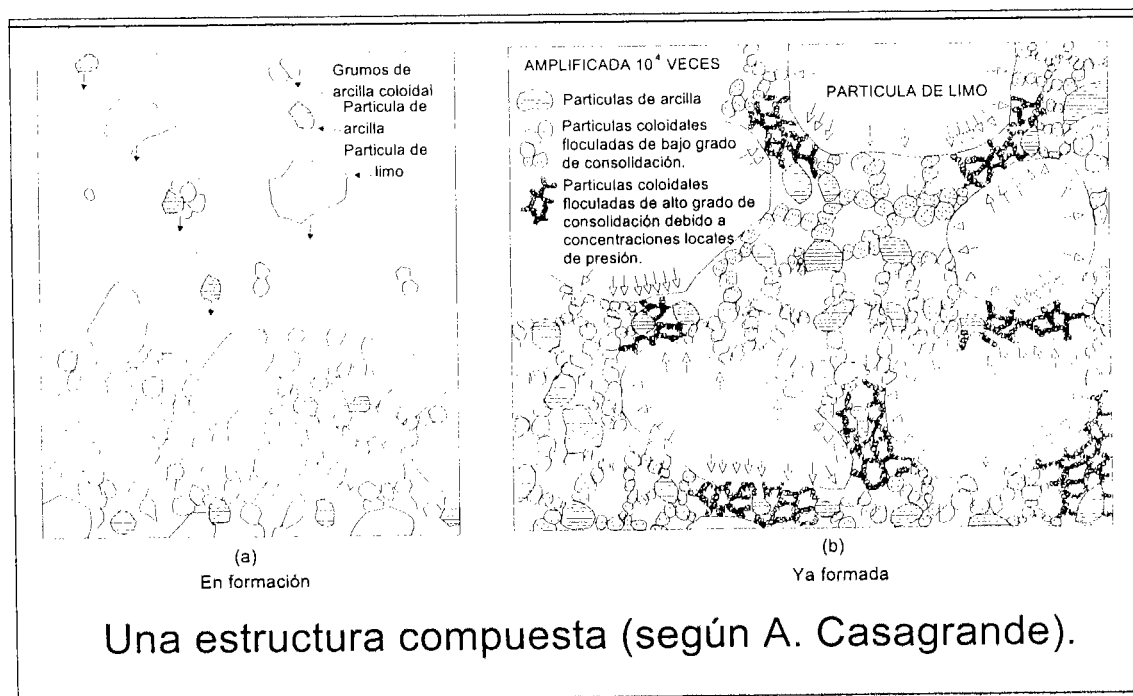
Fig 1.3 Al observar los tipos de estructura natural que puede tener una masa de suelo, es comprensible, que al ser modificado el estado de esfuerzos dicha estructura tendrá variaciones al igual que sus partículas.

1. La deformación de las partículas sólidas al aumentar la presión entre sus contactos.
2. La disminución del volumen de los poros de la masa de suelo producido por el desplazamiento relativo de las partículas al deslizarse y encontrar un nuevo equilibrio (*Fig. 1.3*).

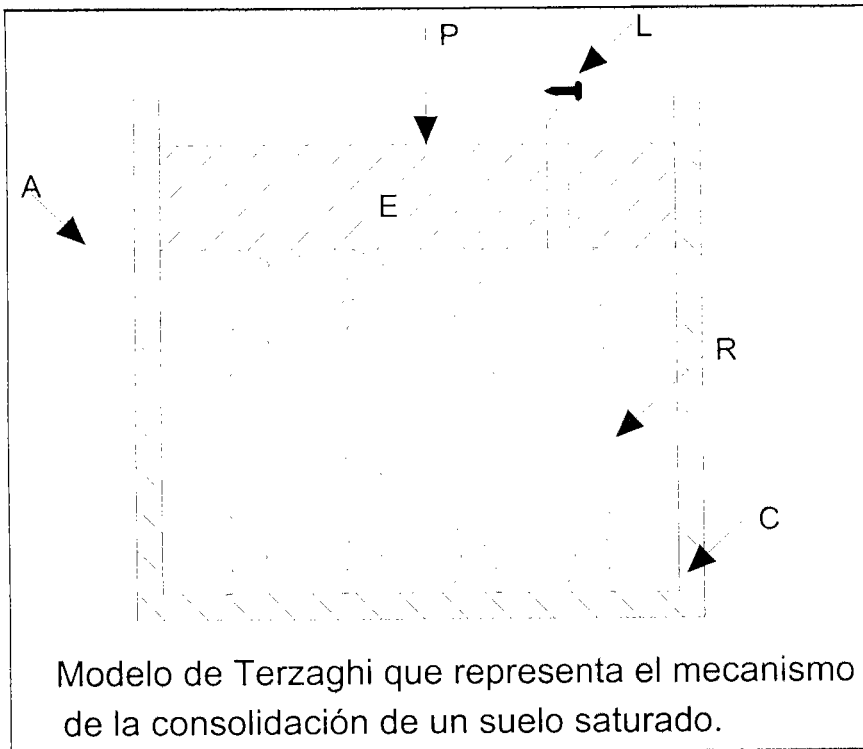
*Fig. 1.4 El esquema que representa el modelo de la analogía de Terzaghi ilustra claramente el proceso de consolidación de los suelos saturados; en ella se muestra esquemáticamente un cilindro C dentro del cual desliza un émbolo E de área  $A_e$  y peso  $P_e$ ; el émbolo se supone herméticamente ajustado al cilindro y sin fricción contra sus paredes. Una serie de resortes R que representan a las partículas del suelo, soportan el peso del émbolo. El espacio restante está lleno de agua, que simula al agua del suelo saturado, la cual llega al nivel A de la base inferior del émbolo y se encuentra a la presión atmosférica; esta presión está equilibrada por la que actúa sobre la base superior del émbolo. Por lo tanto, el peso  $P_e$  está soportado totalmente por los resortes.*

Si los poros del suelo están totalmente llenos de agua (suelo saturado), al disminuir el volumen de los poros se expulsa un volumen de agua igual al decremento del volumen de los poros. Si la masa de suelo tiene grandes dimensiones y baja permeabilidad, se requerirá un cierto tiempo posterior de la aplicación de la carga, para que se realice la expulsión del agua de los poros tome lugar el cambio de su volumen. Al proceso natural mediante el cual un suelo saturado se comprime bajo la acción de una carga, reduciendo el volumen de los poros y expulsando agua, se le llama proceso de consolidación.<sup>2</sup> Fig 1.4

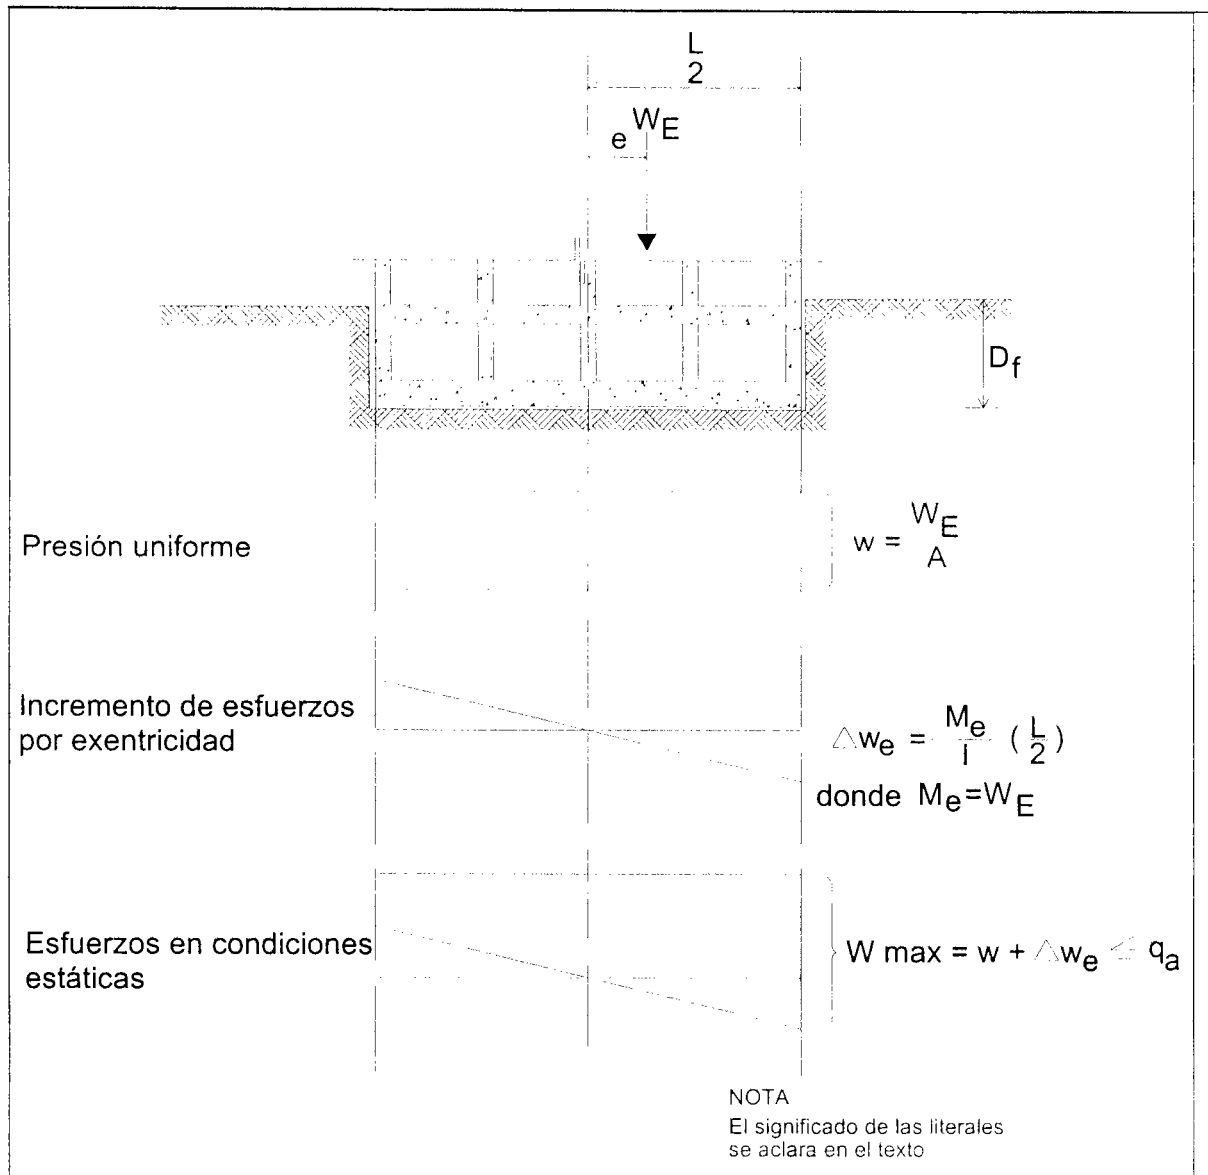
Fig. 2.1 efectos de la excentricidad de cargas.

Se considera que el porcentaje de excentricidad admisible no debe exceder del 1%<sup>1</sup> de la coordenada considerada, aunque en la práctica varios analistas consideran tolerable hasta un 3%. De no cumplirse dicha condición existiría una sobrecarga adicional por efecto del momento estático inducido (*fig 2.1*), dicho momento estático se debe tomar en cuenta para el cálculo de de la *capacidad de carga y asentamiento en condiciones sísmicas*

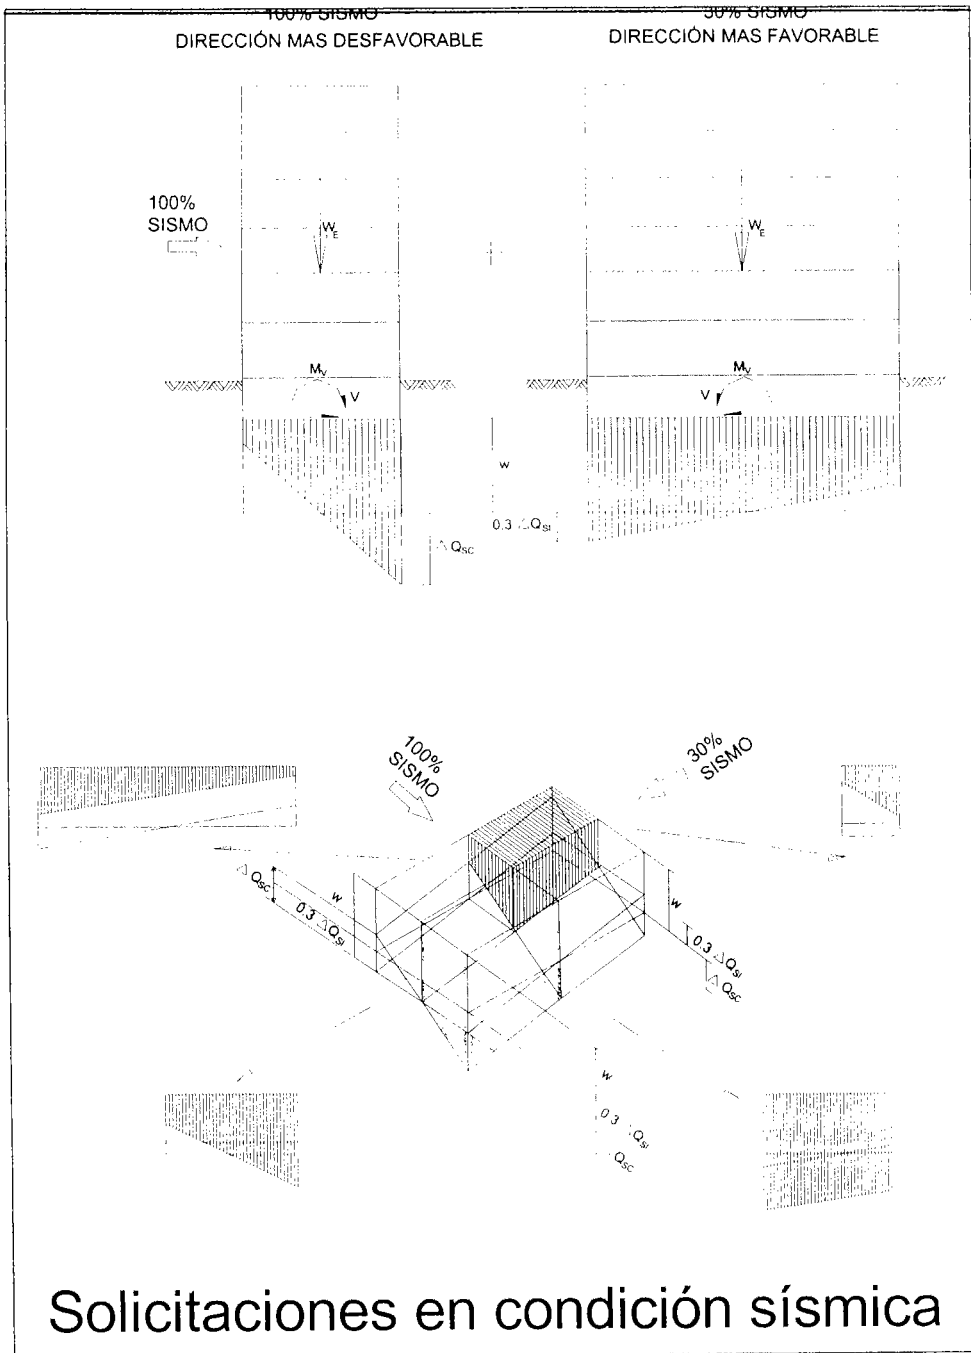
Fig. 2.2 *Solicitud sismica*

En presencia de un sismo, se genera un momento en la estructura conocido como Momento de Volteo Sísmico ( $M_{vs}$ ) Fig 2.2 que genera un incremento de esfuerzos adicionales durante la acción del sismo de diseño, que se determinará con la ecuación siguiente<sup>2</sup>:

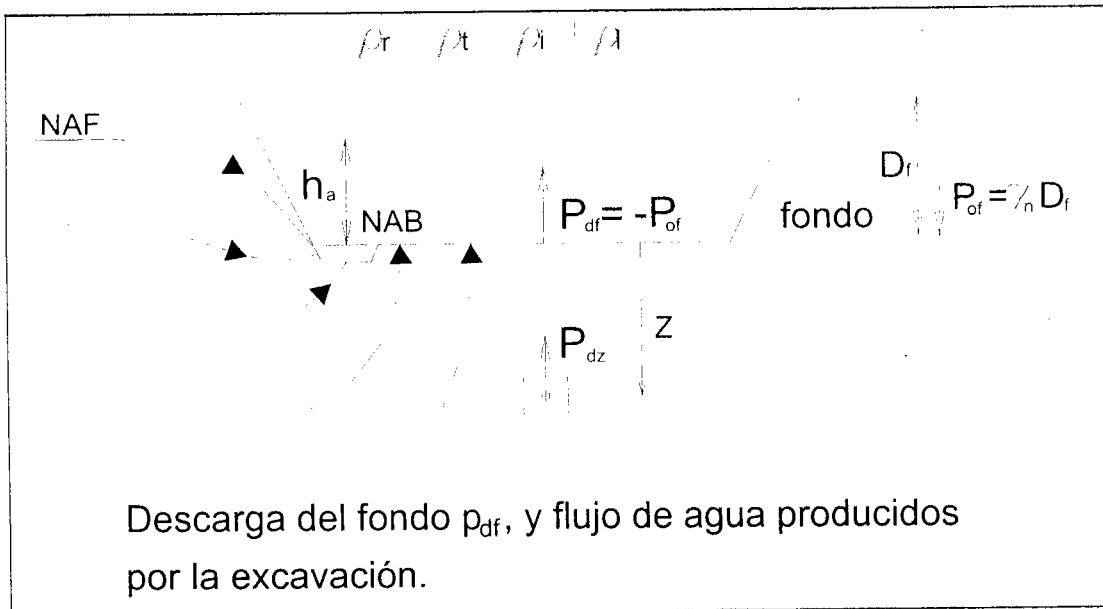
Fig. 2.4 Factores que contribuyen a la expansión en el Fondo de una excavación.

La extracción del material excavado elimina la presión vertical total que el material desalojado ejercía sobre el plano del fondo; esta descarga produce dos efectos en el suelo subyacente; que a su vez son los principales componentes de la expansión *Fig 2.4:*

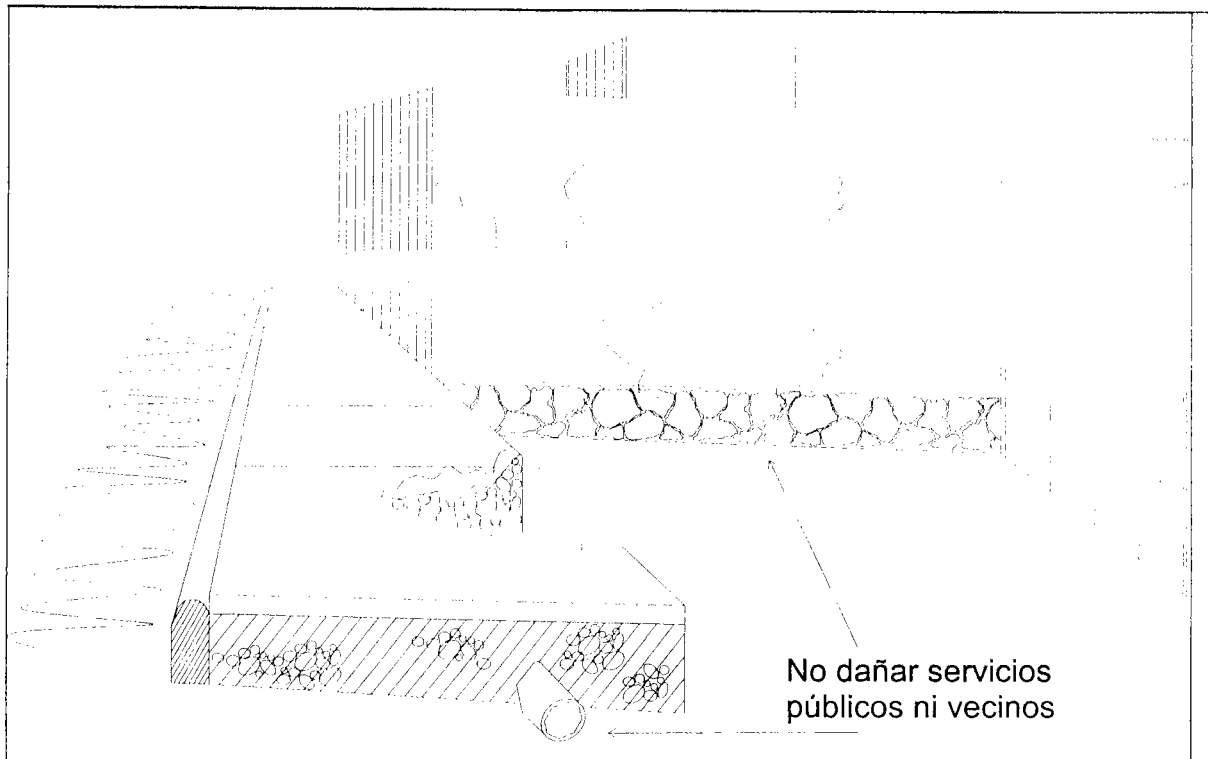
*Fig.2.5 la realización de excavaciones deben de evitar en todo momento afectar a estructuras vecinas y servicios publicos.*

Es claro, que de presentarse en una estructura problemas relacionados con su cimentación (como las que se citan a continuación), estos pueden a su vez repercutir en la estabilidad y seguridad de las estructuras vecinas Fig. 2.5.

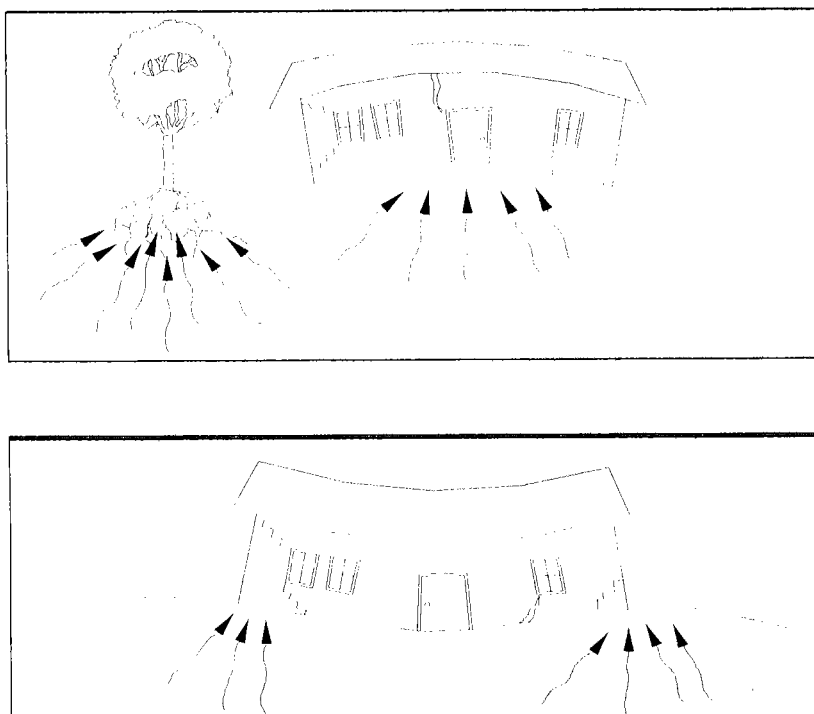
*Fig. 2.6 En el caso de las arcillas expansivas la deformación puede presentarse bajo dos circunstancias, por una parte, la desecación del suelo causada por la vegetación, generará hundimientos diferenciales excesivos en el área circundante, por otra parte, al construir una edificación sobre una arcilla expansiva saturada, la edificación obstruirá el proceso de evaporación, y al concentrarse la humedad en la superficie se generará una expansión, o bien si se construye sobre una arcilla expansiva relativamente seca, las zonas que sean expuestas a la humedad presentarán expansión.*

Si en las condiciones descritas anteriormente por el Ing. Juárez Badillo, se construye una edificación, el área que ocupara esta, suprimiría la evaporación a la arcilla, y con esto el flujo ascendente restituiría las presiones normales para el caso de no tener evaporación; es decir, las presiones neutras tenderían a la hidrostática, lo que causaría que las presiones efectivas disminuyeran con la consiguiente expansión bajo el área cargada (excepto en el caso de que el peso de la edificación compense la disminución de los esfuerzos efectivos, que no es el caso de las estructuras destinadas a vivienda de interés social). Esta expansión producirá levantamiento en la edificación, que serán mayores al centro del área cargada y menores en la periferia. Esta expansión ocurrirá aun en época de sequía, ya que es motivada sólo por la construcción de la edificación. Los cambios climáticos así como el aprovisionamiento superficial de agua ( riego, fuga de tuberías o de cisternas, etc) pueden dar lugar a expansiones y compresiones periódicas de la arcilla bajo cimientos poco profundos ( que es el tipo de cimentación mas común en vivienda unifamiliar). *Fig.2.6*

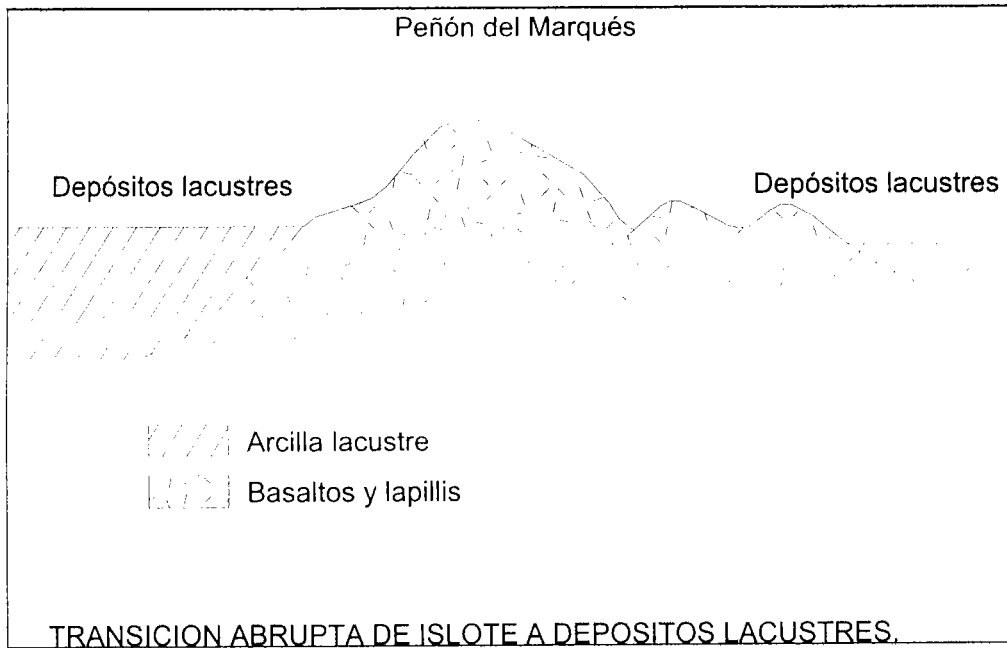
Fig. 2.78      *Condición abrupta en zona de transición*

las arcillas lacustres estén en contacto con la roca *Fig. 2.8*, esta transición abrupta se presenta en el Peñón de los Baños, el Peñón del Marqués, el cerro de la Estrella y el cerro del Tepeyac; la estratigrafía típica de estas zonas está integrada por la serie arcillosa lacustre, interrumpida por numerosos lentes duros, de los materiales erosionados de los cerros vecinos.

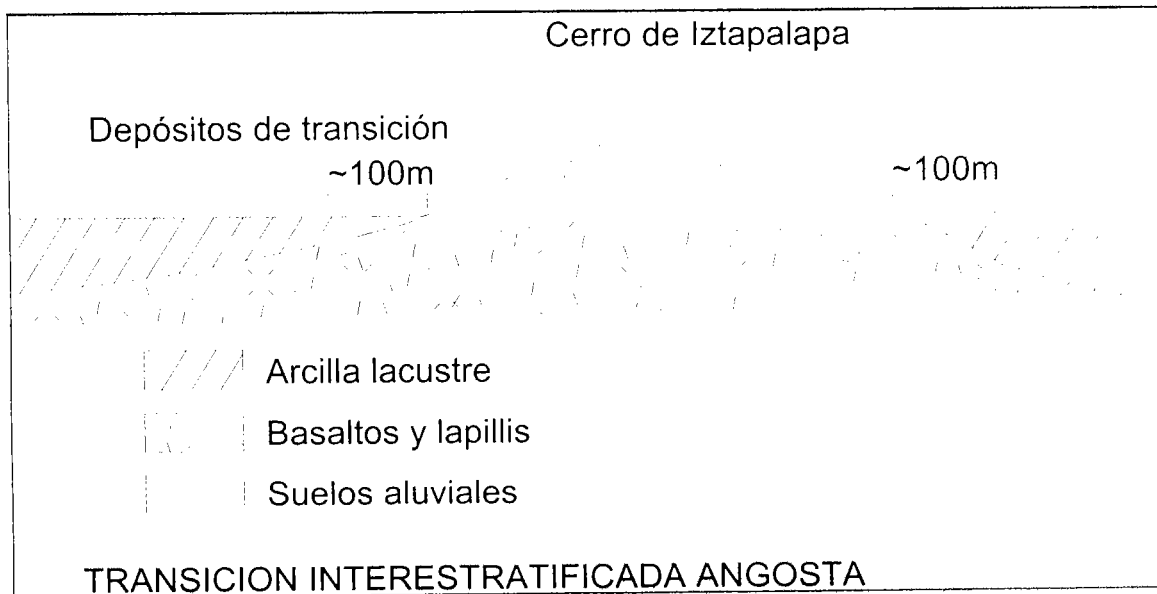
Fig. 2.9      *Condición interestratificada en zona de transición.*

Considerando uno de los muchos casos en los que una estructura sea desplantada sobre un suelo cuya estratigrafía sea similar a la ilustrada en la *Fig. 2.9*, es fácil pronosticar que al producirse la consolidación en la masa de suelo, la estructura presentará un hundimiento diferencial más pronunciado hacia el lado donde los espesores de arcilla sean mayores, sin embargo, si supusiéramos una condición en la que las condiciones de drenaje sean estables, entonces la deformación que generaría un inmueble relativamente ligero, como sería el caso de una vivienda de interés social, sería a muy largo plazo y de proporciones relativamente pequeñas, incapaces por si mismas de rebasar los parámetros de seguridad; sin embargo, en la realidad del Valle de México, la sobre-explotación de los acuíferos ha acelerado drásticamente los procesos de consolidación al grado de generar deformaciones que exceden por mucho a las pronosticadas en estudios geotécnicos realizados para unidades habitacionales (cuando no se toma en cuenta el hundimiento regional). Debido en parte a que es difícil reproducir en laboratorio las condiciones que se presentan las arcillas del Valle de México, que tras presentar un contenido de agua del orden del 400%, con la extracción de agua y el consiguiente abatimiento del esfuerzo de poro, el contenido de agua se reduzca al 40%.

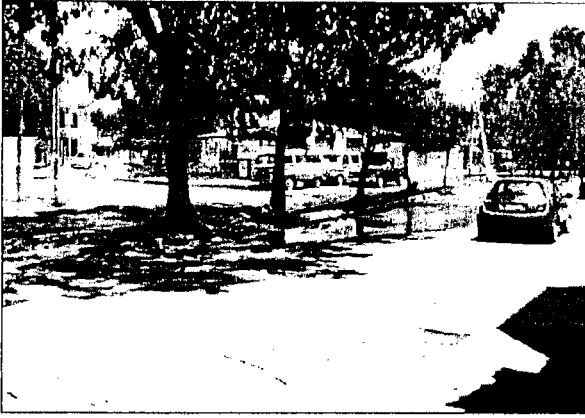
*Fig. 2.10 En las imágenes se puede apreciar la existencia de hundimientos locales asociados a la vegetación sobre las vialidades de una zona de fraccionamientos en Tultitlan México*

En las fotografías se evidencia el mencionado efecto, donde se aprecia la formación de cuencas sobre el pavimento invariablemente en las cercanías con conjuntos de árboles, eucaliptos en este caso, aunque también es común que esto suceda con acacias y casuarinas, en esta misma zona (U.H. Prados Norte, Tultitlán, Mex.); a pocos kilómetros de donde fueron tomadas estas fotos, en el municipio de Ecatepec, Edo. Mex., se detectaron daños a inmuebles, instalaciones educativas específicamente, en donde el daño fue ocasionado por la misma causa que en las vialidades descritas en las fotografías que se muestran a continuación.

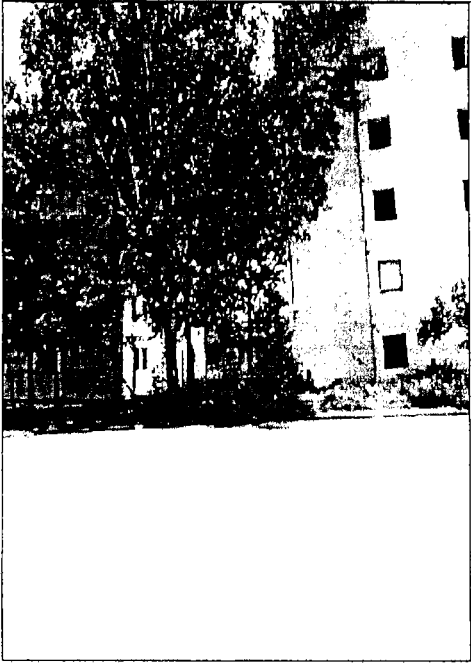
*Fig 2.11 En la presente fotografía, se aprecia una marcada inclinación en un edificio habitacional, ubicado en la Unidad Granjas (Tultitlan, Mex.) en donde nuevamente la inclinación se presenta en dirección hacia el conjunto de árboles, aunque en este caso no se puede establecer que el hundimiento haya sido ocasionado principalmente por el conjunto de árboles, es un hecho que la presencia de estos contribuyeron a empeorar el estado de la estructura.*

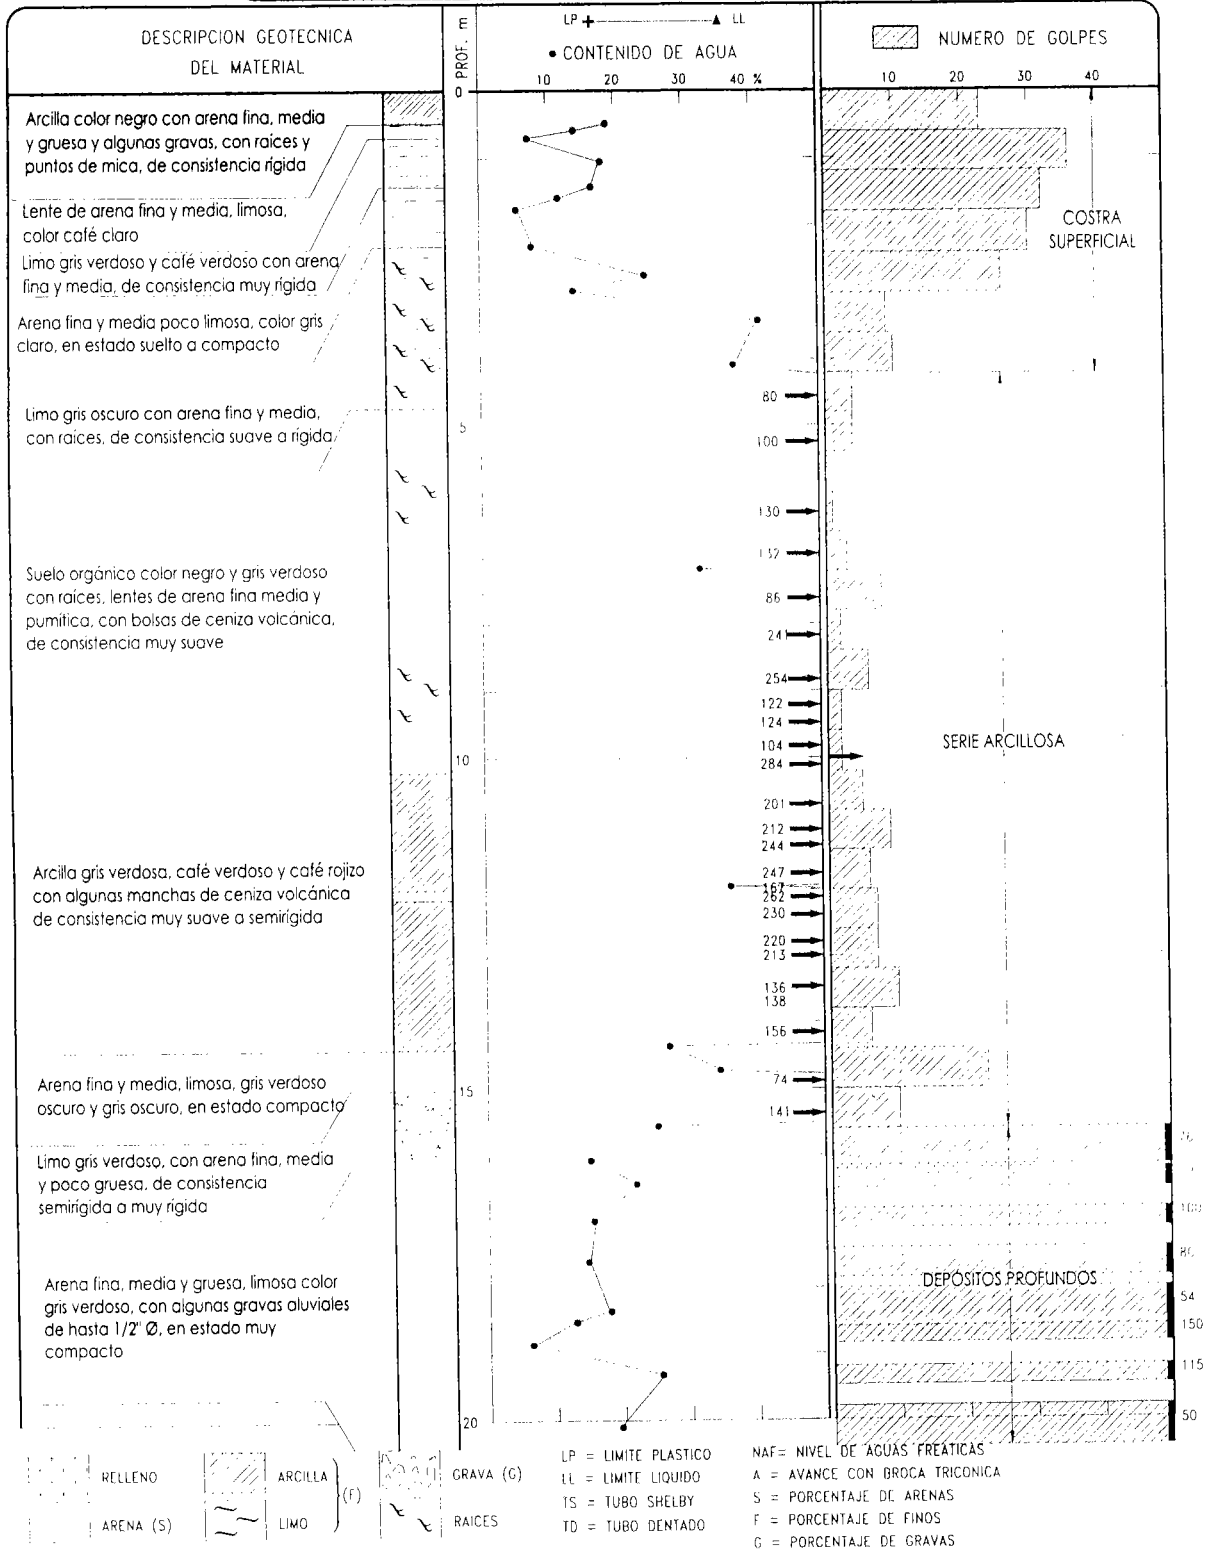
# SONDEO DE PENETRACION ESTANDAR

PROYECTO LOCALIZACION	Insurgentes esq Filadelfia	SONDEO PROF. EXPLORADA	SPT-1 20.4 m	PROF. NAT 4.32 m
--------------------------	----------------------------	---------------------------	-----------------	---------------------

En la figura 2.11, se ilustra mediante una gráfica comparativa entre el número de golpes de la prueba de penetración estándar (SPT<sup>11</sup>) y la medición del contenido de humedad de cada muestra obtenida a la profundidad correspondiente; en ella se puede apreciar como el número de golpes (N)<sup>12</sup> se incrementa notablemente siempre que el contenido de agua disminuye y ocurre lo contrario cuando el porcentaje de agua ( $w$ ) se reduce.

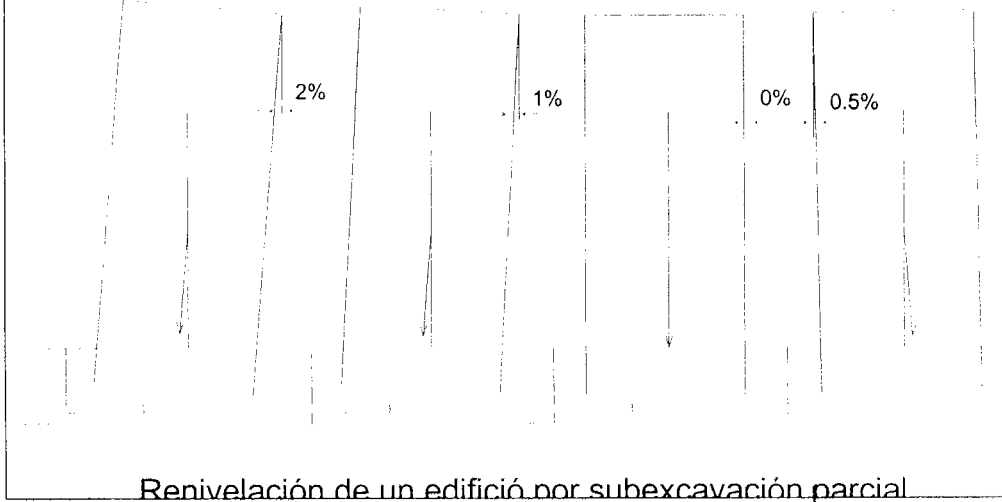
Renivelación de un edificio por subexcavación parcial

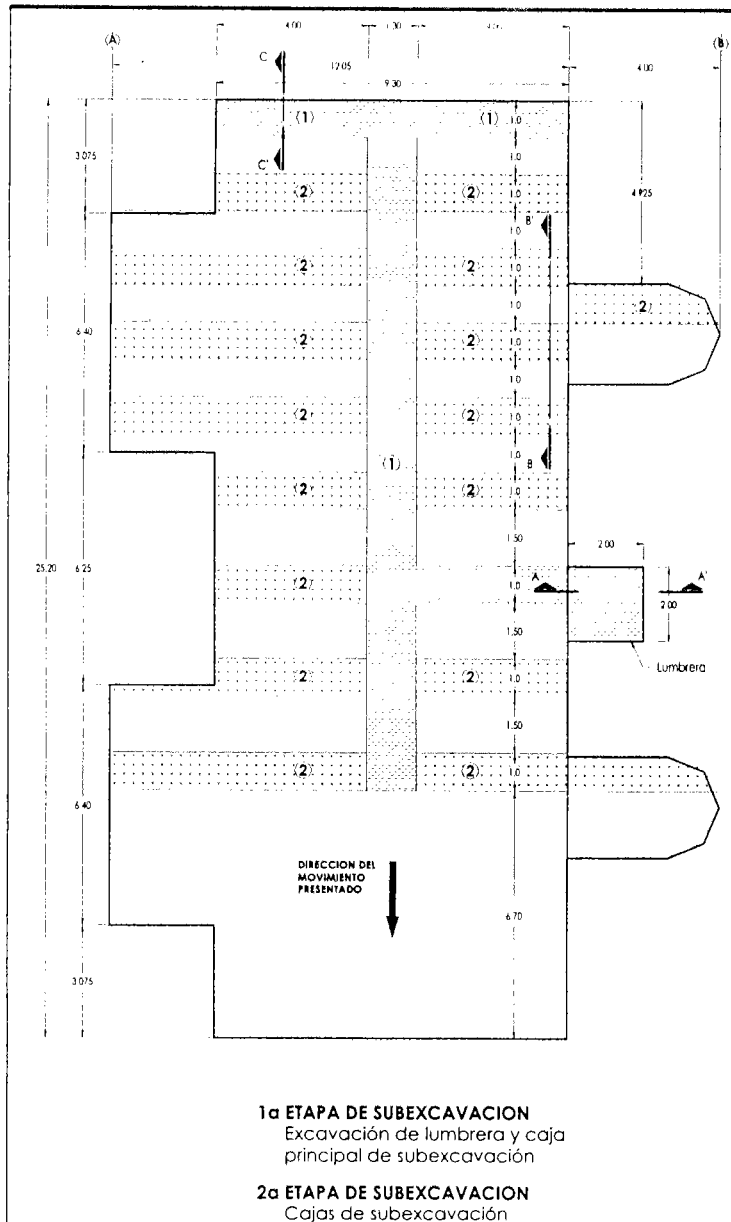
Fig. 3.3 Plano de subexcavación.

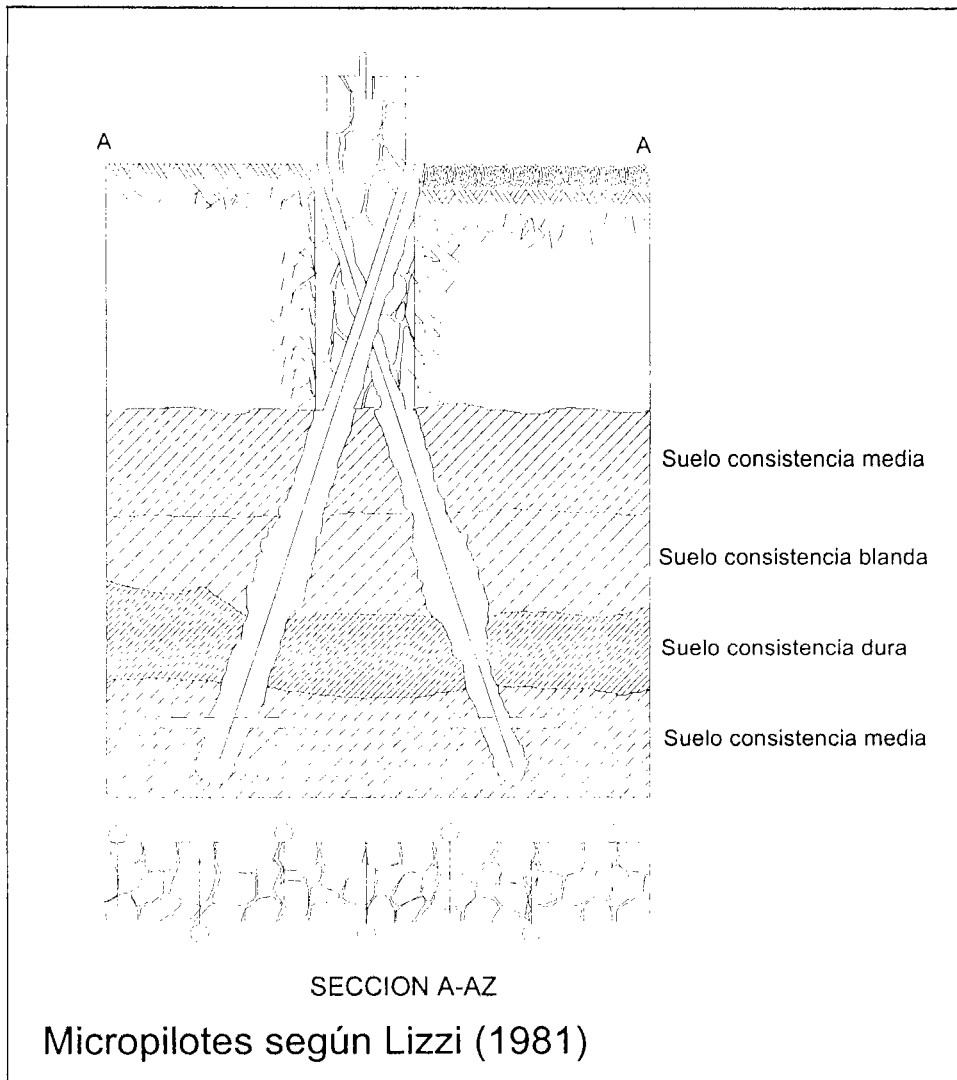
*Fig. 3.4 Aunque generalmente los pilotes son utilizados en posición vertical, por su versatilidad, sus aplicaciones pueden ser variadas.*

solicita el trabajo del micropilote y a largo plazo puede llegar a tomar toda la carga (Fig. 3.4).

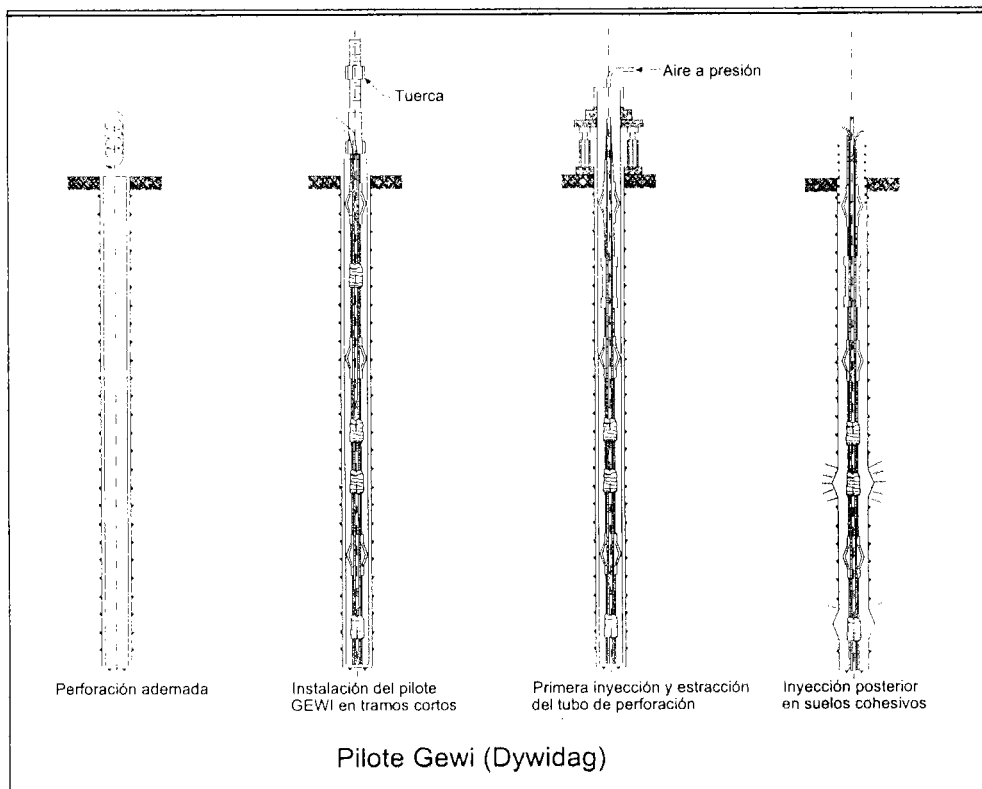
Fig. 3.5 Procedimiento de instalación de un micropilote mediante la técnica alemana

Se utiliza como refuerzo una barra sólida de alta resistencia. El procedimiento consiste en empezar por una perforación estabilizada con ademe metálico, después se introduce la barra de acero con los coples de cuerda izquierda y centradores. Adherida a la barra lleva una doble manguera para la posterior inyección (Fig.3.5).<sup>5</sup>

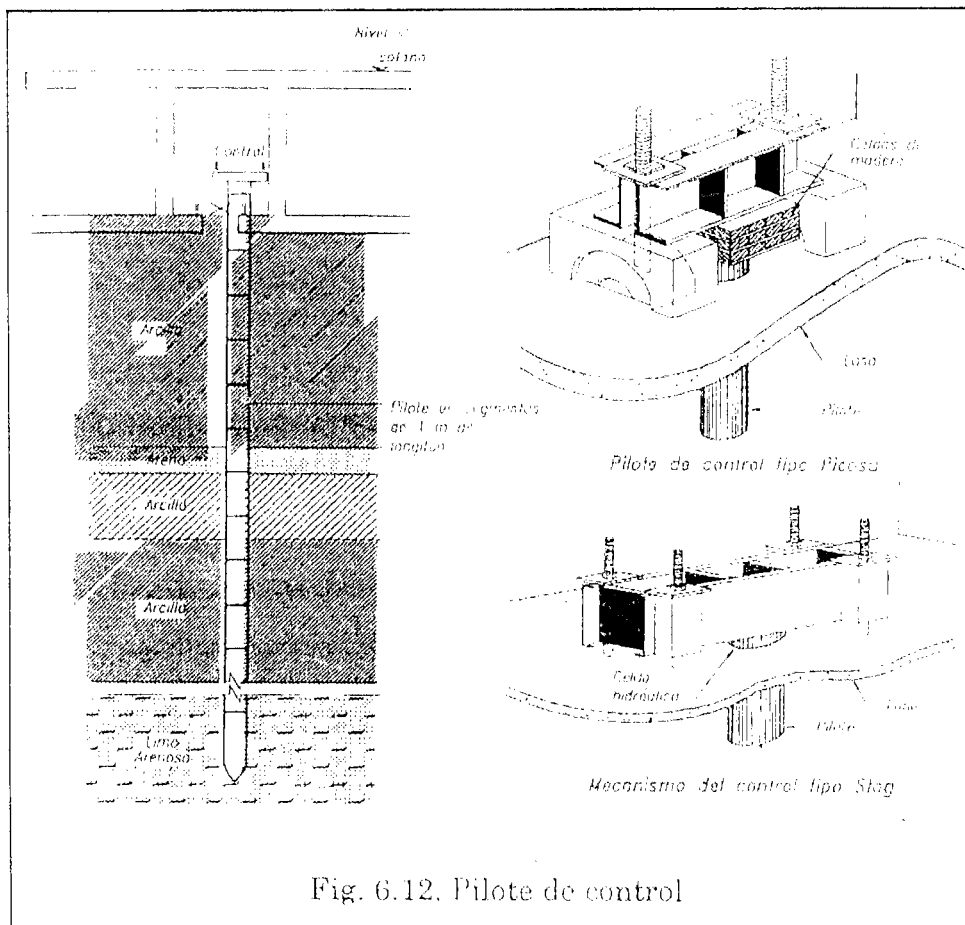
Fig. 6.12. Pilote de control

Fig. 3.6 Instalación y funcionamiento de un pilote de control

En la figura (Fig. 3.6) se ilustra el pilote de control que conceptualmente siempre debe estar apoyado en una capa dura de asentamiento nulo o muy pequeño; el control de deformación (tipo PICOSA, Pilotes de Control S.A.) lo proporciona un conjunto de cubos o celdas de madera de caobilla.

- a) Si la estructura es rígida, el hundimiento controlado podrá ser casi uniforme y con daños estructurales mínimos o nulos.
- b) Si la estructura es deformable, el hundimiento no se podrá controlar y terminará por causar los asentamientos diferenciales inherentes al suelo por su natural erraticidad.

En cuanto al mantenimiento, se presenta la dificultad de la falta de uniformidad en la deformabilidad de la madera, así como a la corrosión en las partes de acero; el primer aspecto es el más complejo, por ello se recomienda sustituir la madera por neopreno de dureza controlada. En cuanto a la corrosión las pinturas epóxicas y el engrasado frecuente son la única solución.<sup>7</sup>

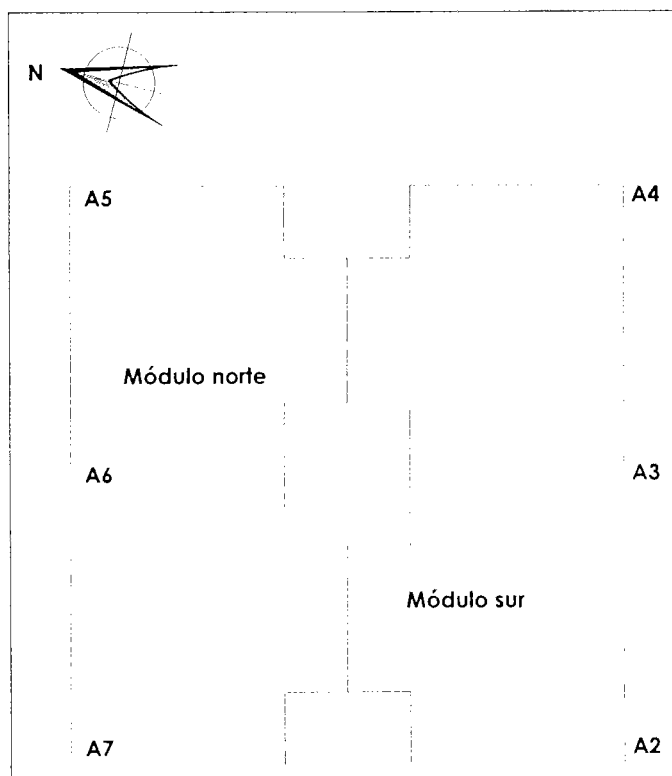
*Fig.3.7 Planta de las estructuras y ubicación de puntos de control para monitoreo*

Por lo anterior, es conveniente monitorear minuciosamente la evolución de los desplazamientos de la estructura, en este caso, se establecieron puntos de control de nivelaciones como se ilustra en la siguiente figura 3.7, los cuales fueron objeto de monitoreo desde varias semanas antes de iniciados los trabajos de subexcavación, y se continuaron verificando, a razón de una vez por semana con equipo topográfico, y cada tercer día con manguera de nivel o con nivel láser de bolsillo, y a menos que en el transcurso de la semana se detectaran movimientos excesivos se programaban entonces mas de una verificación con equipo topográfico por semana, en base a los resultados obtenidos de estos levantamientos, se elaboraron las gráficas que se muestran a continuación (Fig. 3.8 y 3.9) y en las que se puede apreciar la evolución de la corrección del hundimiento diferencial para cada uno de los edificios.

Así mismo, en dichas gráficas se puede apreciar como el módulo norte alcanzo mayor porcentaje de corrección que el módulo sur, incluso en una fecha mas temprana, a pesar de que sus características en general son idénticas

La corrección total no se completó debido a que el asentamiento generado en la cabecera oriente de ambos edificios continua siendo de mayor magnitud que la inducida por el método de subexcavación, fue entonces que con el propósito de incrementar la deformación en el sentido opuesto al hundimiento, se colocó lastre en el interior de las celdas del cajón de cimentación de la cabecera poniente, el cual permanece allí alojado con carácter permanente, sin que a la fecha se tengan variaciones importantes
