FACULTAD DE ESTUDIOS SUPERIORES  
ACATLAN

HUNDIMIENTOS DIFERENCIALES NO ADMISIBLES EN  
UNIDADES HABITACIONALES DEL VALLE DE MEXICO Y  
AREA METROPOLITANA.

SEMINARIO TALLER EXTRACURRICULAR  
QUE PARA OBTENER EL TITULO DE:  
INGENIERO CIVIL  
P R E S E N T A :  
ALEJANDRO MATEO CORTES HERNANDEZ

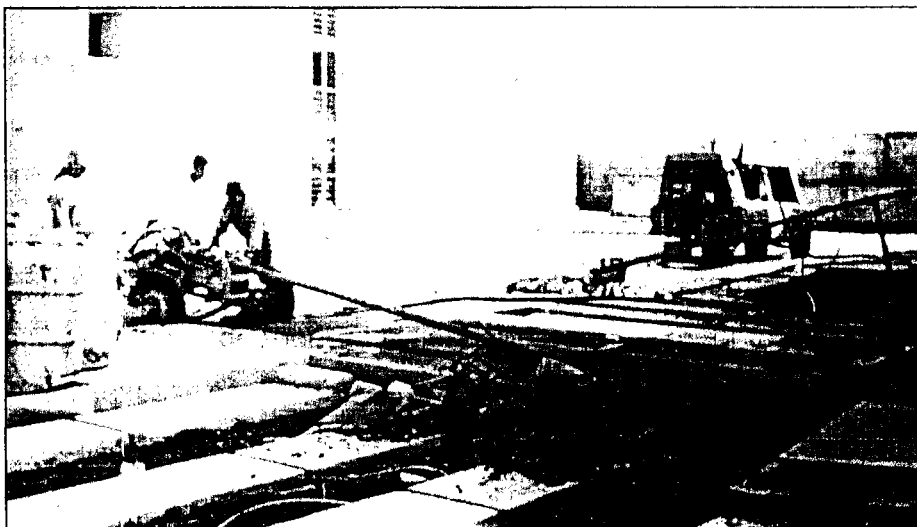
*Fig. 3.7 Subexcavación con equipo neumático*

**Solución.** Según la naturaleza de los hundimientos, y en función de la economía, se optó por la técnica de subexcavación; particularmente ejecutada mediante barrenos realizados con equipo neumático; lo cual consistió en perforaciones de 4" de diámetro y longitudes variables en todo el perímetro de los módulos de edificios (Fig. 3.7-3.8) , se realizó un monitoreo permanente de la evolución de las estructuras con el fin de poder frenar la deformación oportunamente y evitar asentamientos excesivos que generaran inclinaciones en el sentido contrario al daño. Al lograrse una corrección de la verticalidad, se procedió a la restitución del suelo subexcavado mediante una inyección de lodo fraguante, el cual debe cumplir en peso volumétrico y resistencia con las propiedades naturales del suelo extraído, con el fin de evitar en un futuro hundimientos diferenciales por esta causa.

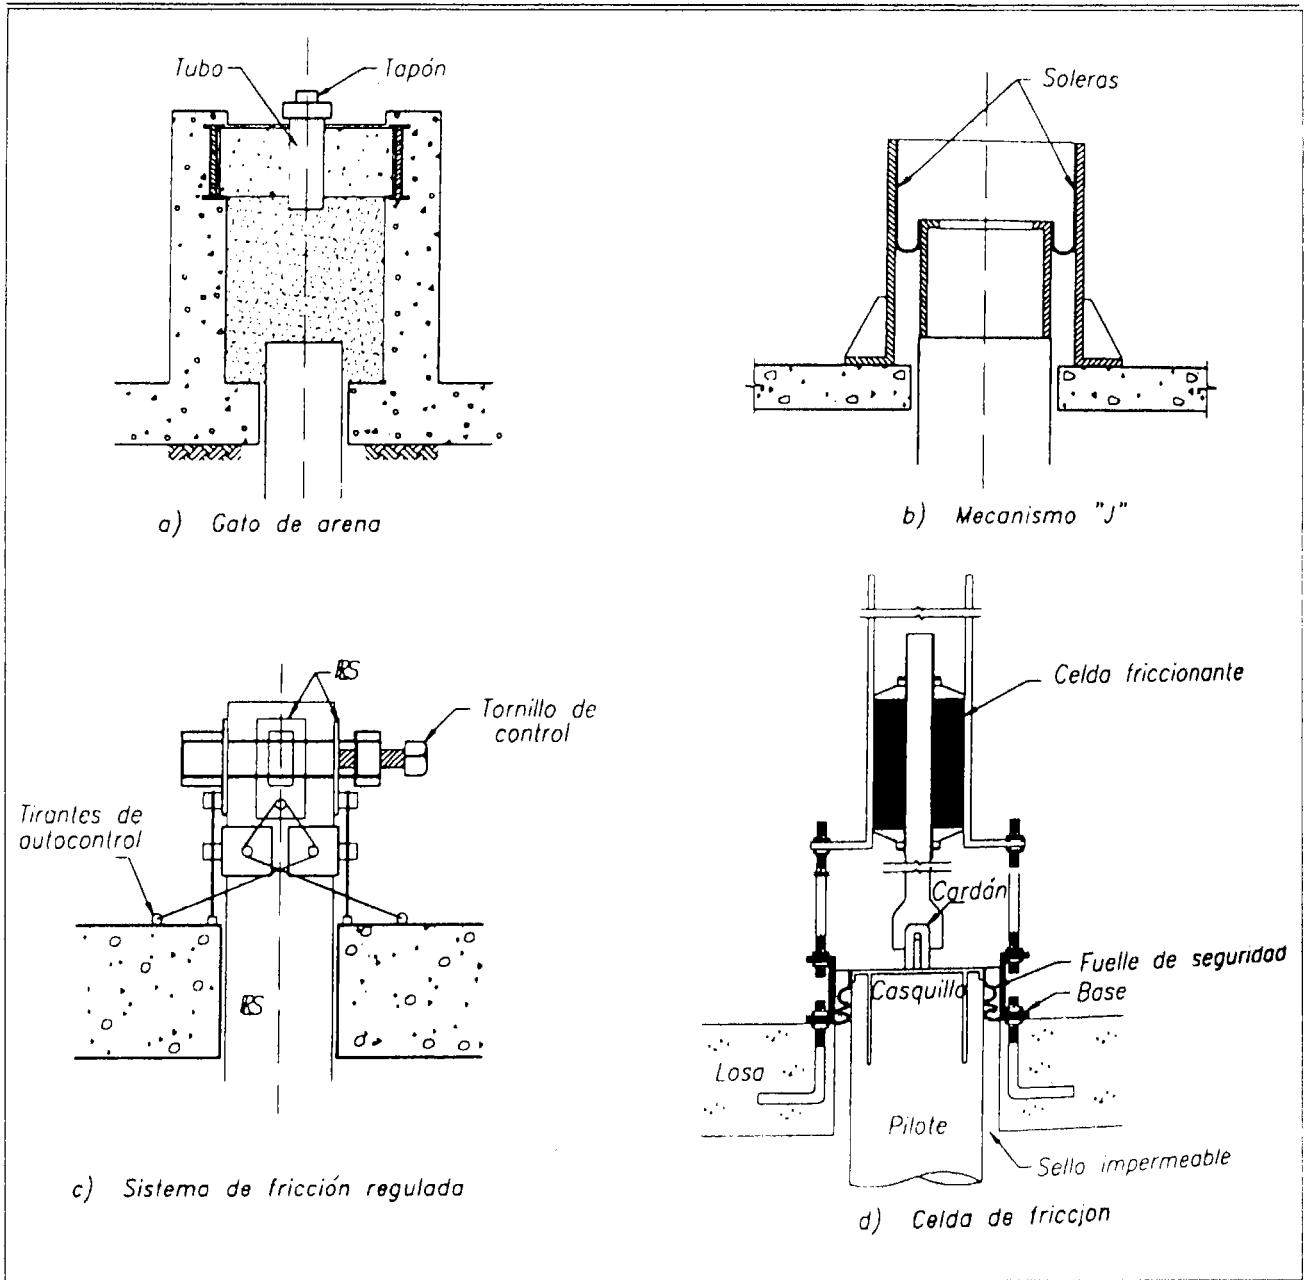
Fig. III.1 Sistemas de control

- B) *Sustitución del puente de reacción y de la celda deformable.* En el instituto de ingeniería de la UNAM se desarrolló un mecanismo basado en el principio del rolado por flexión plástica de soleras metálicas, a los que se denominó elementos "J" *Fig. III.1b*. Otros dos sistemas son los de control de fricción regulada; el primero por medio de placas y tornillos a presión *Fig. III.1c*; el segundo con un gato de fricción con anclas metálicas *Fig. III.1d* (aunque no se conoce ningún caso práctico empleando estos mecanismos).

En general las propuestas han sido para mejorar y/o adecuar los mecanismos para evitar la inestabilidad de los puentes de carga, así como su capacidad para tomar tensiones y la colocación de algunos dispositivos de regulación de deformación controlada.

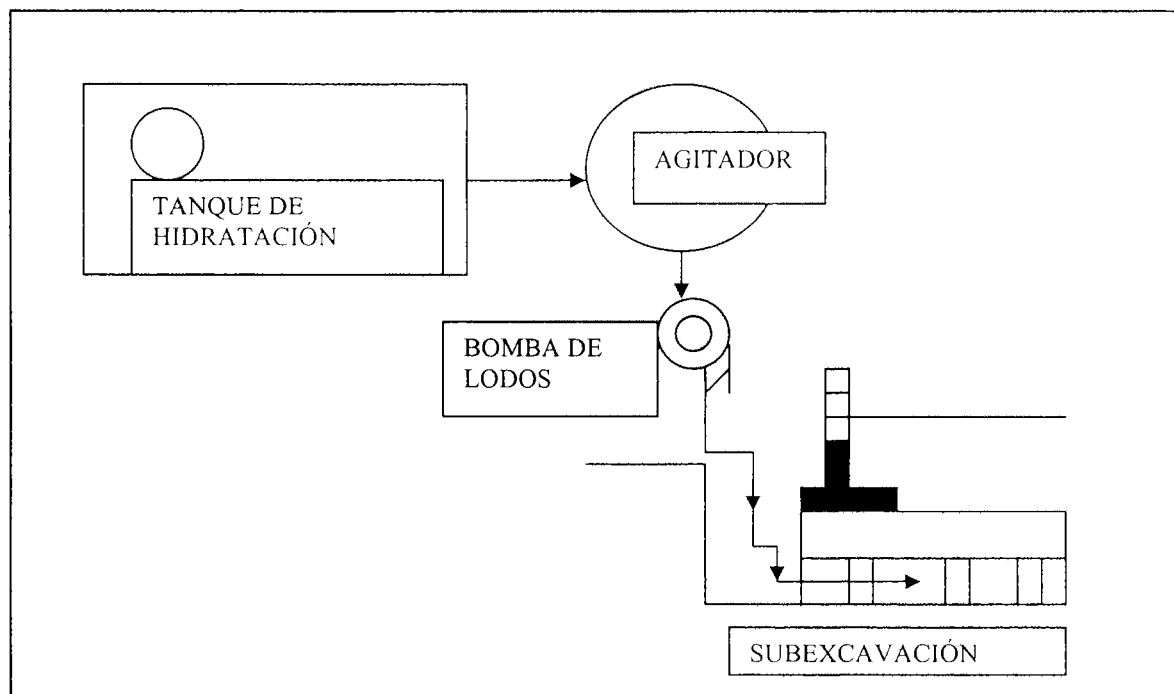
Fig. 3.3.2 Diagrama de instalación para fabricación de lodos

- 3. Transporte y colocación:** El envío de lodo hacia la subexcavación se realiza mediante mangueras especiales que permitan su colocación hasta los sitios mas recónditos de la excavación.
