TESIS: PARA OBTENER EL TÍTULO DE **ARQUITECTO**

REUTILIZACIÓN DE INMUEBLE

Havre No. 69, 71, 73 y 75

REUTILIZACIÓN DE INMUEBLE - HAVRE No. 69, 71, 73 Y 75

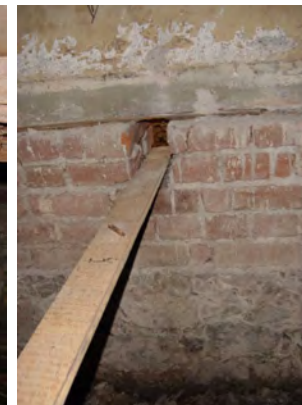
Figura 3

En la figura 3 se aprecia la pérdida total de los elementos constructivos del piso.

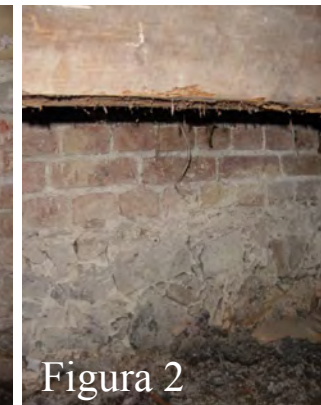
Figura 4

En la figura no. 2 y 4 se observa una falla en los materiales, causado por la putrefacción de maderas, desintegración del mortero y pulverización en los materiales constructivos de la cimentación.

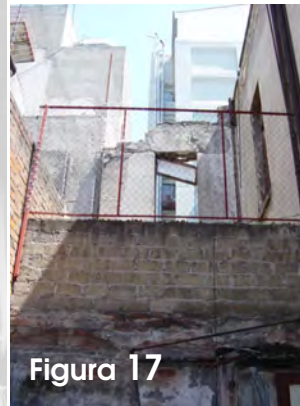
Figura 17

Figura 17. Perdida total de los materiales constructivos en la cubierta plana de una de las habitaciones en la planta alta por causa de diversos agentes como el intemperismo, sismos y la acción humana.

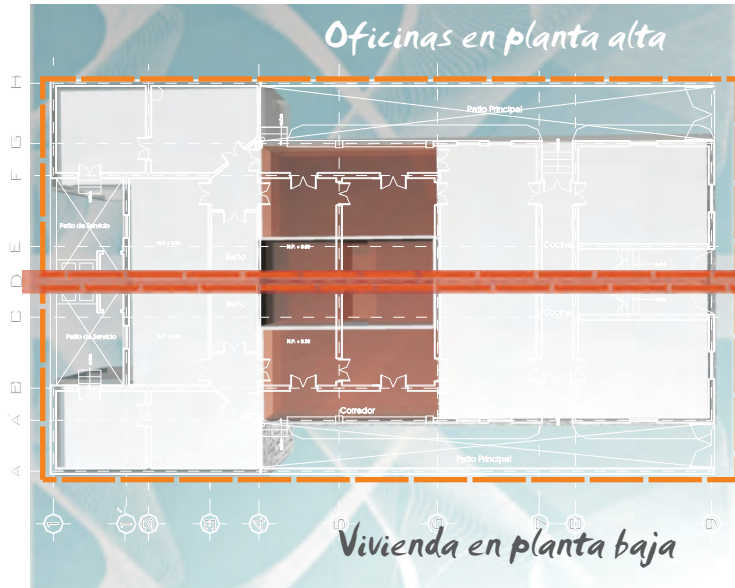
PROPUESTA 03

En esta propuesta también prevalece el eje compositivo que divide al inmueble y mantiene sus cuatro accesos que definen muy bien los espacios. La vivienda tipo loft se ubica en planta baja y las oficinas en planta alta, a las viviendas se accesa por los extremos mientras que a las oficinas por los accesos de enmedio.

Los patios laterales son los que permiten el acceso a las cuatro viviendas en planta baja, de esta manera los patios son espacios que se aprovechan para complementar el suso habitacional. En el esquema interior se maneja también la jerarquía de los espacios en; públicos, semi-públicos y privados. Los accesos a la vivienda se concentra en planta baja porque aun se mantienen una conexión con el exterior sin embargo mantienen su privacidad que le dan los patios de acceso. Por otra parte la oficina se ubica en planta alta, en donde logran aislarse un poco más de agentes externos como el ruido y otras distracciones.

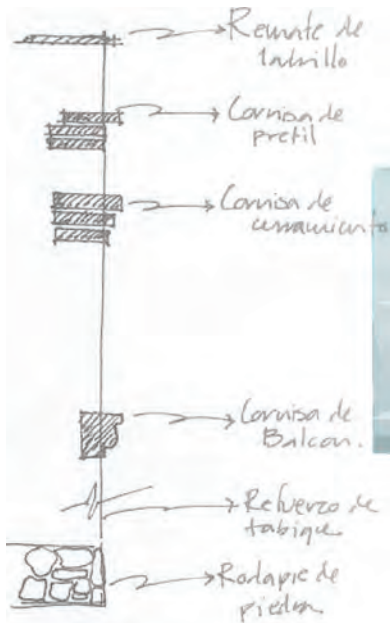
Niveles originales

Se respetan las fachadas tanto en el exterior como en el interior

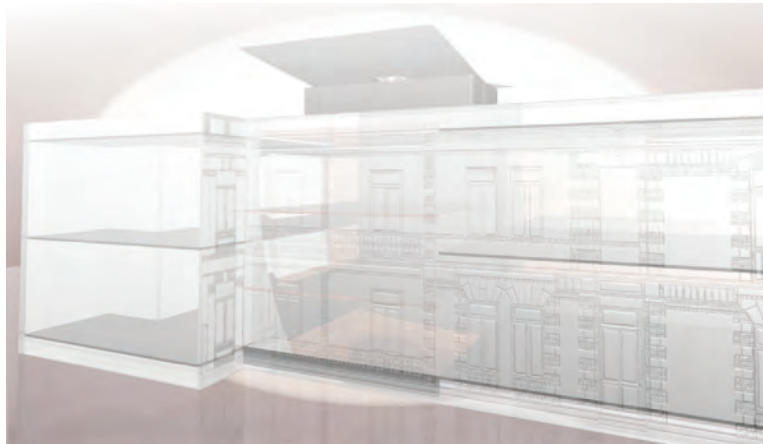
En esta sección del inmueble se aprovecho la altura de sus entrepisos y se incrementaron dos niveles más, se retira el piso de duela para bajar el nivel en planta baja e incrementar niveles con un sistema constructivo contemporáneo que se adecue al nuevo uso y al inmueble.

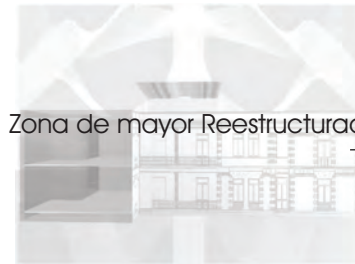
Zona de mayor Reestructuración en cubiertas y entrepisos

En el proyecto se propone la reestructuración con elementos constructivos tradicionales que den estabilidad a elementos de liga, entrepisos y cubiertas, ya que en algunos casos; como la parte nor-oriental se encuentra totalmente colapsada su cubierta, esto con el fin de complementar, dándole rigidez a la propuesta de rehabilitación y por lo tanto poder recuperar gran parte del edificio.

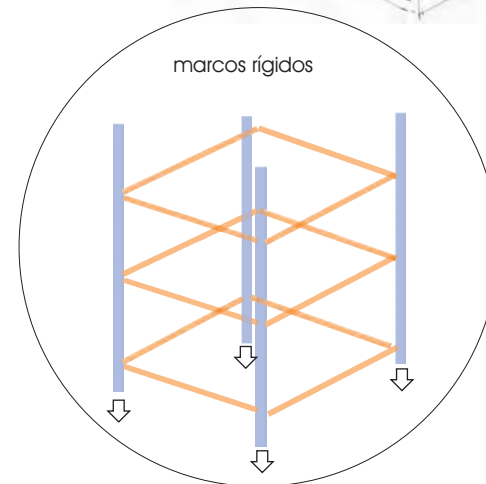
En la Vivienda Tipo Loft tanto en planta baja como en planta alta se respetó su sistema constructivo original atendiendo las soluciones (diagnostico) de la metodología de restauración, en este caso se propone reforzar y cambiar las vigas (en estado de putrefacción) así como reforzar o cambiar los elementos estructurales dañados como ; vigas de metal, columnas, cubierta y entrepisos compuestos por tablaterrados, lamina acanalada, vigas y duela de madera en el sentido corto. Para la Integración del módulo nuevo (que se localiza en el centro del inmueble) se utilizara una estructura con elementos puntuales de acero CPS debido principalmente a su ligereza y por tanto a su reducida dimensión en las columnas ya que es un área pequeña en donde se generan muchas funciones tanto habitables como de trabajo y permite generar mejores espacios. La superestructura principal es mediante marcos rígidos de acero, a base de viguetas IPR Primarias en el marco y Secundarias en el sentido corto (y de igual manera resolviendo cubrir grandes claros). Para el dimensionamiento de columnas y vigas se calculo la mas fatigada por lo tanto las demás son de igual o menor dimensión y se opto por darle uniformidad en las principales y en las que soportan la losa (secundarias). El sistema considerado en losas de entrepisos es losacero (Losa a base de lamina de acero con concreto colado en obra será de tipo IMSA, a base de lámina estructural cal.22 y capa de compresión de concreto de 10 cm. Para un adecuado funcionamiento como diafragma, la lámina deberá ser correctamente fijada a todas las vigas de la estructura cargadoras y no cargadoras "según detalles", estará armada con malla electro soldada 6x6, 10x10). La cubierta (estructurada con largueros y vigas de acero) esta compuesta por materiales ligeros y de características favorables como lo es el multitecho (elemento acústico que permite disolver el ruido que pueden causar agentes externos como el ruido y la lluvia) y laminas de policarbonato translucido (que permite la entrada de luz natural hacia el área de oficinas).
