RESTAURACIÓN Y REUTILIZACIÓN DE LA HACIENDA DE MIRAVALLE

Proyecto que presentan para obtener
el título de Arquitecto (a):

Febrero 2007

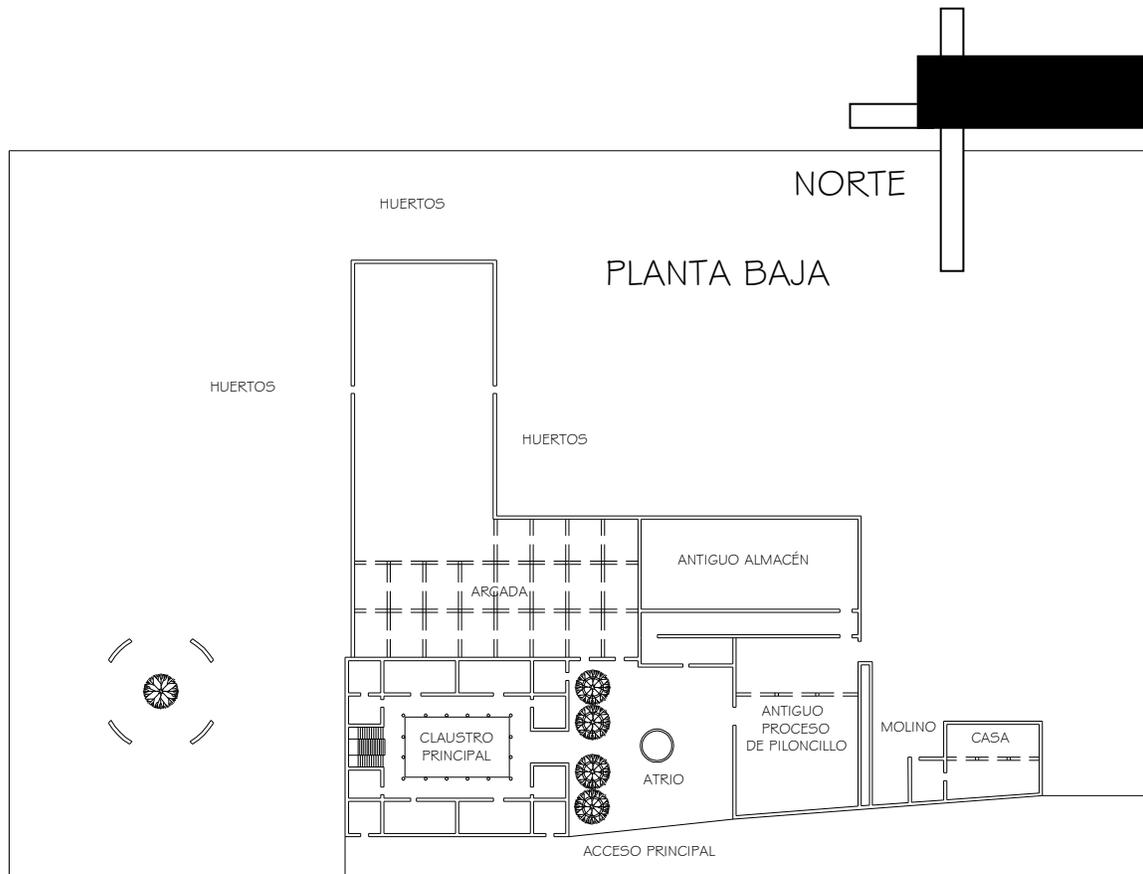
C.1. Croquis Planta baja hacienda

A un costado del edificio principal se encuentra una arcada que bien pudo haber sido utilizada para almacenar la producción o como establos, al norte del atrio está otro patio delimitado por un gran muro doble que contenía el molino del trapiche, y al este tenemos otro patio más. Al extremo en esta misma dirección está otro espacio, dividido por un par de arcos (ver C.1). En uno de sus muros ha crecido una ceiba blanca dándole un encanto especial.

Son 2029m² del edificio principal, más 3031m² de los demás espacios construidos, pero que por falta de mantenimiento, el saqueo que ha sufrido y el uso que le ha dado la gente de la localidad para cultivo (en algunas secciones de la hacienda) ya no cuentan con techo, y en algunos casos las raíces de los árboles han dañado la estructura.

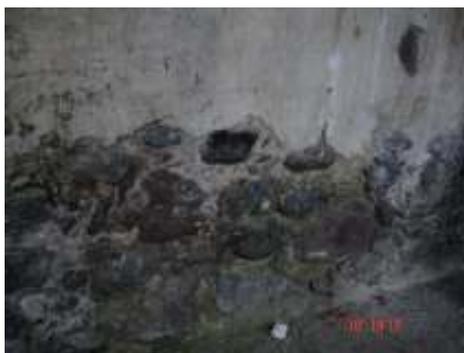
F.9. Muros en planta baja

Se puede observar, en la planta baja del cuerpo principal de la hacienda, que constituye lo que originalmente fue la casa principal, muros piedra de río de 90 centímetros de espesor (ver F.9) y una arcada perimetral que rodea el patio principal con columnas clásicas hechas de cantera con una base de 50 centímetros, el radio del fuste en su parte inferior es de 45 centímetros, mientras que en su parte superior se reduce a 35 centímetros. Los arcos son de medio punto con dovelas y clave de cantera y con un diámetro de 3.05 metros. (ver F.10)

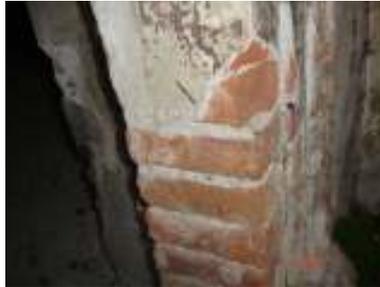
F.12. Muros en planta alta

En el primer nivel, el grosor de los muros se reduce a 54 centímetros y son de ladrillo (ver F.12). Se presenta también una arcada perimetral alrededor del patio principal con las mismas características de dimensiones que la arcada de la planta baja pero los arcos son rebajados (elípticos) con un elemento ornamental de cantera (ver F.13). La cubierta es también un sistema de enladrillado sobre una vigería de madera.

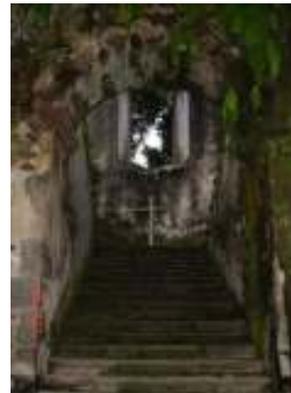
F.14. Escalera

La escalera tiene un cuerpo central y dos laterales con descanso, cuyas rampas se recargan sobre muros de piedra y los escalones son de cantera (ver F.14). Actualmente solo se observan los orificios donde originalmente debió estar colocado el barandal (ver F.15). Los corredores perimetrales presentan un barandal de hierro forjado con maceteras. Se cree que el barandal de la escalera pudo haber sido similar al de los corredores.

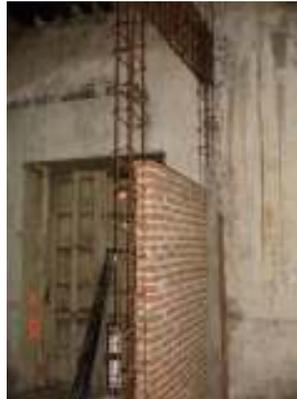
F.16. Muros levantados

Se encontró que al intentar reutilizar la hacienda como balneario se levantaron algunos muros de tabique en el interior de las habitaciones y se colocó una losa de concreto (ver F.16). Sin embargo, los trabajos no se concluyeron pues al no realizar un análisis para reestructurar la hacienda el peso de la losa terminó por dañar la vigería, arcos y otros elementos estructurales de la planta baja.

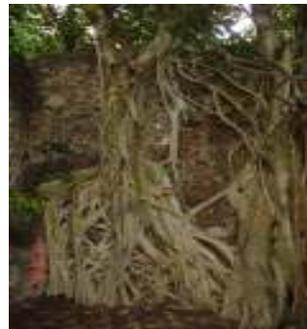
F.18. Ceiba en muro

Cabe mencionar que por el abandono de la hacienda mucha vegetación ha crecido en espacios interiores y exteriores dañando gran parte de la estructura, ya que sus raíces han ido penetrando entre las piedras.

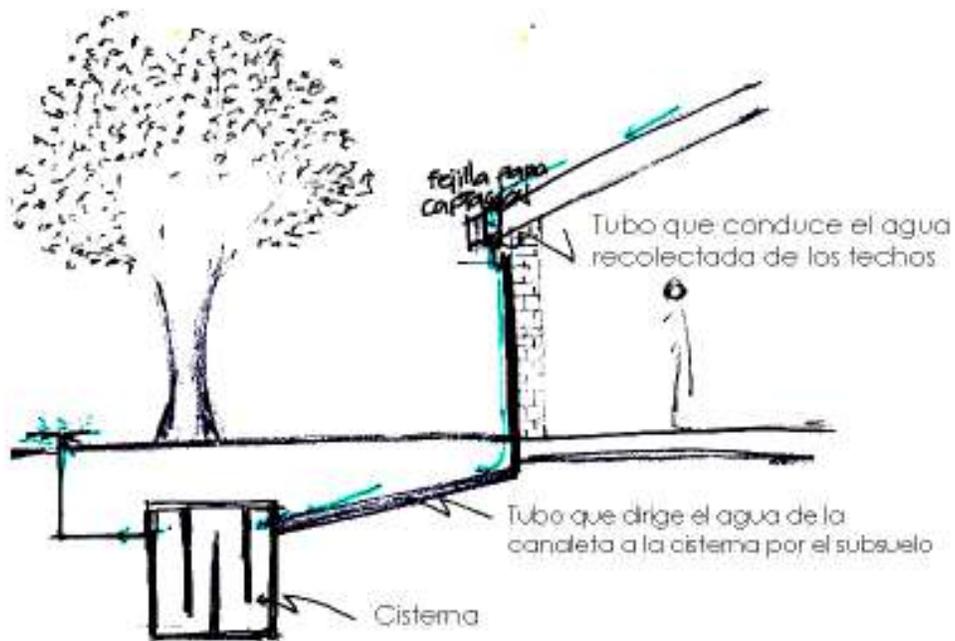
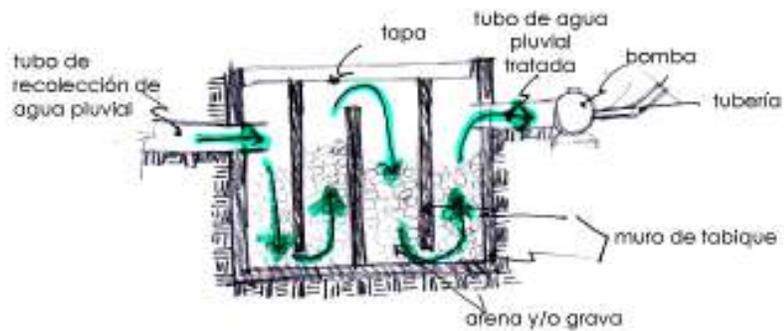
C.3. Sistema de captación y tratamiento de agua pluvial

- Captación de agua pluvial sobre techos y superficies pavimentadas mediante manejo de las pendientes.

- Conducción del agua de lluvia a través de canaletas y canales, en algunos casos también tubos. Las canaletas y los canales pueden representar elementos decorativos, tanto al borde de los techos, como a nivel de piso. Este tipo de tecnología alternativa es propuesta en el proyecto que aquí se presenta (ver C.3).

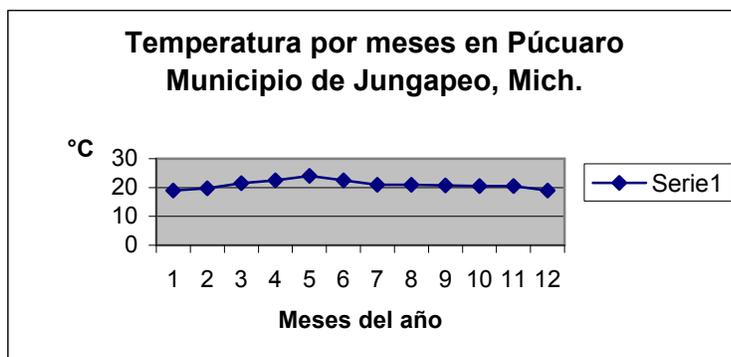
Gráfica 1. Promedio de temperaturas en Púcuaro Mpio. de Jungapeo Mich., extraídas del mapa de climas del Instituto de Geografía (UNAM)

Jungapeo cuenta con un clima semicálido subhúmedo con lluvias en verano, el más fresco del clima calido-húmedo, con una temperatura media anual de 23.5°C, considerándose ésta como la temperatura más alta de todo el año y 19°C como la temperatura mas baja en todo el año (gráfica1).

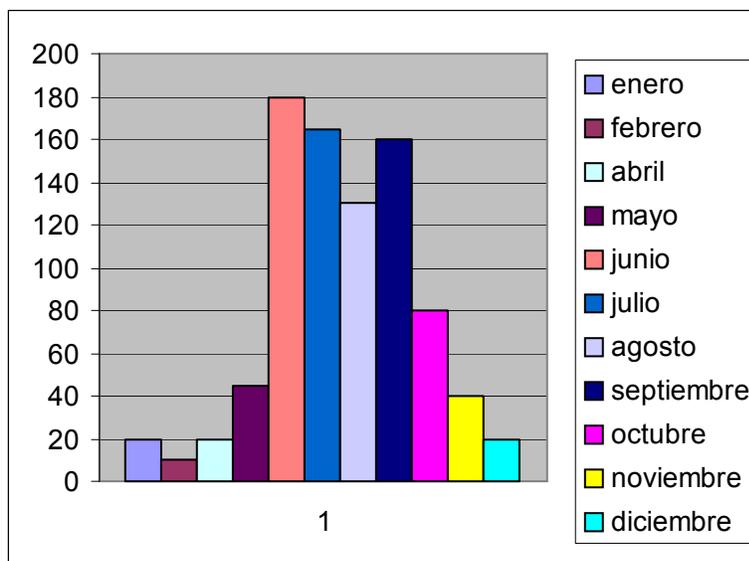
Gráfica 2. Análisis de precipitación pluvial en Púcuaro Mpio. de Jungapeo Mich.,

En el Municipio de Jungapeo la precipitación pluvial más alta de todo el año es de 180mm, presentándose en el mes de junio, por el contrario, en el mes de marzo no se presenta precipitación alguna (gráfica 2).

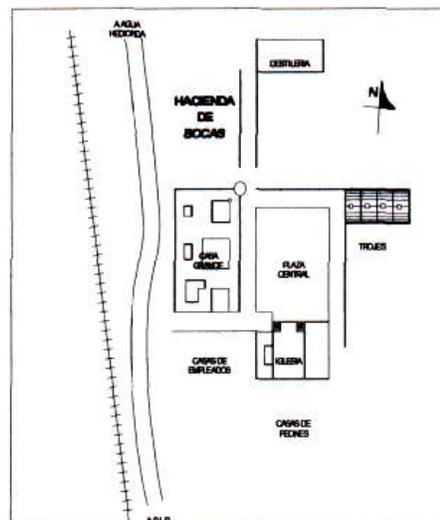
F.36. Planta de la Hacienda de Bocas

El casco de la hacienda de Bocas sigue la estructura típica de las haciendas mexicanas: una plaza central que estructura el conjunto principal, pues en torno a ella se encuentran la iglesia, la Casa Grande, las trojes, caballerizas y demás elementos destinados al servicio y producción de la hacienda.

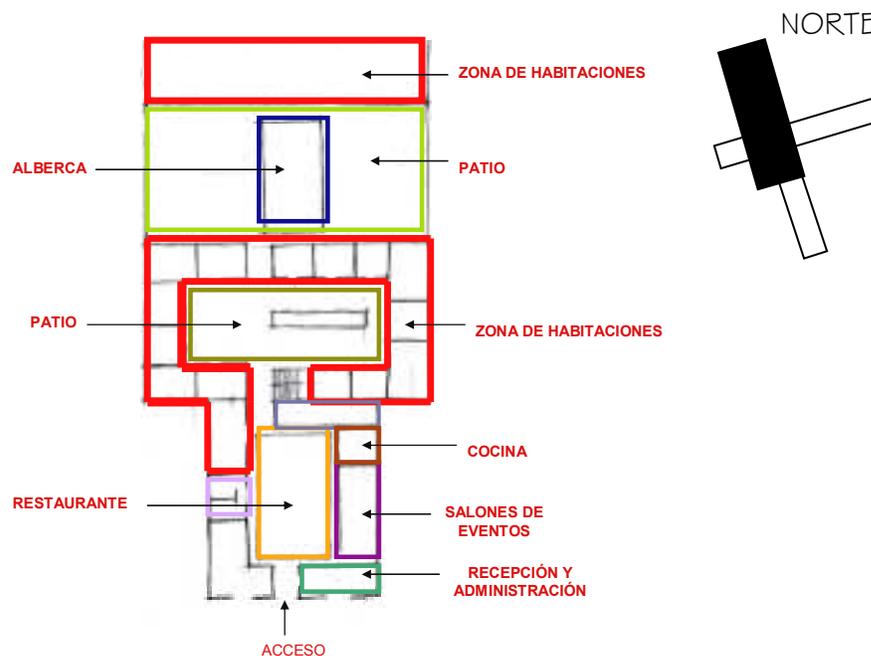
F. 39. Croquis del Hotel Mesón de Santa Rosa

Cuenta con 21 habitaciones dispuestas a lo largo de los tres patios, cada una de ellas posee una arquitectura diferente a las demás lo que las hace espacios únicos.

El hotel cuenta también con un restaurant - bar ubicado en el patio central de lo que originalmente fue la casa principal. Alrededor de este patio central se localizan los dos salones de sesiones con los que cuenta el hotel. Cada salón tiene la capacidad de albergar hasta 80 usuarios.

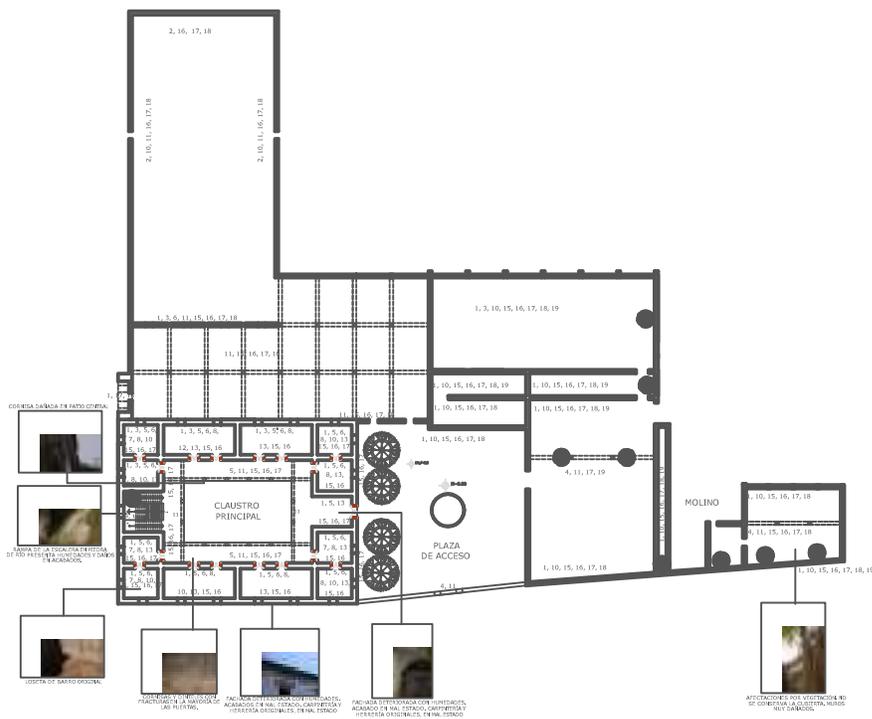
DIAGNÓSTICO DEL ESTADO ACTUAL

- NOTAS:**
1. Muros cuartados
 2. Muros incompletos
 3. Faltante de ventanas
 4. Arcos venecianos
 5. Entripiso con viguetas de madera incompletas
 6. Perfiles de ventanas dañadas (madera)
 7. Faltante de puertas
 8. Puertas dañadas
 9. Daño en escalera
 10. Placabris de ascensores
 11. Fijarse en arcos
 12. Faltante de antepecho
 13. Entripiso dañado
 14. Construcción de muros de tabique (b.r.r.)
 15. Pintura dañada
 16. Faltante de repelido
 17. Cubierto por vegetación
 18. Muro dañado por vegetación
 19. Ventilación adherida al muro

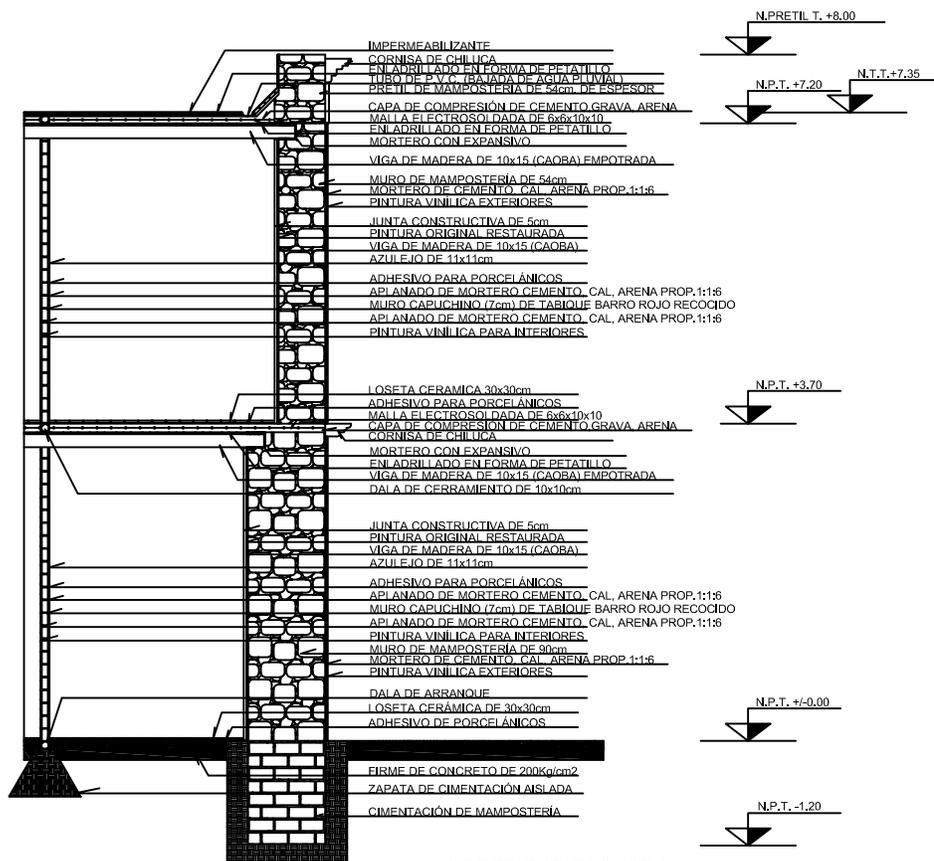
CORTE POR FACHADA

- IMPERMEABILIZANTE
- CORNISA DE CHILICA
- ENL ADRI L L A D O EN FORMA DE PETATI L L O
- TUBO DE P.V.C. (BAJADA DE AGUA PLUVIAL)
- PRETIL DE MAMPOSTERIA DE 54cm DE ESPESOR

- CAPA DE COMPRESION DE CEMENTO GRAVA ARENA
- MALLA EL ECTROSOL DADA DE 6x6x10x10
- ENL ADRI L L A D O EN FORMA DE PETATI L L O
- MORTERO CON EXPANSIVO
- VIGA DE MADERA DE 10x15 (CAOBA) EMPOTRADA

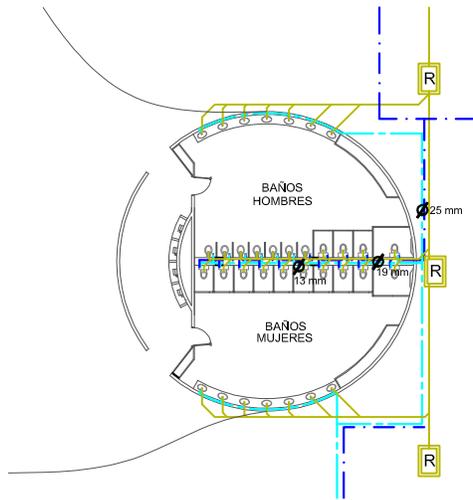
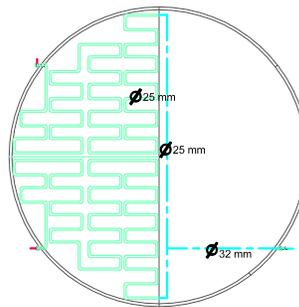
INSTALACIONES HIDRAULICAS Y SANITARIAS Baños Jardín de Eventos y Serpentín

SERPENTÍN
para calentamiento del agua
de las albercas

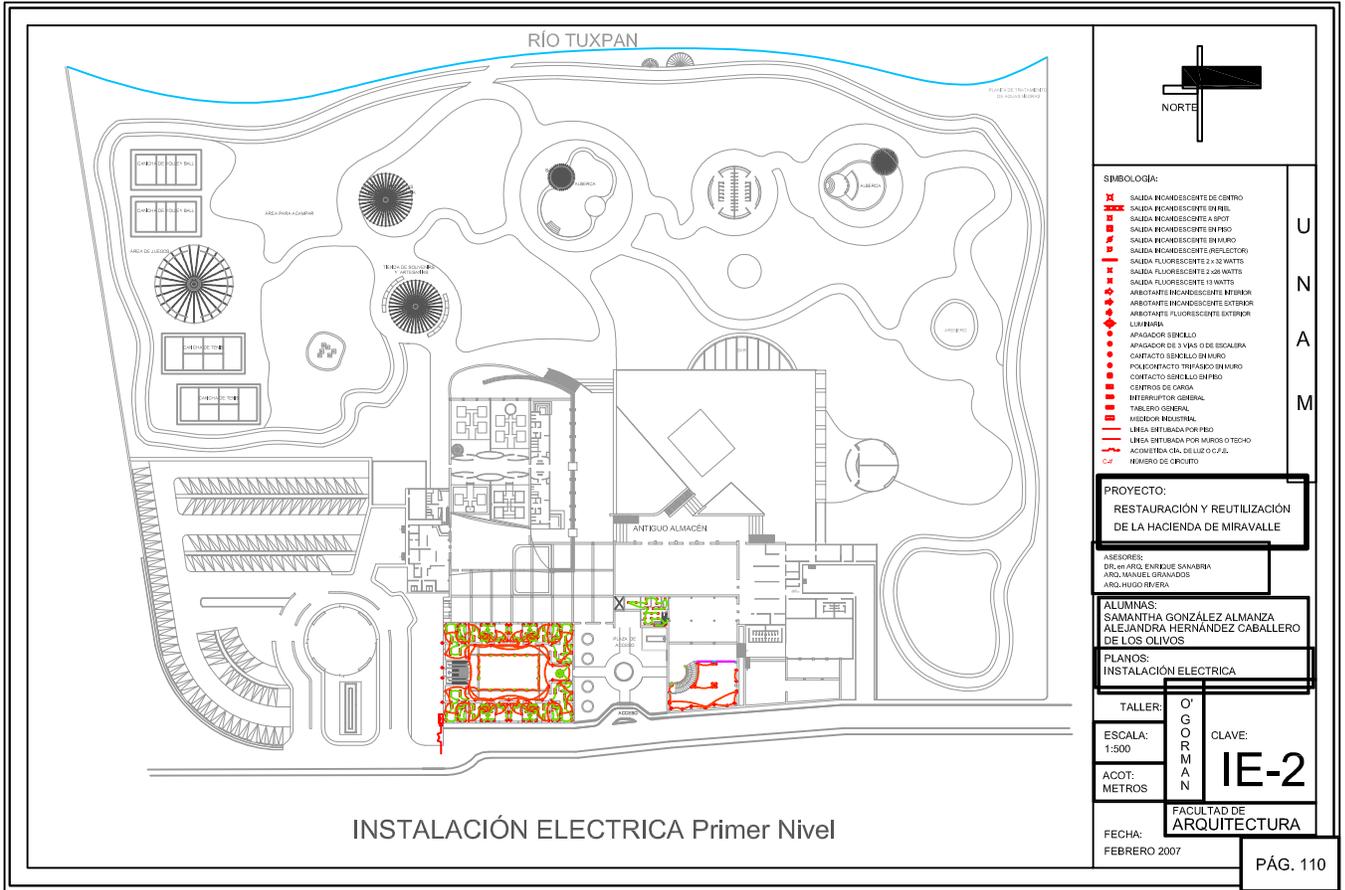
INSTALACIÓN ELÉCTRICA Primer Nivel

PLANO DE TRAZAMIENTO DE ALAMBRE

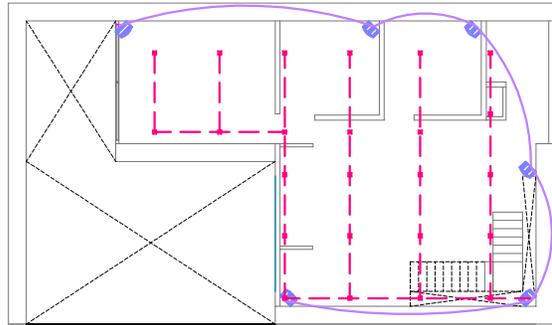
INSTALACIONES ESPECIALES Administración (Segundo Nivel)

PLANOS:
INSTALACIONES ESPECIALES

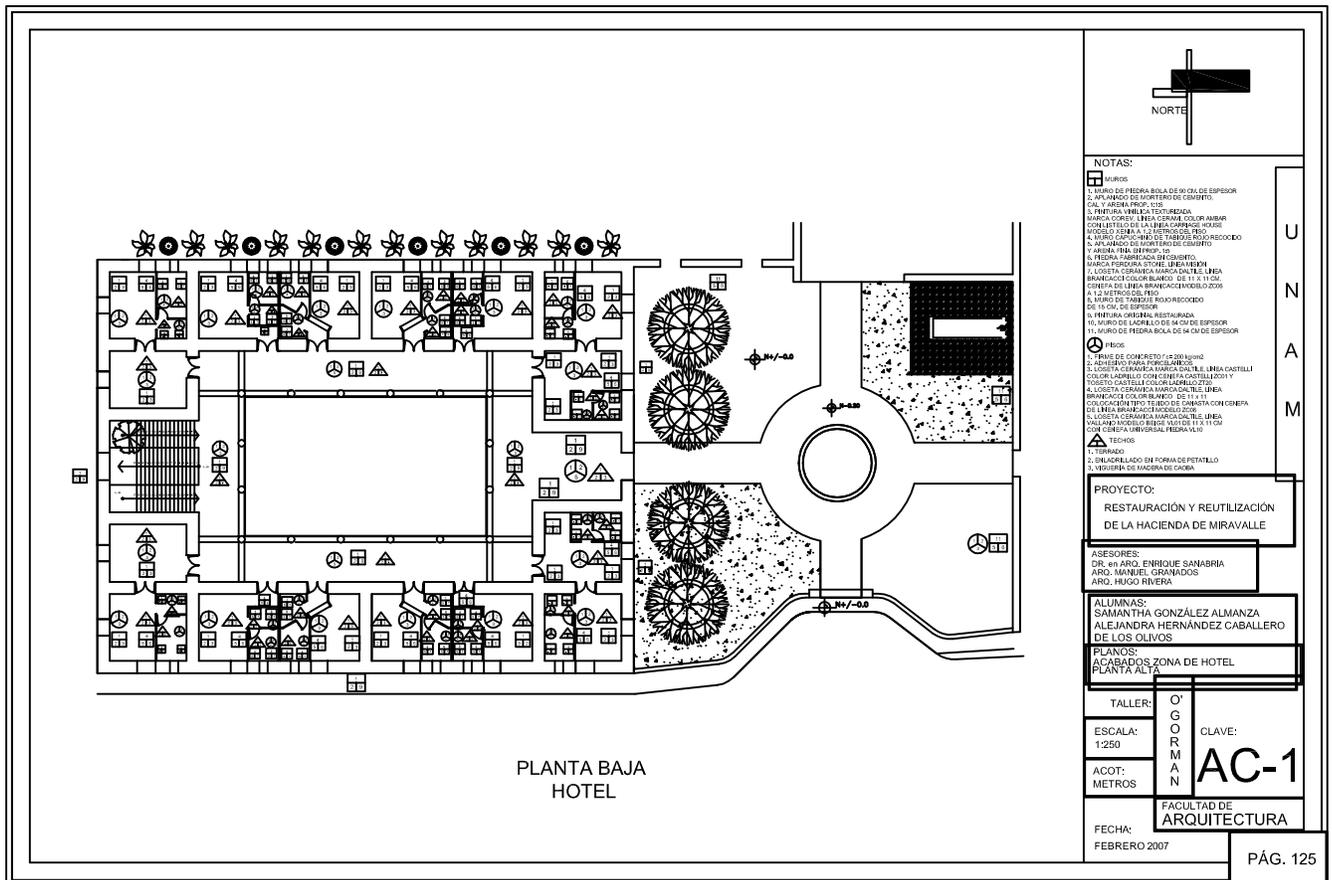
PLANTA BAJA
HOTEL

| 3. LOSETA CERÁMICA DAL TILE LÍNEA CASTELI COLOR LADRILLO CON CENEFA CASTELI ZC01 Y TOSETO CASTELI COLOR LADRILLO ZT20 | FINAL | HOTEL PLANTA BAJA | |
|--|---|---|---|
| 5. LOSA DE CONCRETO ARMADO | INICIAL | COCINAS | |
| 6. CUBIERTA DE PALMA | FINAL | SPA | |

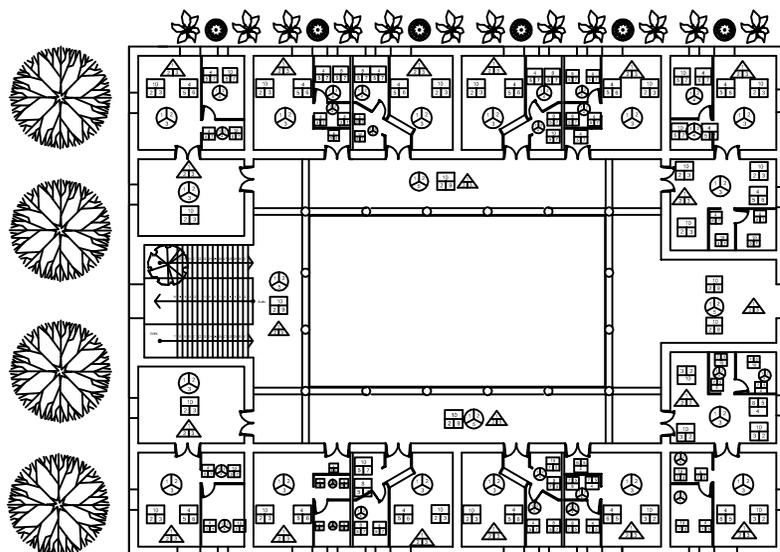
PLANTA ALTA
HOTEL

TALLER: O' G O R M A N
ESCALA: 1:250
ACOT: METROS
CLAVE: **AC-2**

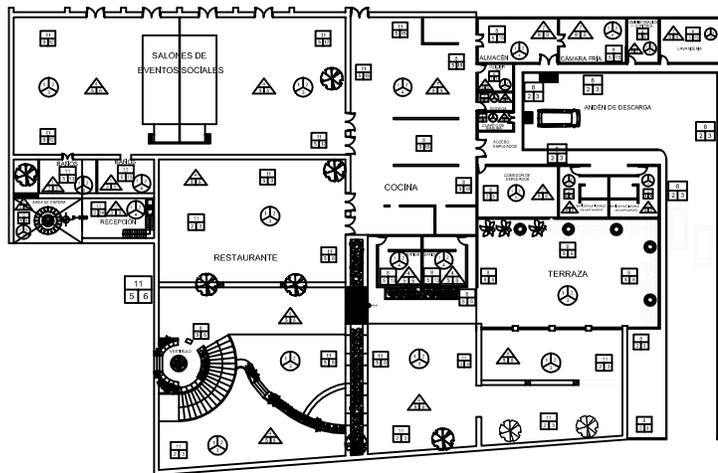
ACABADOS RESTAURANTE Y BAR

TALLER: O' G O R M A N
ESCALA: 1:250
ACOT: METROS
CLAVE: **AC-3**
