**UNIVERSIDAD NACIONAL  
AUTONOMA DE MÉXICO**

**FACULTAD DE ARQUITECTURA  
C U**

**TESIS PROFESIONAL**

**RESTAURACIÓN**

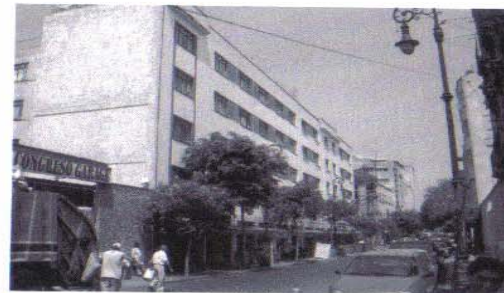
CALLE REPUBLICA DE CUBA  
FOTO 1  
VER PLANO DE REFERENCIA DE FOTOS.

EDIFICIOS PERTENECIENTES AL SIGLO XX  
Y DONDE SE VE MAS MARCADA LA  
DIFERENCIA DE ALTURAS

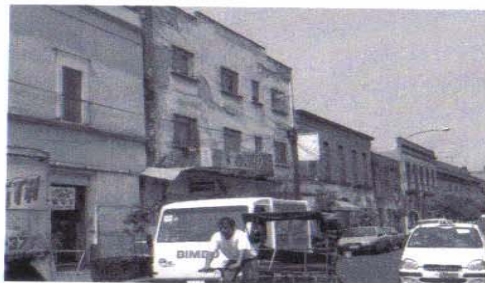
CALLE REPUBLICA DE PERU  
FOTO 3  
VER PLANO DE REFERENCIA DE FOTOS.

PODEMOS VER LA DIFERENCIA DE  
LAS ALTURAS COLINDANTES DE LOS  
EDIFICIOS ASI COMO EL DESCUIDO  
EN LAS FACHADAS

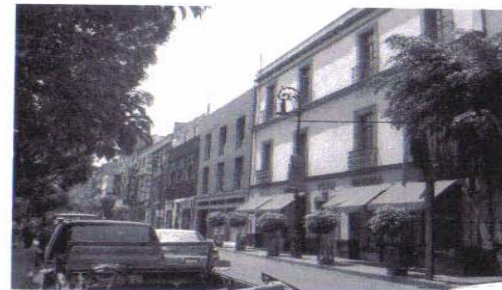
CALLE REPUBLICA DE CUBA  
FOTO 2  
VER PLANO DE REFERENCIA DE FOTOS.

EXISTEN LUMINARIAS QUE TRATAN DE  
CONSERVAR UNA IMAGEN EN LA ZONA

COMO VEGETACION ENCONTRAMOS  
ARBOLES (FICUS) EN LAS BANQUETAS

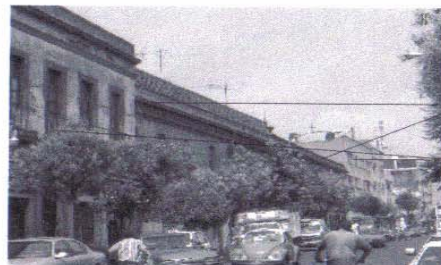
FOTO 4

PERFIL HORIZONTAL QUE SE ACENTUA POR LAS CORNISAS

ENCONTRAMOS TAMBIEN DIFERENTES RITMOS DE LOS VANOS EN EDIFICACIONES COLINDANTES

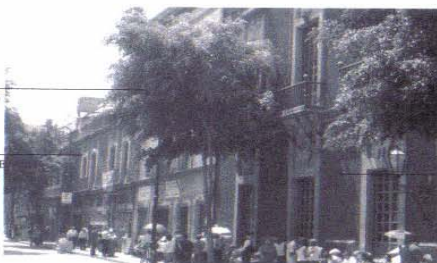
FOTO 5

NO COINCIDEN ALTURAS CON EDIFICIOS COLINDANTES

ENTREPISOS DE DE 3.00 A 3.50m

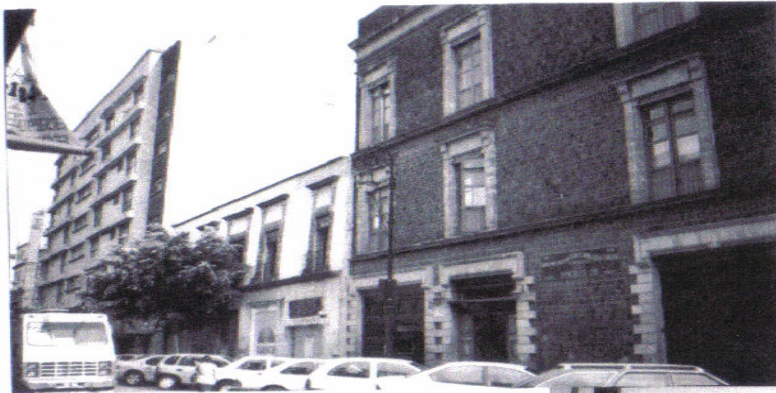
FOTO 10  
VER PLANO DE REFERENCIA DE FOTOS

## DONCELES

MATERIALES: TEZONTLE ROJO  
Y CANTERA.  
CORNISAS QUE SEPARAN LOS  
ENTREPISOS.

DIFERENTES RITMOS DE  
LOS VANOS EN EDIFICACIONES  
COLINDANTES.

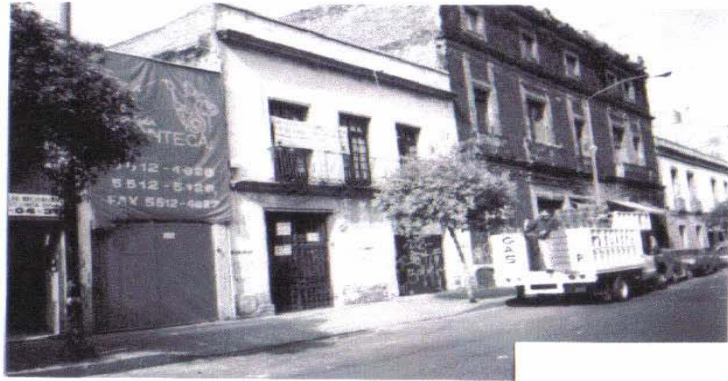
FOTO 8  
VER PLANO DE REFERENCIA DE FOTOS

## BELISARIO DOMINGUEZ

RODAPIE DE DIFERENTES  
MATERIALES Y ALTURAS,  
JAMBAS QUE SE PROTEGAN  
HASTA LA CORNISA.

COMERCIO EN PLANTA BAJA  
CON CORTINAS METALICAS.  
LA PROPORCION DE LOS VANOS  
ES 1:2

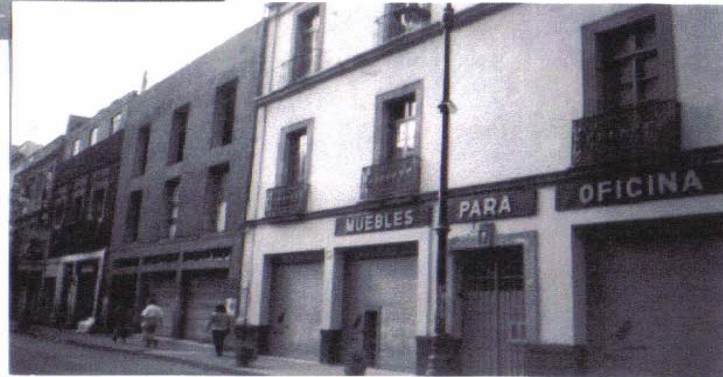
PLAZA DE LA CONCEPCION

EDIFICACION DE UNA PLANTA BAJA Y UN NIVEL.  
 PLANTA BAJA DESTINADA A COMERCIO  
 ACABADO EN MORTERO  
 ENMARCAMIENTO DE VANOS APOVELADO  
 BALCONES CON BARANDAL DE PIERRO

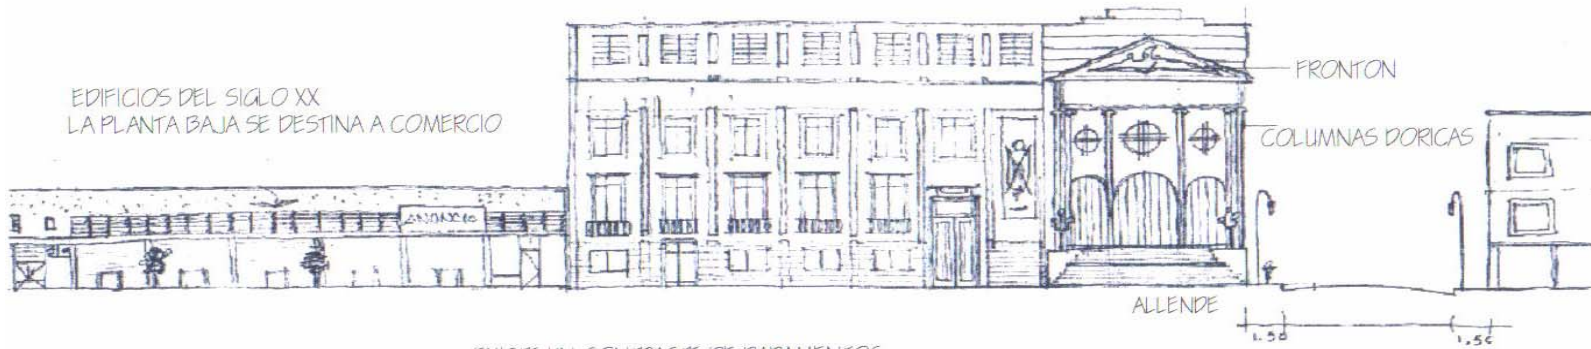
CROQUIS "C"  
VER PLANO DE REFERENCIA DE FOTOS

EXISTE UN CONTRASTE DE PARAMENTOS

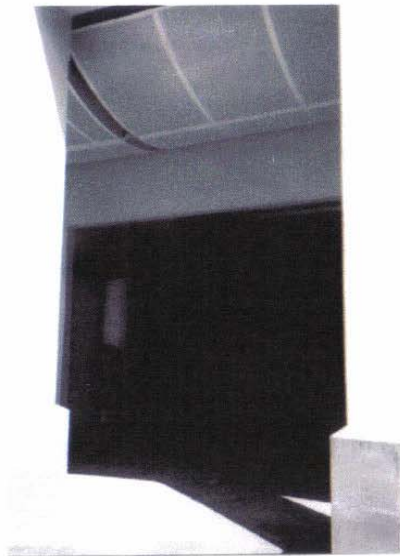
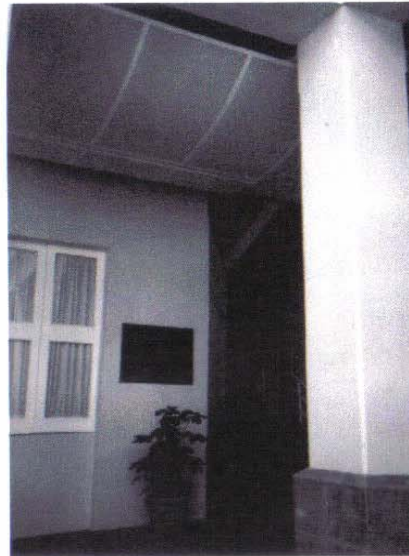
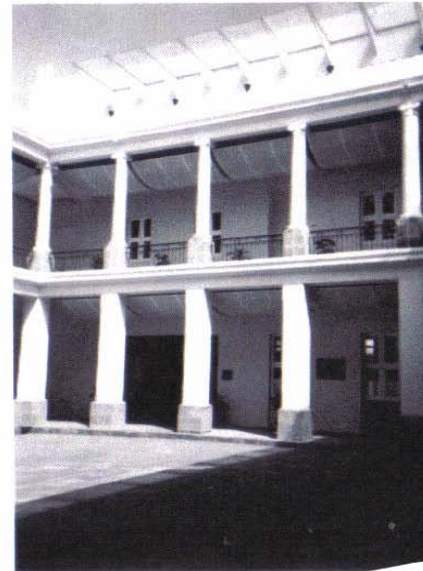
ANTIGUA ESCUELA DE JURISPRUDENCIA San Ildefonso esq. Republica de Argentina, CENTRO HISTORICO.

LA PARTE MAS AFECTADA DE ESTE EDIFICIO SE ELIMINO, DEJANDO SOLO LOS MUROS PERIMETRALES. EN SU LUGAR SE LEVANTO UNA ESTRUCTURA METALICA INDEPENDIENTE. LOS OBJETIVOS FUNDAMENTALES DE SU RECUPERACION FUERON: RESCATAR LAS CARACTERISTICAS FORMALES Y ESPACIALES BASICAS ORIGINALES, ASI COMO INTRODUCIR NUEVOS ELEMENTOS CON UN CARACTER ACORDE CON LA ARQUITECTURA ACTUAL.

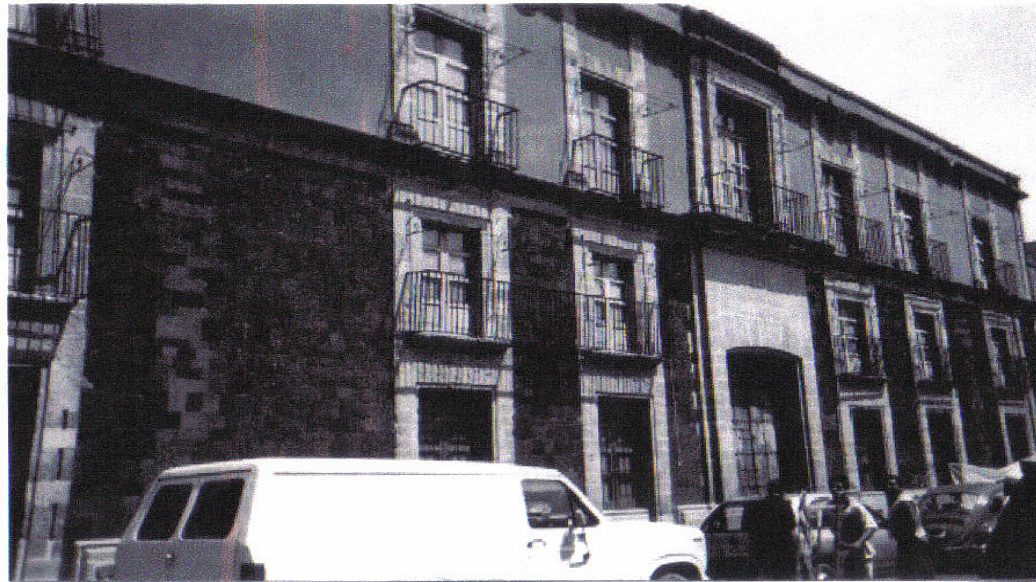
EDIFICIO EDUCACION SOCIEDAD EXALUMNOS FACULTAD DE INGENIERIA. República de Guatemala No. 90, CENTRO HISTORICO.

EN SU RESTAURACION SE RESPETARON A LOS ELEMENTOS QUE LE DABAN PERSONALIDAD Y EN ESTA IMAGEN PODEMOS OBSERVAR LA LIMPIEZA DE LOS MATERIALES EN LA FACHADA.

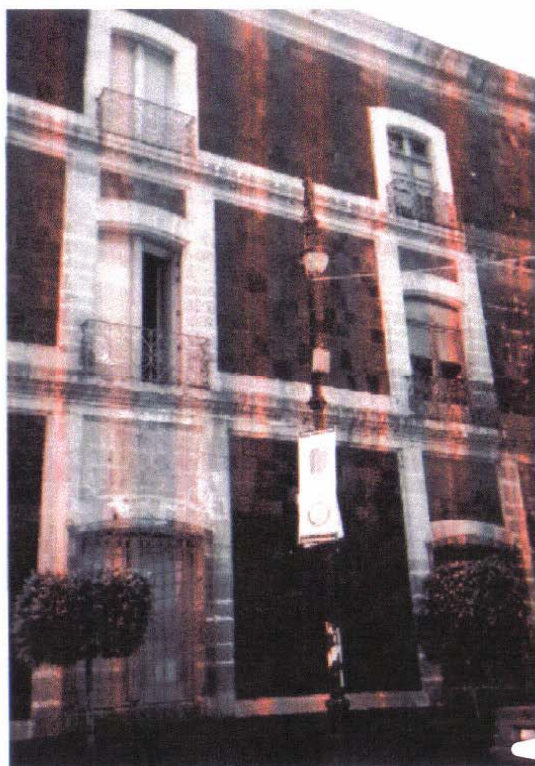
COLEGIO NACIONAL San Ildefonso, CENTRO HISTORICO.

EN ESTA FOTO SE APRECIA LA RESTAURACION DE LA FACHADA A TRAVES DE LA LIMPIEZA DE LOS MATERIALES ASI COMO LA SUSTITUCION DE LA CANCELERIA.

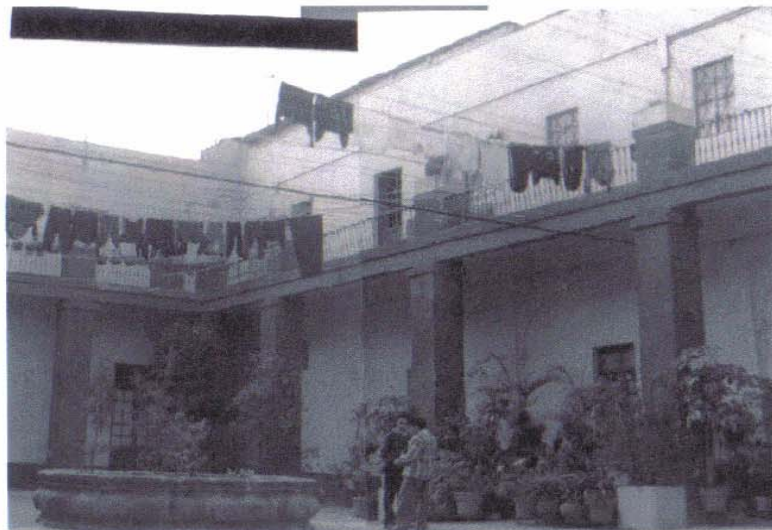
SE APRECIAN LOS ARCOS ORIGINALES DONDE ACTUALMENTE EL VANO  
ESTA CUBIERTO POR MUROS DE MAMPOSTERIA.

LAS COLUMNAS SON DE MAMPOSTERIA QUE SOSTIENEN EL PASILLO DEL PRIMER NIV  
EN EL REMATE DE LAS COLUMNAS SE COLOCAN MACETAS HECHAS  
DE BLOCK HUECO.

LOS BARANDALES SON DE FIERRO FORJADO QUE ACTUALMENTE ESTAN EN MAL ESTI

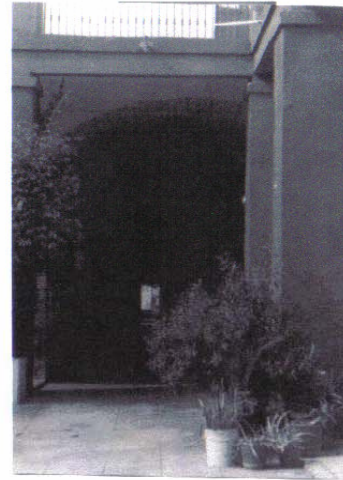
VISTA DE ACCESO PRINCIPAL ENMARCADO POR UN ARCO DE CANTERA.  
LAS COLUMNAS SON DE MAMPOSTERÍA, QUE SOSTIENEN EL PRIMER NIVEL  
CON APLANADO.

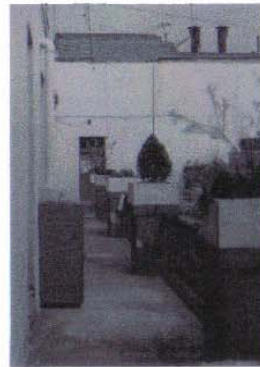
CIRCULACIÓN EN PLANTA ALTA.

LOS PATIOS INTERNOS DE LAS VIVIENDAS SON REDUCIDOS Y POR LO TANTO LA VENTILACIÓN E ILUMINACIÓN SON INSUFICIENTES.

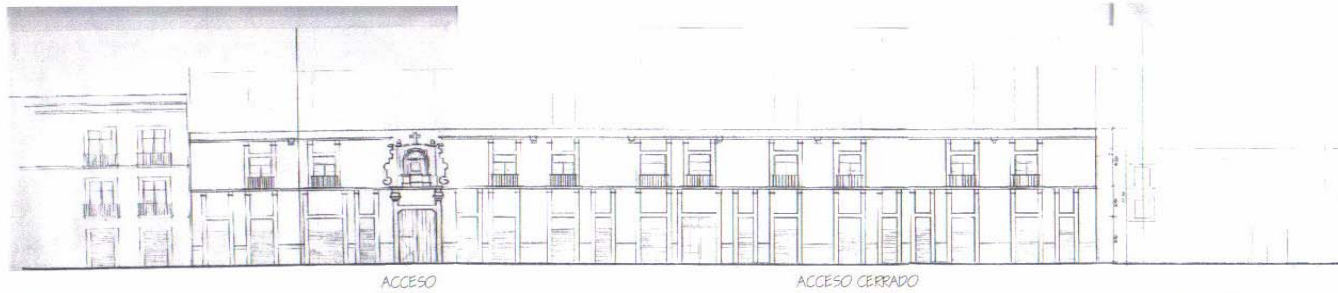
RELACION DE VANO-MACIZO ES DE 1 A 2 (APROX). EN EL SEGUNDO NIVEL, ASI COMO LA PROPORCION DE LA ALTURA "L" DE LOS VANOS.

EN P.B. EXISTE UNA SECUENCIA IRREGULAR EN LA RELACION VANO-MACIZO. SIN EMBARGO EN EL JUEGO DE VANOS SE ESTABLECE LA SECUENCIA DE DOS VANOS LARGOS Y UNO CORTO, SU PROPORCION VARIA EN 1 A 2 1/2 (APROX).

POR MODIFICACIONES EN PLANTA BAJA NO SE CONSERVO LA RELACION.

NIVEL DE PROTECCION I

INMUEBLE DETERMINADO POR SU VALOR URBANO, ARQUITECTONICO Y SIGNIFICATIVO, HISTORICO Y ARTISTICO.

INMUEBLE CON NIVEL DE PROTECCION I, DETERMINADO POR EL INAH COMO HISTORICO, POR SU VALOR URBANO, ARQUITECTONICO

INMUEBLE HISTORICO CON VALOR ARQUITECTONICO, QUE PRESENTA MODIFICACIONES SIGNIFICATIVAS EN FACHADA POR DERRUMBE ESTRUCTURAL.
