**INYECCIÓN DE MACIZOS ROCOSOS
"EJEMPLO DE APLICACIÓN: P.H. EL CAJÓN"**

Tesis Profesional

**Para obtener el Título de
Ingeniero Civil**

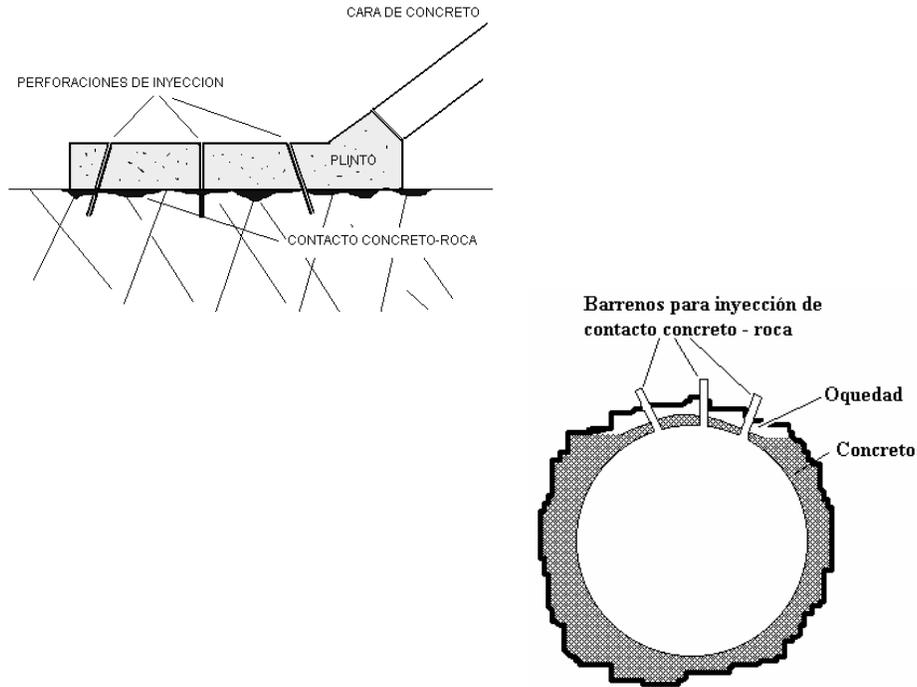
2.6.1 De Contacto

Tienen como finalidad rellenar y empaquetar los espacios entre la roca y los concretos, y/o entre éstos y las placas de las estructuras metálicas, asegurando el contacto entre ambos por medio de inyección de lechadas o morteros para evitar concentraciones de flujo y garantizar la correcta transmisión de esfuerzos.

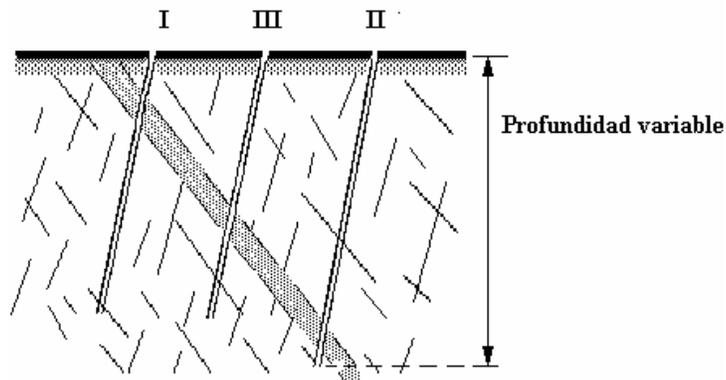
2.6.2 De Consolidación

Es un tratamiento cuyo propósito, es el de mejorar las propiedades mecánicas de la roca de cimentación, mediante la inyección de lechadas de agua - cemento, que sellen grietas y fisuras a través de barrenos distribuidos en una plantilla de 1.5 a 3.0 metros en ambos ejes del plinto y a una profundidad de 20 metros.

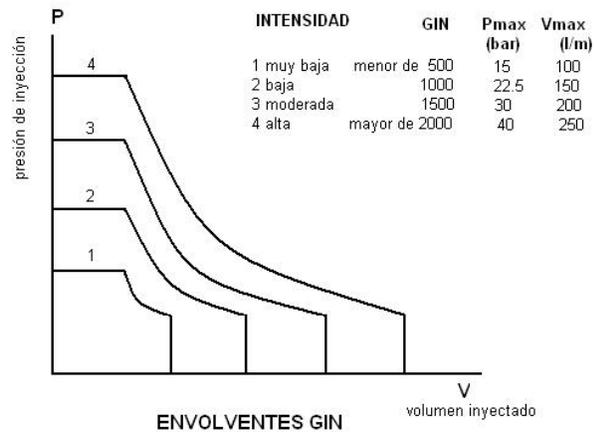
Gráfica típica P x V

Inyección de fracturas:
 Presión de inyección (P)
 Radio de penetración (R)
 Cohesión de la mezcla (c)
 Apertura de las fracturas (t)
 Saturación previa

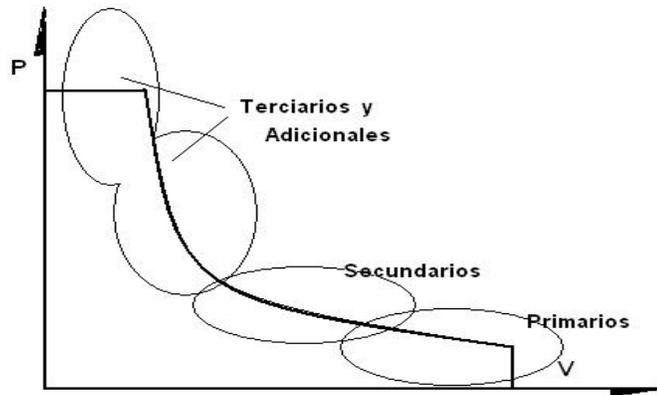
PUNTOS FINALES DE LAS TRAYECTORIAS DE CADA CURVA DE INYECTADO, AL FINAL DEL INYECTADO DE UNA ZONA

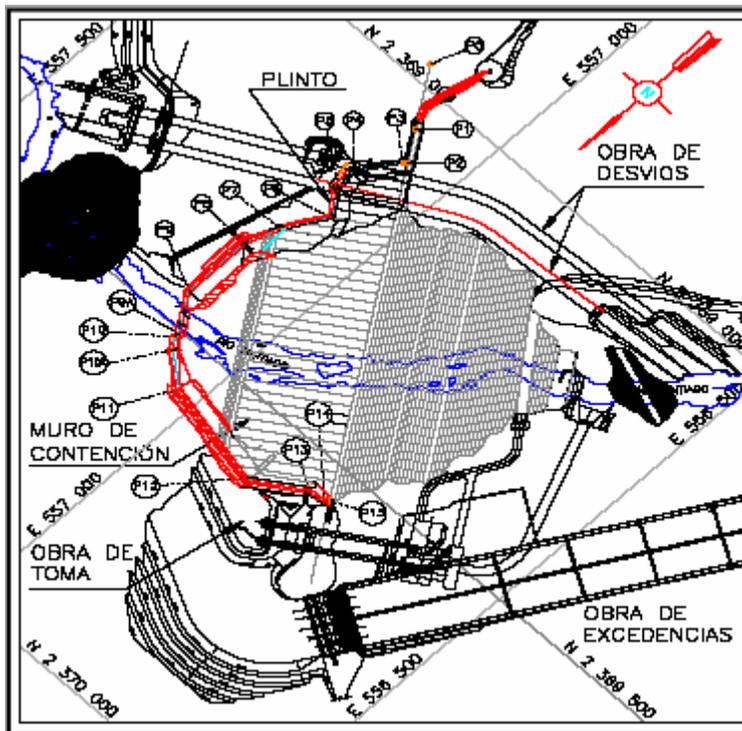
Croquis de localización del plinto de la cortina del P.H. El Cajón, Nay.
(Entre los puntos P-1 y P-15)

El plinto se localiza en la traza perimetral de aguas arriba del cuerpo de la cortina, en las presas de enrocamiento con cara de concreto es la estructura que funciona como una extensión de la cara de concreto hacia la roca de la cimentación de la presa, físicamente es una zapata o losa de concreto reforzado adosada a la roca mediante anclas y funciona como una extensión de la cara de concreto hacia la roca de la cimentación de la presa. Se construyó mediante una excavación a cielo abierto para conformar su cimentación en la roca y constituye una de las partes más importantes de la cortina del P. H. El Cajón, ya que soporta la cara de concreto del paramento aguas arriba, recibirá la carga hidráulica del embalse en la cara anterior y junto con 6 galerías configurará el plano impermeable de la cortina

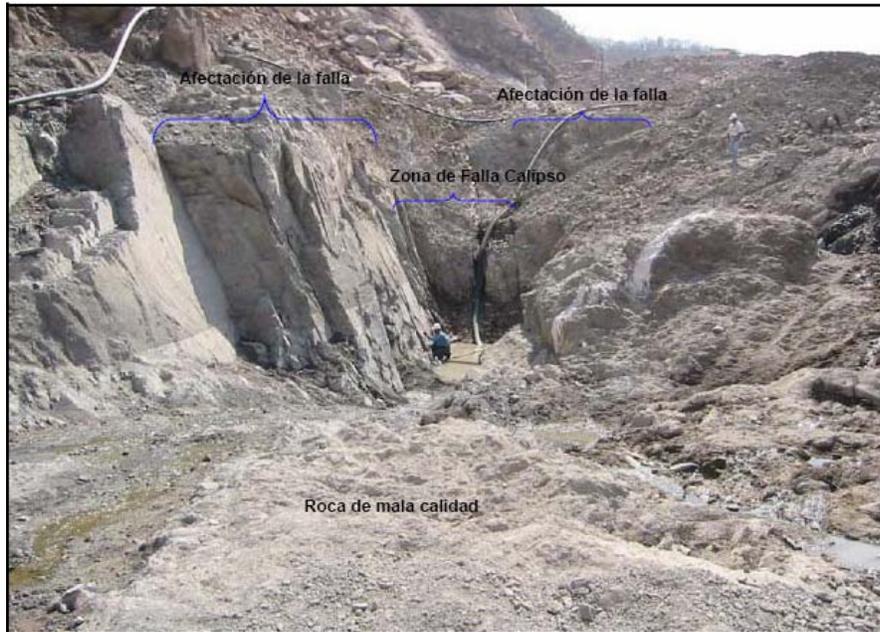
Falla Calipso en el cauce del río, viendo hacia aguas arriba.

Tabla C.- Principales fallas que afectan al plinto en el Cauce del Río

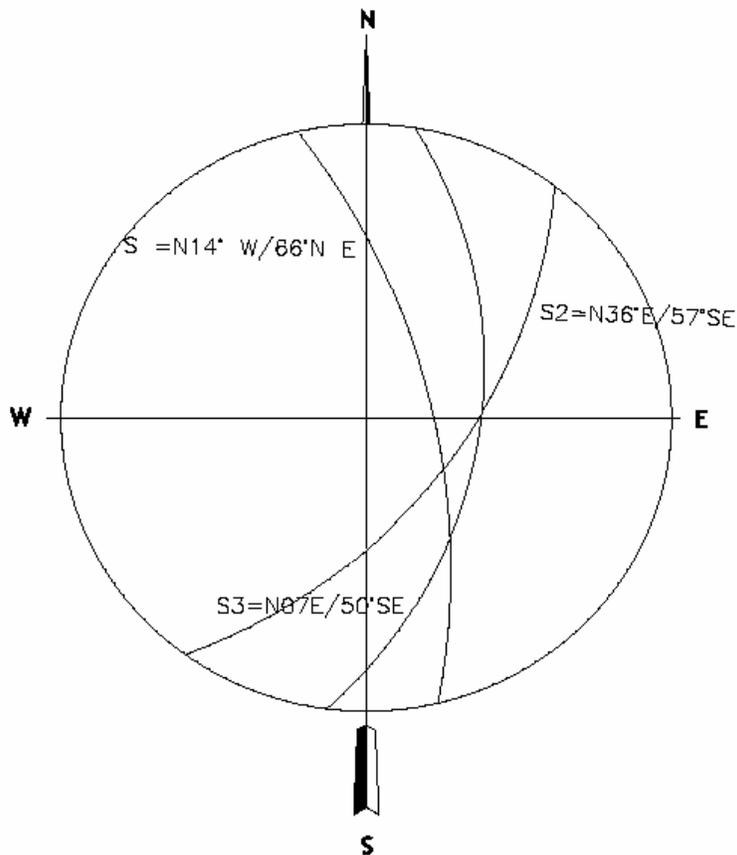
FIGURA 2.- ESTEREOGRAMA DE LAS FALLAS ENCONTRADAS EN EL TÚNEL 1

Las orientaciones preferenciales de las 34 fallas se agrupan en tres sistemas: el primero tiene un rumbo de N14° W/66° NE, el segundo N36° E/57° SE y el tercero N07° E/50° SE, como lo muestra la Figura 2.

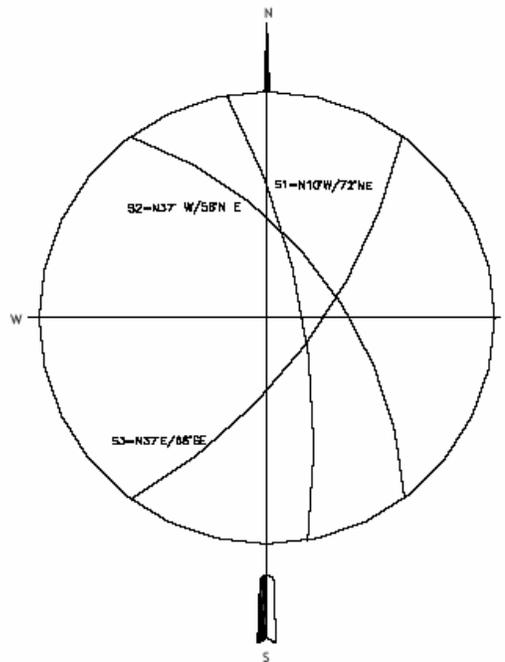
FIGURA 3.- ESTEREOGRAMA DE LAS FALLAS ENCONTRADAS EN EL TÚNEL 2

En el túnel de desvío N° 2 se presentaron 40 fallas geológicas, de las cuales siete fueron previamente pronosticadas en las bases de licitación, orientadas en tres sistemas preferenciales, el primero S1 de rumbo N 10° W / 72° NE, el segundo S2 de rumbo N 37° W / 56° NE y el tercero S3 orientado N 37° E / 66° SE (Figura 3). En este túnel las fallas principalmente se concentran en los primeros 250 m y el resto distribuidas a lo largo del túnel.

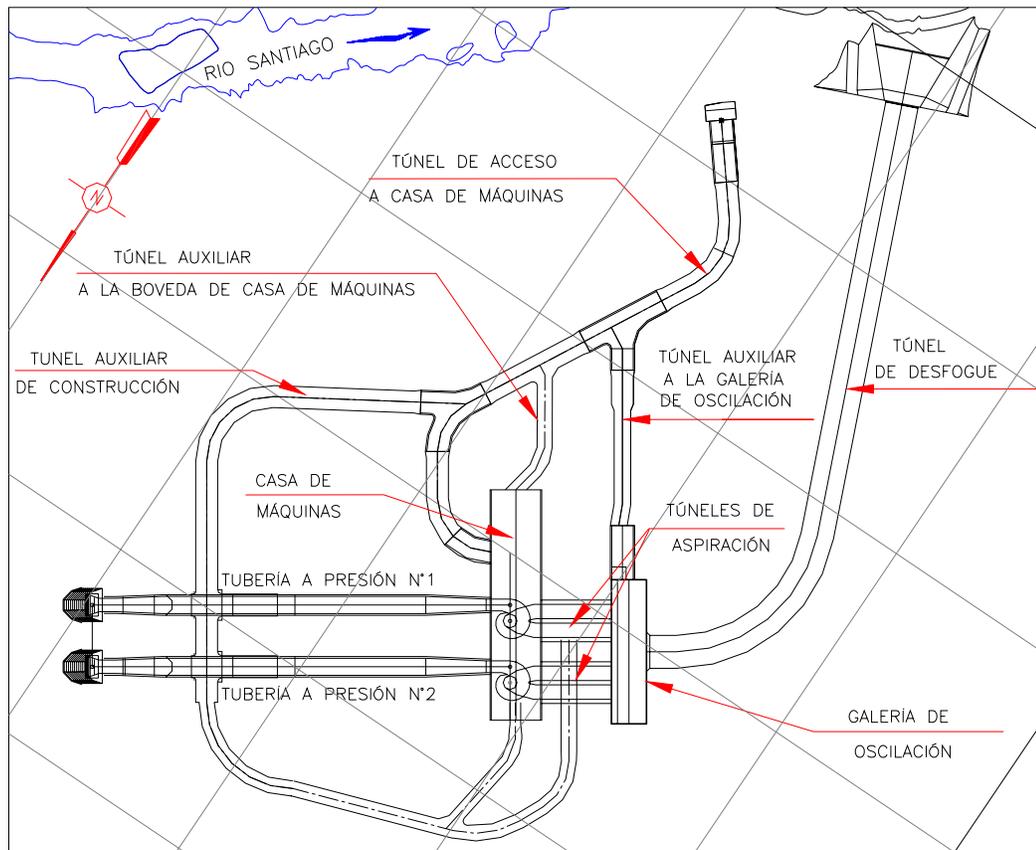
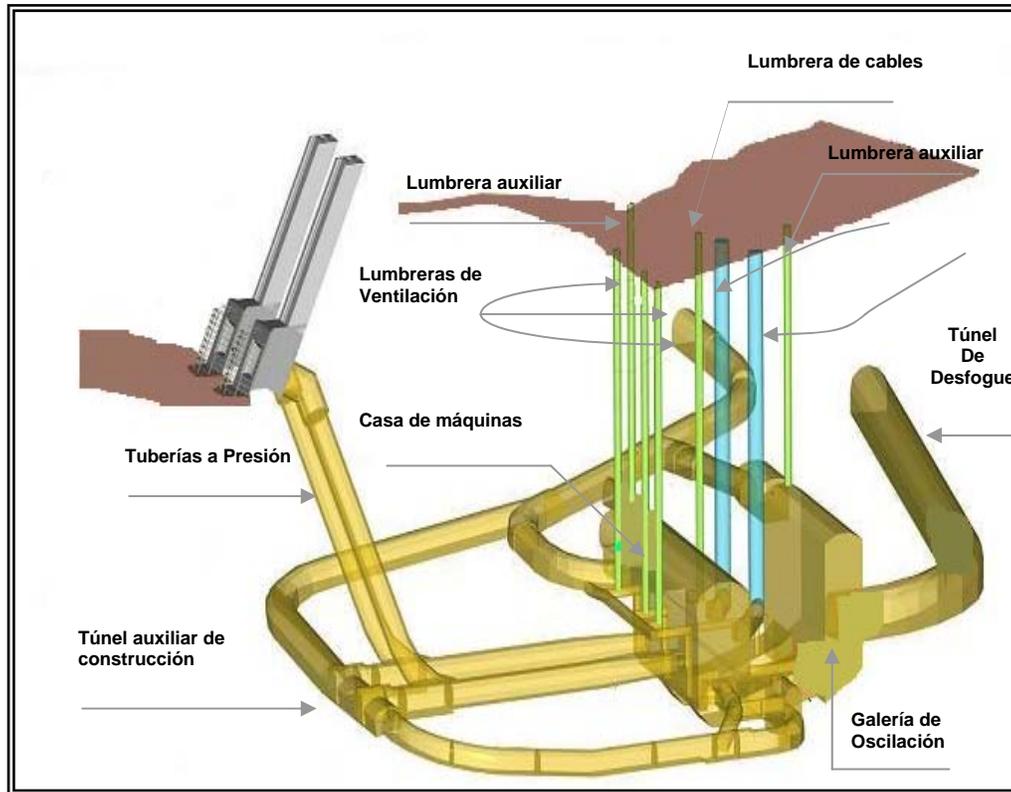
La casa de máquinas del P.H. El Cajón, Nayarit , forma parte de las obras de generación subterráneas del proyecto, se trata de una excavación de 23,70 m de ancho, 107,05 m de largo y 55 m de alto en su parte más profunda, la bóveda está a la elevación 245,00. El eje de la casa de máquinas presenta una orientación NW 34° SE, misma que sus paredes más largas (figura 1 y 2).

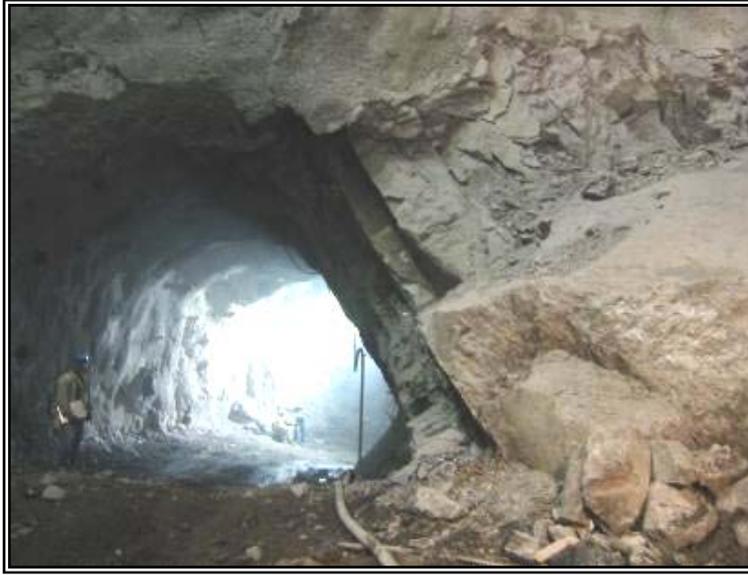
Parte más baja del tímpano norte de casa de máquinas donde se aprecia el dique-falla donde presentó condiciones inestables

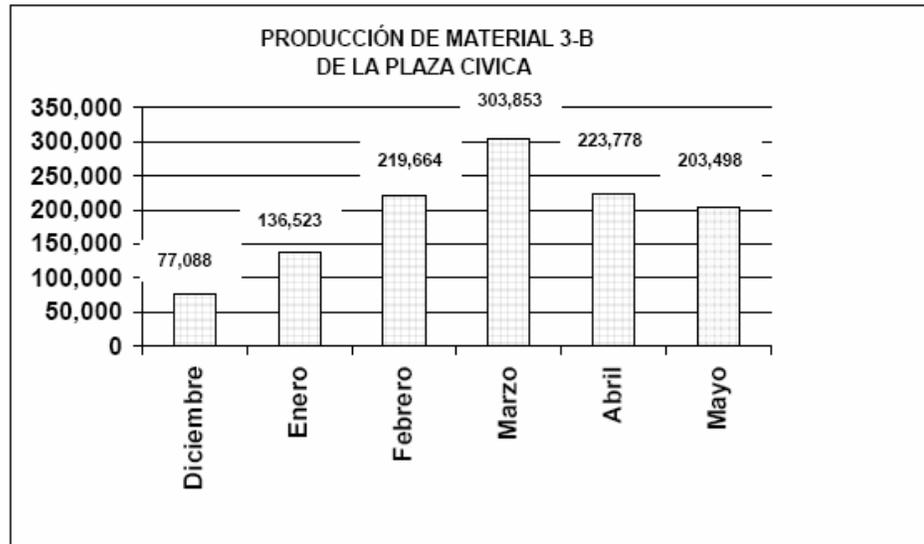
Grafica.-Producción de material 3B de la Plaza Cívica (2005-2006).

Con objeto de asegurar la producción del material 3B, cuya demanda en la cortina exigió colocar un volumen importante; y considerando que en la plaza cívica la producción de este material, con variaciones mostradas en la gráfica, se vio la conveniencia de abrir otro lugar de producción que complementara el material 3B en la etapa de mayor demanda para la construcción de la cortina.

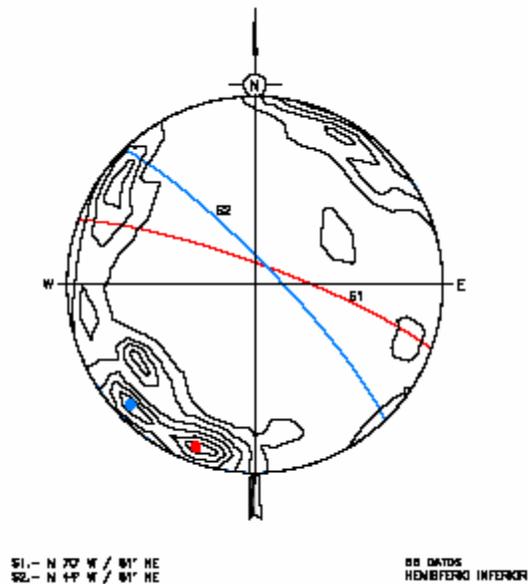
Stereograma de discontinuidades del banco de Roca Lagartos

Con los levantamientos geológicos de la excavación del talud izquierdo del vertedor y del camino 8-MD se identificaron 26 planos de falla con estrías de movimiento y 60 fracturas, las cuales, con un análisis estereográfico muestran que se agrupan en dos sistemas cuyo rumbo es: S1.- N 70° W / 81° NE y el S2.- N 44° W / 81° NE y cuya intersección no tiene salida hacia la excavación del banco de roca.

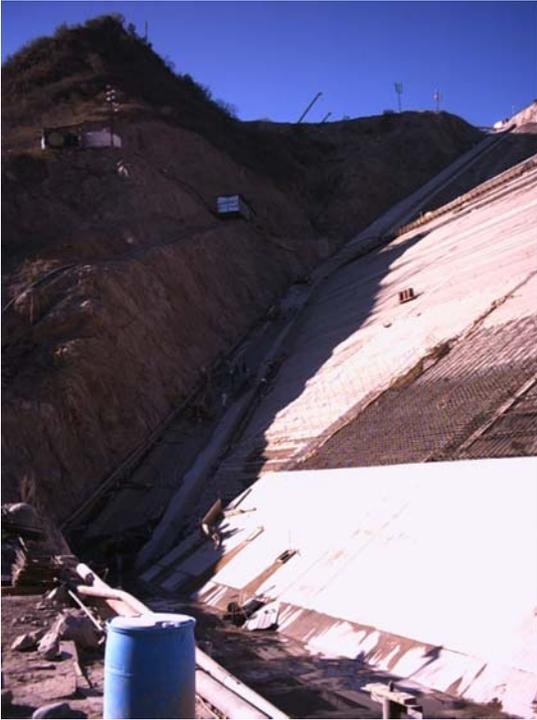
Foto. 1 Vista del Plinto (margen izquierda)

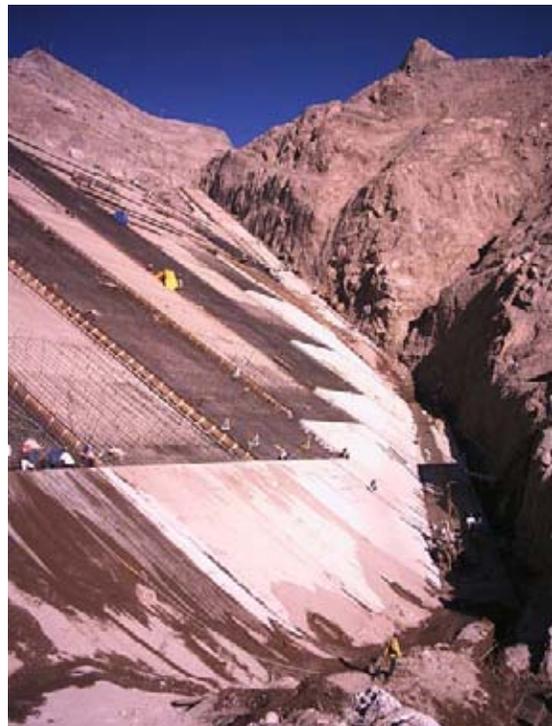
Foto. 2 Vista del Plinto (margen derecha)

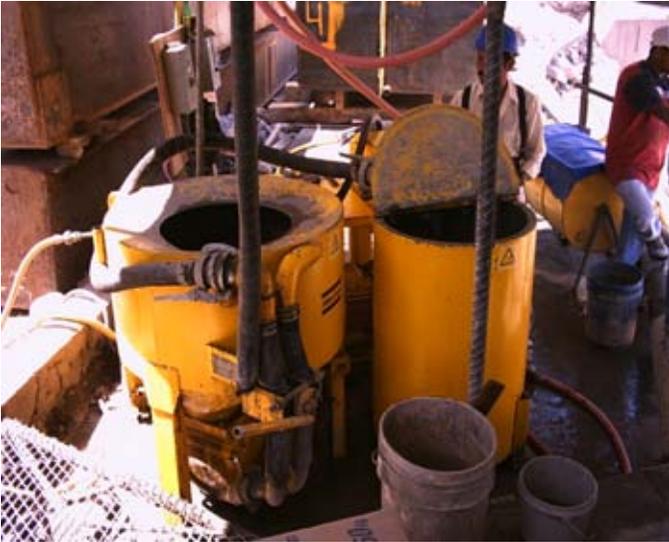
Foto. 3 Equipo de inyección Atlas Copco

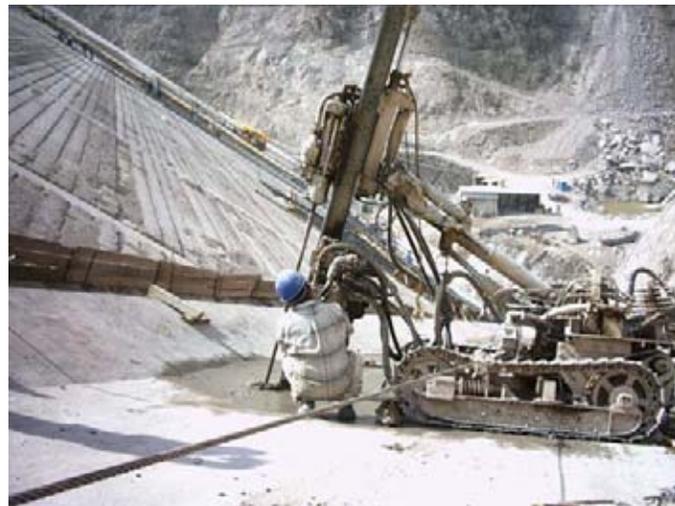
Foto. 4 Perforación en plinto (track drill)

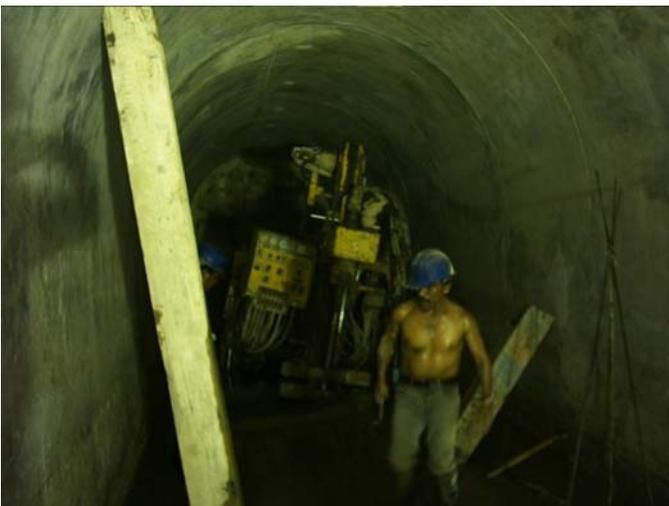
Foto. 5 Perforación en GD2 (mustang)

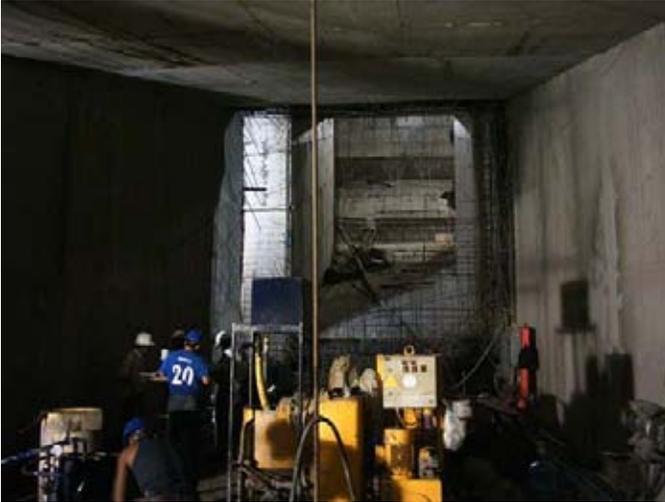
Foto. 6 Inyección en Codo de Aspiración

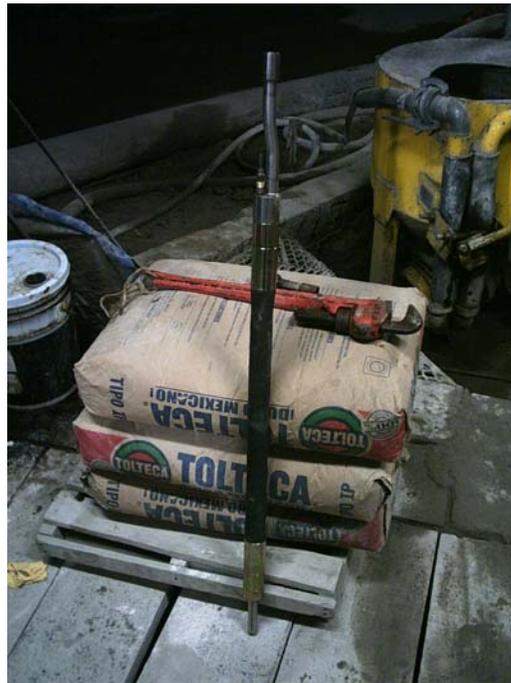
Foto. 7 Obturador Neumático de 1 1/2"

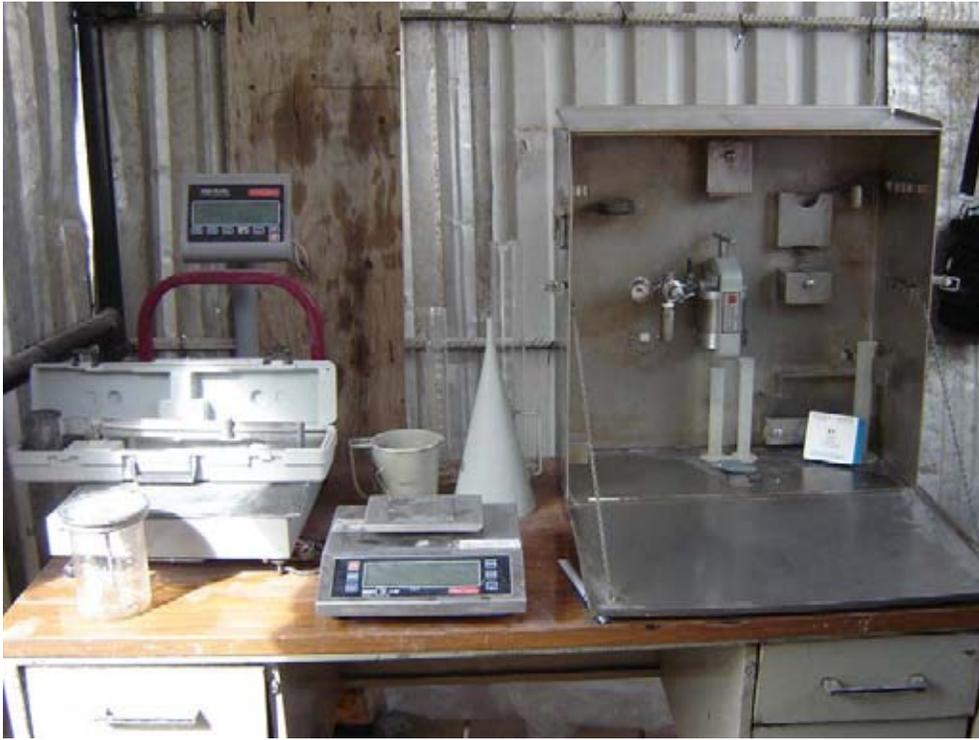
Foto 8. Equipo para pruebas de lechada de inyección

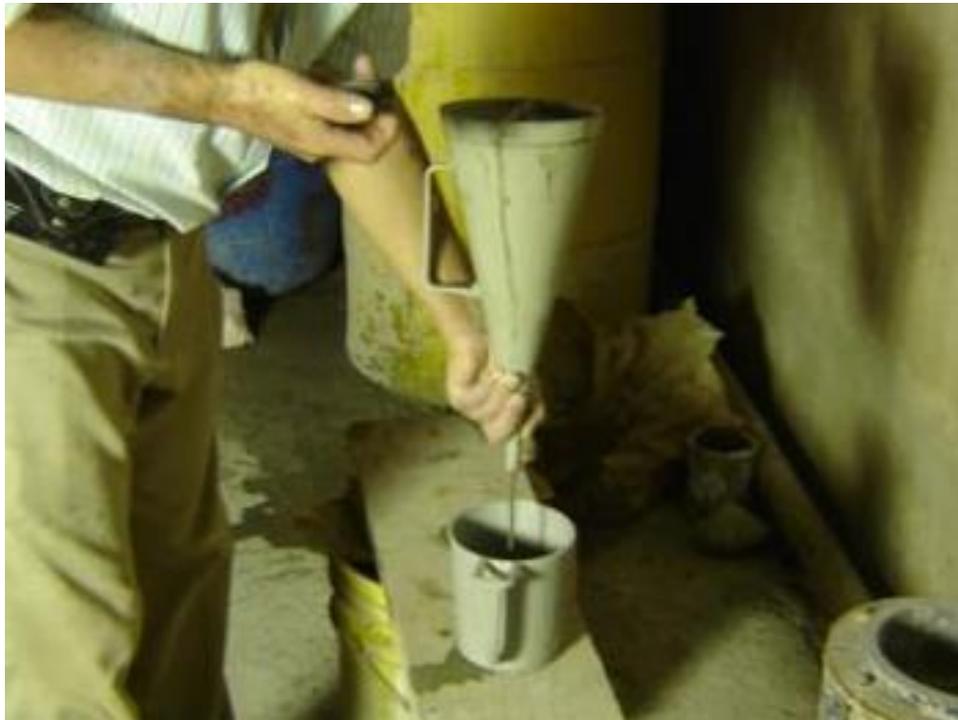
Foto 9. Prueba de Viscosidad

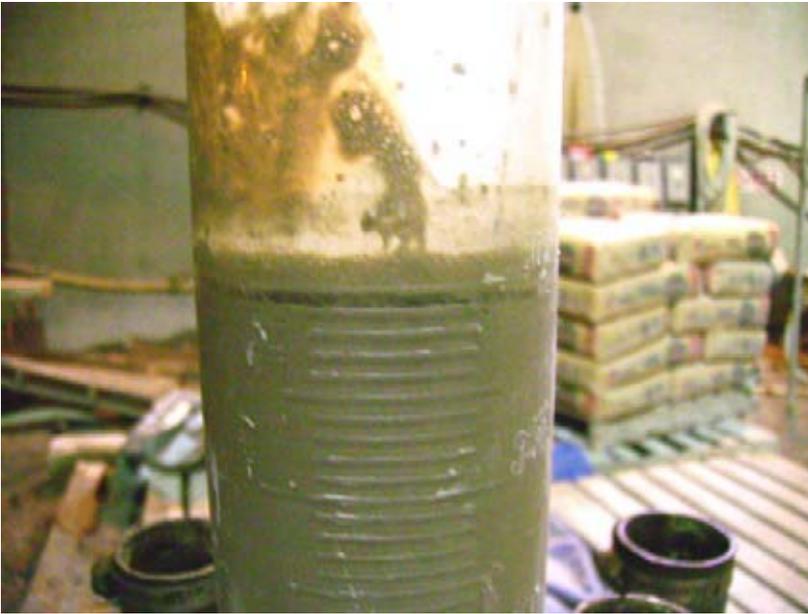
Foto 10. Prueba de Decantación
