**UNIVERSIDAD NACIONAL AUTÓNOMA
DE MÉXICO**

FACULTAD DE INGENIERÍA

**CARTOGRAFÍA GEOLÓGICA DEL SITIO CANAL
VENTANAS, MANZANILLO,
COLIMA**

TESIS

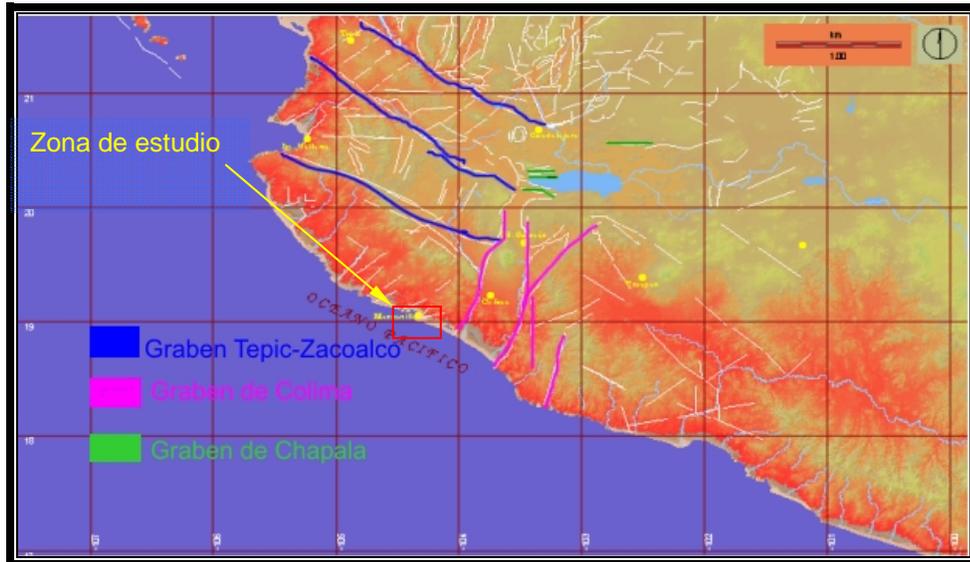
Figura 4.1. Principales estructuras regionales en el área de estudio. Modificado de “Evolución de la frontera septentrional del bloque Jalisco, México, desde hace 17 Ma”, 1992.

ENE-WSW que se encuentra afectando también al Eje Neovolcánico en su sector occidental, apreciándose cuatro grandes estructuras, (Figura 4.1) que resaltan en esta porción del país:

Graben Tepic-Zacoalco.- Lo componen una serie de fallas normales de dirección NW-SE con una longitud de unos 200 km que forman un corredor con una anchura de 50 km a partir de la línea de costa hasta la ciudad de Guadalajara.

Graben de Colima.- Está formado por fallas normales con dirección Norte-Sur, se define desde cerca del lago de Chapala, donde se le calcula una anchura de unos 15 Km y termina en la costa con un ancho aproximado de 45 Km, con una longitud cercana a los 145 Km, incluye al volcán de Colima y al volcán de Fuego.

Graben de Chapala.- Este graben está constituido por fallas con dirección E-W, tiene una longitud aproximada de 100 Km y una anchura de unos 25 Km y dentro de él se formó el Lago de Chapala.

Graben de Manzanillo.- Al parecer se trata de una continuación del graben de Colima, principalmente la falla oriente que se trunca con la zona de subducción, mientras que la falla poniente no tiene clara su continuación hacia el mar. En este caso se observa una deflexión hacia el SW30° formando dos lineamientos de iguales características que se pueden asociar a la génesis de este graben.

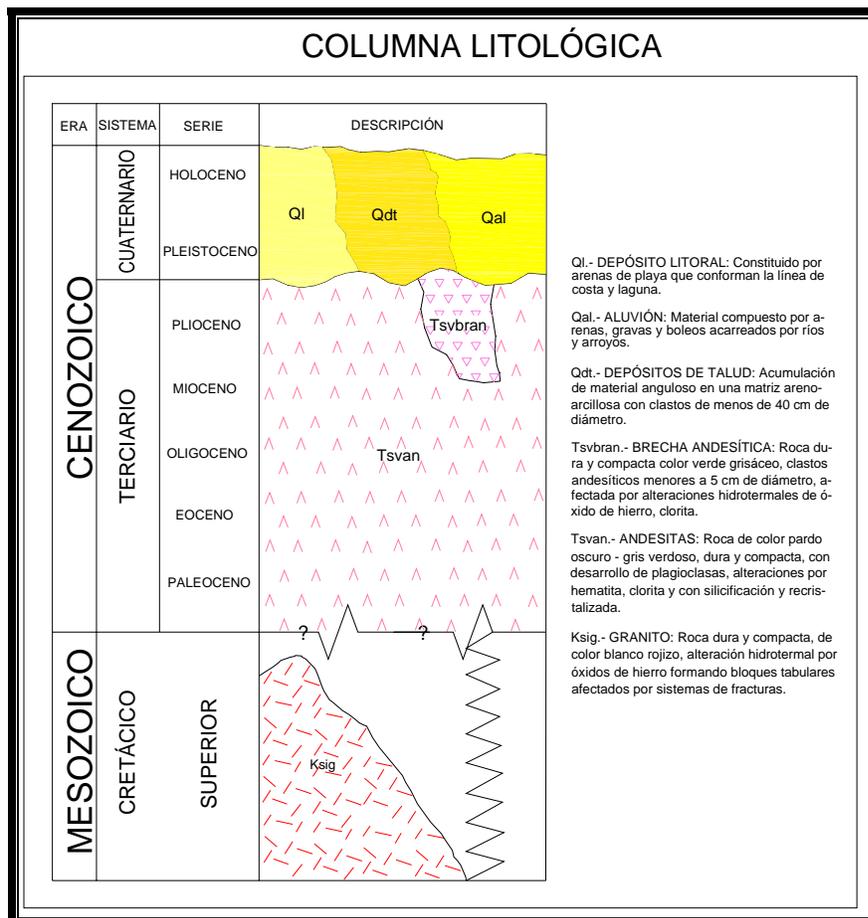
Figura 4.2. Columna litológica de la geología regional en la zona de estudio.

Las unidades litológicas estudiadas fueron cartografiadas y plasmadas en el plano TS-CV-01 (Apéndice B) y su descripción de la más antigua a la más reciente es la siguiente: roca ígnea intrusiva que corresponde a un granito de biotita (Ksig); encima están rocas volcánicas eruptivas: andesitas (Tsvan), brechas andesíticas (Tsvbran), tobas cristalinas andesíticas y arenosas (Tsvtc); por último, depósitos de materiales del Cuaternario como son depósitos de talud (Qdt), depósitos de suelo residual (Qsr), depósitos de aluvión (Qal) y depósitos de litoral (Ql) que fueron originados por la desintegración de las rocas y transporte de las partículas minerales, desde las partes topográficamente altas a las partes bajas (Figura 4.2)

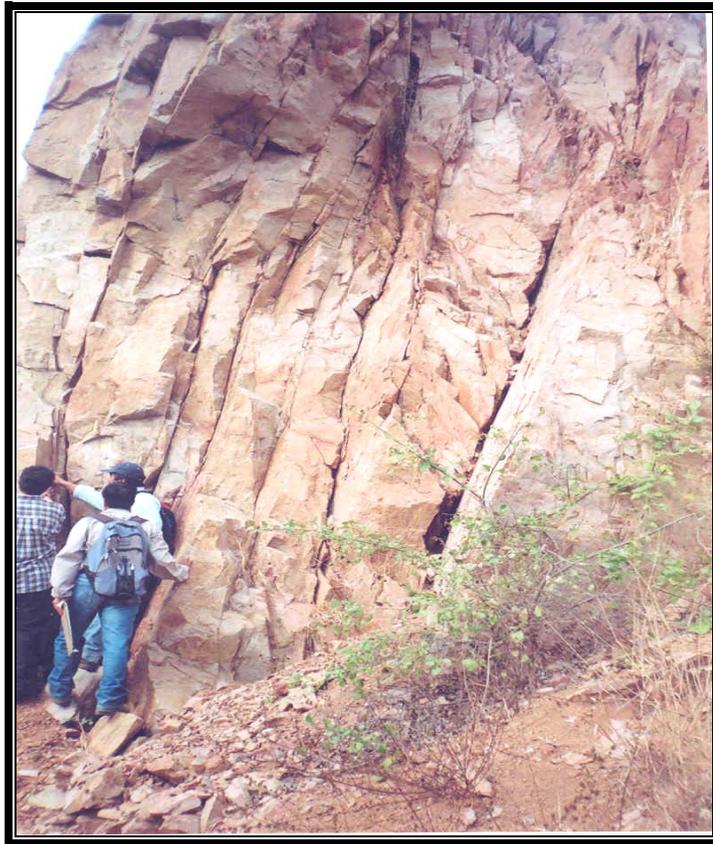
Fotografía 4.1. Aspecto de los prismas rectangulares que se forman y quedan expuestos. Carretera Manzanillo-Tepalcates.

La clasificación de una muestra de roca recolectada (muestra MZ-10-05, Apéndice A), al norte del canal de Tepalcates sobre la autopista; correspondió a un granito de biotita (Fotografía 4.1)

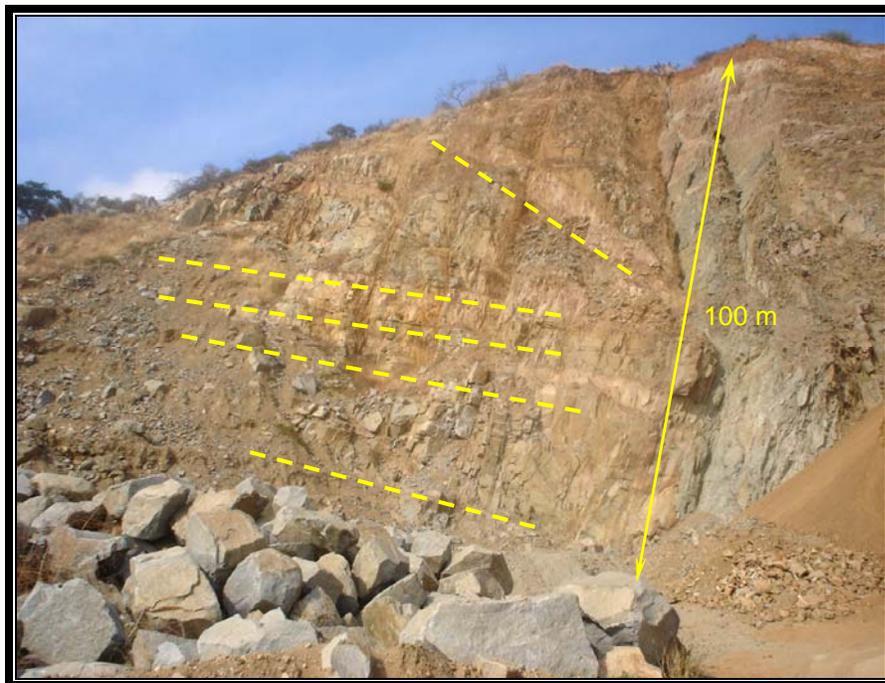
Fotografía 4.2. Detalle de un corte en la cantera de Tepalcates que corresponde a un granito de biotita, en él se aprecian los diques aplíticos con comportamiento subhorizontal, que siguieron los sistemas de fracturas para su emplazamiento.

En la zona de la cantera de Tepalcates, hacia el sur de la región de estudio, aflora un cuerpo granítico, afectado por diques aplíticos, cuyo tamaño de grano es fino, con comportamiento subhorizontal. El granito de biotita tiene un tamaño de grano medio, se aprecian alteraciones hidrotermales por hematita, dendritas de manganeso y sericita. La cantera está afectada por una falla normal, cuya zona de brecha de tres metros de espesor, muestra un cambio en la tonalidad de la roca a color verde. La altura del cerro, se estima en 100 m (Fotografía 4.2).

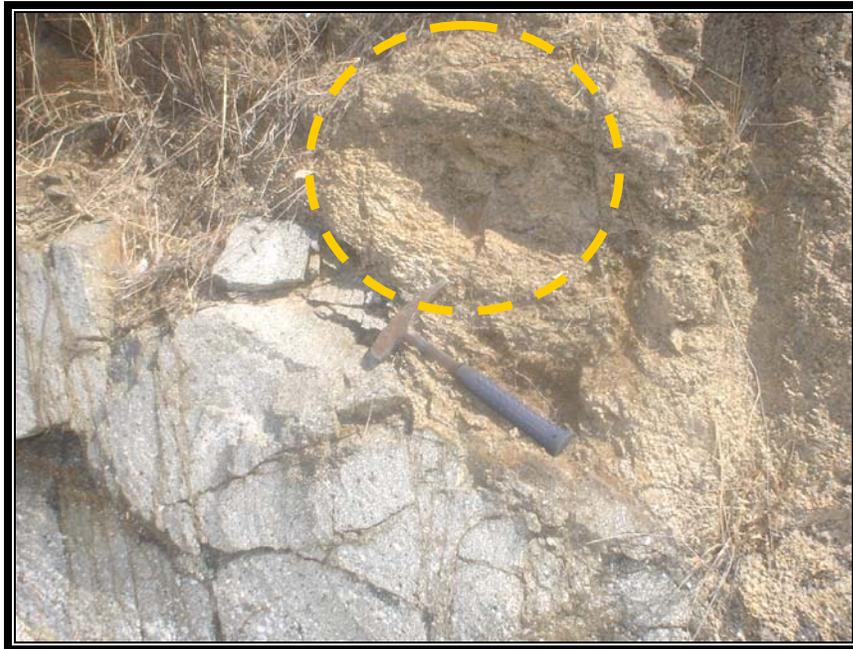
Fotografía 4.3. Aspectos de la alteración y disgregación (material arenoso) del granito, en los círculos las formas esféricas de la roca que sufren el proceso de exfoliación. Tramo de la autopista del puente canal Tepalcates en dirección al poblado El Colomo.

En el tramo de la autopista de Tepalcates a El Colomo, los cortes de taludes denotan una roca dura, con formación de prismas rectangulares, en algunos cortes se apreció un grado de intemperismo intenso en la roca, que provoca su disgregación y desintegración, lo que da lugar a la acumulación de suelo arenoso con tamaño de grano medio (Fotografía 4.3).

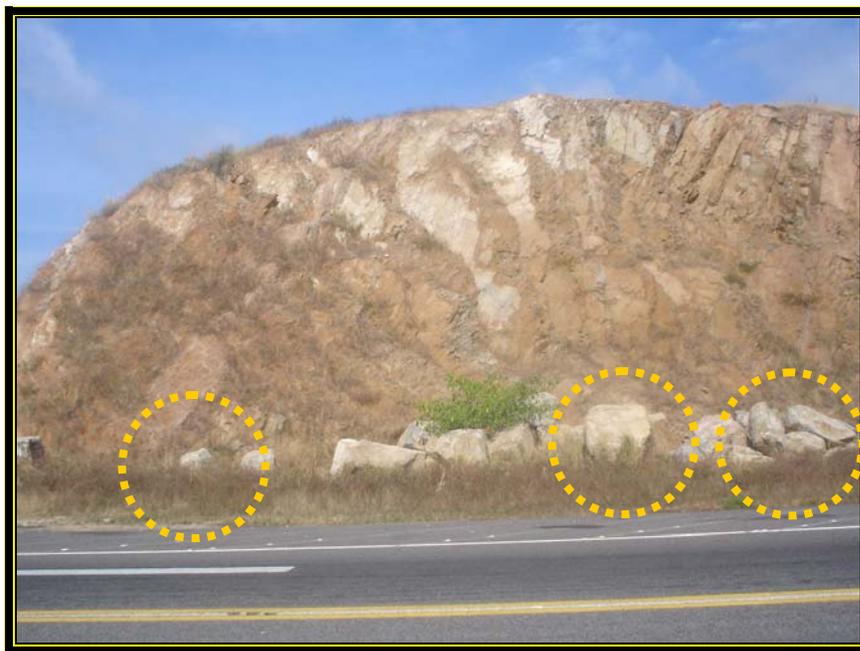
Fotografía 4.4. Roca granítica con formas esféricas en el tramo de la autopista del puente canal Tepalcates en dirección al poblado El Colomo. (Punto de control geológico MZ-8).

Los agentes de intemperismo han actuado en el granito de biotita provocando exfoliación, que es un tipo especial de intemperismo esferoidal, que da lugar a formas redondeadas y se caracterizan por costras de roca en forma de cebolla. Esta característica se observa en las partes altas de los cerros de la porción norte del poblado El Colomo y sus alrededores (Fotografía 4.4), así como en el poblado de Francisco Villa, y en los cortes de la autopista de Manzanillo al aeropuerto de la ciudad.

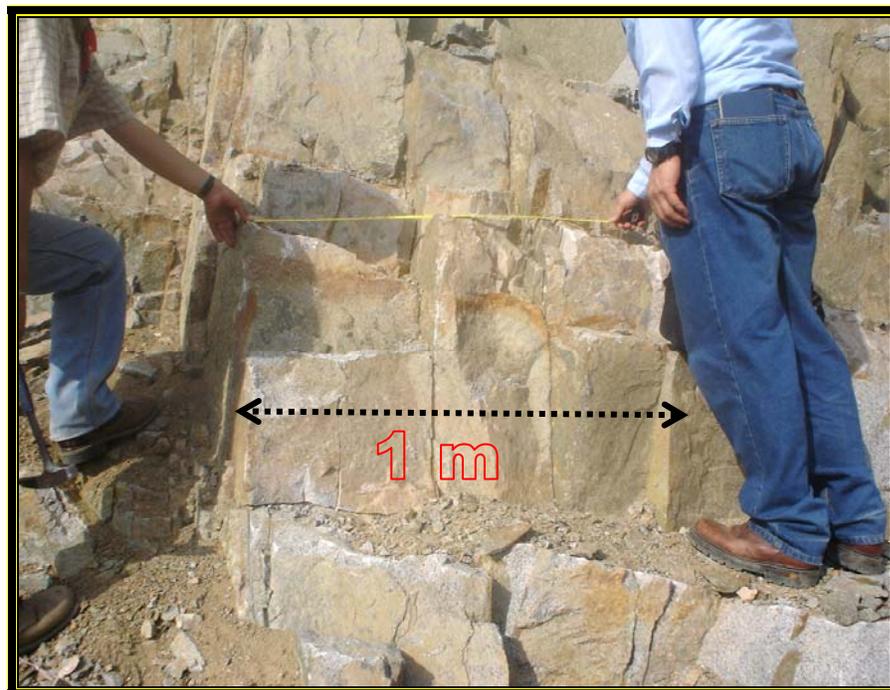
Fotografía 4.5. Aspecto de las dimensiones y frecuencia de los prismas rectangulares que forman las rocas graníticas en la cantera Tepalcates.

Los sistemas de fracturas son persistentes en el granito, la frecuencia de las fracturas es de 10 a 15 por metro lineal, que dan lugar a la formación de prismas rectangulares con anchura promedio de 40 cm (Fotografía 4.5), lo que da lugar a la formación de bloques de roca con dimensiones de 1m^3 , de forma ocasional pueden tener un tamaño de 1.5m^3 o mayor. Asimismo, las discontinuidades facilitaron el emplazamiento de los diques aplíticos (estudio petrográfico MZ-6A-05, Apéndice A), que son discontinuos con longitud menor de 30 m.

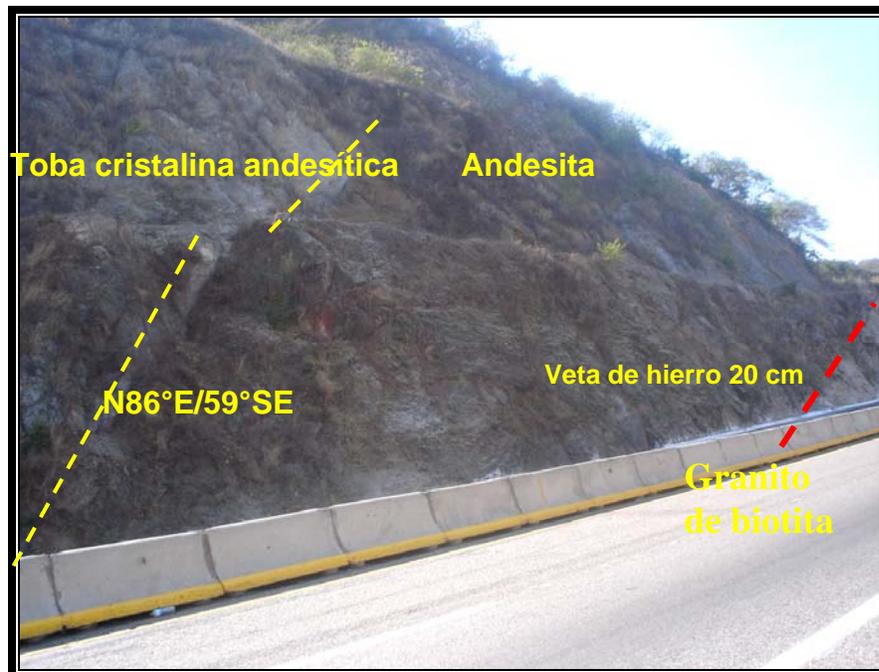
Fotografía 4.6. Detalle de la zona de contacto por medio de relieves de falla entre el granito y la andesita y la toba cristalina andesítica, además de observar una veta de hierro de 20 cm de espesor, (punto de control geológico MZ 13).

Al suroeste del poblado El Colomo en el punto de control MZ-13, se puede apreciar de forma gradual el contacto entre el granito y los derrames de andesita, brecha andesítica y de una toba cristalina andesítica (estudio petrográfico MZ-13A-05; Apéndice A) en una extensión aproximada de 130 m (Fotografía 4.6). El granito está afectado por una falla normal (con rumbo $NE86^{\circ}SW$ y echado de 59° al SE) que es ocupada por una veta de hierro de 20 cm de espesor y 50 m de longitud; también se encuentran fracturas subhorizontales en las que llegan a reconocer alteraciones de tipo hidrotermal como propilitización, hematización y sericitización y entre los mismos planos de las discontinuidades se tiene material de cizallamiento. Al alejarse de la zona de fracturas la roca mejora su calidad.

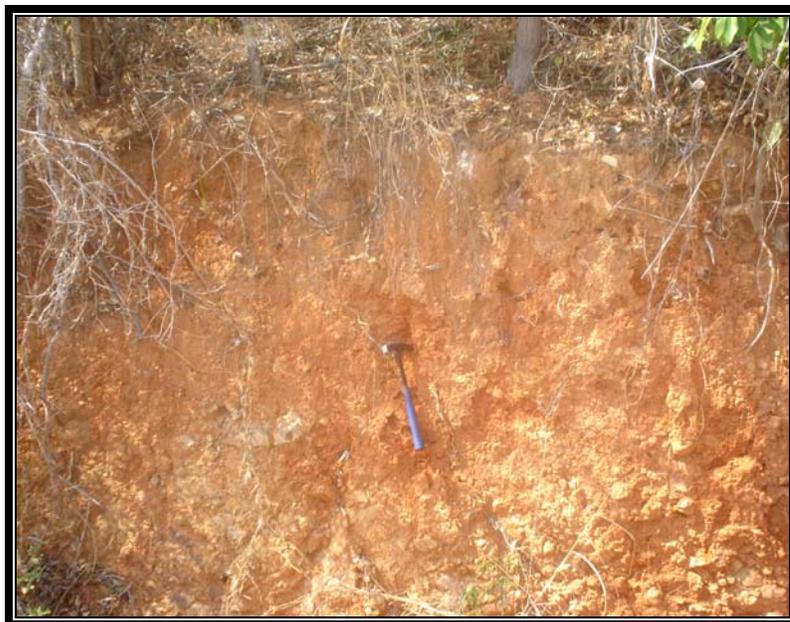
Fotografía 4.7. En la parte superior del cerro donde se ubica El Faro de navegación de la API-SCT, aflora una andesita muy fracturada, con intensa alteración hidrotermal de hematita que le imprime un color rojizo.

Las andesitas se encuentran afectadas por procesos hidrotermales, observándose propilitizadas, hematizadas, cloritizadas, caolinitizadas, silicificadas y recristalizadas (Fotografía 4.7).

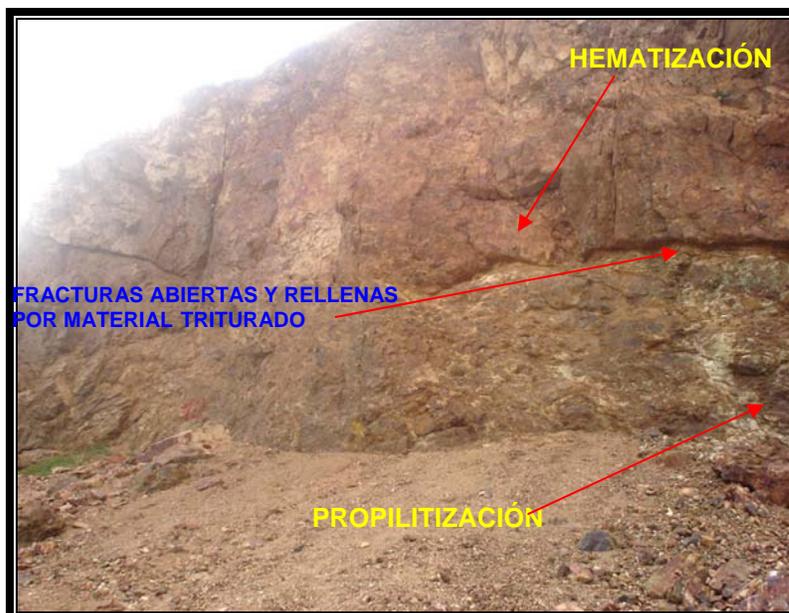
Fotografía 4.8. En la parte baja del cerro del Faro de navegación, API-SCT, se tiene el afloramiento de flujos andesíticos que entre sus planos tienen fracturas abiertas con espesores desde unos cuantos milímetros hasta 10 cm, rellenas de material triturado con presencia de alteraciones hidrotermales como la propilitización, hematización y presencia de sulfuros (pirita y calcopirita) y óxidos de hierro (especularita). La altura aproximada del afloramiento es de unos 30 metros.

Las alteraciones hidrotermales están presentes entre las superficies de las fracturas. Entre los planos de corrimiento de los flujos andesíticos, se pueden observar pequeñas capas de material triturado en forma de bandas, de color amarillo ocre, que siguen los sistemas de fracturas, las bandas tienen espesores desde unos cuantos milímetros hasta de 10 cm y longitud de 50 m (Fotografía 4.8), con la ayuda de la lupa se observan pequeños cristales de sulfuros diseminados (pirita, calcopirita) y óxidos de hierro (especularita). En ocasiones, el material triturado está hematizado con espesores desde unos cuantos milímetros hasta de 5 cm y con longitudes de 10 m. En otras, el material triturado es de color crema a blanco y verdoso, con textura afanítica, al estar silicificado es muy duro; otros colores del material triturado son el rojo, ocre y blanco; este último por caolinización que lo vuelve muy deleznable (Fotografías 4.8 y 4.9).

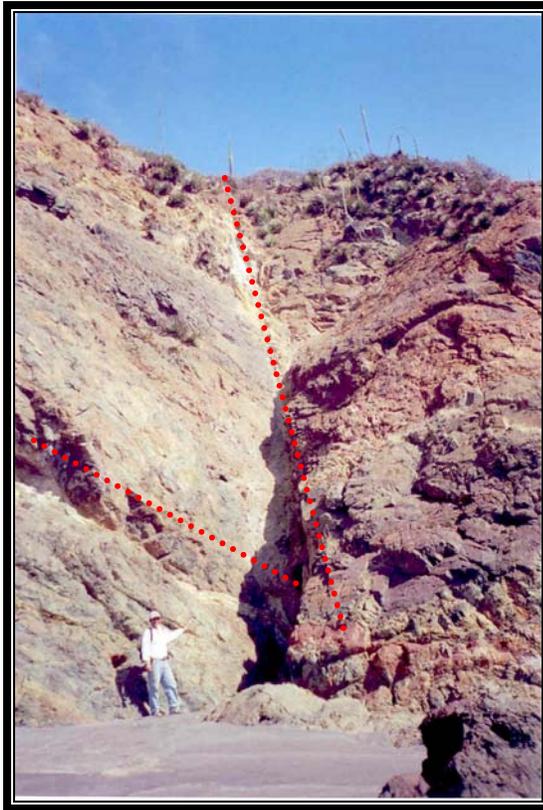
Fotografía 4.9. Aspecto de una fractura semivertical que se bifurca en la parte baja, y presenta alteración por soluciones hidrotermales, propilitización, hematización. Afloramiento sobre la margen sur del canal Ventanas, al nivel de playa.

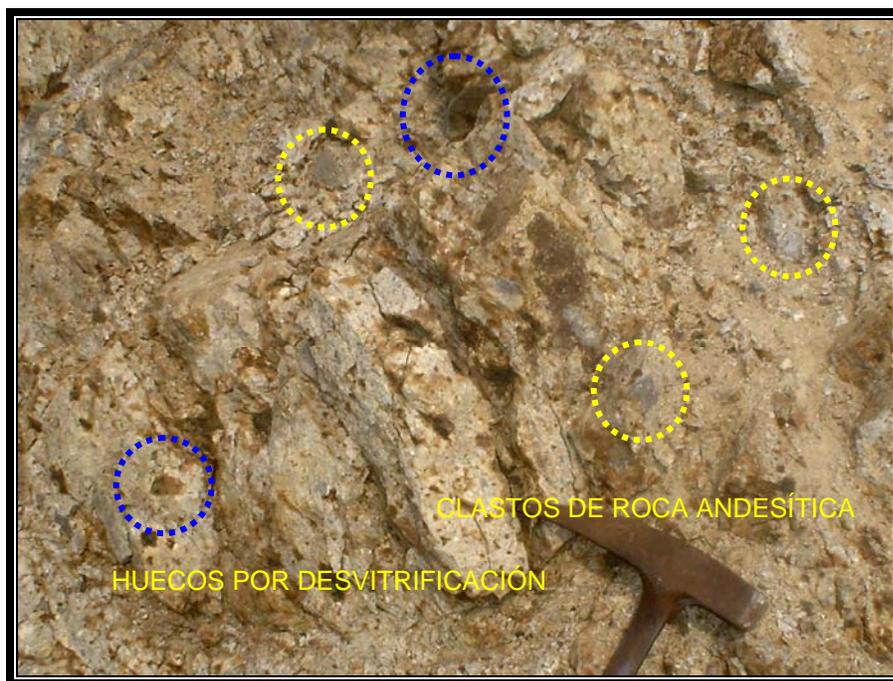
Fotografía 4.10. Detalle de la brecha andesítica sobre la margen norte del canal Ventanas. Se aprecian los clastos en una matriz de grano fino, y algunos huecos por desvitrificación.

La brecha andesítica es de color gris verdoso, como roca sana; cuando está intemperizada es de color amarillo ocre, de estructura muy dura y compacta, la textura varía de afanítica a porfídica, y de epiclástica a piroclástica, en la matriz arcillosa de grano fino están contenidos líticos andesíticos angulosos a subangulosos y subredondeados, el tamaño es menor a los 10 cm (Fotografía 4.10); algunos líticos están recristalizados o silicificados, en tonos verdosos y púrpuras. Asimismo, la brecha andesítica se encuentra afectada por las alteraciones hidrotermales como: propilitización, hematización y limonitización que propician que la roca se vuelva deleznable y se convierta en una litarenita conglomerática (estudio petrográfico CV-4-05, Apéndice A).

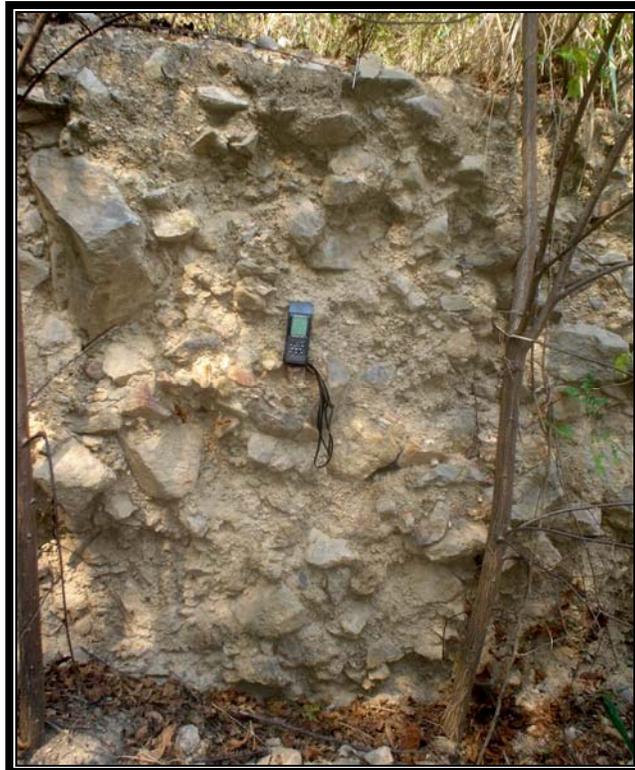
Fotografía 4.11 Aspecto de la margen izquierda del arroyo que desciende al poblado de Villa Florida, en las cercanías a la central termoeléctrica Manzanillo, constituido por depósitos de talud con una altura de 1.5 m, el depósito está compactado y contiene fragmentos de roca andesítica.

Estos depósitos se pueden observar en los cantiles y en las zonas de cortes de la carretera y autopista, están constituidos por fragmentos de roca de composición andesítica, con tamaños menores de 0.60 m, son angulosos a subangulosos y se encuentran empacados en una matriz areno-arcillosa de composición andesítica. Los depósitos residuales se encuentran semicompactados (Fotografías 4.11 y 4.12), su distribución es de poca extensión, por ello no son cartografiables a la escala regional (1:25 000).

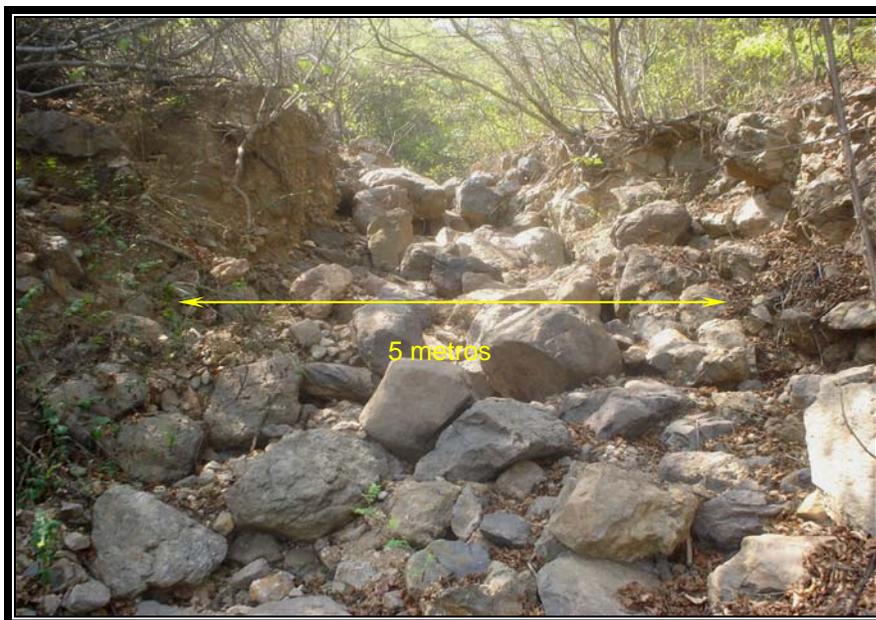
Fotografía 4.12 En el cauce del arroyo que baja al poblado de Villa Florida, en las cercanías a la Central Termoeléctrica Manzanillo, se tiene la acumulación de bloques de roca con tamaño de boleos de composición andesítica.

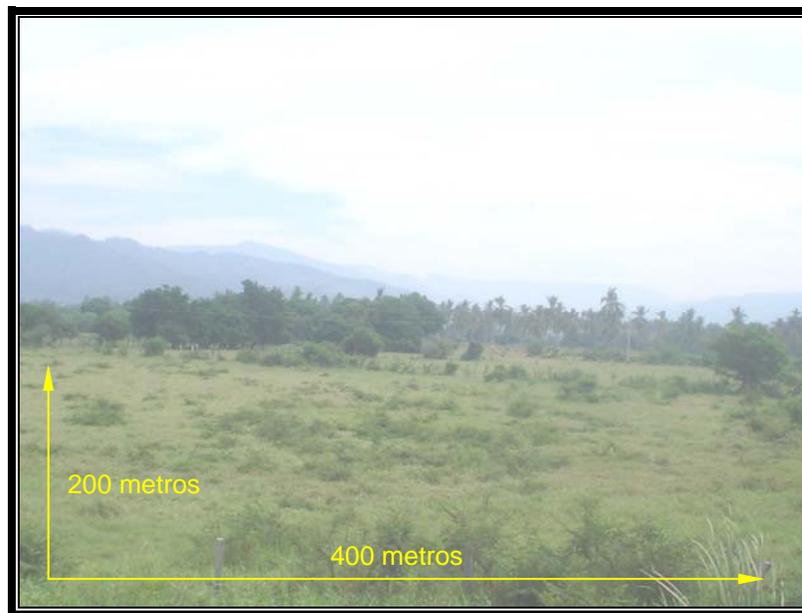
Fotografía 4.13. Se muestran las grandes extensiones de terreno, en la parte suroriental del poblado de El Colomo, con una superficie plana y rellena por materiales aluviales y suelo vegetal.

Los depósitos aluviales están constituidos por materiales granulares que son producto de la desintegración de las rocas y son transportados por los arroyos y ríos. Generalmente se presentan arenas, gravas, cantos, ocasionalmente algunos bloques de roca con un diámetro de un 1 m. Además, los arroyos forman valles con laderas verticales y en los cauces se llegan a formar playones de pequeña extensión. Los depósitos de aluvión se localizan en los arroyos de Punta de Agua de Camotlán, Las Nuevas Adjuntas y Milpillás. También los depósitos de aluvión están presentes en las partes topográficamente bajas que llegan a constituir grandes planicies aluviales, la mayoría de éstas se utilizan para la agricultura y el ganado, se localizan en la parte oriente y suroeste del poblado El Colomo y la parte sur del poblado de Jalipa (Fotografía 4.13). Además, están presentes los suelos aluviales constituidos por materiales finos de tipo areno-arcilloso, de color pardo oscuro (Mapa TS-CV-01).

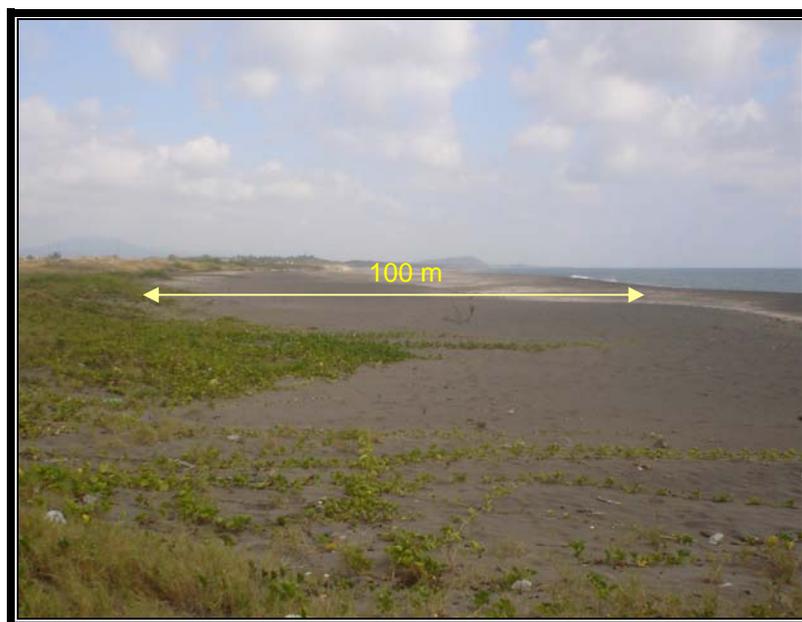
Fotografía 4.14. Detalle de las arenas de litoral de color pardo que se aprecian del poblado Campos hacia el poblado Tepalcates.

Los depósitos de litoral constituyen grandes extensiones de playa, en algunas ocasiones llegan a formar barras de arena de hasta 10 metros de altura, como es la que se encuentra desde el poblado de Campos hasta Tepalcates. Se trata de un alineamiento prominente formado por arena fina de color pardo, es posible que se tengan trazas de arenas ferrotitaníferas (Fotografía 4.14 y Mapa TS-CV-01).

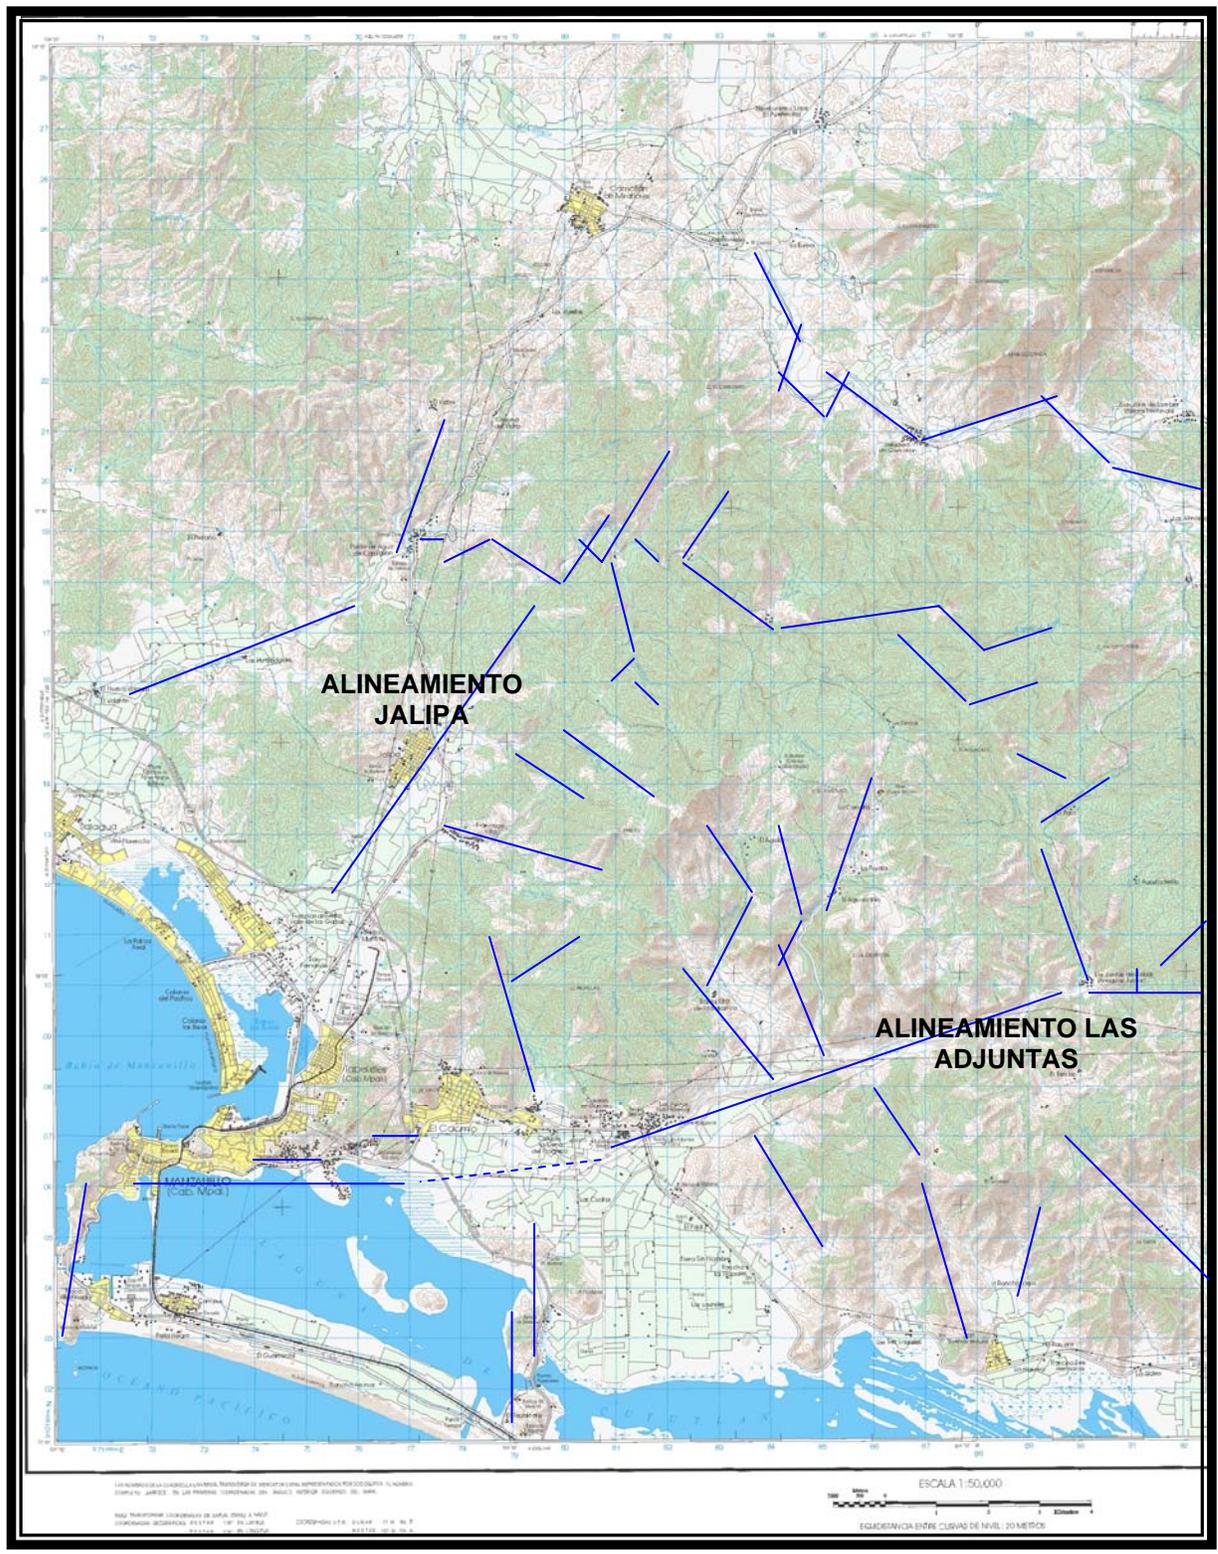
Figura 4.3. Alineamientos regionales. Carta topográfica Manzanillo E13 B43. INEGI, 1973.

Los recorridos de campo efectuados en el área de estudio sirvieron para establecer el marco estructural comprendido en el cuadrángulo que de oeste a este va de la comunidad de Villa Florida hasta Tepalcates, y de sur a norte comprende la zona hotelera de Manzanillo hasta la parte de Punta de Agua de Camotlán, al norte del poblado de Jalipa (Figura 4.3).

Como se observa en la figura 4.3, las direcciones preferenciales de fracturamiento corresponden a las E-W, NE-SW, NW-SE y N-S. Esto es debido al efecto de la tectónica que prevaleció en esta región desde el Terciario hasta el Cuaternario. De manera regional se tienen dos alineamientos estructurales mayores, que hacia las partes bajas se pierden en las grandes extensiones planas de suelo aluvial, el primero es el alineamiento del arroyo de Jalipa con una dirección de NE 25° SW y una longitud de 6.5 km. El segundo alineamiento es el que viene del poblado de Las Adjuntas (Viejas Adjuntas) con una orientación de NE 60° SW y una longitud de 15 Km (Figura 4.3). Además, existen otros alineamientos menores con una orientación N-NW con una longitud de 4 a 6 Km. También se pueden reconocer alineamientos que presentan orientaciones N-S, NW-SE y E-W con longitudes variadas y que son reflejos de las estructuras regionales, mencionadas en el marco regional.

De manera regional (hacia el Oriente y Occidente) esta zona tiene desplazamientos laterales izquierdos y que se marcan en la Figura de Alineamientos Regionales (Figura 4.3).

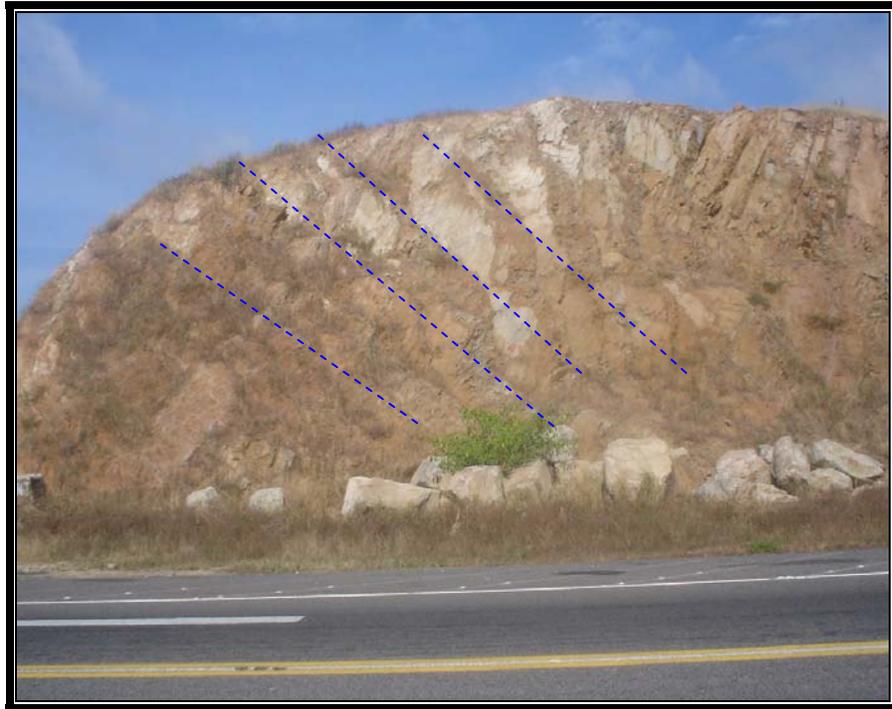
Fotografías 4.15. En la zona del Canal de Tepalcates en un corte de la autopista, se aprecia al granito de biotita que está afectado por el sistema de fracturas con orientación preferencial E-W, la continuidad de las fracturas (líneas de puntos de color azul) y su frecuencia.

Se establece como el sistema de fracturas y fallas normales más antiguo, dada la asociación de edad con las rocas graníticas del Cretácico Tardío, aunque también se aprecian en las rocas andesíticas. Las estructuras tienden a la verticalidad (mayores a 80°), sus superficies son planas-rugosas, son subcontinuas a continuas, con longitud de 5 a 40 m. Debido a la persistencia de los sistemas de fracturas se tiene una frecuencia de 3 a 12 discontinuidades por metro lineal, que da lugar a la formación de bloques con una anchura promedio de 42 cm. Generalmente, los bloques tienen formas de prismas rectangulares y muy pocos presentan formas subesféricas, como se vio en los afloramientos de las rocas graníticas en la zona del canal Tepalcates y en la cantera de Tepalcates; el sistema dominante en ese sitio es N87°E/88°SE (Figura 4.4 y Fotografía 4.15).

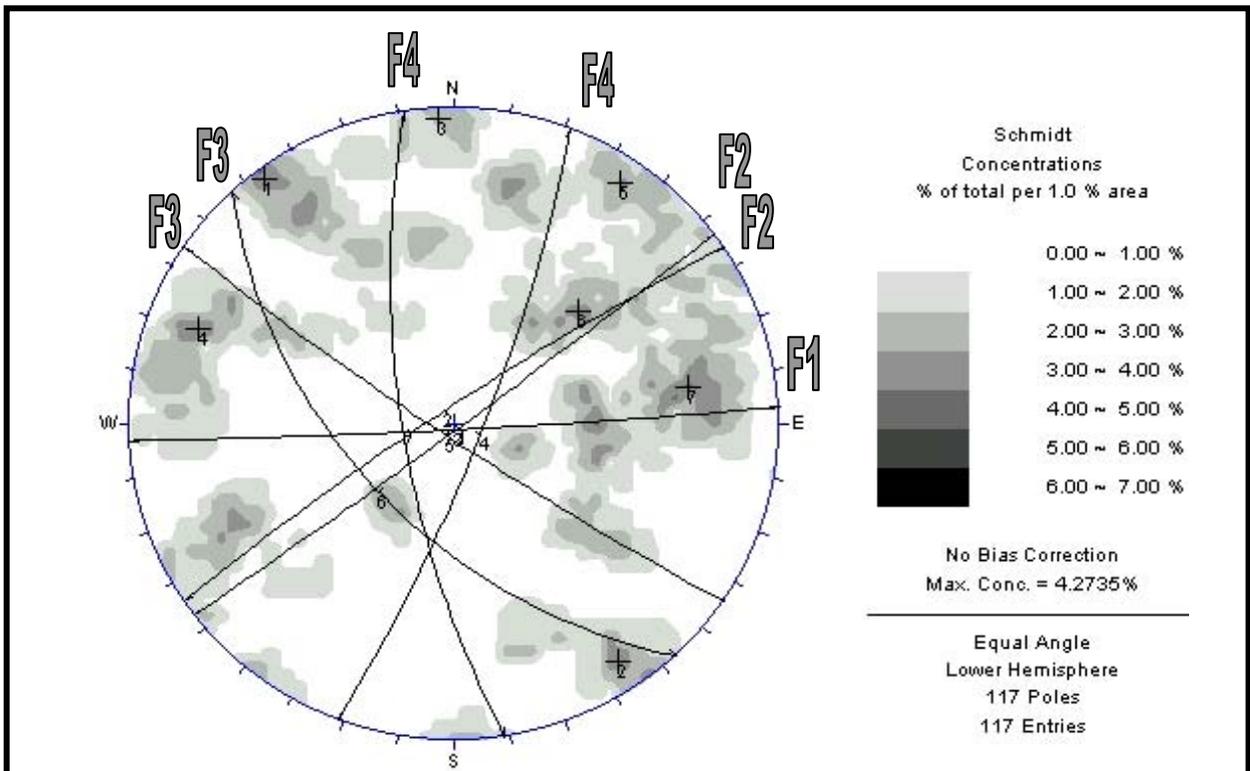
- F₁ N87°E/88°SE
- F₂ N53°E/88°SE
- F₂ N56°E/84°NW
- F₃ N43°W/55°SW
- F₃ N56°W/85°SW
- F₄ N21°E/80°SE
- F₄ N09°W/72°SW

117 POLOS DE FRACTURAS REPRESENTADOS

CARTOGRAFÍA GEOLÓGICA DEL SITIO CANAL VENTANAS MANZANILLO, COL.
 (Geología regional, canal Ventanas y Tepalcates)
Figura 4.4 Orientaciones preferenciales de fracturas en la zona de estudio a escala regional.

Una de las principales estructuras regionales es el alineamiento que pasa por el poblado de Jalipa y continúa hasta la cantera de Punta de Agua de Camotlán. El sistema de fracturas tiene una orientación preferencial de $N09^{\circ}W/72^{\circ}SW$ y $N21^{\circ}E/80^{\circ}SE$ (Figura 4.4), las discontinuidades son subcontinuas a continuas, presentan superficies planas rugosas, la frecuencia es moderada y del orden de 6 a 9 fracturas por metro lineal. Las discontinuidades se pueden encontrar en contacto roca a roca o bien pueden estar

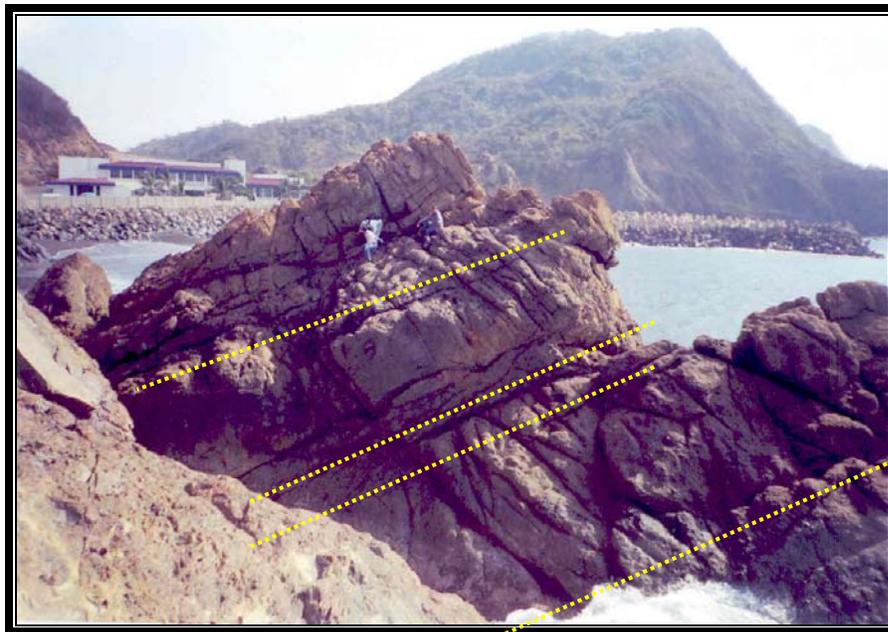
Fotografía 4.16. Detalle en las andesitas del sistema de fracturas de tendencia NW-SE con un ángulo de buzamiento bajo casi semihorizontal, formando con ello paquetes de roca; éstos se apreciaron a escala regional y en el canal Ventanas.

Corresponde a un sistema de fracturas y fallas normales con presencia a escala regional en ambas litologías (granito y andesitas); corta a los sistemas estructurales anteriores. Las fracturas son continuas a subcontinuas menores a 15 m, la superficie es plana-rugosa y la abertura entre fracturas está rellena por material de roca triturada (milonita) con un espesor de 0.5 a 15 cm, la superficie de la abertura es alabeada. Existe presencia de las alteraciones por hidrotermalismo; la orientación preferencial de este sistema está en el intervalo de $N43^{\circ}W/55^{\circ}SW$ a $N56^{\circ}W/85^{\circ}SW$ (Figura 4.4). En la primera orientación, el buzamiento tiene un ángulo bajo que corresponde a la porción inferior y superior de los prismas rectangulares de roca con inclinación semihorizontal (Fotografía 4.16, se marcó con líneas amarillas), que en muchos casos dan la apariencia como si se trataran de flujos de lava con espesores no mayores a 1,5 m (Fotografía 4.16).

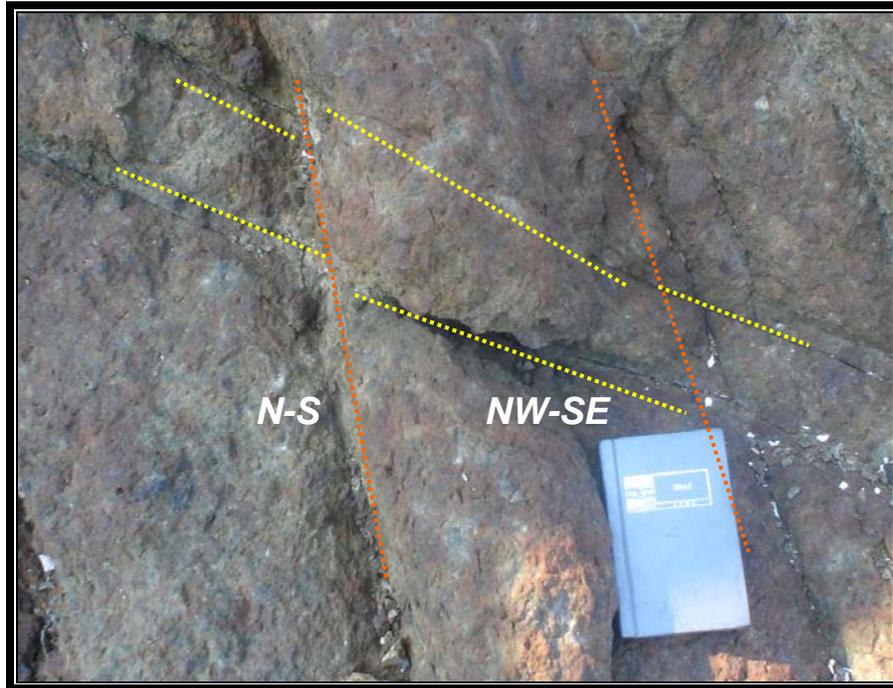
Fotografía 4.17. Detalle en una roca andesítica donde se observa que las fracturas con orientación N-S (líneas punteadas rojas) cortan al sistema de fracturas con dirección NW-SE (líneas punteadas amarillas). Sobre la carretera que lleva al poblado de Jalipa, aproximadamente a 2 Km al norte de Manzanillo.

rellenas por material de roca molida, esta última característica se observa propiamente en las rocas andesíticas. En la fotografía 4.17 se muestra como el sistema N-S corta al sistema NW-SE, en una roca andesítica.

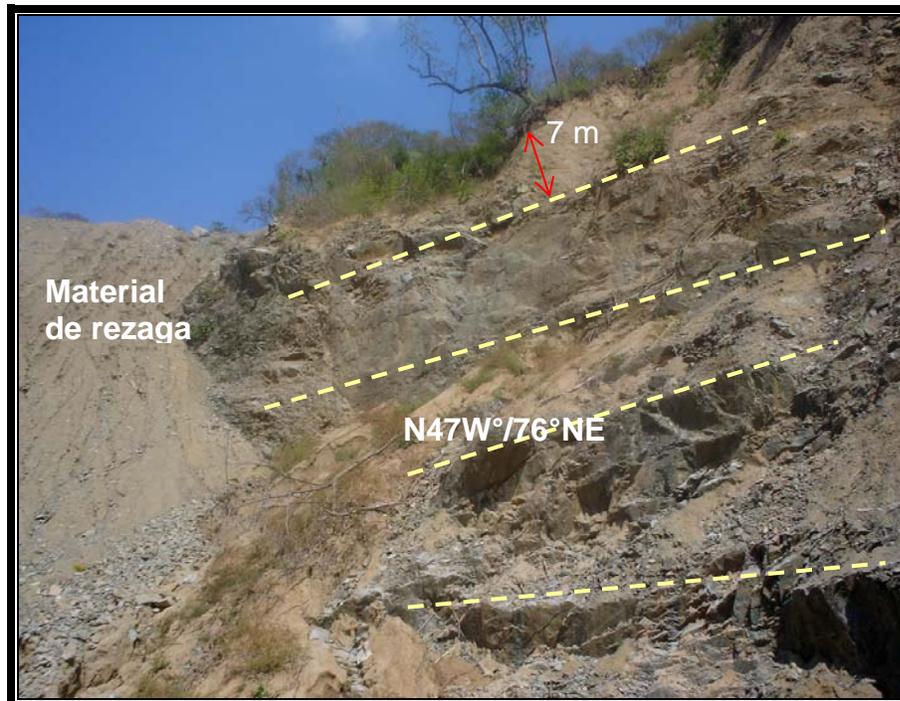
Fotografía 4.18. Vista frontal de las paredes de la cantera Punta de Agua de Camotlán, en la parte superior se aprecia la roca intemperizada y en la parte baja los planos de falla.

extraer roca para la construcción, por lo que se han efectuado rebajes al cerro que está en la margen derecha del arroyo de Punta de Agua de Camotlán. La altura de la cantera es de aproximadamente 70 m con una cubierta de roca muy intemperizada de 7 m, debajo de esta zona descomprimida la roca está muy fracturada y presenta planos de fallas con orientaciones preferenciales de $N47W^{\circ}/76^{\circ}NE$ (F3) y una componente secundaria con orientación de $N52^{\circ}E/65^{\circ}NW$ (F2) (Figura 4.6). La superficie de deslizamiento está marcada por estrías y surcos alabeados, tiene un color verde oscuro, es brillante y sedosa al tacto, contiene planos con altura de 1.5 m y longitud de hasta 40 m, son continuas a subcontinuas (Fotografías 4.18 y 4.19).
