**UNIVERSIDAD NACIONAL AUTÓNOMA
DE MÉXICO**

FACULTAD DE INGENIERÍA

**CARTOGRAFÍA GEOLÓGICA DEL SITIO CANAL
VENTANAS, MANZANILLO,
COLIMA**

TESIS

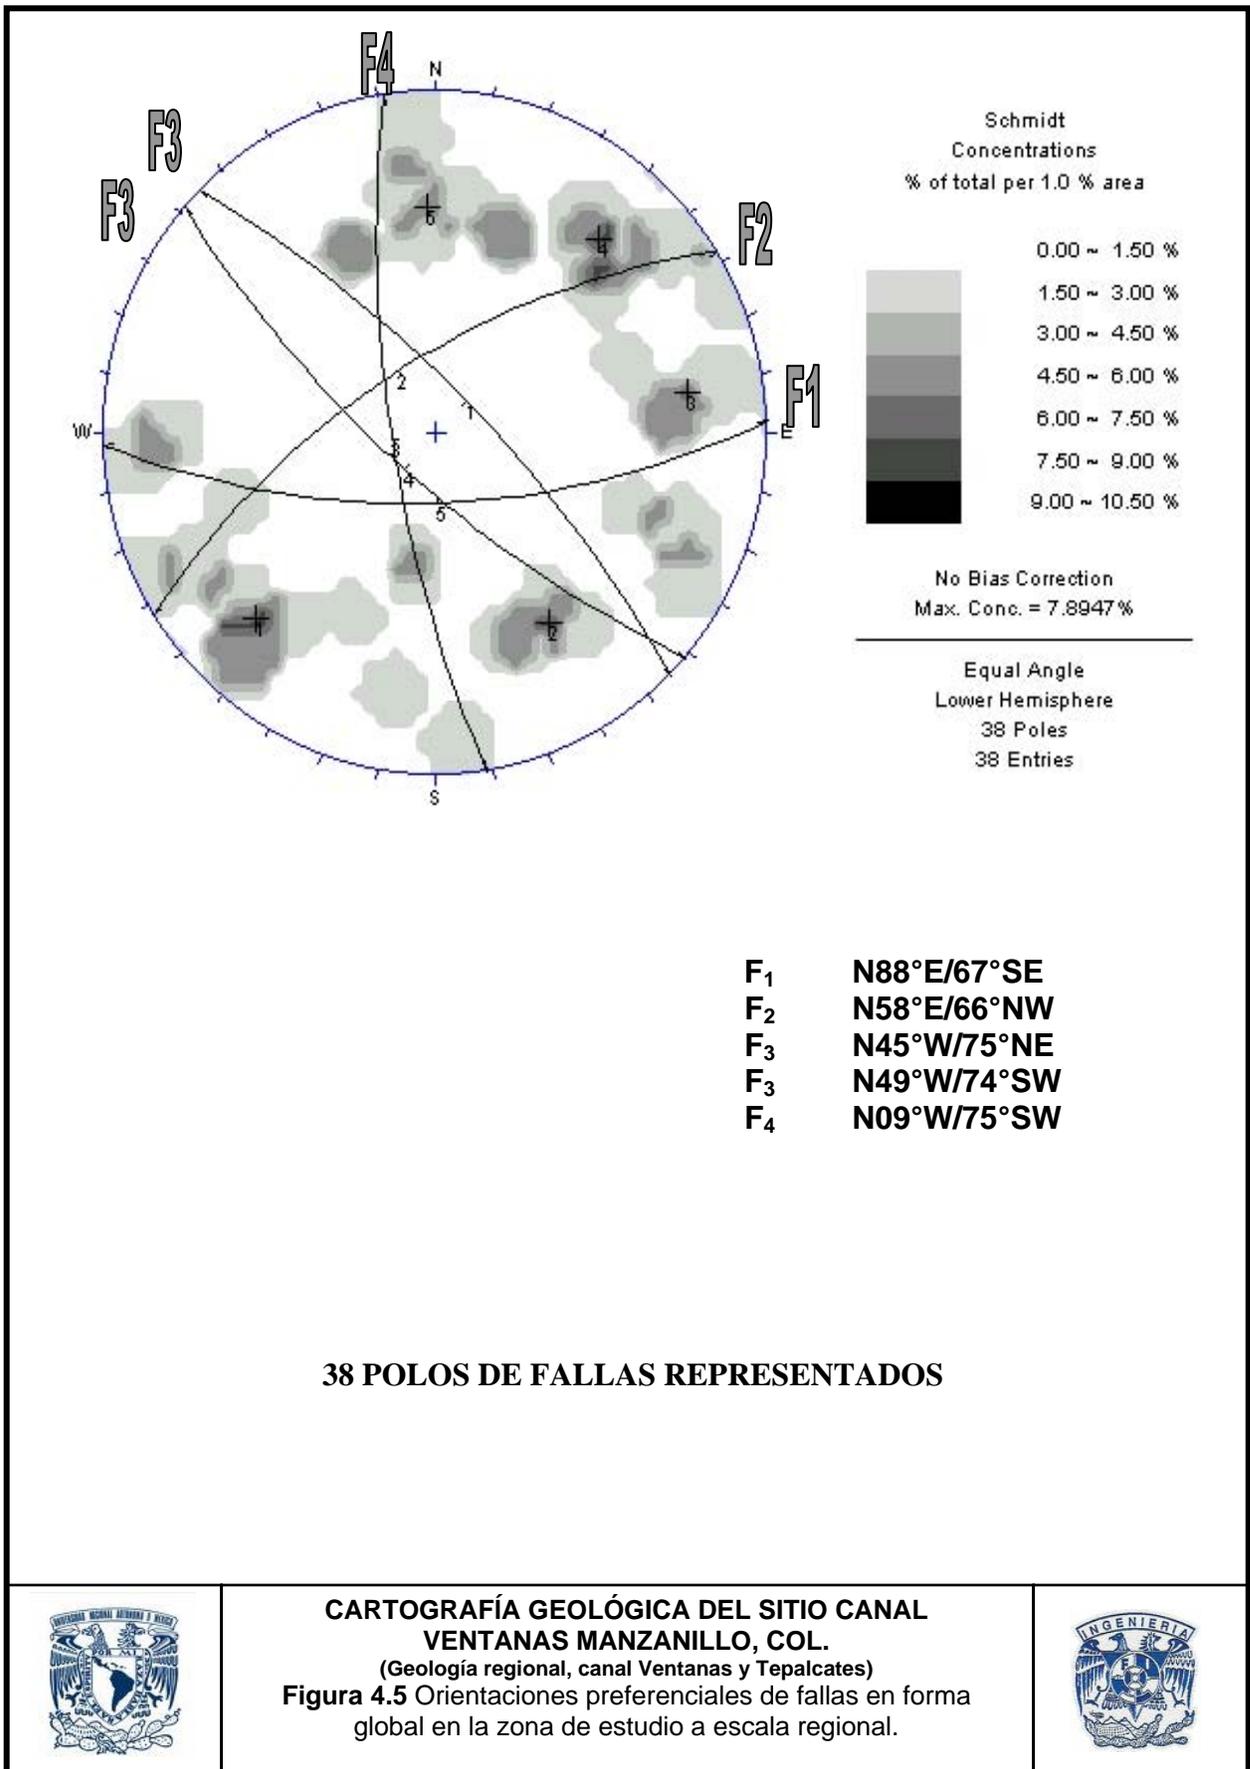
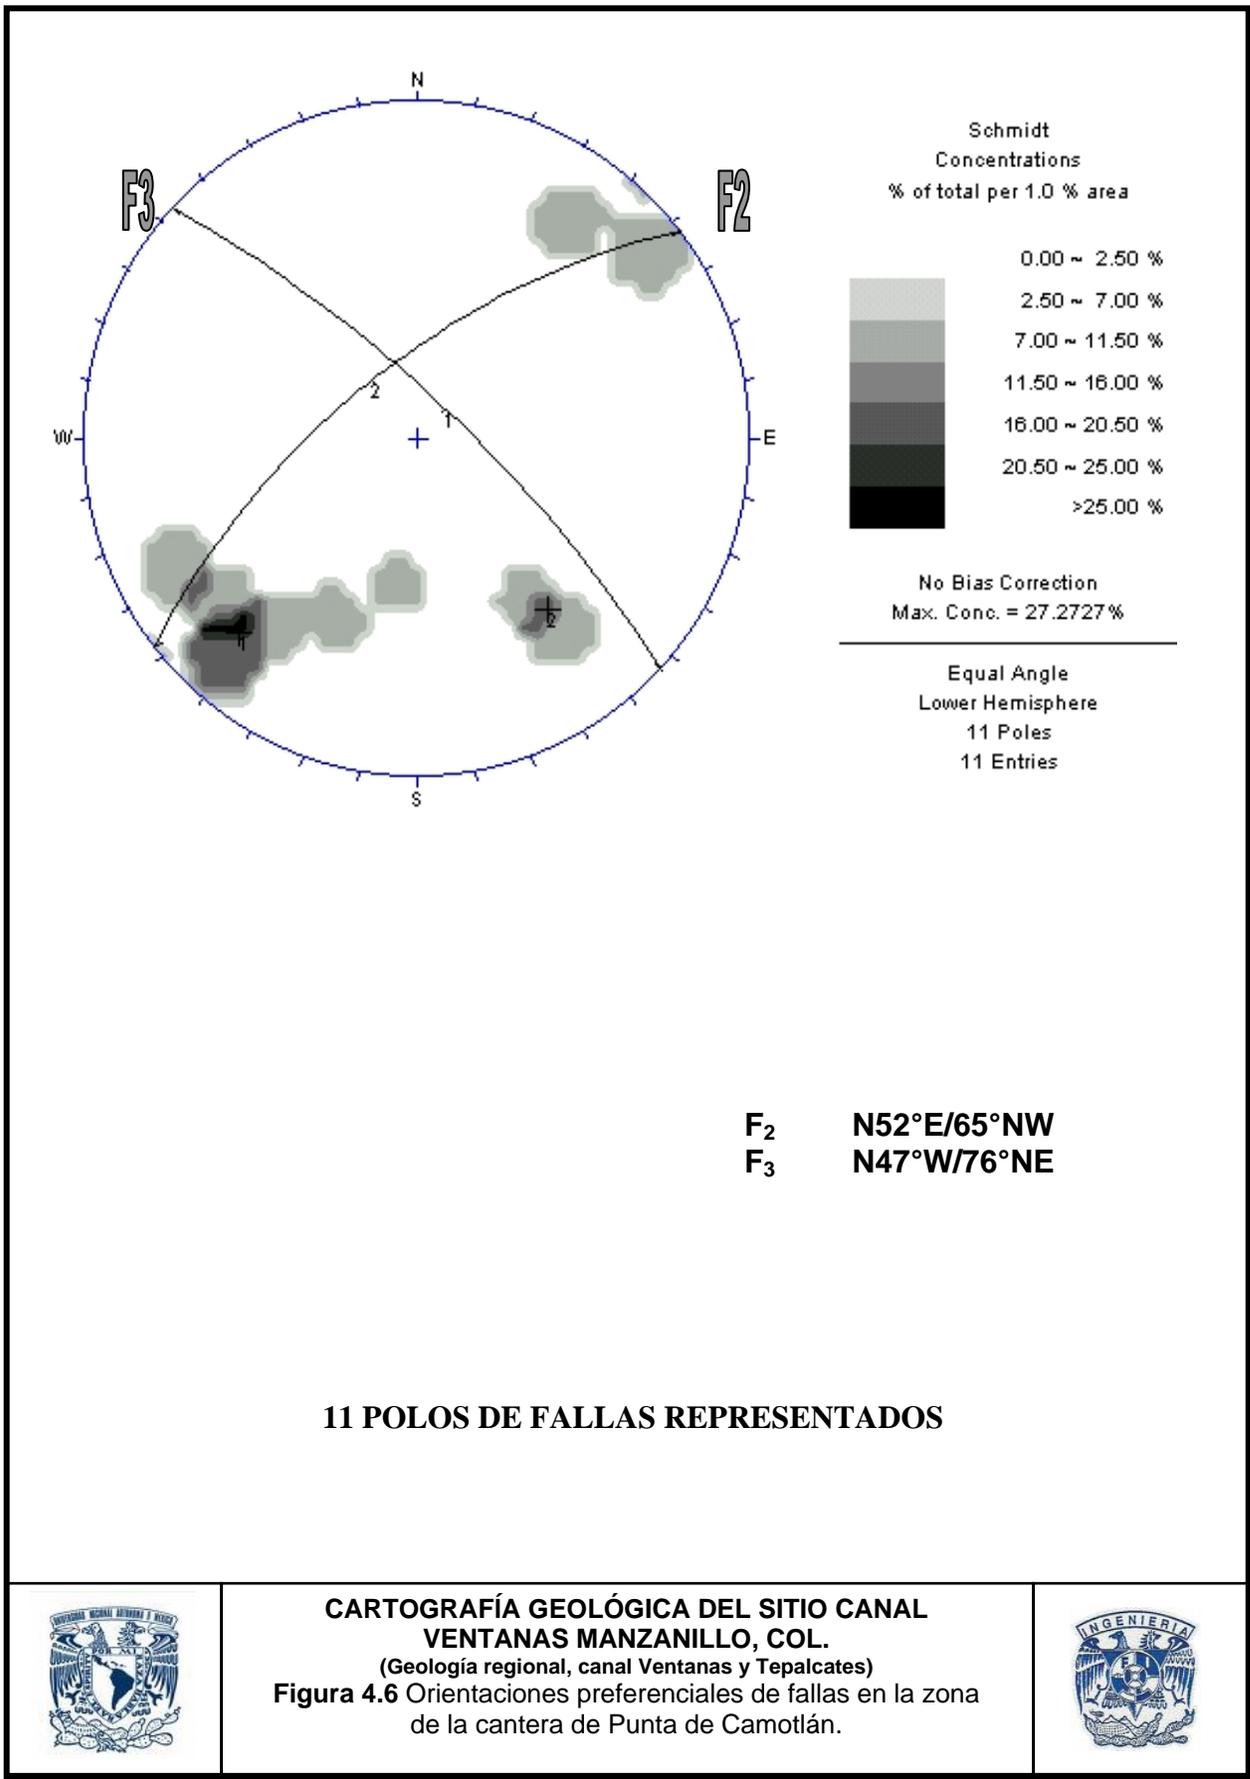
**CARTOGRAFÍA GEOLÓGICA DEL SITIO CANAL
VENTANAS MANZANILLO, COL.**
(Geología regional, canal Ventanas y Tepalcates)
Figura 4.6 Orientaciones preferenciales de fallas en la zona
de la cantera de Punta de Camotlán.

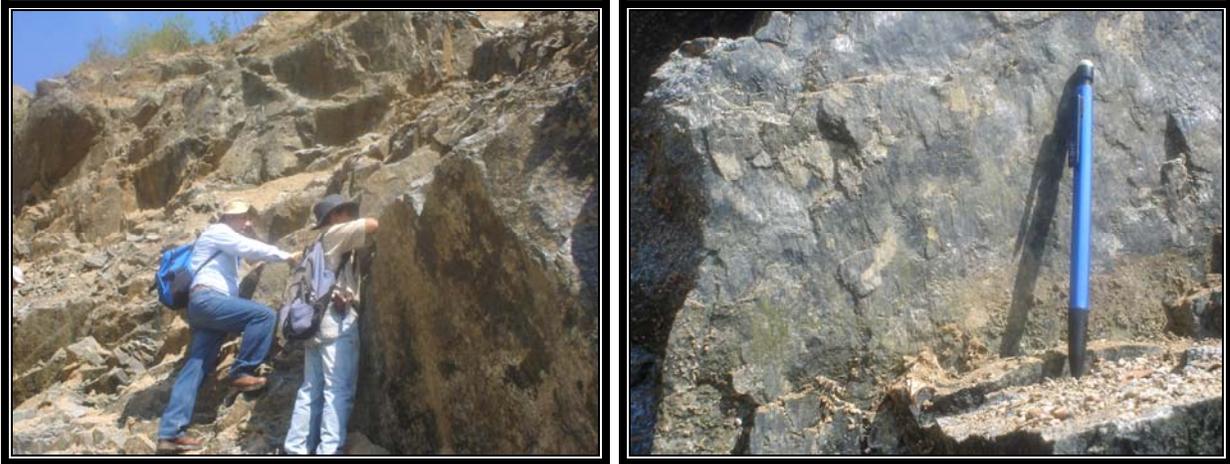
Fotografía 4.19. En la imagen del lado izquierdo se presenta el detalle de una pared del plano de falla normal con altura de 1.5 m y continuidad menor a los 40 m. En la imagen del lado derecho se muestra la superficie de deslizamiento de color verde oscuro en donde están las estrías semiverticales. En la cantera de Punta de Agua de Camotlán.

extraer roca para la construcción, por lo que se han efectuado rebajes al cerro que está en la margen derecha del arroyo de Punta de Agua de Camotlán. La altura de la cantera es de aproximadamente 70 m con una cubierta de roca muy intemperizada de 7 m, debajo de esta zona descomprimida la roca está muy fracturada y presenta planos de fallas con orientaciones preferenciales de $N47W^{\circ}/76^{\circ}NE$ (F3) y una componente secundaria con orientación de $N52^{\circ}E/65^{\circ}NW$ (F2) (Figura 4.6). La superficie de deslizamiento está marcada por estrías y surcos alabeados, tiene un color verde oscuro, es brillante y sedosa al tacto, contiene planos con altura de 1.5 m y longitud de hasta 40 m, son continuas a subcontinuas (Fotografías 4.18 y 4.19).

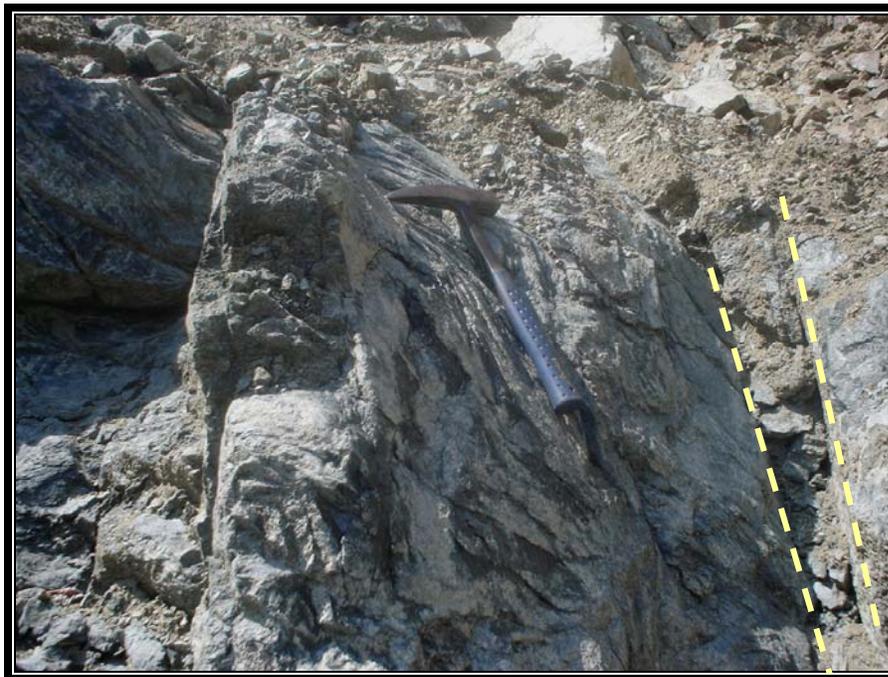
Fotografía 4.20. Detalle de una fractura sellada por material de triturado (líneas amarillas). En el lado izquierdo del martillo se observan superficies semiplegadas, lo cual hace pensar en una zona de cizallamiento donde hubo movimiento entre los planos de falla. En la cantera de Punta de Agua de Camotlán.

En los planos de falla se aprecian claramente las estrías semiverticales y el contacto entre estos bloques es cerrado, la roca está en contacto roca a roca. En algunos planos se tiene material de alteración hidrotermal que recubre a las paredes, como fina películas de color verde oscuro con espesor menor de 2 mm y se desprende en forma de costras, lo que hace pensar que se trata de propilitización (epidota, clorita, calcita, sericita, óxido de hierro, montmorillonita y pirita) (Fotografía 4.20).

Algunas fracturas están selladas por material triturado y en otras se observan superficies semiplegadas, por lo que se infiere movimientos de cizallamiento entre planos (Fotografía 4.20). Los sistemas de fracturas conforman prismas rectangulares con superficies de hasta 1.5 m^2 , la frecuencia del fracturamiento es de 5 a 10 fracturas por metro lineal.

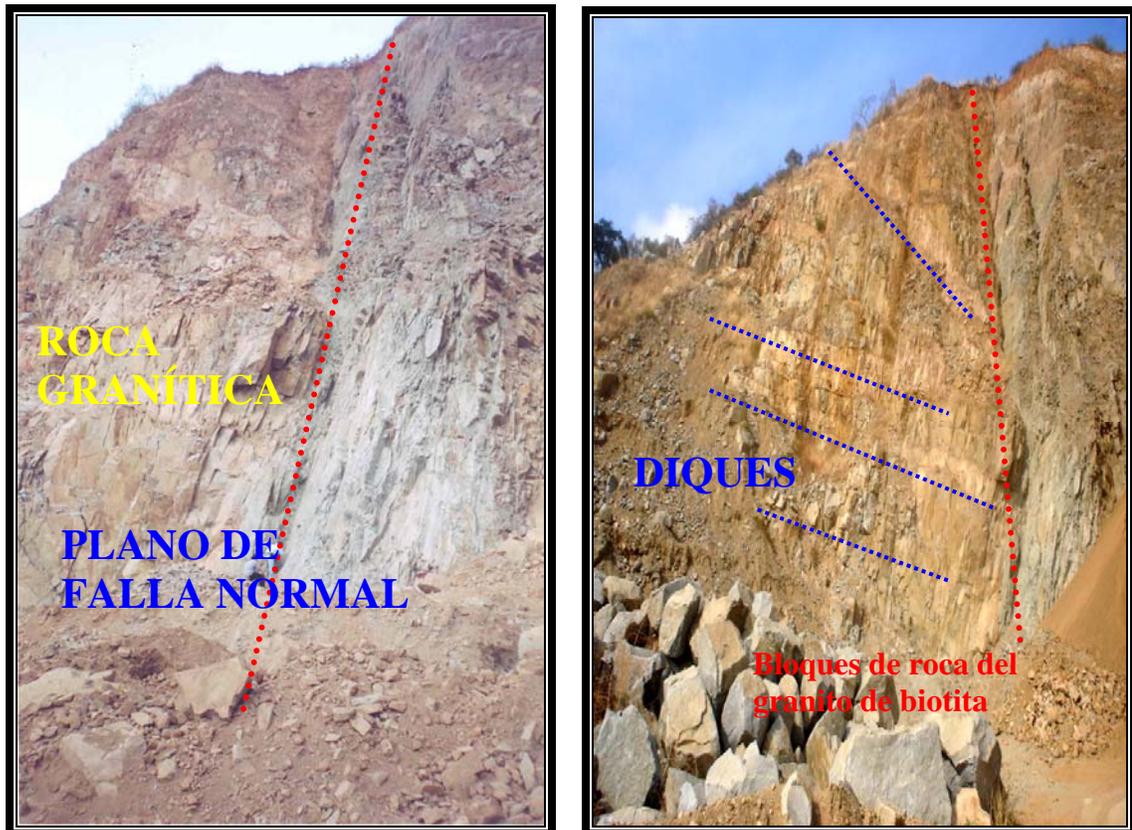
Fotografía 4.21. En la imagen del lado izquierdo se presenta la traza del plano de falla normal (línea de puntos de color rojo) que afecta al granito de biotita. En la imagen del lado derecho se tienen los diques aplíticos (línea de puntos de color azul), con comportamiento subhorizontal que intrusionan al granito de biotita. Cantera de Tepalcates.

para obtener roca para la construcción. El granito de biotita está afectado por sistemas de fracturas persistentes a moderados, con una frecuencia de 12 fracturas por metro lineal, y conforman bloques de roca de forma de prismas rectangulares con caras con espesores máximos de 40 cm, como se aprecia en la fotografía 4.21. Los bloques de roca tienen un diámetro de 1 a 1.5 m, es decir, de 4 a 6 toneladas. Además, las fracturas tienen superficies planas rugosas, son continuas y la abertura de las fracturas es de menos de 2 cm y rellenas por arcilla, presentan alteraciones hidrotermales como hematita, clorita y sericita, así como la presencia de dendritas de manganeso.

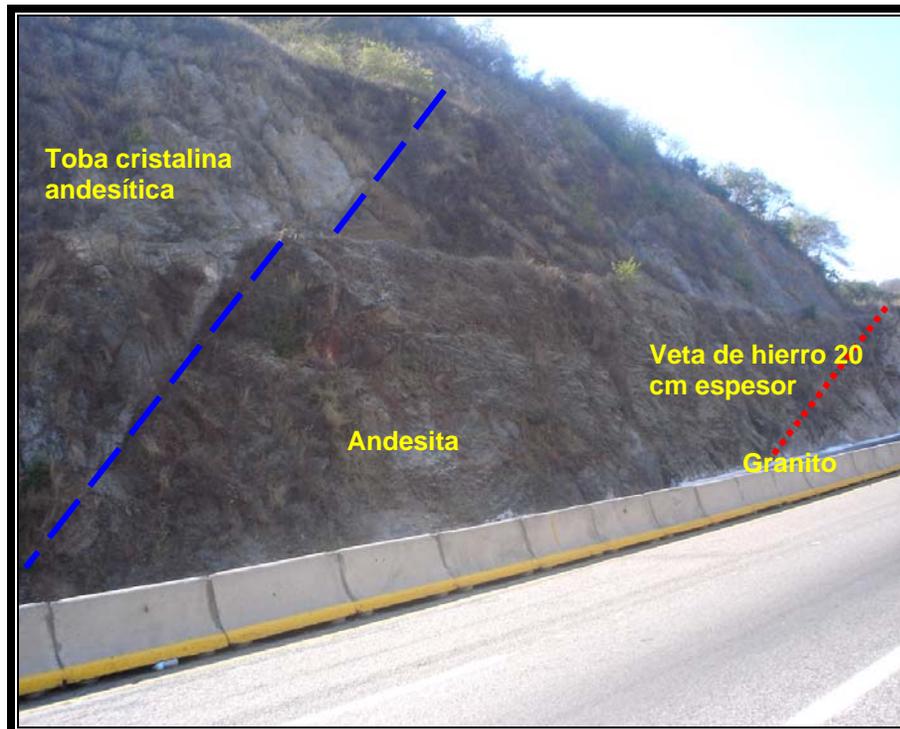
Fotografía 4.22. Afloramiento en el corte de la autopista Colima-Tecomán-Manzanillo, en donde se observan dos fallas normales. La primera falla normal está del lado derecho del afloramiento, pone en contacto (línea de puntos de color rojo), al granito de biotita con la andesita, el plano de falla contiene a una veta de hierro con espesor de 20 cm. La segunda falla normal está del lado izquierdo del afloramiento, coloca en contacto (línea de rayas de color azul), a las andesitas con las tobas cristalinas andesíticas.

El cruceo El Colomo se localiza a 5 Km al oriente de Manzanillo, en un corte de la autopista Colima-Tecomán-Manzanillo; el corte del cerro tiene una longitud de 120 m y una altura de 40 m, (Fotografías 4.22 y 4.23). En este afloramiento se tienen dos fallas normales, la primera pone en contacto directo al granito de biotita y la andesita (Fotografía 4.23, lado derecho). El plano de la falla aloja a una veta de mineral de hierro con un espesor de 10 a 20 cm y con una longitud de 40 m. La segunda falla normal pone en contacto a las andesitas con las tobas cristalinas andesíticas (Fotografía 4.23, lado izquierdo). En los planos de falla se observan alteraciones hidrotermales como son hematización, cloritización y sericitización.

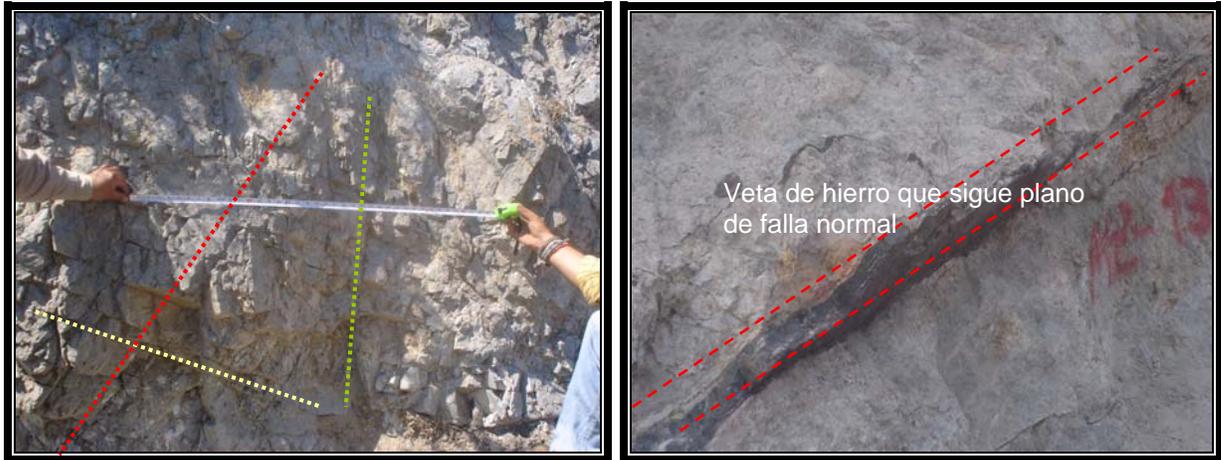
Fotografías 4.23. Dos detalles de la fotografía 4.22, sobre la autopista Colima-Tecomán-Manzanillo. En la imagen del lado izquierdo se observa en las andesitas los sistemas de fracturas persistentes con frecuencia de más de 20 fracturas por metro lineal. En la imagen del lado derecho se muestra una veta de mineral de hierro que sigue el plano de falla principal, en el granito de biotita.

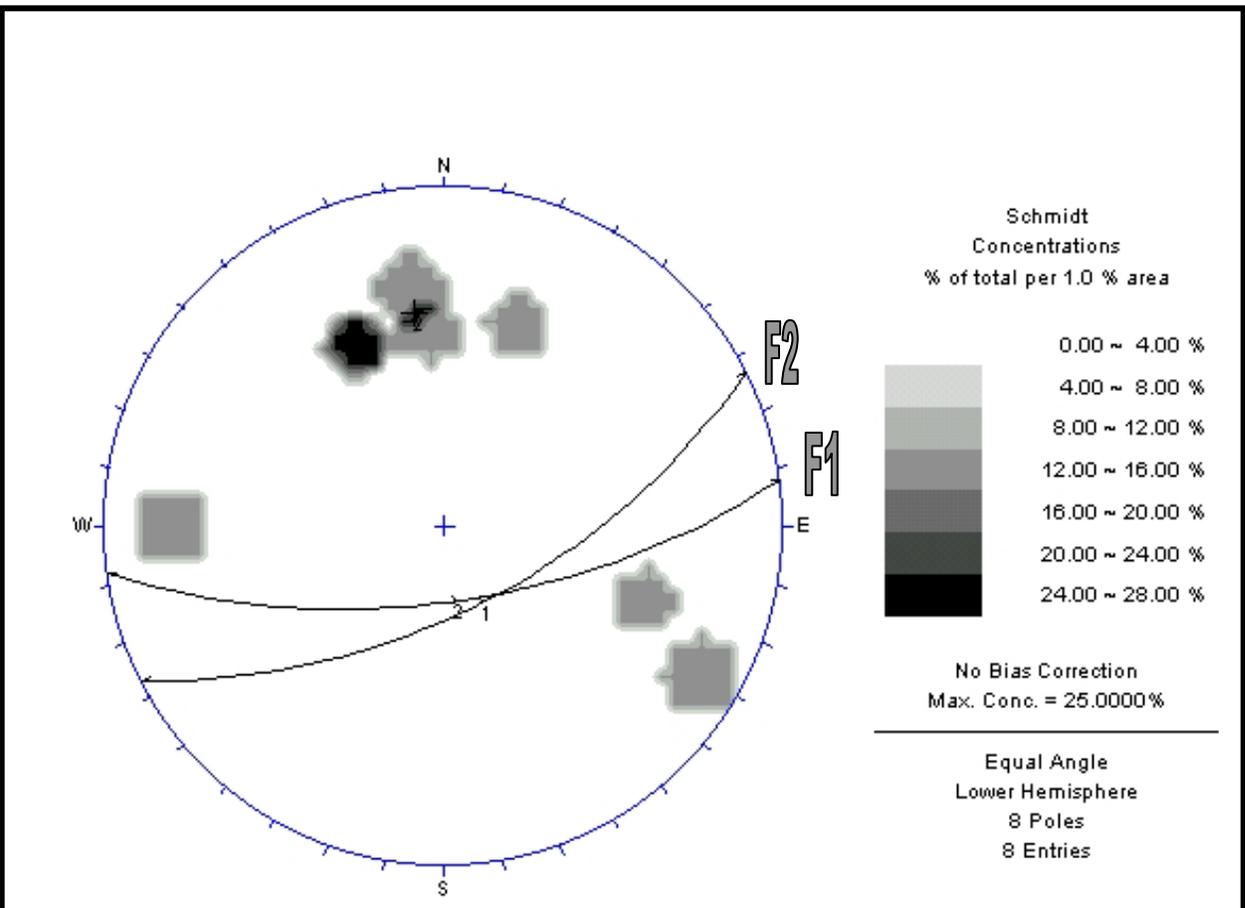
F₁ N82°E/65°SE
 F₂ N63°E/62°SE

8 POLOS DE FALLAS REPRESENTADOS

CARTOGRAFÍA GEOLÓGICA DEL SITIO CANAL VENTANAS MANZANILLO, COL.
 (Geología regional, canal Ventanas y Tepalcates)
Figura 4.8 Orientaciones preferenciales de fallas en la zona de la cantera de El Colomo.

La orientación preferencial de los planos de falla de tipo normal están en el intervalo de $N82^{\circ}E/65^{\circ}SE$ (Figura 4.8), aunque existe una componente secundaria con una orientación de $N63^{\circ}E/62^{\circ}SE$. También se apreciaron algunos pequeños planos de falla con estrías subhorizontales, que denotan una falla de rumbo con desplazamiento lateral izquierdo, los relieves son pequeños y tienen un área de exposición de aproximadamente 40 cm^2 , no son continuos, además de presentarse de manera esporádica.

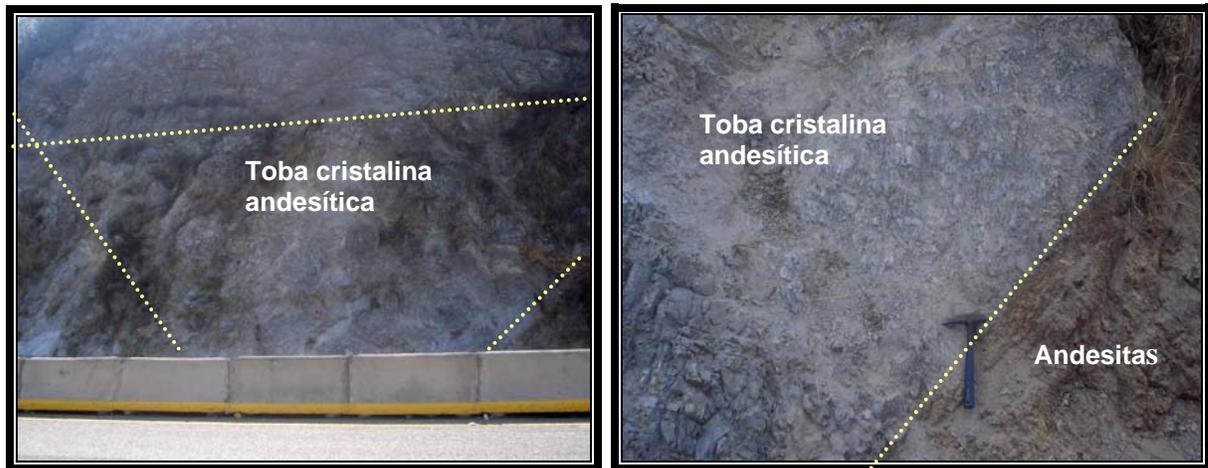
Fotografía 4.24. En la imagen de la izquierda se observa la toba cristalina andesítica con intenso fracturamiento subcontinuo, se marcan tres planos de fracturas (líneas de puntos amarillos) los planos inclinados (derecho e izquierdo) tienen una longitud de 20 m, y el plano horizontal (porción superior) tiene una longitud de 50 m. En la imagen de la derecha se muestra el contacto (línea de puntos amarillos) por falla normal entre las tobas cristalinas andesíticas y las andesitas. Sobre la autopista a El Colomo.

Las tobas cristalinas andesíticas están encima y en contacto directo por falla normal con las andesitas (Fotografía 4.24), su calidad de roca es pobre, pues están afectadas por sistemas de fracturas persistentes. Los sistemas de fracturas conforman bloques de roca con formas de prismas rectangulares con dimensiones de 40 cm^3 .

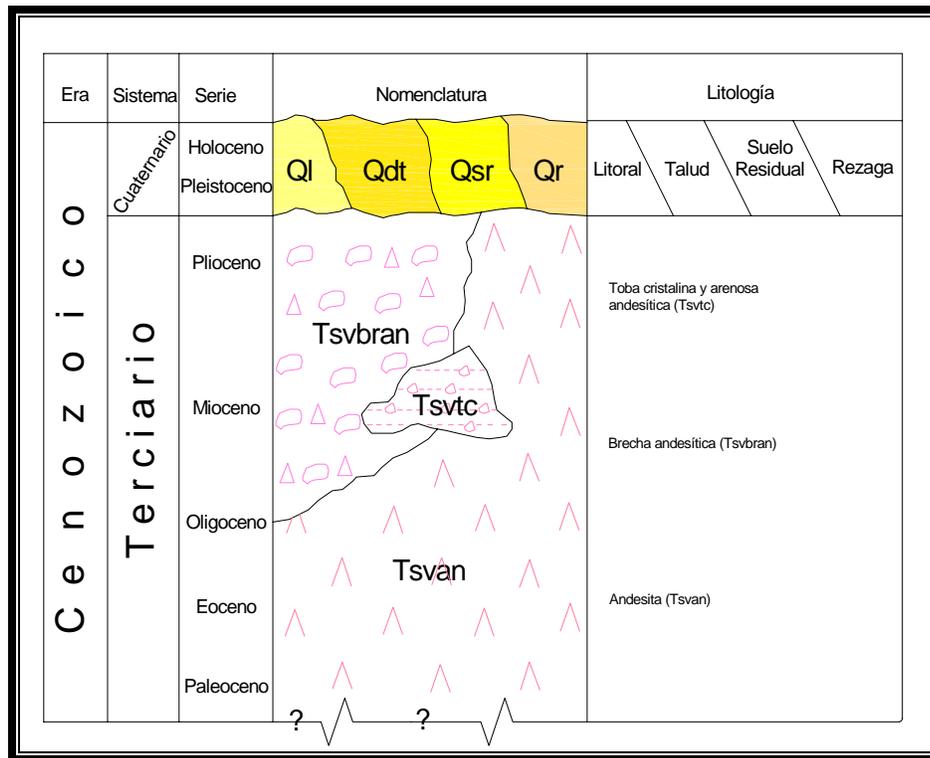
Figura 5.1. Columna litológica en el sitio de estudio a detalle.

El estudio de geología de detalle en el sitio canal Ventanas, abarcó un área de 20 ha. En esta zona se reconocieron rocas ígneas extrusivas que incluyen tobas cristalinas, tobas arenosas andesíticas (Tsvtc), brechas andesíticas (Tsvbran) y andesitas (Tsvan), así como depósitos cuaternarios de talud (Qdt), suelo residual (Qsr) y de litoral (Ql) (Figura 5.1), que reflejan fielmente el predominio de un ambiente volcánico.

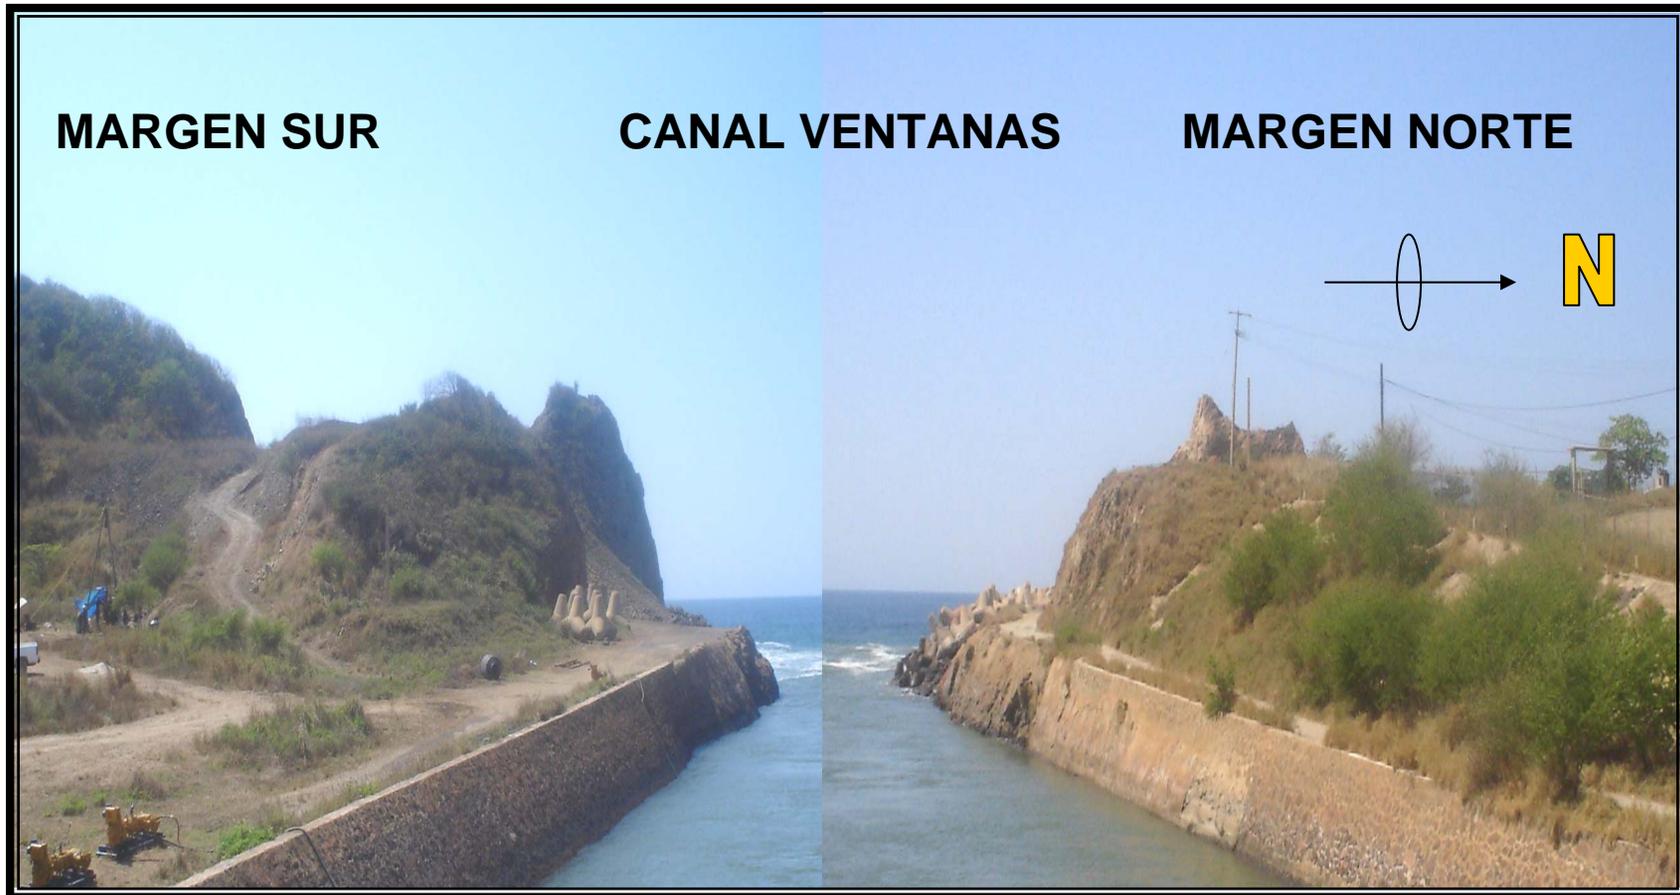
Fotografía 5.1. Vista de la margen sur (lado izquierdo) y norte (lado derecho), al fondo se aprecia la entrada del mar hacia la laguna de Cuyutlán. También, se observan las paredes del canal y la explanada (lado izquierdo) constituida por material de rezaga muy reciente que cubre a un depósito de arenas de composición andesítica.

Para los caminamientos de geología de detalle se tomó en cuenta la posición del eje del canal Ventanas con una orientación casi E-W, así la margen sur está ubicada en la parte donde queda el cerro con mayor altura, y la margen norte se ubica donde están las instalaciones del Instituto de Investigación Pesquera (Fotografía 5.1).

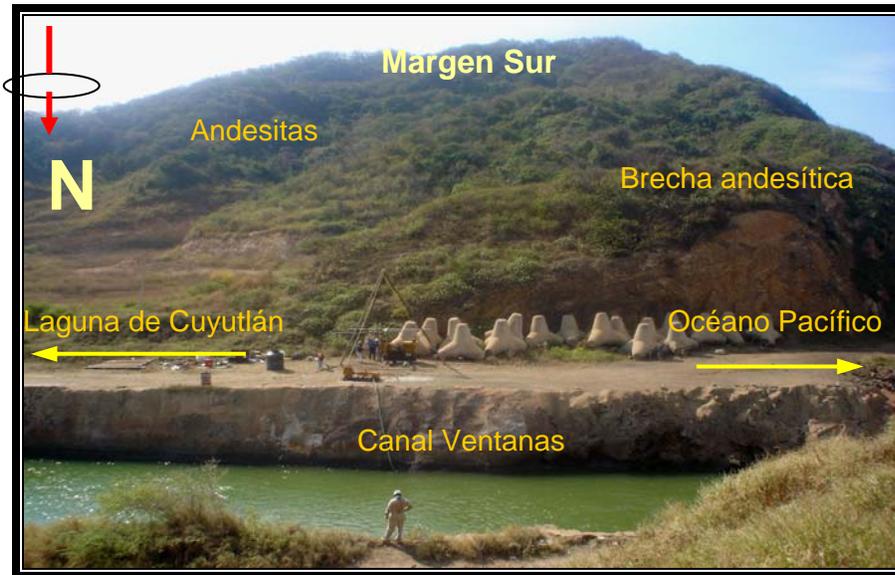
Fotografía 5.2. Vista frontal de la margen sur, viendo desde la margen norte.

Se considera que estas rocas fueron originadas en el Terciario (Paleoceno al Eoceno, en CRM, 1994) durante el evento volcánico conocido regionalmente como Complejo Volcánico Inferior, en donde se manifiestan las andesitas, brechas andesíticas y tobas cristalinas andesíticas (Fotografía 5.2).

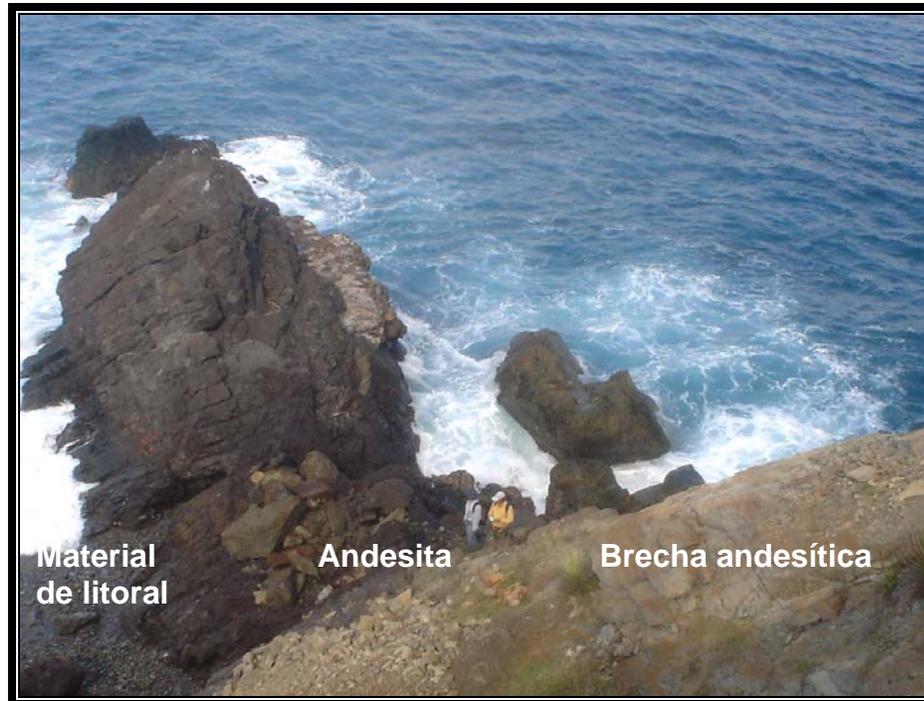
Fotografía 5.3. Detalle de la margen sur, aproximadamente a 200 metros en línea recta del canal Ventanas, en donde se aprecia la formación de pequeños crestones constituidos por andesitas y acumulación de depósitos de litoral.

La margen sur está conformada por cerros con cimas redondeadas, los que se encuentran próximos al canal tienen una altura de 22 m, mientras los cerros más distantes al canal, los que se ubican en la porción sur, rumbo al Faro SCT-API, van incrementando su altitud hasta alcanzar una altura aproximada de 120 m. En la porción oriental (hacia la central termoeléctrica) de la margen sur, los cerros presentan laderas con pendientes moderadas, mientras en la porción oeste (viendo hacia el mar) las laderas tienen fuertes pendientes y dan origen a cantiles semiverticales. A lo largo de la línea de costa están los derrames andesíticos que tienen un comportamiento subhorizontal, con ángulo de buzamiento bajo que tiende a la horizontal. Los cerros próximos al canal están cubiertos casi en su totalidad por una vegetación densa, y están cortados por tres arroyos principales cuyos cursos drenan hacia el predio de la central termoeléctrica Manzanillo. Asimismo, bordeando la línea de costa los crestones de andesitas se alinean con rumbo Este-Oeste, con áreas reducidas y alturas que no sobrepasan los 25 m, y llegan a formar pequeñas bahías donde se forman reducidas playas con depósitos de litoral (Fotografía 5.3).

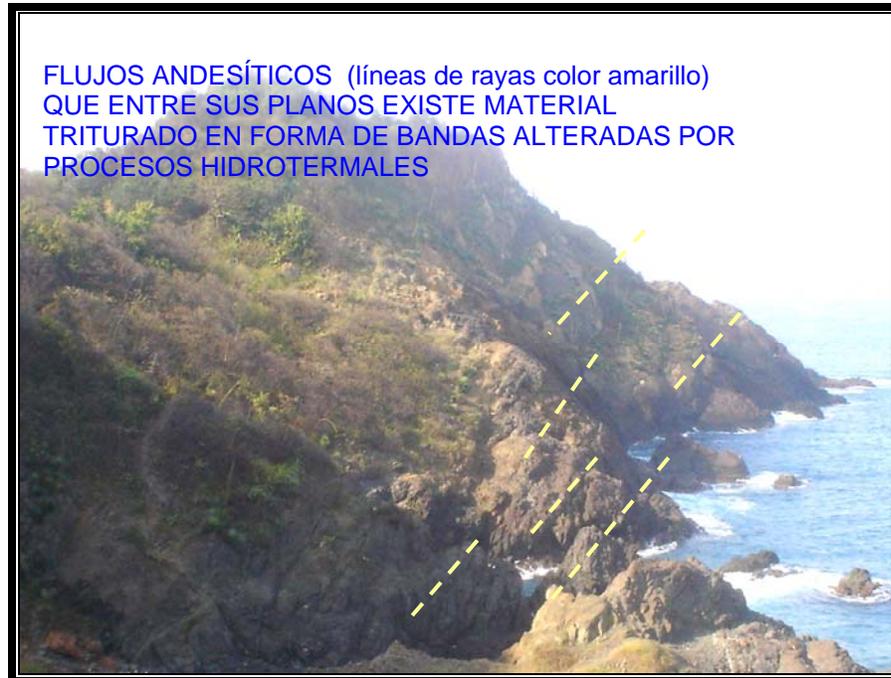
Fotografía 5.4. A lo largo de la línea de costa se tiene flujos andesíticos (líneas de rayas de color amarillo) que entre sus superficies se presenta material triturado que llegan a formar bandas que están afectadas por procesos hidrotermales. Hacia el sur del canal Ventanas. El cerro del plano posterior llega a 120 metros de altura.

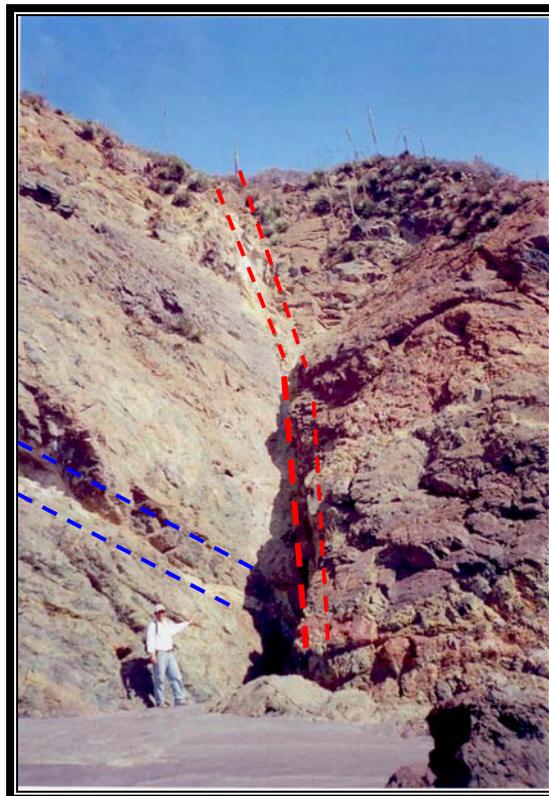
Fotografía 5.5- Afloramiento de andesita ubicado en la línea de costa, donde se observa una fractura sellada, el plano de la fractura es casi vertical y va desde piso del cerro hasta la cima (líneas discontinuas de color rojo). También, existe otro plano de fractura subhorizontal de color amarillo a blanquecino debido a procesos hidrotermales (líneas discontinuas de color azul).

Entre las superficies de los flujos andesíticos, se encuentra material triturado que llega a formar bandas de color amarillo ocre y blanquecino por procesos hidrotermales, y llegan a encontrarse silicificadas, con presencia de vetillas de calcita, sulfuros diseminados (pirita y calcopirita) y óxidos de hierro (especularita) (Fotografía 5.5).

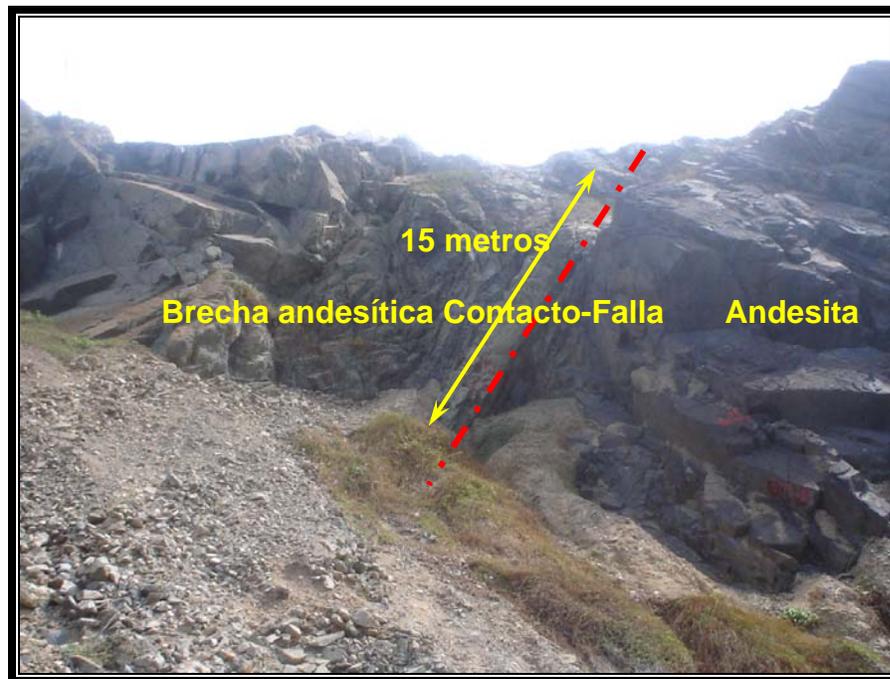
Fotografía 5.6. Detalle del contacto directo por falla normal entre la brecha andesítica con un derrame andesítico. Sobre la margen sur del canal Ventanas, a unos 150 metros del mismo.

Los afloramientos que existen en el área de estudio, son de menor extensión que los derrames andesíticos, en la margen sur se encuentran aflorando las brechas andesíticas que cubren un 80% del cerro que se extiende en forma paralela al canal. Las brechas andesíticas y los derrames de andesíticos se encuentran en contacto directo por una falla normal (Fotografía 5.6).

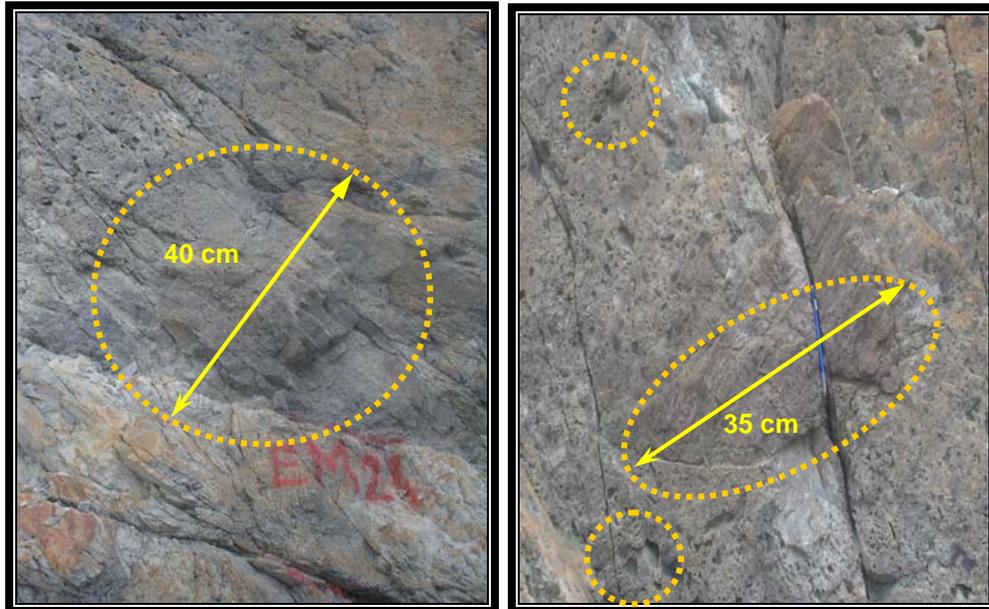
Fotografía. 5.7. En ambas imágenes se aprecian, en la brecha andesítica, los fragmentos líticos y huecos que dejan los mismos. Sobre la margen sur del canal.

La brecha andesítica está constituida por fragmentos líticos andesíticos angulosos a subangulosos y algunos subredondeados; generalmente, se encuentran recristalizados o silicificados, son de tonos verdosos y púrpuras, el tamaño es menor a los 10 cm, aunque se llegan a encontrar algunos de tamaños mayores (Fotografía 5.7). Presenta textura afanítica a porfídica, y de epiclástica a piroclástica, y tiene una matriz de grano fino La roca es muy dura y compacta, algunos huecos en la roca son por la descomposición del vidrio

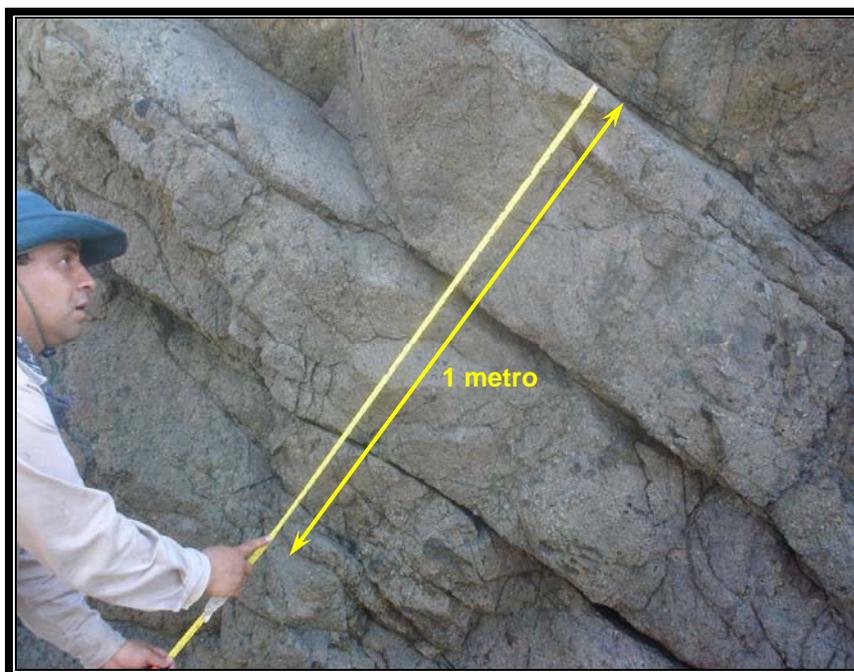
Fotografía 5.8. Detalle de la frecuencia del grado del fracturamiento existente y formación de paquetes de roca sana en la brecha andesítica, ubicado en la margen sur del canal Ventanas, cerca de la línea de costa.

El grado de fracturamiento produce cuerpos tabulares de roca como si se trataran de pseudoflujos andesíticos, con espesores de 20 a 40 cm (Fotografía 5.8).

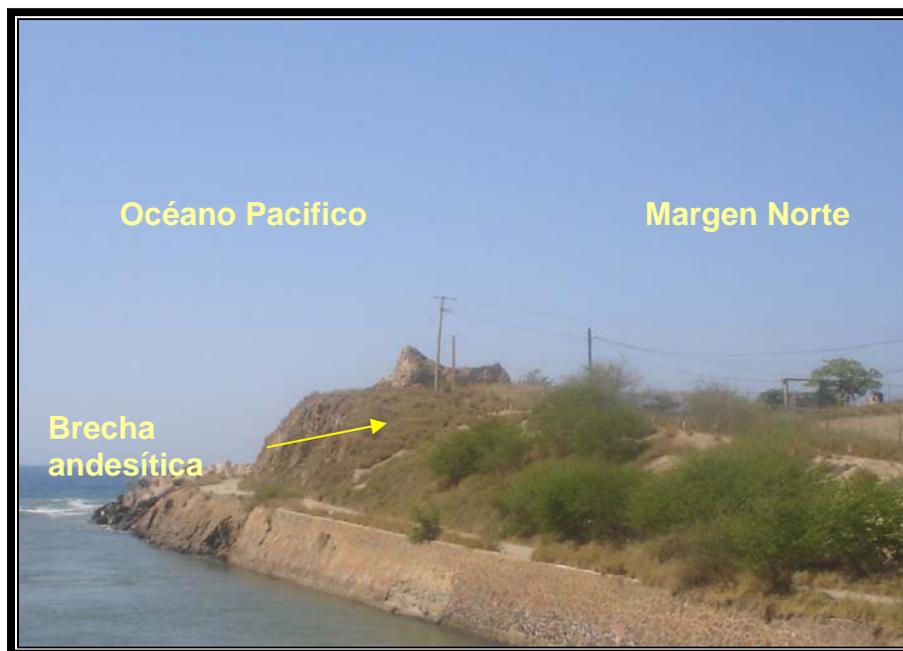
Fotografía 5.9. Vista panorámica del canal Ventanas en su margen norte, se observa la pared cubierta por mampostería y al final se observa la brecha andesítica.

Las geoformas que se observan en esta margen están representadas, por una zona de playa extensa, se extiende desde la escollera del mirador hacia el norte donde se presentan pequeños escarpes rocosos como peñas, con aproximadamente unos 200 m de largo y 10 de ancho. Además, existe un escarpe de roca andesítica de forma paralela a la playa y se eleva con aproximadamente 20 m de altura, el que limita el predio del Instituto de Investigación Pesquera (Fotografías 5.9 y 5.10).

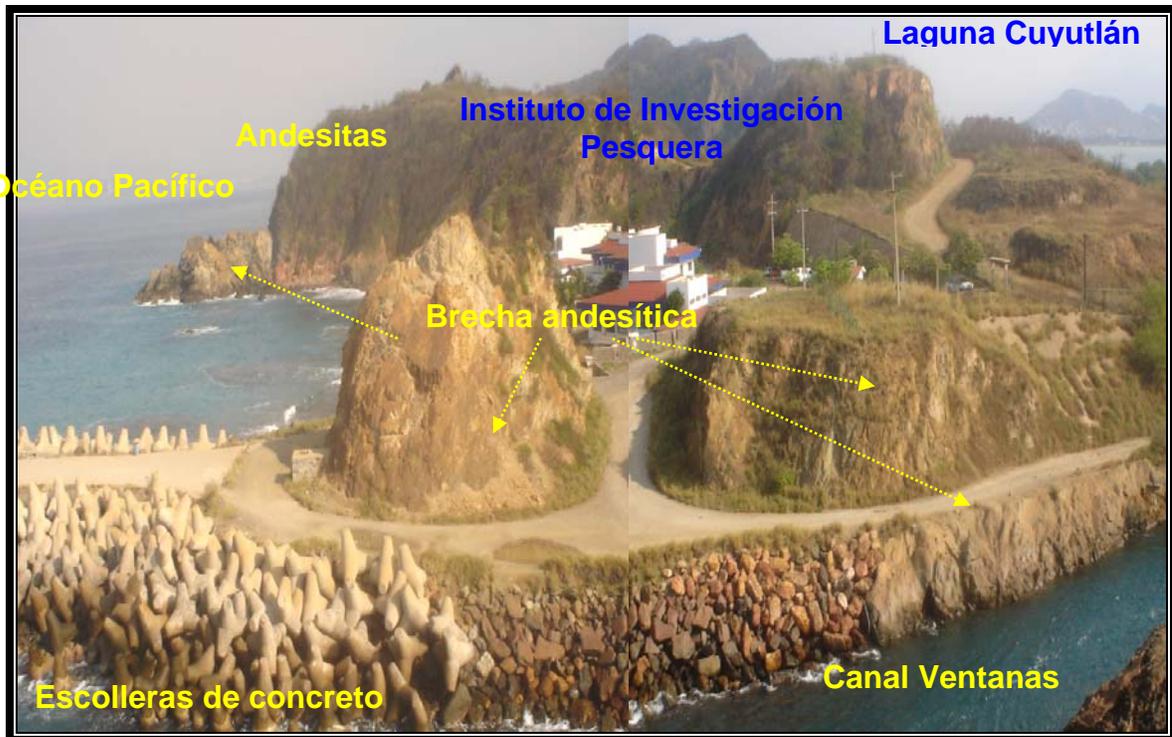
Fotografía 5.10. Panorámica de la margen norte, en primer plano los afloramientos de brecha andesítica y al fondo la andesita, al centro el Instituto de Investigación Pesquera.

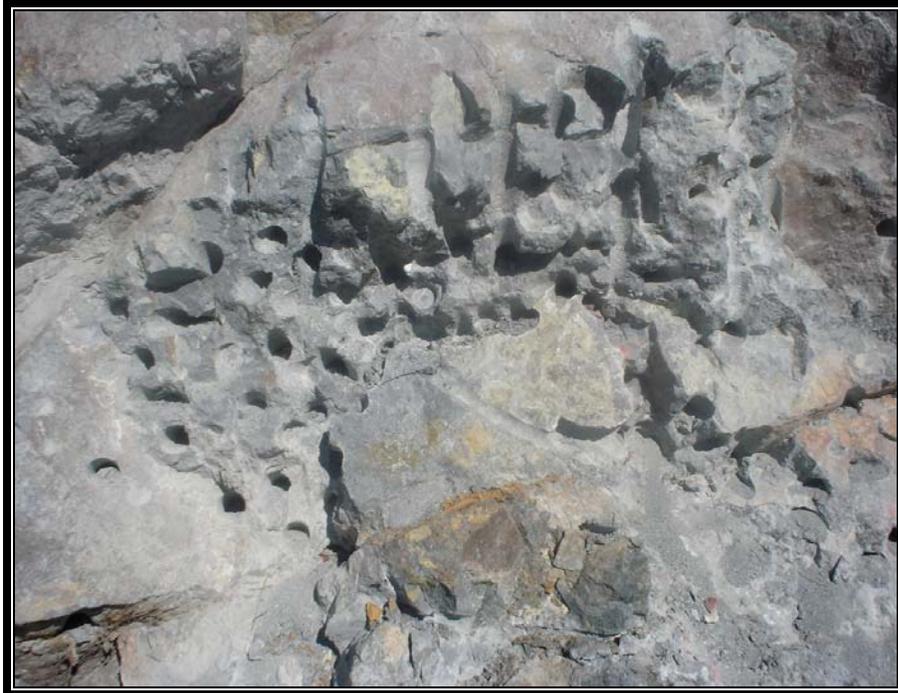
Fotografía 5.11. Detalle de un afloramiento de andesita en la periferia del Instituto de Investigación Pesquera, la fotografía abarca un área de 4 m².

La andesita es una roca muy dura y compacta, características que se observan en la fotografía 5.11.

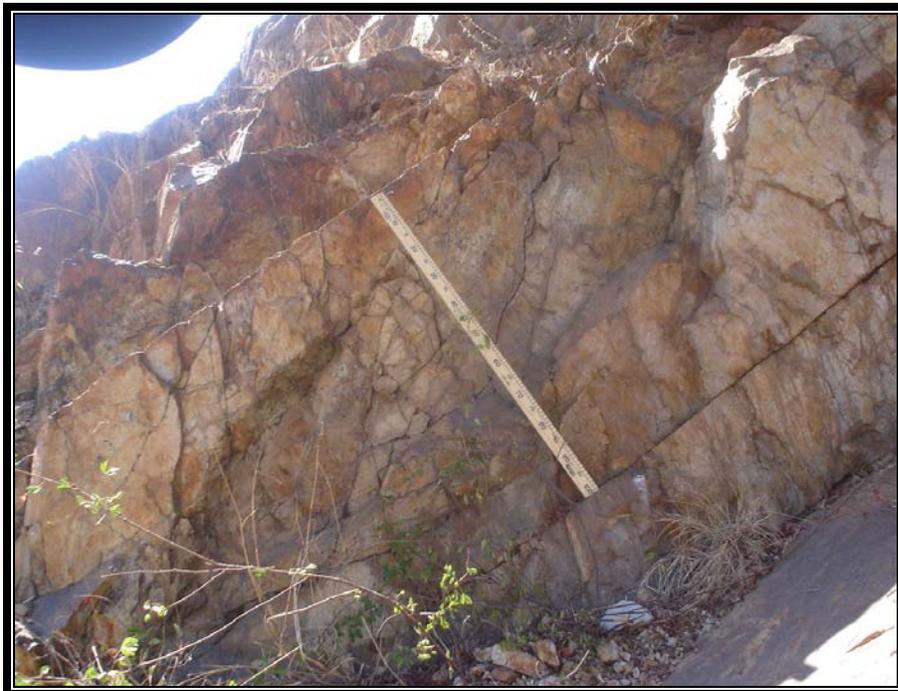
Fotografía 5.12. Detalle de una brecha andesítica en la zona del camino de acceso al mirador, nótese los bloques en forma tabular de color blanquecino y rosáceo por la sílice y recristalización en la roca.

ningún afloramiento, por estar cubierto por suelo. En las fotografías 5.12 y 5.13 se ven bloques de roca de forma tabular con superficies lisas-rugosas.

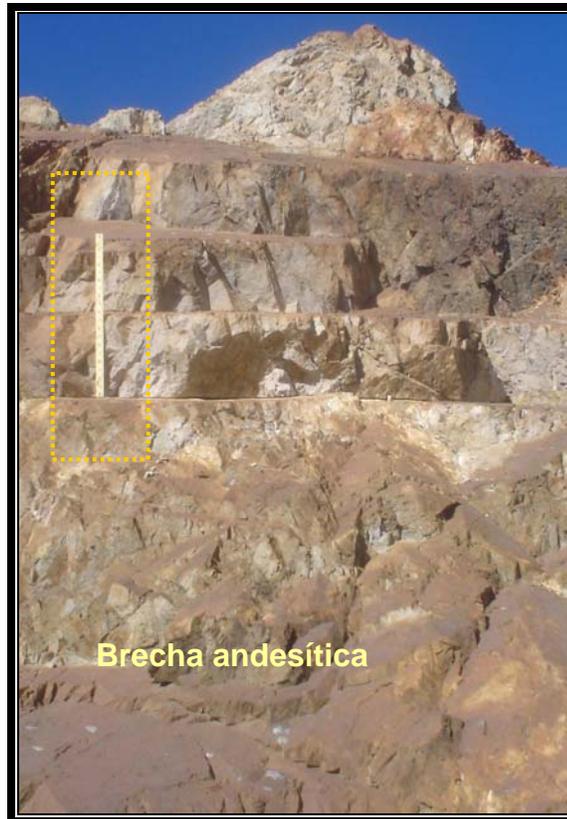
Fotografías 5.13. Se muestra la forma tabular que se tienen en una brecha andesítica en el camino de acceso al mirador, nótese las zonas intemperizadas (zonas de color pardo) y recristalizadas (zonas claras en la parte media de la fotografía).
