**UNIVERSIDAD NACIONAL AUTÓNOMA
DE MÉXICO**

FACULTAD DE INGENIERÍA

**CARTOGRAFÍA GEOLÓGICA DEL SITIO CANAL
VENTANAS, MANZANILLO,
COLIMA**

TESIS

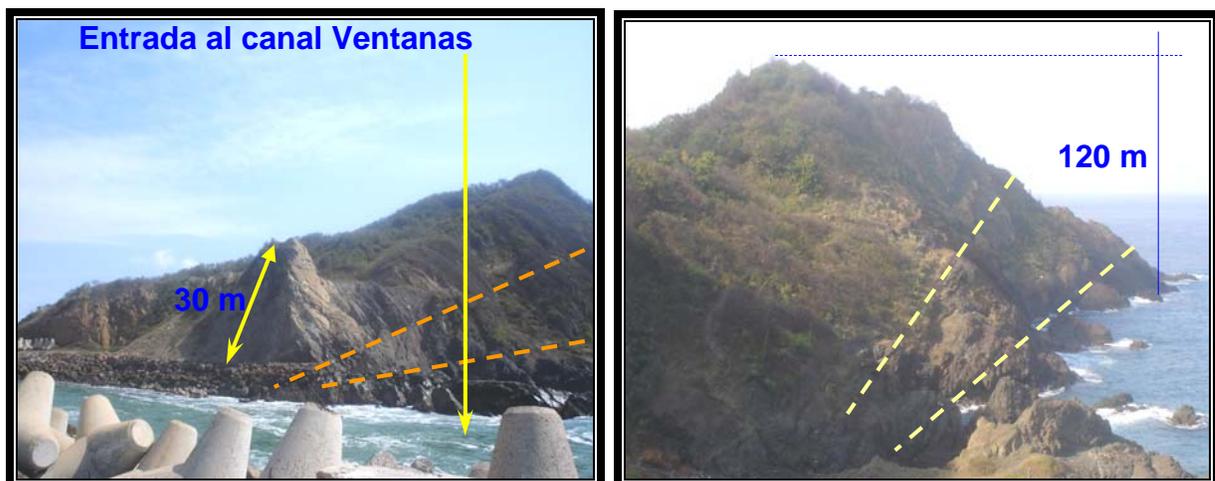
Fotografías 5.14. Detalle de la margen sur, en donde se reconocen algunas fracturas semirregionales hacia el lado de los cantiles del mar y que cortan a los pequeños crestones.

Las fracturas que se apreciaron son muy marcadas, van de continuas a subcontinuas con una longitud de hasta 40 metros promedio las más notorias, existen otras que son de longitud y proyección mayor pero son escasas y propiamente se pudieron observar hacia la margen sur de los cantiles del mar (Fotografía 5.14).

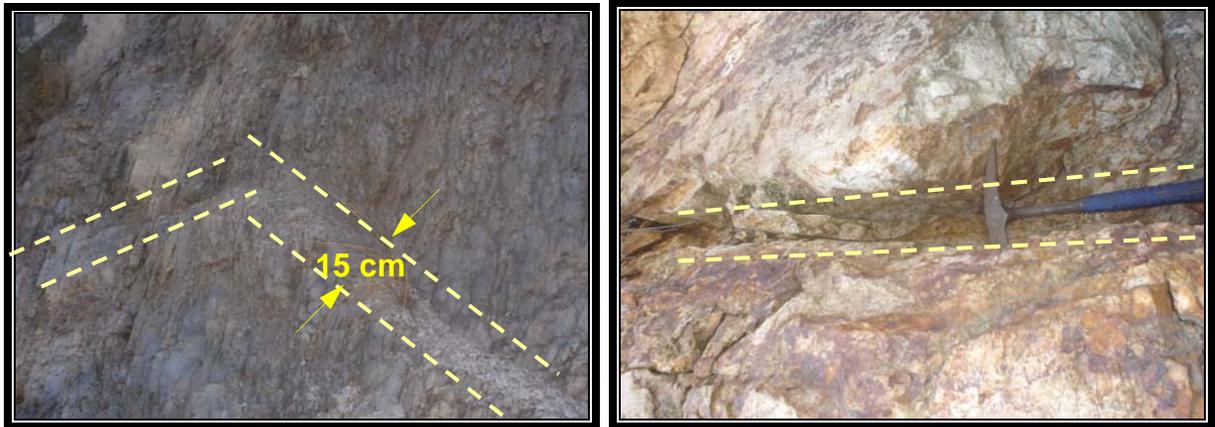
Fotografía 5.15. Detalla la continuidad de las fracturas ya sea de manera recta o sinuosa, y con espesor de 15 cm de material de roca cizallada entre ambos paquetes de roca. Margen sur, sobre el camino Manzanillo-Villa Florida.

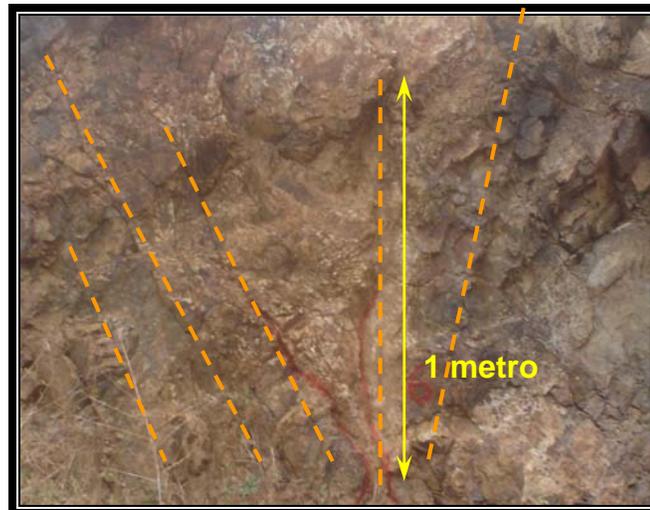
Fotografía 5.16. Detalle de fracturas que están conjugadas y forman cuñas hacia profundidad y que presentan a su vez relleno en los mismos planos, margen sur, a 100 metros del canal Ventanas, sobre la explanada de rezaga y arena.

Estas fracturas pueden apreciarse por tramos rectas o bien alabeadas y la longitud de las mismas es hasta de 6 m. En la Fotografía 5.16 se muestran fracturas semiverticales y subcontinuas las cuales forman cuñas.

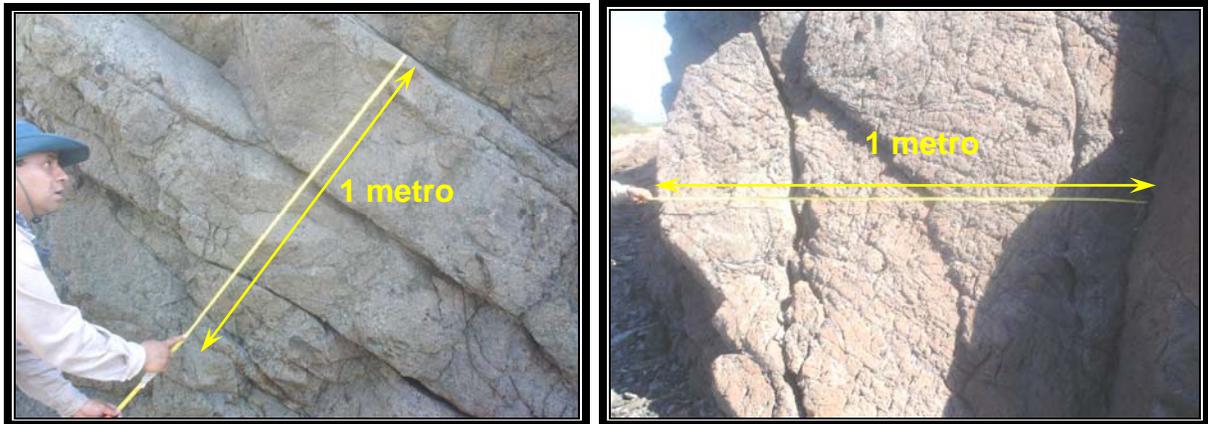
Fotografías 5.17. Se observa una frecuencia de 3 discontinuidades en un metro lineal y paredes escasas con fracturas y altura mayores a los 1.5 m. Margen sur, cerca de la línea de costa.

La frecuencia de las fracturas varía de lugar y de afloramiento de roca en ambos márgenes, no existe una uniformidad o parámetro para establecer la intensidad de las fracturas, ésta puede ser desde ligera a muy intensa y se puede encontrar con un intervalo menor de 3 a 4 fracturas por metro lineal (Fotografías 5.17) o bien hasta 15 discontinuidades por metro lineal (Fotografía 5.18).

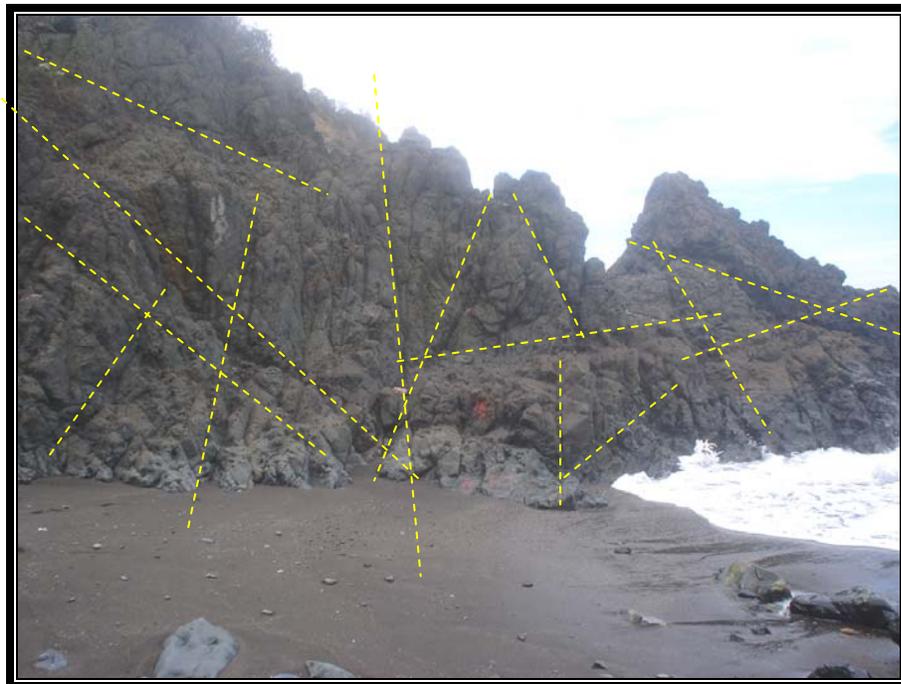
Fotografía 5.18. Se observa un intenso y marcado fracturamiento subcontinuo en un afloramiento de roca andesítica a orilla del mar hacia la margen sur con una frecuencia de 15 fracturas por metro lineal.

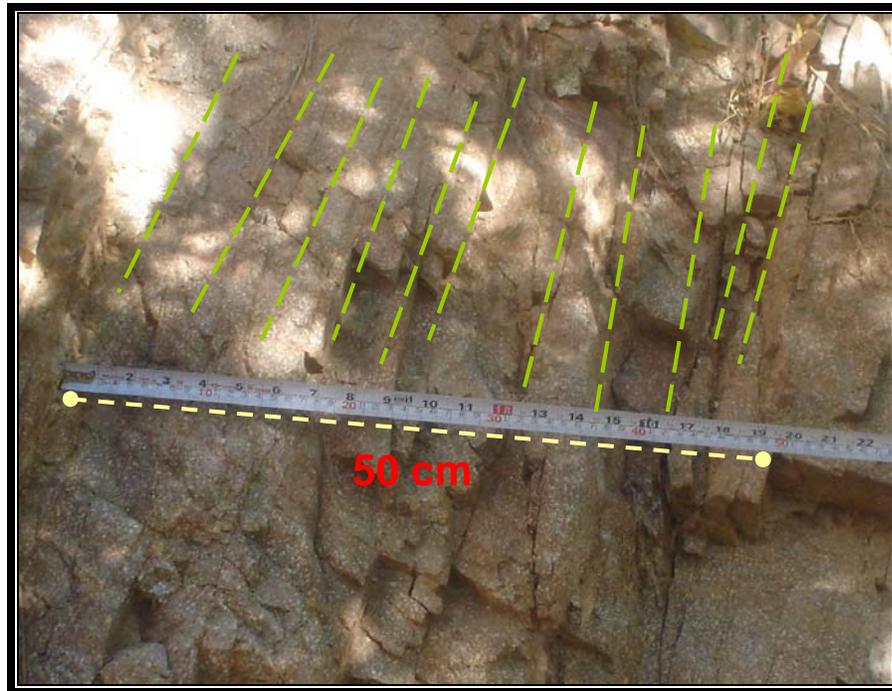
Fotografía 5.19. Detalle del intenso fracturamiento en una longitud de 50 cm, observándose bloques pequeños con una calidad de roca pobre. Hacia el sur del canal Ventanas, cerca de la línea de costa.

Debido al intenso fracturamiento existente en la zona de estudio, los bloques llegan a tener una longitud de 40 a 60 cm y la frecuencia que presentan es de 12 fracturas por metro lineal, lo que induce a tener diámetros pequeños y una calidad de roca pobre (Fotografía 5.19).

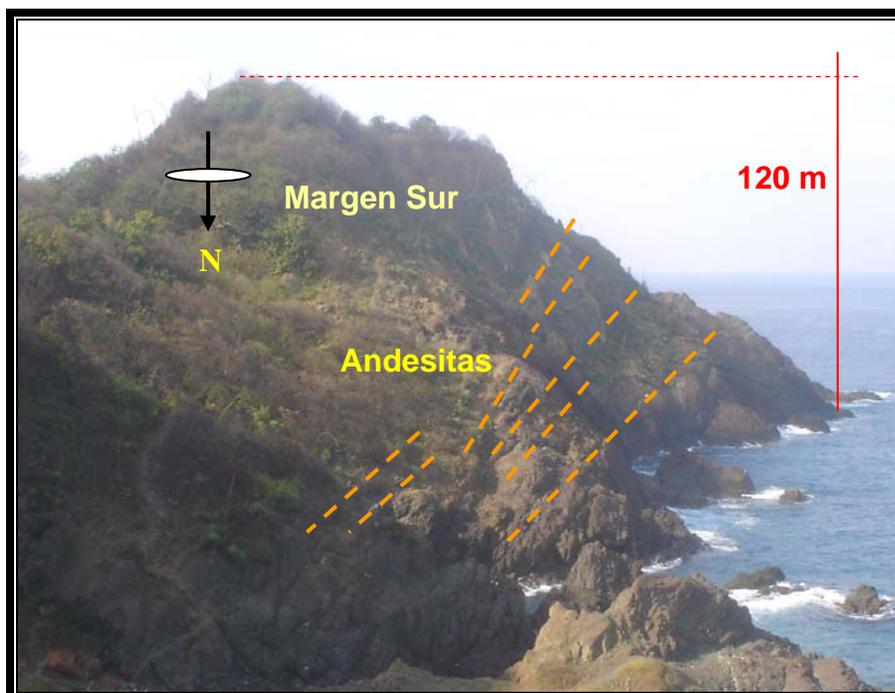
Fotografía 5.20. Aspecto de las discontinuidades mayores y que se ven afectadas por los procesos de hidrotermalismo en la margen sur y en la zona de cantiles del mar.

Estas alteraciones hidrotermales pueden seguir planos semihorizontales o bien planos casi verticales y pueden bifurcarse como es el caso de la alteración en la margen sur y que se observa hacia la zona de cantiles en el mar (Fotografía 5.20).

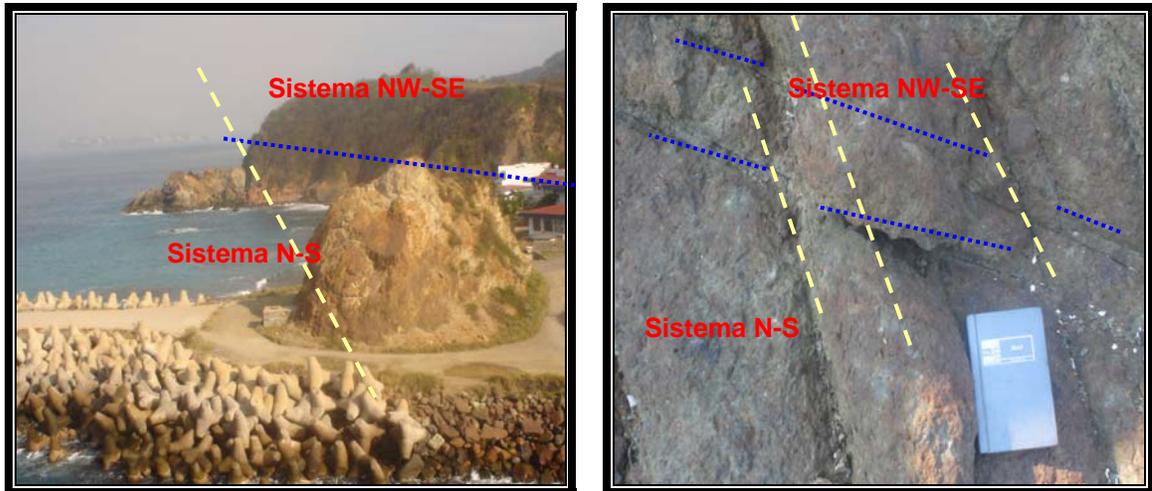
Fotografía 5.21. Continuidad de las fracturas y las paredes semiverticales con la orientación N-S en líneas amarillas y la orientación NW-SE en líneas azules. Sobre la margen norte. A la derecha, detalle de la foto izquierda.

que corresponden a la margen derecha se reconoce una continuidad de las fracturas con la orientación N-S y marcada por una pared semivertical con una altura de 30 m rugosa y áspera, además, se apreciaron claras fracturas que marcan bloques de hasta 2 m de alto pero con unas discontinuidades muy marcadas (Fotografía 5.21).

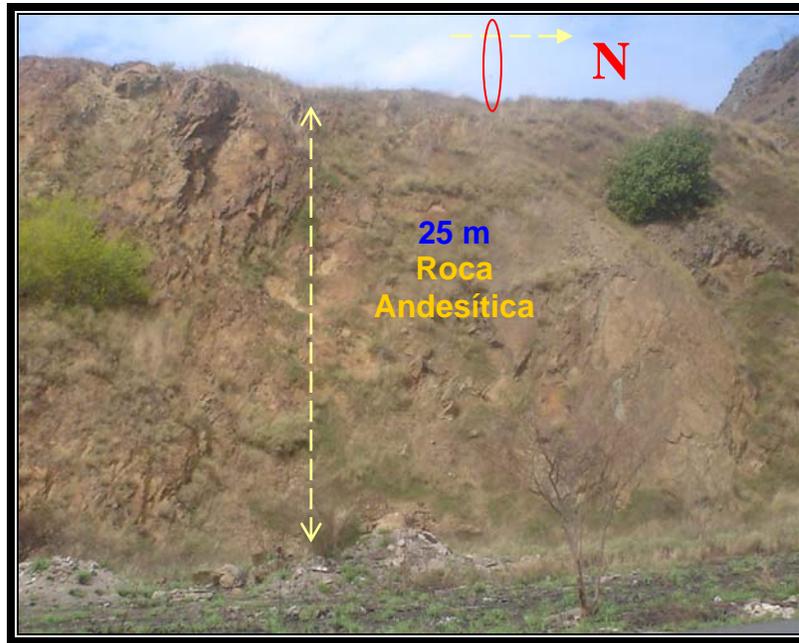
Fotografía 5.22. Aspecto frontal de la ladera interna de la margen norte. Camino Manzanillo-Villa Florida. A unos 500 metros del canal Ventanas.

La Fotografía 5.22 representa la pared interna de la margen norte. A pesar de que no fue posible efectuar los reconocimientos geológicos-estructurales en toda la margen por falta de permiso de accesibilidad, se efectuaron de manera periférica, es decir, en las orillas de la pared interna y de la pared que da hacia la zona del mar, en donde los sistemas son similares en ambas laderas de esta margen del canal Ventanas. Tiene una altura aproximada de 25 m, en ella se tiene un rebaje del cerro ya semiplano, además, se muestra la intensidad del fracturamiento.

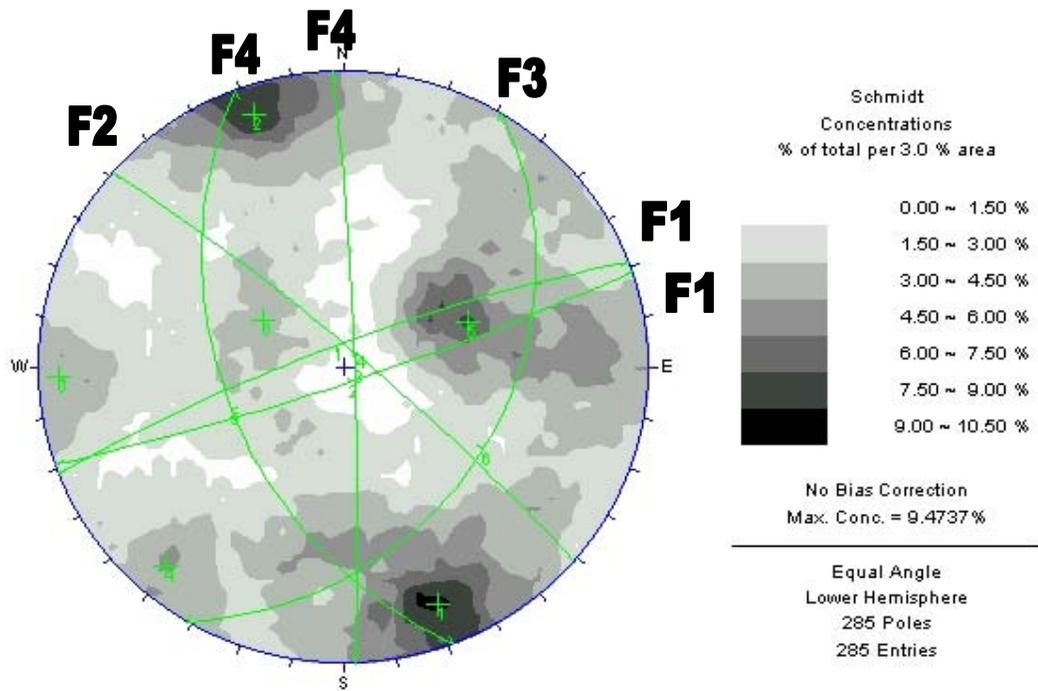
F₁	N69°E/81°NW
F₁	N71°E/84°SE
F₂	N49°W/83°NE
F₃	N29°E/34°SE
F₄	N02°W/86°NE
F₄	N21°W/47°SW

285 POLOS DE FRACTURAS REPRESENTADOS

Figura 5.2 Orientaciones preferenciales de fracturas en la zona de marea sur.

Por las características y descripciones mencionadas en ambas márgenes y a partir de los datos estructurales colectados se tienen las orientaciones preferenciales indicadas en la Tabla 5.1; asimismo, se tienen las figuras 5.2; 5.3 y 5.4 que muestran la representación estereográfica de las discontinuidades.

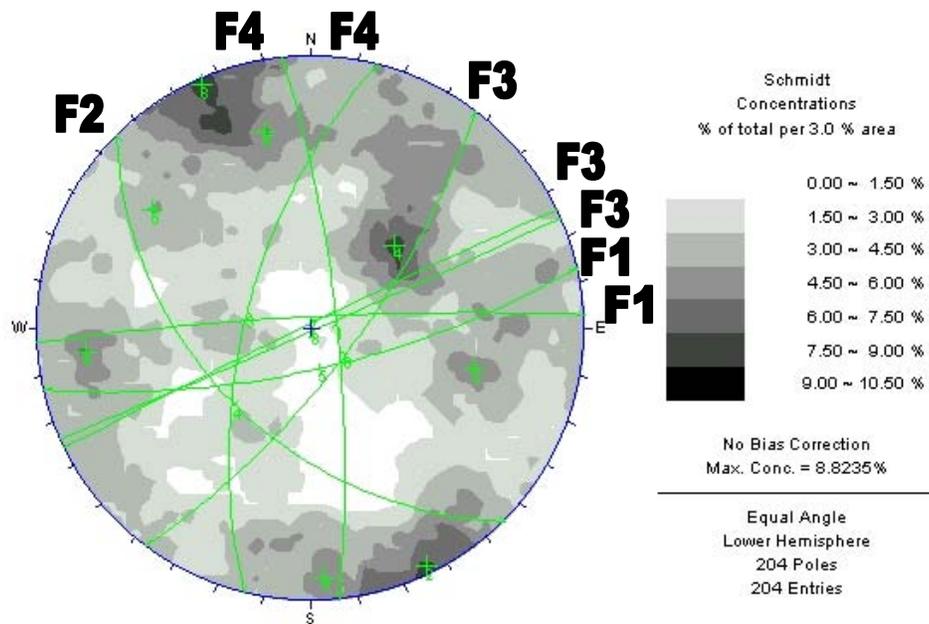
F ₁	N77°E/73°SE
F ₁	N87°E/85°NW
F ₂	N45°W/47°SW
F ₃	N37°E/72°SE
F ₃	N64°E/88°SE
F ₃	N66°E/89°NW
F ₄	N06°W/79°NE
F ₄	N14°E/63°NW

204 POLOS DE FRACTURAS REPRESENTADOS

Figura 5.3 Orientaciones preferenciales de fracturas en la zona marden norte

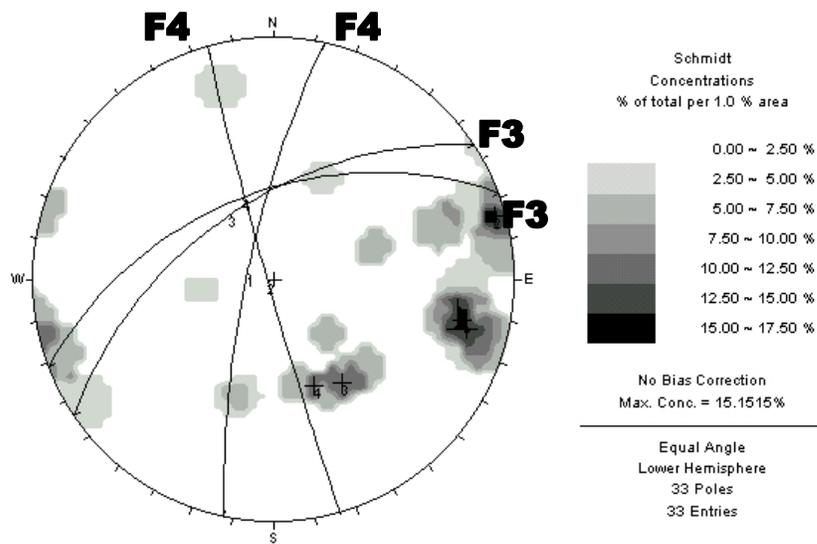
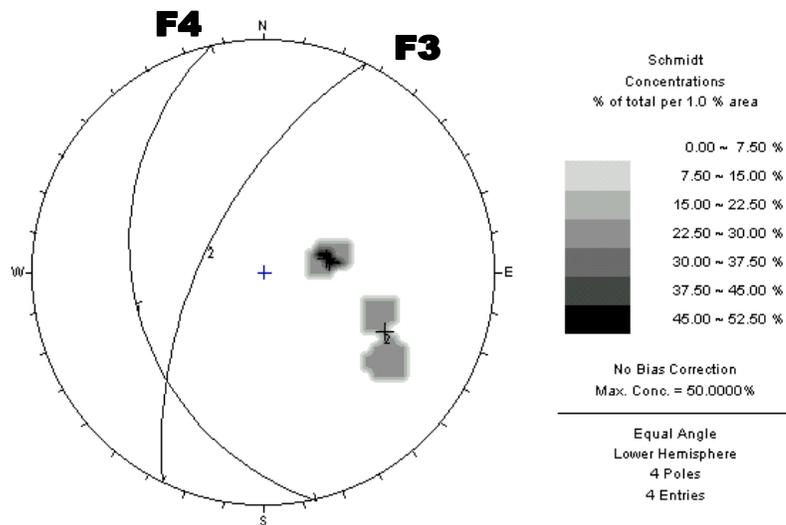
MARGEN SUR
33 POLOS DE FALLAS

F₃ N56°E/54°NW
F₃ N69°E/50°NW
F₄ N16°W/87°SW
F₄ N12°E/77°NW

MARGEN NORTE
4 POLOS DE FALLAS

F₃ N26°E/60°NW
F₄ N13°W/41°SW

Figura 5.4 Orientaciones preferenciales de fallas en ambas márgenes.

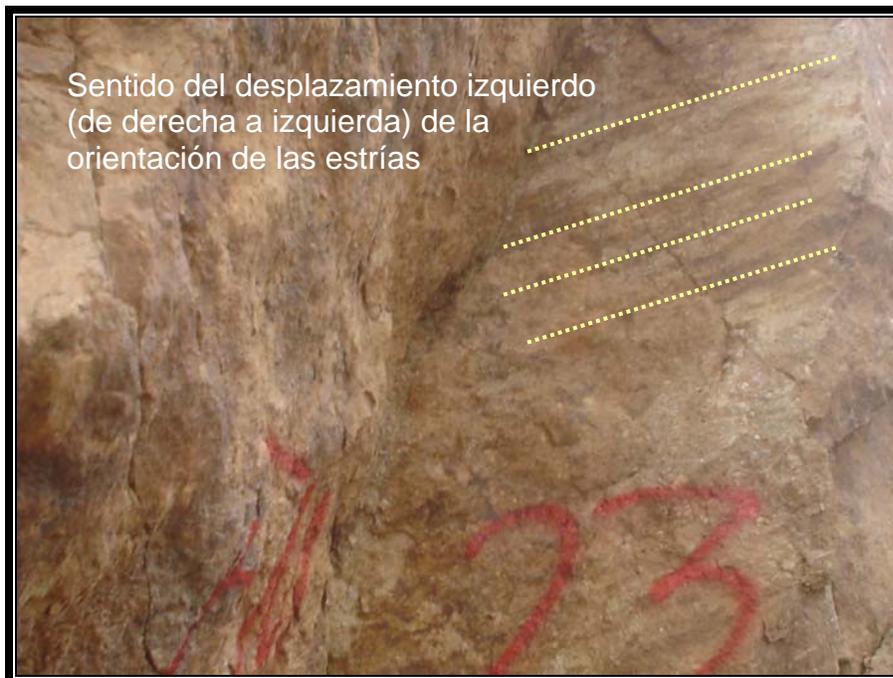
Fotografía 5.23. Detalle en la margen sur del canal Ventanas, en la brecha andesítica se tiene una falla normal oblicua con desplazamiento lateral izquierdo, en el plano de falla se observa la orientación de las estrías (línea de puntos de color amarillo).

En la margen sur y próxima al canal Ventanas, existe un afloramiento que muestra una falla normal oblicua con desplazamiento lateral con movimiento izquierdo, la cual se ubica en la proximidad del contacto de la brecha andesítica con la andesita, tiene 1.5 m de altura y 0.5 m de anchura, su superficie presenta una serie de surcos que corresponden a las estrías con deslizamiento subhorizontal, el contacto con la roca es cerrado (Fotografía 5.23).

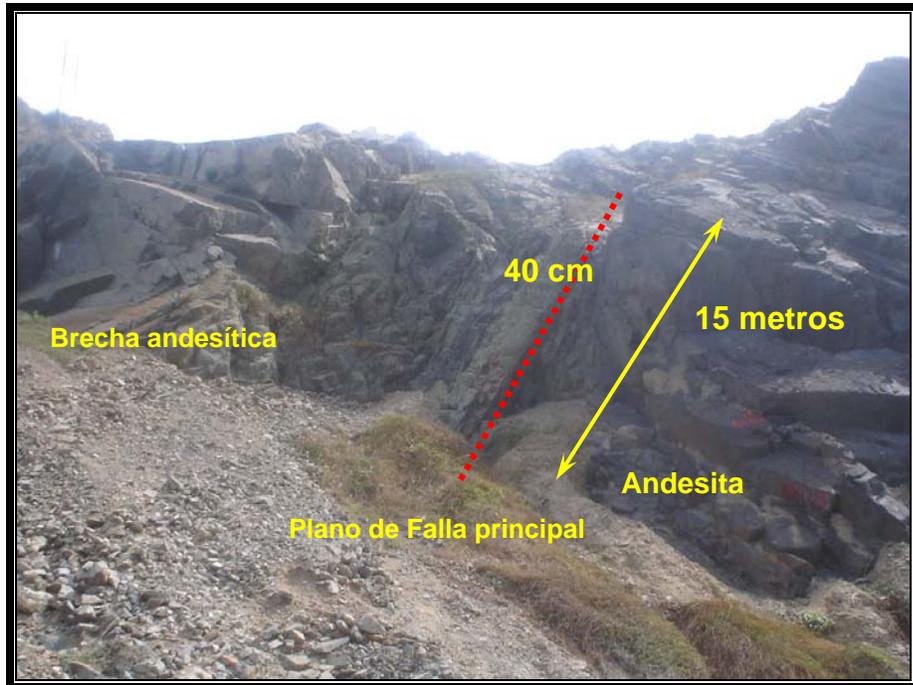
Fotografía 5.24. Acercamiento de la parte media y superior del cantil donde está la falla normal que pone en contacto litológico a la brecha andesítica (a la izquierda) y la andesita (a la derecha). La línea roja marca la traza y espesor aproximado de la falla, que en parte está cubierta por depósitos de talud.

En la margen sur del canal Ventanas, a unos 150 metros del mismo, existe un cantil donde se aprecia otra falla normal que pone en contacto litológico a la brecha andesítica y la andesita. El plano de la falla es subcontinuo, tiene material de roca triturada como relleno, de color verdoso, la zona de falla tiene un espesor de 40 cm. En la parte baja del cantil se reconoce sólo la traza de la orientación de la falla, la cual está en contacto roca a roca y se observa un fracturamiento paralelo a la dirección preferencial de la falla normal. En la parte superior del cantil únicamente se observó la traza de la falla; sin embargo, en la parte media del mismo la falla está cubierta por depósitos de talud (Fotografías 5.24 y 5.25).

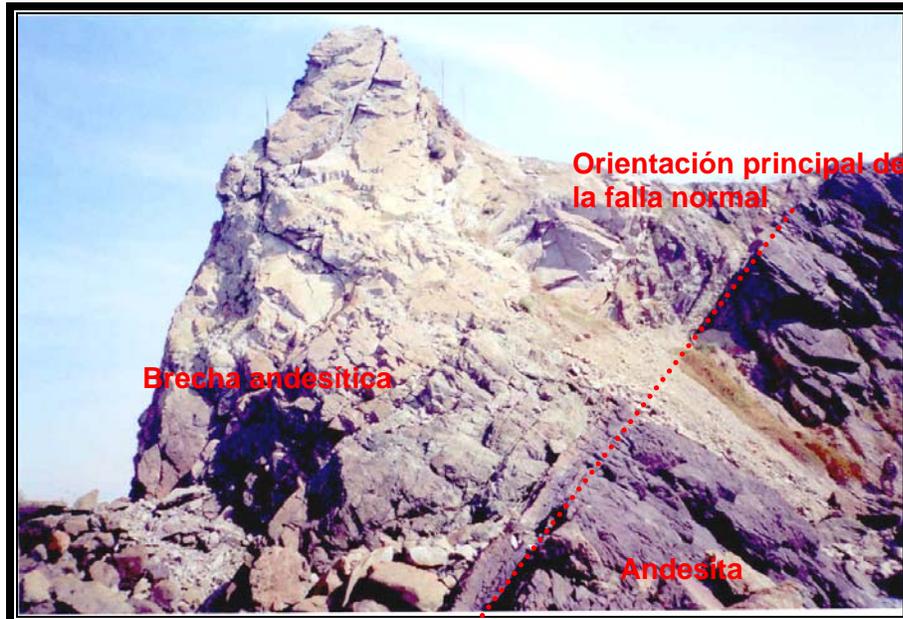
Fotografía 5.25. Vista de la parte occidental de la margen sur del canal Ventanas, donde se observa en el cantil una falla normal que está cubierta por depósitos de talud, la brecha andesítica (lado izquierdo) y la andesita (lado derecho) de color púrpura.

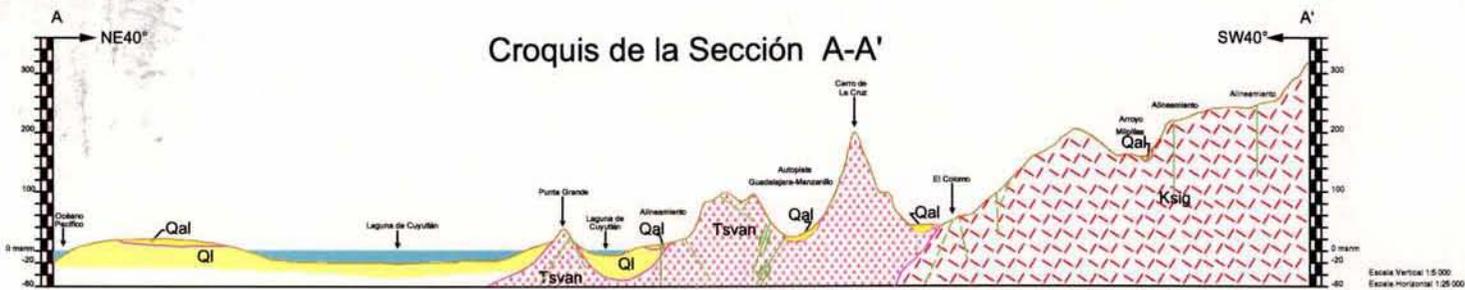
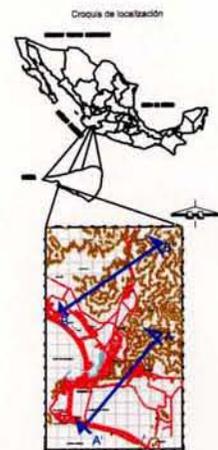
Tesis Profesional	
Cartografía Geológica del sitio canal Ventanas, Manzanillo, Colima	
Secciones Regionales	
Autor: Edgardo Fuentes Munguía Tema: TS-CV-02	Fecha: Edgardo Fuentes Munguía Fecha: Agosto de 2007
