Centro de Rehabilitación Física en Coatzacoalcos, Veracruz

Tesis que para obtener el título de ARQUITECTO presenta Víctor Daniel Morales Salas

PROYECTO: CENTRO DE REHABILITACIÓN FÍSICA EN COATZACOALCOS, VERACRUZ

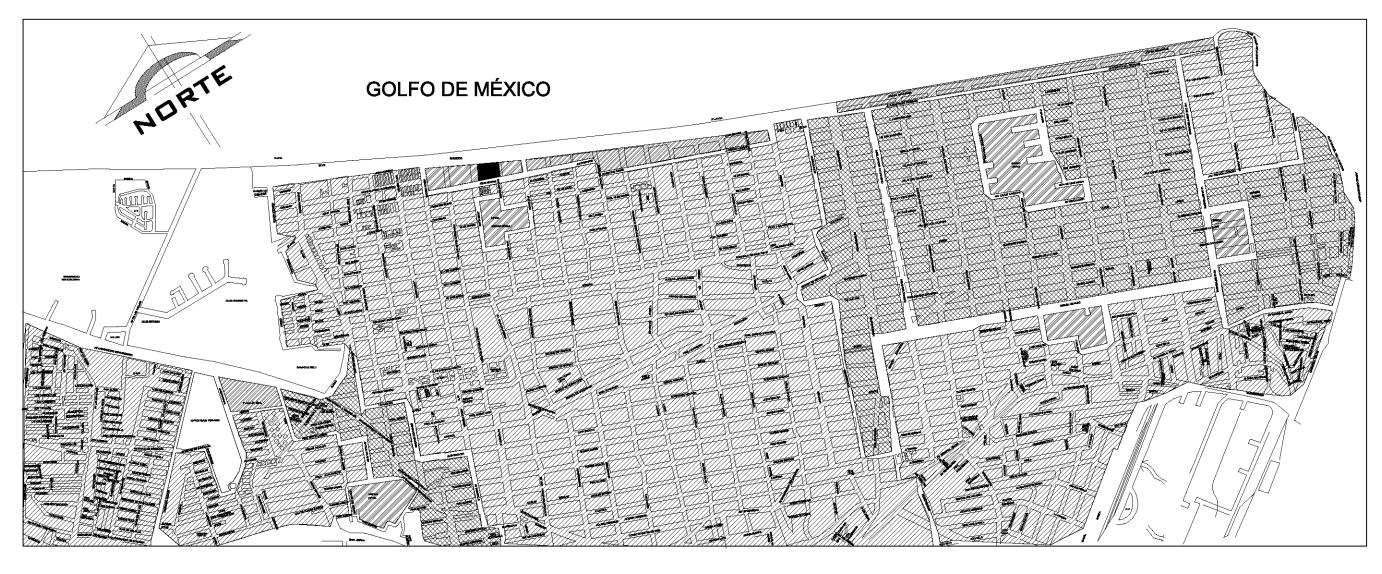
USO HABITACIONAL

USO EQUIPAMIENTO URBANO

USO HABITACIONAL/COMERCIAL/OFICINAS

USO COMERCIAL

USO INDUSTRIAL

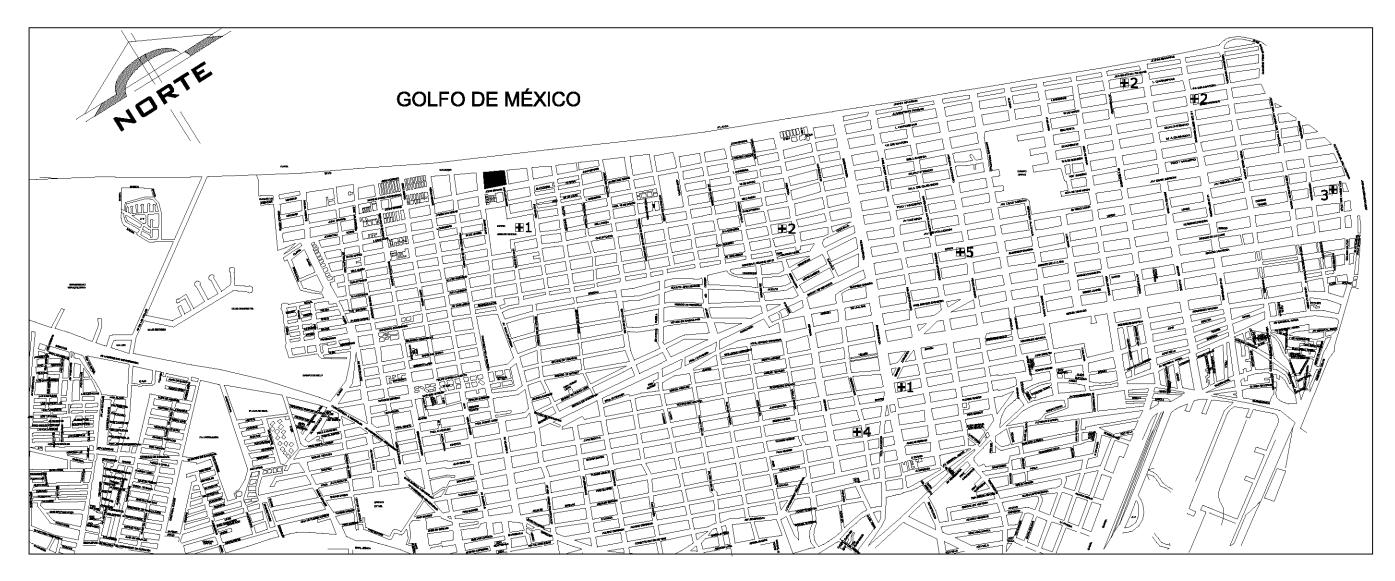
- 1. Clínica del IMSSS
- 2. Clínica particular de rehabilitación
- 3. Clínica de Pemex
- 4. Cruz Roja
- 5. Clínica ISSSTE

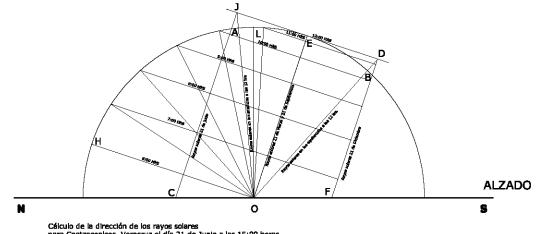
A continuación se presenta el trazo de la montea solar que se hizo para calcular la longitud de las marquesinas sobre las ventanas de acuerdo a las fachadas.

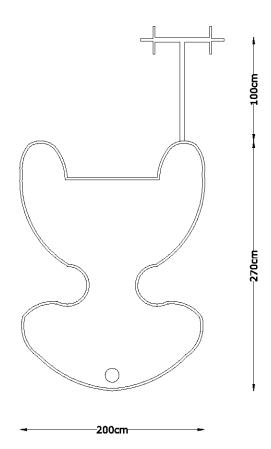
Tina para baño de cuerpo completo tipo Hubbard

Tina de Hubbard fija, de acero inoxidable, con capacidad de 1500 a 1700 lts (400-450 galones) y termómetro integrado. Consta de: conexión directa a turbina y drenaje, dos eyectores eléctricos de 45-50cm de profundidad; termómetro con válvula reguladora; mezcladora termostática con capacidad de 170 litros por minuto; camilla de lana desmontable para grúa transportadora; descanso ajustable para la cabeza y grúa transportadora eléctrica con capacidad de 220-230kg, con pedal y doble freno; turbina de dos velocidades con motor de $\frac{1}{3}$ hp.

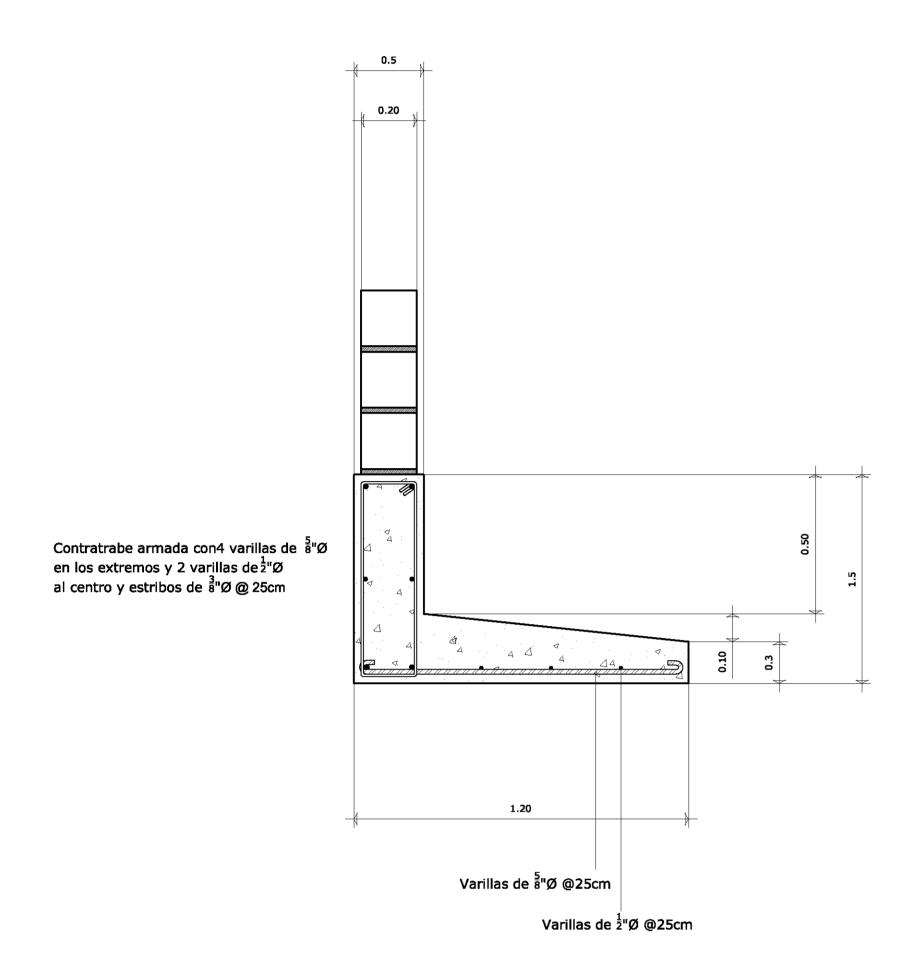
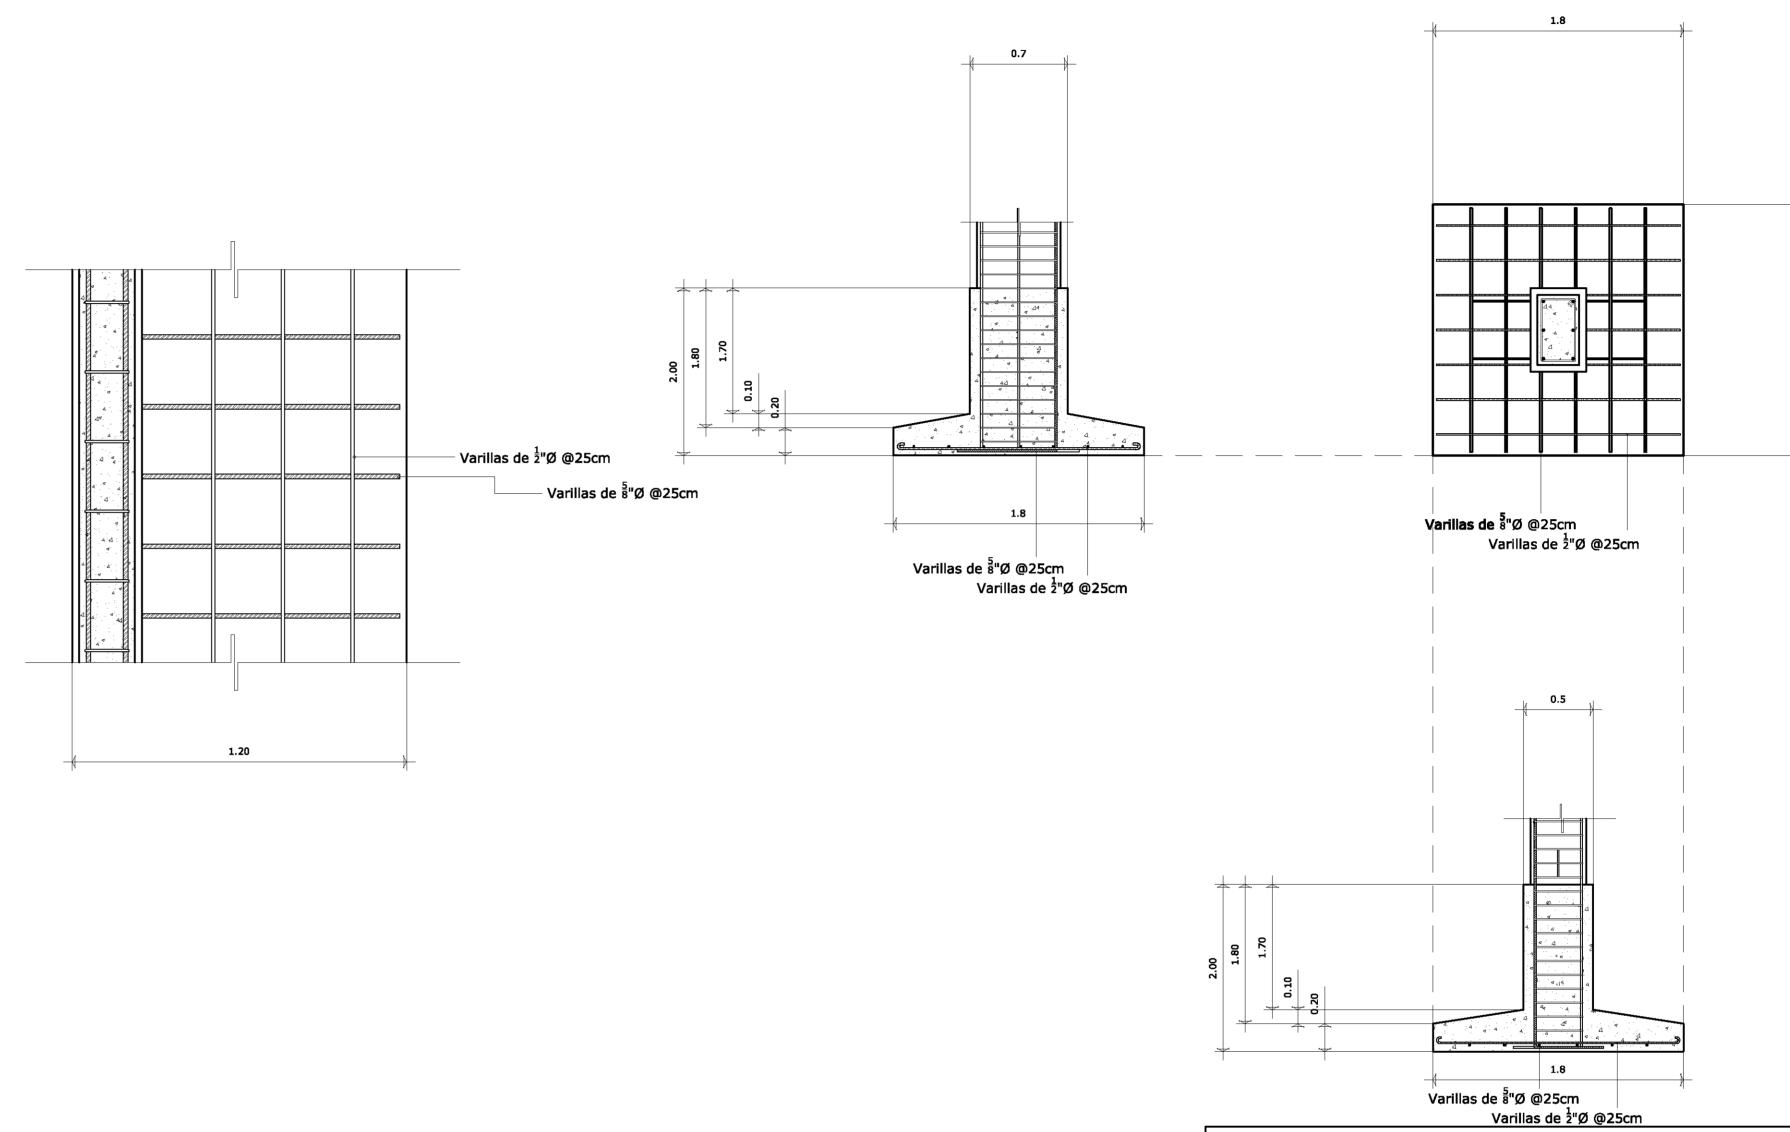
Z-13 Para columna C-1a

Z-12 Para muro de carga

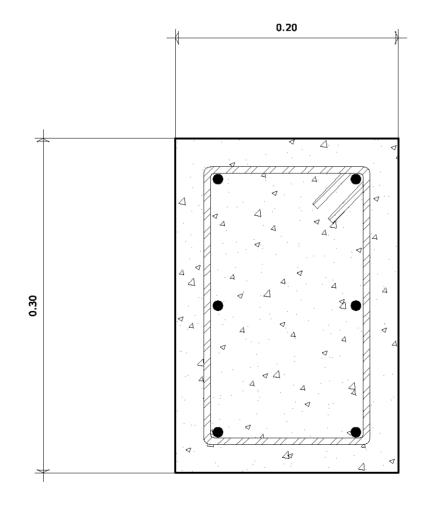
Cadenas de liga

CL-1
Cadena de liga de concreto armada con 6 varillas de 8"Ø y estribos de 4"Ø @7cm las primeras 6 piezas en los extremos y el resto @15cm.

Para dimensiones y armados de zapatas y cadenas de liga ver planos de cimentación Pc-4, Pc-5, Pc-6

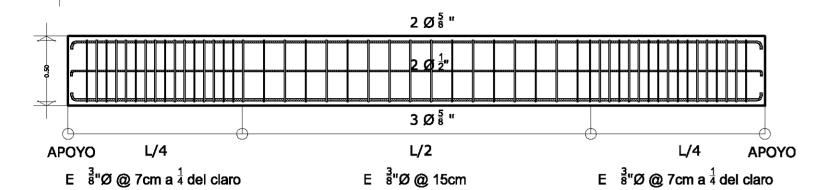
TRABES

T-1 Trabe de concreto armada con 5 varillas de 8 % y 2 varillas de $\frac{1}{2}$ "Ø y estribos de $\frac{3}{8}$ "Ø @7cm en los cuartos extremos y

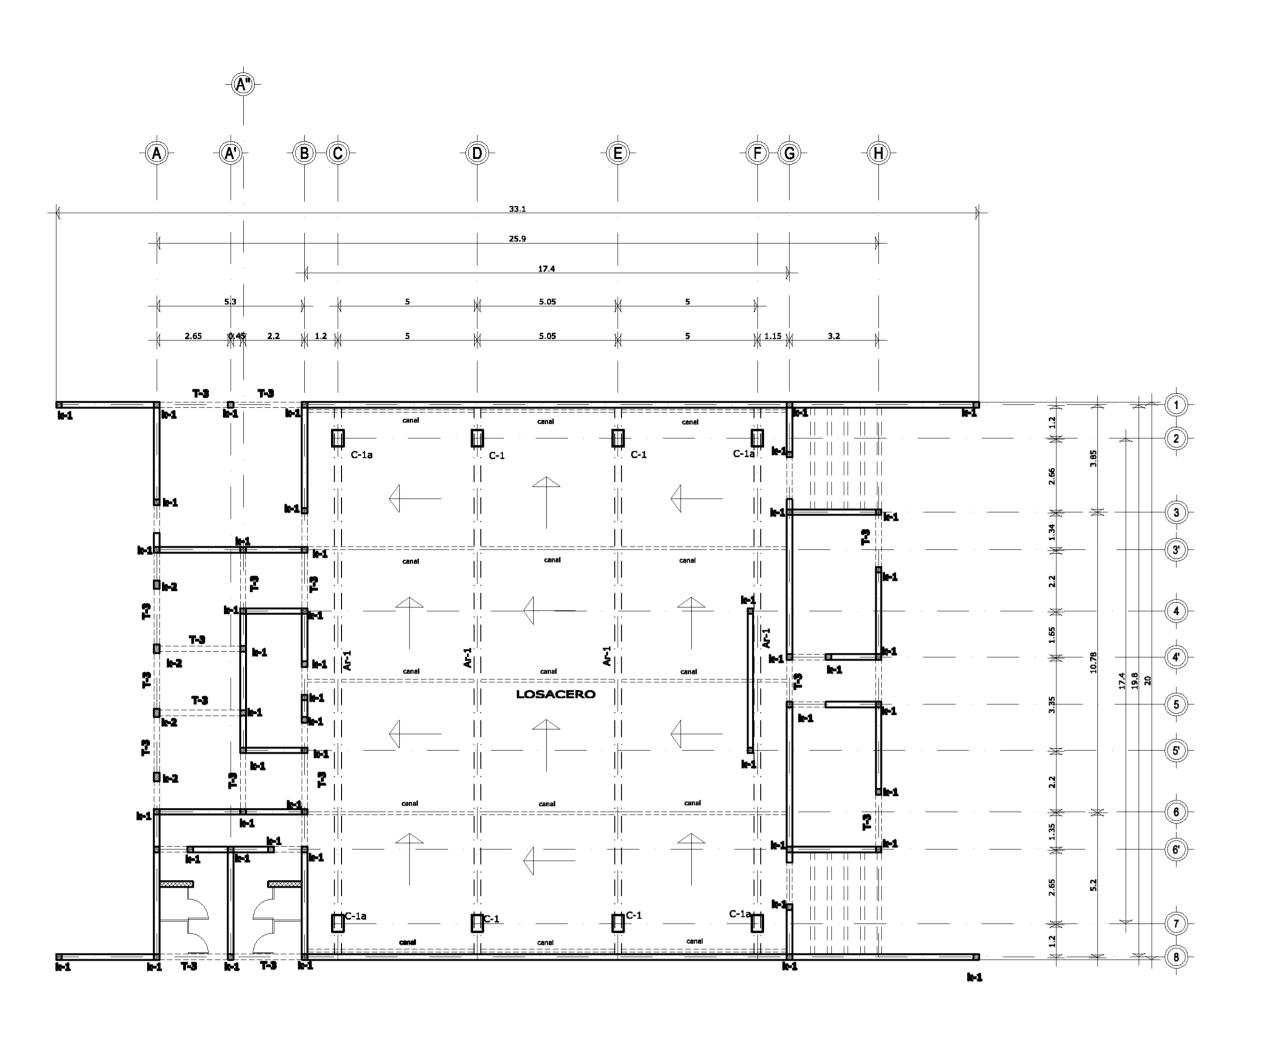
PLANTA ESTRUCTURAL

Para secciones de columnas y castillos ver plano estructural PE-3

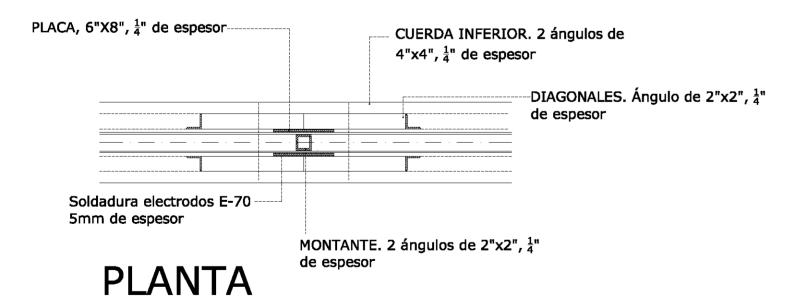
DETALLE 1

---PLACA, 6"X12", $\frac{1}{4}$ " de espesor

ALZADO

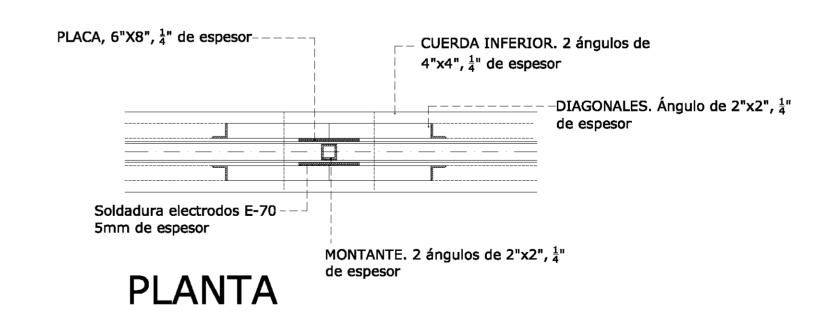
DETALLE 2

$4"x4", \frac{1}{4}"$ de espesor

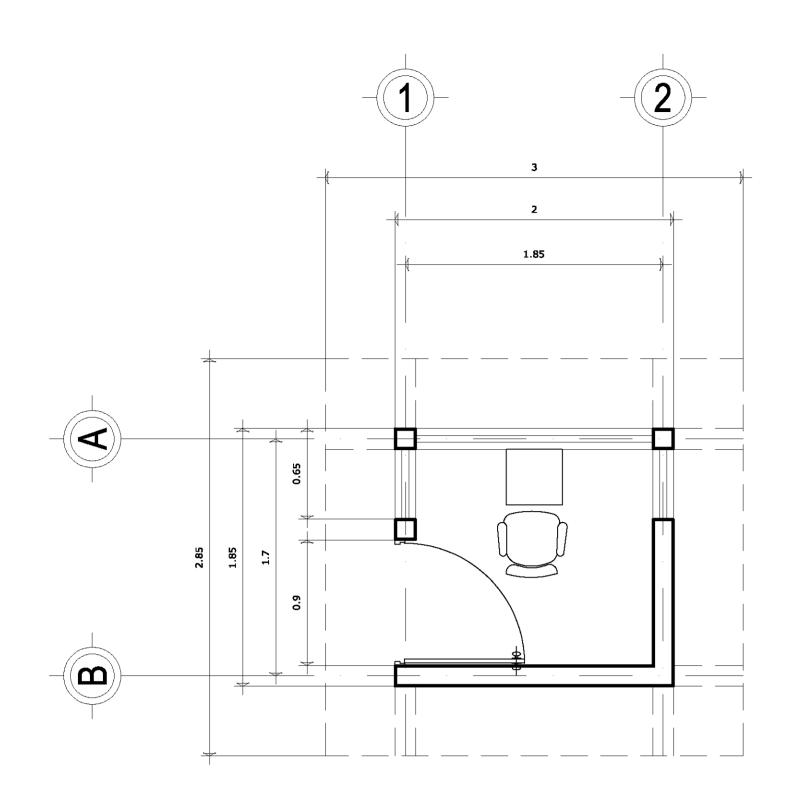
Planta Arquitectónica

CASETAS DE VIGILANCIA DE ACCESOS VEHICULARES

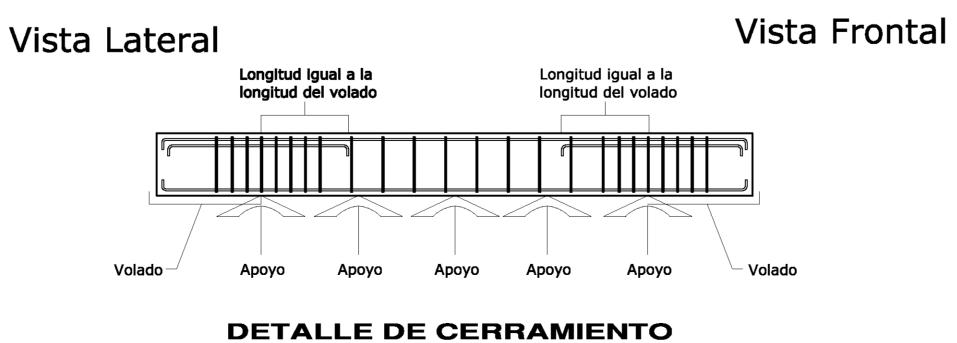
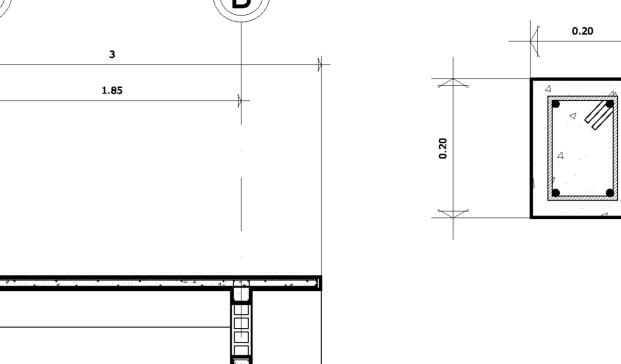
Corte X-X'

Cerramiento de concreto armado con 4 varillas de $\frac{3}{8}$ "Ø y estribos de $\frac{1}{4}$ "Ø @7cm las primeras 4 piezas en los extremos a partir del apoyo y el resto @15cm.

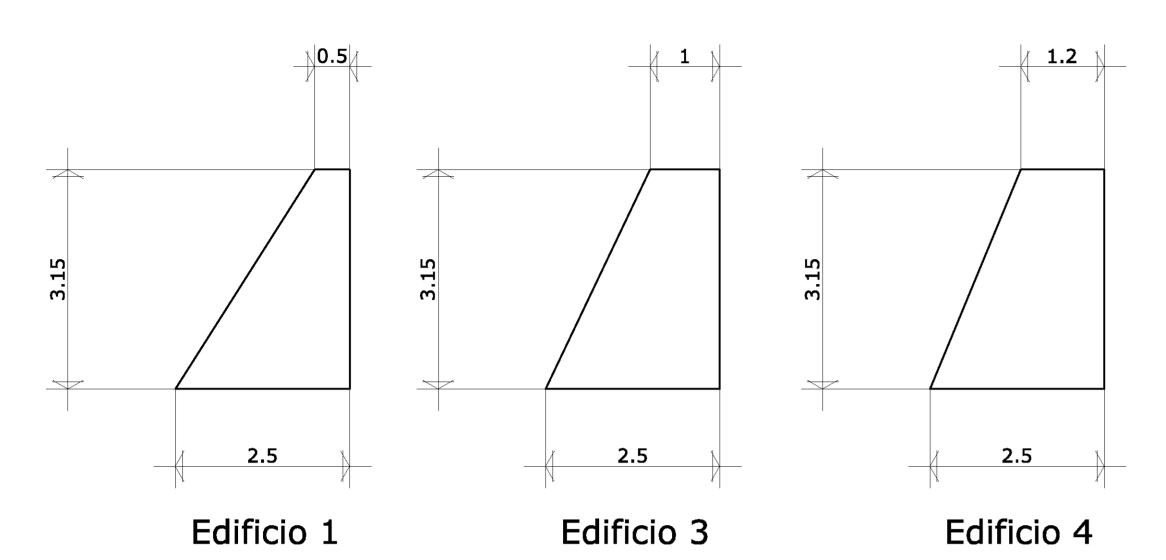
Muros escuadra de tabicón

Dimensiones de cartelas de la fachada

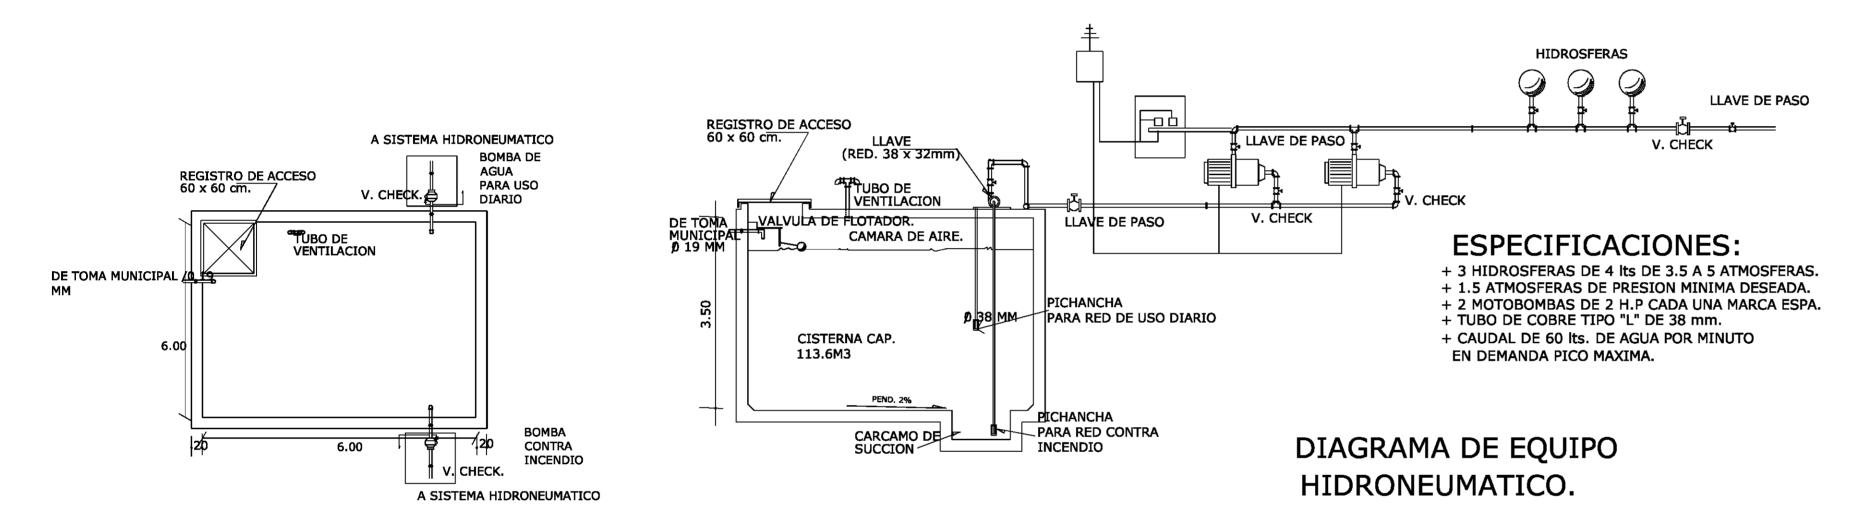
DETALLE EN PLANTA Y ALZADO DE CISTERNA.

Y CUADRO DE TOMA

CAPACIDAD DE LA CISTERNA 1 (PARA SERVICIO)	113,572.54 LTS	113.60 m3
CAPACIDAD DE LA CISTERNA 2 (PARA ÁREAS JARDINADAS)	34,498.82 LTS	34.50 m3
CAPACIDAD DE LA CISTERNA 3 (PARA RED CONTRA INCENDIO)	43,232.55 LTS	43.30 m3

CISTERNA	LARGO	ANCHO	PROFUNDIDAD
DIMENSIONES DE LA CISTERNA 1	6.00 M	6.00 M	3.50 M
DIMENSIONES DE LA CISTERNA 2	3.20 M	3.20 M	3.50 M
DIMENSIONES DE LA CISTERNA 3	3.50 M	3.50 M	3.50 M

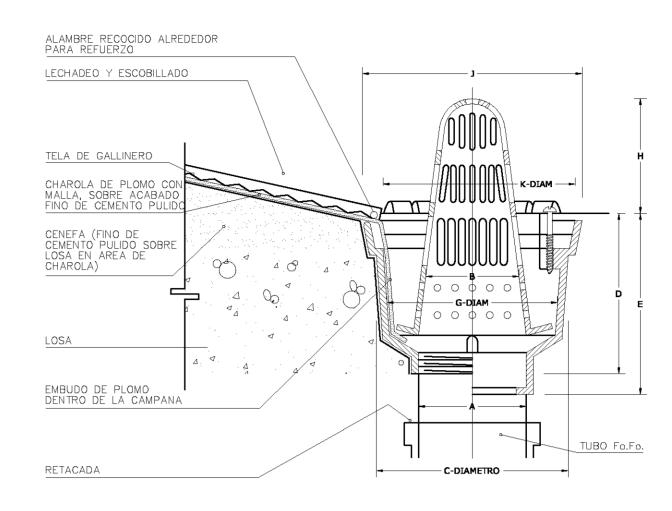
DETALLE 1 COLADERA PARA AZOTEA

No. A B C D E K G H J

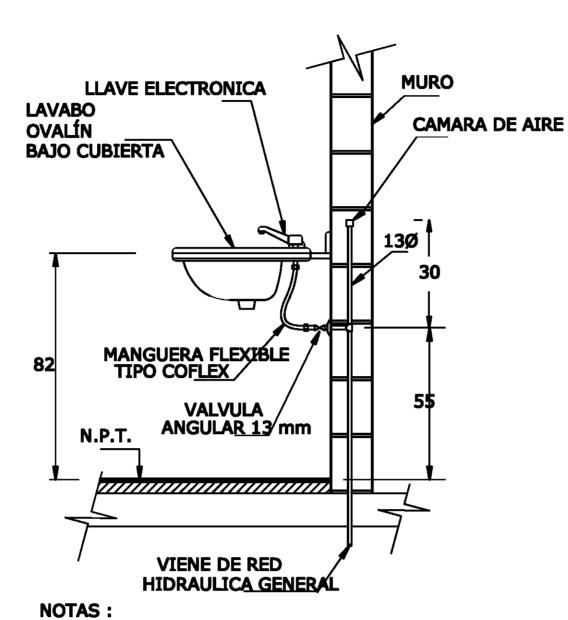
INSTALACION DE LAVABO

A)TODAS LAS LONGITUDES ESTAN ACOTADAS
EN CENTÍMETROS Y LOS DIÁMETROS EN
MILIMETROS.

B) LA VENTILACION DE LAVABO IRA UNICAMENTE
SI LO INDICA EL PROYECTO.

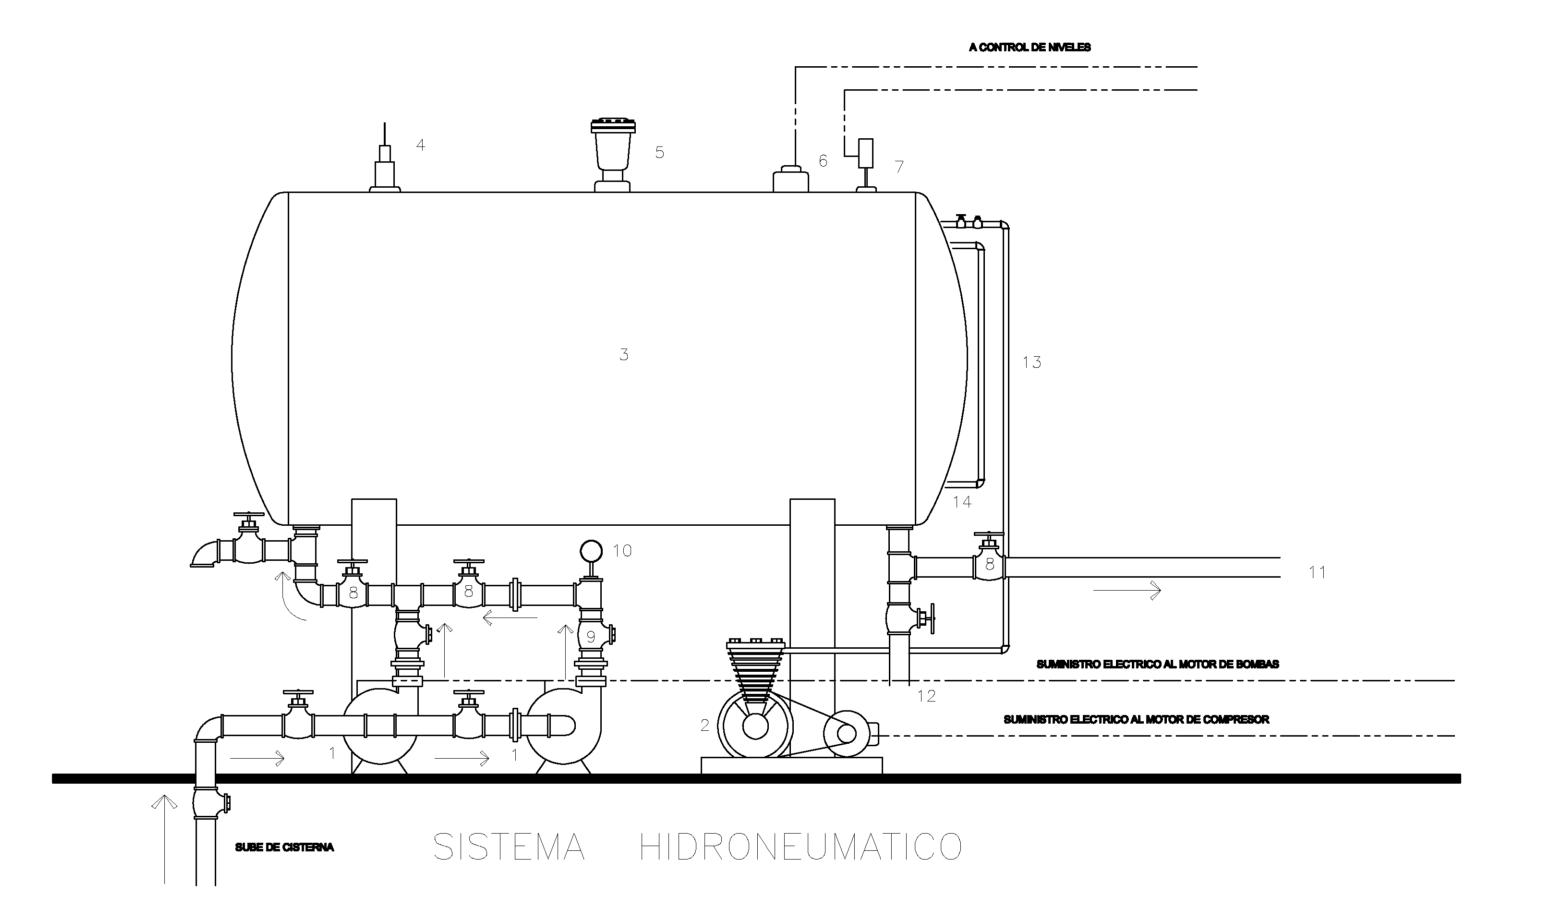
1	BOMBAS CENTRIFUGAS	8	VALVULAS DE COMPUERTA
2	COMPRESOR DE AIRE	9	VALVULAS DE RETENCION
3	TANQUE HIDRONEUMATICO	10	MANOMETRO
4	VALVULA DE SEGURIDAD	11	LINEA DE SERVICIO
5	VALVULA DE RELEVO	12	AL DRENAJE
6	PORTA ELECTRODOS	13	LINEA DE DESCARGA DE AIRE
7	CONTROL DE PRESION	14	INDICADOR DE NIVEL

Junto a las cisternas se encuentra el cuarto de máquinas, donde se localizan dos equipos hidroneumáticos (uno para el agua fría y otro para el agua de riego), una caldera de gas y diesel, y el equipo de bombeo del sistema contra incendio. Toda la tubería es de cobre; la que va de la toma a las cisternas y de las cisternas a los equipos de bombeo es de 38mm, la red de abastecimiento general es de 19mm de diámetro y la tubería de salida a los muebles es de 13mm.

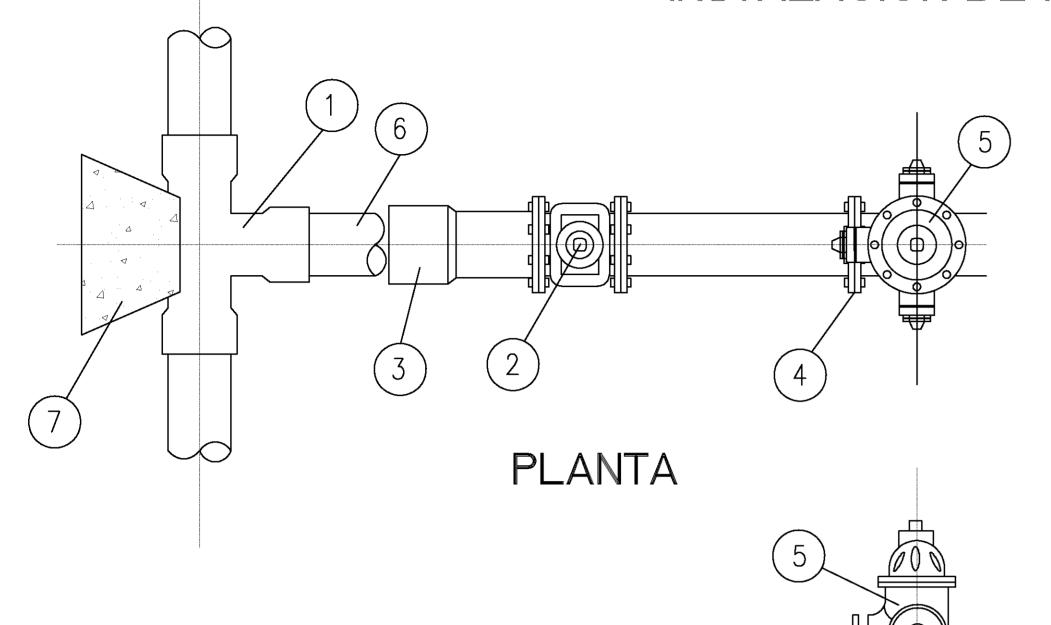
INSTALACION DE HIDRANTES

CONEXION TIPO TRAFICO

- 1.— TEE DE PVC.
- 2.- VALVULA DE COMPUERTA BRIDADA
- 3.- EXTREMIDAD BRIDADA O ESPIGADA SEGUN SEA NECESARIO
- 4.- JUNTA MECANICA ABT-PVC
- 5.— HIDRANTE CONTRA INCENDIO TIPO POSTE DE BARRIL SECO. DE 4"Ø CON DOS SALIDAS DE 2 1/2"Ø CON CONEXION PARA JUNTA MECANICA
- 6.- TUBERIA DE PVC RD-26.
- 7.- ATRAQUE DE CONCRETO SIMPLE f'c=180 kg/cm2.
- 8.- 0.25 m3 DE GRAVA LIMPIA COLOCADA A 0.15m POR EN-CIMA DE LOS PUERTOS DE DRENADO Y AL MENOS 0.30m ALREDEDOR DEL HIDRANTE, RECUBIERTA CON UNA BARRERA IMPERMEABLE DE POLIETILENO DE 8 MILS. ANTES DEL RE— LLENO.
- 9.- REGISTRO PARA OPERACION DE VALVULA A BASE DE TUBERIA DE PVC DE 8" DIAM. Y CAMPANA DE OPERACION DE VALVULA DE HIERRO FUNDIDO, DE 8" A 10" MARCA RUIZ O SIMILAR.

En lo que respecta al sistema contra incendios, el equipo de bombeo abastece una red que abarca todo el conjunto, y que consta de una serie de toma siamesas (1 cada 90 metros de fachada) y de gabinetes de protección con manguera (30m long) y extintor a una distancia no mayor, uno respecto de otro, de 30m.

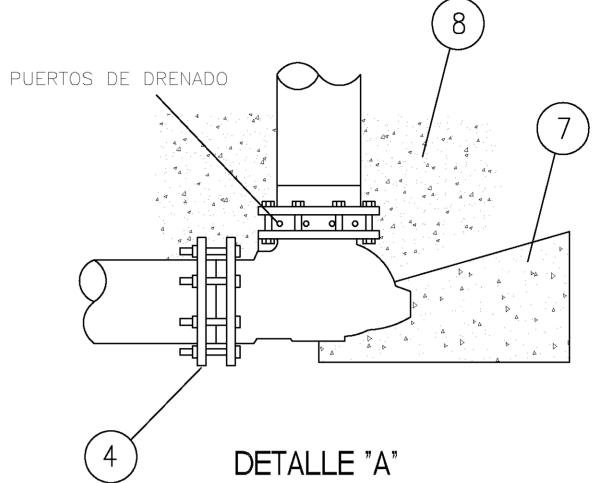
SE DEBERA COLOCAR UNA PLANTILLA DE 0.10 m. Y UN RELLENO ACOSTILLADO HASTA EL LOMO DEL TUBO CON MATERIAL PRODUCTO DE LA EXCAVACION COMPACTADO AL 90% PROCTOR, EN CASO DE ENCONTRARSE CON SUELO LIMO-ARCILLA DE ALTA PLASTICIDAD, SE DEBERA COLOCAR UNA PLANTILLA DE 0.10 m Y RELLENO ACOSTI-LLADO HASTA EL EJE HORIZONTAL DEL TUBO CON TUCURUGUAY SW COMPACTADO AL 90% PROCTOR.

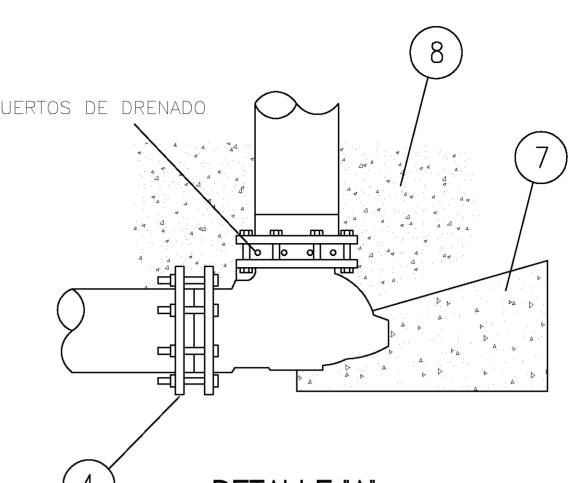
DETALLE DE VALVULA DE

ACOTACIONES EN METROS

SECCIONAMIENTO

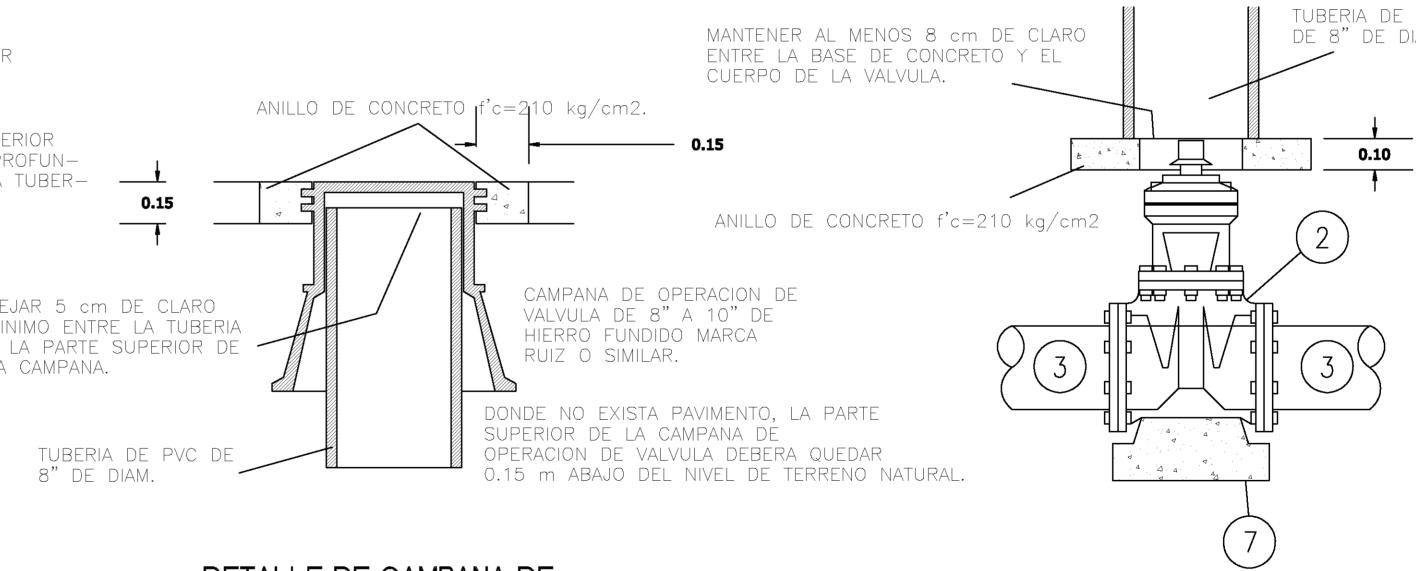
DETALLE DE CAMPANA DE OPERACION DE VALVULA

ACOTACIONES EN METROS

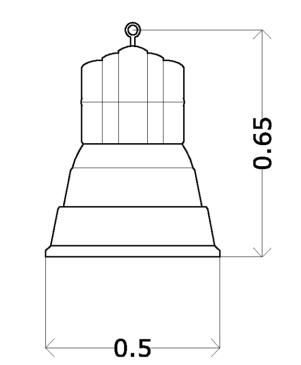
BEGHELLI. REFLECTOR INDUSTRIAL BS700 IP23 MOD. 1

Carcasa fabricada en aluminio de inyección termoesmaltada con pintuta poliester en RAL 9005. Equipada con piezas de fijación y protección térmica de balastro.

Reflector fabricado en plicarbonato auto-extinguible y estabilizado contra rayos UV, suministrado con piezas de anclaje; vista interna aluminizada al vacío. Balastros de halogenuros metálicos IM (1KV)

IEC 60598-1 Norma: Hilo Incandescente: 850°C Clase eléctrica: Clase I Tempreratura Clase:T4=135°C 250W Potencia: 6.5Kg Peso: 75% Rendimiento:

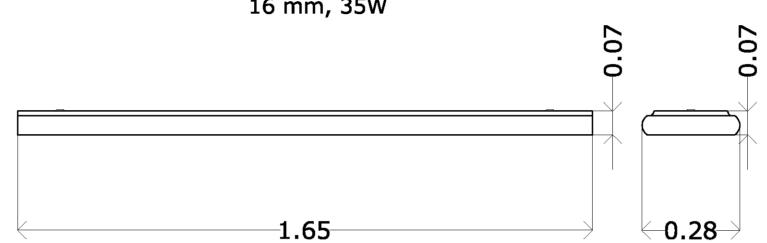
BEGHELLI. ILLUMINA 626 BS 500 MOD. 2

Cuerpo en lámina de acero, pintado con polvo de poliester blanco RAL 9003. Cabeceras en material plástico autoextinguible de color blanco. Perfil interior ensamblado. Equipado con conector de 3 polos de conexión rápida y cortacircuitos incorporados. Suspensión con cable de acero

Balastro elctrónico

IEC 60598-1 Norma: Hilo Incandescente: 850°C Clase eléctrica: Clase I

2 tubos fluorescentes T5 diam Lámparas:

16 mm, 35W

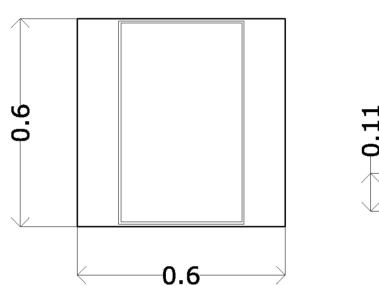
BEGHELLI. ILLUMINA 626 BS 400 M3658 MOD. 3

Cuerpo en lámina de acero, pintado con polvo de poliester blanco RAL 9003. Equipada con conector de conexión rápida de 3 polos. Reflector Fabricado en policarbonato autoextinguible y estabilizado contra rayos UV, suministrado con piezas de anclaje. Balastro electrónico

IEC 60598-1 Norma: Hilo Incandescente: 850°C Clase eléctrica: Clase I

Lámparas: 2 lámparas TCl diam 16mm

40W

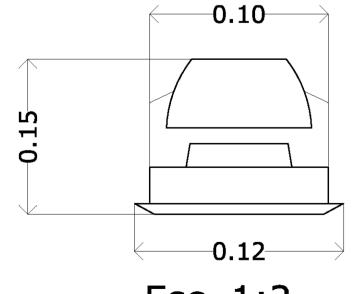
LUMINARIA DE EMPOTRAR FIJA L01093B

Luminaria de empotrar fija en aluminio inyectado con difusor de calor, puntira horneada micropulverizada color blano, campana texturizada, cristal esmerilado parcial, base GY6, ampolleta incandescente de halóheno tipo bulbo 75w, transformador a 127V no incorporado. Diámetro de empotramiento: 95mm

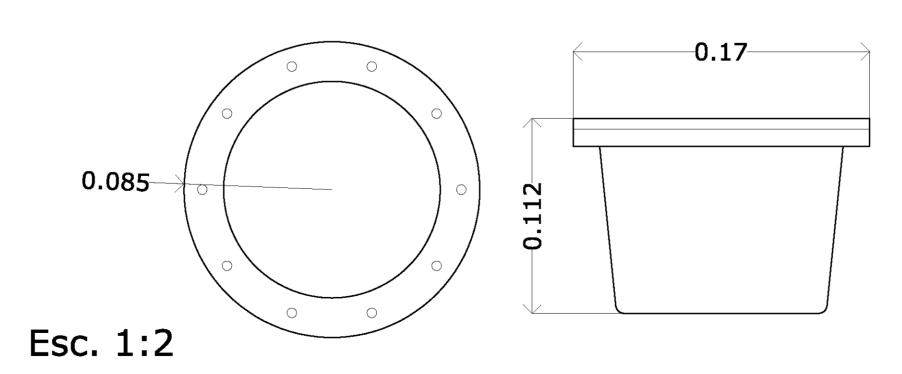
LUMINARIA EMPOTRADA EN PISO L17001N

Luminaria empotrada en piso, dirigible bidireccional en aluminio inyectado sellado, pintura micropulverizada horneada, cristal transparente, color negro, base G53, lámpara incandescente de halógeno tipo reflector AR 75w, transformador a 127v no incluido.

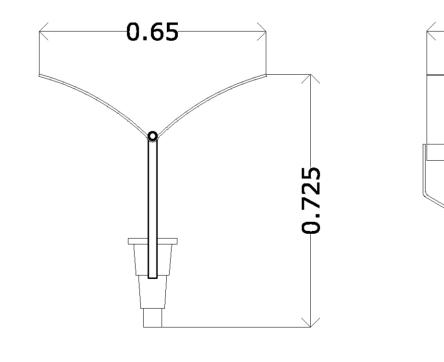
LUMINARIO EXTERIOR L17007G

Luminario punta de poste de luz indirecta en aluminio inyectado sellado, pintura micropulverizada horneada color girs, base RX7S, lámpara de halogenuro metálico tipo bulbo HQI 150w, balastro magnético 220 v integrado.

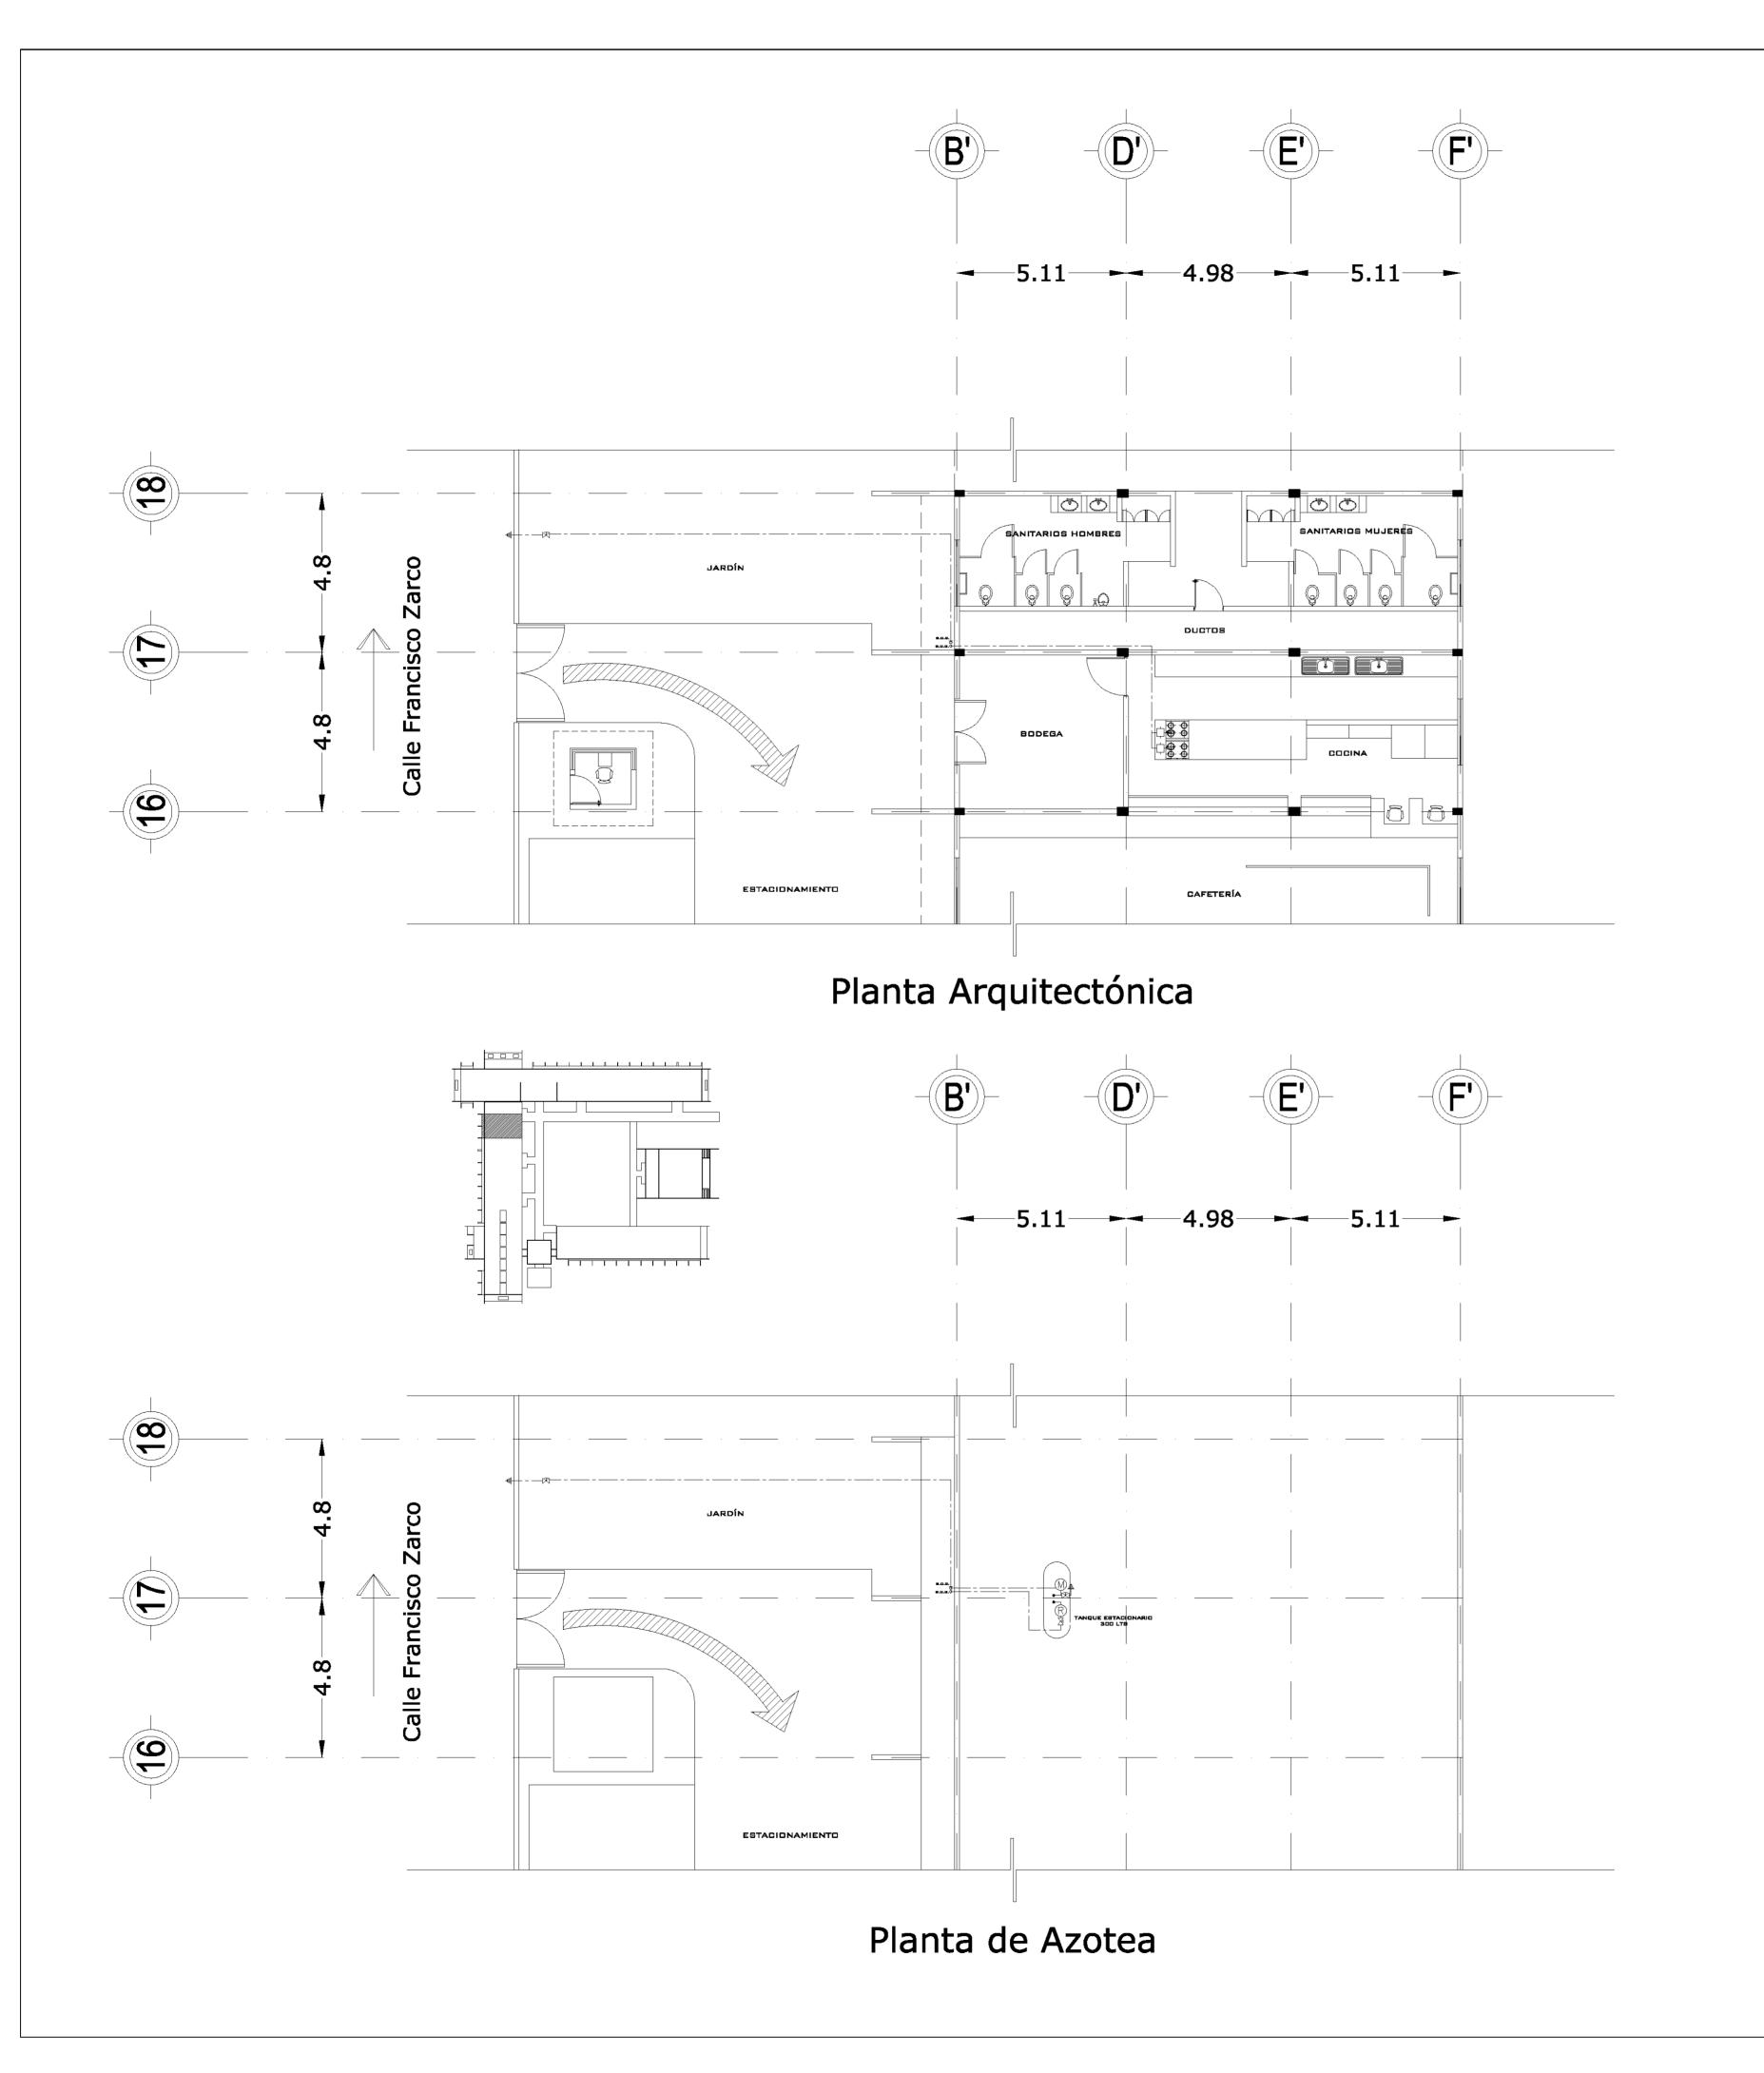
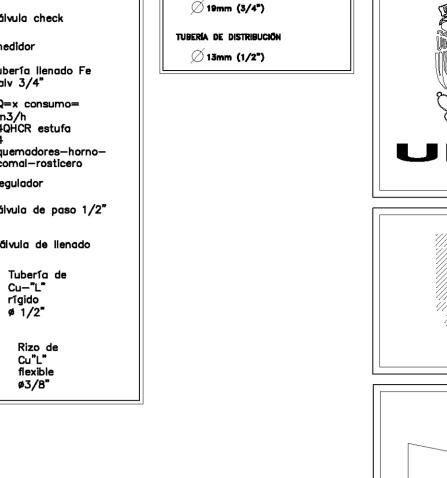
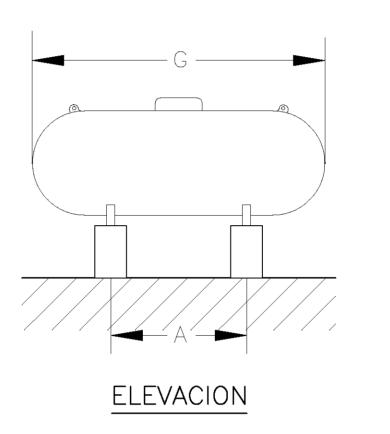
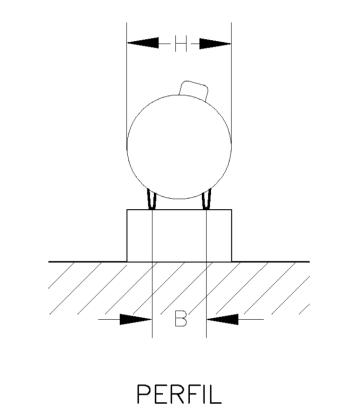
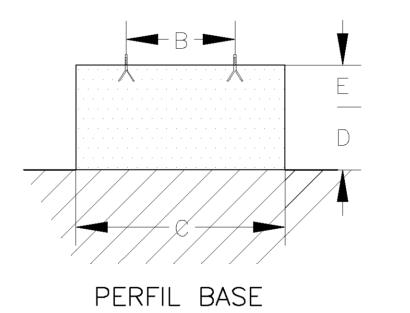
Instalación de Gas

TUBERÍA DE LLENADO

MEDIDAS BASE					
(Capacidad 500)	K. – 1m3.)				
Α	130				
В	40				
С	75				
D	25				
E	20				
F	25				
G	230				
Н	80				
(Medidas en cms.)

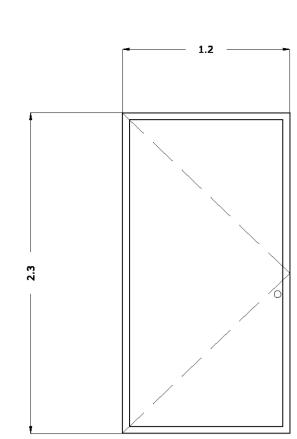
PUERTA P-01

3 BISAGRAS MARCA PHILLIPS DE 3" PUERTA HECHA A BASE DE BASTIDOR DE MADERA DE PINO DE 1a. Y TRIPLAY DE 6mm. CON CERCOS Y PEINAZOS @ 30cms. FORRADO CON FORMAICA MARCA RALPH WILSON ALABASTER MOD. D461-60

CHAMBRANA DE MADERA DE PINO TERMINADA CON LACA SEMIMATE IGUALANDO AL COLOR DE

CHAPA MARCA YALE MOD. BALL ACABADO 26D MECANISMO SEGUN TABLA.

ARRASTRE 0.005 m.

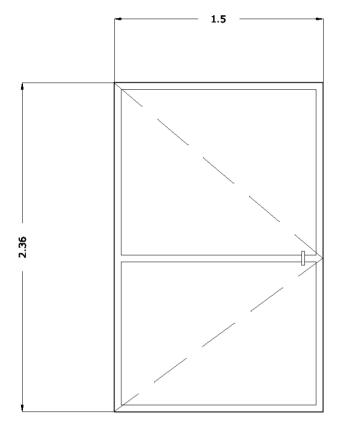
PUERTA P-06

3 BISAGRAS MARCA PHILLIPS DE 3" CRISTAL ESMERILADO DE 6mm. LAQUEADO EN COLOR IGUAL AL DE LA FORMAICA ACABADO SEMIMATE MARCO DE MADERA DE PINO CHAPA MARCA YALE MOD. BALL ACABADO 26D MECANISMO SEGUN TABLA.

ARRASTRE 0.005 m.

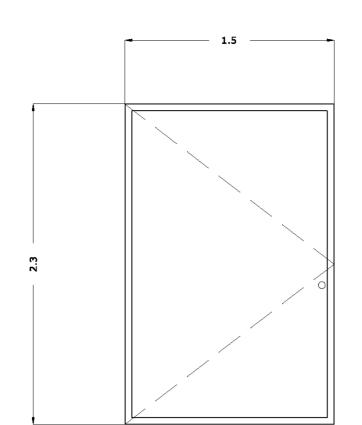
PUERTA P-02

3 BISAGRAS MARCA PHILLIPS DE 3" PUERTA HECHA A BASE DE BASTIDOR DE MADERA DE PINO DE 1a. Y TRIPLAY DE 6mm. CON CERCOS Y PEINAZOS @ 30cms. FORRADO CON FORMAICA MARCA RALPH WILSON ALABASTER MOD. D461-60

CHAMBRANA DE MADERA DE PINO TERMINADA CON LACA SEMIMATE IGUALANDO AL COLOR DE

CHAPA MARCA YALE MOD. BALL ACABADO 26D MECANISMO SEGUN TABLA. ARRASTRE 0.005 m.

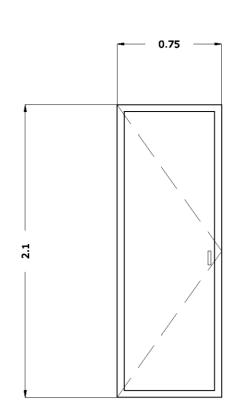
PUERTA P-03

3 BISAGRAS MARCA PHILLIPS DE 3" PUERTA HECHA A BASE DE BASTIDOR DE MADERA DE PINO DE 1a. Y TRIPLAY DE 6mm. CON CERCOS Y PEINAZOS @ 30cms. FORRADO CON FORMAICA MARCA RALPH WILSON ALABASTER MOD. D461-60

CHAMBRANA DE MADERA DE PINO TERMINADA CON LACA SEMIMATE IGUALANDO AL COLOR DE

CHAPA MARCA YALE MOD. BALL ACABADO 26D MECANISMO SEGUN TABLA. ARRASTRE 0.005 m.

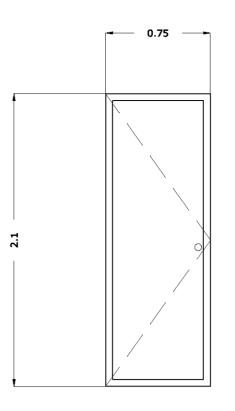
PUERTA P-04

3 BISAGRAS MARCA PHILLIPS DE 3" PUERTA HECHA A BASE DE BASTIDOR DE MADERA DE PINO DE 1a. Y TRIPLAY DE 6mm. CON CERCOS Y PEINAZOS @ 30cms. FORRADO CON FORMAICA MARCA RALPH

CHAMBRANA DE MADERA DE PINO TERMINADA CON LACA SEMIMATE IGUALANDO AL COLOR DE

WILSON ALABASTER MOD. D461-60

CHAPA MARCA YALE MOD. BALL ACABADO 26D MECANISMO SEGUN TABLA. ARRASTRE 0.005 m.

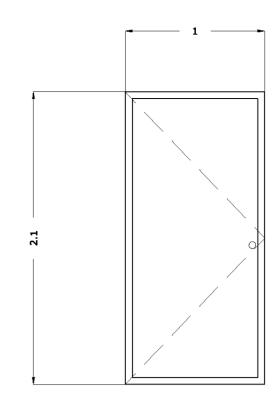
PUERTA P-05

3 BISAGRAS MARCA PHILLIPS DE 3" PUERTA HECHA A BASE DE BASTIDOR DE MADERA DE PINO DE 1a. Y TRIPLAY DE 6mm. CON CERCOS Y PEINAZOS @ 30cms. FORRADO CON FORMAICA MARCA RALPH WILSON ALABASTER MOD. D461-60 CHAMBRANA DE MADERA DE PINO TERMINADA

CON LACA SEMIMATE IGUALANDO AL COLOR DE

CHAPA MARCA YALE MOD. BALL ACABADO 26D MECANISMO SEGUN TABLA. ARRASTRE 0.005 m.

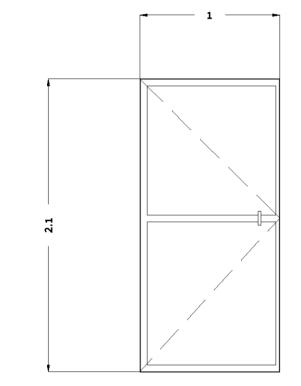
PUERTA P-07

3 BISAGRAS MARCA PHILLIPS DE 3" CRISTAL ESMERILADO DE 6mm. LAQUEADO EN COLOR IGUAL AL DE LA FORMAICA ACABADO SEMIMATE MARCO DE MADERA DE PINO CHAPA MARCA YALE MOD. BALL ACABADO 26D MECANISMO SEGUN TABLA.

ARRASTRE 0.005 m.
