Centro de Rehabilitación Física en Coatzacoalcos, Veracruz

Tesis que para obtener el título de ARQUITECTO presenta Víctor Daniel Morales Salas

PROYECTO: CENTRO DE REHABILITACIÓN FÍSICA EN COATZACOALCOS, VERACRUZ

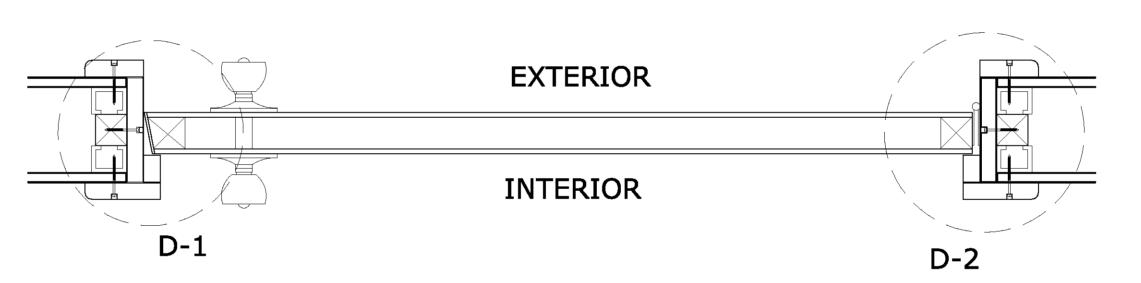
ESPECIFICACIONES PARA BASTIDORES (DE MADERA DE PINO DE PRIMERA)

A) SECCION DE 3/4"

B) SECCION DE 1 1/2"

C) SECCION DE 1"

D) SECCION DE 3/4" X 2" E) SECCION DE 2" X 1"

TRIPLAY DE MADERA DE PINO DE PRIMERA

F) ESPESOR DE 6mm

G) ESPESOR DE 12mm

H) ESPESOR DE 25mm I) ESPESOR DE 37.5mm

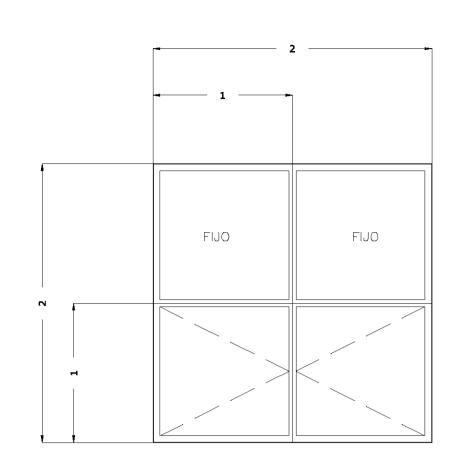
VENTANA V-01

Altura sobre el piso: 1.00m Altura sobre el piso: (V-01a)0.30m Altura sobre el piso: (V-01b)0.30m, vano de 2mx2m, con un castillo de 0.20x0.20 en medio Altura sobre el piso: (V-01c)2.00m, vano de 2mx1m con un castillo de 0.20x0.20 en medio

Cancelería de aluminio Acabado color blanco mate Abre hacia afuera

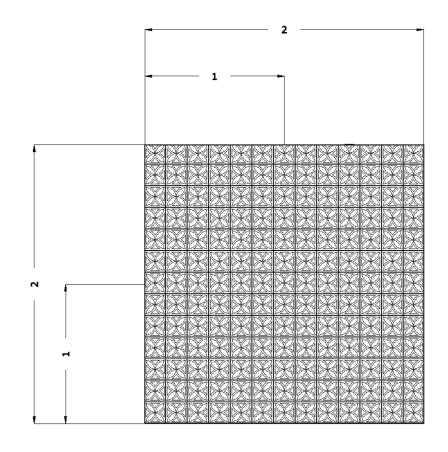
VENTANA V-06

Altura sobre el piso: 1.80m

Cancelería de aluminio Acabado color blanco mate

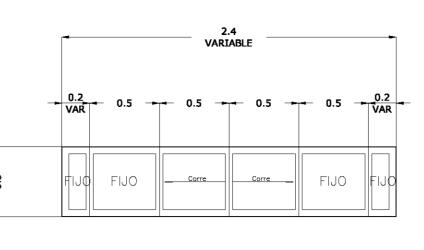
VENTANA V-03

Altura sobre el piso: 1.80m Altura sobre el piso:(V-03a)2.20m Cancelería de aluminio Acabado color blanco mate Las piezas centrales corren hacia los

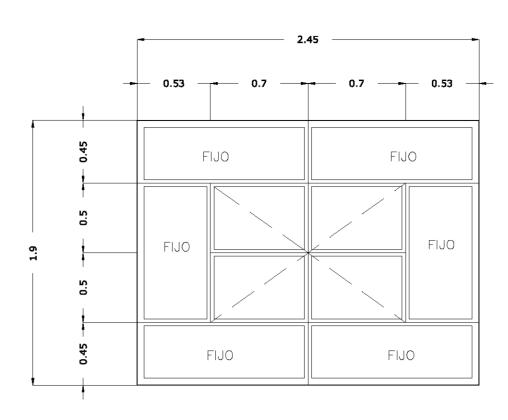
VENTANA V-04

Altura sobre el piso: 0.46m Cancelería de aluminio Acabado color blanco mate Abre hacia afuera

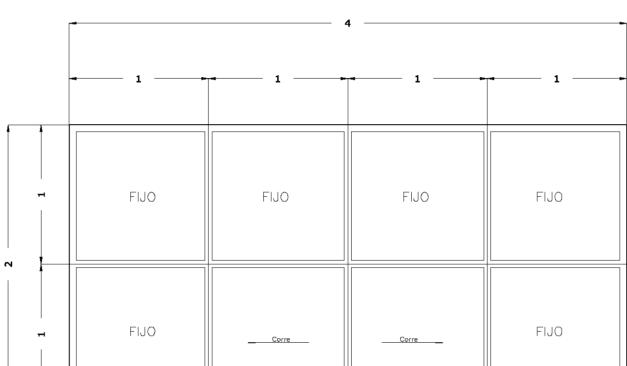
VENTANA V-07

Altura sobre el piso: 0.30m Cancelería de aluminio Acabado color blanco mate Abre hacia afuera

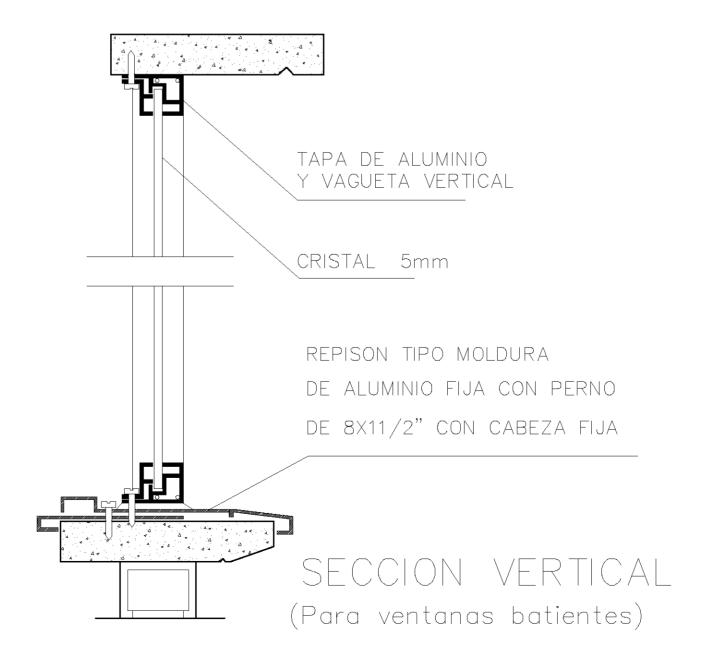
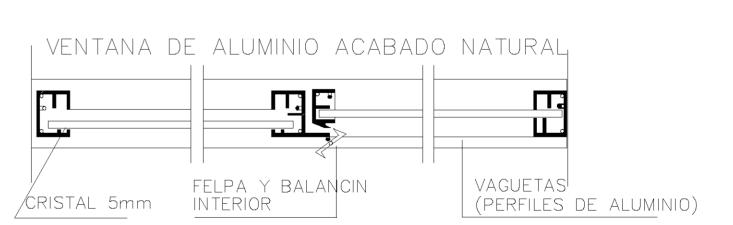
SECCION HORIZONTAL (Para ventanas batientes)
